Laudo de Vistoria de Entrada

Código 488

Endereço do imóvel	488 - Avenida Cláudio Pinto Nascimento, 219, Parque Morumbi, Votorantim - SP.
Proprietário(a)	Catojo Empreendimentos e Incorporações Ltda
Locatário(a)	Costa Pereira Construções Ltda
Vistoriador(a)	Dominai Inicial
Data do laudo	05/07/2022 16:35:25

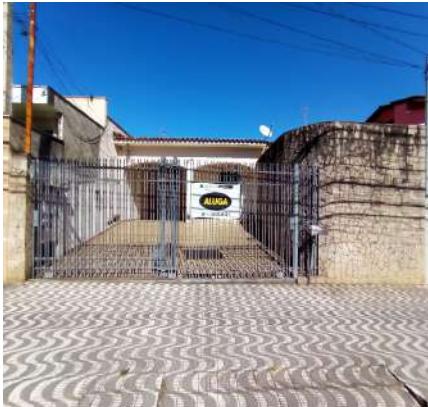
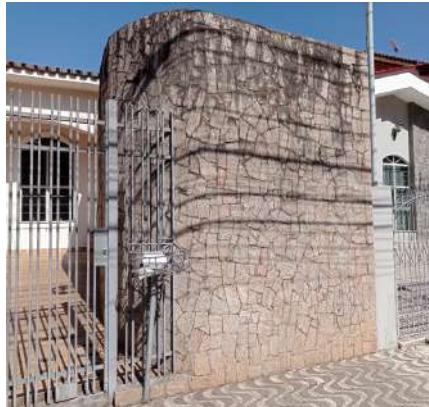
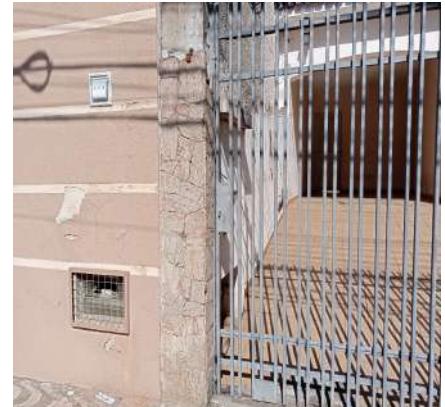
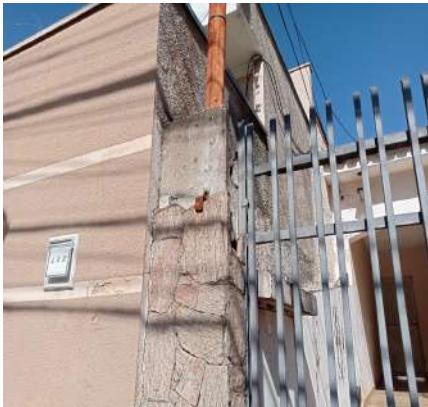
- 1.1 - Parede de revestido em pedras na cor bege em estado regular, faltando peça e com desgaste natural.
- 1.2 - Piso de bloco de concreto nas cores branco(a) e cinza em estado regular, com desgaste natural.
- 1.3 - Lixeira de metálico na cor cinza em estado regular com pintura esmaltada, com amassados e com desgaste natural, porém, com pintura antiga.

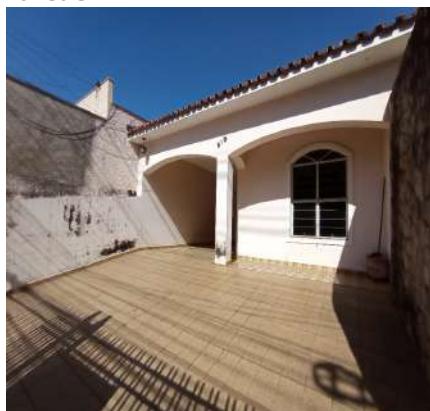
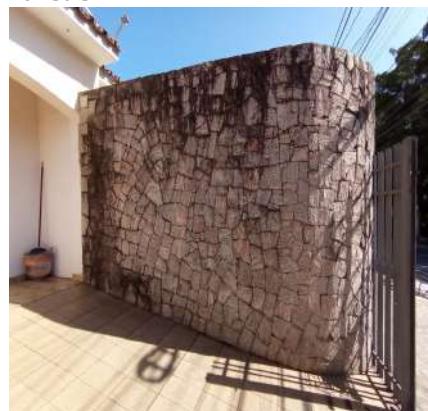
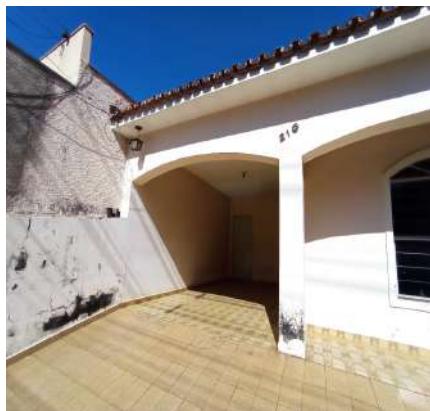
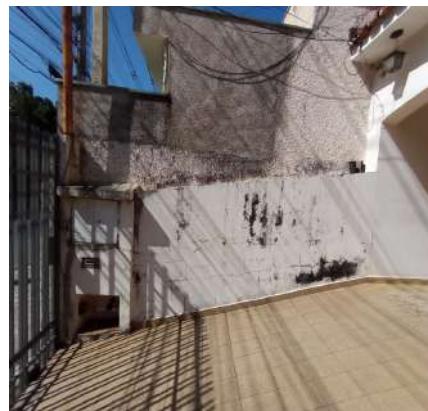
2.1 - Parede na cor salmão. em estado regular com pintura acrílico fosco, com trincas e com desgaste natural, porém, numeração completa e com pintura antiga; com parte de revestido em pedras na cor bege em estado

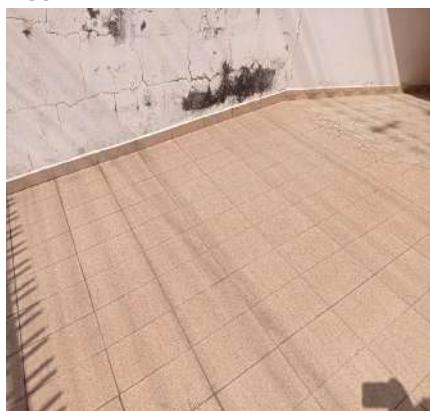
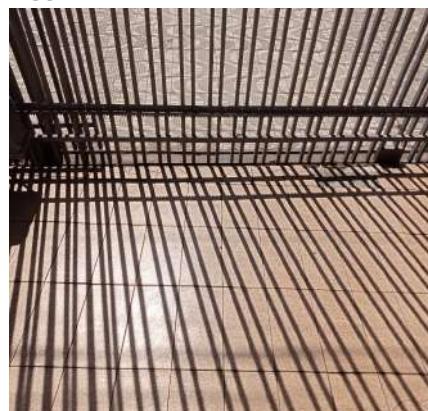
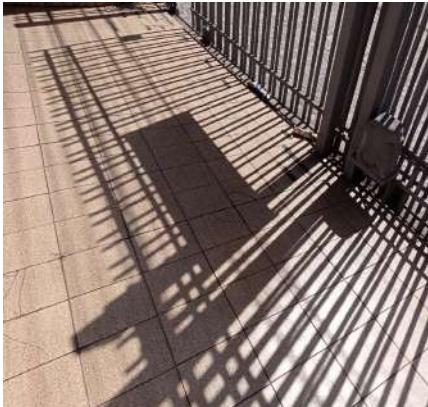
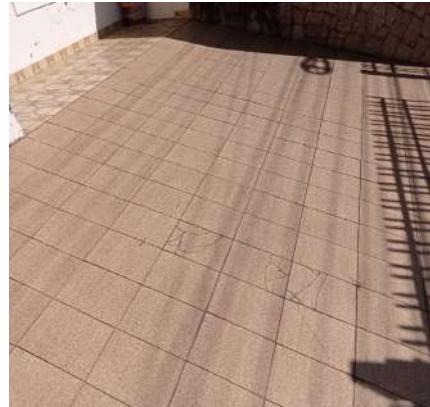
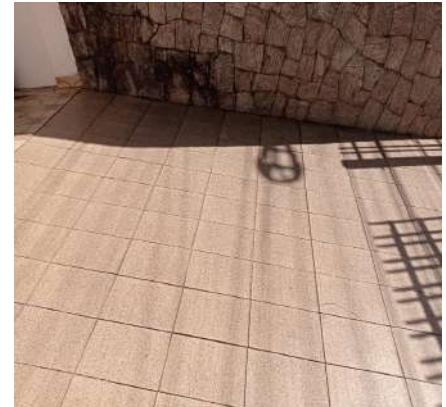
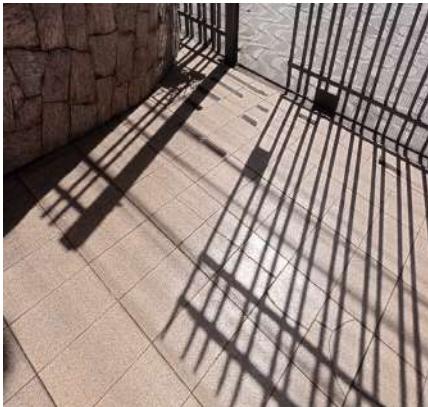
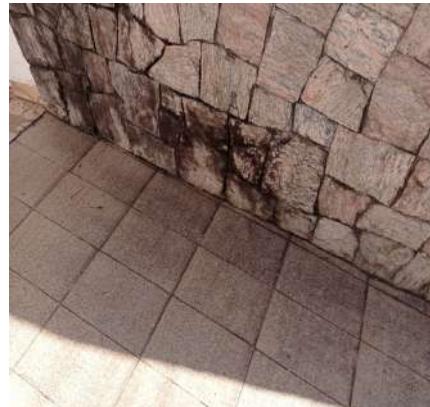
2.2 - Piso de cerâmica na cor marrom em estado regular, sujo, com trincas e com desgaste natural; com rodapé em estado regular.

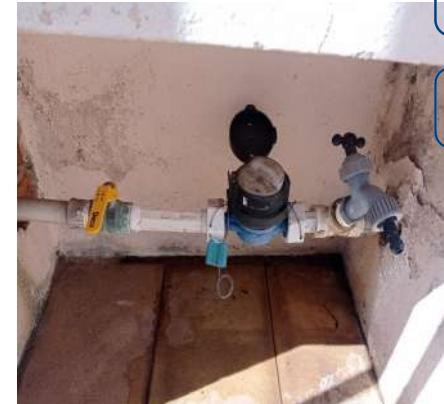
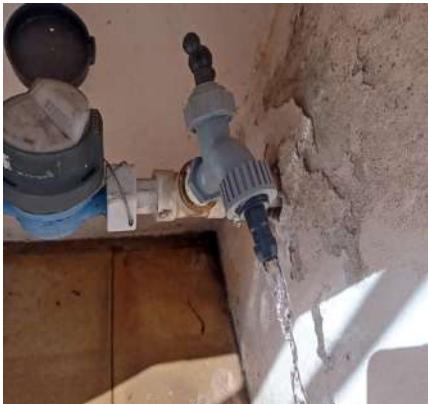
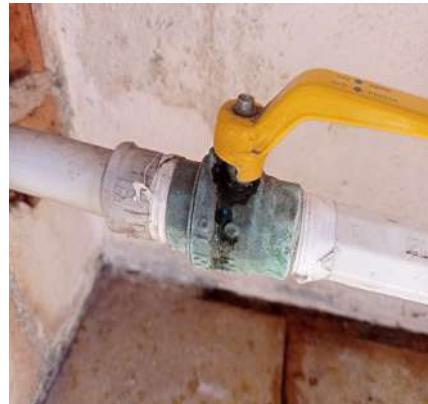
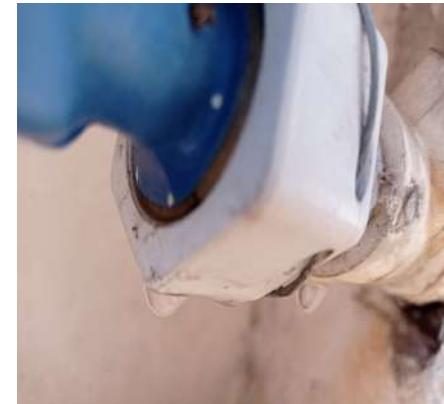
2.6 - Hidrômetro em estado regular, com vazamento e sendo 01 torneira simples de plástico funcionando com vazamento, porém, padrão.

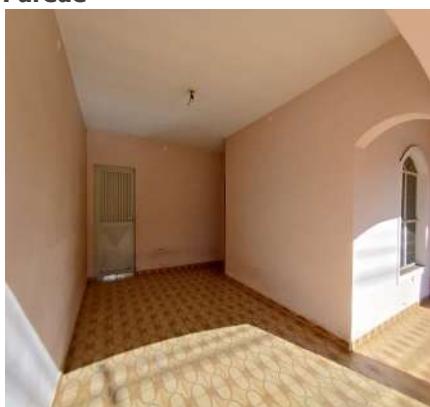
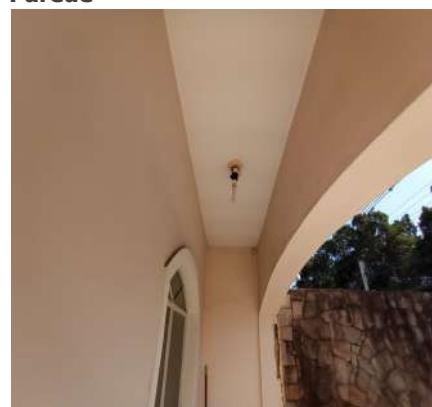
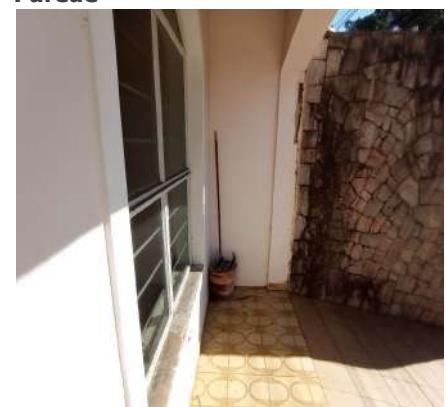
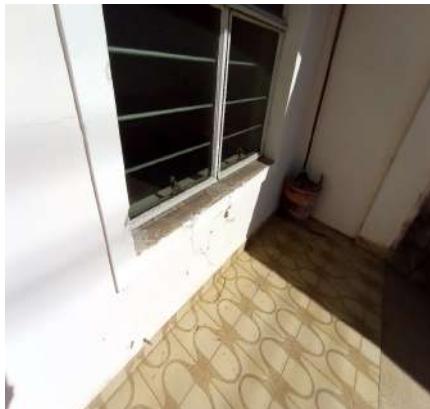
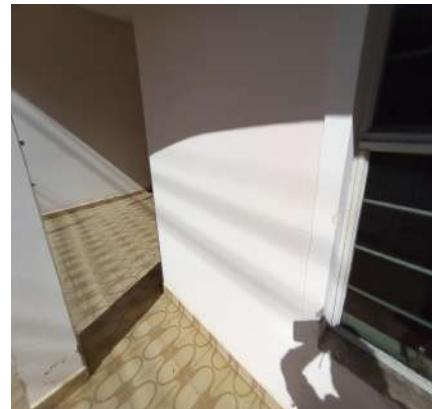
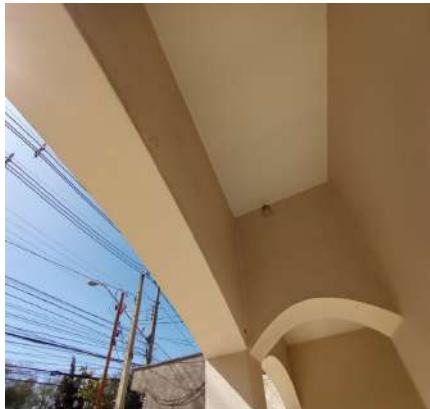
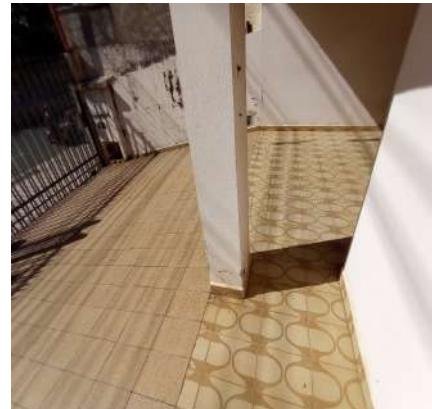
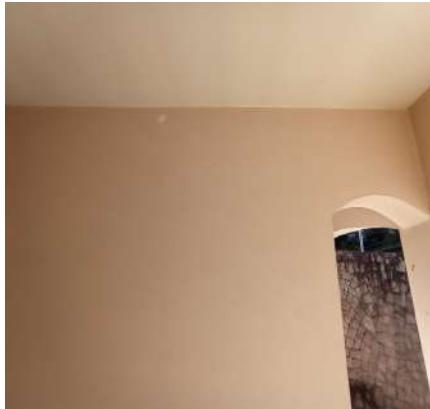
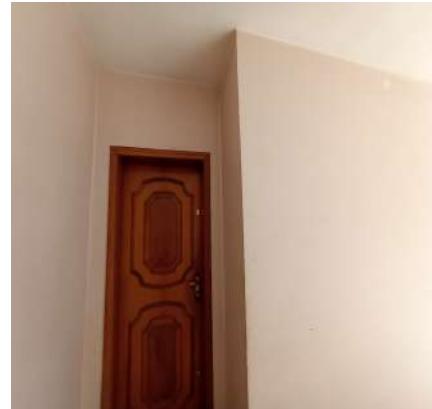
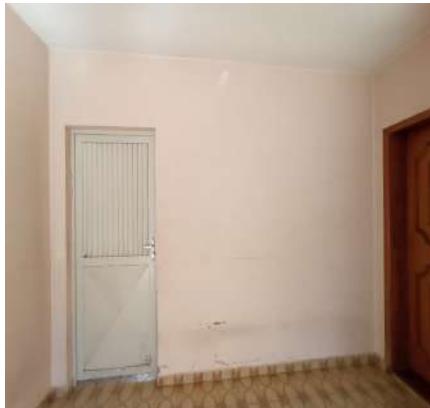
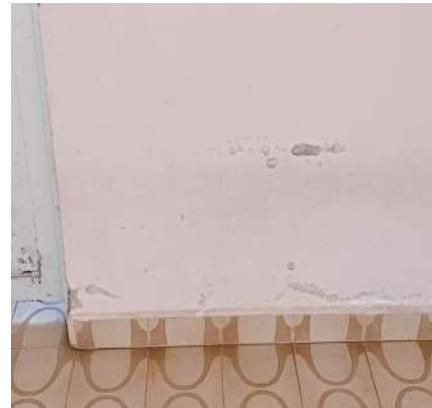
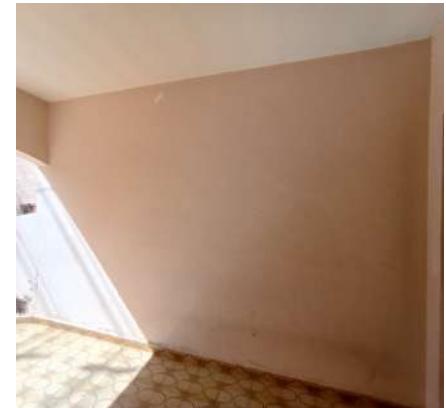
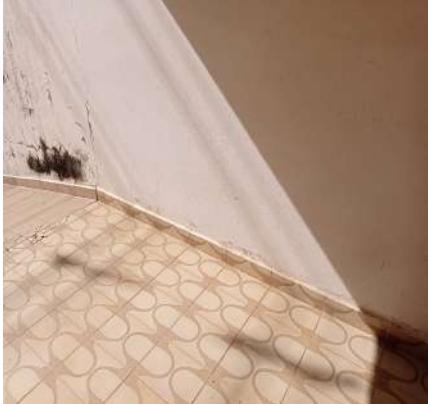
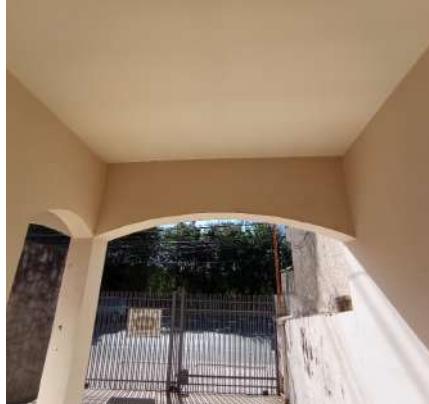
- 3.1 - Parede na cor salmão. em estado regular com pintura acrílico fosco, com avarias, com trincas e com desgaste natural, porém, com pintura antiga.
- 3.2 - Piso de cerâmica na cor bege em estado regular, sujo, com trincas e com desgaste natural; com rodapé em estado regular. Obs: 01 vaso cerâmico danificado.
- 3.3 - Teto de laje na cor branco(a) em bom estado com pintura acrílico fosco, com pintura antiga, porém, com desgaste natural.
- 3.4 - 2 Spots de metálico na cor branco(a) em estado regular, porém, com lâmpadas.

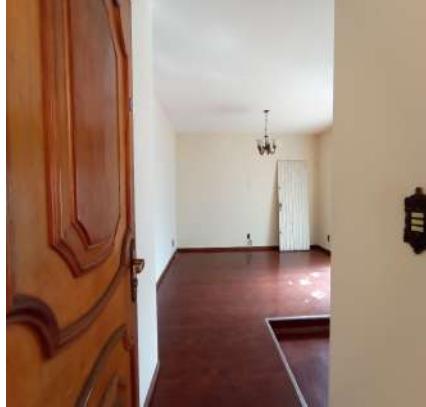
4.1 - Parede na cor creme em estado regular com pintura acrílico fosco, com desgaste natural, com marcas de sujeira e furos tampados com massa, porém, com pintura antiga.

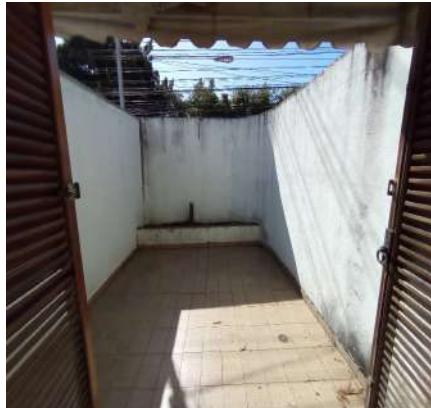
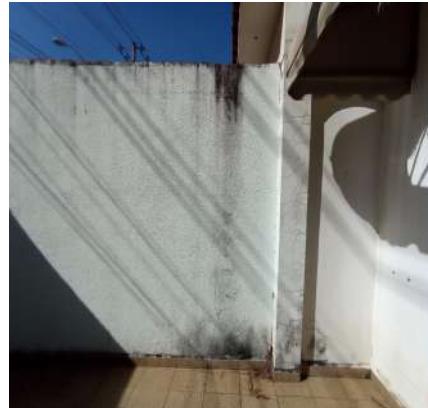
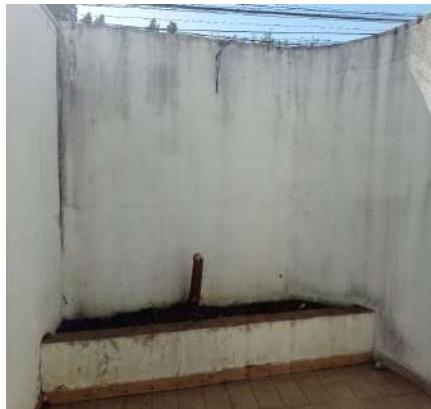
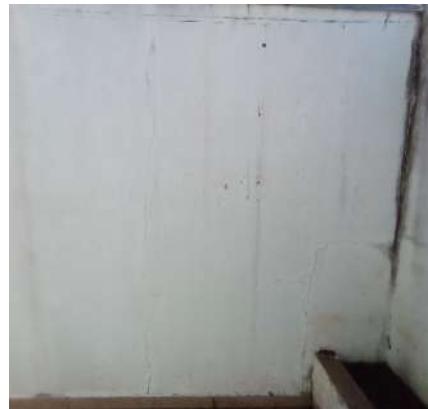
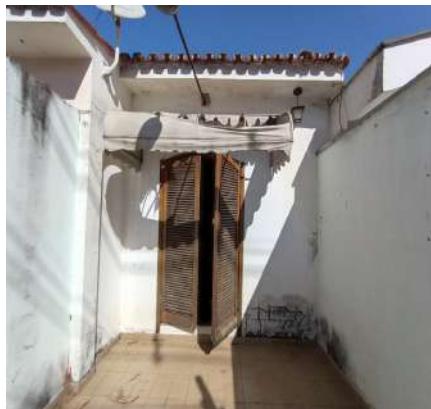
5.1 - Parede na cor branco(a) em estado regular com pintura acrílico fosco, com trincas e com desgaste natural, porém, com pintura antiga.

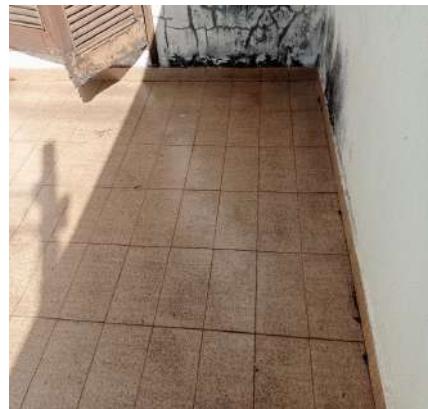
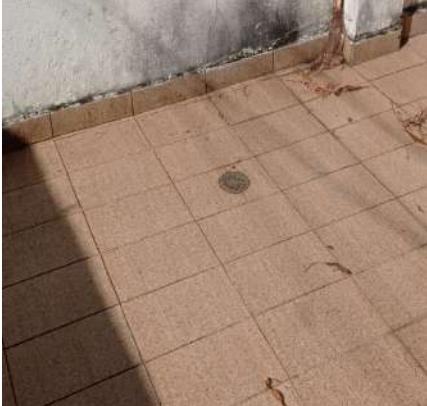
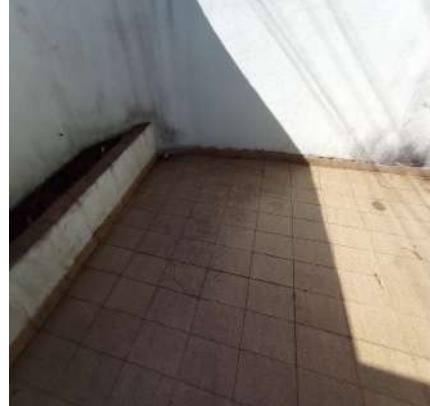
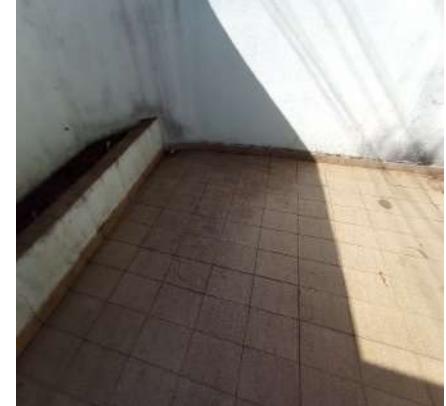
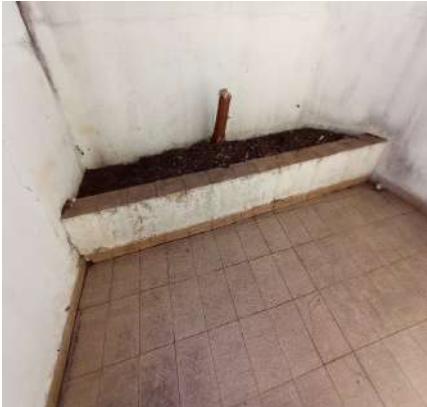
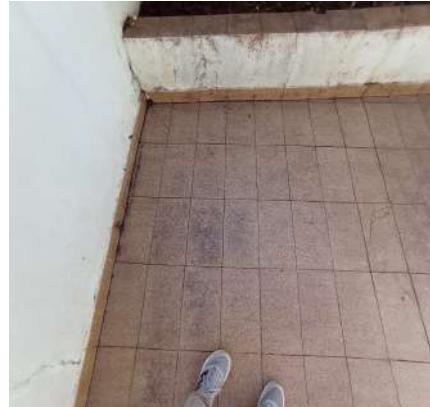
5.2 - Piso de cerâmica na cor marrom em estado regular, sujo, com trincas e com desgaste natural, porém, com canteiro de plantas; com rodapé em estado regular; com grelha de metálico em estado regular, com desgaste.

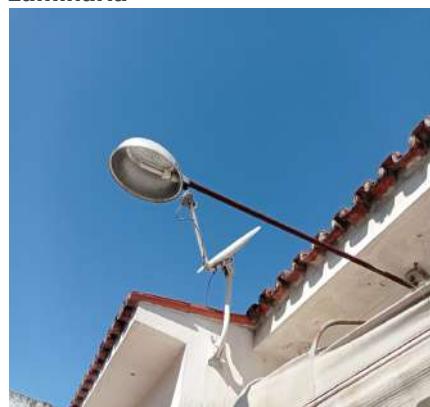
5.6 - Luminária de metálico na cor cinza em estado regular, porém, com lâmpadas.

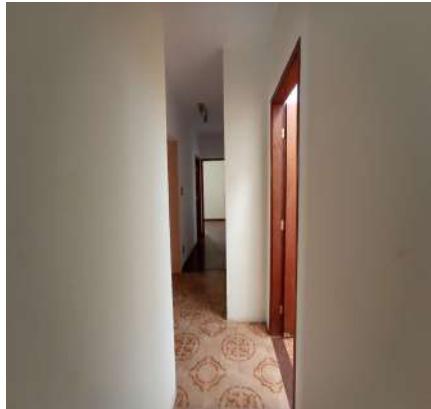
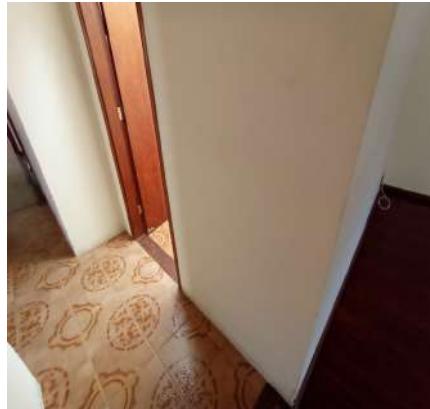
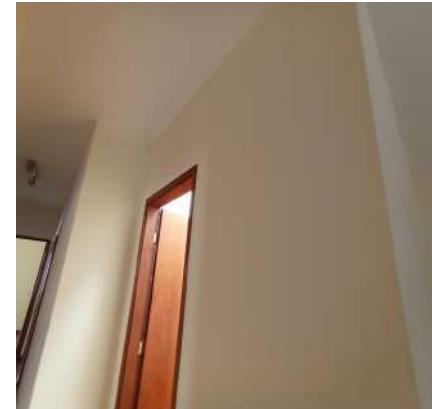
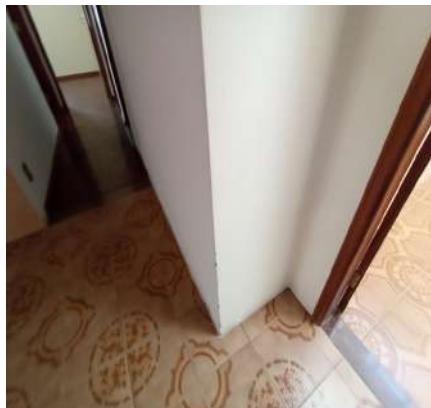
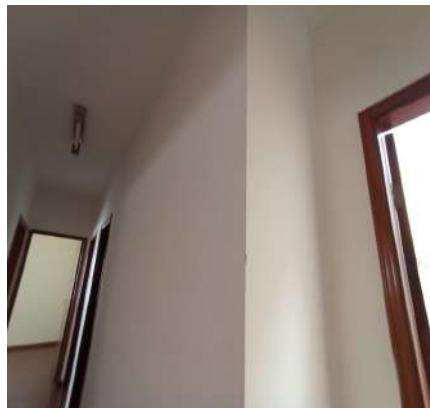
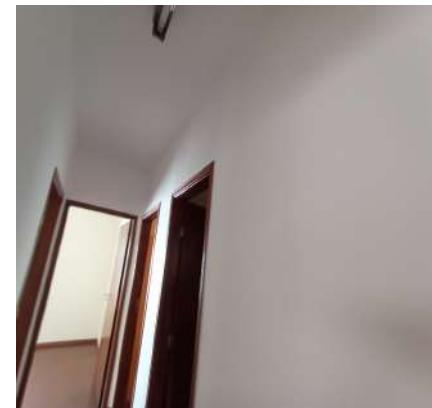
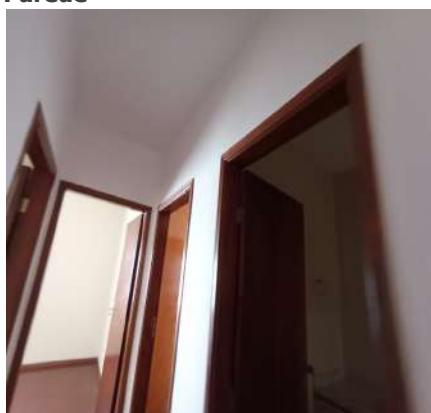
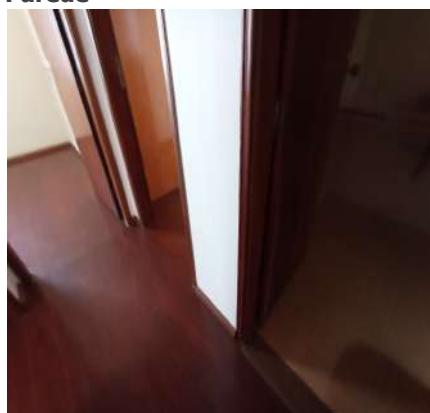
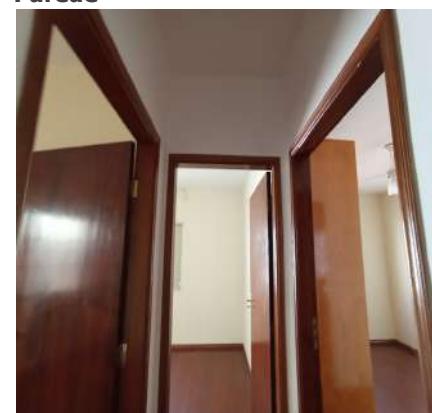
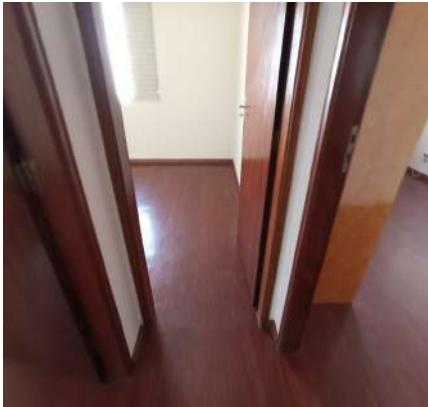
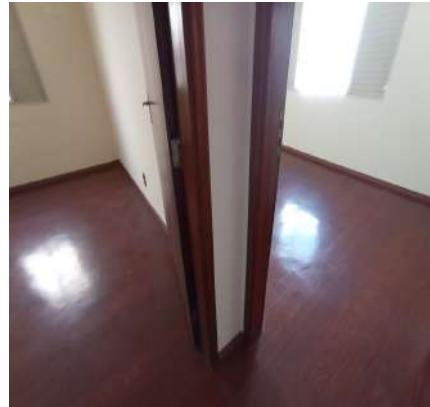
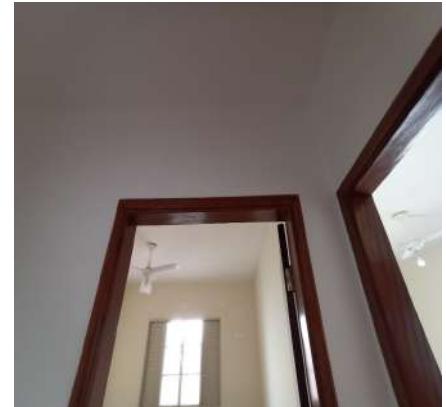
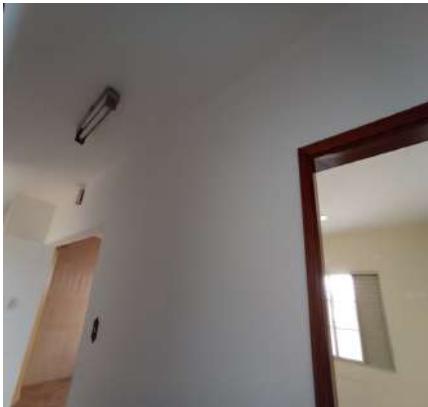
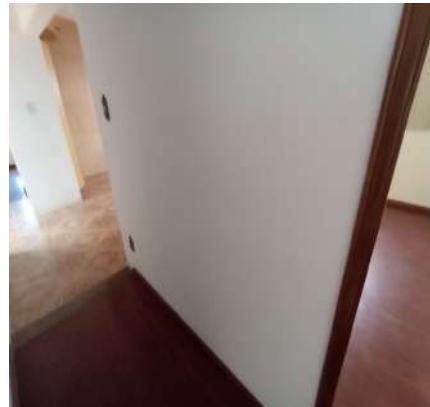
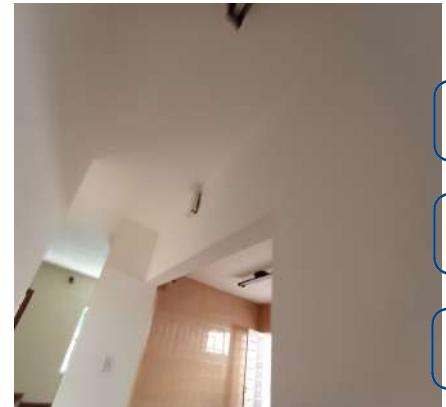
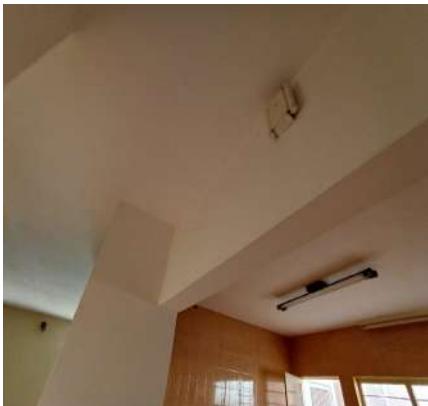
6.1 - Parede na cor branco(a) em estado regular com pintura acrílico fosco, com desgaste natural e com marcas de sujeira, porém, com pintura antiga.

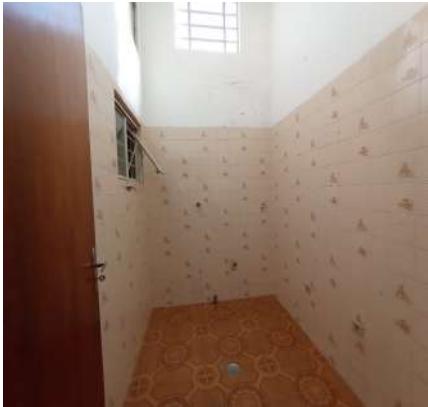
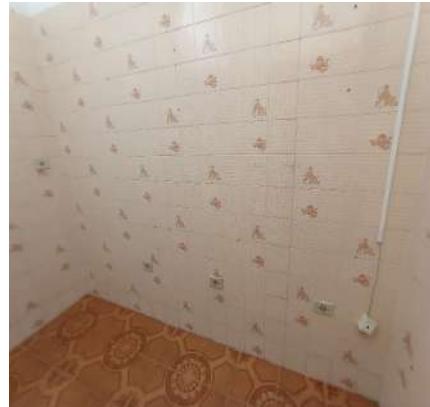
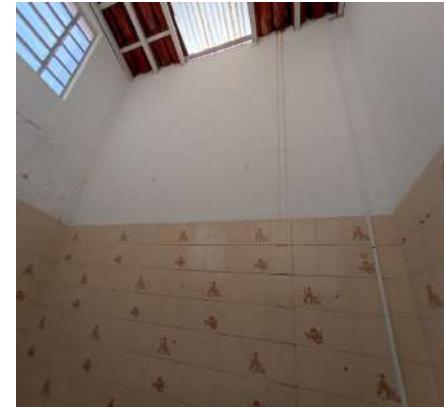
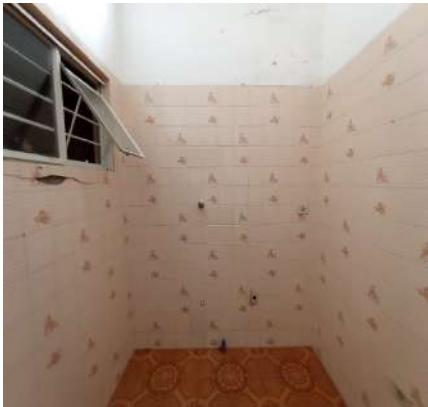
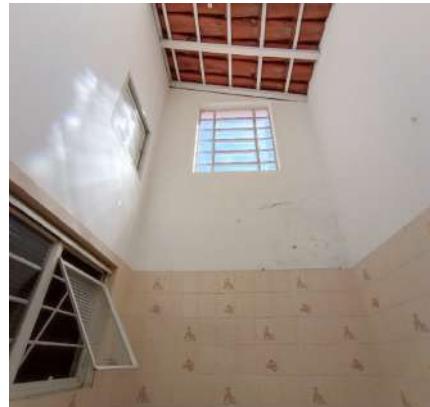
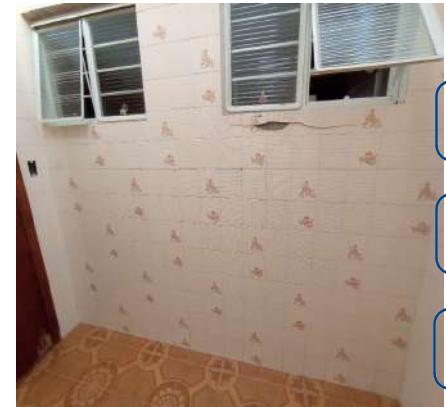
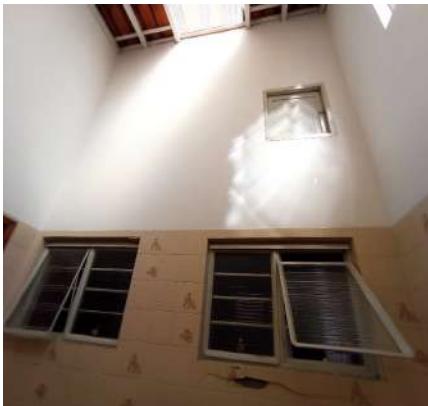
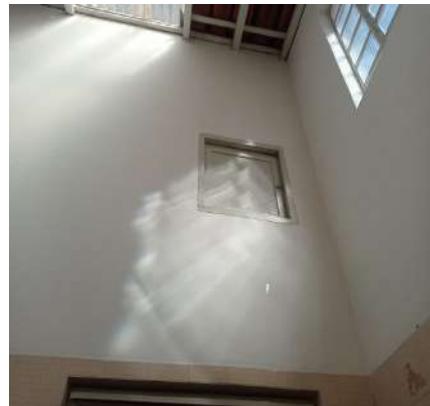
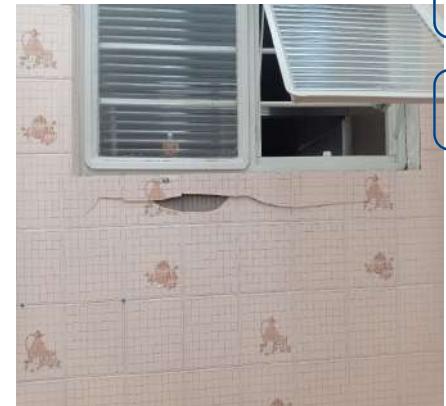
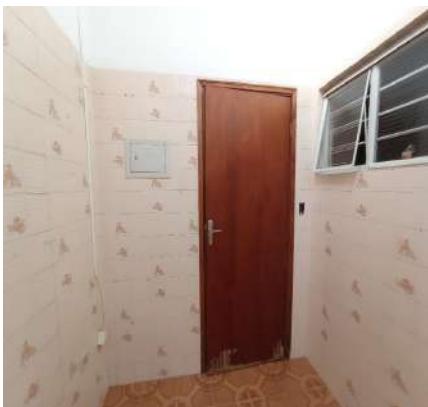
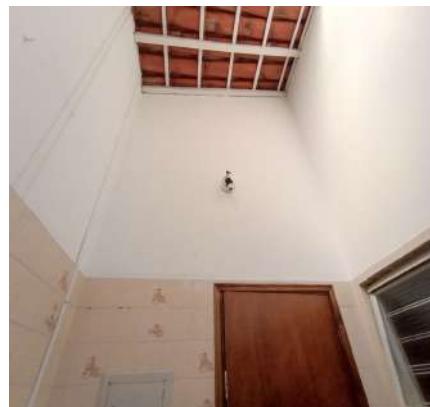
7.1 - Parede na cor branco(a) em estado regular com pintura acrílico fosco, com desgaste natural e com marcas de sujeira, porém, com ganchos e com pintura antiga; com parte de azulejo na cor bege em estado regular, com imperfeições, Obs: Com partes ocas. Obs: Ponto de acesso ao sotão metálico na cor cinza.

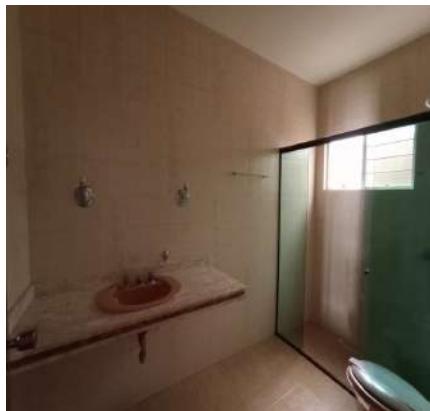
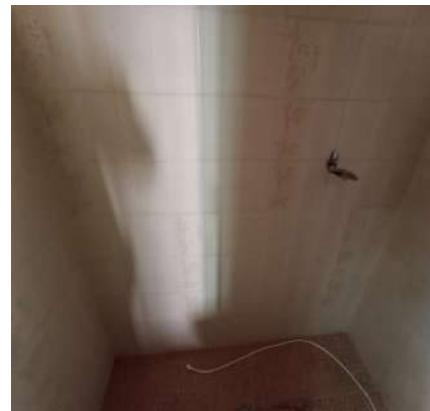
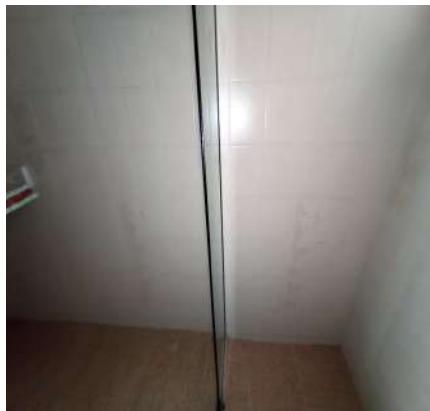
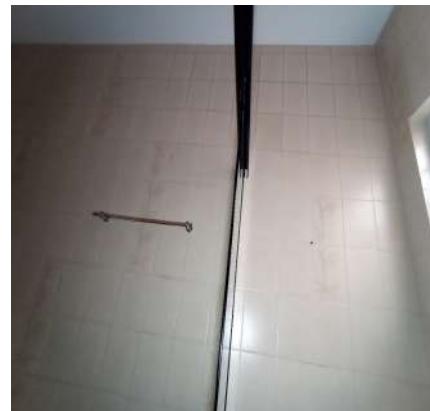
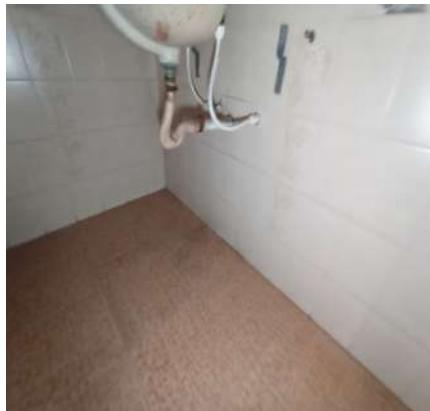
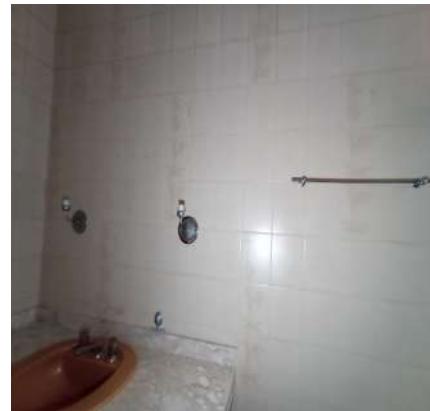
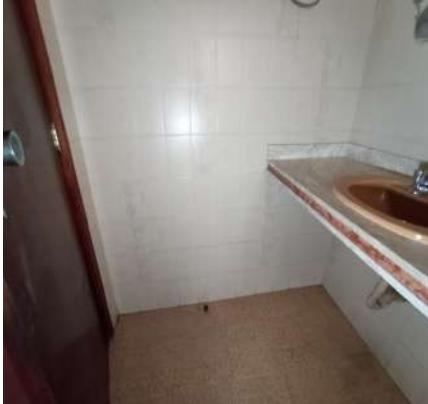
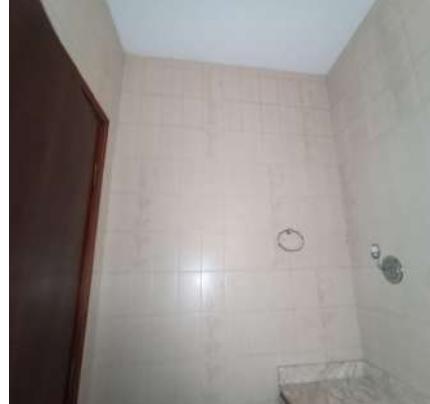
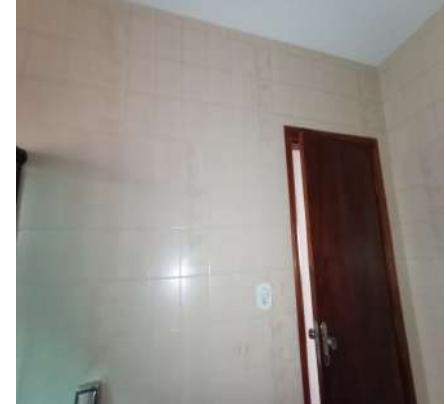
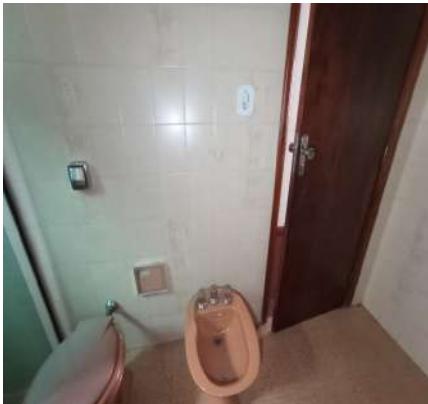
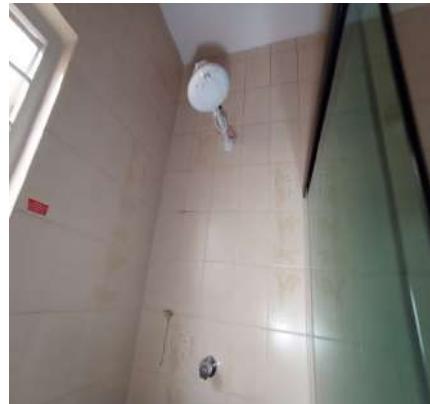
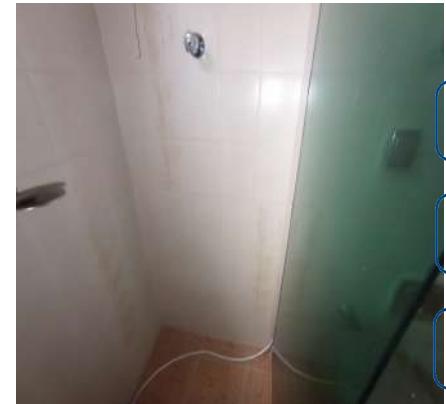
- 8.1 - Parede de azulejo na cor bege em estado regular, com furos e com desgaste natural.
- 8.2 - Piso de cerâmica na cor marrom em estado regular, com desgaste natural; com soleira de granito na cor marrom em bom estado, porém, com desgaste natural; com ralo de aço inox em estado regular, com desgaste natural.

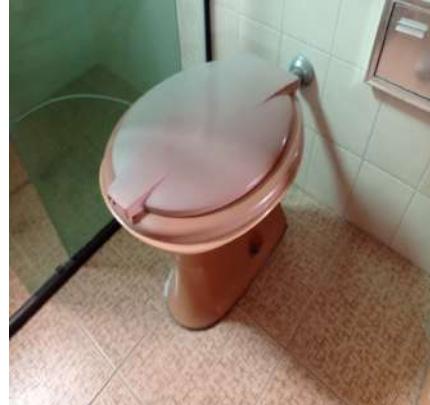
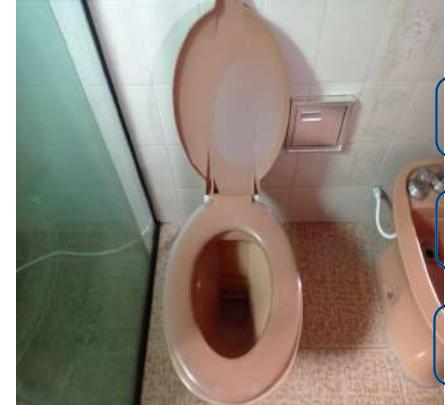
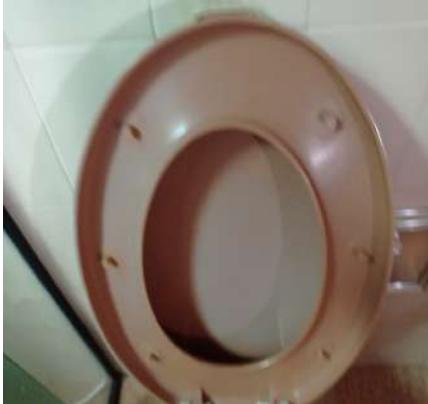
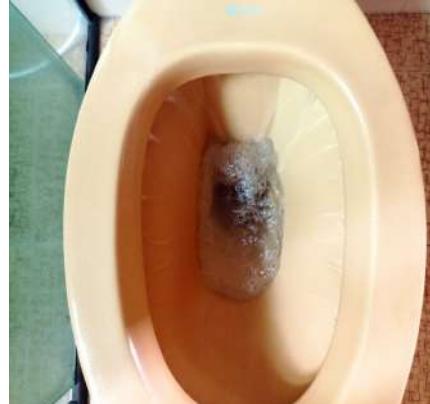
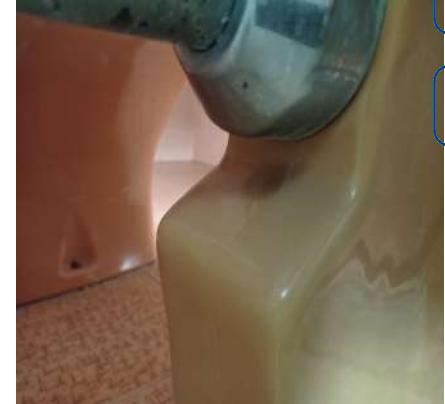
8.11 - Vaso Sanitário de cerâmica na cor marrom em bom estado, funcionando, porém, com vazamento; com válvula de metálico na cor cromado em bom estado, funcionando, porém, com desgaste natural; com assento de plástico na cor marrom em estado regular, com manchas e com desgaste natural.

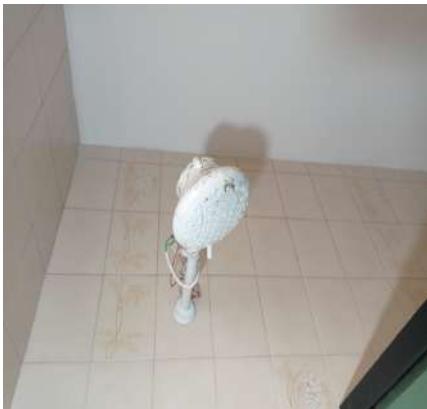
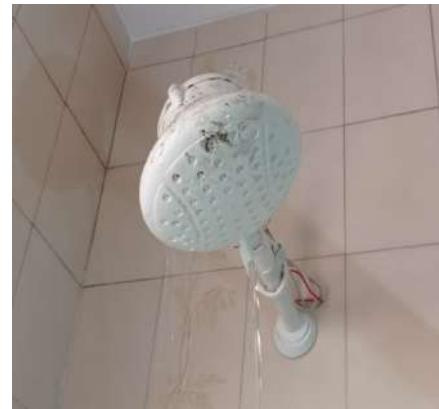
8.14 - Chuveiro de plástico lorenzetti na cor branco(a) em bom estado, porém, com vazamento e não esquentando.

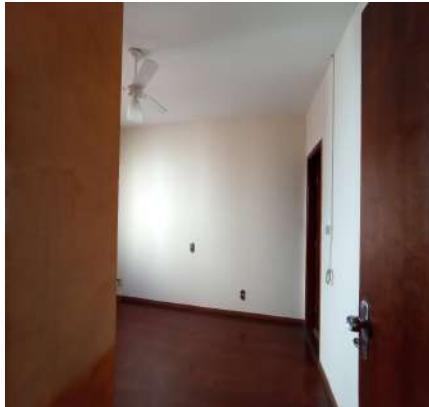
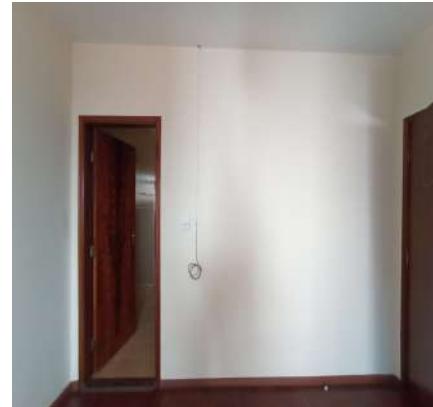
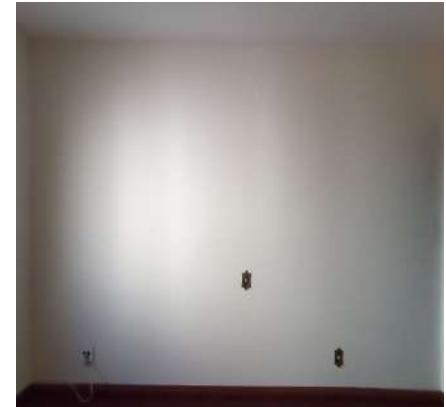
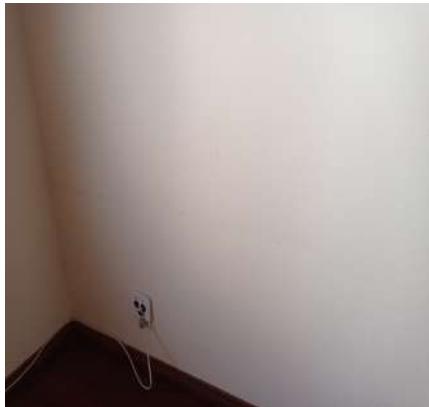
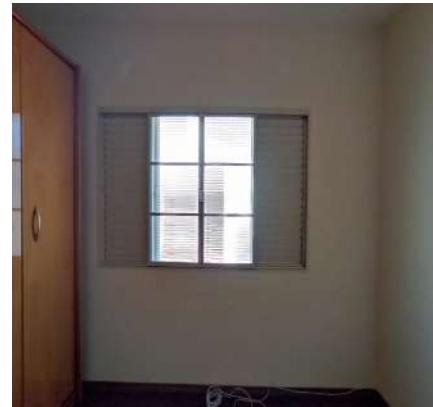
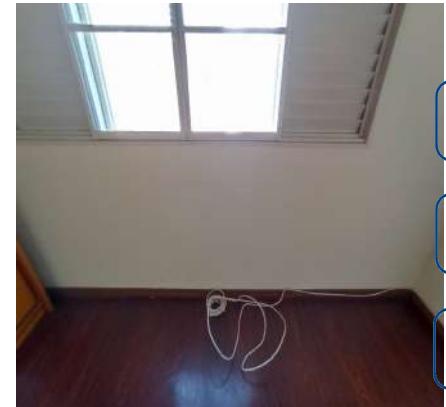
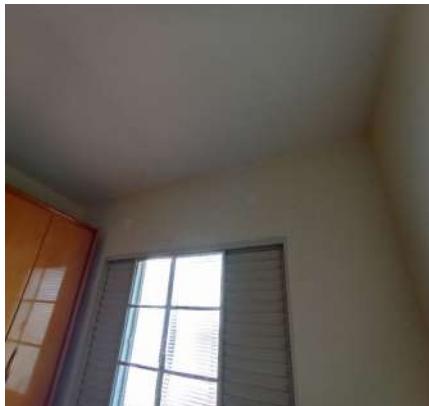
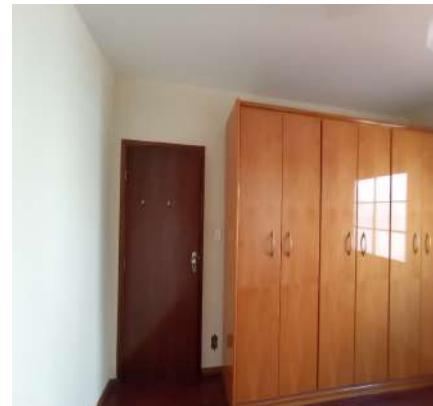
- 9.1 - Parede na cor creme em estado regular com pintura acrílico fosco, com desgaste natural e com marcas de sujeira, porém, com canaleta plástica e com pintura antiga.

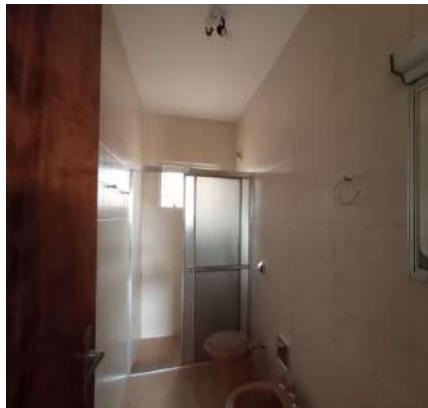
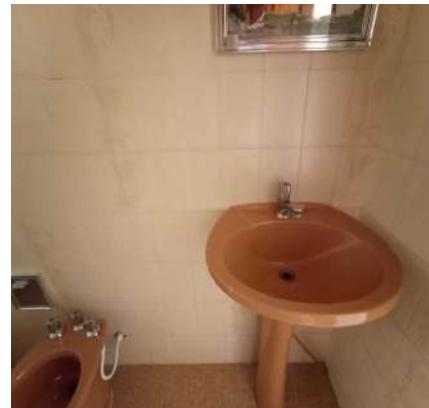
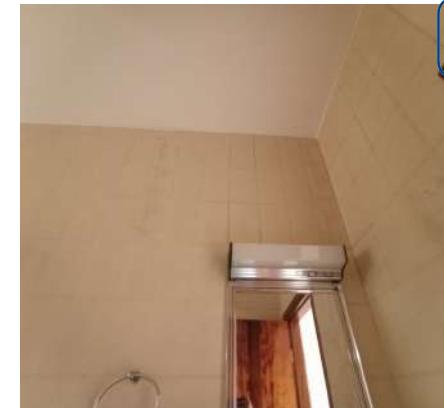
10.1 - Parede de azulejo na cor bege em estado regular, com furos, com trincas, com desgaste natural e com falha no rejunte.

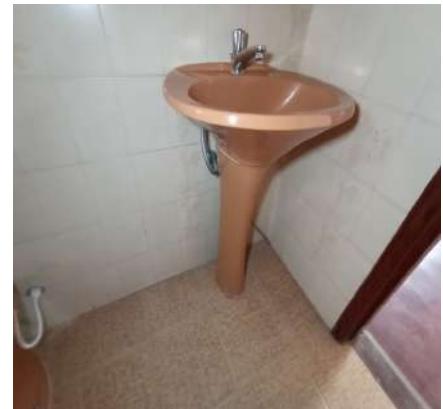
10.7 - Lavatório de louça na cor marrom em bom estado, com coluna e com sifão pvc sem vazamento, porém, sendo 01 torneira simples metálica funcionando com vazamento.

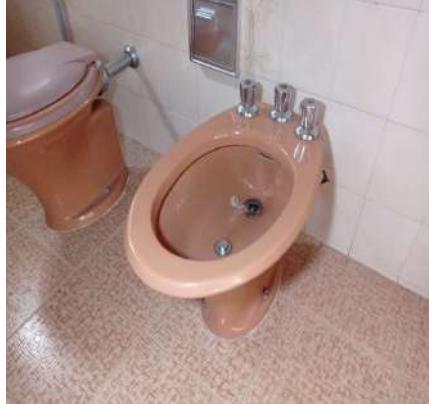
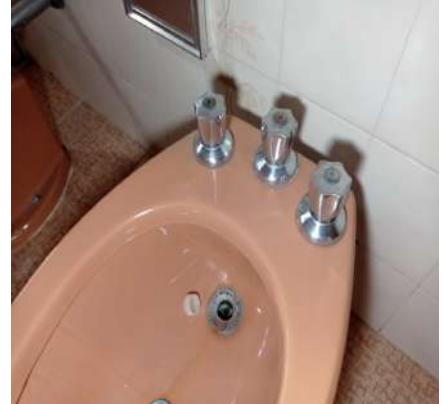
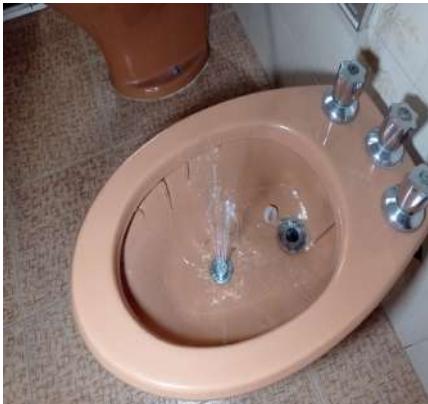
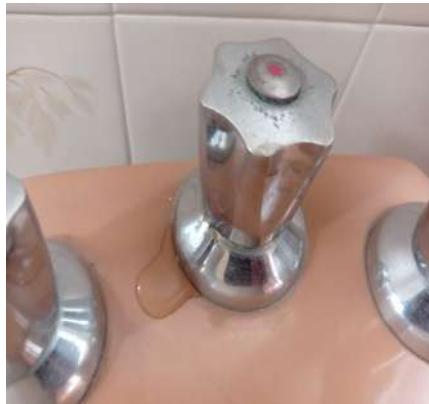
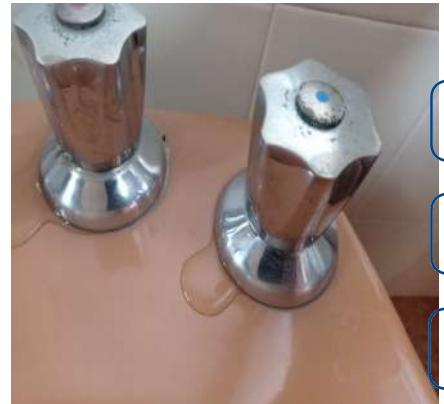
10.10 - Bidê de cerâmica na cor marrom em estado regular, com vazamento e com desgaste natural, porém, ds
funcionando e com registros metálicos.

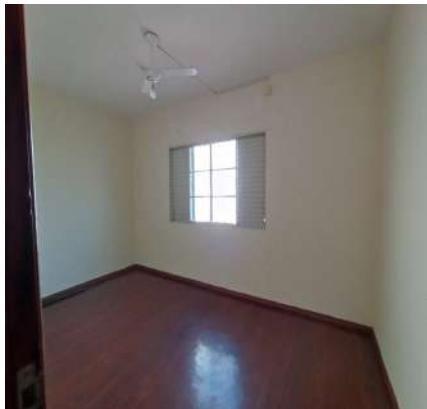
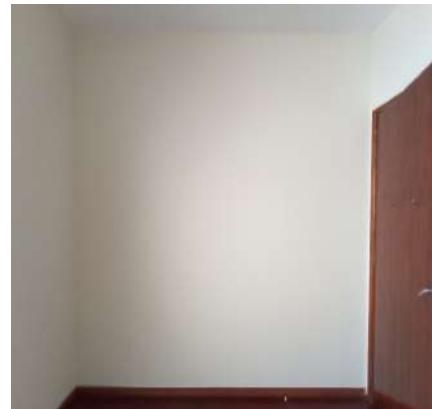
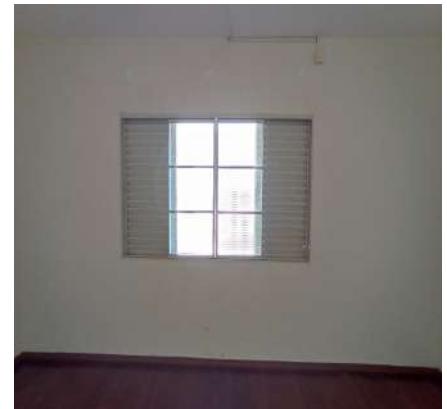
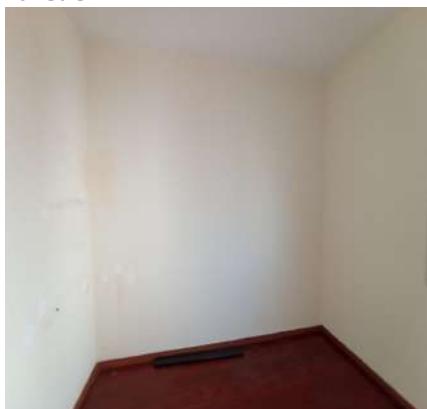
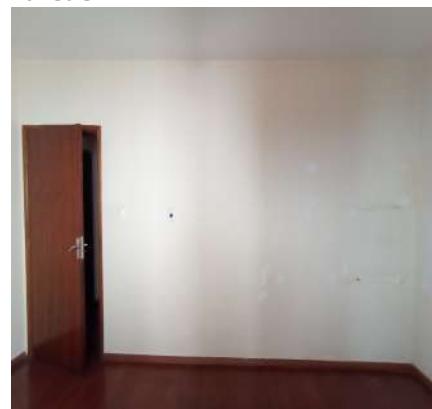
11.1 - Parede na cor creme em estado regular com pintura acrílico fosco, com desgaste natural e com marcas de sujeira, porém, com canaleta plástica e com pintura antiga.

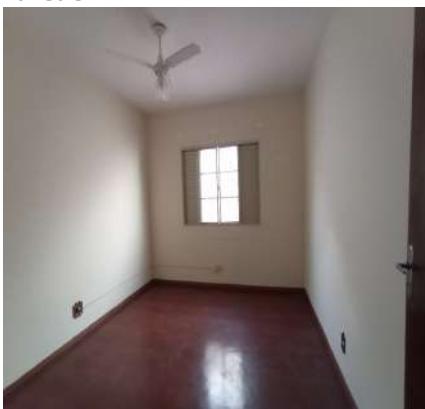
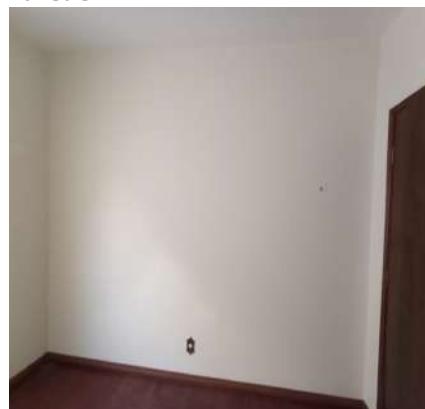
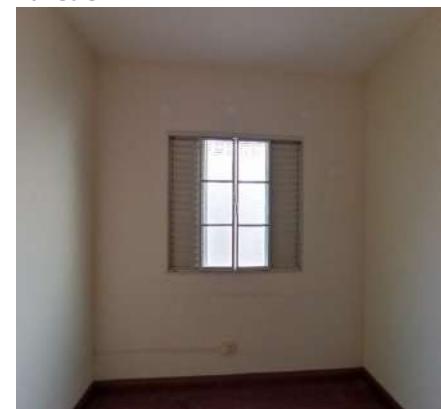
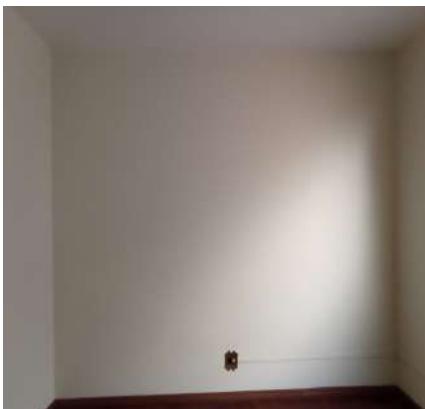
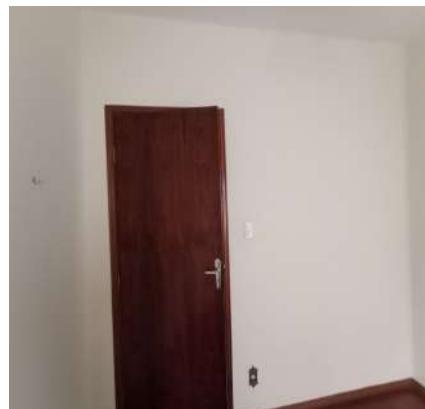
12.1 - Parede na cor creme em estado regular com pintura acrílico fosco, com desgaste natural e com marcas de sujeira, porém, com 01 gancho, com canaleta plástica e com pintura antiga.
