Laudo de Vistoria de Entrada

Código 488

Endereço do imóvel	488 - Avenida Cláudio Pinto Nascimento, 219, Parque Morumbi, Votorantim - SP.
Proprietário(a)	Catojo Empreendimentos e Incorporações Ltda
Locatário(a)	Costa Pereira Construções Ltda
Vistoriador(a)	Dominai Inicial
Data do laudo	05/07/2022 16:35:25

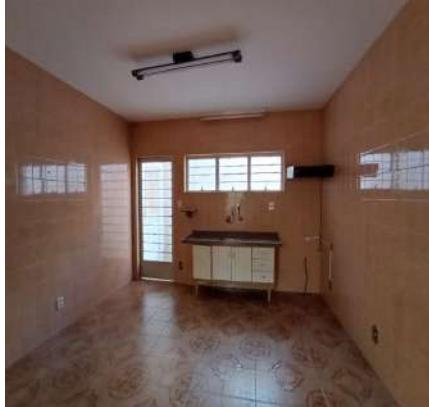
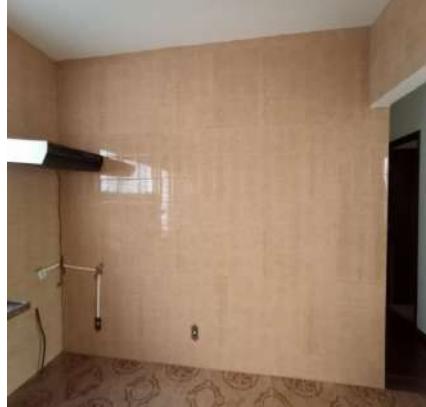
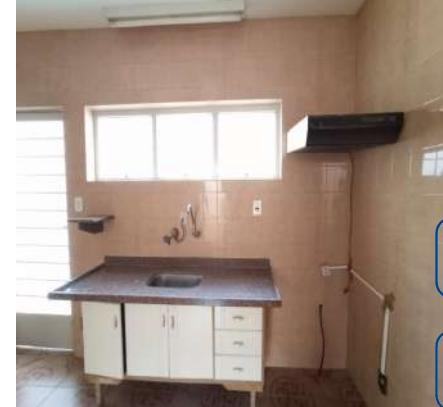
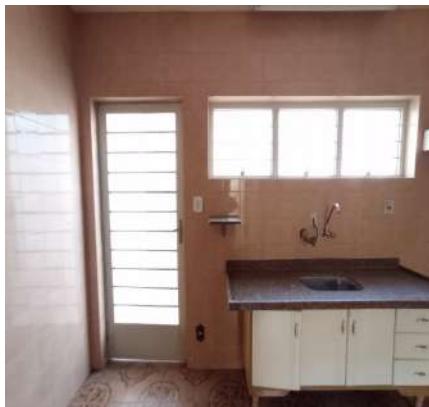
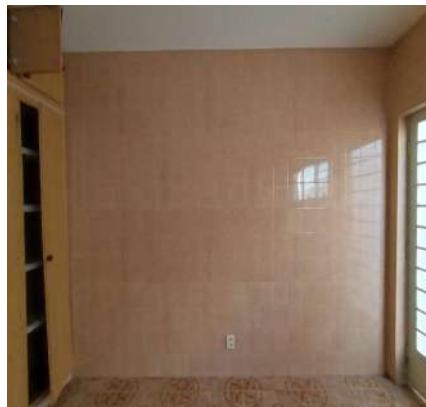
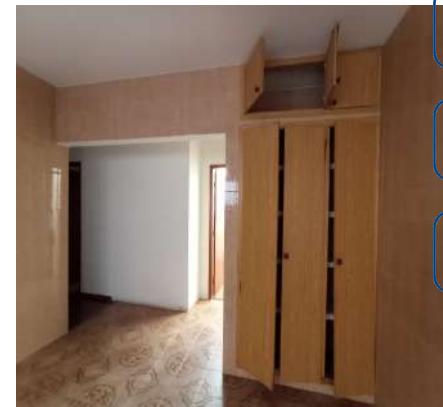
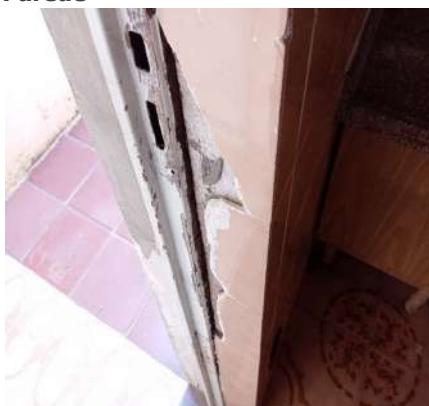
13.1 - Parede de azulejo na cor bege em estado regular, com furos, com trincas, com desgaste natural e com falha no rejunte.

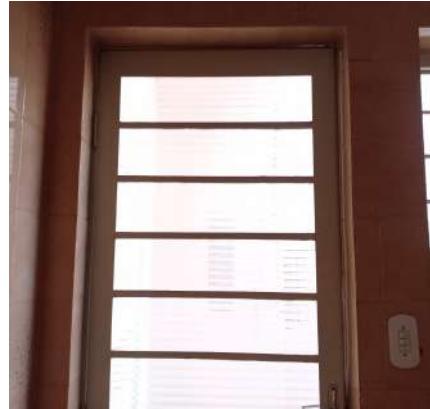
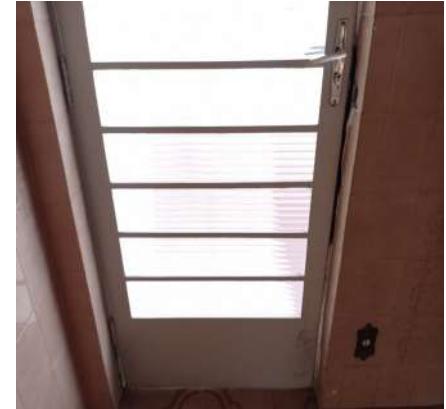
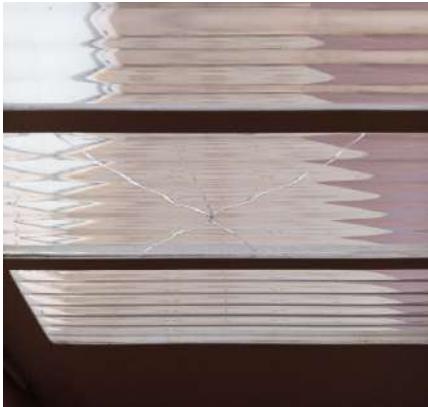
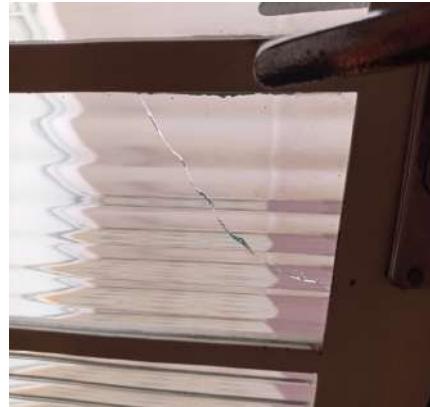
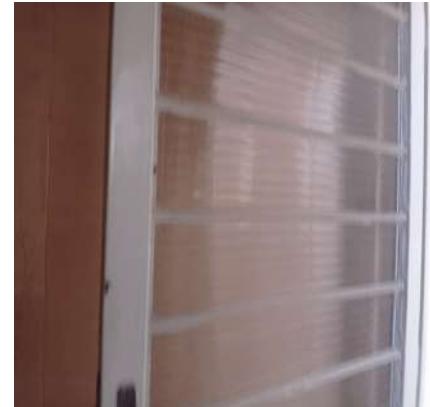
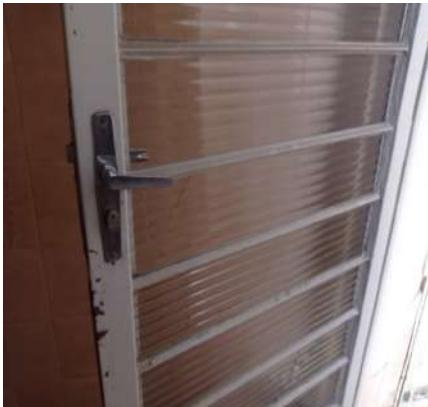
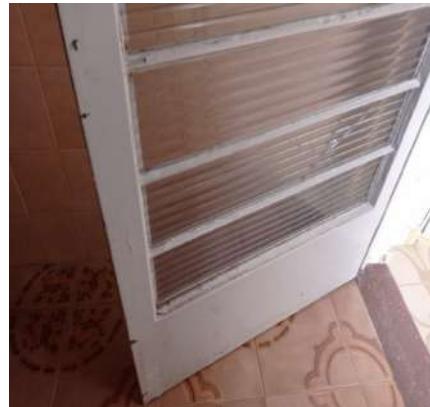
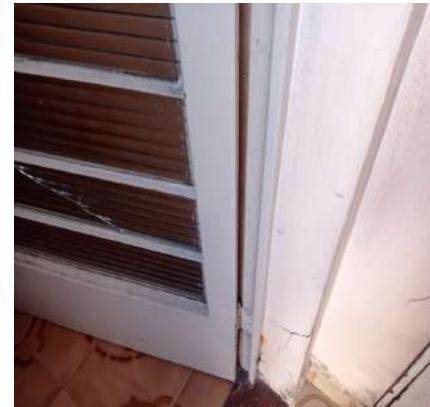
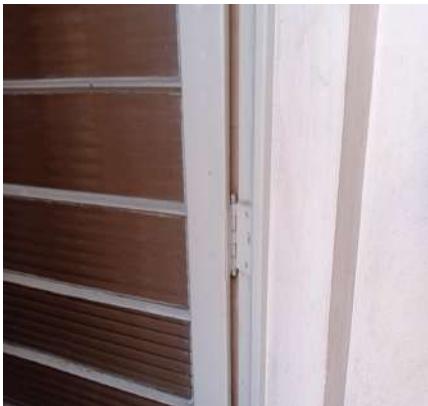
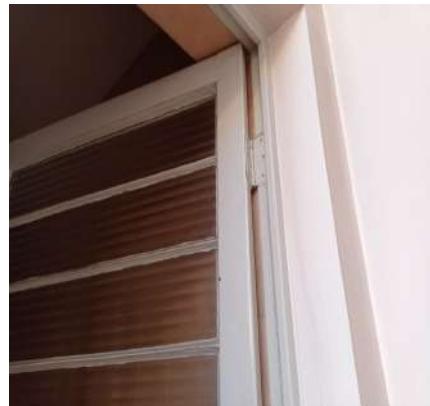
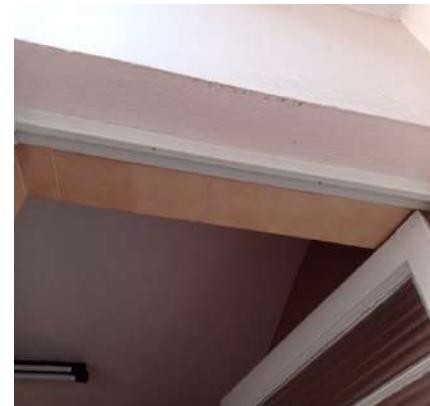
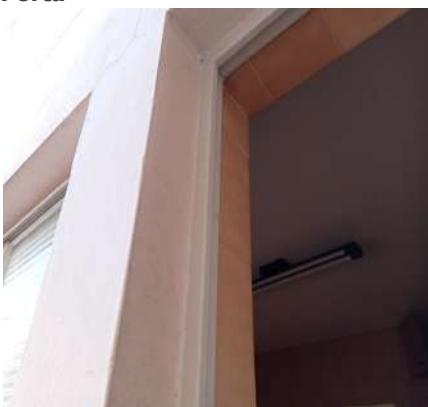
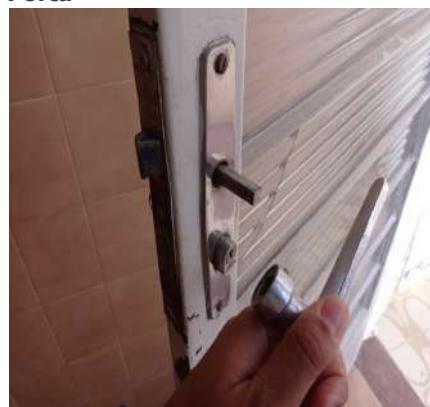
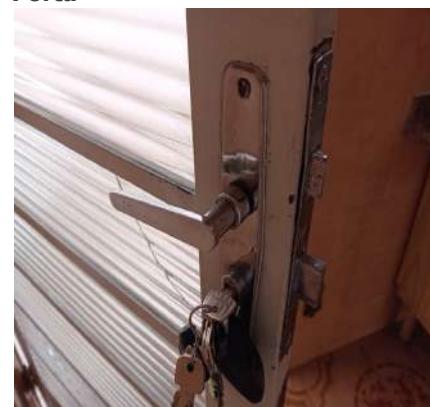
13.4 - Porta de metálico na cor branco(a) em estado regular com pintura esmaltada, com manchas, com desgaste natural e com 02 vidros trincados, porém, com pintura antiga e com vidros canelados; com batente em bom estado; com fechadura de metálico na cor cromado em estado regular, com maçaneta(s) solta(s) e com desgaste natural, porém, funcionando e com chave.

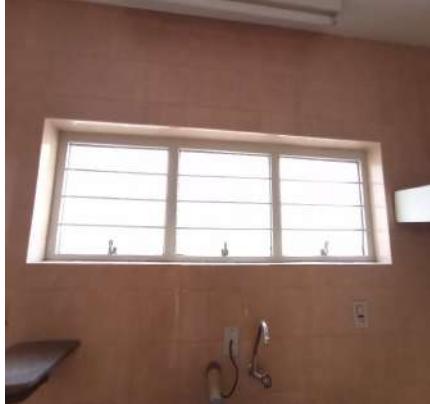
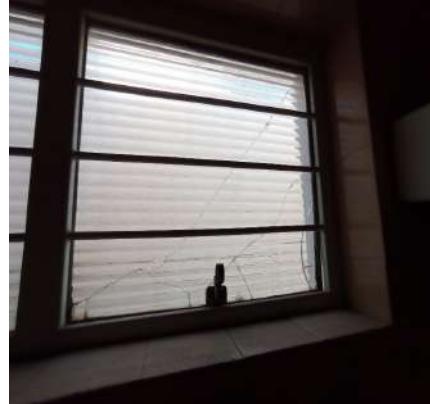
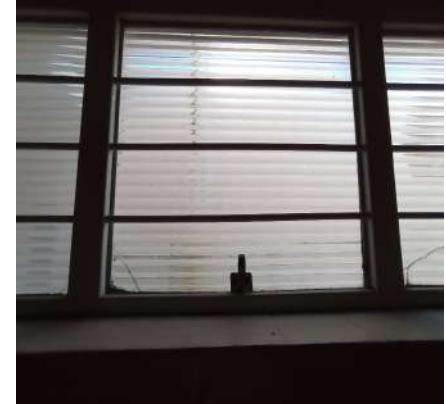
13.5 - Esquadria de metálico na cor branco(a) em bom estado com pintura esmaltada, com trincos, com parte basculante, com pintura antiga, com vidros canelados e com 03 partes de abrir, porém, com desgaste natural e com 02 vidros trincados.

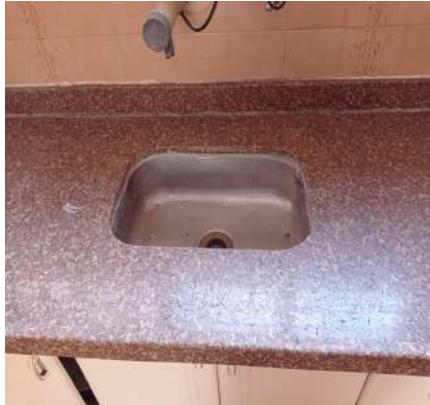
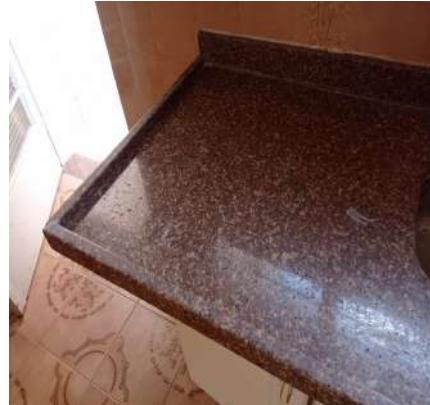
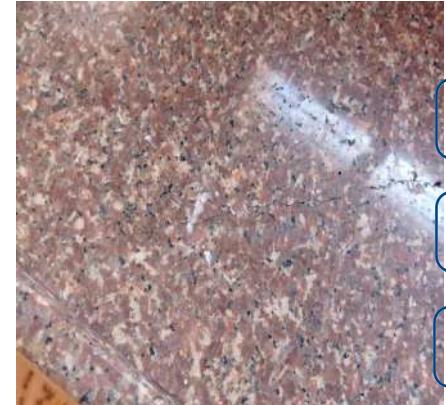
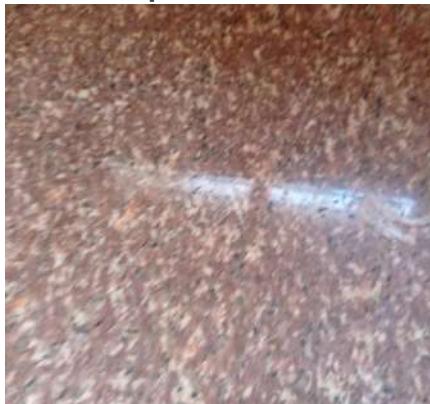
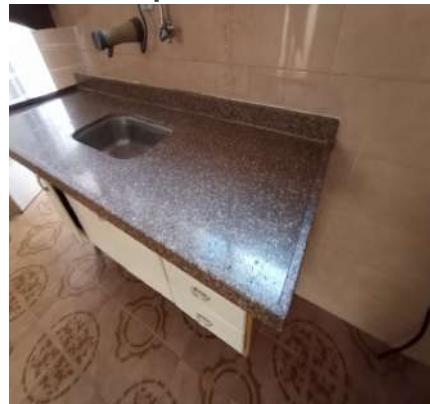
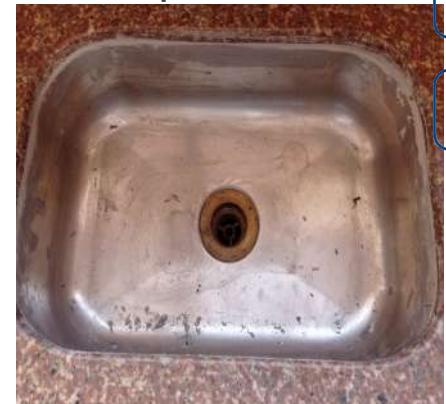
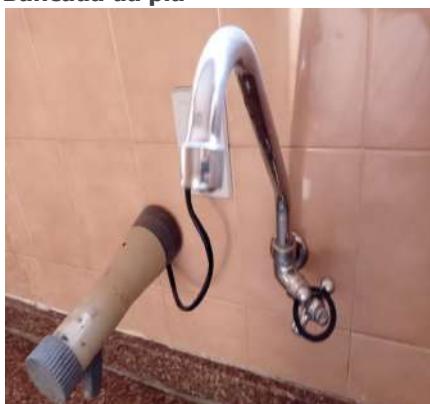
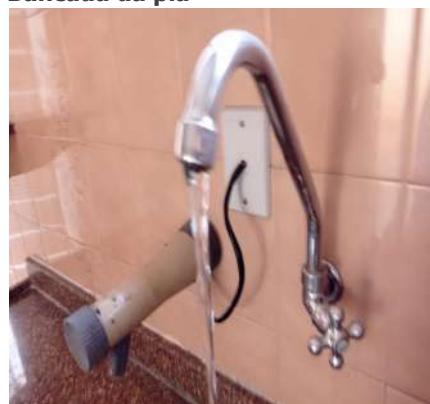
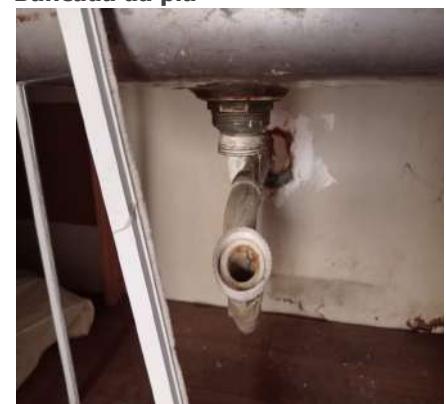
13.6 - Bancada da pia de granito na cor marrom em estado regular, com trincas, com desgaste natural e com sifão pvc com vazamento, porém, com cuba de inox e sendo 01 torneira bica móvel metálica funcionando sem vazamento.

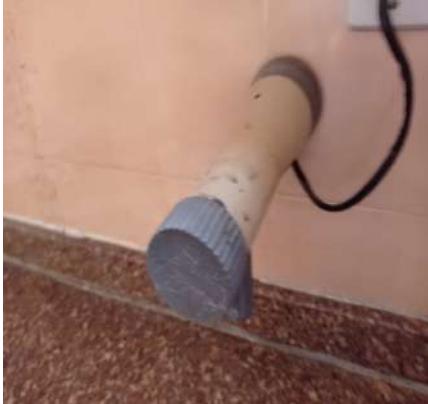
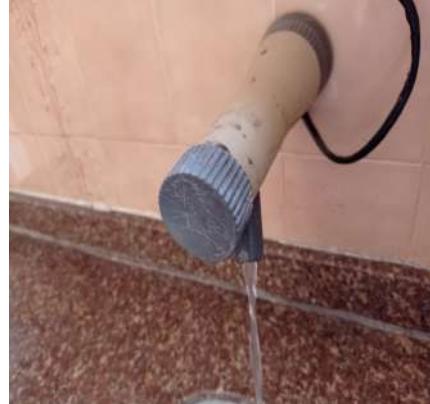
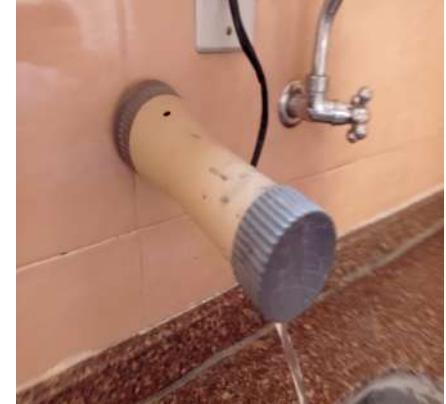
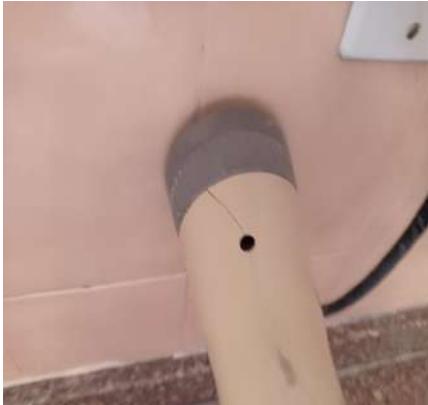
13.7 - Filtro de água de plástico nas cores branco(a) e cinza em estado regular, com desgaste e com leves trincas, porém, funcionando.

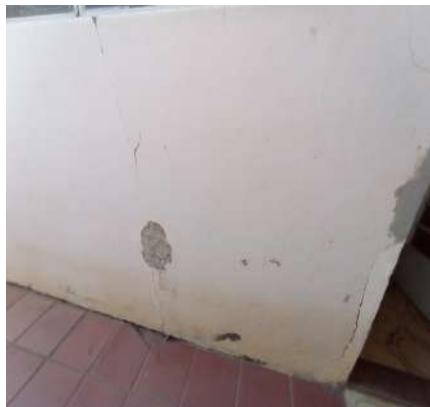
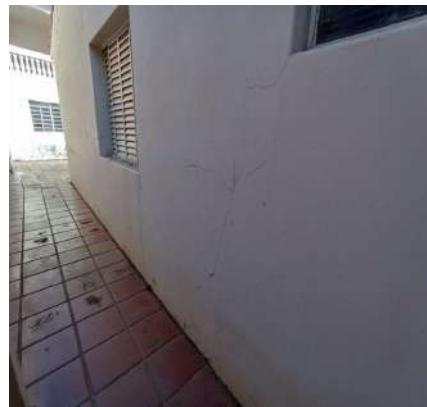
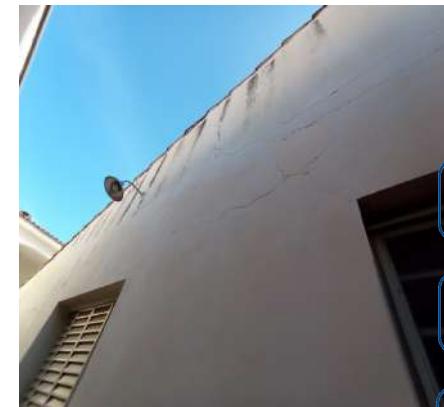
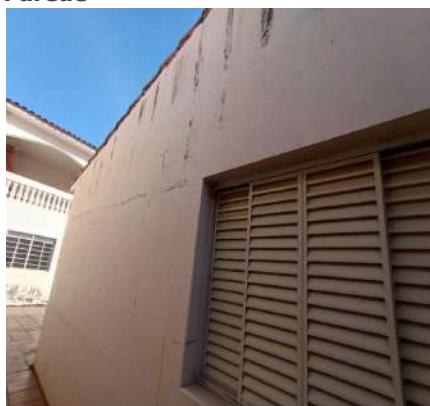
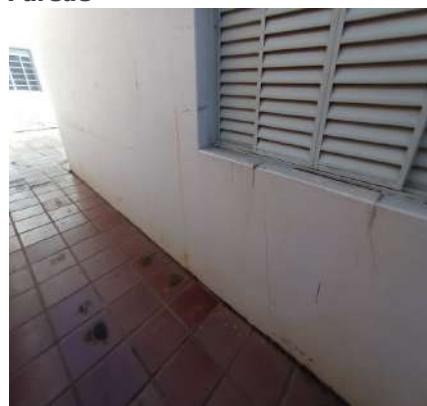
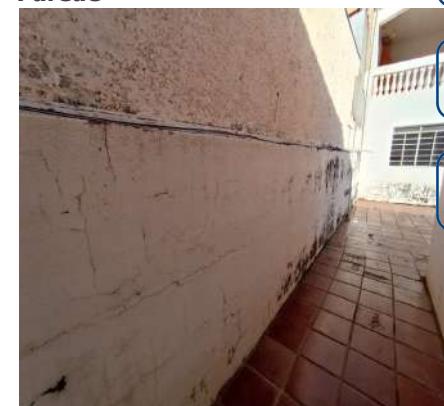
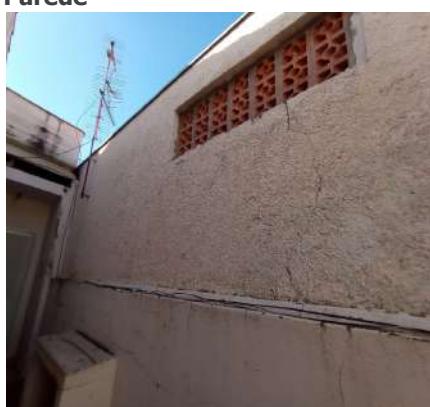
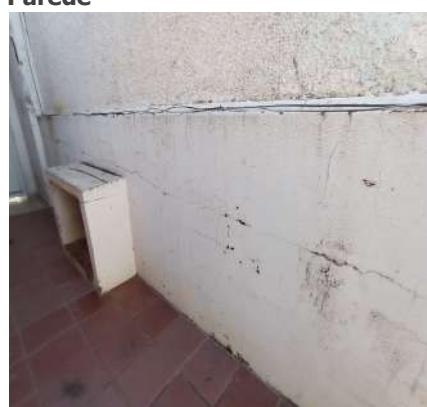
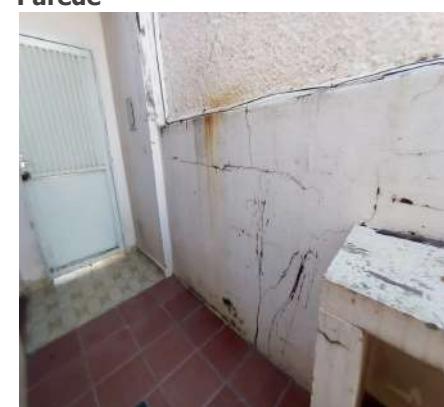
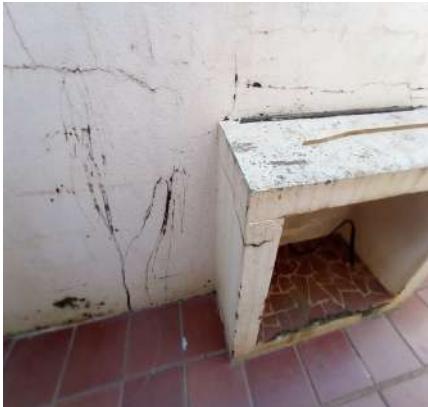
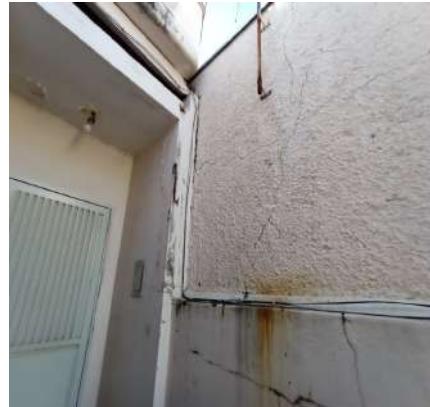
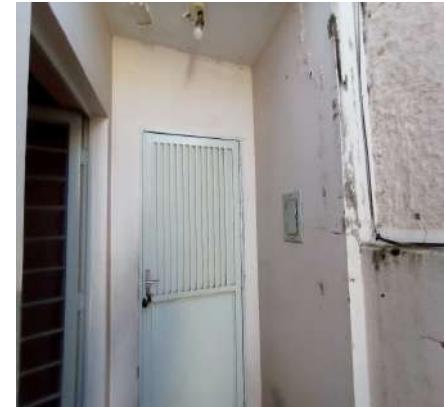
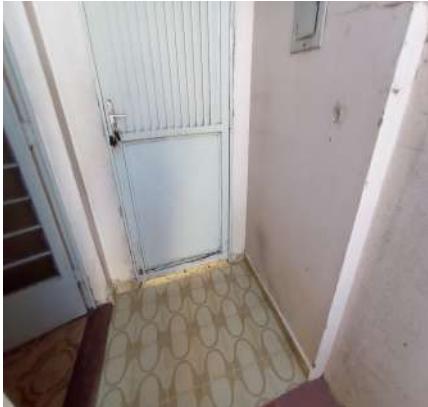
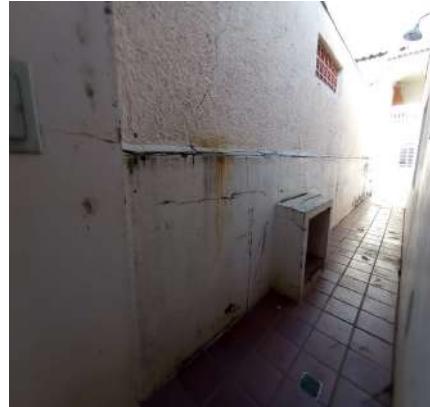
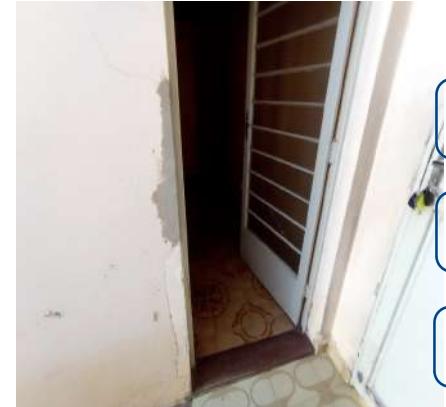
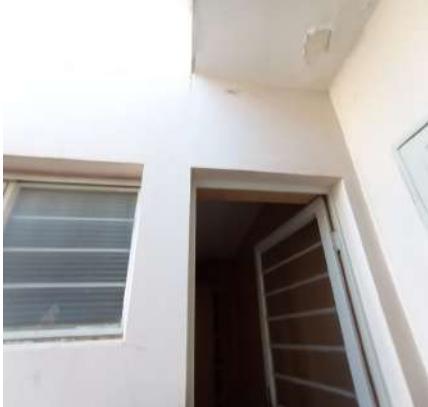
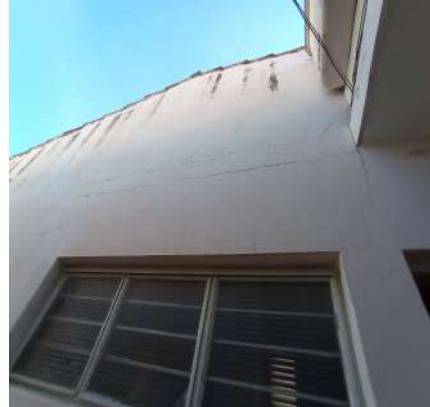
14.1 - Parede na cor salmão. em estado regular com pintura acrílico fosco, com trincas e com desgaste natural, porém, com pintura antiga.

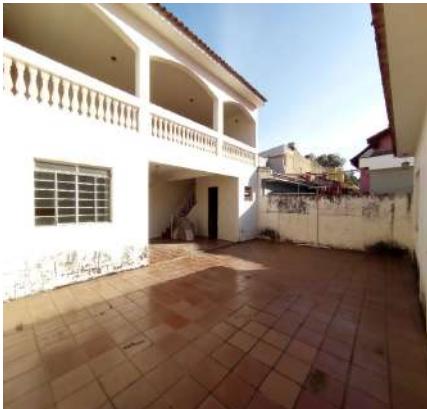
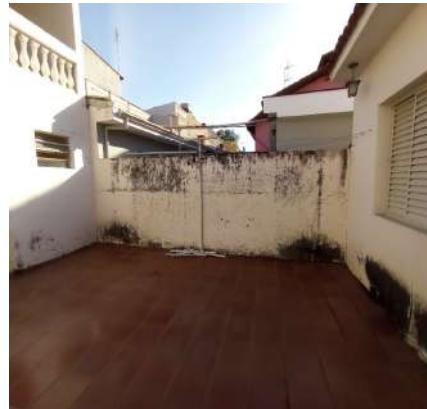
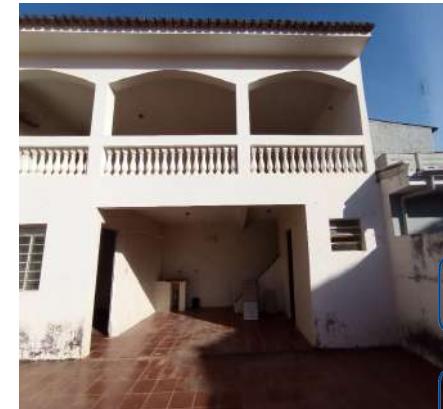
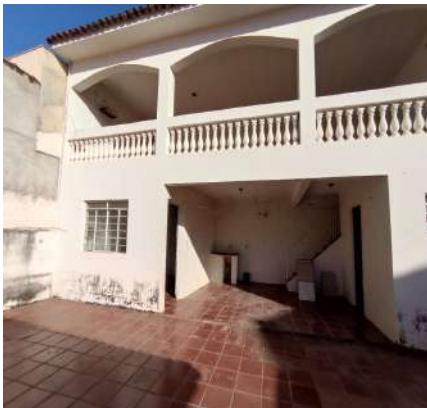
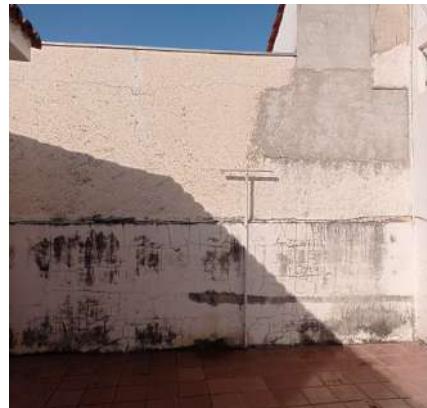
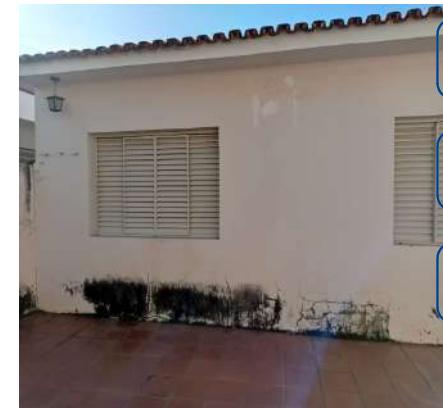
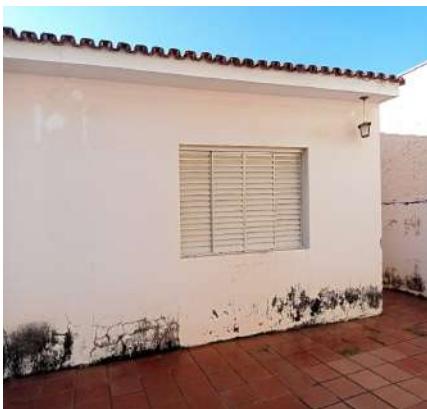
15.1 - Parede na cor branco(a) em estado regular com pintura acrílico fosco, com trincas e com desgaste natural, porém, com pintura antiga.

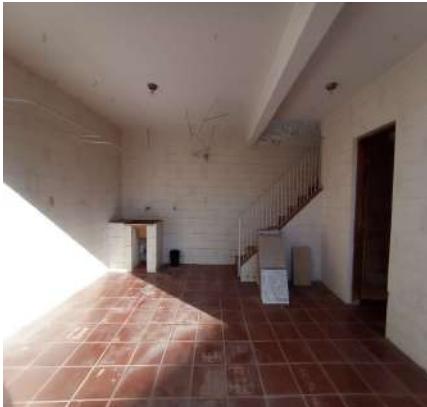
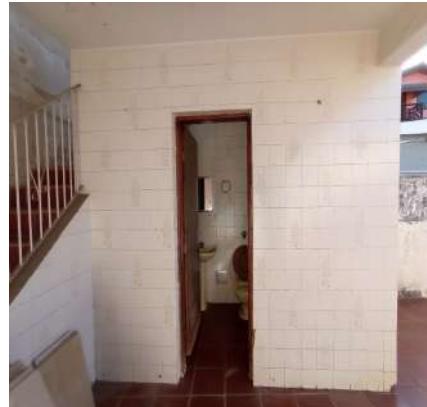
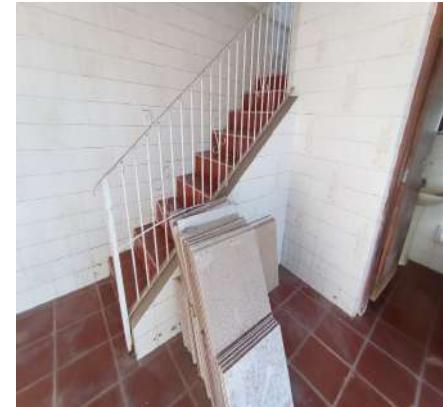
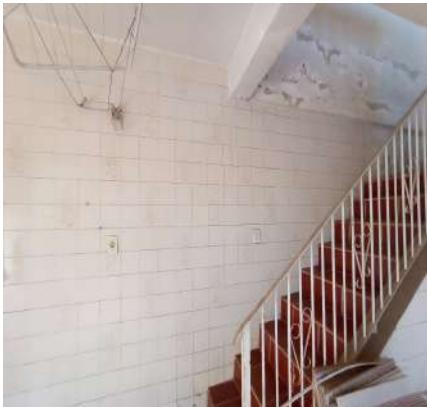
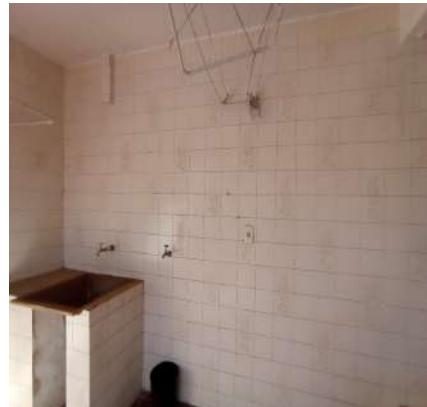
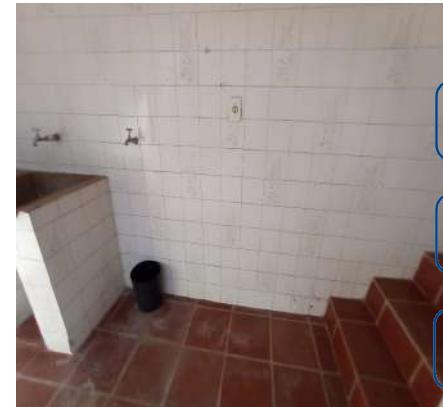
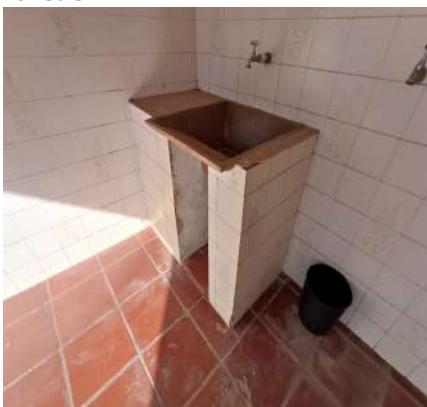
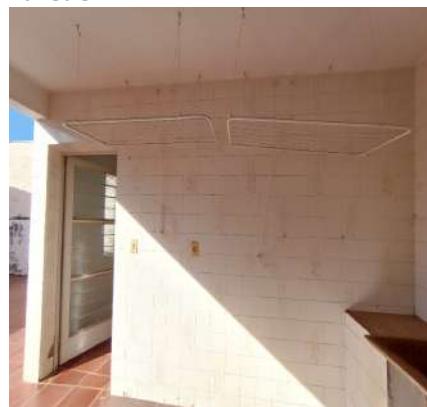
16.1 - Parede de azulejo na cor bege em estado regular, com furos, com trincas e com desgaste natural.

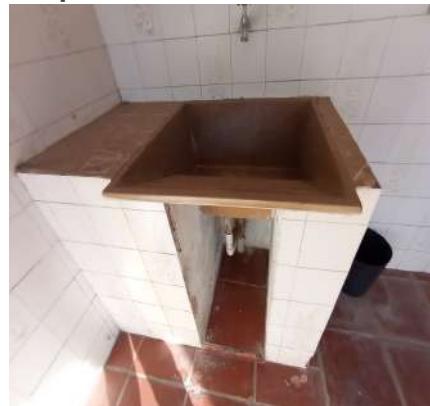
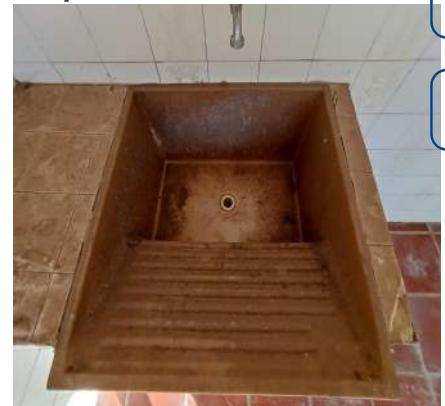
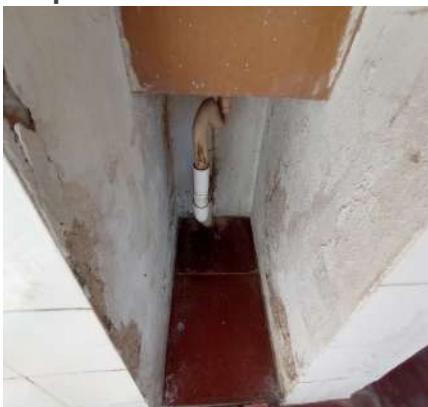
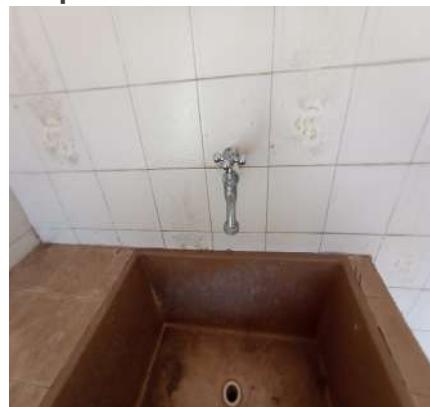
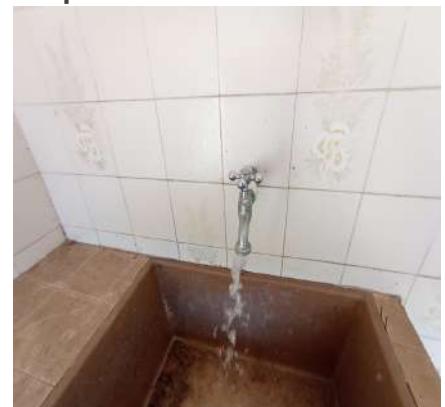
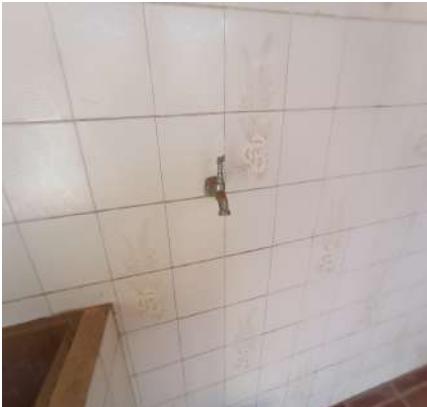
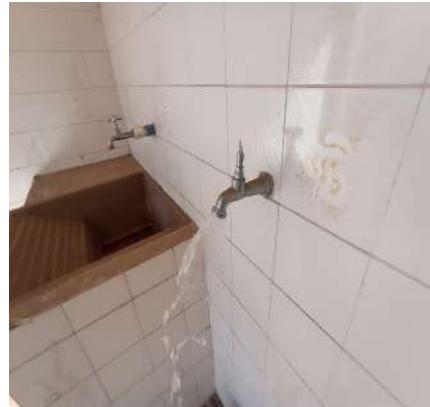
16.4 - Tanque de mármore sintético na cor bege em estado regular, sujo e com desgaste natural, porém, com sifão pvc sem vazamento; com 2 torneiras de metálico na cor cromado em estado regular, com desgaste natural, porém, funcionando.

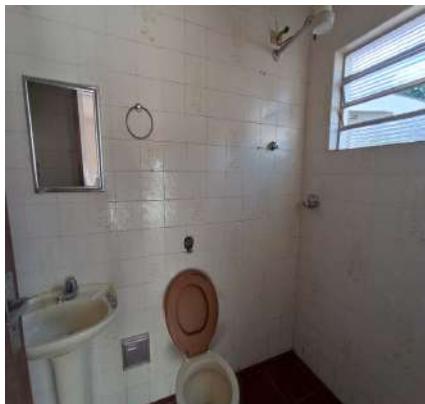
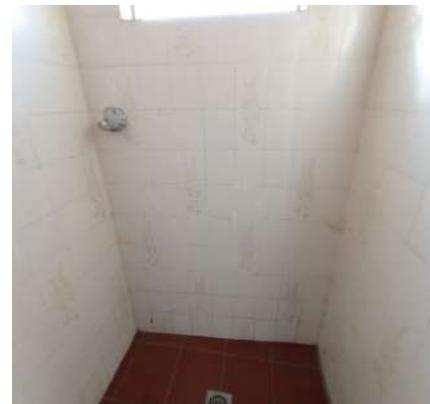
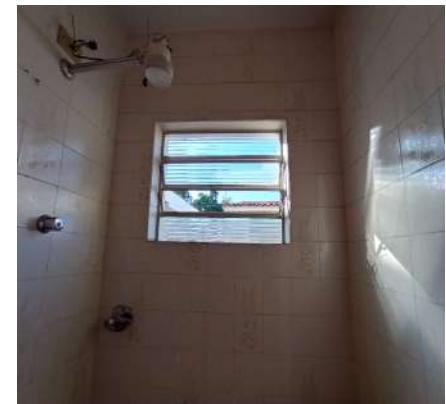
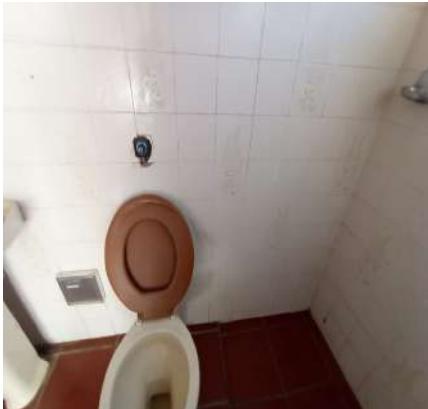
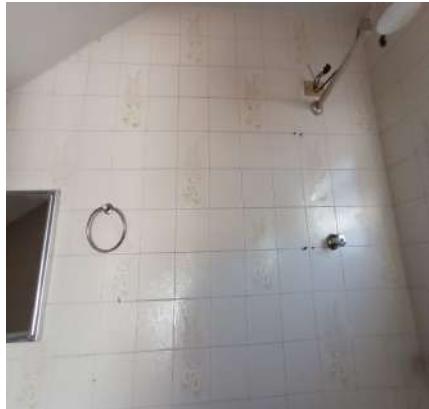
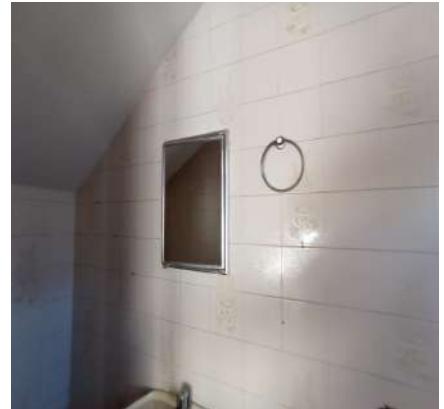
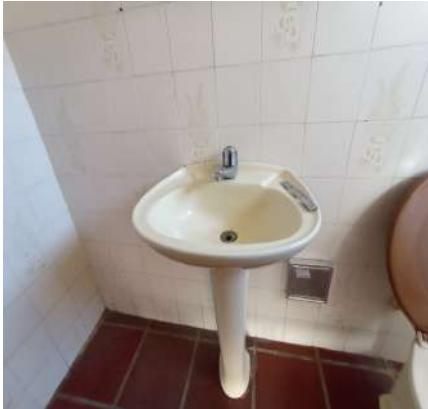
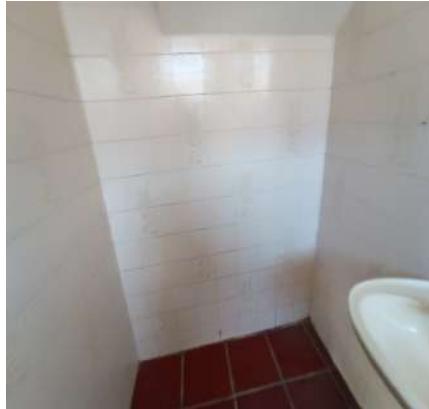
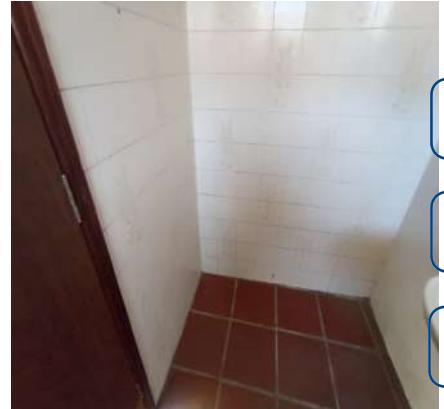
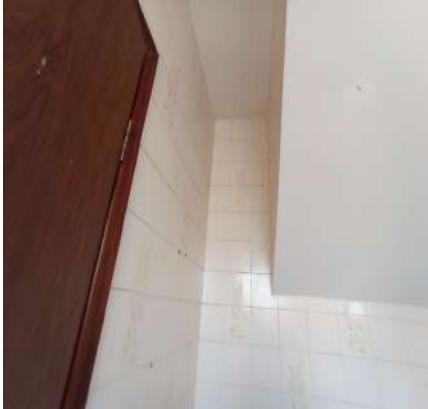
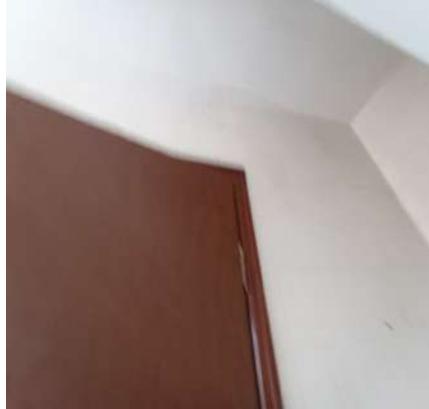
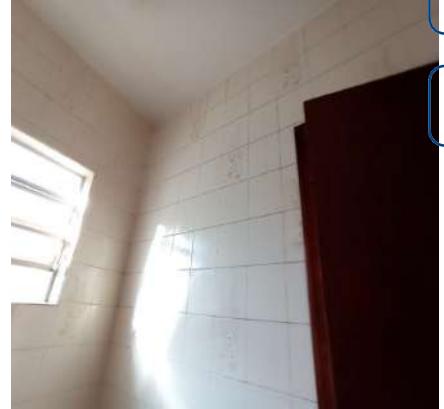
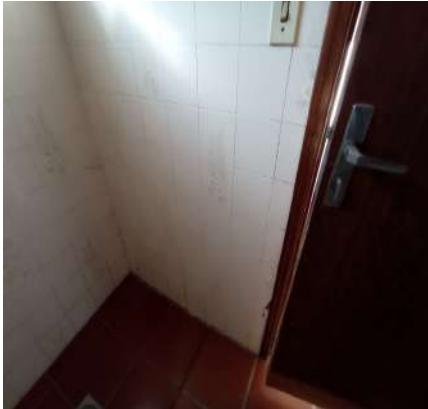
- 17.1 - Parede de azulejo na cor bege em estado regular, com furos, com trincas e com desgaste natural.
- 17.2 - Piso de cerâmica na cor vermelho em estado regular, com imperfeições e com desgaste natural; com ralo de plástico na cor cinza em estado regular, com desgaste natural.

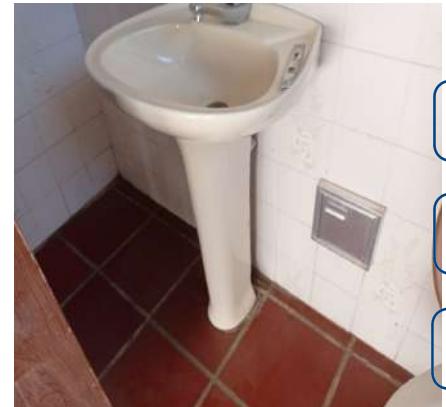
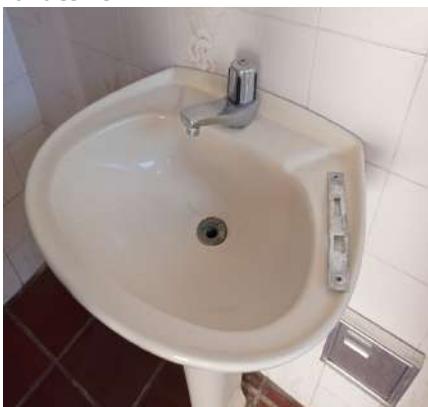
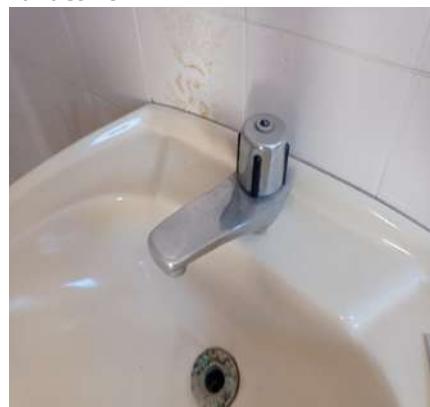
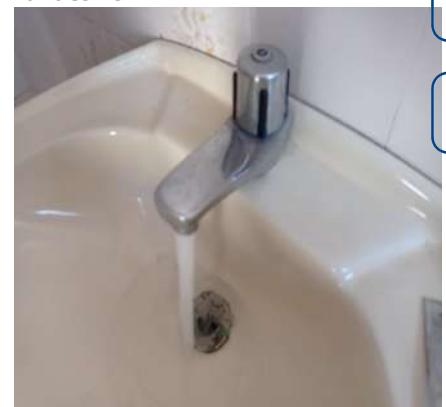
- 17.6 - Lavatório de louça na cor creme em bom estado, com coluna e sendo 01 torneira simples metálica, funcionando sem vazamento, porém, com sifão pvc com vazamento.

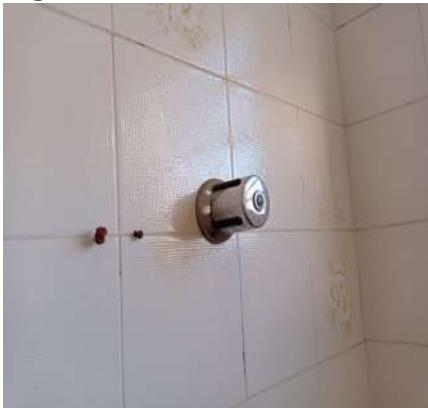
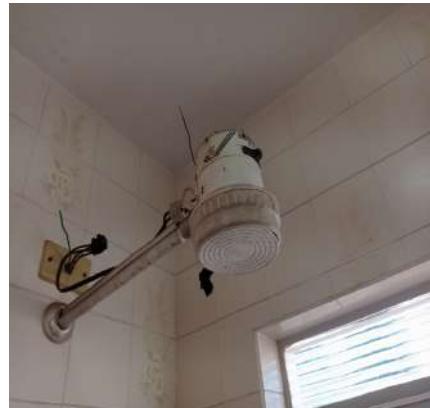
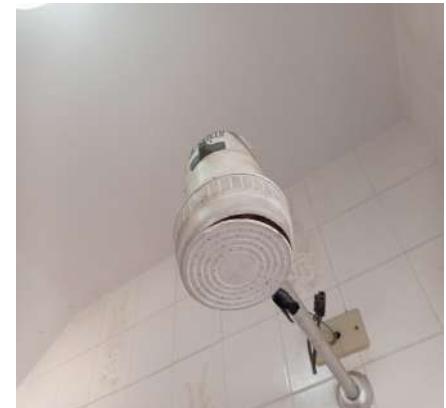
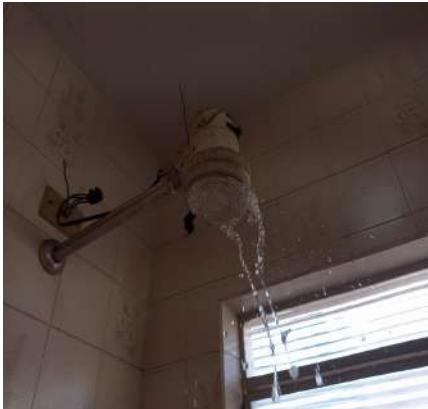
- 17.13 - Chuveiro de plástico lorenzetti na cor branco(a) em bom estado, porém, com vazamento, não esquentando e base danificada.
- 17.14 - Plafon de metálico na cor cinza em bom estado, funcionando, com acabamento e com lâmpadas.

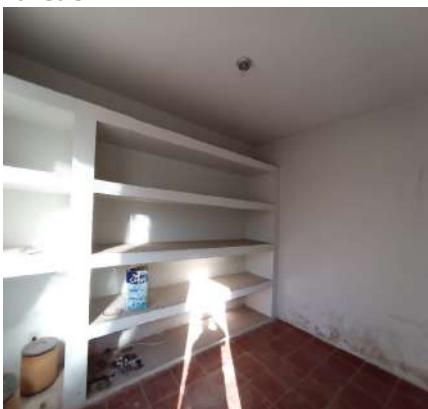
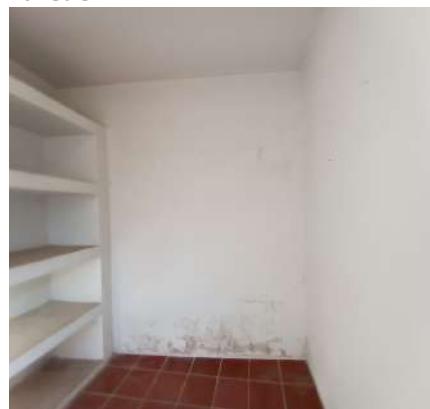
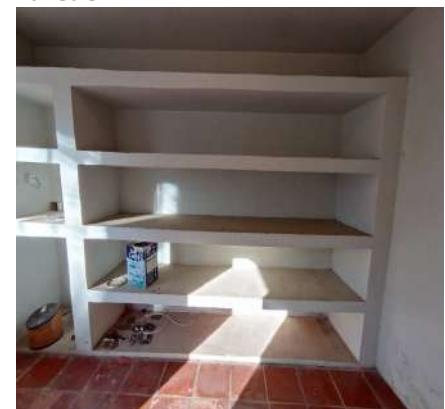
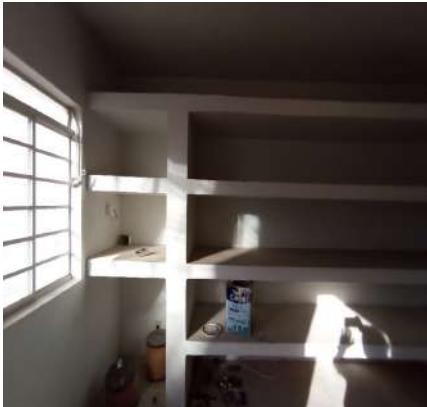
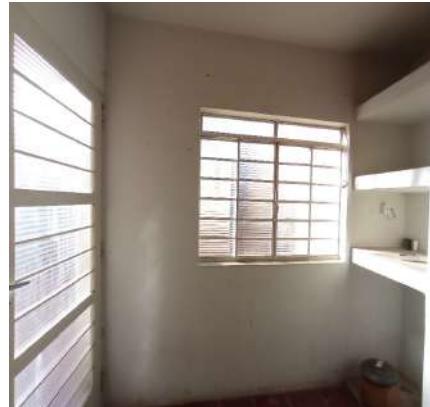
- 18.1 - Parede na cor branco(a) em estado regular com pintura acrílico fosco, com trincas e com desgaste natural, porém, com pintura antiga. Obs: Prateleiras em alvenaria.

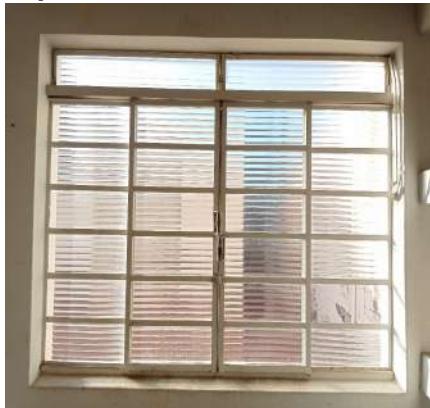
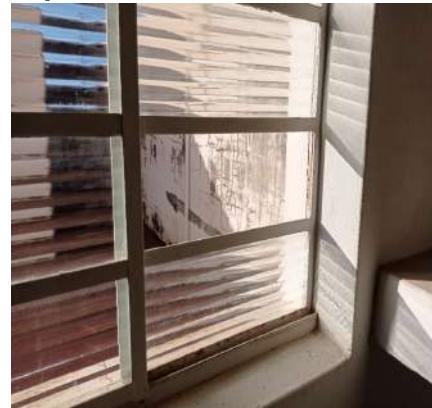
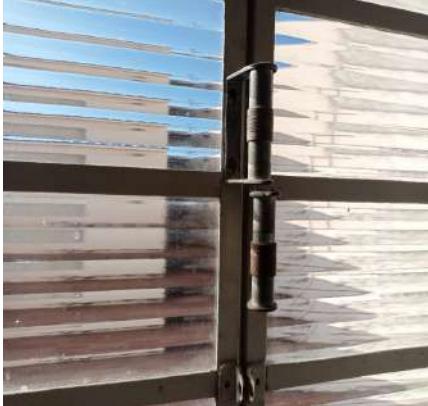
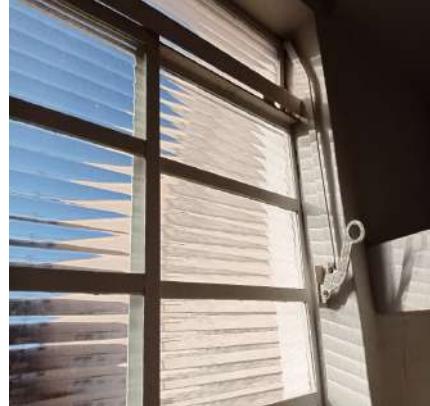
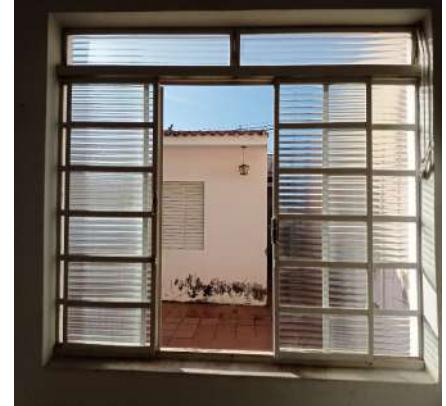
- 18.5 - Esquadria de metálico na cor branco(a) em bom estado com pintura esmaltada, com trincos, faltando vidro, com 01 puxador, com parte basculante, com pintura antiga, com vidros canelados, com 02 partes fixas e com 02 partes de correr, porém, com desgaste natural e com 01 vidro trincado.

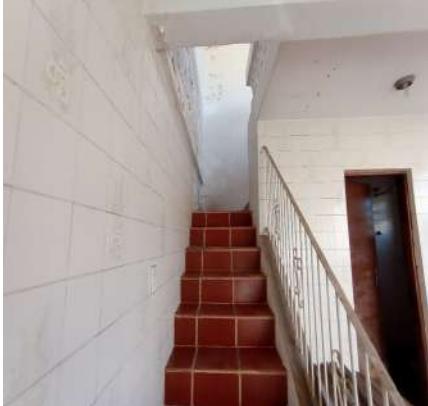
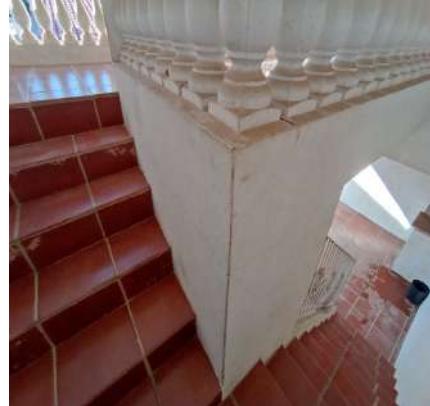
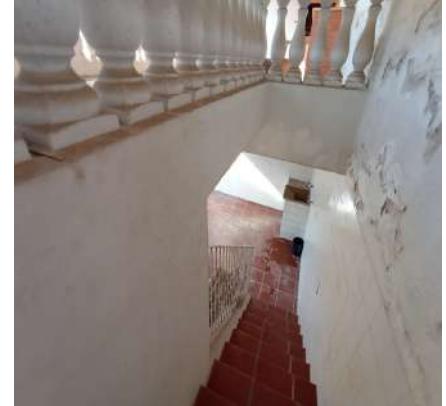
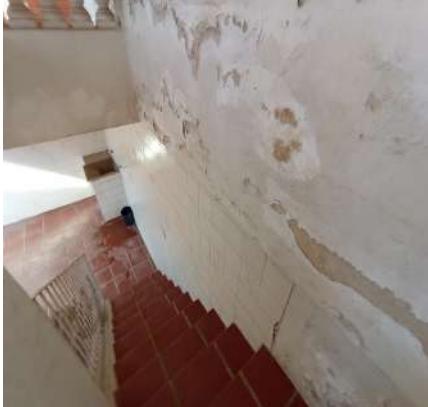
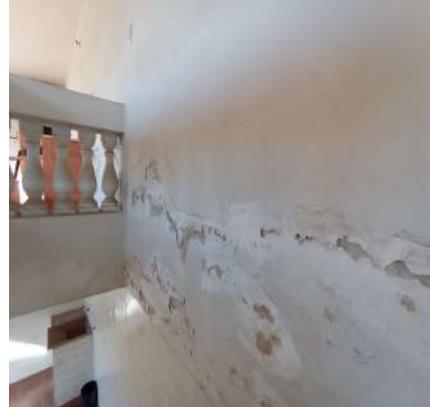
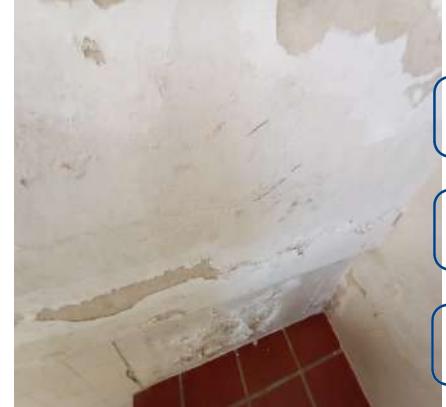
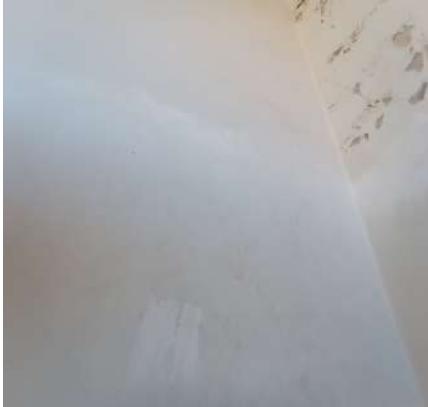
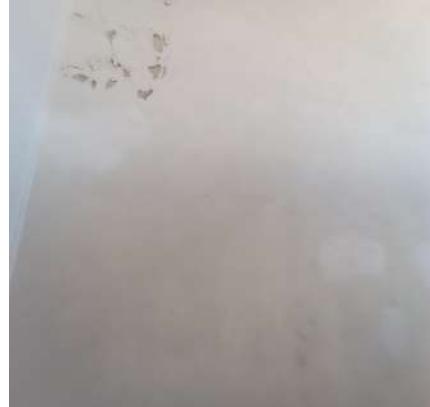
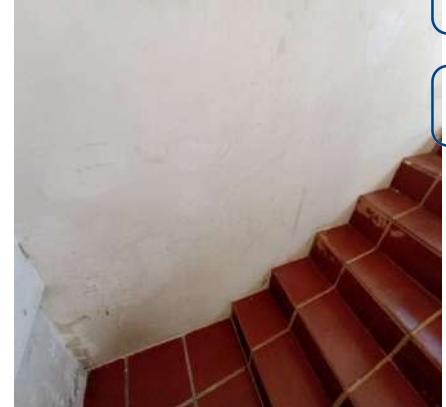
19.1 - Parede na cor branco(a) em estado regular com pintura acrílico fosco, com imperfeições, com trincas e com desgaste natural, porém, com pintura antiga.

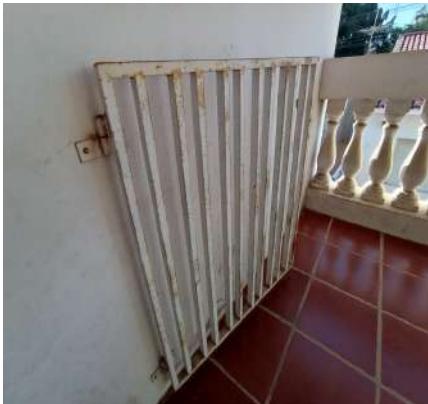
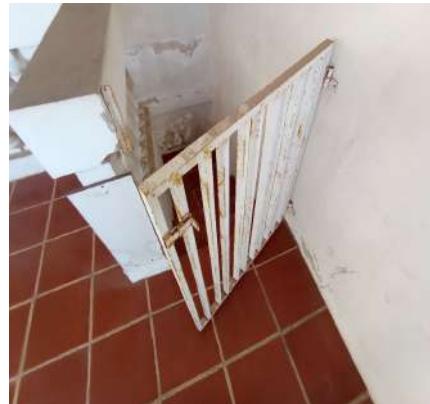
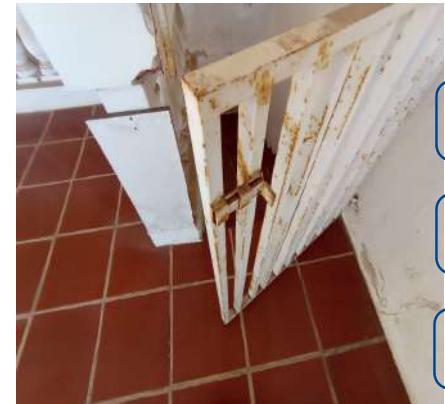
19.3 - Portão de metálico na cor branco(a) em estado regular com pintura esmaltada, com ferrugem, porém, com trinco e com pintura antiga.

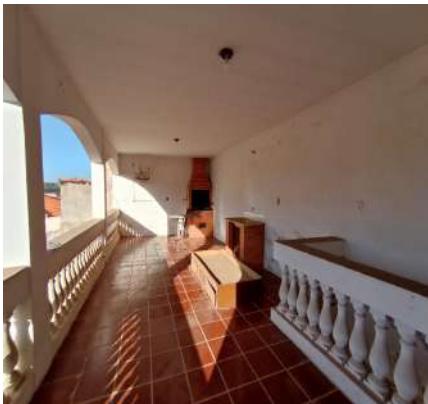
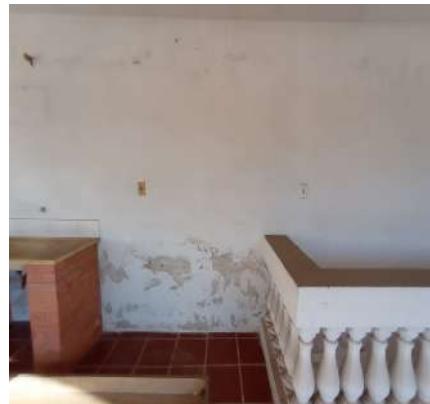
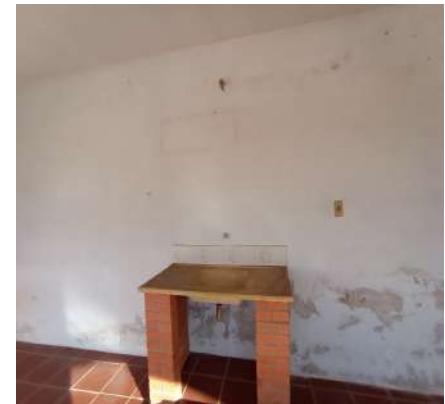
- 20.1 - Parede na cor branco(a) em estado regular com pintura acrílico fosco, com furos, com imperfeições, com trincas e com desgaste natural, porém, com pintura antiga.

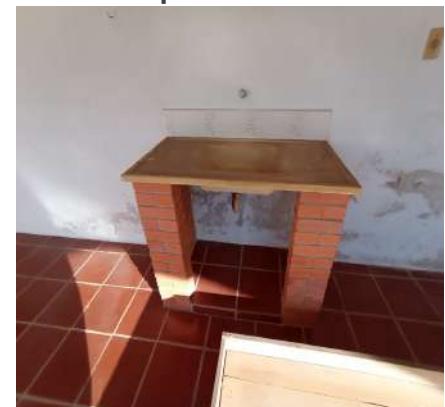
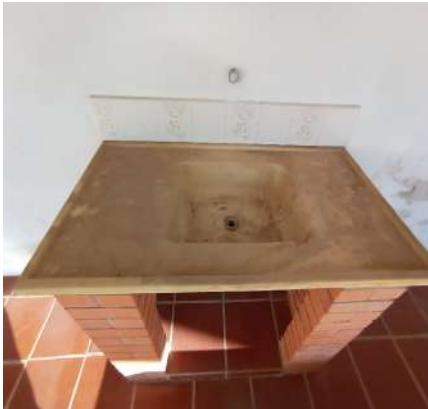
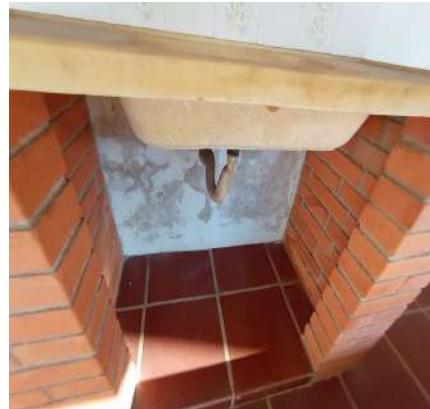
- 20.5 - Bancada da pia de mármore sintético na cor bege em bom estado, com sifão pvc sem vazamento, porém, sujas e com desgaste.
- 20.6 - Churrasqueira de tijolo á vista em estado regular, com imperfeições e com trincas, porém, com espeto, com grelha, com 01 gaveta, com grelhas removíveis e com suportes de ferro.
