Laudo de Vistoria de Entrada

Código 488

Endereço do imóvel	488 - Avenida Cláudio Pinto Nascimento, 219, Parque Morumbi, Votorantim - SP.
Proprietário(a)	Catojo Empreendimentos e Incorporações Ltda
Locatário(a)	Costa Pereira Construções Ltda
Vistoriador(a)	Dominai Inicial
Data do laudo	05/07/2022 16:35:25

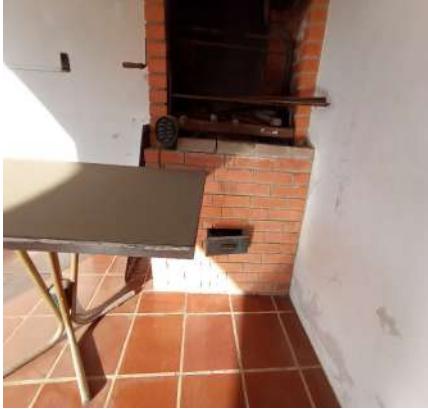
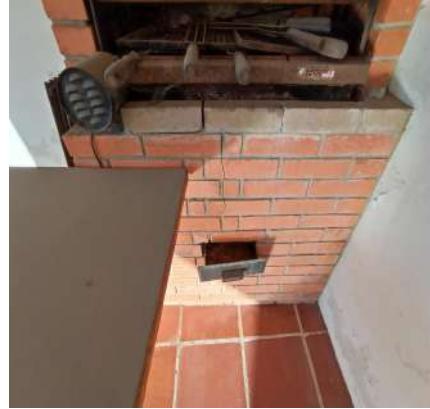
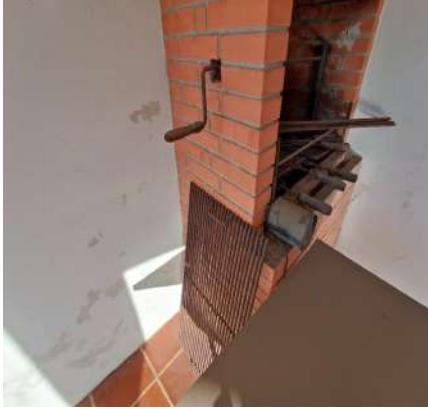
- 20.5 - Bancada da pia de mármore sintético na cor bege em bom estado, com sifão pvc sem vazamento, porém, sujas e com desgaste.
- 20.6 - Churrasqueira de tijolo á vista em estado regular, com imperfeições e com trincas, porém, com espeto, com grelha, com 01 gaveta, com grelhas removíveis e com suportes de ferro.
