Laudo de Vistoria de Entrada

Código 489

Endereço do imóvel	489 - Rua José Marchi, 509, 3º andar, apto42, Jardim dos Estados, Sorocaba - SP.
Proprietário(a)	Soma Loteamentos Ltda
Locatário(a)	Thiago Henrique dos Santos
Vistoriador(a)	Dominai Inicial
Data do laudo	11/07/2022 17:42:20

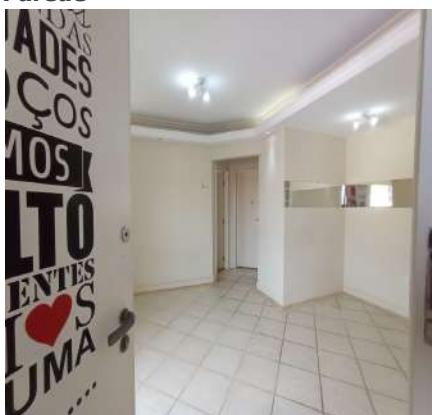
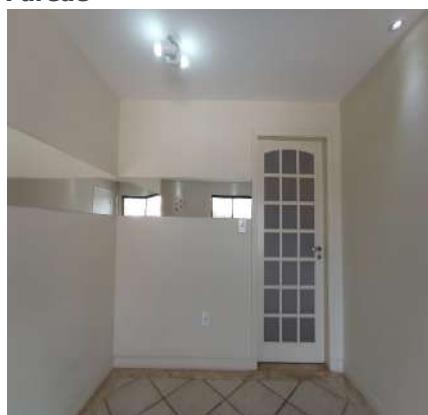
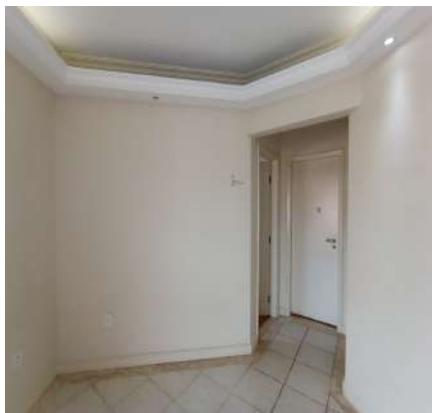
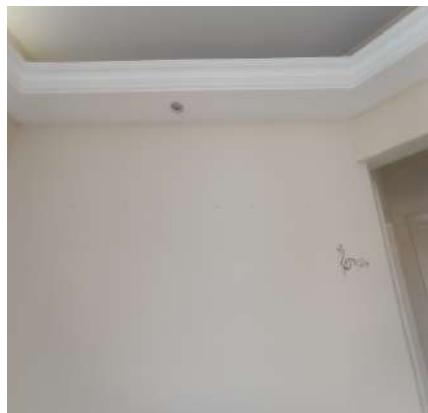
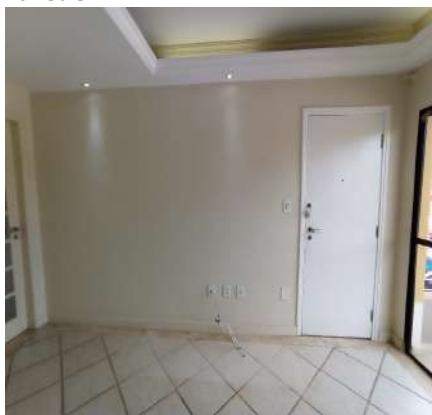
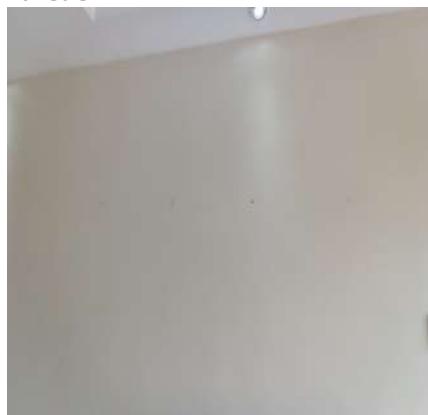
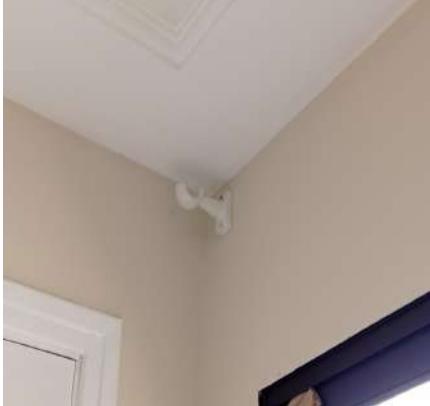
- 1.1 - Parede na cor creme em estado regular com pintura acrílico fosco, com furos, com desgaste natural e com marcas de sujeira, porém, com adesivo, com suporte e com pintura antiga.

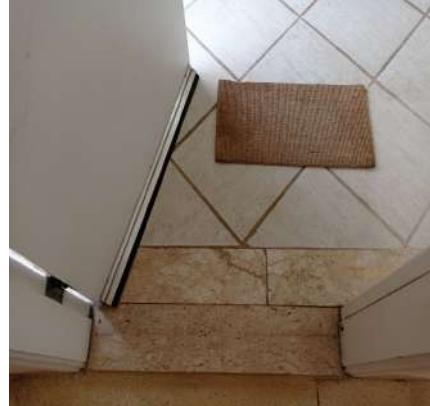
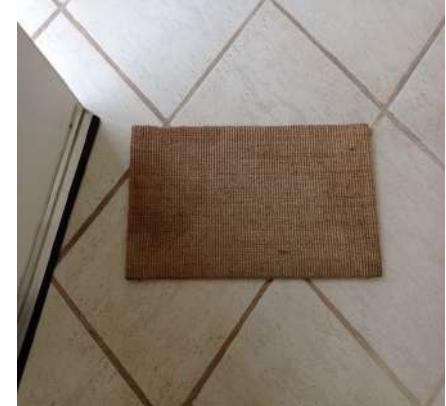
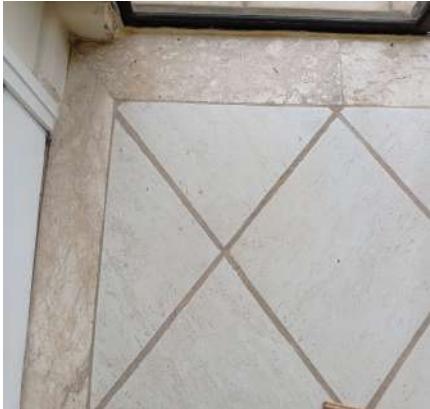
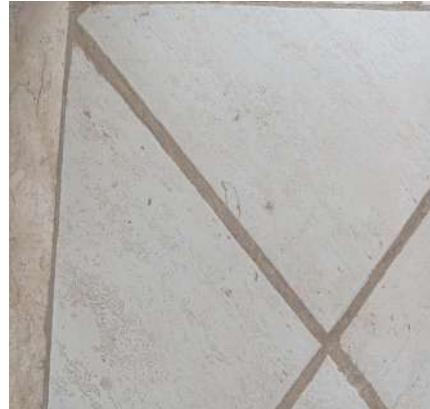
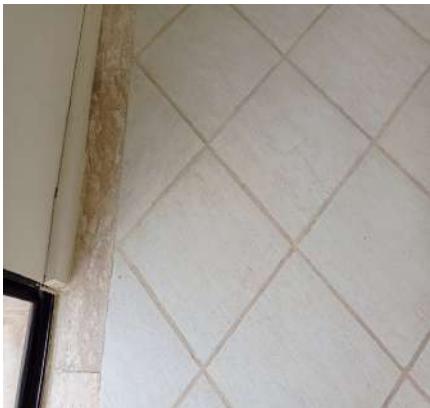
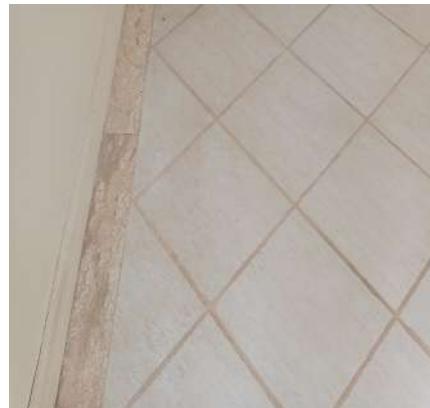
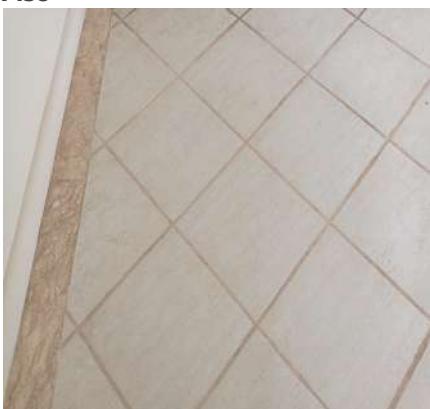
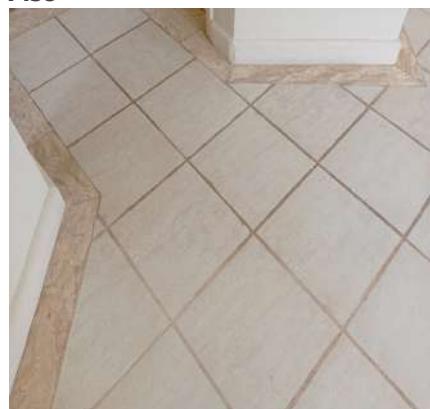
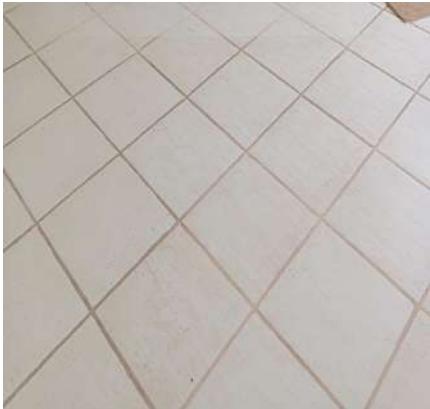
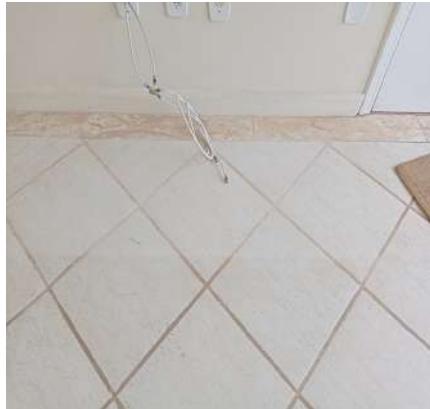
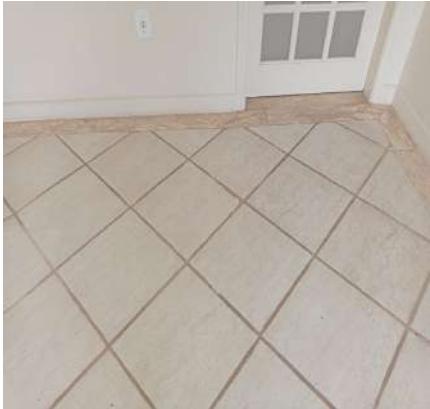
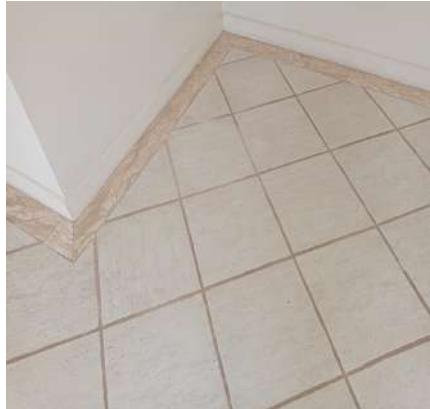
- 1.2 - Piso de cerâmica na cor creme em estado regular, com trincas e com desgaste natural; com rodapé de madeira na cor creme em estado regular com pintura acrílico fosco, com desgaste natural e com marcas de sujeira, porém, com pintura antiga; com soleira de mármore travertino em estado regular, com desgaste natural. Obs: 01 tapete em fibra com desgastes.

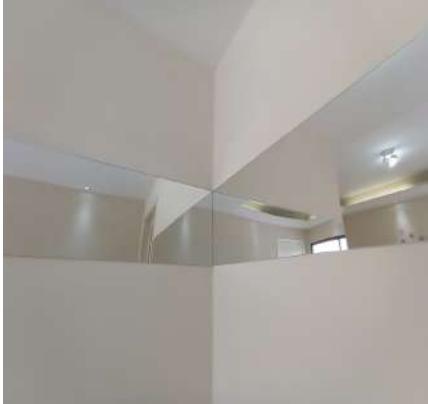
- 1.6 - 19 Espelhos em estado regular, com desgaste natural, porém, fixo na parede.

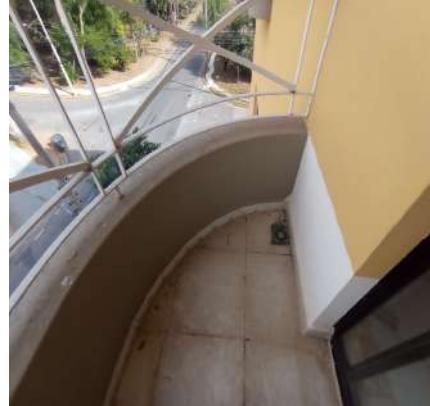
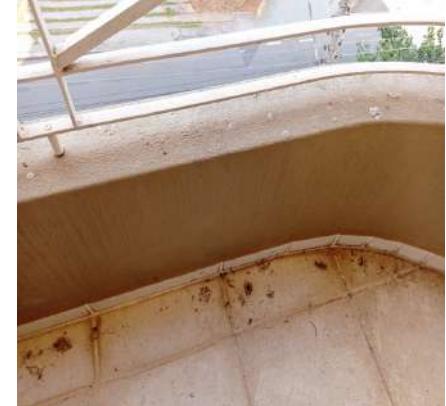
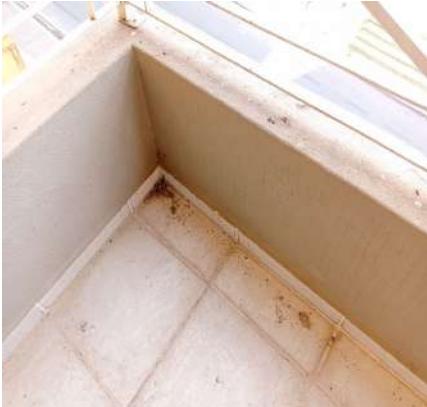
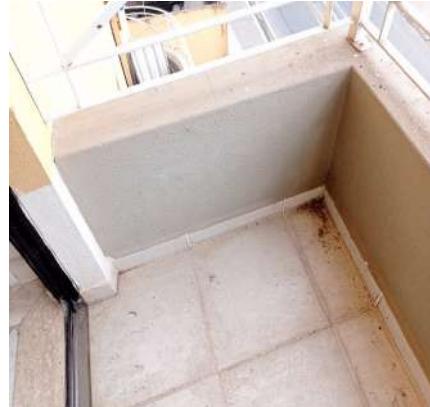
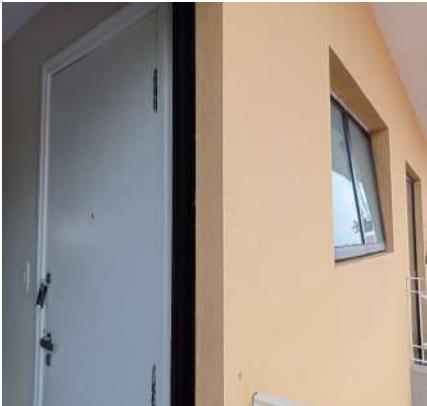
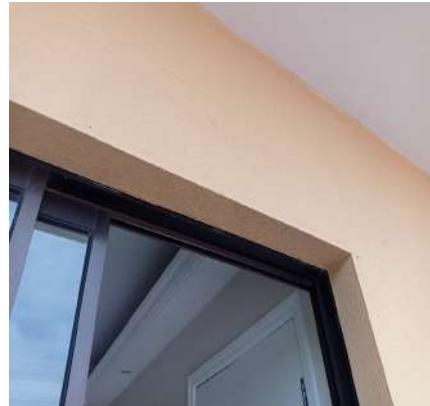
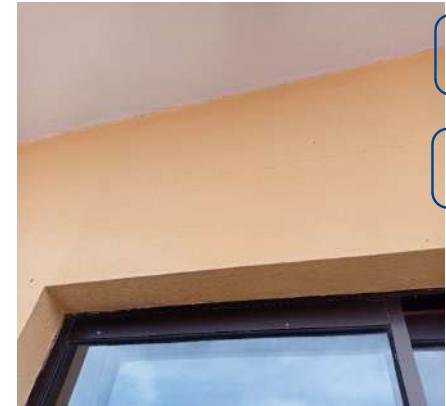
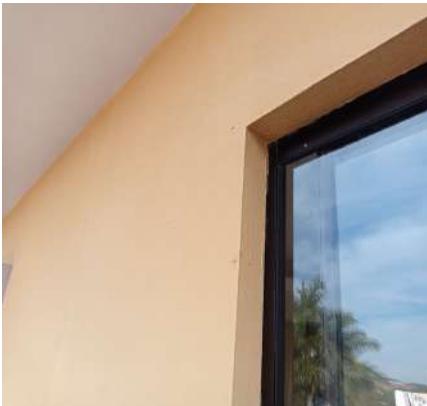
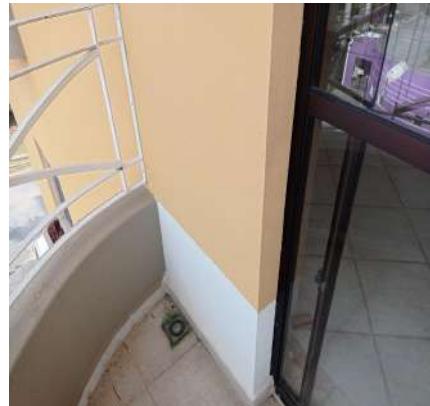
2.1 - Parede em estado regular com pintura acrílico fosco, com desgaste natural e com marcas de sujeira, porém, com pintura antiga e com padrão do condomínio.

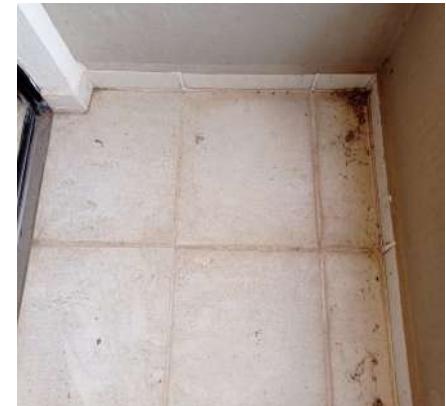
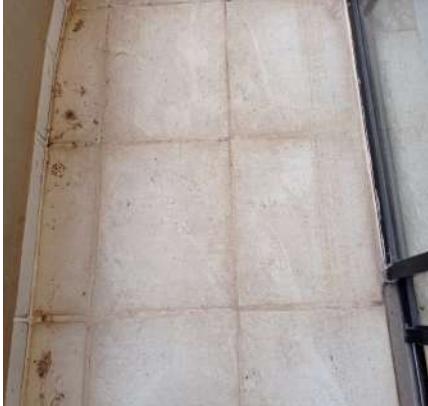
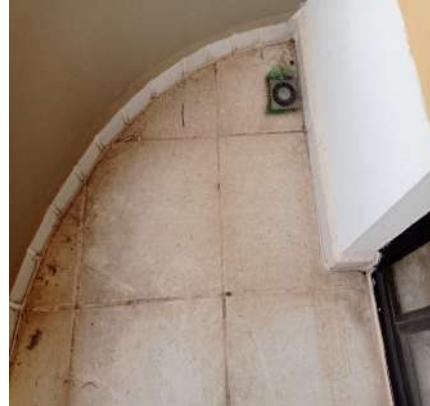
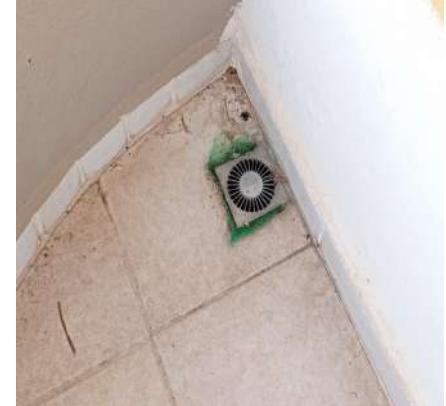
2.2 - Piso de cerâmica na cor creme em estado regular, com trincas e com desgaste natural; com rodapé em estado regular, com desgaste natural e com marcas de sujeira; com ralo de plástico na cor cromado em estado regular, com desgaste natural.

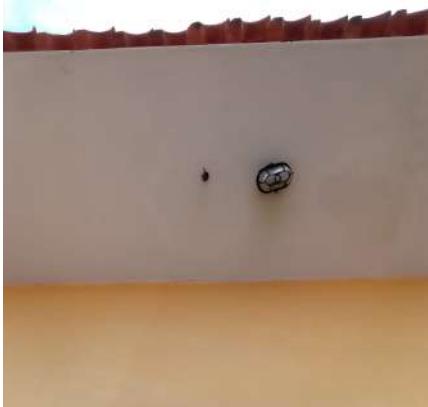
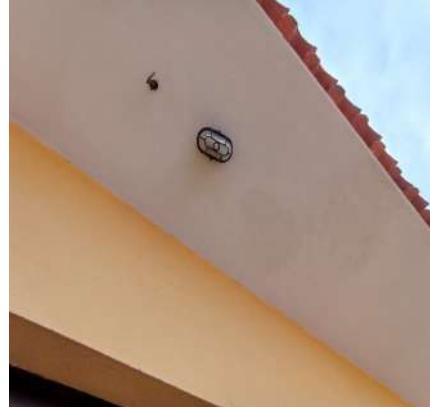
2.3 - Teto de laje na cor branco(a) em estado regular com pintura acrílico fosco, com manchas e com desgaste natural, porém, com gancho e com pintura antiga.

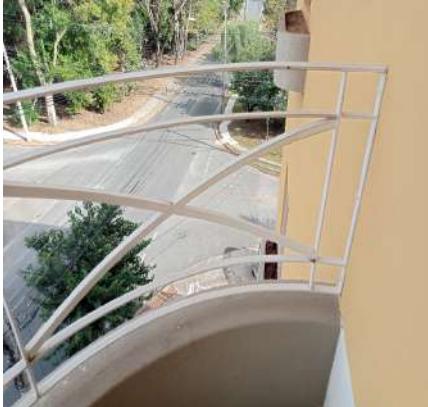
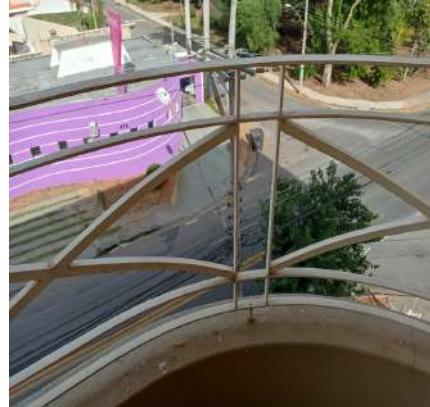
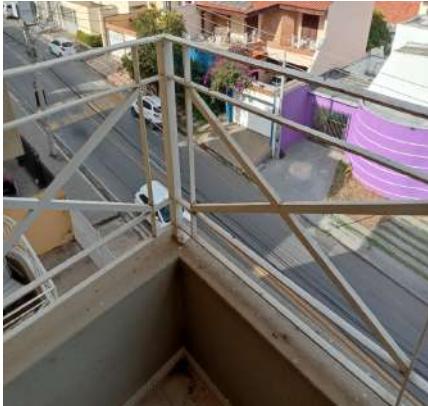
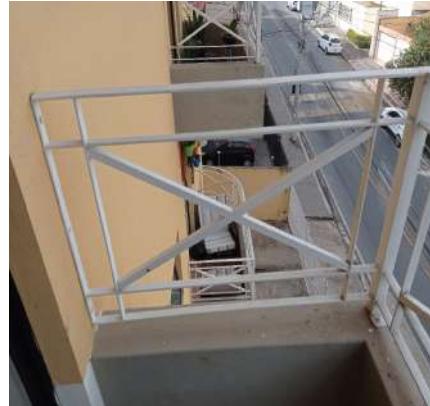
2.4 - Parapeito de metálico na cor branco(a) em estado regular com pintura esmaltada, com manchas e com desgaste natural, porém, com pintura antiga.

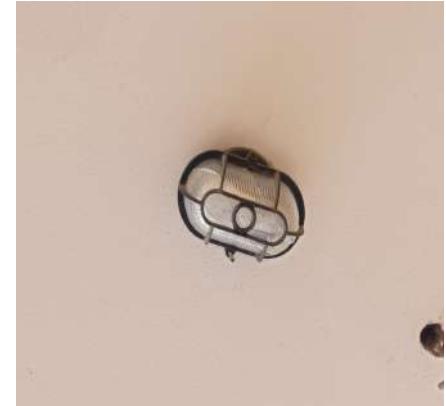
2.5 - Arandela de metálico na cor preto(a) em estado regular, sem funcionamento e com vidro trincado, porém, com lâmpadas e do tipo tartaruga.

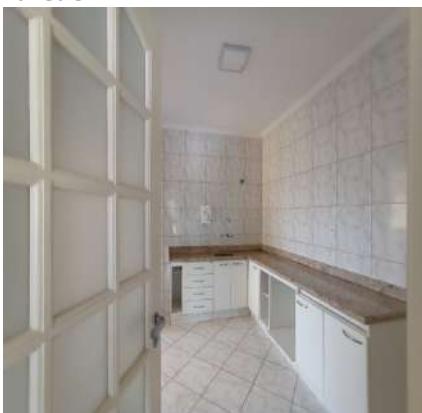
- 3.1 - Parede de azulejo nas cores branco(a) e cinza em estado regular, com furos e com falha no rejunte.
3.2 - Piso de cerâmica nas cores branco(a) e cinza em estado regular, sujo, com lascados e com desgaste natural;

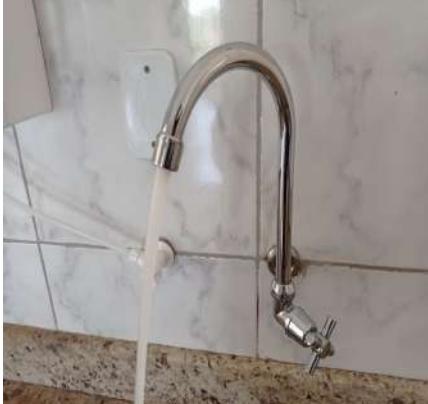
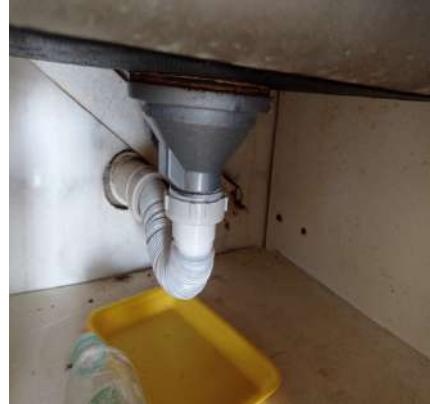
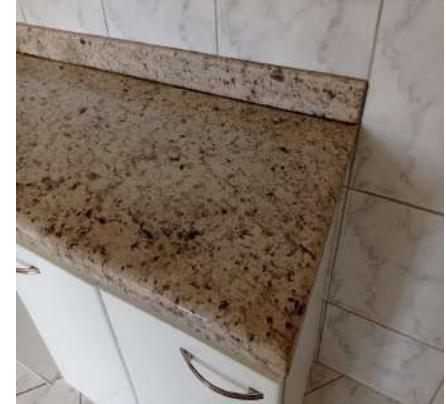
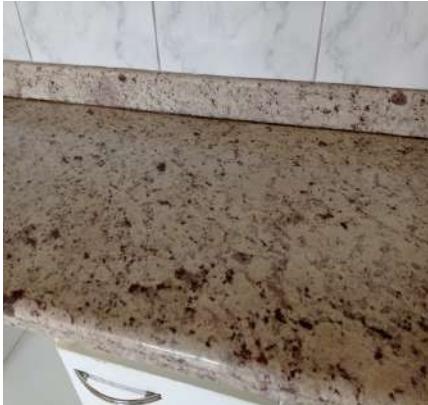
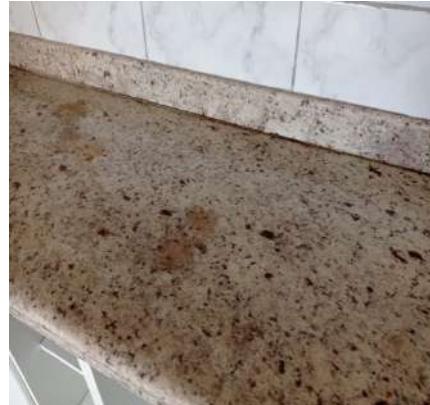
3.5 - Bancada da pia de granito na cor bege em estado regular, com manchas e com desgaste natural, porém, com rejunte sujo, com cuba de inox, com sifão pvc sem vazamento e sendo 01 torneira bica móvel metálica funcionando sem vazamento.

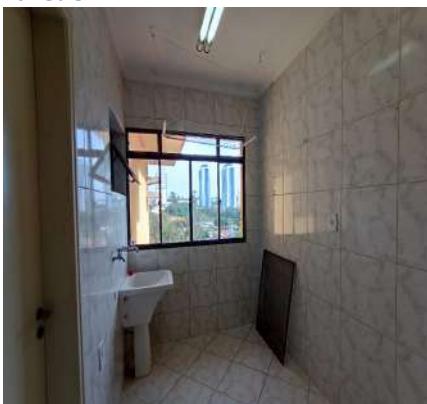
- 4.1 - Parede de azulejo nas cores branco(a) e cinza em estado regular, com furos e com trincas.
- 4.2 - Piso de cerâmica nas cores branco(a) e cinza em estado regular, sujo, com lascados e com desgaste natural, com ralo de plástico na cor cromado em estado regular, com desgaste natural. Obs: 01 tela mosqueteiro.

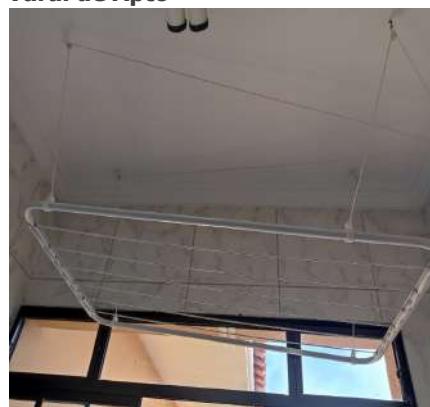
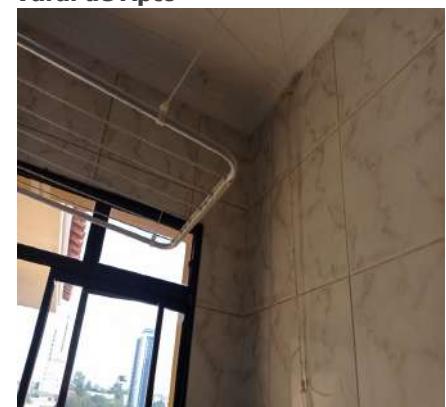
- 4.5 - Varal de Apto de metálico na cor branco(a) em estado regular, com desgaste natural, porém, funcionando e retrátil.
- 4.6 - Tanque de louça na cor branco(a) em estado regular, com desgaste natural, porém, funcionando, com coluna e com sifão pvc sem vazamento; com 2 torneiras de metálico na cor cromado em estado regular, com desgaste, porém, funcionando, Obs: 01 com vazamento.

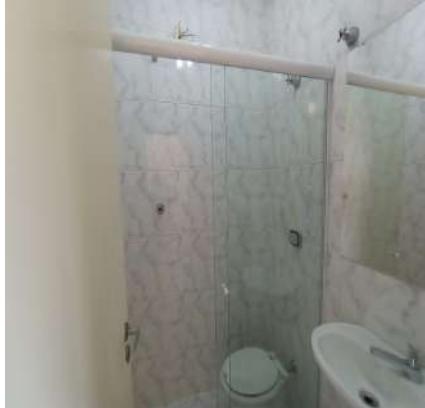
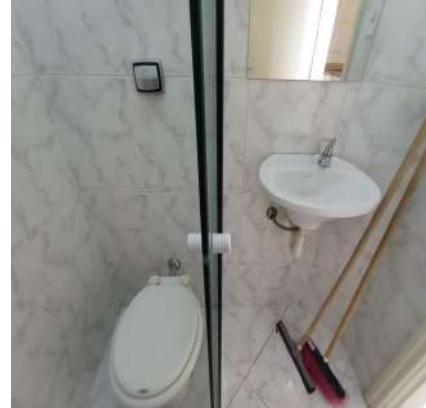
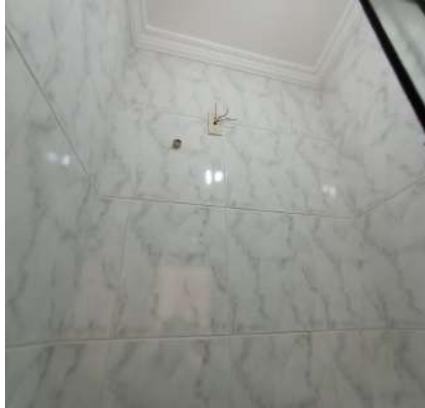
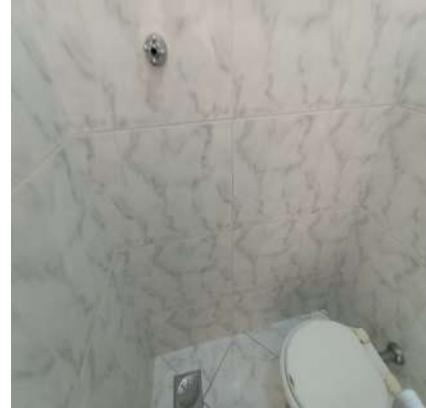
5.1 - Parede de azulejo nas cores branco(a) e cinza em estado regular, com furos.

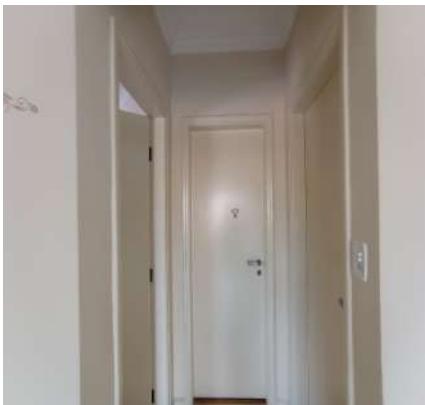
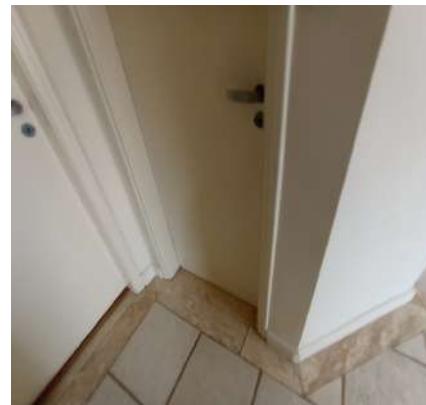
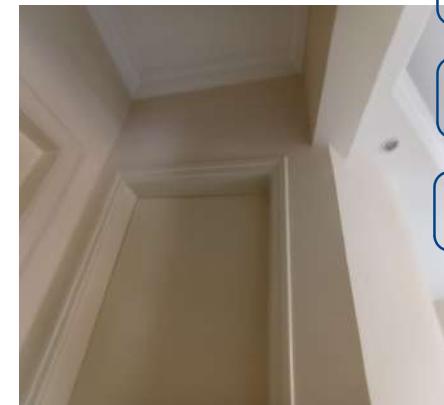
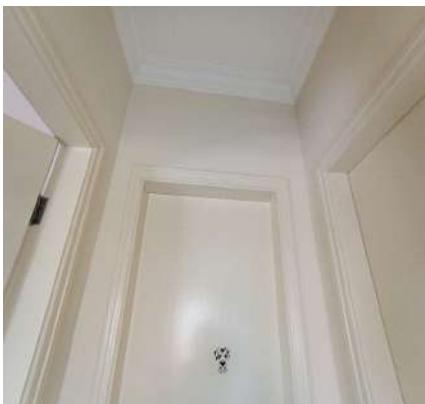
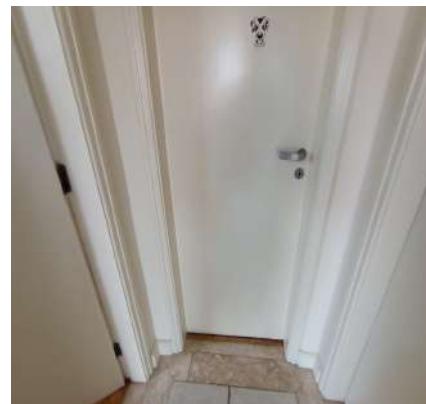
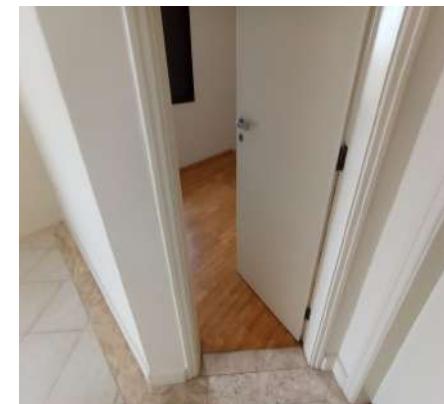
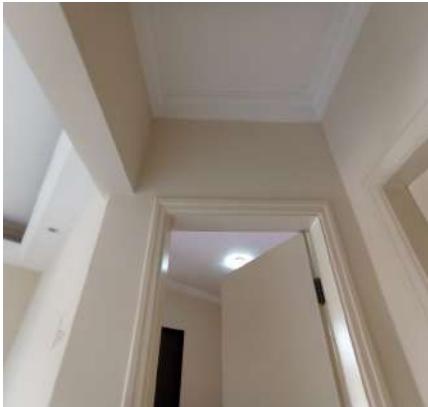
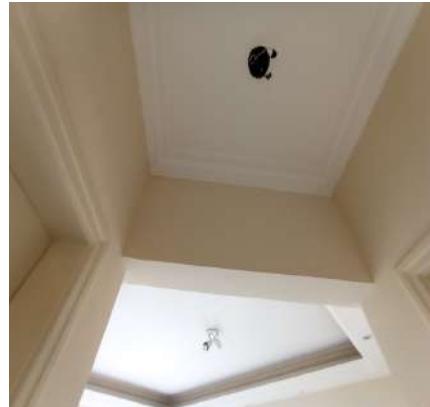
6.1 - Parede na cor creme em estado regular com pintura acrílico fosco, com desgaste natural e com marcas de sujeira, porém, com pintura antiga.

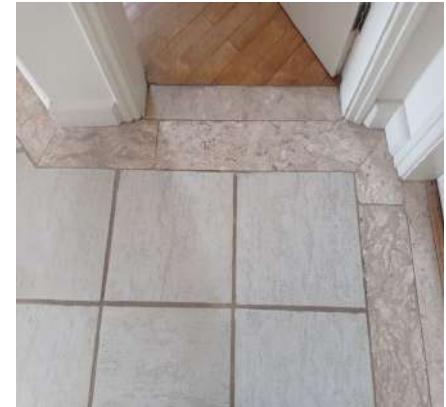
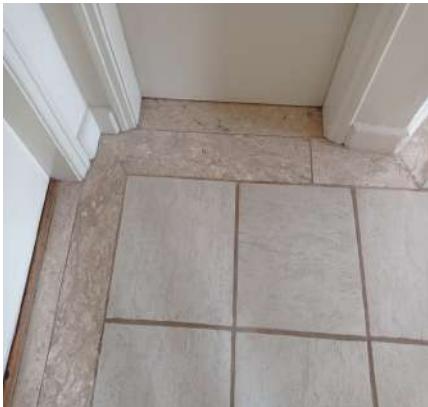
**Piso**

6.2 - Piso de cerâmica na cor creme em estado regular, com desgaste natural; com rodapé de madeira na cor creme em estado regular com pintura acrílico fosco, com desgaste natural e com marcas de sujeira, porém, com pintura antiga; com soleira de mármore travertino em estado regular, com desgaste natural.

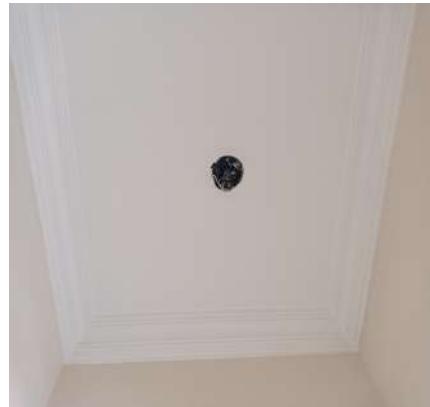
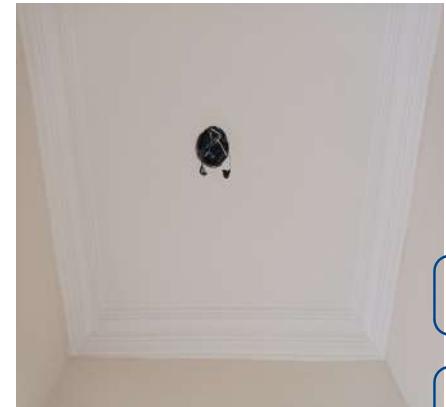
**Teto**

6.3 - Teto de laje na cor branco(a) em estado regular com pintura acrílico fosco, com desgaste natural, porém, com pintura antiga; com moldura em bom estado.

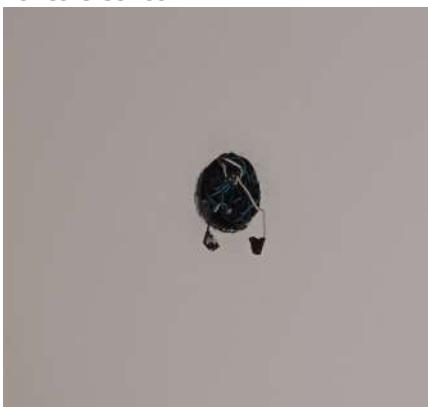
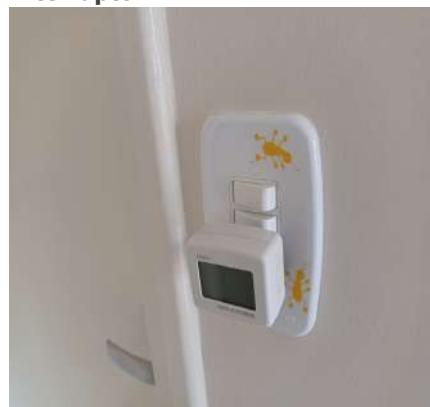
**Ponto elétrico**

6.5 - Interruptor de plástico na cor branco(a) em estado regular, com desgaste natural, porém, funcionando. Obs: Tomada sem funcionamento.

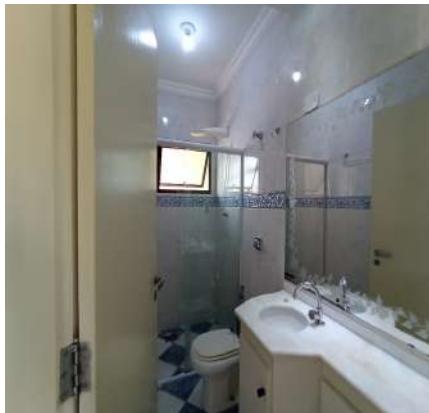
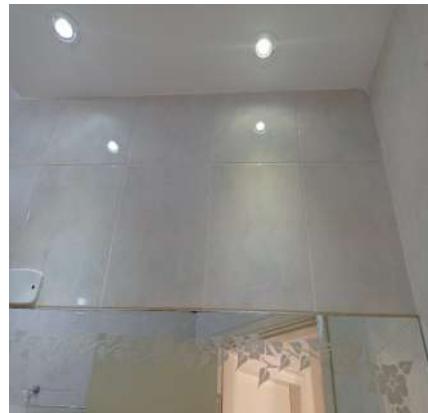
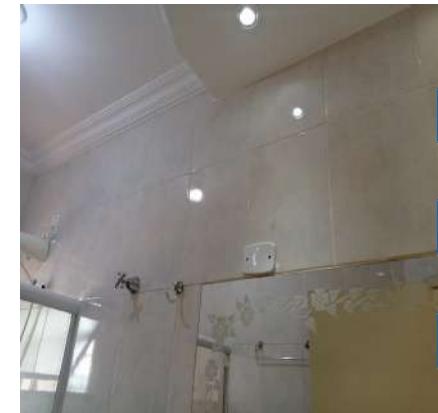
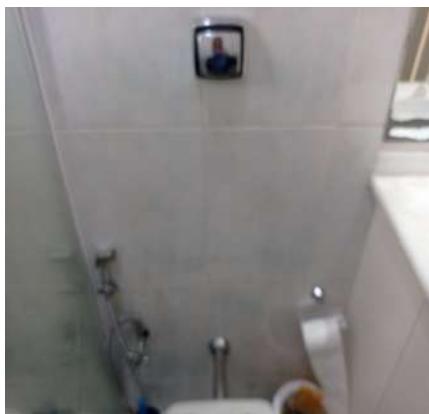
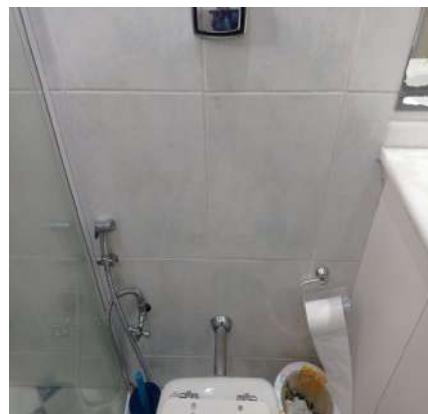
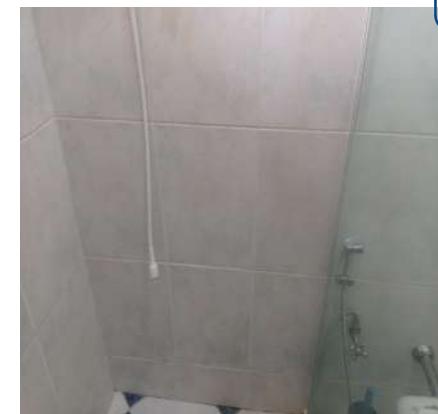
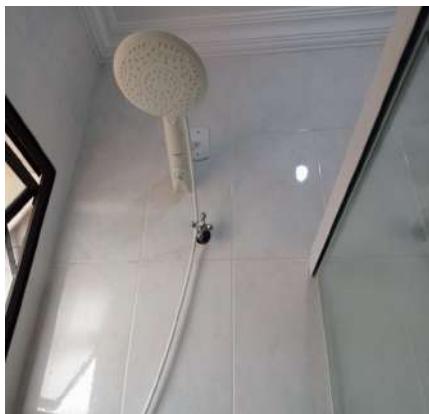
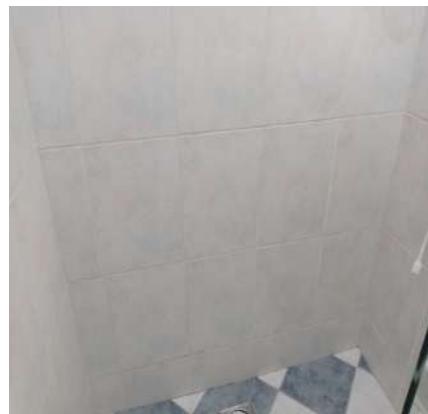
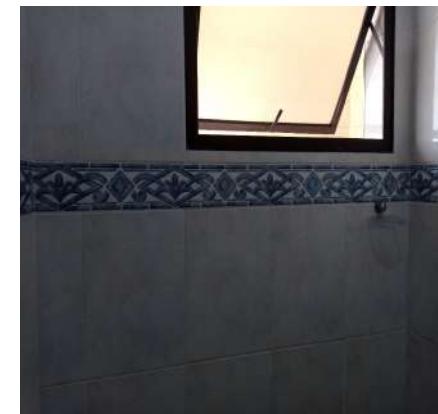
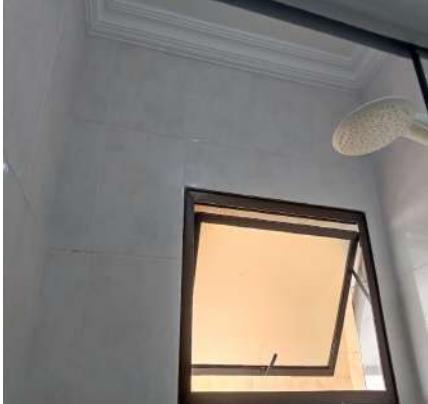
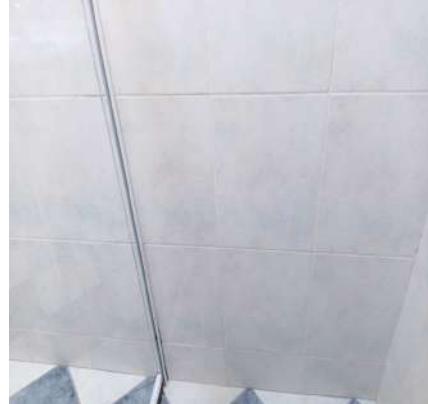
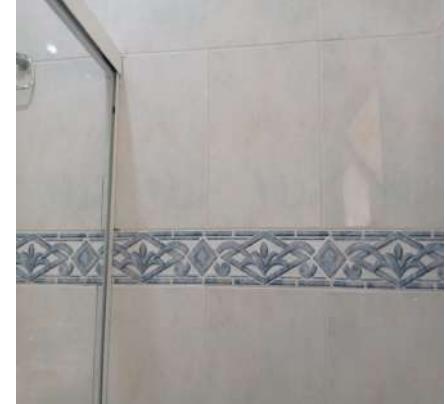
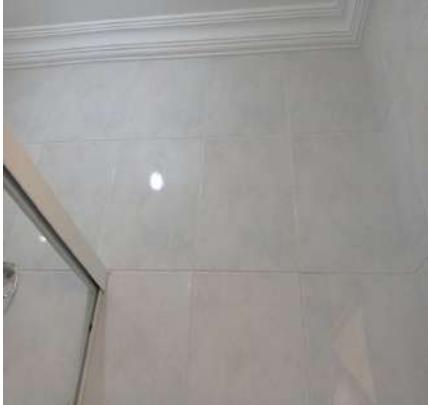
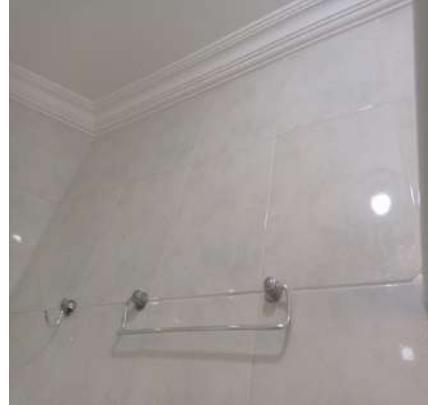
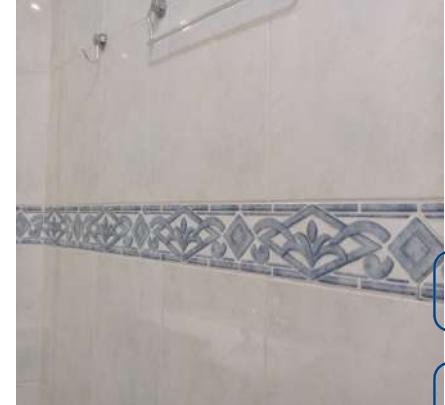
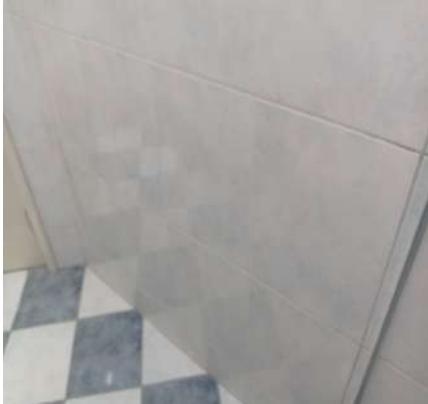
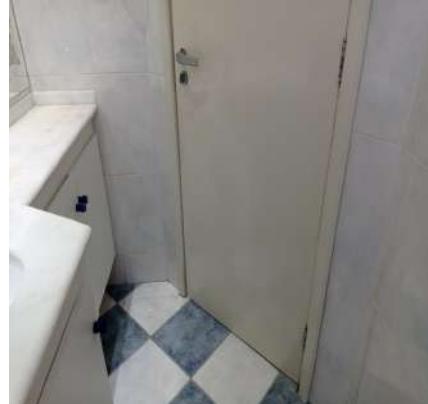
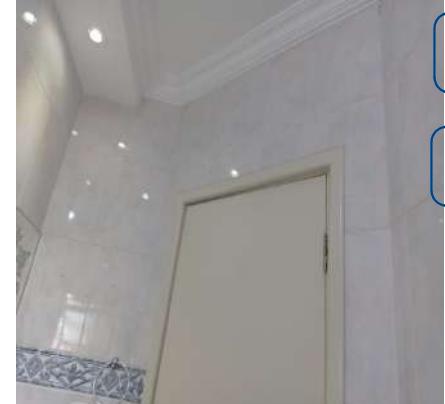
7.1 - Parede de azulejo nas cores branco(a) e cinza em estado regular, com furos.

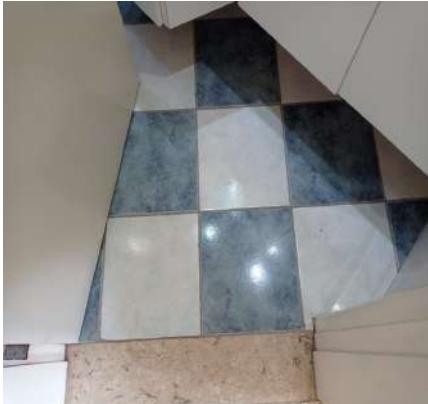
7.2 - Piso de cerâmica nas cores azul e branco(a) em estado regular, sujo, com lascados, com trincas e com desgaste natural; com ralo de inox na cor cromado em estado regular, com desgaste natural; com soleira de mármore travertino em estado regular, com desgaste natural. Obs: 01 escova sanitária. 01 cesto de lixo com desgastes.

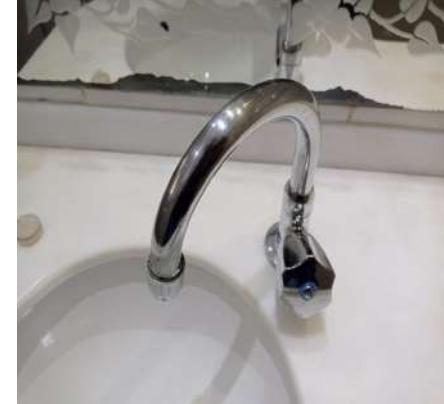
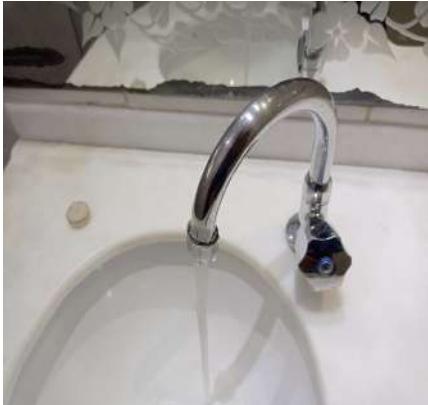
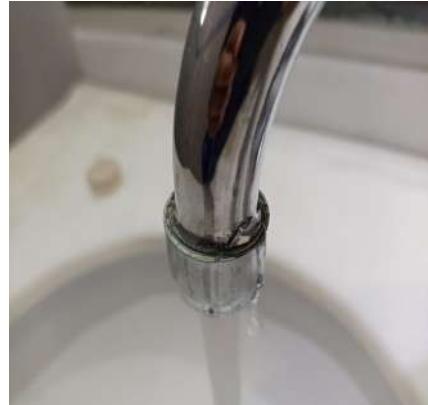
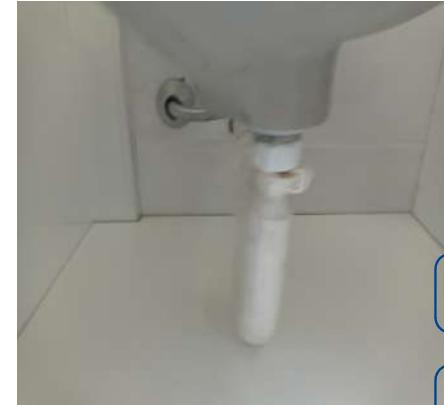
7.7 - Bancada da pia de mármore na cor branco(a) em estado regular, com desgaste natural, porém, com cuba de louça branca, com sifão pvc sem vazamento e sendo 01 torneira simples metálica funcionando sem vazamento. Obs:

Vazamento no bico da torneira.

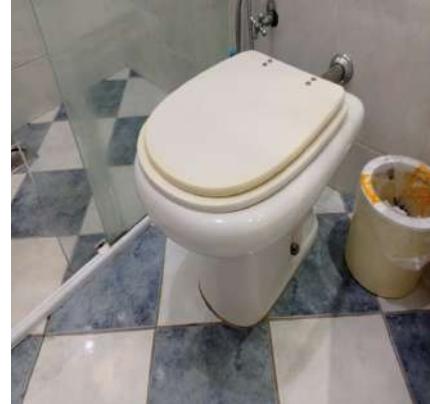
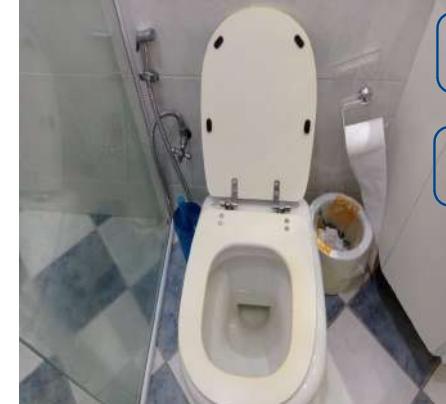
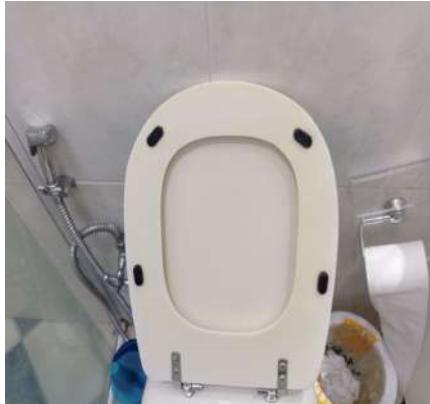
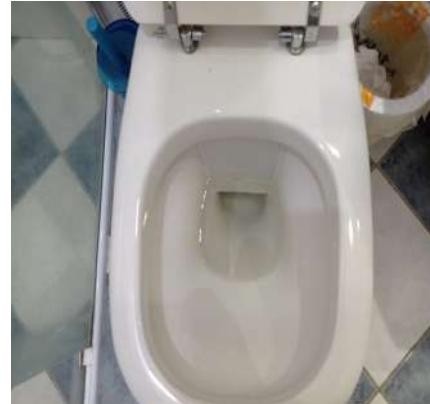
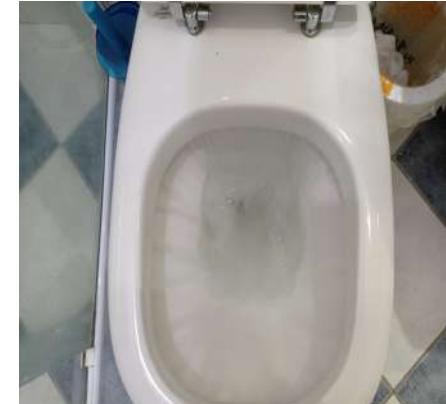
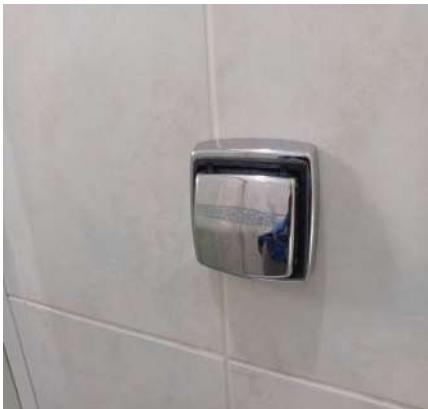
7.12 - Vaso Sanitário de louça na cor branco(a) em bom estado, funcionando, porém, com desgaste natural; com válvula de metálico na cor cromado em bom estado, funcionando e sem vazamento; com assento de madeira na cor branco(a) em estado regular, com manchas e com desgaste natural.

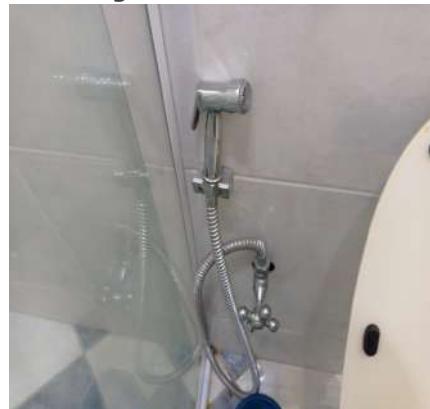
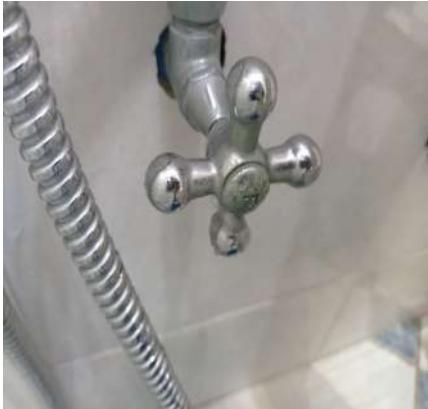
7.13 - Ducha higiênica de metálico na cor cromado em estado regular, com vazamento e com desgaste, porém, funcionando e com registro.

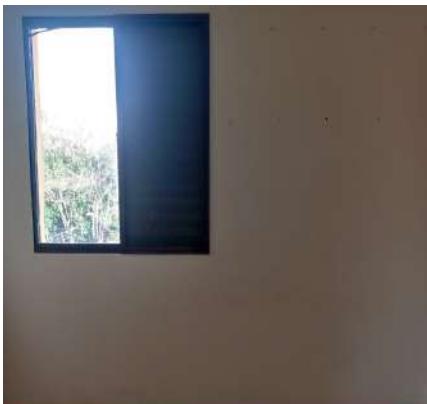
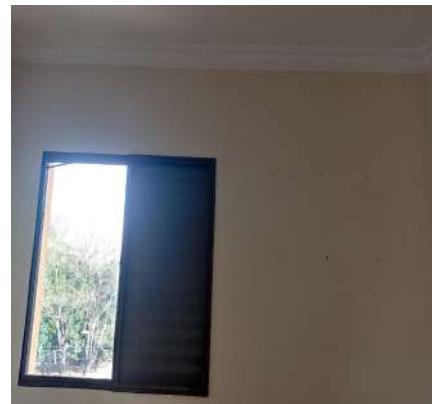
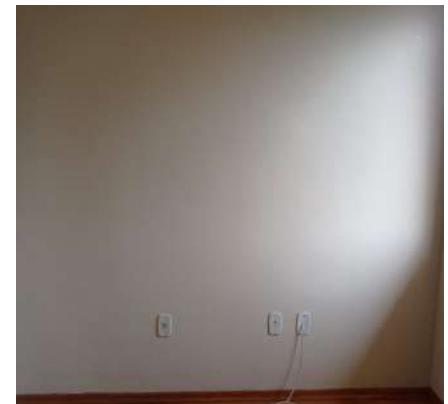
- 8.1 - Parede na cor creme em estado regular com pintura acrílico fosco, com furos, com trincas, com desgaste natural e com marcas de sujeira, porém, com adesivo e com pintura antiga.

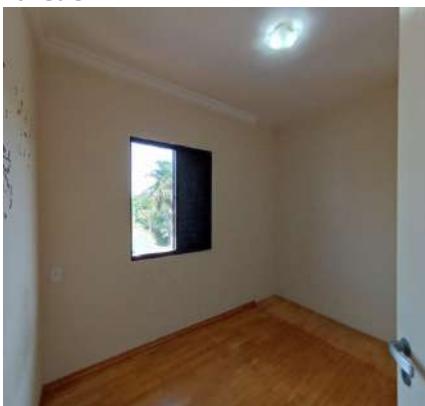
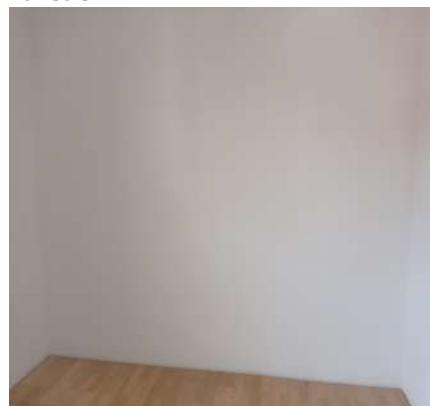
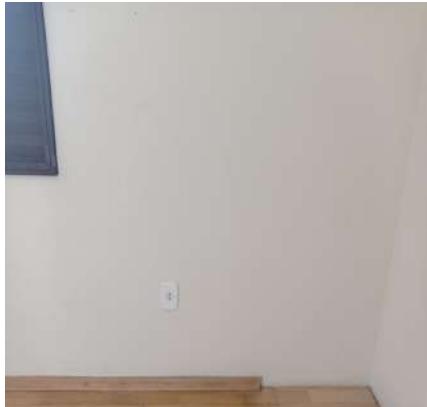
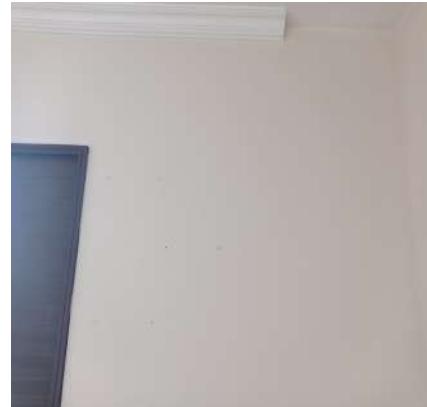
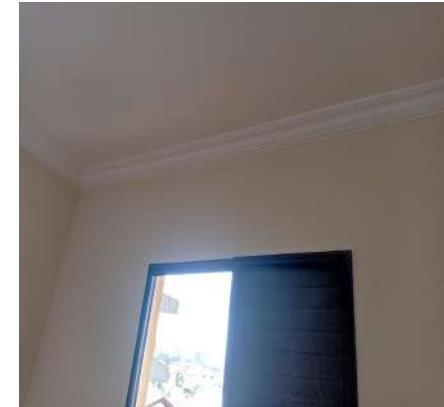
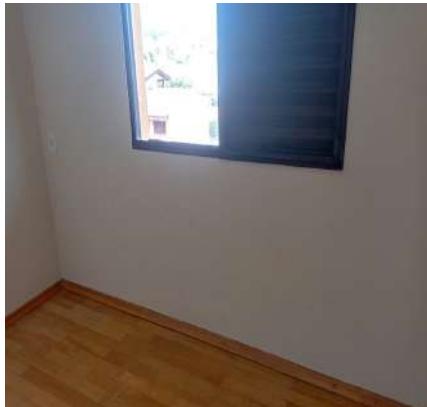
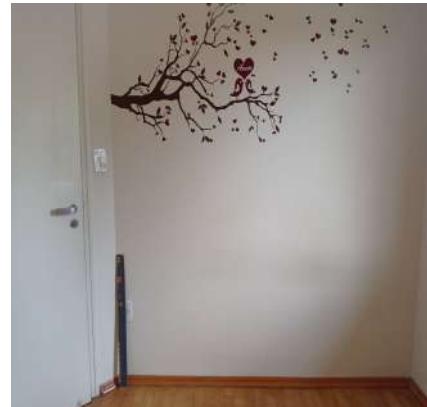
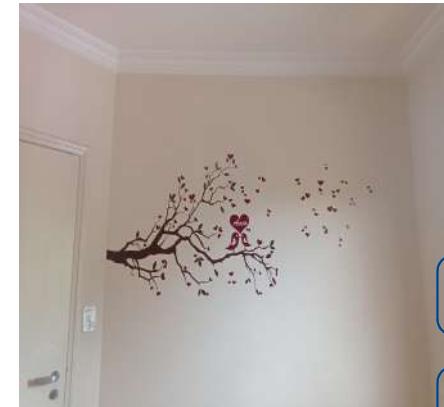
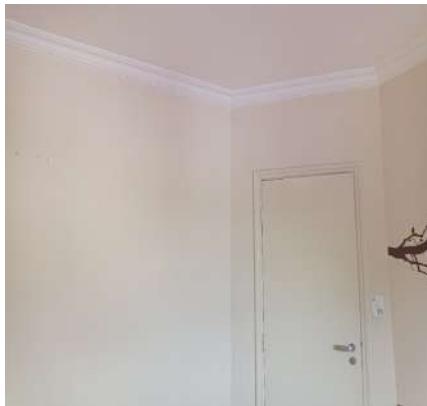
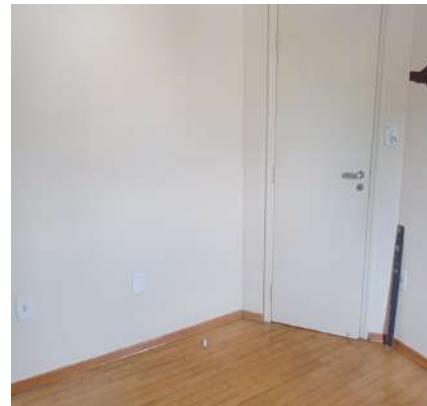
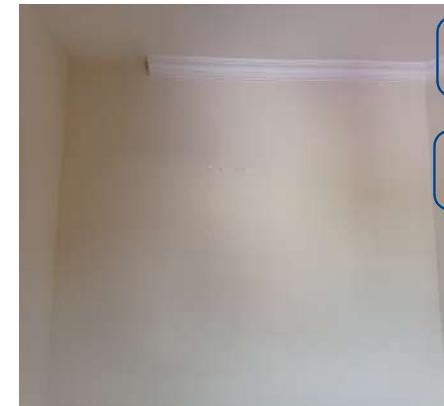
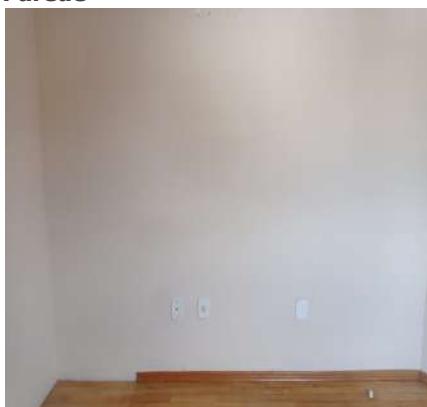
- 9.1 - Parede na cor creme em estado regular com pintura acrílico fosco, com furos, com trincas, com desgaste natural e com marcas de sujeira, porém, com adesivo e com pintura antiga.
