## Laudo de Vistoria de Entrada

**Código** 367

<b>Endereço do imóvel</b>	367 - Rua Augusto Lippel, 1900, Bloco C, Apartamento 56, Parque Campolim, Sorocaba - SP.
<b>Proprietário(a)</b>	MARÍLIA PALIATO
<b>Locatários(as)</b>	Sergio Wicles Máximo de Souza e José Emanuel Máximo de Souza
<b>Vistoriador(a)</b>	Dominai Inicial
<b>Data do laudo</b>	21/07/2022 12:23:10

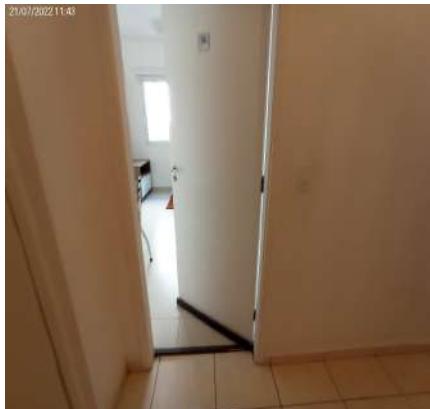
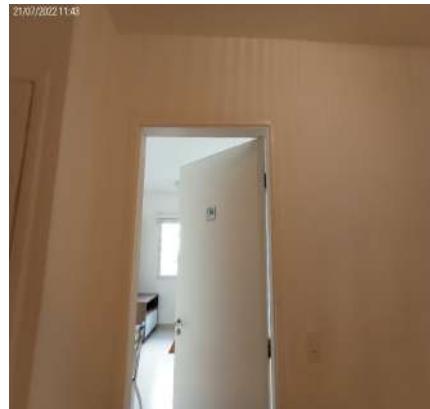
**Parede**

- 1.1 - Parede em estado regular, porém, com padrão do condomínio.
- 1.2 - Piso de cerâmica na cor bege em estado regular, com desgaste natural. Obs: 01 capacho com desgastes.
- 1.3 - Interruptor de plástico na cor branco(a) em estado regular, com marcas de sujeira, porém, funcionando.

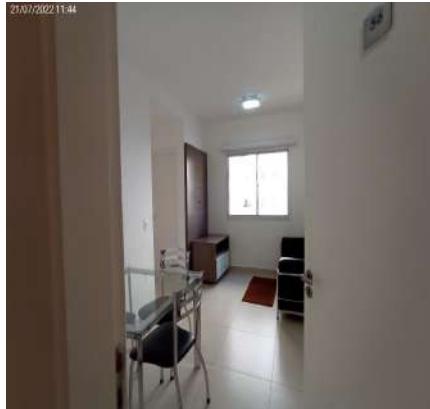
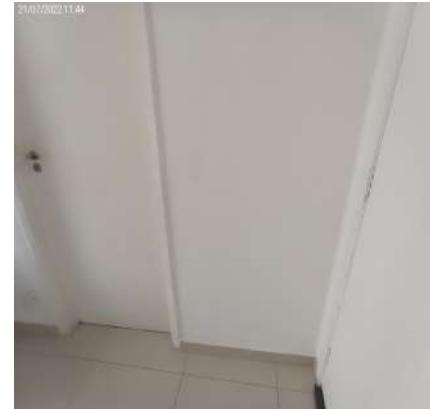
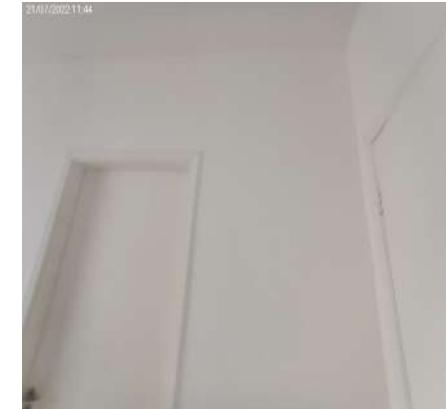
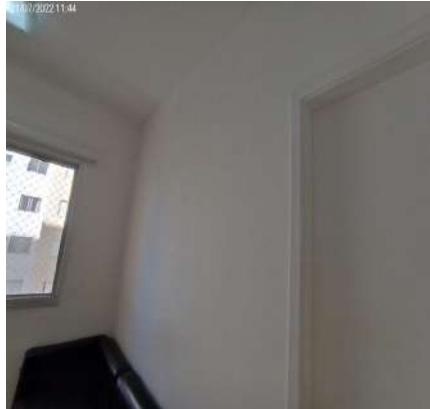
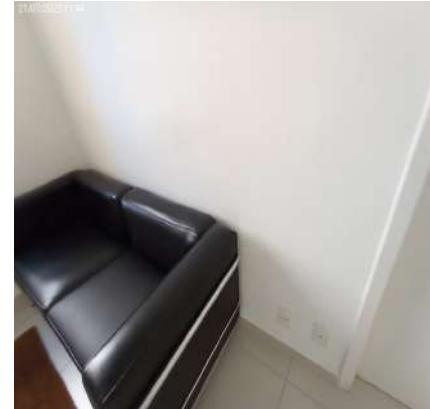
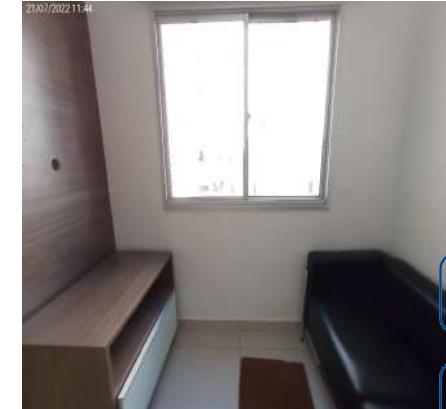
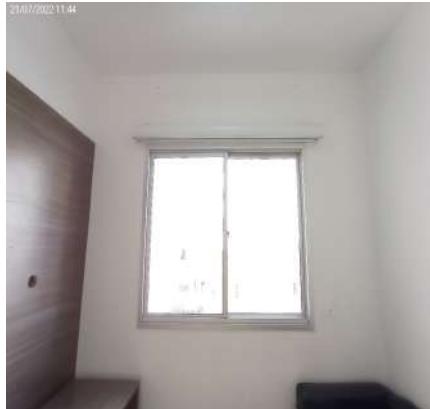
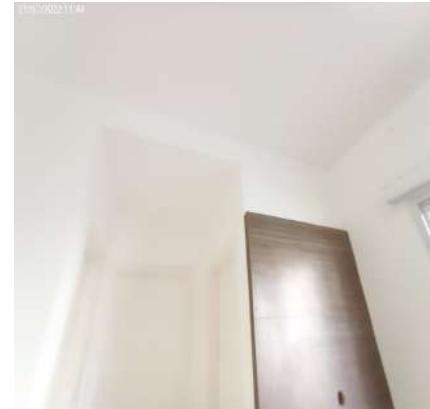
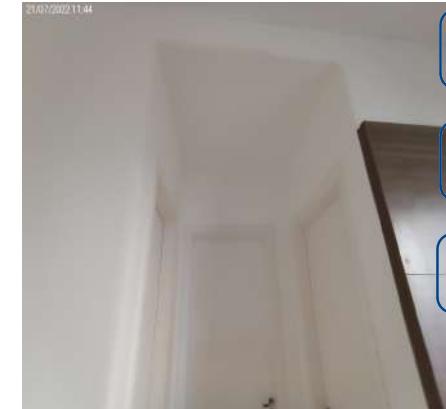
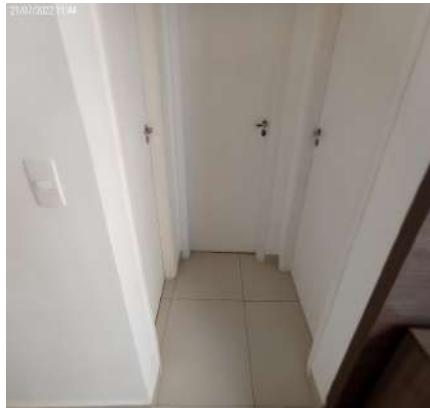
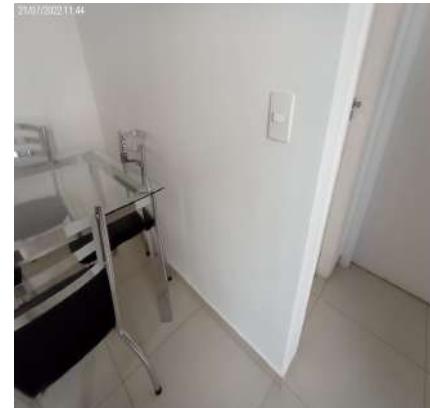
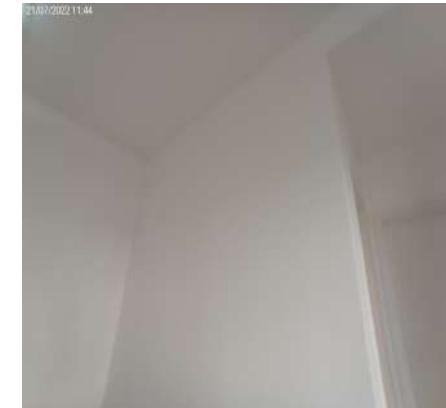
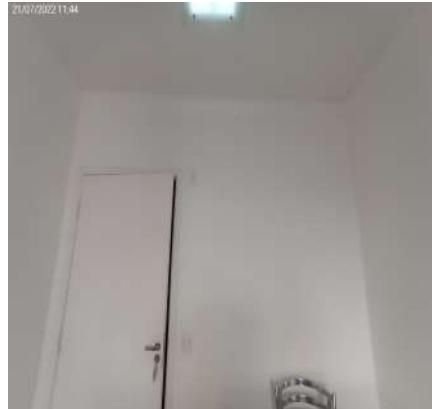
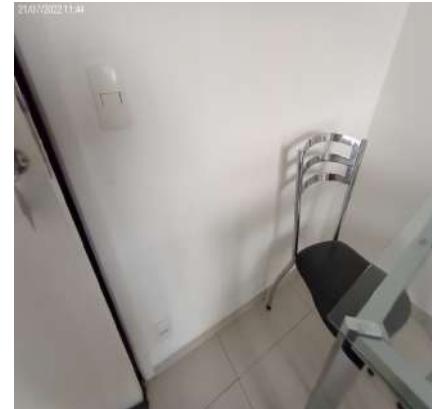
- 2.1 - Parede na cor branco(a) em ótimo estado com pintura acrílico fosco, com pintura antiga, porém, com 02 furos e com marcas de sujeira.
- 2.2 - Piso de porcelanato na cor bege em bom estado, porém, sujo e com desgaste natural; com soleira de granito na cor cinza em bom estado; com rodapé em bom estado. Obs: 01 capacho na cor marrom com desgastes.

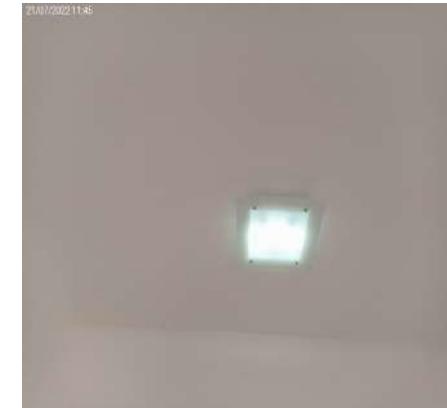
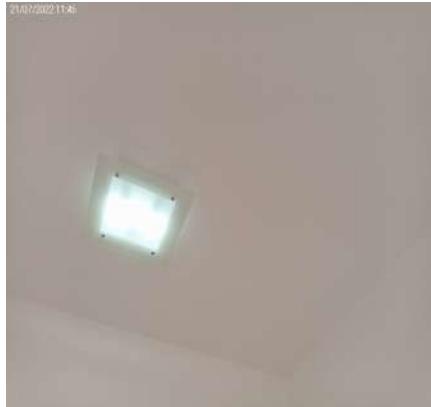
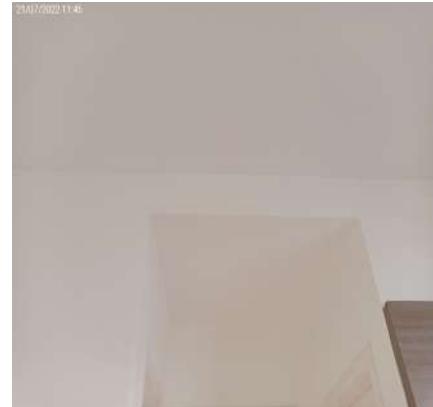
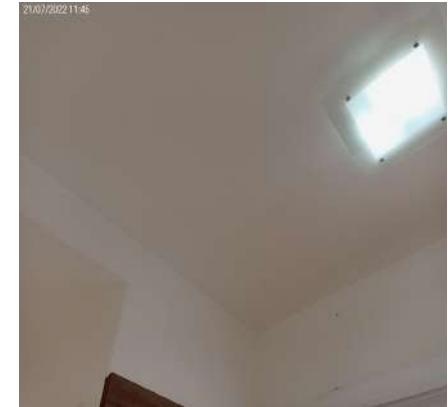
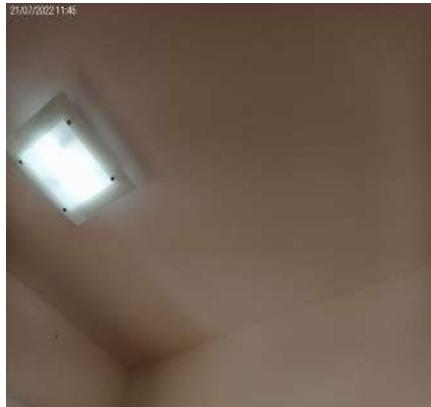
- 2.3 - Teto de laje na cor branco(a) em bom estado com pintura acrílico fosco, com pintura antiga.
- 2.4 - Porta de madeira na cor branco(a) em estado regular com pintura esmaltada, com marcas de sujeira, porém, com pintura antiga e com numeração do imóvel no padrão do condomínio; com batente em estado regular; com fechadura de metálico na cor cromado em estado regular, com desgaste natural, porém, funcionando e com chave. Obs: 01 veda porta na cor cinza grafite com desgastes.

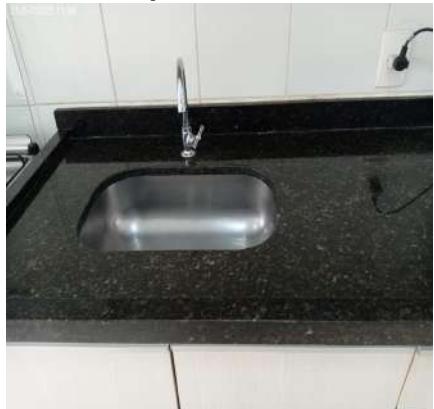
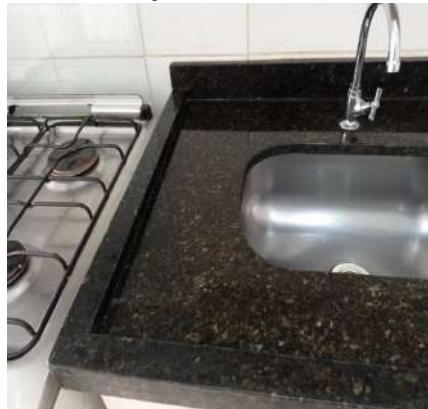
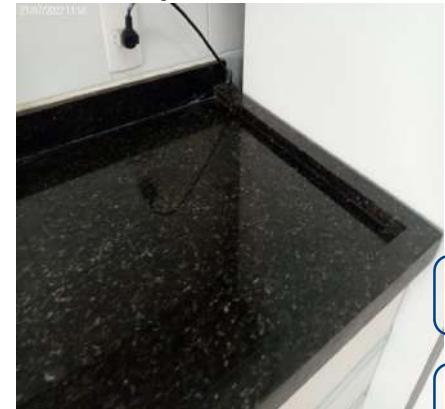
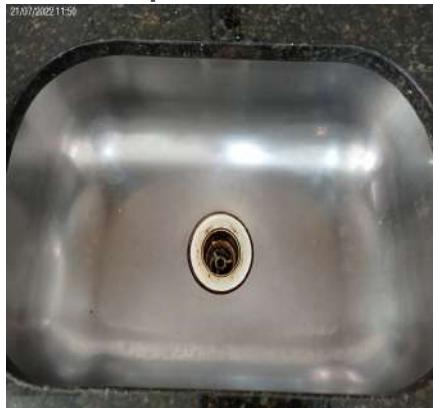
**Bancada da pia**

- 3.6 - Bancada da pia de granito na cor preto(a) em bom estado, com cuba de inox, com sifão pvc sem vazamento e sendo 01 torneira bica móvel metálica funcionando sem vazamento, porém, com desgaste.

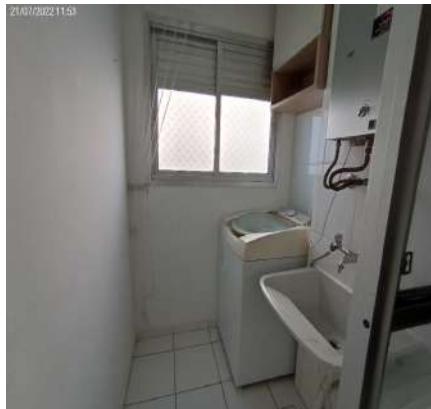
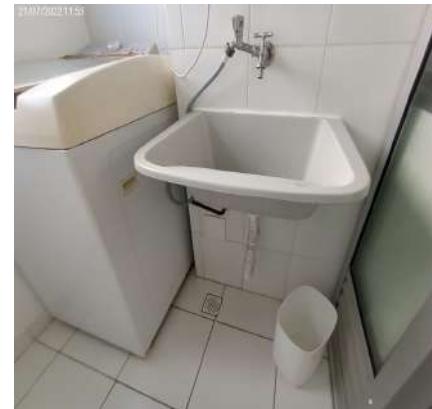
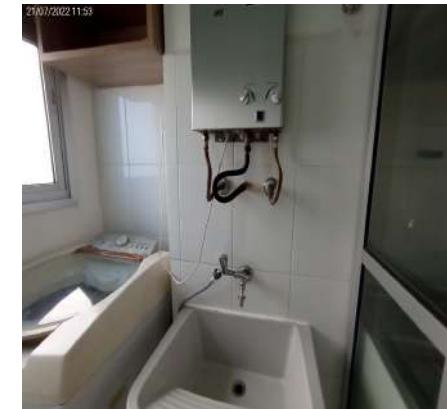
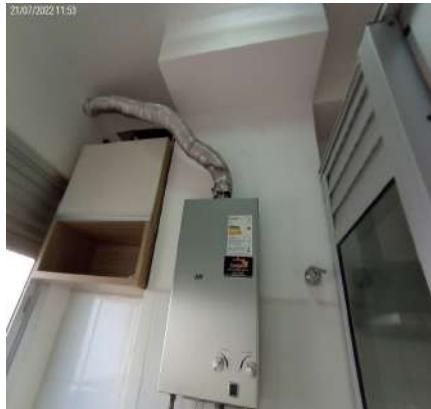
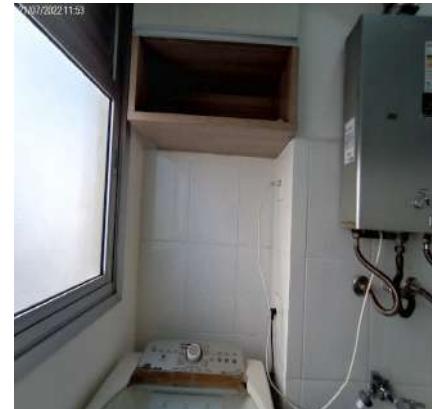
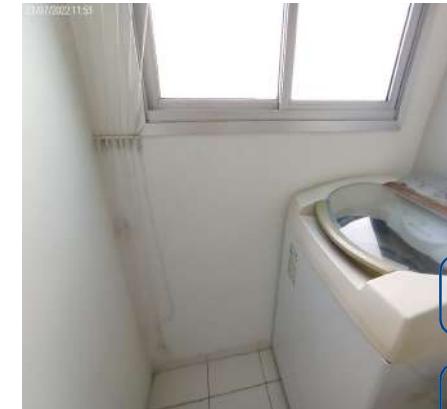
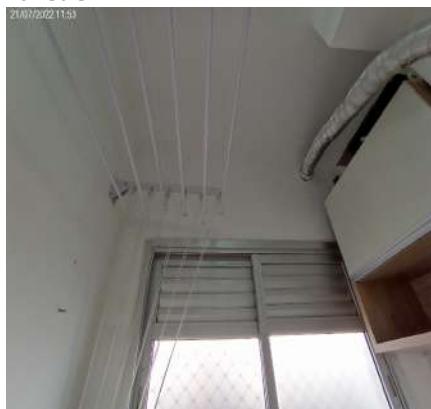
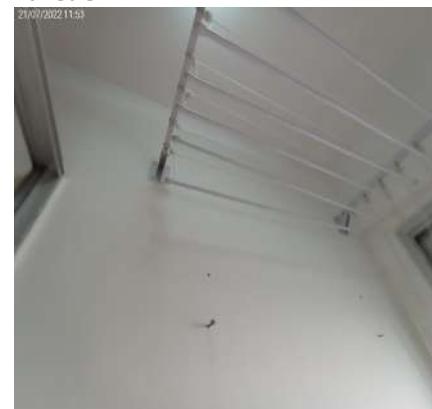
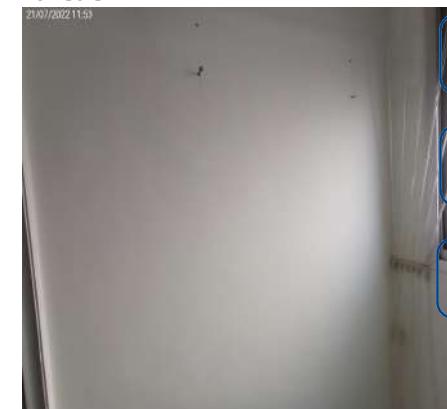
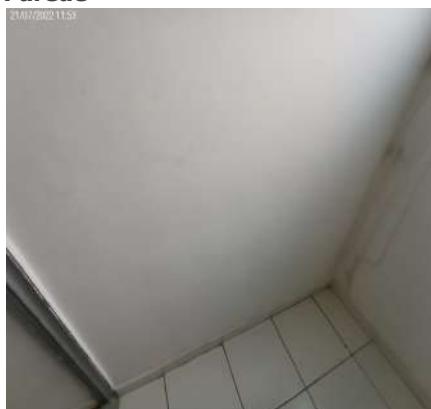
- 4.1 - Parede na cor branco(a) em estado regular com pintura acrílico fosco, com 02 furos e com marcas de sujeira, porém, com 02 parafusos e com pintura antiga; com parte de azulejo na cor branco(a) em bom estado, porém, sujo.

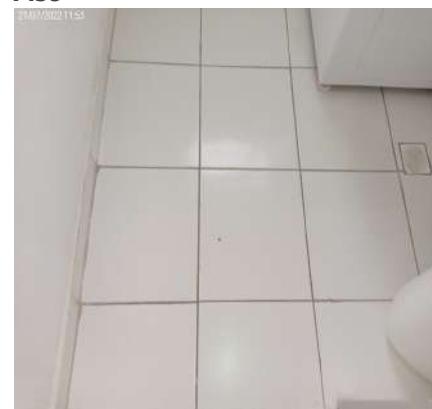
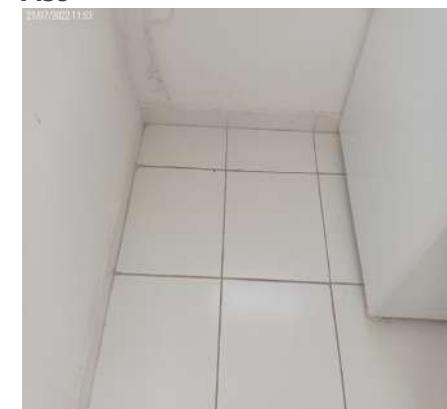
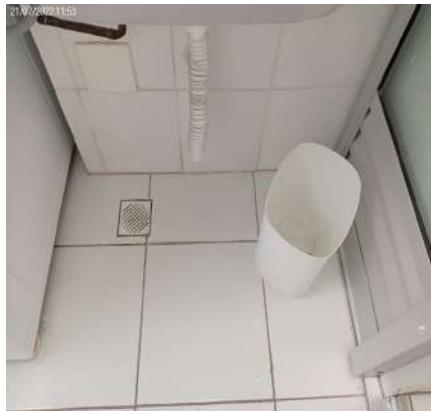
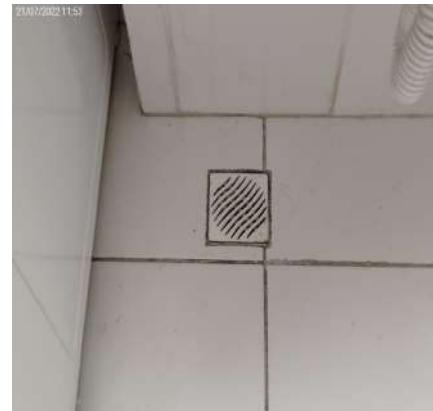
- 4.2 - Piso de cerâmica na cor branco(a) em estado regular, sujo, com lascados e com desgaste natural; com rodapé em ótimo estado; com ralo de plástico na cor branco(a) em estado regular, com desgaste natural. Obs: 01 cesto de lixo plástico na cor branca.

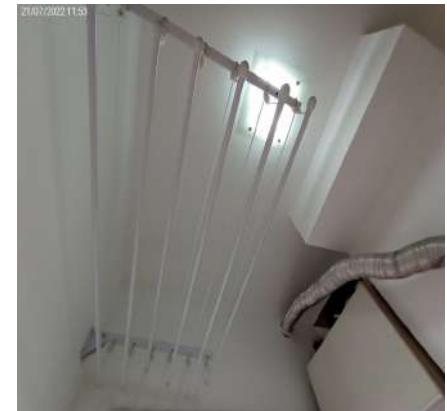
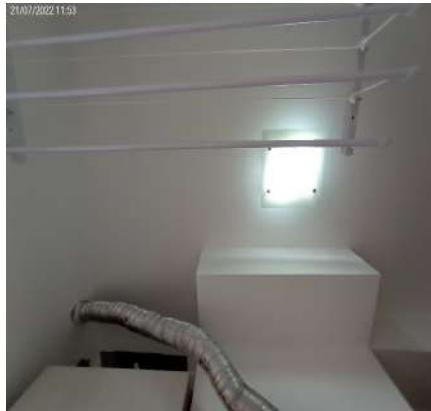
**Teto**

- 4.3 - Teto de laje na cor branco(a) em estado regular com pintura acrílico fosco, porém, com pintura antiga.
- 4.4 - Esquadria de alumínio na cor cinza em estado regular, com desgaste natural, porém, com trinco, com vidro mini boreal, com 02 partes de abrir e com tela de proteção de nylon.

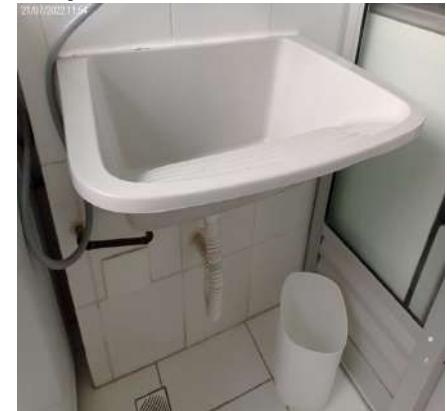
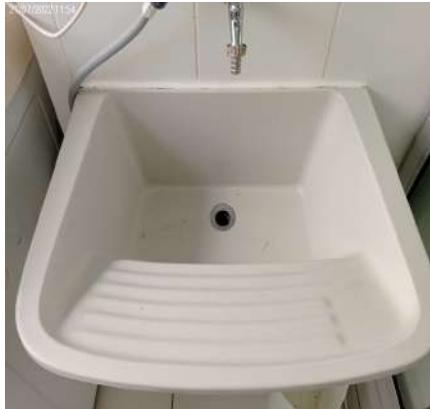
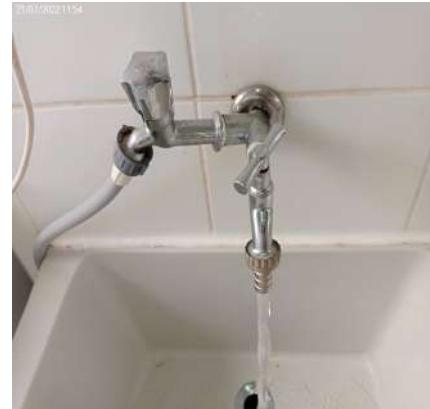
**Tanque**

- 4.5 - Tanque de cerâmica na cor cinza em bom estado, com sifão pvc sem vazamento e sendo 01 torneira simples metálica funcionando sem vazamento, porém, com desgaste natural.

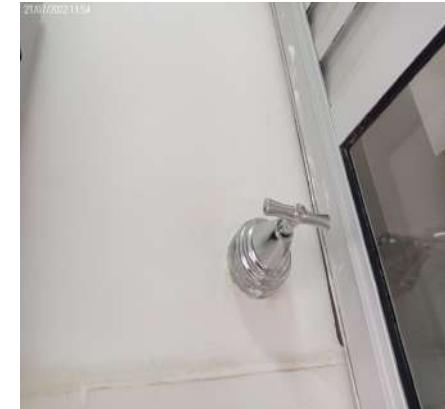
- 4.6 - Registro de metálico na cor cromado em estado regular, sujo e com desgaste natural, porém, funcionando.
- 4.7 - Aquecedor de aço inox escovado komeco em estado regular, porém, funcionando e com mangueira de inox. Obs: Mangueira de alumínio com imperfeições.

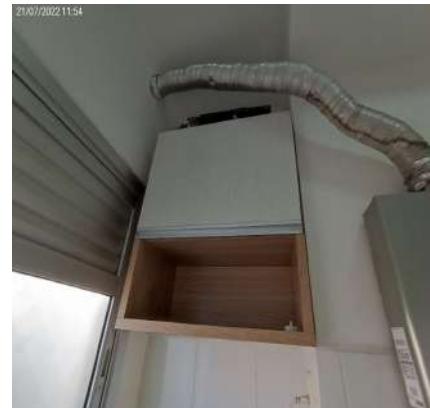
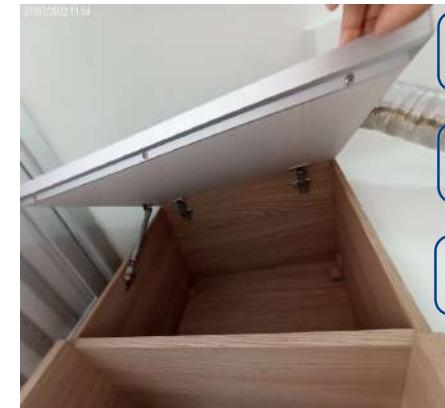
- 4.8 - Armário de mdf nas cores branco(a) e marrom em estado regular, sujo e com desgaste natural, porém, com puxador de alumínio; com porta na cor creme em estado regular.

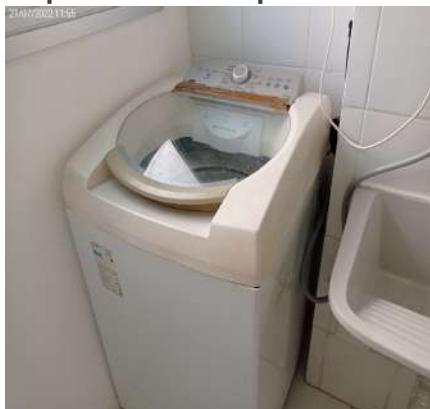
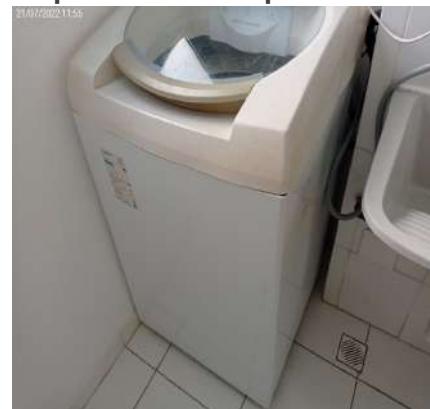
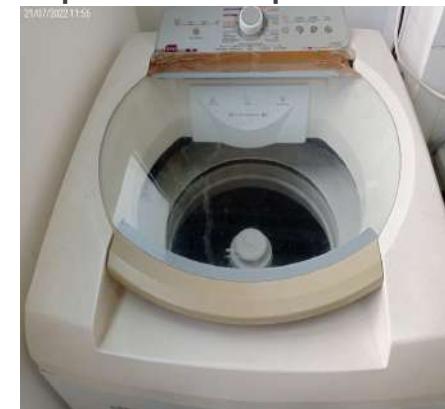
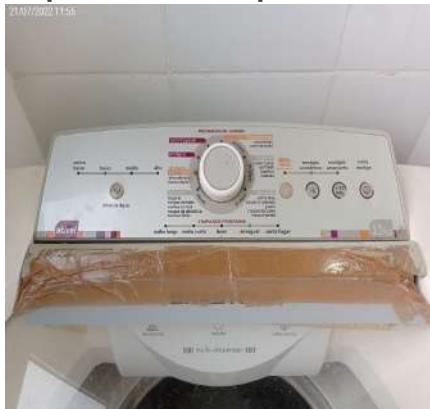
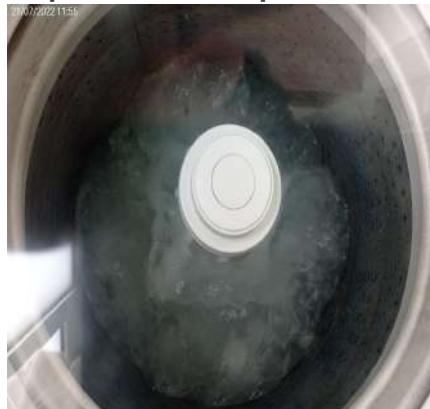
- 4.9 - Máquina de lavar roupa de metálico brastemp na cor branco(a) em estado regular, com tampa solta e com desgaste natural, porém, funcionando, com gaveta interna e com painel de comando.

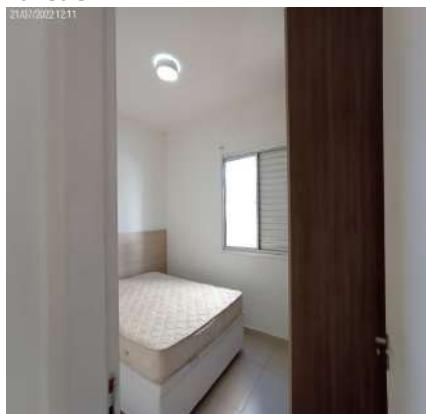
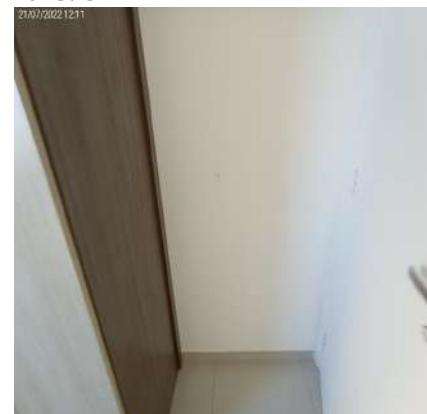
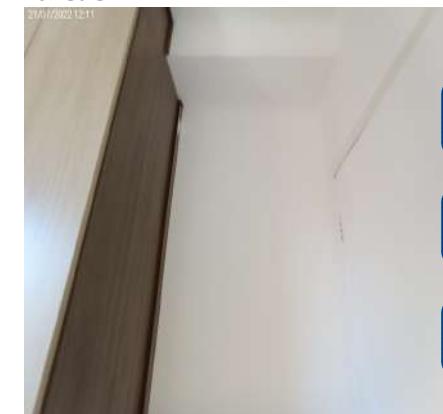
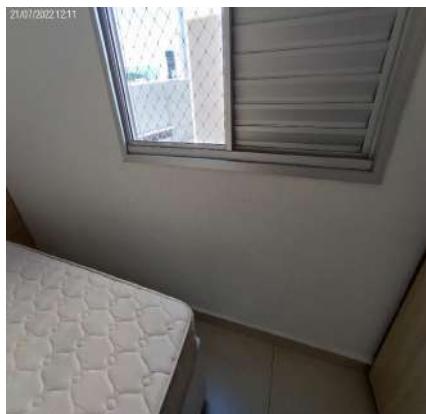
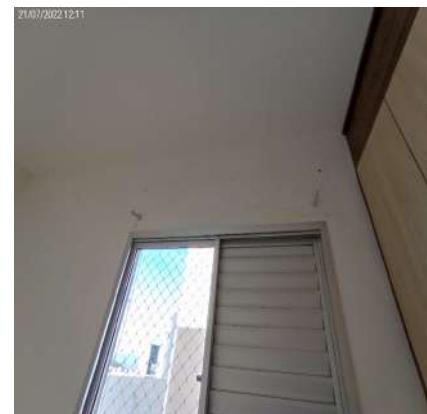
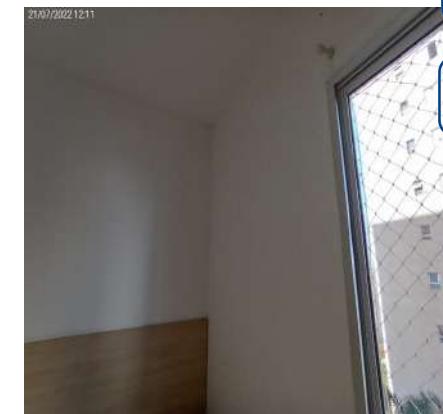
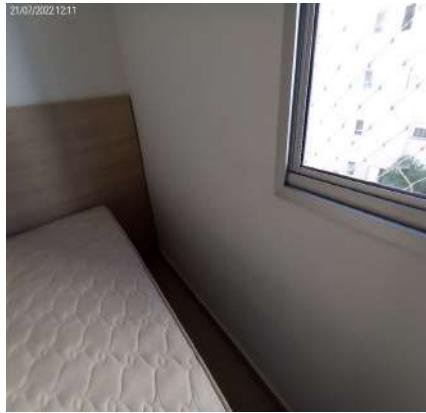
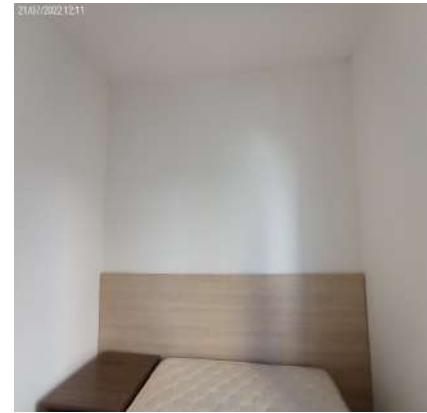
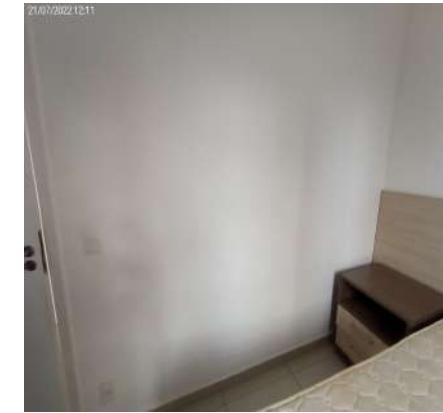
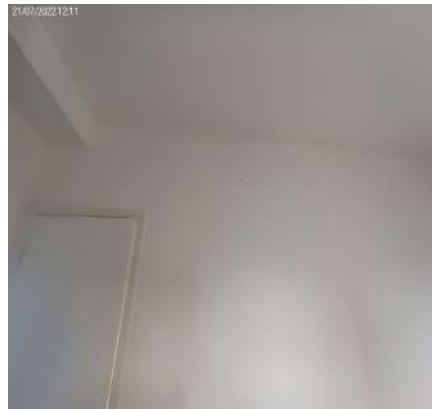
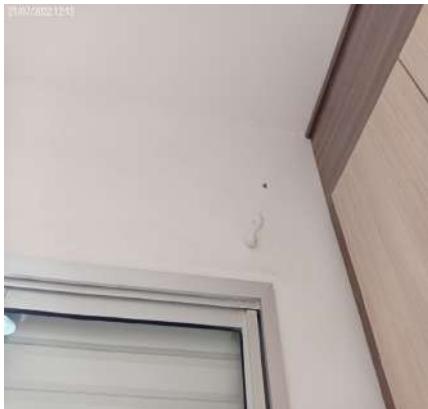
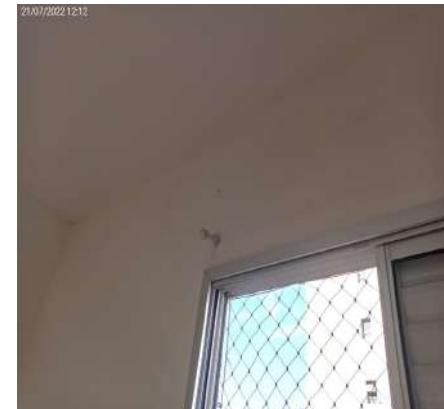
5.1 - Parede na cor branco(a) em estado regular com pintura acrílico fosco, com 04 furos e com marcas de sujeira, porém, com pintura antiga. Obs: 02 suportes de varao.

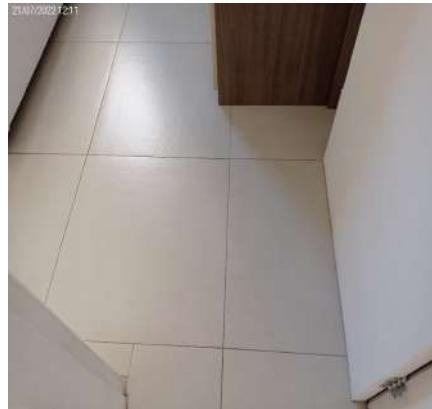
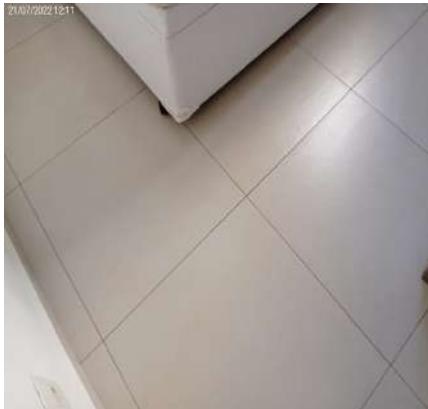
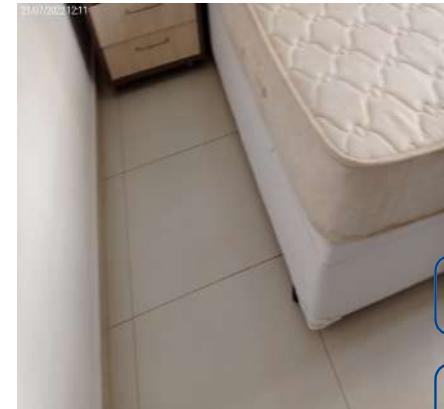
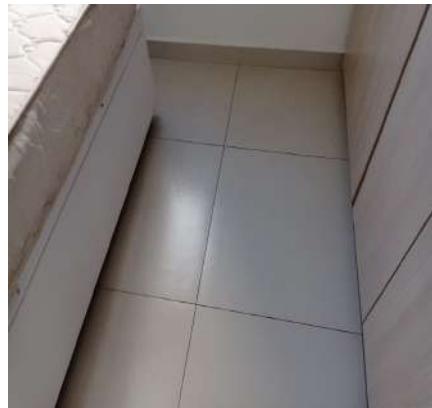
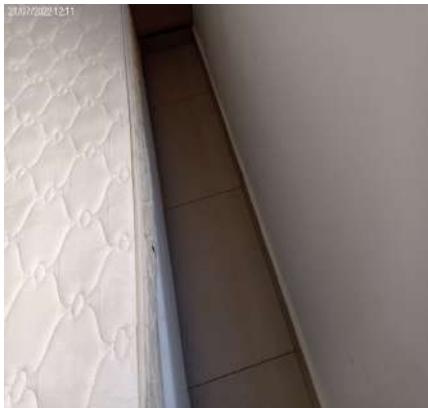
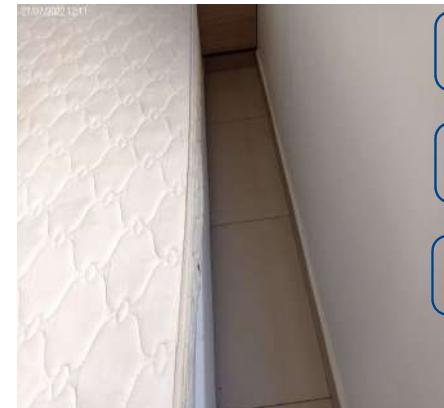
5.2 - Piso de porcelanato na cor bege em bom estado, porém, com lascados e com desgaste natural; com rodapé em bom estado.

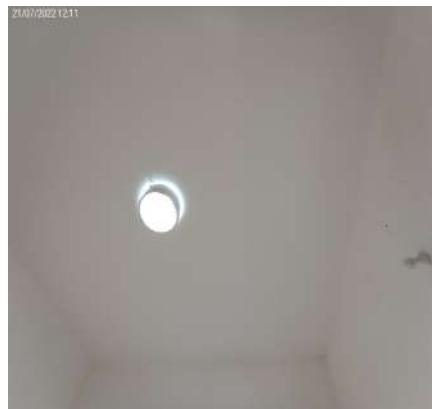
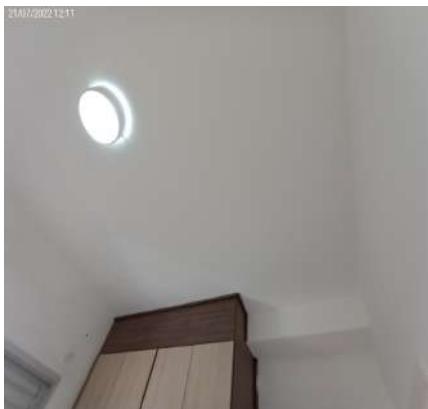
5.3 - Teto de laje na cor branco(a) em bom estado com pintura acrílico fosco, com pintura antiga.

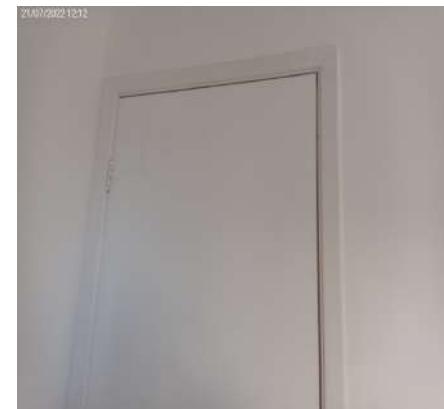
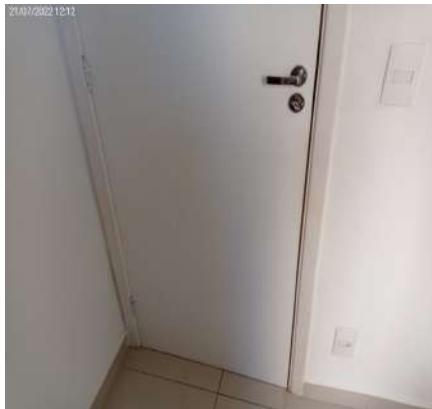
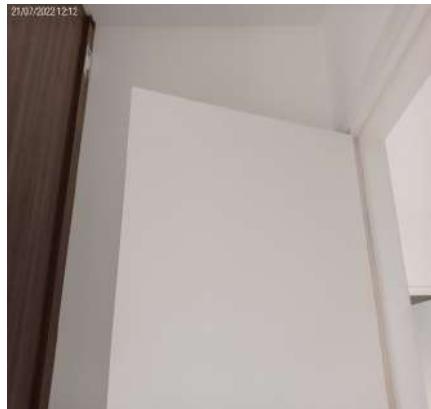
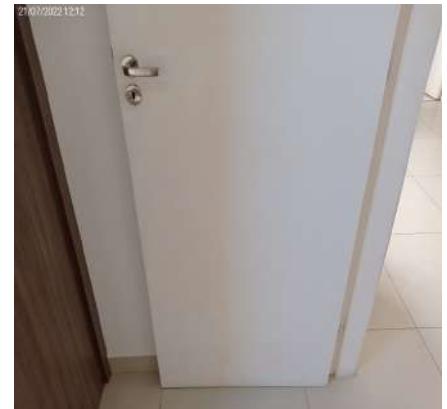
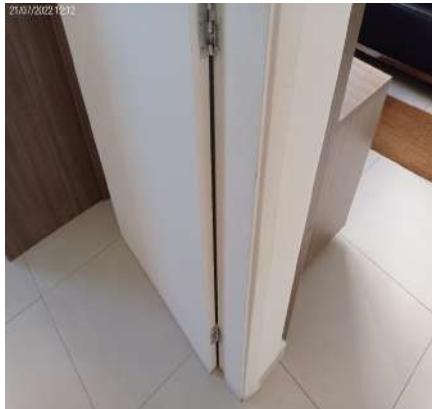
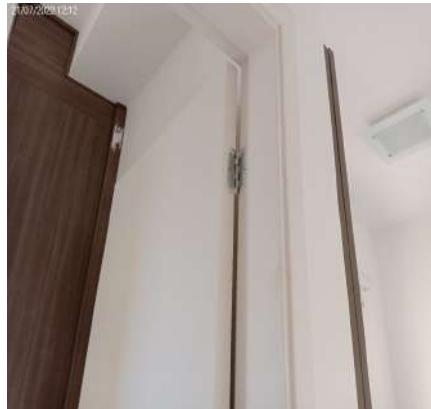
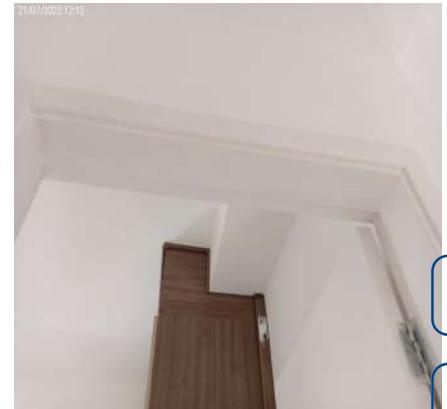
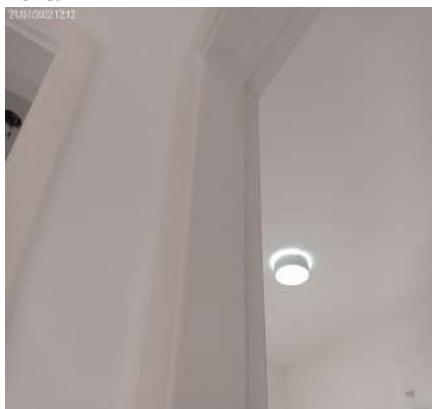
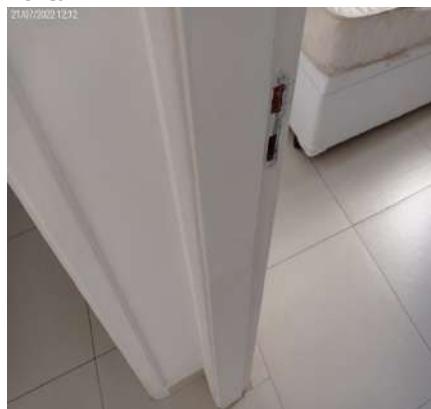
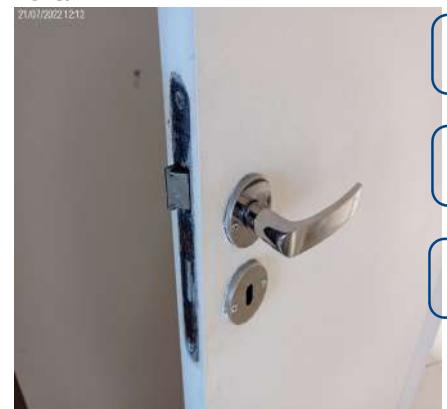
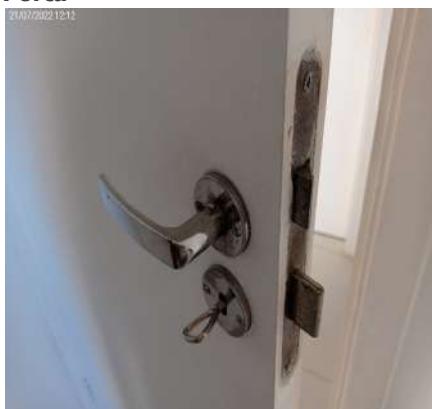
5.4 - Porta de madeira na cor branco(a) em estado regular com pintura esmaltada, com marcas de sujeira, porém, com pintura antiga; com batente em estado regular; com fechadura de metálico na cor cromado em estado regular, com desgaste natural, porém, funcionando e com chave.

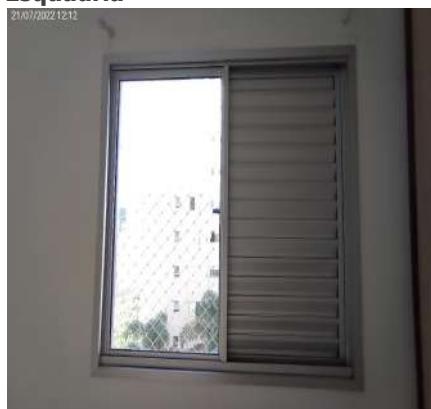
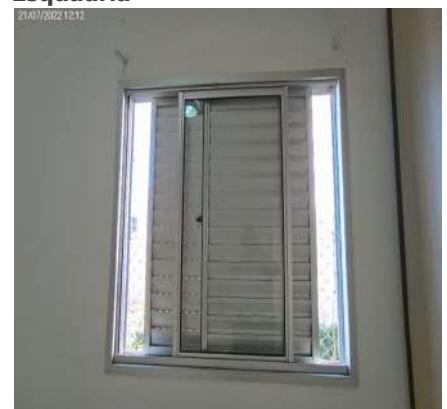
5.5 - Esquadria de alumínio na cor cinza em estado regular, com desgaste e com marcas de sujeira, porém, com trinco, com vidro liso, com veneziana cega, com 03 partes de correr e com tela de proteção de nylon.

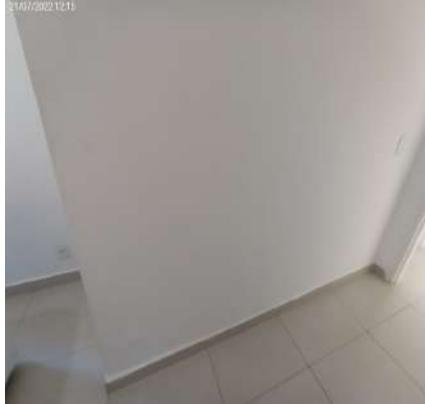
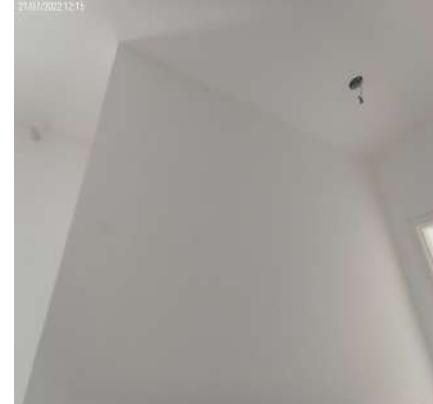
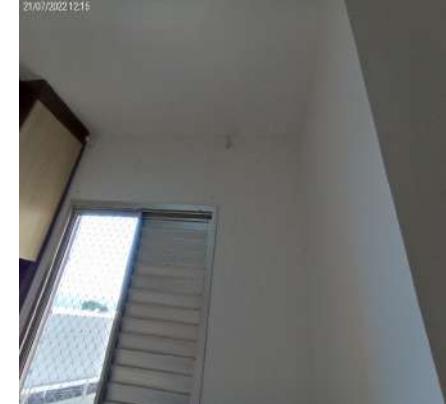
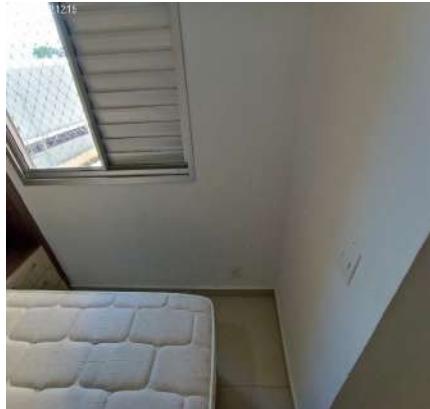
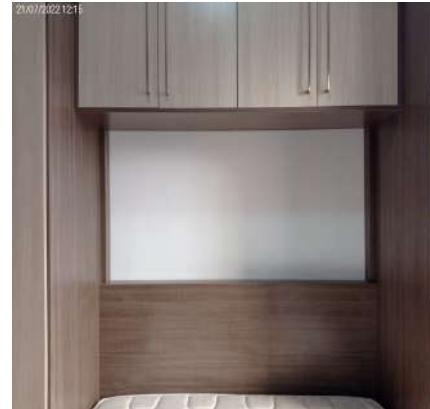
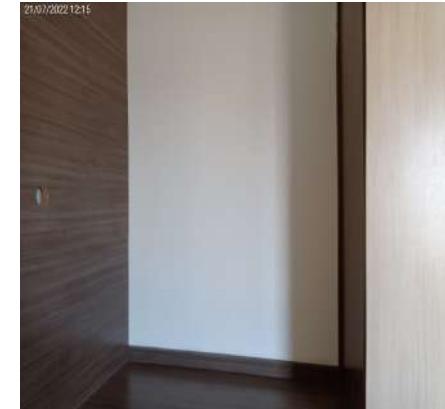
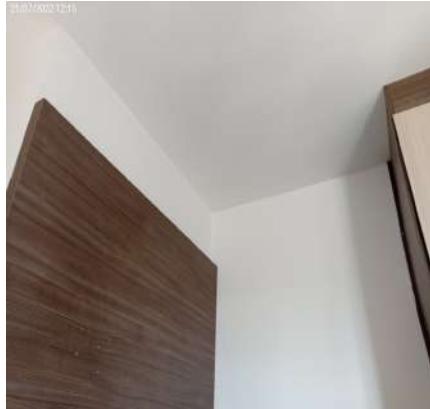
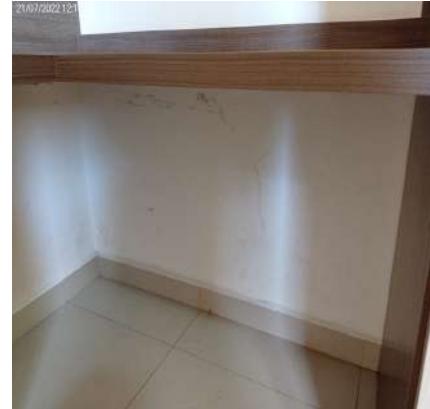
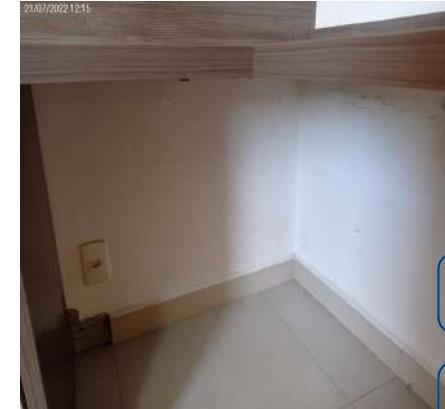
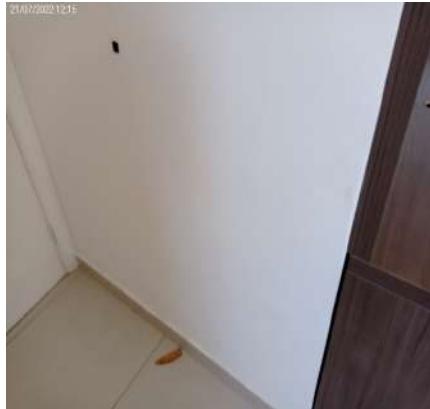
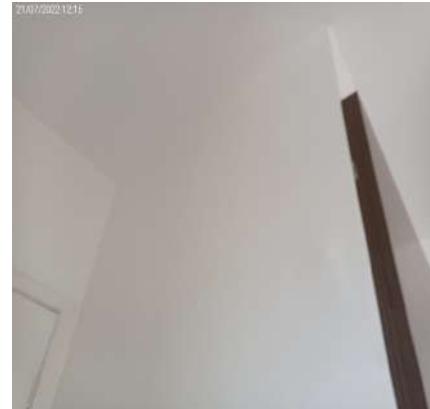
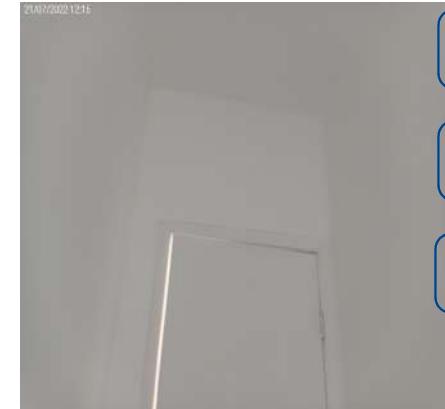
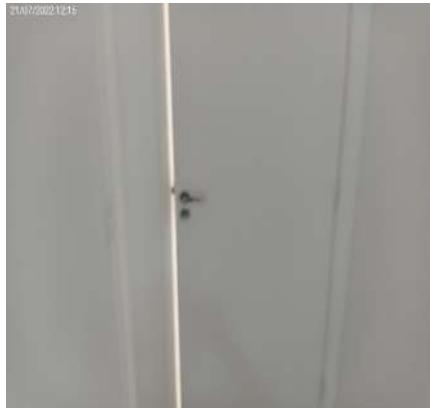
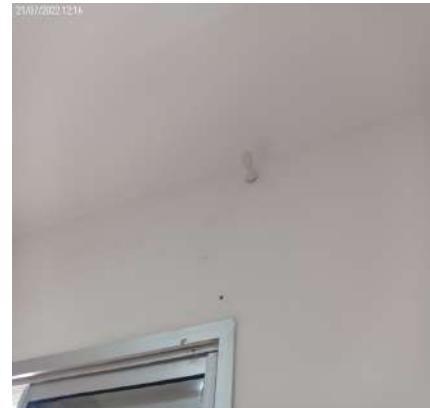
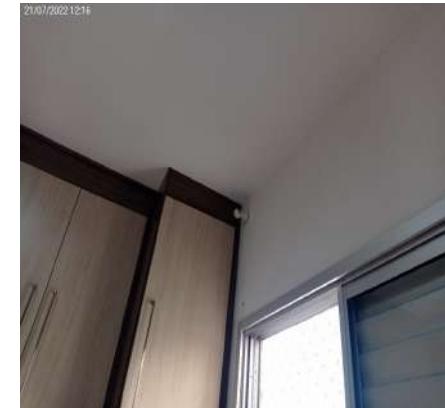
**Parede**

- 6.1 - Parede na cor branco(a) em estado regular com pintura acrílico fosco, com 04 furos e com marcas de sujeira, porém, com pintura antiga. Obs: 02 suportes de varao.

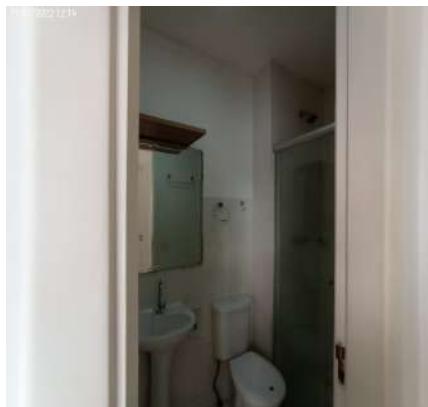
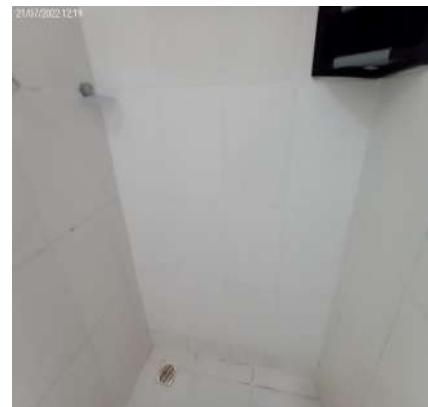
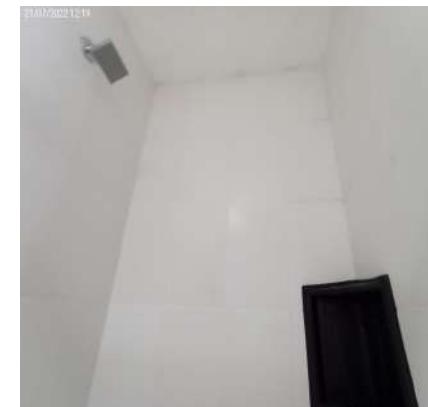
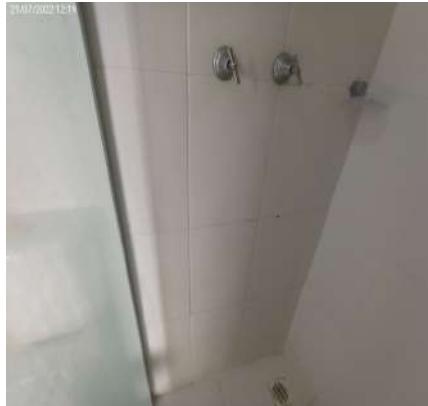
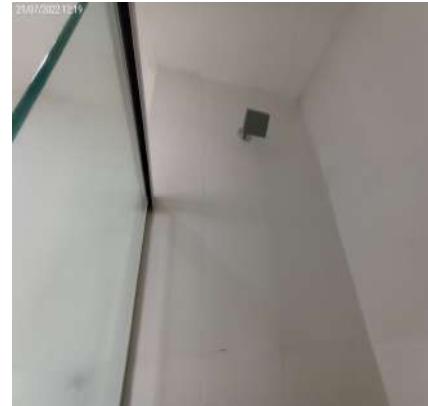
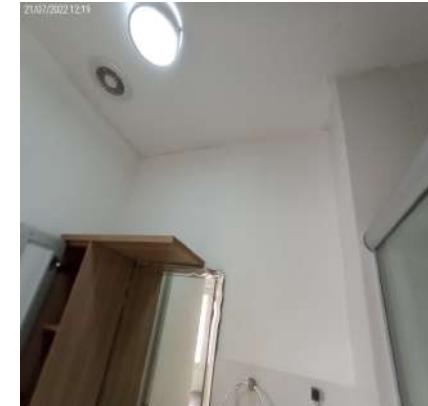
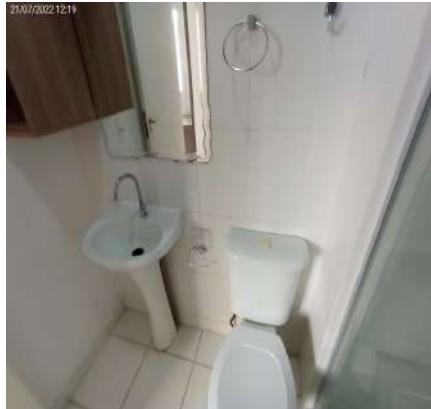
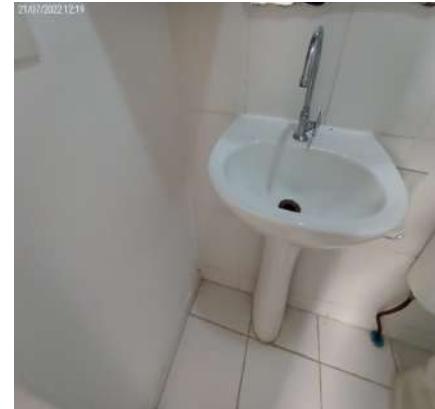
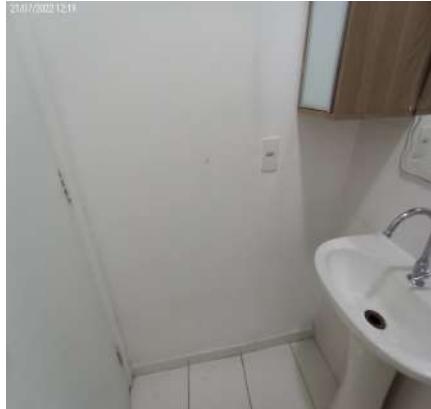
7.1 - Parede na cor branco(a) em estado regular com pintura acrílico fosco, com trinca e com marcas de sujeira, porém, com pintura antiga; com parte de azulejo na cor branco(a) em estado regular, com trincas e com marcas de

sujeira.

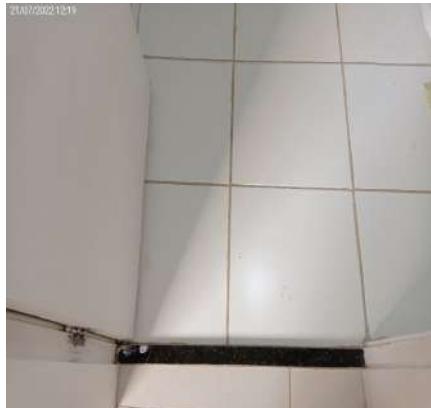
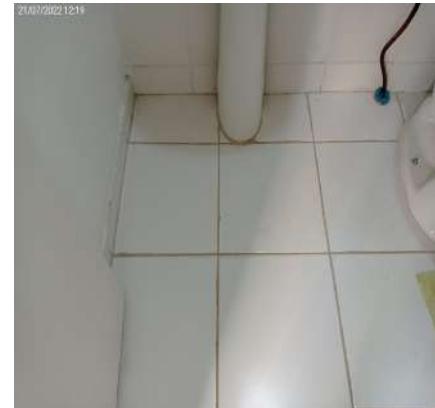
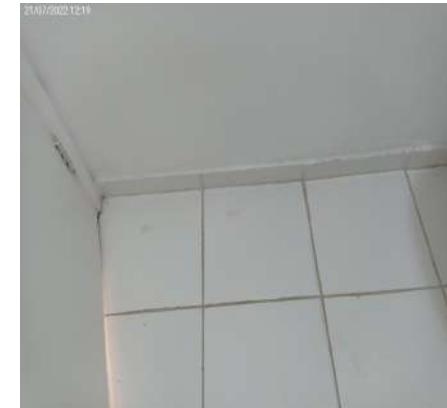
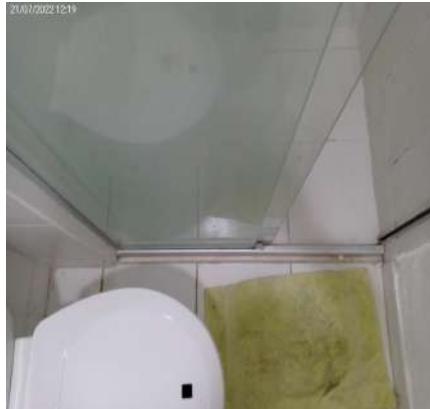
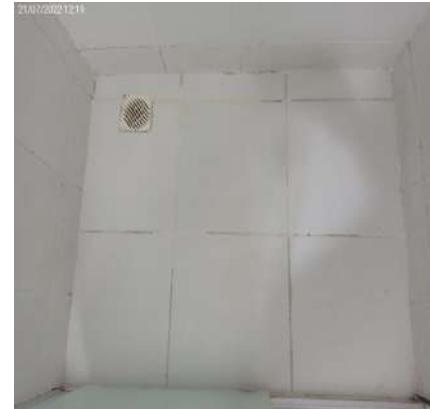
7.2 - Piso de cerâmica na cor branco(a) em estado regular, sujo, com desgaste natural e com falha no rejunte; com rodapé em bom estado; com ralo de plástico na cor branco(a) em estado regular, com desgaste natural; com soleira de granito na cor preto(a) em estado regular, com trincas e com desgaste natural.

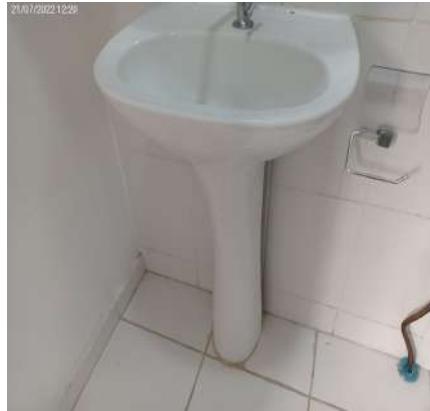
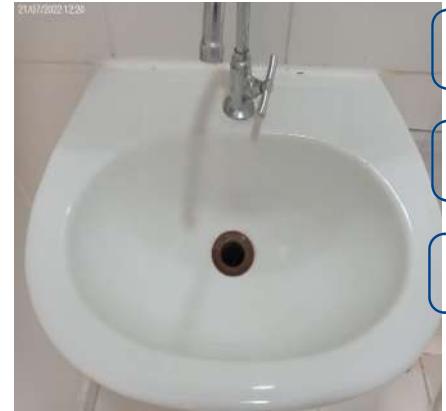
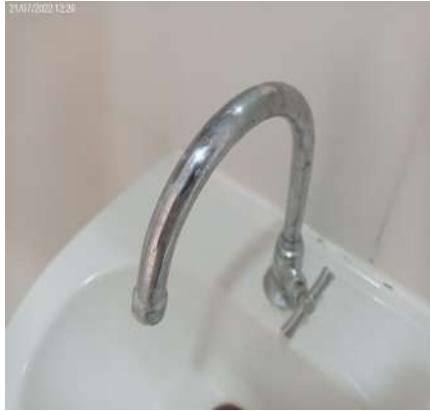
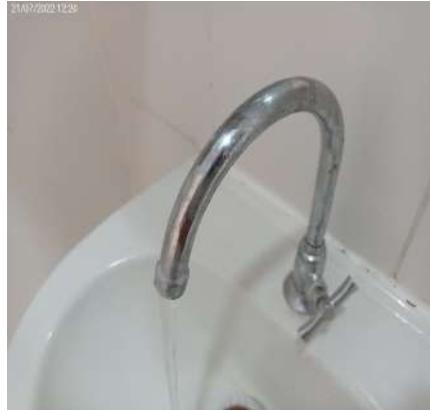
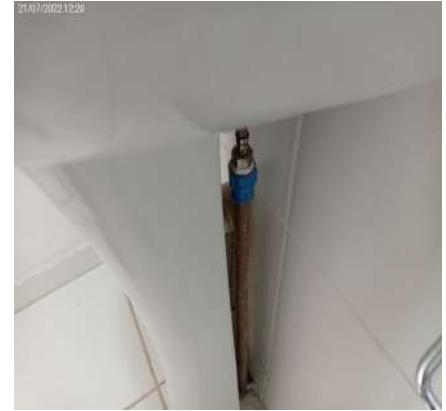
7.6 - Lavatório de louça na cor branco(a) em bom estado, com coluna, com sifão pvc sem vazamento e sendo 01 torneira bica móvel metálica funcionando sem vazamento.
