Laudo de Vistoria de Entrada

Código 492

Endereço do imóvel	492 - Rua Santa Maria, 231, Bloco 03, apto 02, Residencial Villa de Espanha, Vila Hortência, Sorocaba - SP.
Proprietários(as)	Nadya Amanda Franco Pereira Lopes da Silva e Guilherme Augusto Lopes da Silva
Locatário(a)	Vanessa Carlos Ribeiro
Vistoriador(a)	Dominai Inicial
Data do laudo	22/07/2022 11:00:38

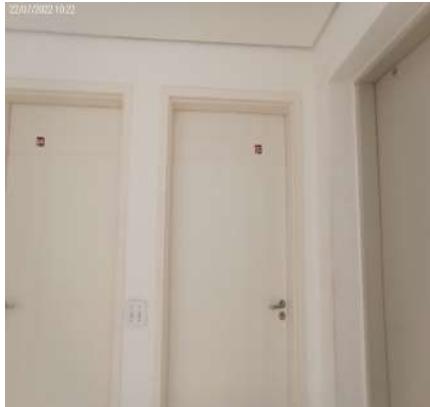
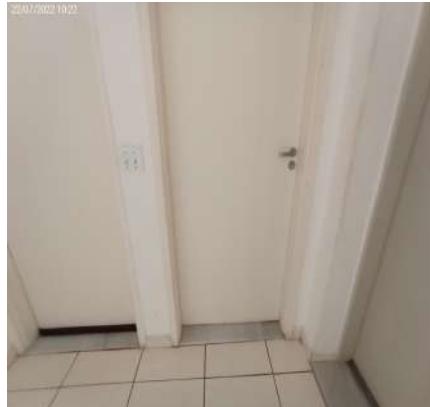
- 1.1 - Parede na cor branca em estado regular com pintura acrílico fosco, porém, com padrão do condomínio.
 - 1.2 - Piso de cerâmica na cor creme em estado regular, porém, com padrão do condomínio.
 - 1.3 - Interruptor em bom estado, funcionando, porém, com desgaste natural.
 - 1.4 - Relógio de Força de metálico em bom estado, funcionando e com padrão do condomínio.
 - 1.5 - Hidrômetro em bom estado, funcionando e padrão.

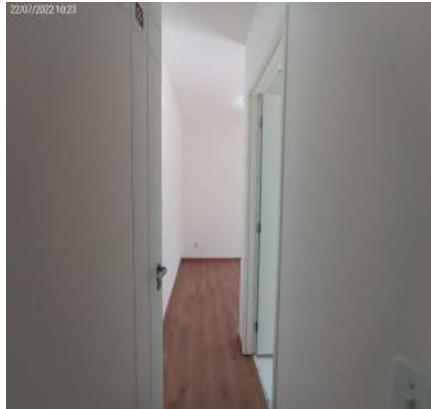
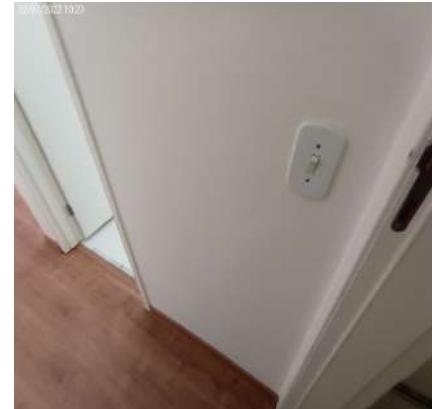
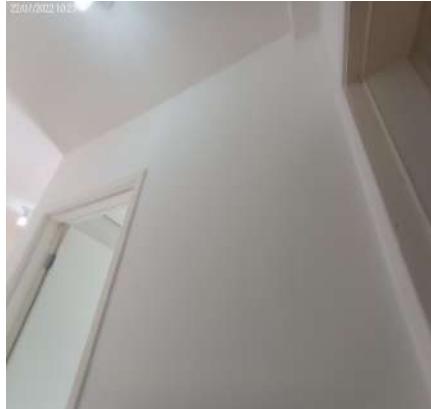
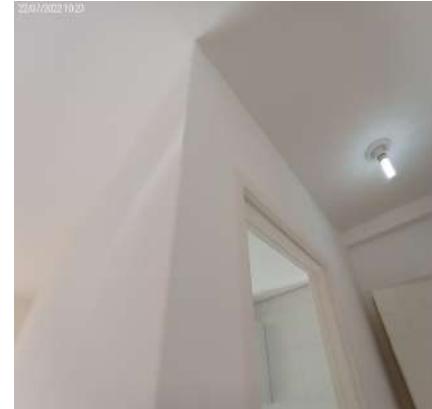
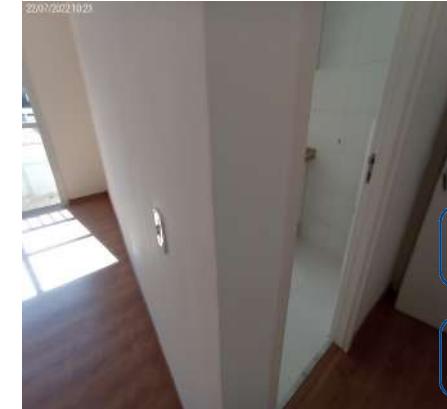
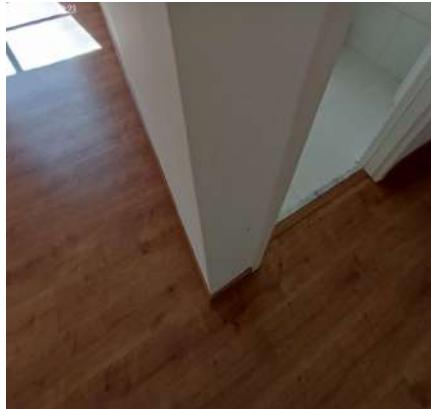
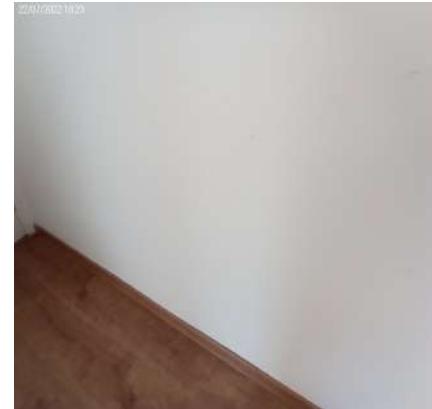
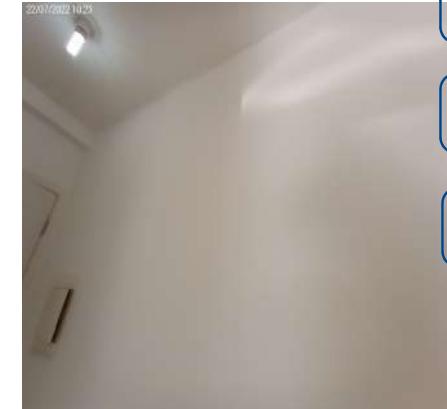
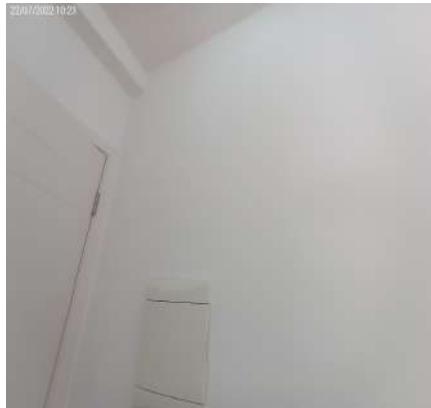
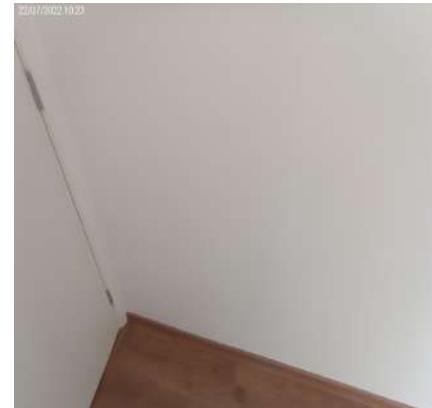
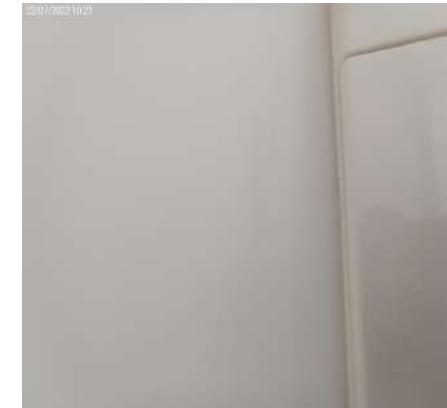
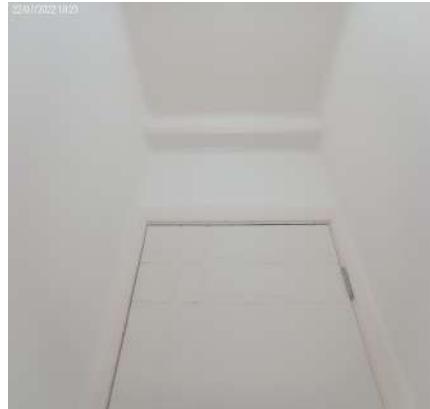
- 2.1 - Parede na cor branca em estado regular com pintura acrílico fosco, com desgaste natural e com marcas de sujeira, porém, com pintura antiga.
- 2.2 - Piso de laminado novo na cor marrom em ótimo estado; com soleira de mármore na cor branca em estado regular, com desgaste natural; com rodapé em ótimo estado.

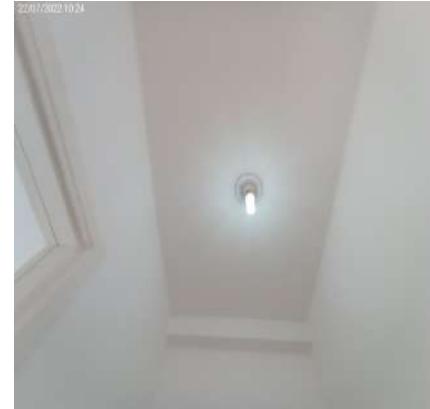
- 2.3 - Teto de laje na cor branca em bom estado com pintura acrílico fosco, com pintura antiga, porém, com desgaste natural.
- 2.4 - Porta de madeira na cor branca em estado regular com pintura esmaltada, com desgaste natural e com marcas de sujeira, porém, funcionando, com pintura antiga e com numeração do imóvel no padrão do condomínio; com batente em estado regular; com fechadura de metálico na cor cinza em estado regular, com desgaste natural, porém, funcionando e com chave.

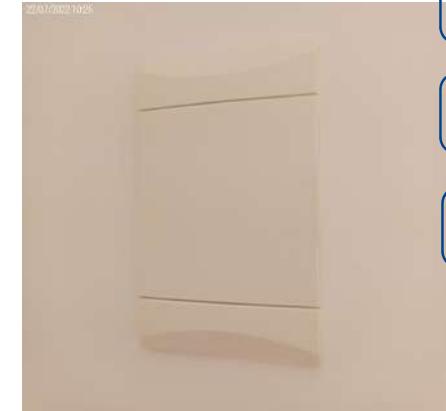
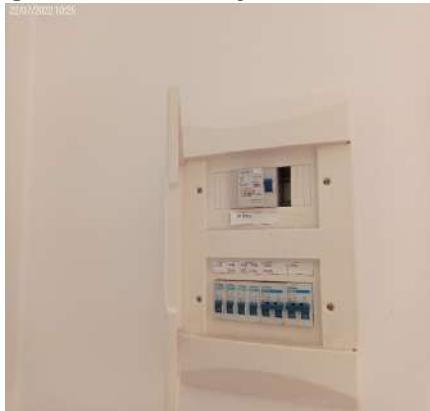
- 2.5 - Quadro de distribuição de porcelanato 3d na cor branca em bom estado, funcionando e com 01 porta.
- 2.6 - Plafon de porcelanato 3d na cor branca em bom estado, funcionando e com lâmpadas.

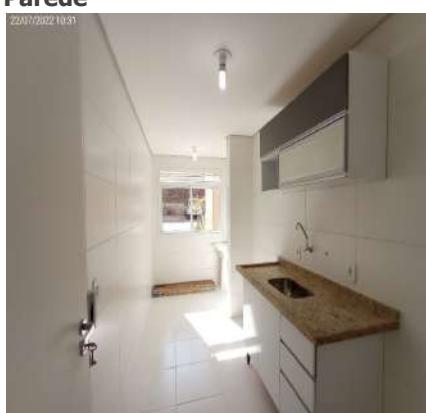
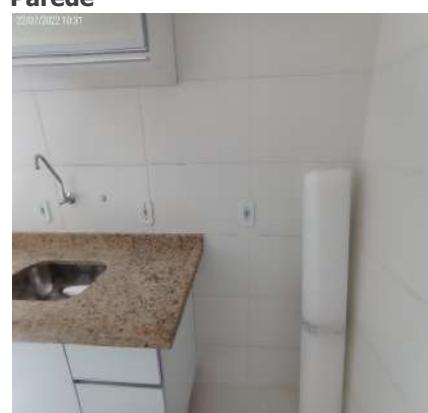
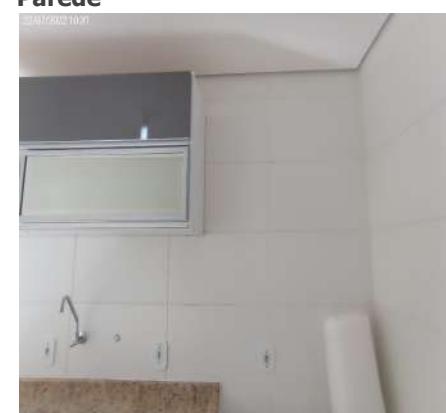
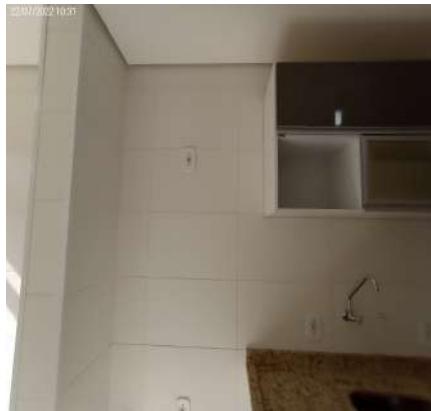
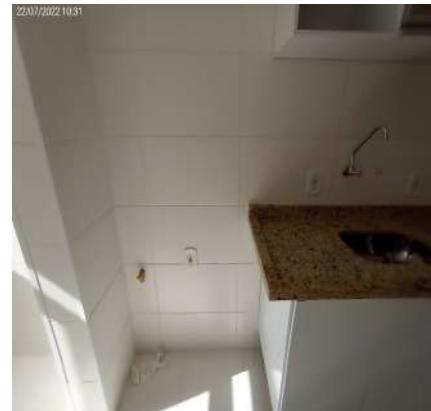
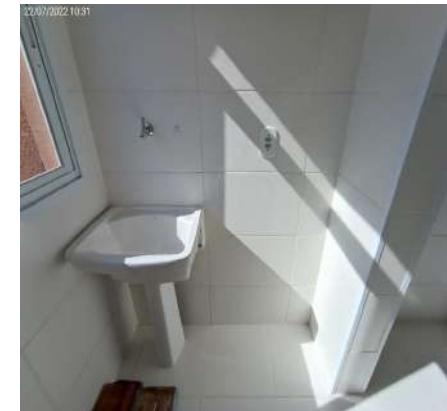
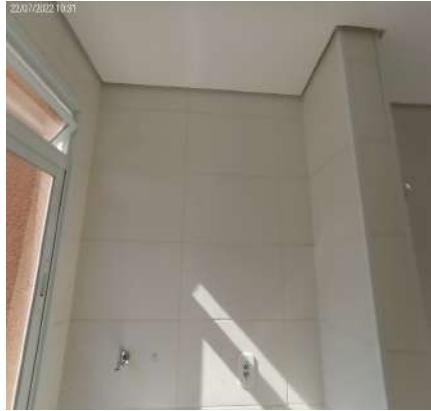
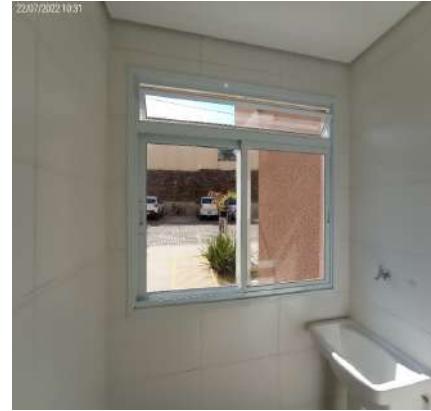
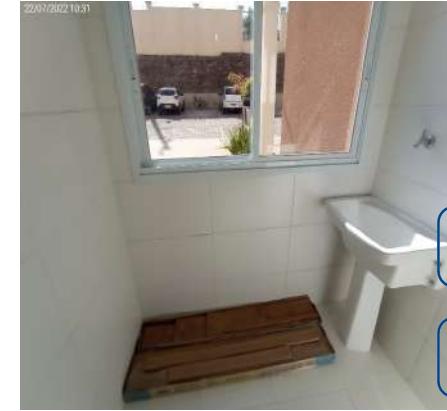
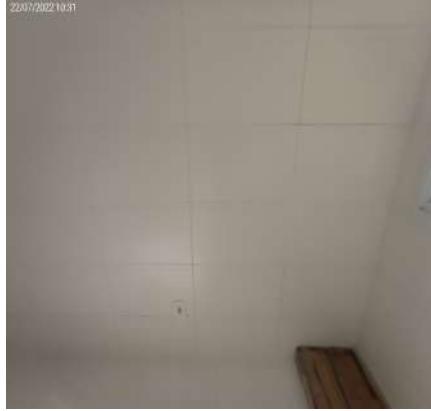
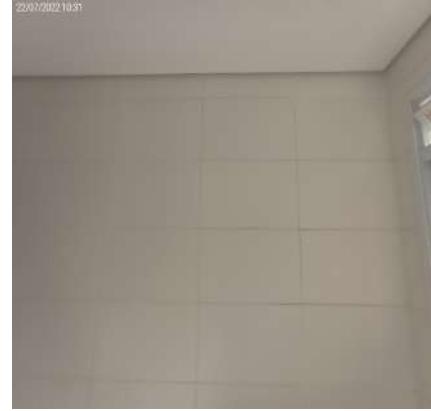
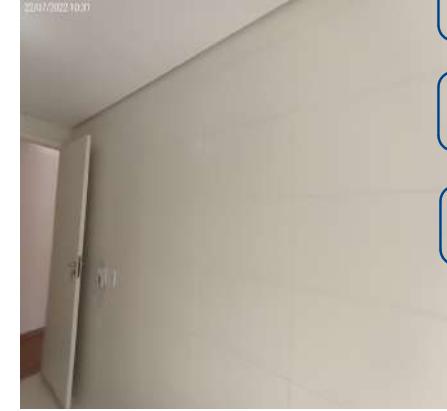
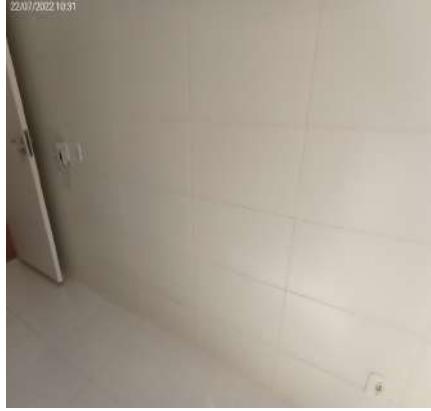
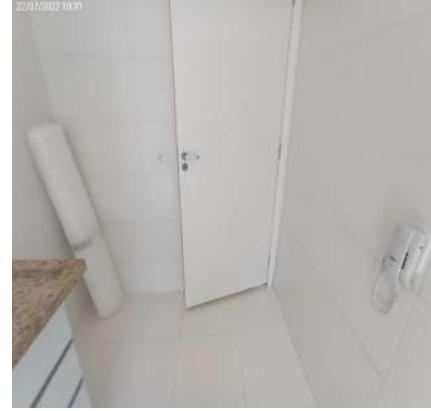
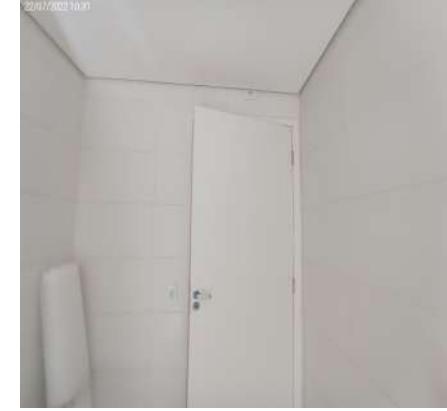
3.1 - Parede de azulejo na cor branca em ótimo estado.

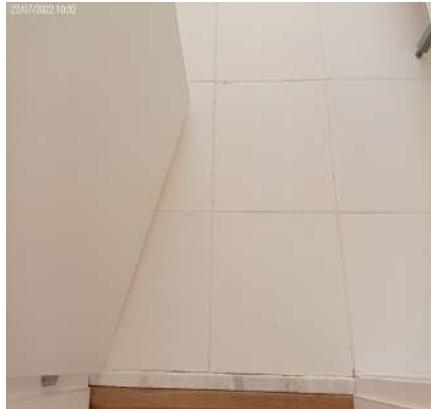
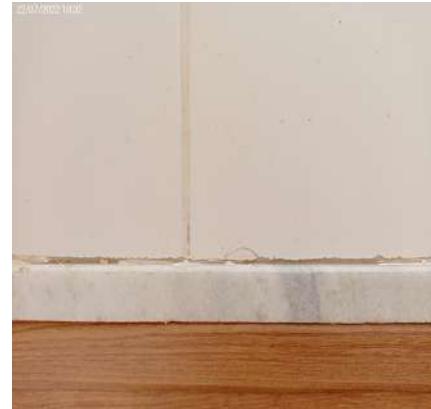
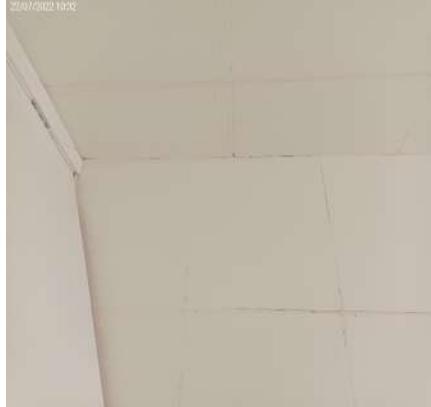
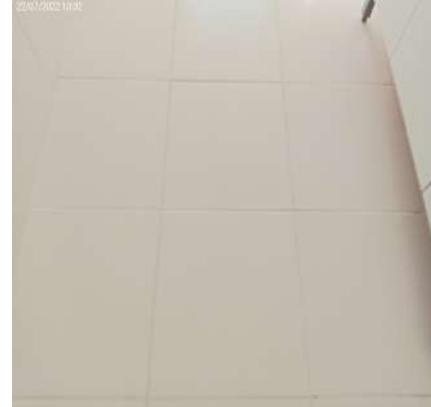
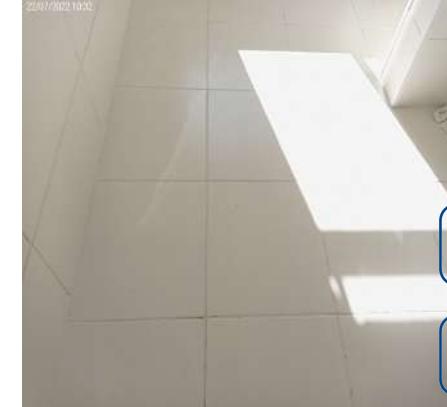
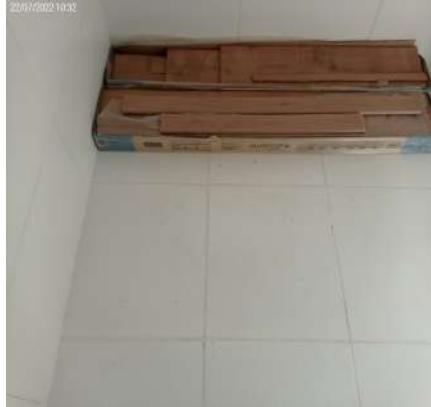
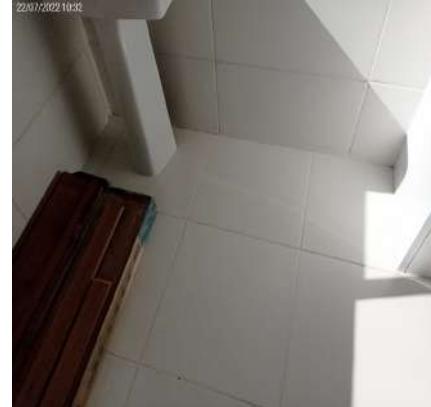
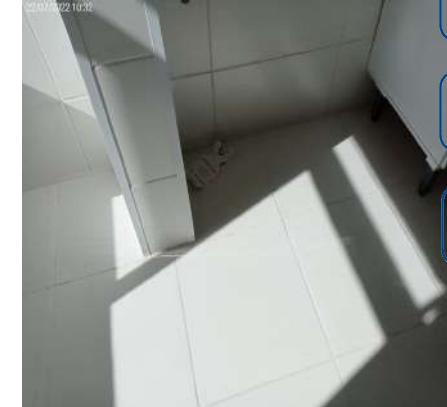
3.2 - Piso de cerâmica na cor branca em bom estado, porém, sujo, com lascados, com trincas e com desgaste natural; com soleira de mármore na cor branca em bom estado, porém, com desgaste natural.

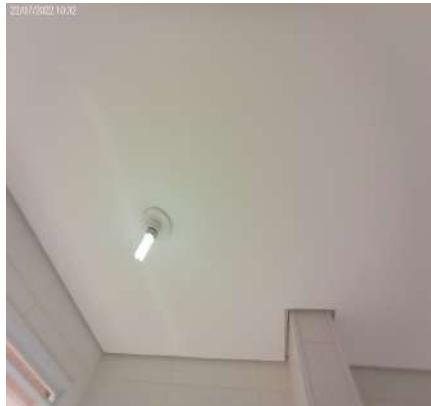
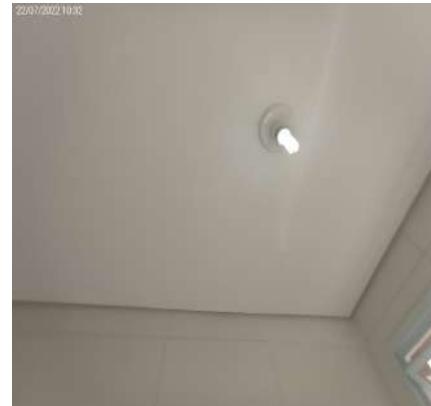
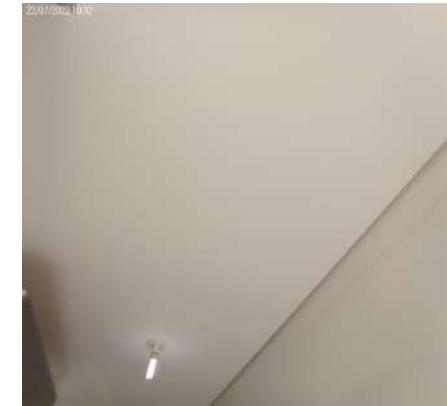
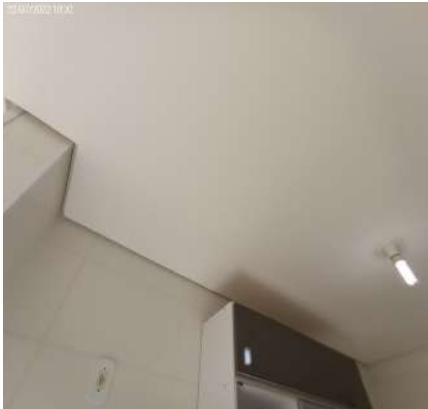
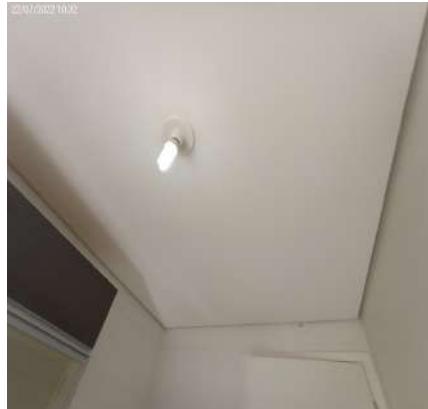
3.3 - Teto de gesso na cor branca em bom estado com pintura acrílico fosco, com pintura antiga, porém, com desgaste natural e com marcas de sujeira.

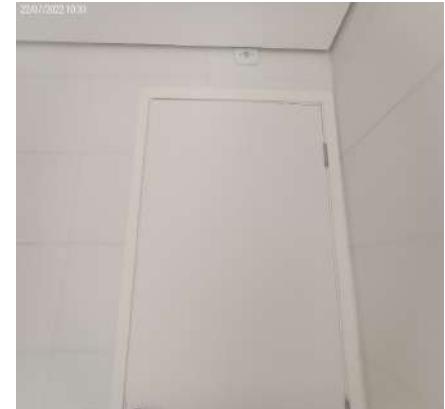
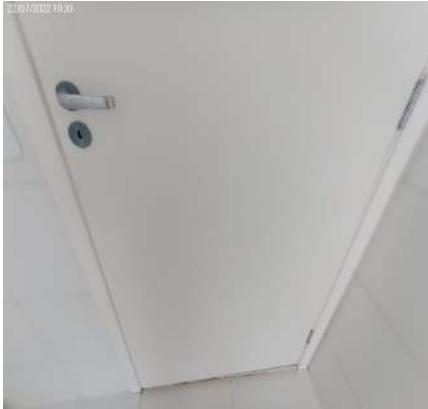
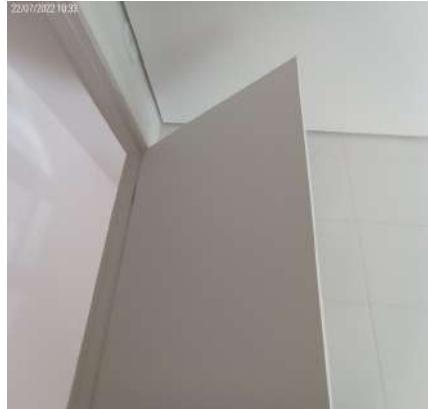
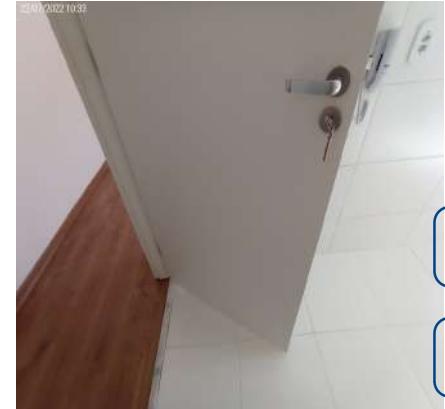
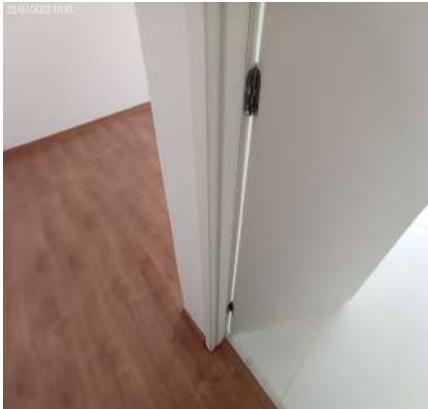
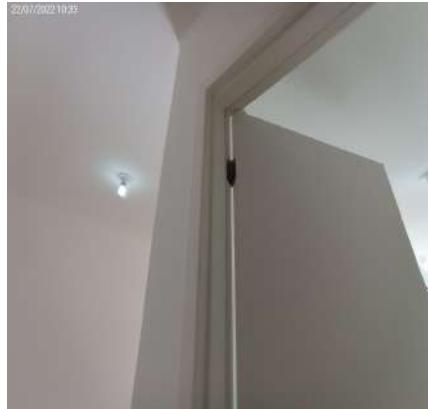
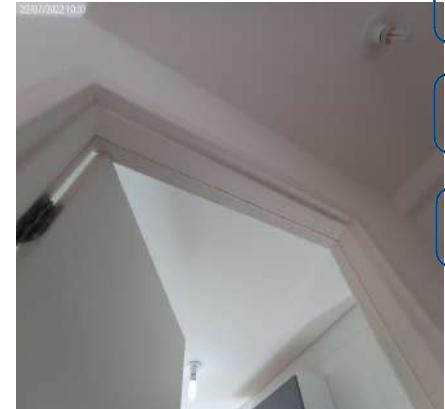
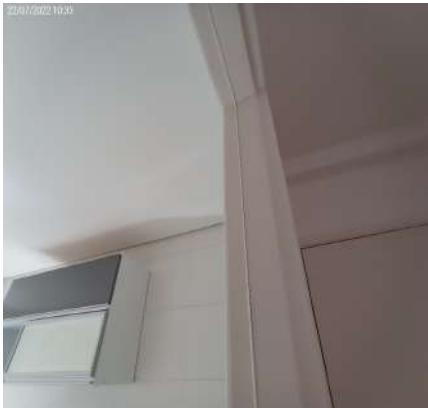
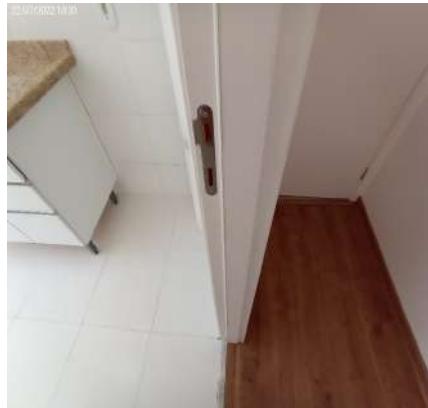
3.4 - Porta de madeira na cor branca em bom estado com pintura esmaltada, com pintura antiga, porém, com desgaste natural e com marcas de sujeira; com batente em bom estado; com fechadura de metálico na cor cinza em bom estado, funcionando e com chave, porém, com desgaste natural.

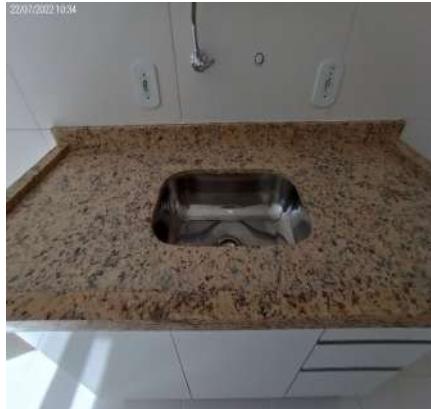
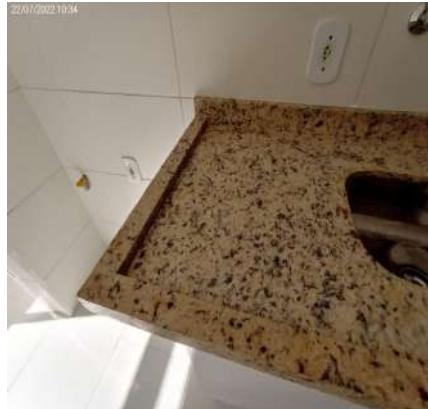
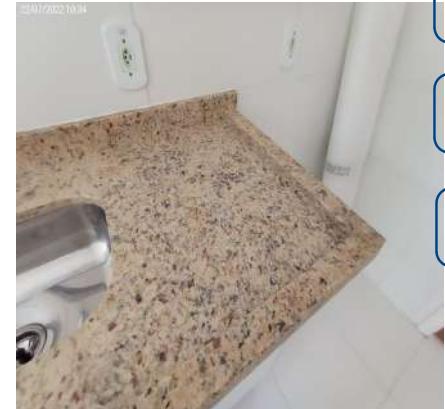
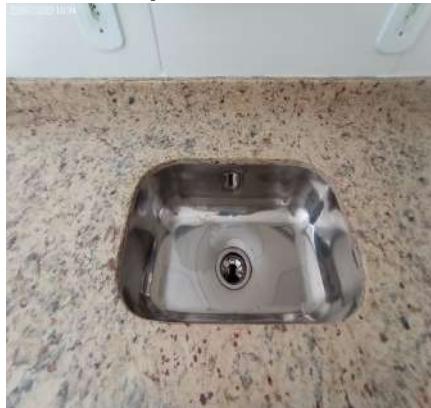
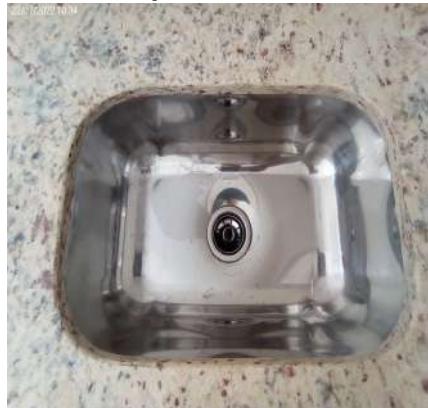
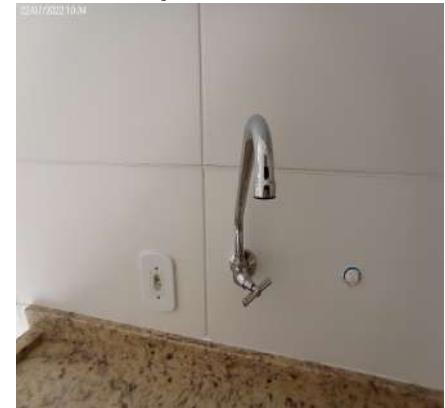
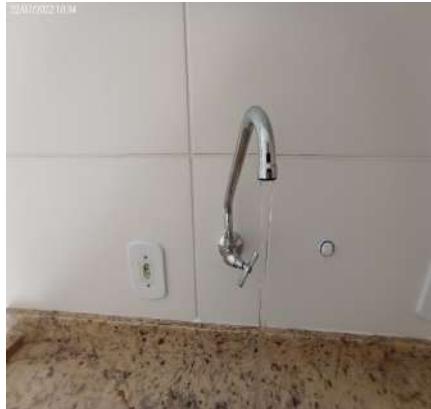
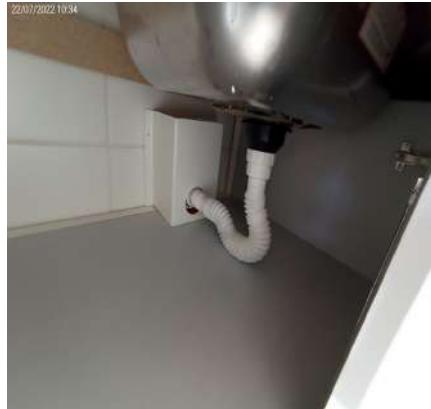
3.6 - Bancada da pia de granito na cor bege em bom estado, com cuba de inox, com sifão plástico sem vazamento sendo 01 torneira bica móvel metálica funcionando sem vazamento, porém, com desgaste natural.

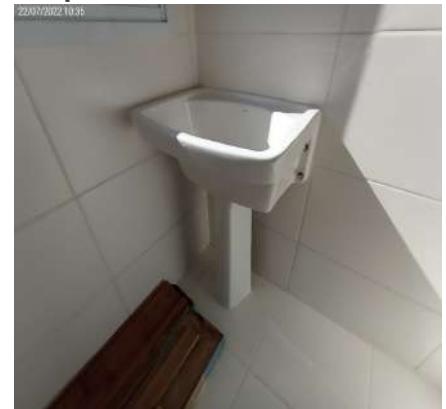
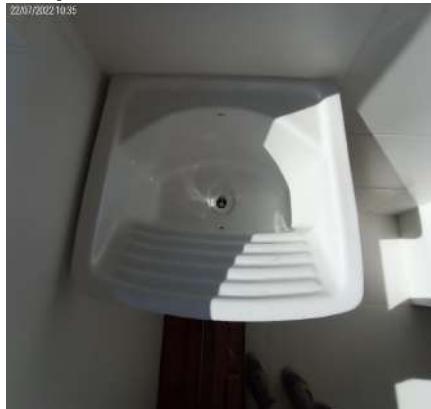
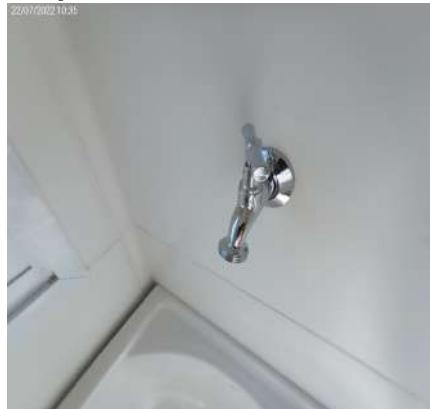
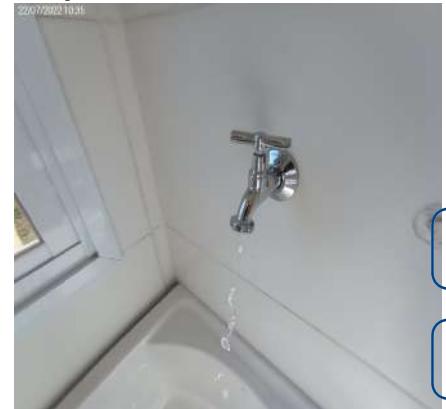
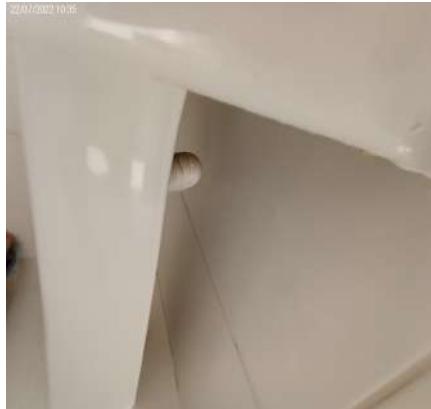
3.9 - Tanque de louça na cor branca em ótimo estado, com sifão pvc sem vazamento e sendo 01 torneira simples metálica funcionando sem vazamento.

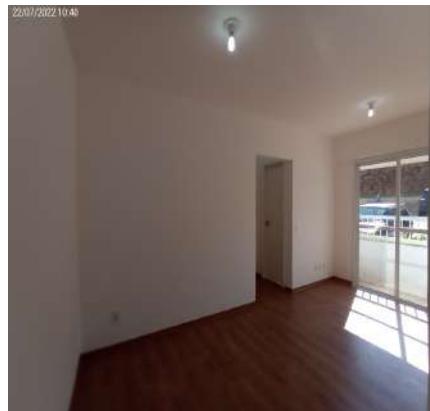
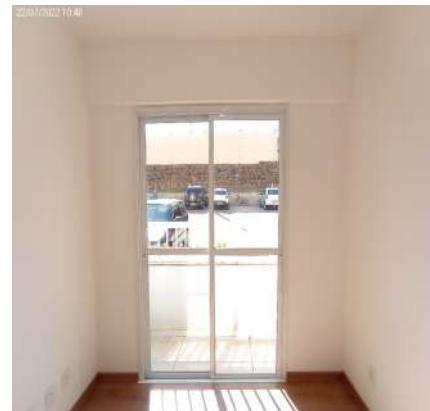
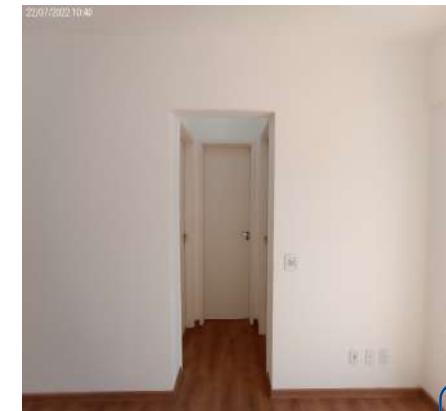
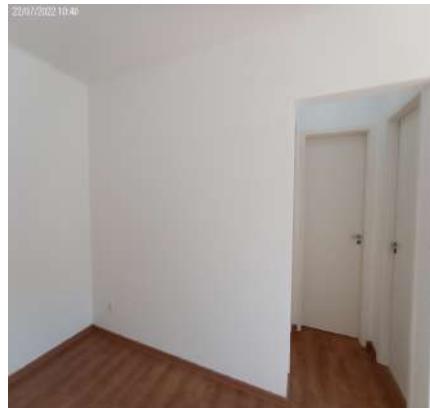
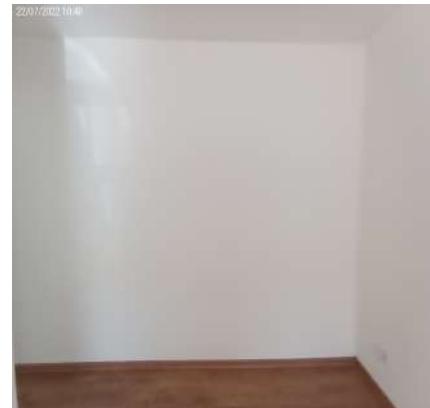
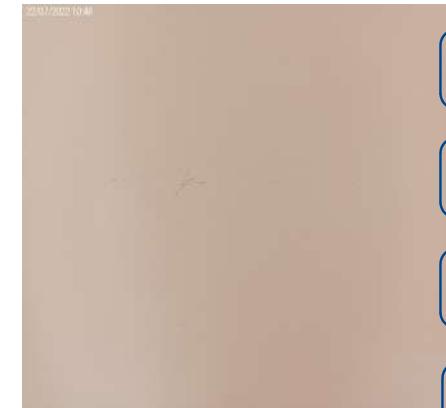
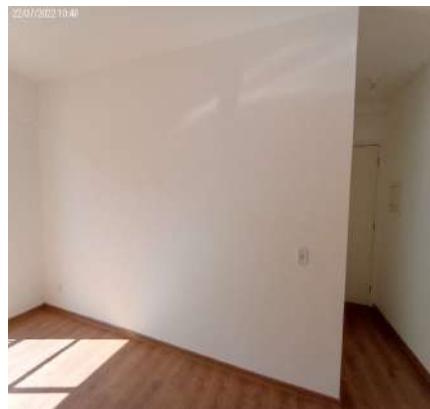
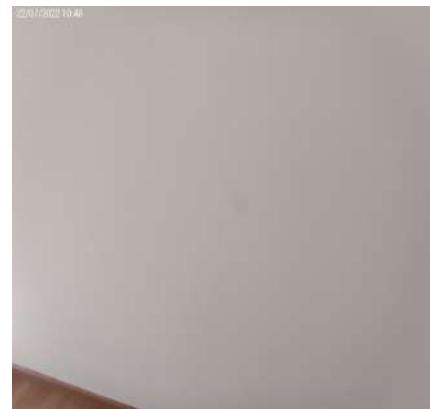
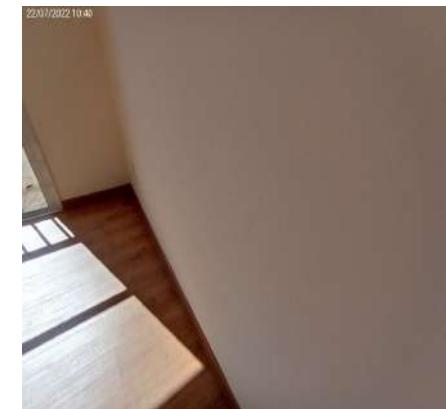
4.1 - Parede na cor branca em estado regular com pintura acrílico fosco, com desgaste natural e com marcas de sujeira, porém, com pintura antiga.

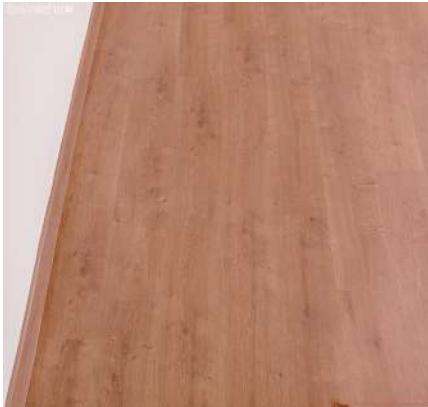
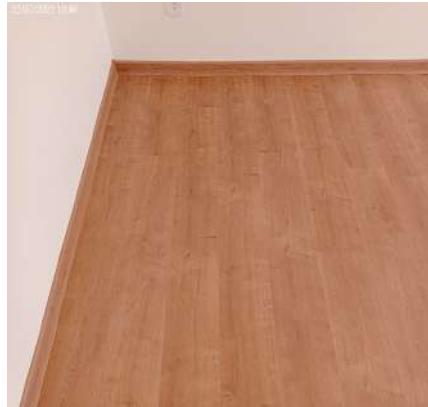
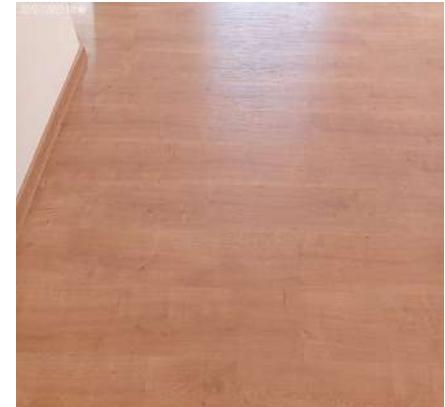
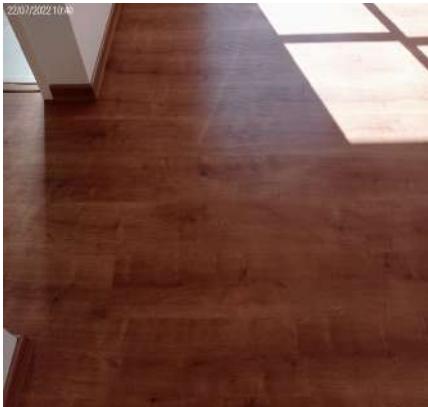
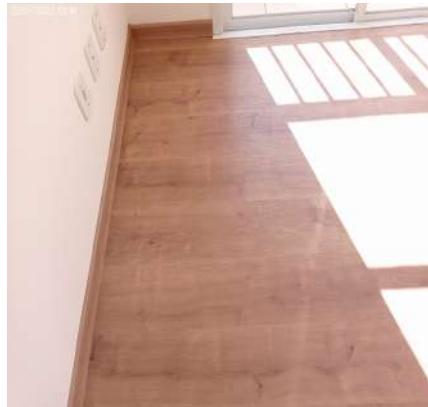
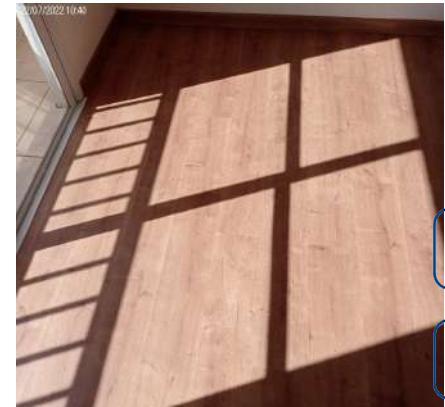
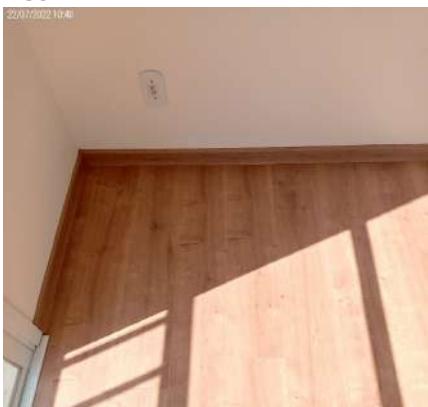
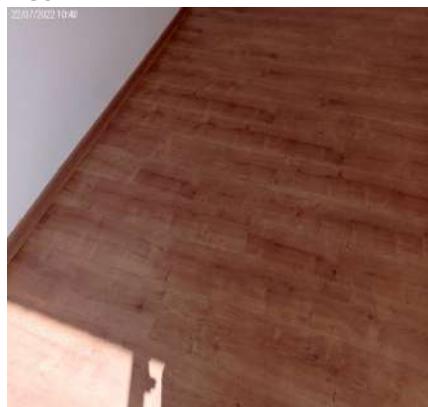
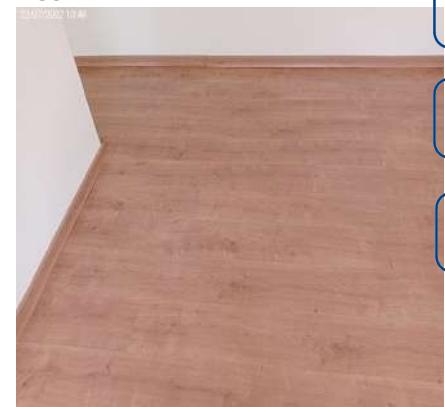
4.2 - Piso de laminado novo na cor marrom em ótimo estado; com rodapé em ótimo estado.

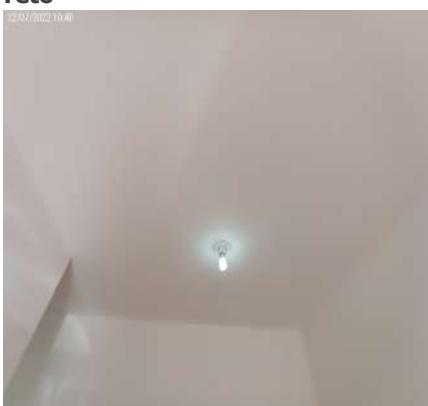
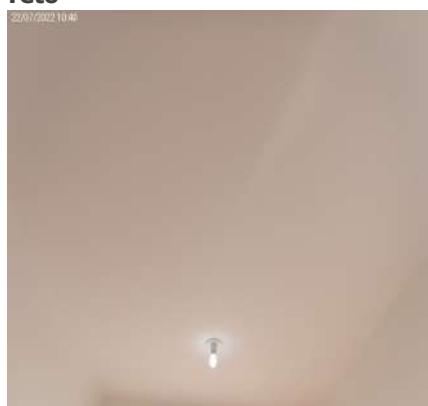
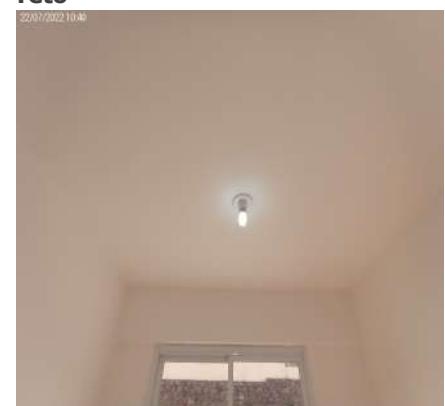
4.3 - Teto de laje na cor branca em bom estado com pintura acrílico fosco, com pintura antiga, porém, com desgaste natural.

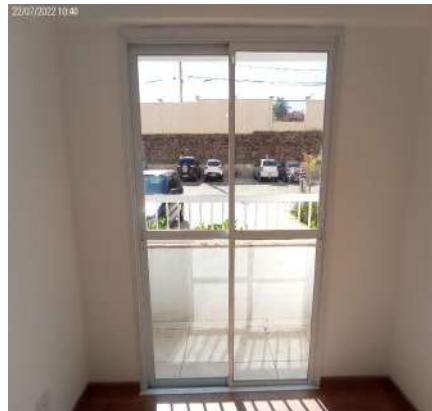
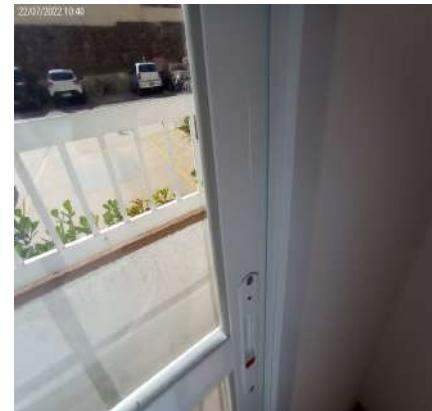
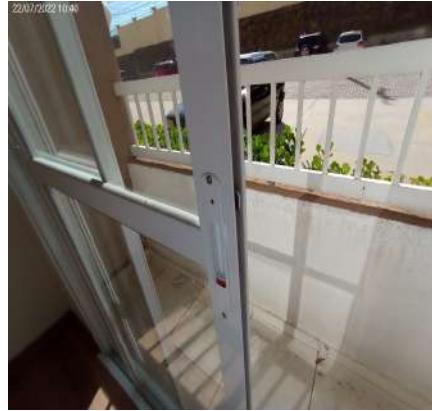
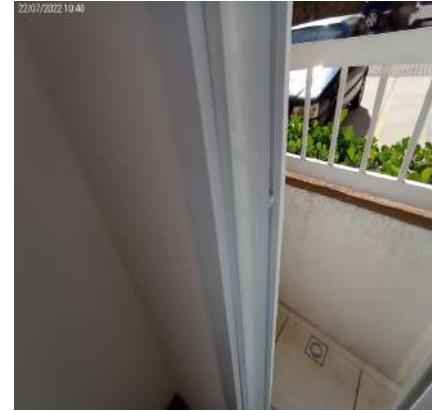
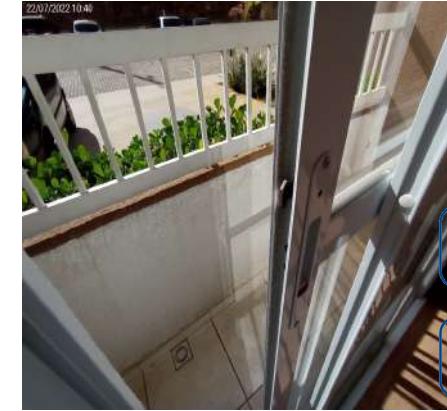
4.4 - Porta Balcão de alumínio na cor branca em bom estado, funcionando, com trincos, com vidros lisos e com 02 partes de correr, porém, com marcas de tinta.

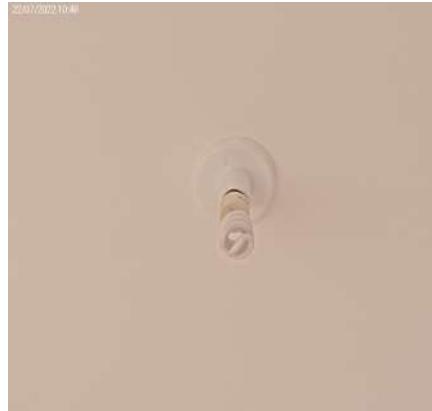
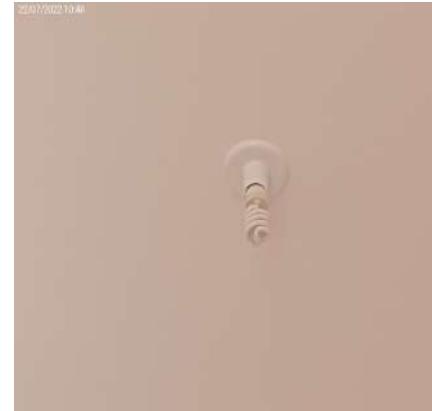
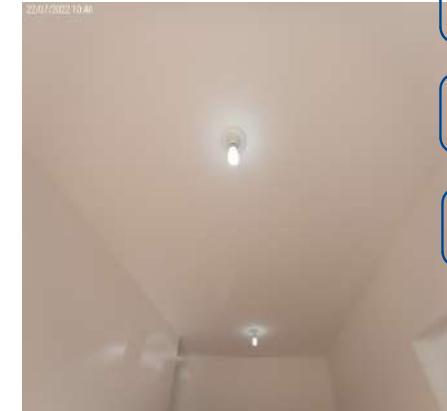
4.5 - 2 Plafons de porcelanato 3d na cor branca em bom estado, funcionando e com lâmpadas.

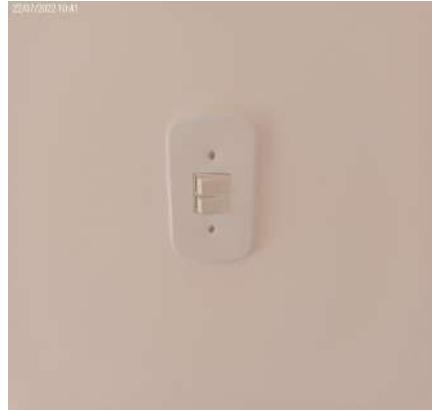
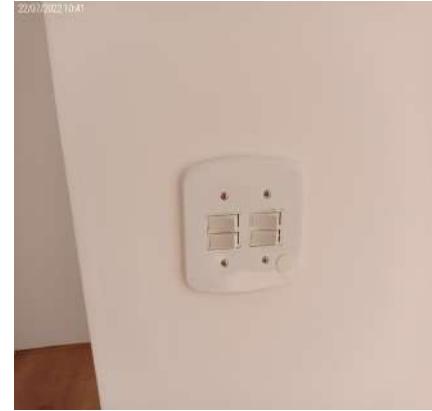
4.6 - 2 Interruptores de porcelanato 3d na cor branca em bom estado, funcionando, porém, com desgaste natural.

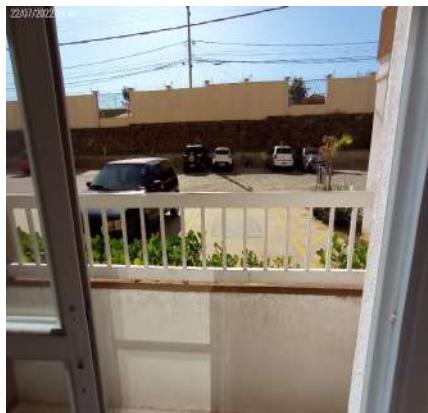
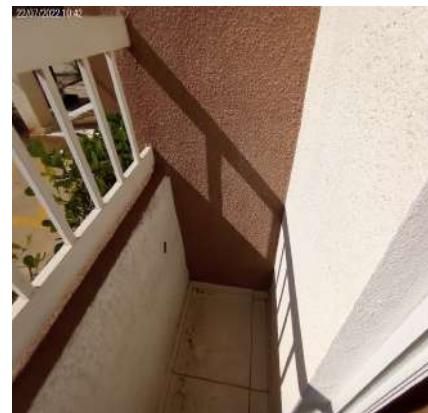
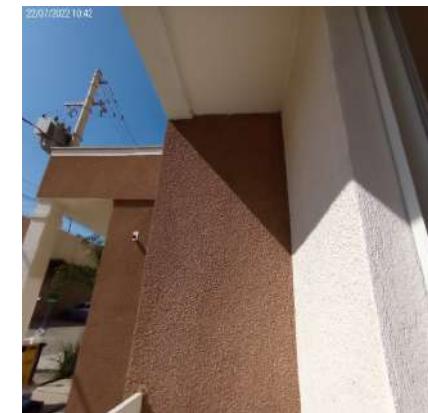
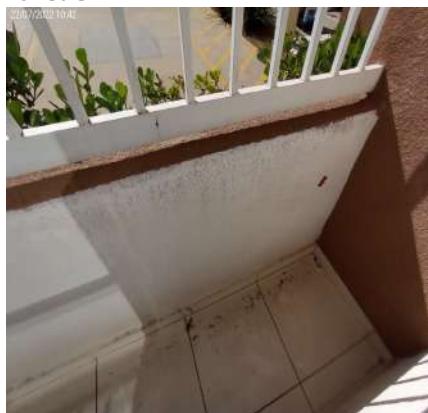
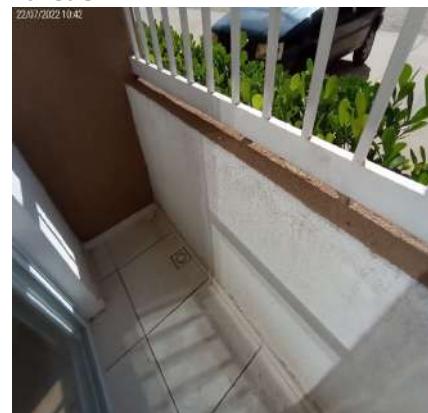
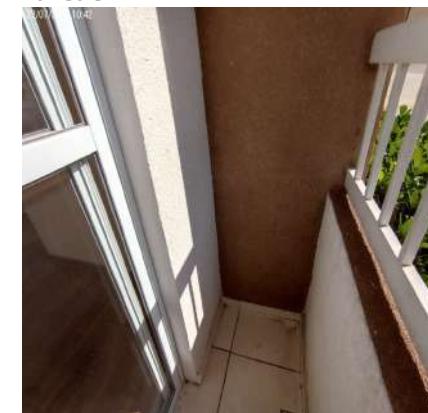
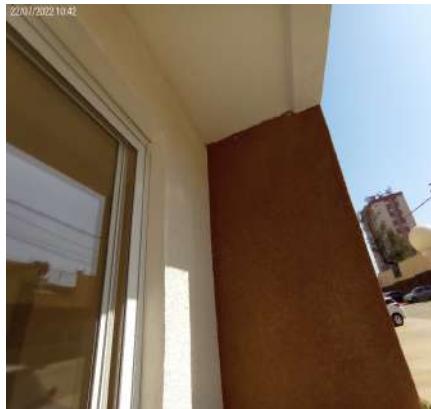
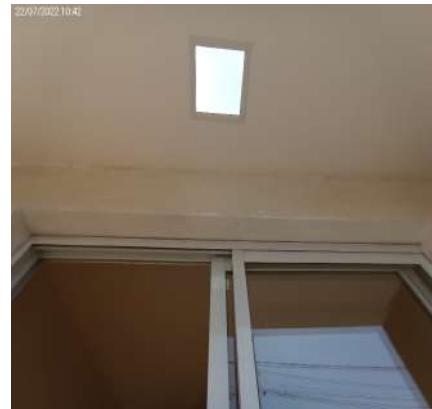
- 5.1 - Parede de textura nas cores marrom e branca em estado regular com pintura acrílico fosco, com marcas de sujeira, porém, com padrão do condomínio.
- 5.2 - Piso de cerâmica na cor branca em bom estado, porém, sujo e com desgaste natural; com rodapé em bom estado; com ralo de plástico na cor branca em bom estado, porém, sujo e com desgaste natural.
- 5.3 - Teto de laje na cor branca em bom estado com pintura acrílico fosco, com padrão do condomínio, porém, com desgaste natural.
- 5.4 - Parapeito de alumínio na cor branca em bom estado, porém, com desgaste natural.
- 5.5 - Plafon de metálico na cor branca em ótimo estado, funcionando, com iluminação led e faltando 01 lâmpada.

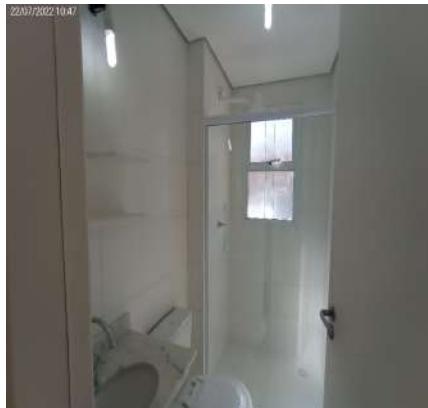
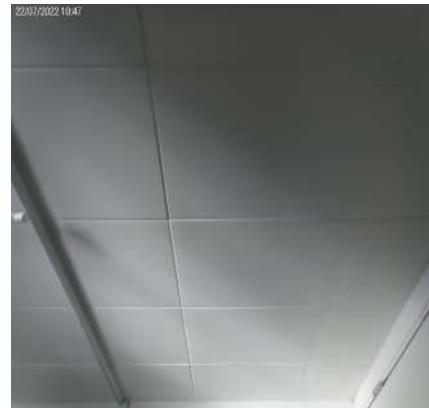
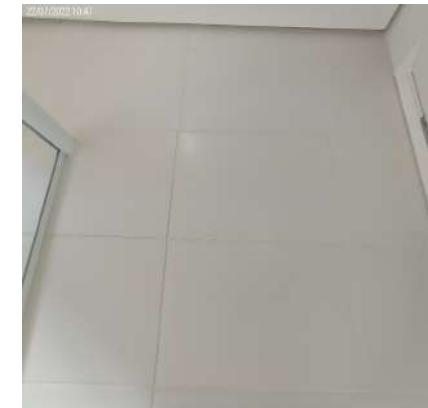
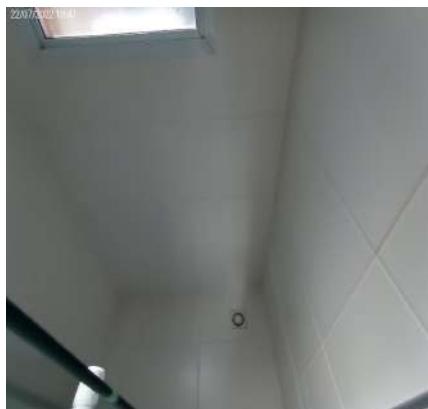
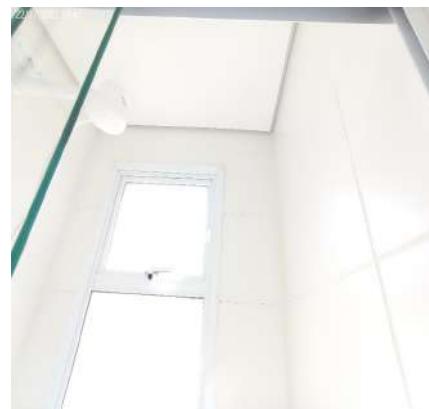
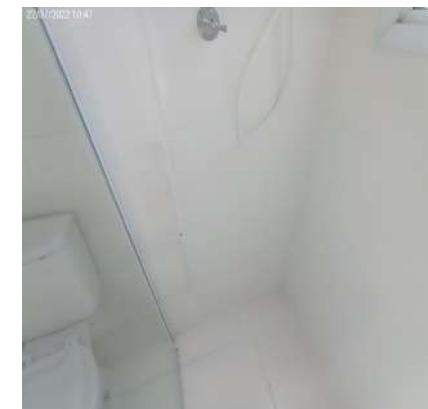
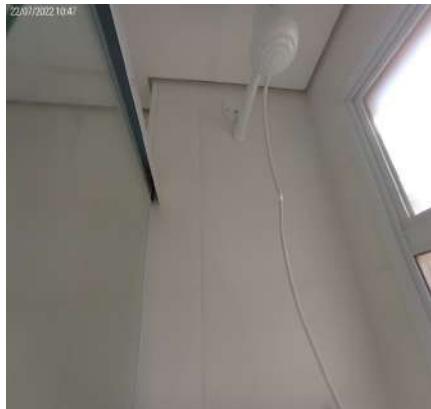
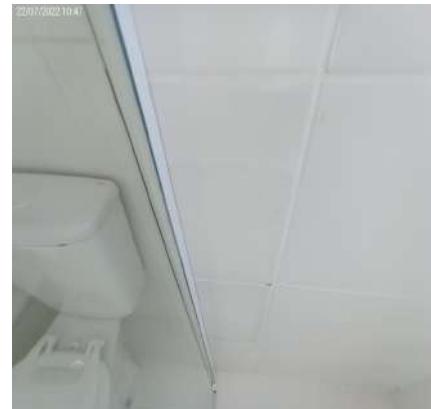
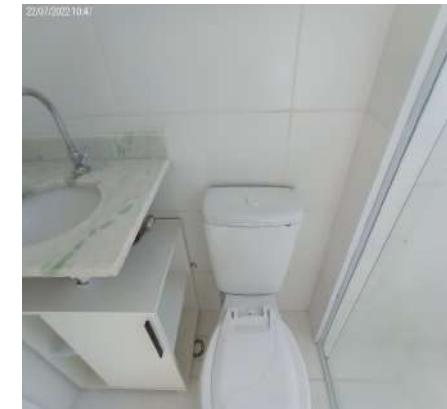
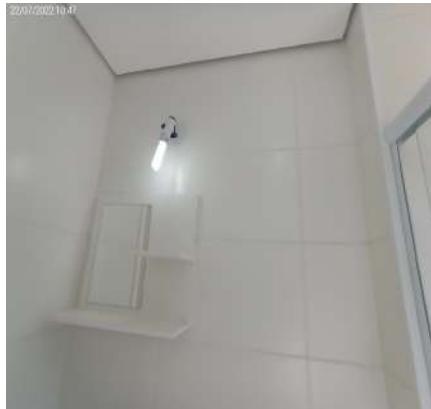
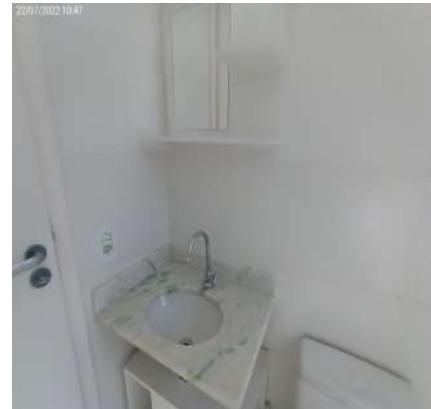
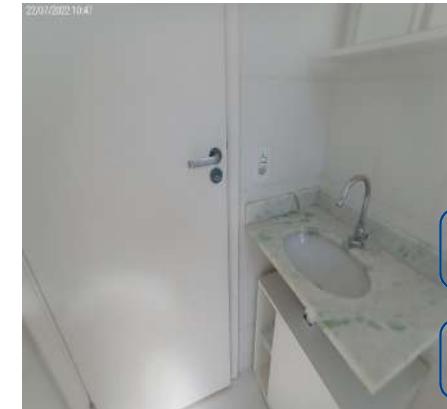
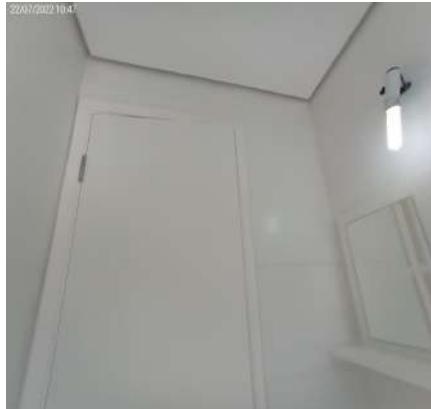
6.1 - Parede de azulejo na cor branca em bom estado, porém, com manchas.
