Laudo de Vistoria de Entrada

Código 492

Endereço do imóvel	492 - Rua Santa Maria, 231, Bloco 03, apto 02, Residencial Villa de Espanha, Vila Hortência, Sorocaba - SP.
Proprietários(as)	Nadya Amanda Franco Pereira Lopes da Silva e Guilherme Augusto Lopes da Silva
Locatário(a)	Vanessa Carlos Ribeiro
Vistoriador(a)	Dominai Inicial
Data do laudo	22/07/2022 11:00:38

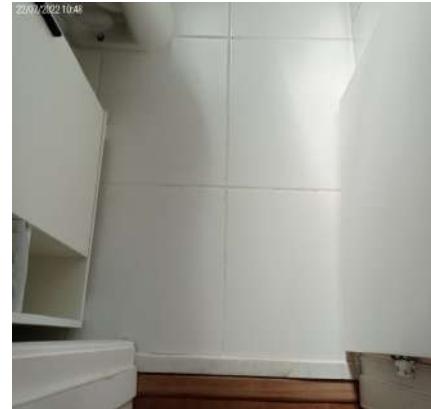
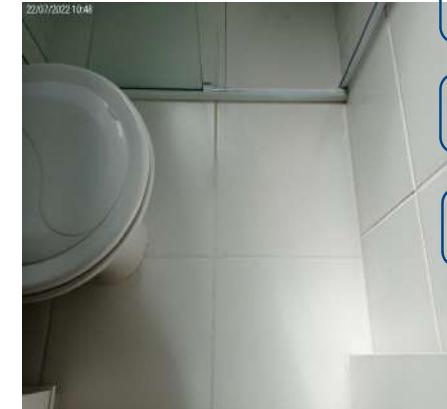
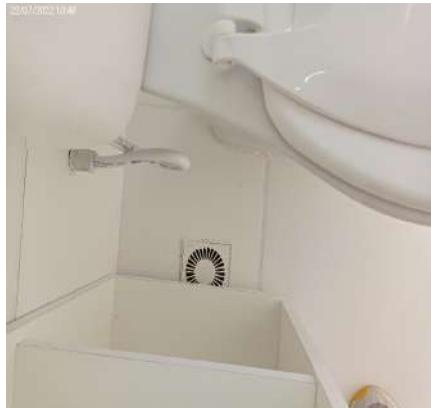
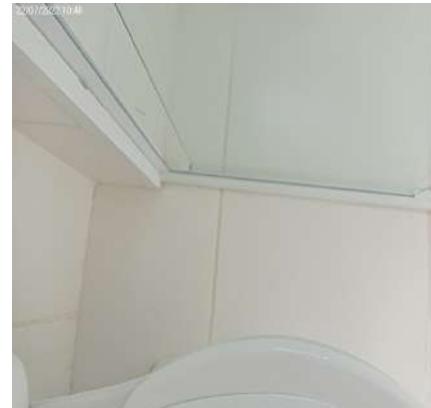
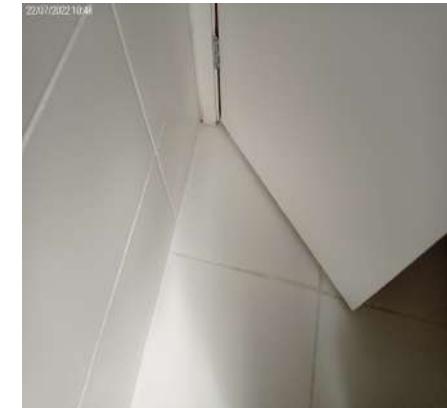
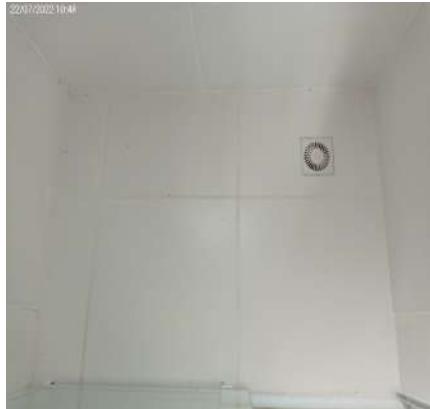
6.2 - Piso de cerâmica na cor branca em bom estado, porém, com desgaste natural; com soleira de mármore na cor

branca em bom estado, porém, com desgaste natural; com 2 ralos de plástico na cor branca em bom estado, porém, com desgaste natural.

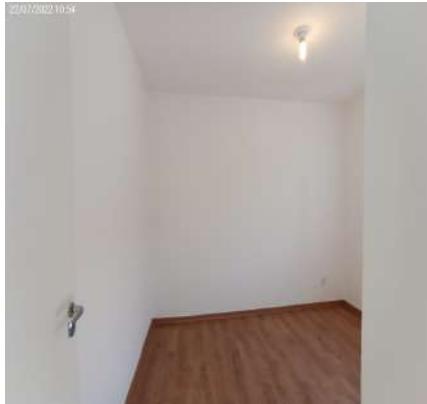
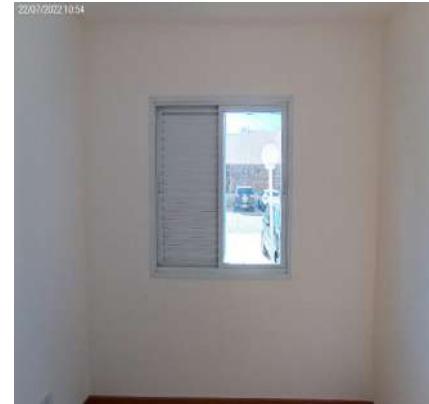
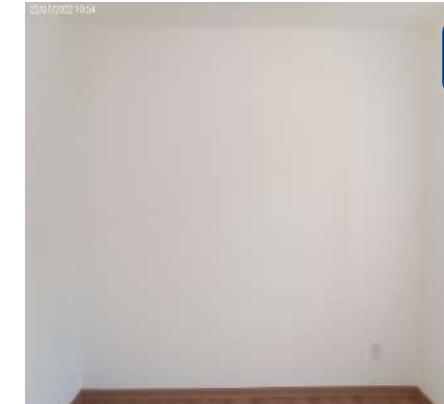
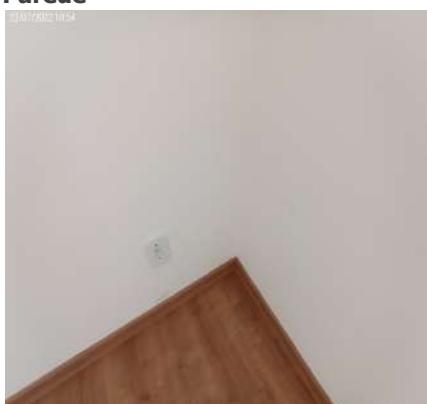
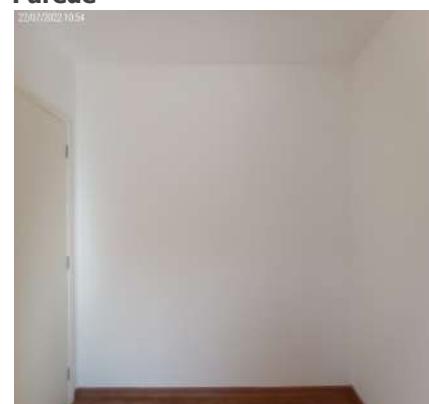
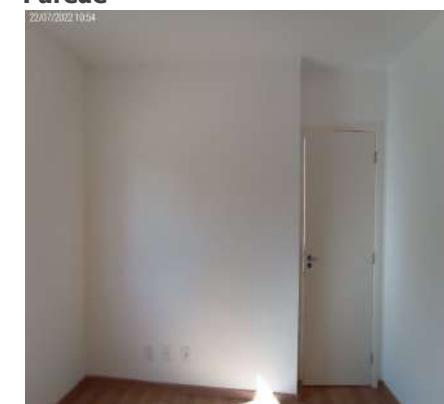
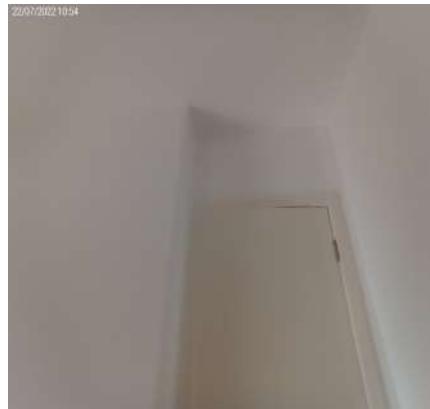
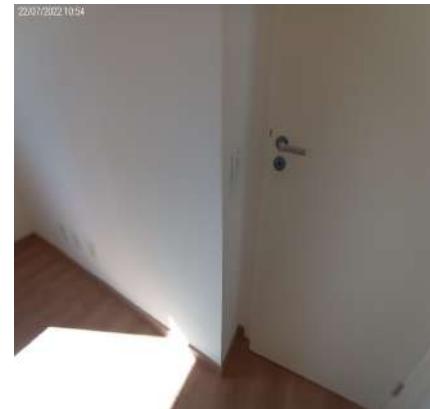
- 7.1 - Parede na cor branca em estado regular com pintura acrílico fosco, com desgaste natural e com marcas de sujeira, porém, com pintura antiga.
- 7.2 - Piso de laminado novo na cor marrom em ótimo estado; com rodapé em ótimo estado.

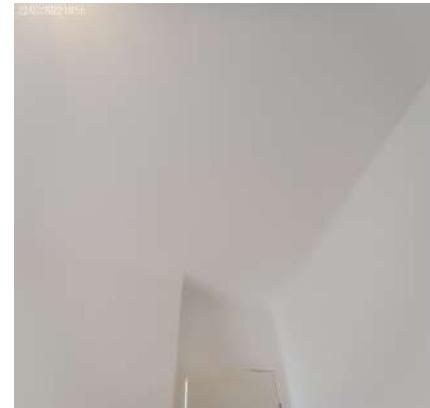
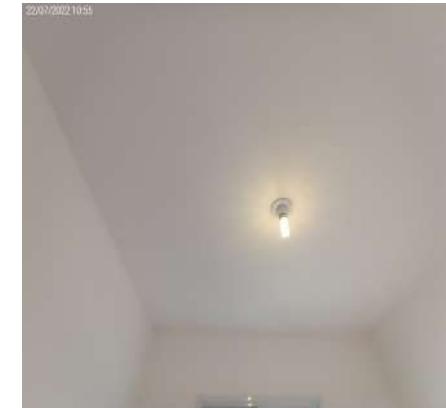
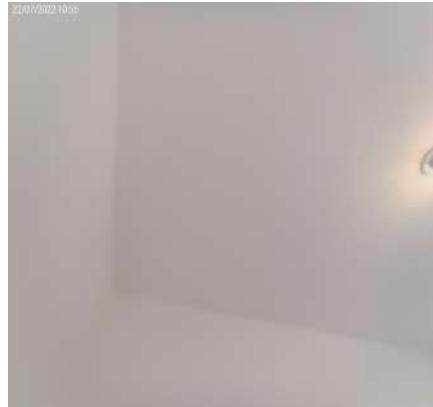
- 7.3 - Teto de laje na cor branca em bom estado com pintura acrílico fosco, com pintura antiga, porém, com fissuras e com desgaste natural.
- 7.4 - Porta de madeira na cor branca em bom estado com pintura esmaltada, com pintura antiga, porém, com desgaste natural e com marcas de sujeira; com batente em bom estado; com fechadura de metálico na cor cinza em bom estado, funcionando, porém, sem chave e com desgaste natural.

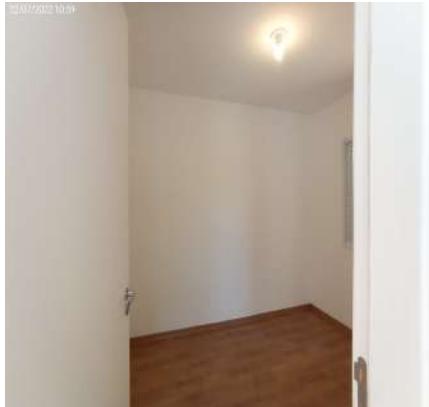
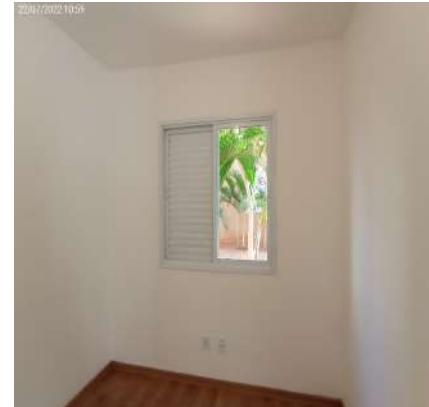
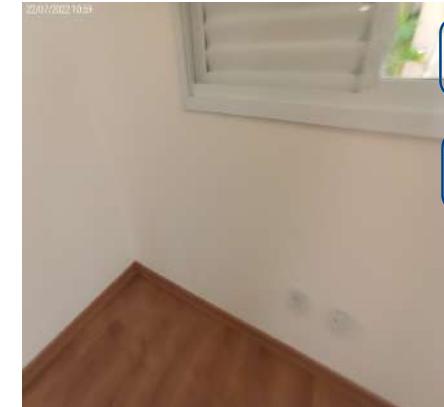
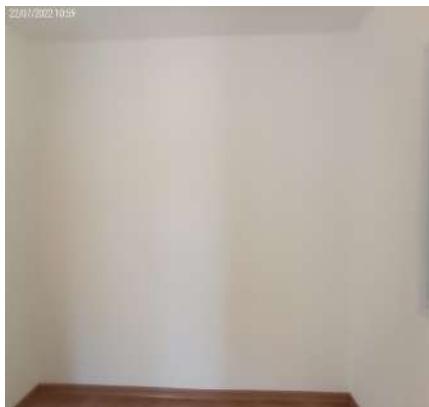
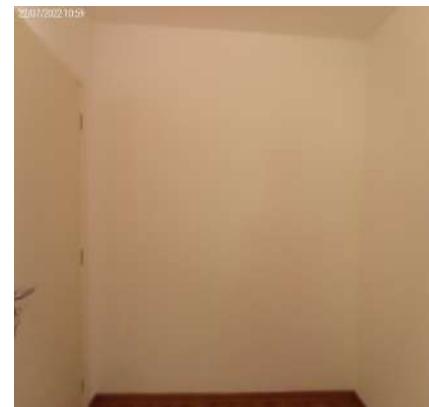
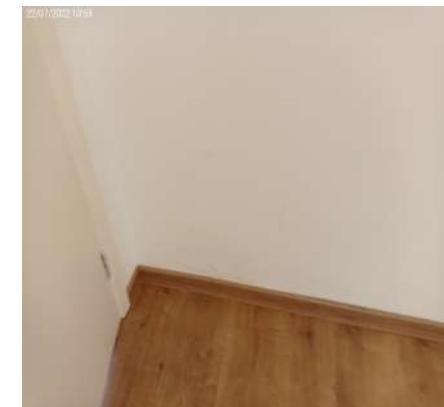
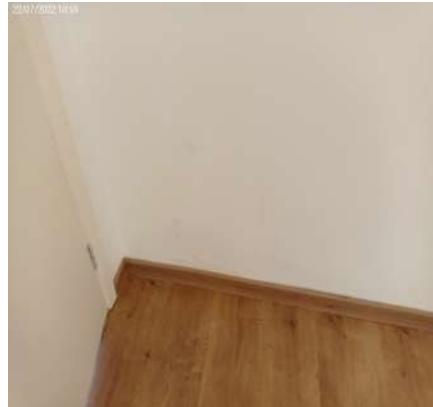
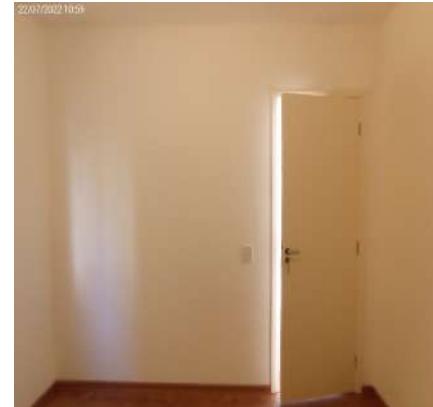
- 8.1 - Parede na cor branca em estado regular com pintura acrílico fosco, com desgaste natural e com marcas de sujeira, porém, com pintura antiga.
- 8.2 - Piso de laminado novo na cor marrom em ótimo estado; com rodapé em ótimo estado.

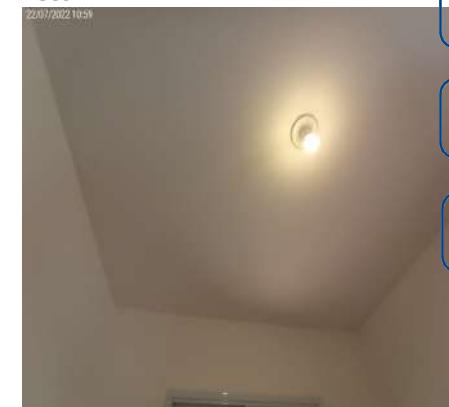
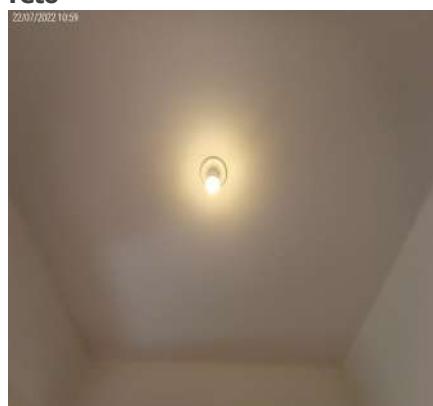
- 8.3 - Teto de laje na cor branca em bom estado com pintura acrílico fosco, com pintura antiga, porém, com desgaste natural.
- 8.4 - Porta de madeira na cor branca em bom estado com pintura esmaltada, com pintura antiga, porém, com desgaste natural e com marcas de sujeira; com batente em bom estado; com fechadura de metálico na cor cinza em bom estado, funcionando e com chave, porém, com desgaste natural.
