## Laudo de Vistoria de Entrada

<b>Endereço do imóvel</b>	502 - Alameda Celidônio do Monte, 661, Jardim das Magnólias, Sorocaba - SP.
<b>Proprietários(as)</b>	Germano Unterkircher Filho e Teresa Firmina Unterkircher
<b>Locatários(as)</b>	Graziela Ribeiro Silva Hakim e Felipe Hakim Xavier de Aguiar
<b>Vistoriadores(as)</b>	Dominai 02, Dominai Inicial e Dominai Final
<b>Data do laudo</b>	16/08/2022 14:04:01

### 1. Fachada

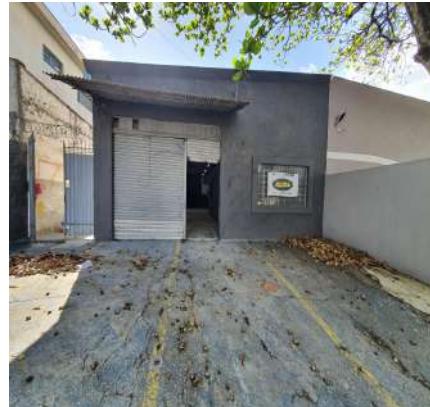
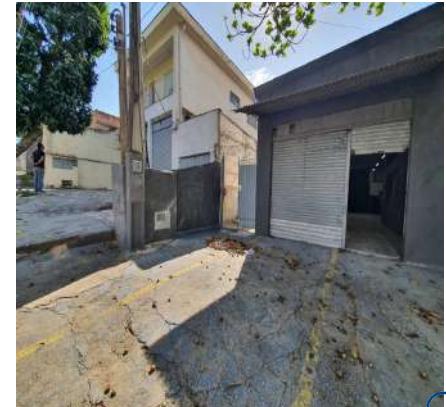
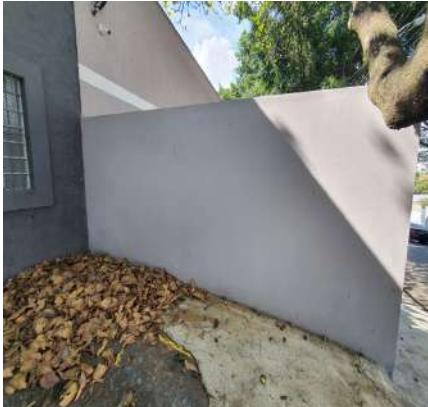
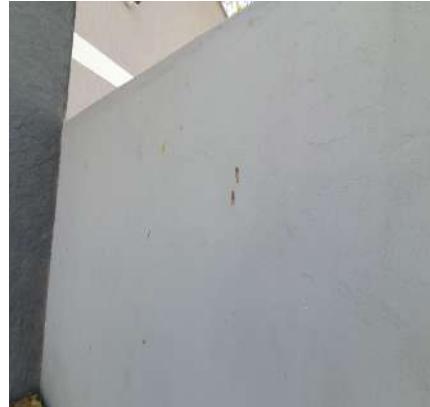
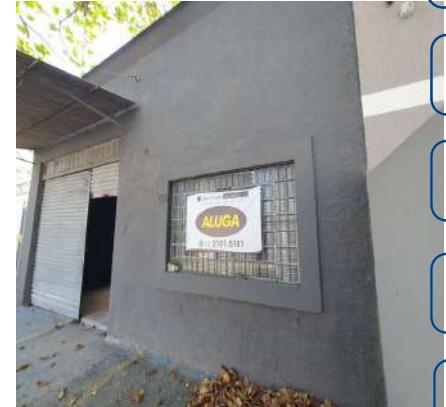
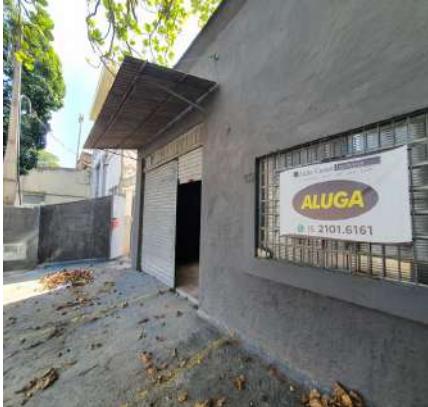
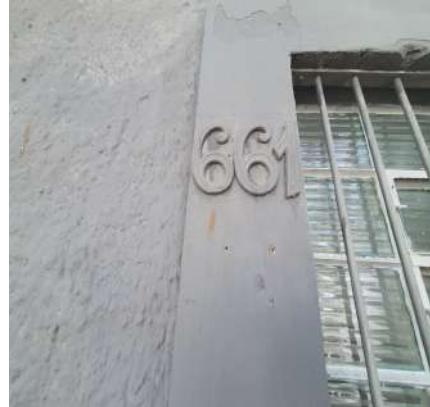
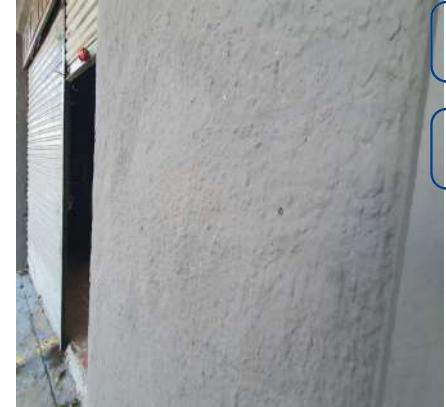
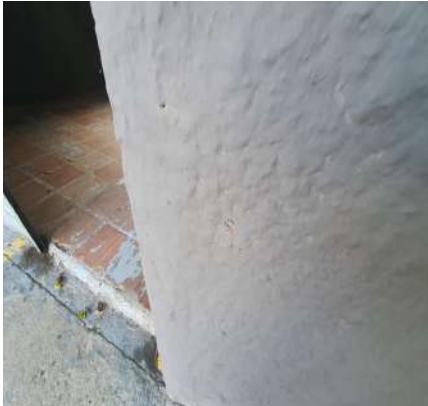
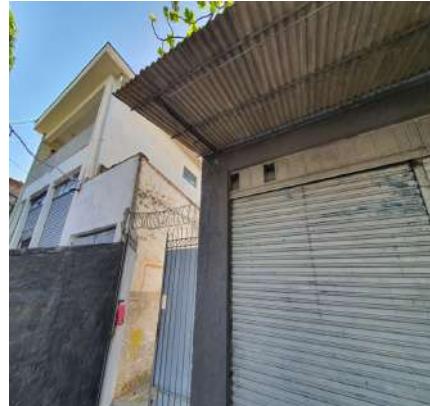
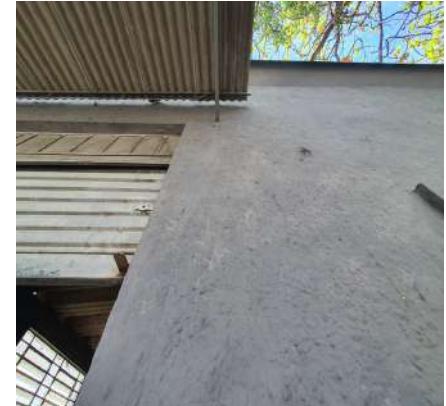
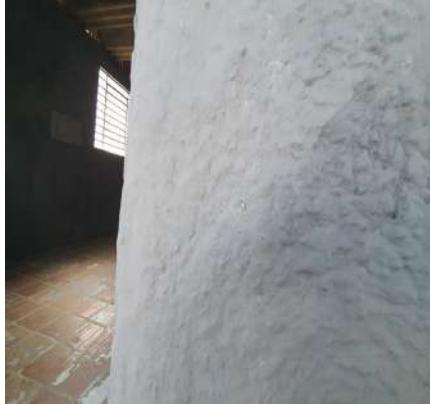
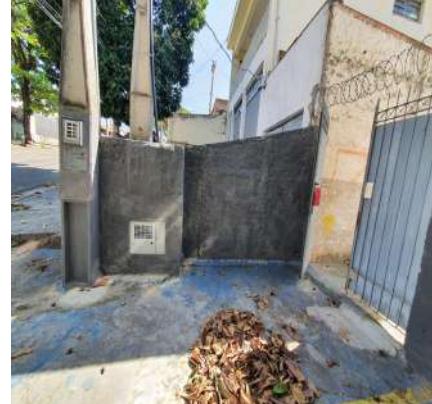
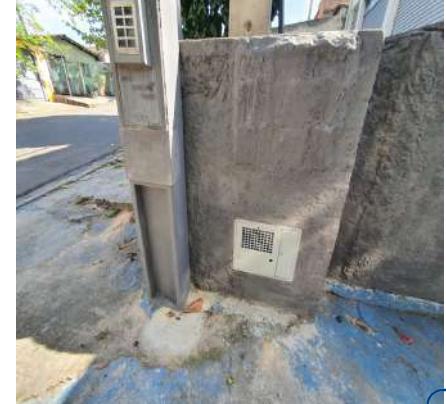
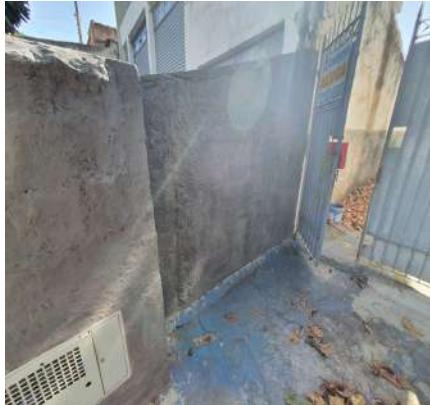
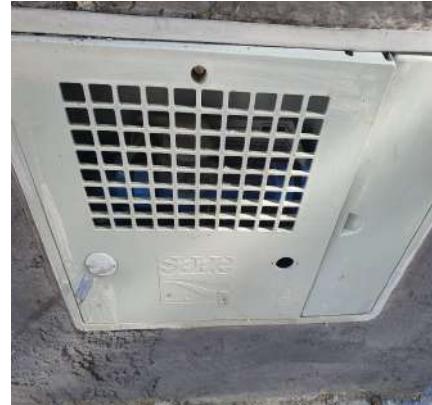
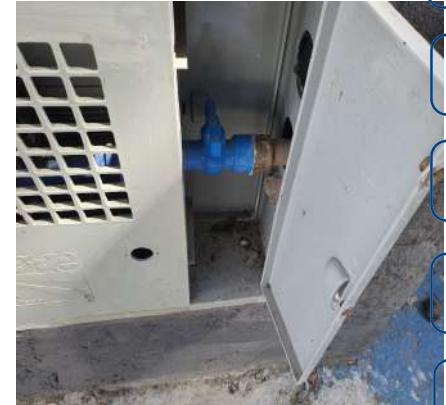
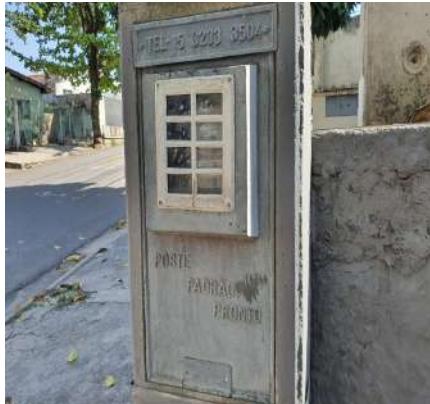
- 1.1 - Parede na cor cinza em bom estado, com hidrômetro, com pintura antiga, com estilo rústico e com número de metal, porém, suja, com furos e com manchas.
- 1.2 - Piso de concreto em estado regular, sujo, com desgaste, com imperfeições e com trincas, porém, com pintura antiga.
- 1.3 - Beiral de telha(s) em bom estado. Obs: Estrutura metálica sem pintura em bom estado.
- 1.4 - Relógio de Força de metálico em bom estado, porém, com desgaste natural.

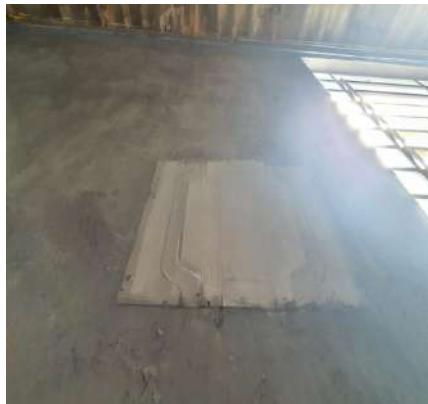
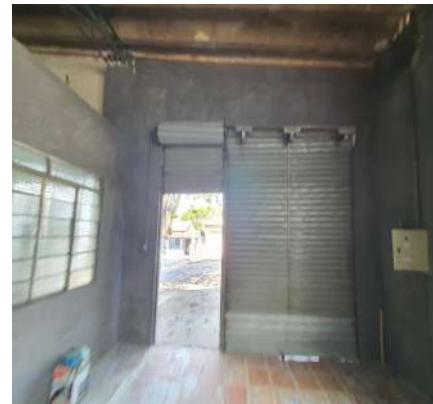
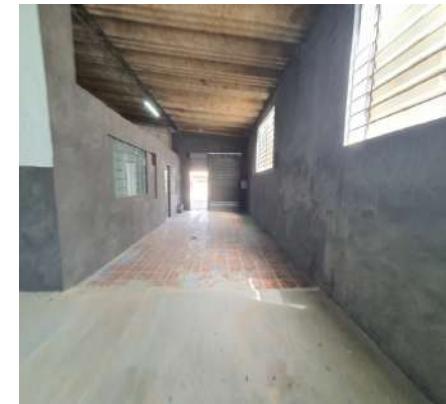
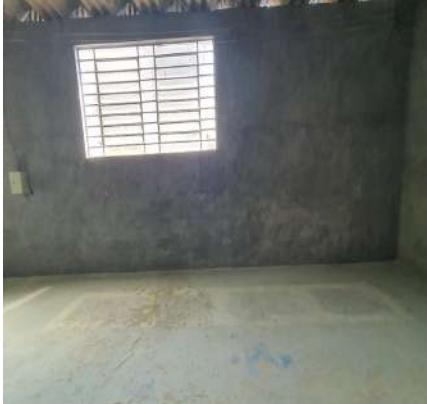
- 2.1 - Parede na cor cinza em bom estado, com pintura nova e com estilo rústico, porém, com furos, com falhas, ~~com~~  
manchas e com marcas de sujeira; com parte na cor branco(a). JAC DS

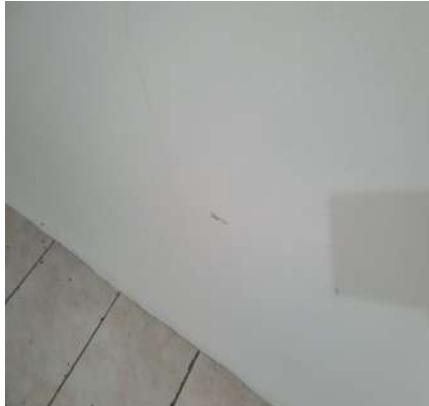
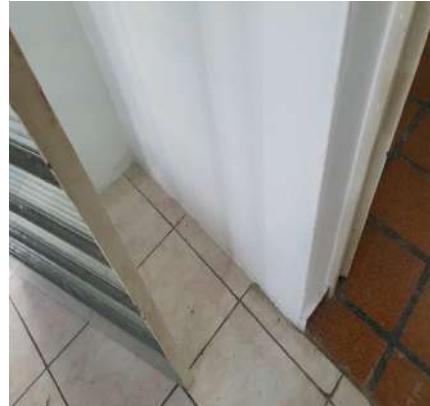
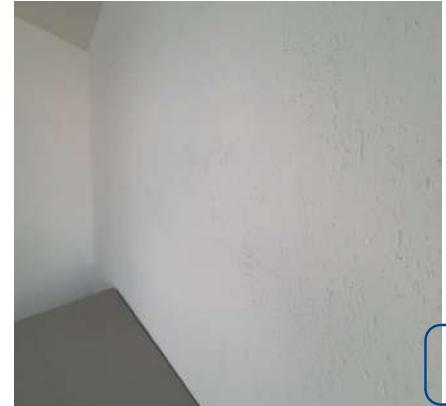
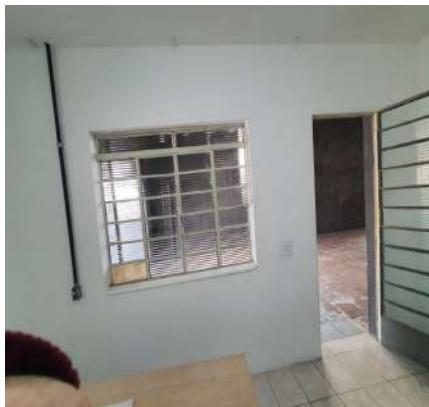
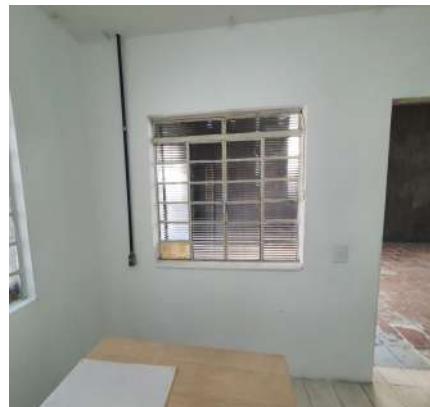
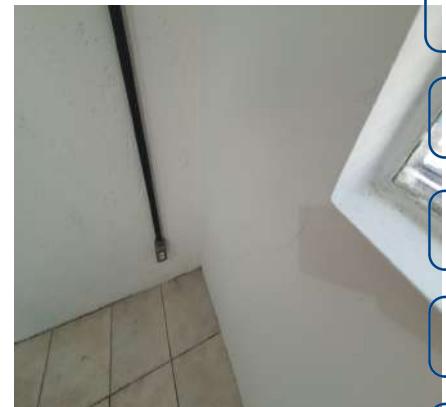
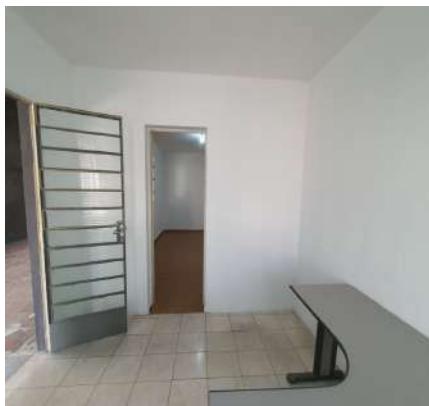
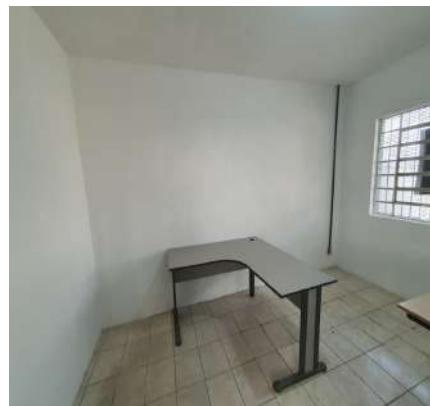
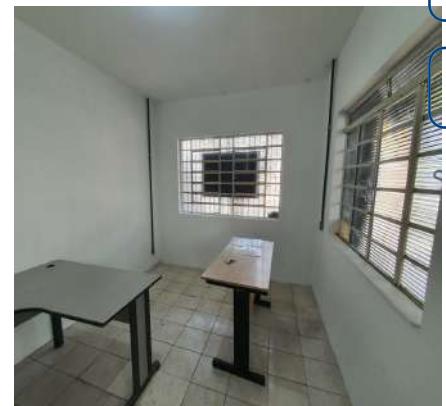
- 3.1 - Parede em ótimo estado, com pintura nova, porém, com falhas e com manchas; com parte, com textura.
- 3.2 - Piso de cerâmica na cor bege em bom estado, porém, lascadas, com desgaste, com manchas e com trincas.

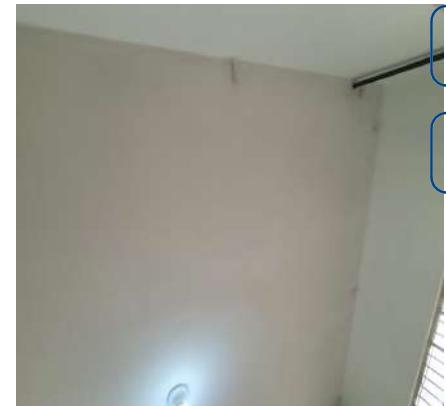
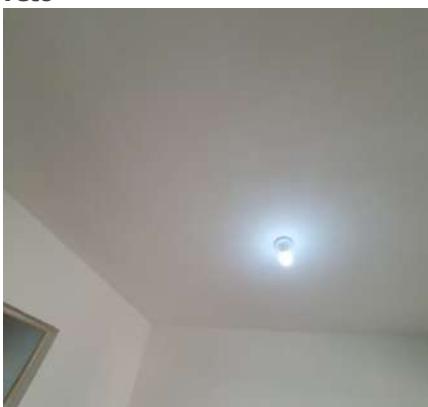
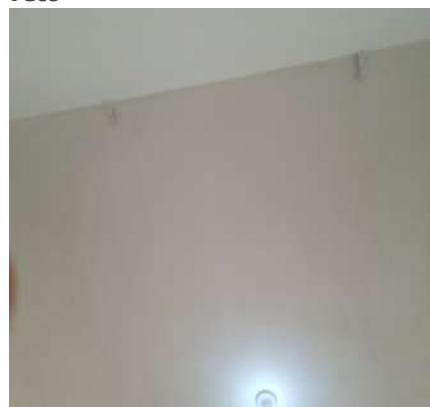
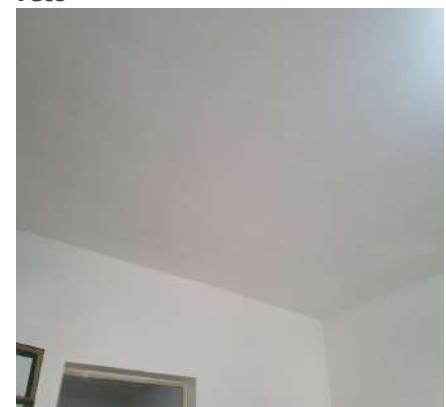
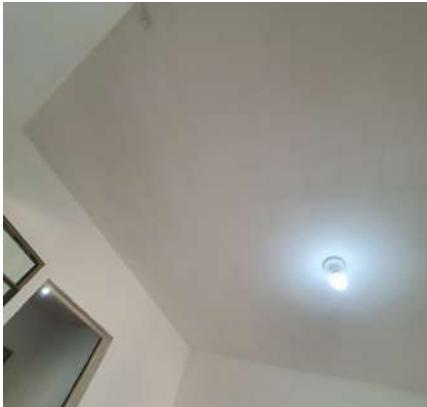
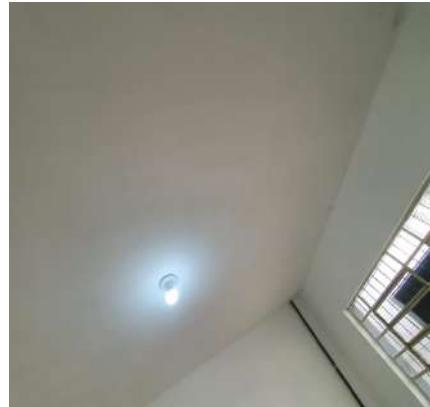
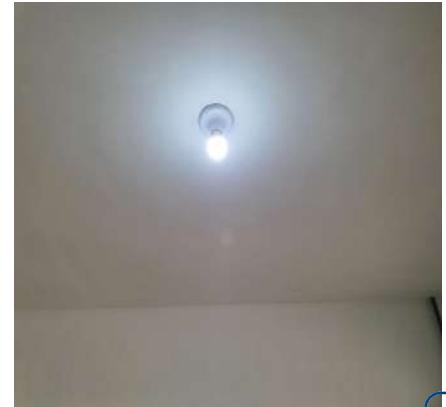
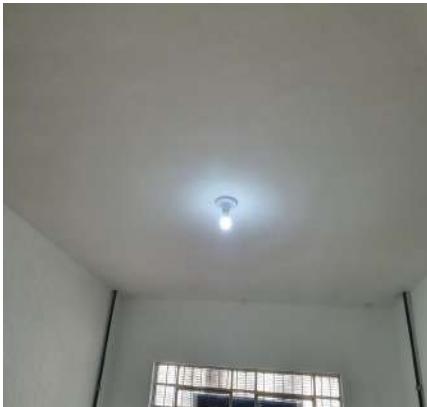
- 3.3 - Teto na cor branco(a) em ótimo estado, com pintura nova, porém, com falhas e com manchas. Obs: Com suporte metálico para forro.
- 3.4 - Porta de metálico na cor cinza em bom estado, com pintura antiga, porém, com desgaste, sem chave e com manchas. Obs: 11 vidros canelados sem avarias.

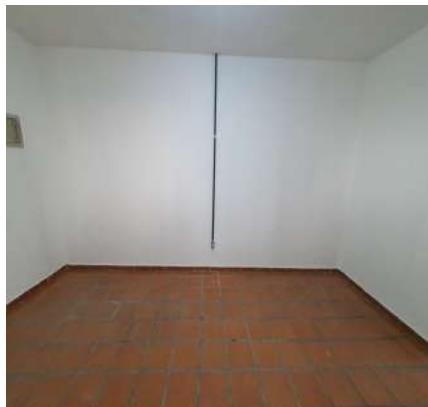
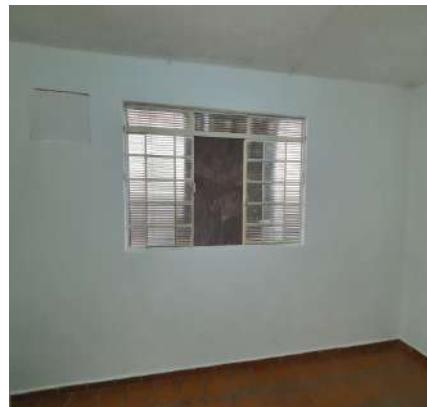
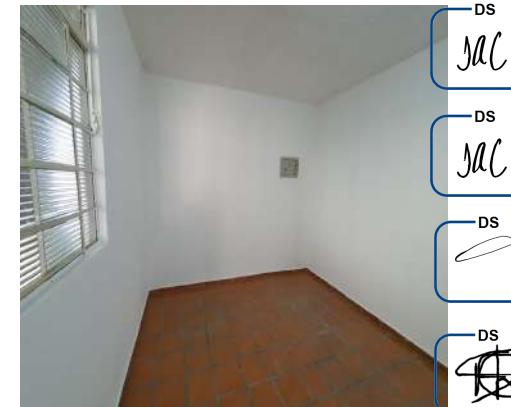
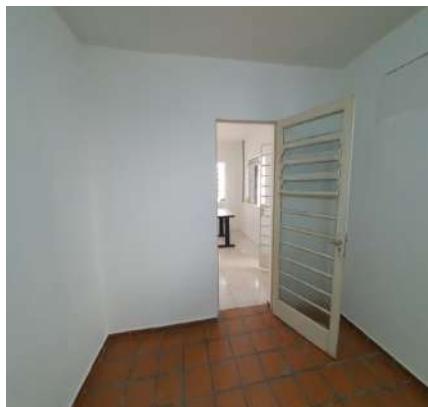
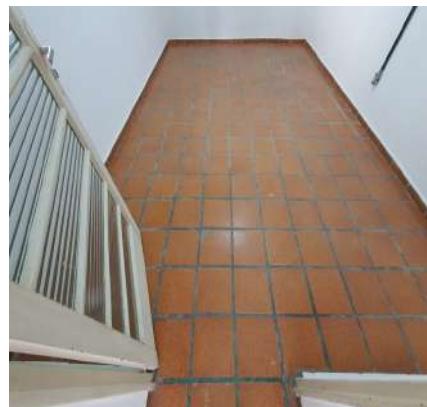
- 4.1 - Parede em ótimo estado, com pintura nova, porém, com falhas e com manchas; com parte, com textura.  
4.2 - Piso de cerâmica na cor vermelho em bom estado, porém, manchada, lascadas e com desgaste.

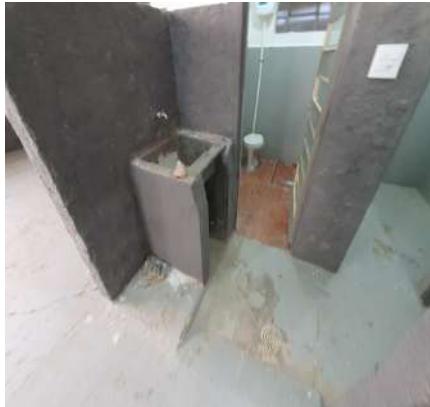
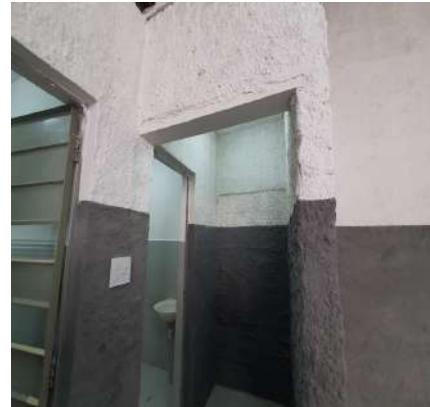
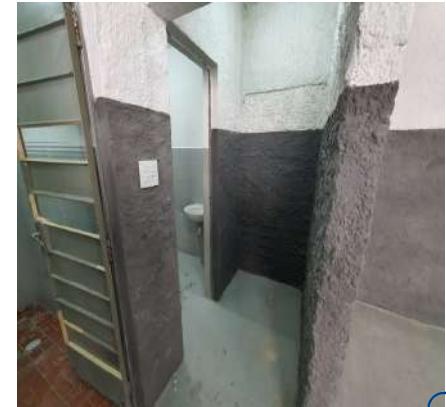
- 5.1 - Parede na cor cinza em bom estado, com pintura nova e com estilo rústico, porém, com furos, com falhas, com manchas e com marcas de sujeira; com parte na cor branco(a).
- 5.2 - Piso de concreto na cor cinza em estado regular, sujo, com desgaste, com imperfeições e com trincas, porém, com pintura antiga; com ralo de plástico na cor branco(a) em bom estado, porém, com desgaste e com manchas.
- 5.3 - Teto na cor branco(a) em ótimo estado, com pintura nova e com estilo rústico.
- 5.4 - Lâmpada em ótimo estado, funcionando, porém, sem acabamento.
- 5.5 - Tanque de alvenaria na cor cinza em bom estado, com torneira metálica simples e com sifão pvc sem vazamento.
- 5.6 - Interruptor de plástico novo em bom estado, funcionando e com tomada externa.

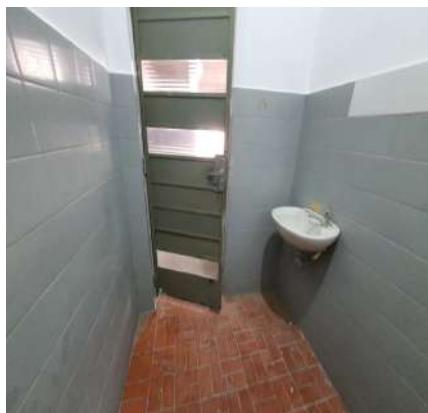
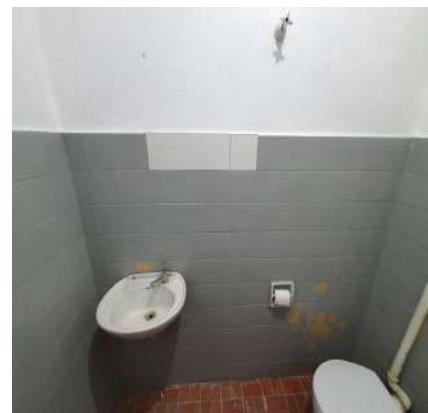
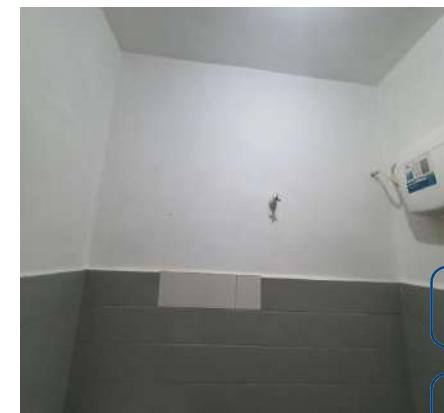
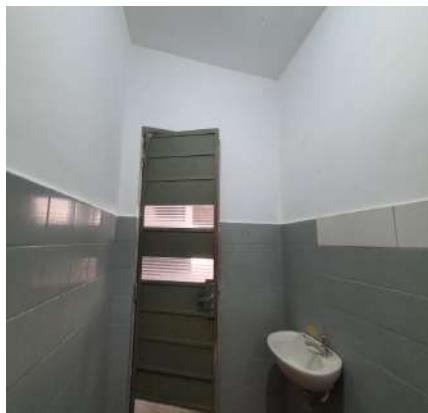
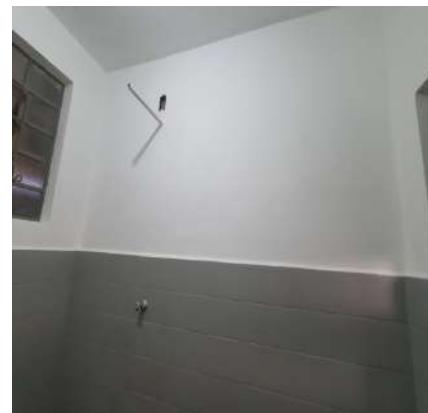
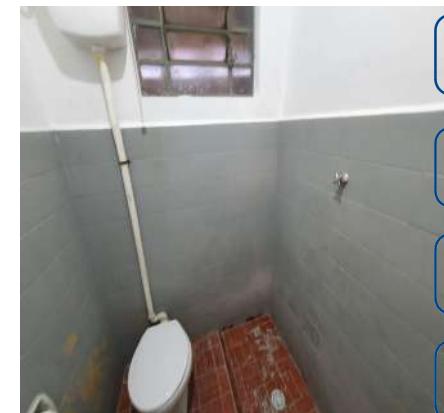
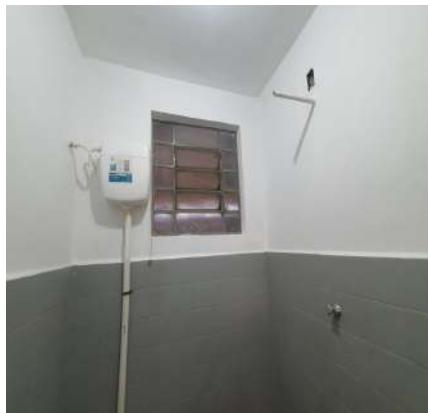
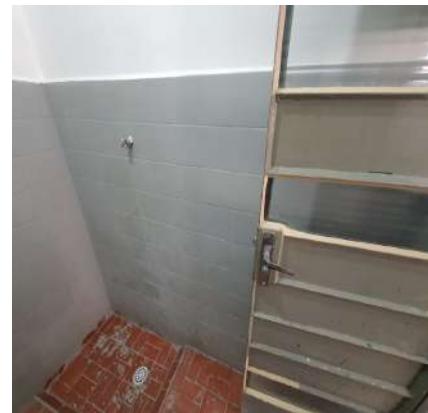
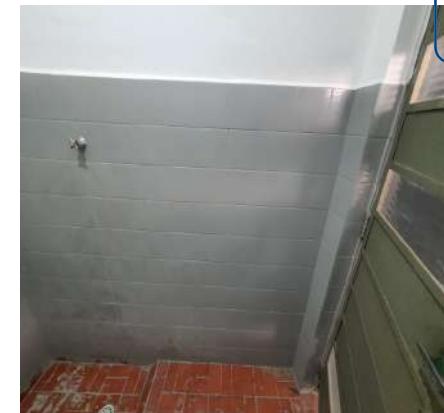
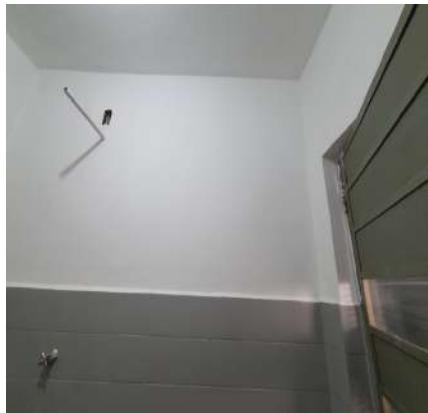
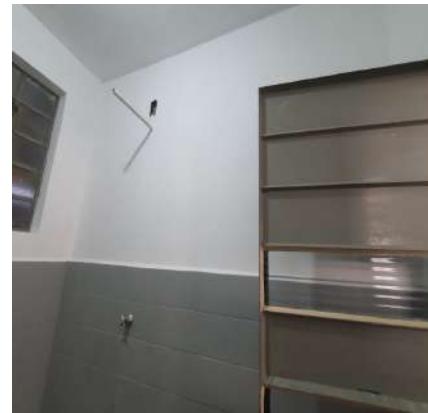
6.1 - Parede de azulejo na cor cinza em bom estado, pintado, porém, com furos e com manchas; com parte na cor branco(a) em ótimo estado, com pintura nova, porém, com falhas e com manchas. Obs: Com porta papel higiênico embutido.

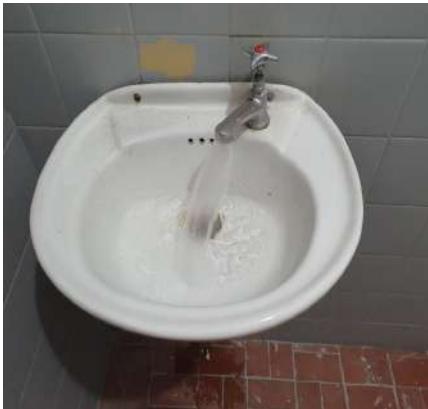
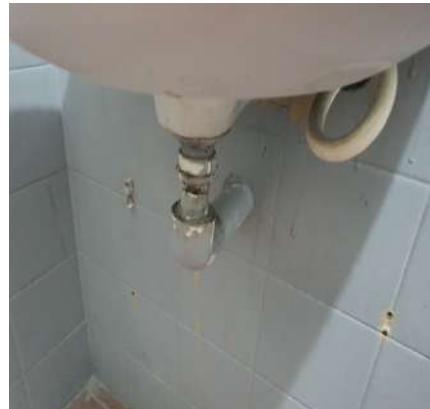
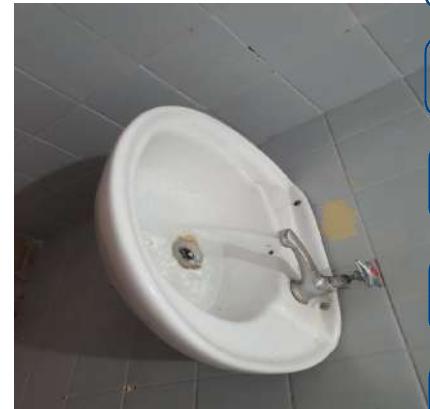
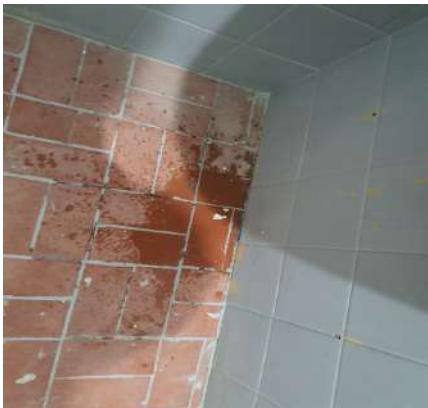
**Lavatório**

6.6 - Lavatório de louça na cor branco(a) em bom estado, com torneira metálica simples, porém, sujo, com desgaste e com sifão pvc com vazamento.

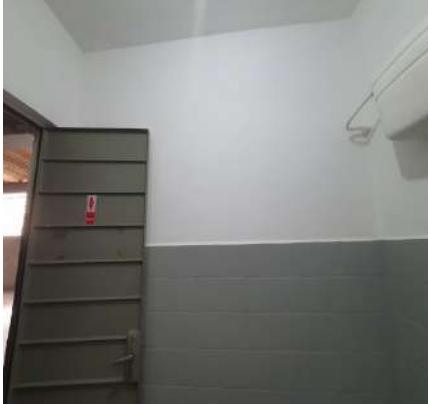
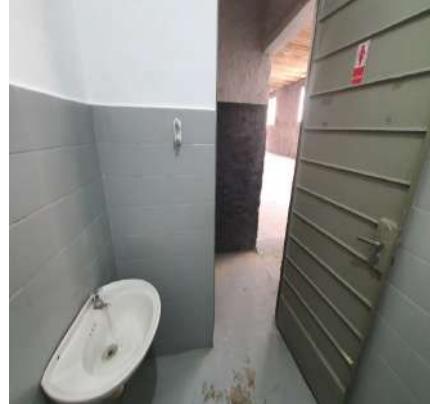
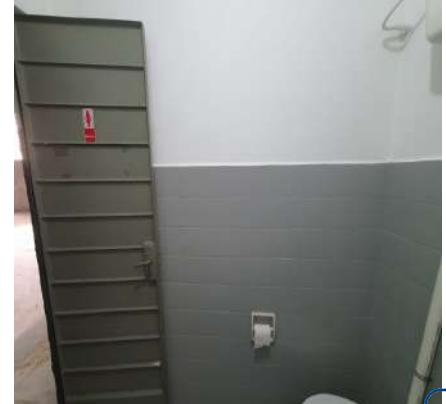
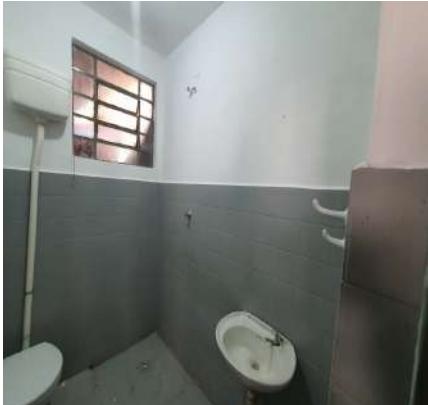
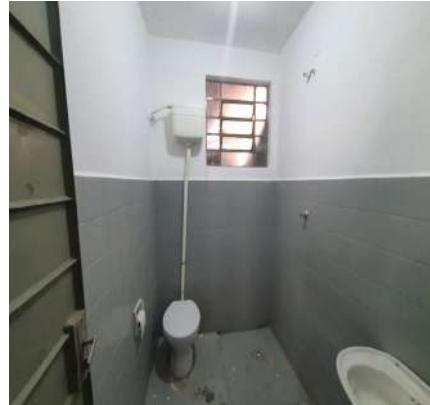
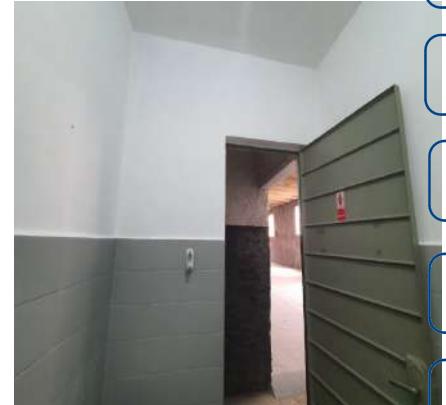
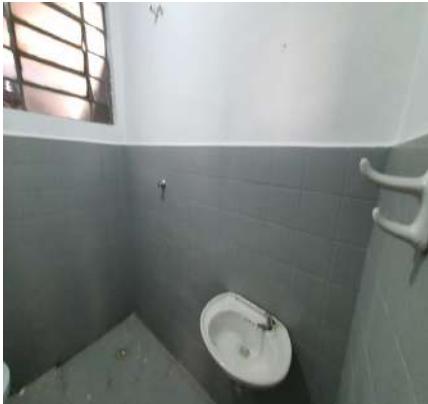
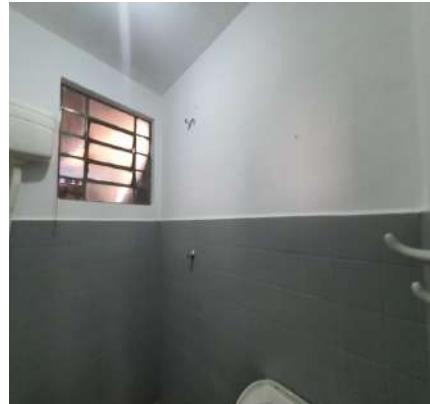
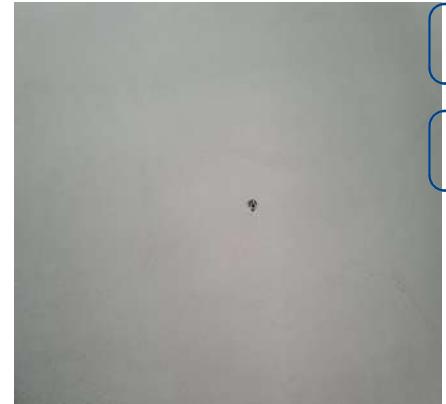
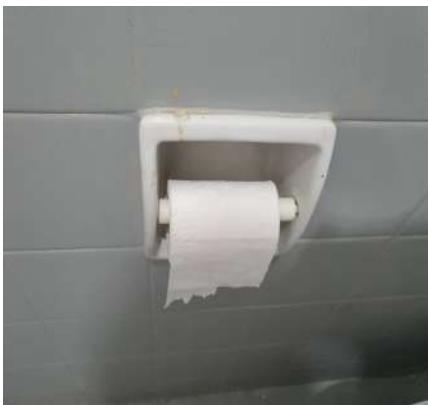
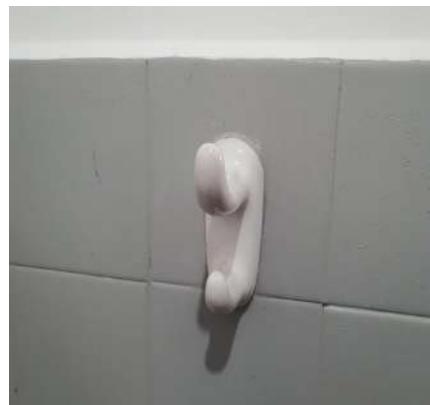
- 7.1 - Parede de azulejo na cor cinza em bom estado, pintado, porém, com furos e com manchas; com parte na cor branco(a) em ótimo estado, com pintura nova, porém, com falhas e com manchas. Obs: Com porta papel higiênico embutido. 01 suporte para roupas em louça.

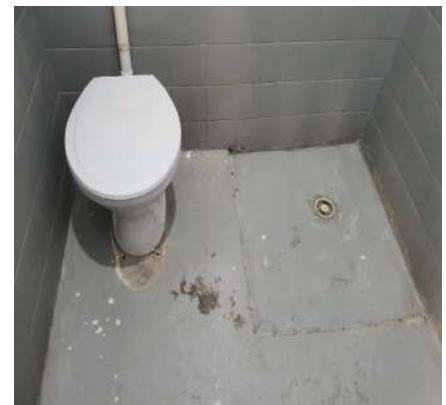
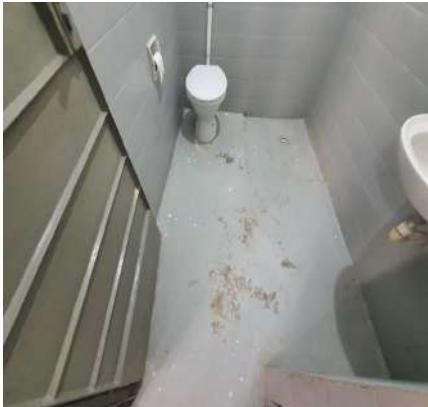
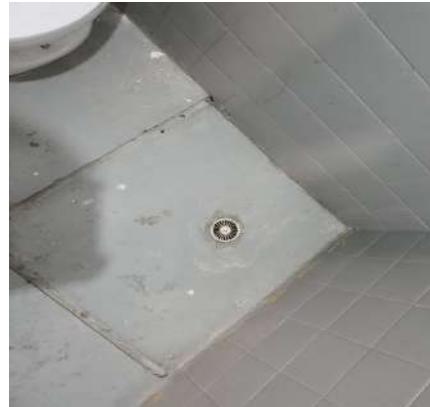
- 7.2 - Piso de concreto na cor cinza em bom estado, porém, manchada, lascadas, com desgaste e com marcas de cimento; com ralo de plástico em estado regular.

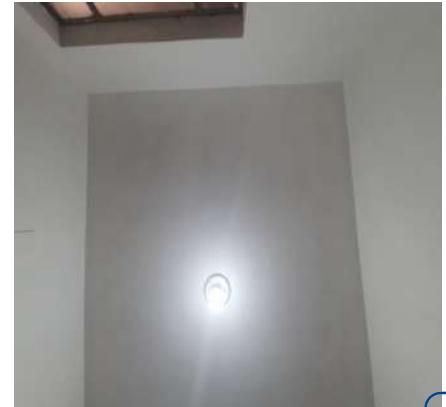
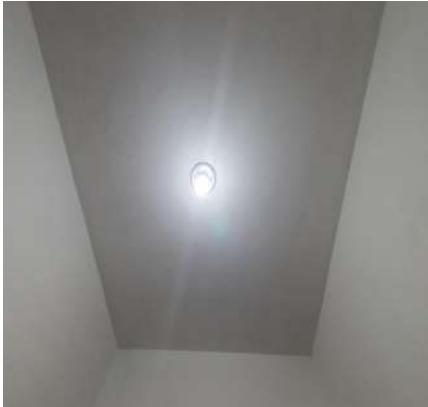
- 7.3 - Teto na cor branco(a) em ótimo estado, com pintura nova.
- 7.4 - Porta de metálico na cor verde em bom estado, com chave e com pintura antiga, porém, com avarias, com desgaste, com manchas e com desgaste natural; com puxador de metálico na cor cromado em bom estado, funcionando; com fechadura de metálico em bom estado, porém, emperrada. Obs: Vidros canelados e lisos pintados. Com desgastes inferiores por ferrugem.

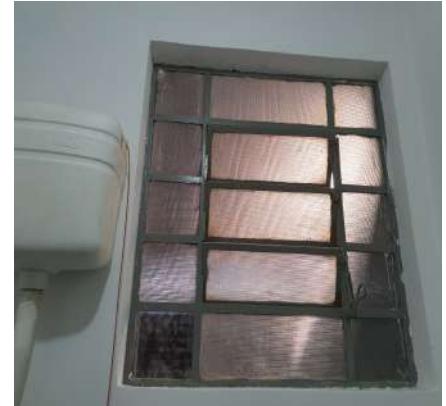
- 7.5 - 1 Esquadria de metálico na cor verde em bom estado, com parte basculante, com vidros boreal e com 02 folhas de vidro de correr, porém, emperrada, com manchas e com manchas de tinta; com puxador de metálico na cor cromado em ótimo estado. Obs: 01 vidro canelado.

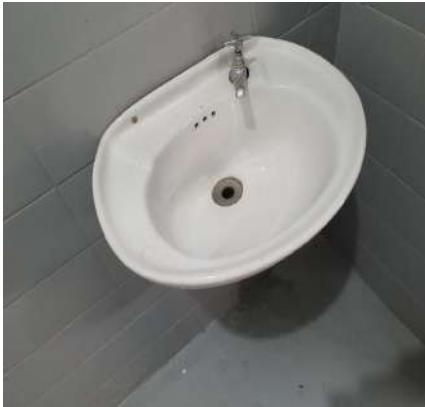
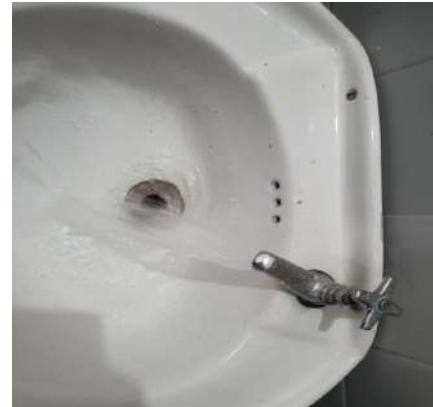
- 7.6 - Lavatório de louça na cor branco(a) em bom estado, com torneira metálica simples, porém, sujo, com desgaste e com sifão pvc com vazamento.
- 7.7 - Vaso Sanitário de louça em bom estado, funcionando e com caixa de descarga suspensa, porém, com desgaste e com manchas.

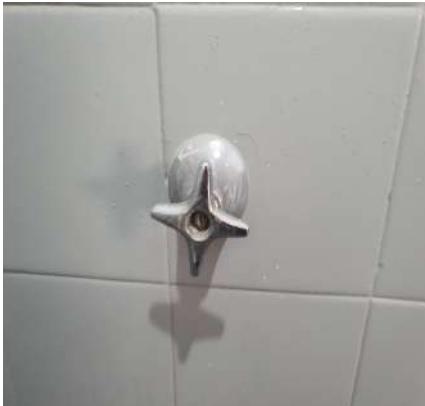
- 7.8 - 1 Registro de metálico na cor cromado em ótimo estado, porém, com desgaste e com manchas.
- 7.9 - Saída de água para chuveiro em bom estado.
- 7.10 - Spot de plástico na cor branco(a) em bom estado, funcionando e com lâmpadas.

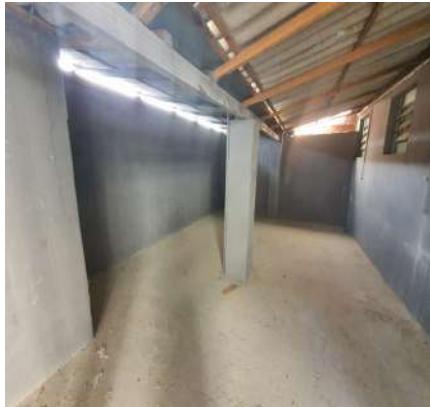
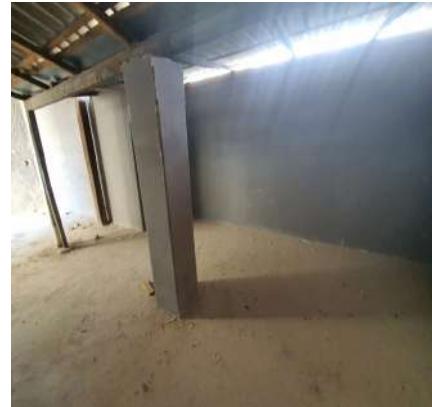
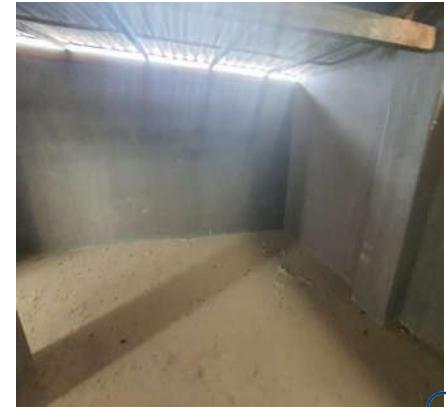
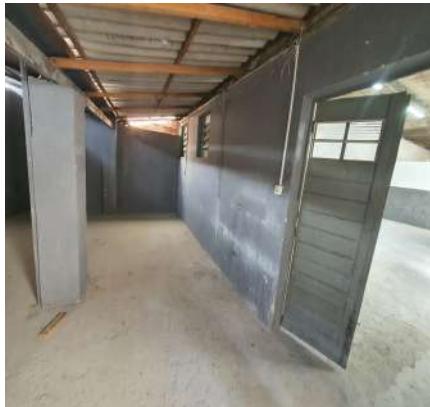
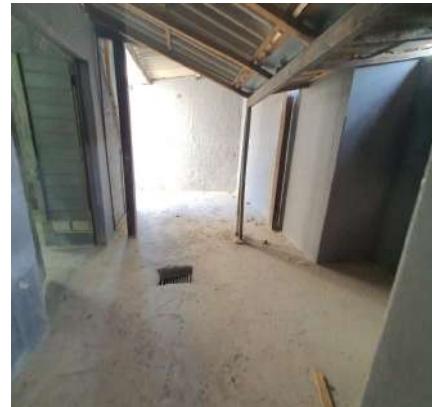
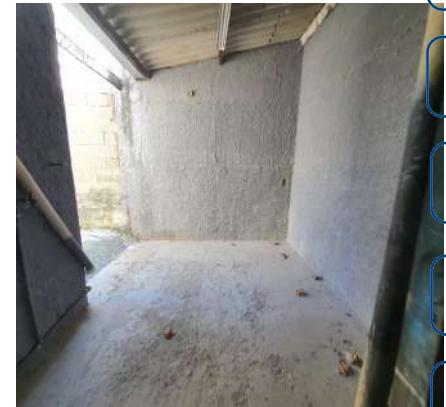
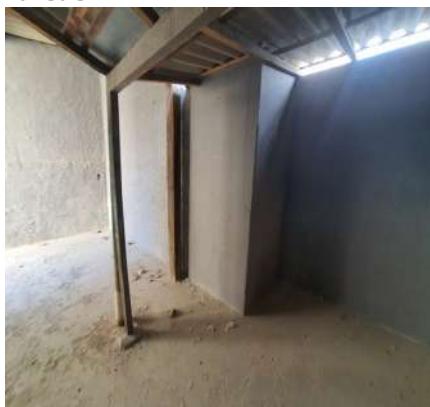
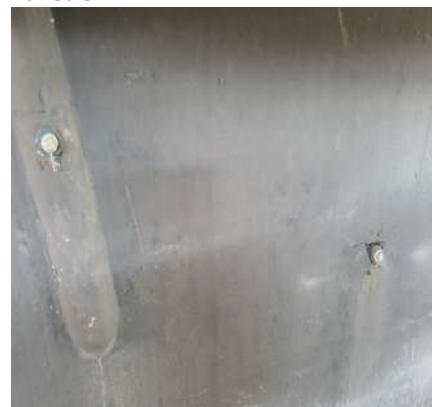
- 8.1 - Parede na cor cinza em bom estado, com pintura nova e com estilo rústico, porém, com furos, com falhas, com manchas, com rachaduras e com marcas de sujeira. Obs: Com saídas para agua.
- 8.2 - Piso de concreto em bom estado, porém, sujo; com grelha de metálico em bom estado, porém, com ferrugem.
- 8.3 - Torneira de metálico antiga em bom estado, funcionando.
- 8.4 - Teto de telha(s) em bom estado, com estrutura de madeira.
- 8.5 - Luminária de metálico em ótimo estado, com lâmpadas e do tipo tubular, porém, sem funcionamento.
- 8.6 - Interruptor de plástico novo em bom estado, porém, sem funcionamento.

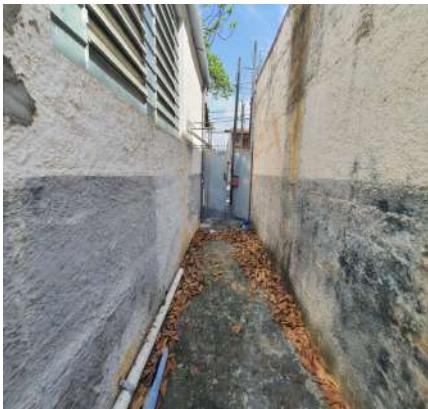
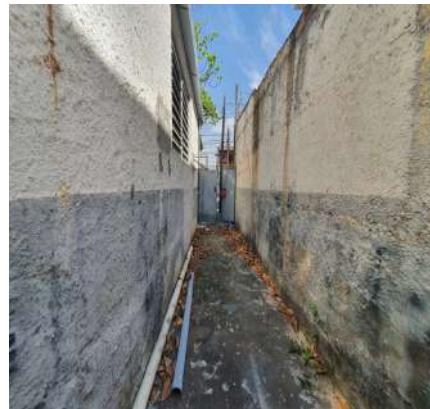
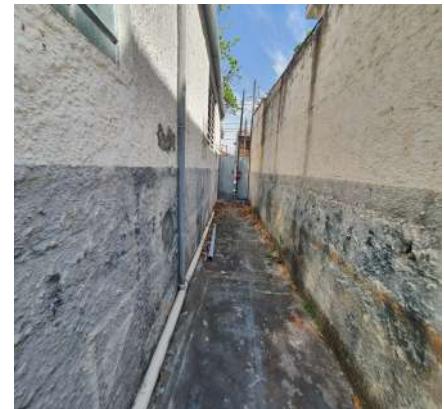
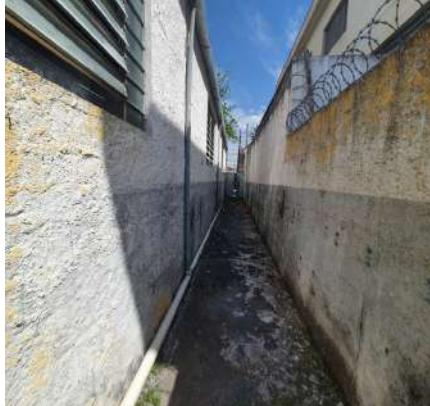
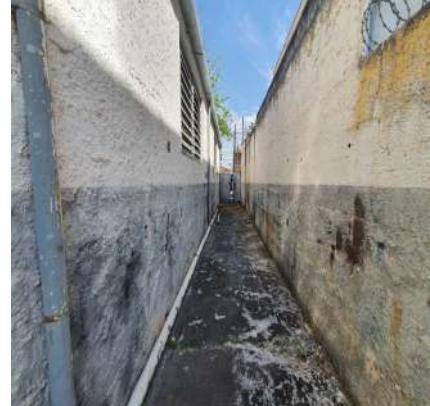
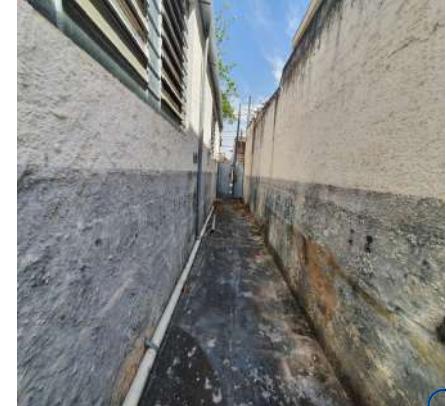
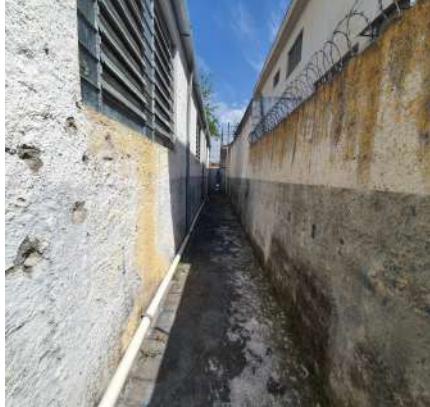
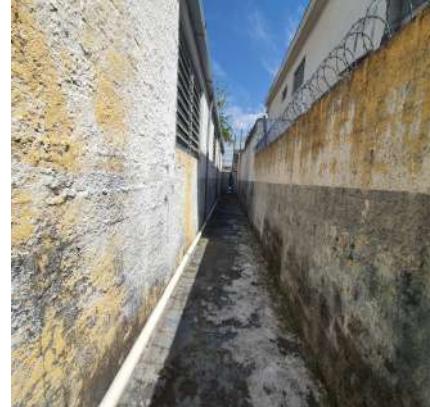
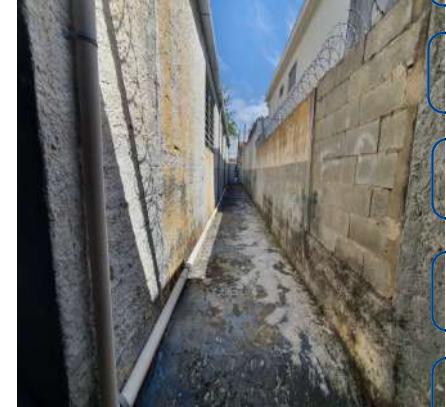
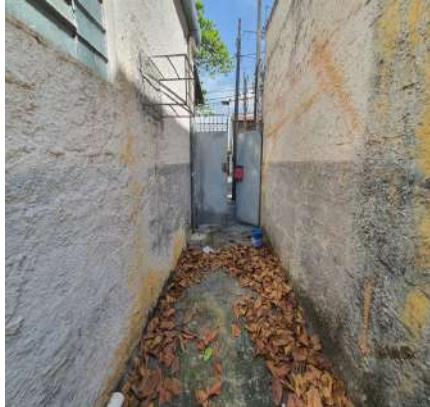
9.1 - Parede em estado regular, manchada e com desgaste, porém, com pintura antiga.

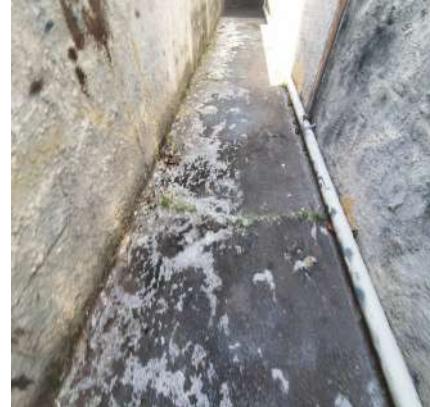
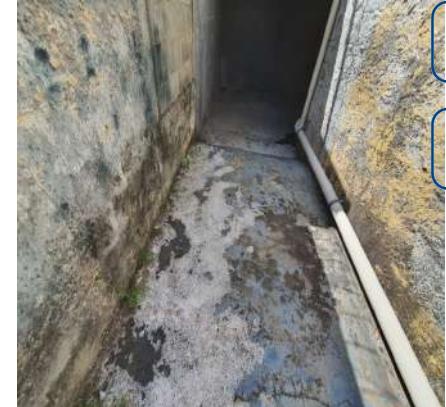
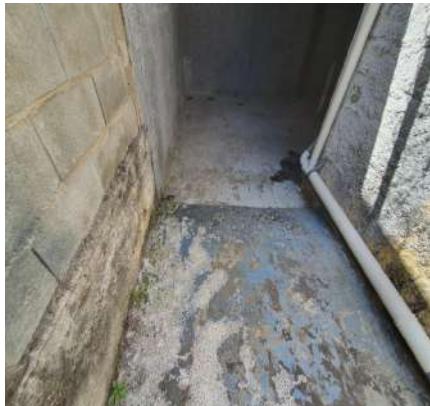
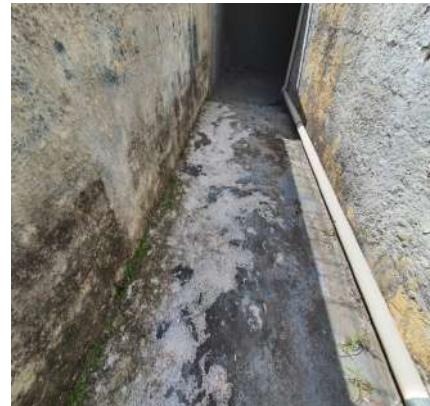
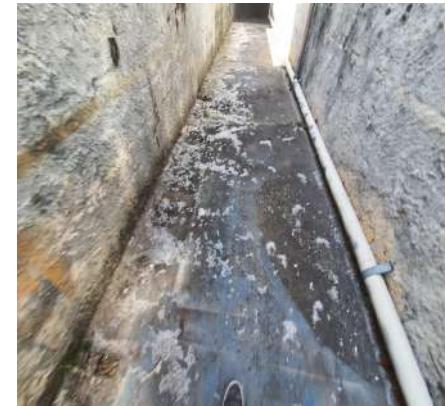
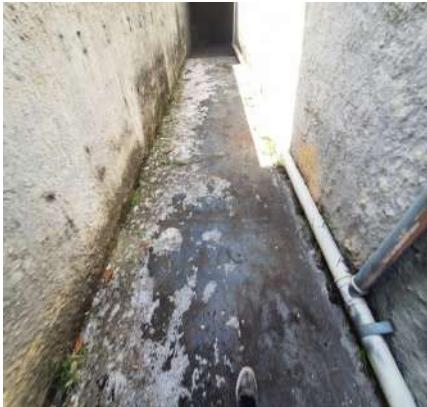
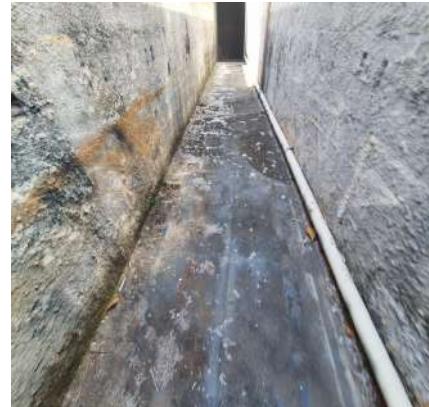
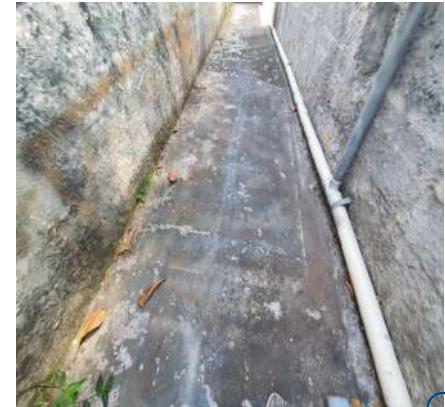
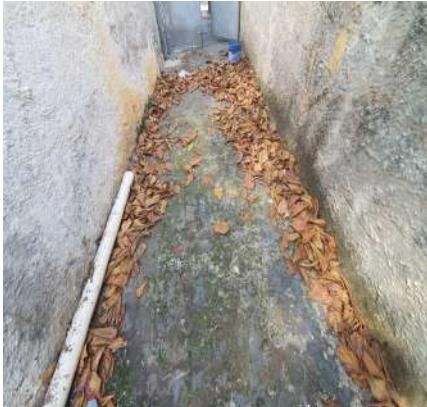
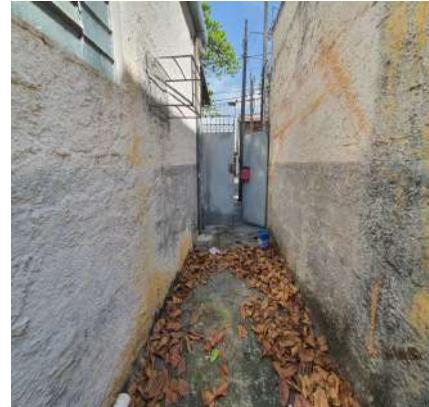
9.2 - Piso de concreto em estado regular, sujo.
