Laudo de Vistoria de Entrada

Código 527

Endereço do imóvel	527 - Avenida Antônio Carlos Comitre, 560, Parque Campolim, Sorocaba - SP.
Proprietário(a)	F2G PARTICIPAÇÕES LTDA
Locatário(a)	CREDLAR EMPREENDIMENTOS IMOBILIÁRIOS LTDA
Caucionante	CREDLAR EMPREENDIMENTOS IMOBILIÁRIOS LTDA
Vistoriador(a)	Dominai Inicial
Data do laudo	16/11/2022 16:53:12

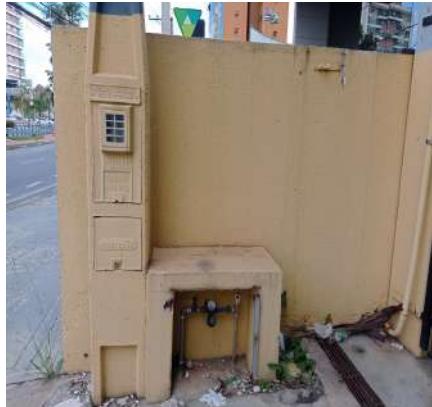
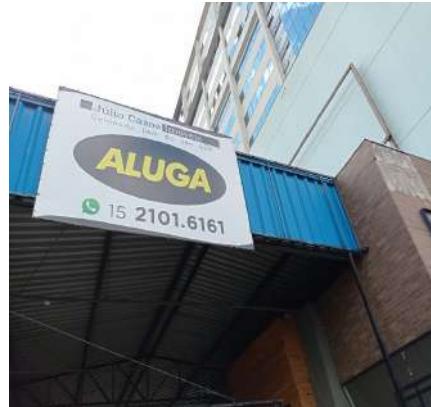
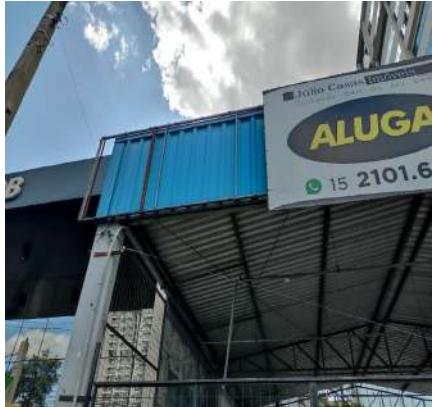
- 1.1 - Parede nas cores azul e amarela em estado regular, com furos, com trincas e com desgaste natural, porém, com pintura antiga.
- 1.2 - Piso de concreto com plantas em estado regular, com imperfeições, com matos, com trincas e com desgaste natural; com grelha em estado regular, sujo, faltando parte e com desgaste natural.
- 1.3 - Relógio de Força em estado regular, porém, padrão.
- 1.4 - Hidrômetro em estado regular, sem tampa, porém, padrão e com registro.

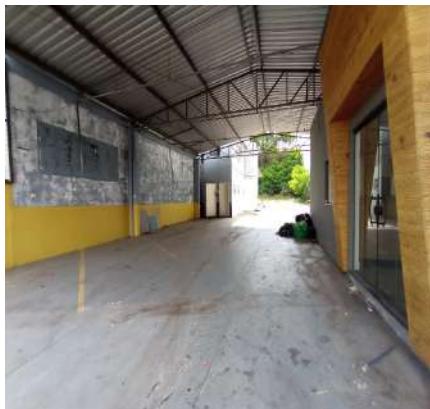
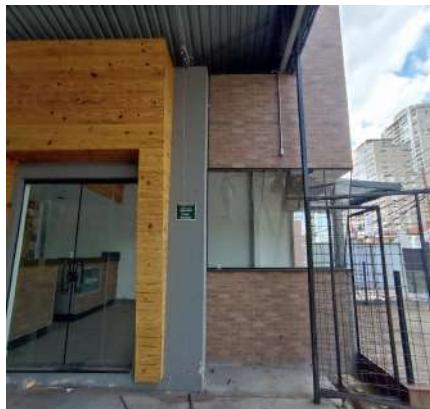
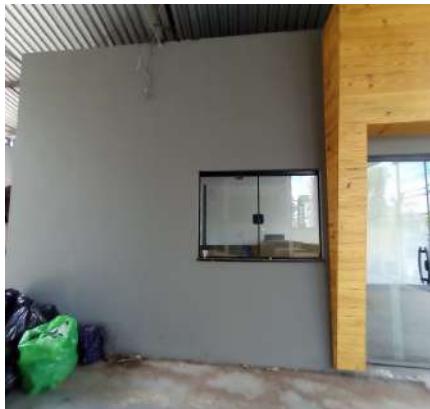
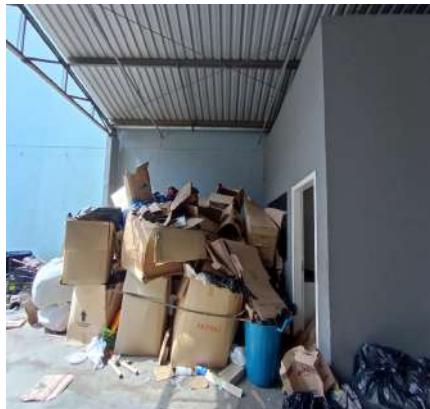
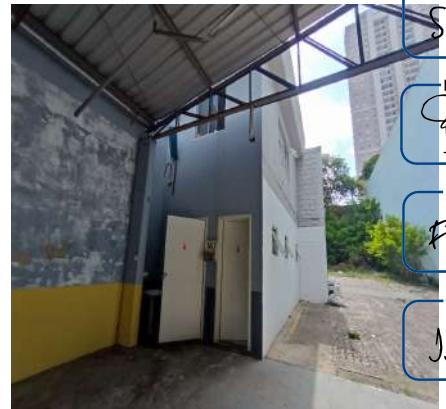
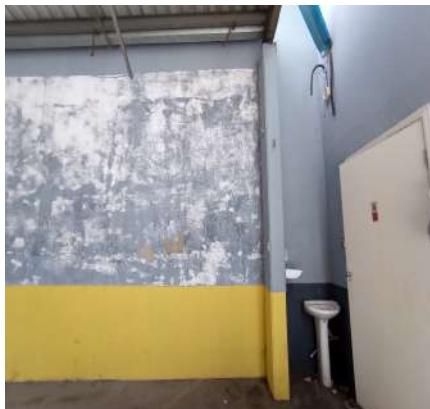
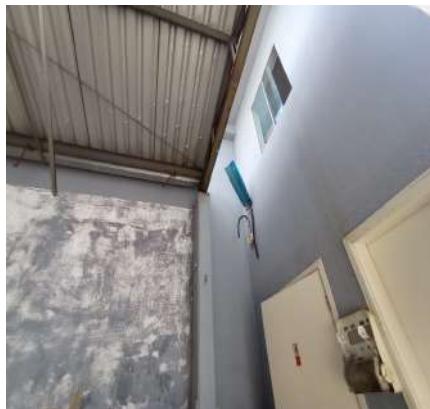
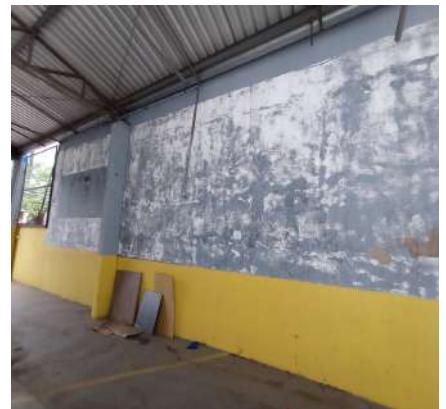
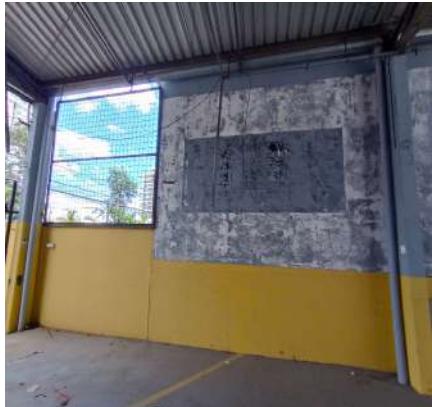
2.1 - Parede nas cores cinza e amarelo em estado regular com pintura acrílico fosco, com desgaste e com infiltrações, porém, com pintura antiga. Obs: Parte com acabamento em madeira com desgastes.

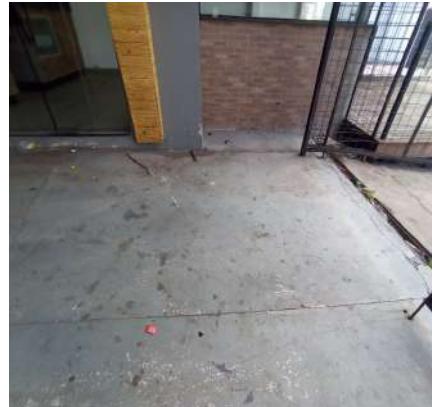
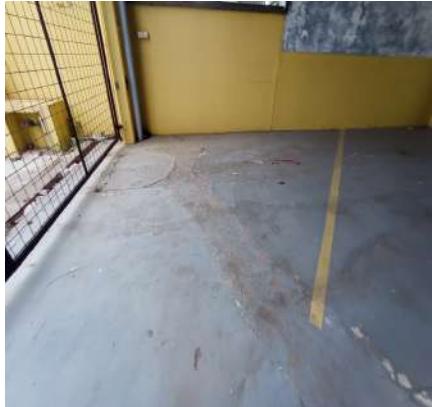
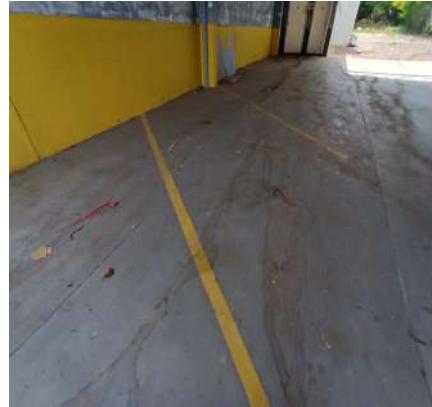
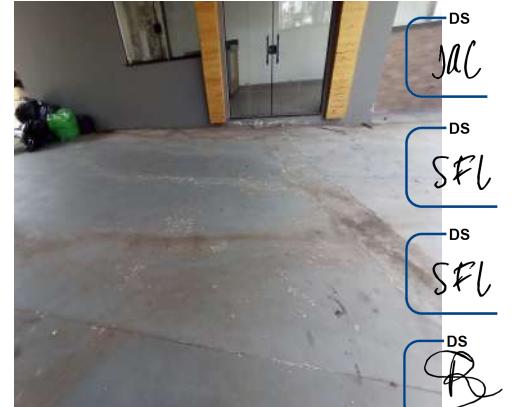
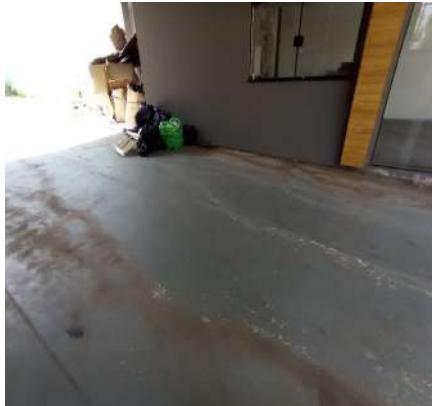
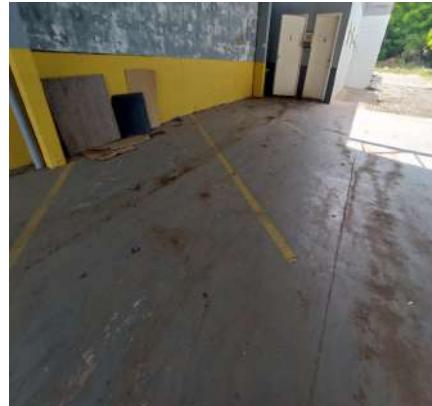
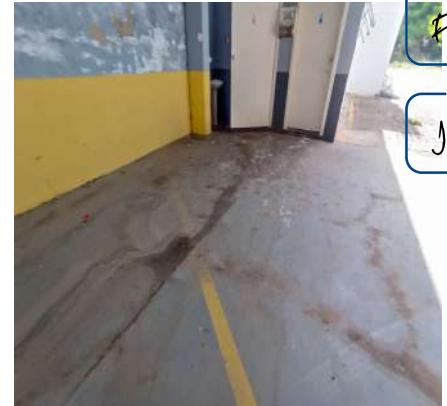
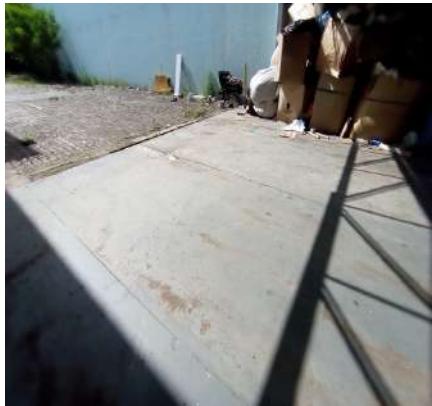
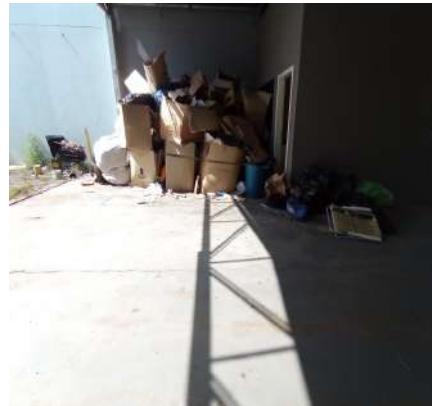
2.2 - Piso na cor cinza em estado regular com pintura esmaltada, sujo, com imperfeições e com desgaste natural, porém, com pintura antiga.

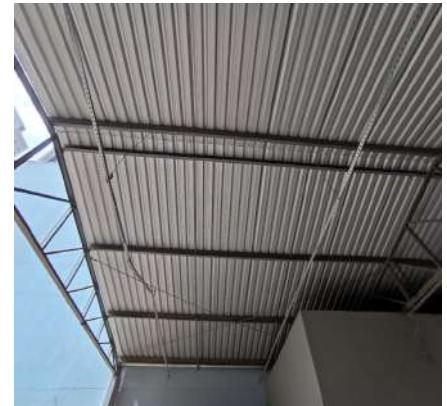
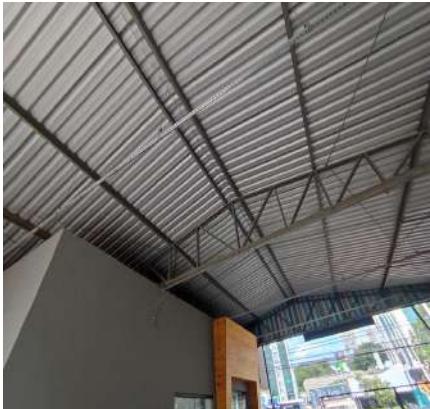
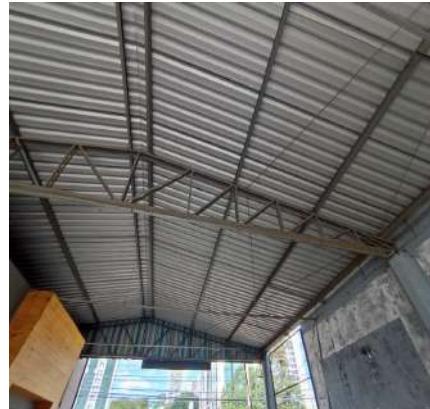
2.3 - Telhado de aço galvanizado em estado regular, porém, com estrutura de ferro.

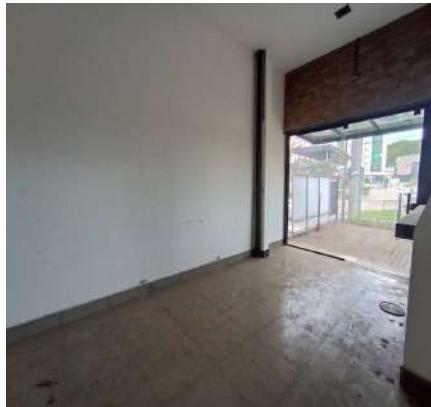
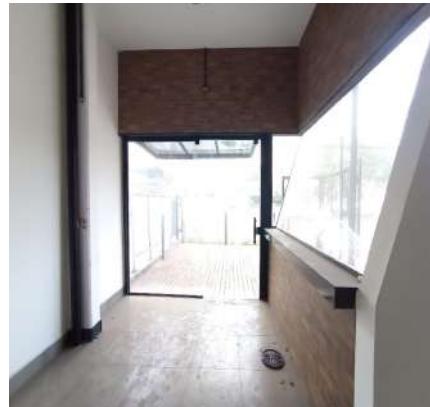
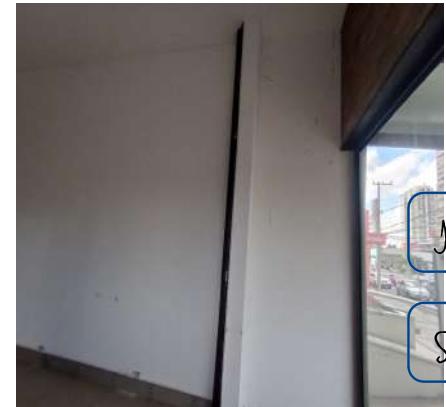
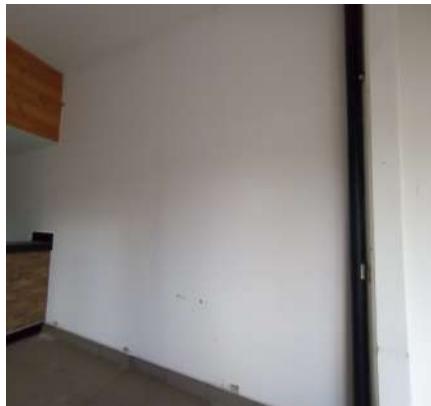
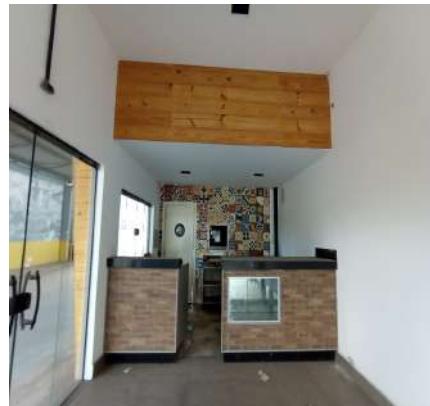
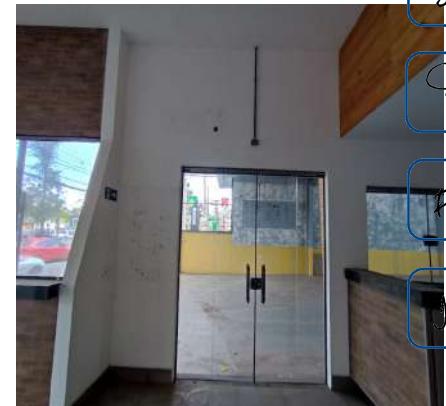
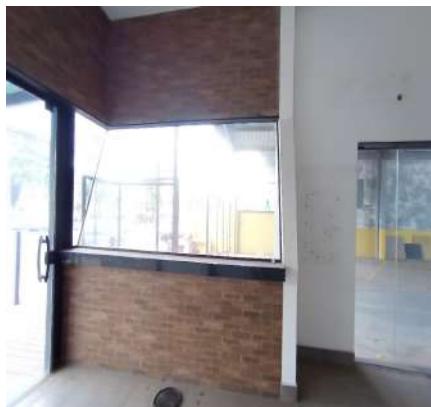
3.1 - Parede na cor branco(a) em estado regular com pintura acrílico fosco, com imperfeições e com marcas de sujeira, porém, com pintura antiga; com parte de azulejo na cor marrom em estado regular, com desgaste.

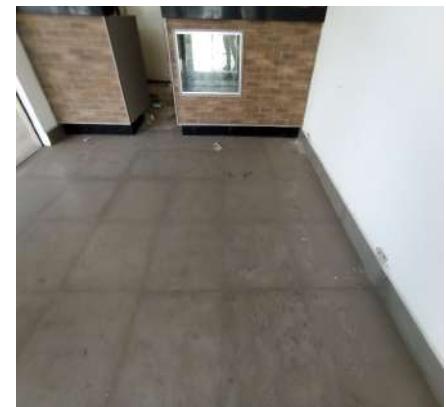
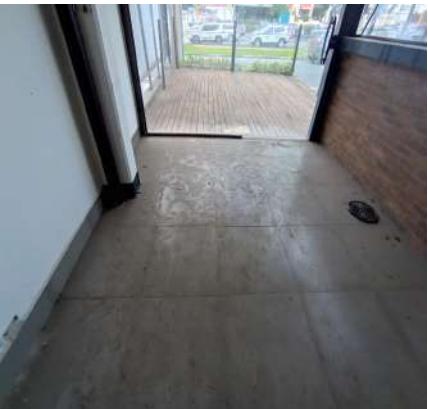
3.2 - Piso de cerâmica na cor cinza em bom estado, porém, sujo e com desgaste natural; com rodapé em estado regular.

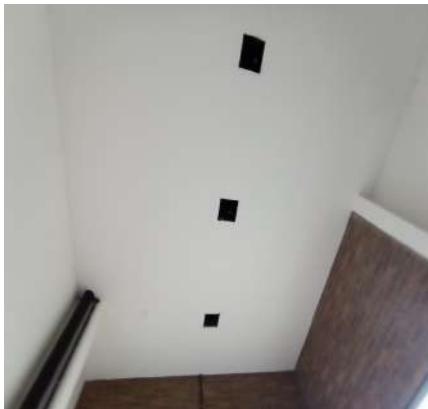
3.3 - Teto de gesso na cor branco(a) em estado regular com pintura acrílico fosco, com 05 furos e com desgaste natural, porém, com pintura antiga.

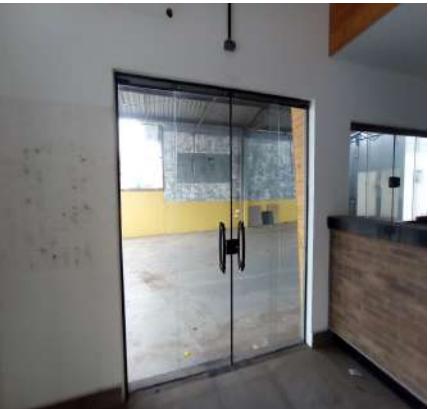
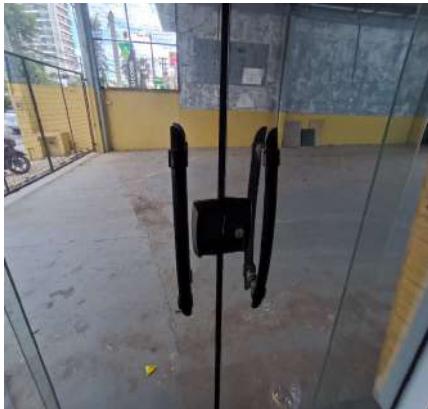
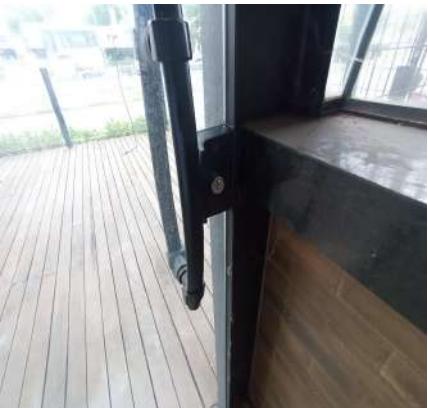
3.4 - 2 Portas Balcão de alumínio na cor preto(a) em bom estado, com puxadores e com vidro liso, porém, com fechadura sem chave.

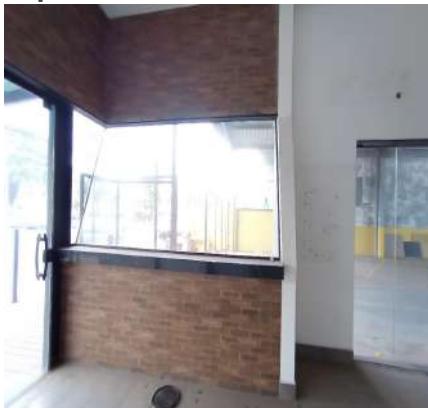
3.5 - Esquadria de alumínio na cor preto(a) em estado regular, com desgaste natural, porém, com vidro liso.

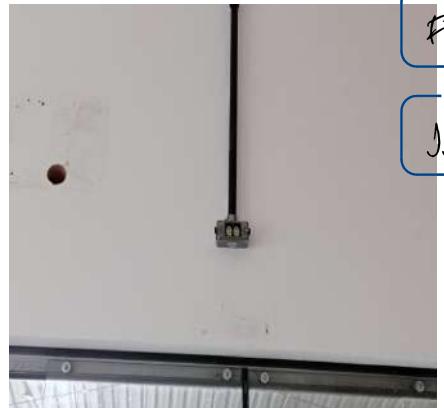
3.6 - Tomada de aço galvanizado em estado regular, com desgaste.

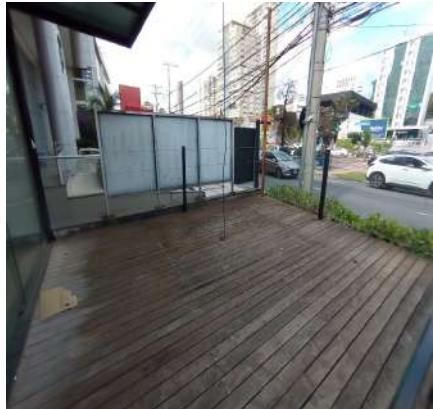
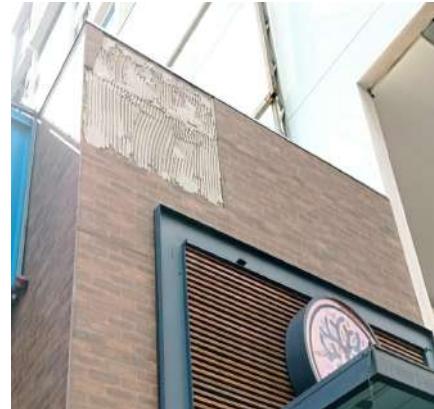
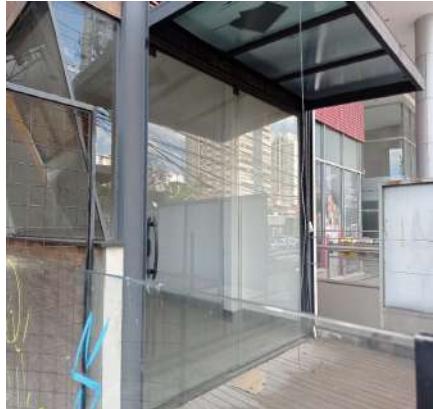
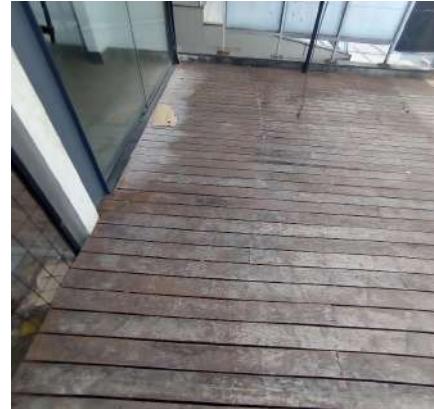
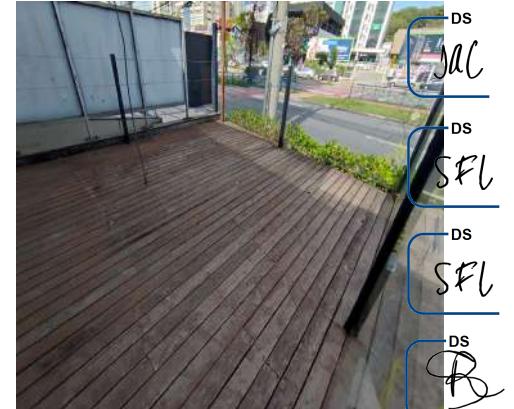
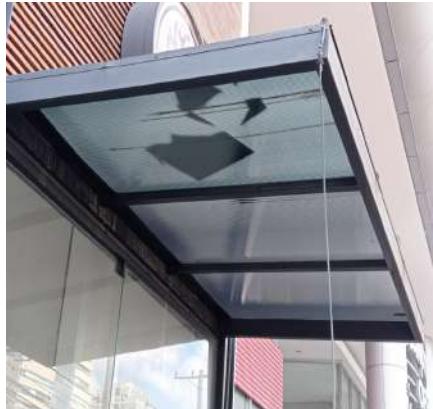
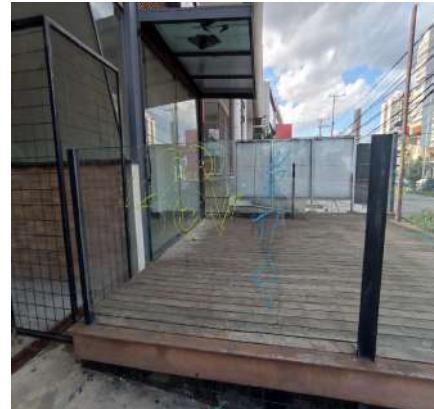
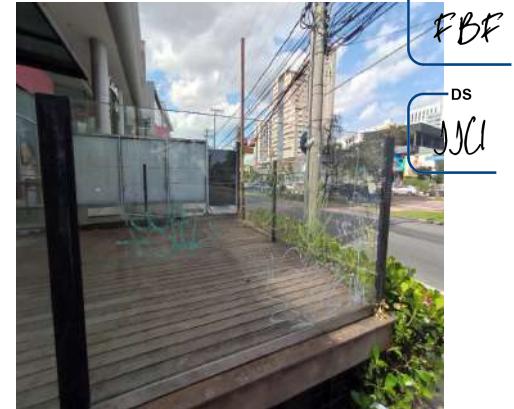
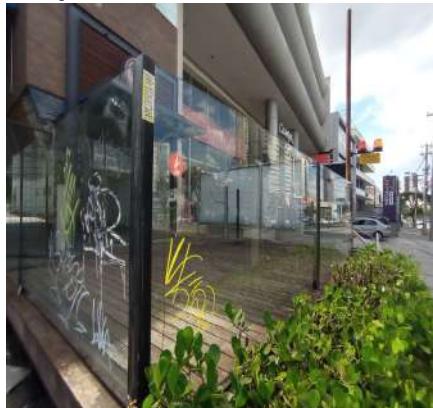
- 4.1 - Parede de azulejo na cor marrom em estado regular, com desgaste e faltando peça.
- 4.2 - Piso de madeira em estado regular com pintura envernizado, com imperfeições e com desgaste natural.
- 4.3 - Teto de metálico na cor preto(a) em estado regular, com desgaste, porém, com vidro temperado e com pintura antiga.
- 4.4 - Parapeito de alumínio na cor preto(a) em estado regular, sujo e com desgaste natural, porém, com vidro temperado.

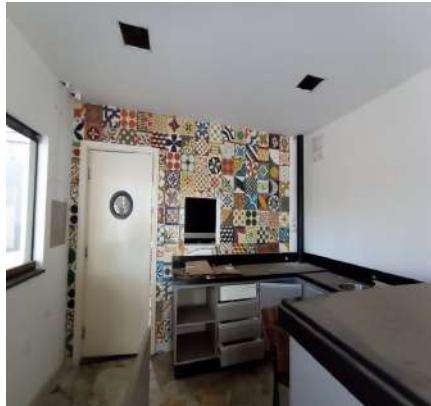
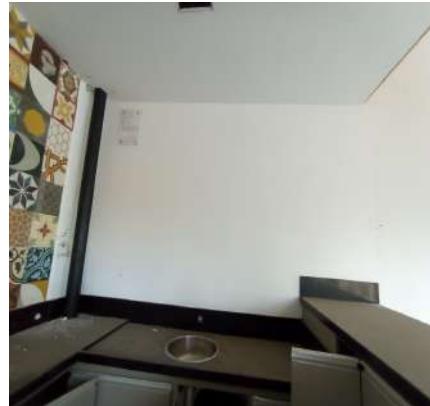
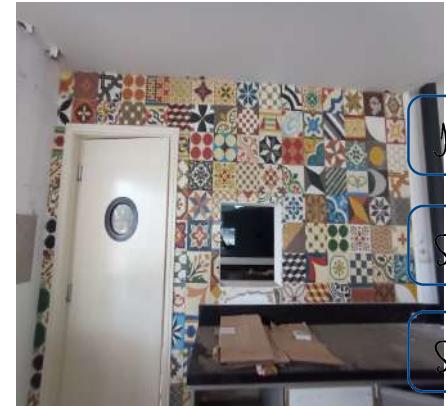
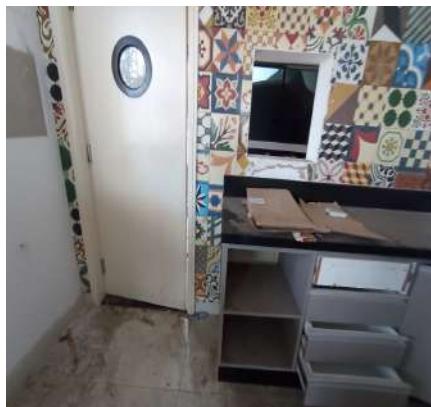
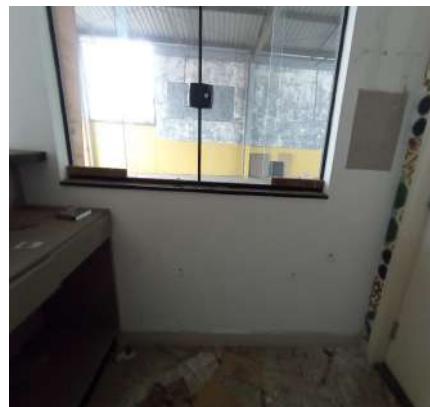
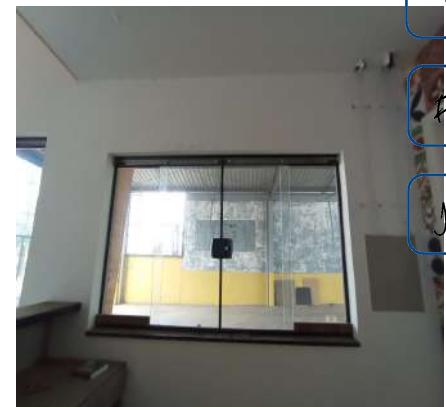
5.1 - Parede na cor branco(a) em estado regular com pintura acrílico fosco, com imperfeições e com marcas de sujeira, porém, com pintura antiga; com parte de azulejo em estado regular, com desgaste, Obs: Diversas cores.

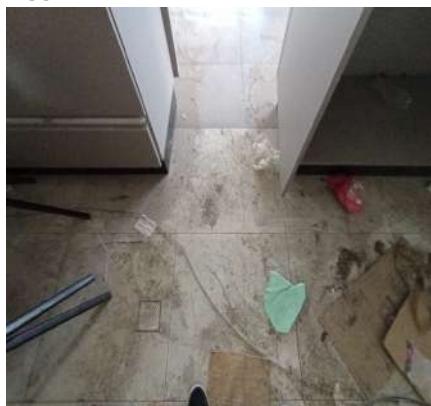
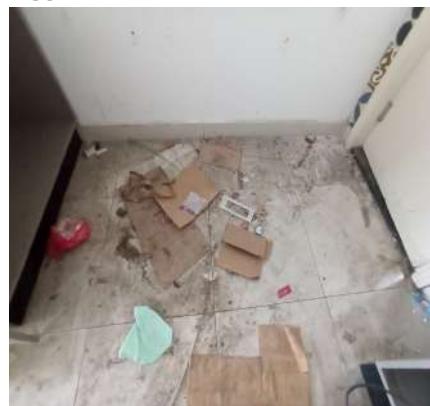
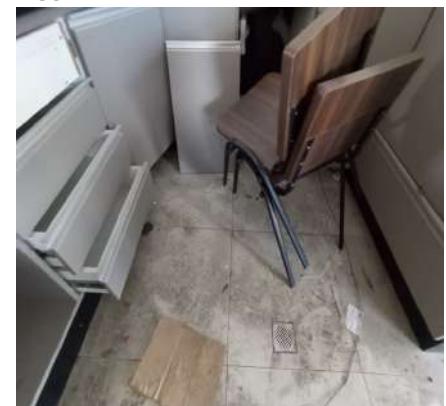
5.2 - Piso de cerâmica na cor branco(a) em estado regular, sujo; com ralo de plástico na cor branco(a) em estado regular, sujo e com desgaste natural.

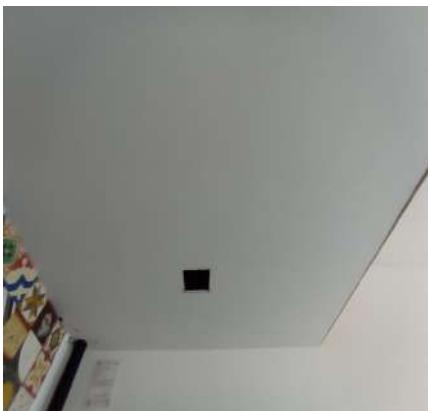
5.3 - Teto de gesso na cor branco(a) em estado regular com pintura acrílico fosco, com 02 furos e com desgaste natural, porém, com pintura antiga.

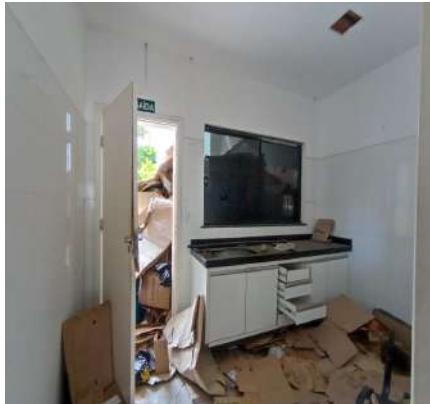
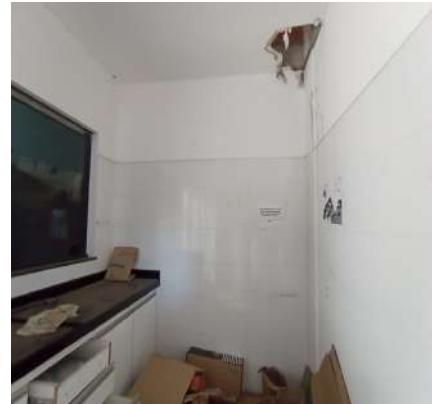
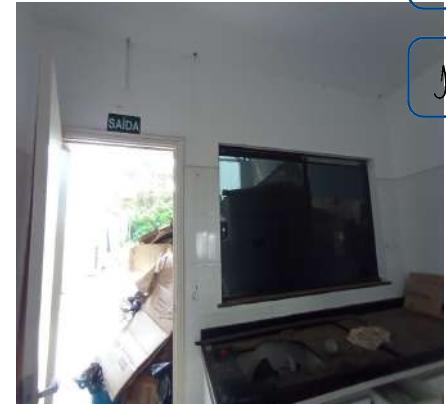
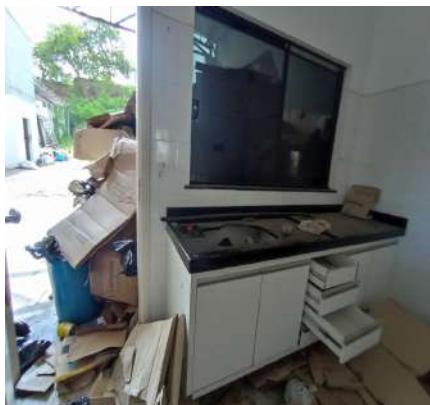
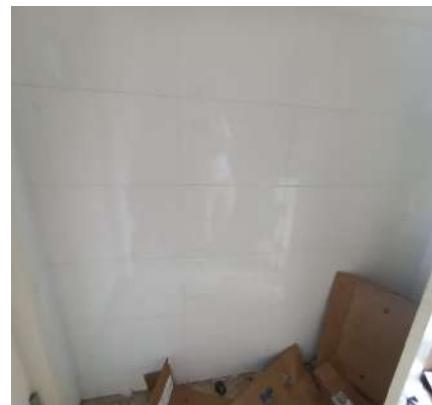
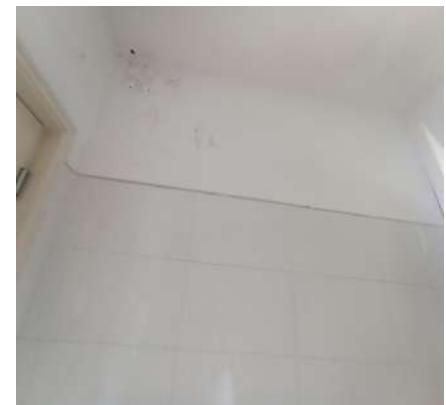
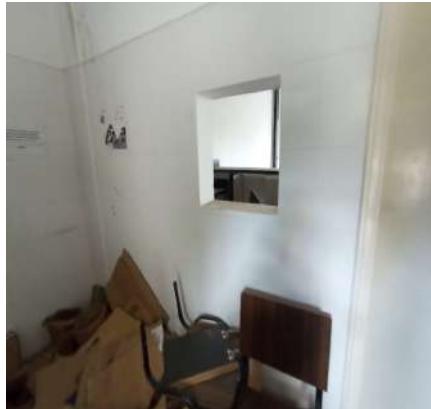
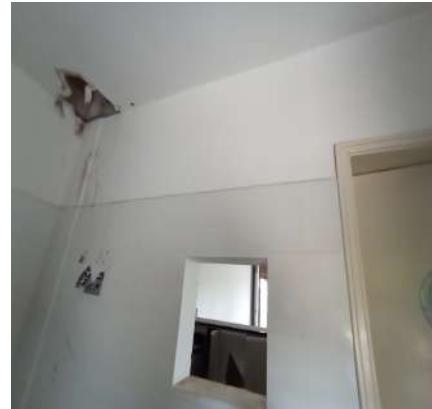
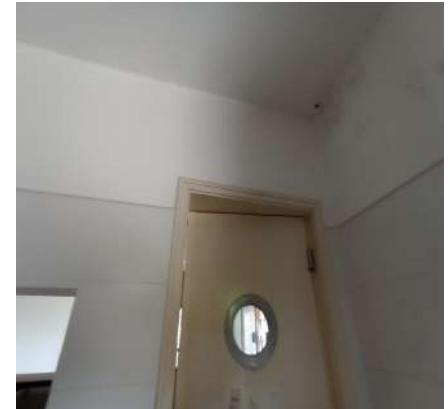
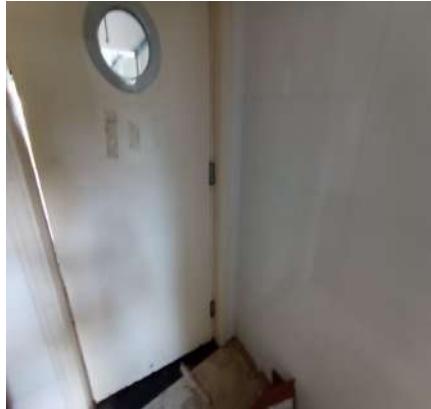
- 6.1 - Parede de azulejo na cor branco(a) em estado regular, com desgaste natural; com parte na cor branco(a) em
estado regular com pintura acrílico fosco, com desgaste natural, porém, com pintura antiga. DS
JAC

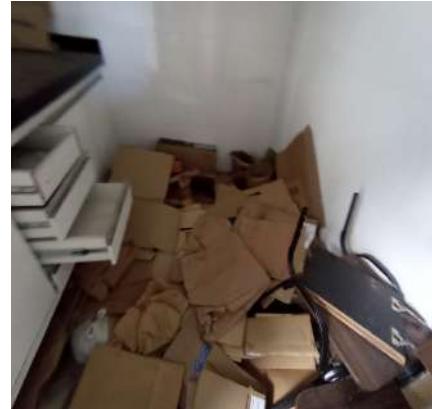
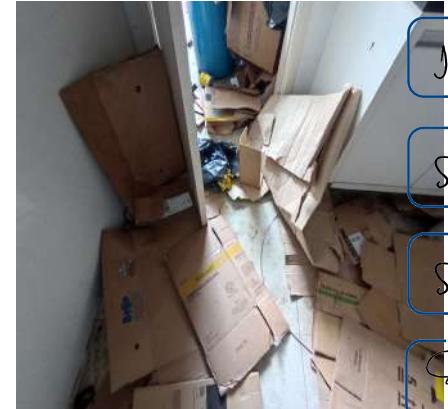
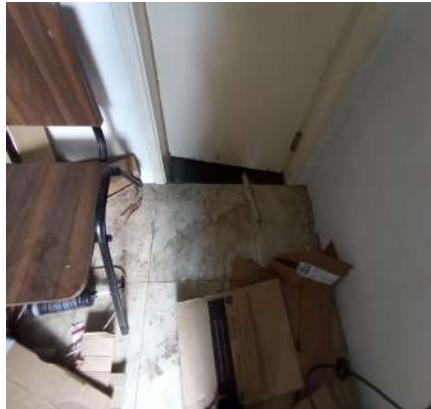
- 6.2 - Piso de cerâmica na cor branco(a) em estado regular, sujo. DS
- 6.3 - Teto de gesso na cor branco(a) em estado regular com pintura acrílico fosco, com 03 furos e com desgaste
natural, porém, com pintura antiga. SFL

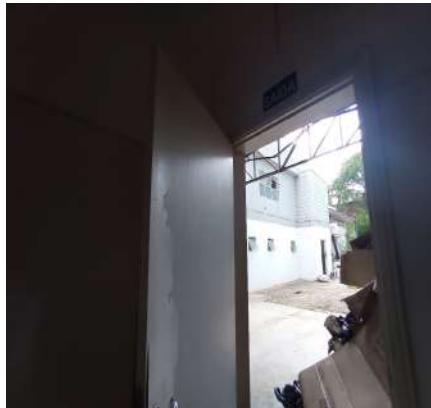
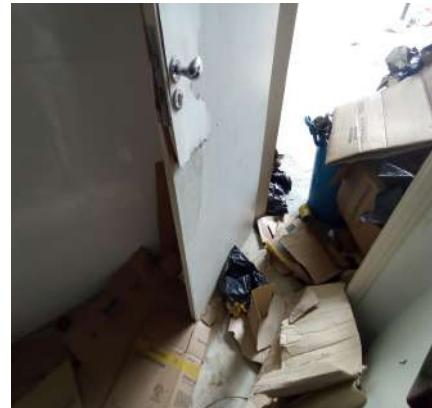
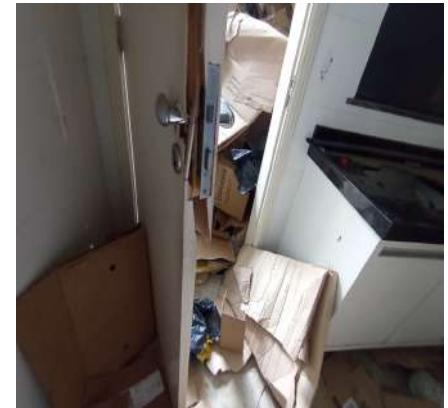
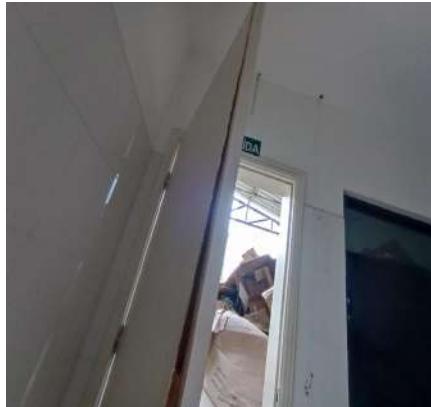
- 6.4 - Porta de madeira na cor branco(a) em estado regular com pintura esmaltada, com imperfeições e com
desgaste natural, porém, com pintura antiga; com batente em estado regular; com fechadura de metálico na cor
cromado em estado regular, sem chave e com desgaste natural. DS
SFL

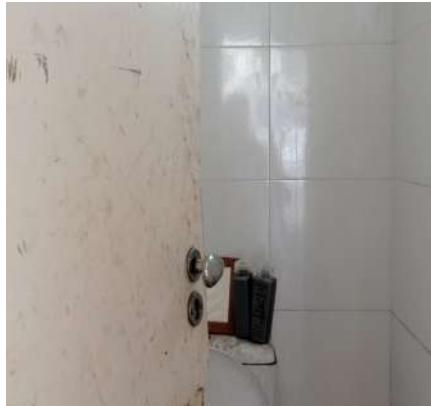
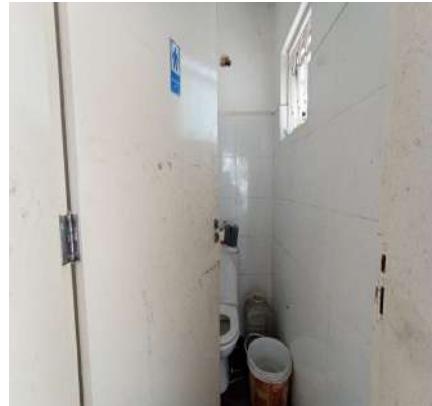
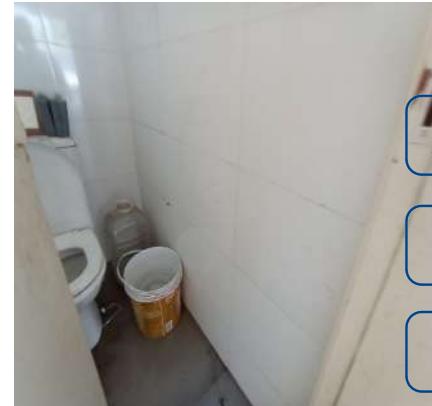
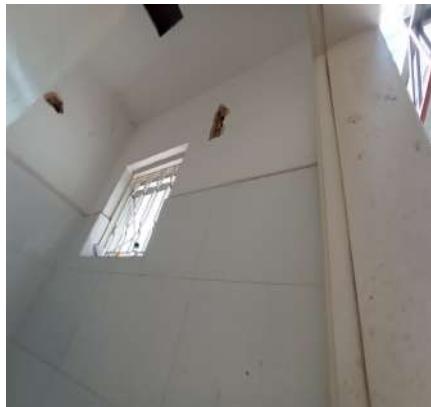
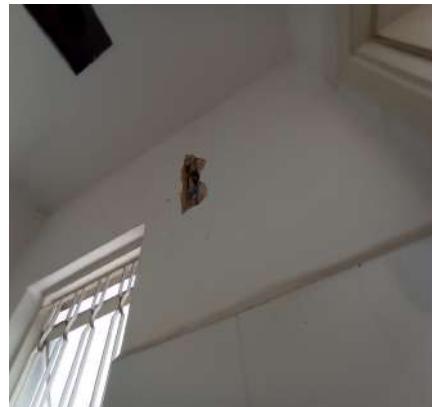
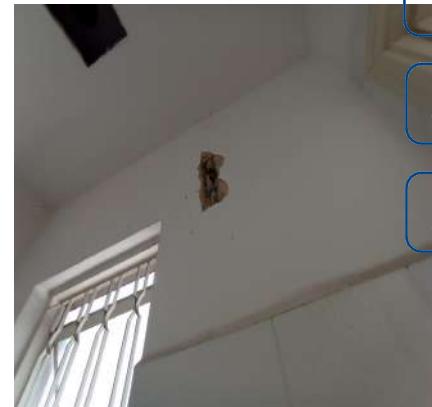
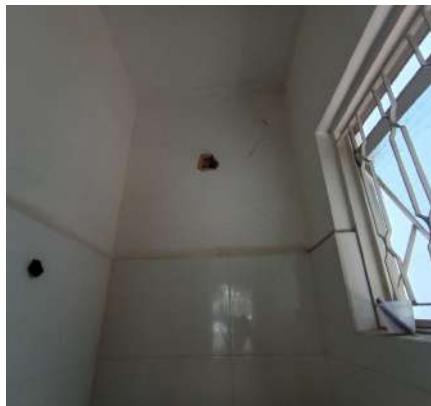
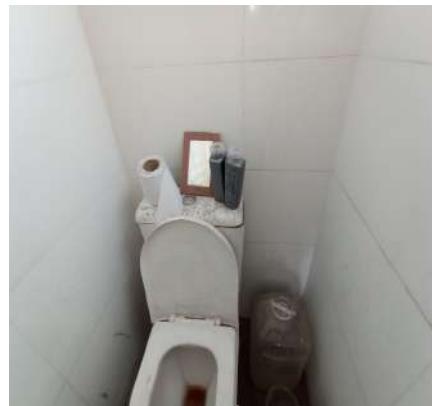
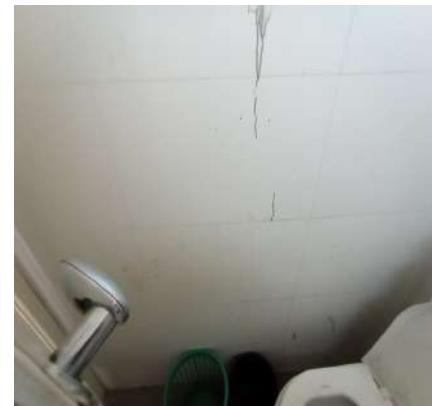
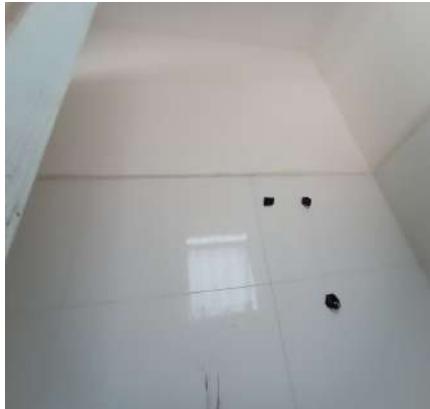
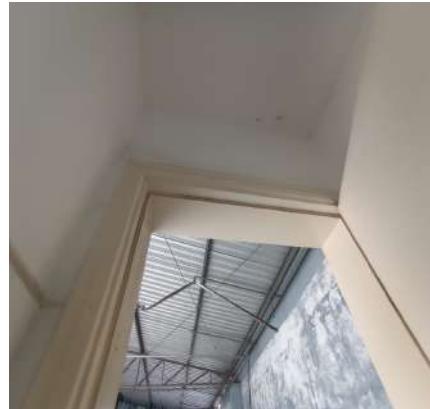
7.1 - Parede de azulejo na cor branco(a) em estado regular, com desgaste natural; com parte na cor branco(a) em estado regular com pintura acrílico fosco, com imperfeições e com desgaste natural, porém, com pintura antiga.

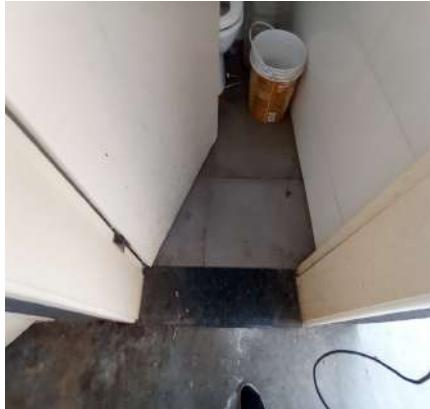
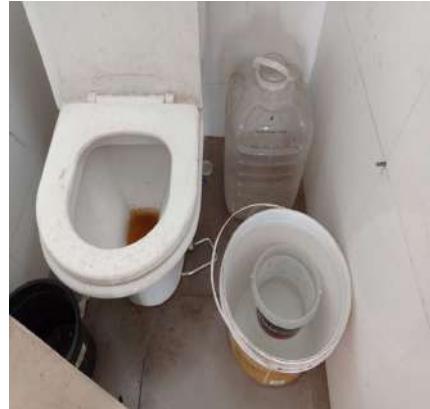
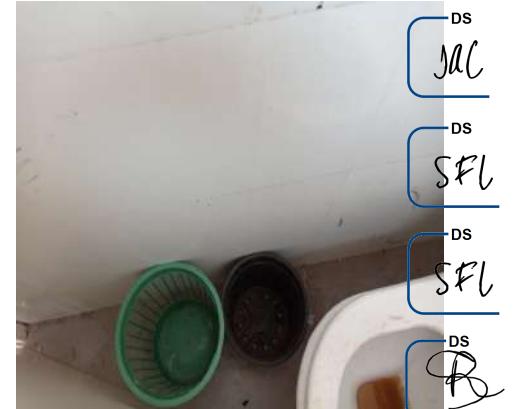
7.2 - Piso de cerâmica na cor cinza em estado regular, sujo e com desgaste natural; com soleira de granito na cor preto(a) em estado regular.

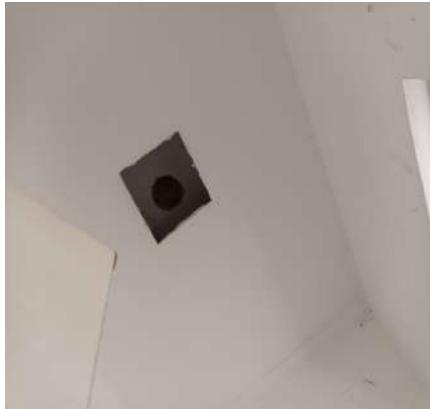
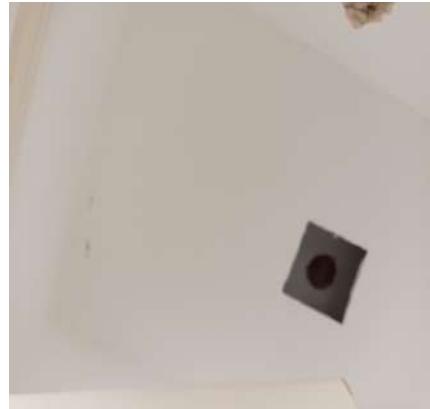
7.3 - Teto de gesso na cor branco(a) em estado regular com pintura acrílico fosco, com 01 furo e com desgaste natural, porém, com pintura antiga.

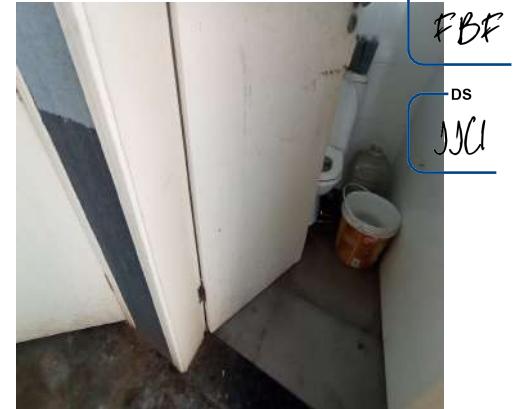
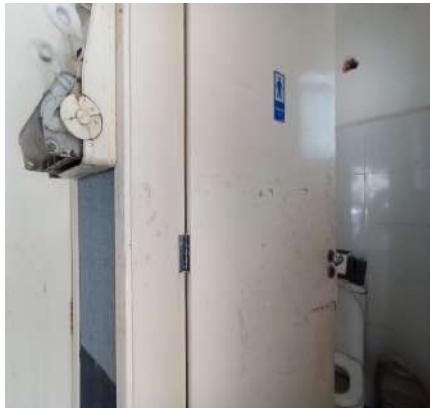
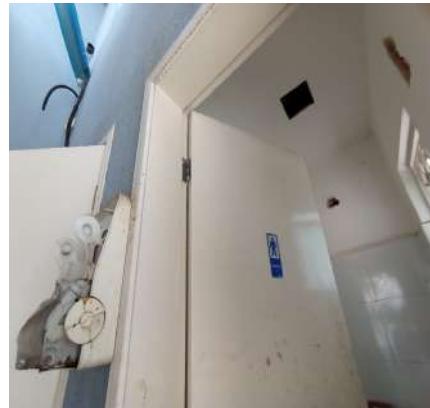
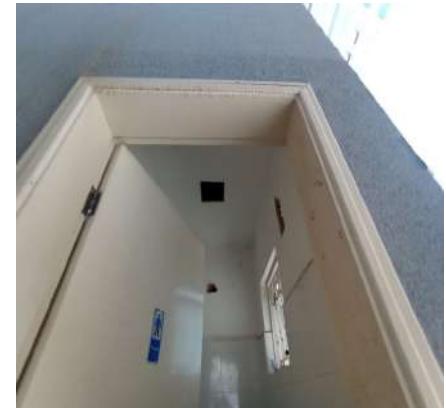
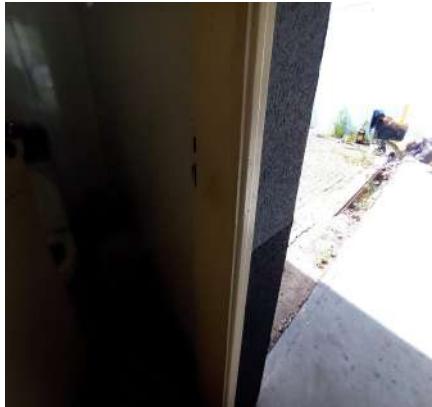
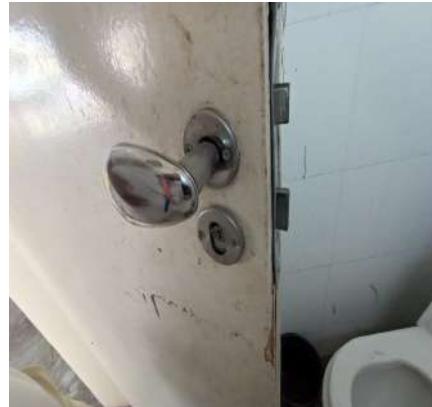
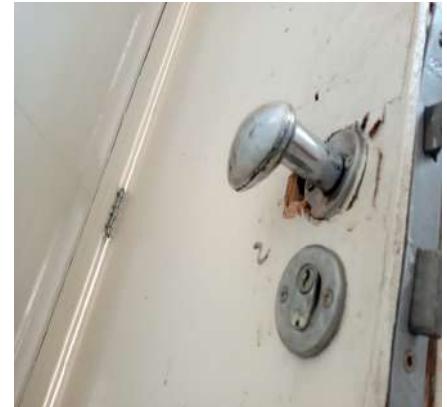
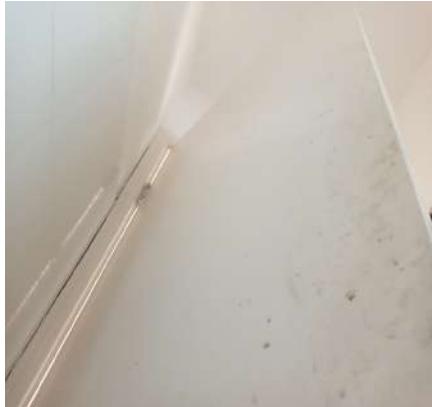
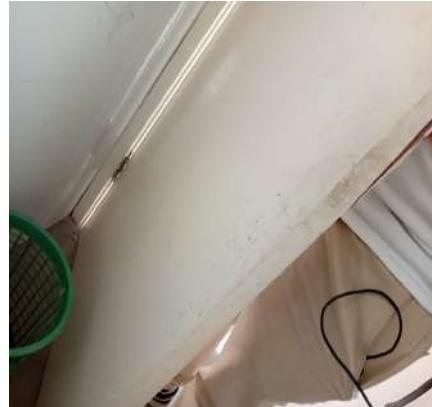
7.4 - Porta de madeira na cor branco(a) em estado regular com pintura esmaltada, com imperfeições e com desgaste natural, porém, com pintura antiga; com batente em estado regular; com fechadura de metálico na cor cromado em estado regular, sem chave e com desgaste natural.

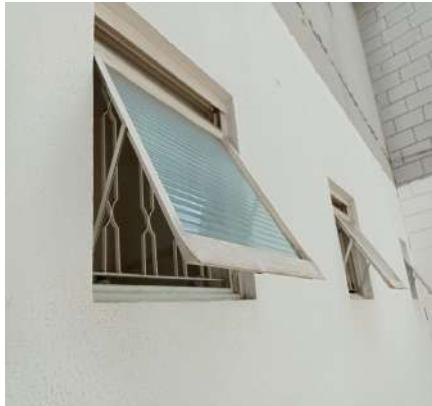
7.5 - Esquadria de metálico na cor branco(a) em estado regular, com desgaste natural, porém, com trinco, com parte basculante e com vidros canelados.

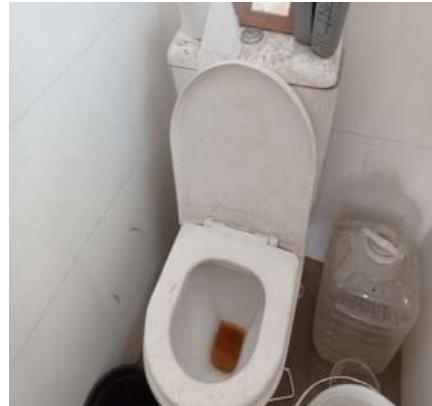
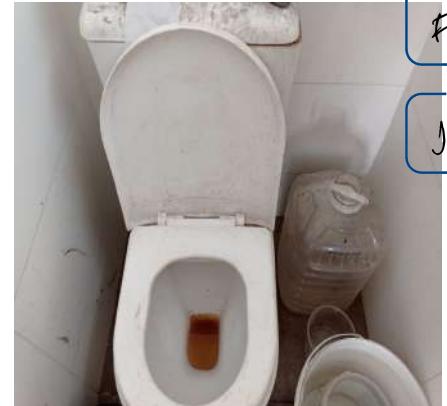
7.6 - Vaso Sanitário de louça na cor branco(a) em estado regular, sujo, com desgaste, sem funcionamento e com manchas, porém, com caixa acoplada e com assento de plástico.

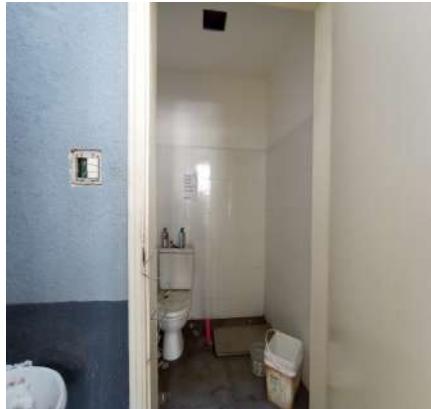
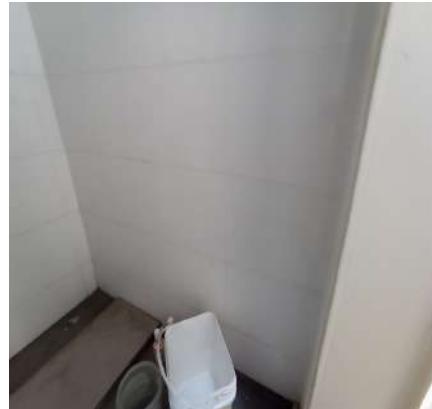
8.1 - Parede de azulejo na cor branco(a) em estado regular, com desgaste natural; com parte na cor branco(a) em estado regular com pintura acrílico fosco, com imperfeições e com desgaste natural, porém, com pintura antiga.

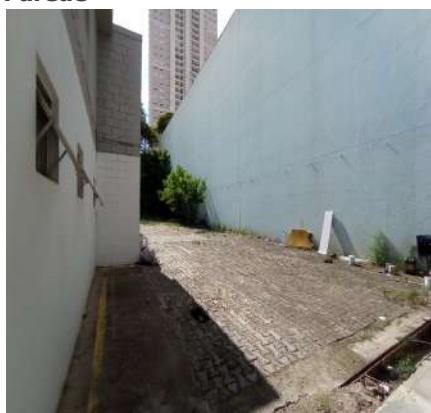
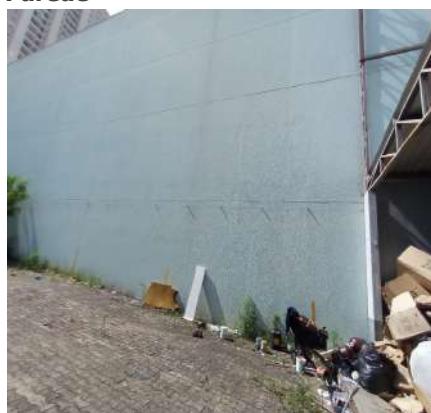
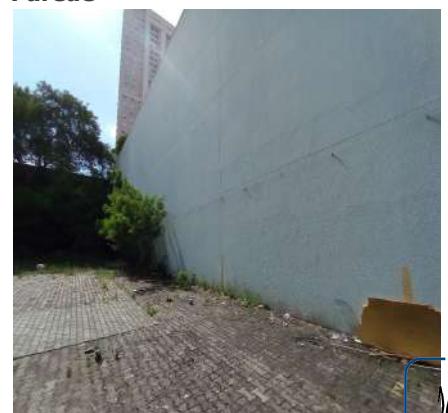
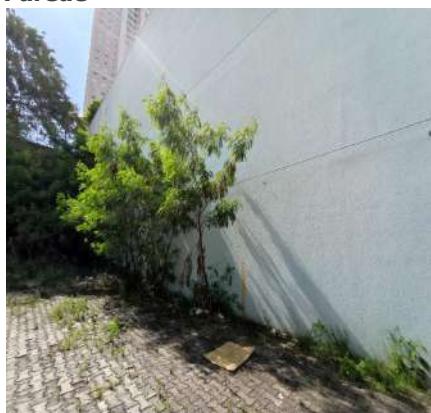
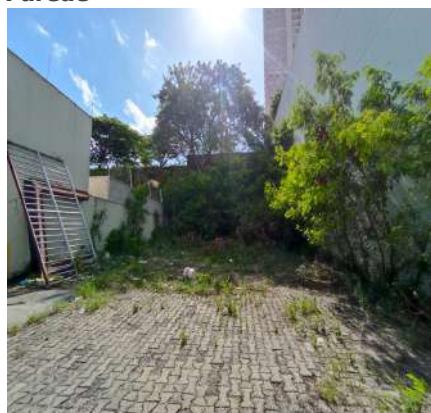
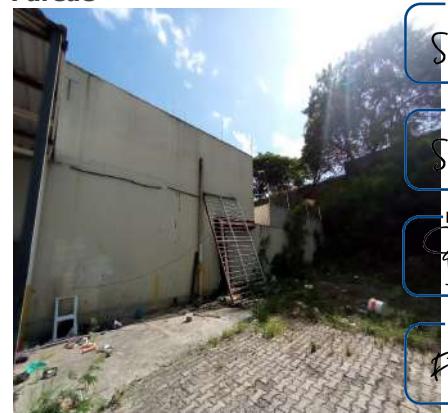
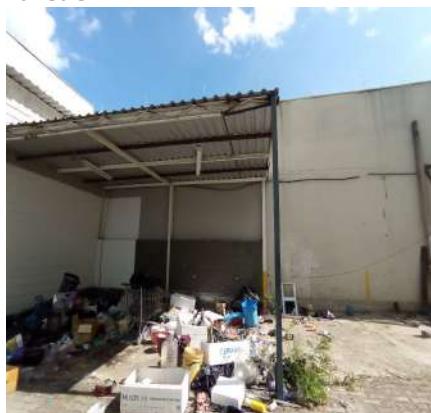
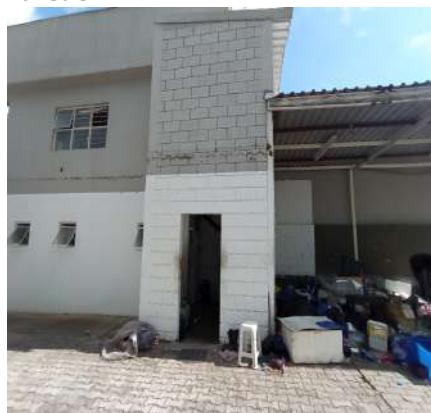
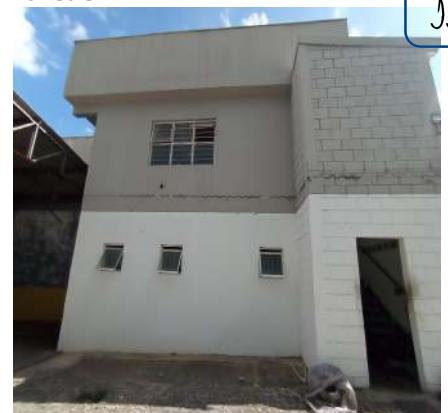
9.1 - Parede nas cores branco(a) e cinza em estado regular com pintura acrílico fosco, com imperfeições e com desgaste natural, porém, com pintura antiga.
