Laudo de Vistoria de Entrada

Código 527

Endereço do imóvel	527 - Avenida Antônio Carlos Comitre, 560, Parque Campolim, Sorocaba - SP.
Proprietário(a)	F2G PARTICIPAÇÕES LTDA
Locatário(a)	CREDLAR EMPREENDIMENTOS IMOBILIÁRIOS LTDA
Caucionante	CREDLAR EMPREENDIMENTOS IMOBILIÁRIOS LTDA
Vistoriador(a)	Dominai Inicial
Data do laudo	16/11/2022 16:53:12

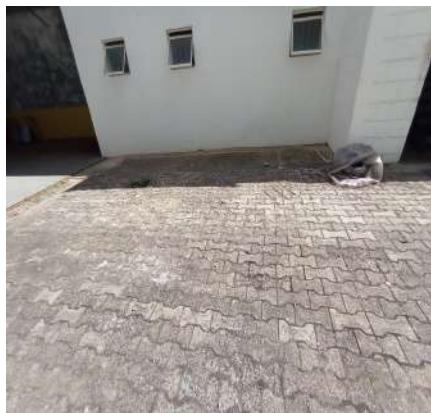
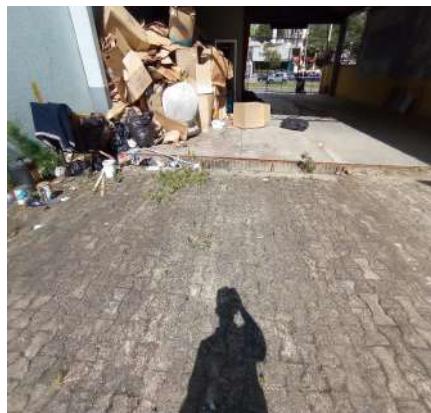
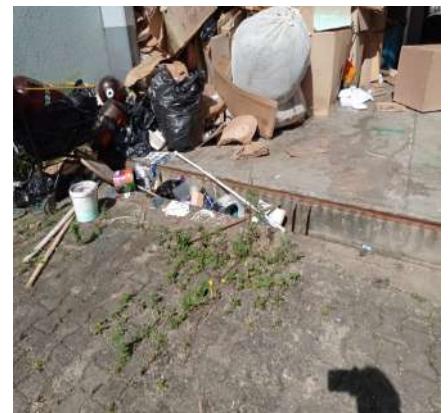
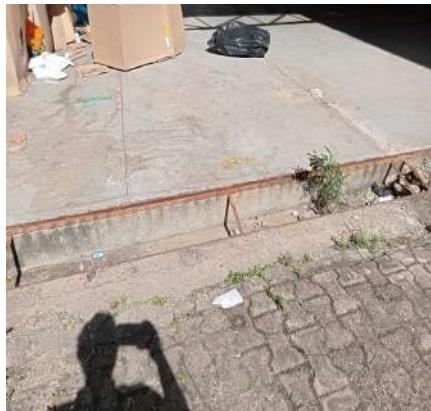
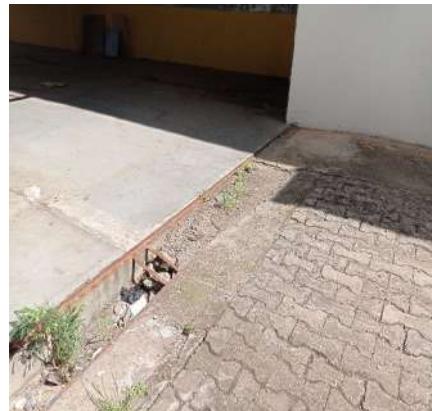
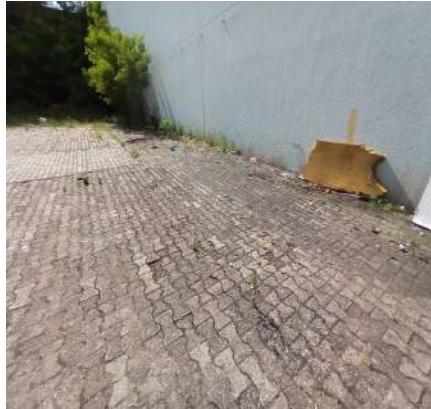
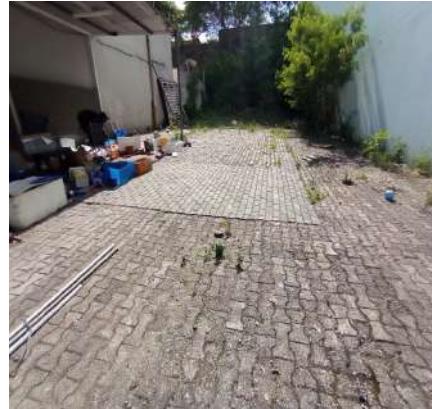
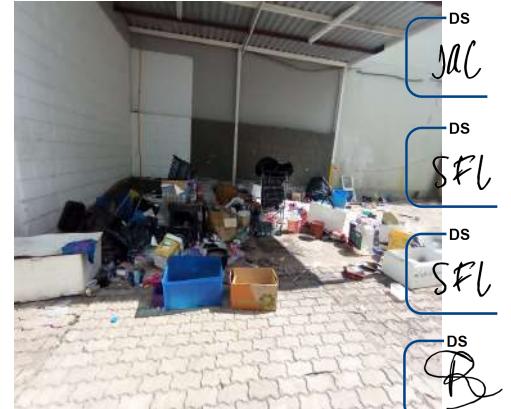
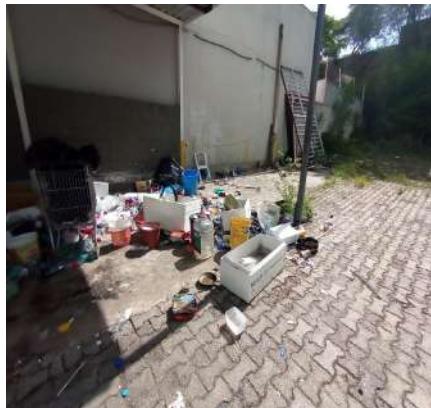
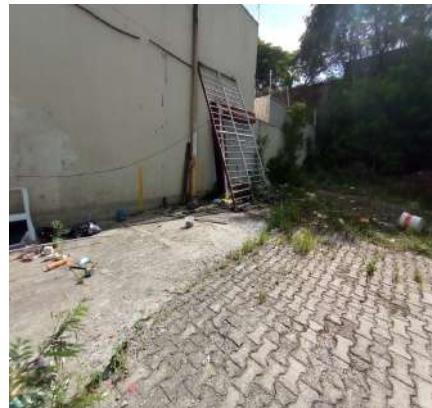
9.2 - Piso de bloquete de cimento em estado regular, sujo e com imperfeições, porém, com mato alto; com grelha de metálico em estado regular, faltando parte.

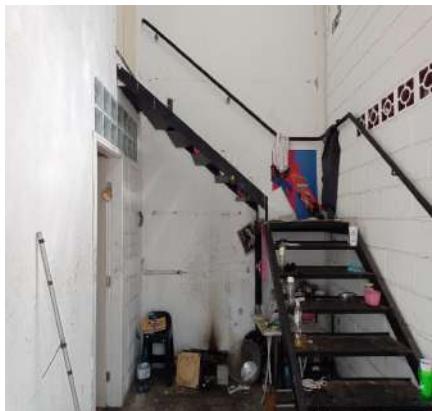
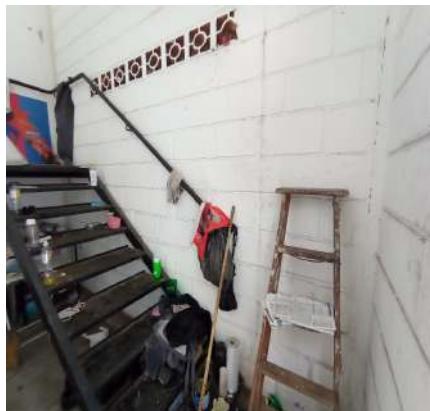
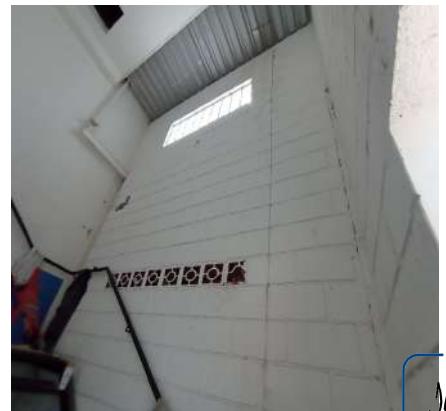
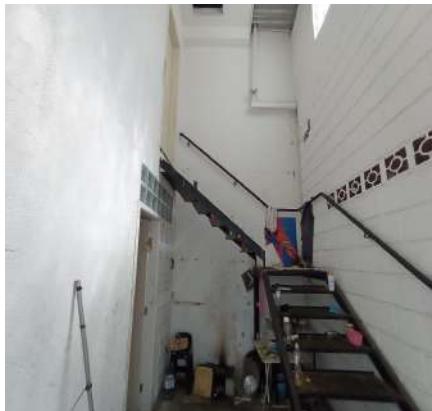
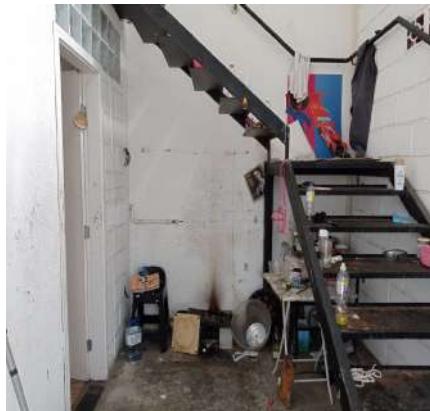
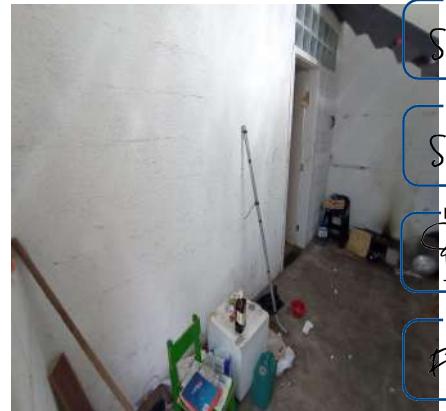
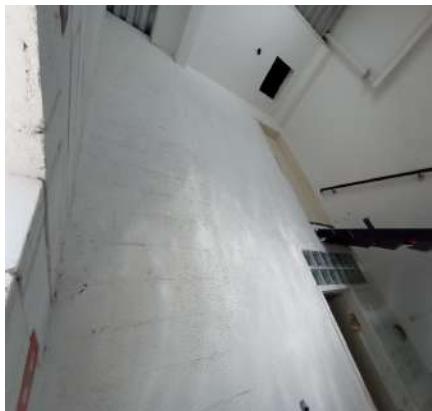
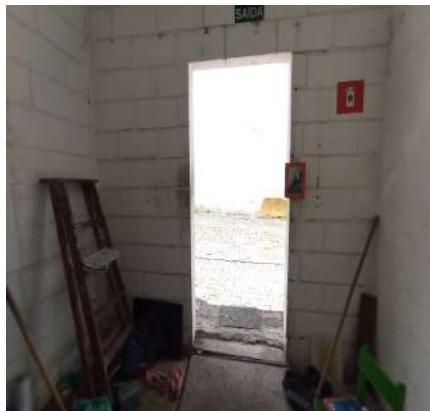
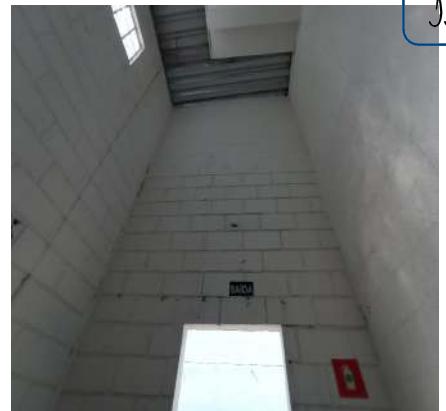
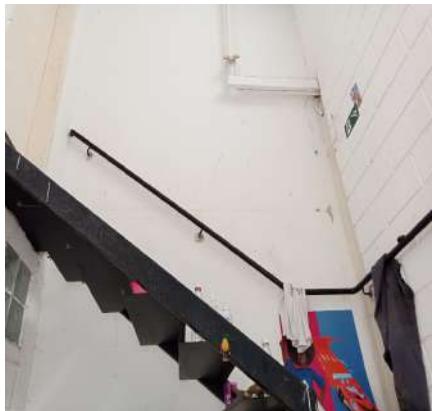
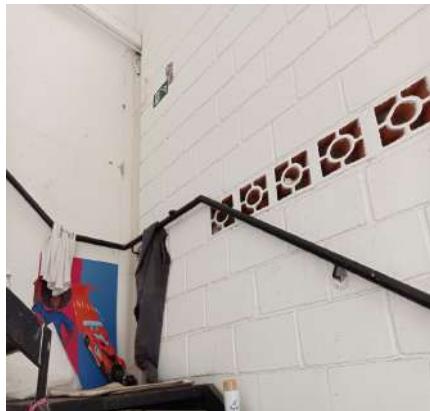
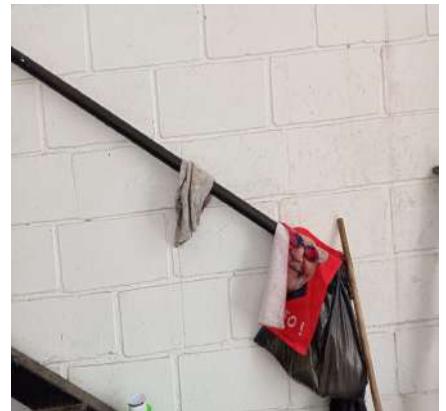
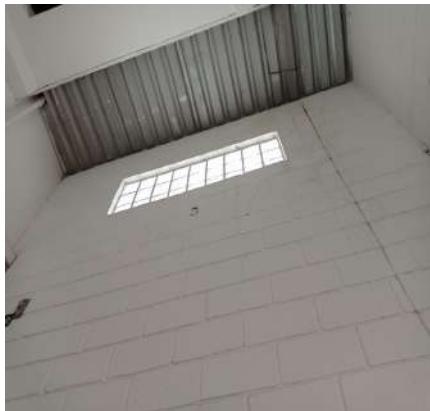
10.1 - Parede na cor branco(a) em estado regular com pintura acrílico fosco, com imperfeições e com marcas de sujeira, porém, com corrimão e com pintura antiga; com parte de bloco de vidro em estado regular.

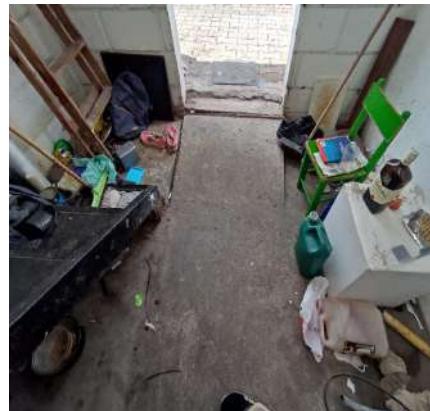
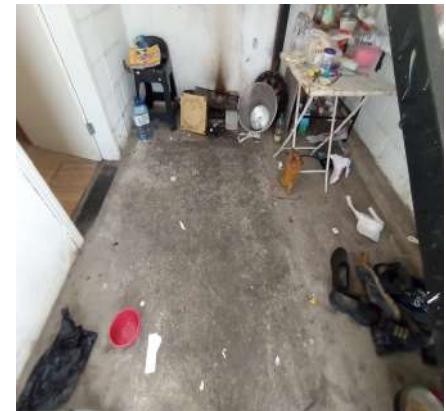
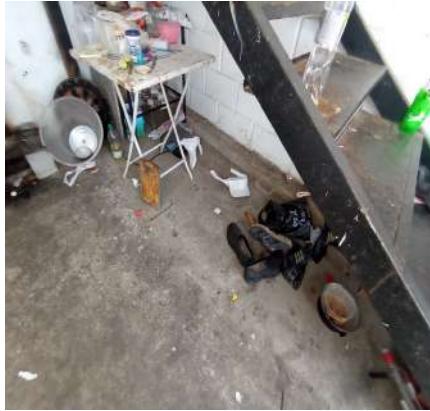
**Piso**

10.2 - Piso de concreto em estado regular, sujo e com desgaste natural.

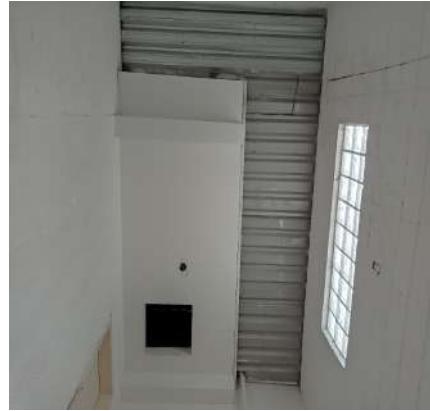
**Telhado**

10.3 - Telhado de aço galvanizado em estado regular, porém, com estrutura de ferro.

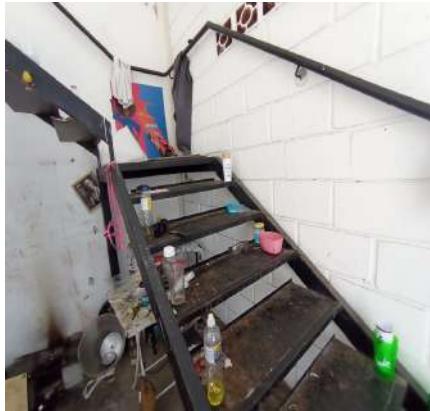
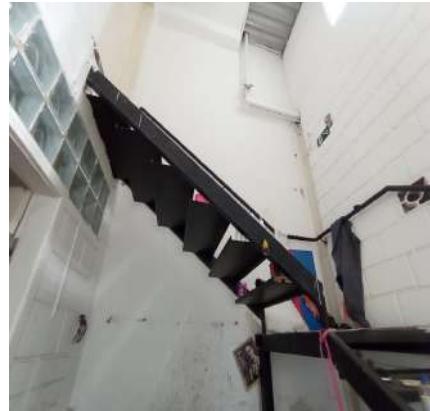
**Escada**

10.4 - Escada de metálico na cor preto(a) em estado regular, sujo e com desgaste.

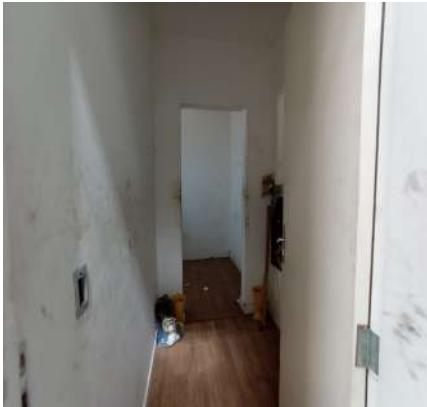
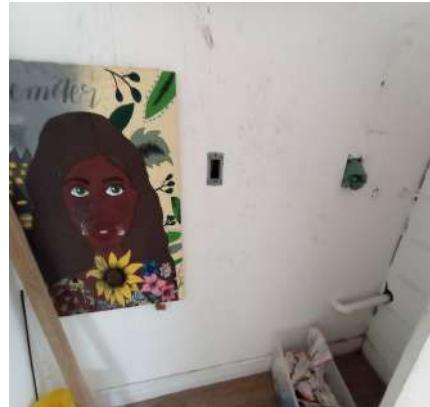
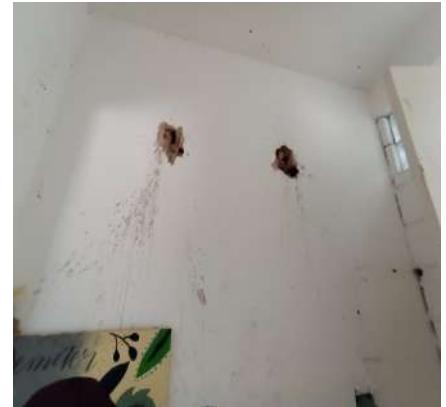
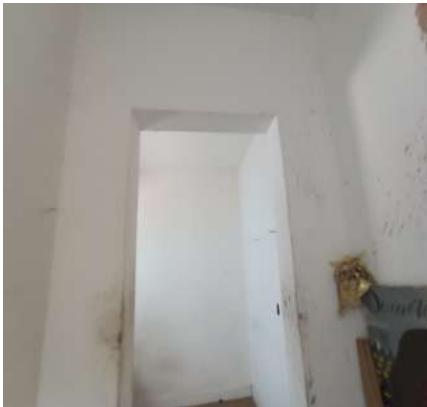
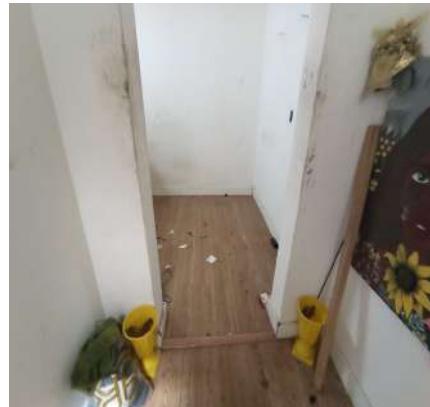
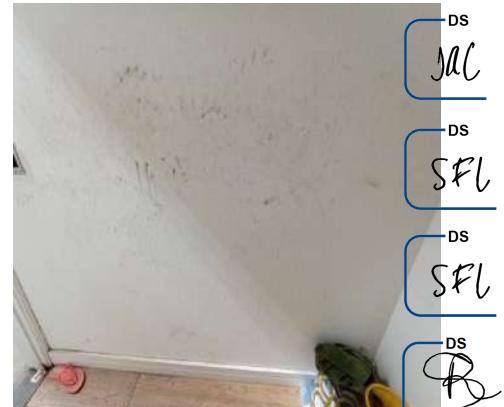
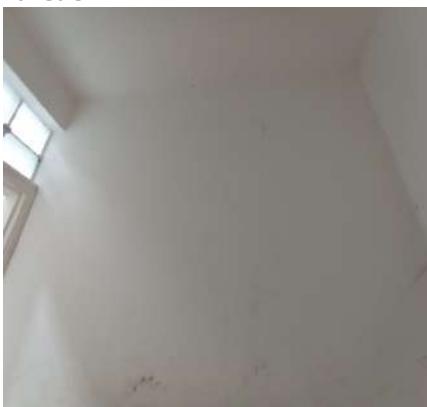
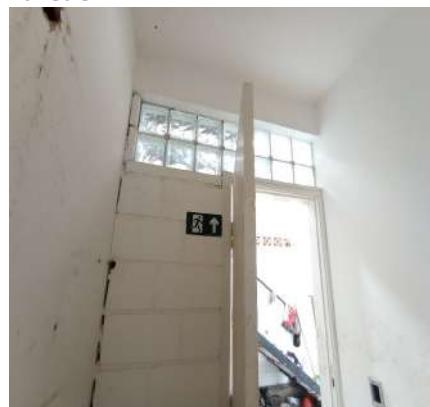
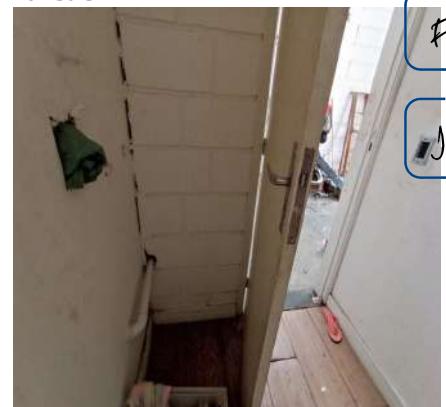
11.1 - Parede na cor branco(a) em estado regular com pintura acrílico fosco, com imperfeições e com marcas de sujeira, porém, com pintura antiga; com parte de bloco de vidro em estado regular.

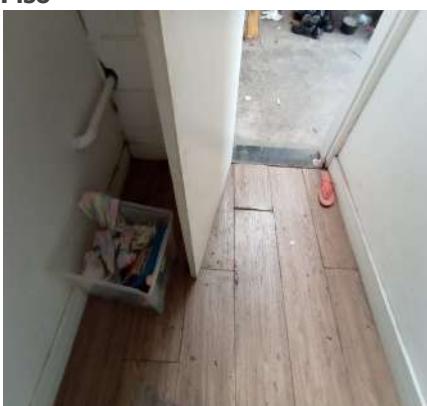
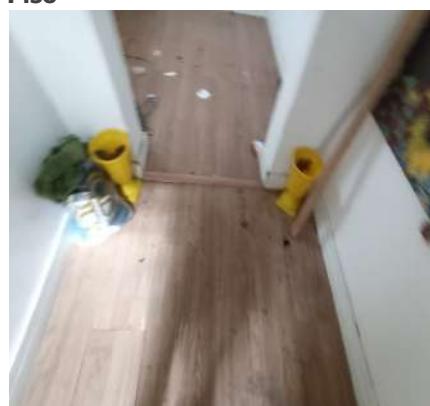
**Piso**

11.2 - Piso de laminado na cor marrom em estado regular, sujo e com imperfeições.

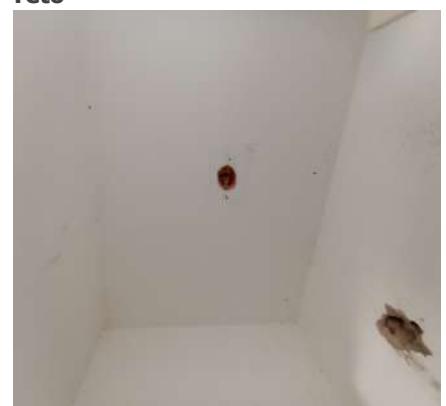
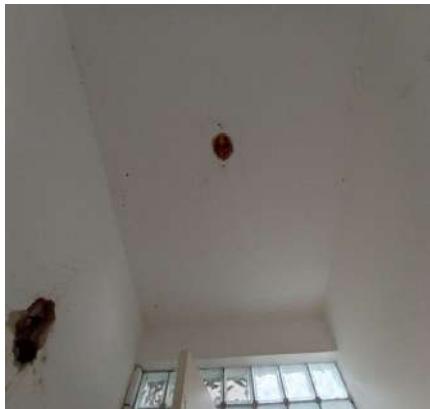
**Teto**

11.3 - Teto de laje na cor branco(a) em estado regular com pintura acrílico fosco, com desgaste natural, porém, com pintura antiga.

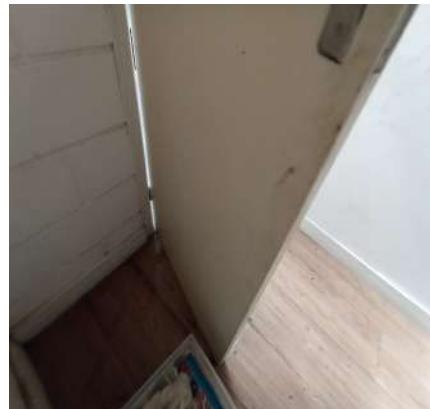
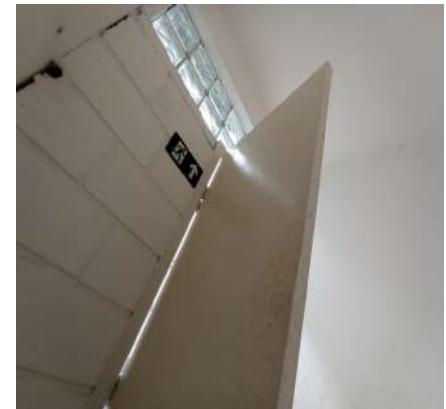
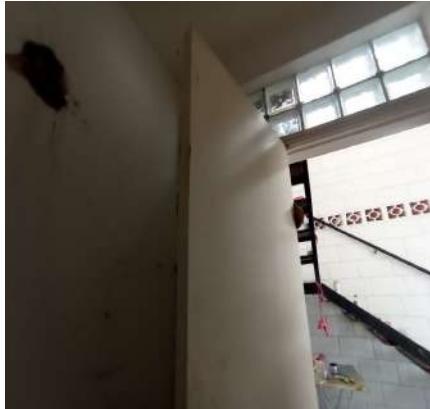
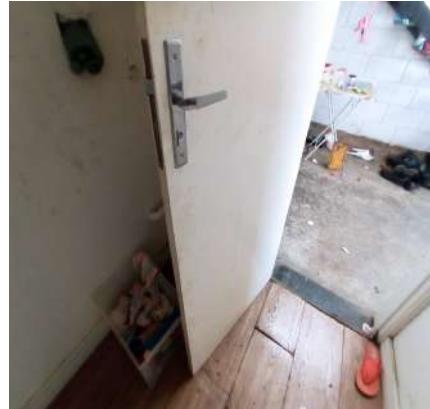
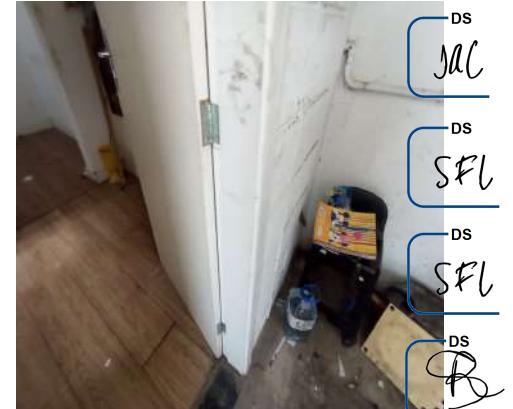
**Porta**

11.4 - Porta de madeira na cor branco(a) em estado regular com pintura esmaltada, com imperfeições e com desgaste natural, porém, com pintura antiga; com batente em estado regular; com fechadura de metálico na cor cromado em estado regular, sem chave e com desgaste natural.

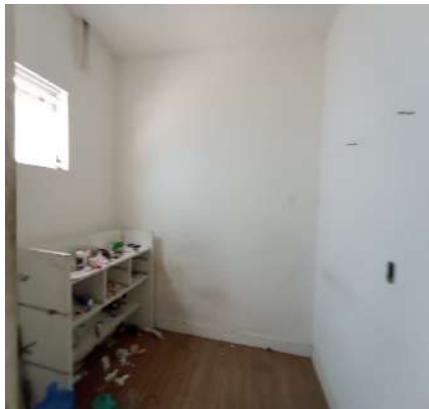
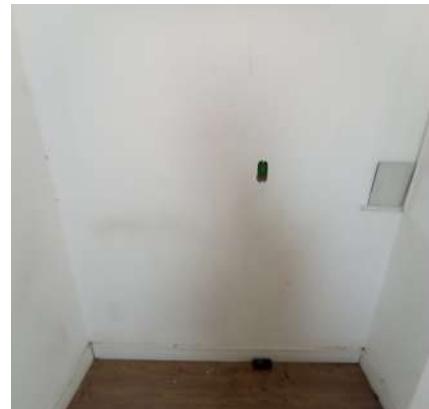
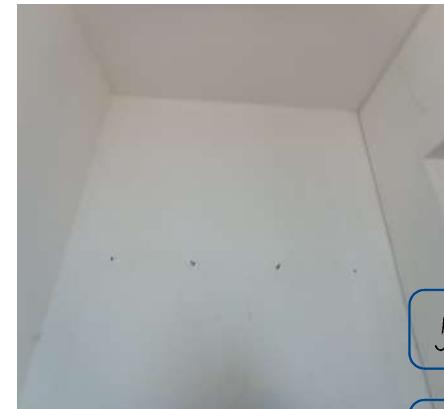
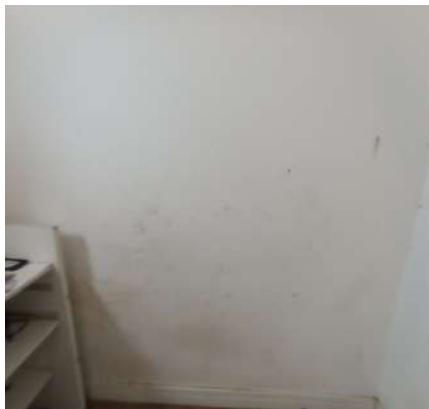
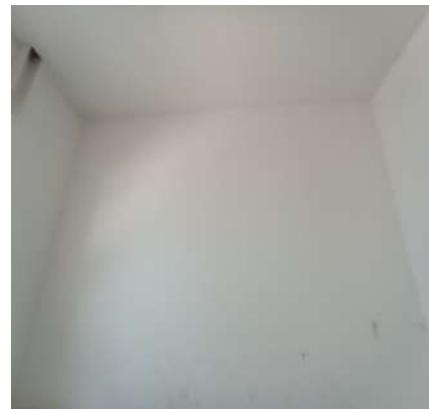
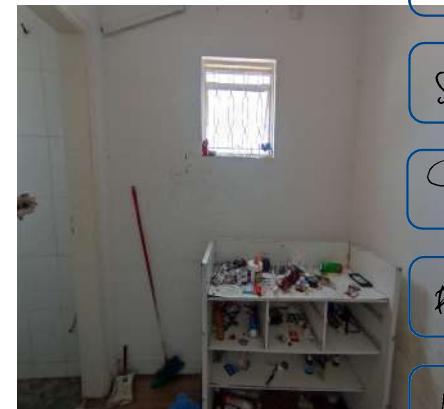
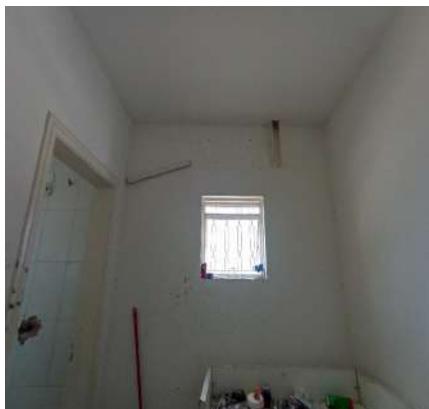
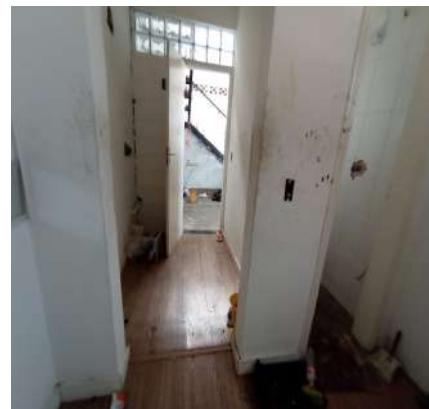
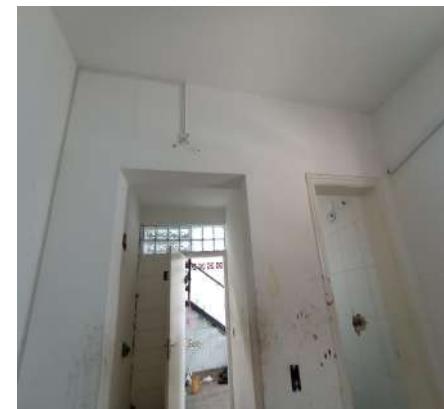
12.1 - Parede na cor branco(a) em estado regular com pintura acrílico fosco, com imperfeições e com marcas de sujeira, porém, com pintura antiga.

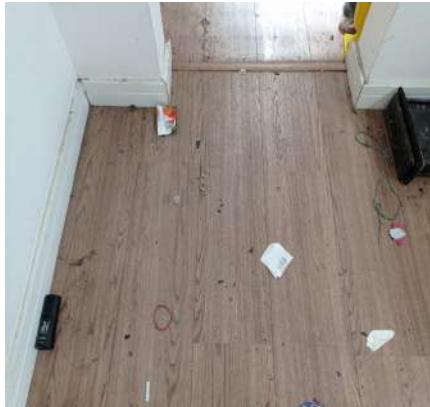
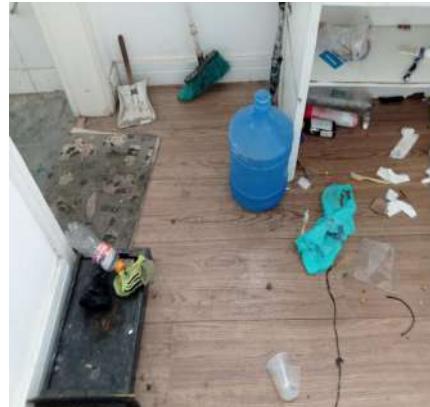
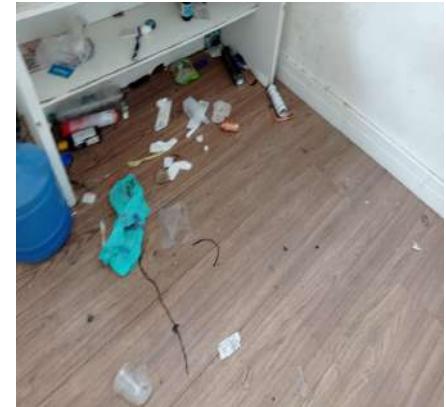
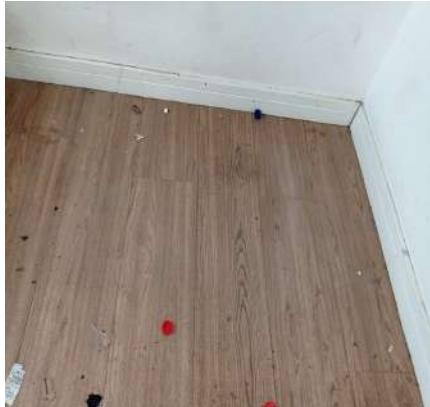
12.2 - Piso de laminado na cor marrom em estado regular, sujo e com imperfeições.

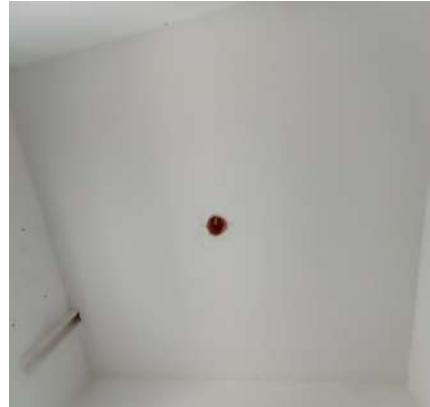
**Teto**

12.3 - Teto de laje na cor branco(a) em estado regular com pintura acrílico fosco, com desgaste natural, porém, com pintura antiga.

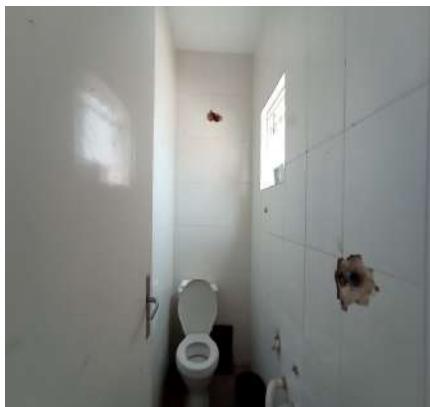
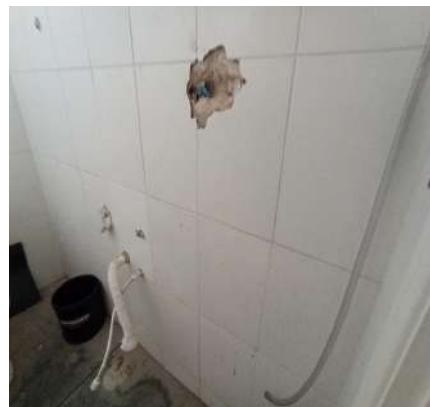
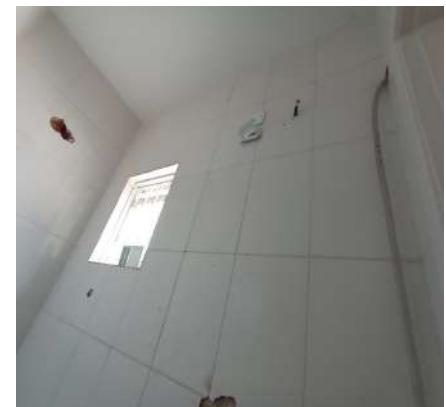
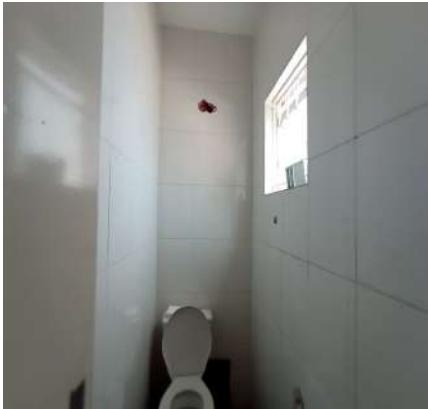
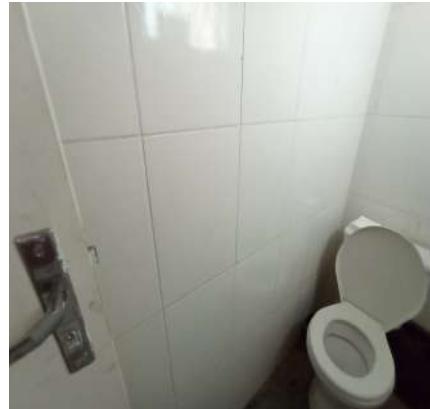
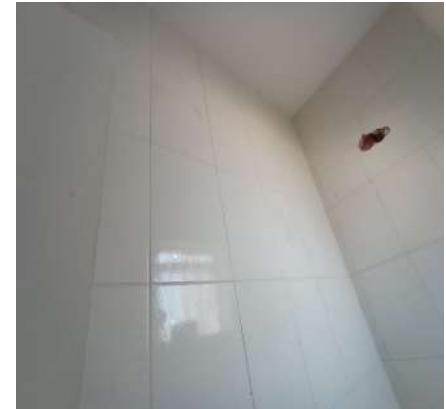
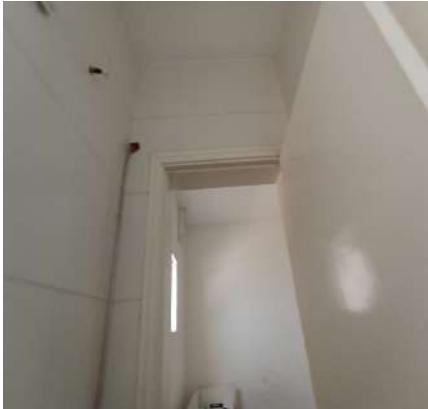
- 13.1 - Parede de azulejo na cor branco(a) em estado regular, com desgaste natural; com parte na cor branco(a) ~~Feira~~ DS
em estado regular com pintura acrílico fosco, com imperfeições e com desgaste natural, porém, com pintura antiga.

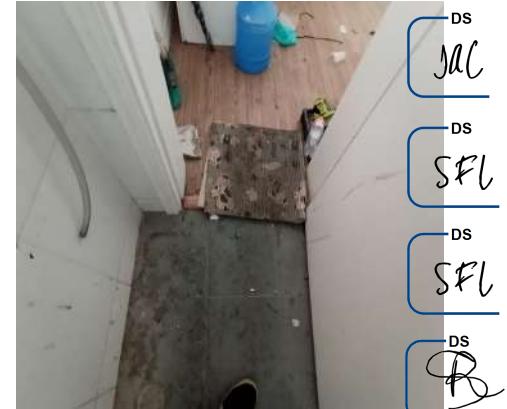
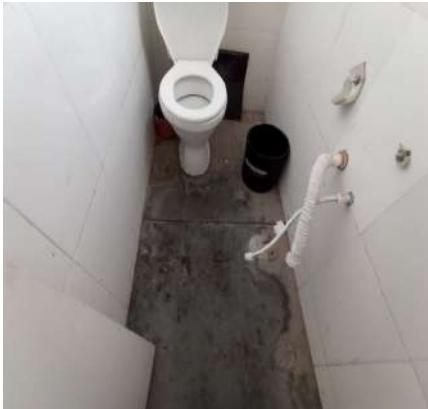
**Parede****Piso**

- 13.2 - Piso de cerâmica na cor cinza em estado regular, sujo e com desgaste natural; com ralo de aço inox na ~~cer~~ DS
cromado em estado regular, sujo e com desgaste natural.

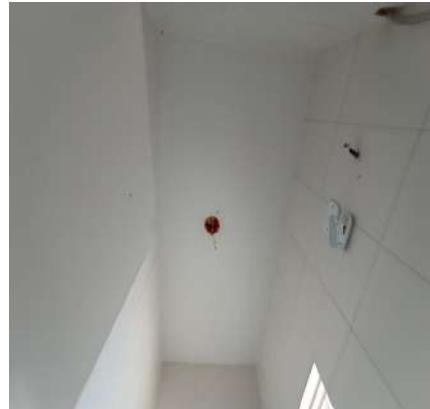
**Teto**

- 13.3 - Teto de gesso na cor branco(a) em estado regular com pintura acrílico fosco, com 01 furo e com ~~desgaste~~ DS
natural, porém, com pintura antiga.

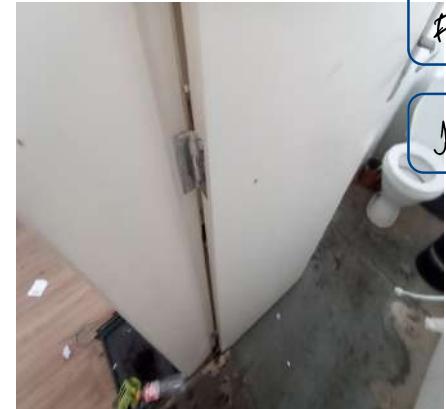
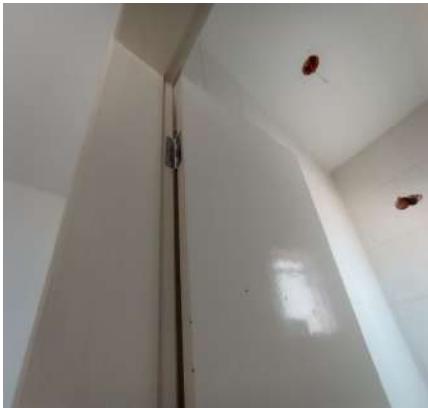
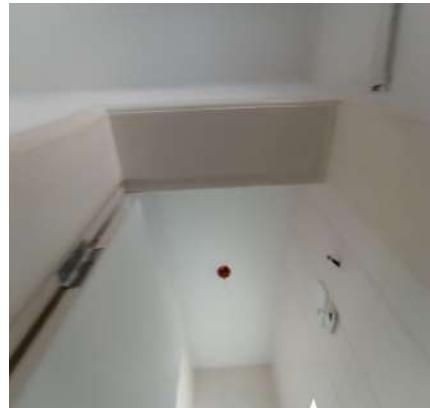
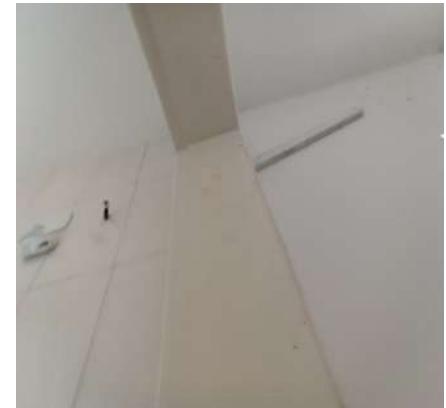
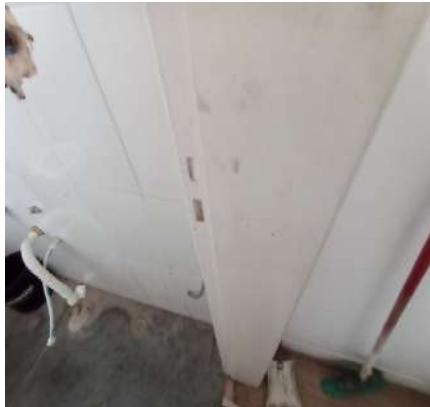
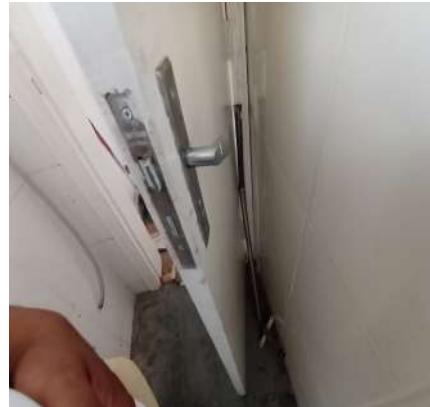
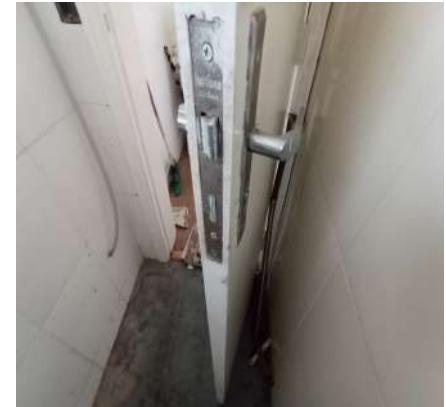
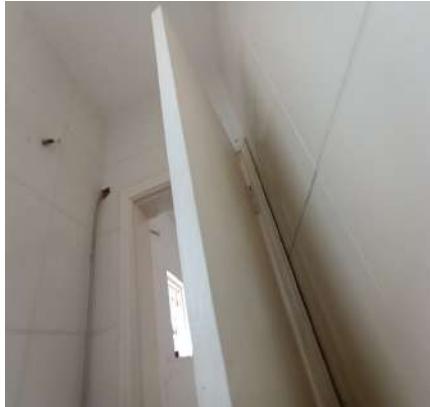
**Porta**

- 13.4 - Porta de madeira na cor branco(a) em estado regular com pintura esmaltada, com imperfeições e com
desgaste natural, porém, com pintura antiga; com batente em estado regular; com fechadura de metálico na cor
cromado em estado regular, sem chave e com desgaste natural.

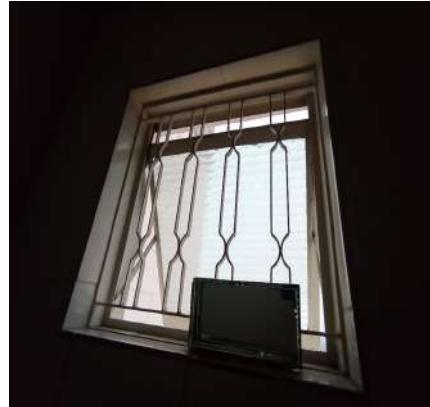
**Esquadria**

- 13.5 - Esquadria de metálico na cor branco(a) em estado regular, com desgaste natural, porém, com trinco, com
parte basculante e com vidros canelados.

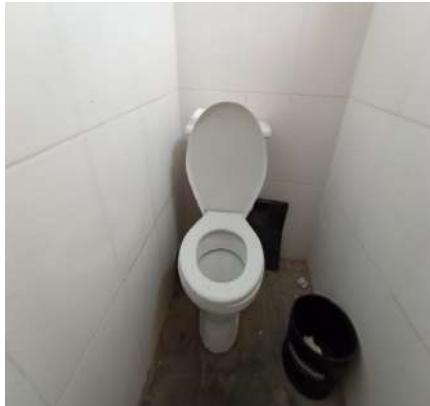
**Vaso Sanitário**

- 13.6 - Vaso Sanitário de louça na cor branco(a) em estado regular, sujo, com desgaste, sem funcionamento e com
manchas, porém, com caixa acoplada e com assento de plástico.

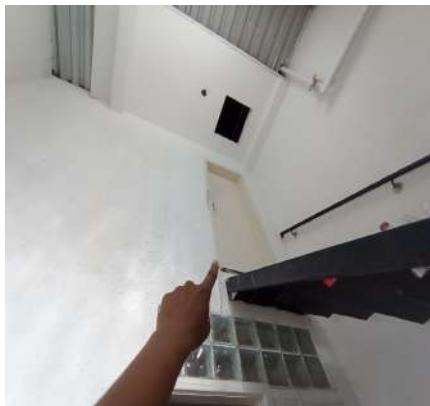
14.1 - Porta em estado regular. Obs: AMBIENTE HABITADO NO MOMENTO DA VISTORIA - PESSOA EM SITUAÇÃO DE RUA, NAO SAIU DO LOCAL.
