## Laudo de Vistoria de Entrada

<b>Endereço do imóvel</b>	464 - Rua Coronel Cavalheiros, 398, APTO 01, Centro, Sorocaba - SP.	
<b>Proprietários(as)</b>	JAIR BELLUCCI e MARIA JOSE FOGA BELLUCCI	
<b>Locatários(as)</b>	DOUGLAS AMORIM DO NASCIMENTO e ELIZÂNGELA FERNANDA SOUZA GUERRA	DS JAC
<b>Vistoriador(a)</b>	Dominai Inicial	DS Douglas
<b>Data do laudo</b>	15/12/2022 10:32:54

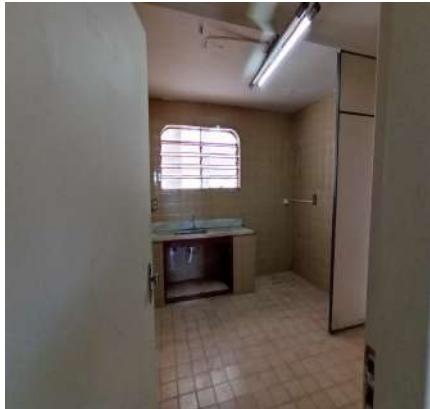
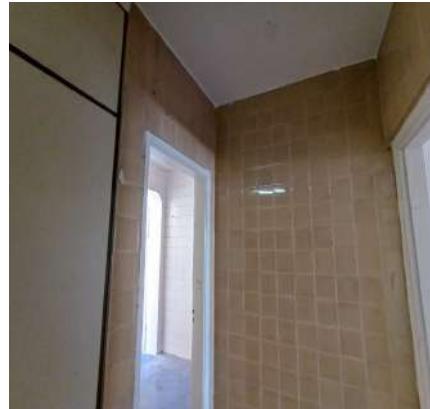
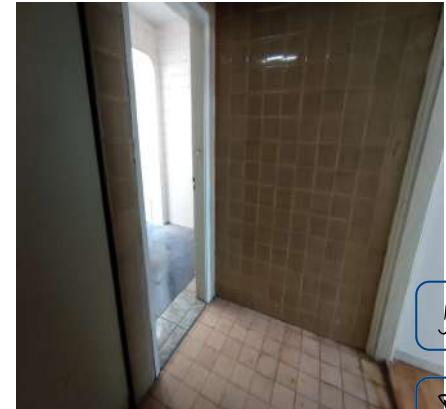
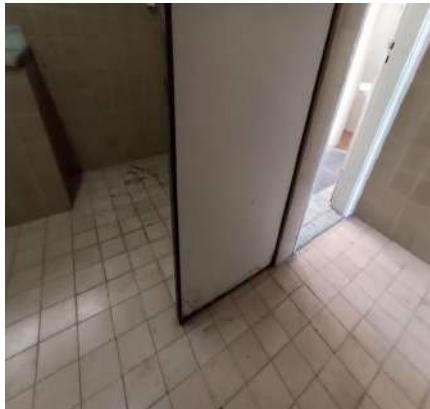
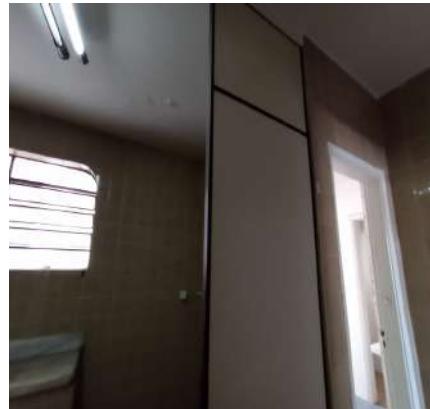
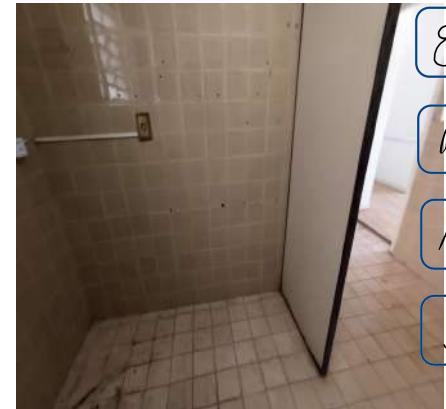
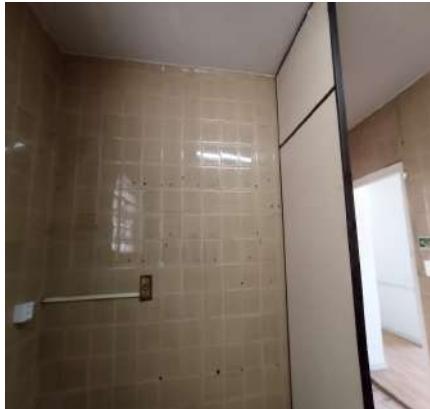
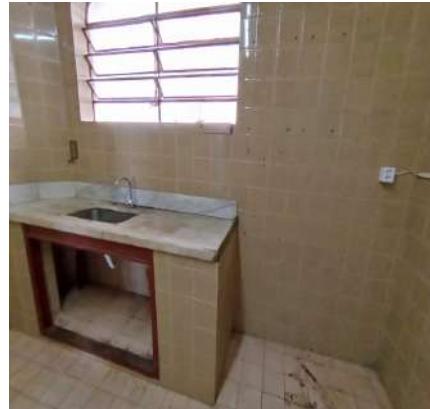
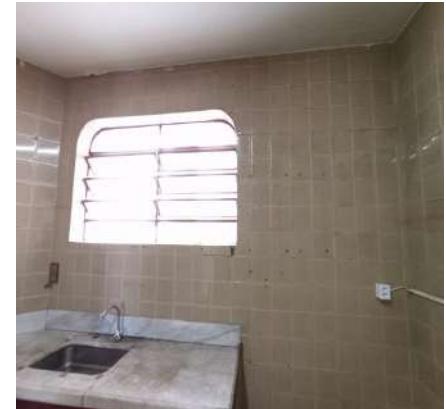
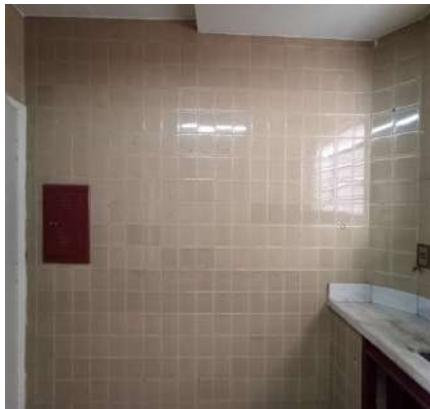
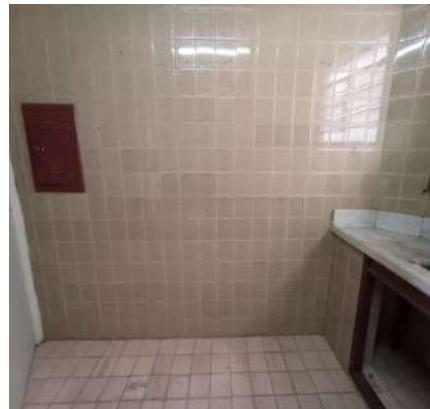
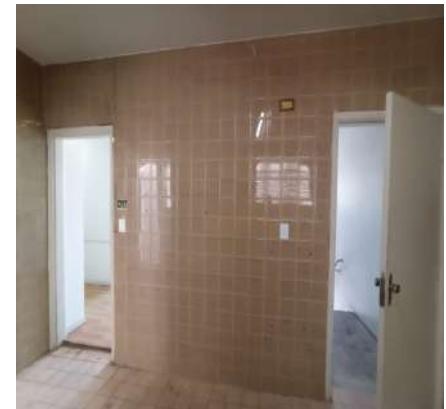
- 1.1 - Parede de azulejo na cor bege em estado regular, sujo, com furos e com trincas. Obs: Divisória Eucatex bege com desgastes.
- 1.2 - Piso de cerâmica na cor bege em estado regular, sujo, com desgaste, com lascados e com manchas.

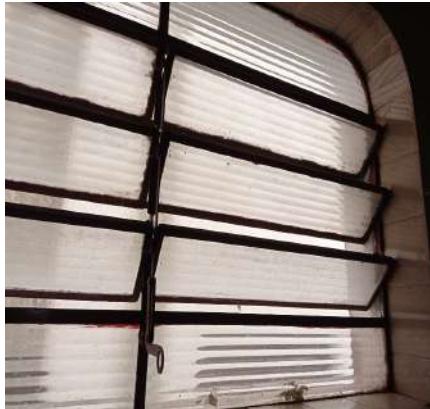
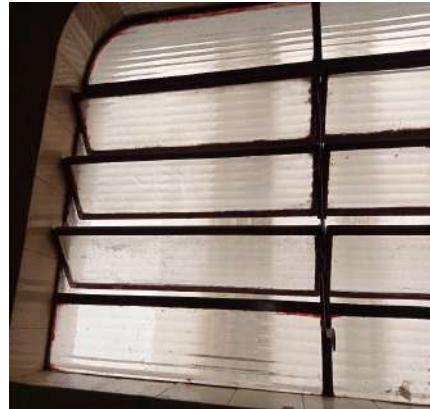
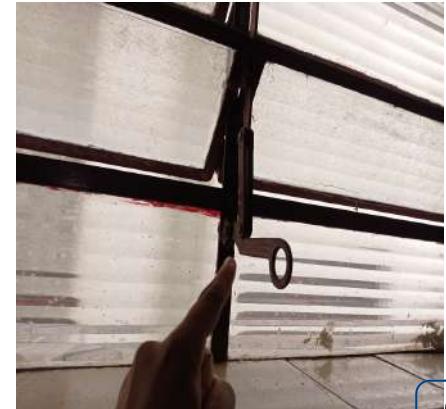
- 1.5 - Esquadria de metálico na cor marrom em estado regular com pintura esmaltada, emperrada e com desgaste, porém, com parte basculante, com pintura antiga e com vidros canelados.

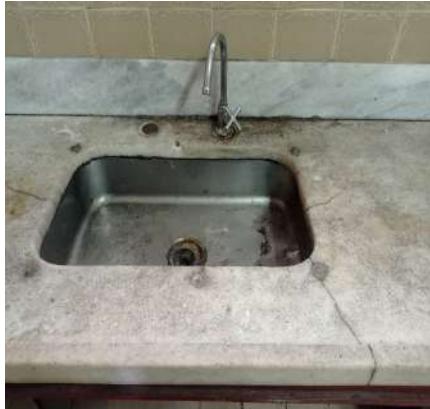
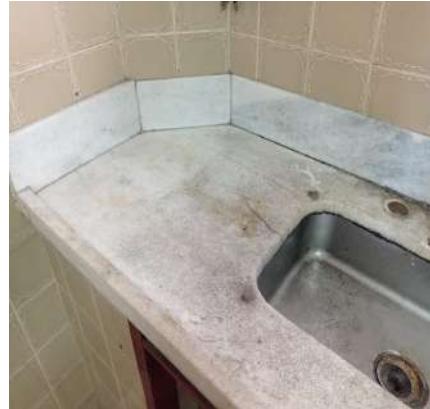
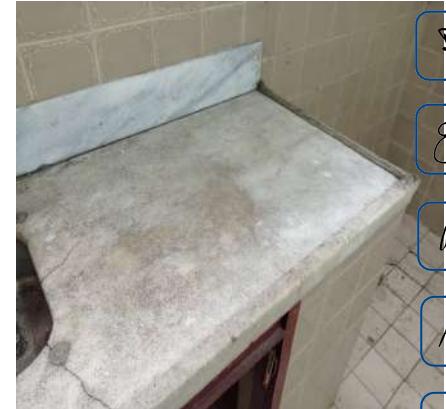
- 1.6 - Bancada da pia de mármore na cor branco(a) em estado regular, suja, com desgaste, com manchas e com trincas, porém, com cuba de inox, com sifão pvc sem vazamento e sendo 01 torneira bica móvel metálica funcionando sem vazamento. Obs: Acabamento inferior em madeira com imperfeições.

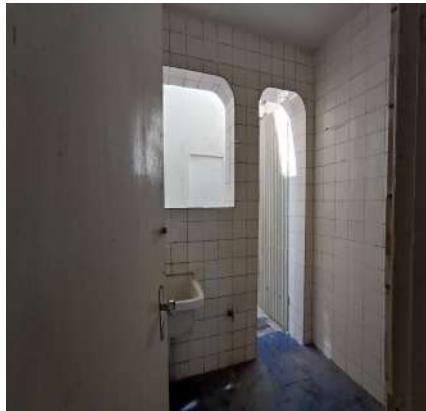
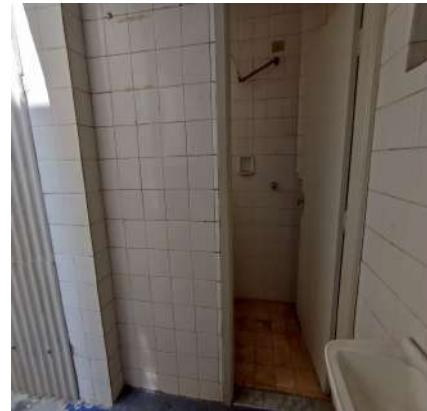
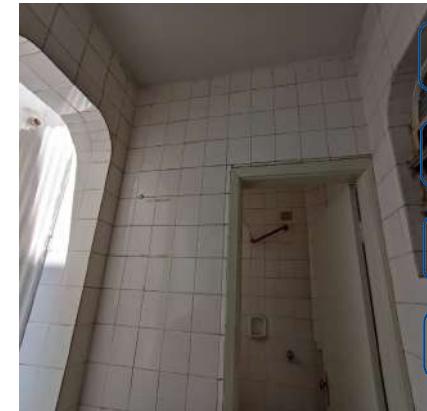
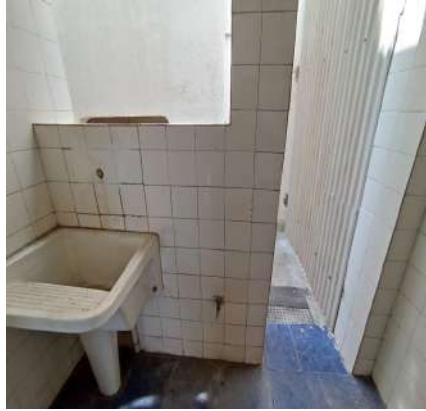
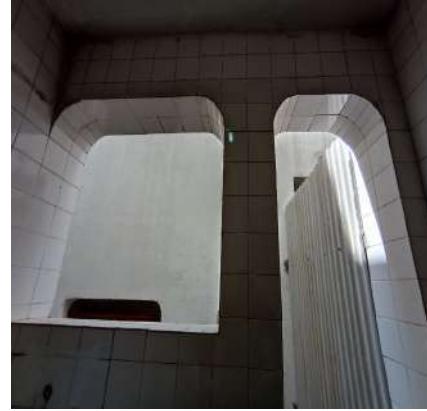
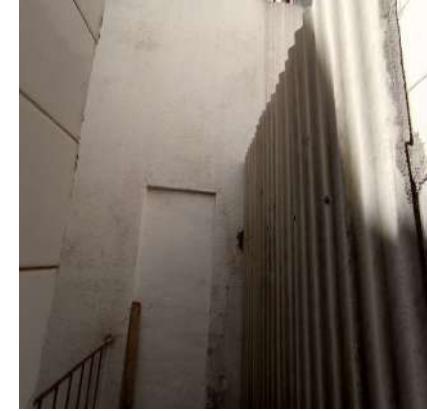
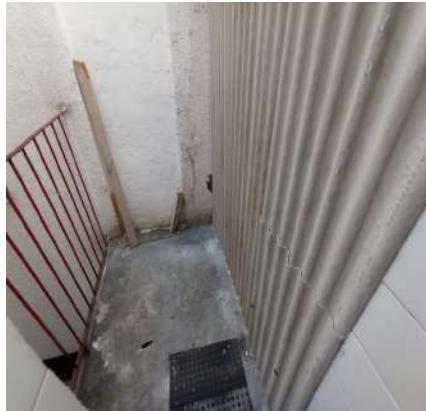
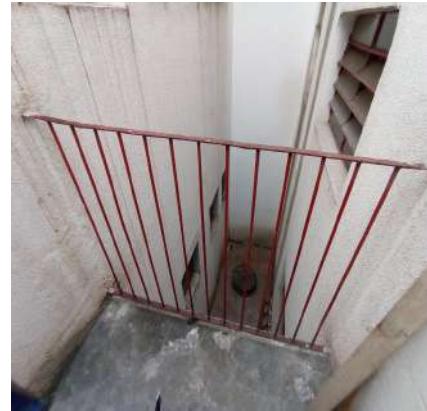
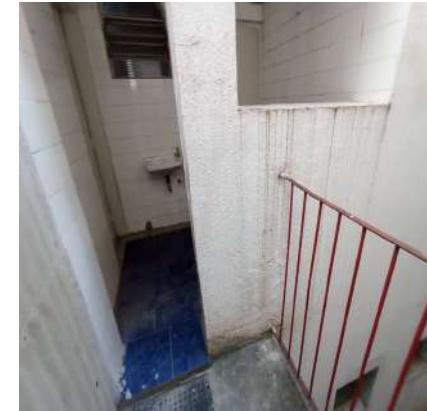
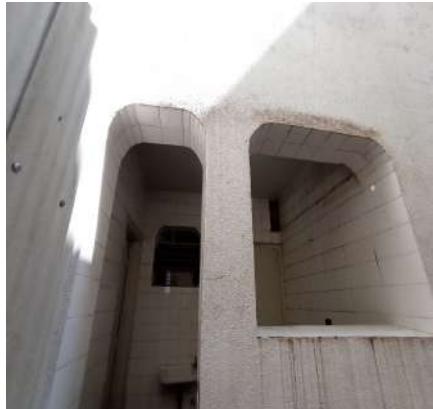
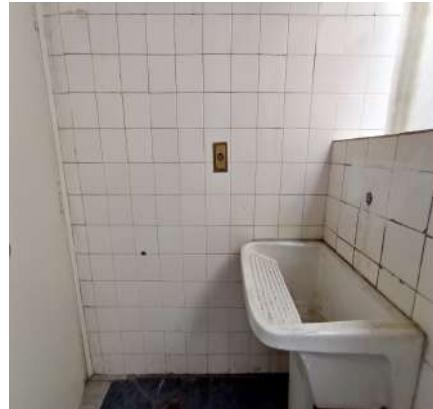
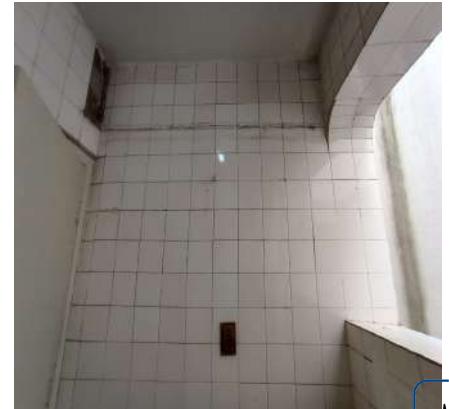
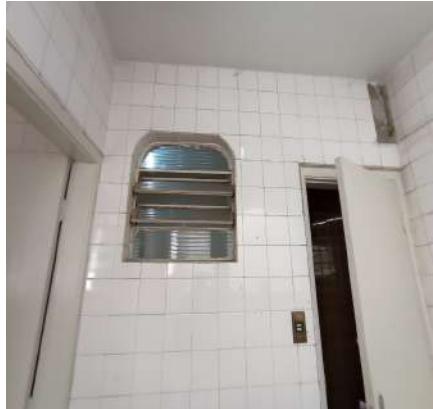
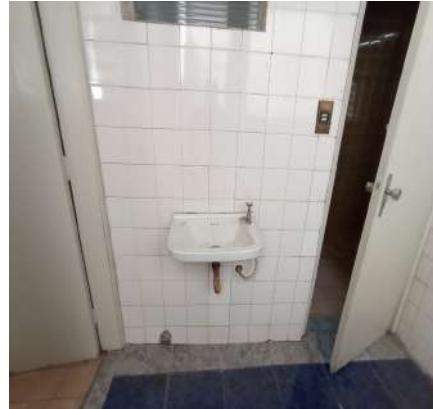
2.1 - Parede de azulejo na cor branco(a) em estado regular, sujo, com furos, com imperfeições e com trincas; com parte de textura na cor branco(a) em estado regular com pintura acrílico fosco, com manchas e com desgaste

natural. Obs: Parapeito metalico marrom com desgastes.

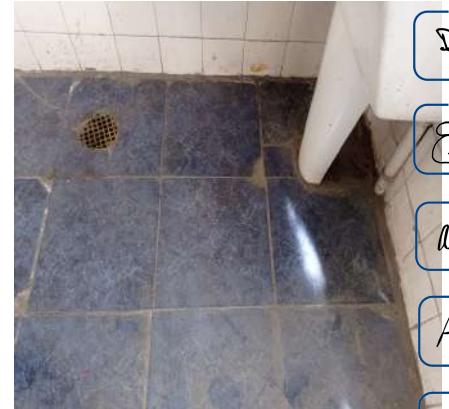
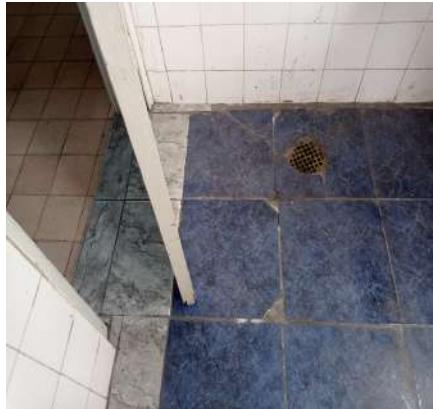
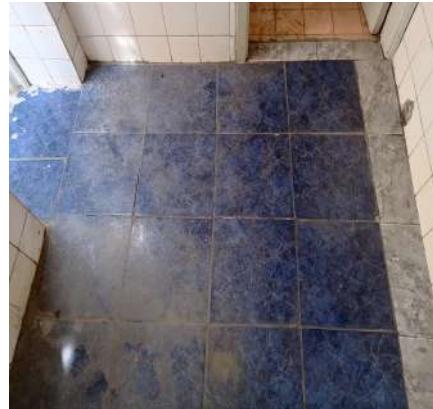
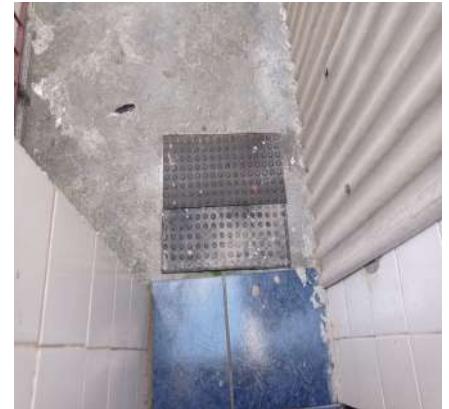
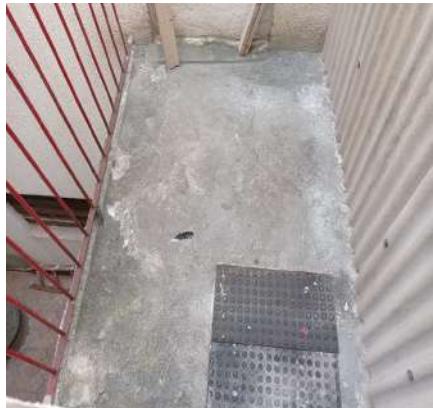
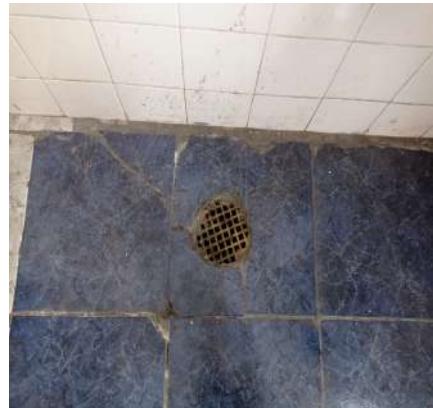
**Piso**

2.2 - Piso de cerâmica na cor azul em estado regular, sujo, com lascados e com desgaste natural; com ralo de metálico em estado regular, com desgaste natural. Obs: Parte em concreto com desgastes.

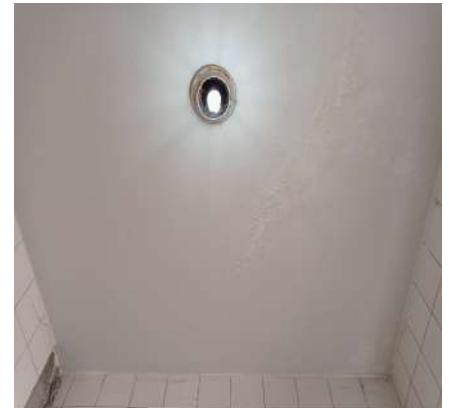
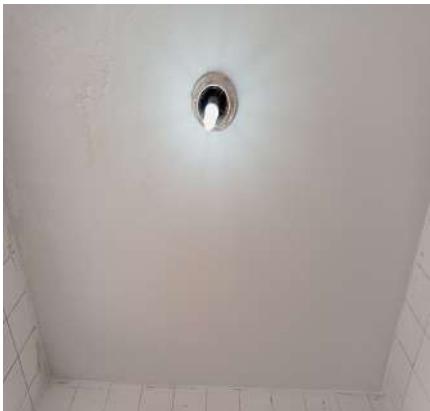
**Teto**

2.3 - Teto de laje na cor branco(a) em estado regular com pintura acrílico fosco, com desgaste natural e com manchas de umidade, porém, com pintura antiga.

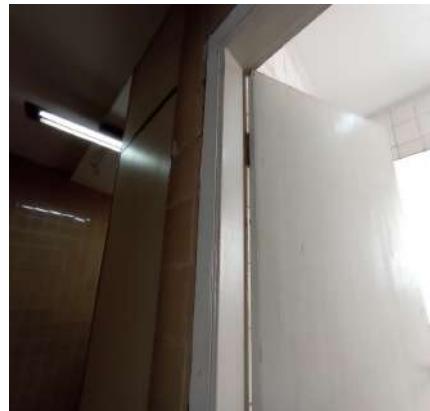
**Porta**

2.4 - Porta de madeira na cor branco(a) em estado regular com pintura esmaltada, com imperfeições e com manchas, porém, com trinco e com pintura antiga; com batente em estado regular; com fechadura de metálico na cor cromado em estado regular, sem chave, porém, funcionando.

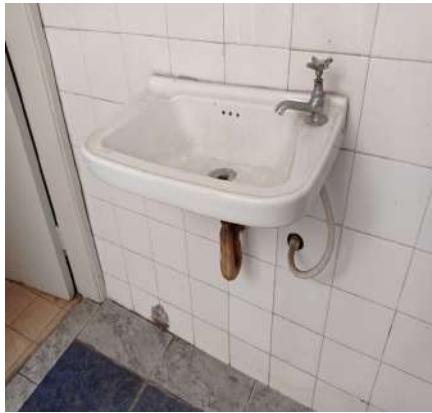
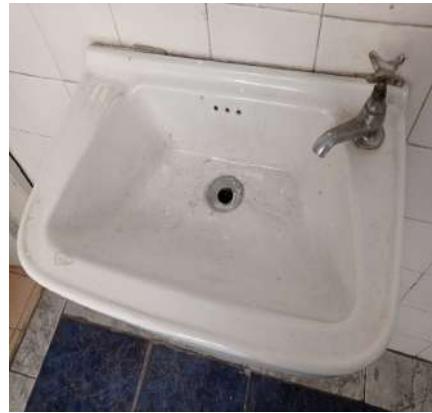
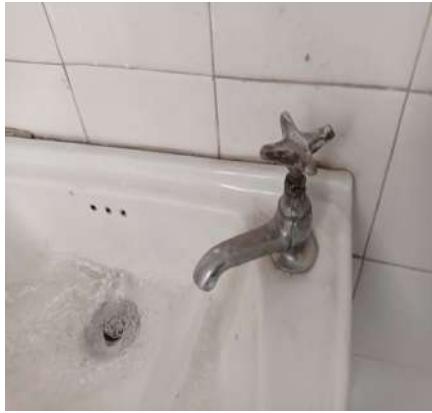
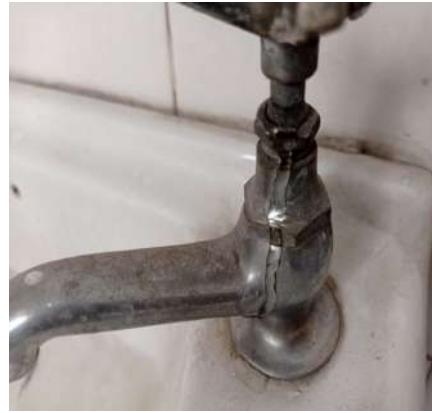
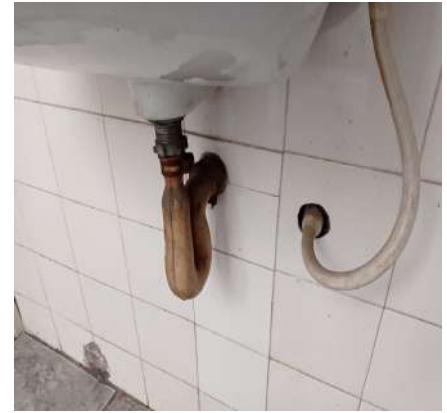
**Lavatório**

2.5 - Lavatório de louça na cor branco(a) em bom estado, funcionando e com sifão pvc sem vazamento, porém, sujo e sendo 01 torneira simples metálica funcionando com vazamento.

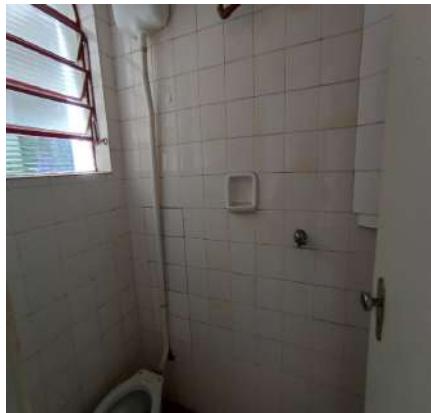
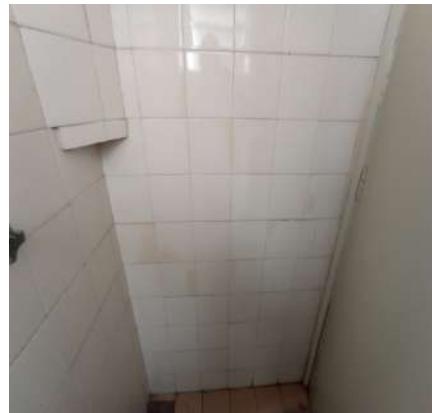
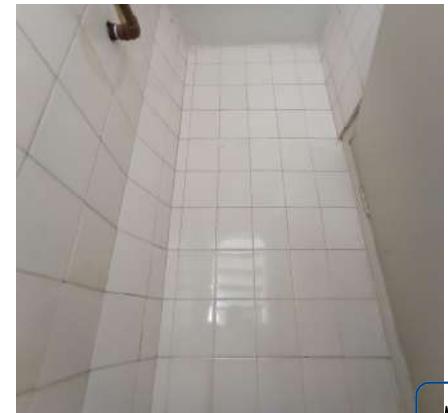
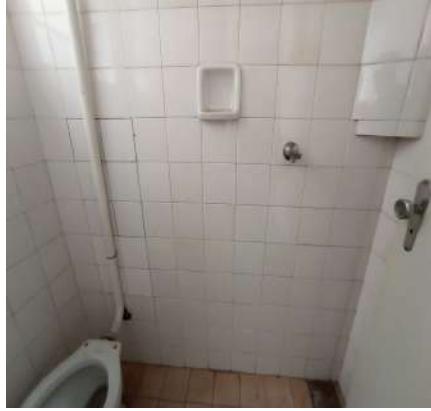
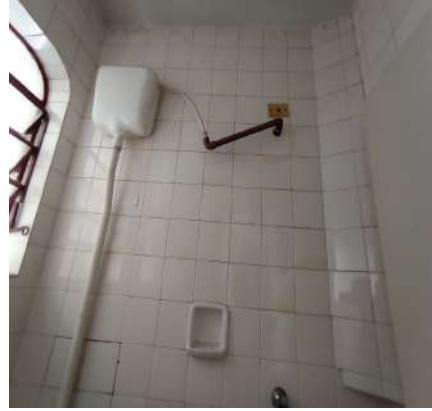
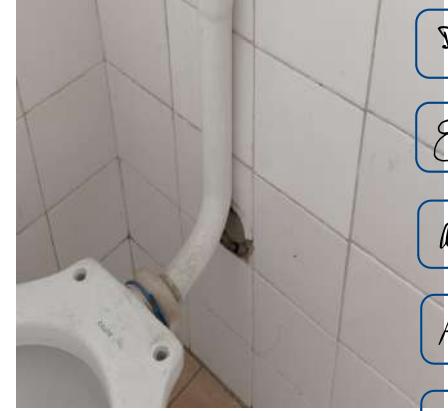
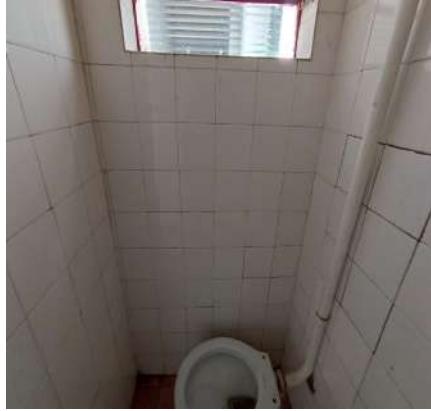
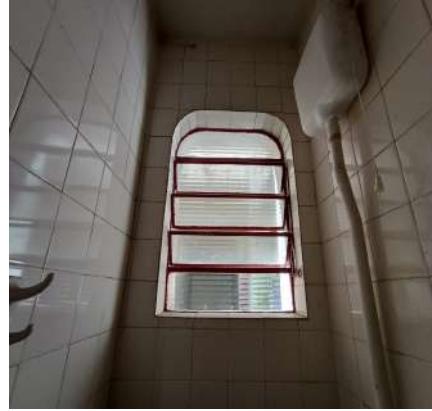
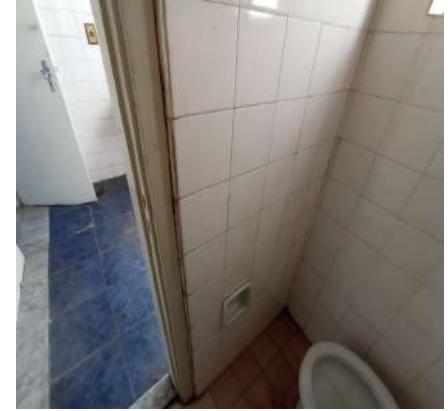
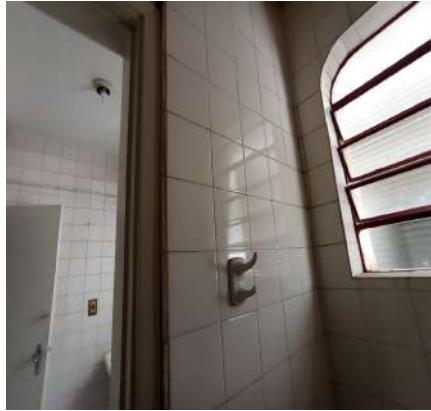
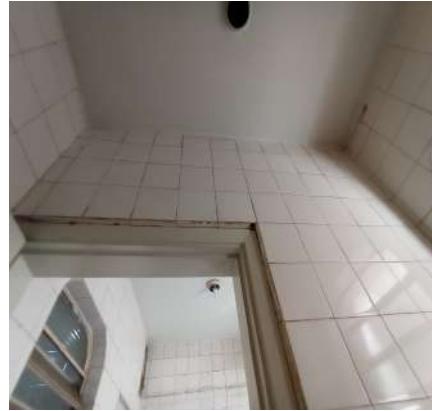
**Parede**

- 3.1 - Parede de azulejo na cor branco(a) em estado regular, com manchas, com trincas e com desgaste natural.
- 3.2 - Piso de cerâmica na cor bege em estado regular, sujo, com imperfeições, com lascados, com manchas e com desgaste natural; com ralo na cor cromado em estado ruim, com desgaste e com manchas, Obs: Tampado por plásticos.

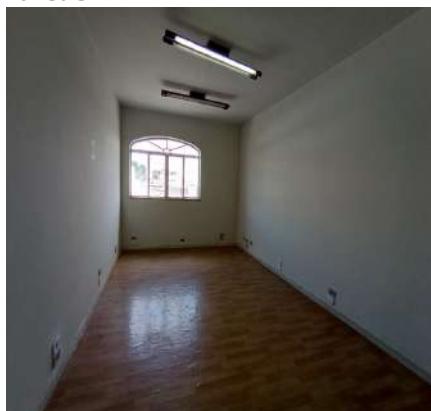
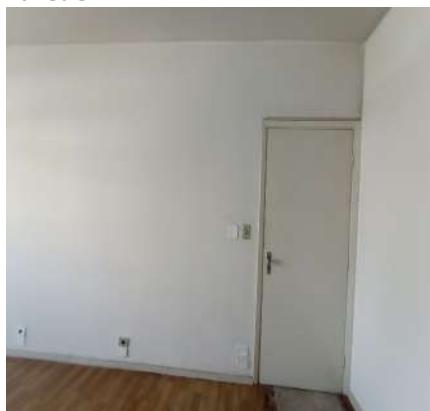
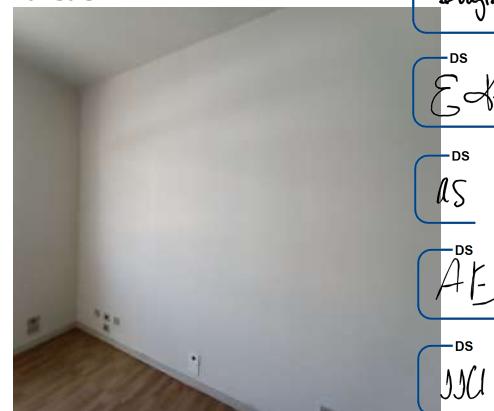
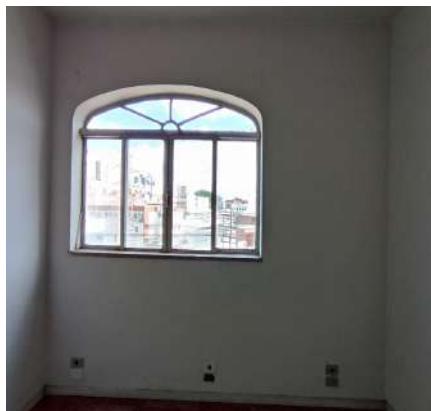
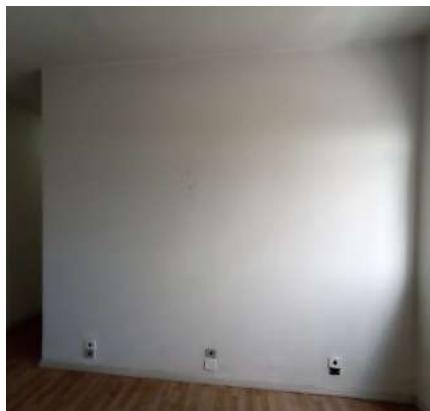
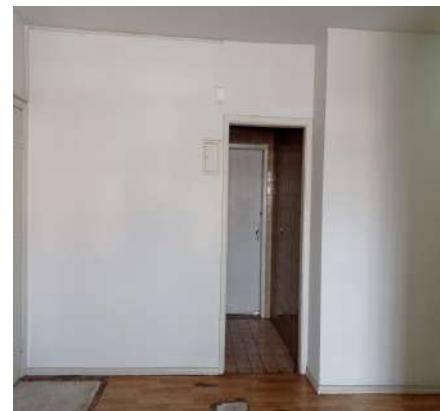
4.1 - Parede na cor branco(a) em estado regular com pintura acrílico fosco, sujo, com 04 furos, com desgaste natural e com marcas de sujeira, porém, com pintura antiga.

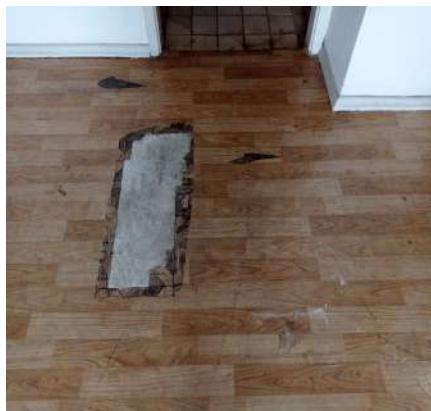
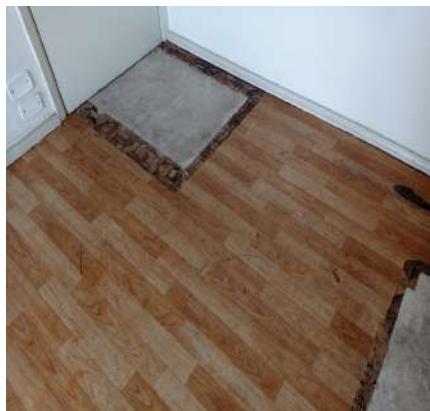
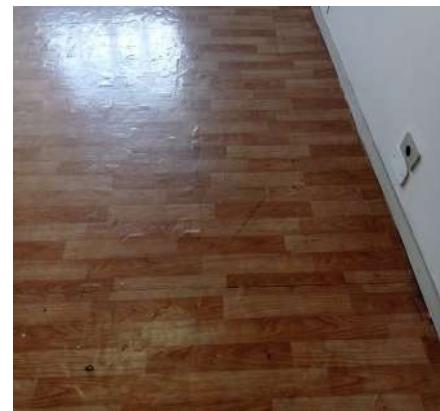
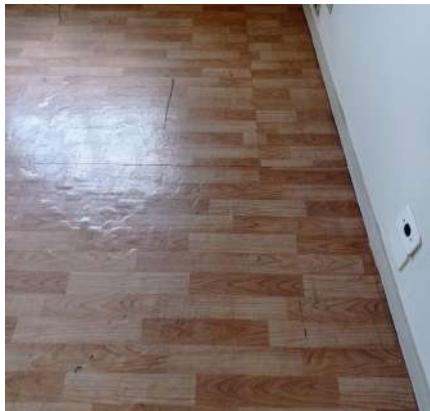
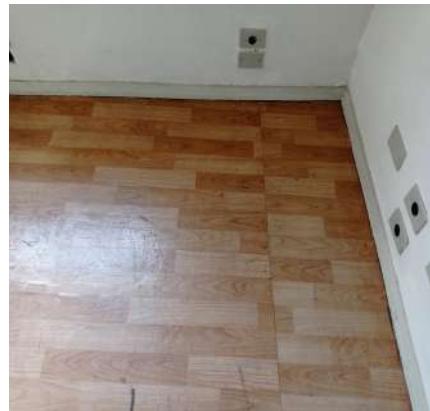
4.2 - Piso de paviflex na cor marrom em estado regular, sujo e com imperfeições; com rodapé de madeira na cor branco(a) em estado regular com pintura esmaltada, com desgaste e com manchas, porém, com pintura antiga.

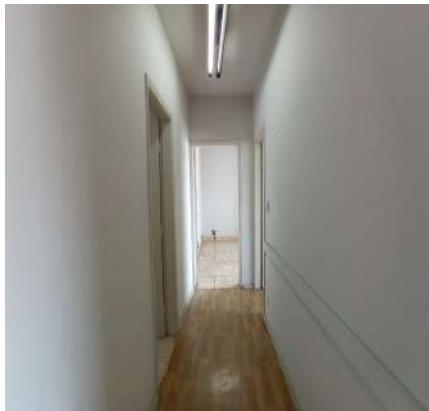
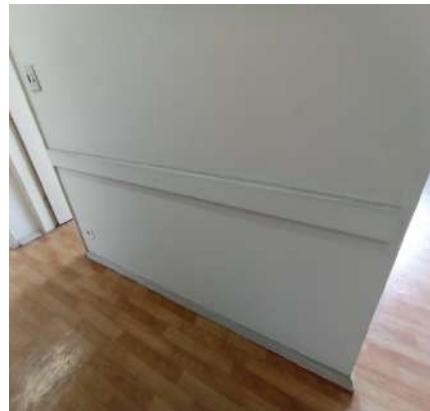
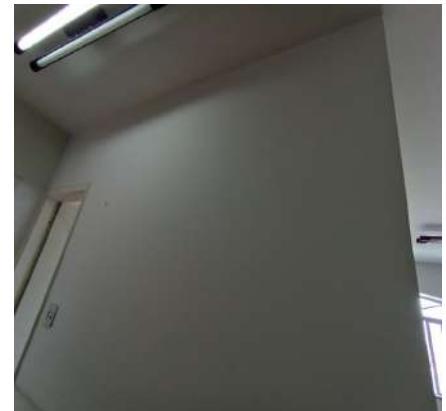
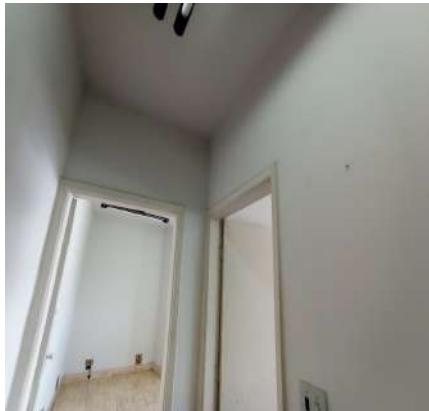
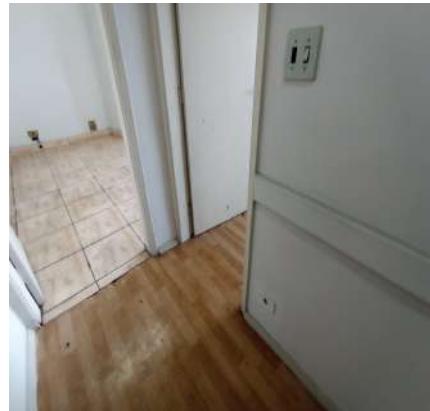
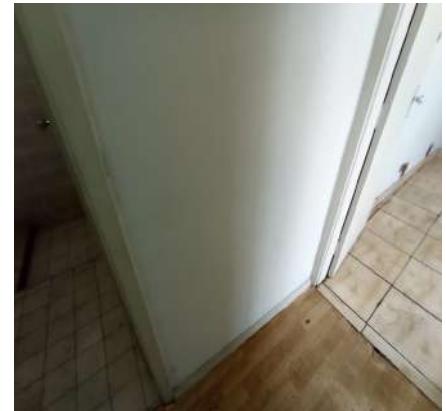
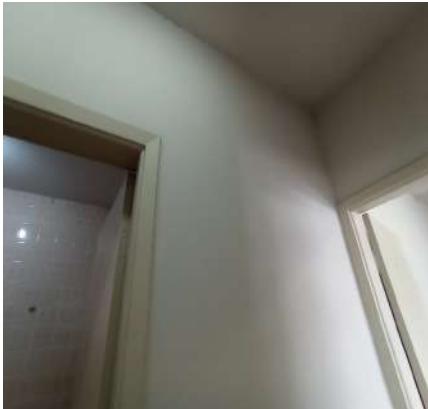
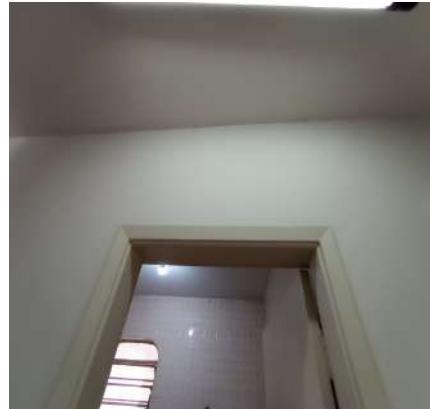
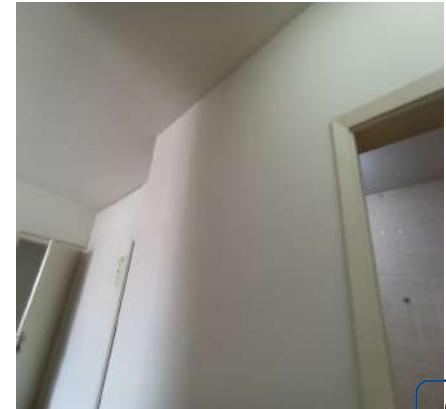
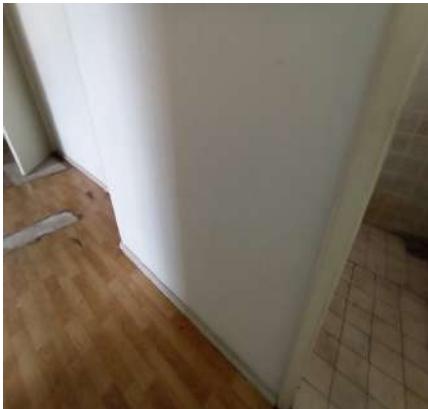
- 5.1 - Parede na cor branco(a) em estado regular com pintura acrílico fosco, com desgaste natural e com marcas de sujeira, porém, com pintura antiga. Obs: Faixa em madeira na cor branca com pintura antiga. DS Douglas

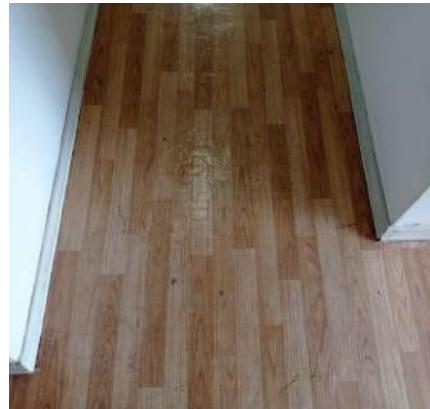
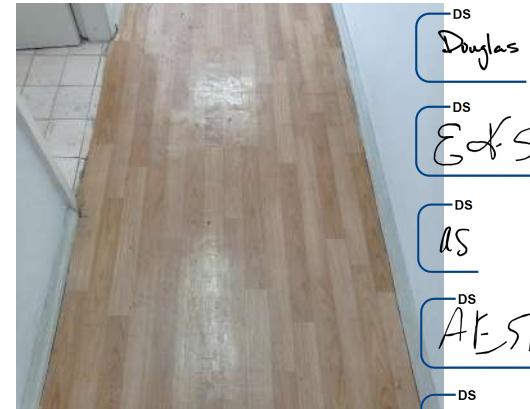
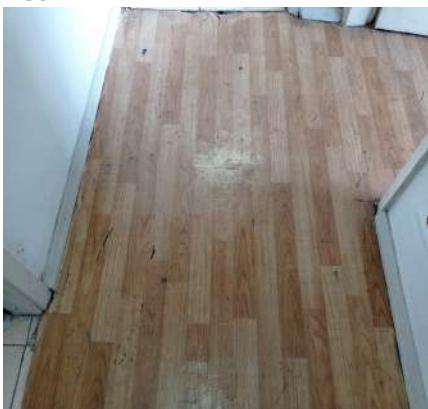
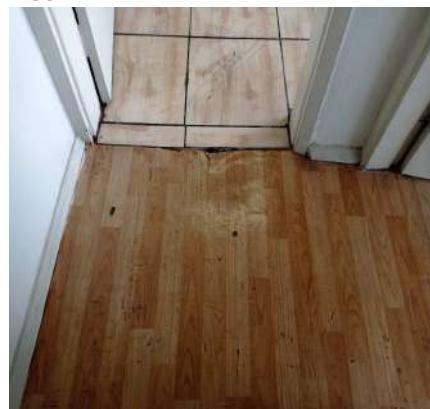
- 5.2 - Piso de paviflex na cor marrom em estado regular, sujo, com imperfeições e com desgaste natural; com rodapé de madeira na cor branco(a) em estado regular com pintura esmaltada, com desgaste natural, porém, com pintura antiga. DS G.S.

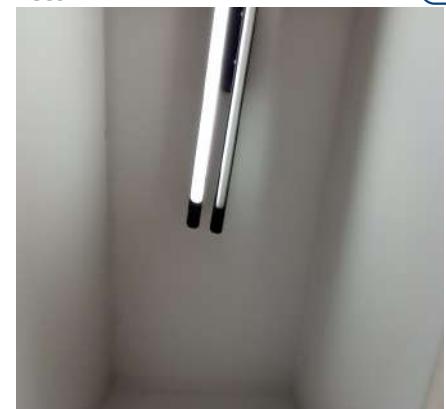
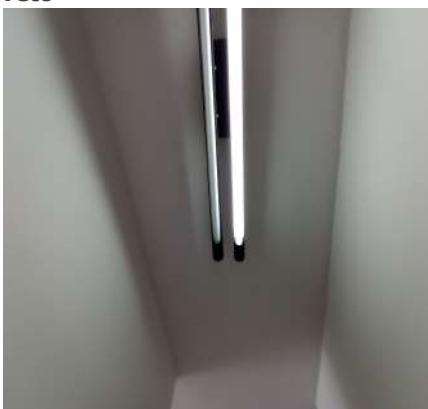
- 5.3 - Teto de laje na cor branco(a) em estado regular com pintura acrílico fosco, com desgaste natural, porém, com pintura antiga. DS AS
- 5.4 - Luminária de Teto de metálico na cor preto(a) em estado regular, com 01 lâmpada queimada, porém, funcionando, com lâmpadas e do tipo tubular. DS AS

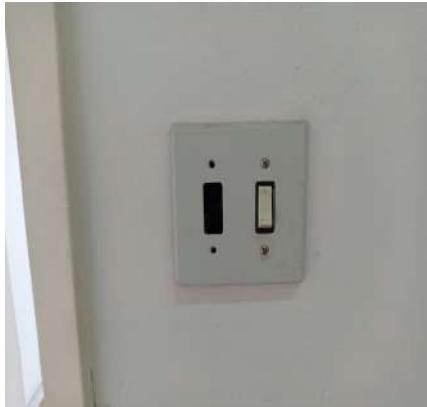
- 5.5 - Interruptor de plástico na cor cinza em estado regular, com desgaste natural, porém, funcionando. Obs: Parte faltando acabamento. Parte DS AS
- 5.6 - Tomadas de plástico na cor branco(a) em estado regular, com desgaste natural, porém, funcionando. DS JJC

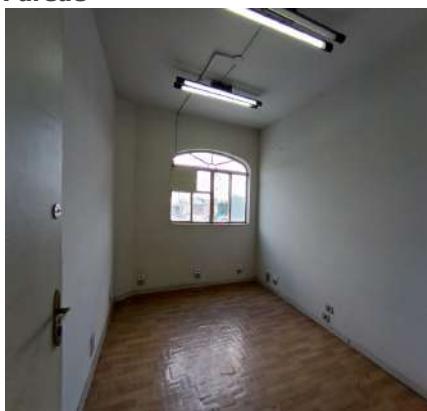
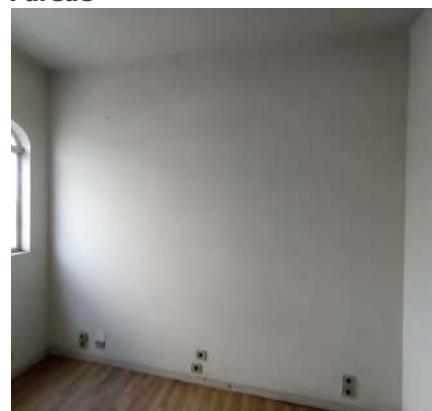
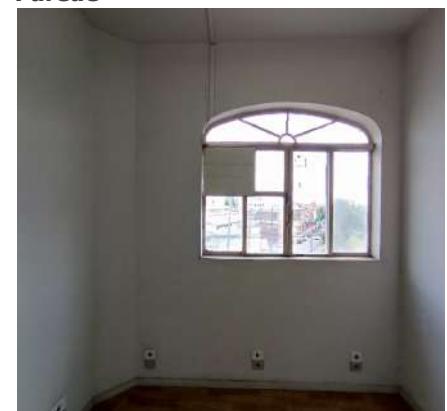
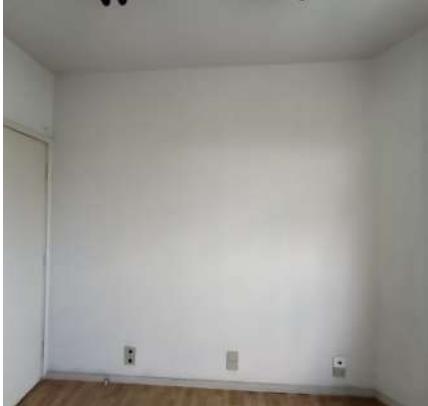
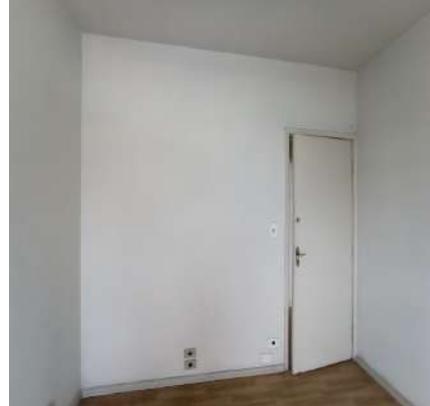
- 6.1 - Parede na cor branco(a) em estado regular com pintura acrílico fosco, com furos, com desgaste e manchas, porém, com pintura antiga.
- 6.2 - Piso de taco na cor marrom em estado regular, com desgaste, com imperfeições e com manchas, porém, paviflex; com rodapé de madeira na cor cinza em estado regular, com manchas.

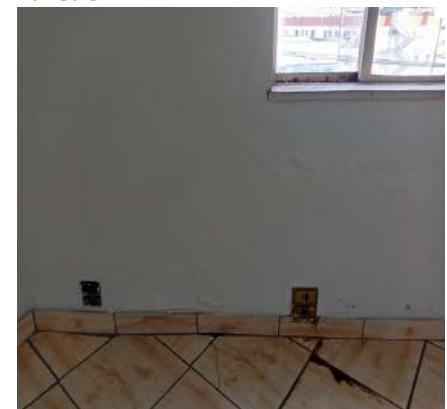
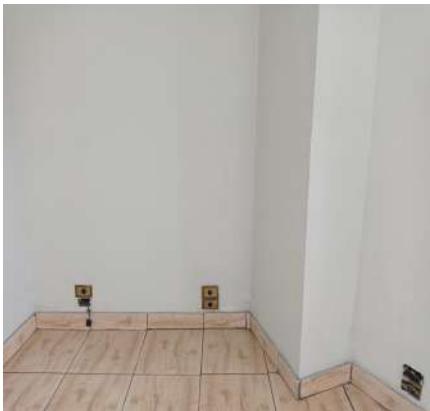
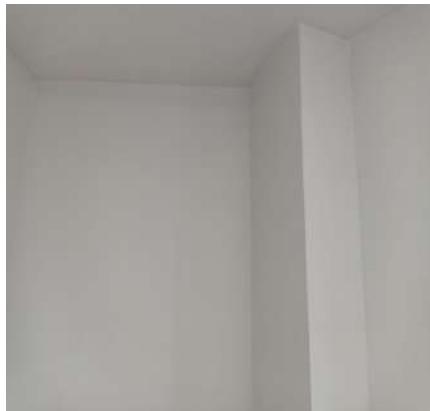
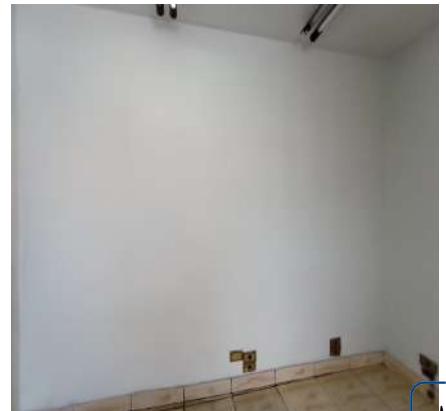
- 7.1 - Parede na cor branco(a) em estado regular com pintura acrílico fosco, com desgaste, com manchas, trincas e com manchas de umidade, porém, com pintura antiga. com  
Douglas

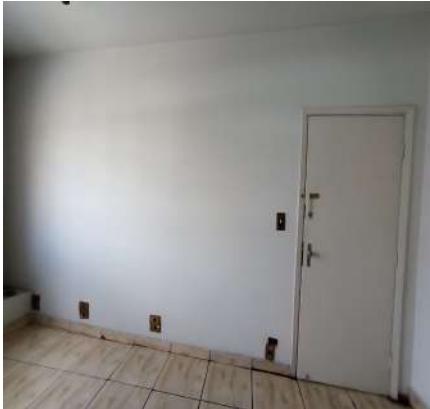
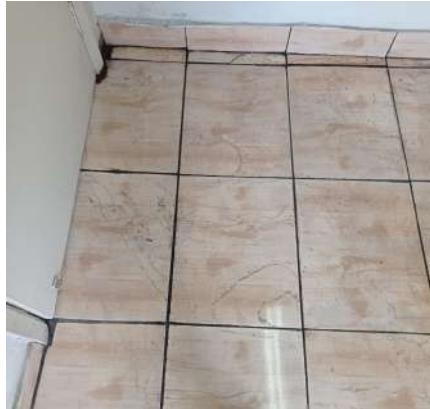
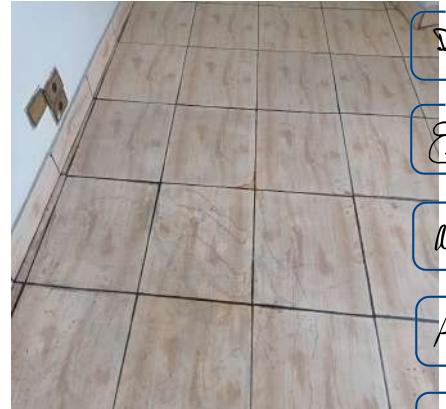
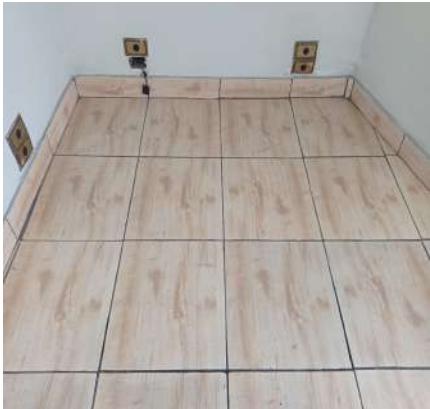
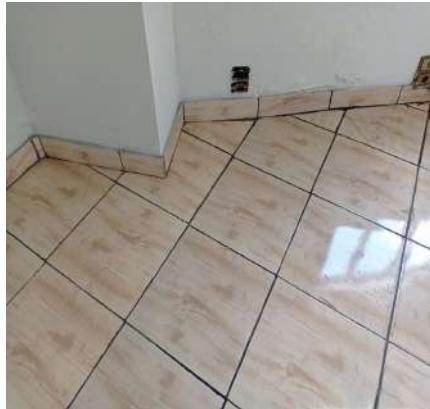
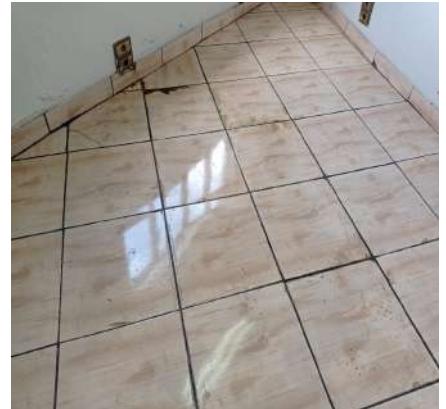
- 7.2 - Piso de cerâmica na cor marrom em estado regular, sujo, com imperfeições, com manchas e com trincas; com rodapé de madeira na cor branco(a) em estado regular com pintura esmaltada, com desgaste e com manchas, porém, com pintura antiga. Obs: Molhado apresentando imperfeições. com  
G.S.

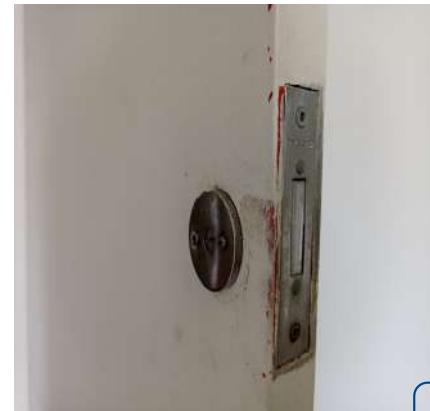
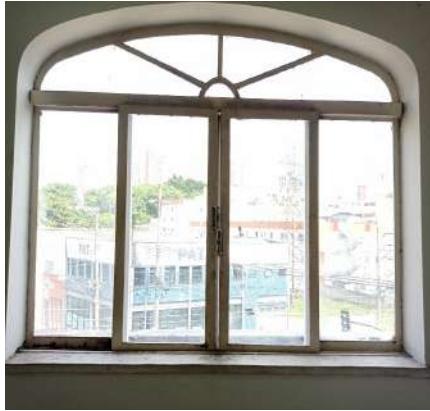
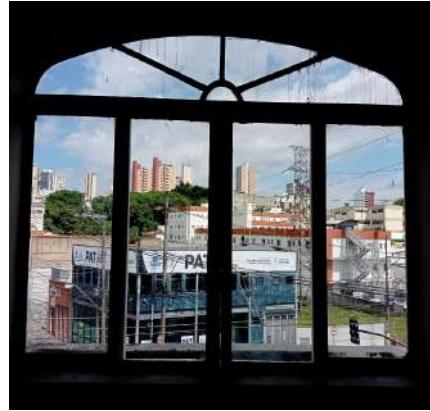
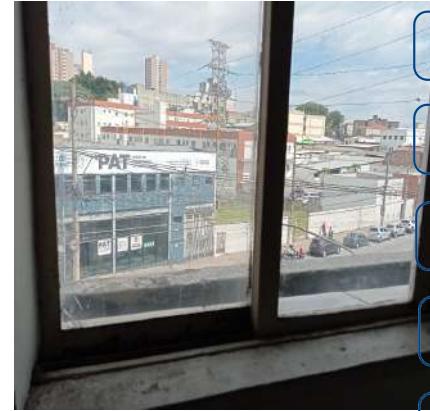
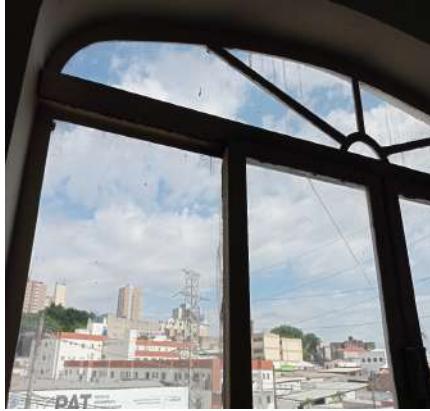
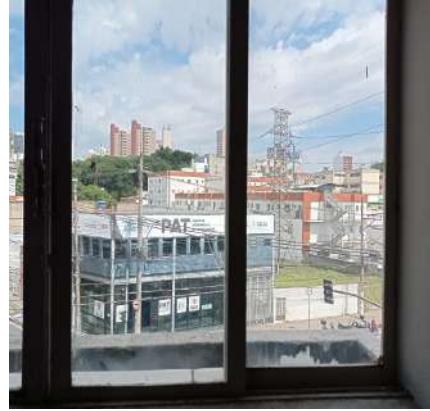
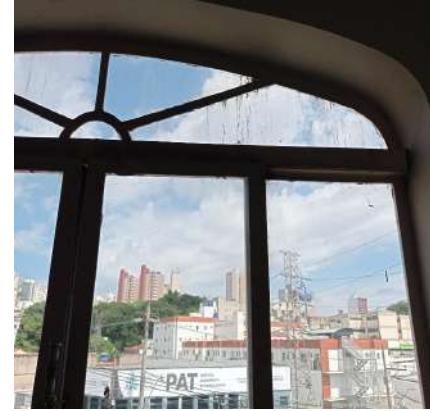
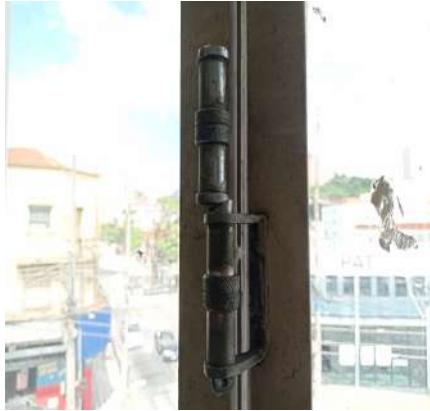
- 7.5 - Esquadria de metálico na cor branco(a) em estado regular com pintura esmaltada, com desgaste, com ferrugem, com manchas, com vidro trincado e com 02 vidros trincados, porém, com trinco, com vidro liso, com pintura antiga, com 02 partes fixas e com 02 partes de correr. com  
AS

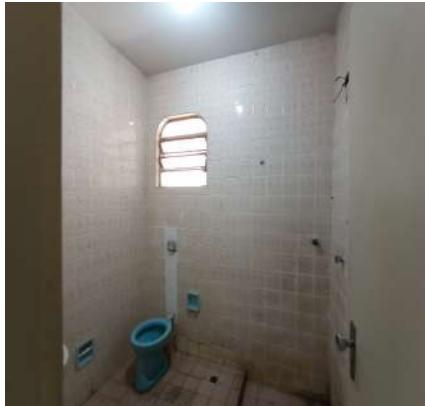
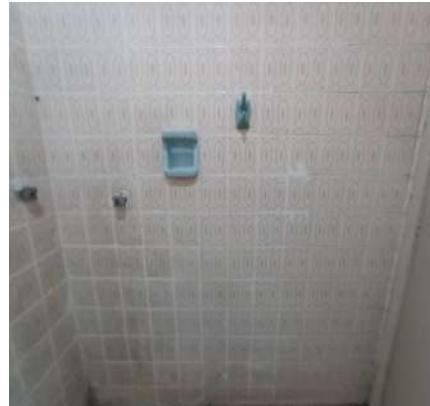
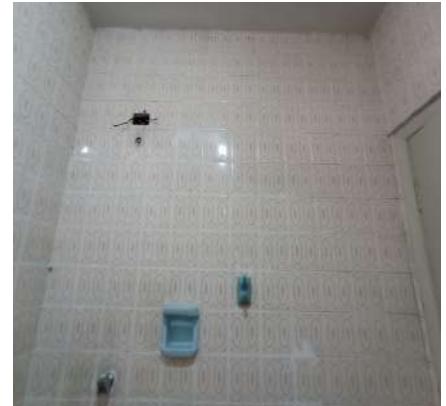
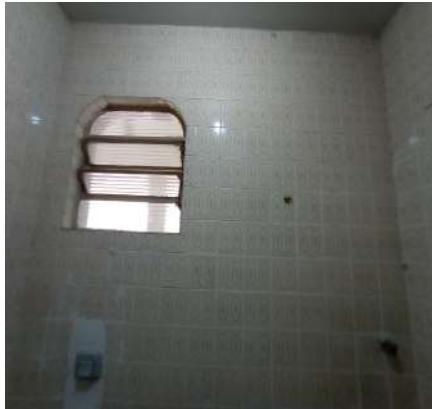
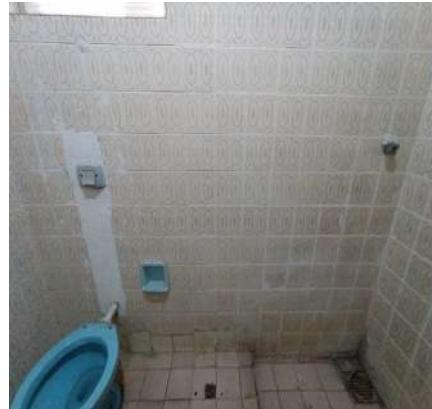
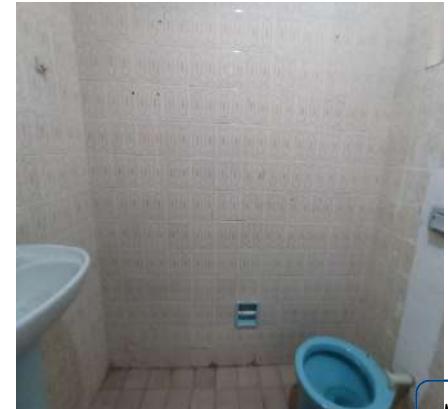
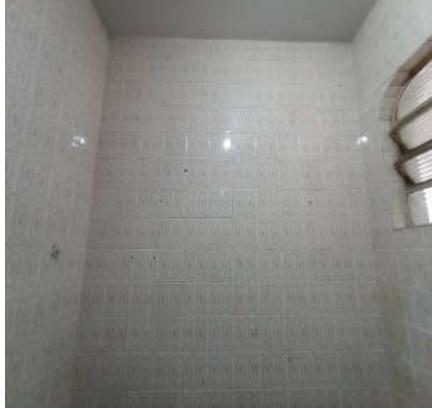
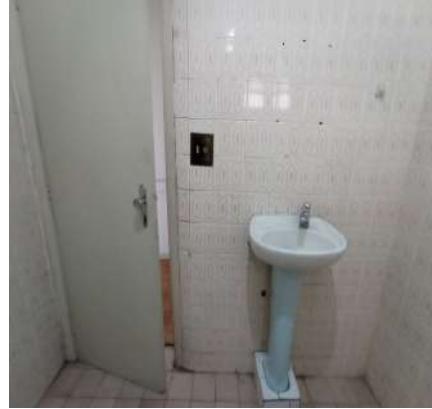
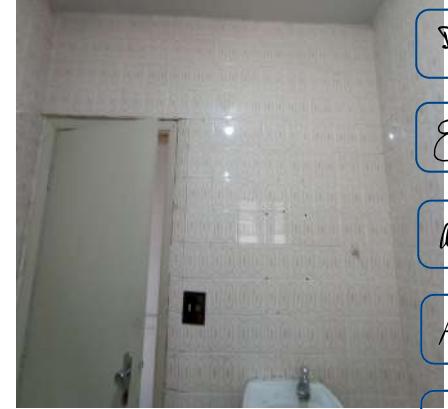
- 8.1 - Parede de azulejo na cor bege em estado regular, com furos, com desgaste e com trincas.
- 8.2 - Piso de cerâmica na cor rosa em estado regular, sujo, com desgaste e com lascados; com ralo de plástico na cor bege em estado regular, com desgaste e com manchas.
