## Laudo de Vistoria de Entrada

<b>Endereço do imóvel</b>	464 - Rua Coronel Cavalheiros, 398, APTO 01, Centro, Sorocaba - SP.	
<b>Proprietários(as)</b>	JAIR BELLUCCI e MARIA JOSE FOGA BELLUCCI	
<b>Locatários(as)</b>	DOUGLAS AMORIM DO NASCIMENTO e ELIZÂNGELA FERNANDA SOUZA GUERRA	DS JAC
<b>Vistoriador(a)</b>	Dominai Inicial	DS Douglas
<b>Data do laudo</b>	15/12/2022 10:32:54

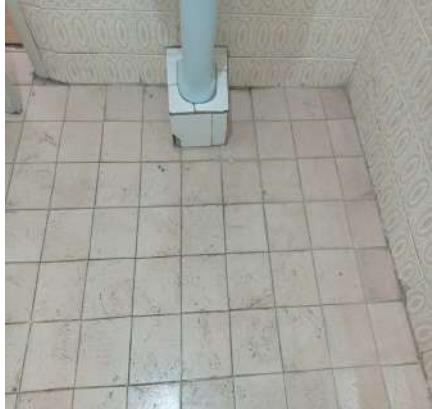
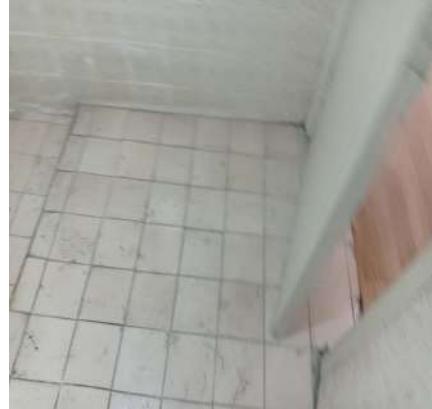
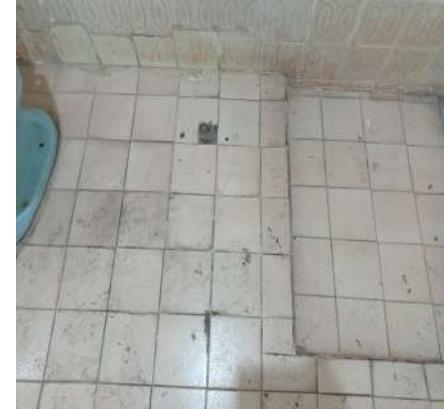
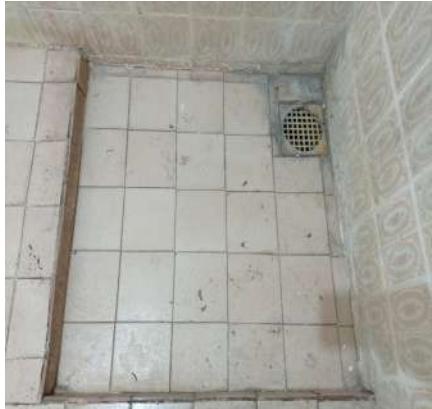
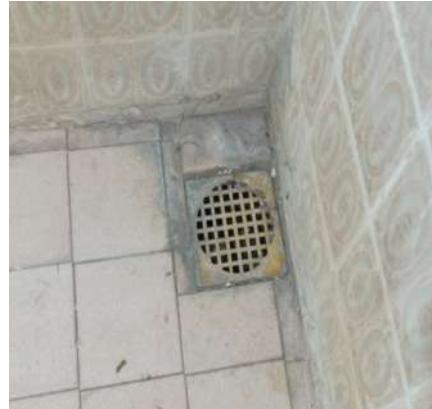
**Piso**

- 8.1 - Parede de azulejo na cor bege em estado regular, com furos, com desgaste e com trincas.
- 8.2 - Piso de cerâmica na cor rosa em estado regular, sujo, com desgaste e com lascados; com ralo de plástico na cor bege em estado regular, com desgaste e com manchas.

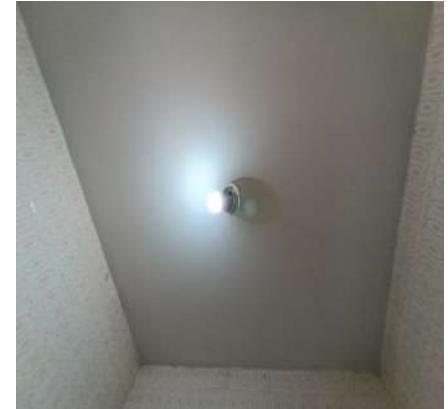
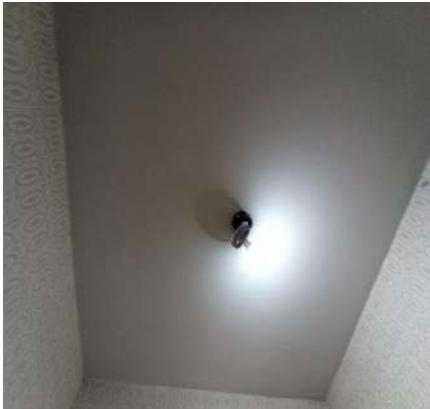
**Teto**

- 8.3 - Teto de laje na cor branco(a) em estado regular com pintura acrílico fosco, com desgaste natural, porém, com pintura antiga.
- 8.4 - Porta de madeira na cor branco(a) em estado regular com pintura esmaltada, com imperfeições e com marcas de sujeira, porém, com pintura antiga; com batente em estado regular; com fechadura de metálico na cor cromado em estado regular, com lingueta emperrada e com desgaste natural, porém, funcionando e com chave.

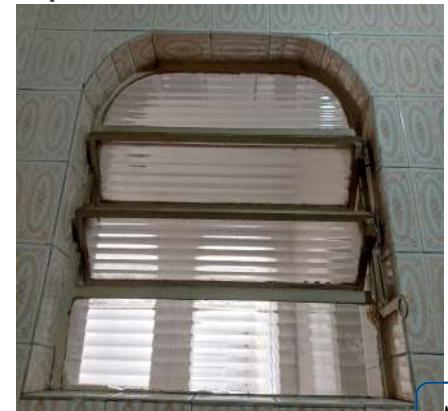
**Esquadria**

- 8.5 - Esquadria de metálico na cor branco(a) em estado regular com pintura esmaltada, emperrada, com desgaste com manchas, porém, com trinco, com parte basculante, com vidro liso e com pintura antiga.

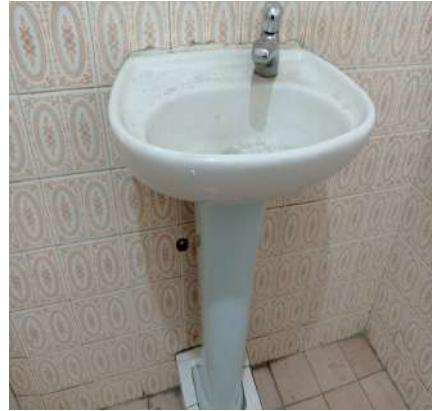
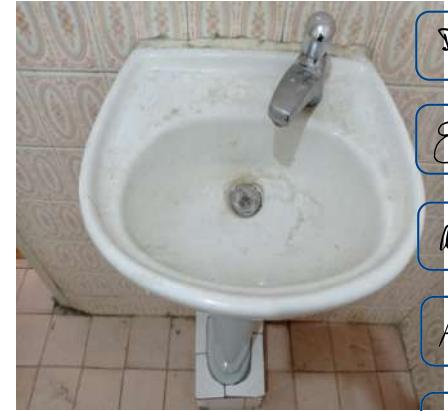
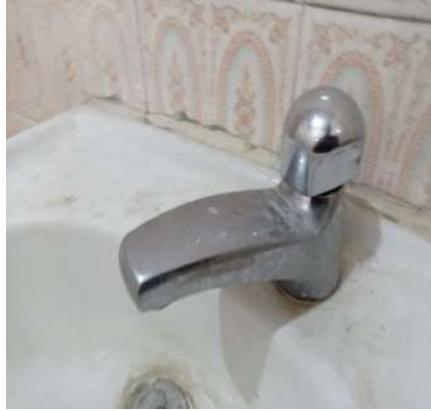
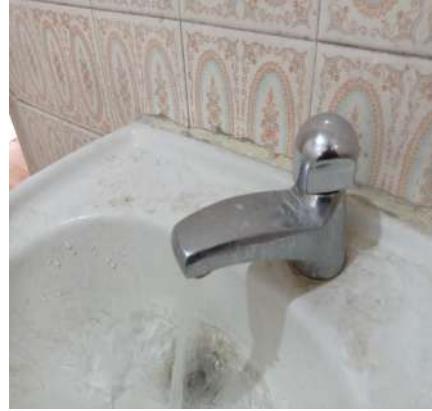
**Lavatório**

- 8.6 - Lavatório de louça nas cores azul e branco(a) em estado regular, sujo e com desgaste natural, porém, com coluna, com sifão pvc sem vazamento e sendo 01 torneira bica móvel metálica funcionando sem vazamento.
