Laudo de Vistoria de Entrada

Código 12438

Endereço do imóvel	12438 - Avenida Itavuvu nº 3969/3971, Jardim Santa Cecília, Sorocaba - SP.
Proprietários(as)	Jose Roberto Pinheiro dos Santos e Soraya Toni Mehserejian dos Santos
Locatário(a)	Jose Gerlandio Nunes ME
Vistoriador(a)	Dominai Inicial
Data do laudo	23/01/2023 09:31:03

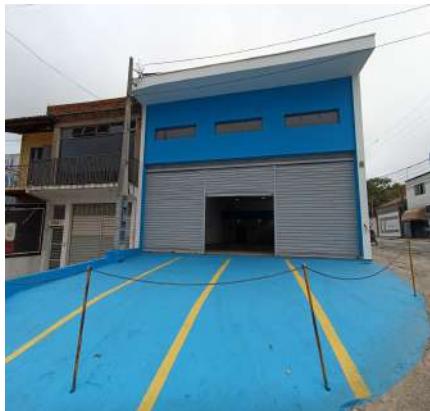
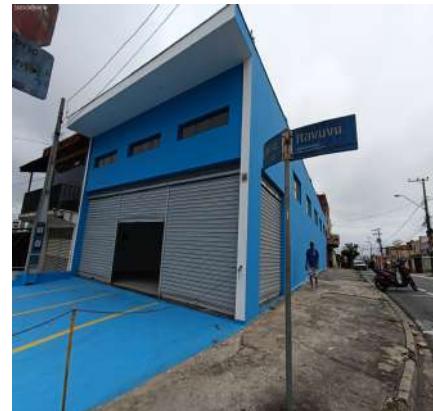
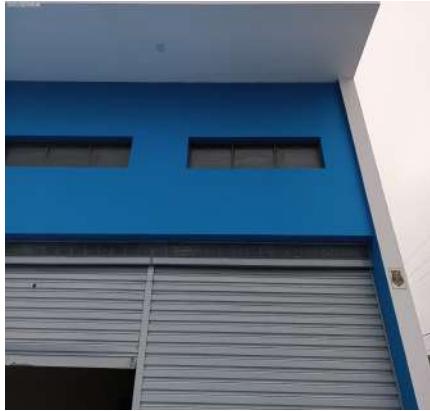
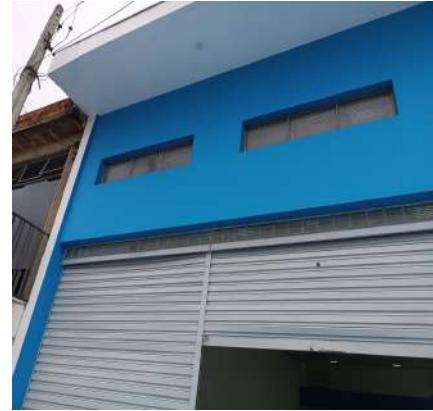
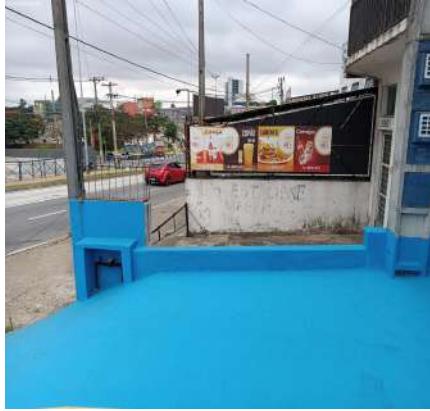
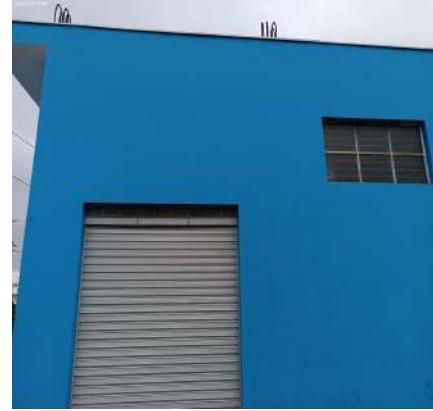
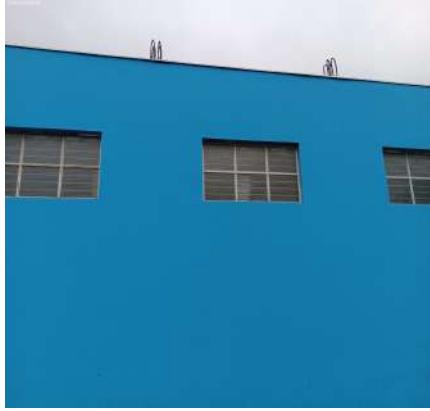
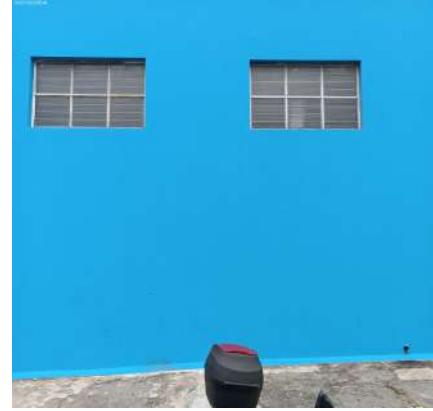
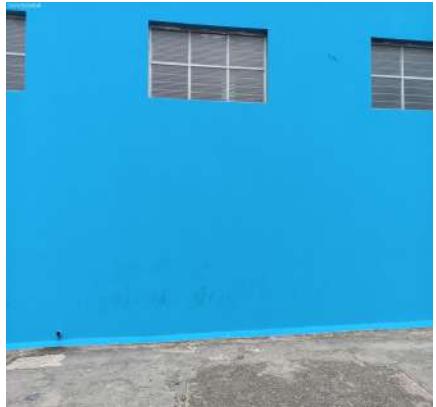
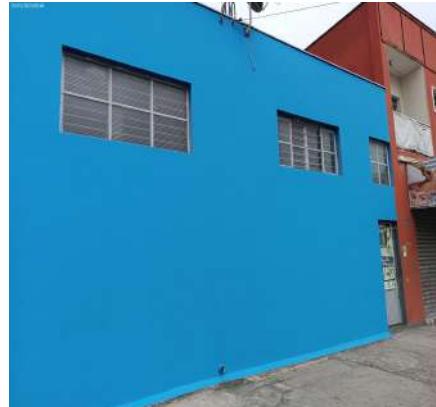
- 1.1 - Parede na cor azul em estado regular com pintura acrílico fosco, com desgaste e com marcas de sujeira, porém, com pintura nova.
- 1.2 - Piso de concreto nas cores azul e amarelo em bom estado com pintura acrílico fosco, com pintura nova, porém, com desgaste natural e com marcas de sujeira. Obs: 3 estacas limitadores de estacionamento com corrente, cadeados e chaves.
- 1.3 - Beiral de laje na cor branco(a) em bom estado com pintura acrílico fosco, com pintura nova. Obs: 02 pontos com tampão para luminária.
- 1.4 - Relógio de Força em bom estado, funcionando e padrão.
- 1.5 - Hidrômetro na cor preto(a) em estado regular, com desgaste natural, porém, funcionando e padrão.

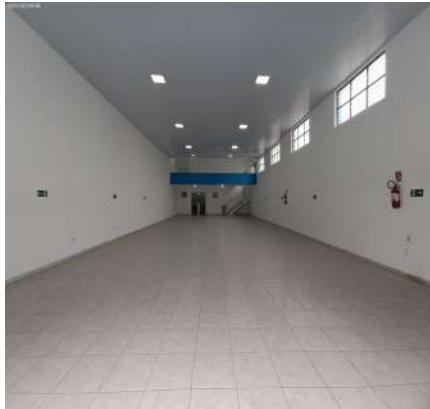
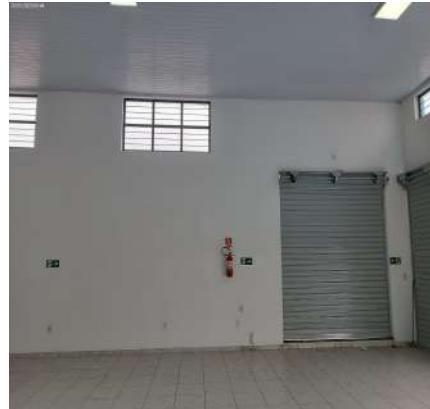
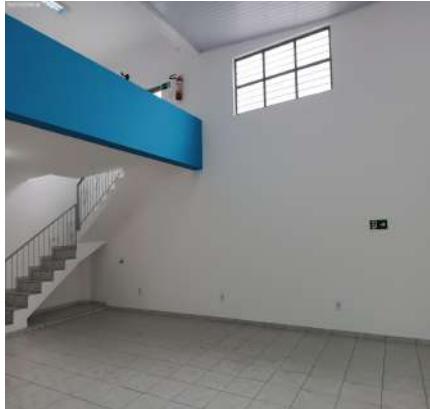
- 2.1 - Parede de textura na cor branco(a) em bom estado com pintura acrílico fosco, com pintura nova, com torneira simples, extintor tipo a, extintor tipo bc e com placa para identificação. Obs: 02 torneiras.

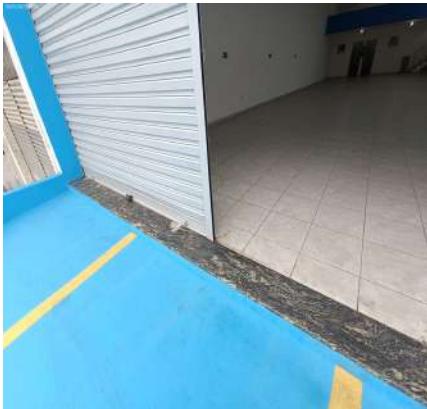
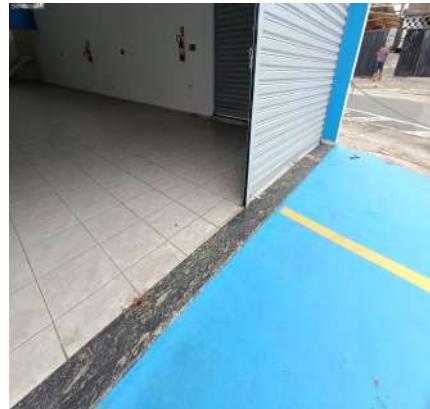
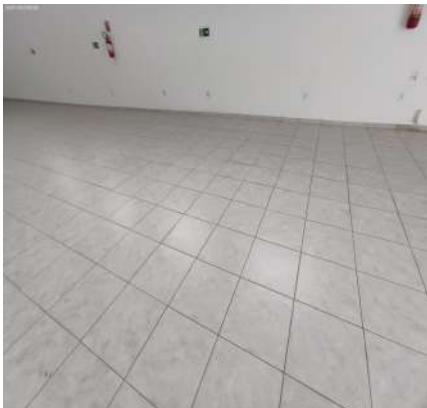
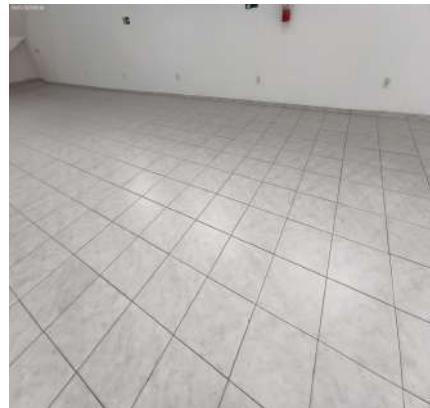
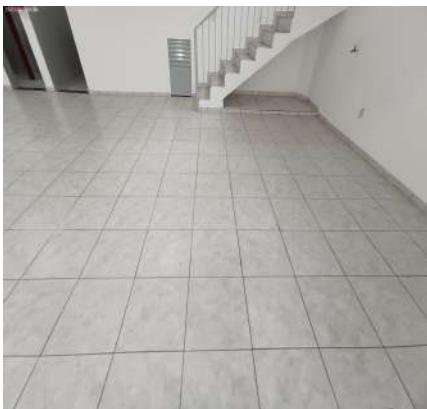
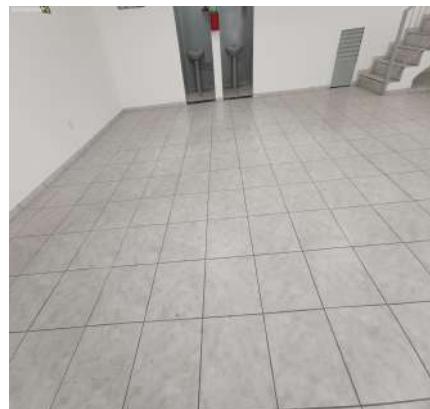
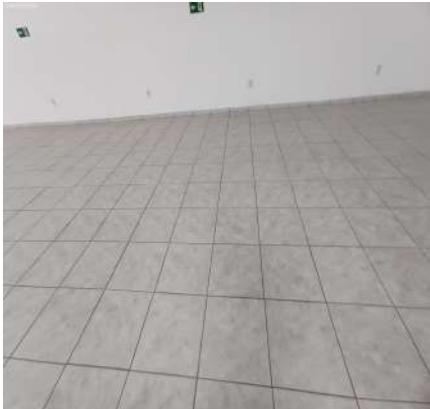
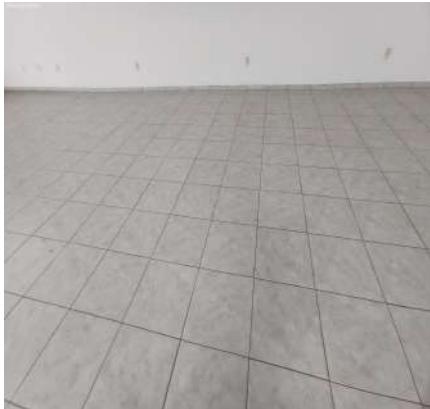
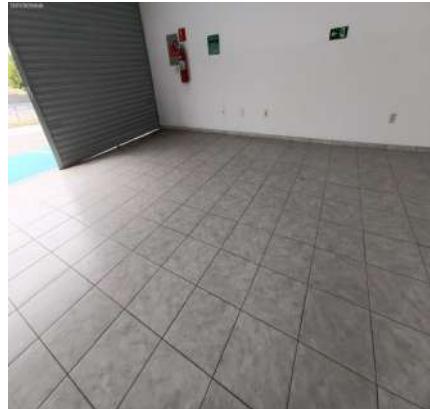
- 2.2 - Piso de cerâmica nas cores branco(a) e cinza em estado regular, sujo, com desgaste, com lascados ~~com~~ manchas e com trincas; com rodapé de cerâmica em estado regular, com manchas e com desgaste natural; ~~com~~ soleira de granito na cor cinza em estado regular, com desgaste e com manchas.

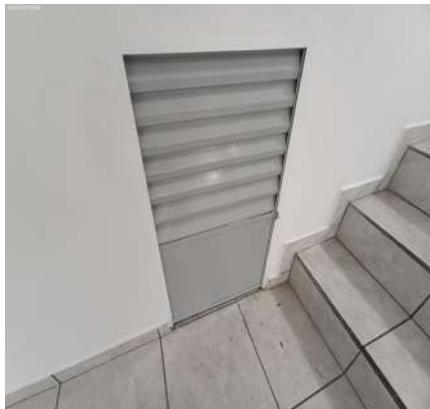
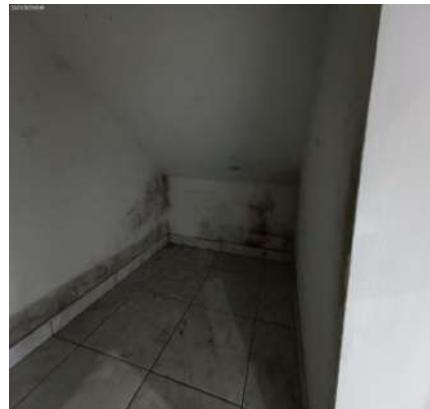
3.1 - Parede na cor branco(a) em estado regular com pintura acrílico fosco, com desgaste e com manchas, porém, com pintura antiga.

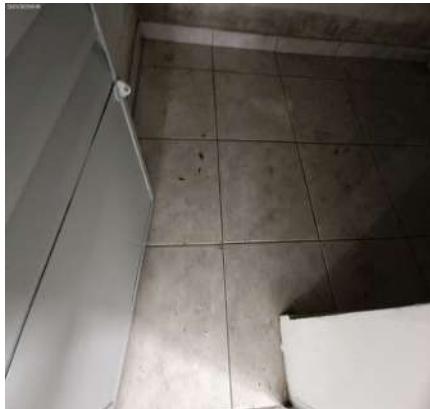
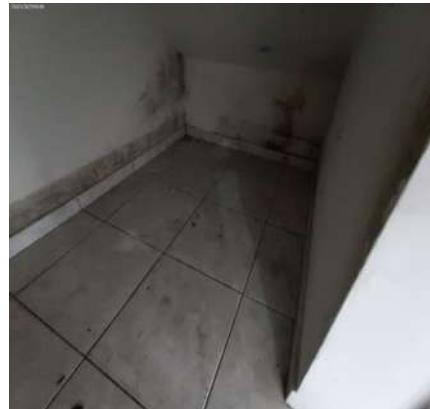
**Piso**

3.2 - Piso de cerâmica nas cores branco(a) e cinza em estado regular, sujo, com desgaste e com manchas; com rodapé de cerâmica nas cores branco(a) e cinza em ótimo estado, porém, com desgaste e com manchas.

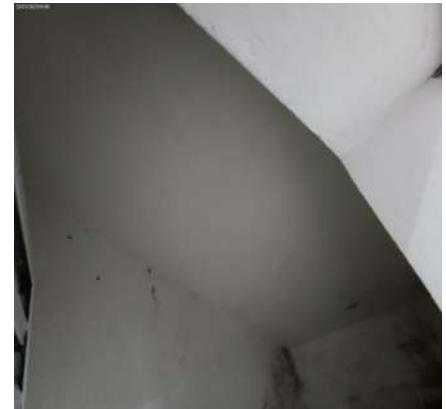
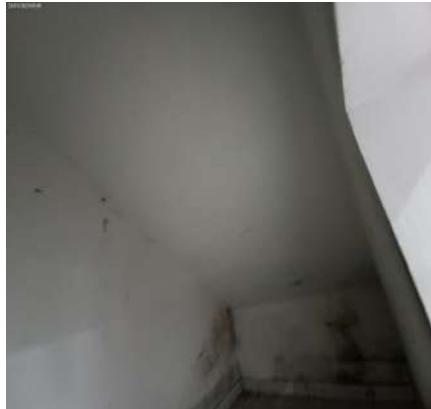
**Teto**

3.3 - Teto de laje na cor branco(a) em estado regular com pintura acrílico fosco, porém, sem avarias e com pintura nova.

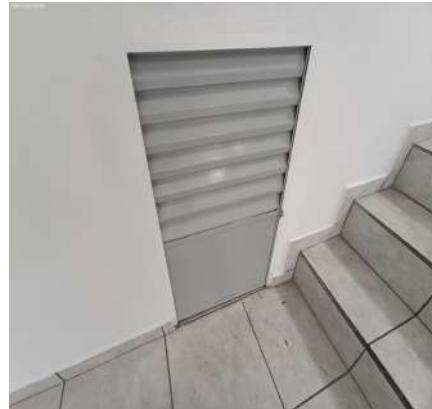
**Porta**

3.4 - Porta de metal na cor cinza em bom estado com pintura esmaltada, funcionando, com trinco, com pintura nova e com 01 parte de abrir, porém, com manchas.

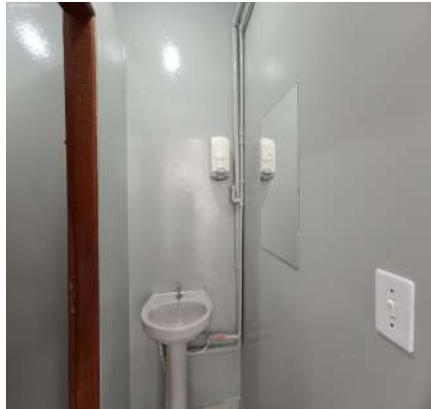
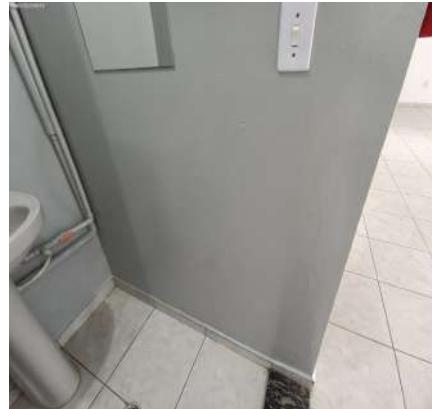
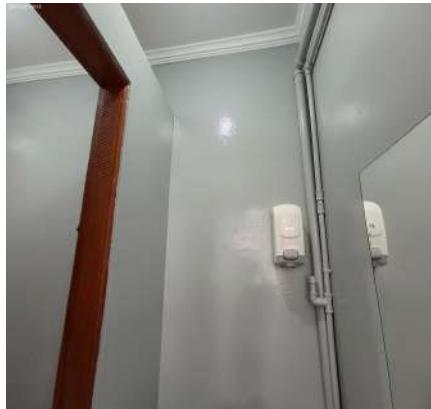
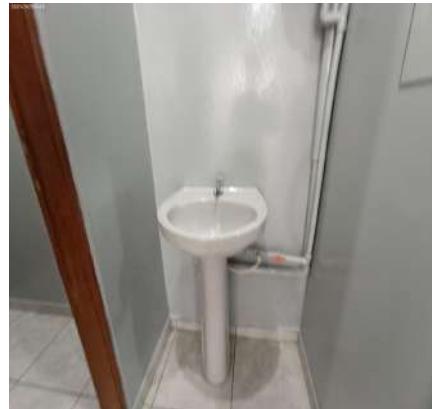
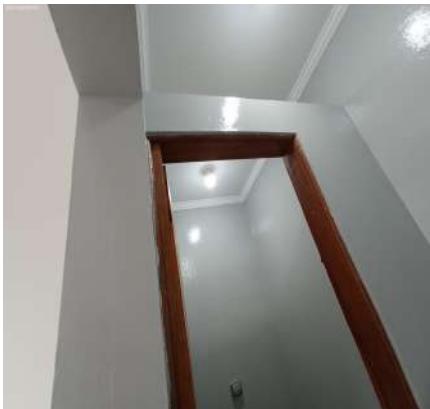
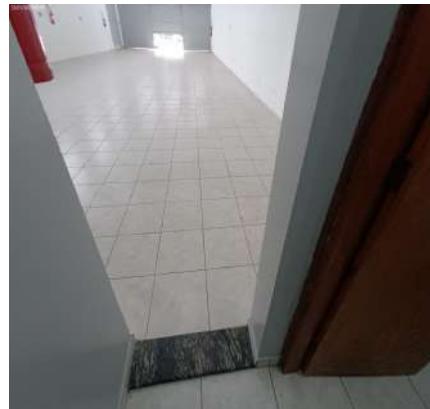
- 4.1 - Parede na cor cinza em ótimo estado com pintura esmaltada, com pintura nova e com canos de pvc expostos.
- 4.2 - Piso de cerâmica nas cores branco(a) e cinza em estado regular, sujo e com manchas; com rodapé em estado regular, com manchas de tinta; com ralo de inox na cor cromado em estado regular, com desgaste e com manchas; com soleira de granito nas cores preto(a) e bege em estado regular, sujo.

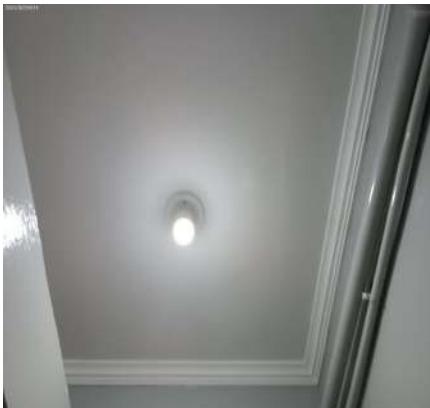
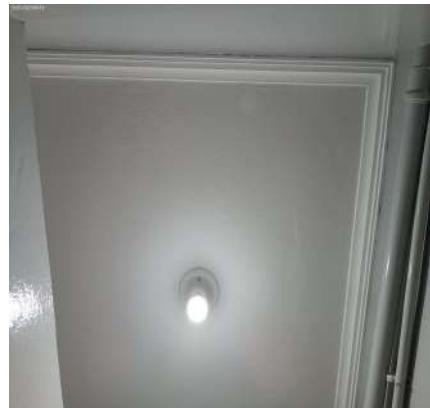
**Teto**

- 4.3 - Teto de laje na cor branco(a) em bom estado com pintura acrílico fosco, com pintura nova; com moldura de gesso em bom estado.
- 4.4 - Lavatório de louça na cor cinza em bom estado, com coluna, com sifão pvc sem vazamento e sendo 01 torneira simples metálica funcionando sem vazamento, porém, com desgaste natural.

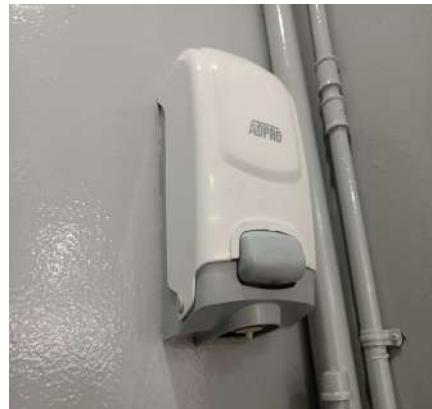
**Saboneteira**

- 4.5 - Saboneteira de plástico na cor branco(a) em bom estado, porém, com desgaste natural.
- 4.6 - Espelho de vidro em bom estado, fixo na parede, porém, com desgaste.

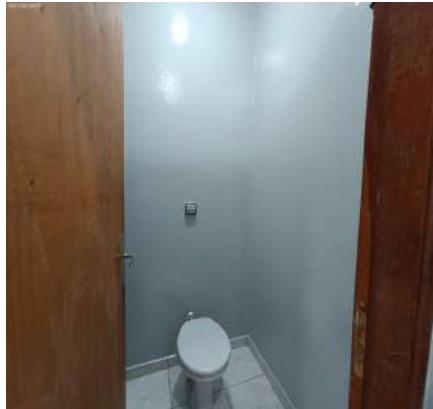
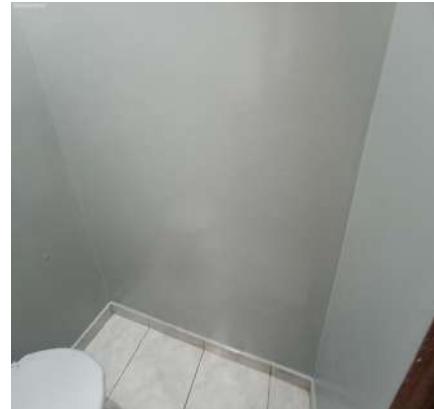
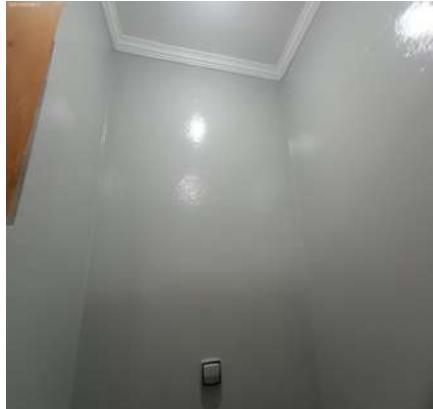
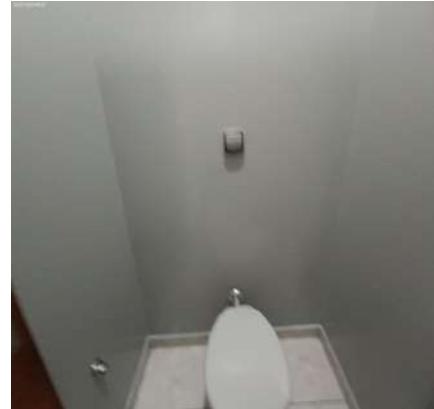
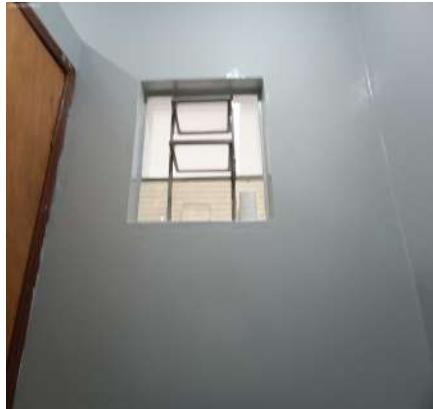
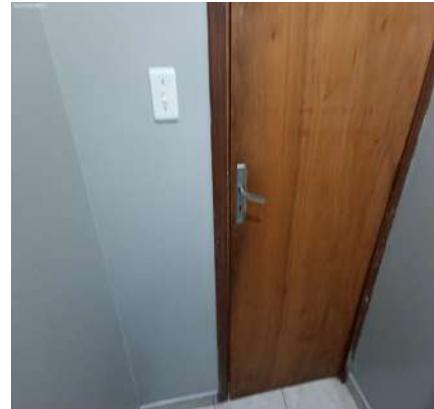
5.1 - Parede na cor cinza em bom estado com pintura esmaltada, com pintura nova, porém, com falhas.

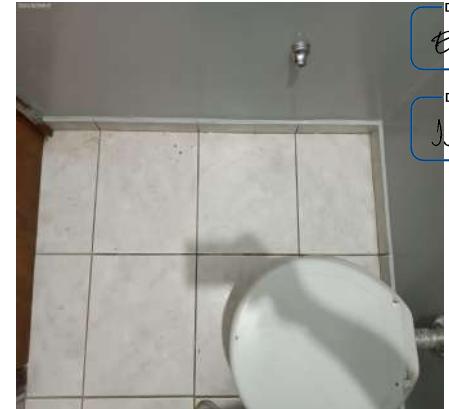
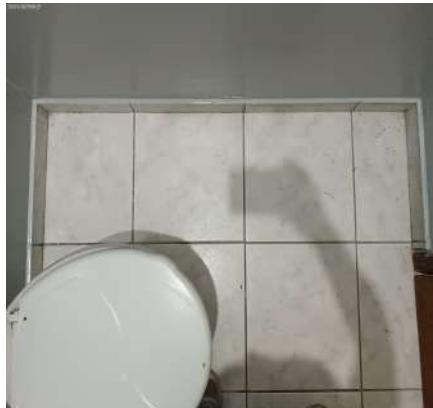
5.2 - Piso de cerâmica nas cores branco(a) e cinza em estado regular, sujo e com manchas.

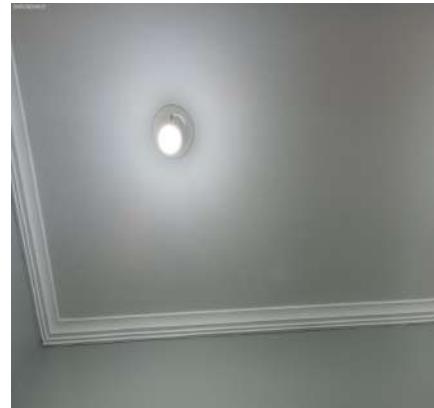
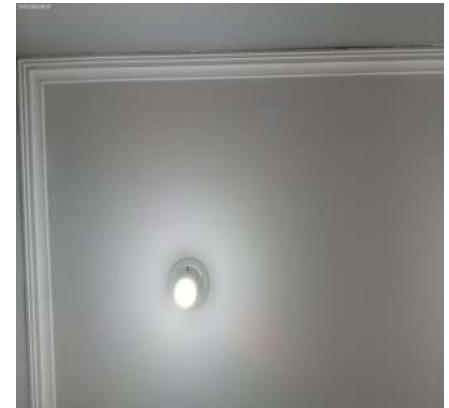
5.3 - Teto de laje na cor branco(a) em bom estado com pintura acrílico fosco, com pintura nova; com moldura de gesso em bom estado.

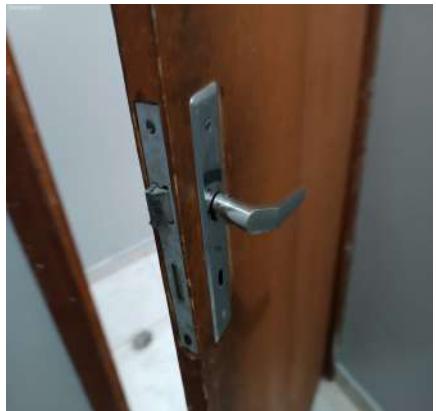
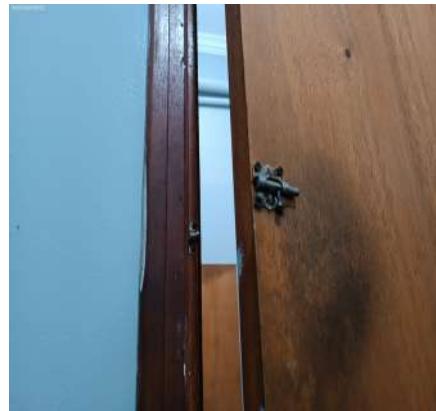
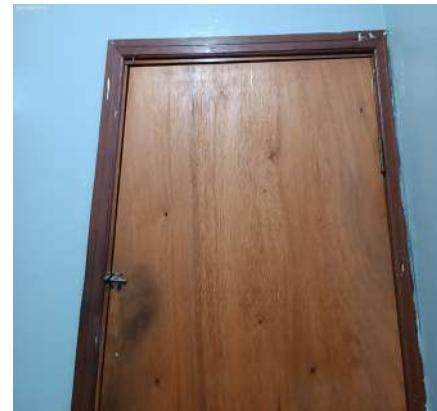
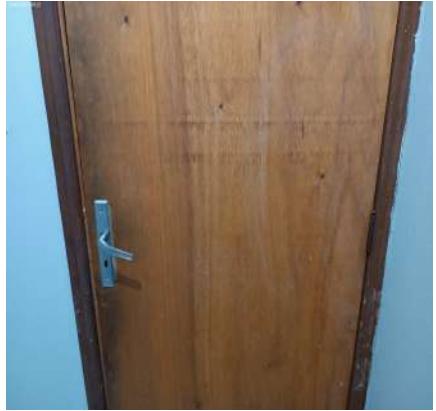
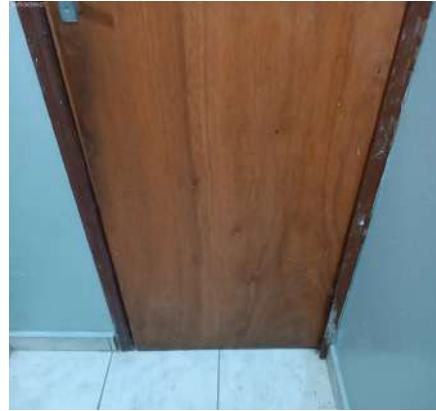
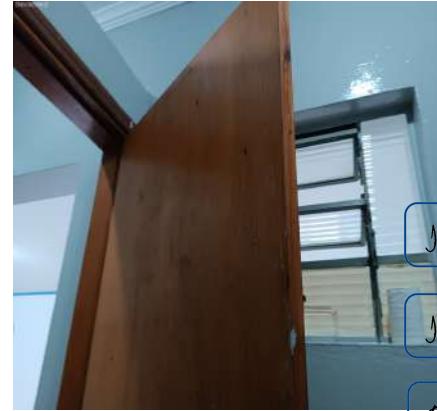
5.4 - Porta de madeira em estado regular com pintura envernizado, com desgaste e com manchas de tinta, porém, com trinco e com pintura antiga; com batente em estado regular, com manchas de tinta; com fechadura de metálico na cor cromado em estado regular, sem chave, porém, funcionando.

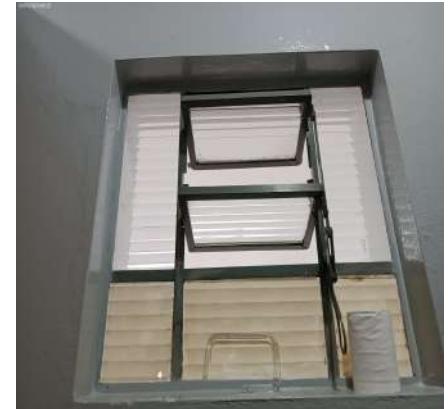
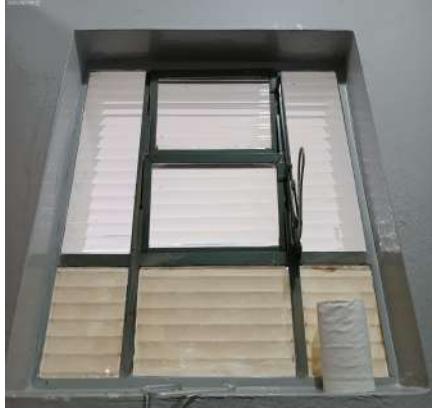
5.5 - Esquadria de metálico na cor cinza em bom estado com pintura esmaltada, com 01 puxador, com parte basculante, com pintura nova e com vidros canelados, porém, com manchas de tinta.

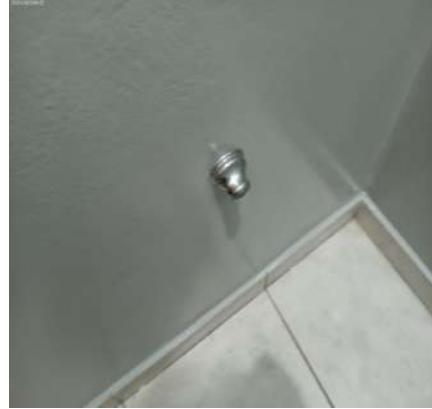
5.6 - Porta Papel Higiênico de plástico em bom estado, fixo na parede, porém, danificado e com desgaste natural.

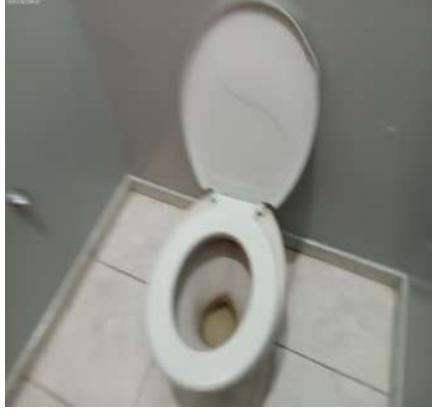
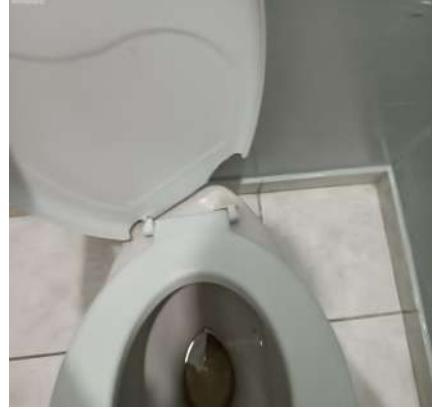
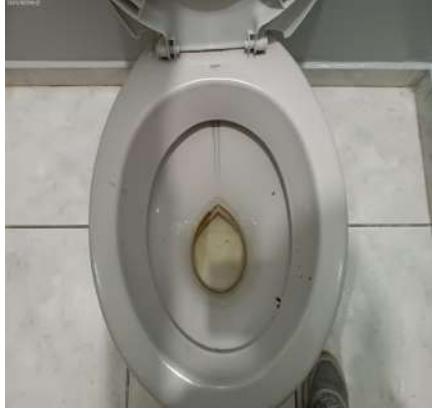
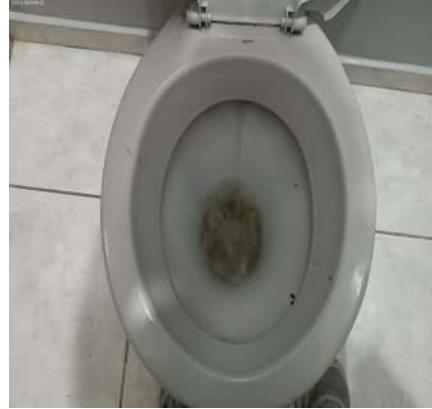
5.7 - Vaso Sanitário de louça na cor cinza em estado regular, sujo e com desgaste, porém, funcionando; com válvula de metálico na cor cinza em estado regular, com desgaste, porém, funcionando; com assento de plástico na cor cinza em estado regular, danificado, com avarias e com desgaste.

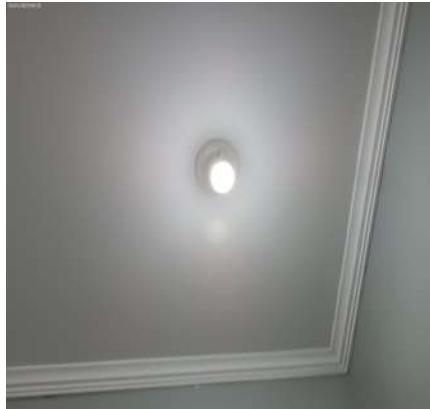
5.8 - Plafon de plástico na cor branco(a) em bom estado, funcionando e com lâmpadas.

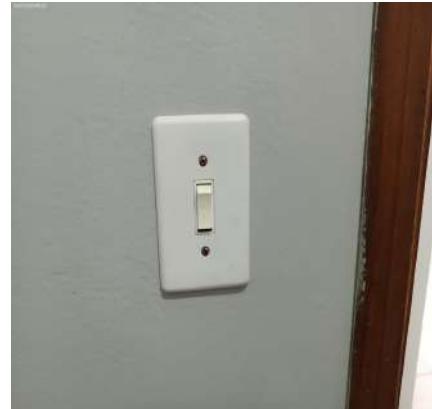
5.9 - Interruptor de plástico na cor branco(a) em bom estado, funcionando, porém, com desgaste natural.

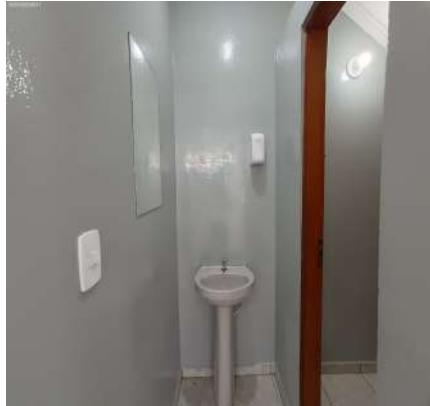
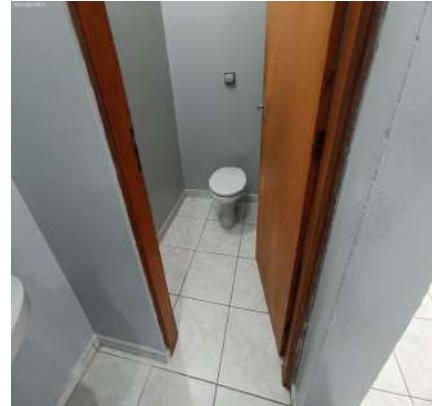
- 6.1 - Parede na cor cinza em bom estado com pintura esmaltada, com pintura nova.
- 6.2 - Piso de cerâmica nas cores branco(a) e cinza em estado regular, sujo e com manchas; com rodapé em estado regular, com manchas de tinta; com ralo de plástico na cor branco(a) em estado regular, com manchas; com soleira de granito nas cores preto(a) e bege em ótimo estado, porém, sujo.

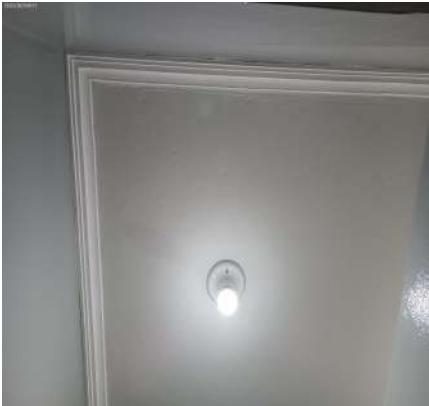
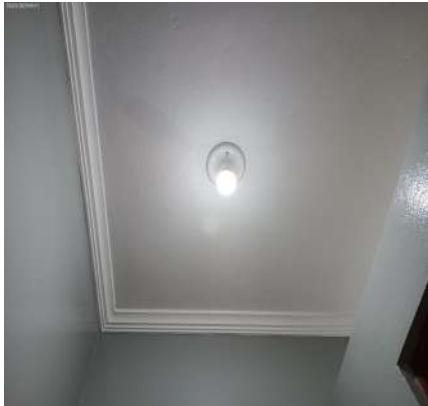
- 6.3 - Teto de laje na cor branco(a) em bom estado com pintura acrílico fosco, com pintura nova; com moldura de gesso em bom estado.
- 6.4 - Lavatório de louça na cor cinza em bom estado, com coluna, com sifão pvc sem vazamento e sendo 01 torneira simples metálica funcionando sem vazamento, porém, sujo e com desgaste natural.

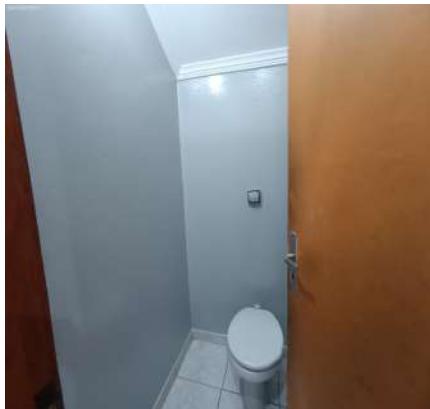
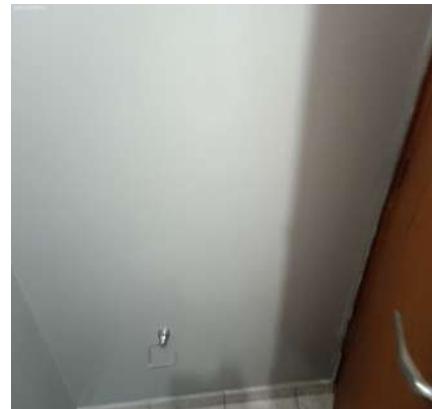
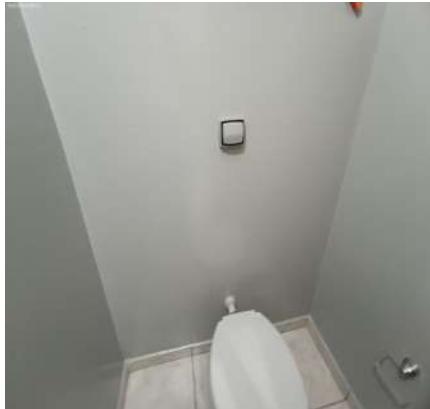
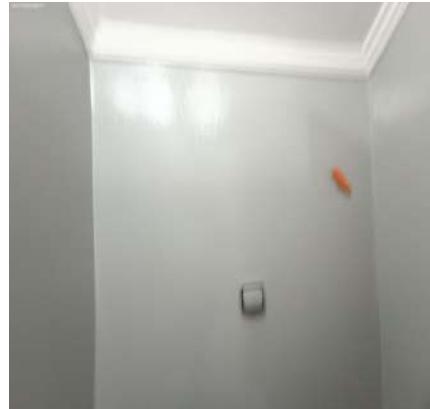
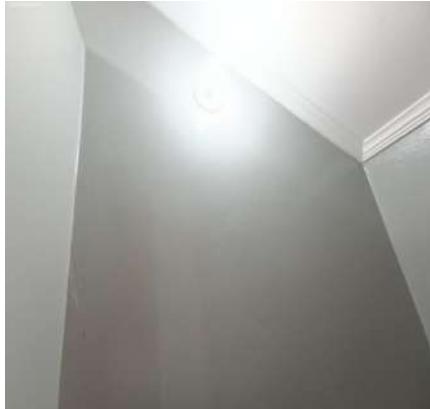
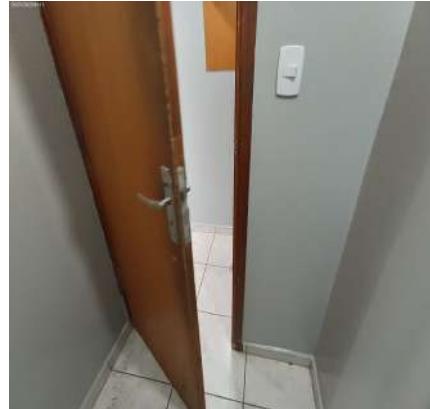
- 7.1 - Parede na cor cinza em bom estado com pintura esmaltada, com pintura nova e com canos de pvc expostos, porém, com falhas.
- 7.2 - Piso de cerâmica nas cores branco(a) e cinza em estado regular, sujo e com manchas.

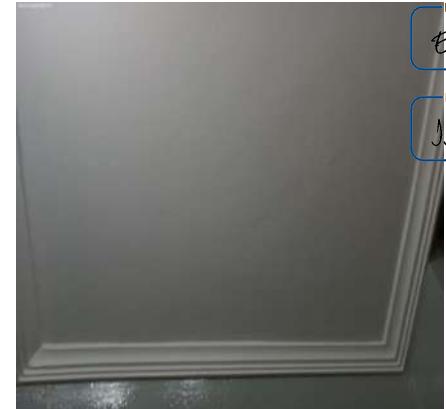
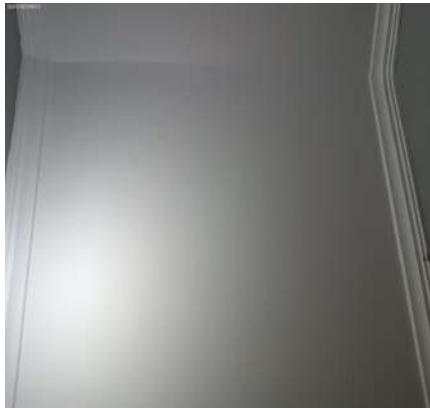
- 7.3 - Teto de laje na cor branco(a) em bom estado com pintura acrílico fosco, com pintura nova; com moldura de gesso em bom estado.
- 7.4 - Porta de madeira em estado regular com pintura envernizado, com desgaste, com imperfeições e com manchas de tinta, porém, com trinco e com pintura antiga; com batente em estado regular, com manchas de tinta; com fechadura de metálico na cor cromado em estado regular, sem chave, porém, funcionando.

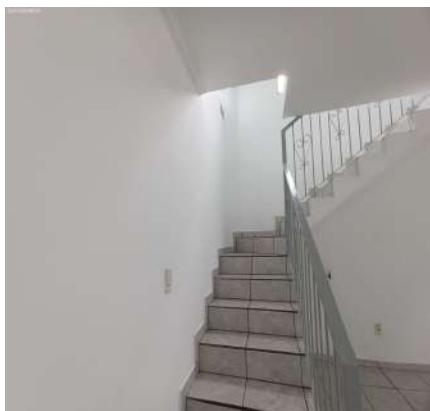
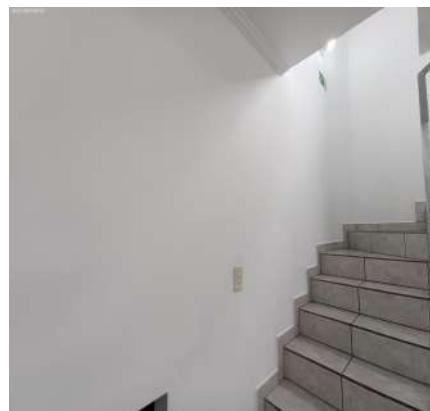
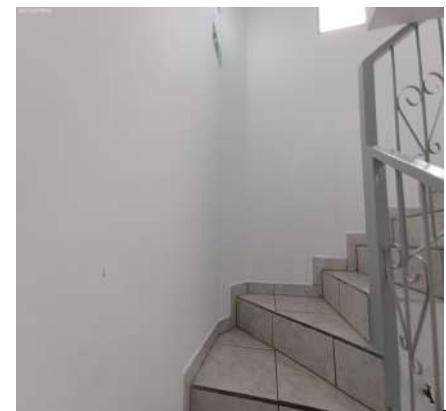
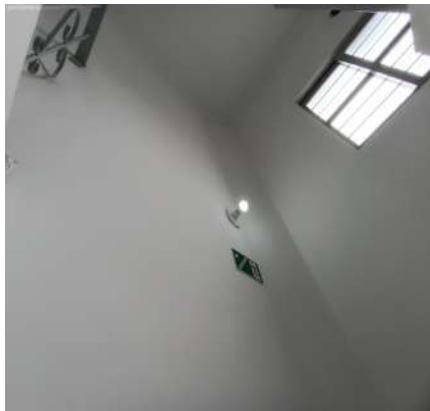
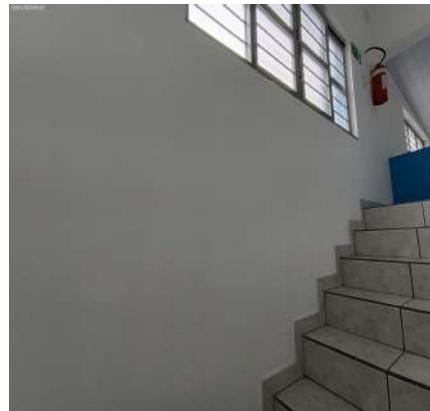
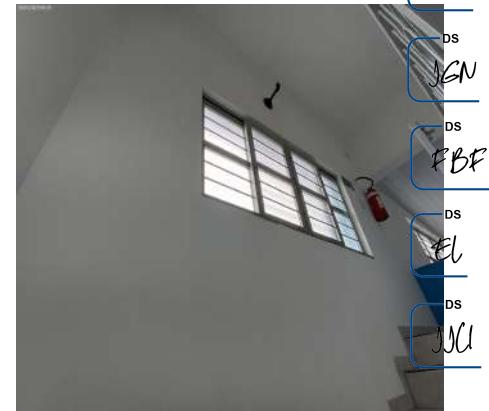
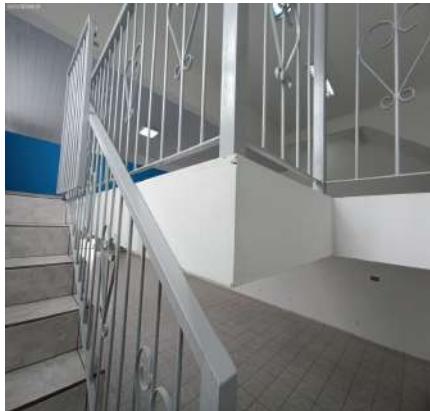
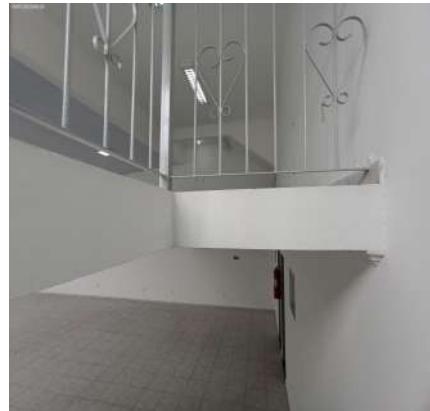
8.1 - Parede na cor branco(a) em bom estado com pintura acrílico fosco, com pintura nova e com placa para identificação. Obs: 01 suporte metálico para tv.

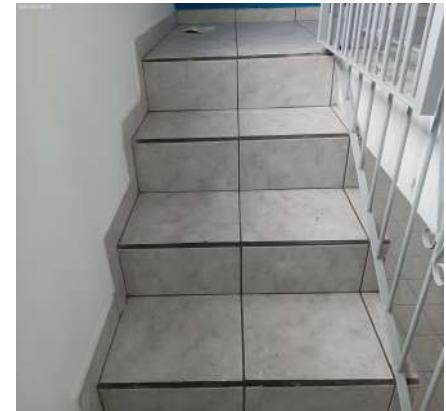
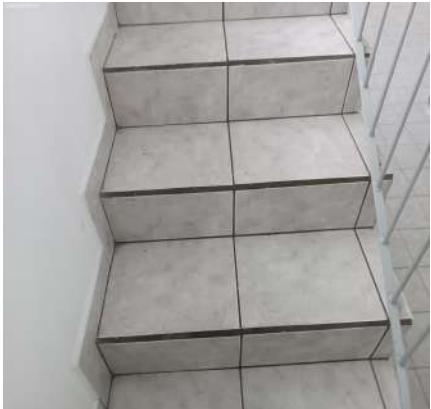
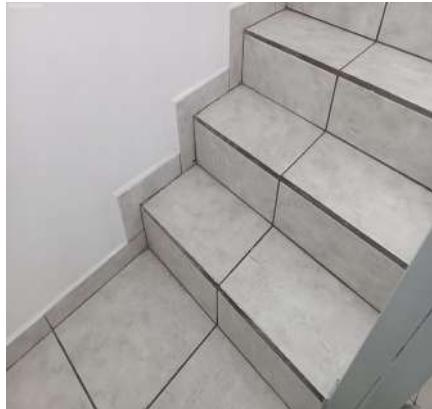
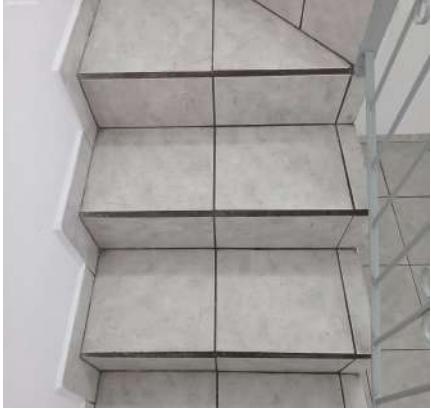
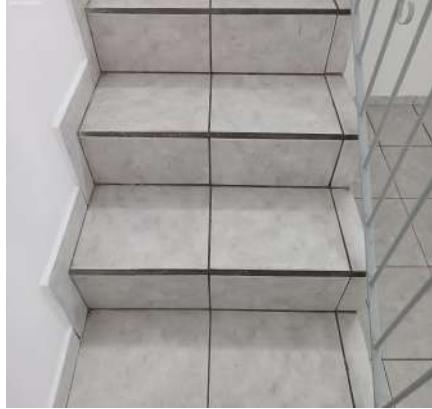
8.2 - Piso de cerâmica nas cores branco(a) e cinza em estado regular, sujo, com manchas e com trincas.

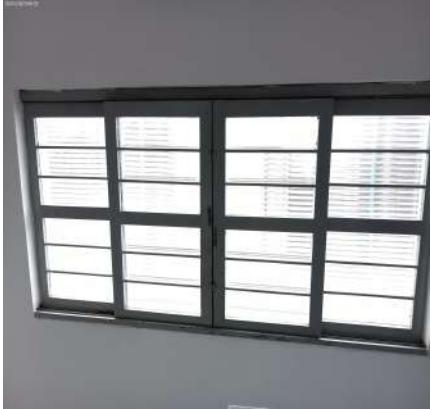
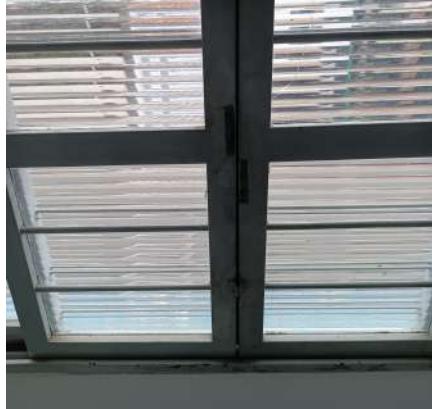
8.3 - Esquadria de metálico na cor cinza em estado regular com pintura esmaltada, com desgaste, sem puxadores, com 01 vidro trincado e com manchas de tinta, porém, com vidros canelados e com 02 partes de abrir.

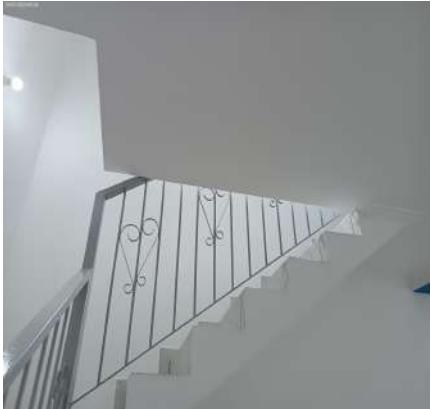
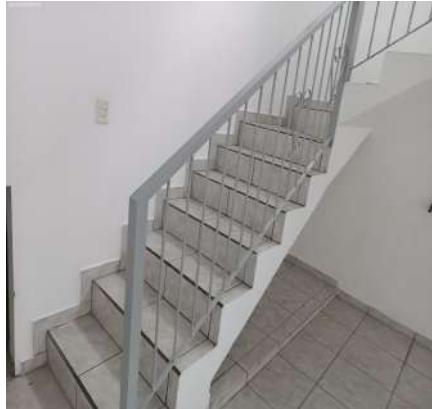
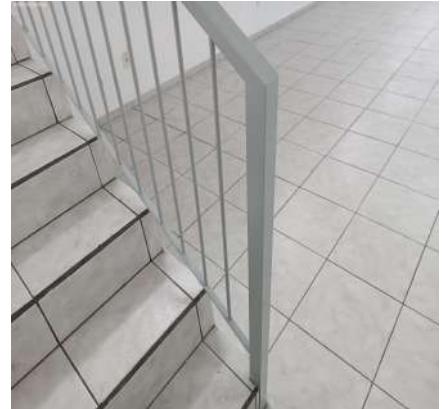
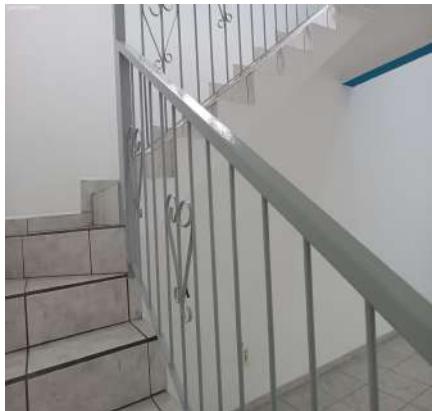
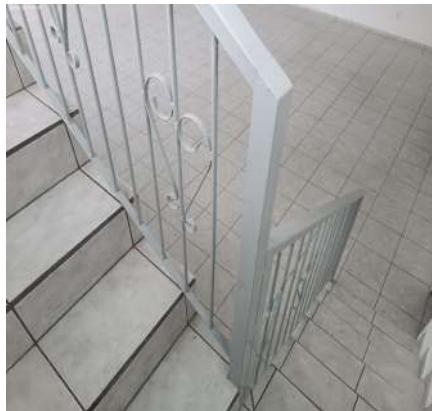
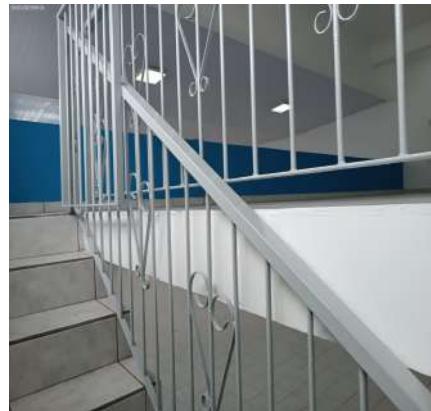
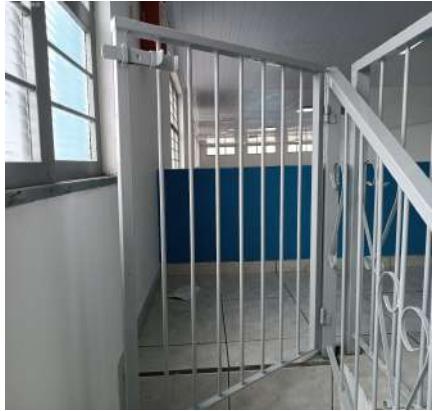
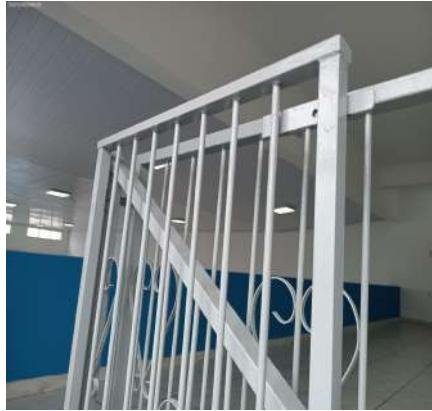
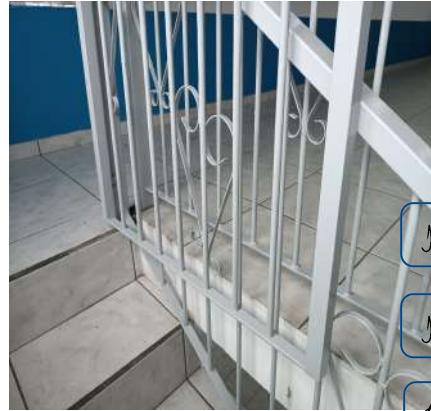
8.4 - Corrimão de metálico na cor cinza em bom estado com pintura esmaltada, com pintura nova. Obs: Com portão embutido no mesmo acabamento.

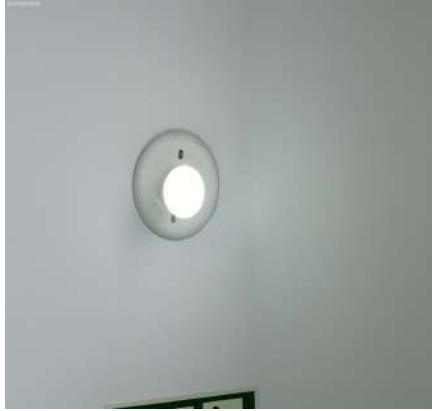
8.5 - Plafon de plástico na cor branco(a) em bom estado, funcionando e com lâmpadas.

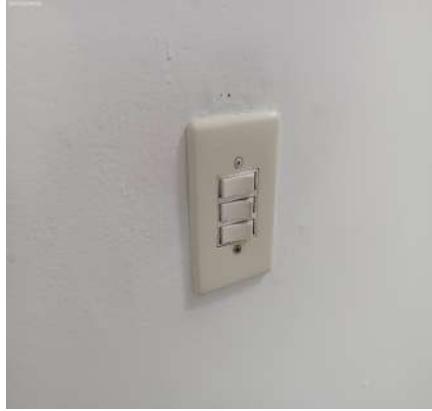
8.6 - Interruptor de plástico na cor branco(a) em bom estado, funcionando e triplo.

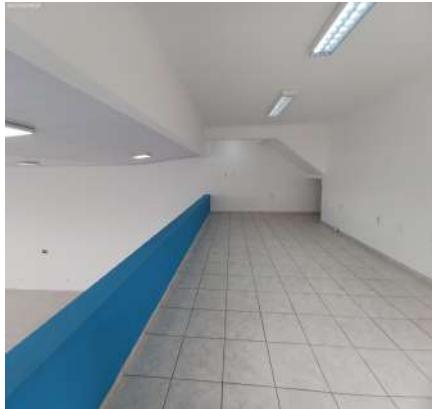
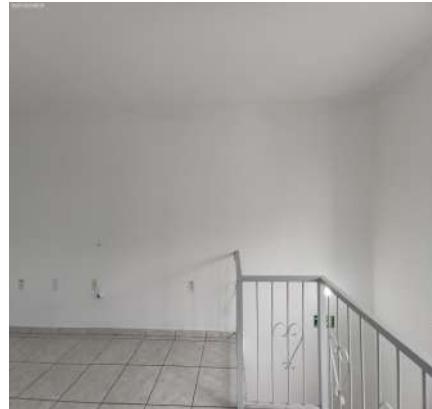
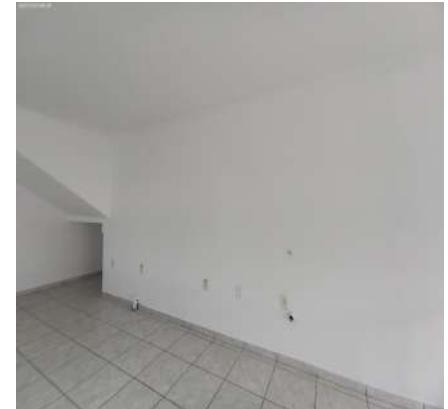
9.1 - Parede na cor branco(a) em bom estado com pintura acrílico fosco, com pintura nova e com placa para identificação; com parte na cor azul em bom estado, com pintura nova. Obs: 01 suporte metálico para tv.
