Laudo de Vistoria de Entrada

Endereço do imóvel	545 - Rua Comendador Vicente Amaral, 2988, casa 4, Jardim Guarujá, Sorocaba - SP.
Proprietário(a)	MARIA LUCIA FERREIRA MARTINS
Locatário(a)	MATHEUS TUTIYA ALBERTINI
Vistoriador(a)	Dominai Inicial
Data do laudo	31/01/2023 09:31:59

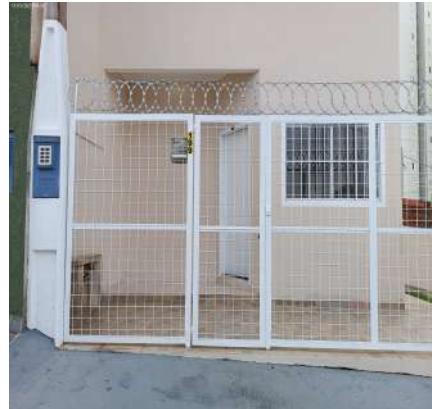
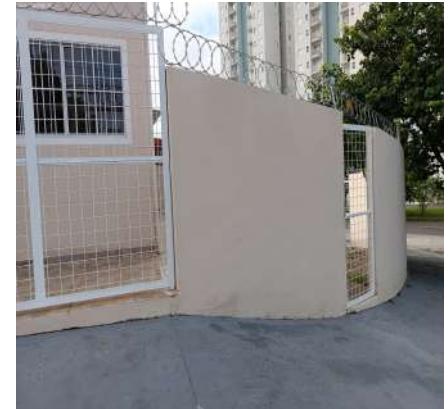
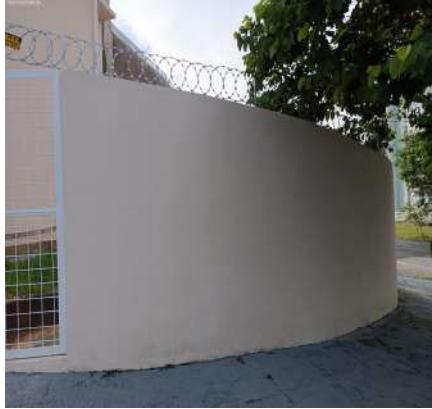
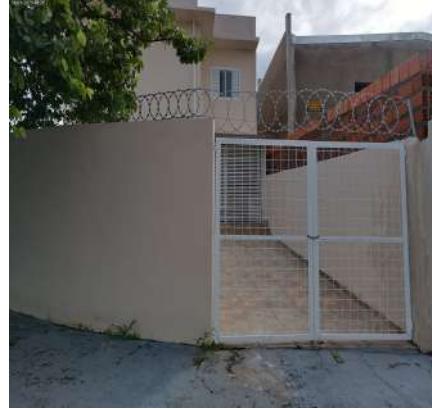
**Parede**

- 1.1 - Parede na cor pérola em bom estado com pintura acrílico fosco, com concertina e com pintura nova, porém, com desgaste natural.
- 1.2 - Piso de concreto na cor cinza em estado regular com pintura acrílico fosco, sujo, com trincas e com desgaste natural, porém, com pintura antiga.
- 1.3 - Relógio de Força em bom estado, funcionando e padrão, porém, com desgaste natural.

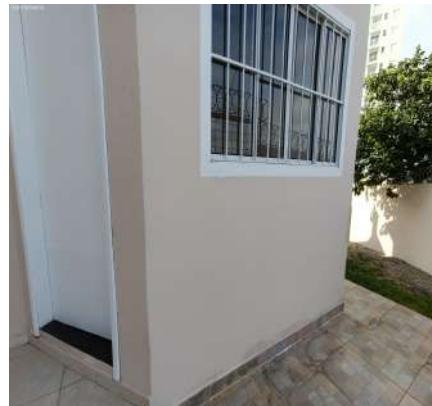
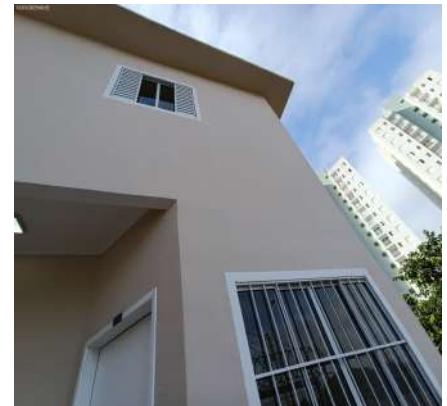
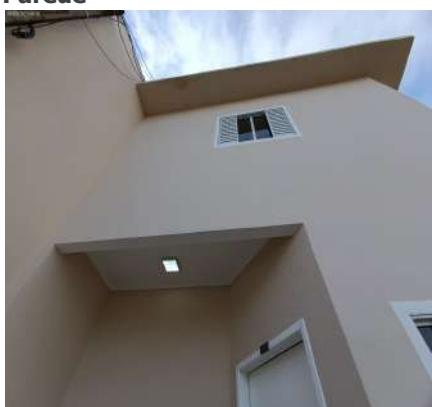
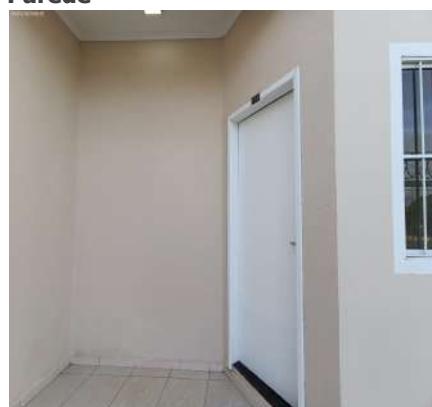
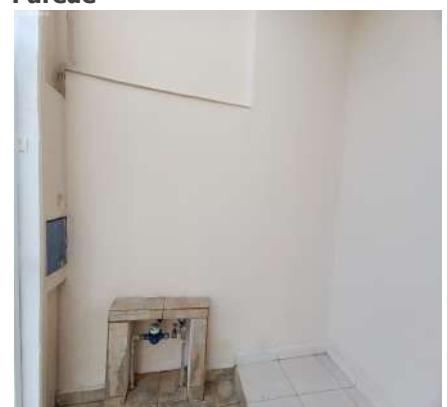
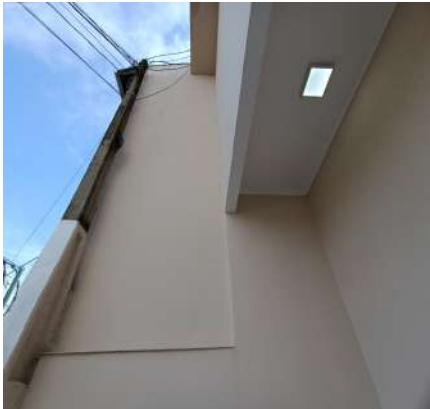
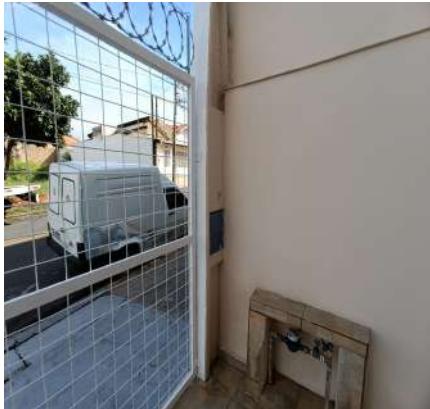
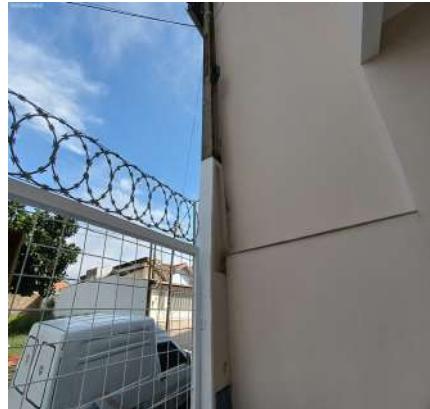
**Parede**

- 2.1 - Parede na cor pérola em bom estado com pintura acrílico fosco, com pintura nova, porém, com desgaste natural.
- 2.2 - Piso de cerâmica nas cores marrom e bege em estado regular, sujo, com lascados, com manchas e desgaste natural; com rodapé em estado regular.

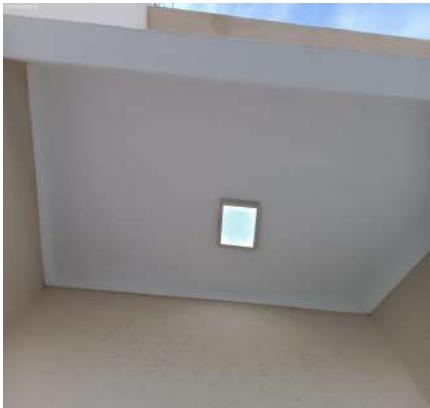
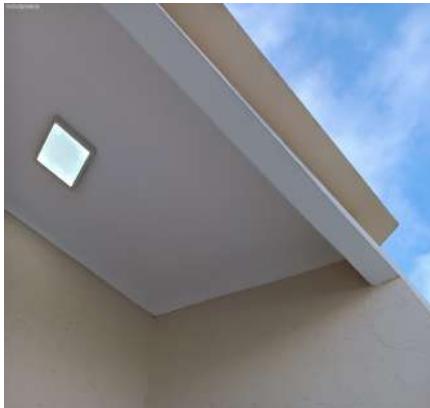
**Teto**

- 2.3 - Teto de laje na cor branco(a) em bom estado com pintura acrílico fosco, com moldura gesso e com pintura nova.
- 2.4 - Portão de metálico na cor branco(a) em bom estado com pintura esmaltada, com trinco, numeração completa, com pintura nova, com social embutido, cadeado médio com chave e caixa de correio acoplada ao portão, porém com falhas, com desgaste natural e com campainha embutida de plástico não funcionando.

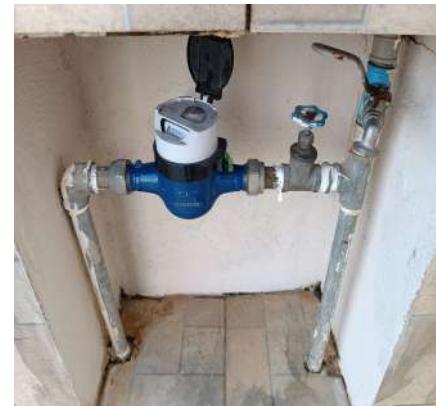
**Hidrômetro**

- 2.5 - Hidrômetro em bom estado, funcionando, padrão e sendo 01 torneira simples metálica funcionando sem vazamento, porém, com desgaste natural.
- 2.6 - Plafon de metálico na cor branco(a) em bom estado, funcionando, com iluminação led, do tipo leitoso e com fechamento em vidro.

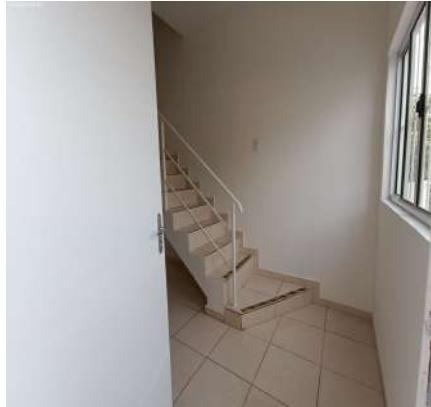
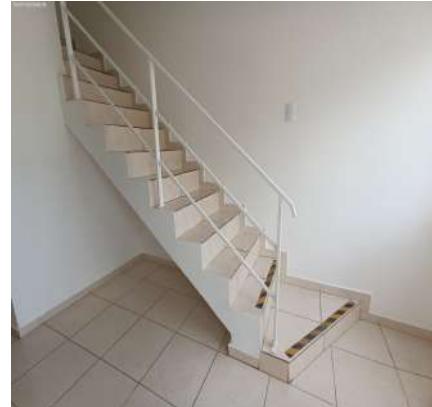
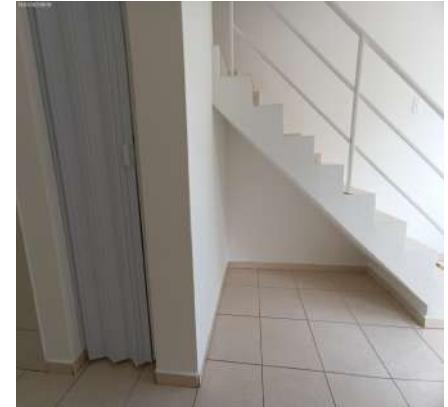
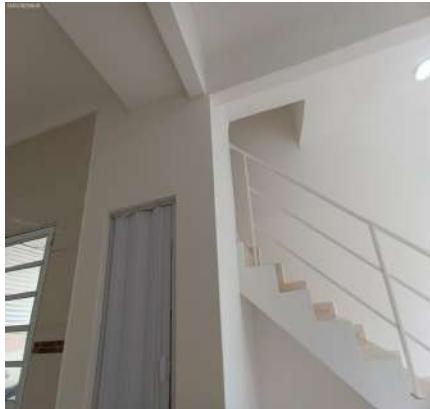
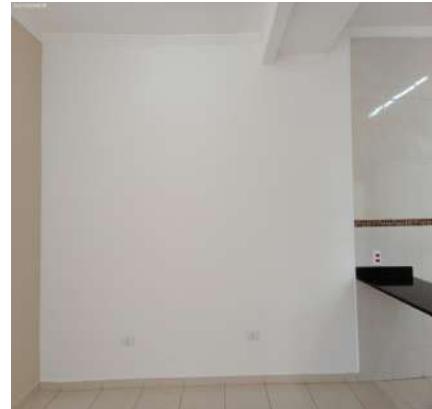
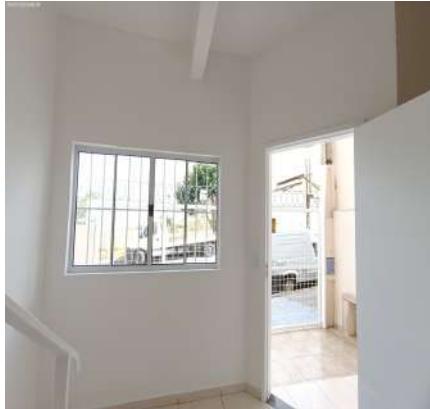
- 3.1 - Parede na cor branco(a) em bom estado com pintura acrílico fosco, com pintura nova; com parte de textura na cor bege em bom estado com pintura acrílico fosco, com pintura nova.

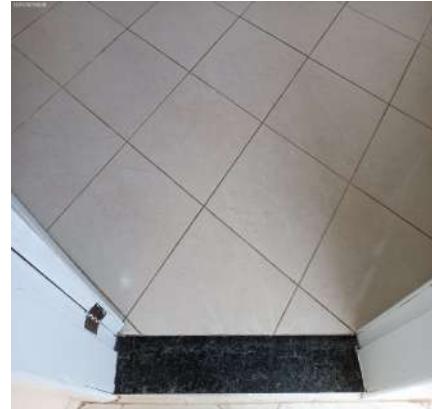
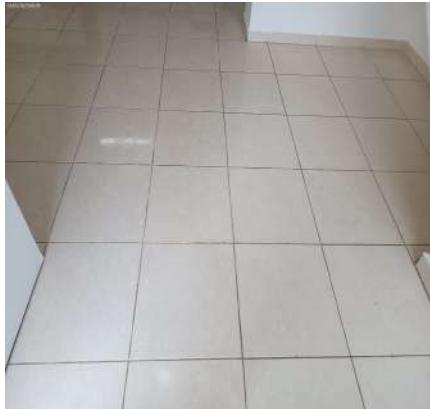
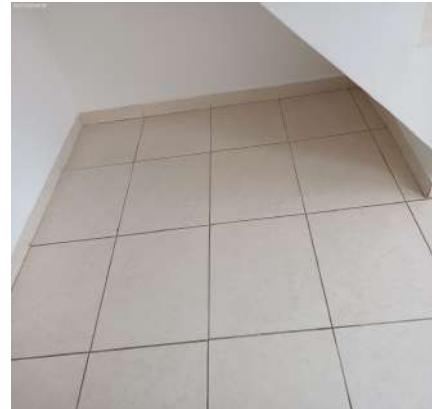
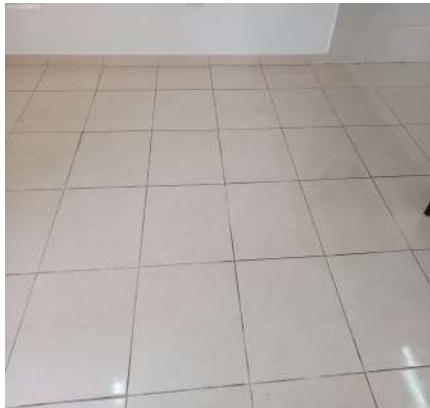
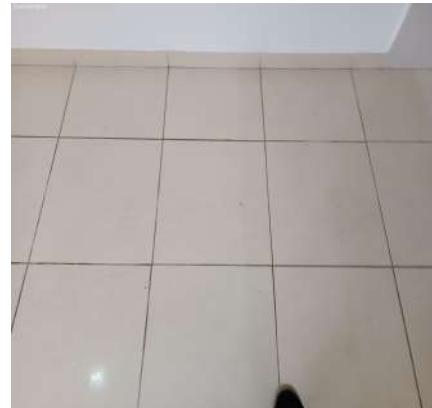
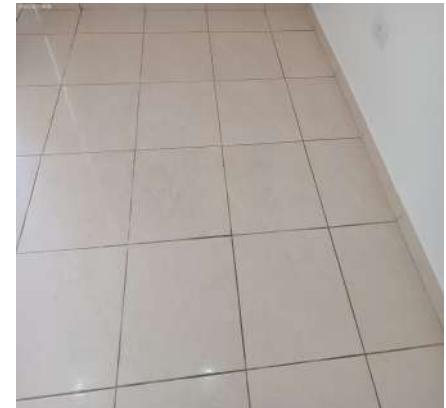
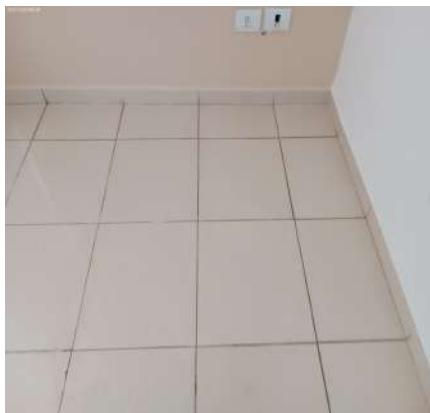
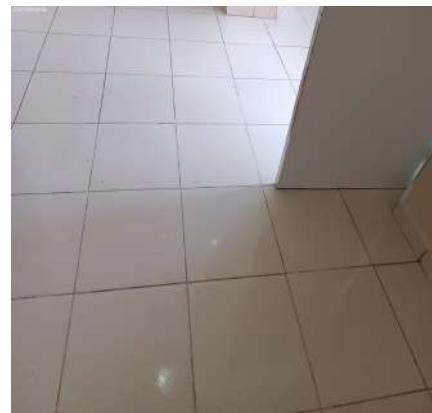
**Piso**

- 3.2 - Piso de cerâmica na cor creme em bom estado, porém, com lascados e com desgaste natural; com soleira de granito na cor preto(a) em bom estado, porém, com desgaste natural; com rodapé em bom estado.

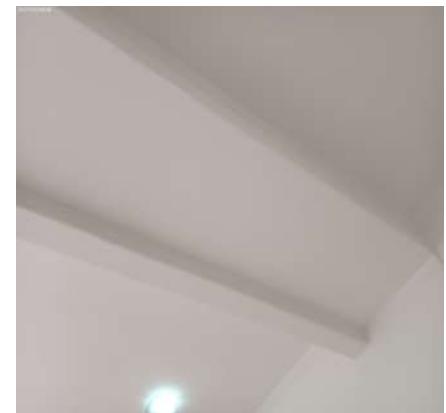
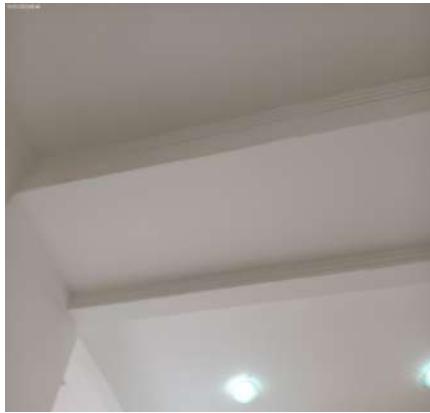
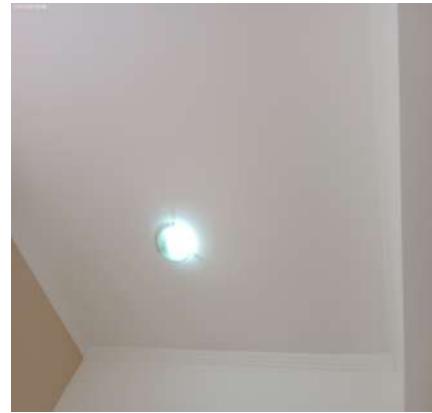
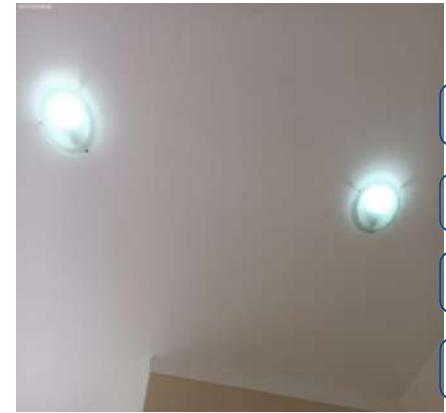
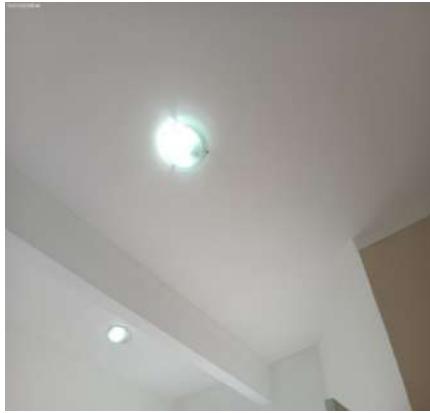
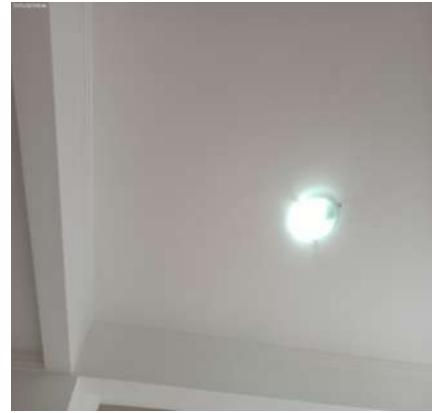
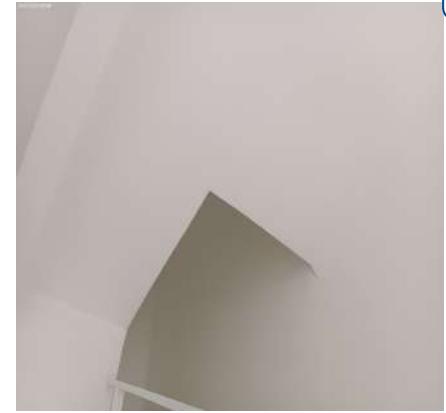
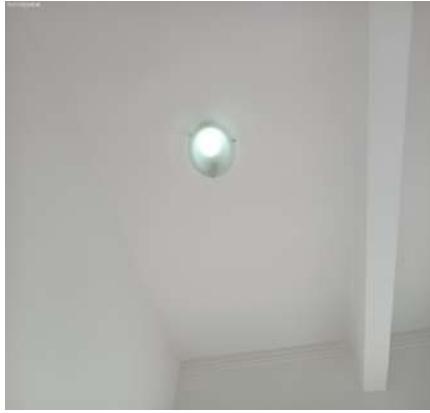
**Teto**

- 3.3 - Teto de laje na cor branco(a) em bom estado com pintura acrílico fosco, com moldura gesso e com pintura nova.
- 3.4 - Porta de madeira na cor branco(a) em bom estado com pintura esmaltada, numeração completa e com pintura nova, porém, enroscando no batente e com desgaste natural; com batente em bom estado; com fechadura metálico na cor cromado em bom estado, funcionando e com chave, porém, com desgaste natural e maçaneta do jogo.

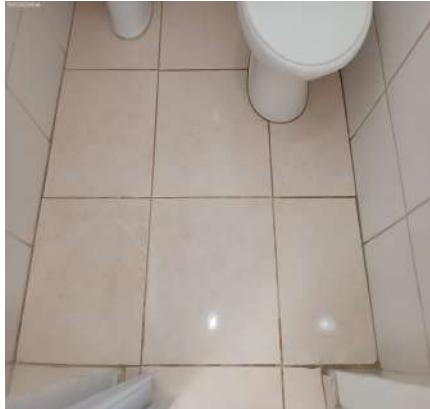
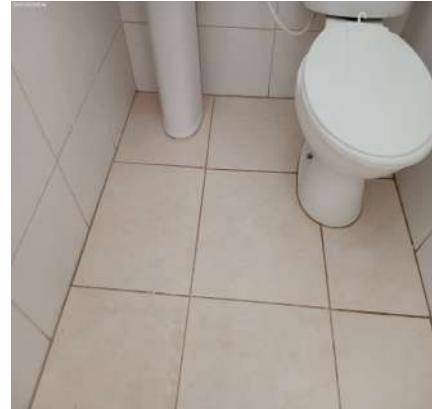
- 4.2 - Piso de cerâmica na cor creme em bom estado, porém, com lascados e com desgaste natural.
- 4.3 - Teto de laje na cor branco(a) em bom estado com pintura acrílico fosco, com moldura gesso e com pintura nova.

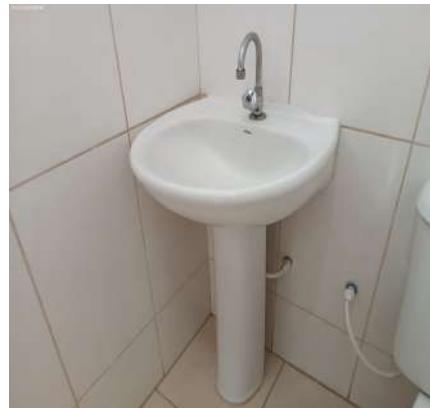
- 4.6 - Lavatório de louça na cor branco(a) em bom estado, com coluna e com sifão pvc sem vazamento, porém, sendo 01 torneira bica móvel metálica funcionando com vazamento.

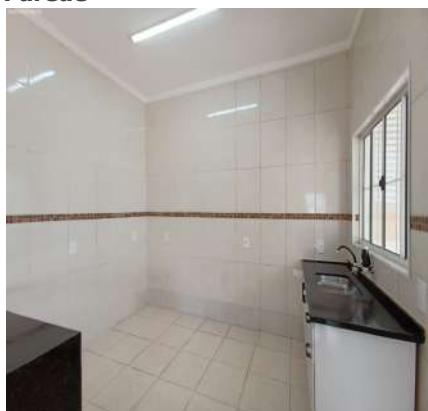
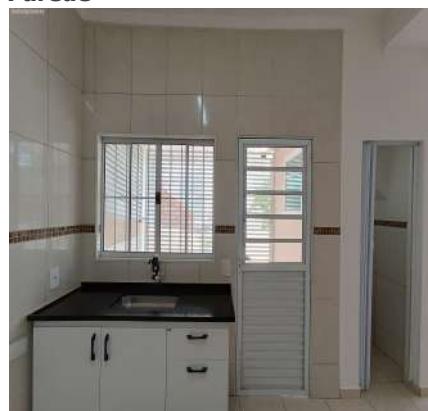
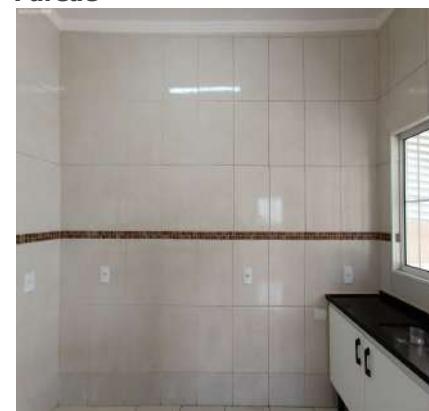
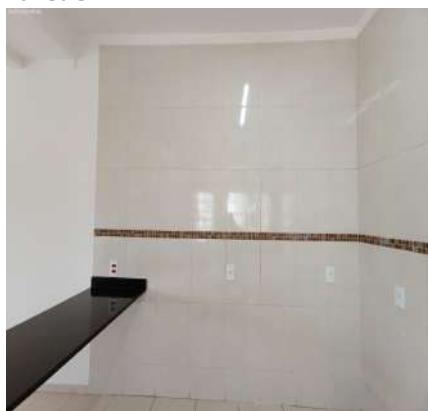
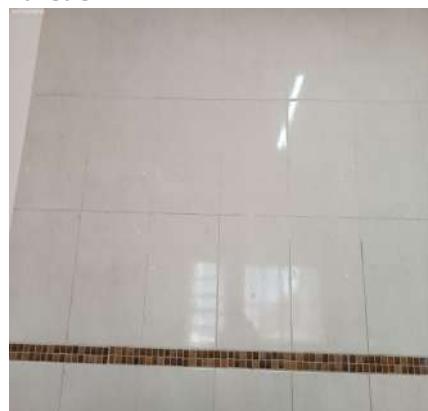
5.1 - Parede de azulejo na cor creme em bom estado, com faixa decorativa, porém, com fissuras, com desgaste natural e furos tampados com massa.

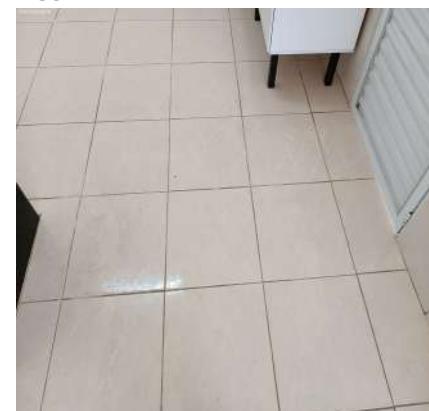
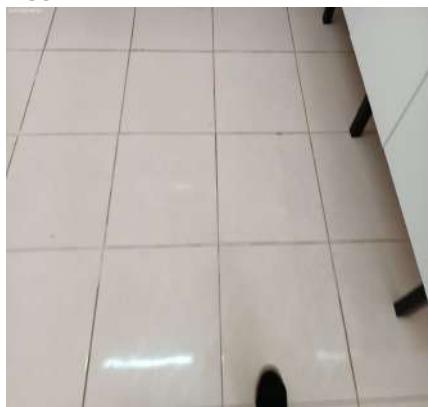
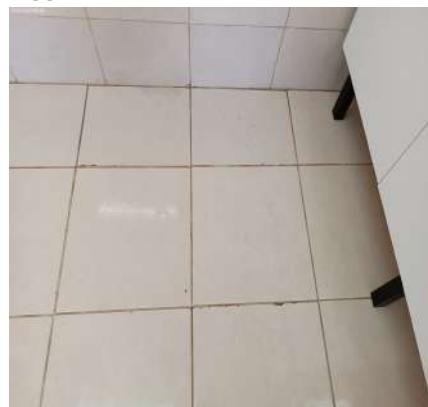
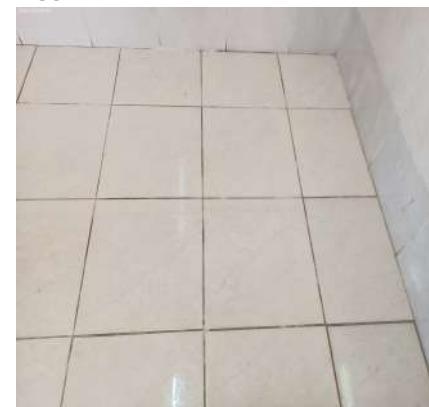
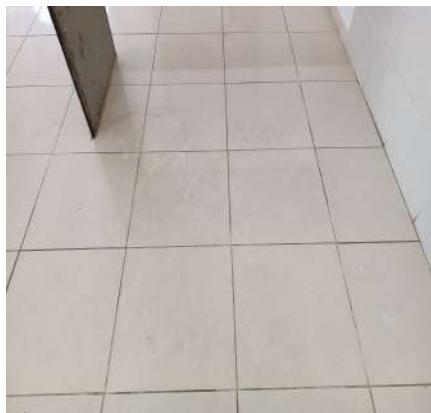
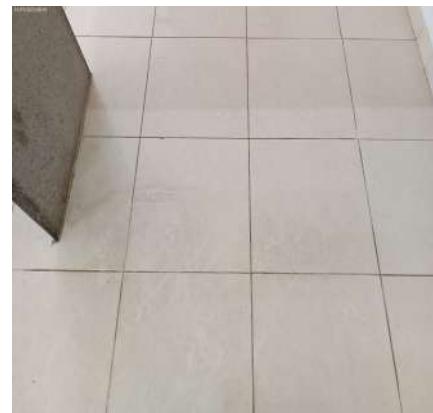
5.2 - Piso de cerâmica na cor creme em bom estado, porém, com lascados e com desgaste natural.

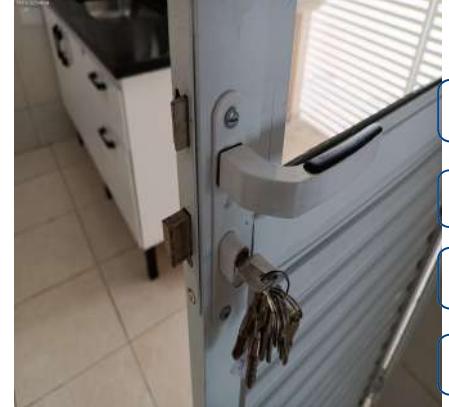
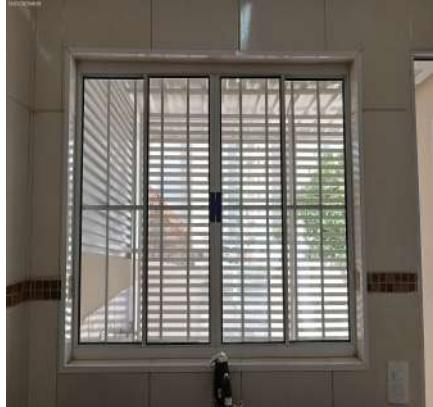
**Esquadria**

5.5 - Esquadria de alumínio na cor branco(a) em bom estado, funcionando, com trinco, com vidro liso, com 02 partes fixas, com grade de proteção e com 02 partes de correr, porém, com 01 vidro trincado.

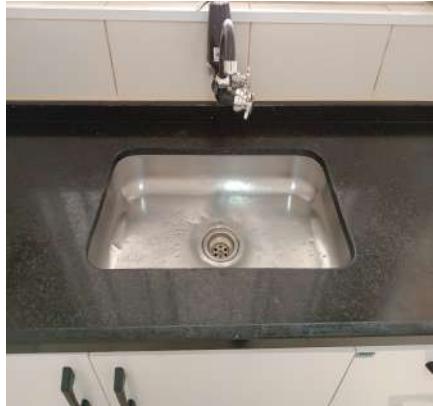
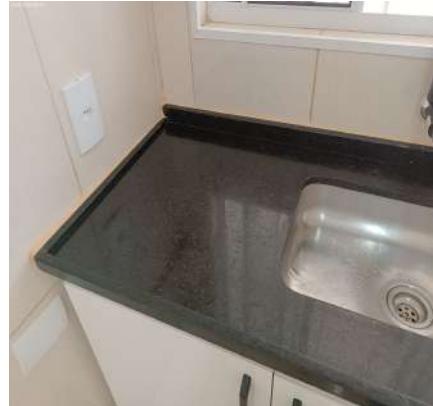
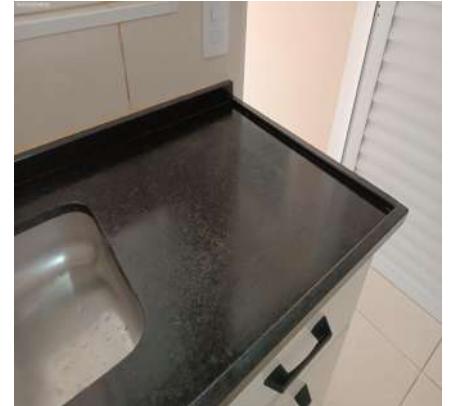
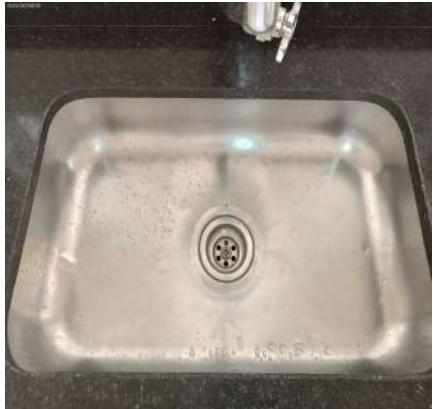
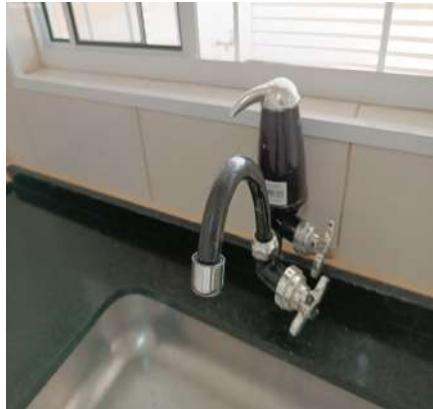
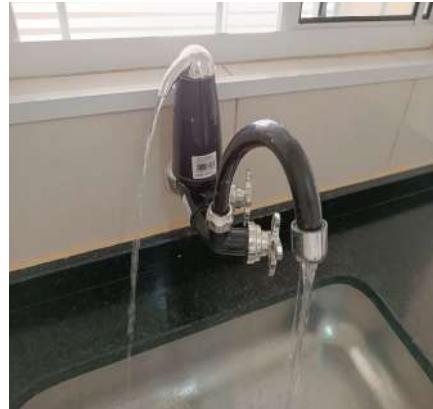
**Bancada da pia**

5.6 - Bancada da pia de granito na cor preto(a) em bom estado, com filtro d'água, com cuba de inox, com sifão pvc sem vazamento e sendo 01 torneira bica móvel de plástico funcionando sem vazamento, porém, sujo e com desgaste natural.

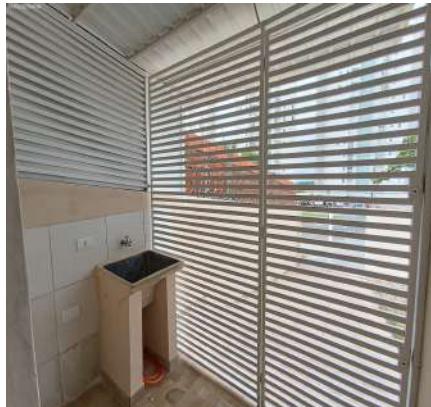
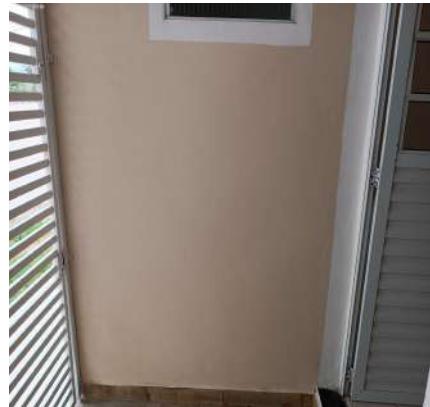
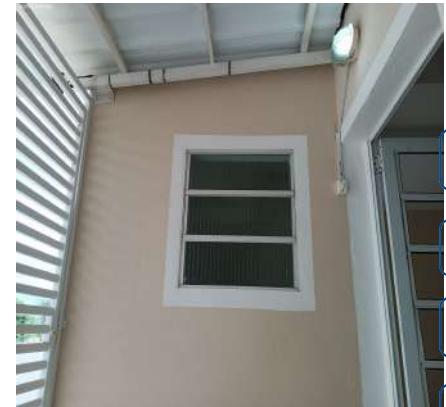
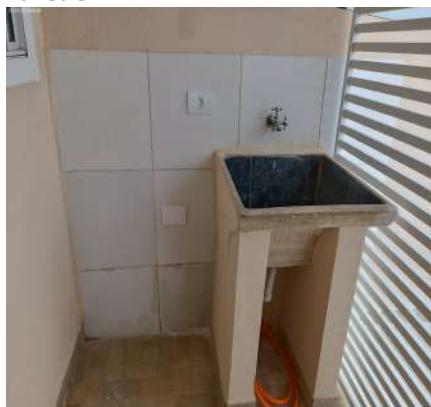
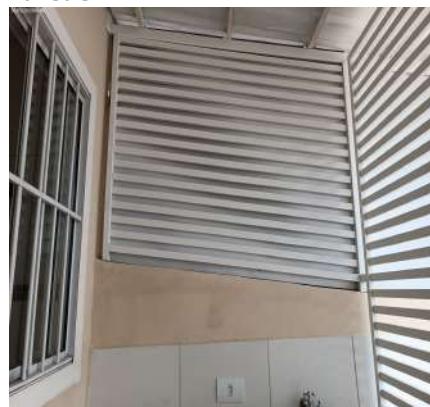
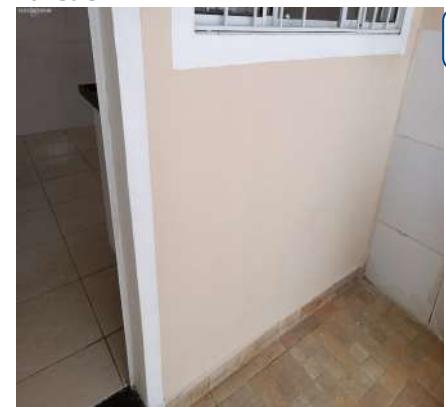
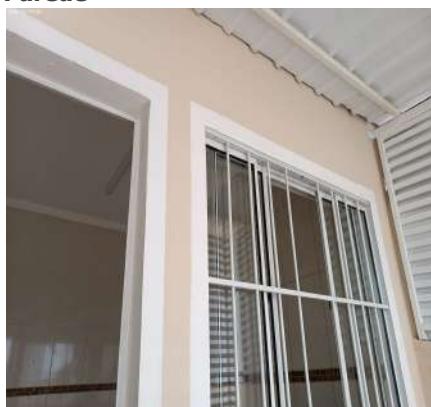
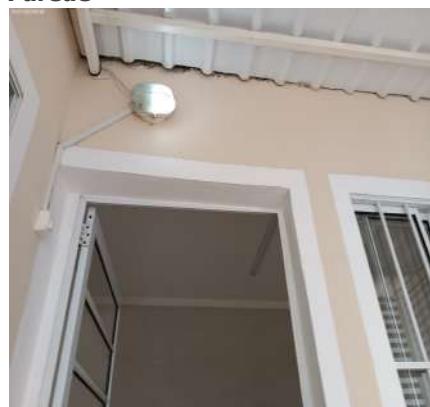
6.1 - Parede na cor pérola em bom estado com pintura acrílico fosco, com pintura nova, porém, com desgaste natural; com parte de azulejo na cor branco(a) em bom estado, porém, com manchas e com desgaste natural.

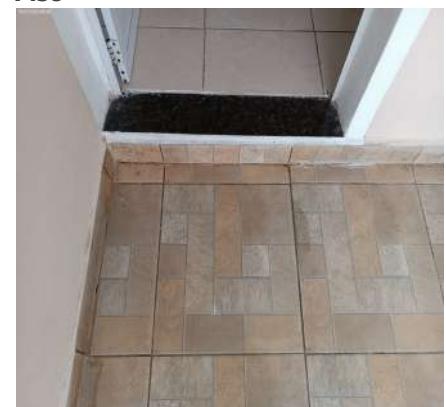
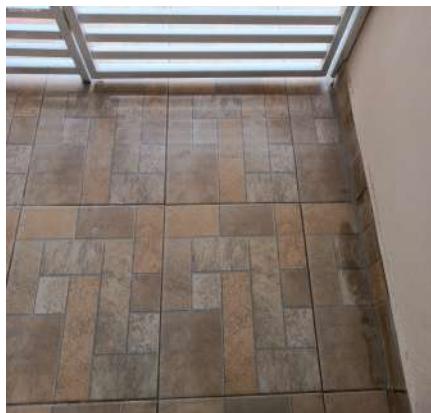
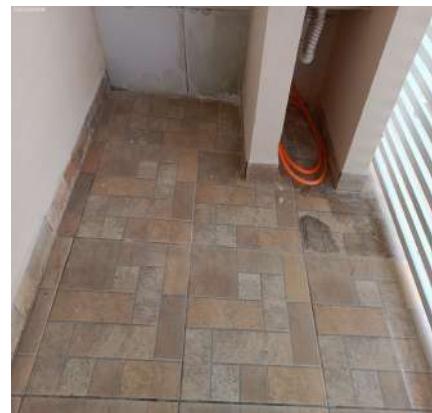
6.2 - Piso de cerâmica na cor bege em estado regular, sujo, com lascados, com manchas e com desgaste natural; com rodapé em estado regular; com soleira de granito na cor preto(a) em estado regular, com trincas e com desgaste natural.

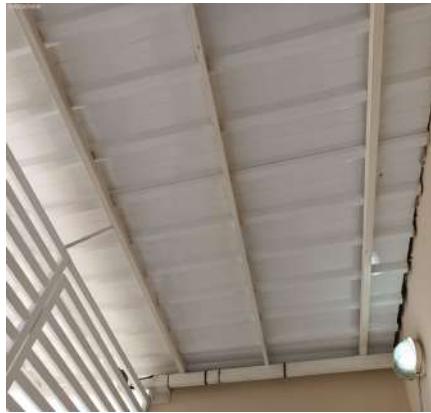
**Telhado**

6.3 - Telhado de metálico na cor branco(a) em bom estado, com pintura antiga, porém, com desgaste natural.

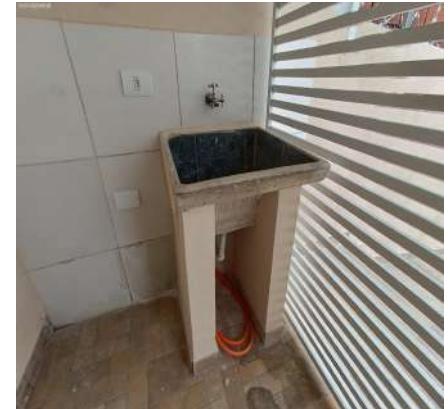
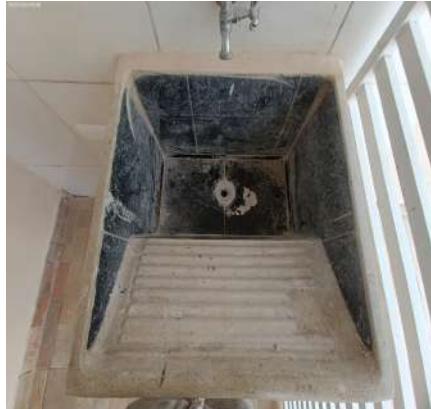
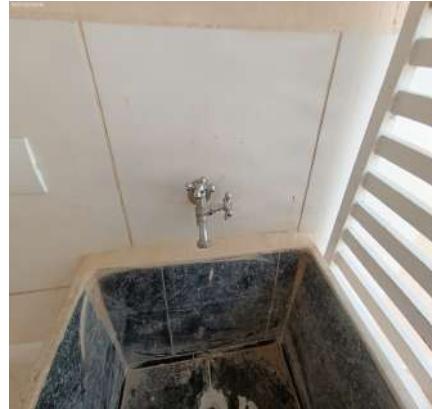
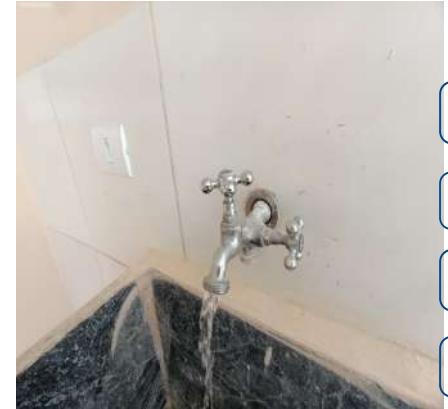
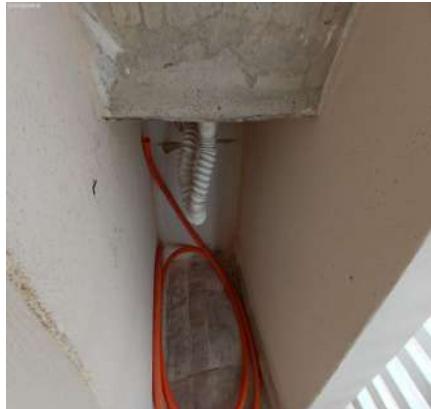
6.5 - Tanque de alvenaria em bom estado, funcionando, revestido azulejo, com torneira dupla e com sifão pvc sem vazamento, porém, sujo e com desgaste natural.

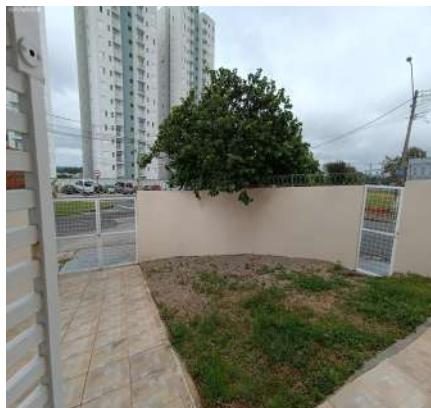
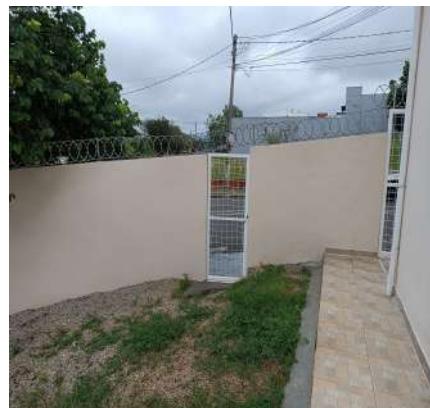
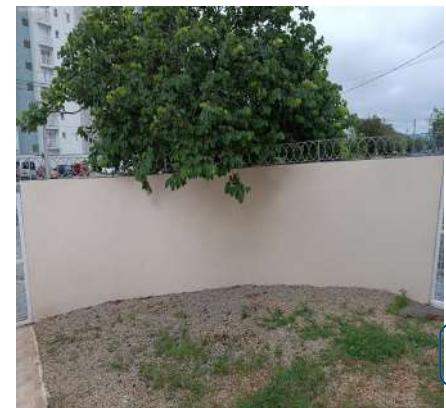
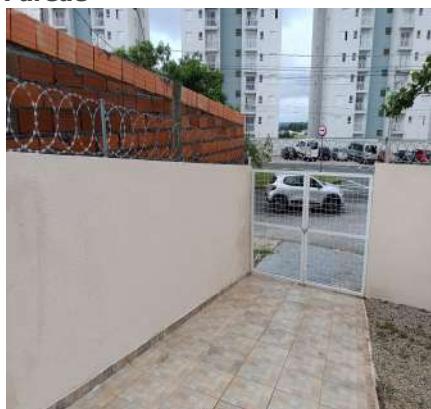
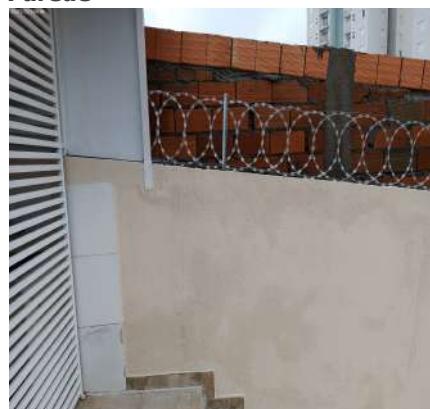
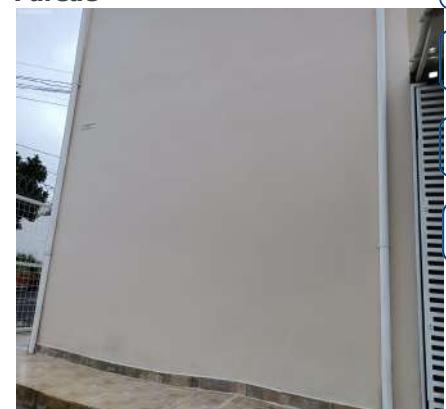
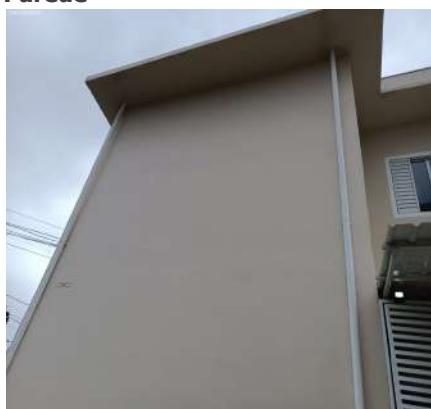
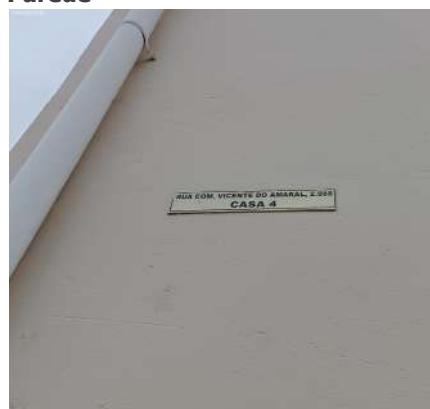
7.1 - Parede na cor pérola em bom estado com pintura acrílico fosco, com concertina, com pintura nova e com placa para identificação, porém, com desgaste natural.

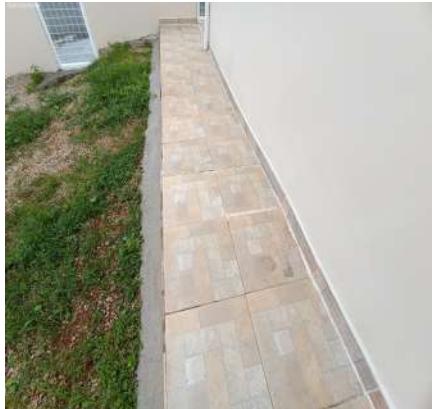
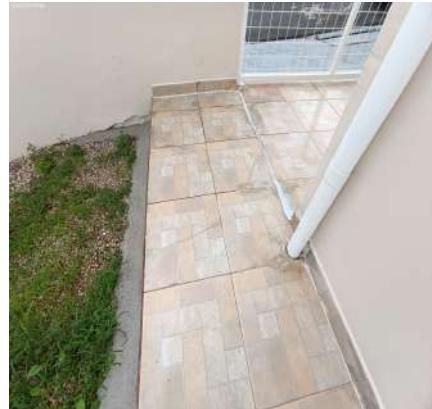
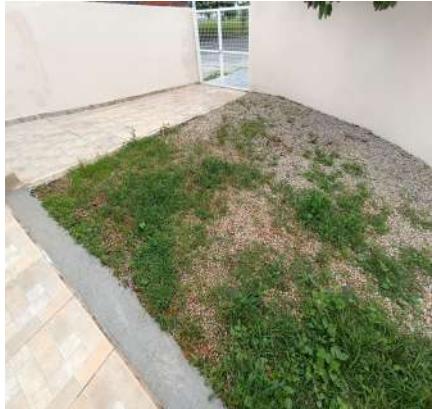
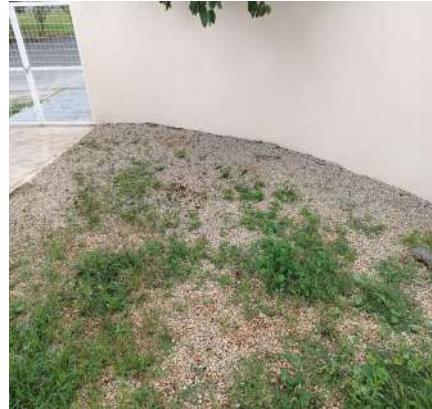
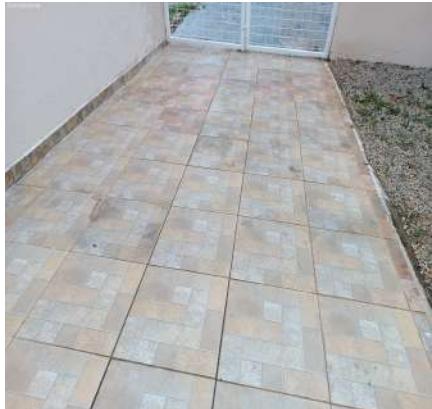
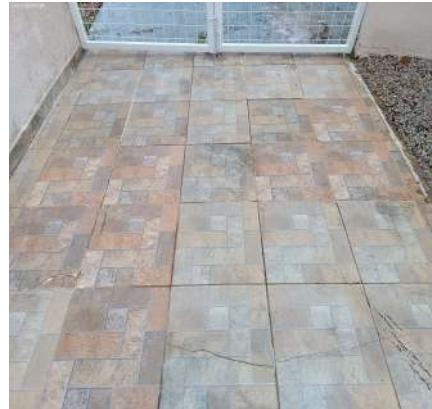
7.2 - Piso de cerâmica na cor bege em estado regular, sujo, com lascados, com manchas e com desgaste natural, porém, com mato alto e com parte em pedras; com rodapé em estado regular.

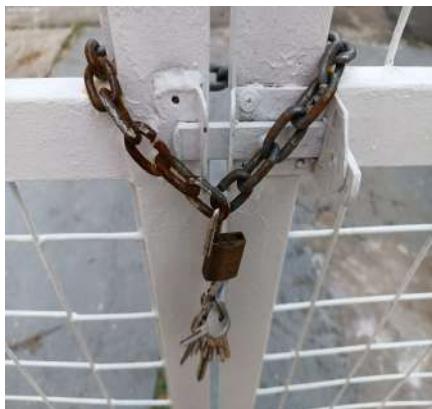
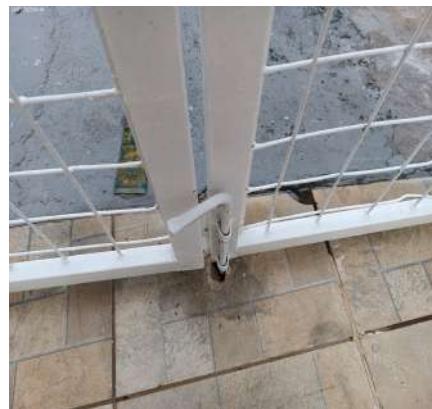
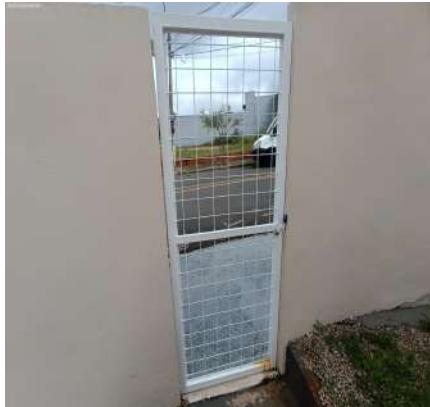
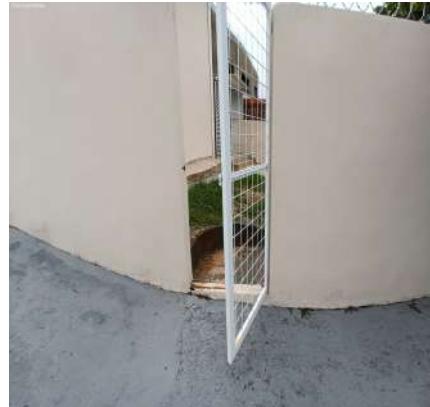
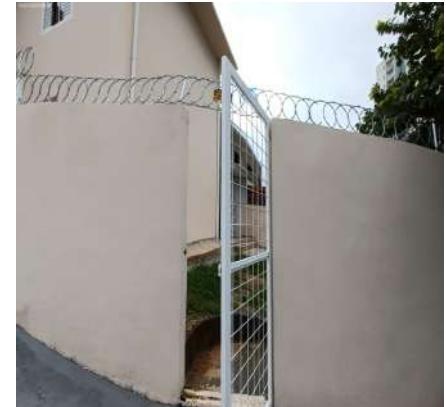
7.3 - Portão de metálico na cor branco(a) em bom estado com pintura esmaltada, com trincos, com pintura nova, cadeado médio com chave e com 02 partes de abrir, porém, com falhas e com desgaste natural; com portão social em bom estado, funcionando e cadeado médio com chave, porém, com desgaste natural.

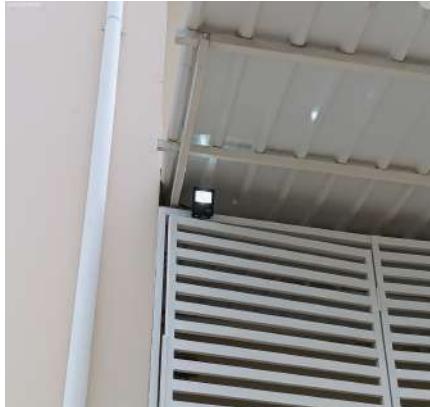
**Refletor**

7.4 - Refletor de led na cor preto(a) em bom estado, funcionando.

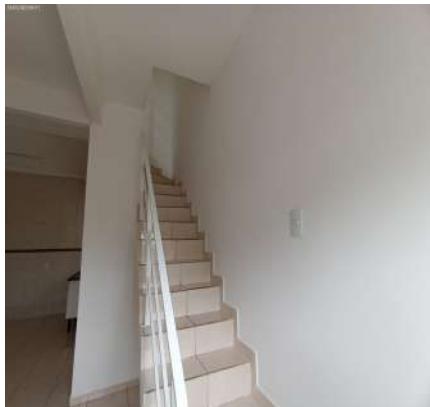
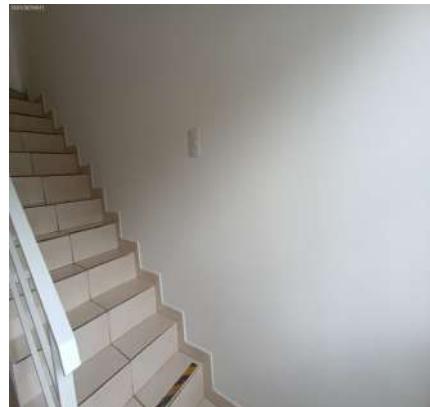
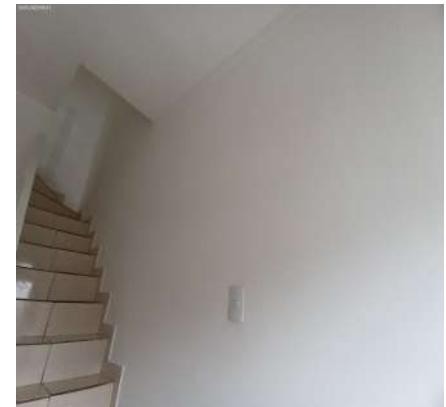
- 8.1 - Parede na cor branco(a) em bom estado com pintura acrílico fosco, com pintura nova.
8.2 - Piso de cerâmica na cor creme em bom estado, porém, com lascados, com trincas e com desgaste natural; com rodapé em bom estado.
8.3 - Corrimão de metálico na cor branco(a) em bom estado com pintura esmaltada, com pintura nova, porém, com falhas.
8.4 - Interruptor de termoplástico na cor branco(a) em bom estado, funcionando.

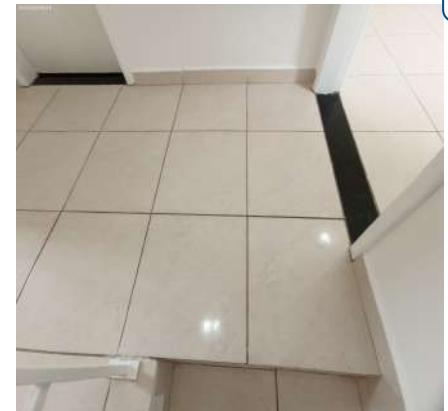
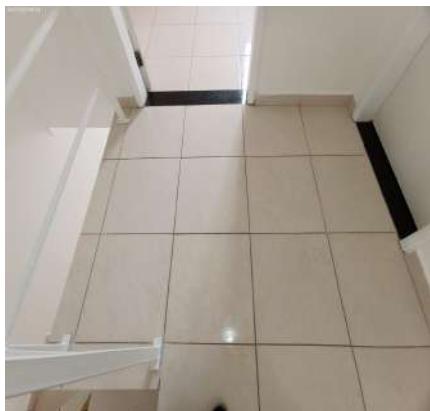
- 9.1 - Parede na cor branco(a) em bom estado com pintura acrílico fosco, com pintura nova.
- 9.2 - Piso de cerâmica na cor creme em bom estado, porém, com lascados e com desgaste natural; com rodapé em bom estado.
- 9.3 - Teto de laje na cor branco(a) em bom estado com pintura acrílico fosco, com moldura gesso e com pintura nova.
- 9.4 - Parapeito de metálico na cor branco(a) em bom estado com pintura esmaltada, com pintura nova, porém, com falhas.
- 9.5 - Plafon de metálico em bom estado, funcionando, com lâmpadas e com vidro fosco, porém, com desgaste natural.
- 9.6 - Interruptor de termoplástico na cor branco(a) em bom estado, funcionando.

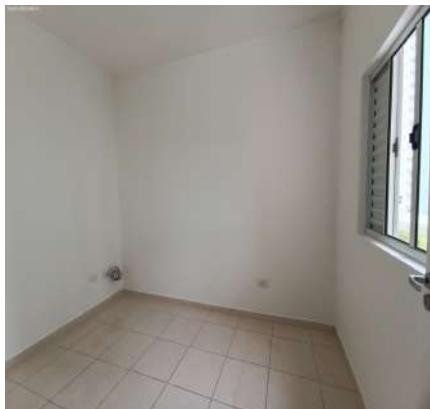
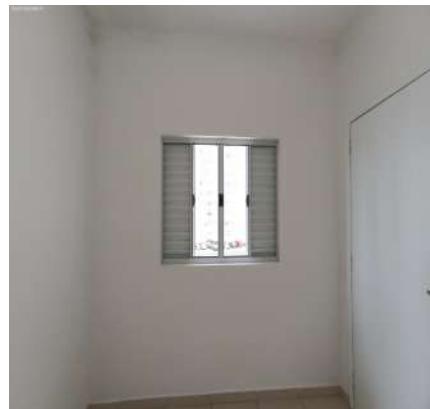
- 10.1 - Parede na cor branco(a) em bom estado com pintura acrílico fosco, com pintura nova, porém, com falhas.
- 10.2 - Piso de cerâmica na cor creme em bom estado, porém, com lascados e com desgaste natural; com soleira de granito na cor preto(a) em bom estado, porém, com desgaste natural; com rodapé em bom estado.

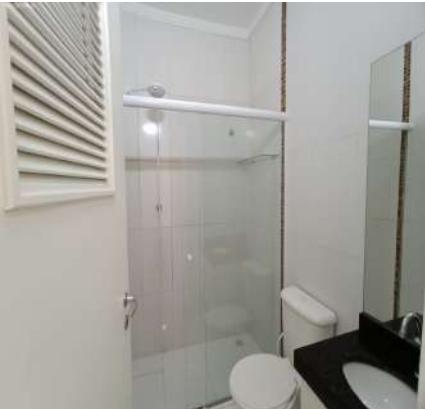
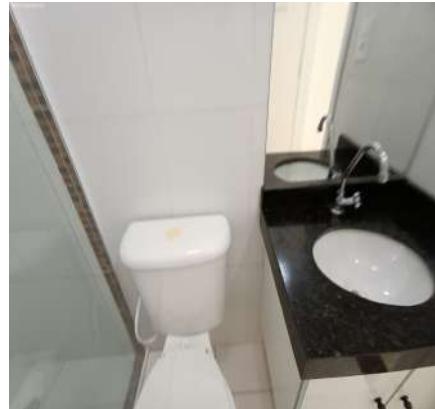
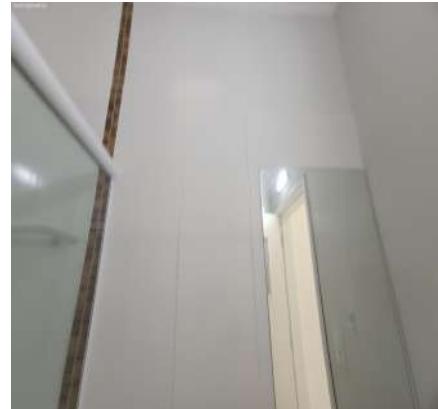
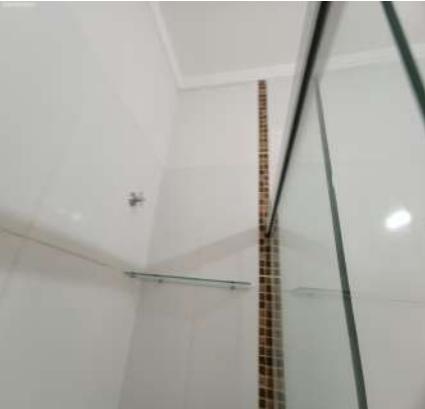
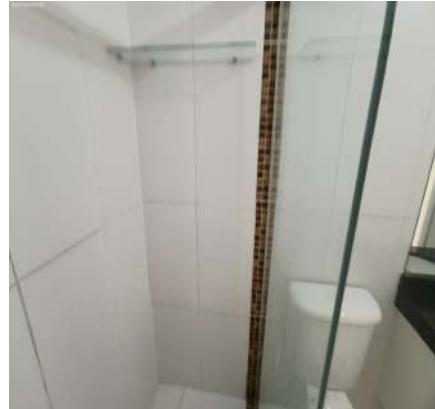
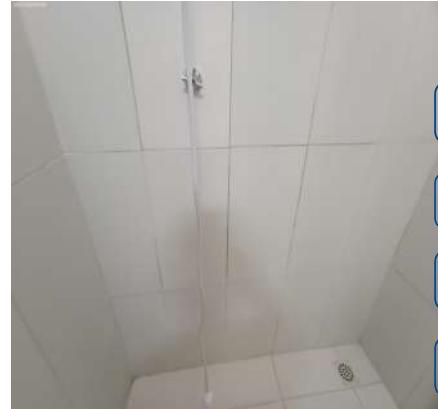
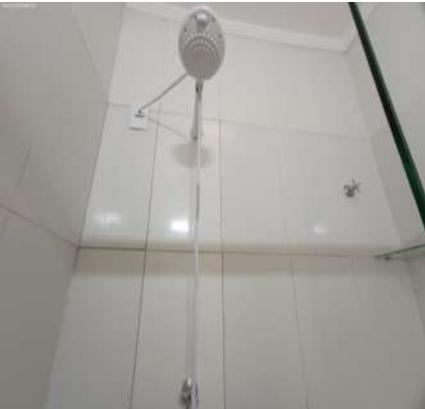
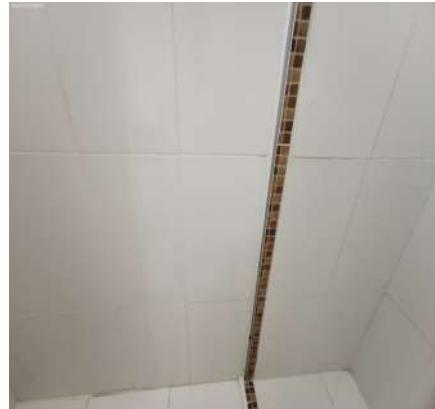
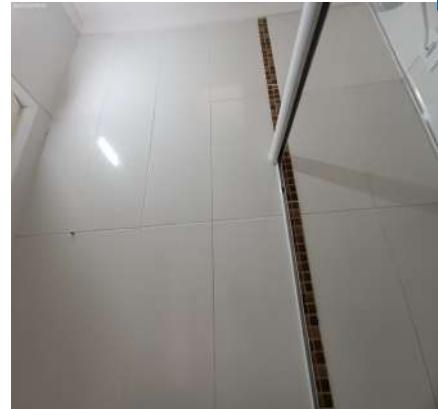
- 11.1 - Parede de azulejo na cor branco(a) em bom estado, com faixa decorativa, porém, com desgaste natural.
- 11.2 - Piso de cerâmica na cor branco(a) em bom estado, com faixa decorativa, porém, com trincas e com desgaste natural; com soleira de granito na cor preto(a) em bom estado, porém, com desgaste natural; com ralo de plástico na cor branco(a) em bom estado, porém, com desgaste natural.

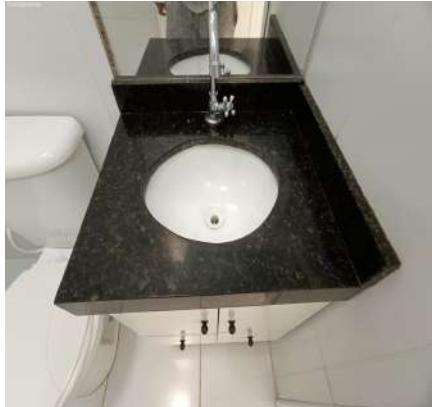
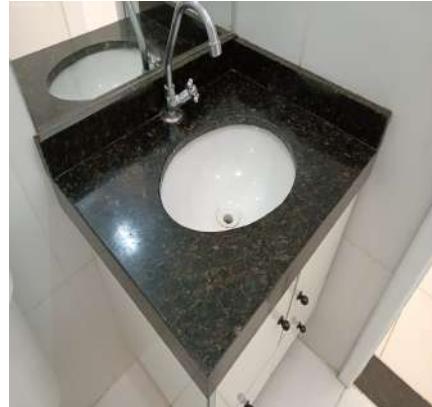
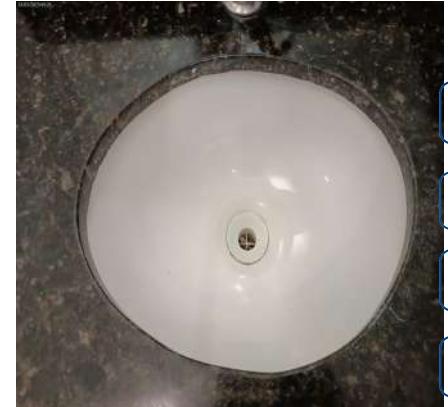
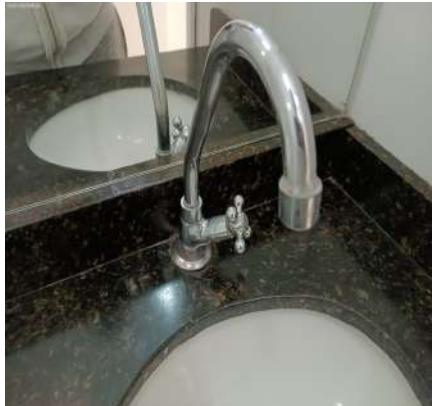
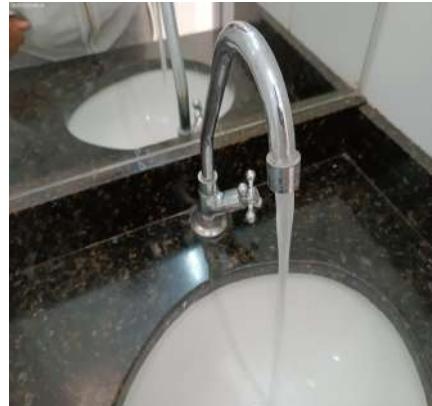
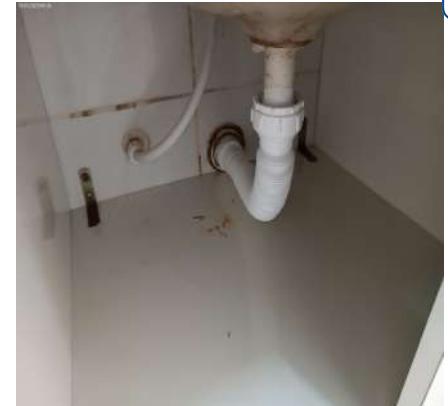
**Bancada da pia**

- 11.6 - Bancada da pia de granito na cor preto(a) em bom estado, com cuba de louça branca, com sifão pvc sem vazamento e sendo 01 torneira bica móvel metálica funcionando sem vazamento, porém, sujo e com desgaste natural.
