Laudo de Vistoria de Entrada

Endereço do imóvel	545 - Rua Comendador Vicente Amaral, 2988, casa 4, Jardim Guarujá, Sorocaba - SP.
Proprietário(a)	MARIA LUCIA FERREIRA MARTINS
Locatário(a)	MATHEUS TUTIYA ALBERTINI
Vistoriador(a)	Dominai Inicial
Data do laudo	31/01/2023 09:31:59

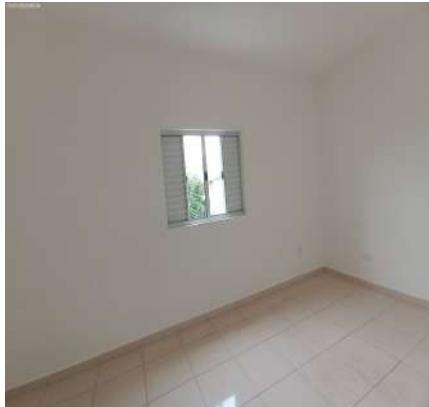
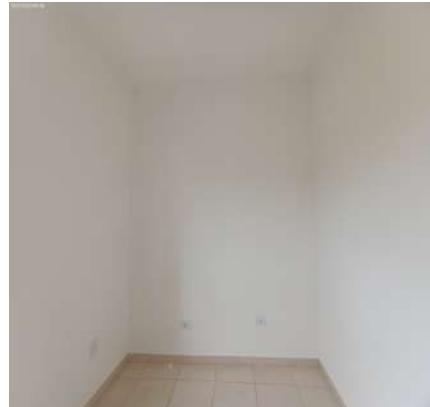
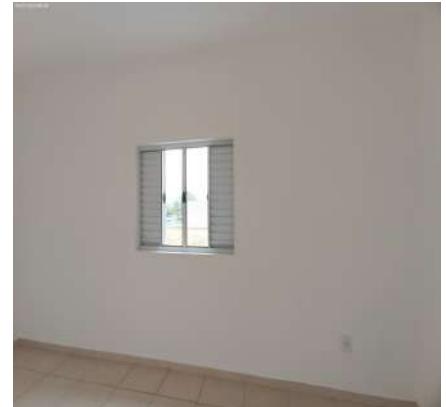
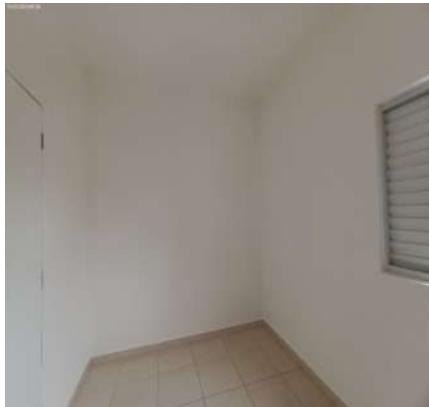
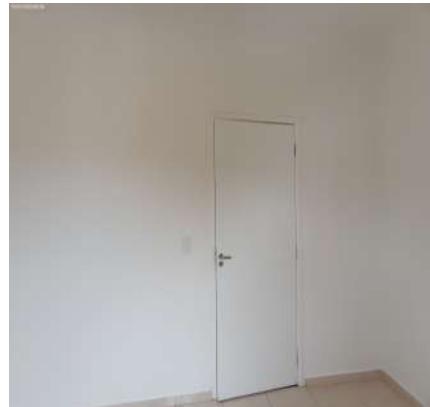
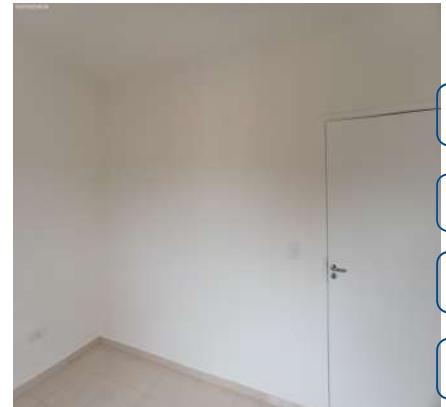
- 12.1 - Parede na cor branco(a) em bom estado com pintura acrílico fosco, com pintura nova, porém, com falhas.
- 12.2 - Piso de cerâmica na cor creme em bom estado, porém, com lascados e com desgaste natural; com soleira de granito na cor preto(a) em bom estado, porém, com desgaste natural; com rodapé em bom estado.

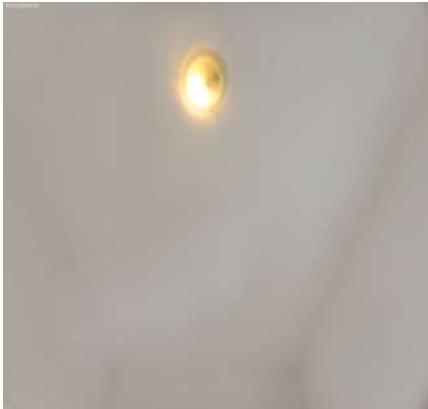
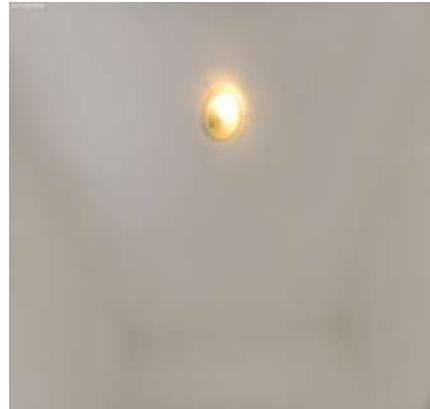
- 12.3 - Teto de laje na cor branco(a) em bom estado com pintura acrílico fosco, com moldura gesso e com pintura nova, porém, com falhas.
- 12.4 - Porta de madeira na cor branco(a) em bom estado com pintura esmaltada, com pintura nova, porém, enroscando no batente e com desgaste natural; com batente em bom estado; com fechadura de metálico na cor cromado em bom estado, funcionando, porém, sem chave e com desgaste natural.
