## Laudo de Vistoria de Entrada

**Código** 550

<b>Endereço do imóvel</b>	550 - Avenida Adolpho Massaglia, 800, Bloco 36, apto 404, Residencial Sicília, Vossoroca, Votorantim - SP.
<b>Proprietário(a)</b>	Cesar Henrique Brunetti dos Santos
<b>Locatário(a)</b>	Ronie Hudson Faria Leite
<b>Fiadores(as)</b>	Sildemir Faria Leite e Regina de Jesus Faria Leite
<b>Vistoriadores(as)</b>	Dominai Inicial e Dominai Final
<b>Data do laudo</b>	16/02/2023 15:59:17

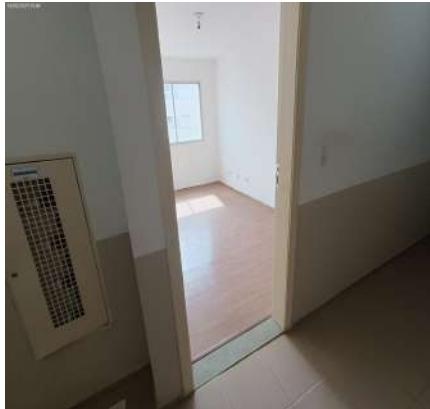
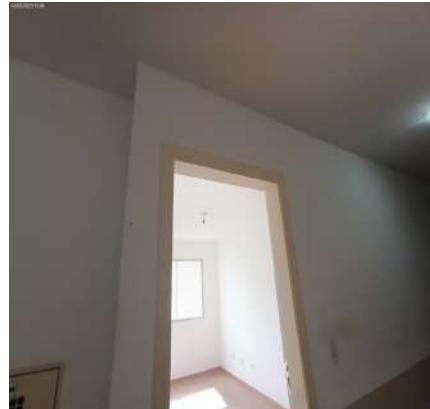
- 1.1 - Parede nas cores branco(a) e bege em estado regular com pintura acrílico fosco, porém, com pintura antiga e com padrão do condomínio.  
 1.2 - Piso de cerâmica na cor bege em bom estado, com padrão do condomínio, porém, com desgaste natural.  
 1.3 - 1 Interruptor de plástico na cor branco(a) em bom estado, porém, não funcionando. Obs: Interruptor para campanhinha.

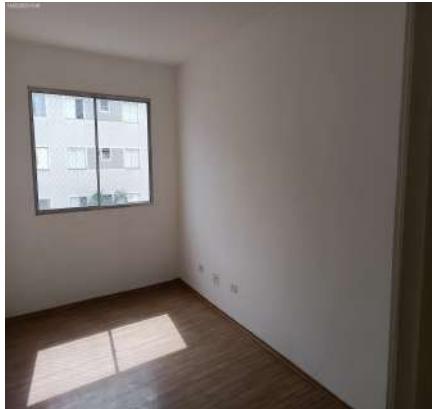
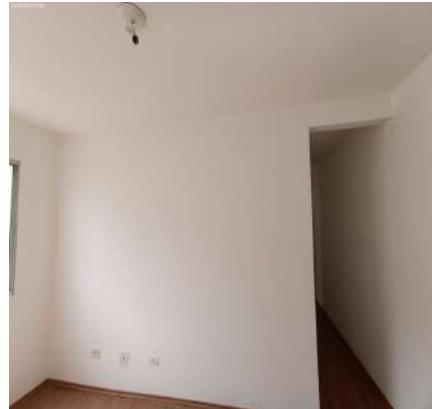
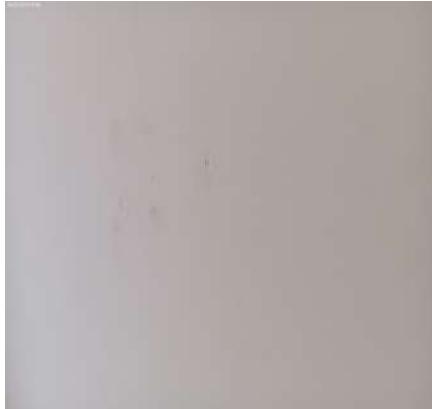
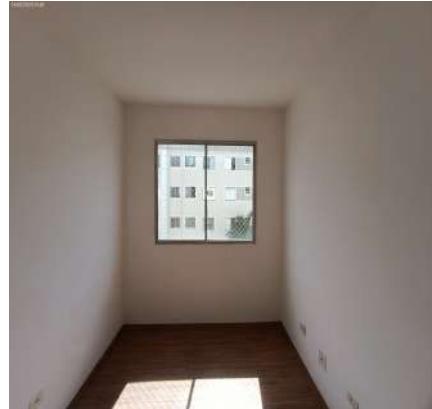
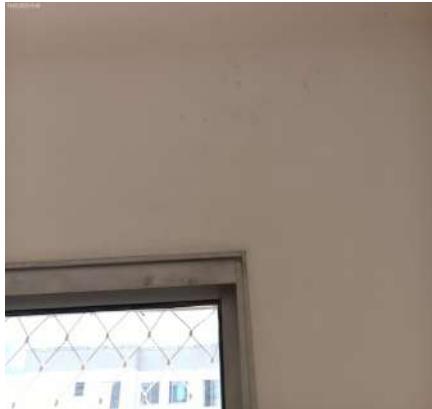
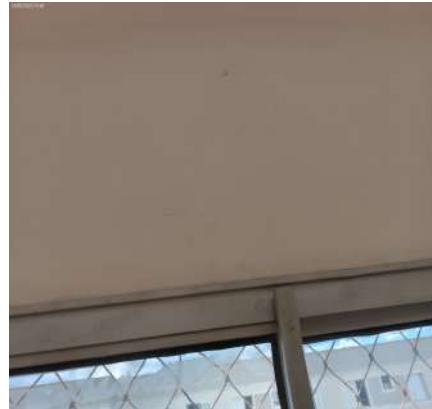
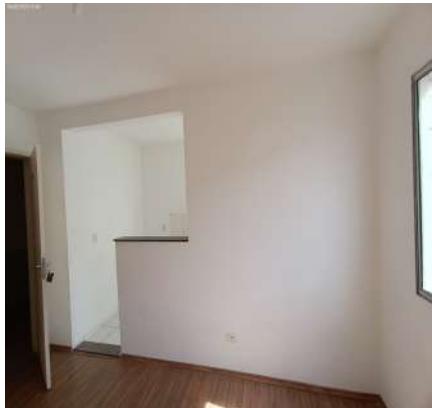
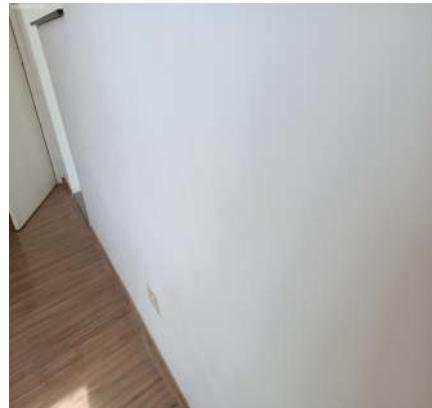
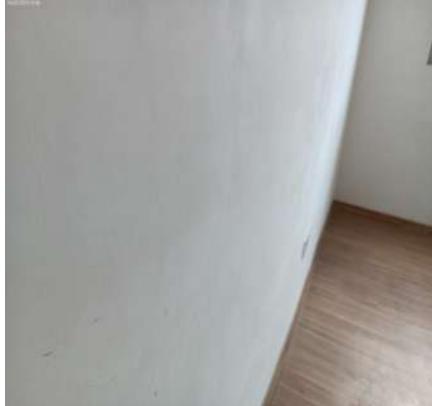
- 2.1 - Parede na cor branco(a) em bom estado com pintura acrílico fosco, com pintura antiga, porém, com fachas. DS  
JAC  
Obs: Com furos tampados e não pintados.

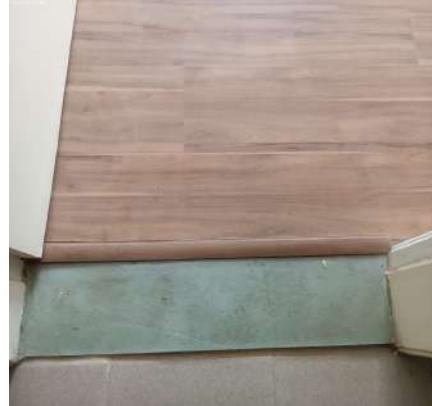
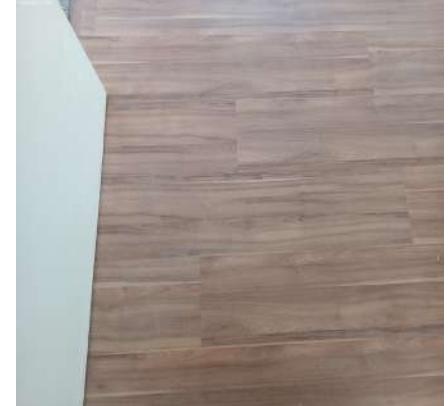
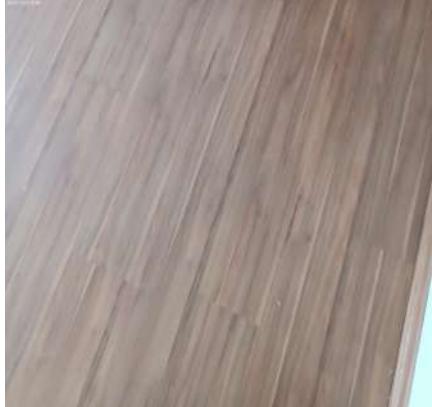
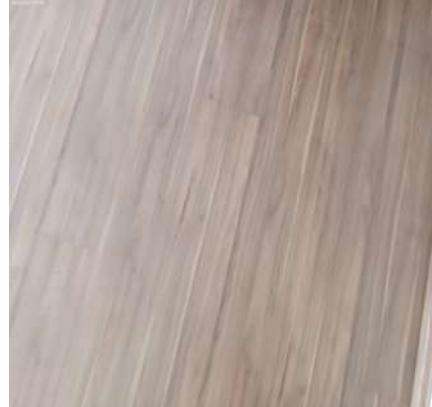
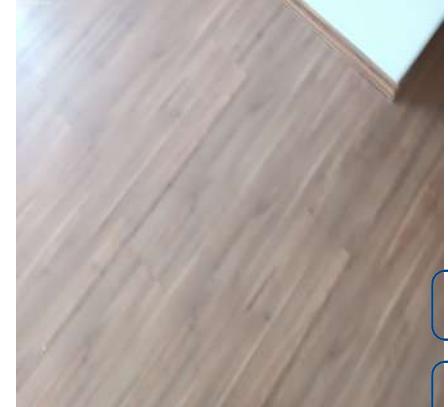
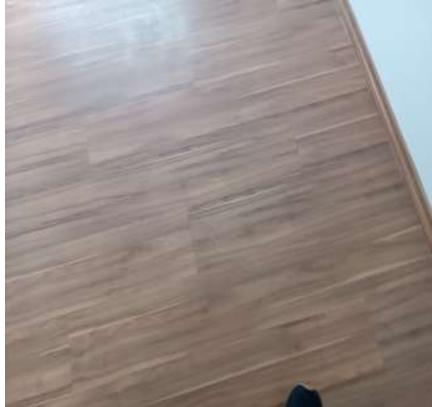
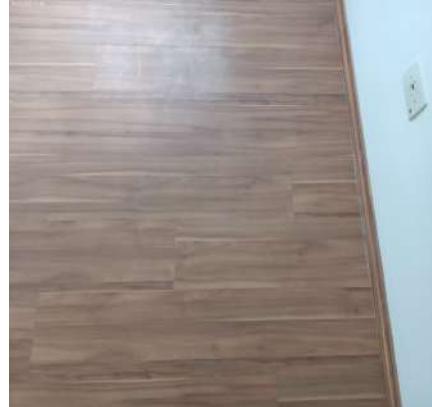
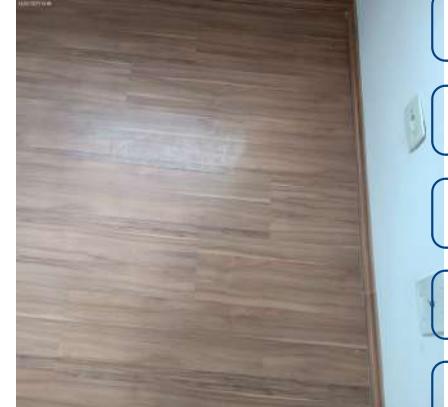
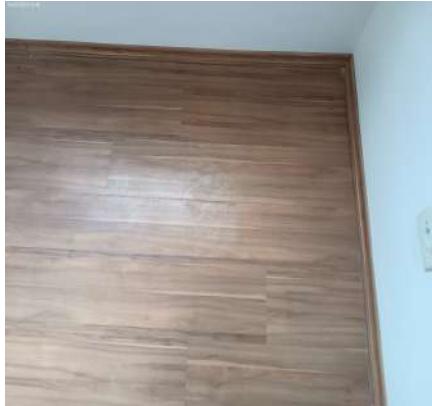
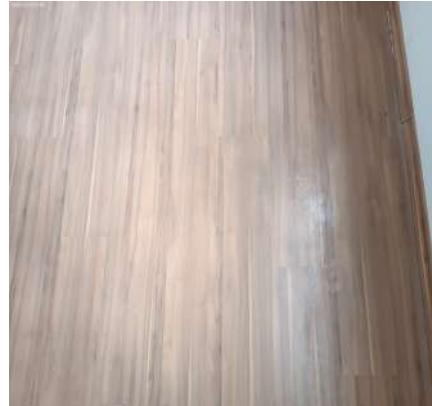
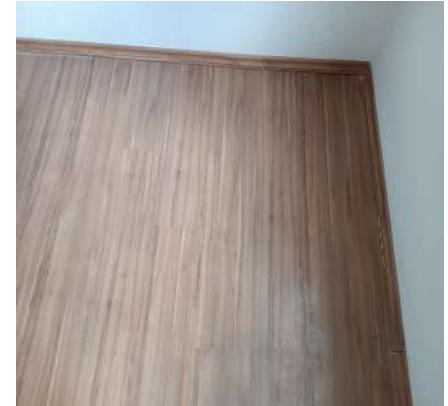
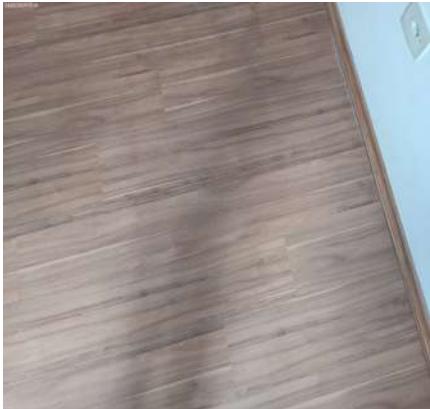
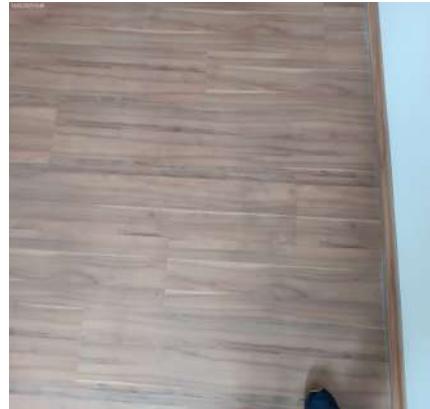
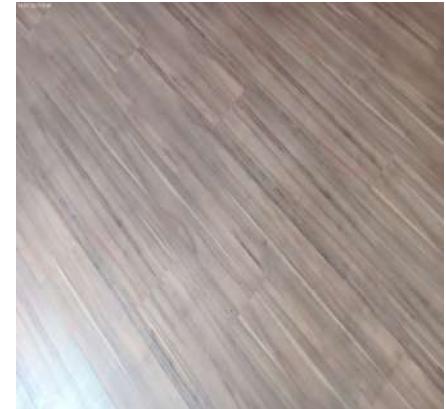
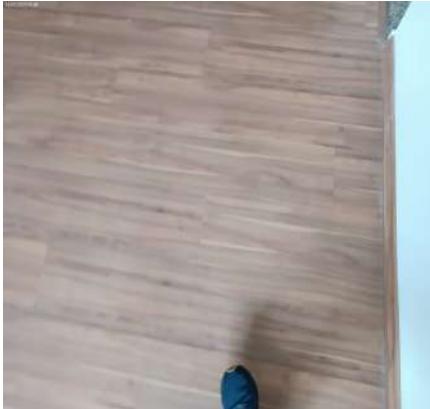
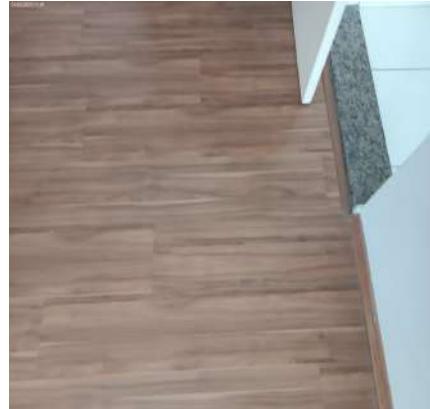
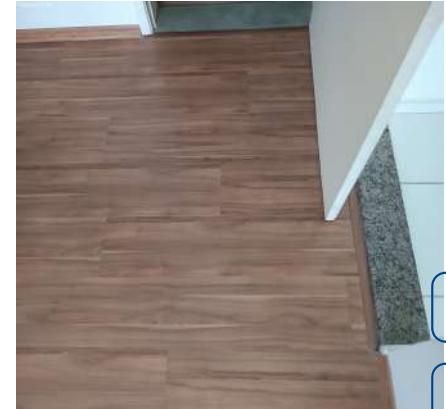
- 2.2 - Piso de laminado na cor marrom em bom estado, sem avarias, porém, sujo; com rodapé de madeira na cor marrom em estado regular, com desgaste natural e com respingos de tinta; com soleira de ardósia / granito na cor cinza em bom estado, porém, sujo e com desgaste. DS  
RJFL

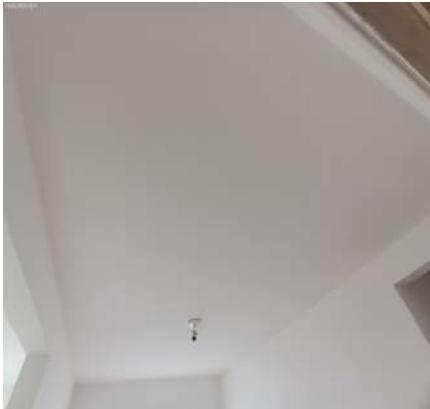
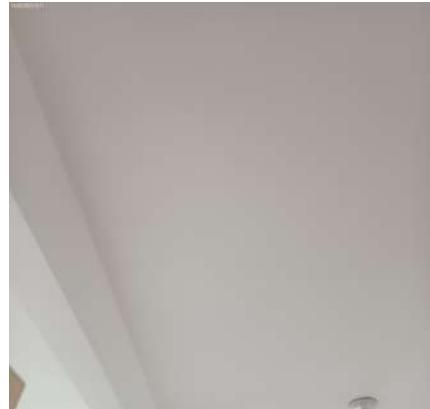
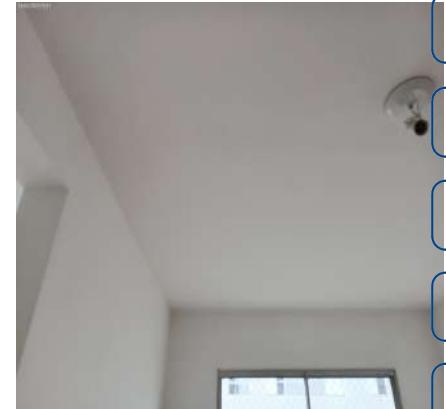
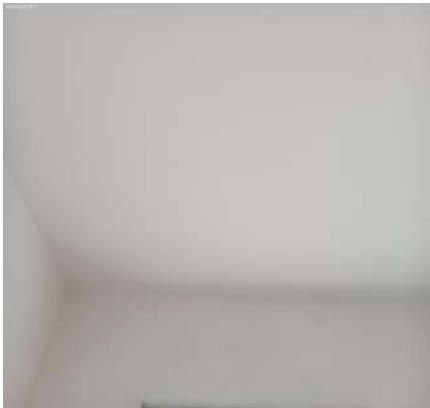
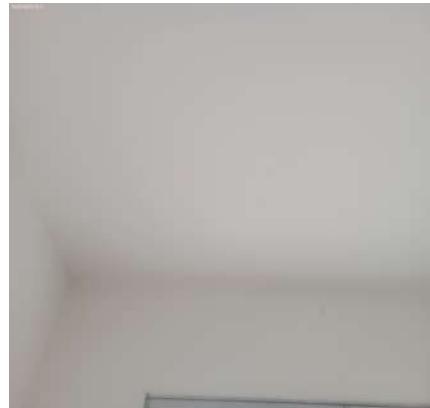
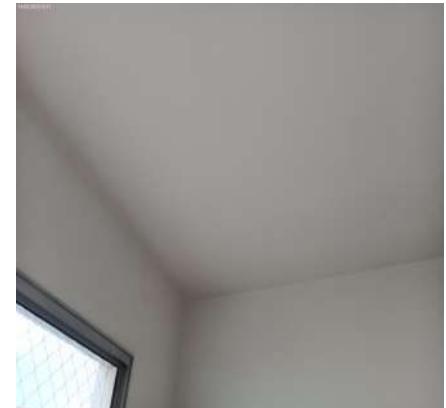
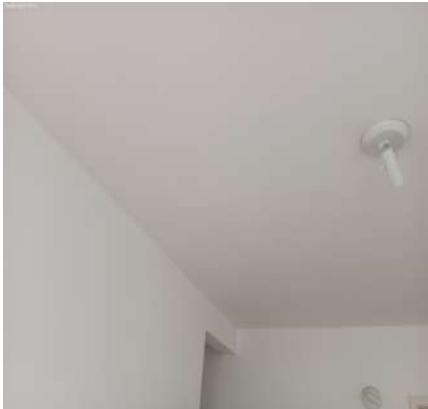
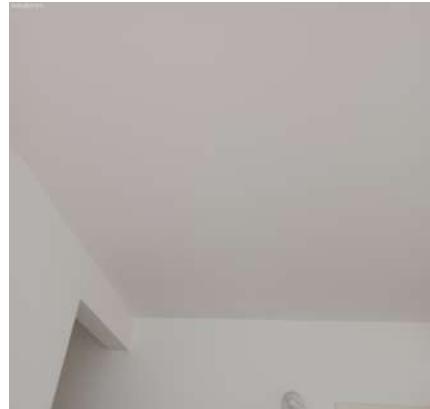
- 2.3 - Teto de laje na cor branco(a) em bom estado com pintura acrílico fosco, com pintura antiga, porém, com mancha. DS  
FBF
- 2.4 - Porta de madeira na cor creme em bom estado com pintura esmaltada, com pintura antiga e com numeração do imóvel no padrão do condomínio, porém, com manchas; com batente de madeira na cor creme em bom estado; com fechadura de metálico na cor cromado em bom estado, funcionando e com chave, porém, maçaneta com jogos, com maçaneta de metálico em bom estado. Obs: 01 prego abaixo da numeração do apartamento. DS  
TS

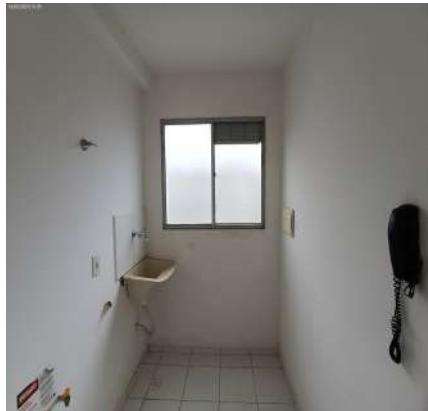
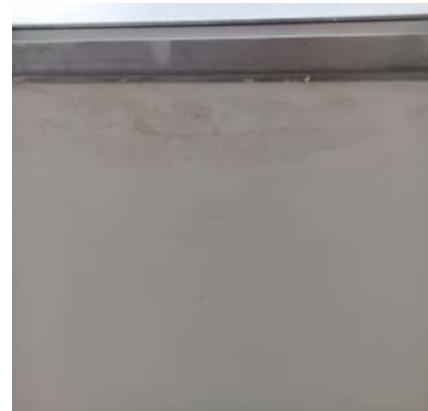
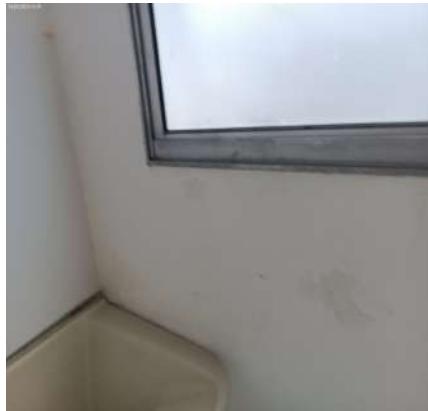
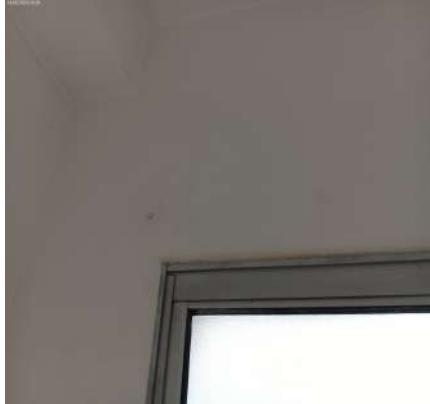
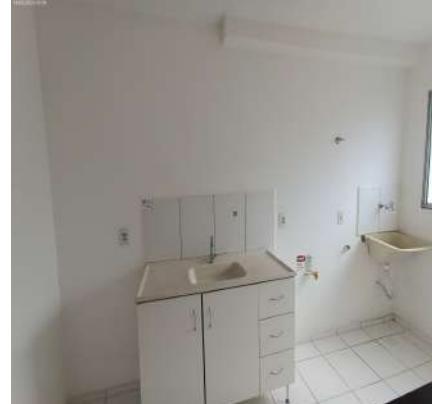
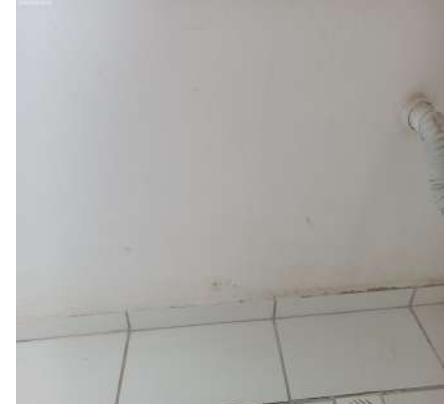
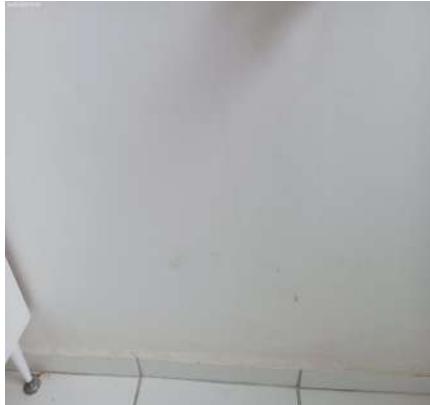
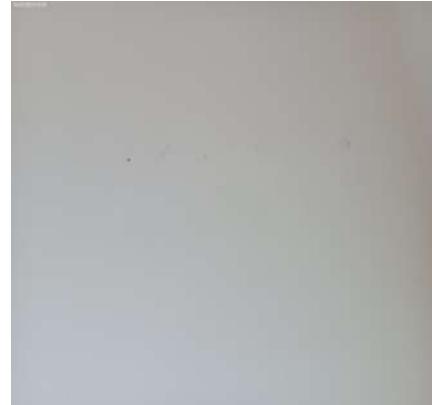
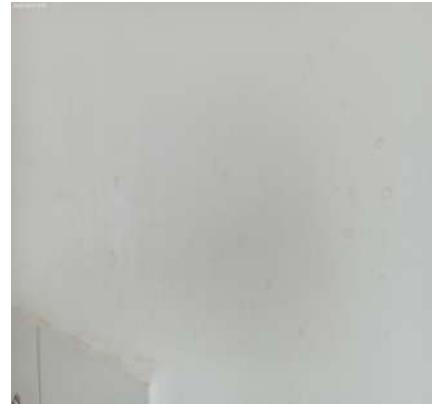
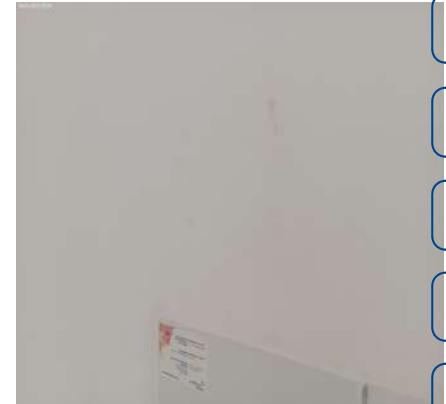
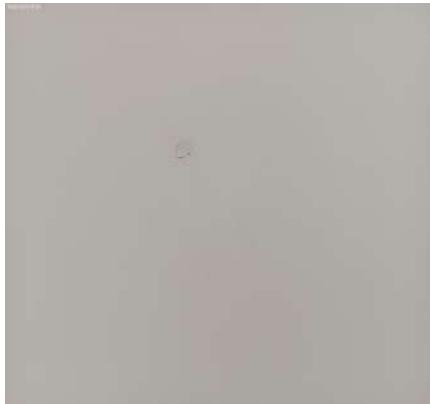
3.1 - Parede na cor branco(a) em bom estado com pintura acrílico fosco, com pintura antiga, porém, com falhas, com trincas e com marcas de sujeira; com parte de azulejo na cor branco(a) em bom estado, porém, com desgaste

natural. Obs: Apresentando pontos de umidade na parede da frente abaixo da esquadria. Causando descascamento da tinta.

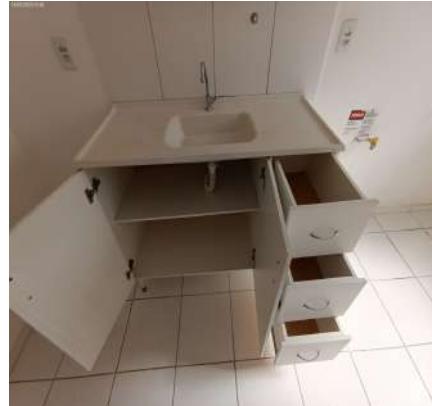
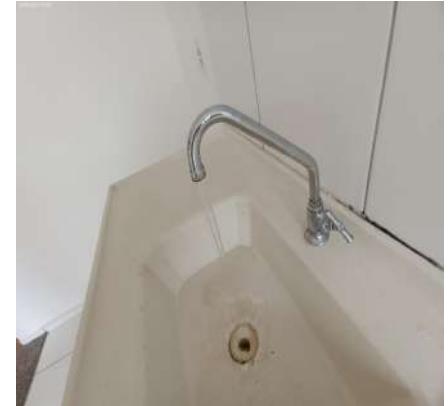
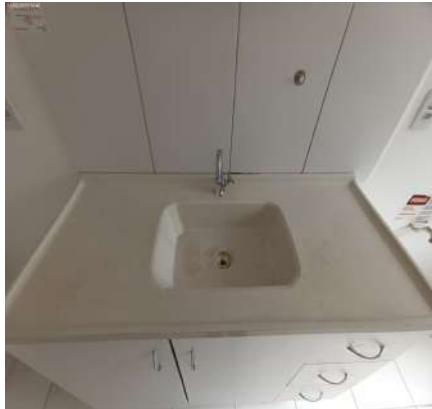
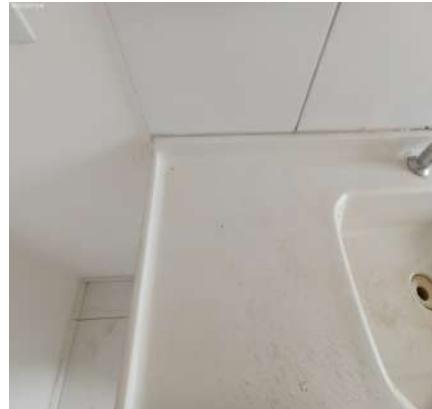
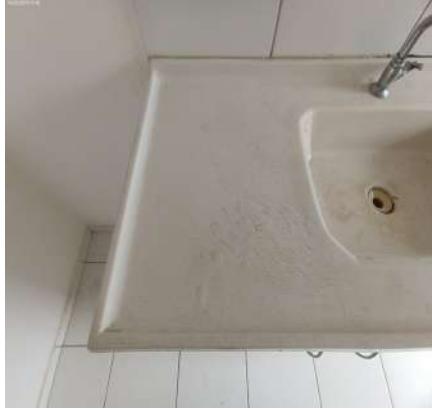
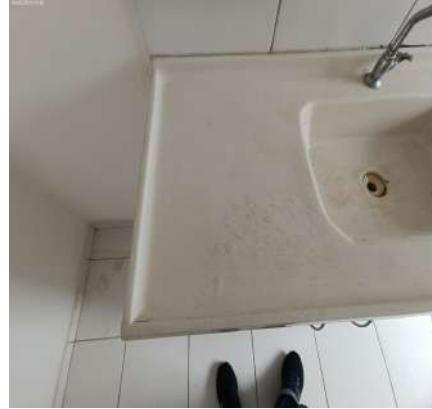
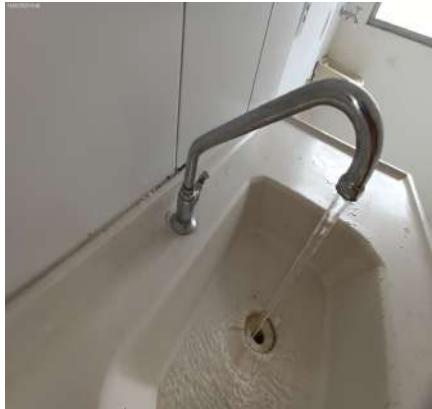
3.5 - Bancada da pia de mármore sintético na cor creme em estado regular, suja, com riscos e com desgaste natural, porém, com sifão pvc sem vazamento e sendo 01 torneira bica móvel metálica funcionando sem vazamento.

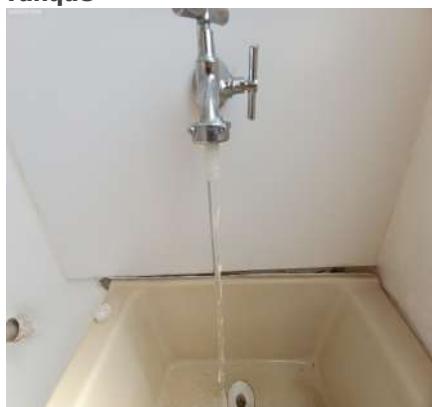
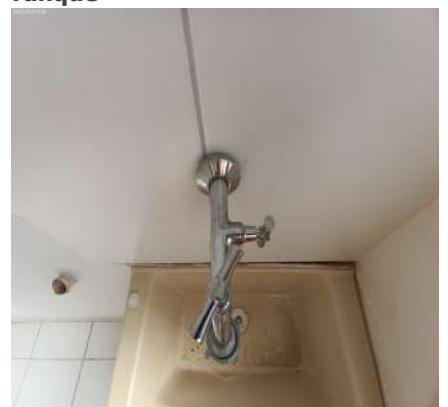
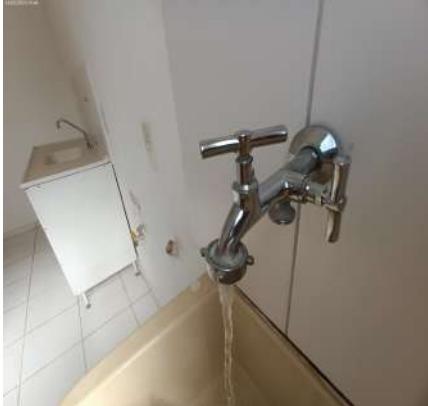
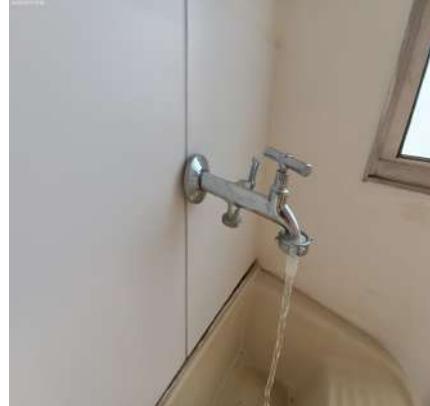
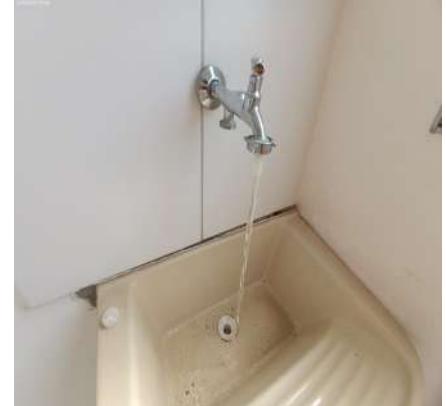
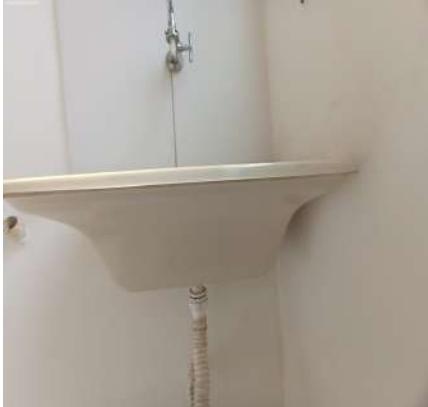
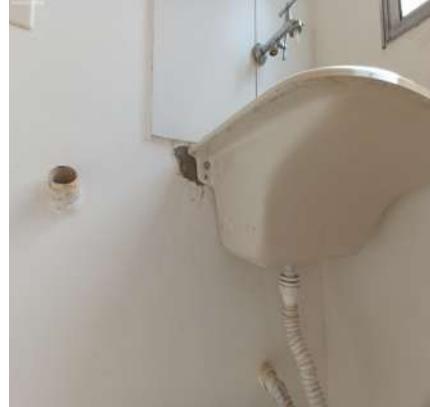
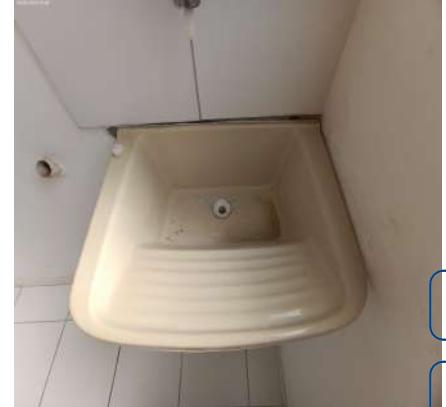
3.7 - Tanque de mármore sintético na cor creme em estado regular, sujo e com desgaste natural, porém, com sifão pvc sem vazamento e sendo 01 torneira simples metálica funcionando sem vazamento; com sifão de pvc na cor branco(a) em bom estado, sem avarias; com torneira de metálico em bom estado, funcionando e do tipo dupla. Obs: Tanque, encontrasse descolando da parede.

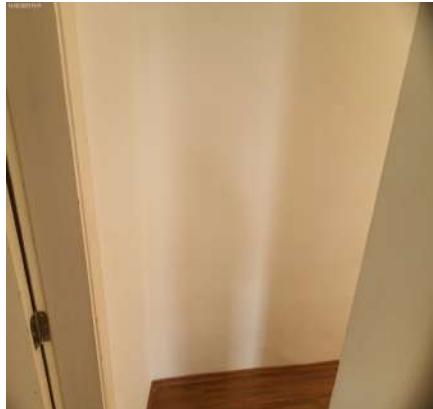
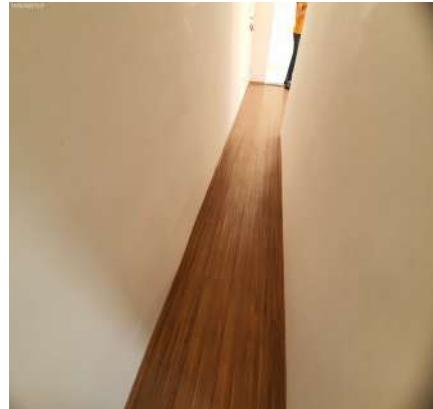
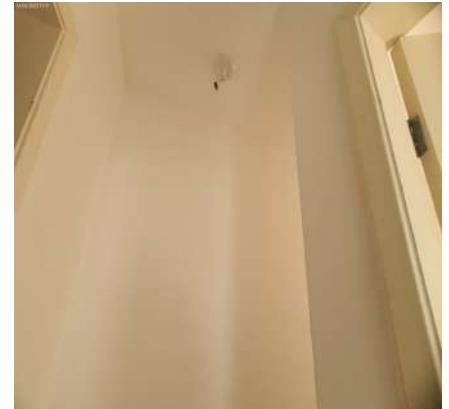
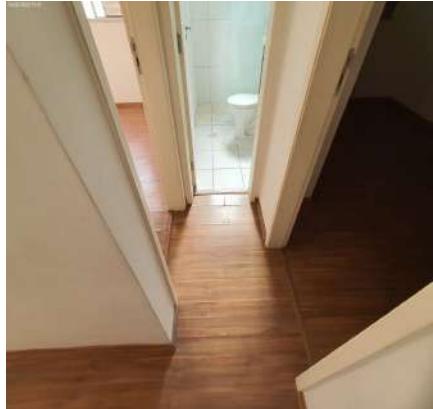
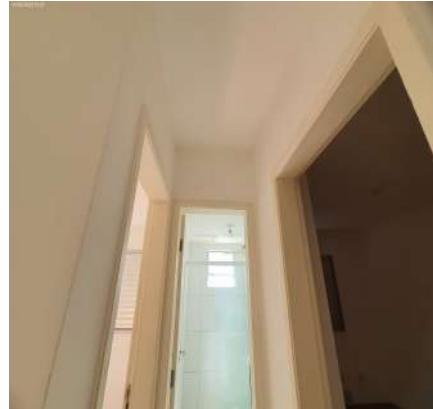
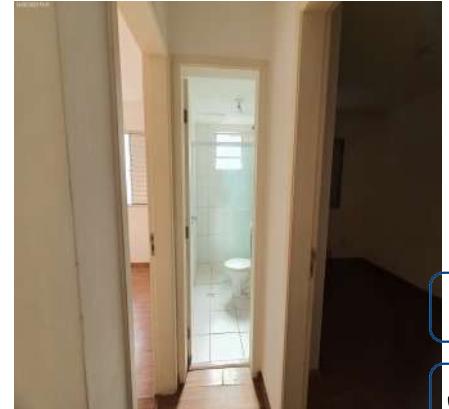
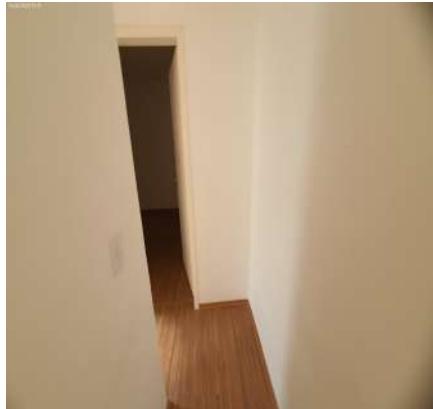
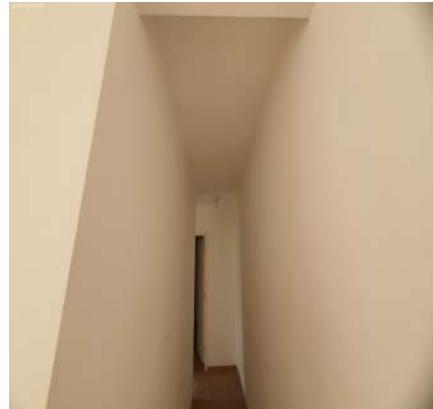
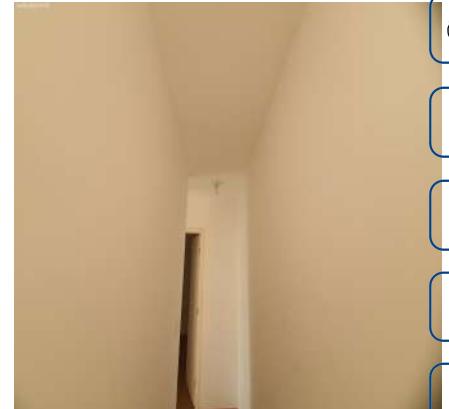
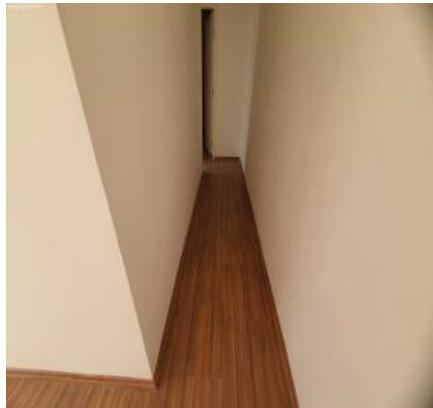
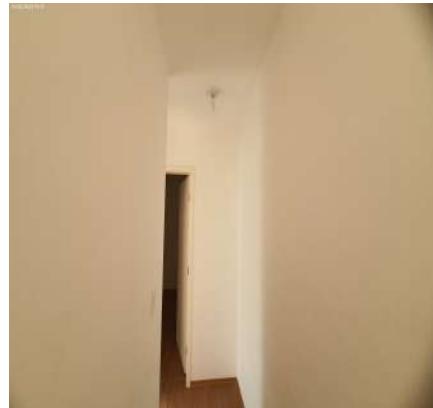
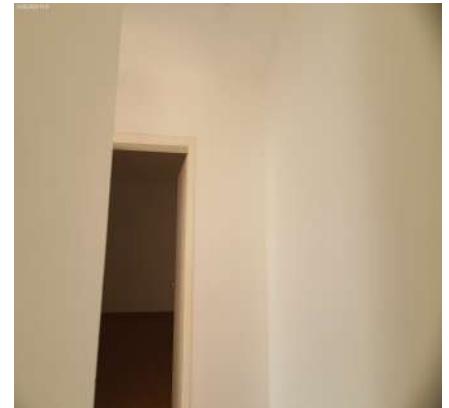
**Parede**

- 4.1 - Parede na cor branco(a) em bom estado com pintura acrílico fosco, com pintura antiga, porém, com falhas e com manchas.
- 4.2 - Piso de laminado na cor marrom em estado regular, sujo, com imperfeições e com desgaste natural; com rodapé em estado regular, soltando, com desgaste natural e com respingos de tinta.
- 4.3 - Teto de laje na cor branco(a) em bom estado com pintura acrílico fosco, com pintura antiga, porém, com falhas.
- 4.4 - Plafon de metálico funcionamento não testado em bom estado, porém, sem acabamento e sem lâmpada.
- 4.5 - Interruptor de plástico na cor branco(a) em bom estado, funcionando.

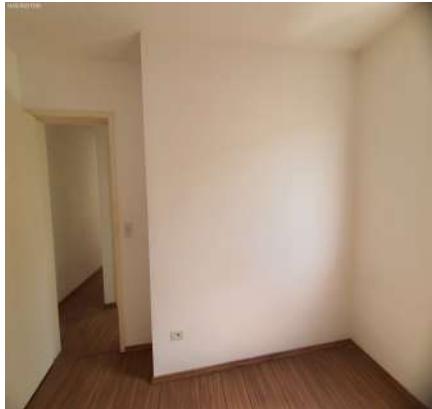
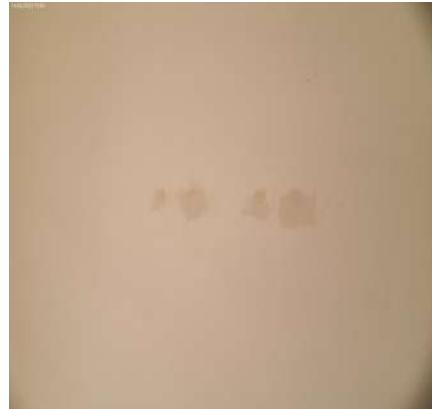
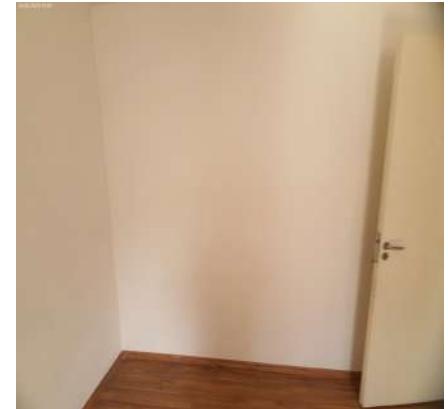
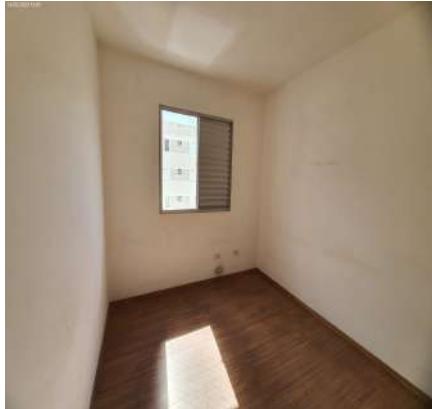
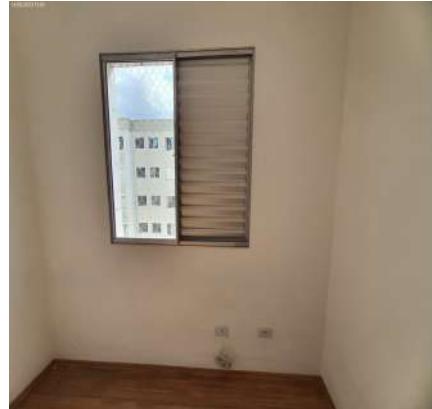
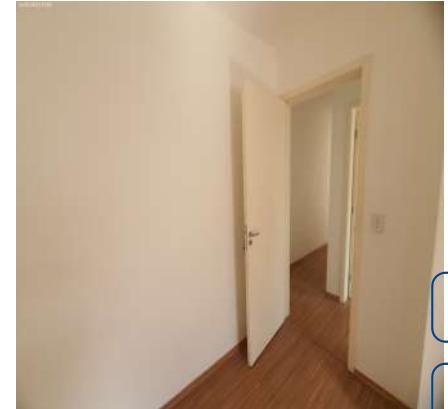
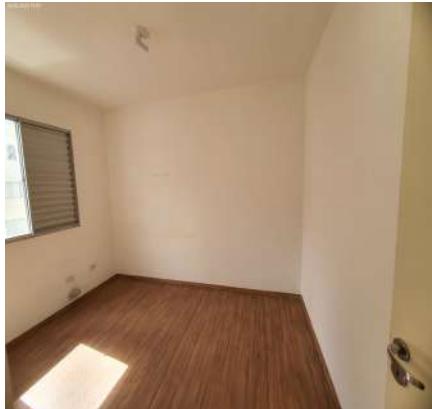
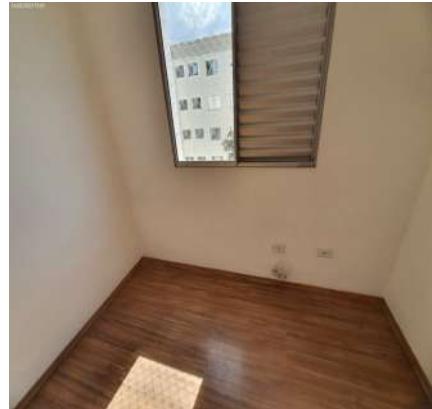
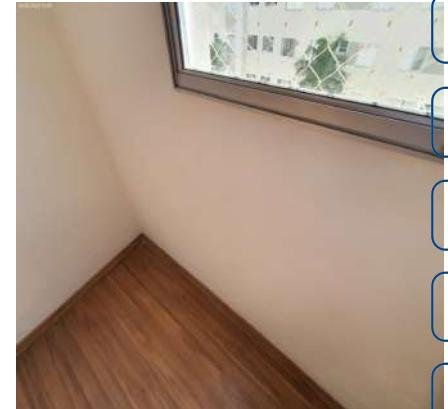
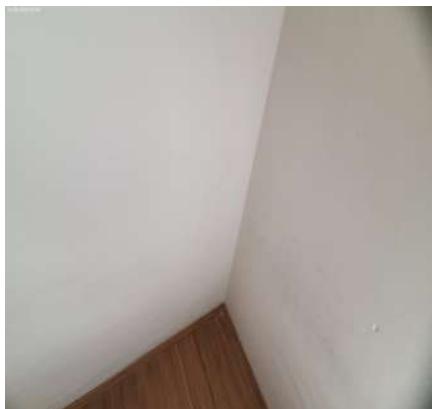
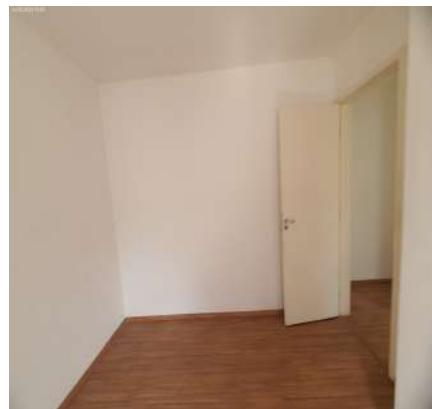
**Parede**

5.1 - Parede na cor branco(a) em bom estado com pintura acrílico fosco, com pintura antiga, porém, manchada, com falhas e com furos tampados.

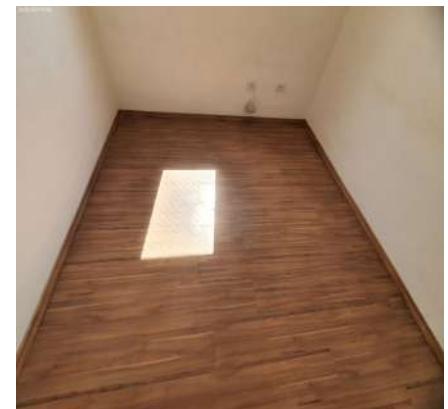
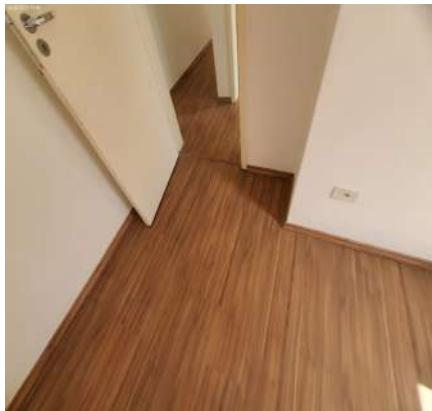
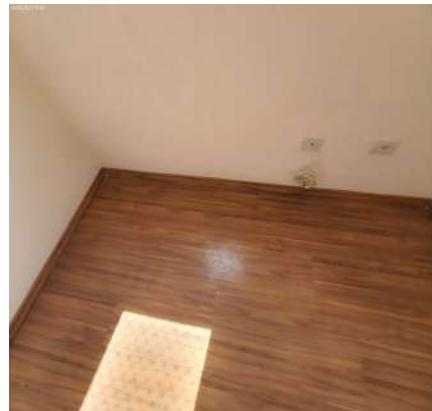
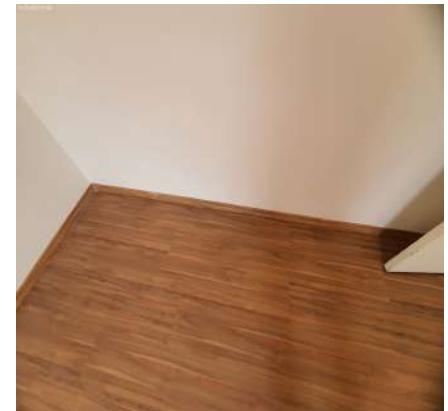
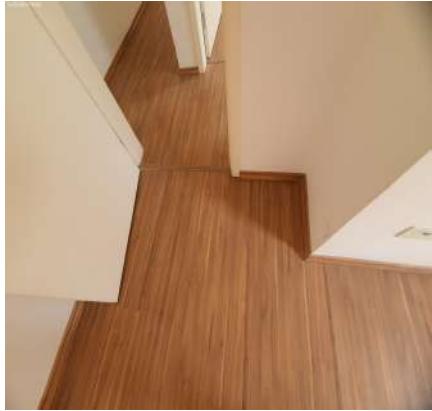
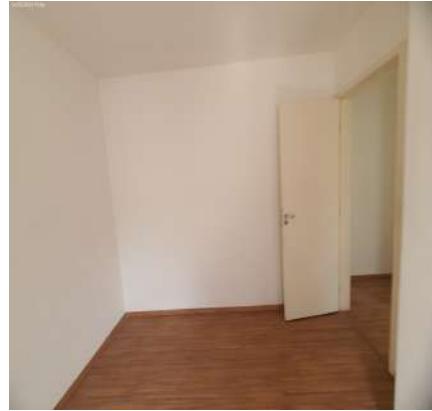
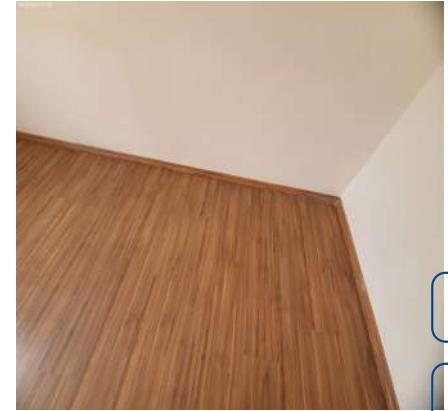
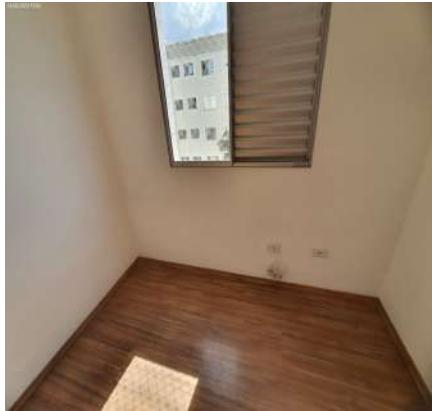
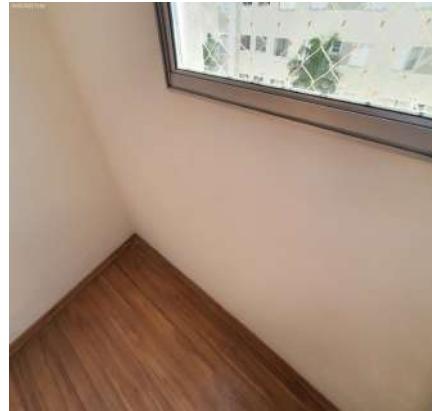
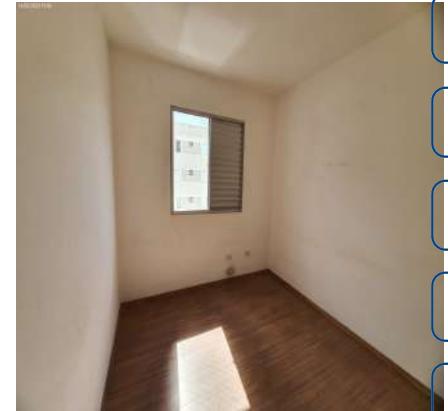
**Piso**

5.2 - Piso de laminado na cor marrom em bom estado, porém, sujo, empoeirado e com desgaste natural; com rodapé em estado regular, com desgaste natural e com respingos de tinta.

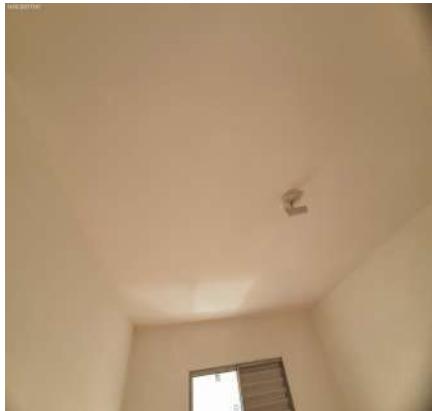
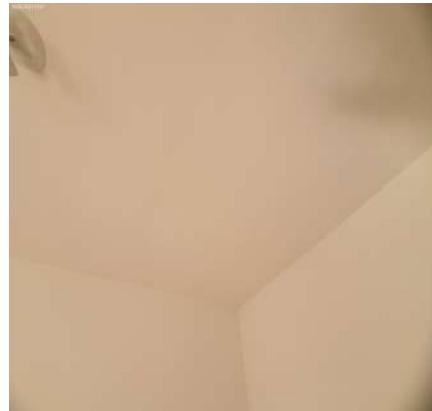
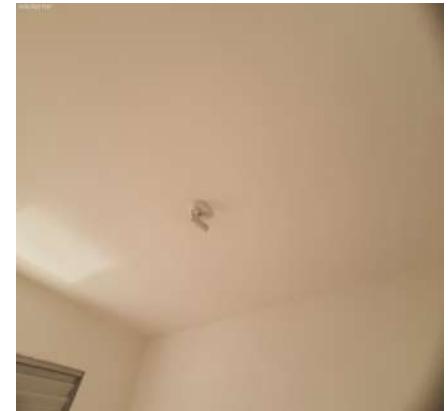
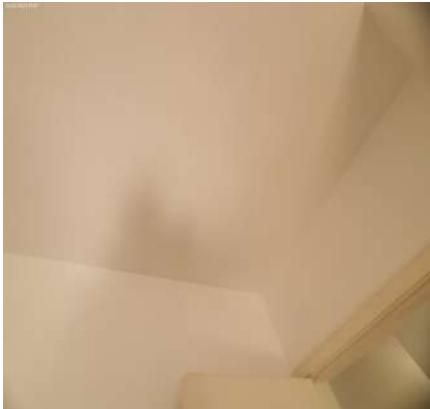
**Teto**

5.3 - Teto de laje na cor branco(a) em bom estado com pintura acrílico fosco, com pintura antiga, porém, com falhas.

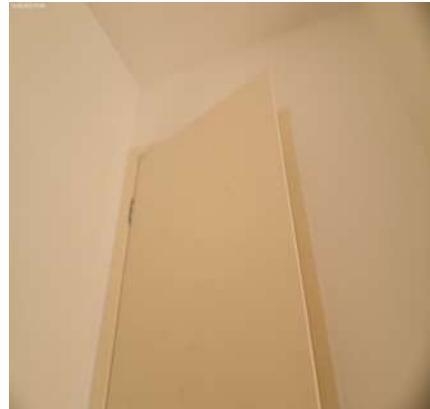
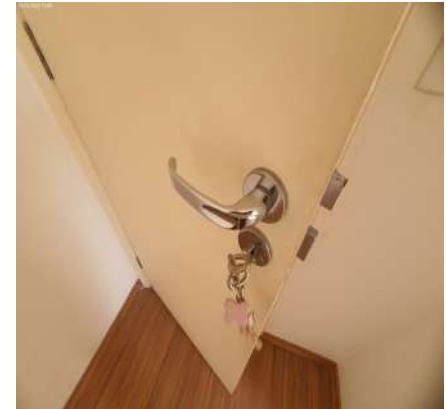
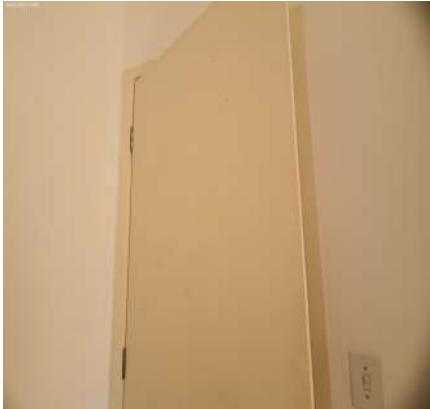
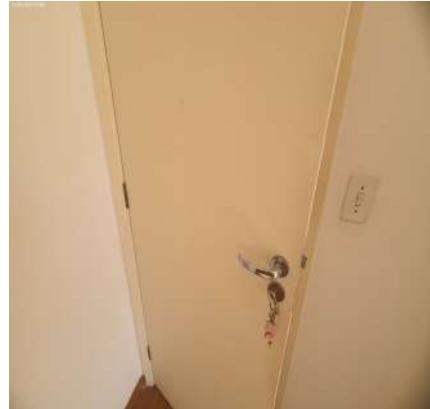
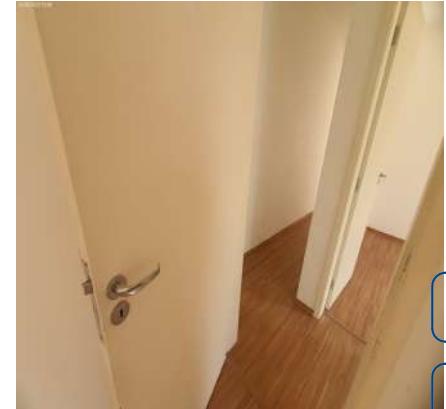
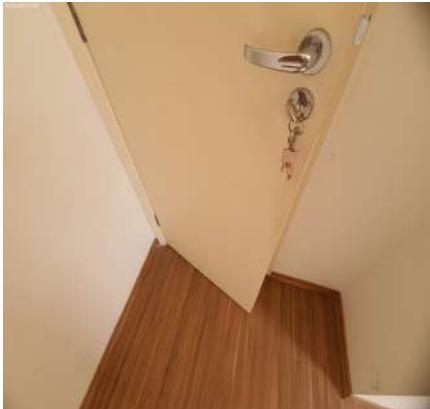
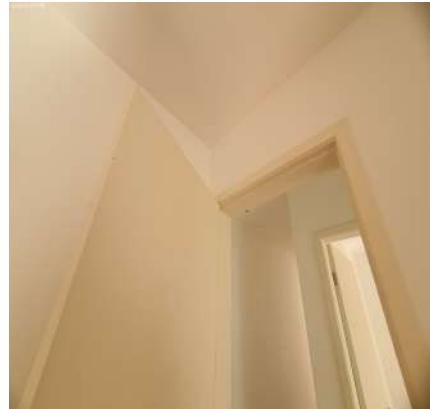
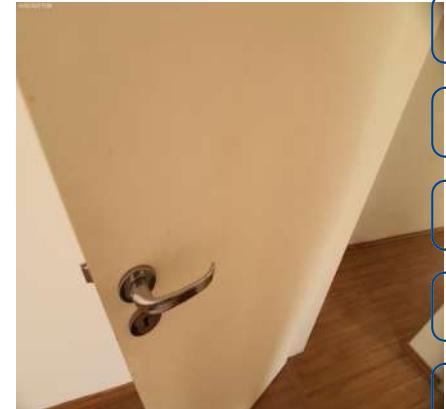
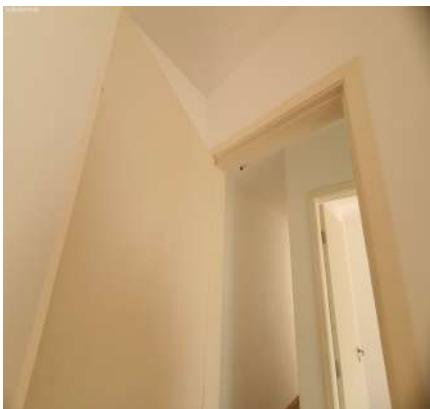
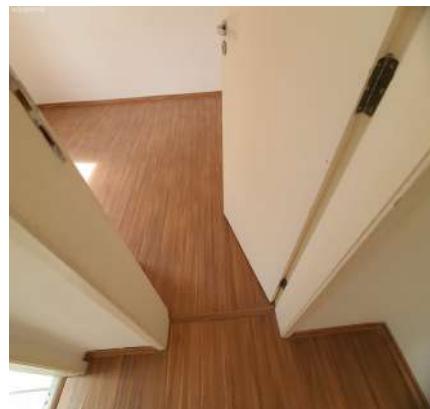
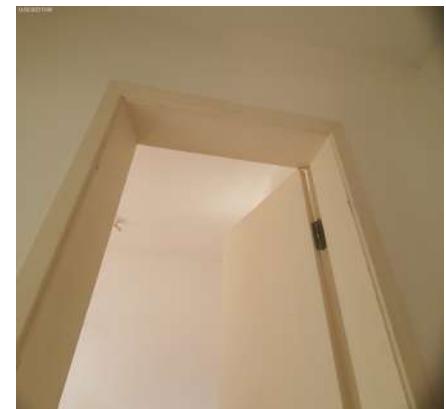
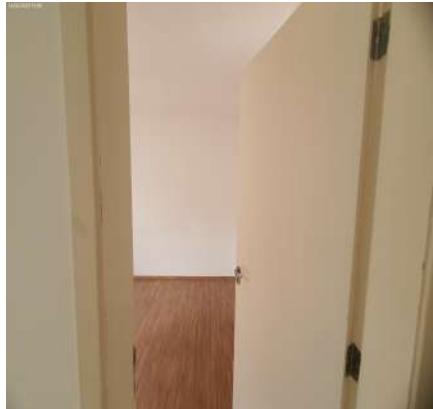
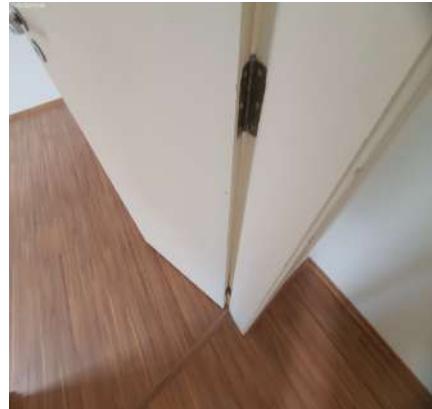
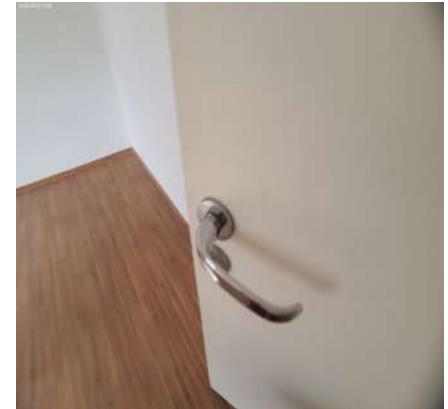
**Porta**

5.4 - Porta de madeira na cor creme em bom estado com pintura esmaltada, com pintura antiga, porém, com falhas, com marcas, pegando no piso e com desgaste natural; com batente em bom estado; com fechadura de metálico na cor cromado em bom estado, funcionando e com chave.
