## Laudo de Vistoria de Entrada

**Código** 550

<b>Endereço do imóvel</b>	550 - Avenida Adolpho Massaglia, 800, Bloco 36, apto 404, Residencial Sicília, Vossoroca, Votorantim - SP.
<b>Proprietário(a)</b>	Cesar Henrique Brunetti dos Santos
<b>Locatário(a)</b>	Ronie Hudson Faria Leite
<b>Fiadores(as)</b>	Sildemir Faria Leite e Regina de Jesus Faria Leite
<b>Vistoriadores(as)</b>	Dominai Inicial e Dominai Final
<b>Data do laudo</b>	16/02/2023 15:59:17

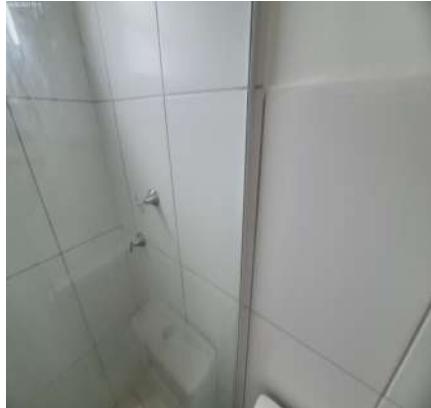
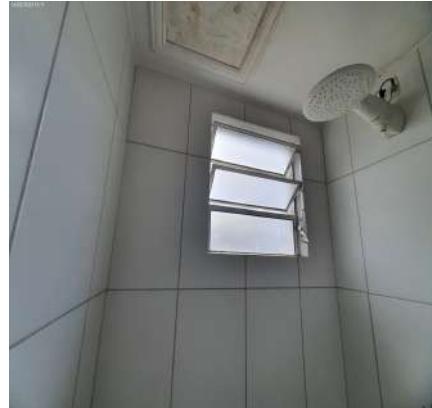
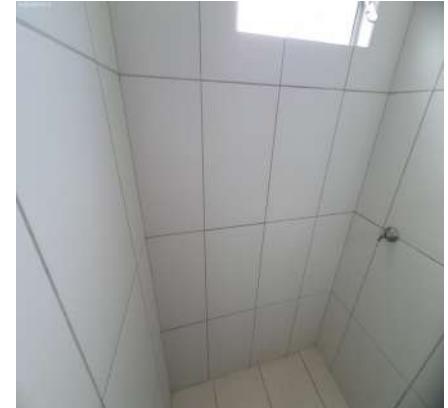
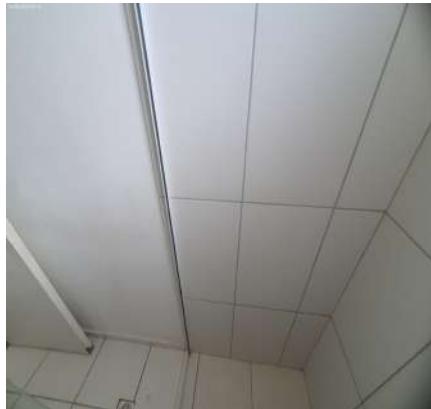
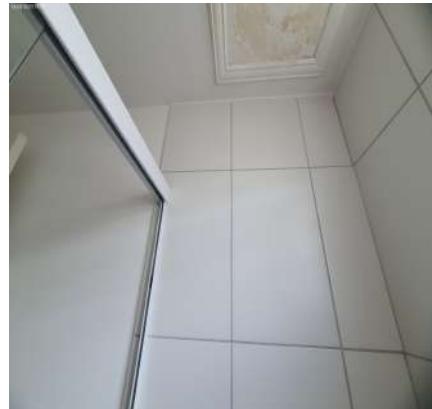
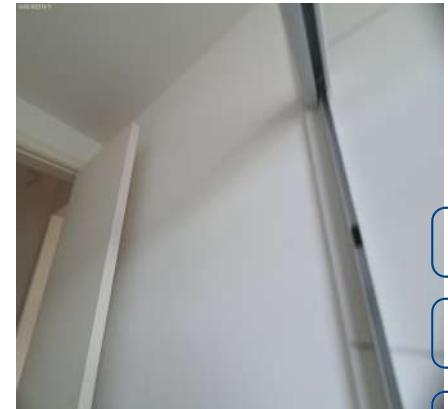
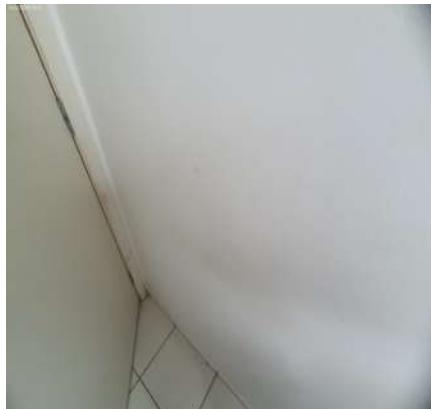
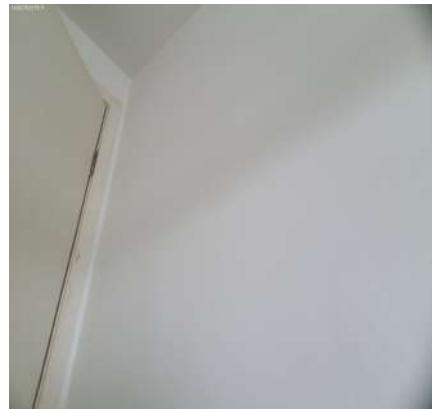
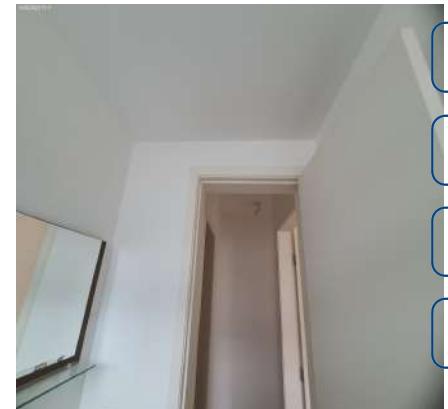
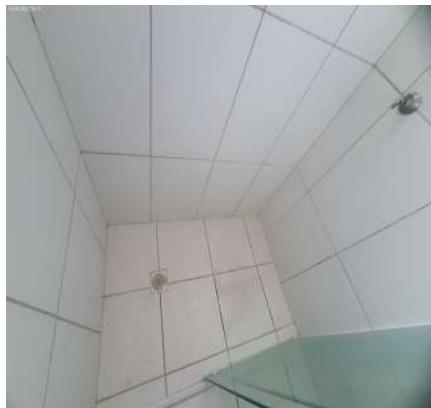
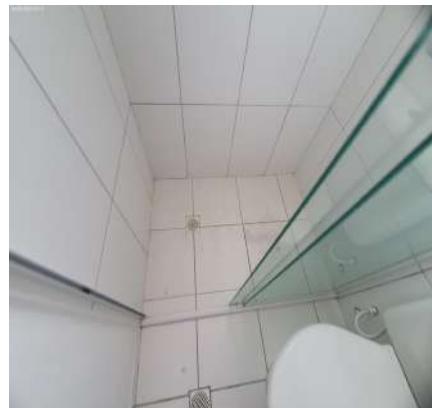
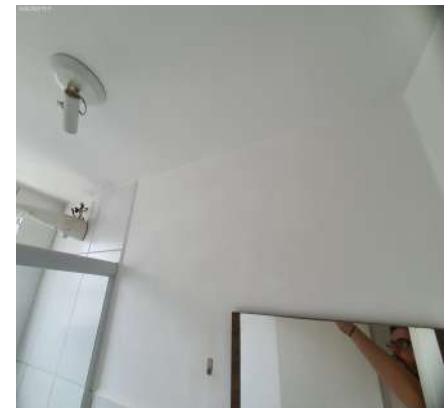
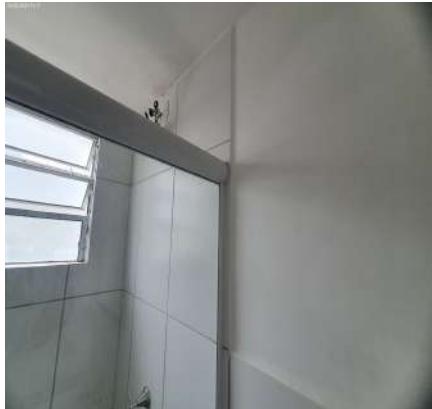
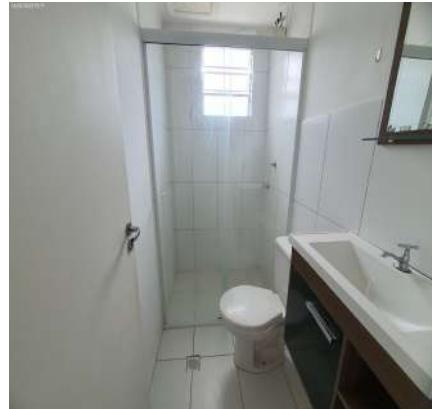
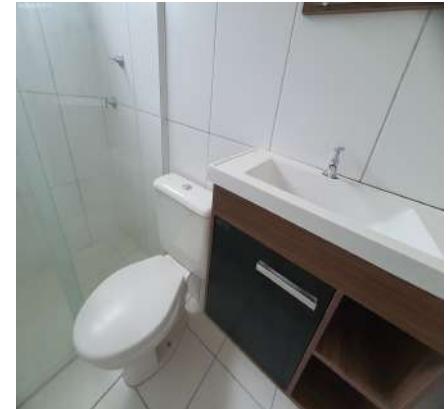
**Parede**

- 6.1 - Parede na cor branco(a) em bom estado com pintura acrílico fosco, com 01 gancho e com pintura antiga, porém, com falhas e com manchas; com parte de azulejo na cor branco(a) em bom estado, porém, com desgaste natural.

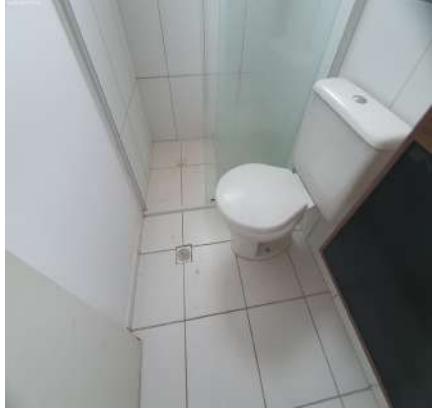
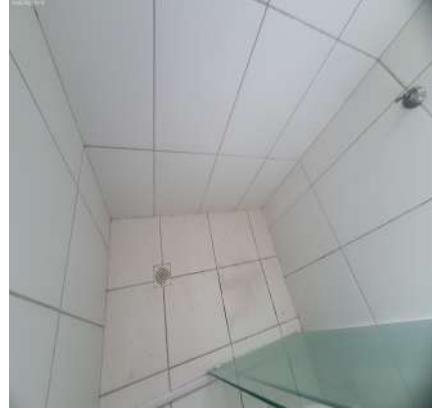
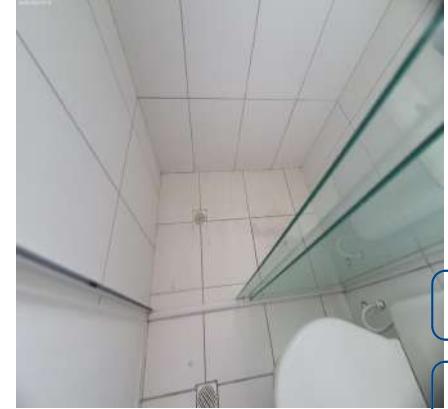
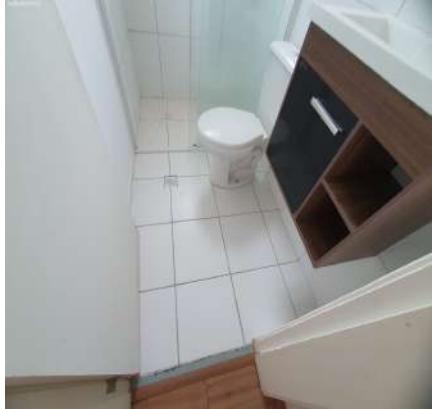
**Piso**

- 6.2 - Piso de cerâmica na cor branco(a) em bom estado, porém, sujo e com desgaste natural; com rodapé em bom estado, porém, com manchas de tinta; com 2 ralos de plástico na cor branco(a) em bom estado, porém, com desgaste natural; com soleira na cor cinza em estado regular.

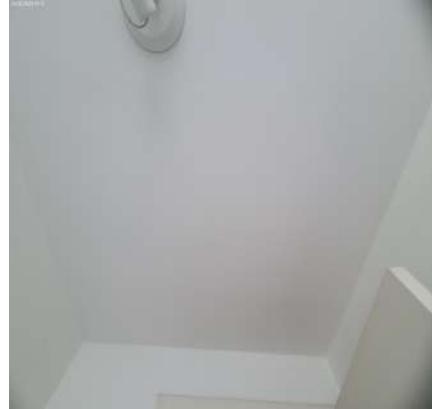
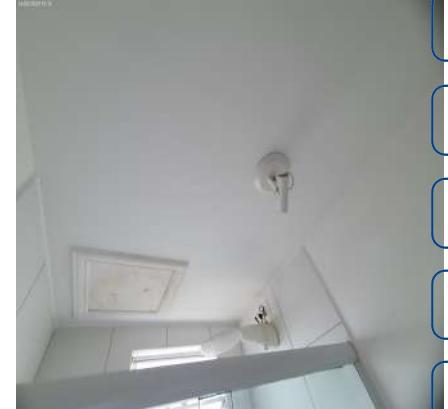
**Teto**

- 6.3 - Teto de laje na cor branco(a) em bom estado com pintura acrílico fosco, com pintura antiga e com tampa de alçapão, porém, com falhas.
- 6.4 - Porta de madeira na cor cinza em bom estado com pintura esmaltada, com chave e com pintura antiga, porém, com falhas, com imperfeições, com manchas e com desgaste natural; com batente em bom estado; com fechadura de metálico na cor cromado em bom estado, funcionando e com chave, porém, maçaneta com jogo.

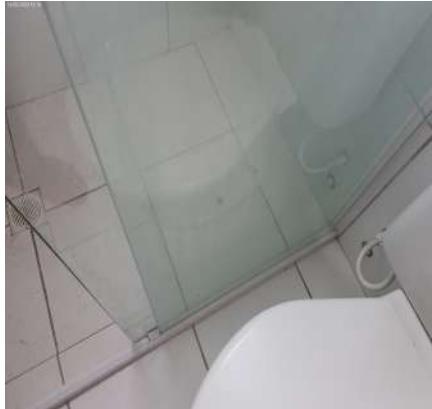
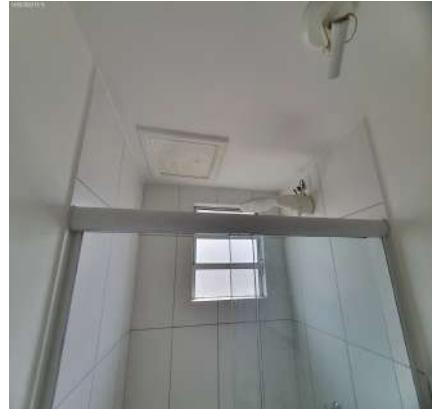
**Box**

- 6.6 - Box de alumínio na cor cinza em estado regular, sujo, porém, com 02 puxadores, com vidro liso, com 01 parte fixa e com 01 parte de correr.
- 6.7 - Chuveiro de plástico lorenzetti na cor branco(a) em bom estado, porém, com vazamento, com desgaste, não esquentando, sem funcionamento e com manchas.

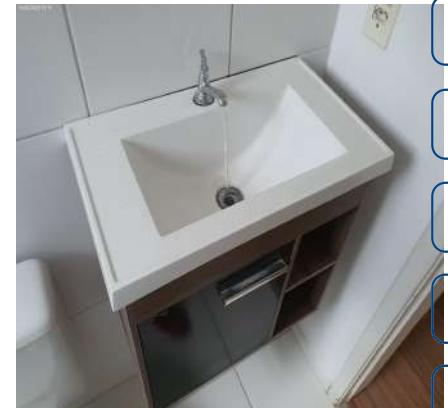
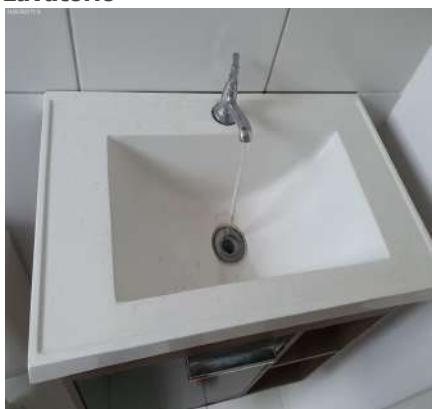
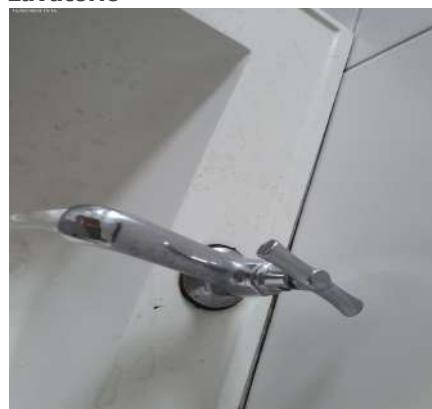
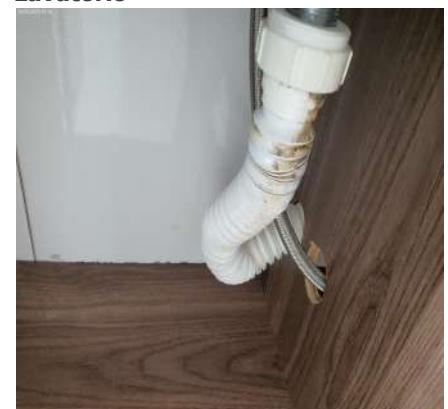
**Lavatório**

- 6.8 - Lavatório de louça na cor branco(a) em bom estado, com sifão pvc sem vazamento e sendo 01 torneira simples metálica funcionando sem vazamento, porém, sujo, com mancha e com desgaste.

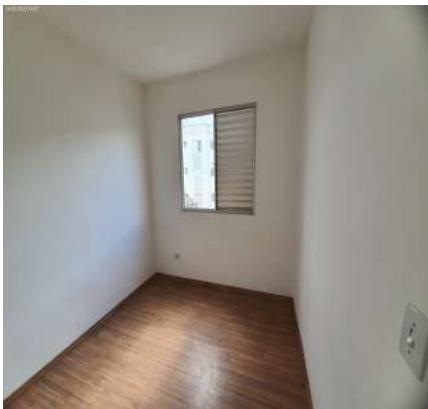
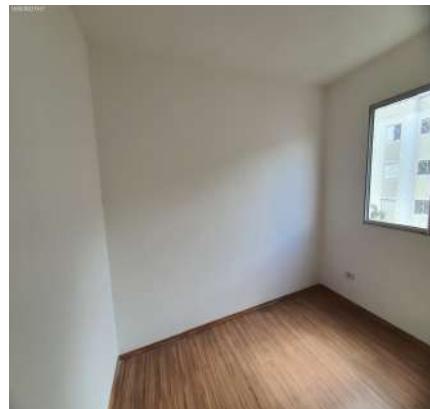
**Parede**

- 7.1 - Parede na cor branco(a) em bom estado com pintura acrílico fosco, com pintura antiga, porém, com desgaste, com falhas e com manchas.
- 7.2 - Piso de laminado na cor marrom em estado regular, sujo e com desgaste natural; com rodapé em estado regular, com desgaste natural.
