Laudo de Vistoria de Entrada

Código 274

Endereço do imóvel	274 - Avenida Doutor Armando Pannunzio, 1893, Apto 201, Bloco 17, Jardim Vera Cruz, Sorocaba - SP.
Proprietários(as)	LEONARDO ANTONIO DE OLIVEIRA e IVONE DENIZE PASSARINHO DE OLIVEIRA
Locatário(a)	LEONARDO GRIGOLETTO
Fiadores(as)	GUSTAVO DUTRA DE SÁ BENINI e MARIA APARECIDA DUTRA DE SÁ BENINI
Vistoriadores(as)	Dominai Inicial e Dominai Final
Data do laudo	28/02/2023 10:01:50

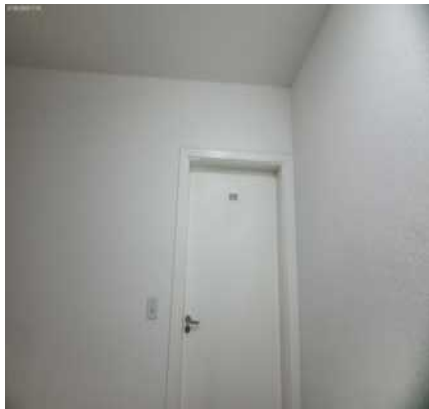
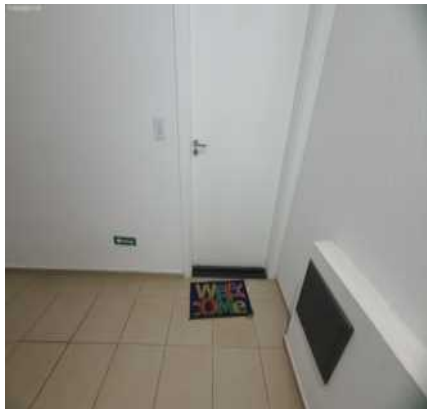
- 1.1 - Parede na cor branco(a) em bom estado, com padrão do condomínio.
- 1.2 - Piso de cerâmica na cor bege em bom estado, com tapete colorido, porém, com desgaste.
- 1.3 - Campainha de termoplástico na cor branco(a) em bom estado, funcionando, porém, com manchas.

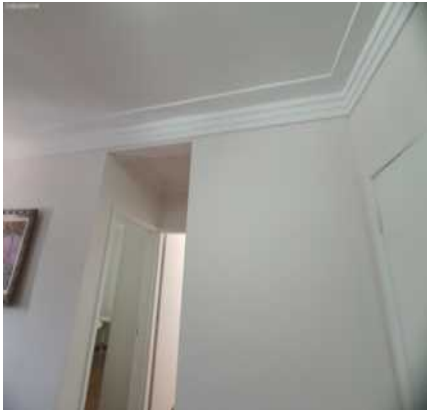
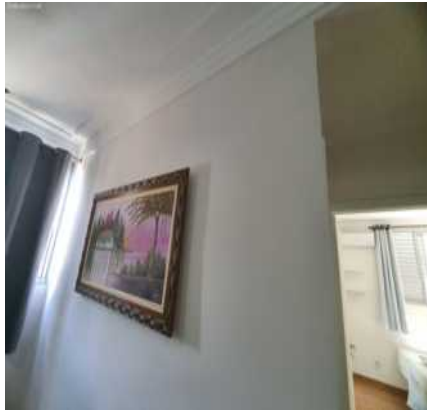
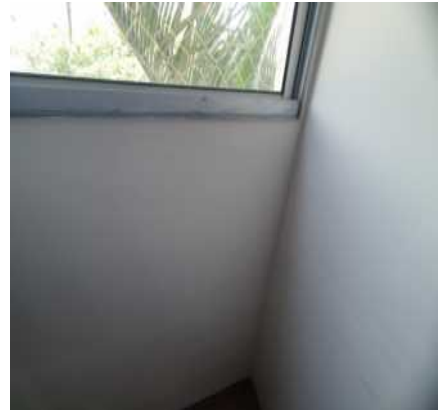
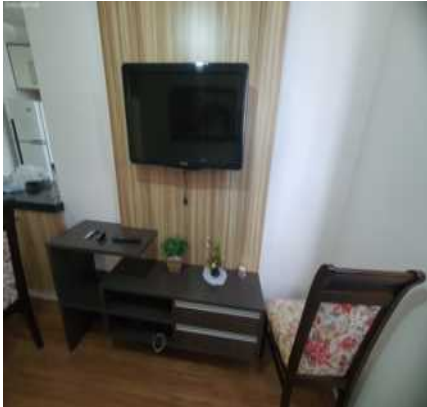
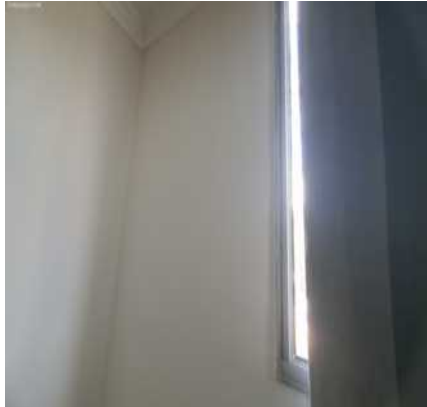
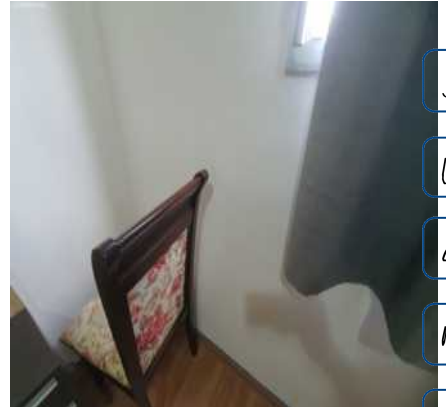
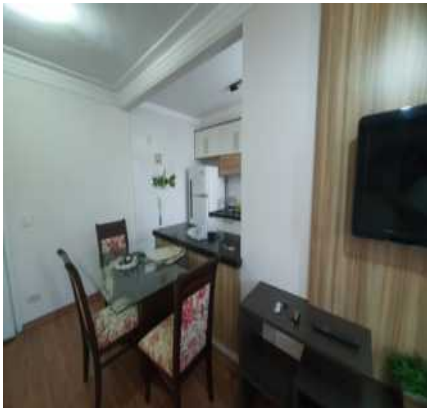
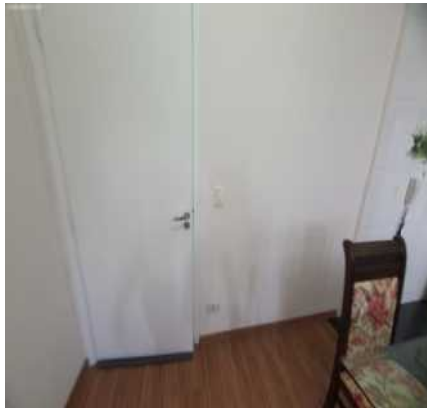
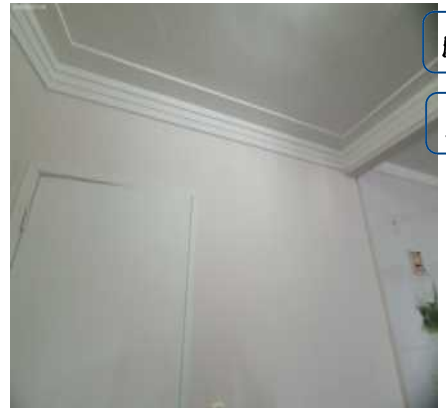
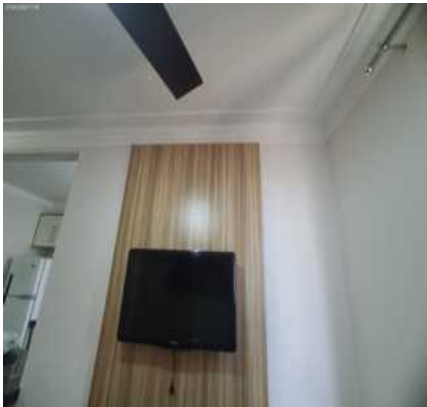
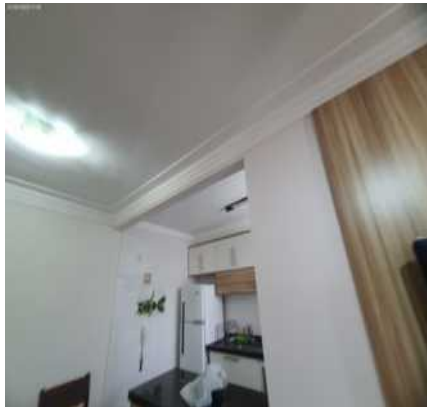
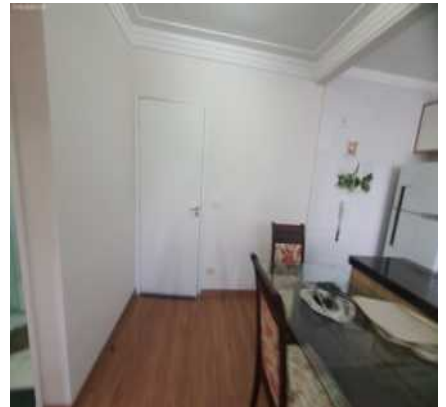
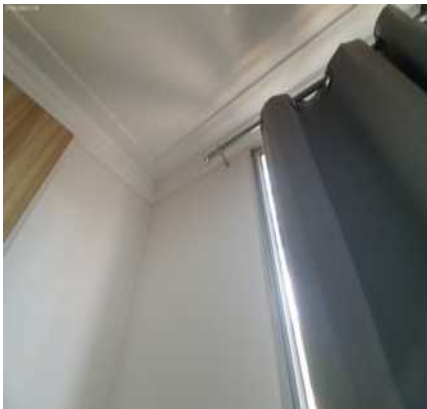
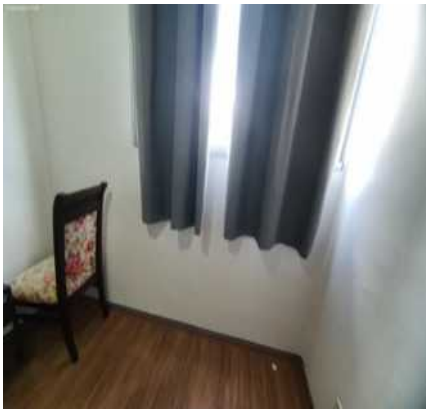
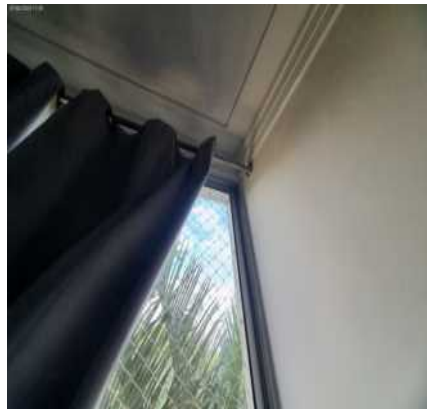
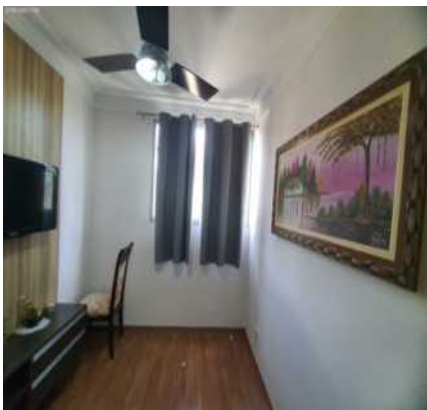
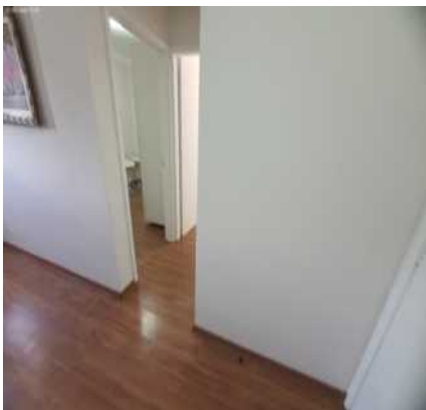
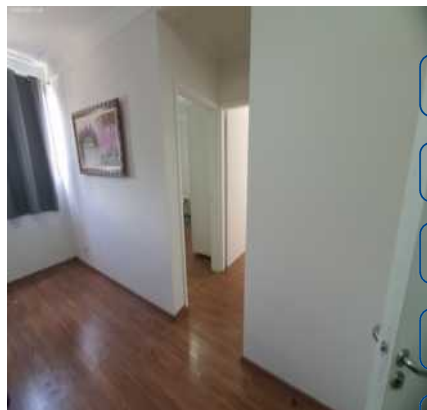
- 2.1 - Parede na cor creme em bom estado com pintura acrílico fosco, com pintura nova, porém, com marcas de sujeira.
- 2.2 - Piso de laminado na cor marrom em bom estado, porém, empoeirado e com desgaste; com rodapé de madeira laminada em bom estado, porém, com imperfeições.

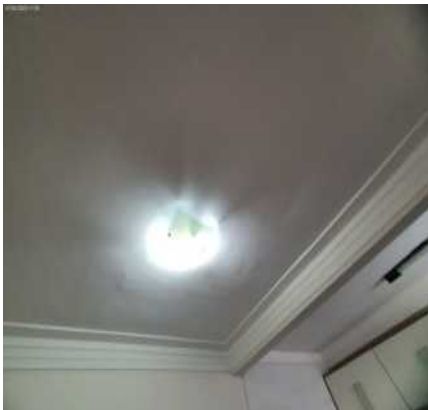
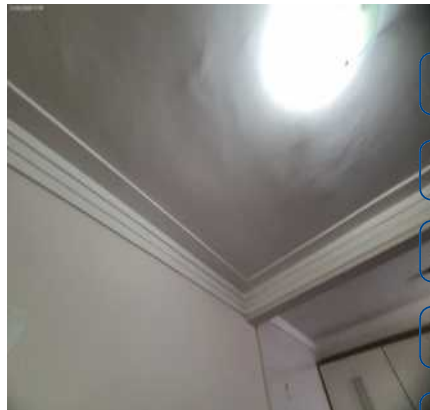
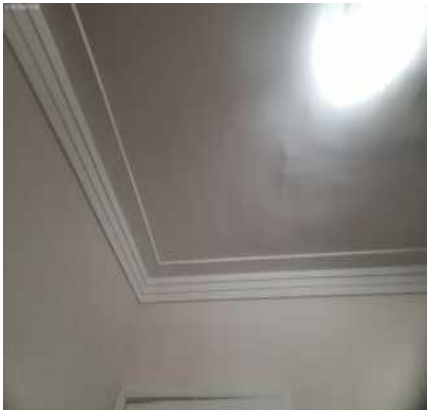
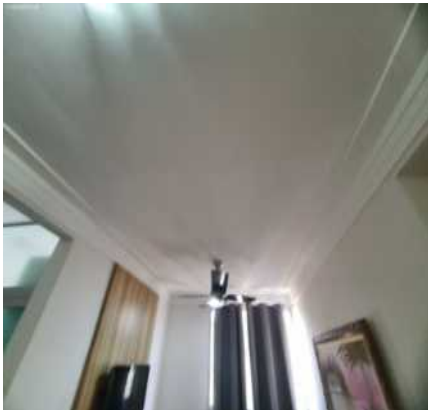
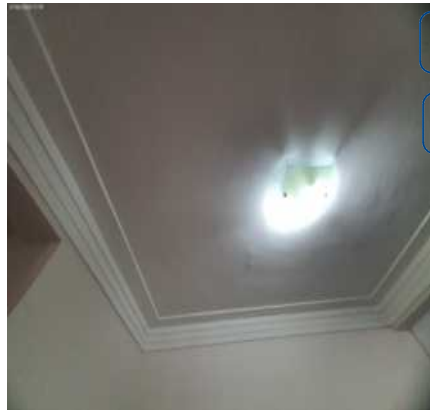
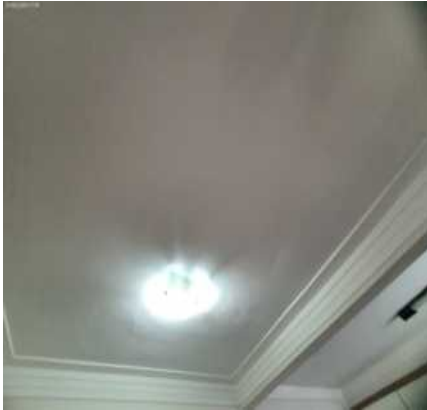
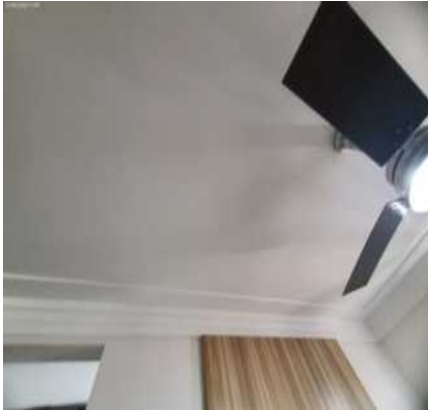
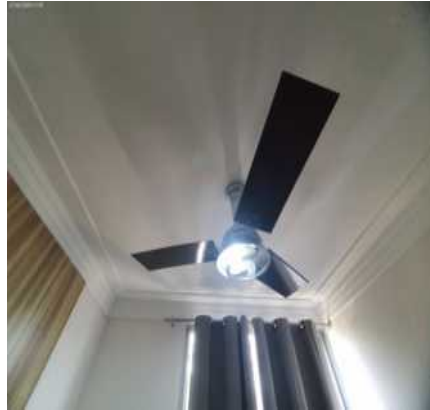
- 2.3 - Teto de laje na cor branco(a) em bom estado com pintura acrílico fosco, com pintura nova; com moldura de gesso em bom estado, com pintura nova.

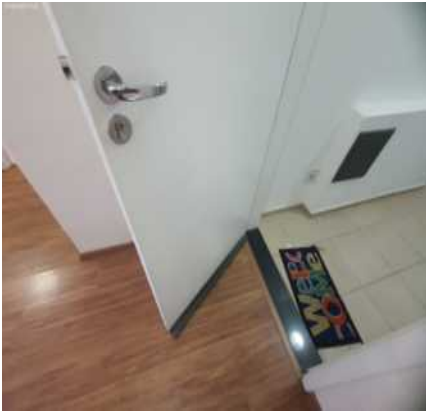
- 2.4 - Porta de madeira na cor branco(a) em bom estado, com pintura nova, porém, com desgaste natural e com marcas de sujeira; com fechadura de metálico na cor cromado em bom estado, funcionando e com chave; com batente de madeira na cor branco(a) em bom estado, com pintura nova. Obs: Com 01 rodo de pano inferior.

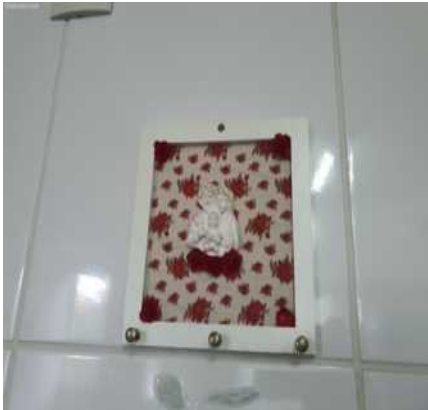
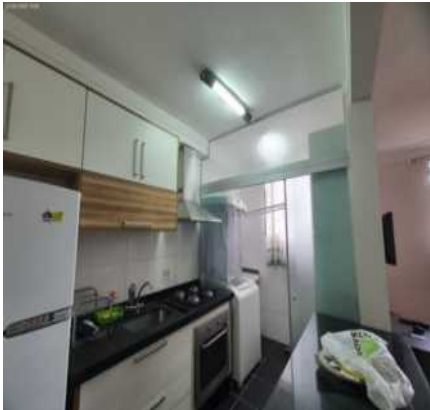
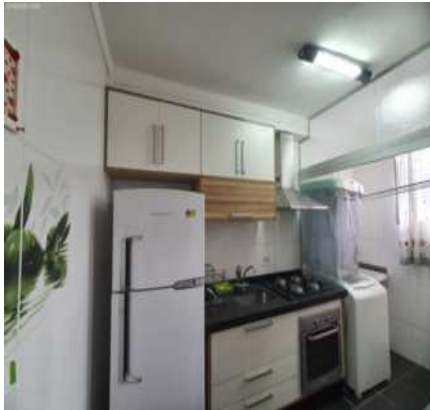
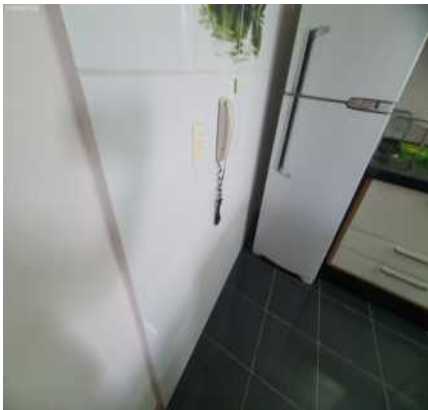
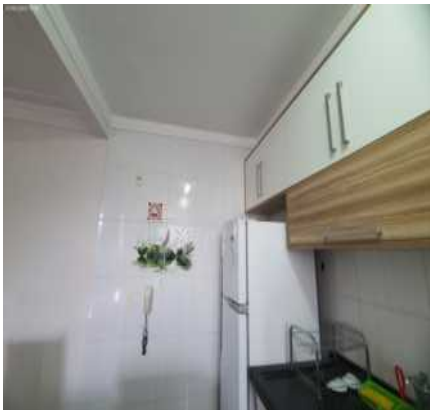
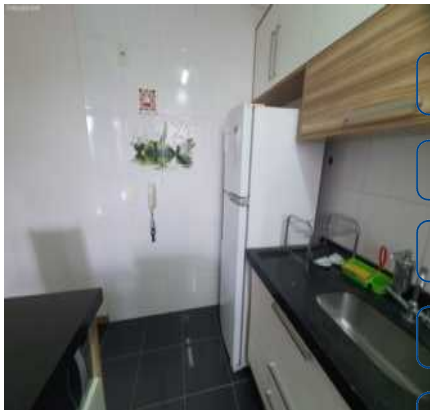
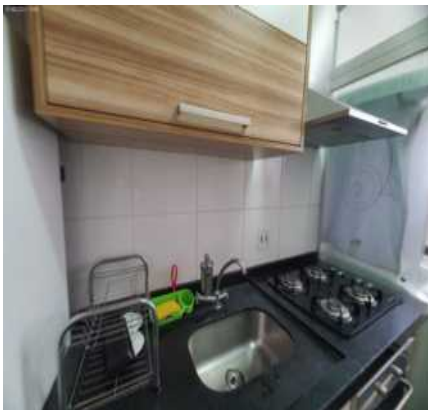
- 3.1 - Parede de azulejo na cor branco(a) em bom estado, com adesivos, porém, com desgaste. Obs: Com 01 quadro.
- 3.2 - Piso de cerâmica na cor preto(a) em bom estado, porém, sujo e com desgaste.

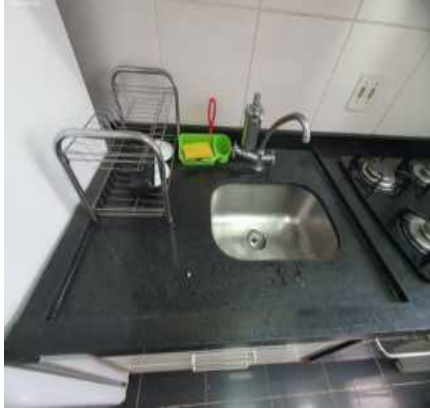
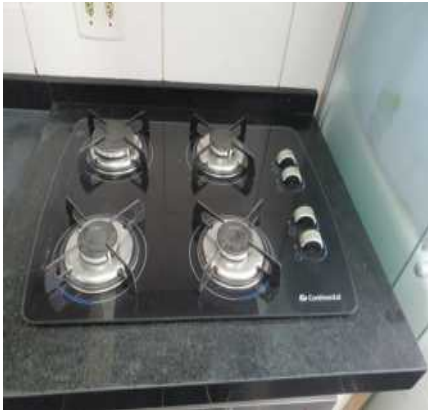
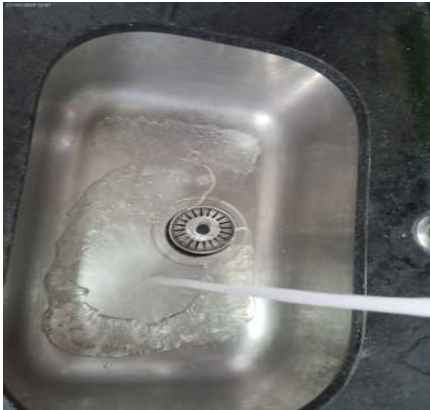
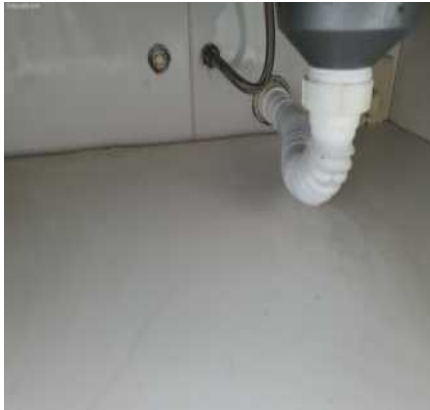
- 3.5 - Bancada da pia de granito na cor preto(a) em bom estado, com cuba de inox e com sifão pvc sem vazamento, porém, com desgaste.
- 3.6 - Torneira de metálico na cor cromado em bom estado, funcionando, com filtro e sem vazamento, porém, com desgaste.

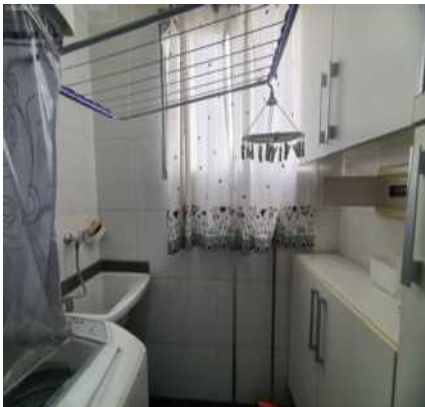
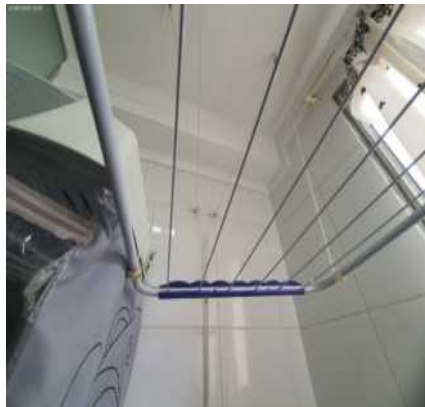
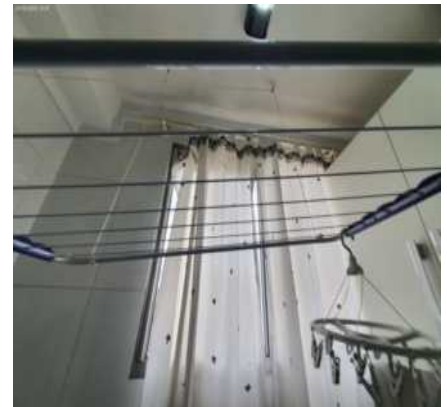
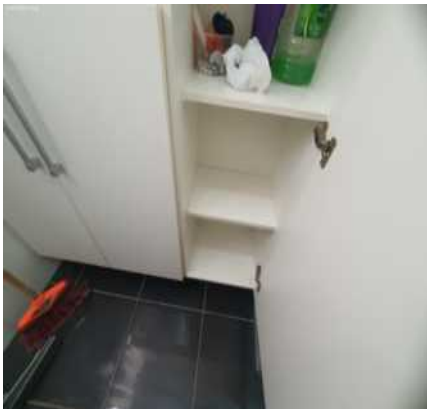
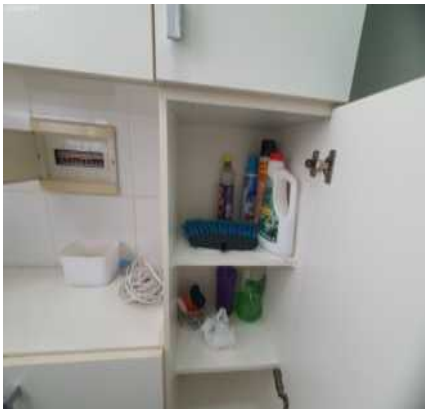
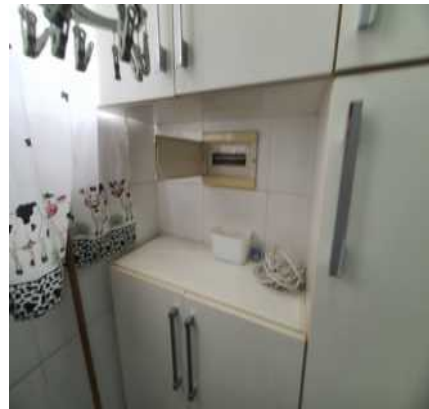
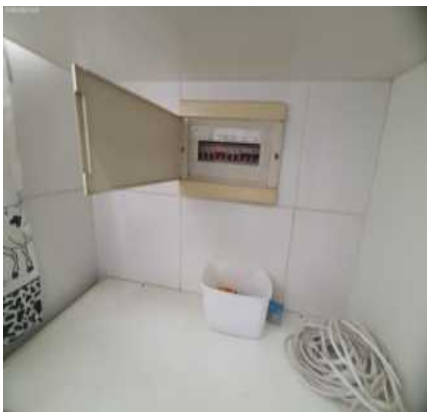
- 4.1 - Parede de azulejo na cor branco(a) em bom estado, com adesivos, porém, com desgaste.
- 4.2 - Piso de cerâmica na cor preto(a) em bom estado, porém, sujo e com desgaste; com ralo de inox em bom estado, porém, com desgaste. Obs: Com 03 baldes diversos. 01 pá de lixo. 01 vassoura. 01 rodo.

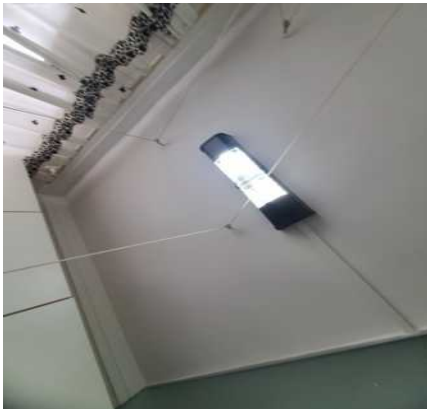
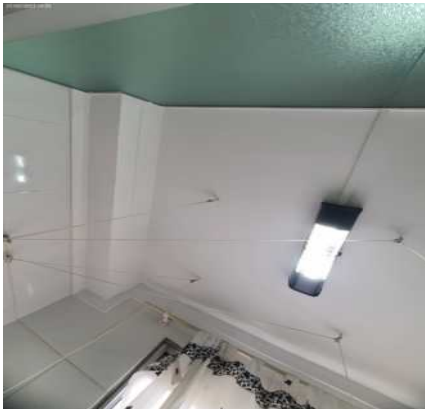
- 4.3 - Teto de laje na cor branco(a) em bom estado com pintura acrílico fosco, com pintura nova; com moldura de gesso em bom estado, com pintura nova.

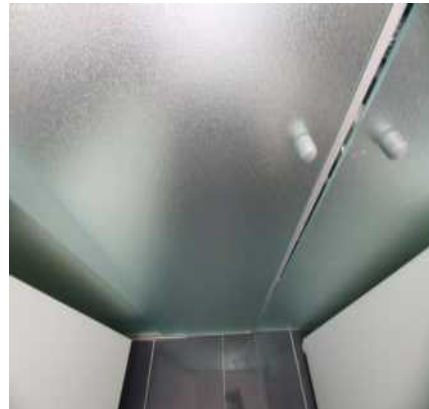
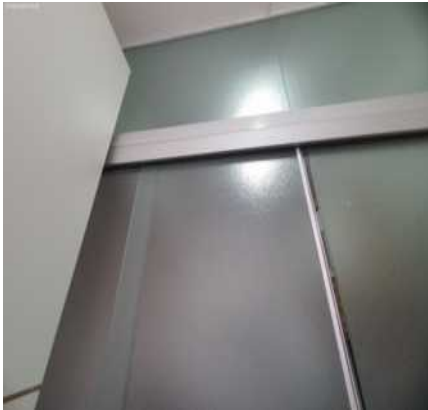
- 4.4 - Porta Balcão de alumínio/vidro em bom estado, funcionando, com vidros boreal, com 02 partes fixas, com 02 partes de correr e com 06 folhas no mesmo material, porém, com manchas e com desgaste natural; com puxador de plástico na cor cinza em bom estado, porém, sujo.

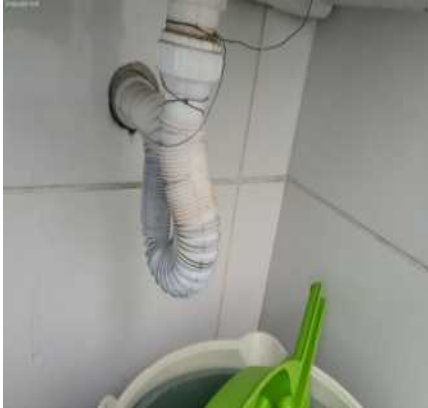
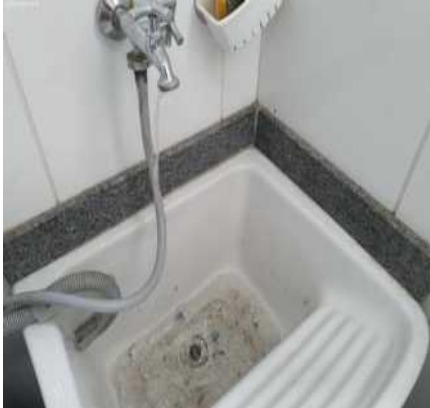
- 4.7 - Tanque de louça na cor branco(a) em bom estado, com torneira dupla, com filete de granito e com sifão sem vazamento, porém, entupido, com manchas e com desgaste natural.

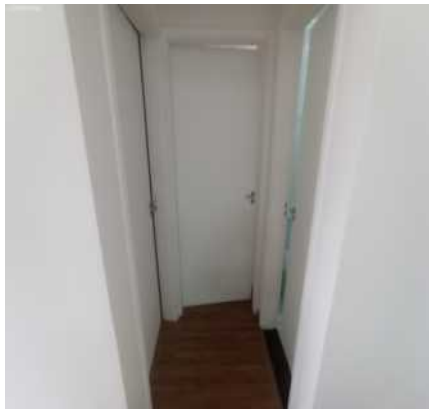
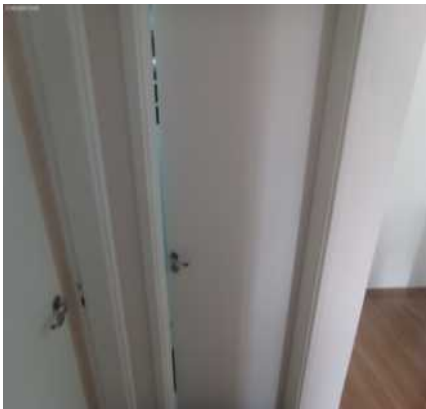
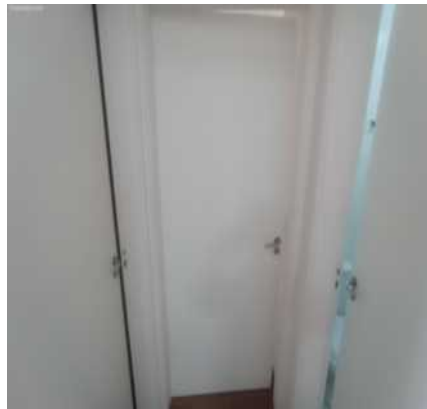
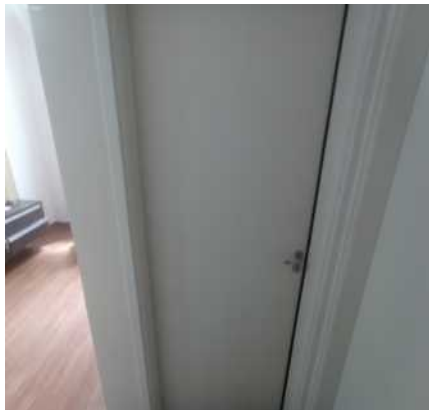
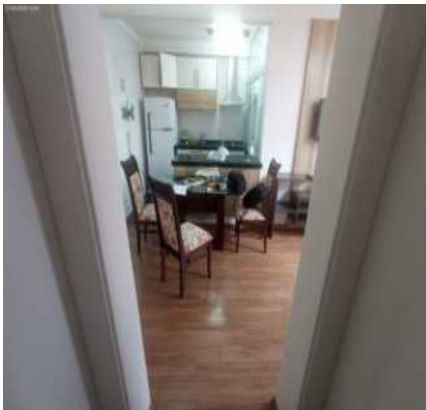
5.1 - Parede na cor bege em bom estado, sem avarias e com pintura nova, porém, com manchas; com pintura em bom estado.

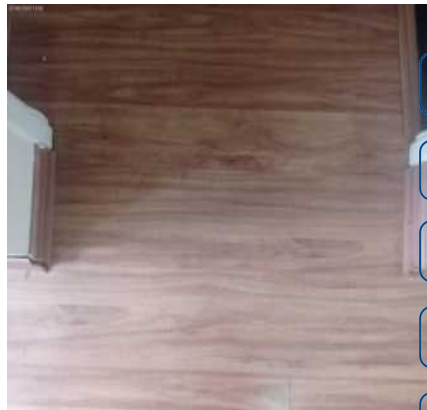
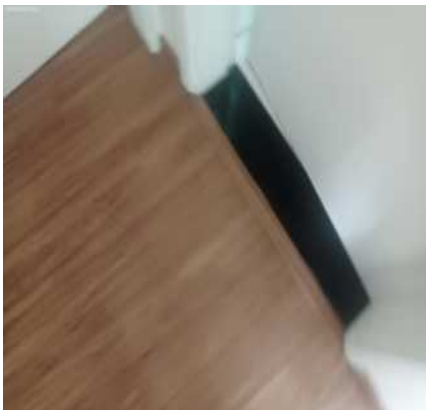
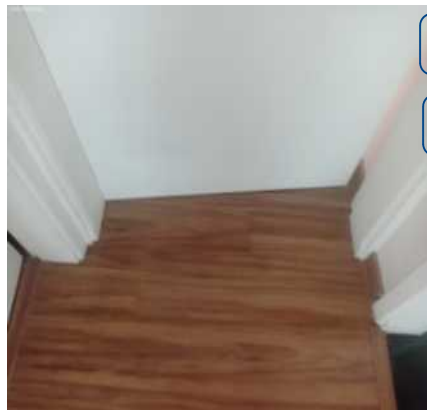
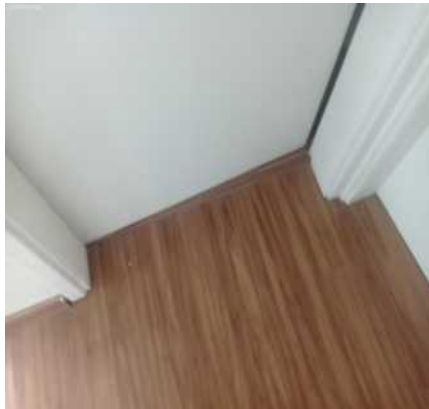
5.2 - Piso de laminado na cor marrom em bom estado, porém, empoeirado e com manchas.

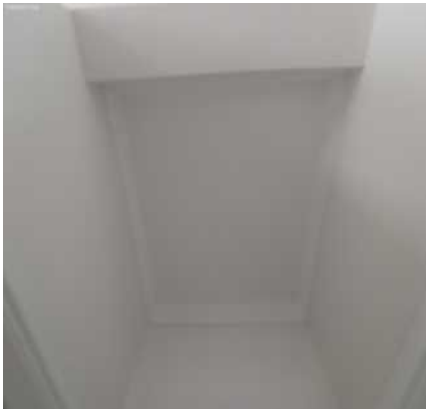
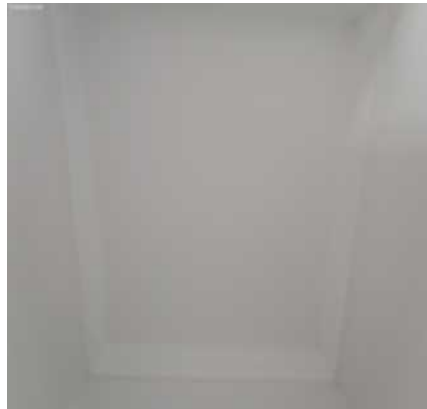
5.3 - Teto de laje na cor branco(a) em bom estado; com moldura de gesso na cor branco(a) em bom estado.

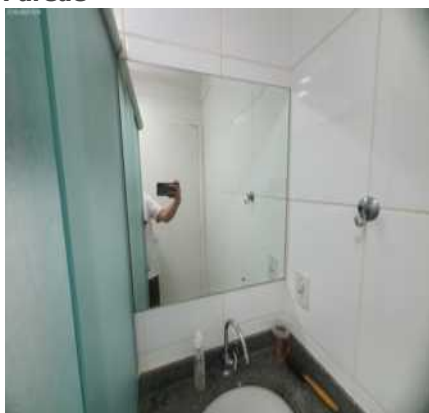
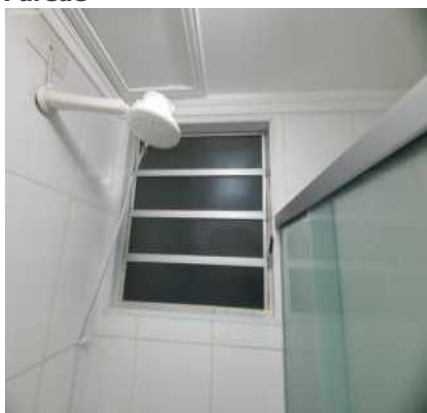
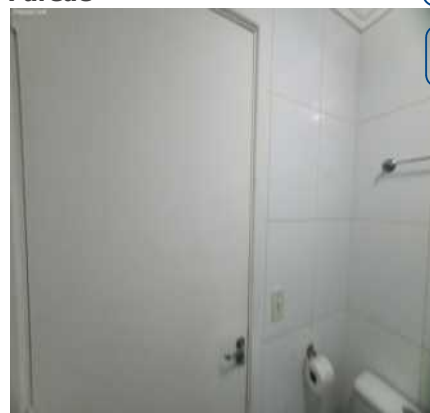
6.1 - Parede de azulejo na cor branco(a) em bom estado.

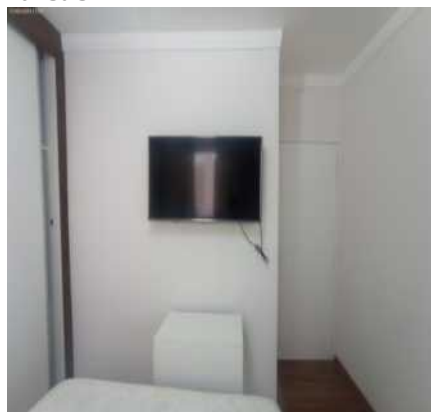
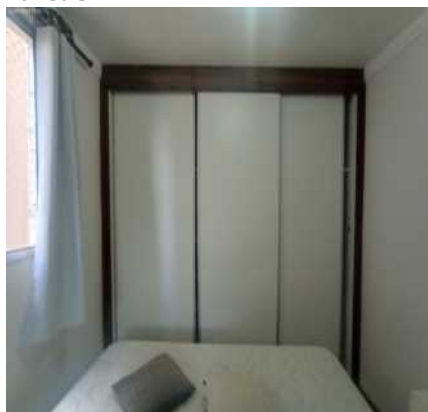
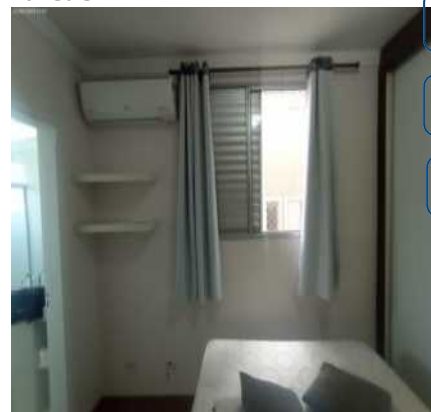
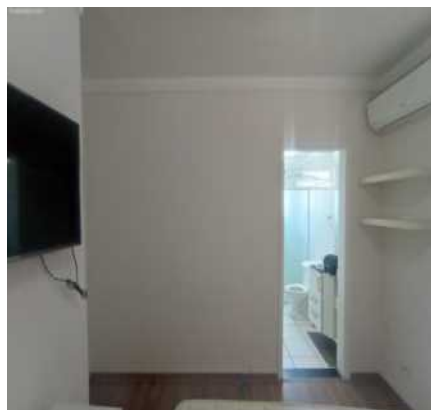
- 7.1 - Parede na cor creme em bom estado com pintura acrílico fosco, com pintura nova, porém, com manchas.
7.2 - Piso de laminado na cor marrom em bom estado, porém, com desgaste; com rodapé de madeira na cor

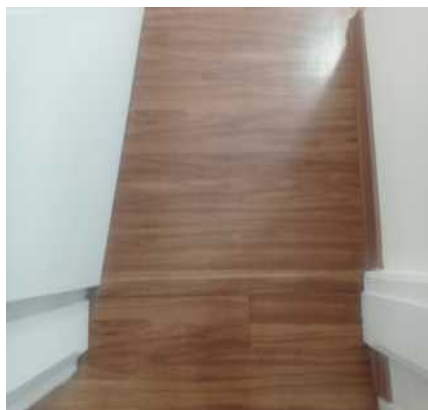
Piso

marrom em bom estado, porém, com imperfeições.

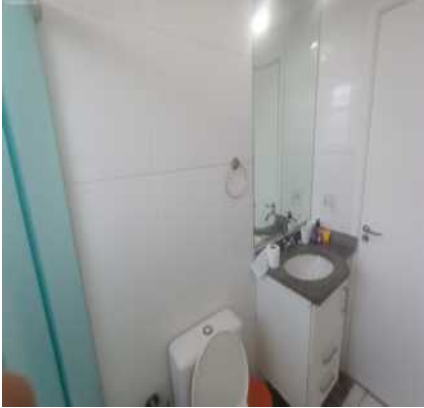
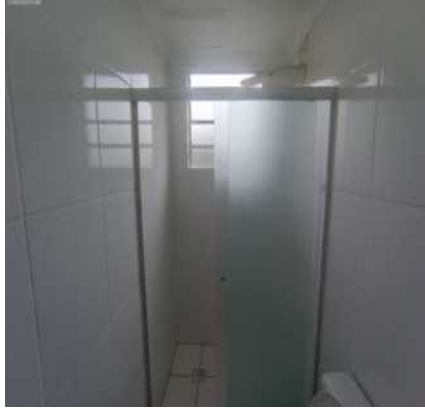
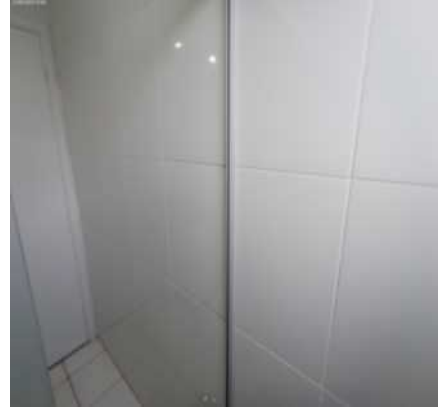
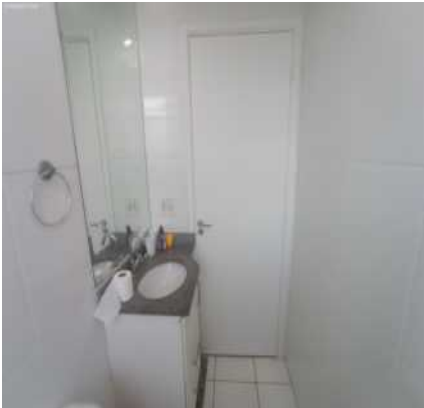
- 8.1 - Parede de cerâmica na cor branco(a) em bom estado, sem avarias, porém, com marcas de sujeira.
- 8.2 - Piso de cerâmica na cor branco(a) em bom estado, com 01 ralo metálico em bom estado e com 01 ralo plástico em bom estado, porém, sujo e com manchas; com soleira de granito na cor cromado; com ralo em bom estado.

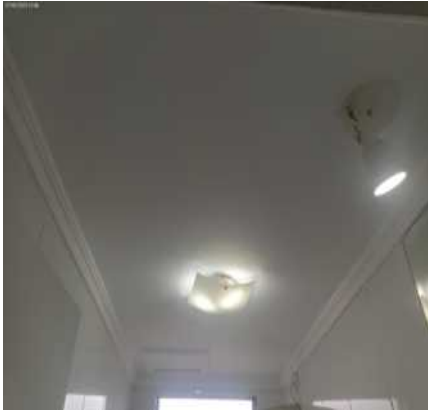
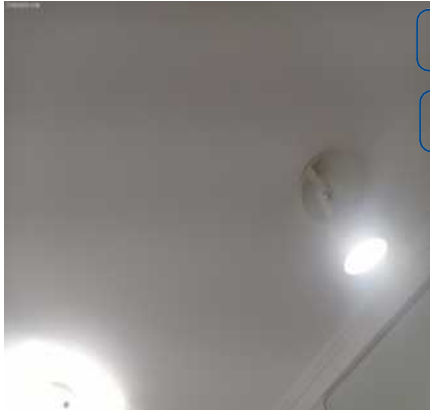
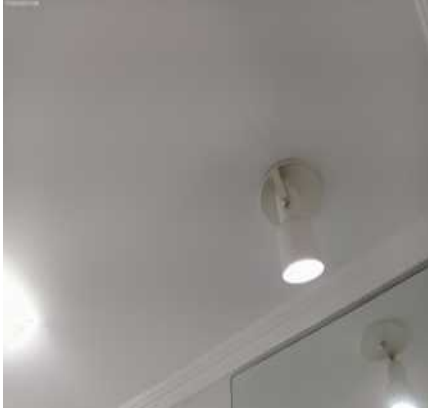
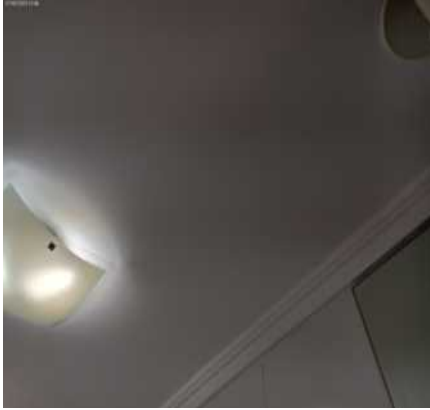
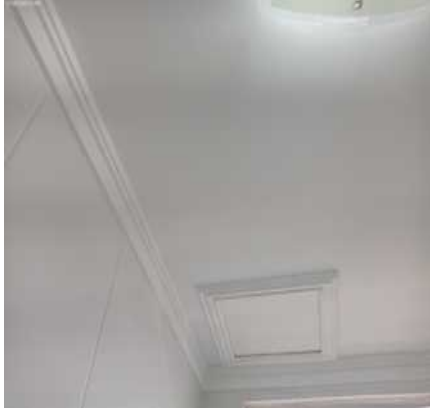
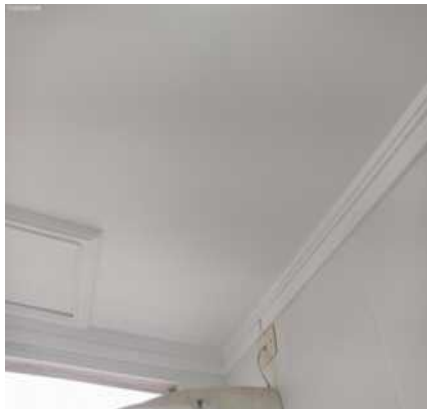
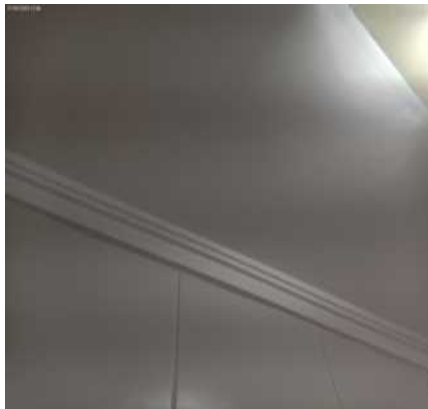
- Obs: 01 cesto de lixo, 01 tapete.
- 8.3 - Teto de laje na cor branco(a) em bom estado, sem avarias e com pintura nova; com moldura em bom estado.
- 8.4 - Porta de mdf na cor branco(a) em bom estado, com chave, com puxadores, com trinco e com pintura nova, porém, com riscos; com batente em bom estado; com chave em bom estado; com maçaneta de metálico na cor cinza em bom estado.

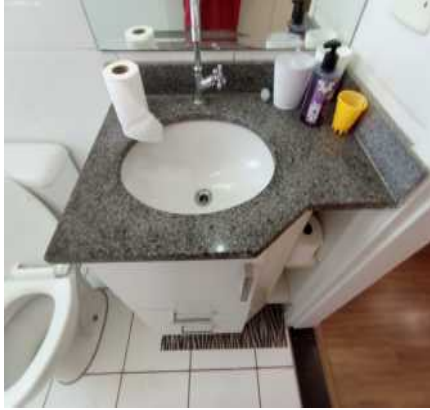
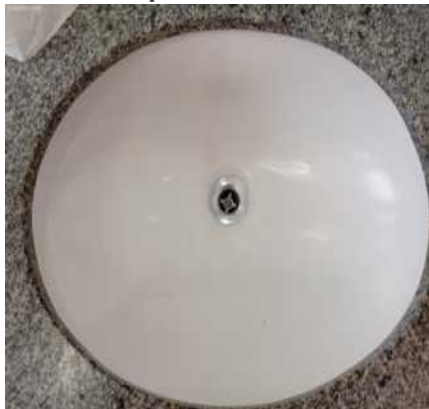
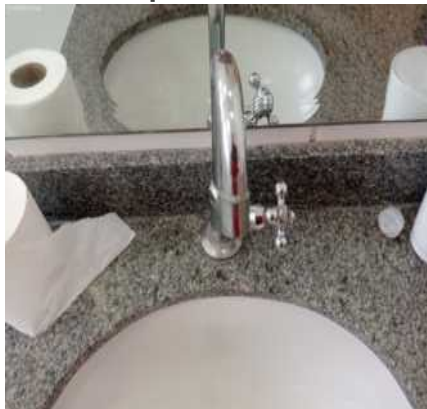
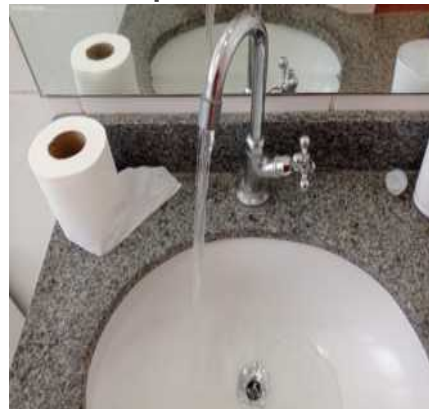
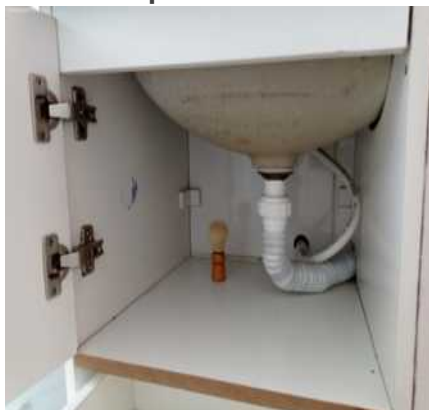
- 8.7 - Bancada da pia de granito na cor cinza em bom estado, com cuba de louça branca, com sifão pvc sem vazamento e sendo 01 torneira bica móvel metálica funcionando sem vazamento, porém, com manchas. Obs: 01 papel higiênico, 01 sabão líquido, 01 porta escova de dentes.

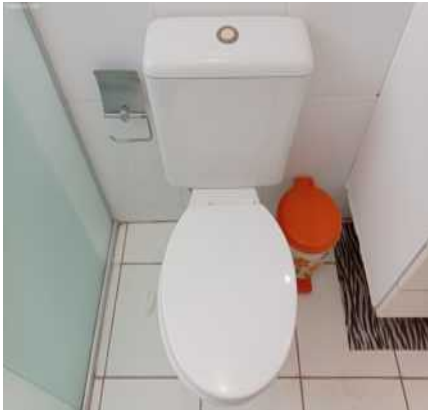
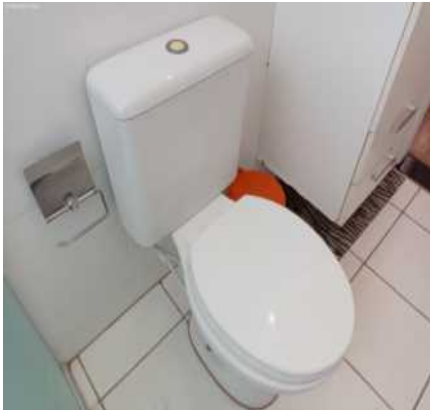
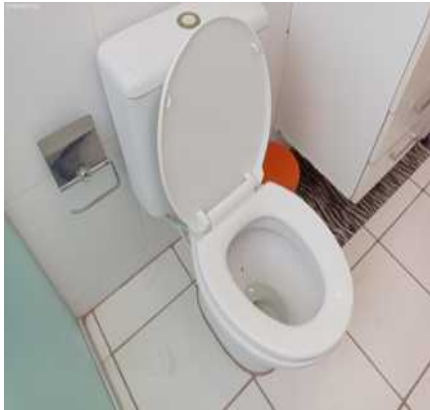
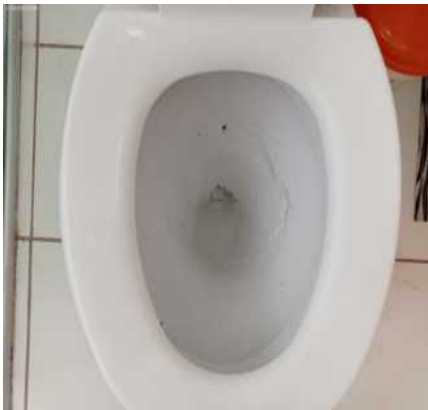
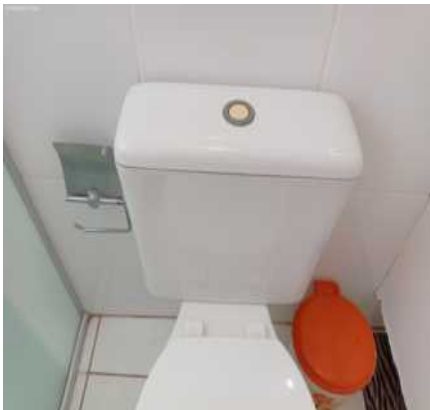
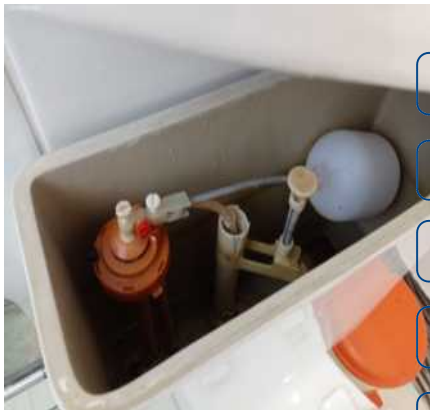
- 8.12 - Vaso Sanitário de louça novo na cor branco(a) em bom estado, funcionando, sem vazamento, sem avarias, com caixa acoplada e com assento de plástico; com válvula; com assento do vaso.

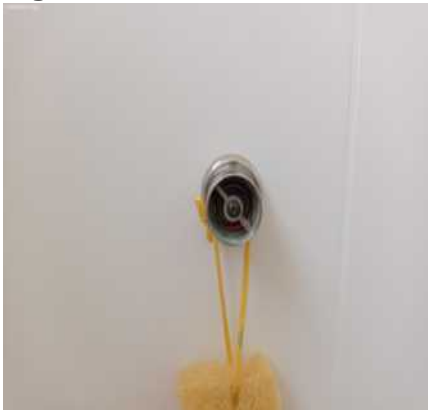
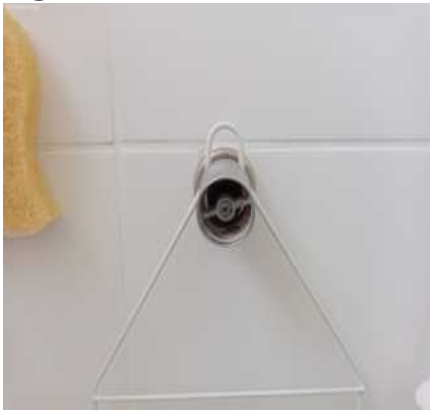
- 8.13 - 2 Registros de metálico na cor cromado em bom estado, sem vazamento, porém, faltando peça, com manchas e com desgaste natural.
- 8.14 - Ducha de metálico em bom estado, funcionando, com chuveirinho, com registro, sem vazamento, com registro de inox e com água quente e fria, porém, com desgaste natural.

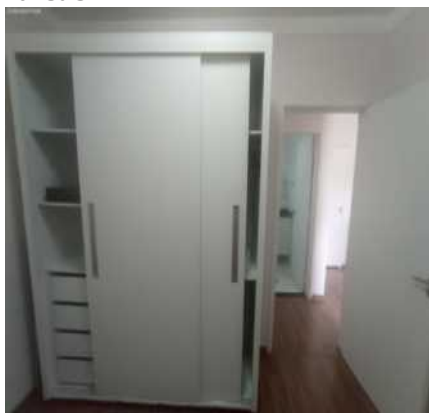
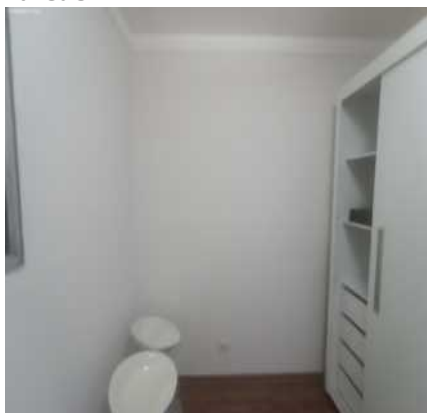
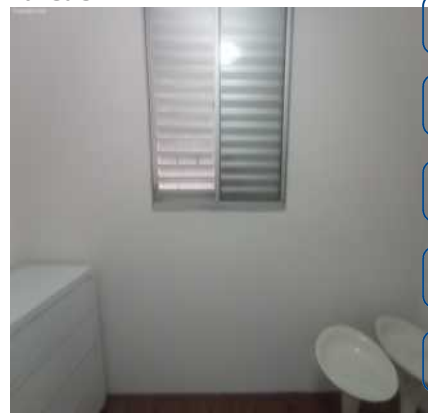
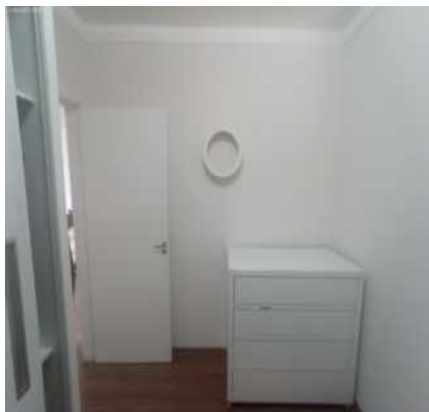
- 9.1 - Parede na cor bege em bom estado com pintura acrílico fosco, com pintura nova, porém, com manchas.
9.2 - Piso de laminado na cor marrom em bom estado, porém, sujo e com desgaste natural; com rodapé de

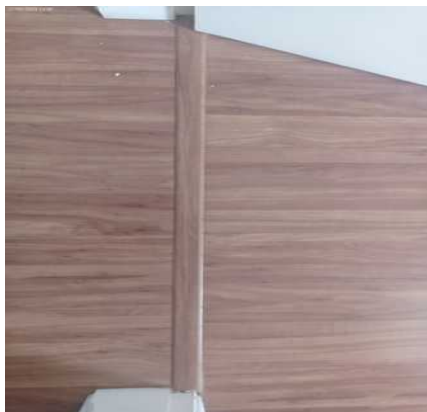
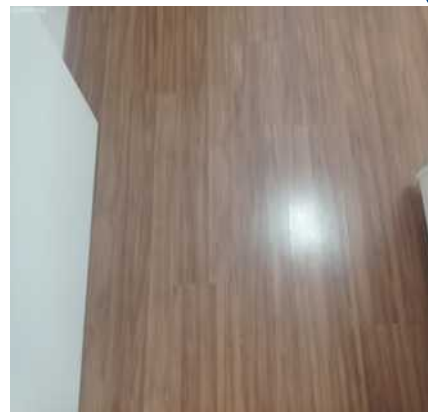
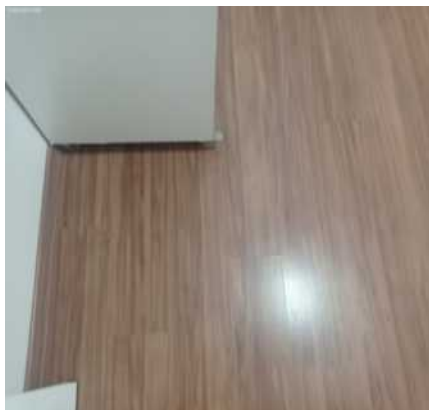
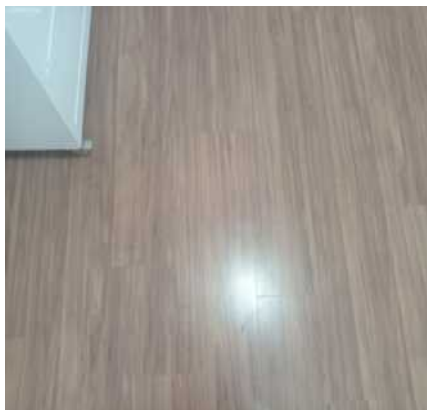
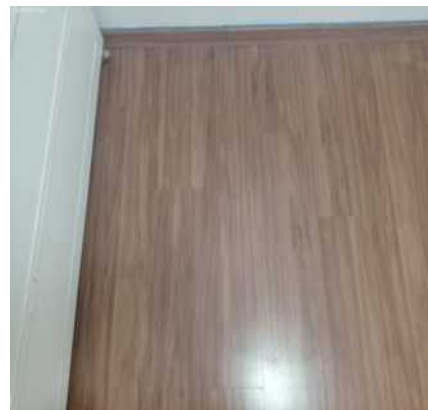
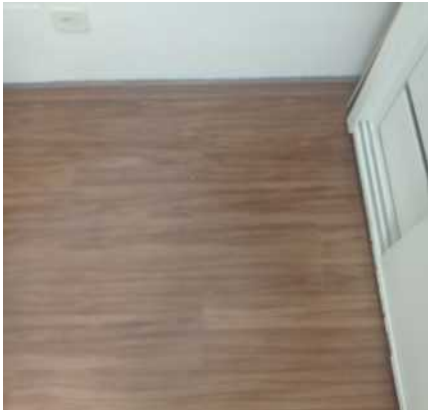
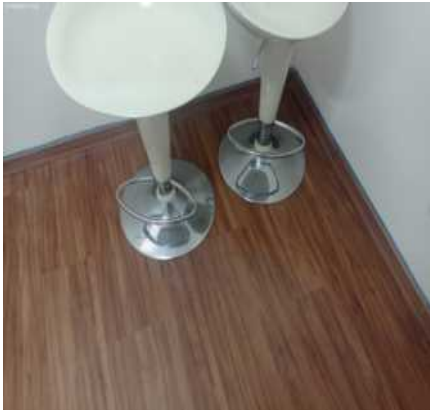
Piso

laminado na cor marrom em bom estado, porém, com desgaste e com imperfeições.

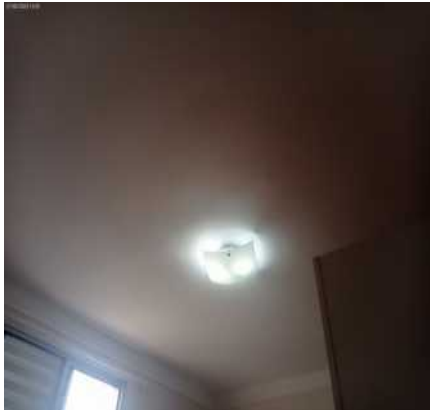
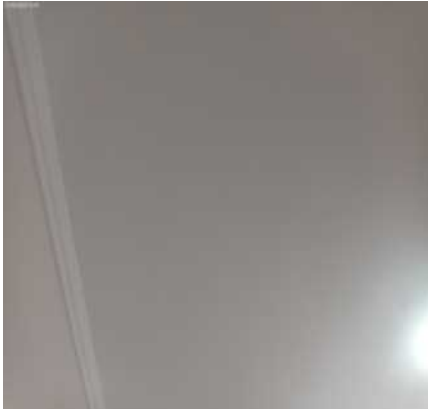
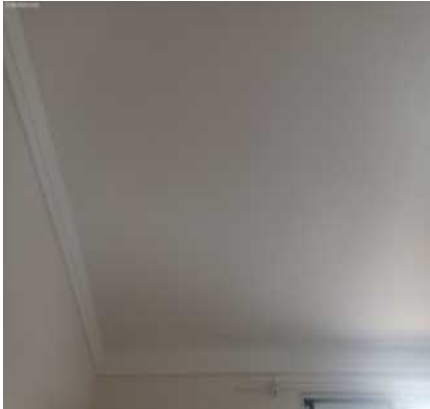
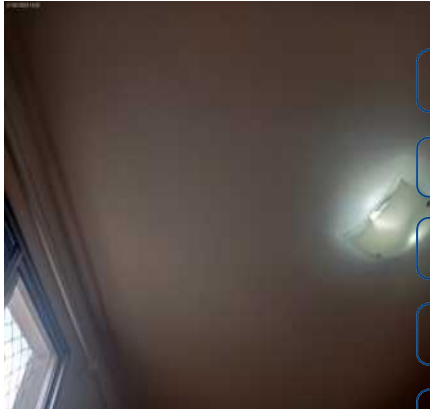
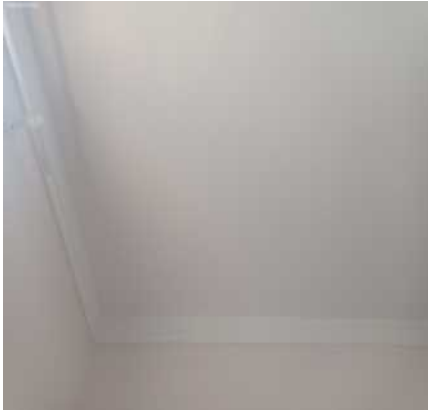
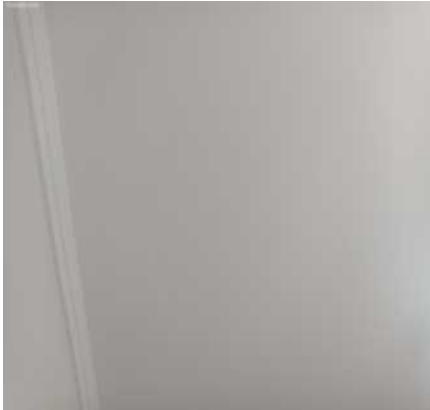
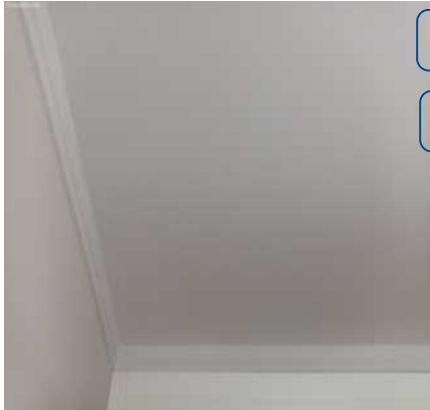
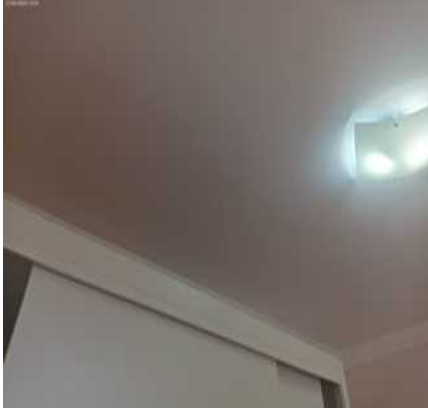
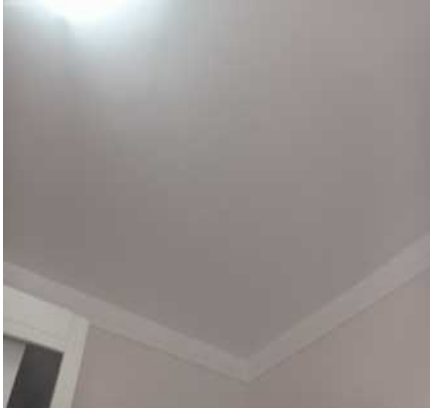
9.3 - Teto de laje na cor branco(a) em bom estado, com moldura gesso e com pintura nova, porém, com manchas; com moldura em bom estado.
