Laudo de Vistoria de Entrada

Código 274

Endereço do imóvel	274 - Avenida Doutor Armando Pannunzio, 1893, Apto 201, Bloco 17, Jardim Vera Cruz, Sorocaba - SP.
Proprietários(as)	LEONARDO ANTONIO DE OLIVEIRA e IVONE DENIZE PASSARINHO DE OLIVEIRA
Locatário(a)	LEONARDO GRIGOLETTO
Fiadores(as)	GUSTAVO DUTRA DE SÁ BENINI e MARIA APARECIDA DUTRA DE SÁ BENINI
Vistoriadores(as)	Dominai Inicial e Dominai Final
Data do laudo	28/02/2023 10:01:50

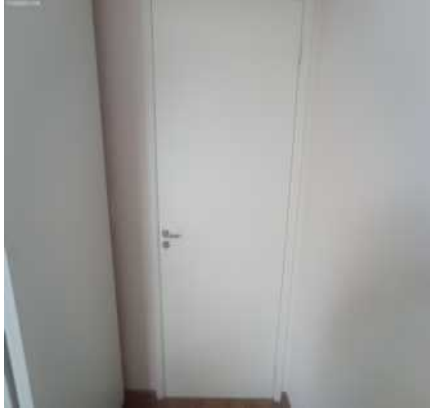
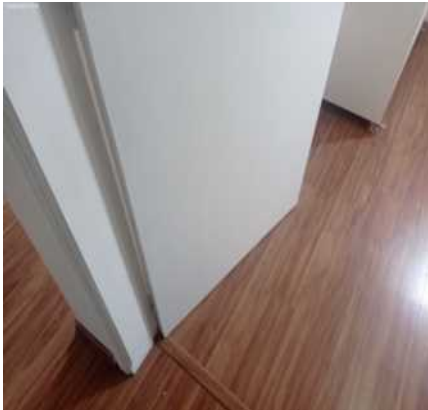
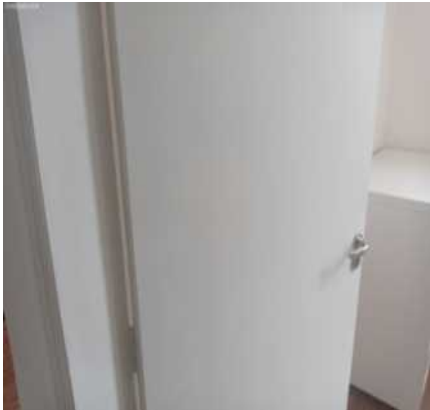
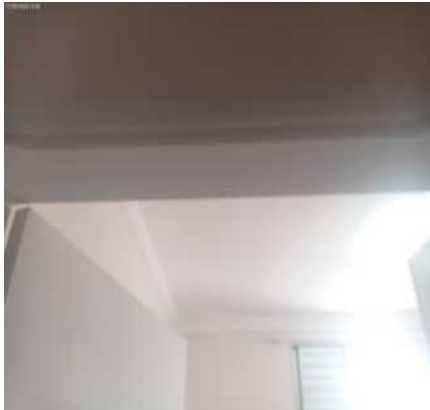
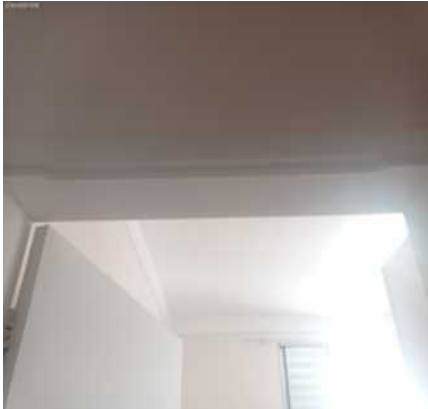
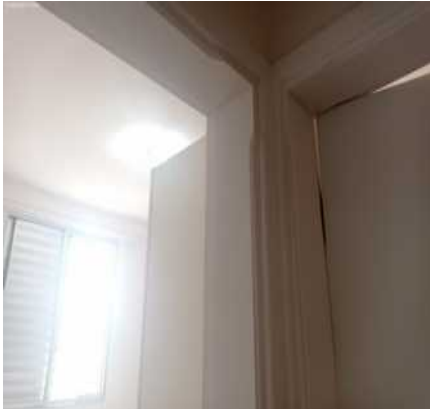
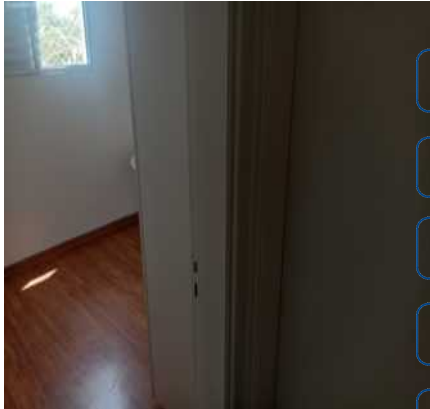
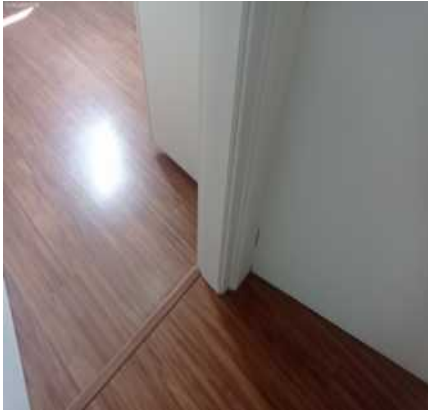
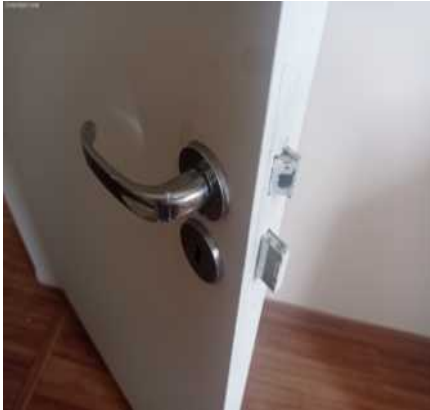
9.4 - Porta de madeira na cor branco(a) em bom estado, com chave, sem avarias e com pintura nova, porém, com manchas; com batente em bom estado; com maçaneta em bom estado.
