## Laudo de Vistoria de Entrada

**Código** 414

<b>Endereço do imóvel</b>	414 - Avenida Santa Cruz, 255, Bloco 04, Apartamento 24, Jardim Vera Cruz, Sorocaba - SP.
<b>Proprietário(a)</b>	DADIMAR ARAÚJO SANTOS
<b>Locatários(as)</b>	THIAGO WATANABE SANTOS e BRUNA RODRIGUES DA SILVA
<b>Vistoriador(a)</b>	Dominai 02
<b>Data do laudo</b>	10/03/2023 09:06:33

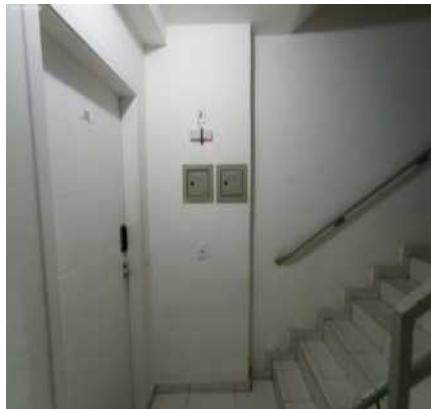
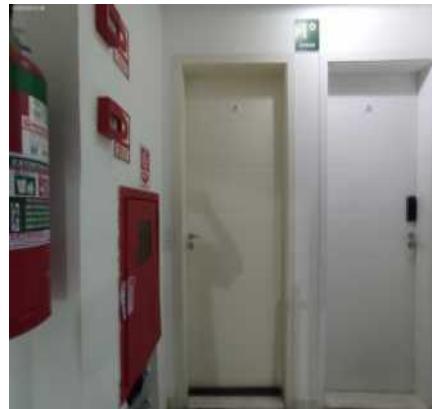
**Parede**

- 1.1 - Parede na cor branco(a) em estado regular com pintura acrílico fosco, porém, com padrão do condomínio.
- 1.2 - Piso na cor branco(a) em bom estado, com padrão do condomínio; com rodapé em bom estado. Obs: 01 tapete na cor marrom, sujo e com desgastes.
- 1.3 - Hidrômetro em bom estado, funcionando e padrão.
- 1.4 - Interruptor de plástico na cor branco(a) em bom estado, funcionando, porém, com desgaste natural.

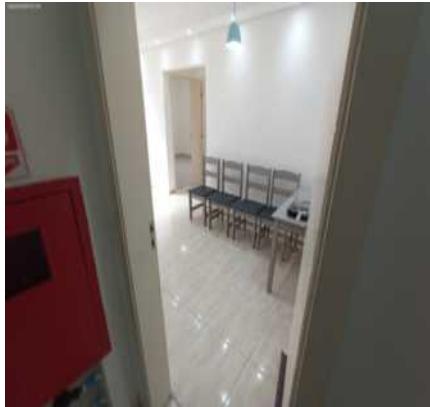
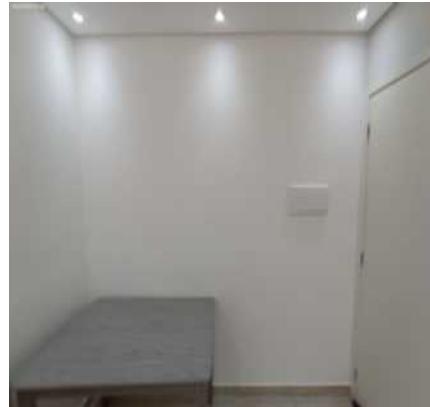
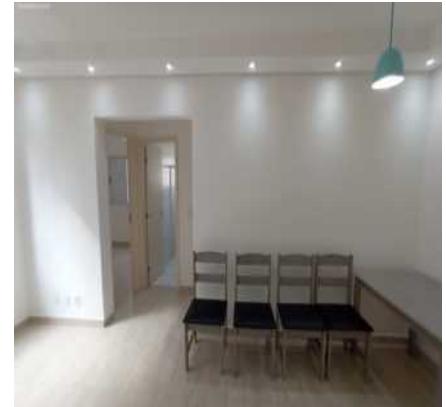
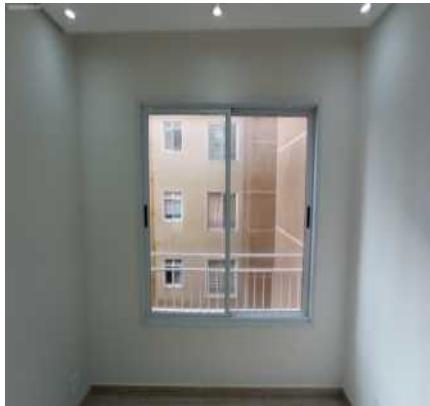
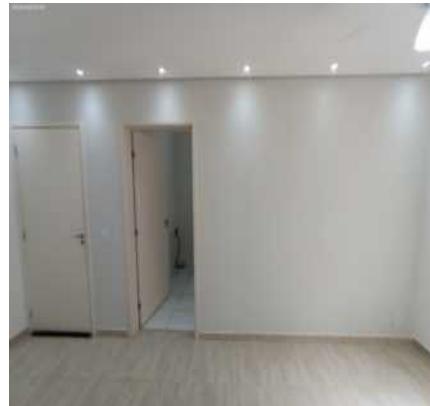
2.1 - Parede nas cores branco(a) e gelo em bom estado com pintura acrílico fosco, com pintura nova, porém, com desgaste natural e com pequena mancha.

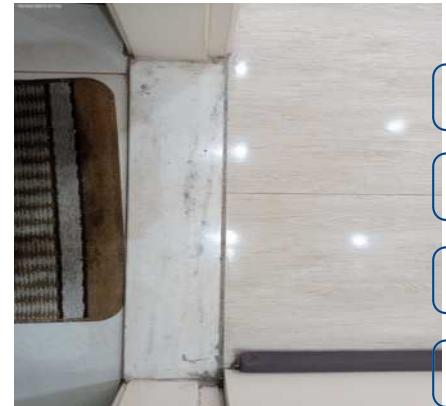
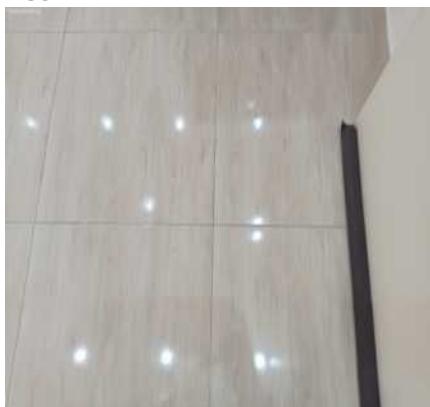
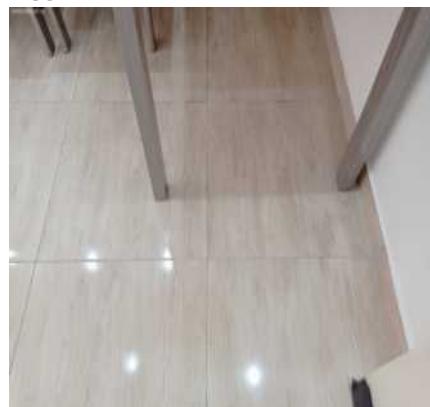
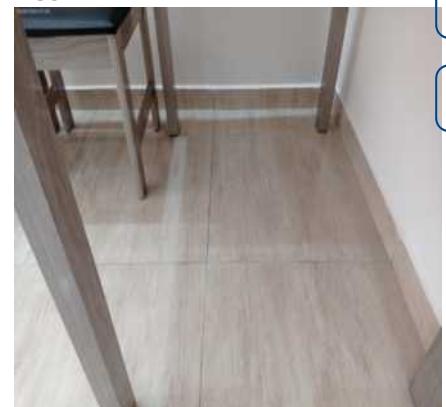
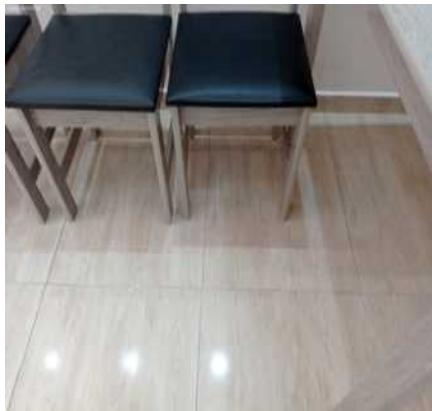
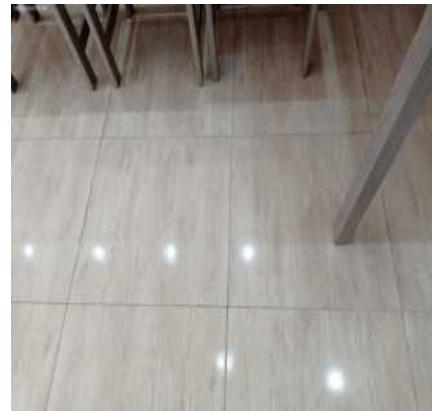
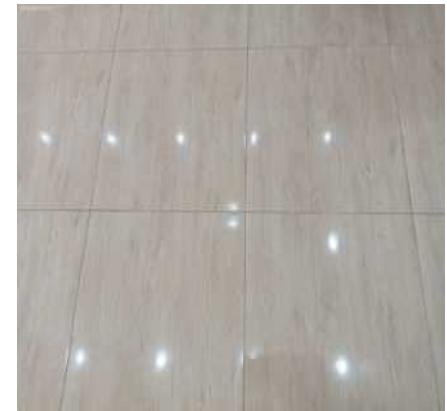
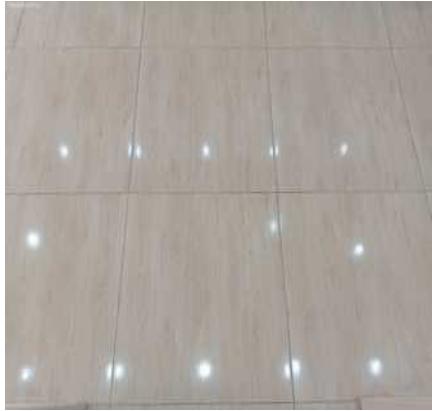
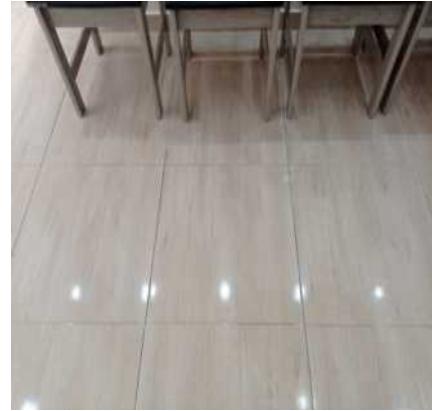
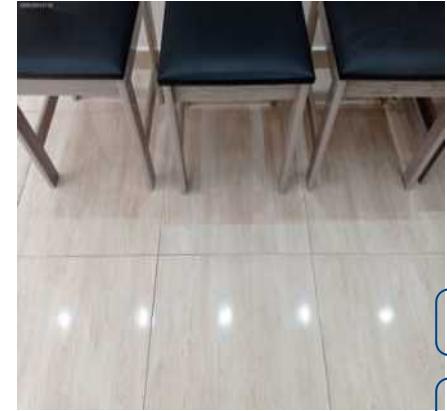
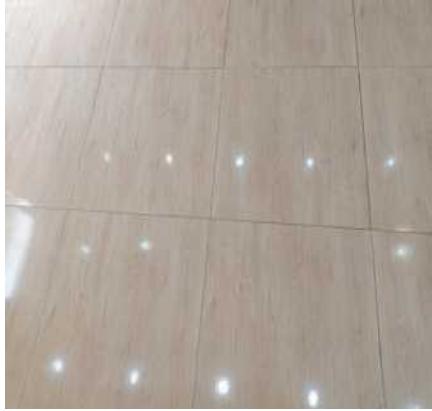
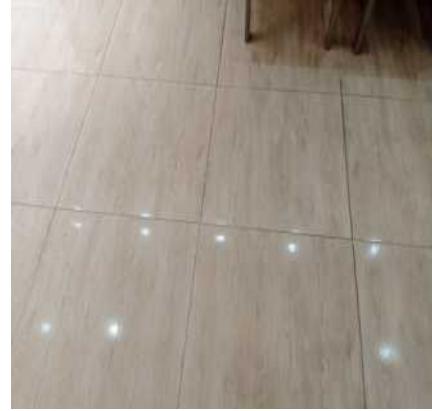
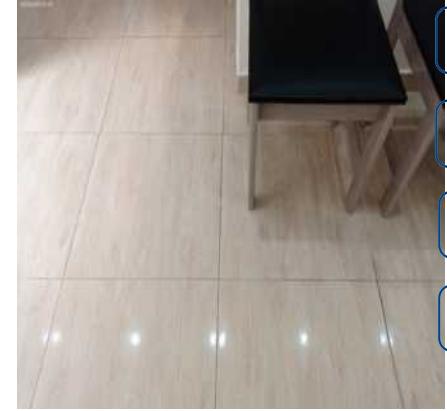
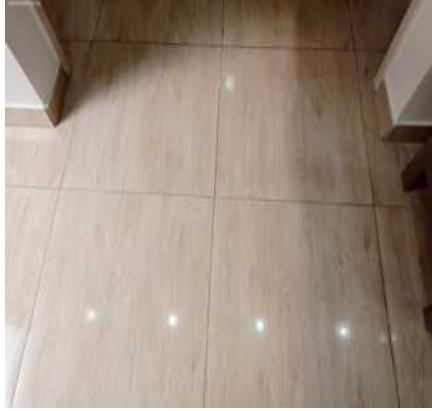
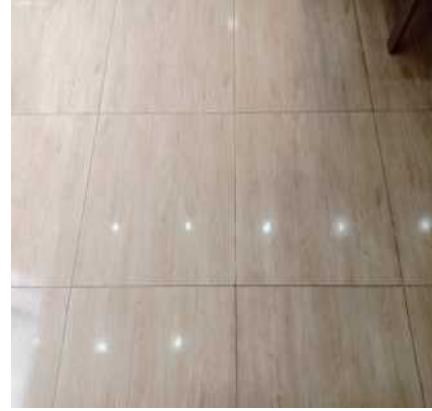
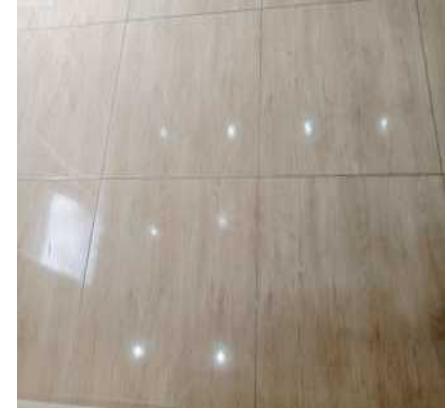
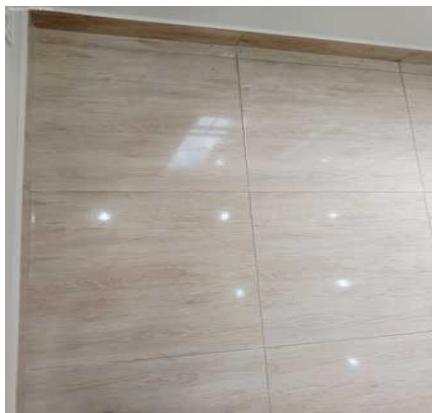
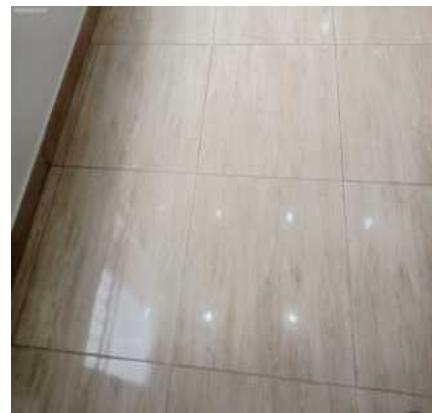
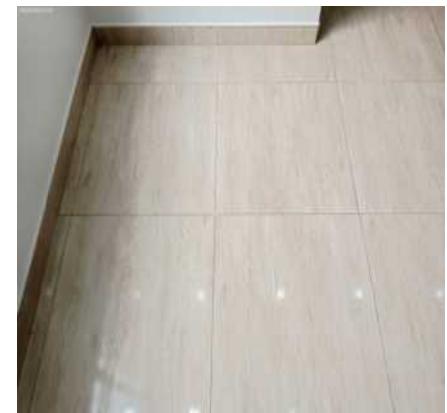
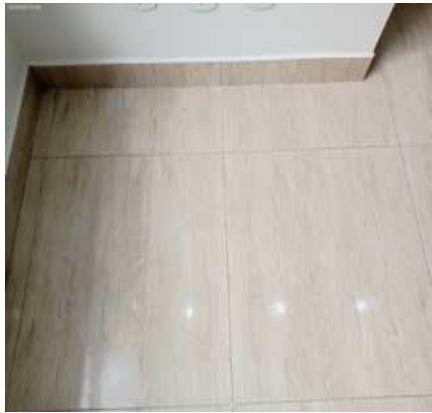
2.2 - Piso de cerâmica na cor bege em bom estado, porém, sujo e com desgaste natural; com soleira de granito na cor branco(a) em bom estado, porém, com desgaste natural e com marcas de sujeira; com rodapé em bom estado.

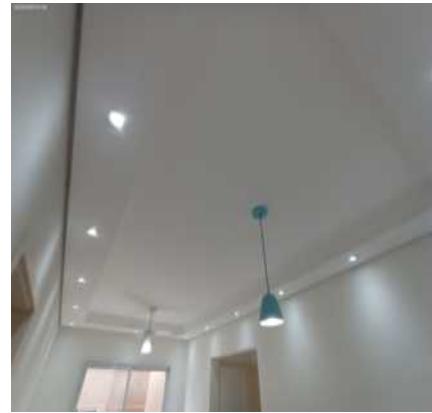
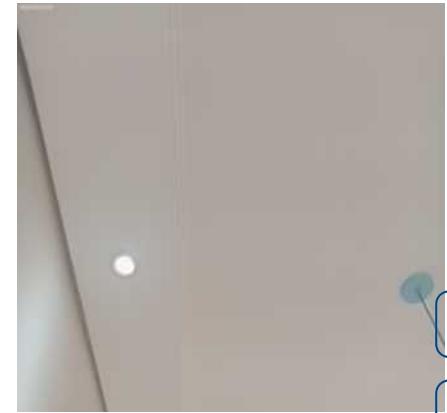
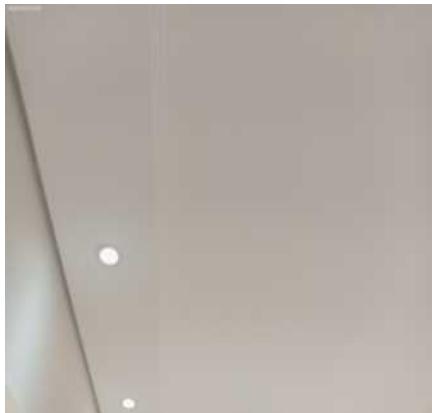
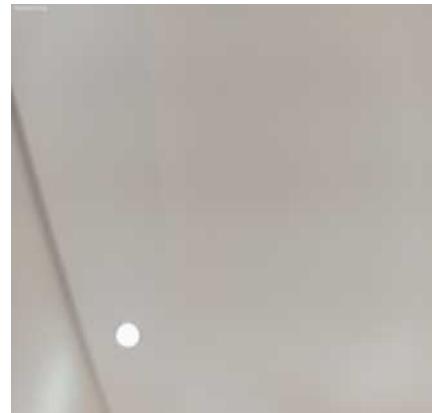
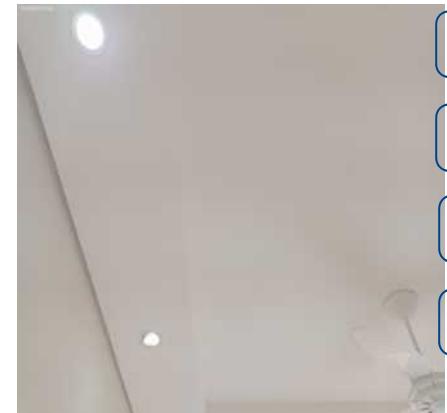
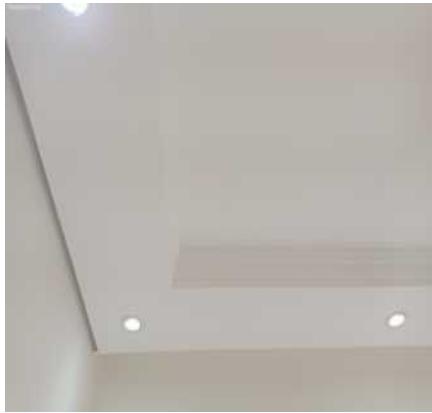
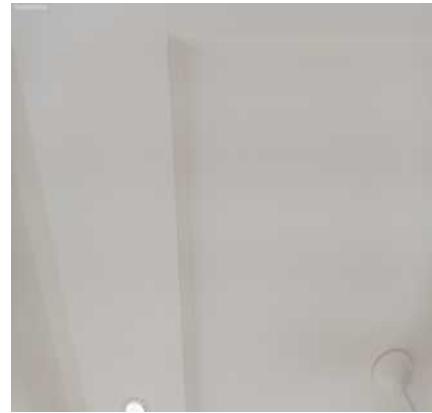
**Teto**

2.3 - Teto de gesso na cor branco(a) em bom estado com pintura acrílico fosco, com pintura nova e com sanca em gesso.

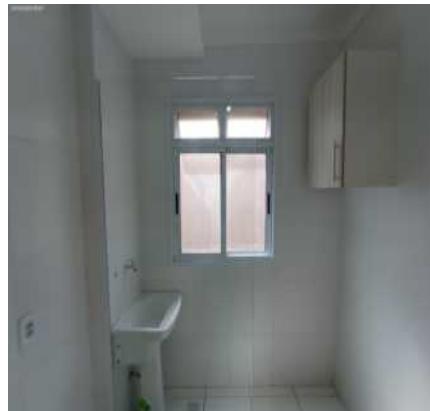
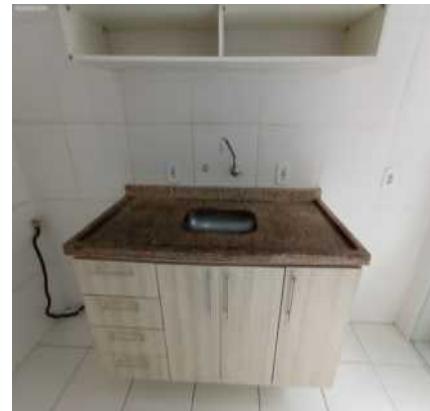
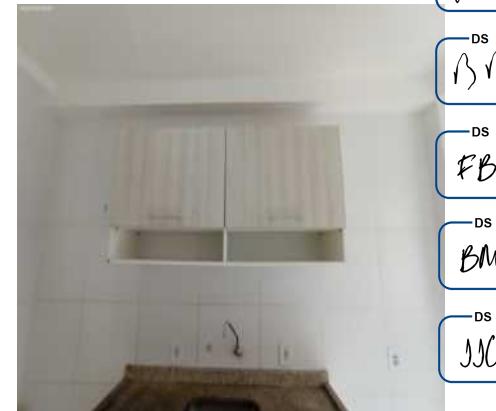
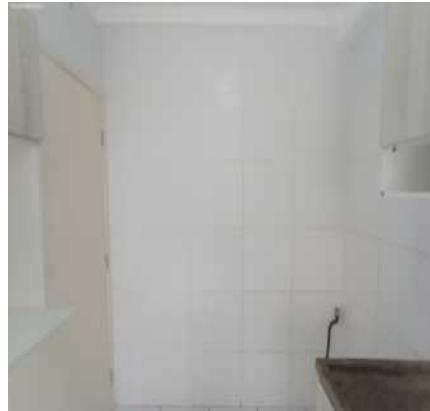
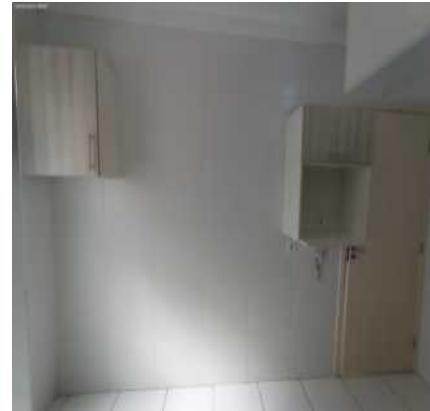
3.1 - Parede de azulejo na cor branco(a) em bom estado.

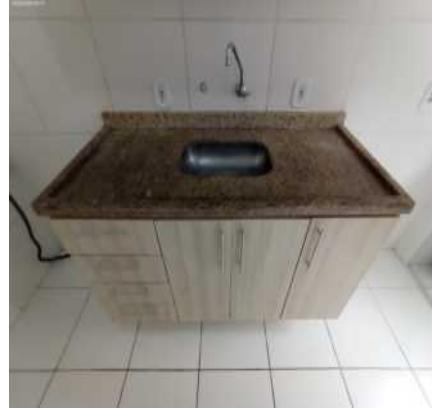
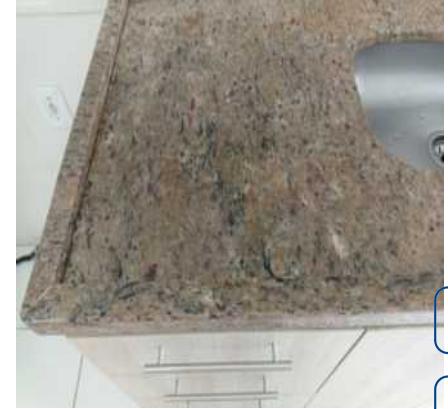
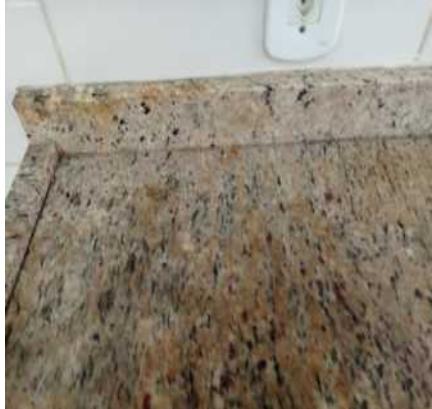
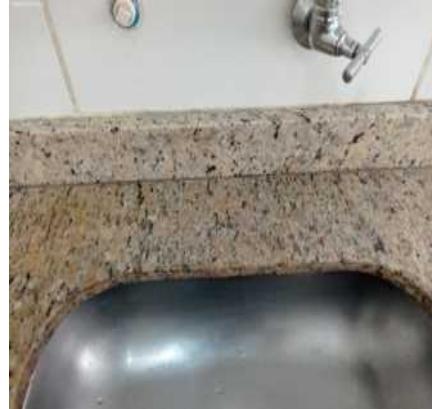
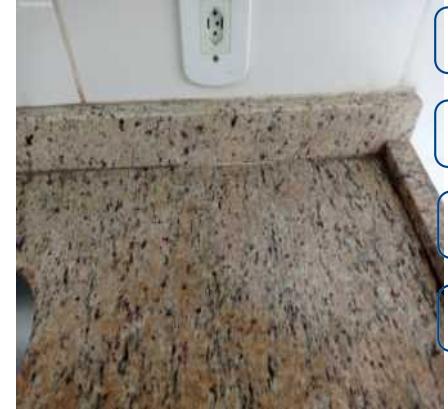
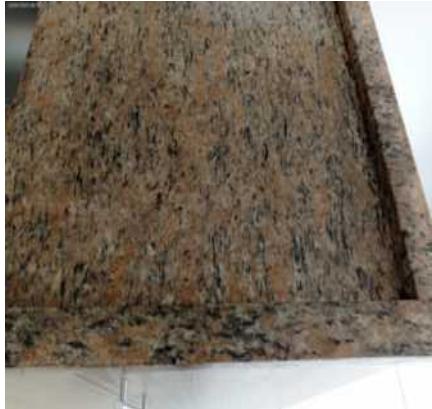
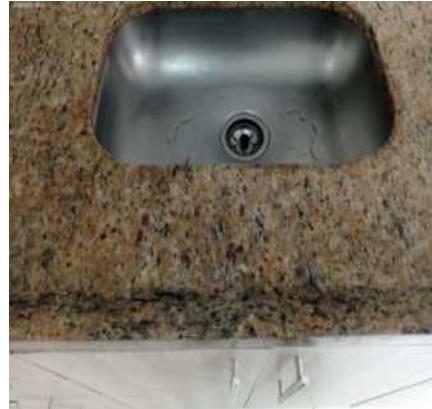
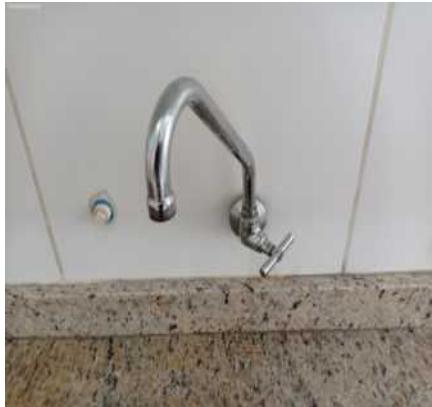
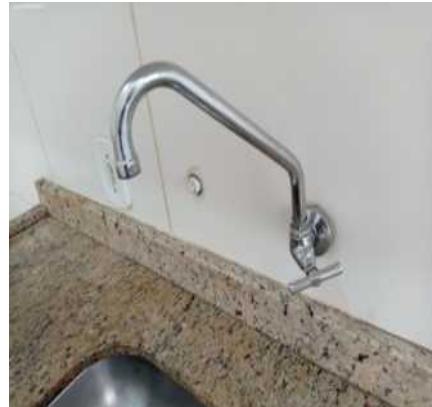
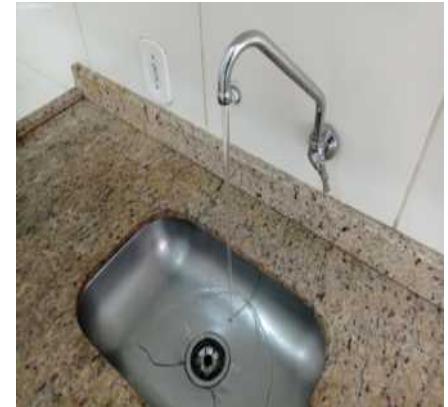
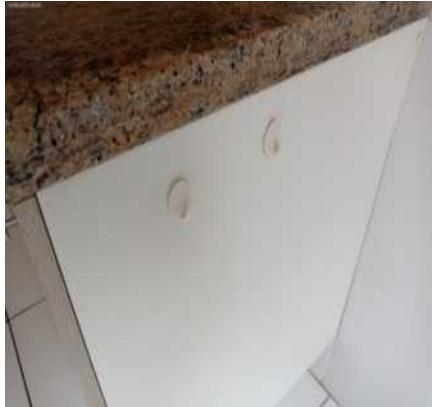
**Bancada da pia**

3.7 - Bancada da pia de granito na cor bege em estado regular, sujo, com marcas e com desgaste natural, porém, bica alta fixa, com cuba de inox e com sifão pvc sem vazamento. Obs: 02 gancho.

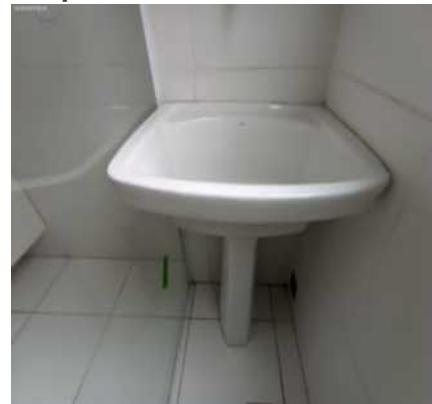
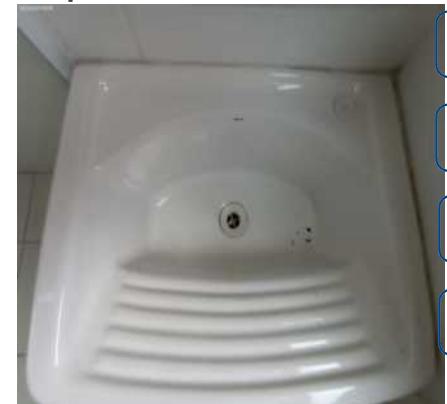
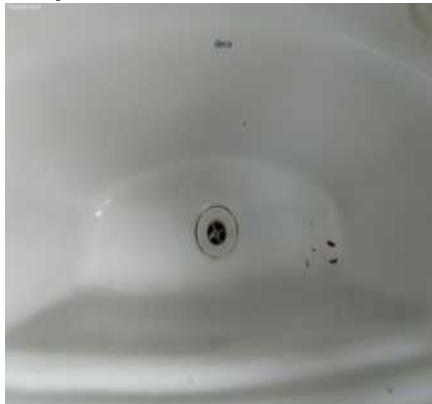
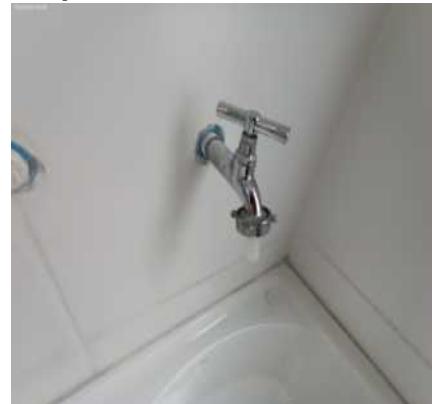
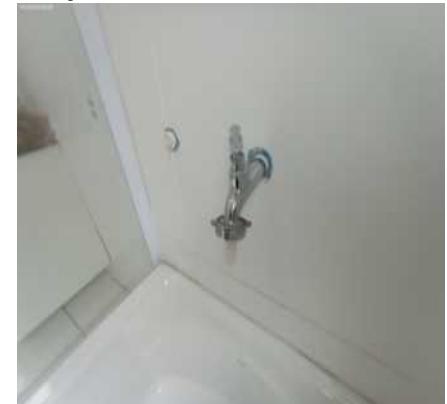
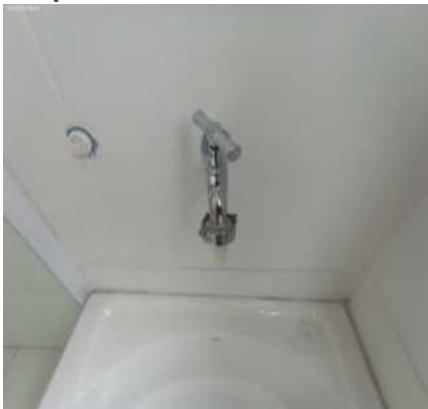
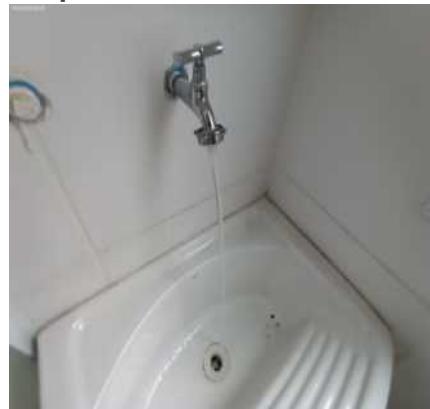
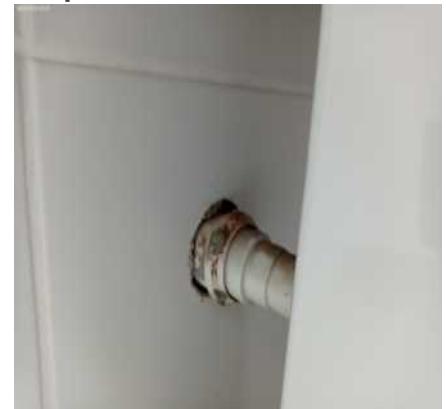
**Tanque**

3.9 - Tanque de louça na cor branco(a) em bom estado, com coluna, com sifão pvc sem vazamento e sendo 01 torneira simples metálica funcionando sem vazamento, porém, sujo. Obs: 01 tampão.

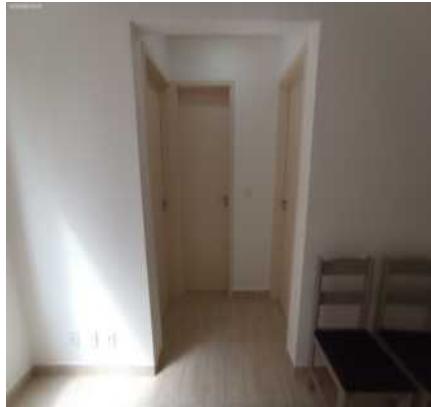
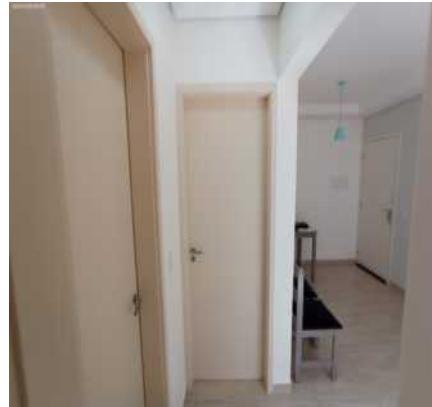
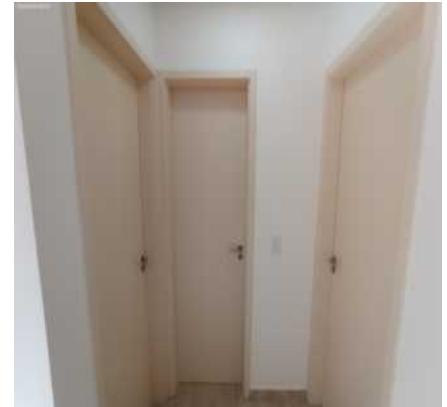
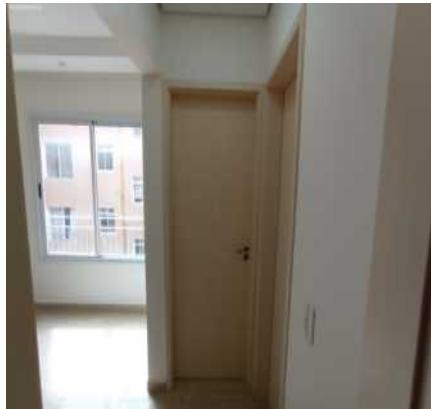
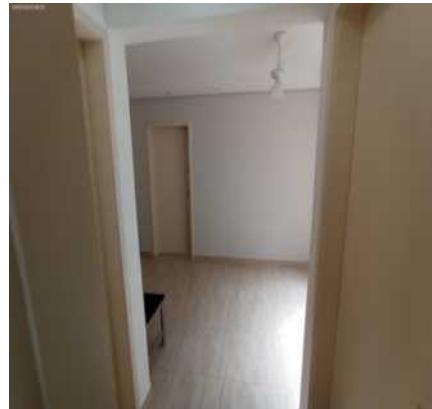
4.1 - Parede na cor branco(a) em bom estado com pintura acrílico fosco, com pintura nova.

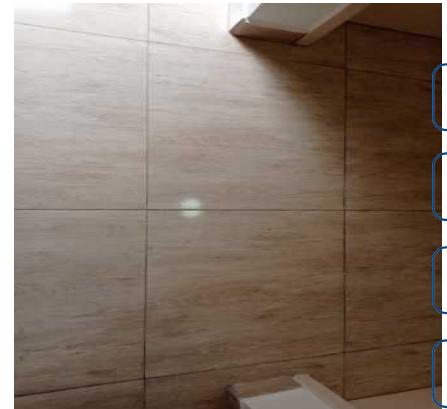
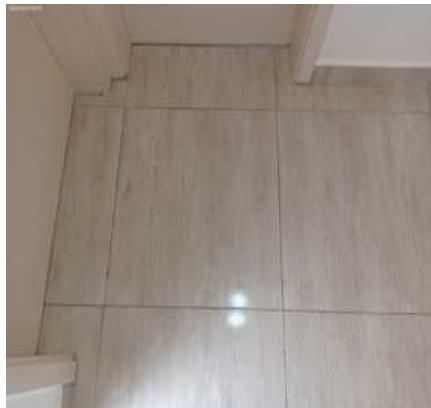
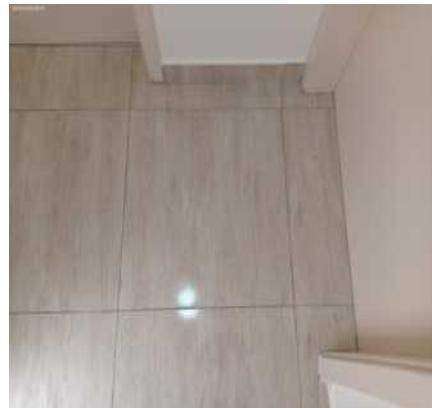
4.2 - Piso de cerâmica na cor bege em bom estado, porém, sujo e com desgaste natural; com rodapé em bom

estado.

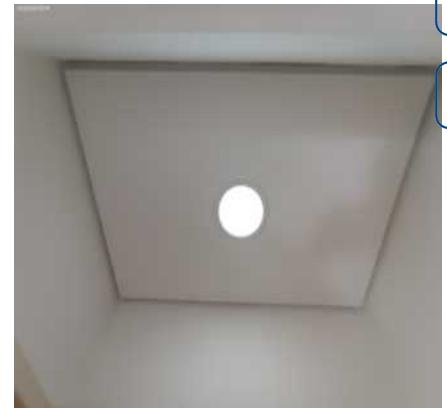
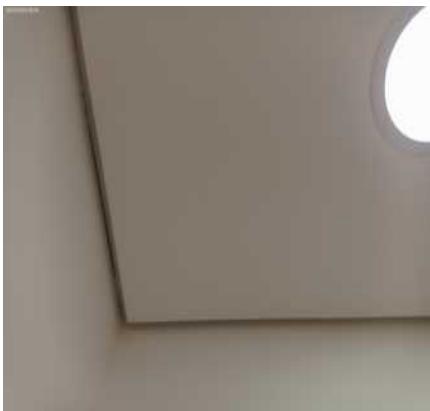
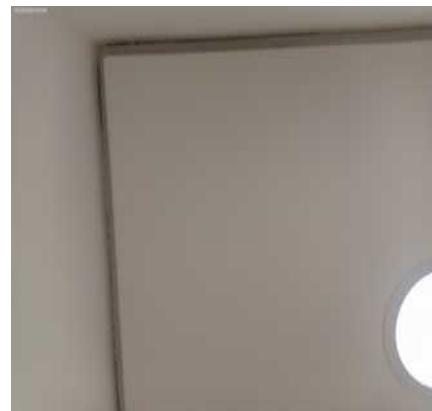
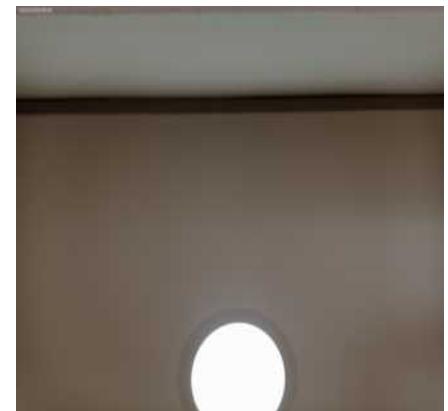
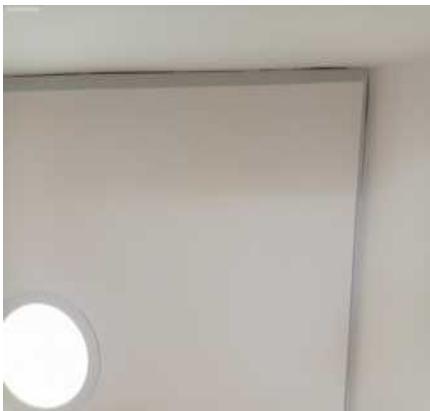
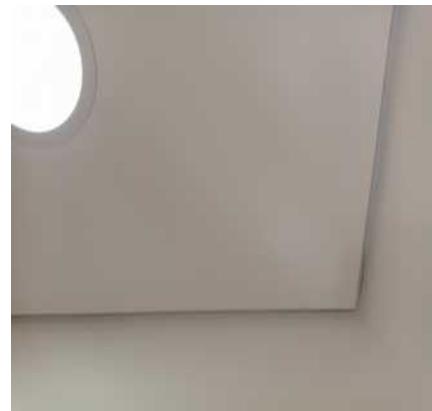
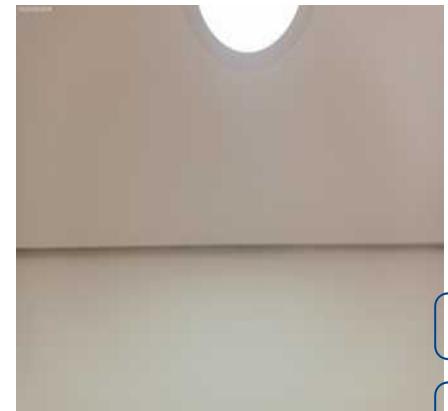
4.3 - Teto de gesso na cor branco(a) em bom estado com pintura acrílico fosco, com pintura nova; com sanca em bom estado.

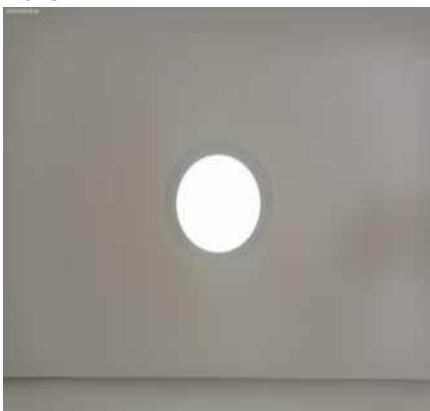
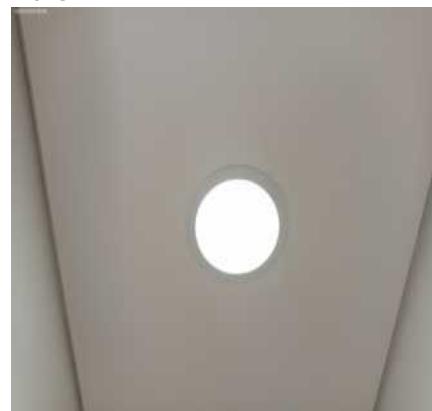
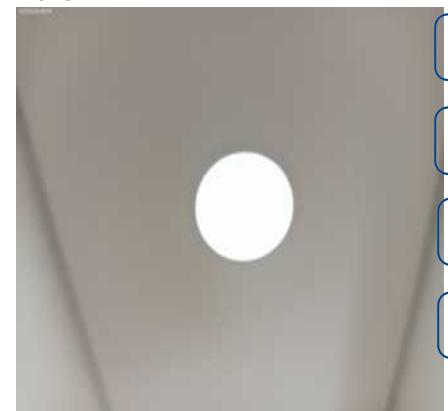
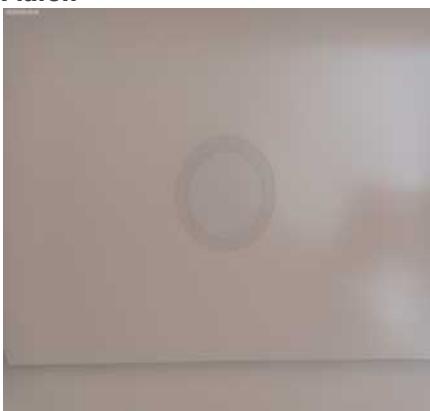
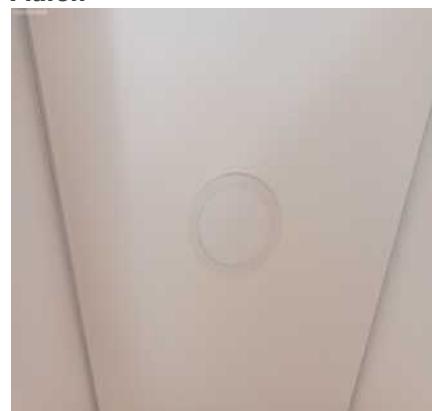
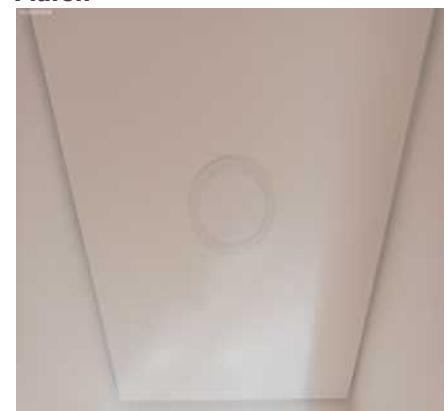
**Plafon**

4.4 - Plafon de metálico embutido na cor branco(a) em bom estado, funcionando, com iluminação led e com fechamento em vidro.

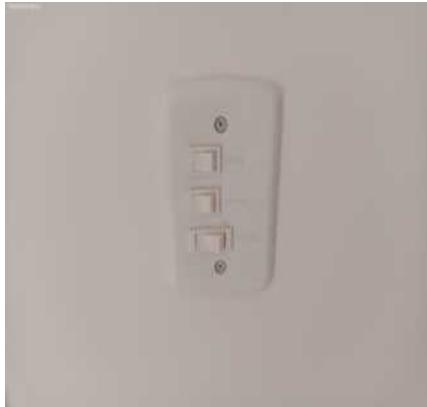
## Interruptor

4.5 - Interruptor de plástico na cor branco(a) em bom estado, funcionando, porém, com desgaste natural.

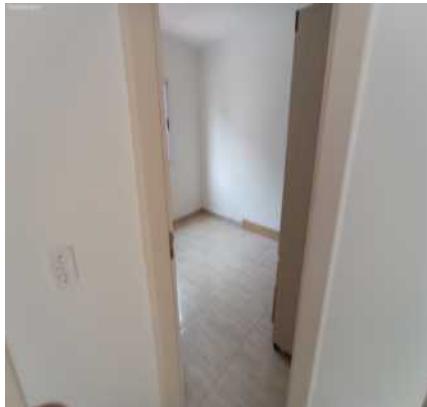
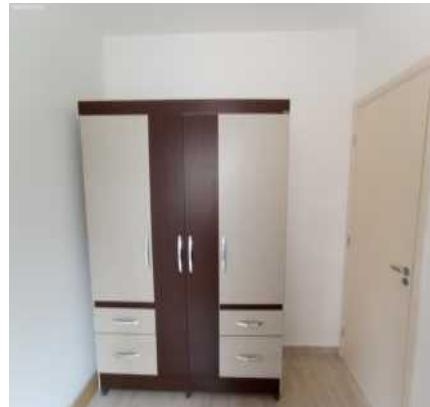
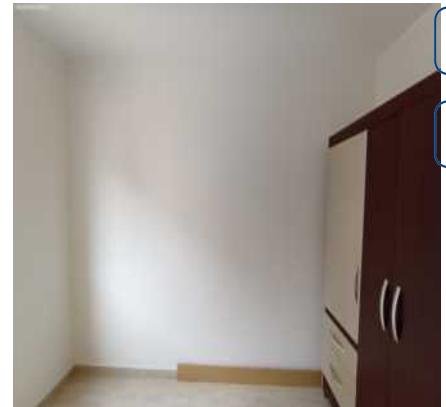
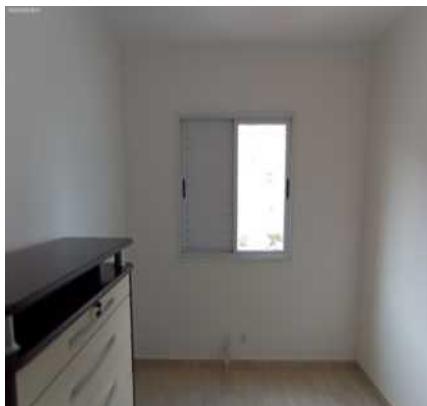
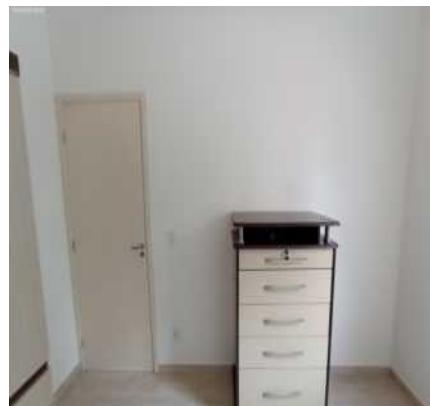
- 5.1 - Parede na cor branco(a) em bom estado com pintura acrílico fosco, com pintura nova.
- 5.2 - Piso de cerâmica na cor bege em bom estado, porém, sujo e com desgaste natural; com rodapé em bom estado.

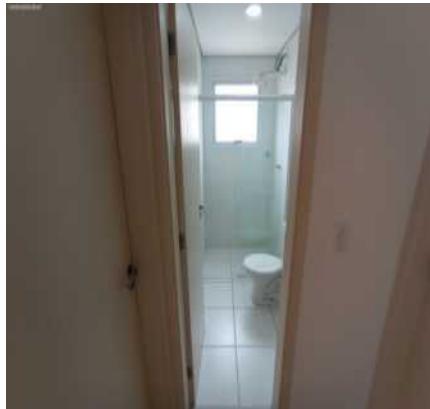
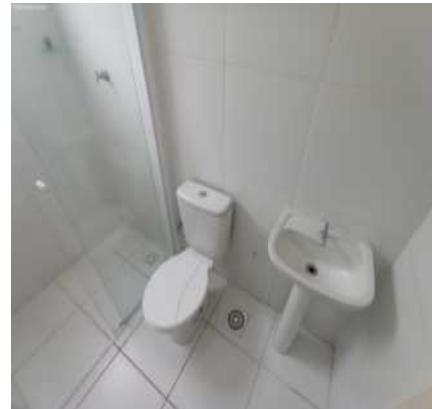
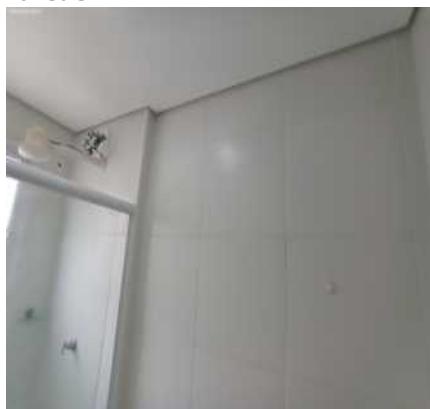
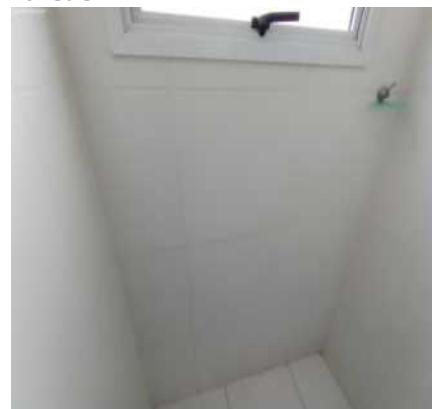
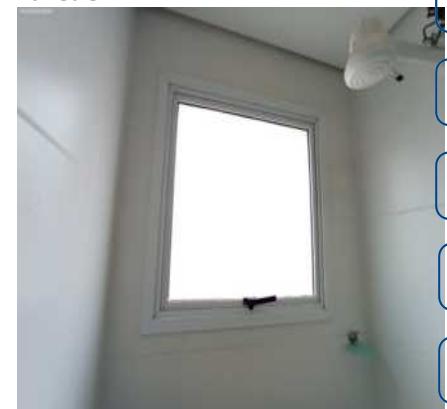
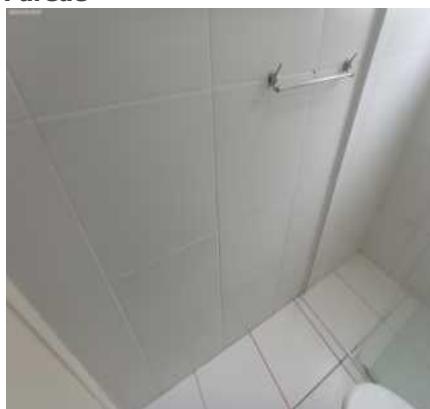
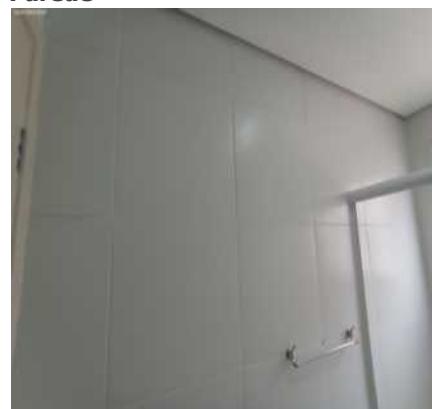
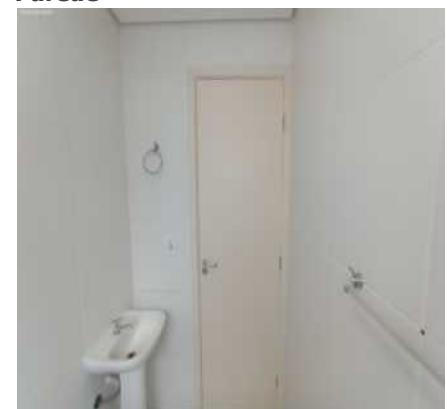
6.1 - Parede de azulejo na cor branco(a) em bom estado, porém, com 02 furos.

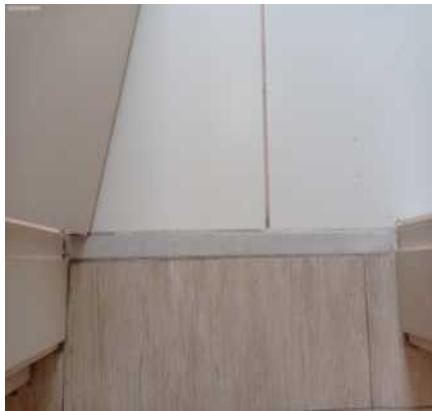
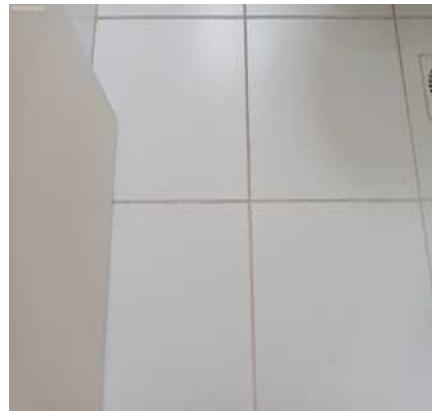
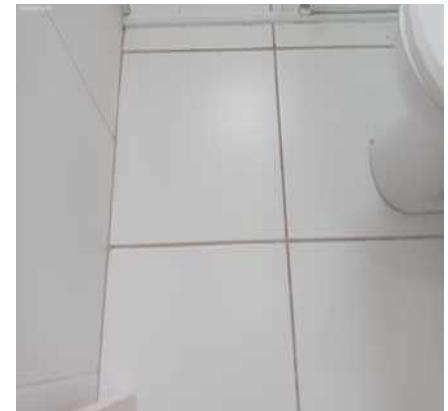
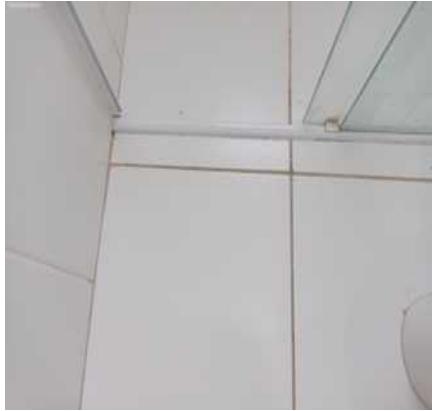
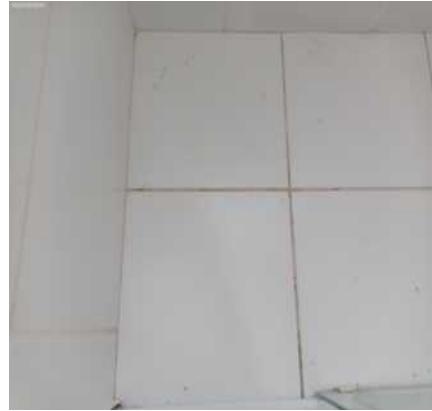
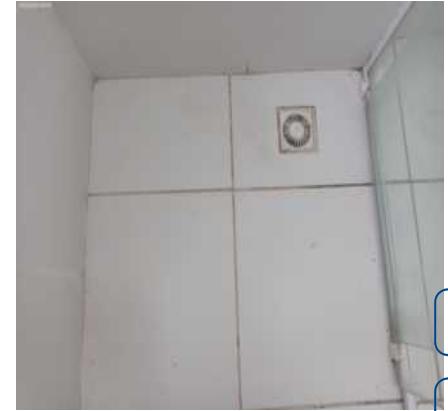
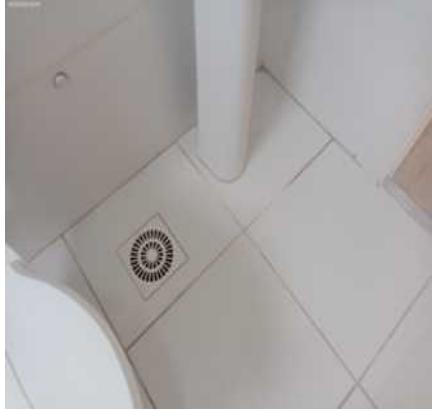
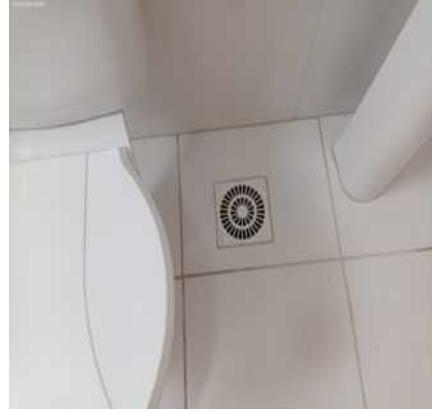
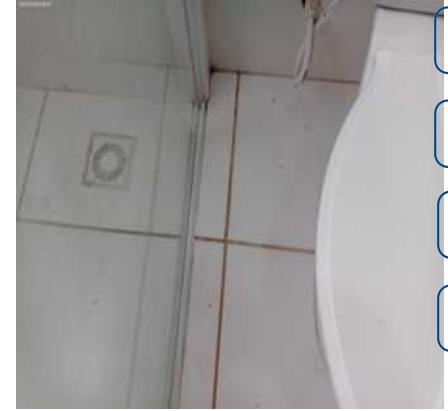
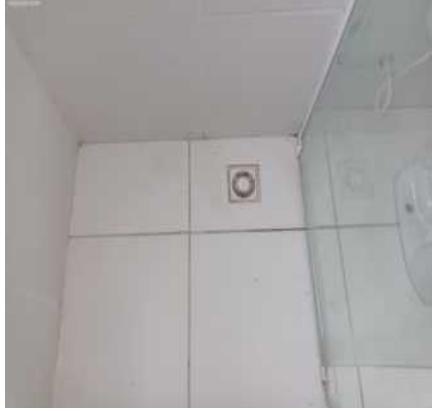
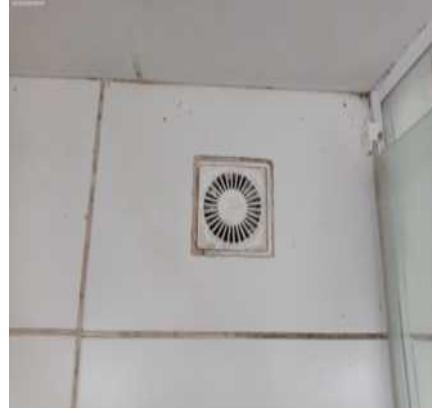
**Piso**

6.2 - Piso de cerâmica na cor branco(a) em bom estado, porém, sujo e com desgaste natural; com soleira de granito na cor branco(a) em bom estado, porém, com desgaste natural e com marcas de sujeira; com 2 ralos de plástico na cor branco(a) em bom estado.

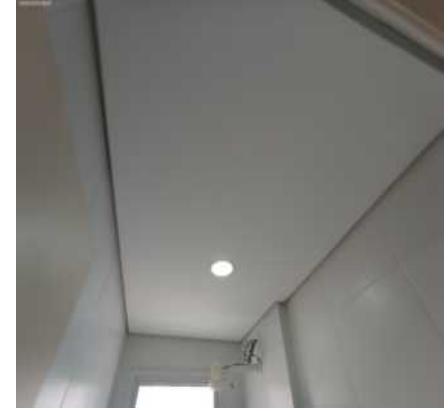
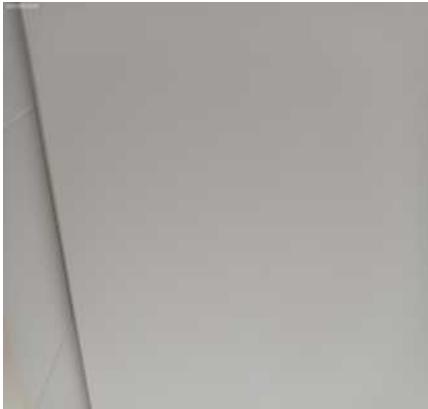
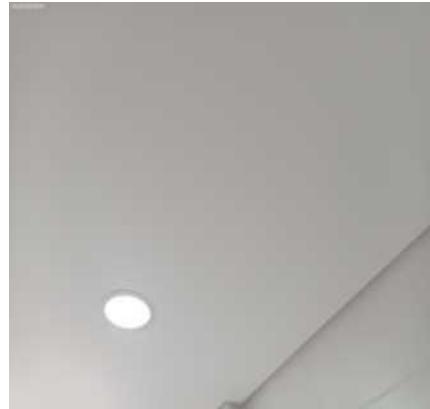
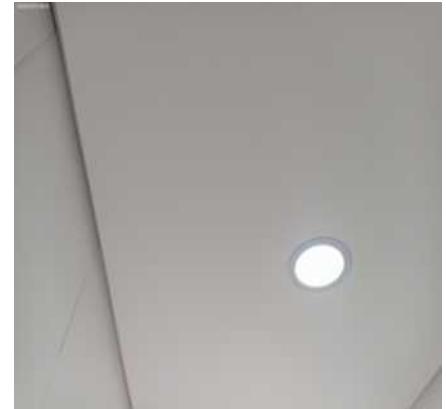
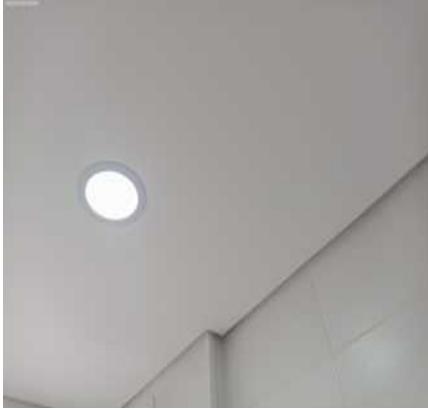
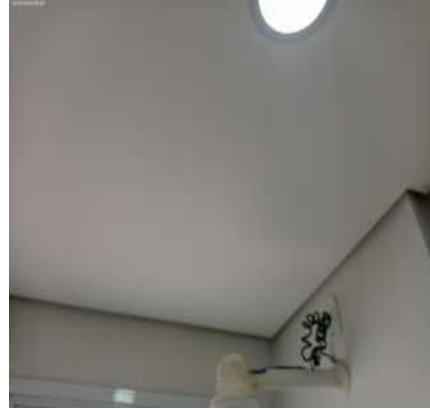
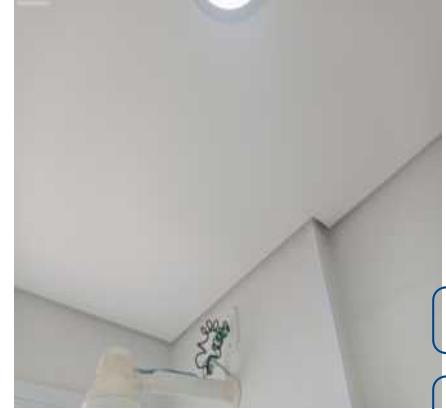
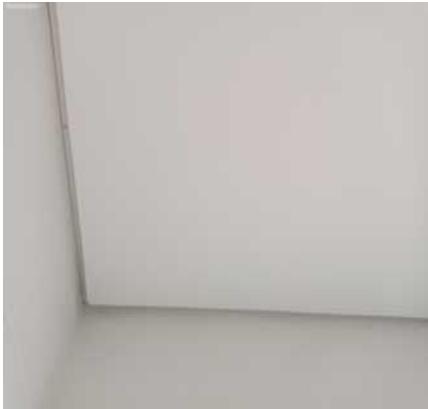
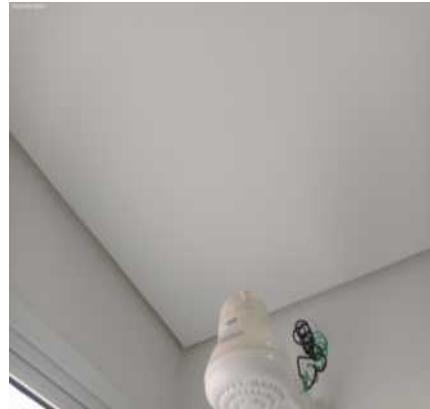
**Teto**

6.3 - Teto de gesso na cor branco(a) em ótimo estado com pintura acrílico fosco, com pintura nova.

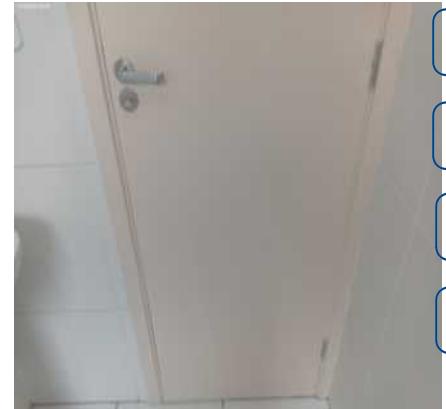
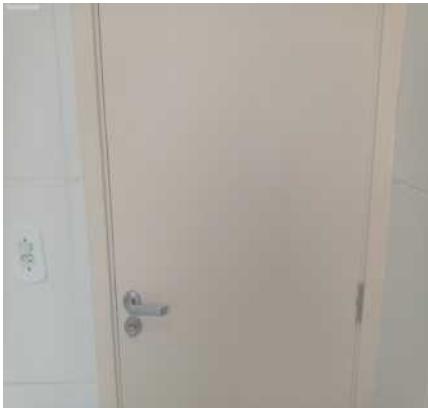
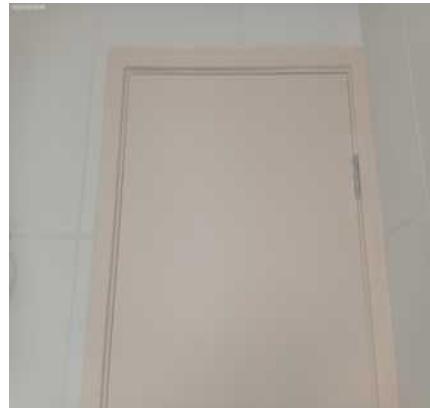
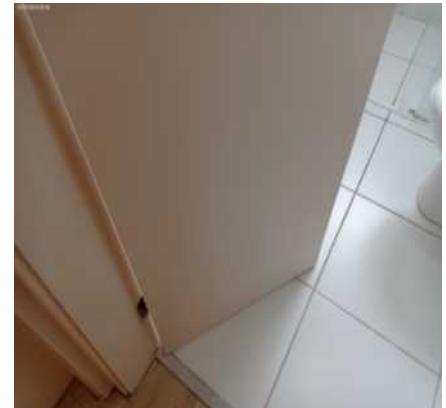
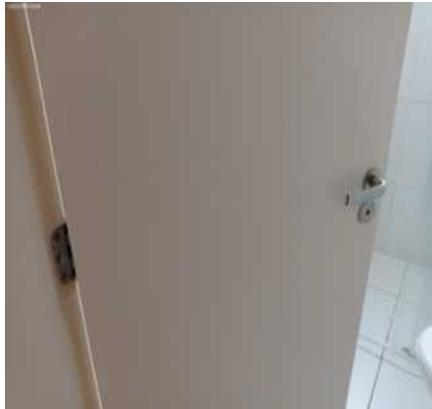
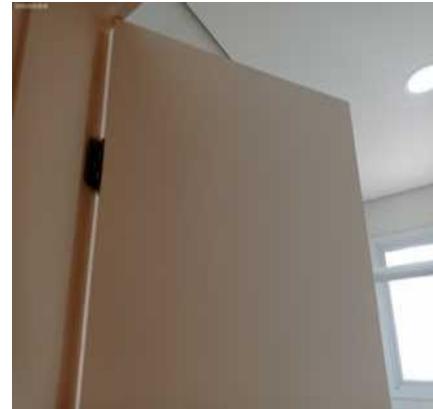
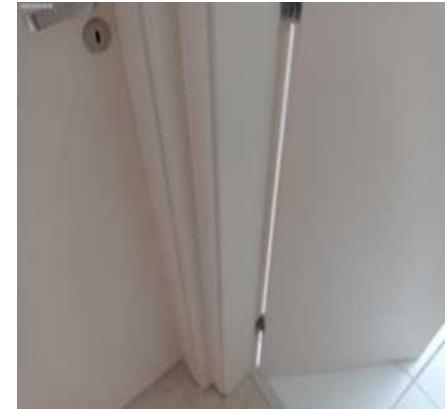
**Porta**

6.4 - Porta de madeira na cor creme em bom estado com pintura esmalhada, com pintura nova, porém, com marcas de sujeira; com batente em bom estado; com fechadura de metálico na cor cinza em bom estado, funcionando e com chave.

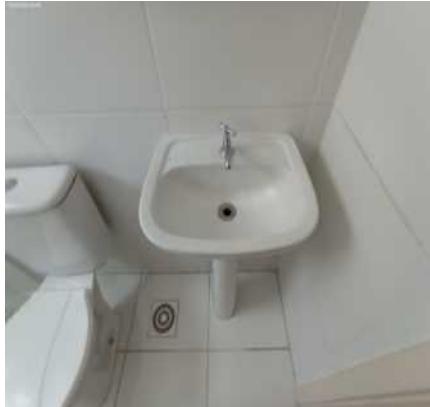
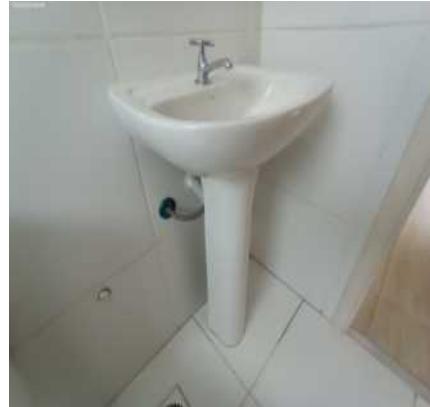
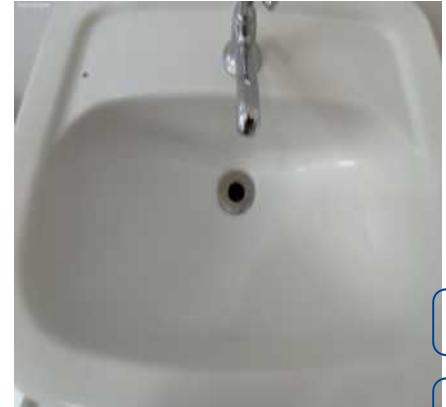
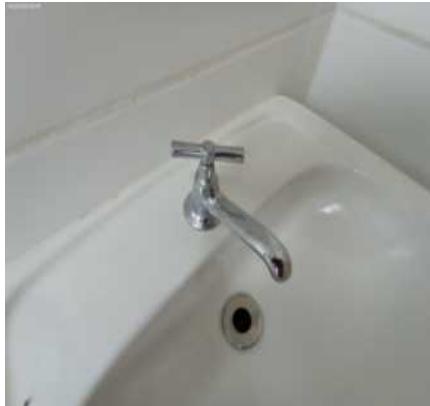
**Lavatório**

6.7 - Lavatório de louça deca na cor branco(a) em bom estado, funcionando, com coluna e com sifão pvc sem vazamento, porém, sendo 01 torneira simples metálica funcionando com vazamento.
