## Laudo de Vistoria de Entrada

**Código** 414

<b>Endereço do imóvel</b>	414 - Avenida Santa Cruz, 255, Bloco 04, Apartamento 24, Jardim Vera Cruz, Sorocaba - SP.
<b>Proprietário(a)</b>	DADIMAR ARAÚJO SANTOS
<b>Locatários(as)</b>	THIAGO WATANABE SANTOS e BRUNA RODRIGUES DA SILVA
<b>Vistoriador(a)</b>	Dominai 02
<b>Data do laudo</b>	10/03/2023 09:06:33

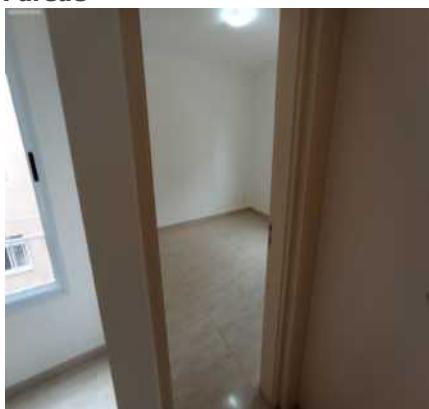
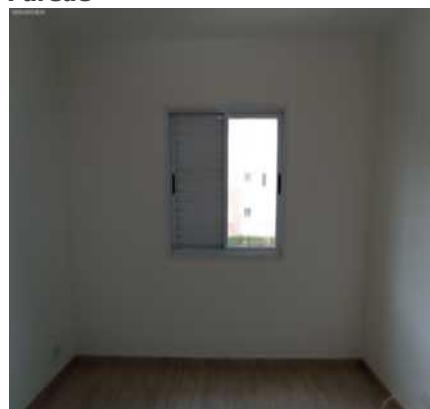
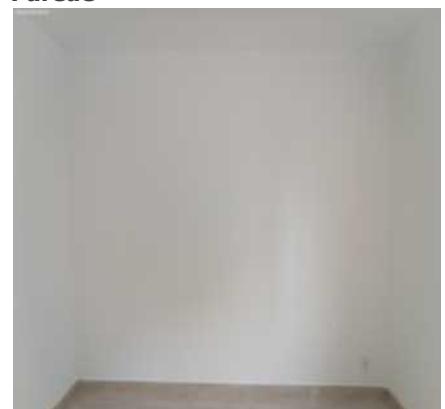
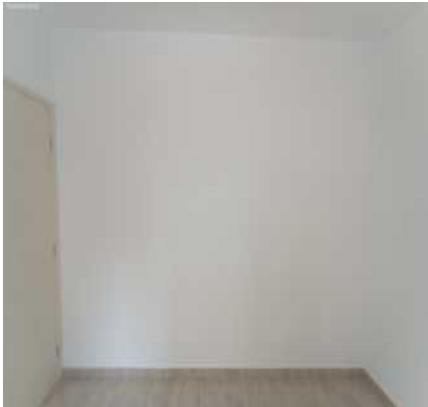
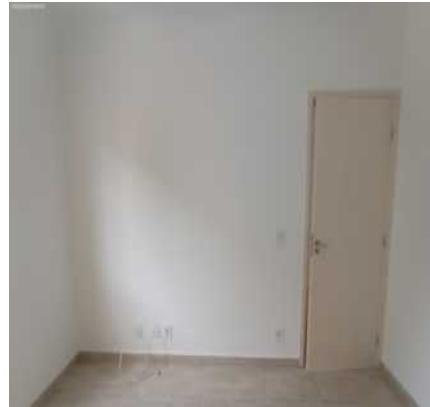
**Parede**

7.1 - Parede na cor branco(a) em bom estado com pintura acrílico fosco, com pintura nova.

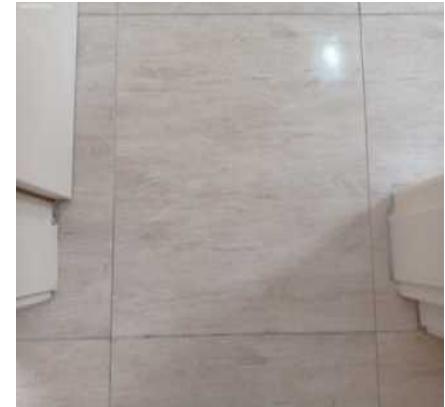
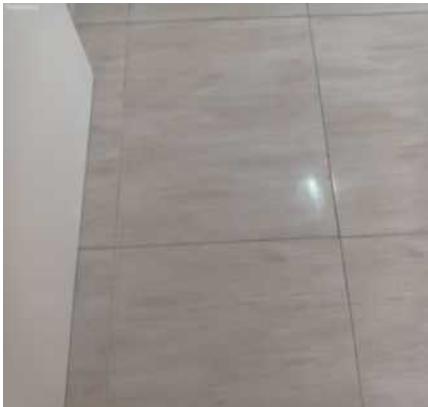
**Piso**

7.2 - Piso de cerâmica na cor bege em bom estado, porém, sujo e com desgaste natural; com rodapé em bom estado.
