## Laudo de Vistoria de Entrada

Código 554

| Endereço do imóvel | 554 - Avenida Doutor Armando Pannunzio, 1283, Jardim Vera Cruz, Sorocaba - SP. |
| Data do laudo | 07/03/2023 13:06:20 |

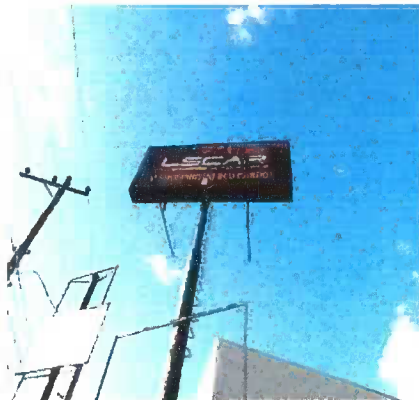
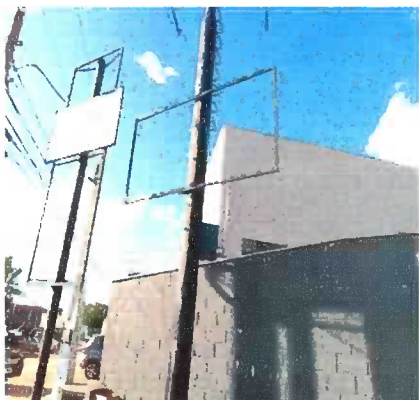
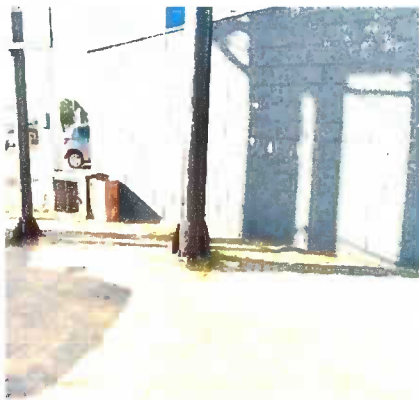
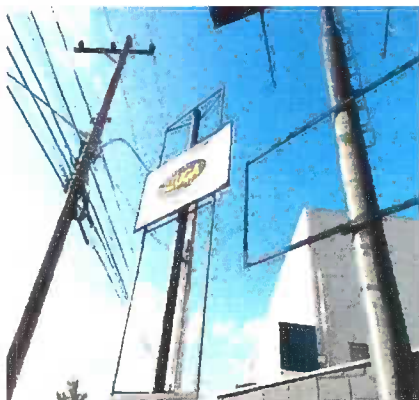
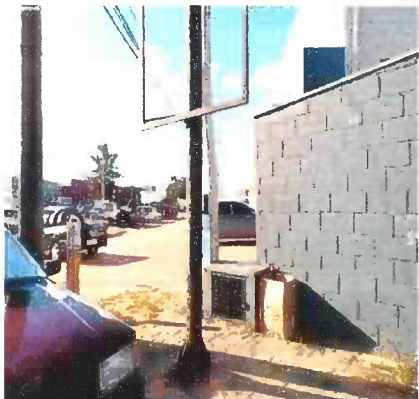
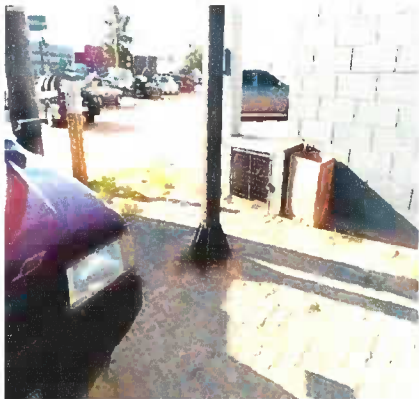
- 1.3 - 2 Totem de metálico na cor preto(a) em estado regular, sujo e com desgaste natural.
- 1.4 - 2 Câmera de Segurança de metálico na cor branco(a) em estado regular, não testada e com desgaste natural.

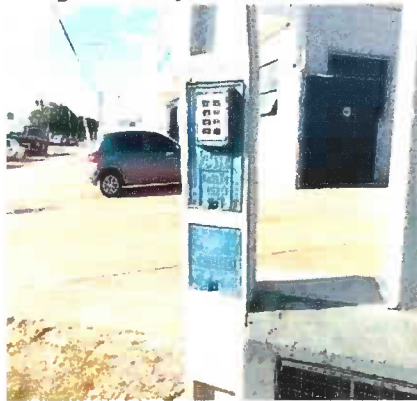
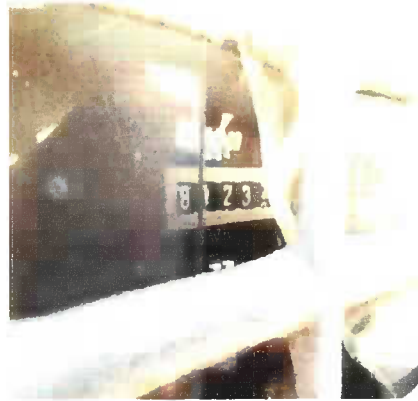
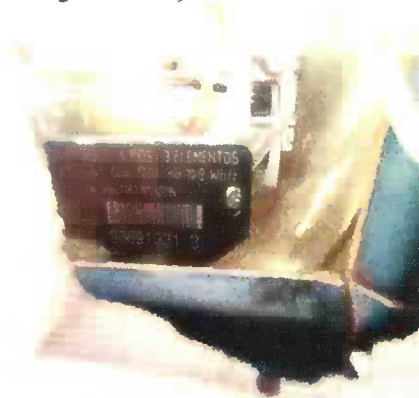
- 1.5 - Relógio de Força em estado regular, com desgaste natural, porém, funcionando e padrão.
- 1.6 - Hidrômetro em estado regular, com desgaste natural, porém, funcionando e padrão.

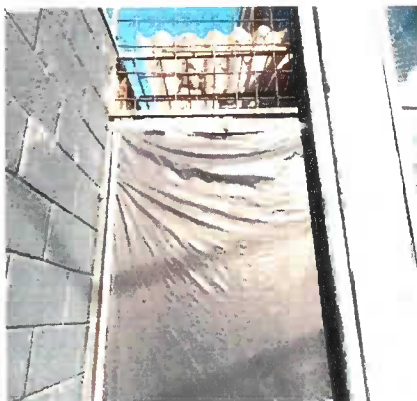
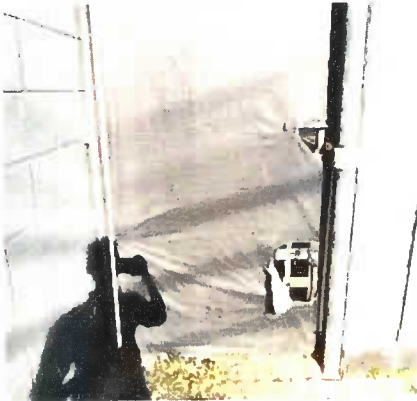
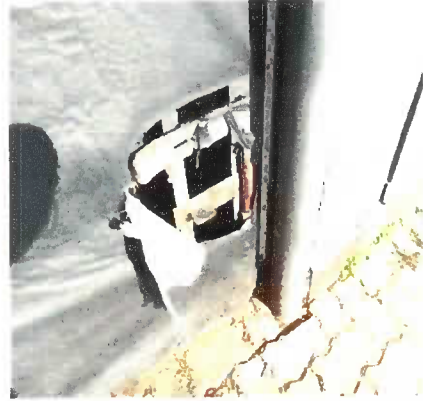
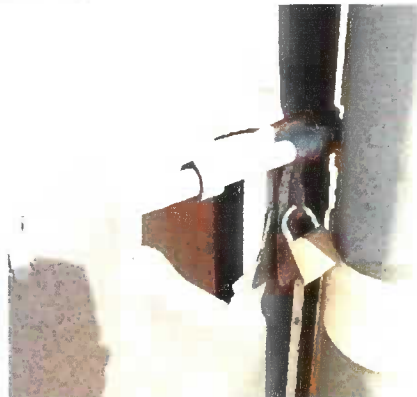
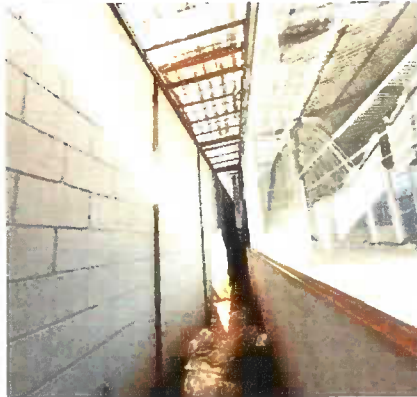
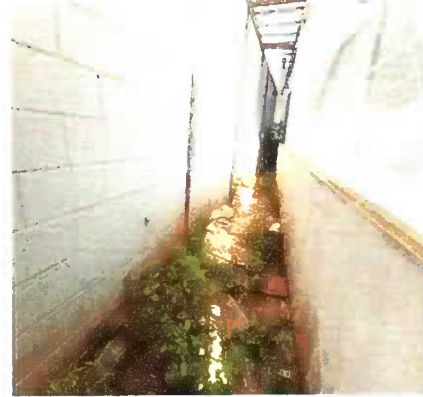
2.1 - Parede na cor cinza em estado regular com pintura acrílico fosco, com furos, com desgaste natural e com marcas de sujeira, porém, numeração completa e com pintura antiga. Obs: Portão metálico na cor cinza trancado sem chave. Piso sujo com entulhos. Teto em telhas plásticas com desgaste.

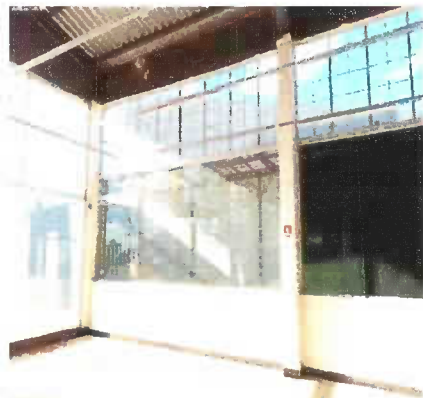
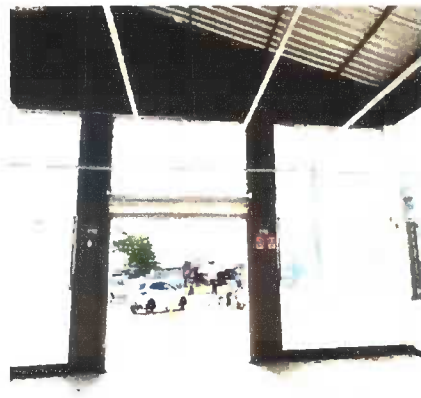
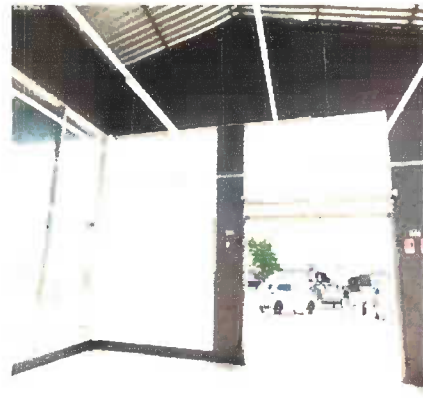
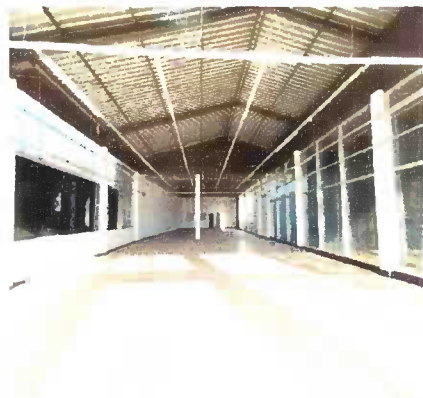
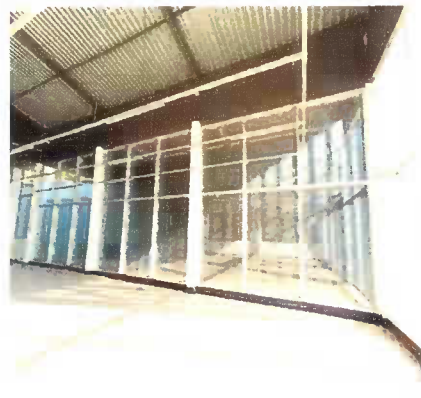
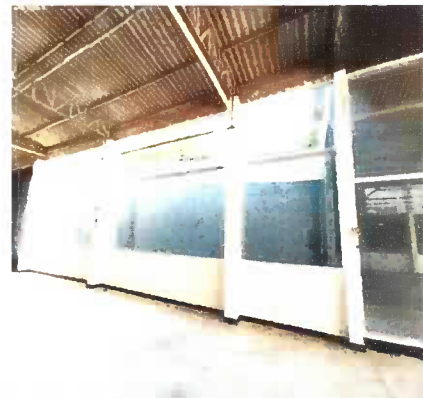
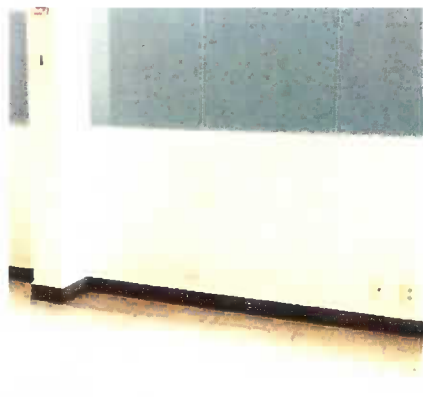
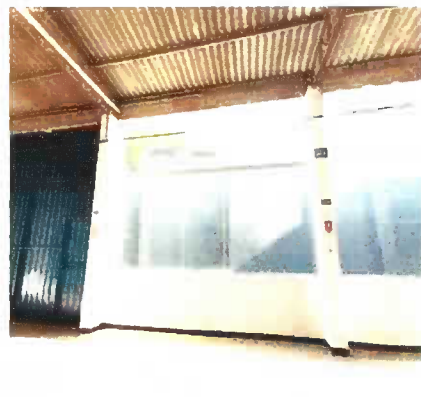
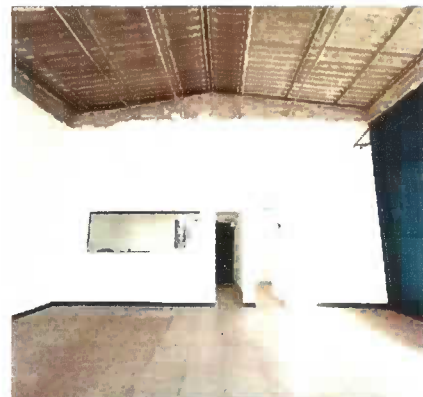
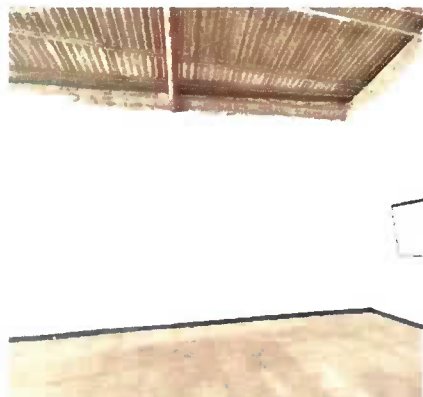
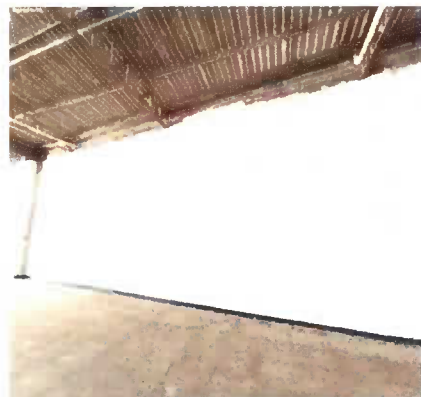
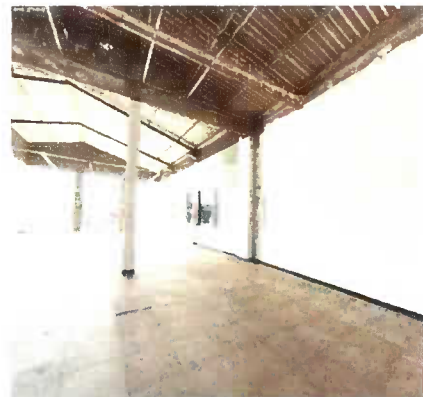
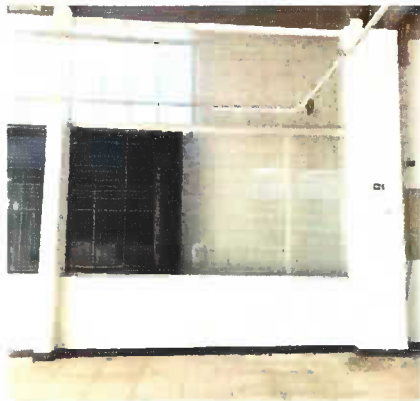
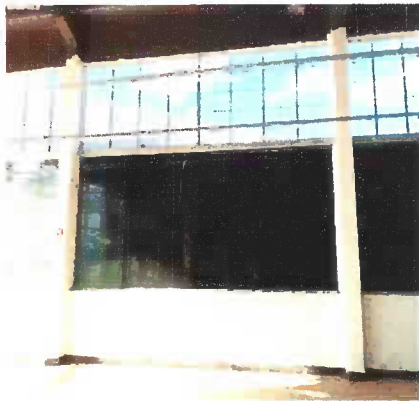
3.1 - Parede nas cores branco(a) e cinza em estado regular com pintura acrílico fosco, com furos e com desgaste natural, porém, com pintura antiga e placas de sinalização.

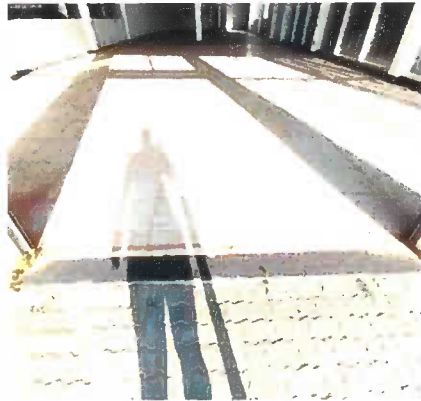
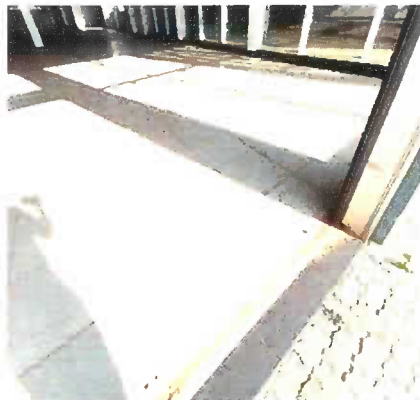
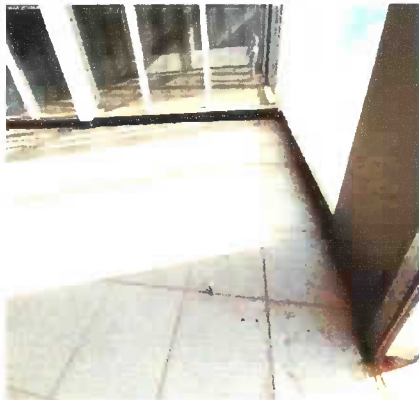
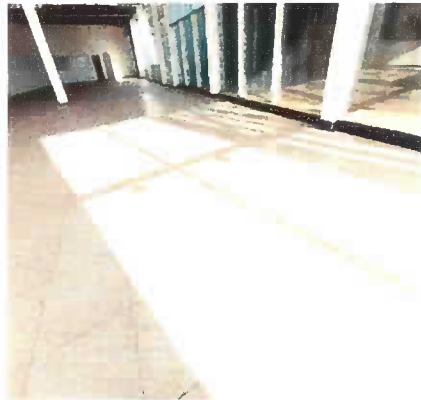
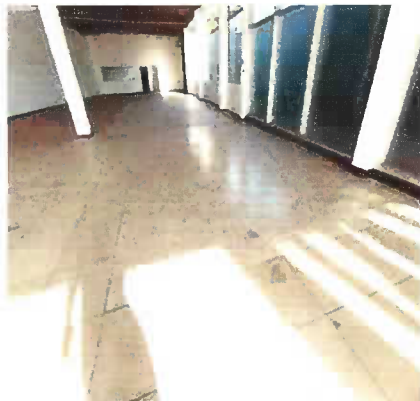
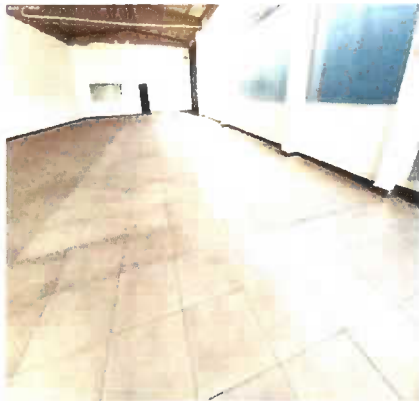
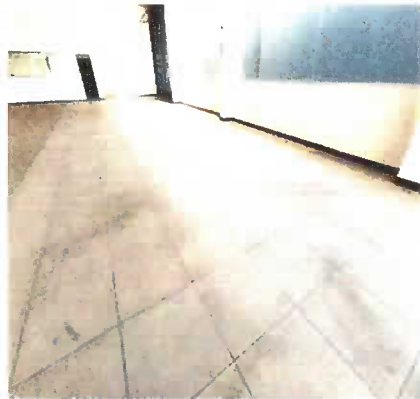
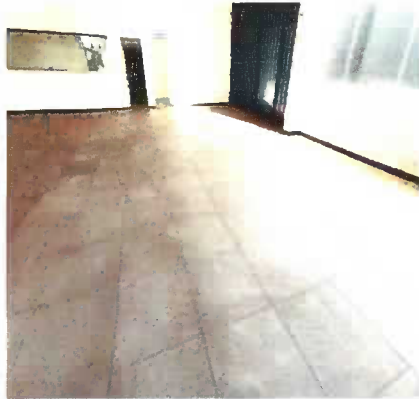
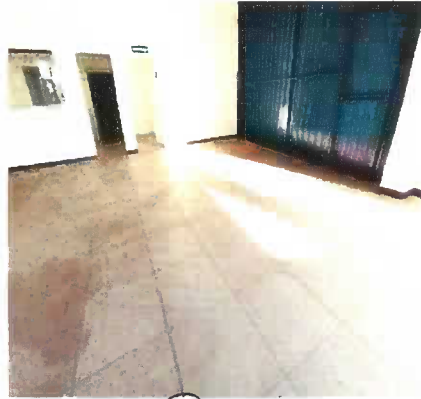
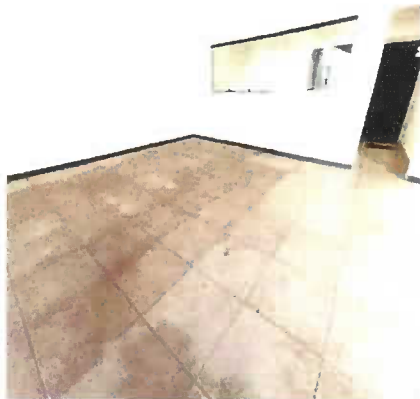
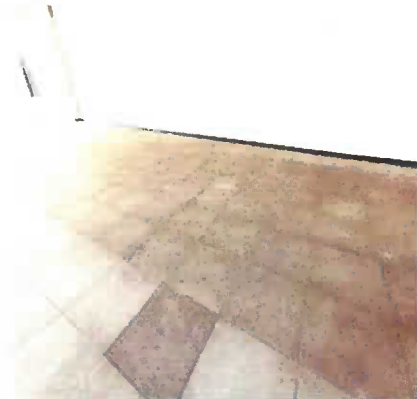
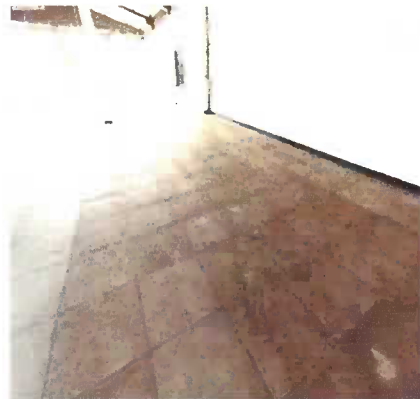
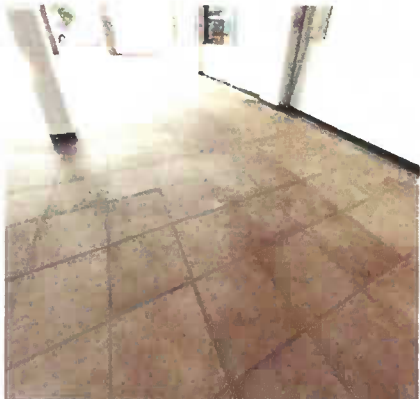
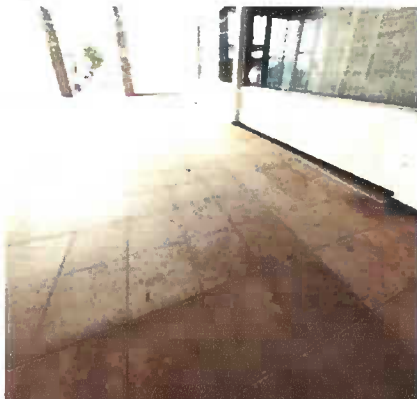
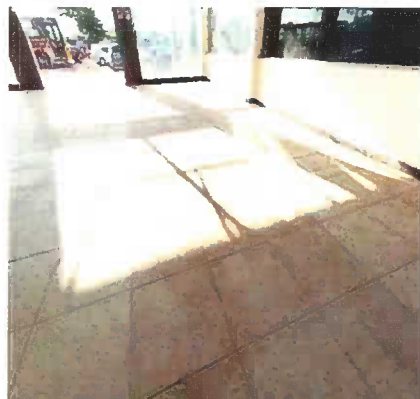
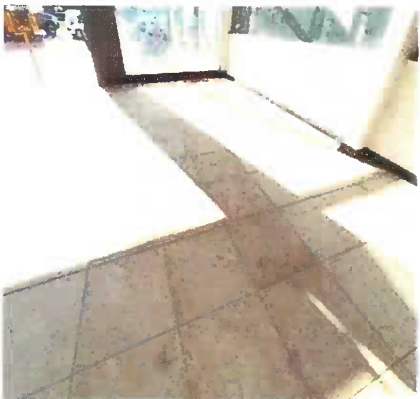
3.2 - Piso de cerâmica na cor bege em estado regular, sujo, com imperfeições, com trincas e com desgaste natural; com rodapé de cerâmica na cor preto(a) em estado regular, sujo e com desgaste natural.

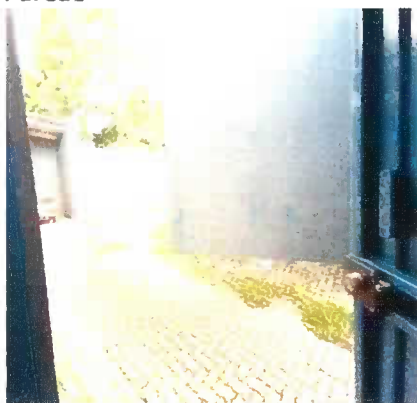
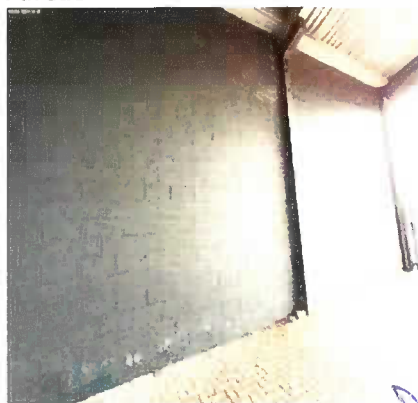
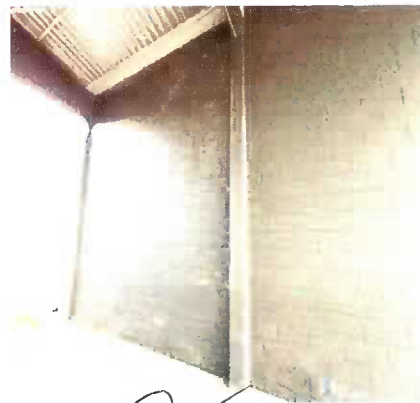
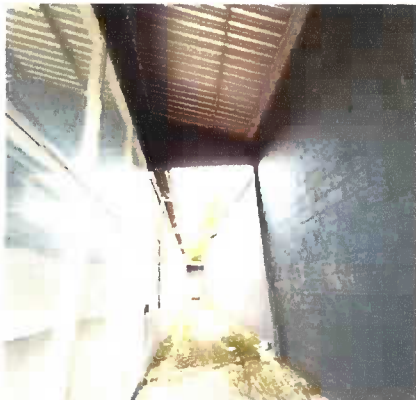
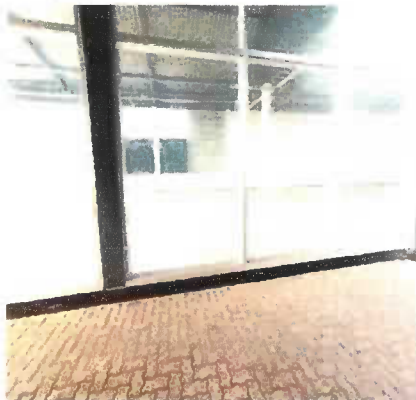
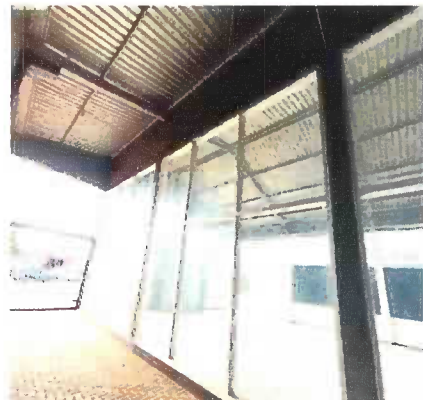
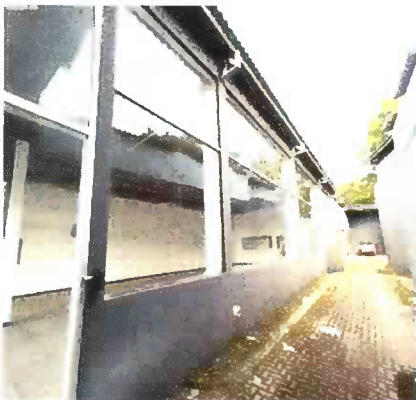
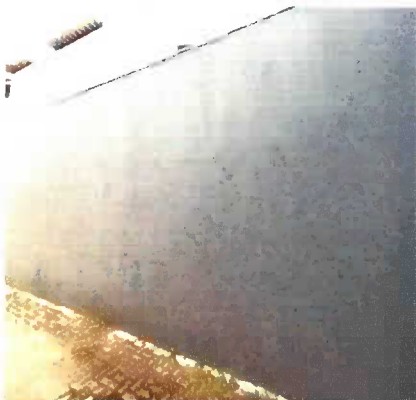
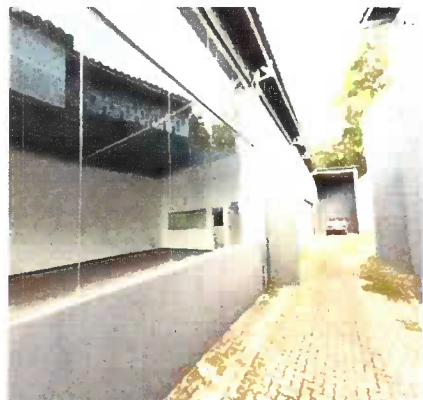
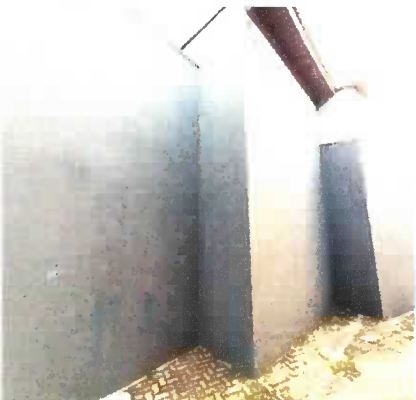
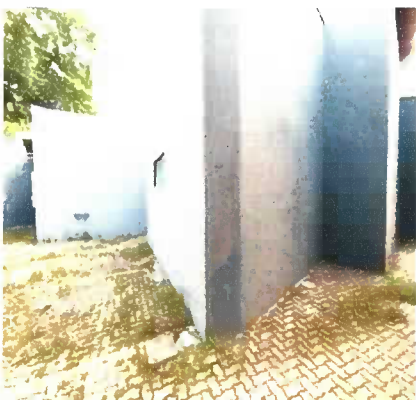
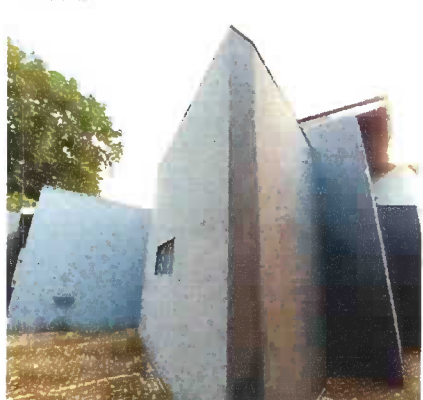
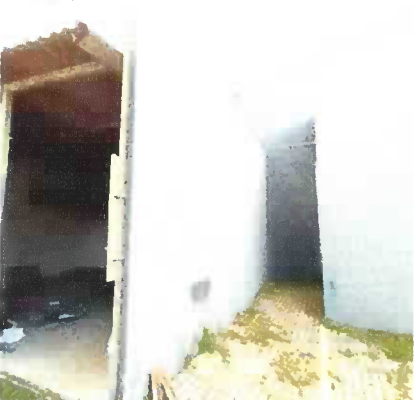
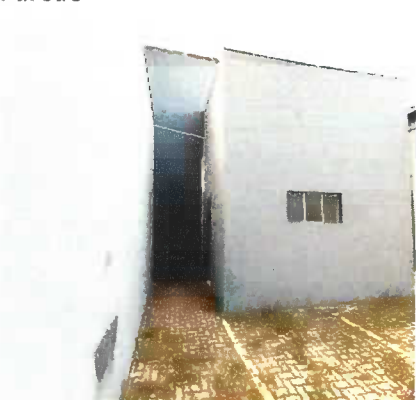
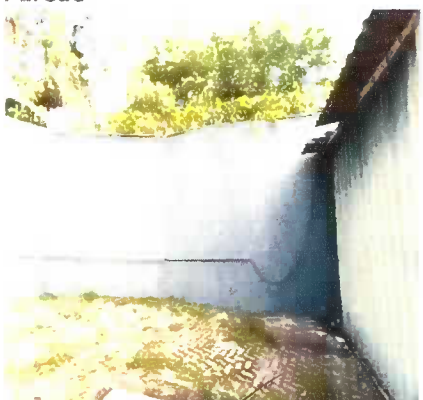
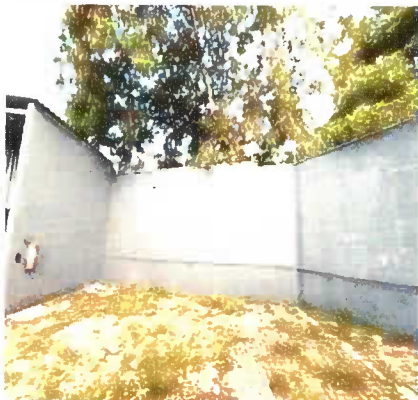
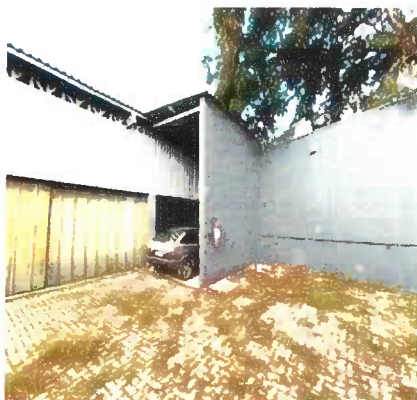
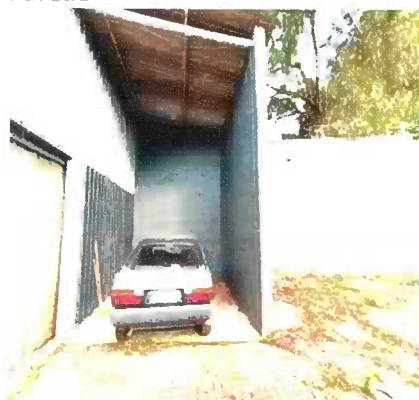
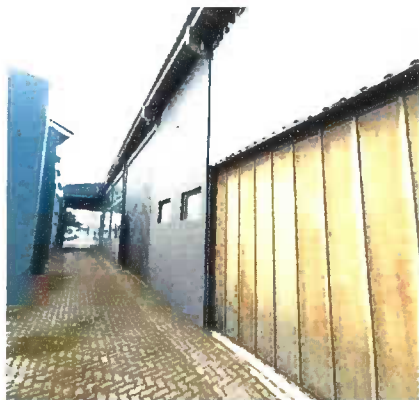
4.1 - Parede na cor cinza em estado regular com pintura acrílico fosco, com furos, com desgaste natural e com marcas de sujeira, porém, com pintura antiga.

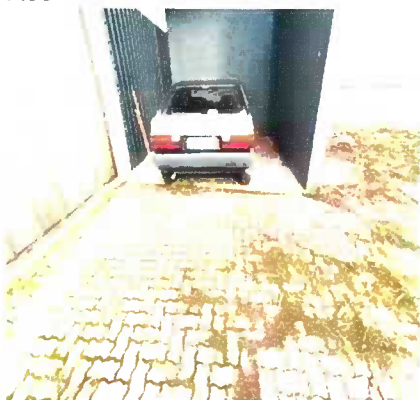
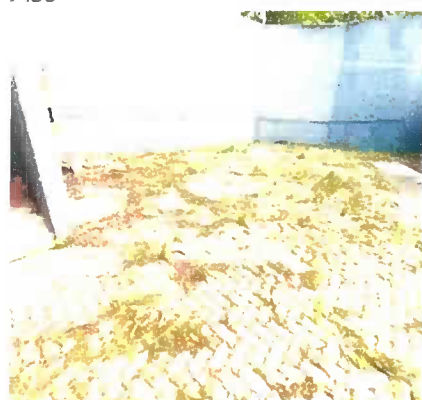
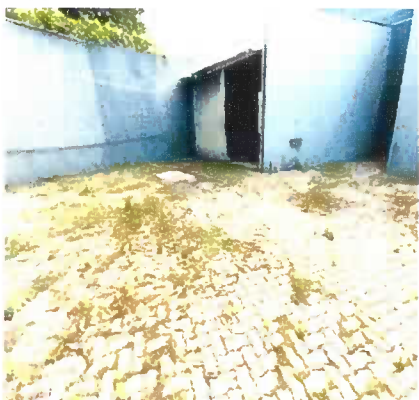
4.2 - Piso de blocos em estado regular, sujo, com desgaste, com imperfeições e com manchas, porém, com mato alto; com 4 grelhas de metal em estado regular, com imperfeições, com ferrugem e com desgaste natural.

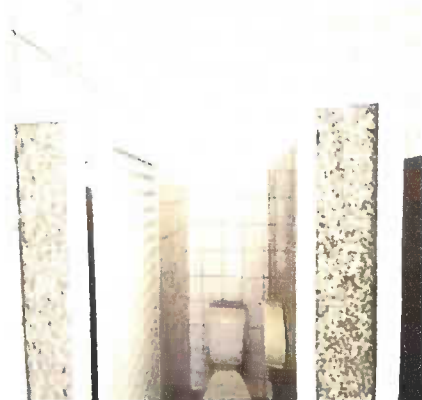
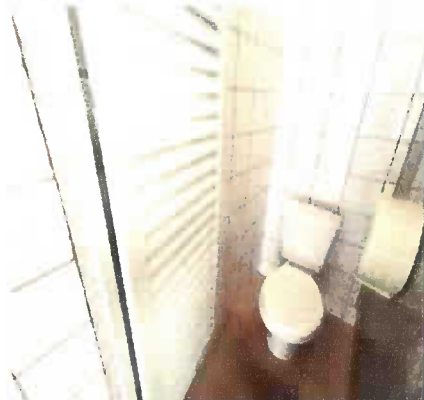
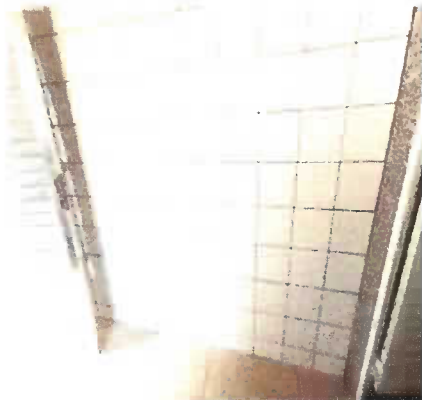
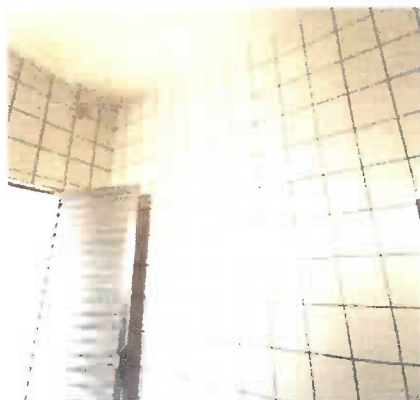
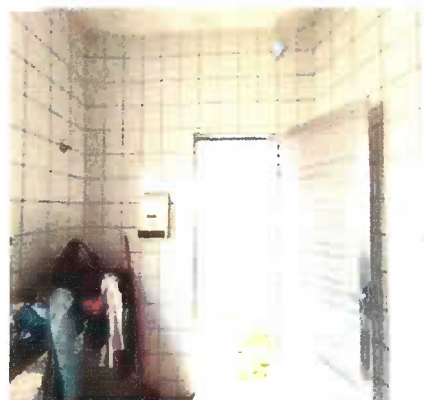
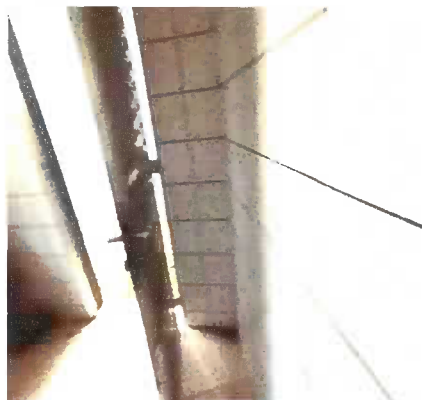
- 5.1 - Parede de azulejo na cor branco(a) em estado regular, sujo, com manchas e com trincas.
- 5.2 - Piso de cerâmica na cor bege em estado regular, sujo e com desgaste natural; com ralo de plástico na cor cromado em estado regular, sujo e com desgaste natural.

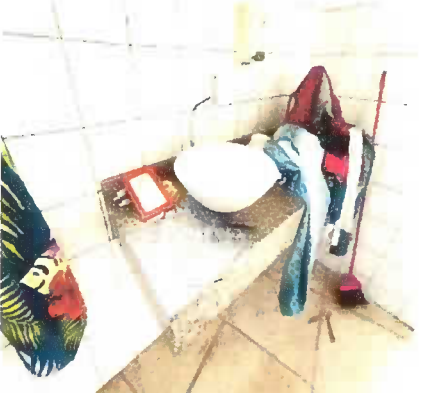
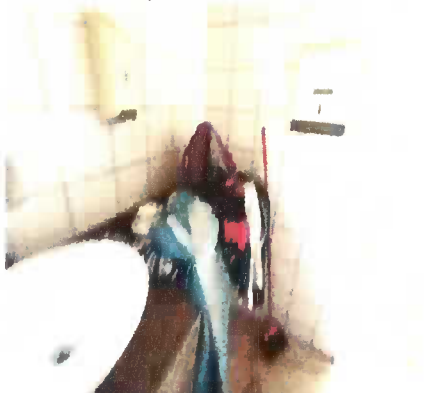
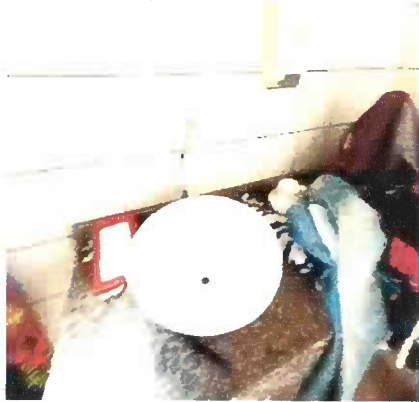
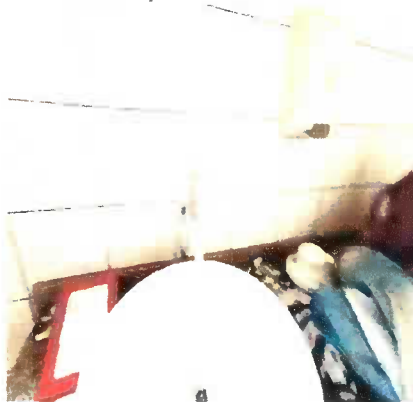
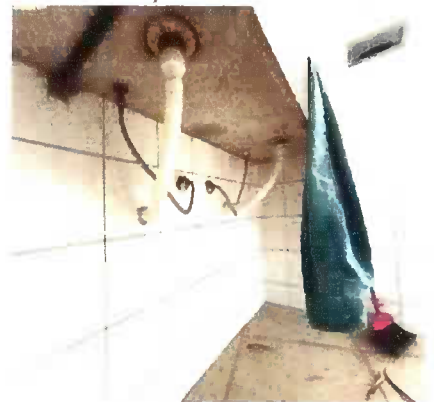
- 5.8 - Bancada da pia de granito na cor cinza em estado regular, suja e com desgaste natural, porém, com cuba de louça branca, com sifão pvc sem vazamento e sendo 01 torneira bica móvel metálica funcionando sem vazamento.

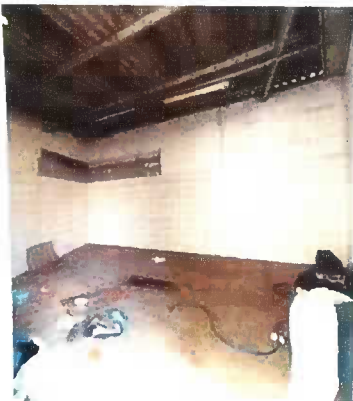
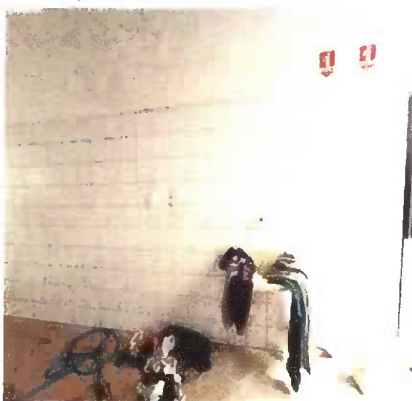
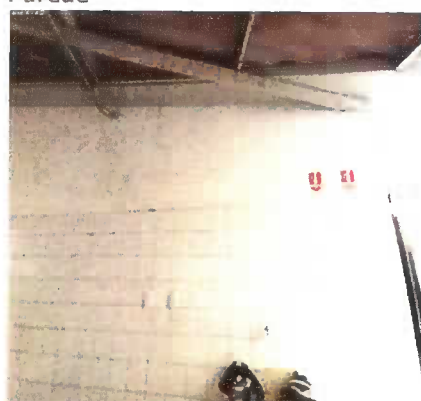
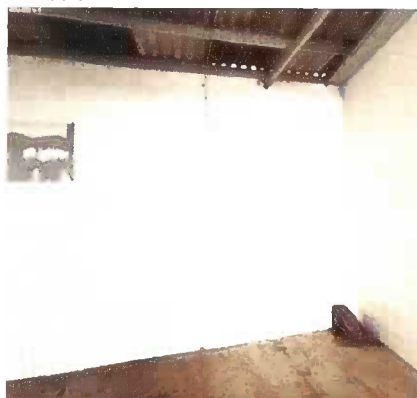
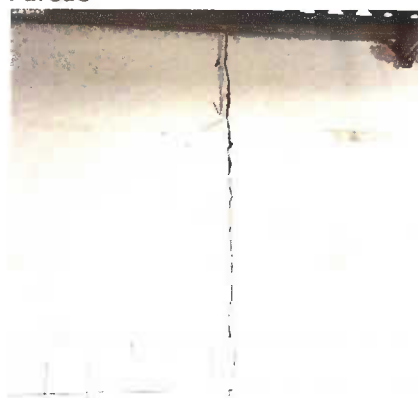
6.1 - Parede de azulejo na cor branco(a) em estado regular, sujo, com manchas e com rachaduras; com parte na cor branco(a) em estado regular com pintura acrílico fosco, com rachaduras e com desgaste natural, porém, com pintura antiga.

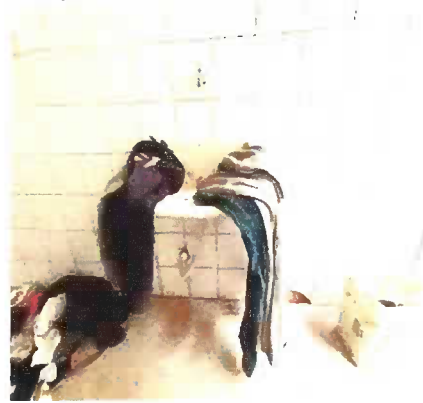
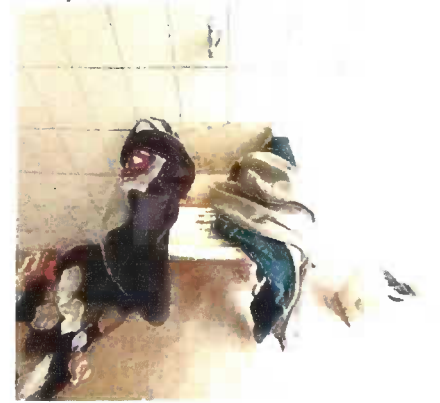
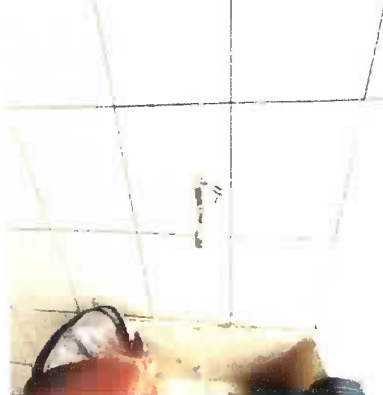
6.5 - Tanque de plástico na cor bege em estado regular, sujo e com desgaste natural, porém, com sifão pvc sem vazamento e sendo 01 torneira simples metálica funcionando sem vazamento. Obs: Diversos itens pessoais impossibilitando inspeção.

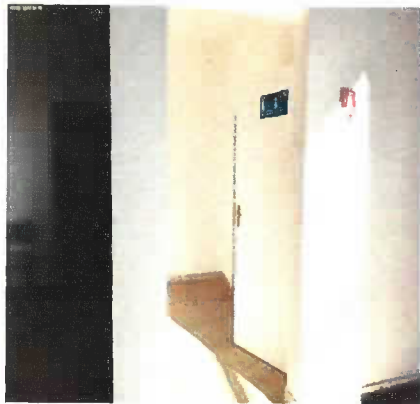
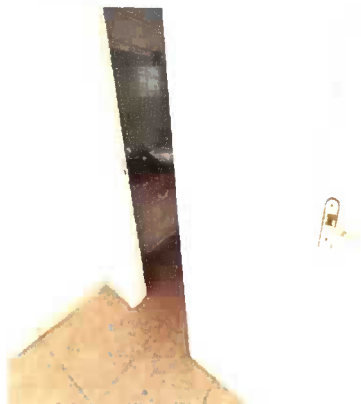
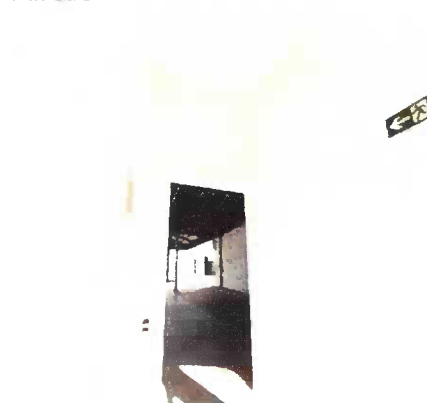
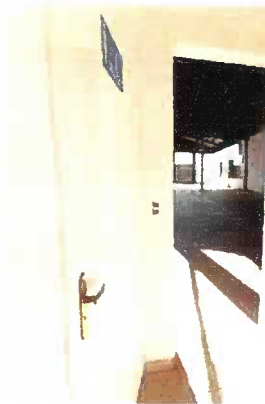
7.1 - Parede na cor branco(a) em estado regular com pintura acrílico fosco, com fissuras e com desgaste natural, porém, com pintura antiga.

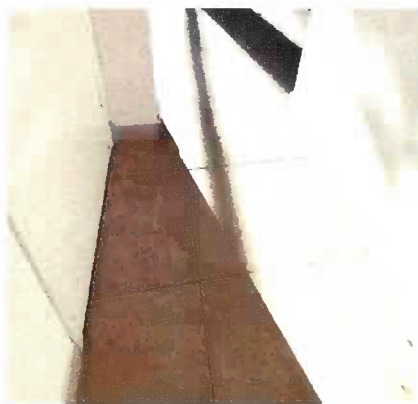
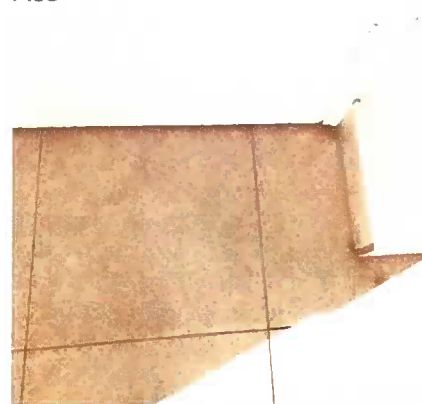
7.2 - Piso de cerâmica na cor bege em estado regular, sujo, com trincas e com desgaste natural; com rodapé em estado regular.

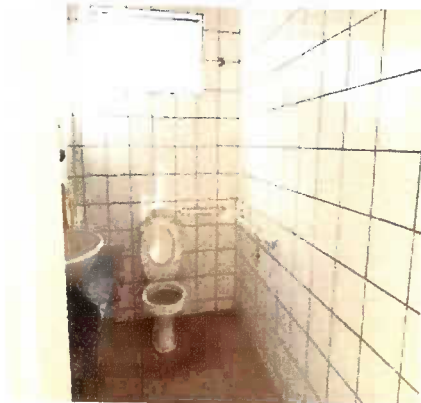
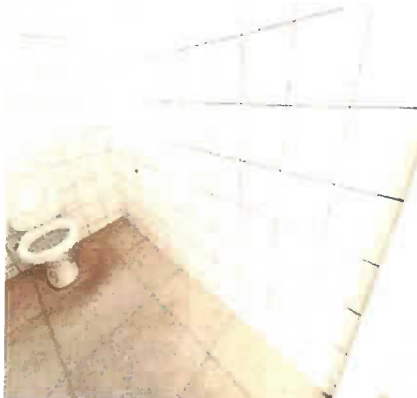
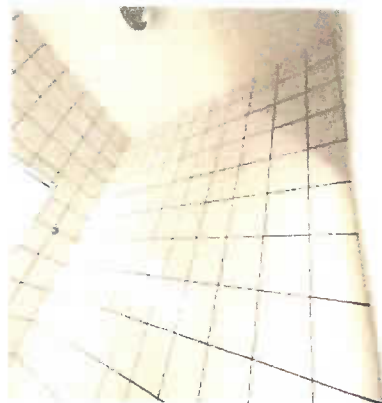
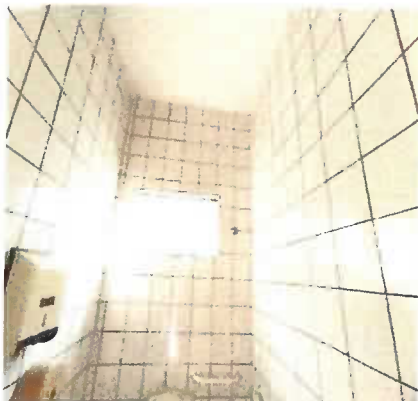
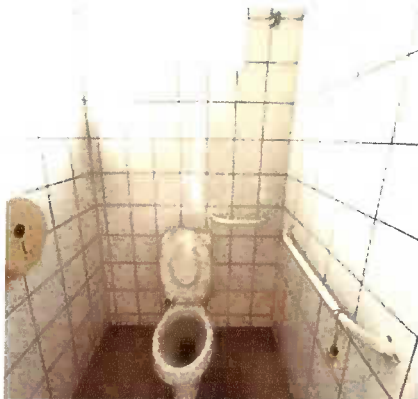
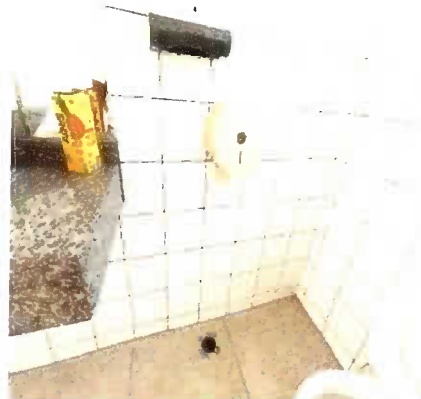
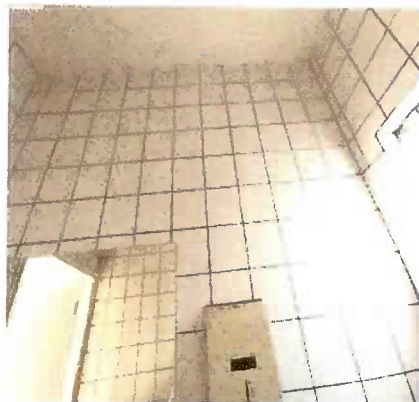
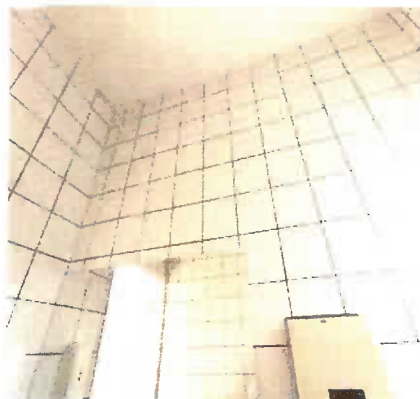
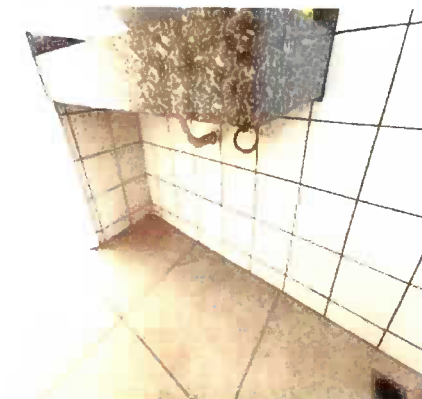
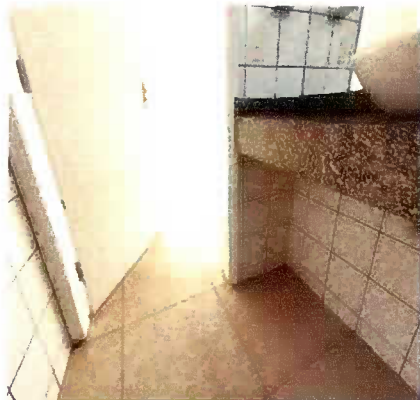
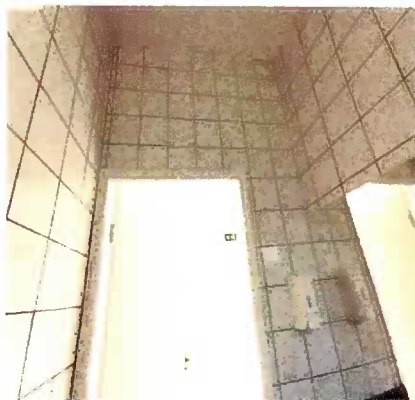
8.1 - Parede de azulejo na cor branco(a) em estado regular, sujo, com manchas e com trincas, porém, com barra de apoio de ferro.

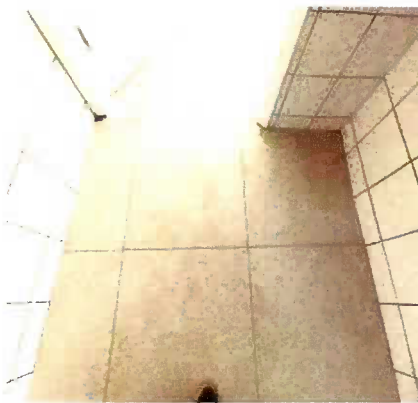
8.2 - Piso de cerâmica na cor bege em estado regular, sujo, com trincas e com desgaste natural; com ralo de plástico na cor cromado em estado regular, com desgaste natural.

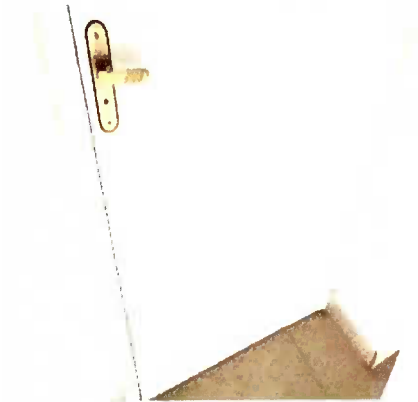
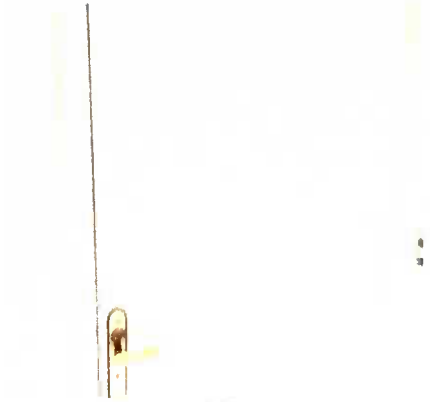
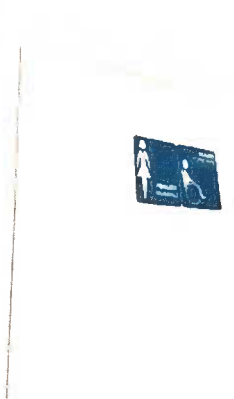
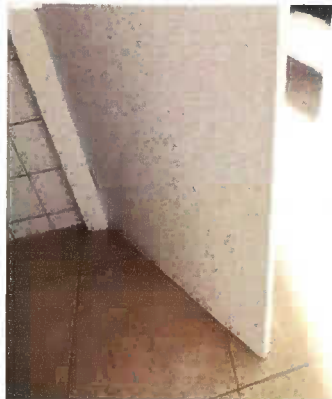
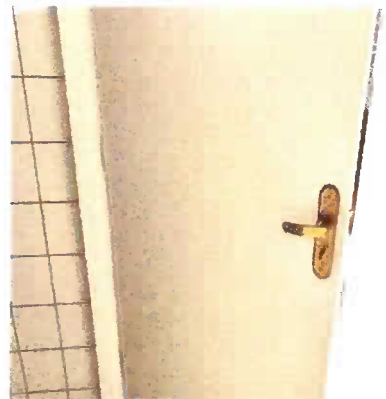
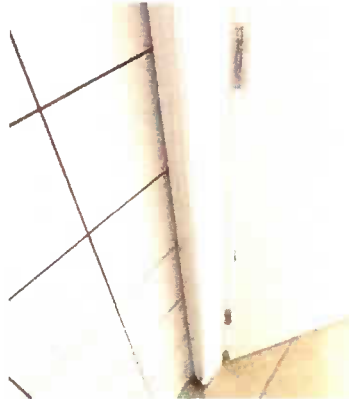
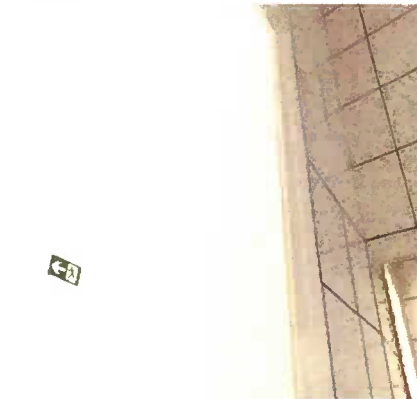
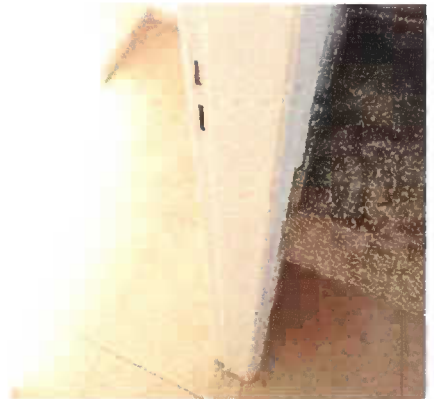
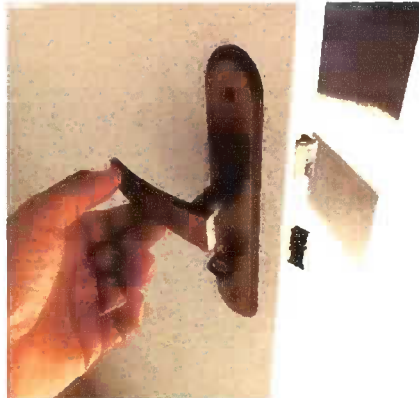
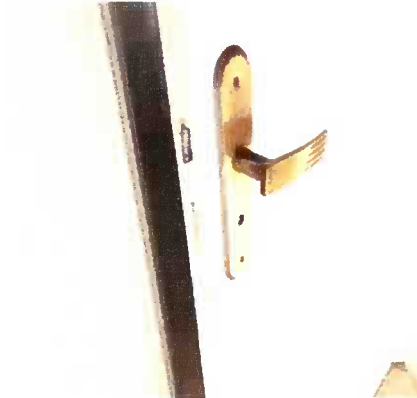
8.4 - Porta de madeira na cor branco(a) em estado regular com pintura esmaltada, com desgaste natural, porém, com pintura antiga e placas de sinalização; com batente em estado regular; com fechadura de metálico na cor dourado em estado regular, com desgaste natural, porém, funcionando e com chave.

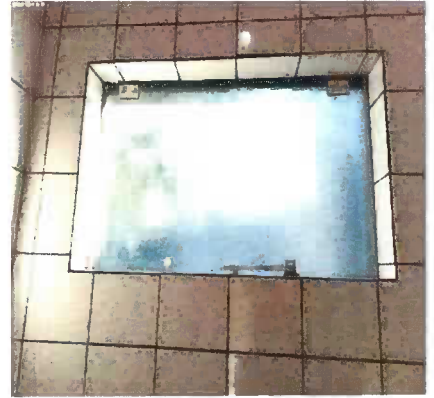
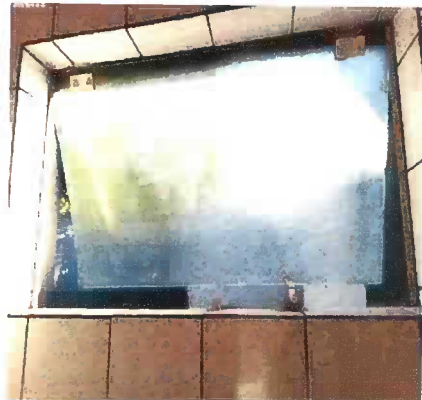
8.5 - Esquadria de alumínio na cor branco(a) em estado regular, com desgaste natural, porém, funcionando, com trincos, com parte basculante e com vidro mini boreal.

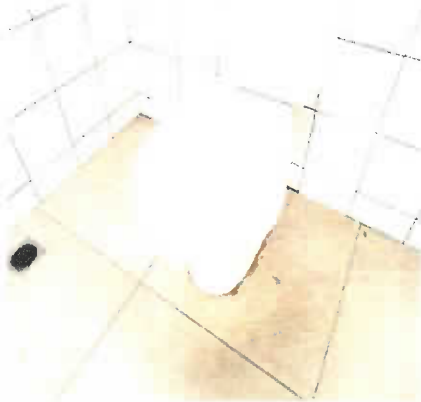
8.6 - Vaso Sanitário de louça na cor branco(a) em estado regular, sujo e com desgaste natural, porém, com caixa acoplada e com assento de plástico.

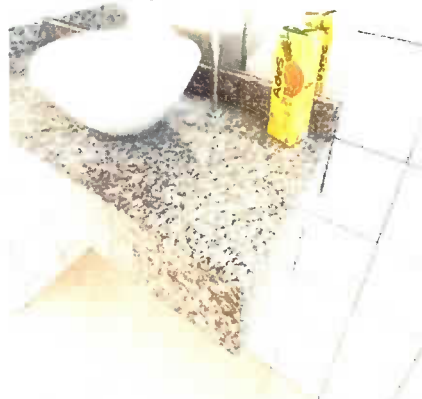
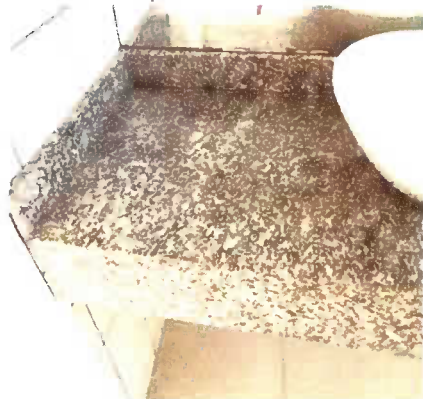
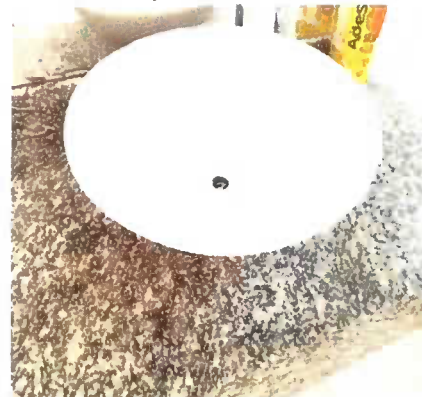
9.7 - Bancada da pia de granito na cor cinza em estado regular, suja e com desgaste natural, porém, com cuba de louça branca, com sifão pvc sem vazamento e sendo 01 torneira bica móvel metálica funcionando sem vazamento.

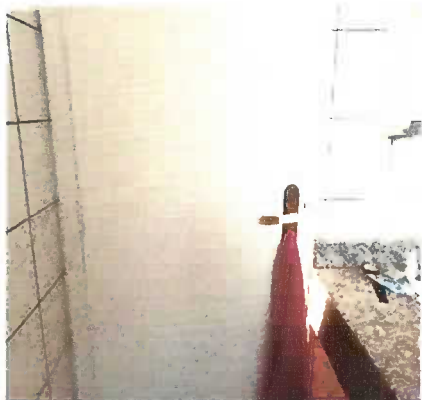
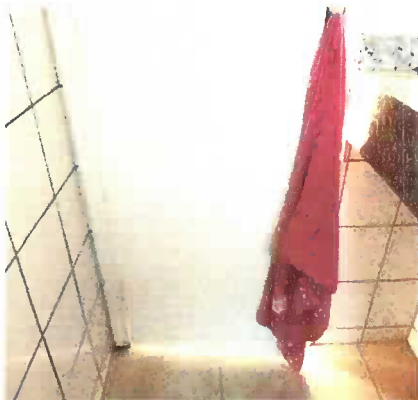
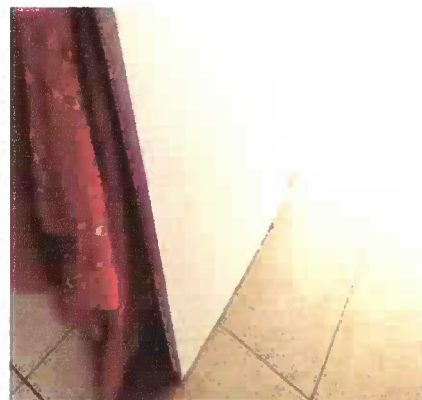
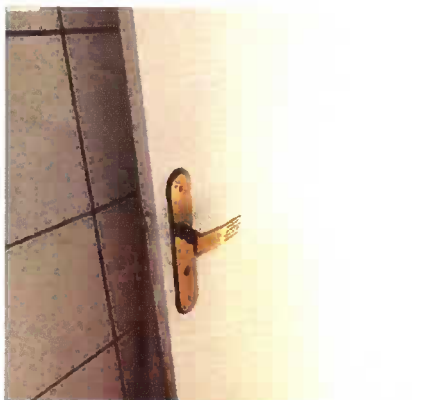
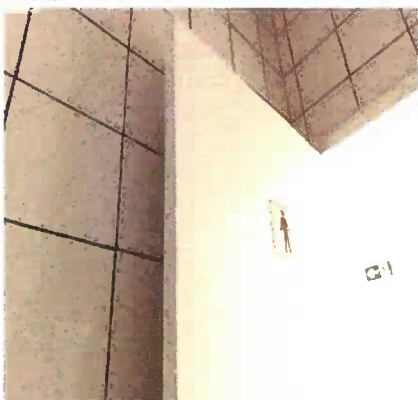
9.4 - Porta de madeira na cor branco(a) em estado regular com pintura esmaltada, com desgaste natural, porém, com pintura antiga e placas de sinalização; com batente em estado regular; com fechadura de metálico na cor dourado em estado regular, sem chave e com desgaste natural, porém, funcionando.

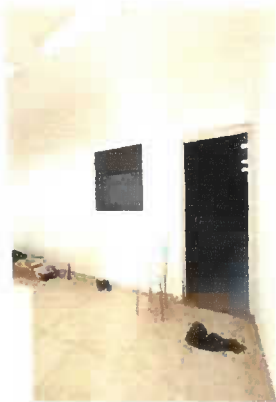
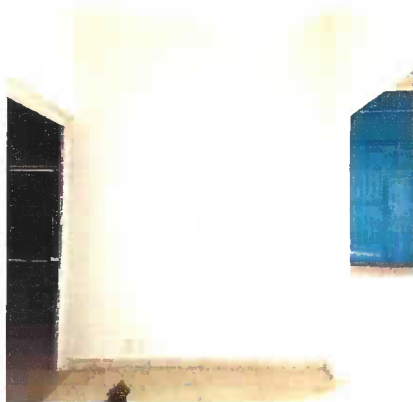
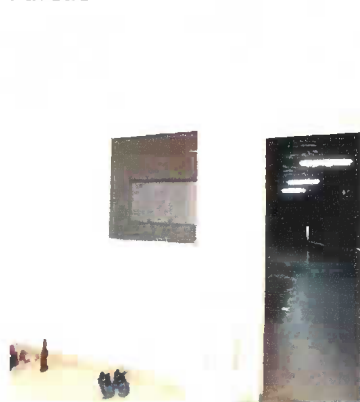
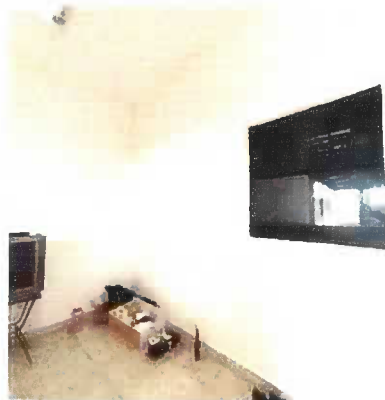
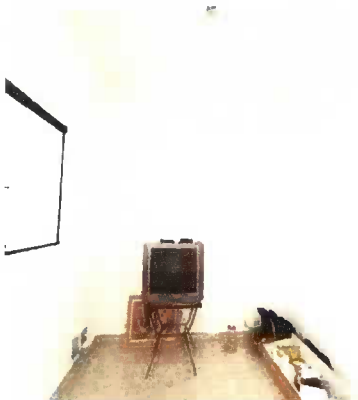
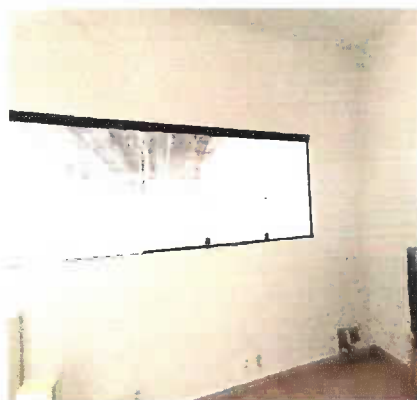
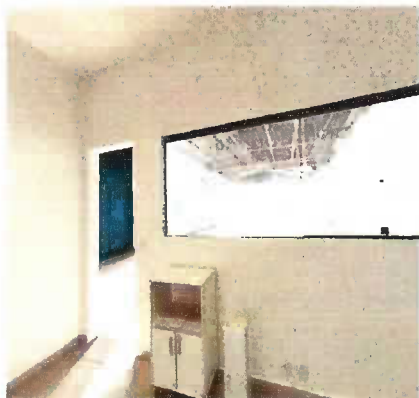
10.1 - Parede na cor branco(a) em estado regular com pintura acrílico fosco, com fissuras e com desgaste natural, porém, com pintura antiga.

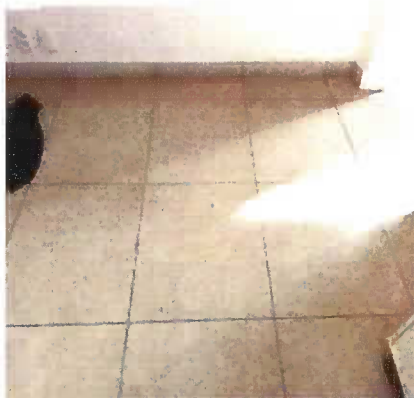
10.2 - Piso de cerâmica na cor bege em estado regular, sujo, com trincas e com desgaste natural; com rodapé em estado regular.
