## Laudo de Vistoria de Entrada

Código 554

| Endereço do imóvel | 554 - Avenida Doutor Armando Pannunzio, 1283, Jardim Vera Cruz, Sorocaba - SP. |
| Data do laudo | 07/03/2023 13:06:20 |

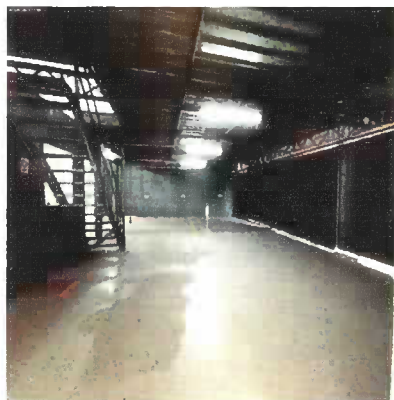
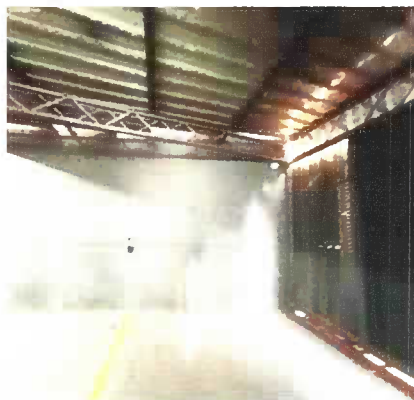
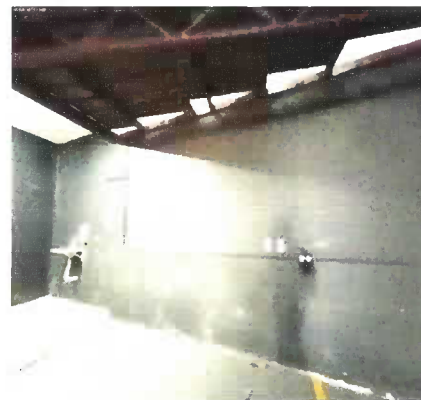
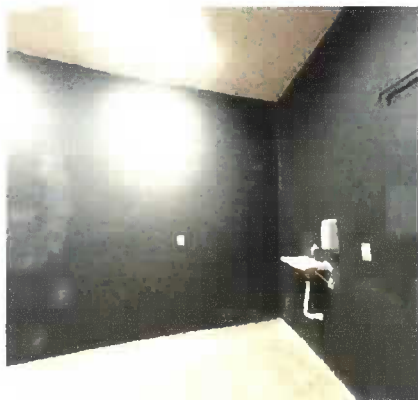
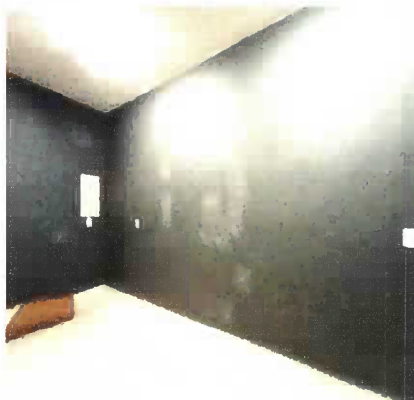
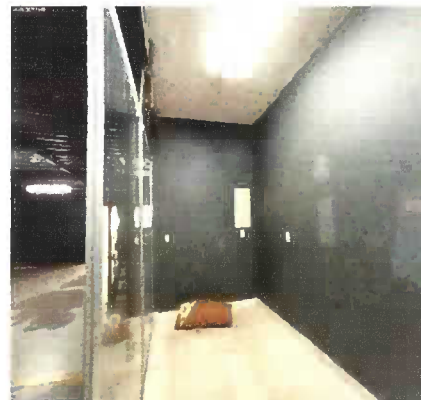
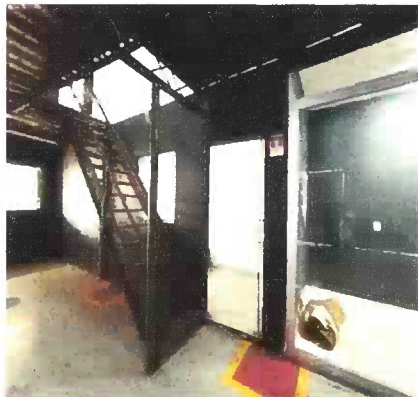
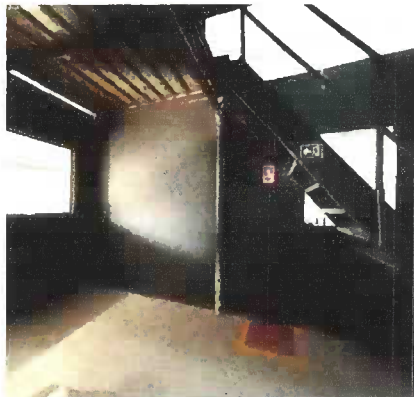
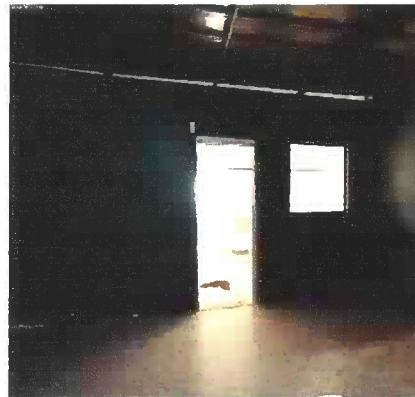
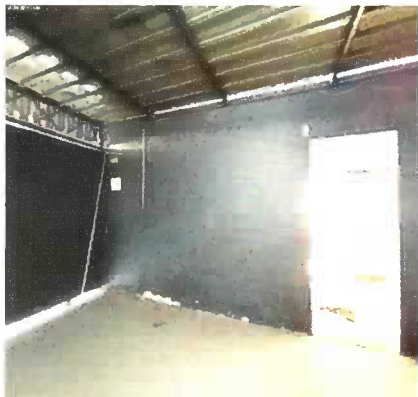
11.1 - Parede na cor preto(a) em estado regular com pintura acrílico fosco, com desgaste e com manchas, porém, com pintura antiga.

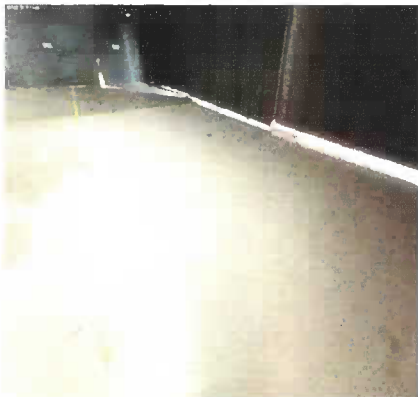
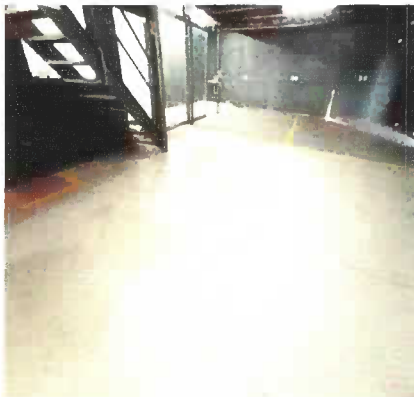
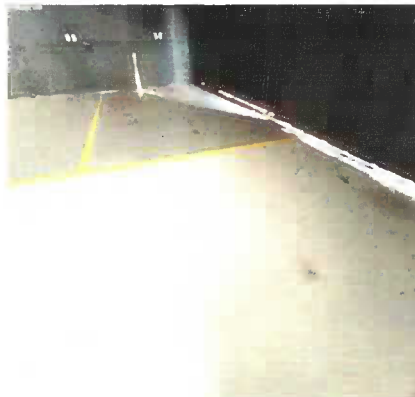
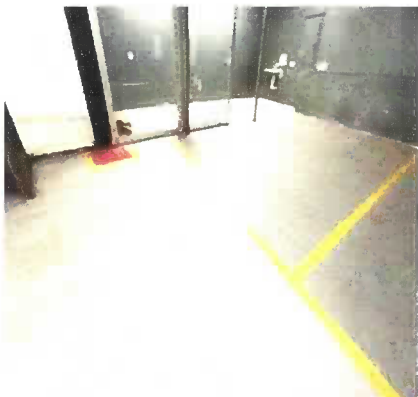
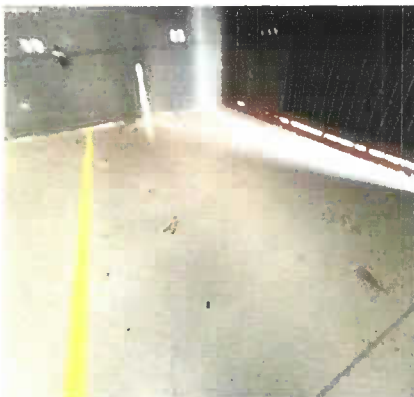
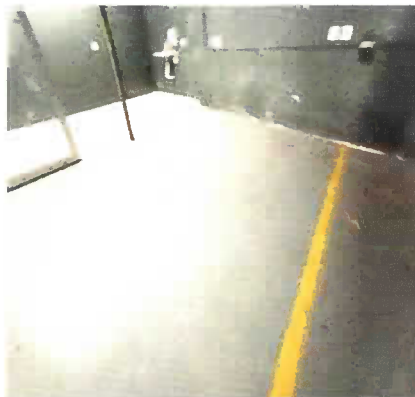
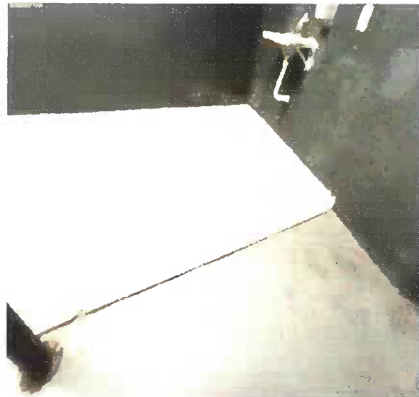
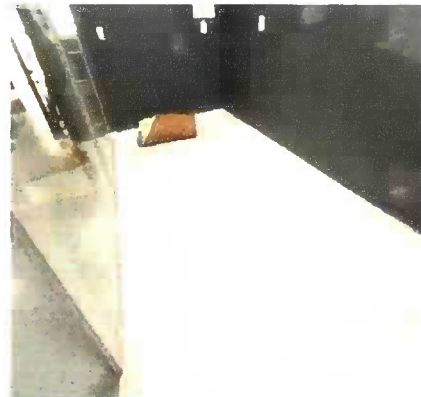
11.2 - Piso de concreto usinado na cor cinza em estado regular com pintura esmaltada, sujo e com desgaste natural, porém, com pintura antiga. Obs: Parte cerâmica bege suja com desgaste.

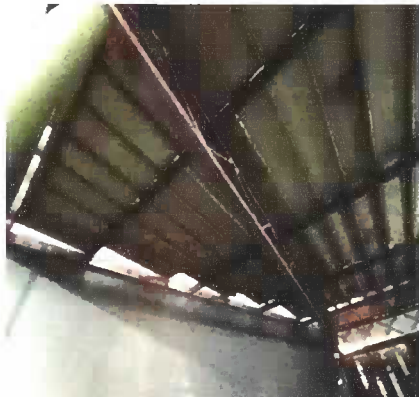
11.3 - Teto de metálico na cor cinza em estado regular, com desgaste natural. Obs: Parte em laje com pintura antiga em látex acrílico na cor branca com desgastes.

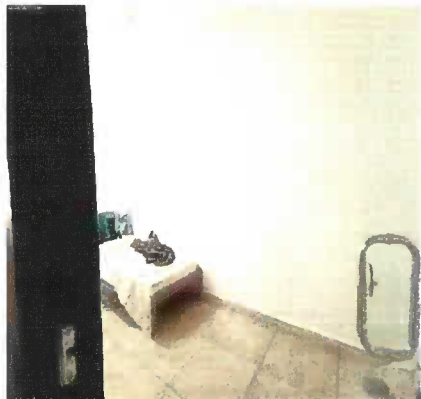
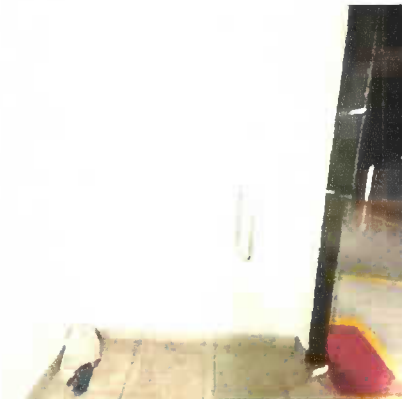
12.1 - Parede na cor branco(a) em estado regular com pintura acrílico fosco, com fissuras e com desgaste natural, porém, com pintura antiga.

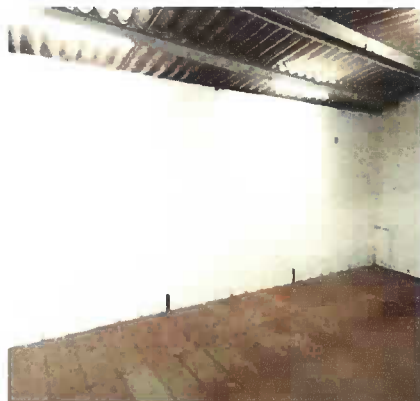
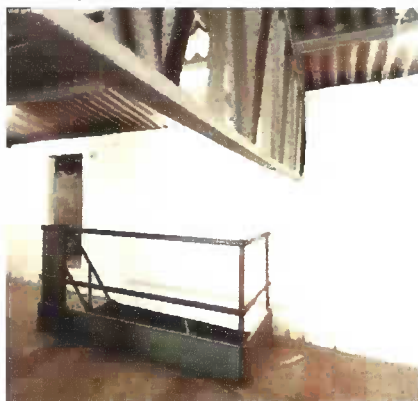
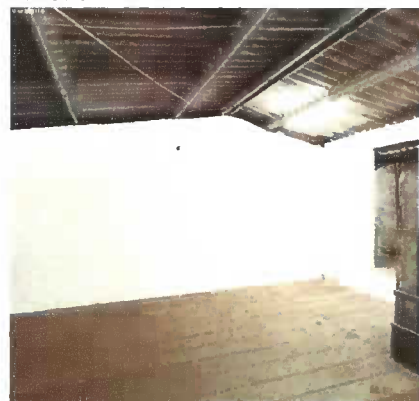
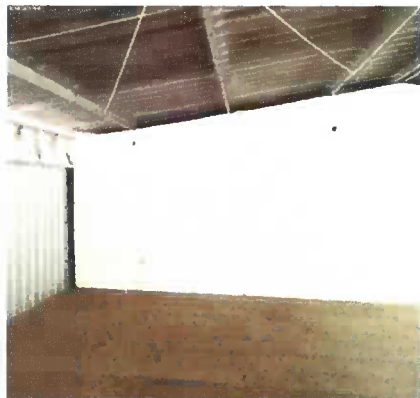
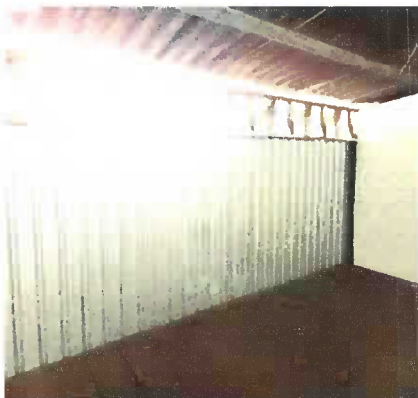
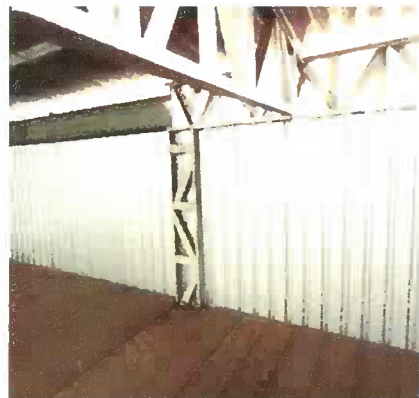
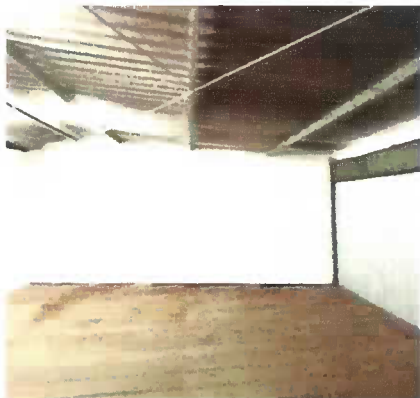
13.1 - Parede na cor branco(a) em estado regular com pintura acrílica fosco, com fissuras e com desgaste natural, porém, com pintura antiga.

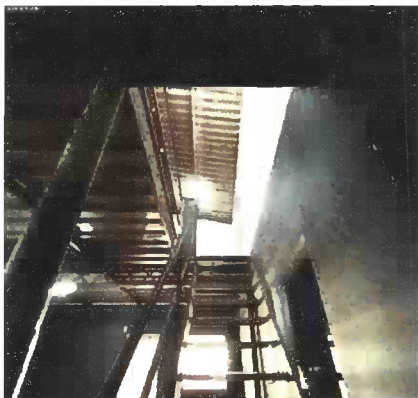
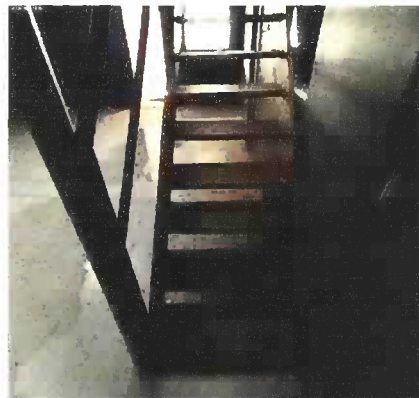
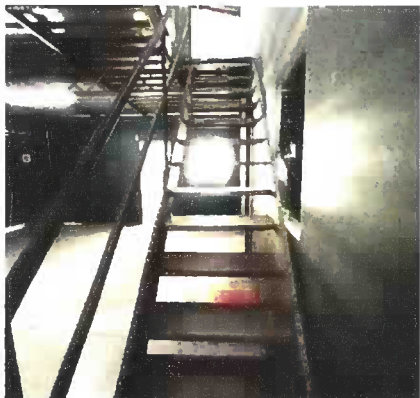
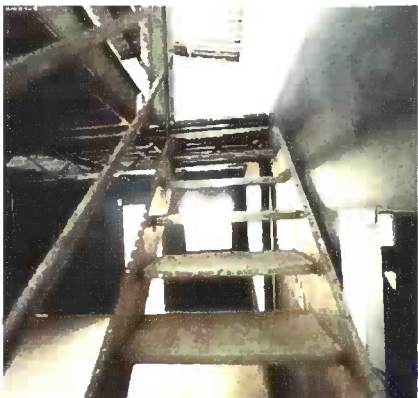
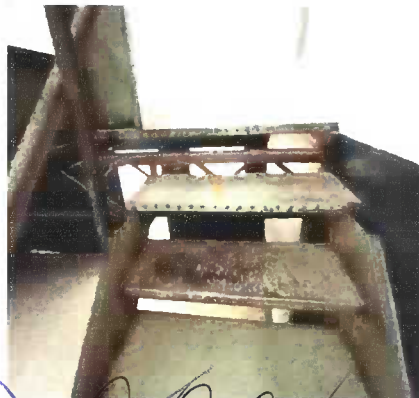
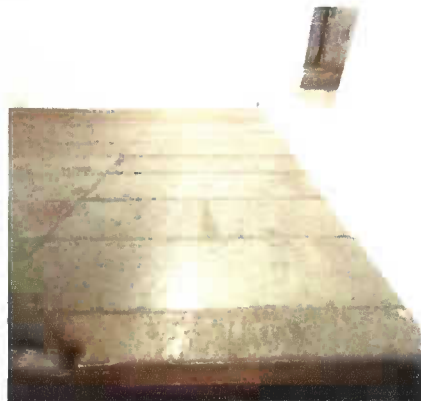
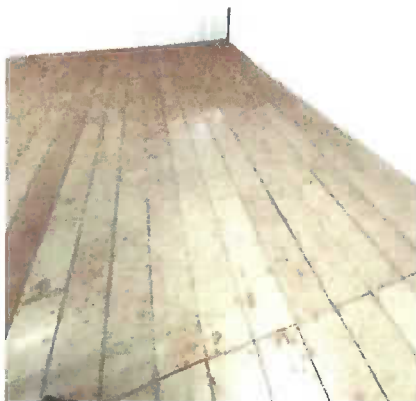
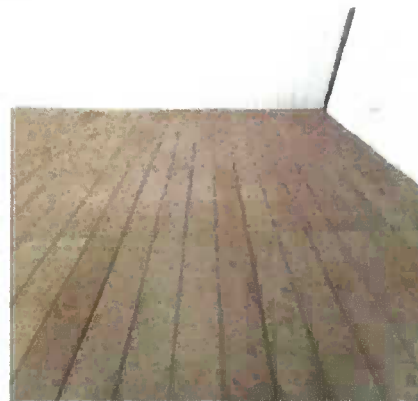
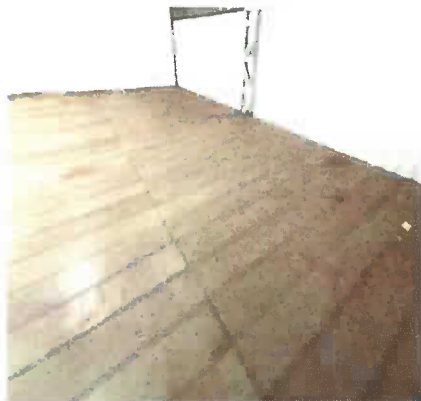
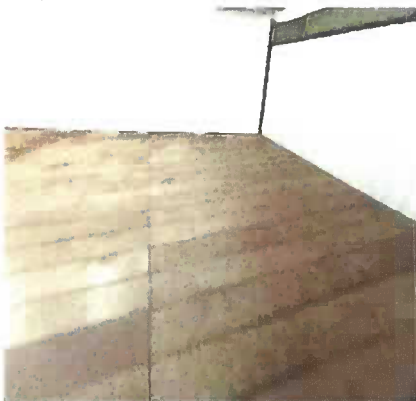
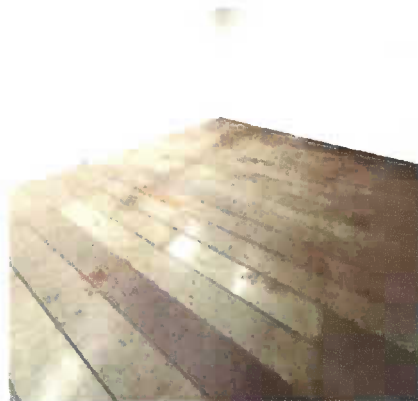
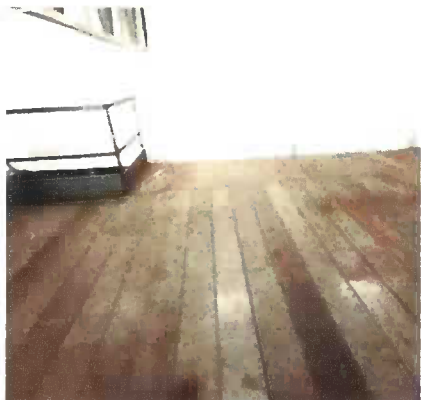
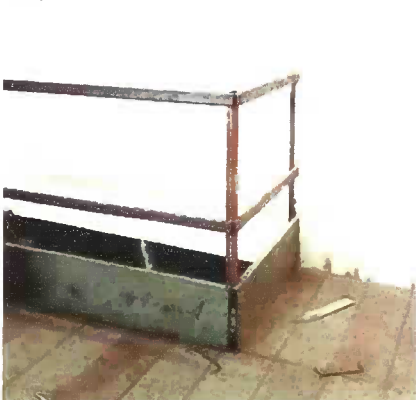
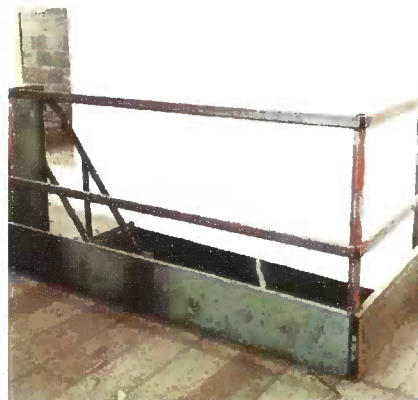
- 13.2 - Piso de metálico em estado regular, sujo e com desgaste natural, porém, com corrimão.  
 13.3 - Telhado de metálico em estado regular, com desgaste natural, porém, com telhas eternite.  
 13.4 - 6 Lâmpadas em bom estado, funcionando e do tipo tubular.

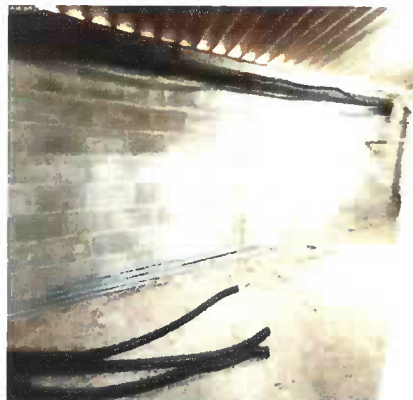
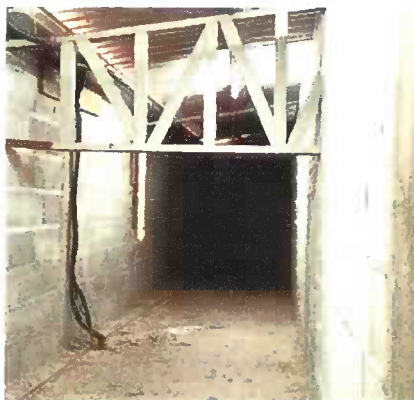
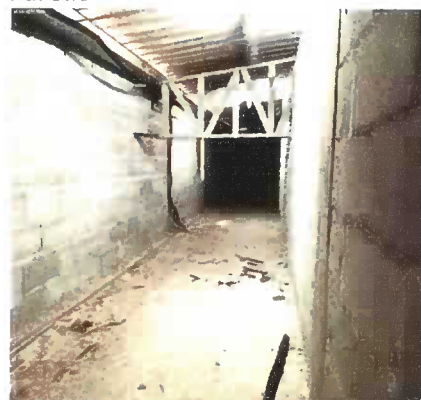
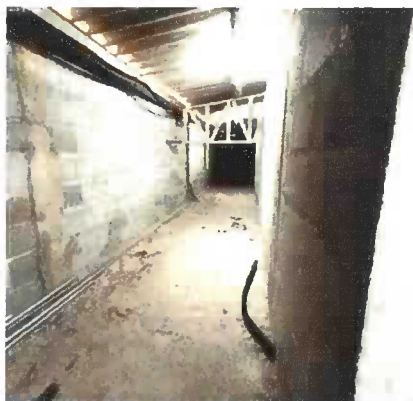
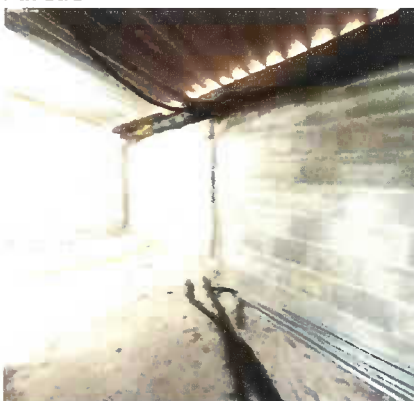
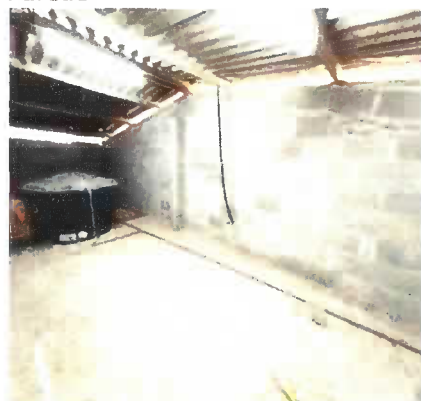
14.1 - Parede de blocos em estado regular, sem pintura e com desgaste natural.

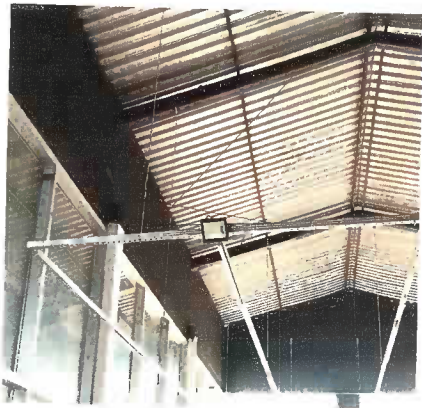
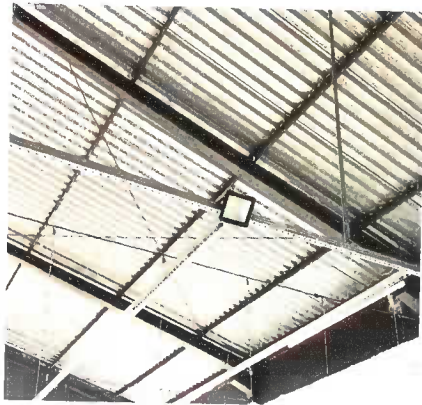
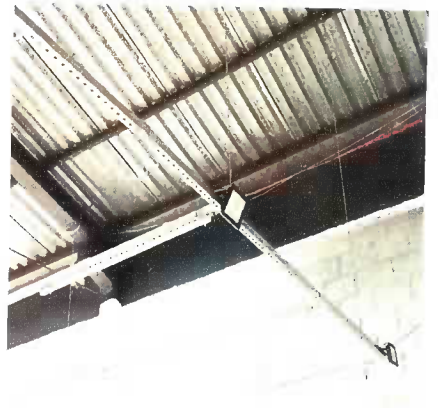
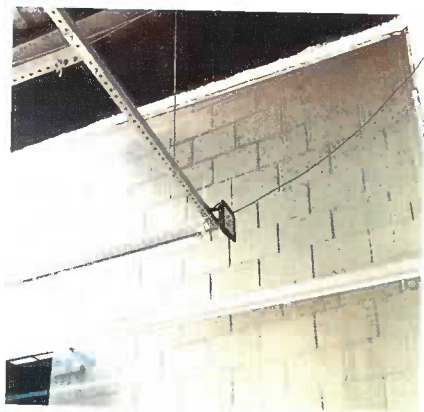
3.12 - Salão / Refletor: Manutenção

sem funcionar

Não realizado Visto: 07/03/2023 13:06

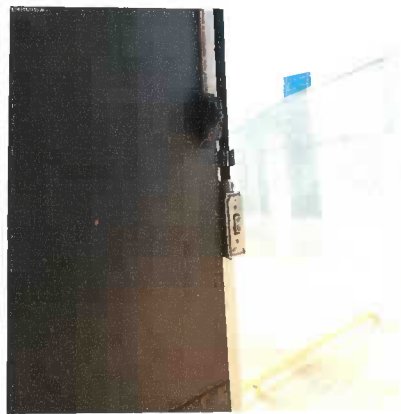
3.13 - Salão / Interruptor: Manutenção

sem funcionar

Não realizado

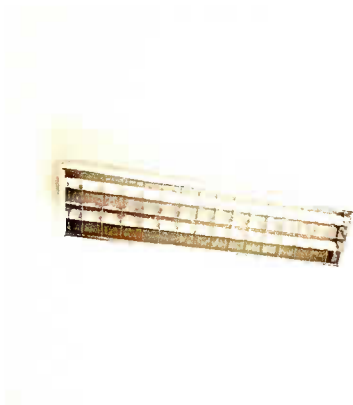
5.16 - Vestiário / Luminária de Teto: Manutenção

sem funcionar

Não realizado
