## Laudo de Vistoria de Entrada

**Código** 560

<b>Endereço do imóvel</b>	560 - Rodovia Raposo Tavares, 651, galpão 2, Bloco Rubi, Área 1 e Escritório 2 (sala adm.), Vila Artura, Sorocaba - SP.
<b>Proprietário(a)</b>	GUISA PARTICIPAÇÕES LTDA
<b>Locatário(a)</b>	SOROPINUS SOROCABA COMERCIO DE MADEIRAS E EMBALAGENS LTDA
<b>Fiador(a)</b>	MARCUS VINICIUS DA SILVA
<b>Vistoriadores(as)</b>	Dominai Inicial e Dominai Final
<b>Data do laudo</b>	22/03/2023 16:44:07

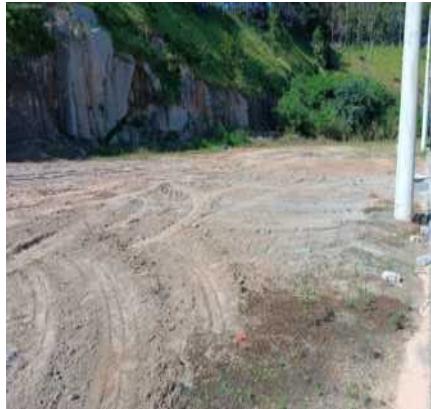
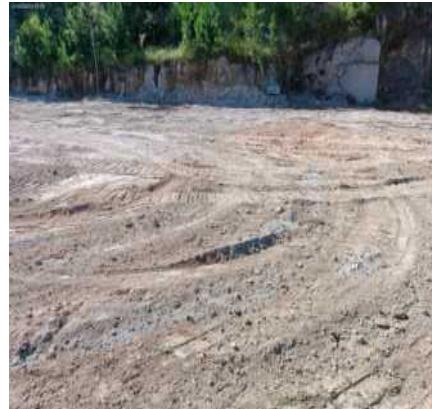
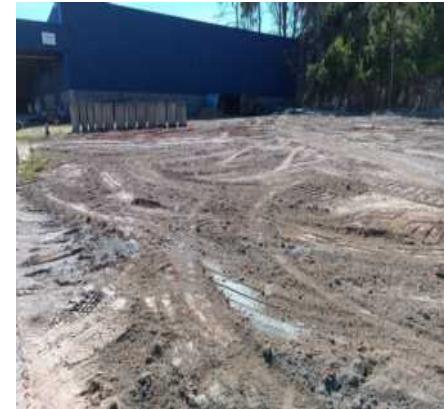
- 1.1 - Piso de terra em estado regular, com desgaste natural.  
 1.2 - Parede de pedra em estado regular.

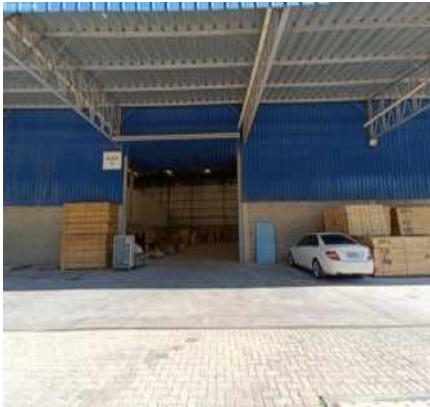
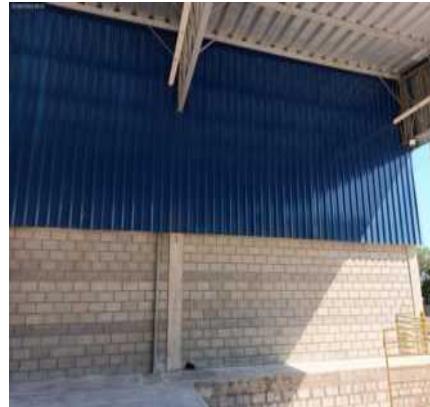
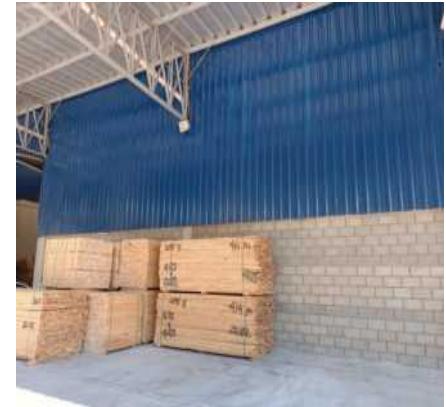
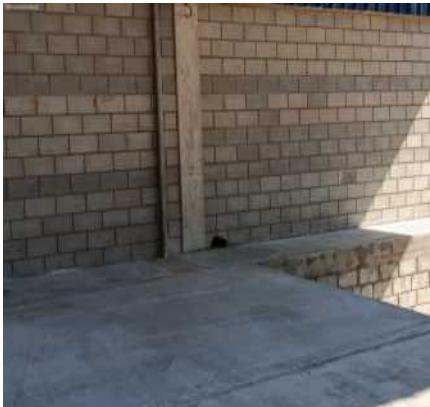
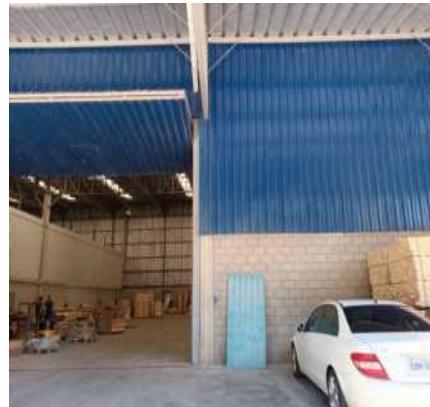
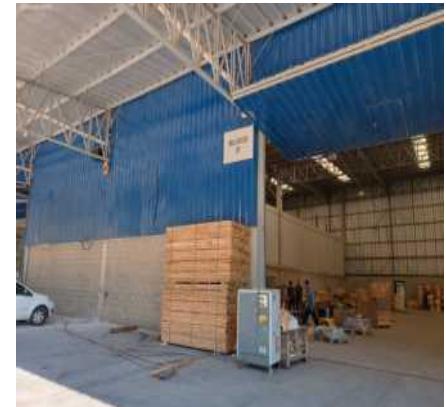
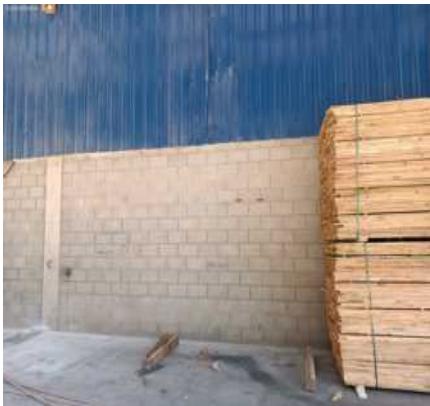
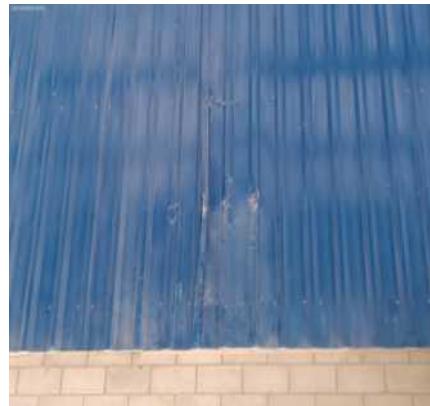
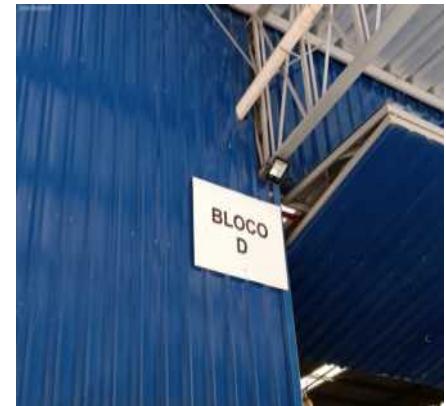
2.1 - Parede de blocos em bom estado, com placa para identificação, porém, com furo, com manchas e com desgaste natural; com parte de aço galvanizado na cor azul em bom estado, porém, com amassados e com desgaste natural.

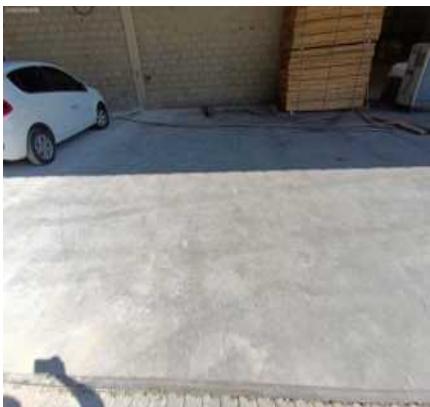
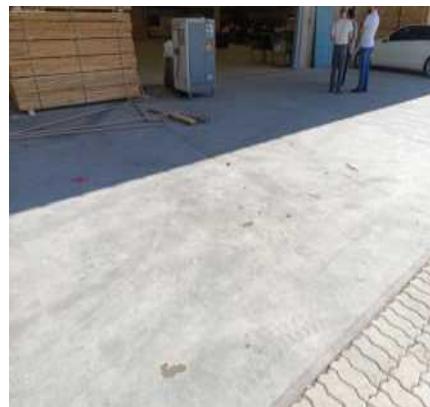
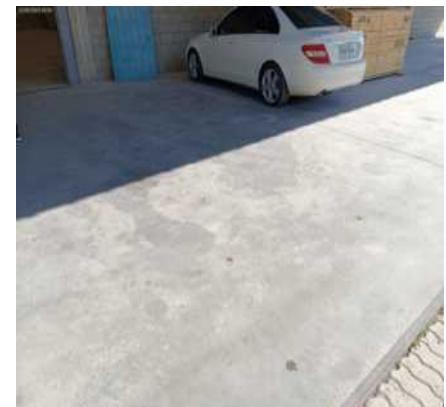
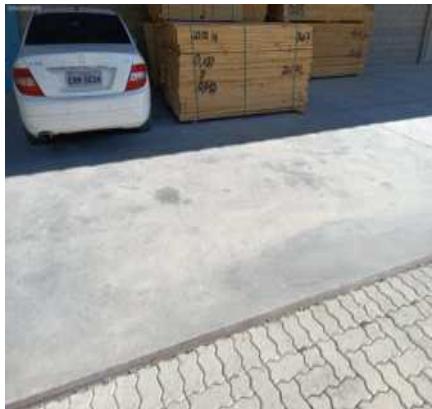
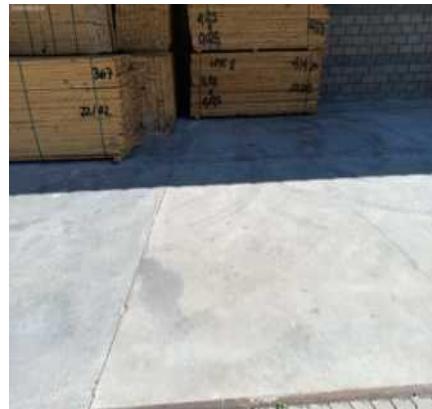
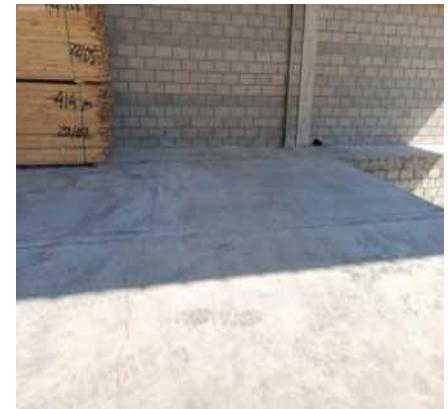
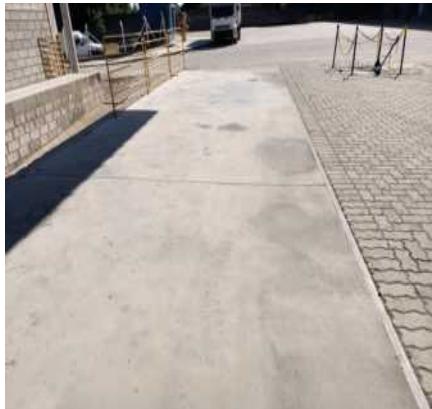
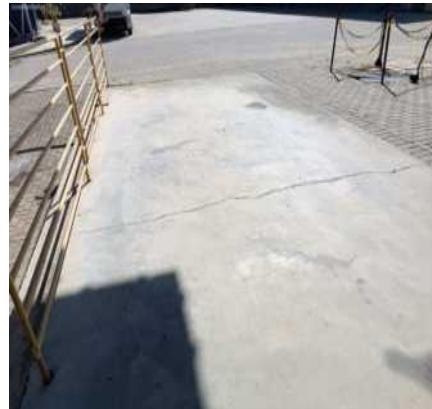
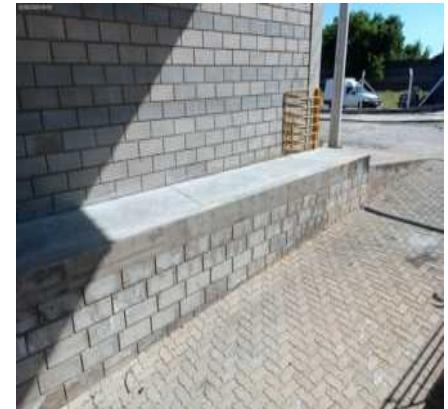
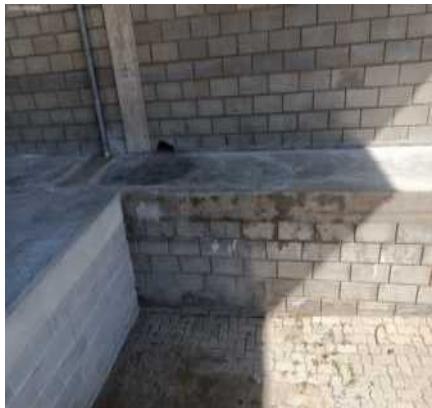
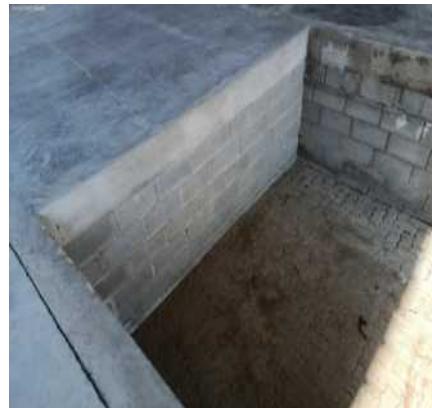
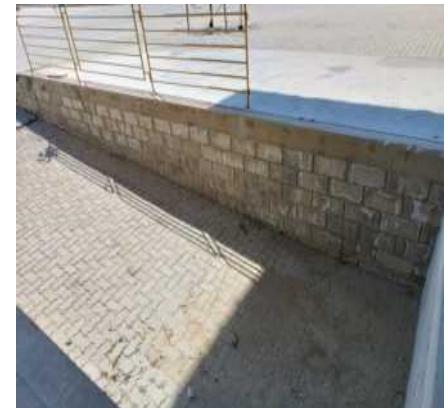
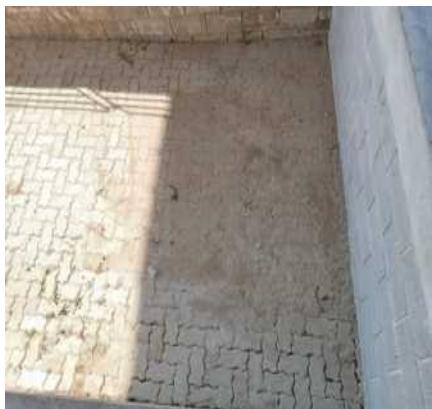
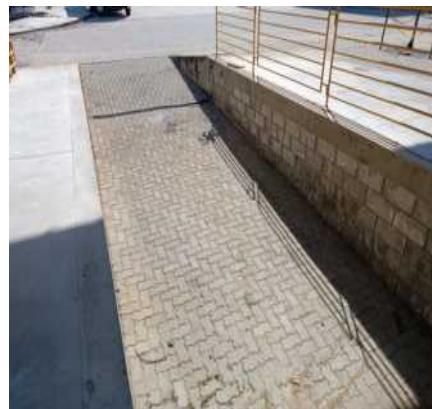
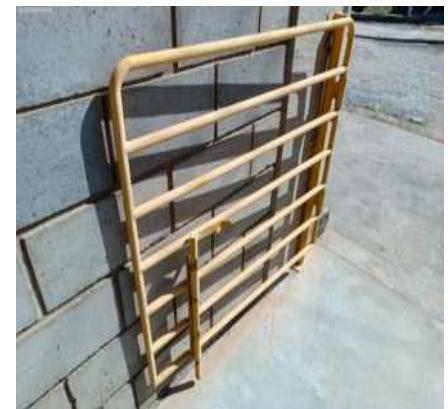
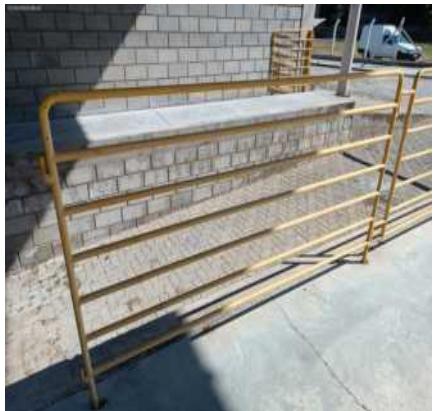
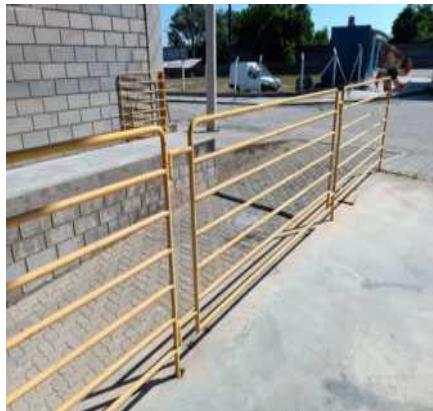
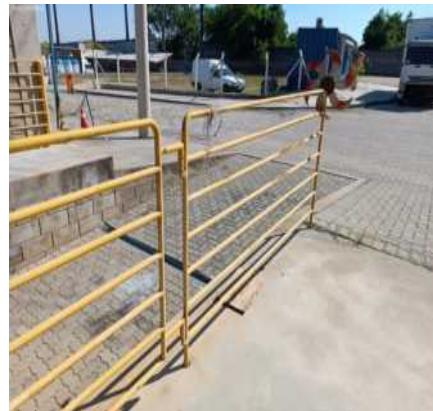
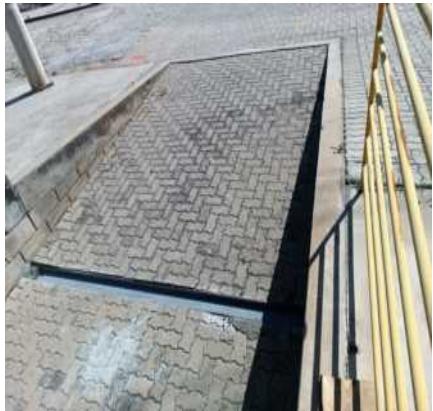
2.2 - Piso de concreto usinado em bom estado, com canaleta, porém, sujo, com manchas, com trincas e com desgaste natural. Obs: Doca com parapeitos metálicos na cor amarela com desgastes.

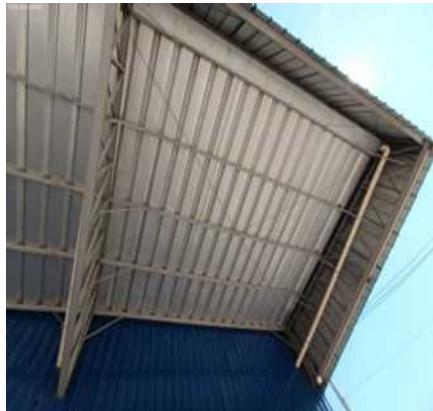
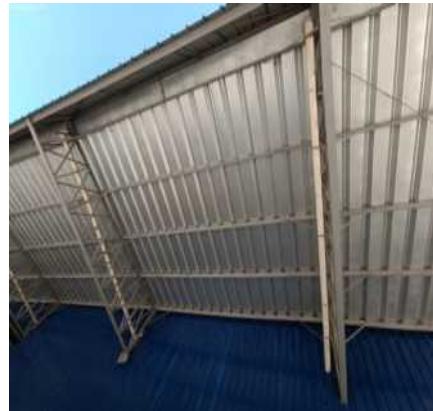
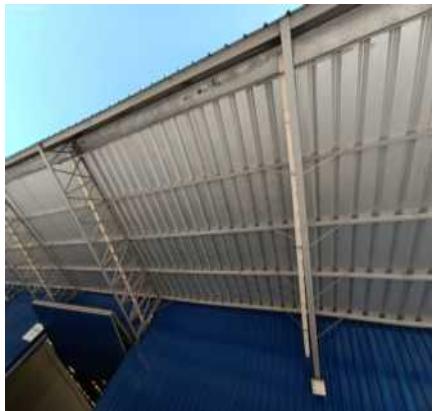
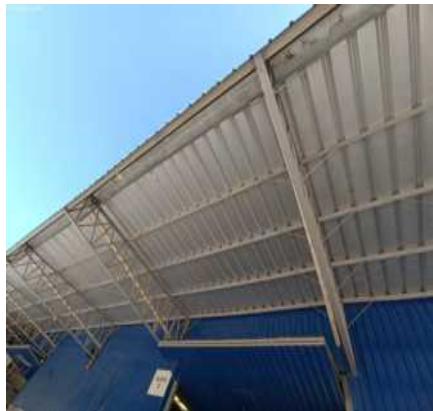
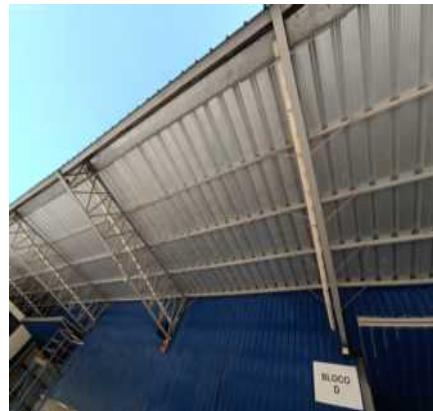
2.3 - Telhado de metálico na cor cinza em bom estado, com telhas galvanizadas, porém, com desgaste natural.

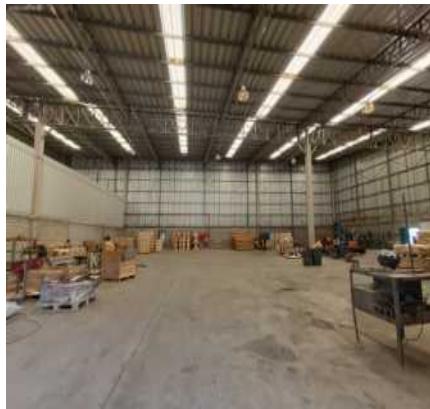
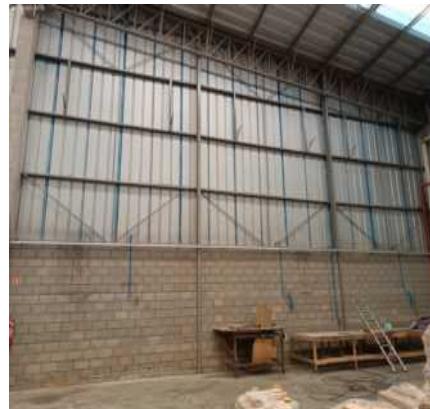
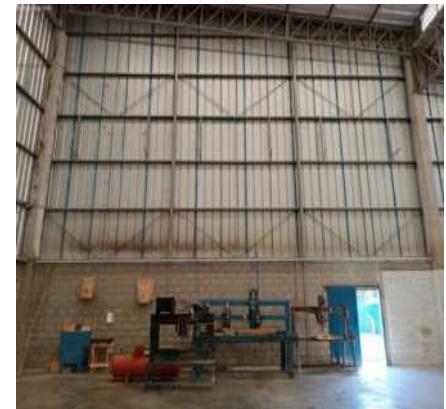
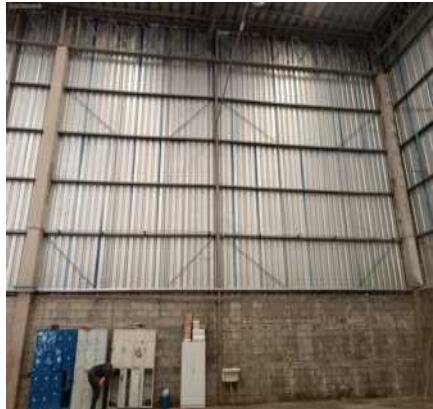
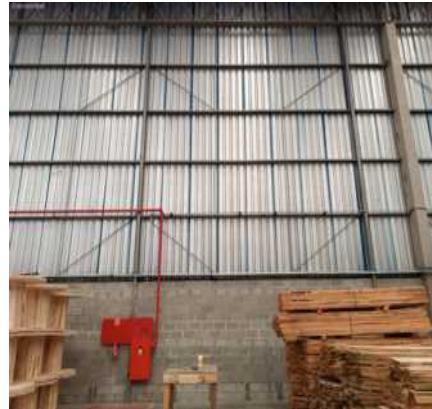
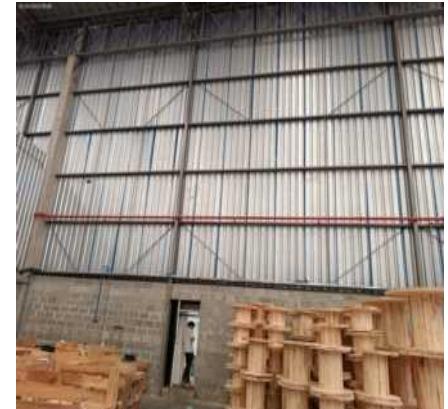
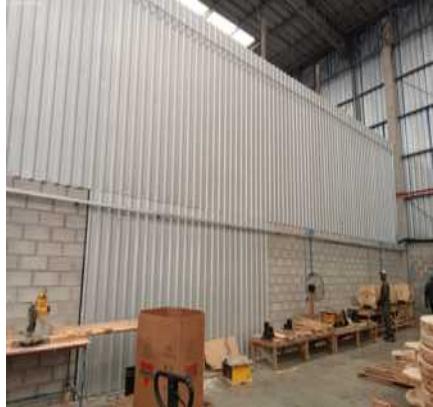
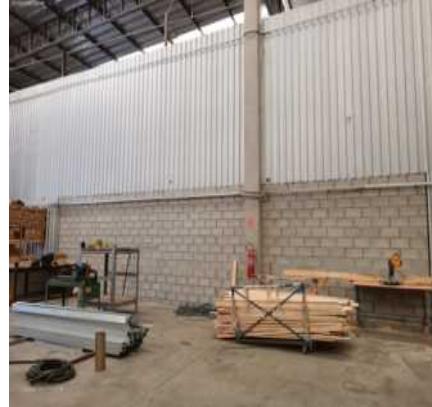
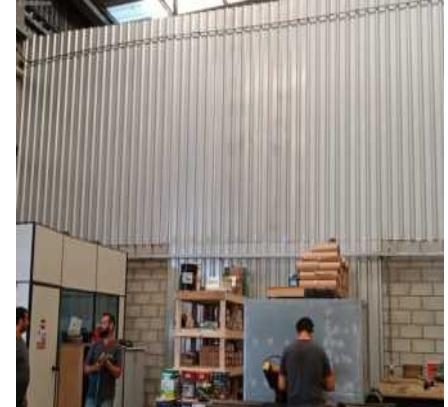
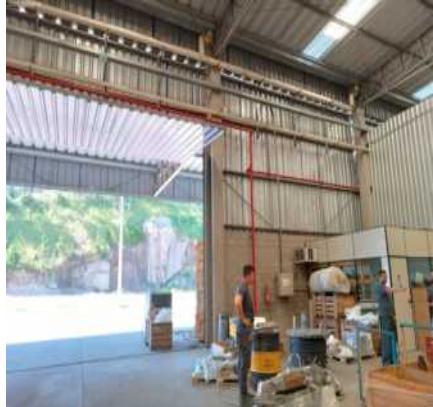
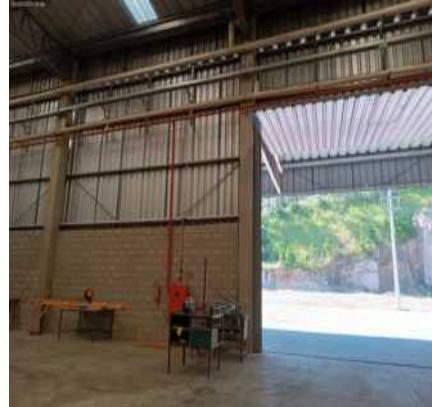
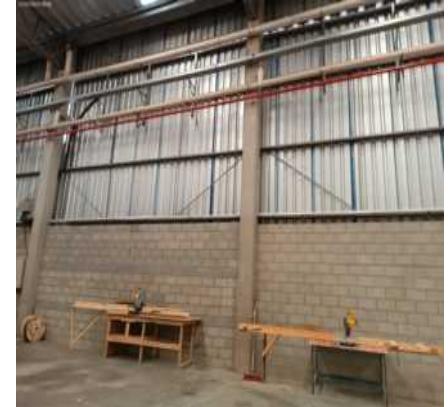
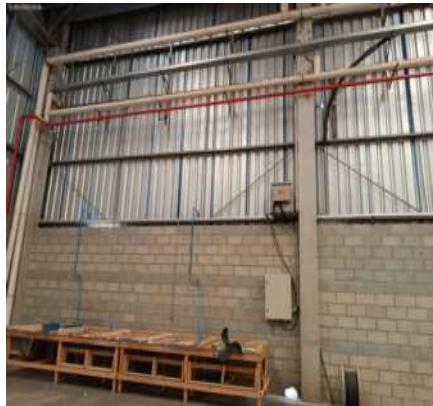
- 3.1 - Parede de blocos em bom estado, com placa para identificação, porém, com manchas e com desgaste natural; com parte de aço galvanizado na cor cinza em bom estado, porém, com furos, com amassados e com desgaste natural.

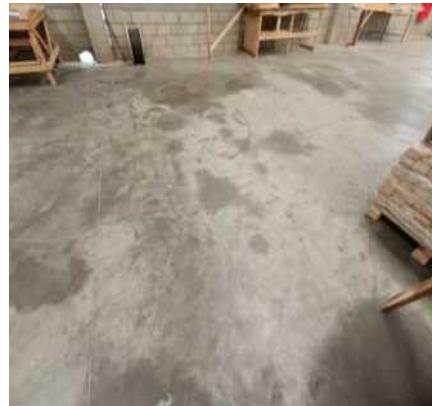
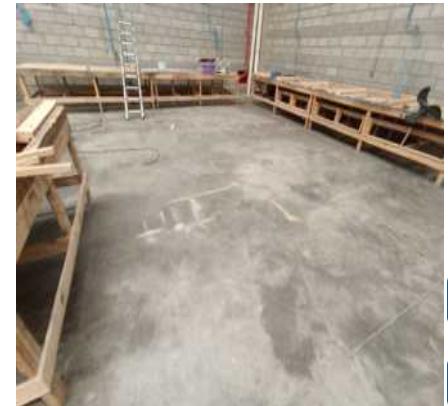
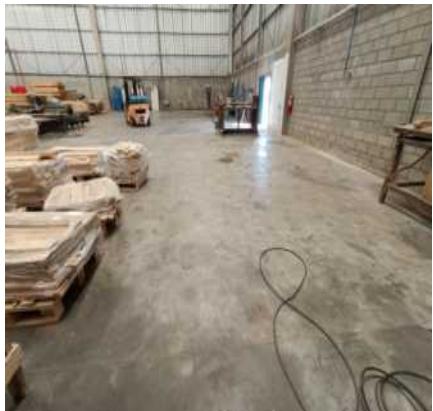
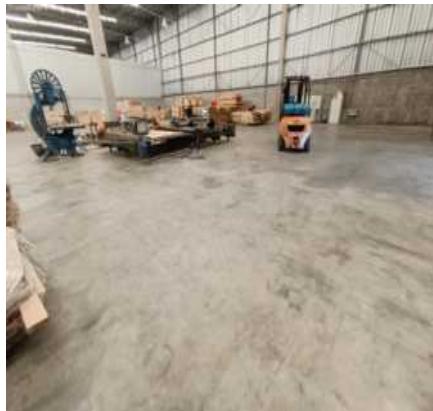
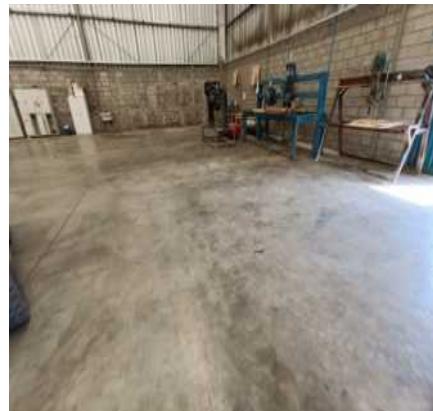
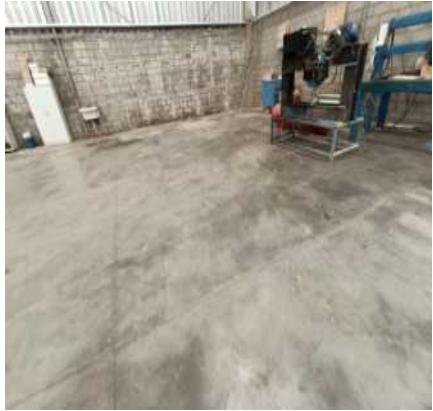
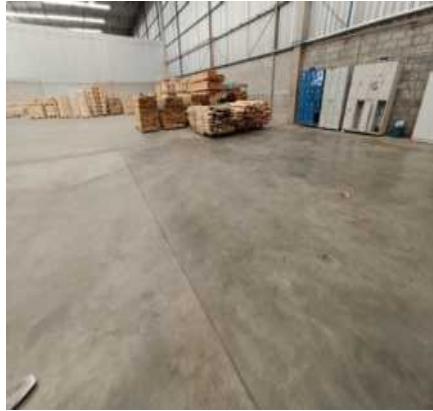
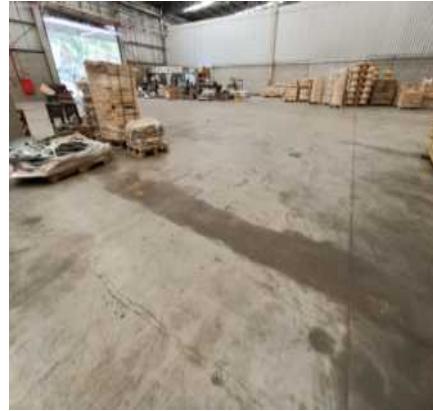
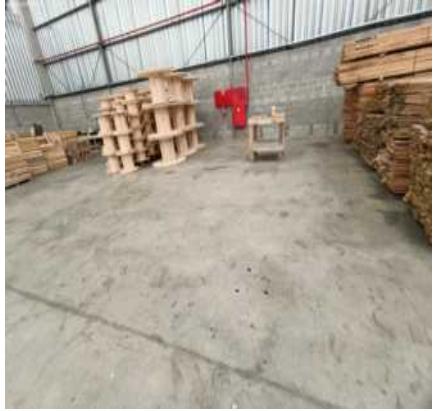
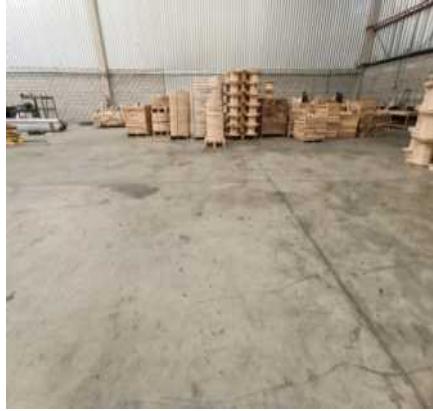
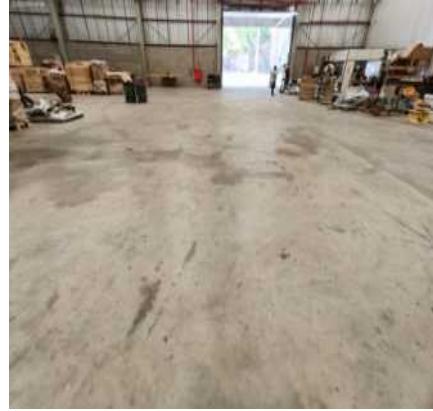
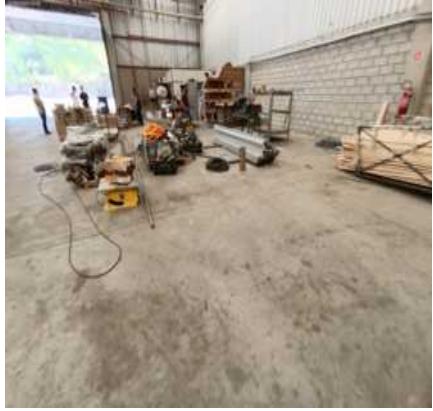
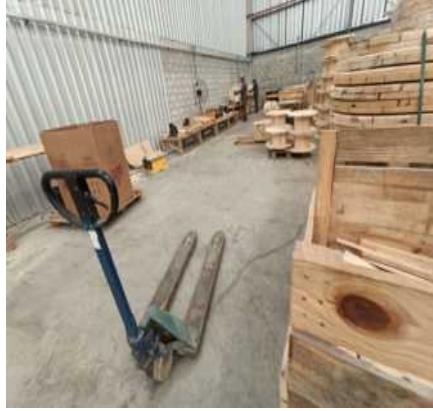
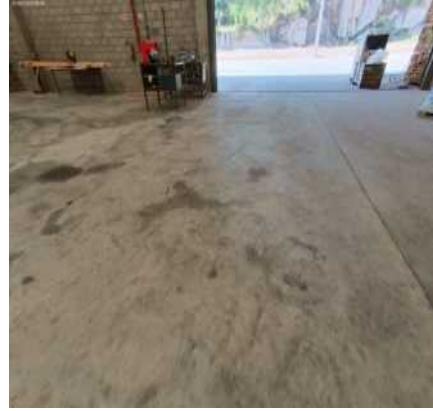
- 3.2 - Piso de concreto usinado em bom estado, com canaleta, porém, sujo, com manchas, com trincas e com desgaste natural.
- 3.3 - Telhado de metálico na cor cinza em bom estado, com telhas galvanizadas, porém, com desgaste natural. Obs: Telhas translúcidas com desgaste.

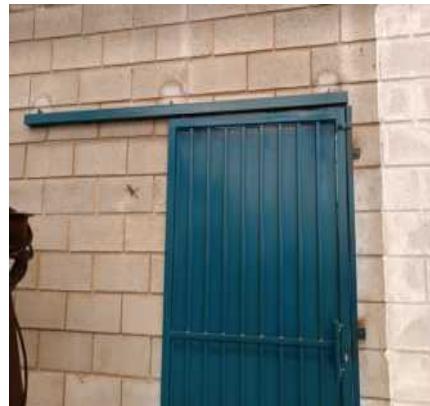
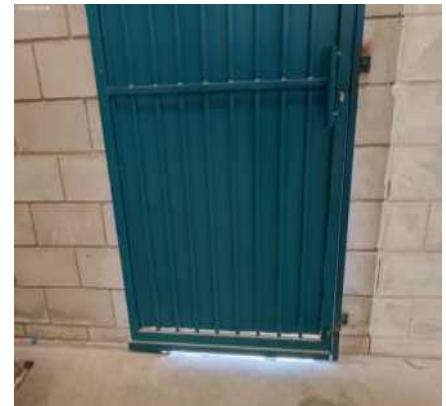
- 3.4 - Porta de metálico na cor azul em bom estado com pintura esmaltada, funcionando, de correr, com 02 puxadores e com pintura antiga, porém, enroscando, com desgaste natural e com fechadura sem chave.

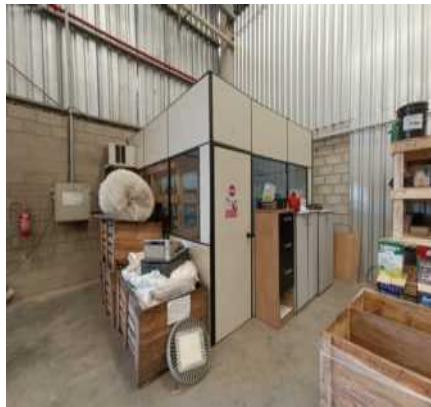
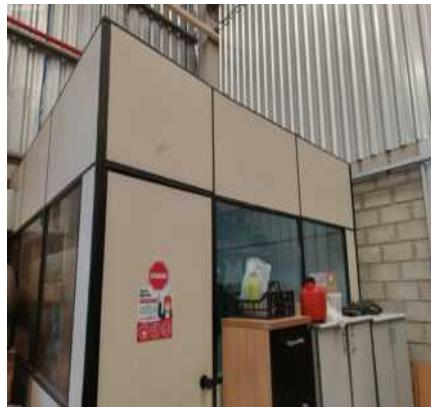
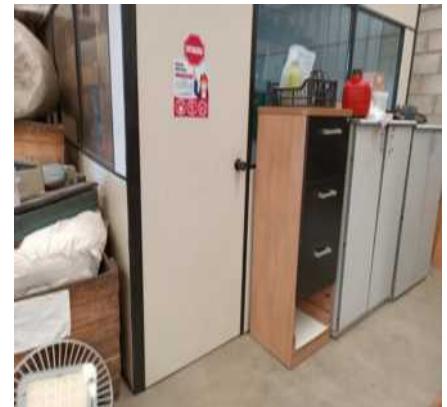
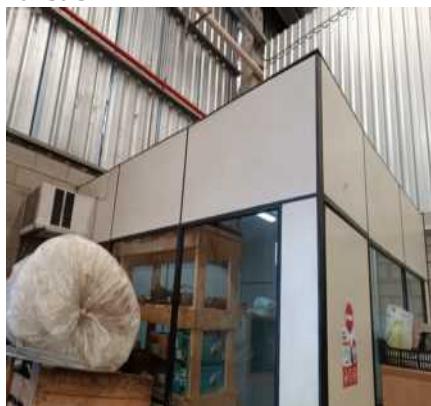
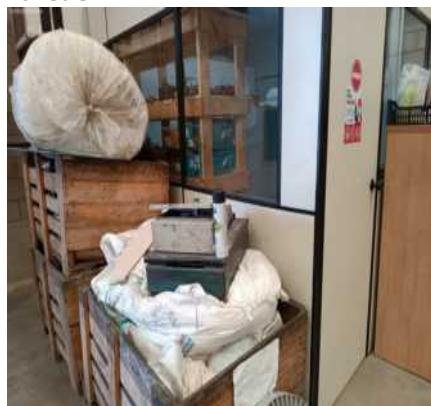
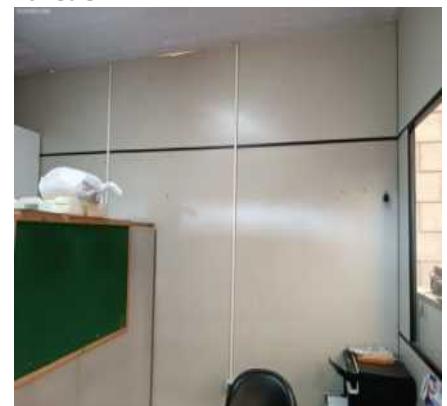
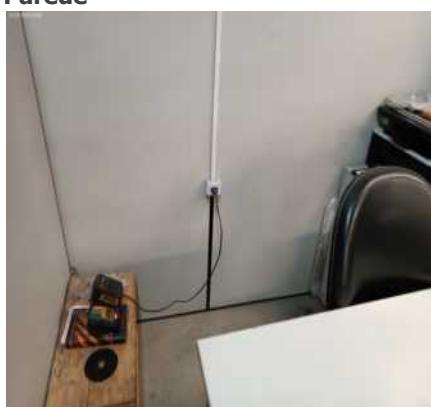
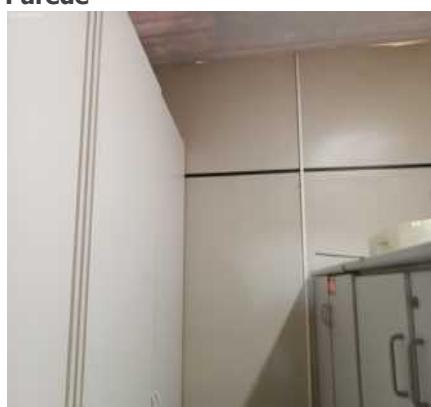
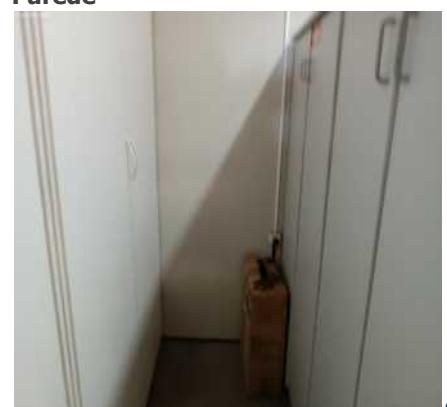
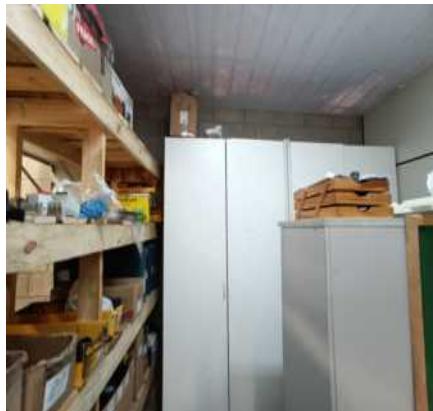
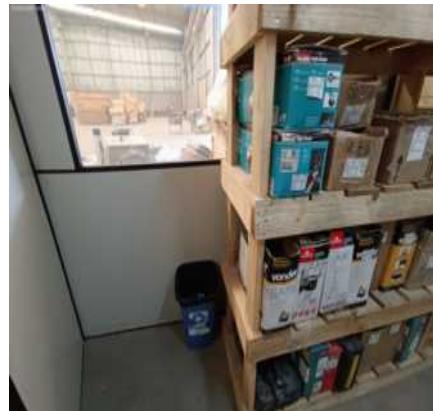
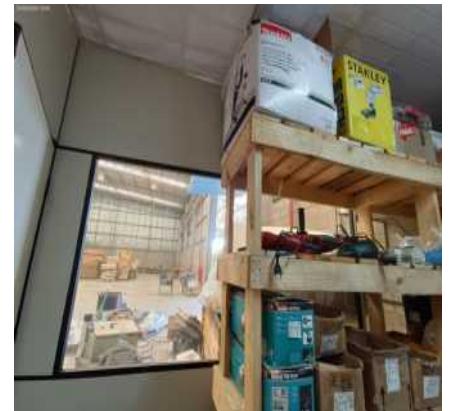
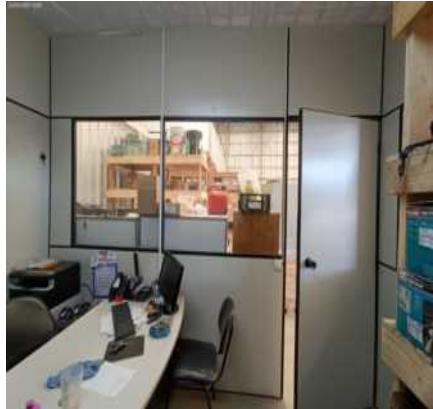
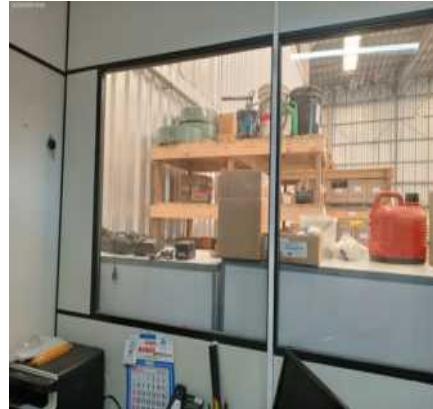
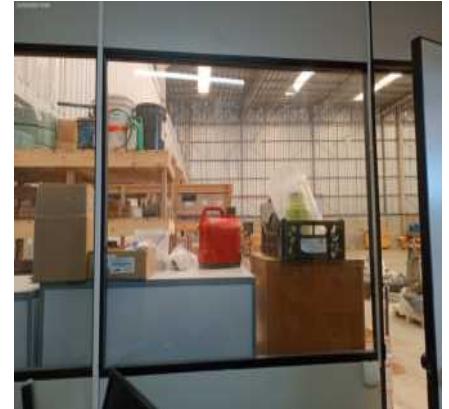
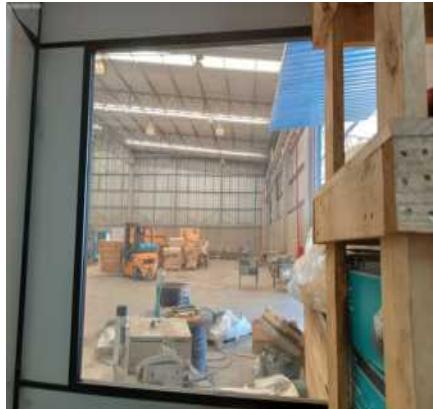
4.1 - Parede de eucatex na cor cinza em estado regular, sujo e com desgaste natural, porém, com vidros lisos e com estrutura de alumínio.

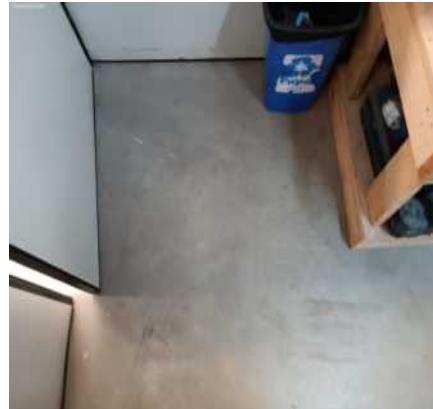
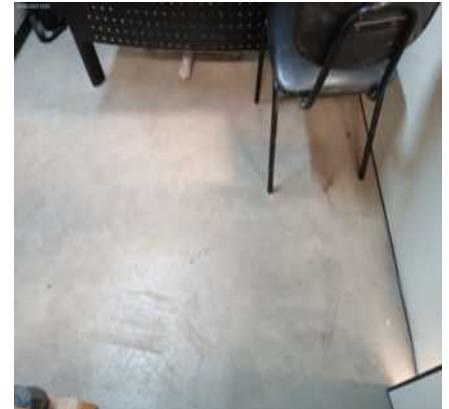
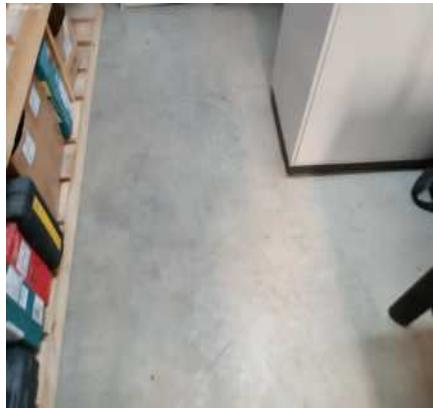
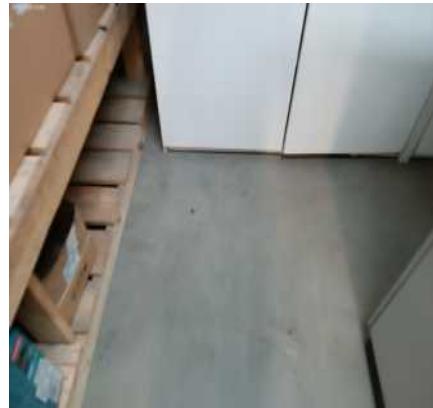
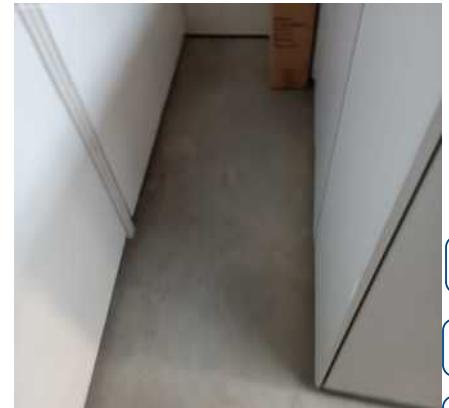
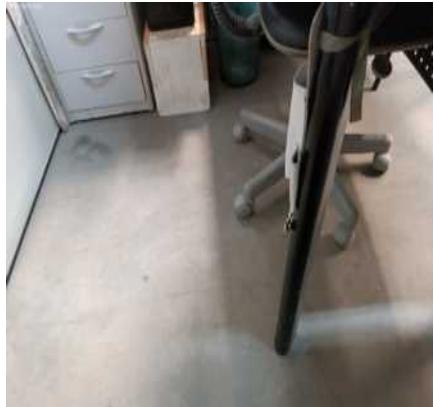
4.2 - Piso de concreto usinado em bom estado, com canaleta, porém, sujo, com manchas, com trincas e com desgaste natural.

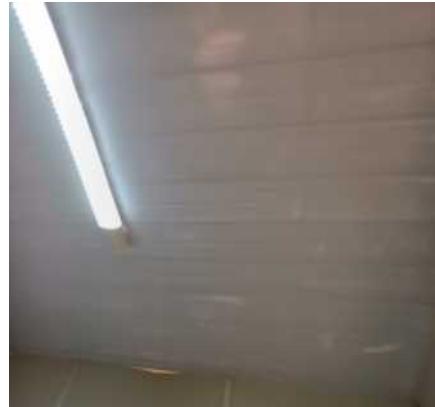
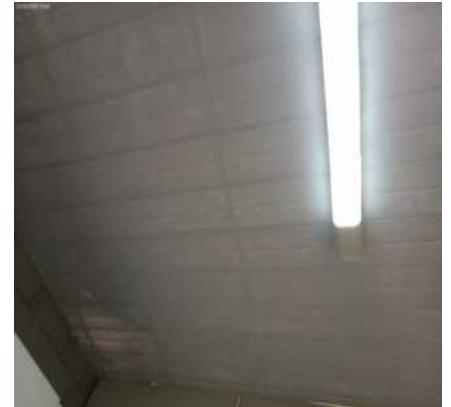
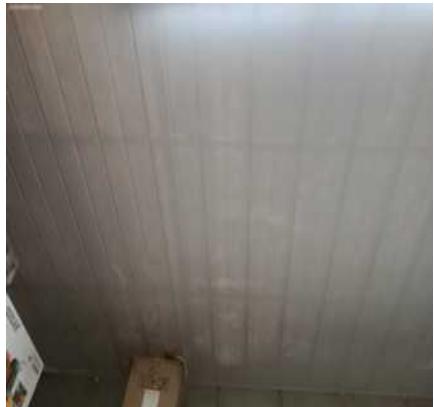
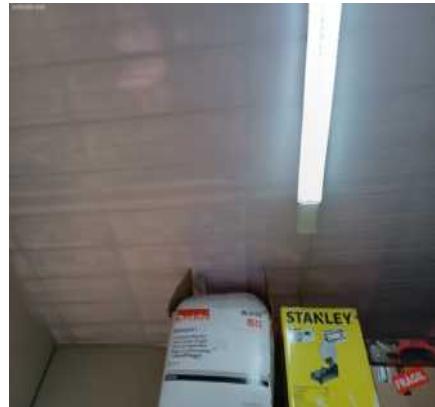
4.3 - Forro de pvc na cor branco(a) em estado regular, com imperfeições e com desgaste natural.

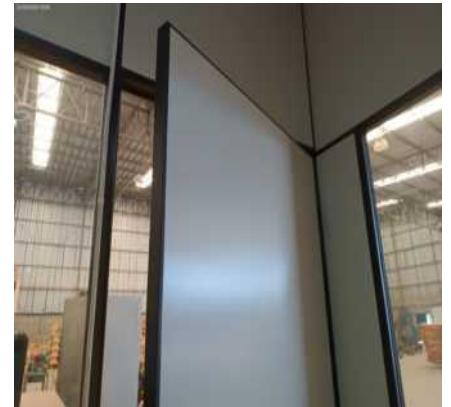
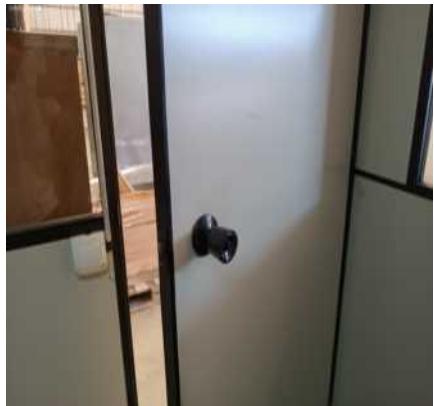
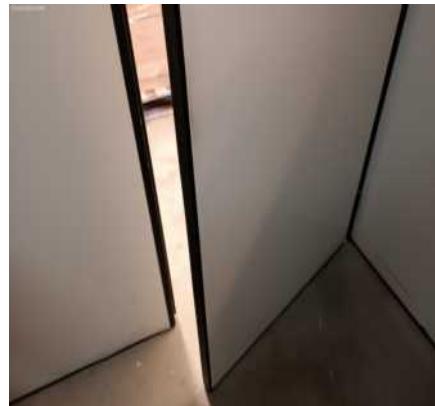
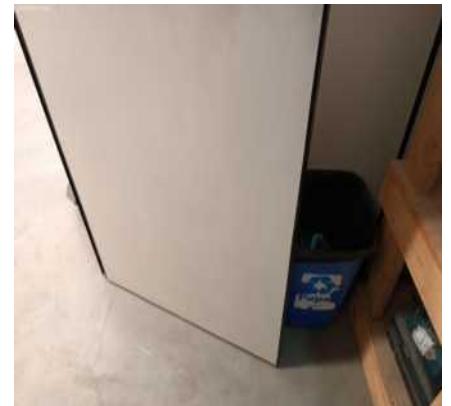
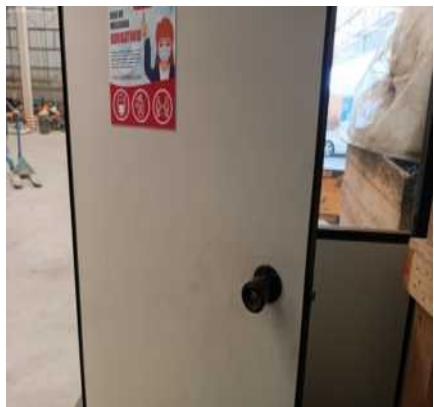
4.4 - Porta de eucatex na cor cinza em bom estado, porém, suja e com desgaste natural; com fechadura de metálico na cor preto(a) em bom estado, funcionando, porém, sem chave e com desgaste natural.

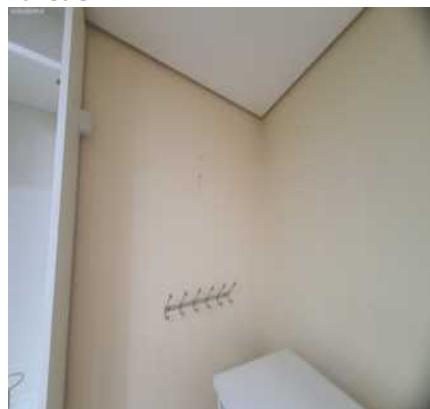
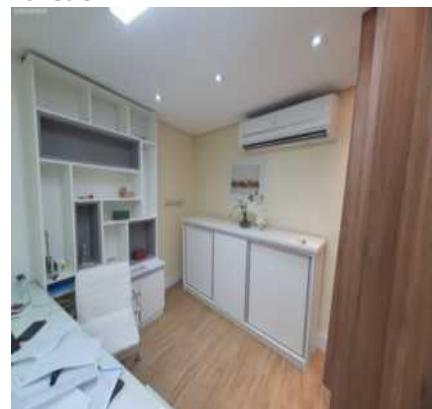
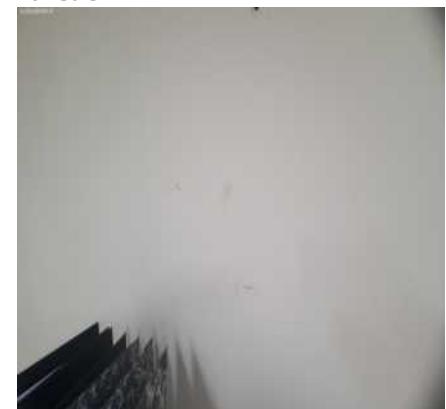
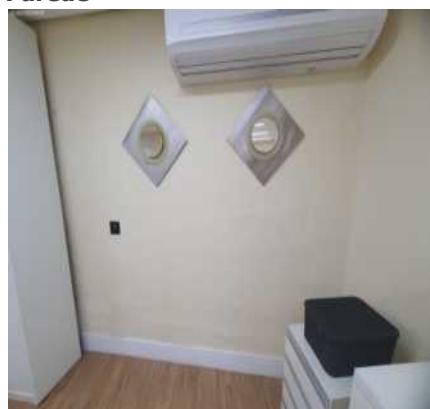
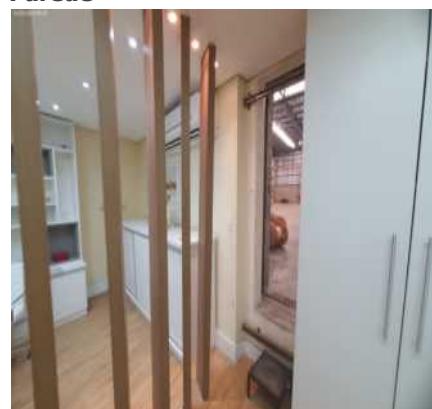
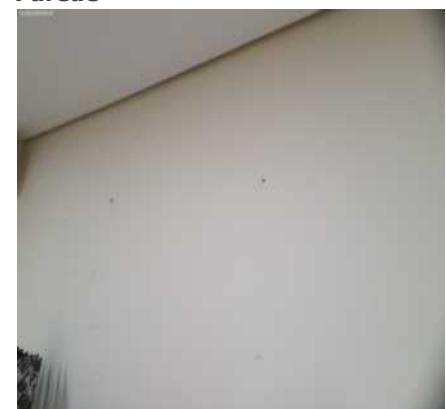
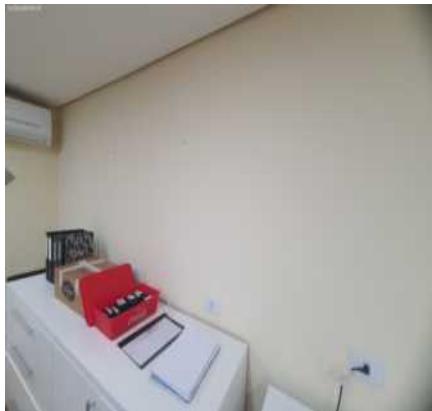
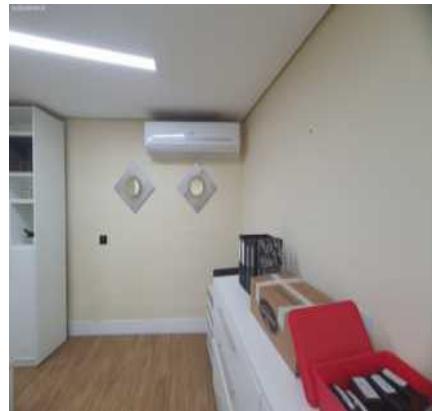
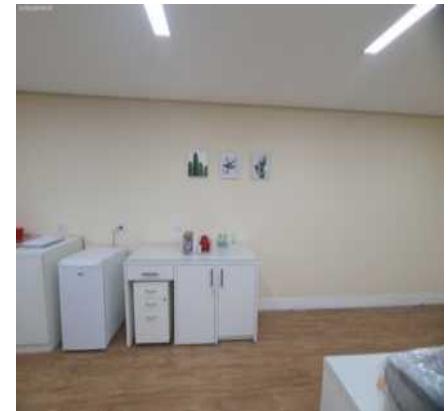
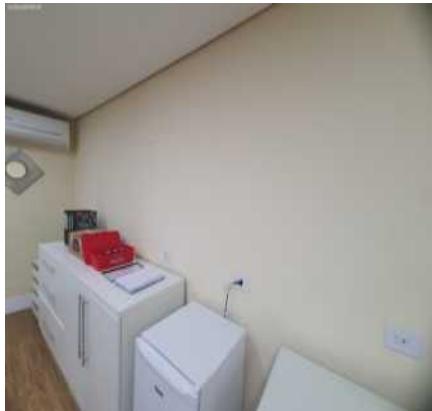
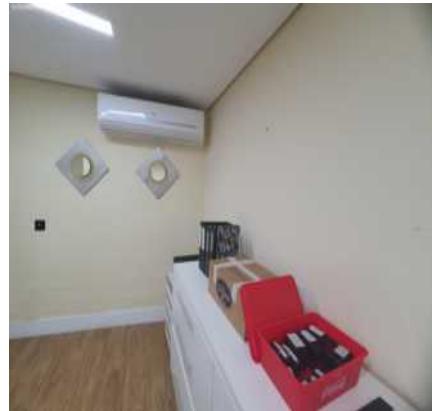
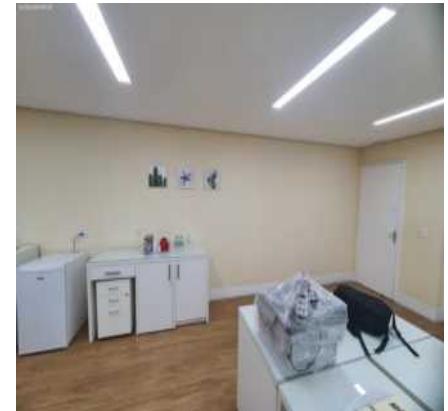
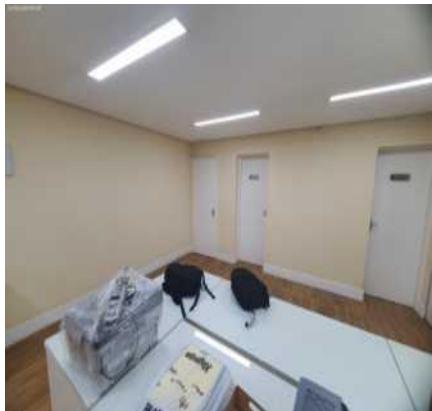
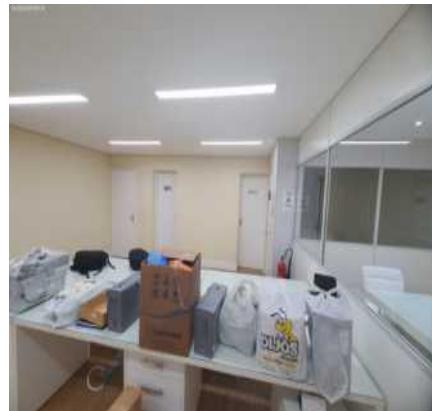
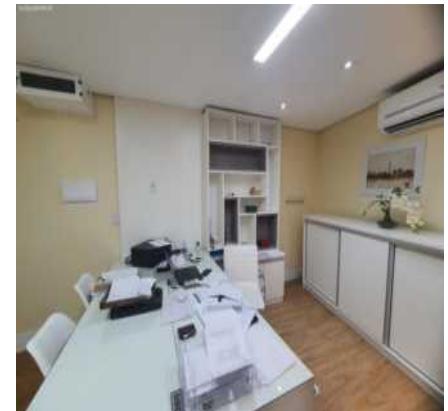
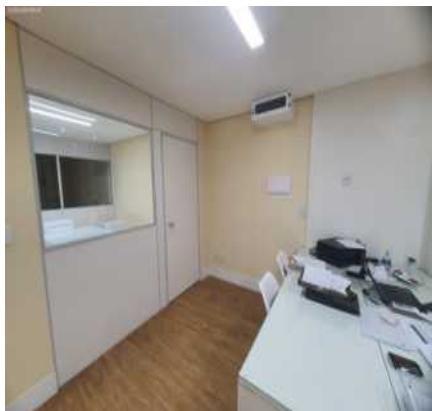
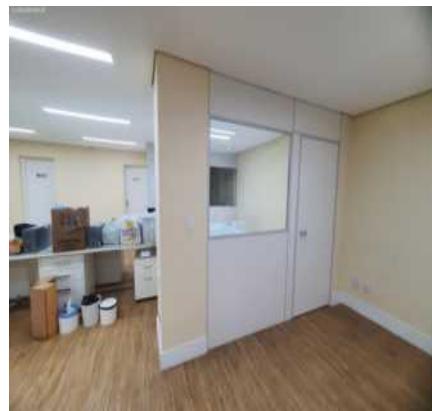
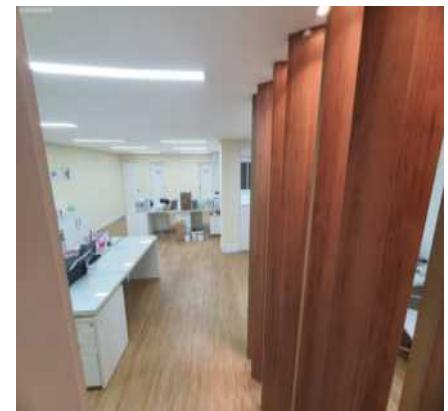
5.1 - Parede na cor creme em bom estado com pintura acrílico fosco, com pintura antiga, porém, com furos, com desgaste, com manchas e com marcas de sujeira; com parte de textura na cor creme, com pintura antiga, porém, com furos, com desgaste e com manchas; com parte de eucatex em bom estado, porém, com furos.
