## Laudo de Vistoria de Entrada

**Código** 560

<b>Endereço do imóvel</b>	560 - Rodovia Raposo Tavares, 651, galpão 2, Bloco Rubi, Área 1 e Escritório 2 (sala adm.), Vila Artura, Sorocaba - SP.
<b>Proprietário(a)</b>	GUISA PARTICIPAÇÕES LTDA
<b>Locatário(a)</b>	SOROPINUS SOROCABA COMERCIO DE MADEIRAS E EMBALAGENS LTDA
<b>Fiador(a)</b>	MARCUS VINICIUS DA SILVA
<b>Vistoriadores(as)</b>	Dominai Inicial e Dominai Final
<b>Data do laudo</b>	22/03/2023 16:44:07

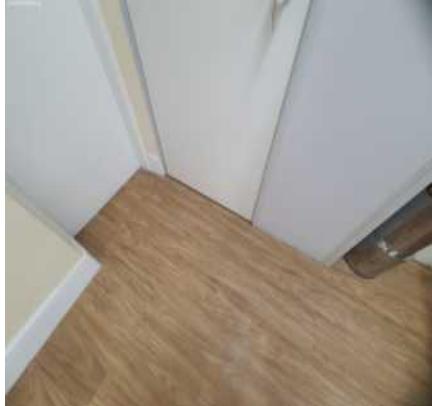
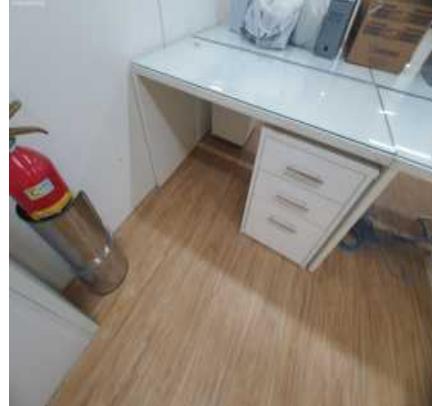
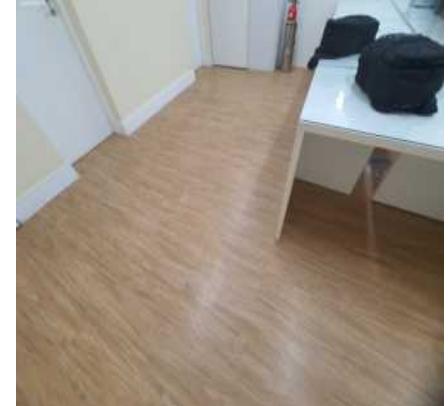
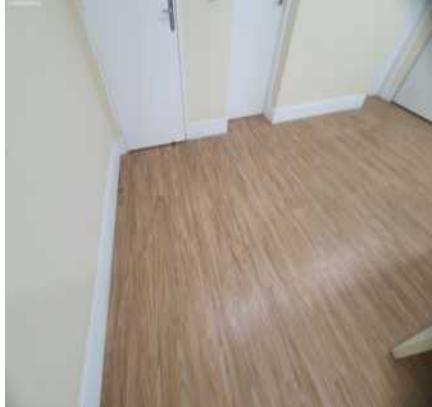
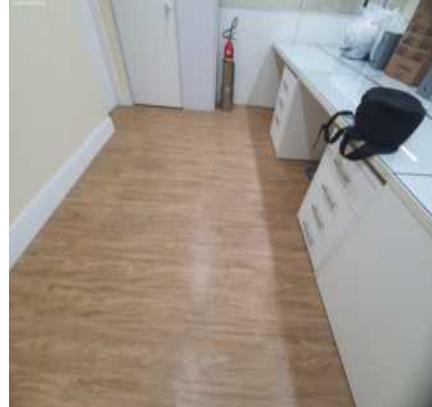
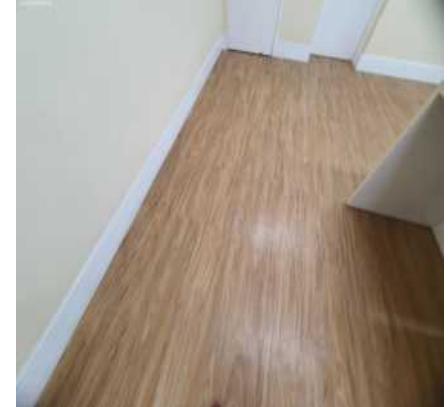
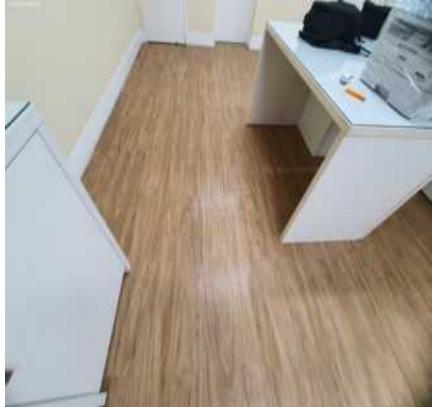
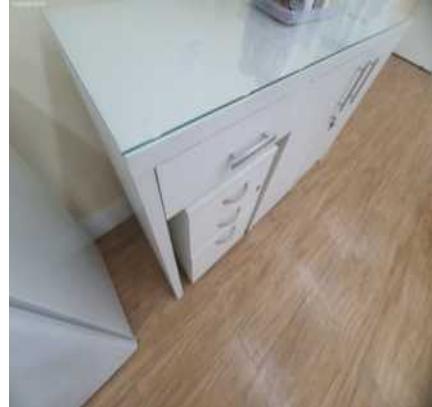
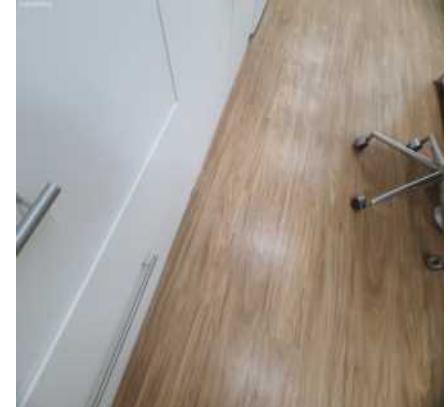
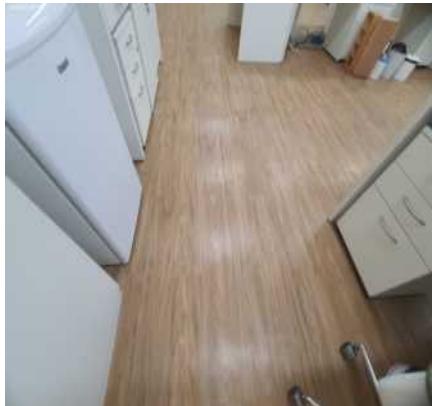
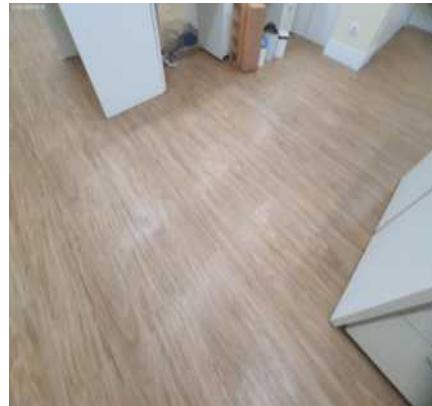
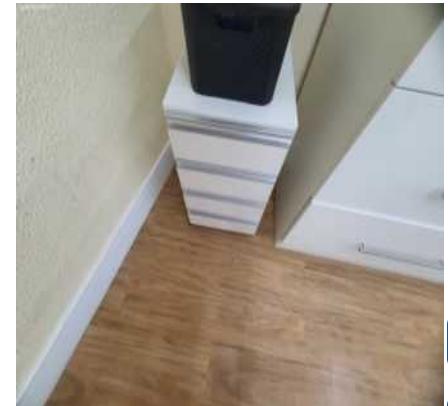
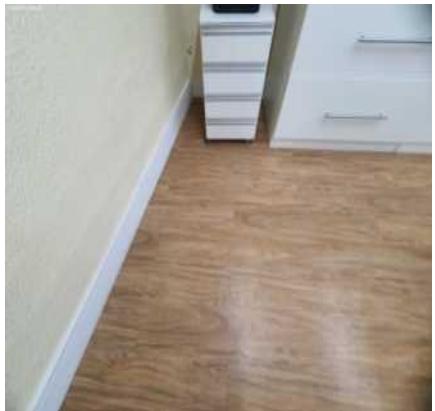
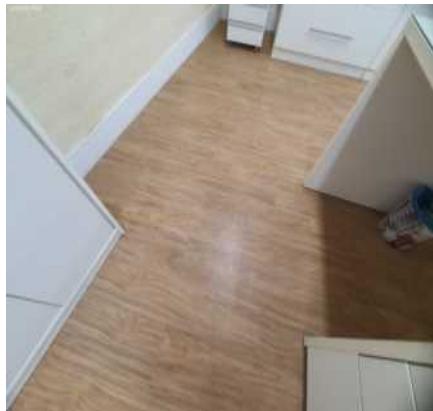
5.2 - Piso de laminado na cor marrom em bom estado, porém, com riscos, com desgaste e com manchas; com rodapé de madeira na cor branco(a) em bom estado, porém, com desgaste e com manchas.

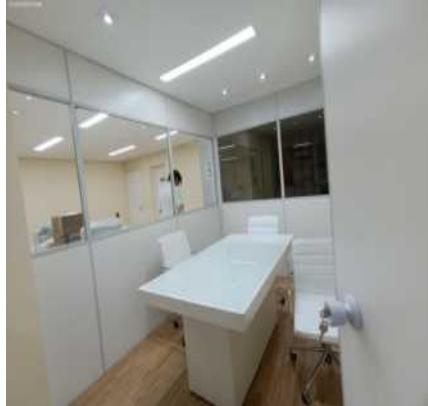
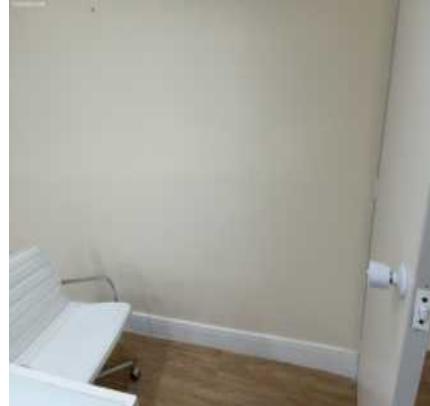
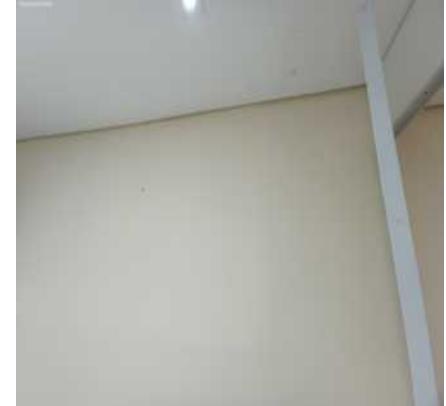
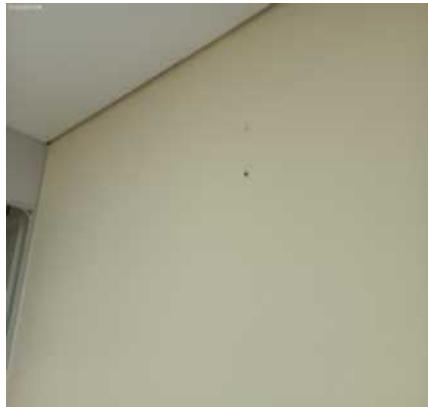
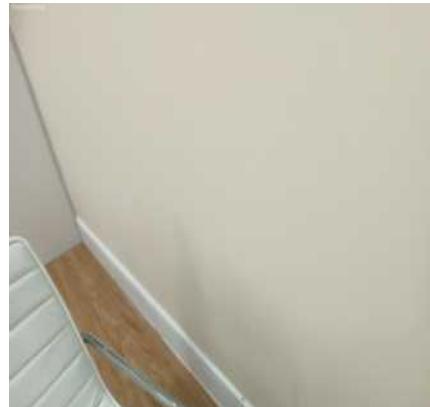
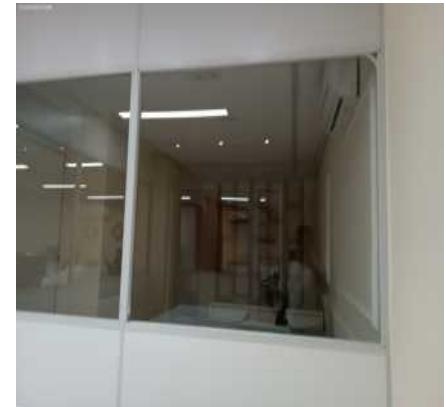
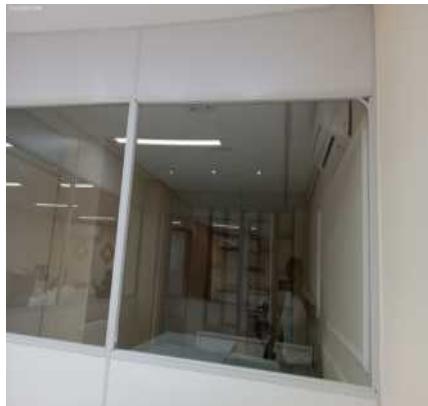
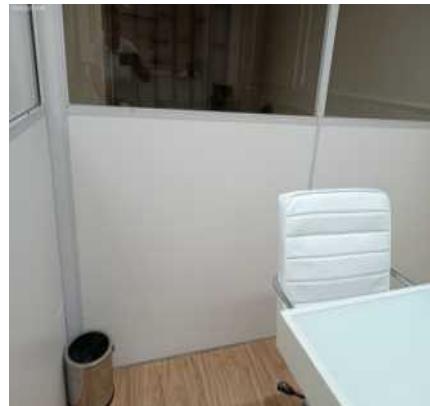
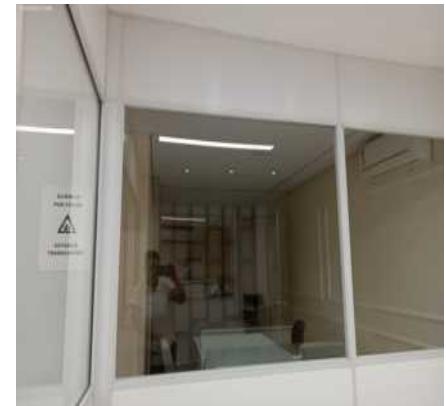
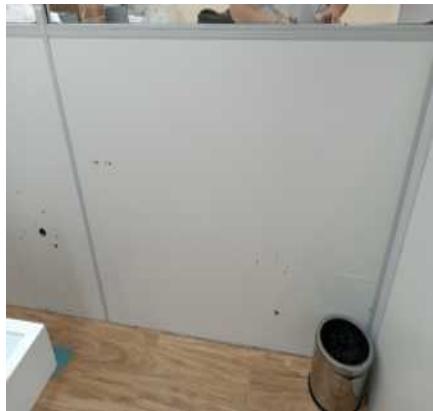
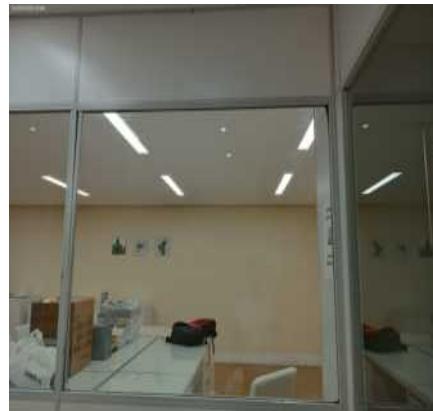
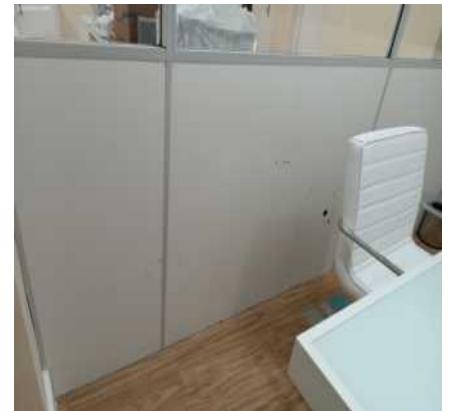
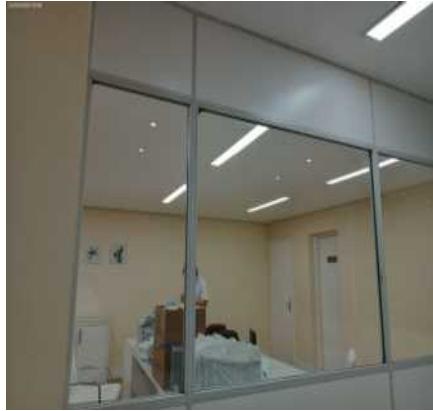
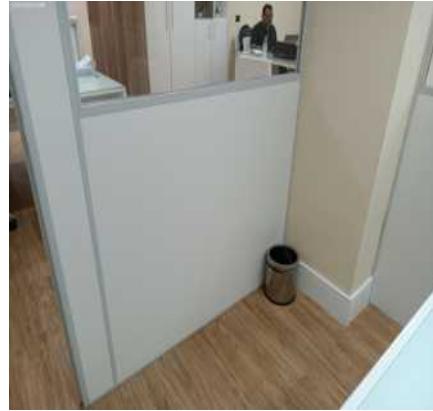
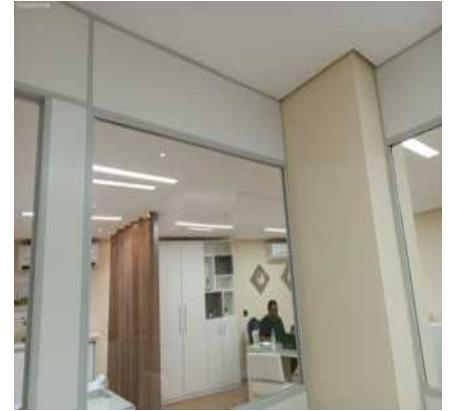
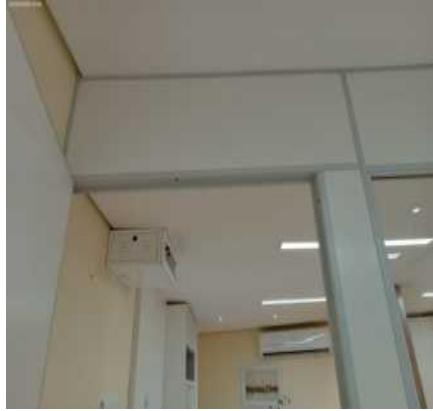
**Parede**

6.1 - Parede na cor amarelo em estado regular com pintura acrílico fosco, com desgaste natural e com marcas de sujeira, porém, com pintura antiga; com parte de eucatex na cor cromado em bom estado, com vidro liso, porém,

com furos e com desgaste natural.

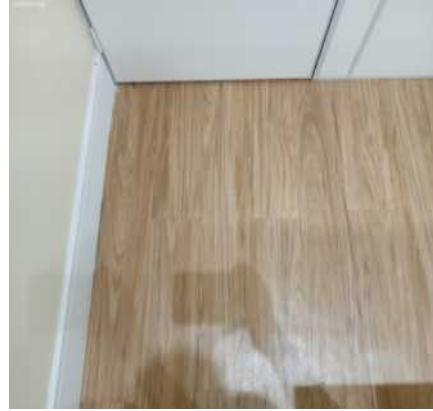
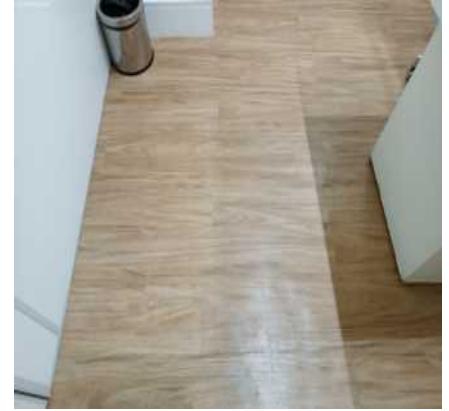
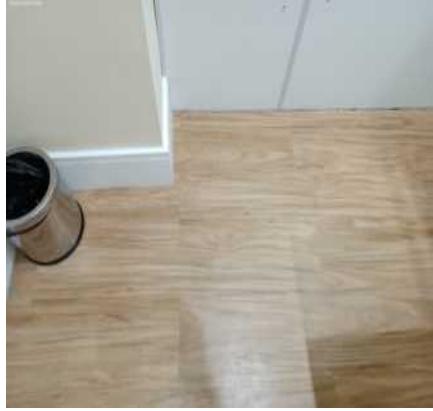
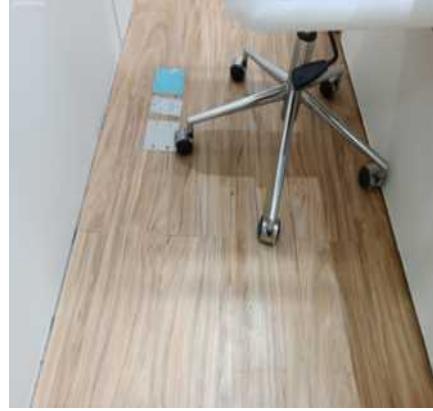
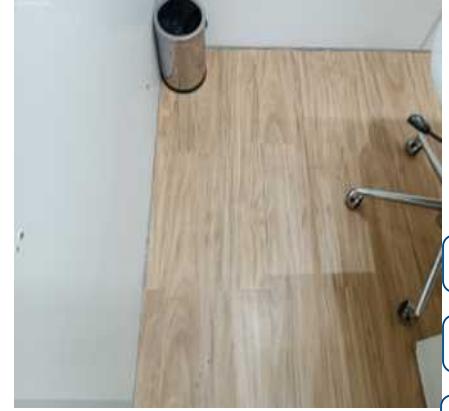
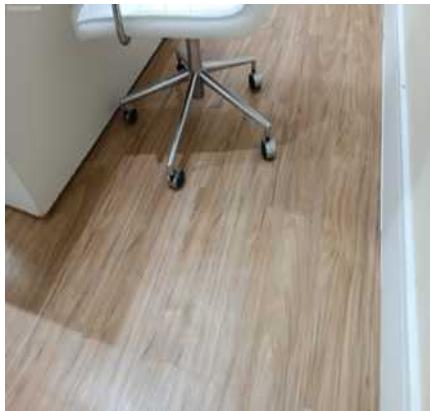
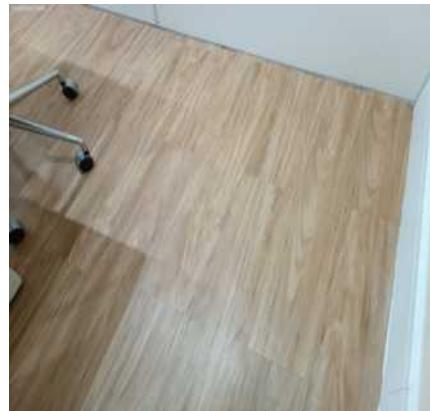
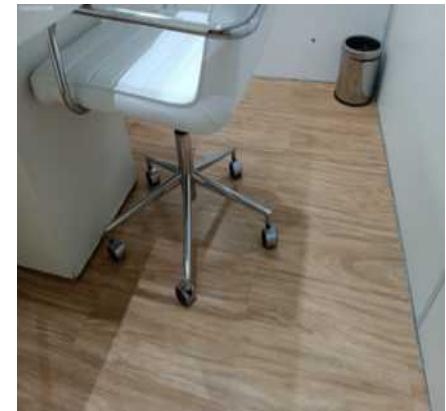
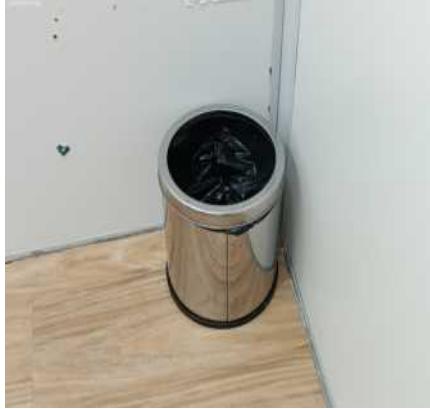
**Piso**

6.2 - Piso de laminado na cor marrom em estado regular, sujo e com desgaste natural; com rodapé de madeira na cor branco(a) em bom estado com pintura esmaltada, com pintura antiga, porém, com desgaste natural. Obs: 02 cestos de lixo em inox cromado com desgaste.

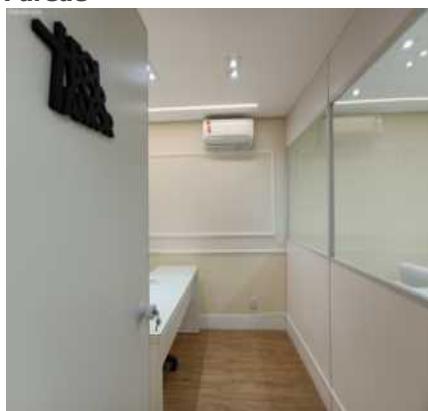
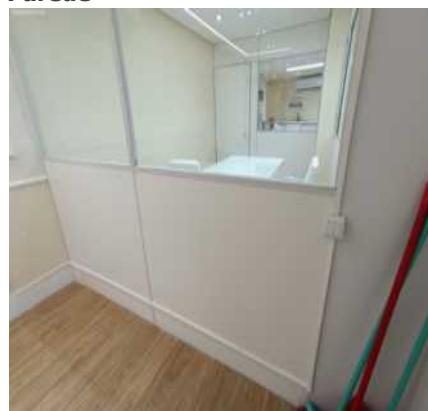
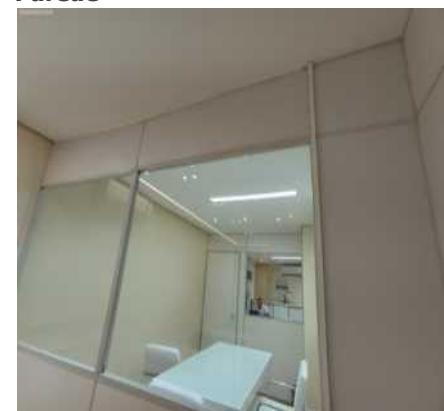
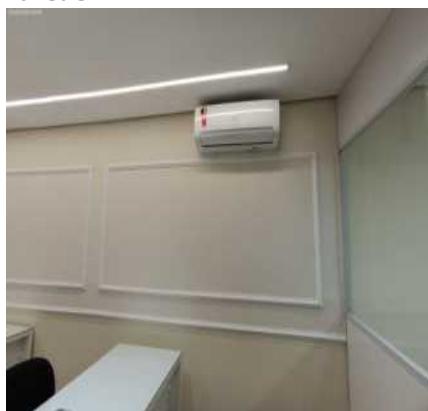
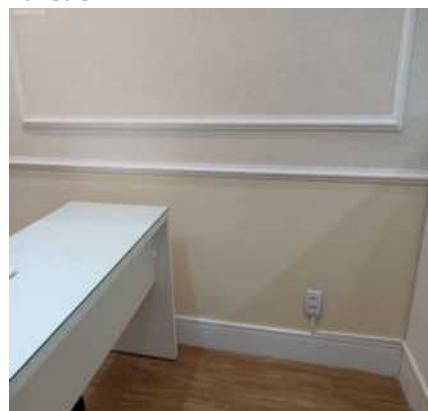
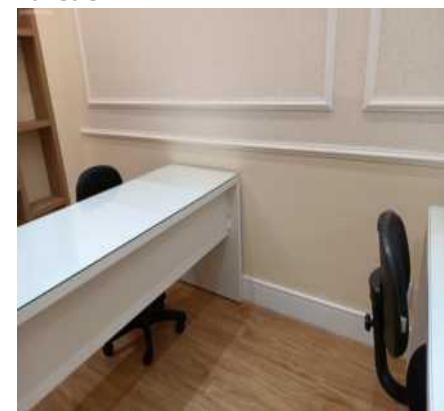
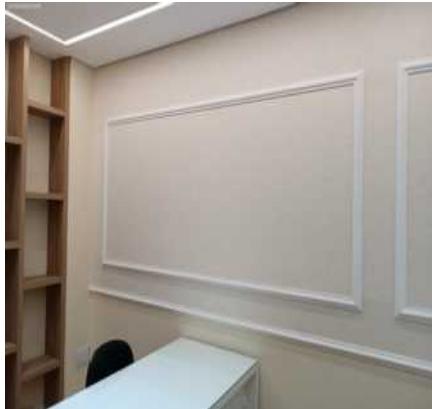
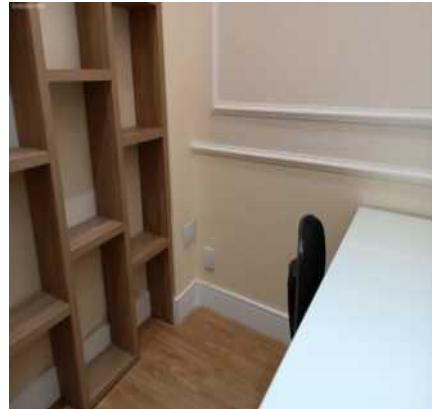
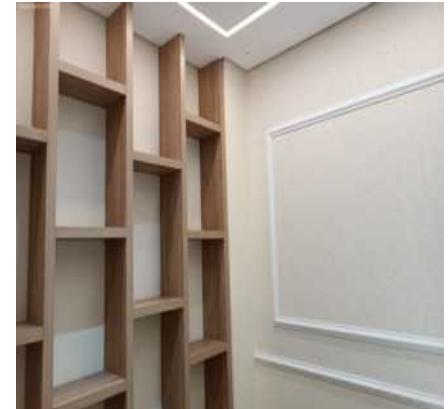
**Parede**

7.1 - Parede na cor amarelo em estado regular com pintura acrílico fosco, com desgaste natural e com marcas de sujeira, porém, com pintura antiga; com parte de eucatex na cor cromado em bom estado, com vidro liso, porém,

com desgaste natural. Obs: Parte em acabamento creme com moldura sem avarias.

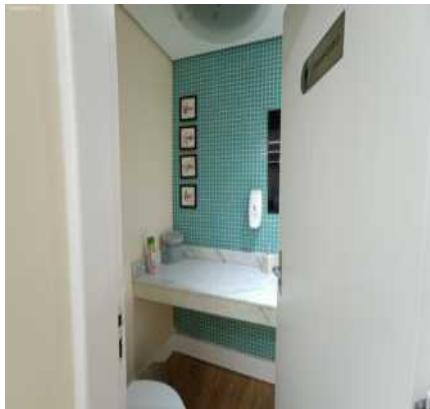
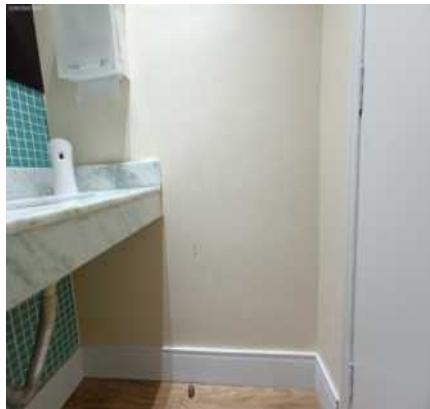
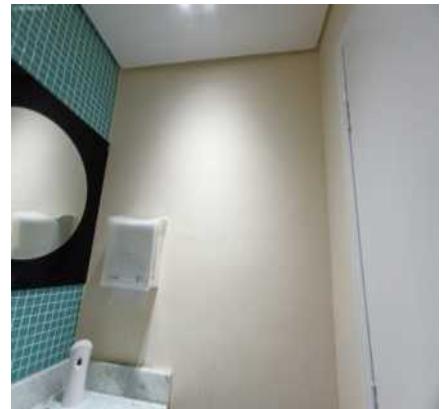
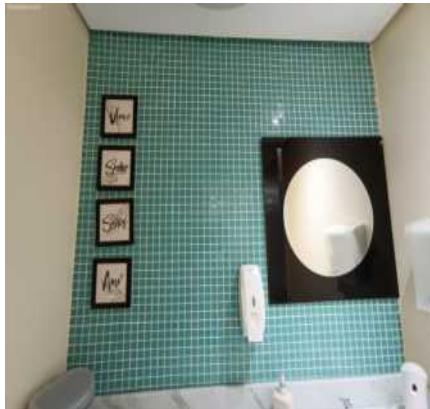
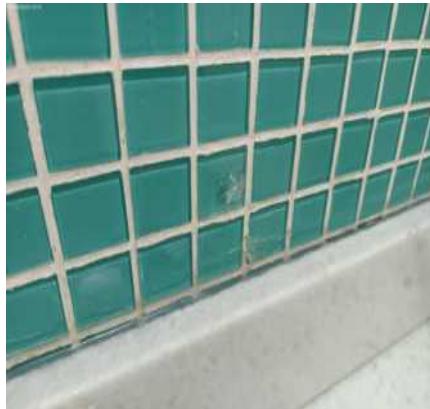
**Parede**

8.1 - Parede na cor amarelo em estado regular com pintura acrílico fosco, com desgaste natural e com marcas de sujeira, porém, com pintura antiga; com parte de pastilha de vidro na cor azul em estado regular, com trincas e com desgaste natural.

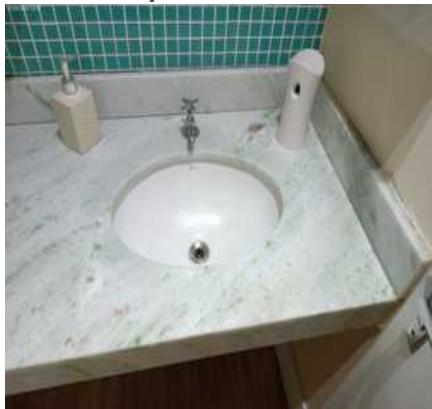
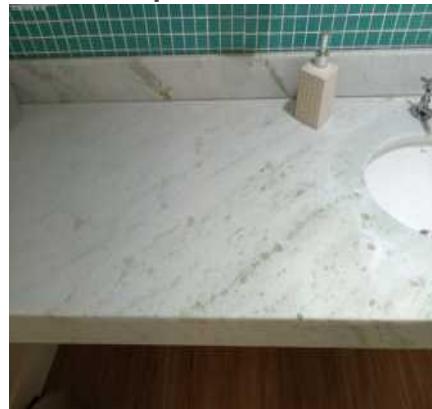
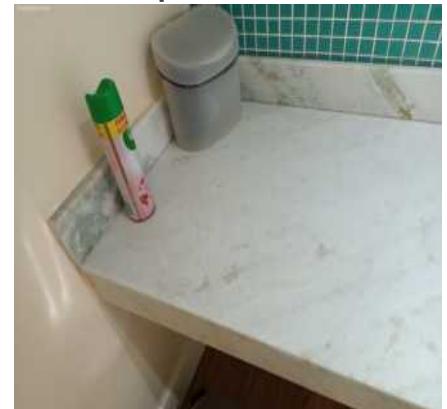
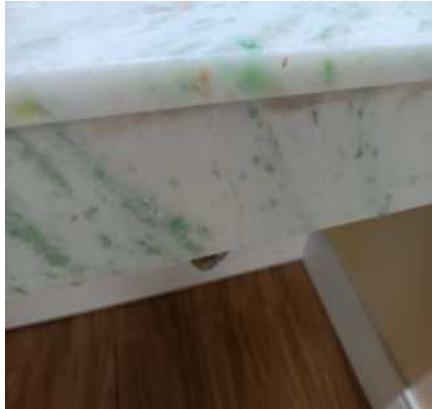
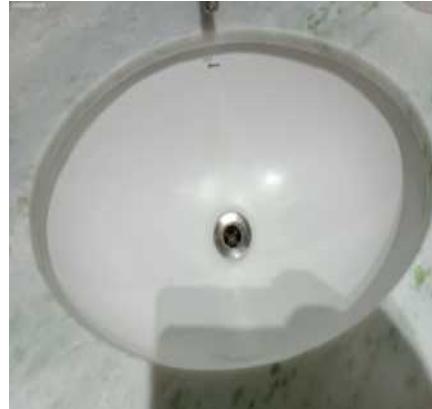
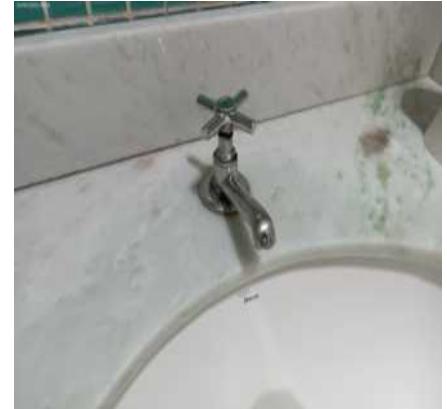
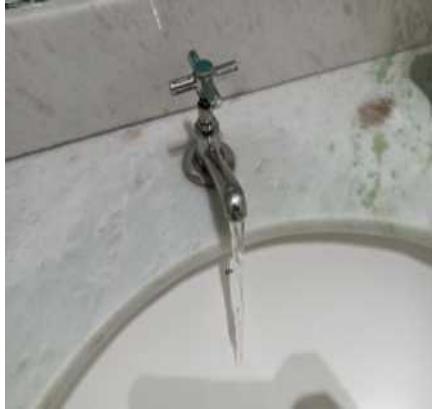
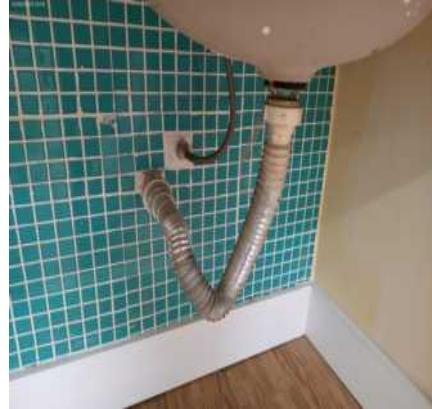
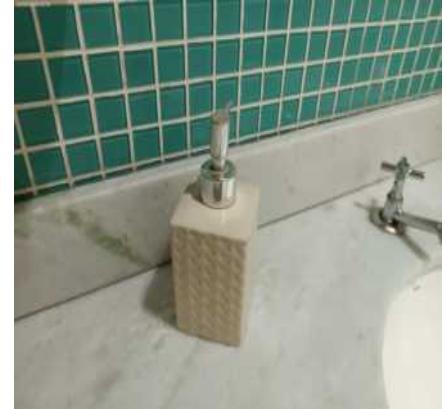
8.5 - Bancada da pia de mármore na cor branco(a) em bom estado, com cuba de louça branca, com sifão pvc sem vazamento e sendo 01 torneira simples metálica funcionando sem vazamento, porém, com trinca e com desgaste natural. Obs: 01 saboneteira cerâmica na cor creme com desgaste. 01 lixeira plástica na cor branca com desgastes.

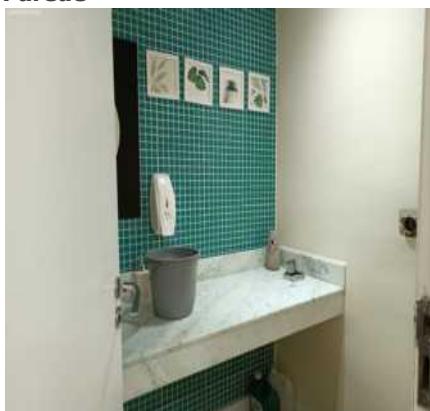
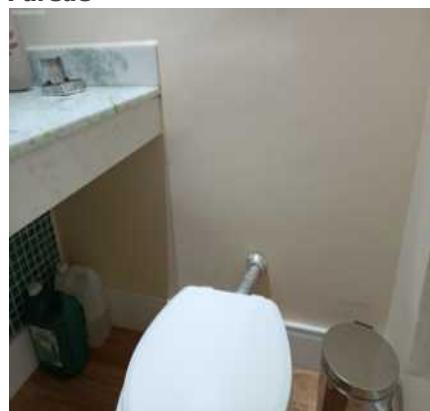
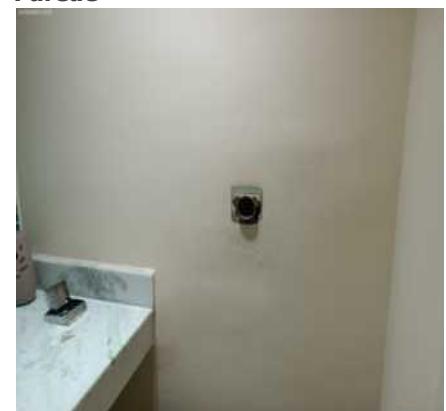
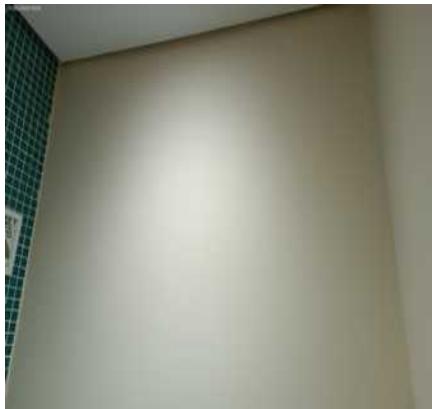
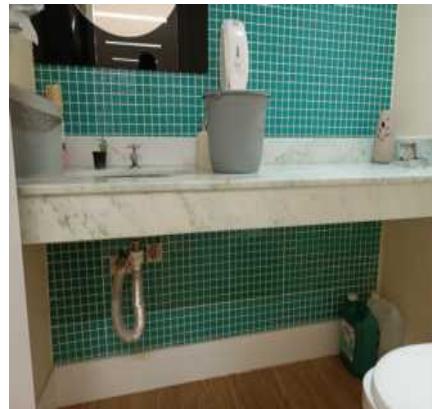
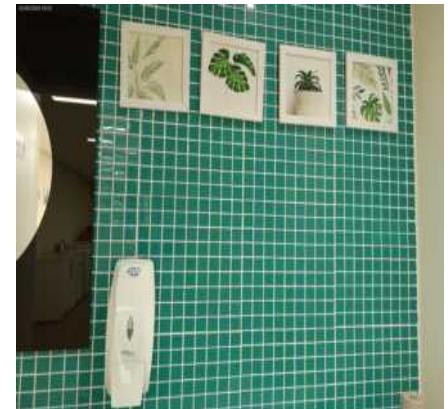
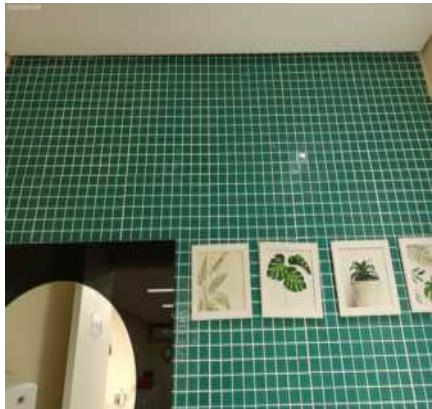
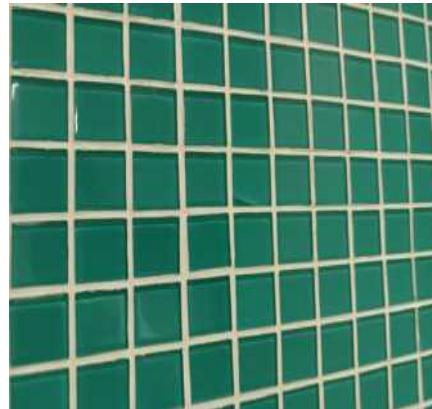
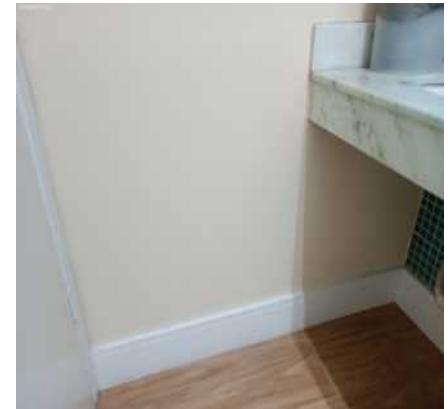
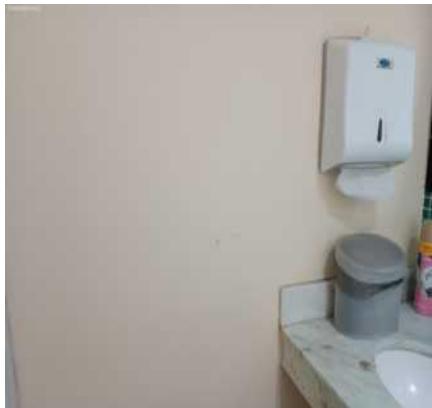
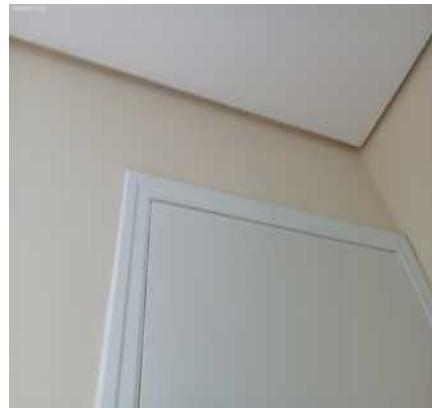
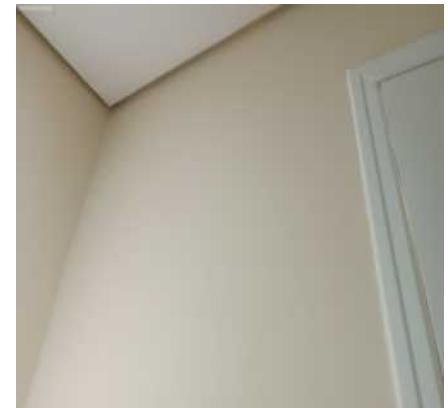
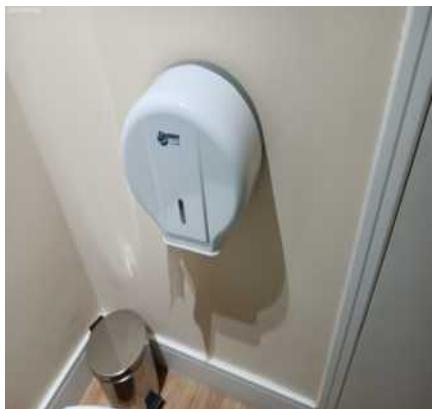
**Parede**

9.1 - Parede na cor amarelo em estado regular com pintura acrílico fosco, com desgaste natural e com marcas de sujeira, porém, com pintura antiga; com parte de pastilha de vidro na cor azul em estado regular, com trincas e com desgaste natural.

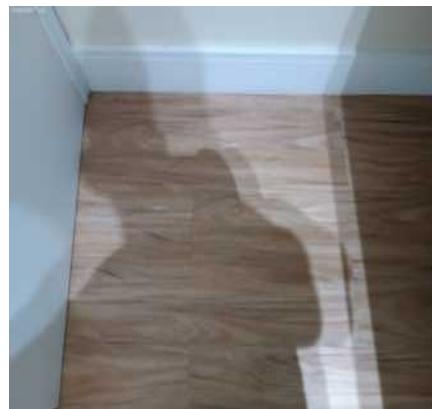
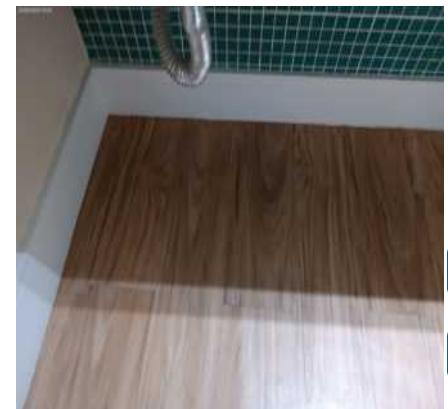
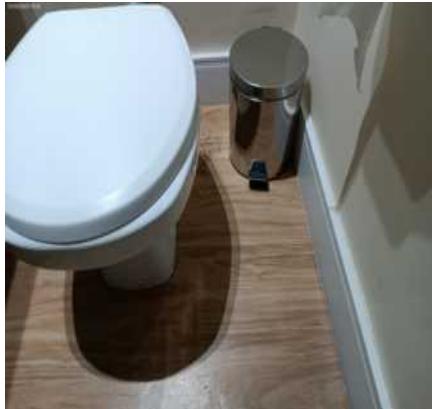
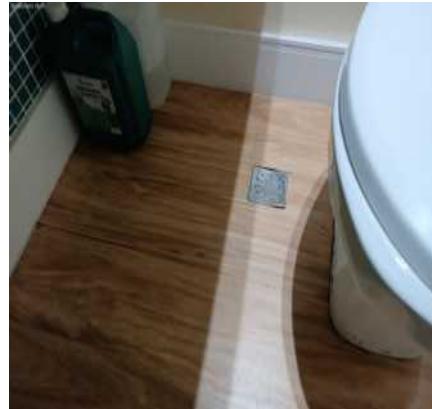
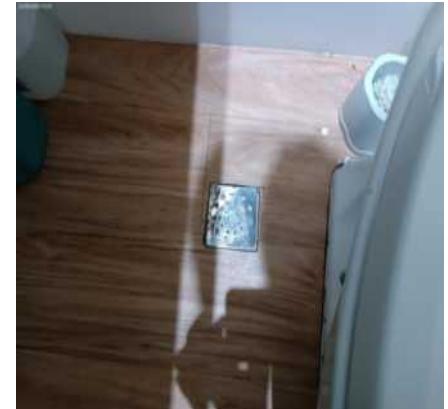
**Piso**

9.2 - Piso de laminado na cor marrom em estado regular, sujo e com desgaste natural; com rodapé de madeira na cor branco(a) em bom estado com pintura esmaltada, com pintura antiga, porém, com desgaste natural; com ralo de aço inox na cor cromado em estado regular, sujo e com desgaste natural.

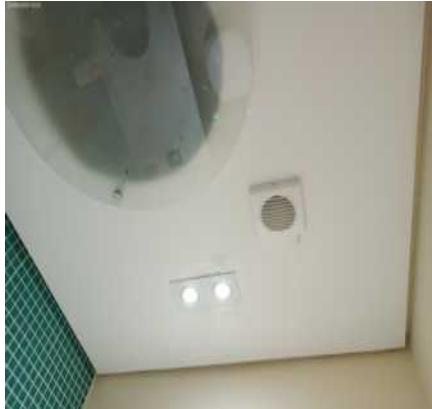
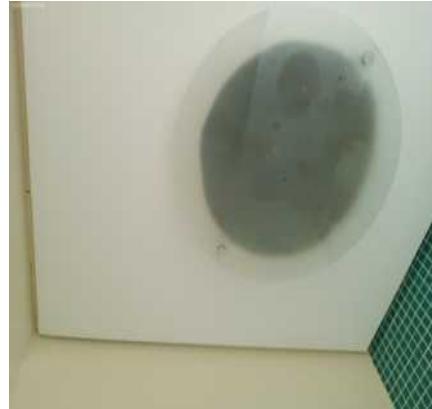
**Teto**

9.3 - Teto de gesso na cor branco(a) em estado regular com pintura acrílico fosco, com imperfeições e com desgaste natural, porém, com pintura antiga.

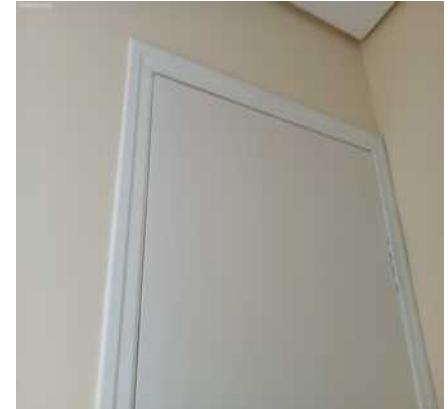
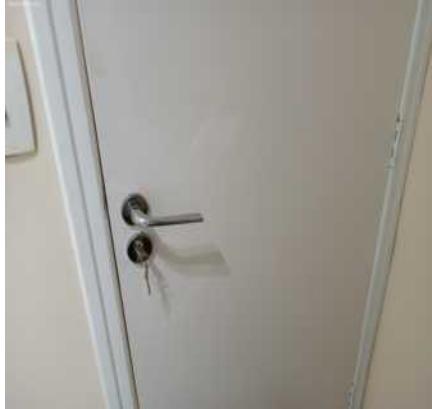
**Porta**

9.4 - Porta de madeira na cor branco(a) em bom estado com pintura esmaltada, com pintura antiga, porém, com falhas e com desgaste natural; com batente em bom estado; com fechadura de metal na cor cromado em bom estado, funcionando e com chave, porém, com desgaste natural e maçaneta com jogo.

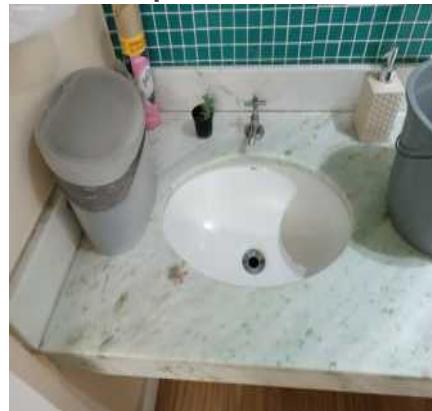
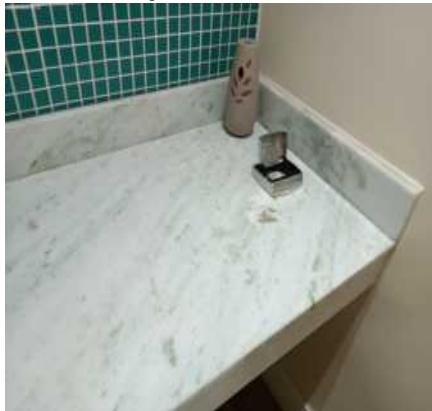
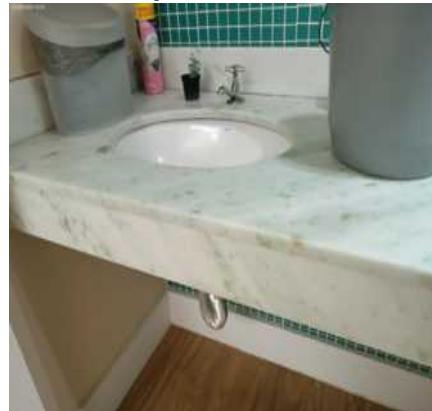
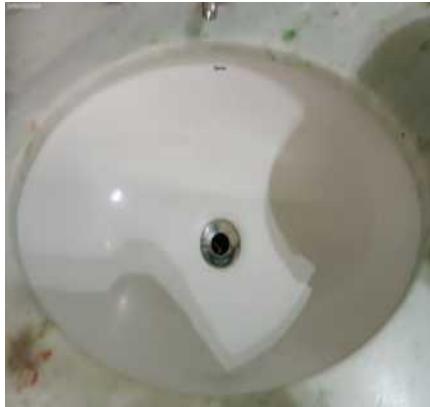
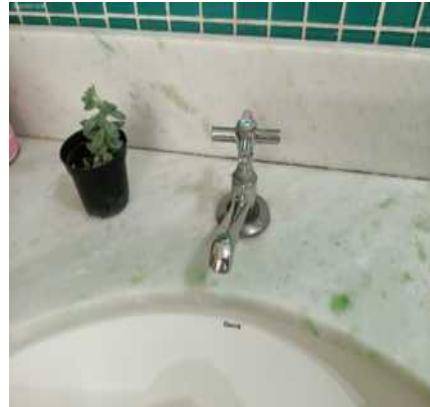
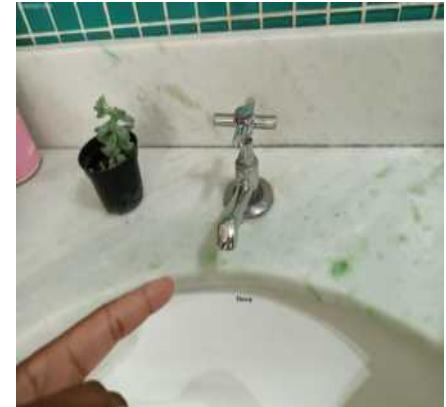
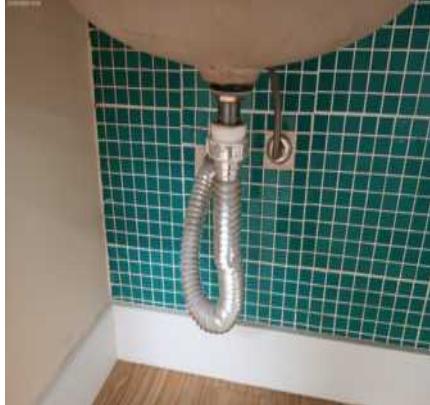
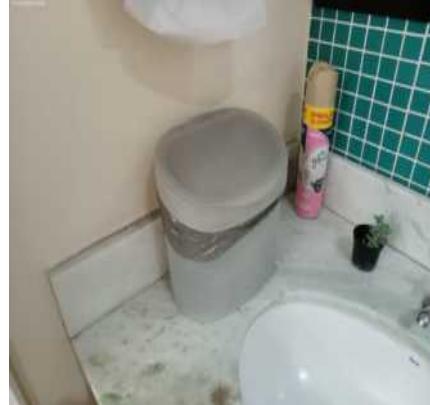
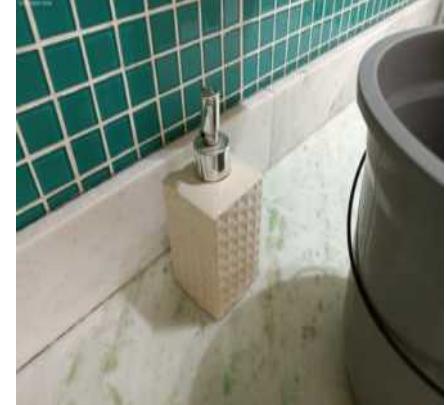
**Bancada da pia**

9.5 - Bancada da pia de mármore na cor branco(a) em bom estado, com torneira simples, com cuba de louça branca e com sifão pvc sem vazamento, porém, com trinca, sem funcionamento e com desgaste natural. Obs: 01 saboneteira cerâmica na cor creme com desgaste. 01 lixeira plástica na cor branca com desgastes.
