Laudo de Vistoria de Entrada

Código 553

Endereço do imóvel	553 - Rua da Constituição, 690, Bloco A, apto 32, Edifício Florence, Jardim Vera Cruz, Sorocaba - SP.
Proprietários(as)	JOSE GONÇALVES SOBRINHO e MARCIA BUENO MARTINS GONÇALVES
Locatários(as)	VIVIANE APARECIDA OLIVEIRA DOS SANTOS e PATRICIA APARECIDA DE OLIVEIRA PAVAN
Fiadores(as)	SERGIO DE OLIVEIRA e DANIELA JARDINEIRO DE OLIVEIRA
Vistoriadores(as)	Dominai 02 e Dominai Inicial
Data do laudo	06/03/2023 12:27:57

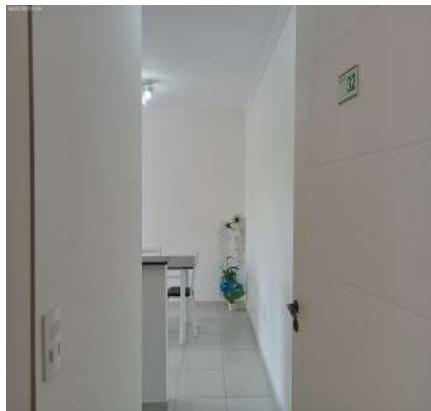
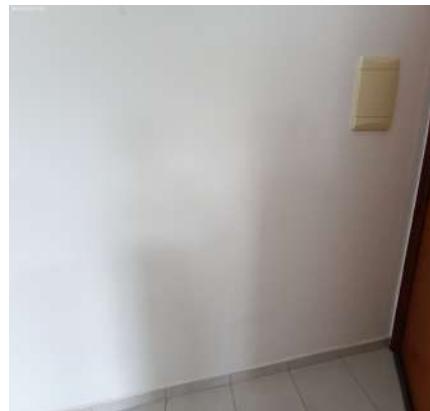
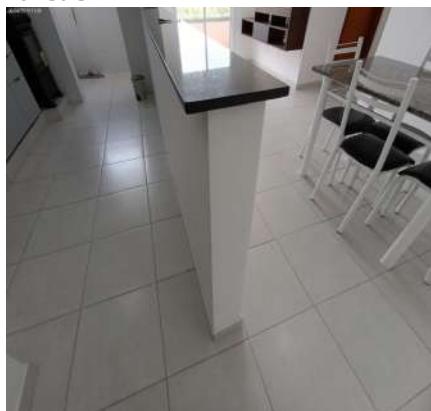
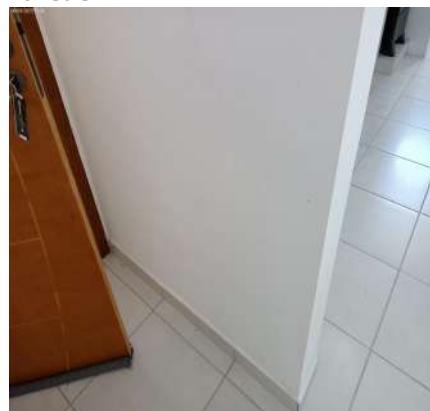
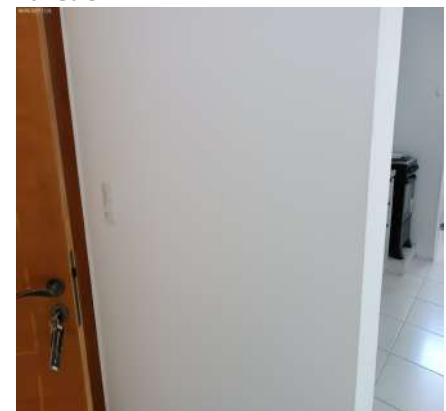
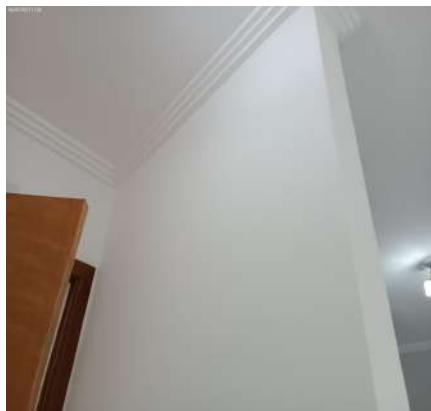
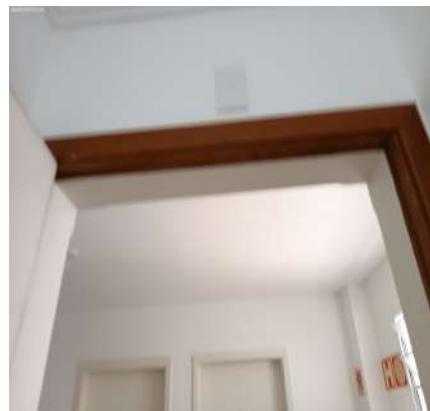
- 1.1 - Parede na cor branco(a) em bom estado com pintura acrílico fosco, com pintura antiga, porém, com desgaste natural e com marcas de sujeira.
- 1.2 - Piso de cerâmica na cor branco gelo em bom estado, porém, com desgaste natural; com soleira de granito na cor bege em bom estado, porém, com desgaste natural; com rodapé em bom estado. Obs: 01 capacho marrom sem avarias.

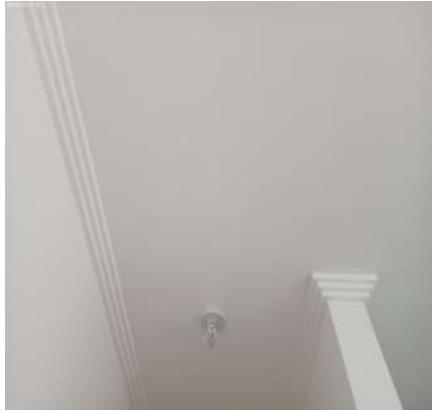
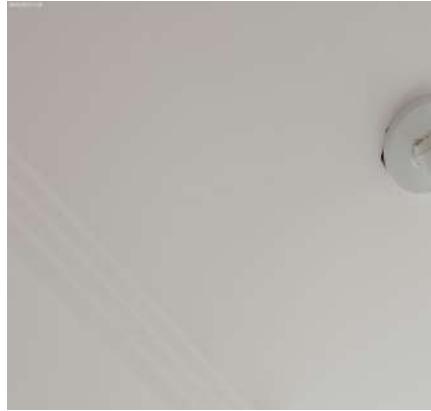
- 1.3 - Teto de laje na cor branco(a) em bom estado com pintura acrílico fosco, com moldura gesso e com pintura antiga, porém, com fissuras, com desgaste natural e com marcas de sujeira.

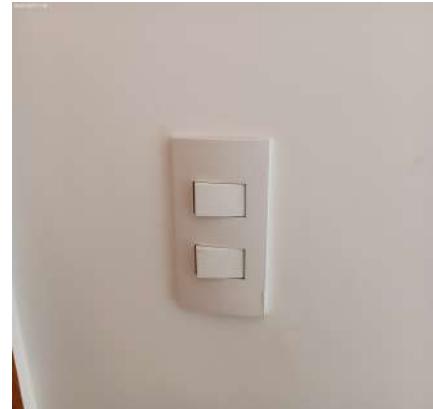
1.7 - Interruptor de termoplástico na cor branco(a) em bom estado, funcionando, porém, com desgaste natural.

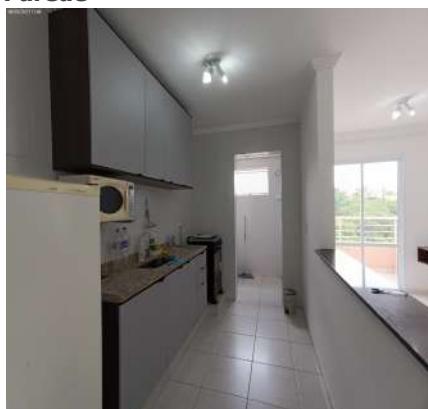
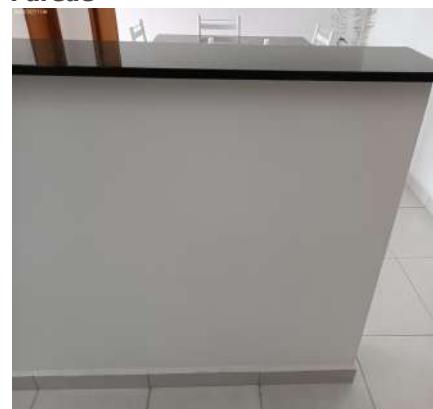
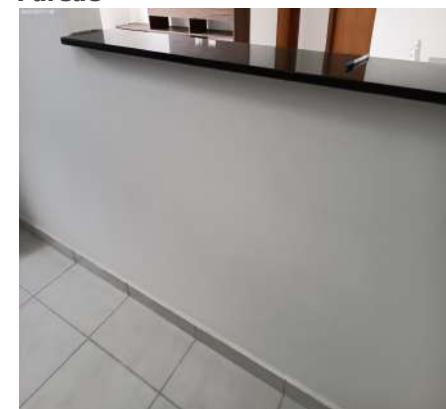
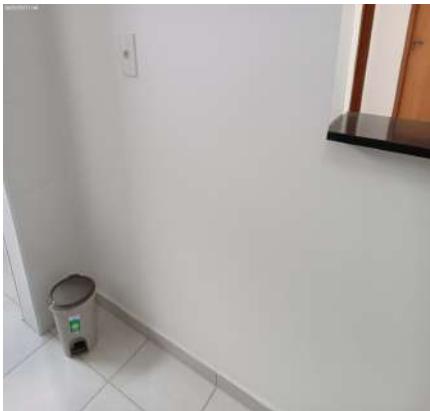
2.1 - Parede na cor branco(a) em bom estado com pintura acrílico fosco, com pintura antiga, porém, com desgaste natural e com marcas de sujeira; com parte de azulejo na cor branco(a) em bom estado.

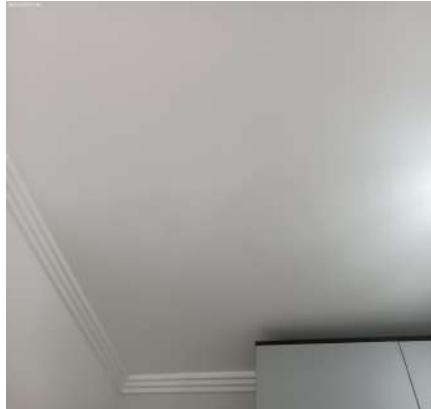
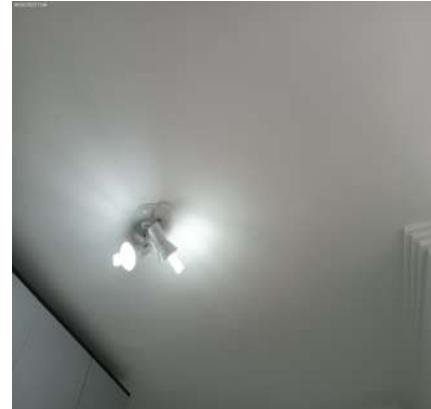
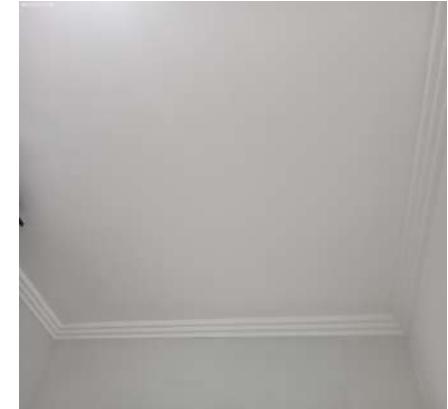
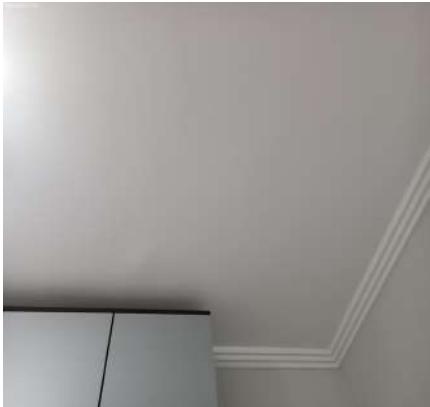
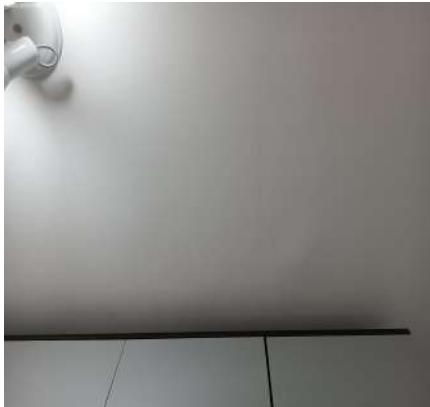
2.3 - Teto de laje na cor branco(a) em bom estado com pintura acrílico fosco, com moldura gesso e com pintura antiga, porém, com fissuras, com desgaste natural e com marcas de sujeira.

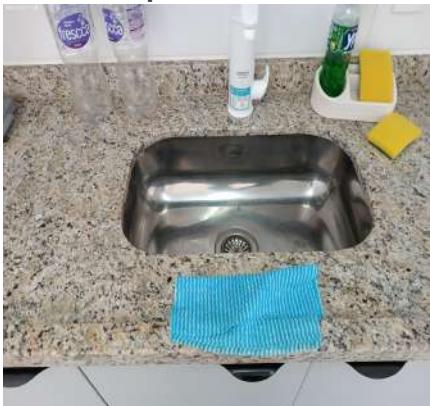
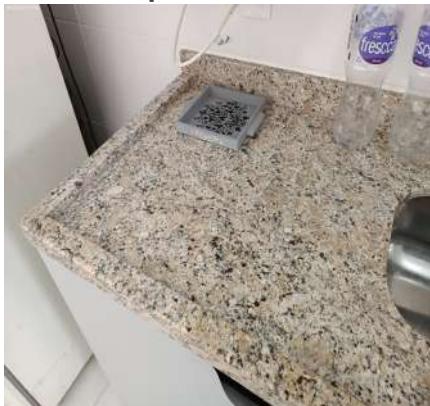
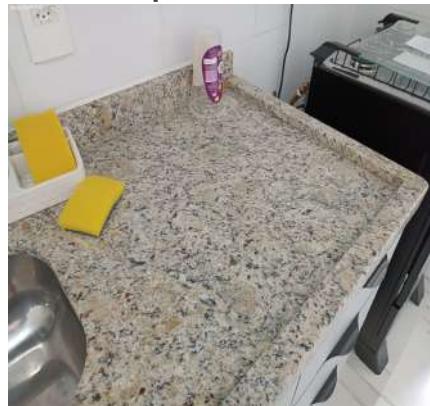
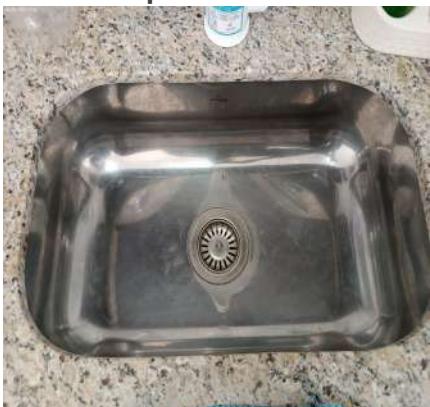
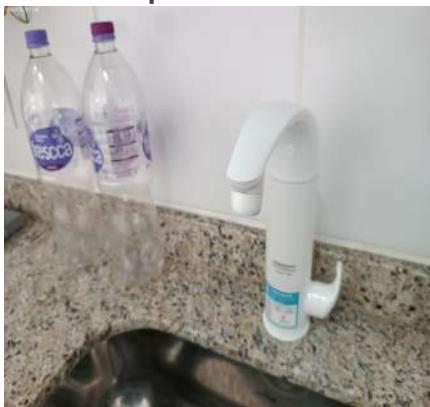
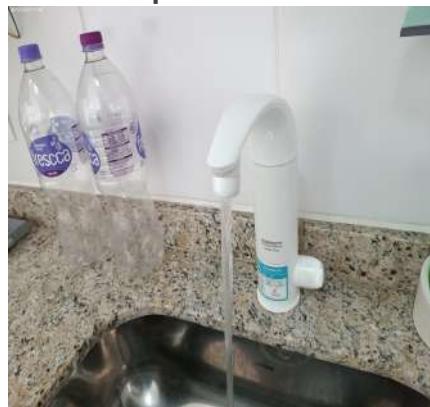
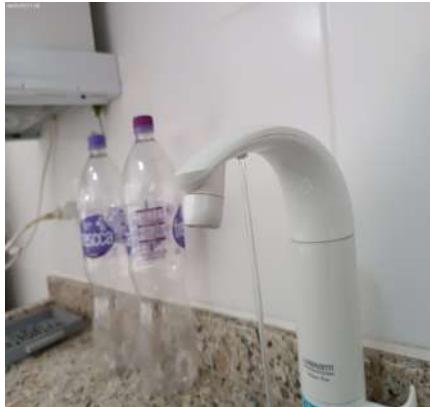
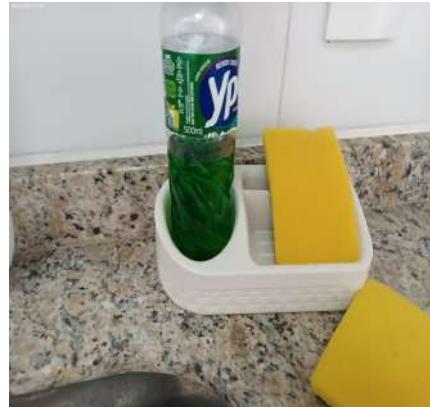
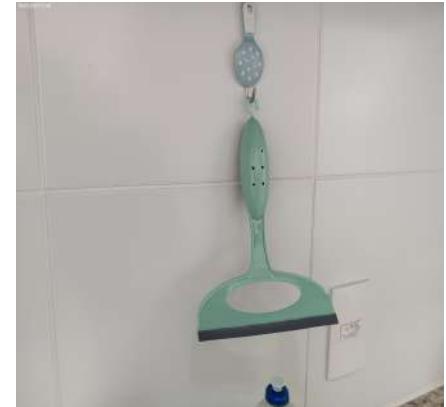
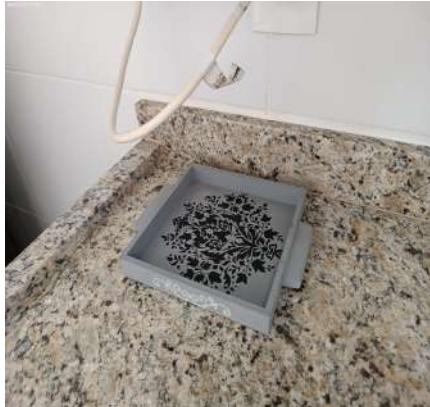
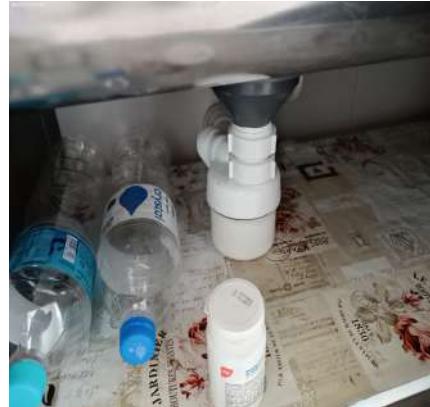
2.5 - Bancada da pia de granito na cor bege em bom estado, com filtro d'água, com cuba de inox, com sifão pvc sem vazamento e sendo 01 torneira bica móvel de plástico funcionando sem vazamento. Obs: 01 suporte plástico para detergente. 01 rodo de pia. 01 suporte em madeira mdf.

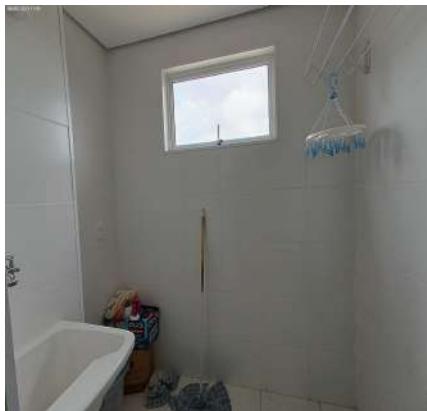
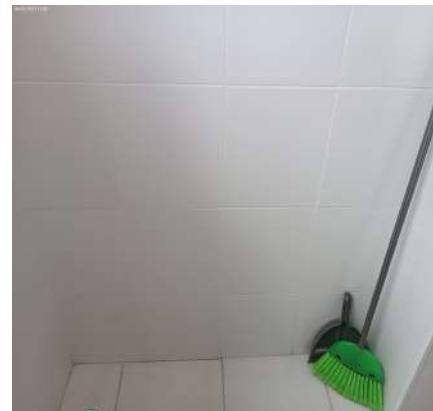
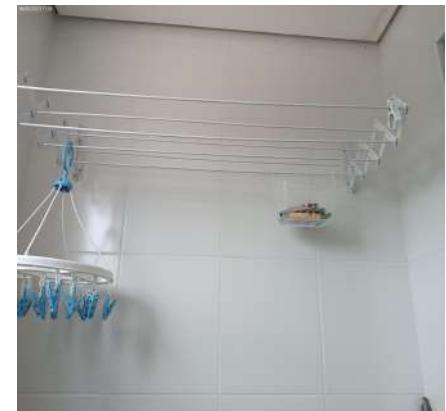
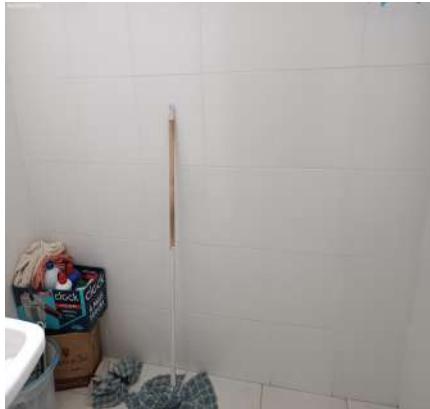
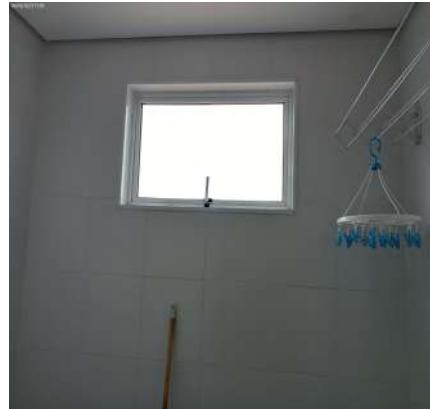
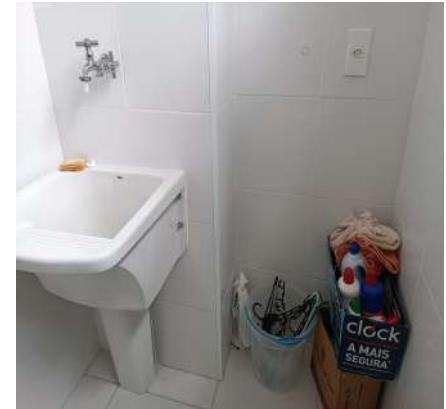
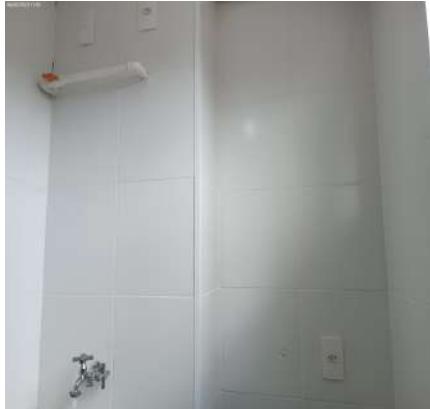
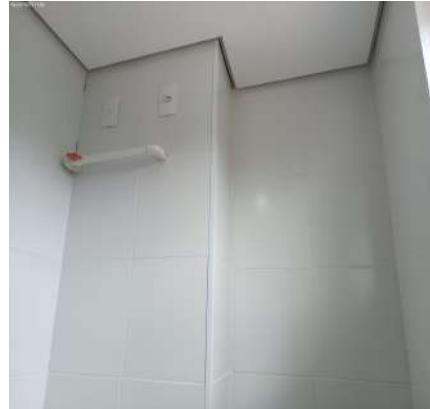
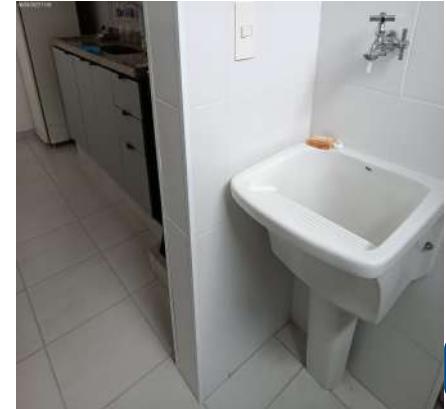
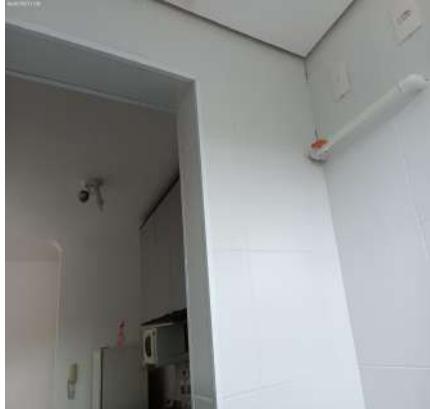
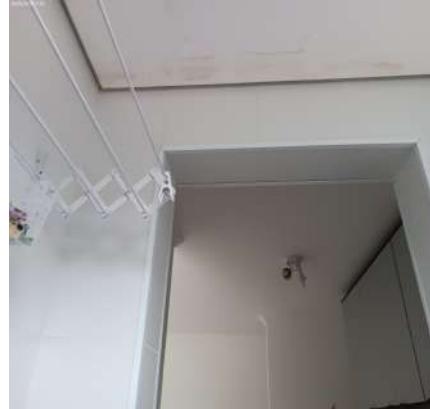
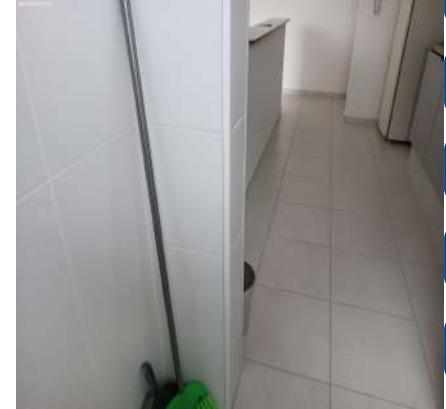
- 3.1 - Parede de azulejo na cor branco(a) em bom estado, sem avarias.
- 3.2 - Piso de cerâmica na cor cinza em bom estado, porém, com desgaste natural; com rodapé em bom estado; com ralo de aço inox em bom estado. Obs: 01 rodo, 01 vassoura, 01 pá. 07 panos. 01 balde plástico com 13 cabides.

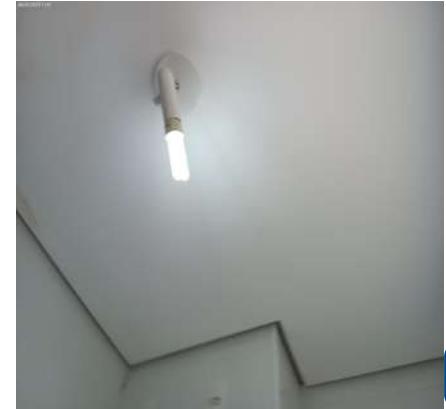
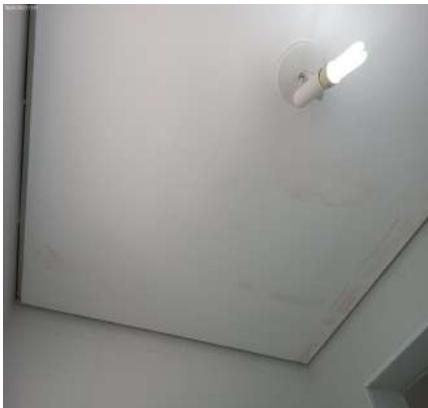
**Teto**

- 3.3 - Teto de gesso na cor branco(a) em estado regular com pintura acrílico fosco, com desgaste natural e com marca de umidade, porém, com pintura antiga.

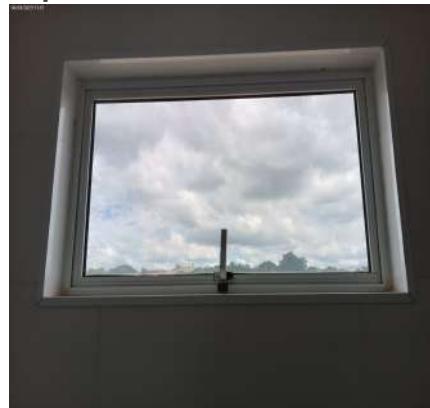
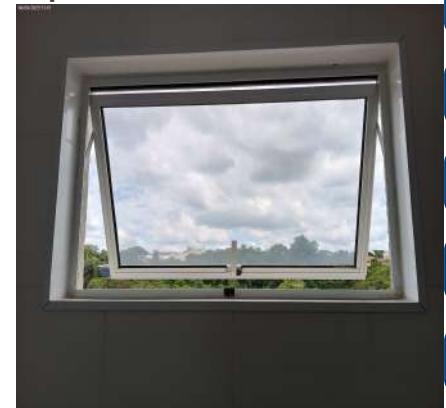
**Esquadria**

- 3.4 - Esquadria de alumínio na cor branco(a) em bom estado, funcionando, com trinco, com parte basculante e com vidro liso.
- 3.5 - Varal de metálico na cor branco(a) em bom estado, retrátil e fixo na parede. Obs: 01 cesto de prendedores. 01 varal de prendedores.

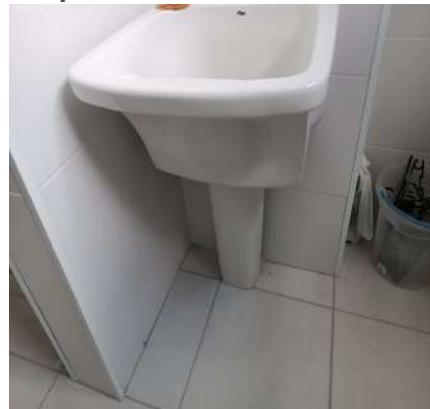
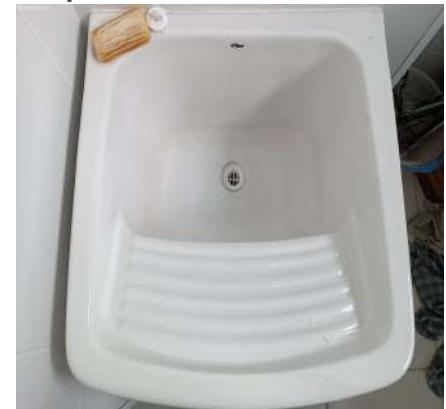
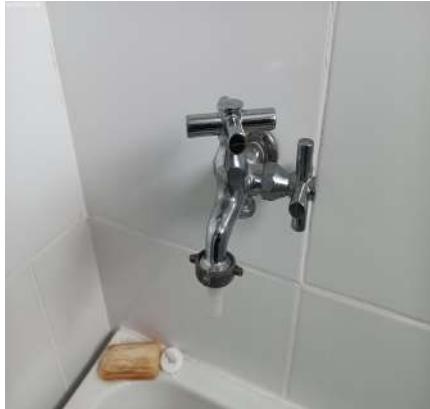
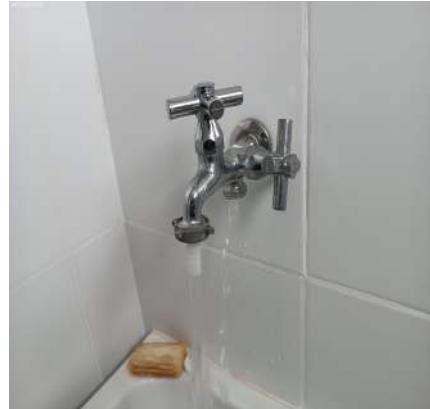
**Tanque**

- 3.6 - Tanque de louça na cor branco(a) em bom estado, com coluna, com sifão pvc sem vazamento e sendo 01 torneira simples metálica funcionando sem vazamento, porém, com desgaste natural.

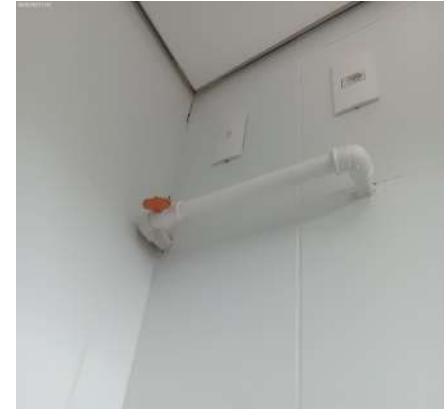
**Registro**

- 3.7 - Registro de plástico em bom estado, funcionando, porém, com desgaste natural.
- 3.8 - Spot de metálico na cor branco(a) em bom estado, funcionando e com lâmpadas.

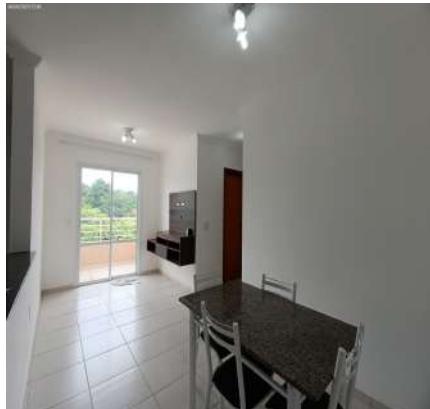
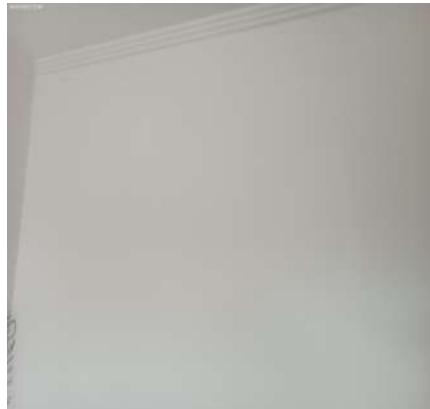
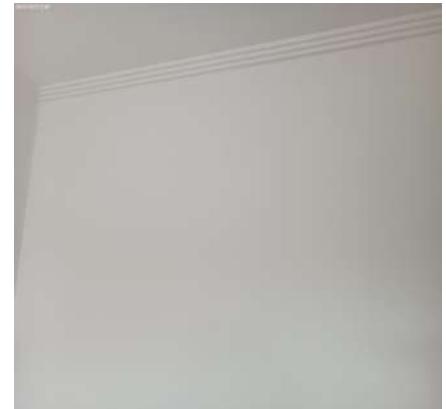
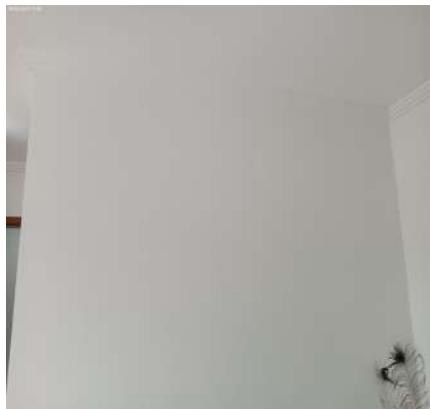
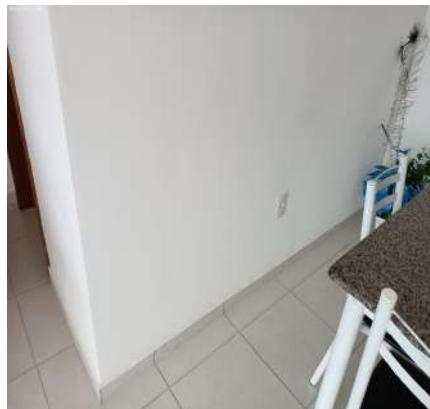
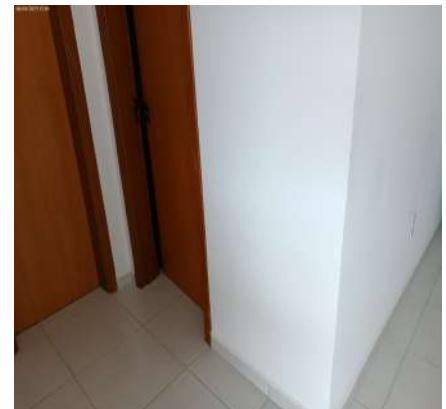
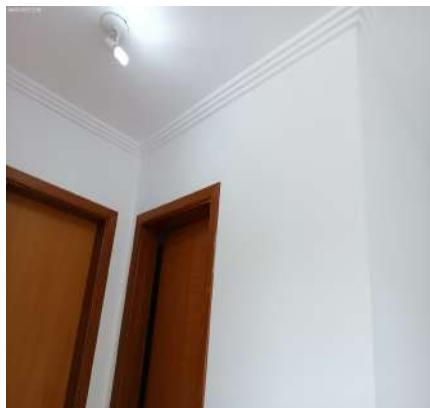
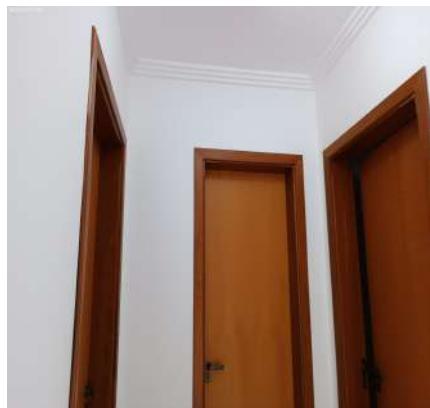
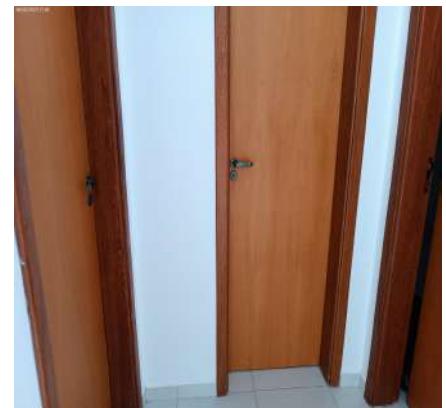
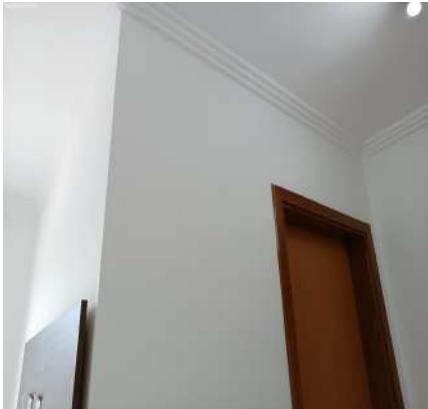
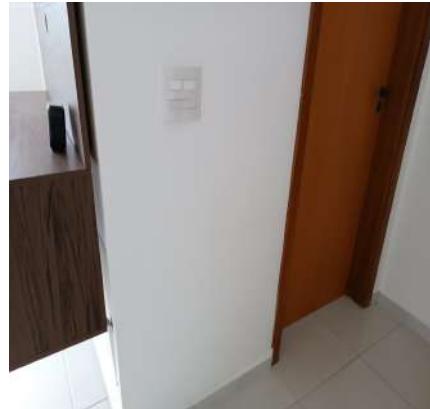
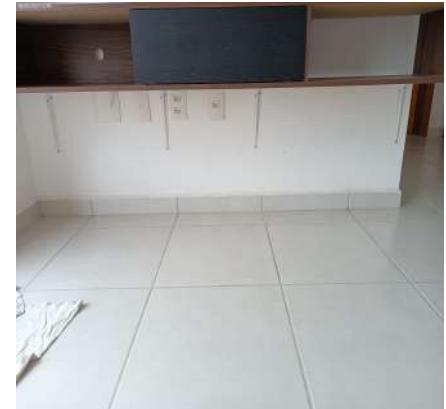
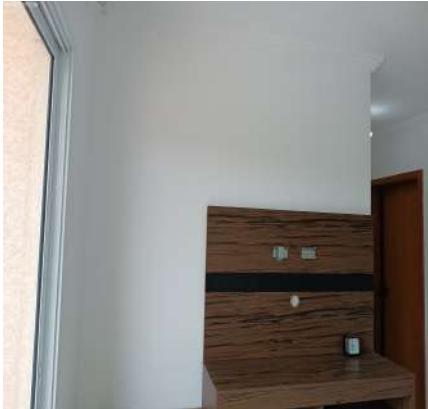
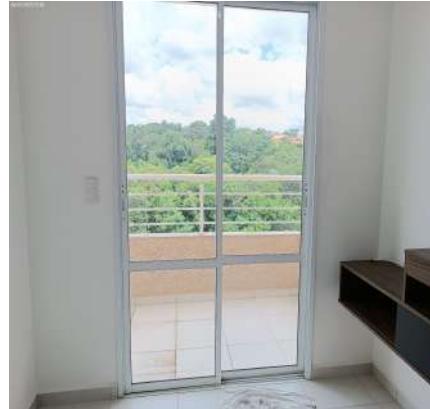
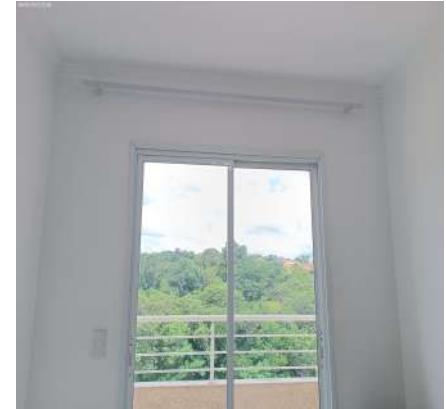
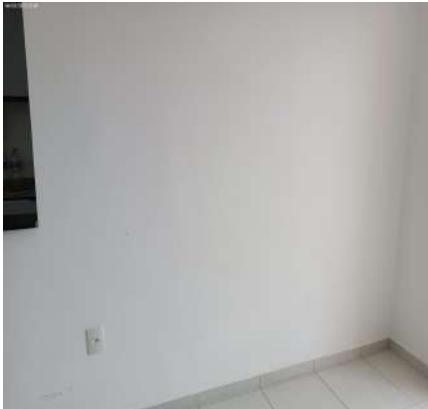
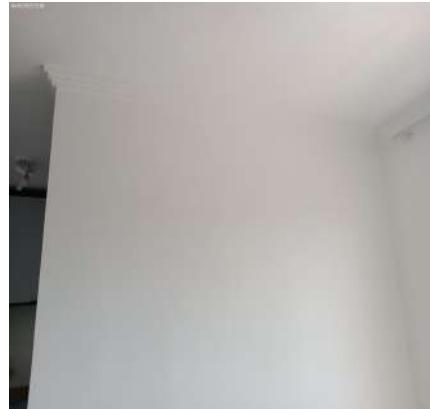
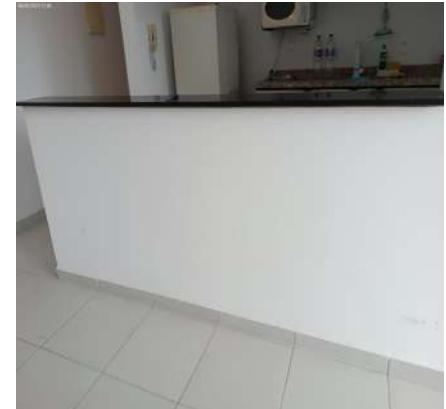
4.1 - Parede na cor branco(a) em bom estado com pintura acrílico fosco, com pintura antiga, porém, com desgaste natural e com marcas de sujeira.

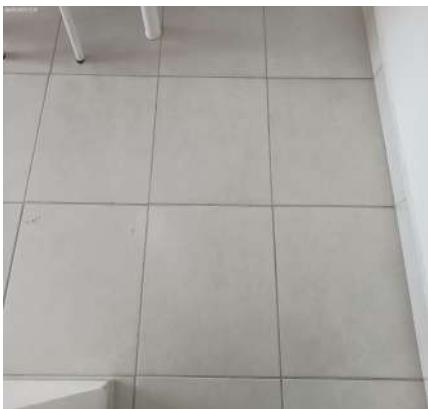
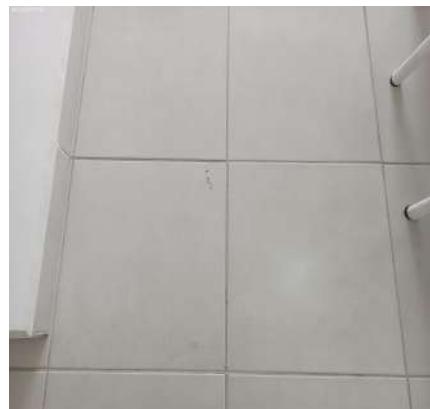
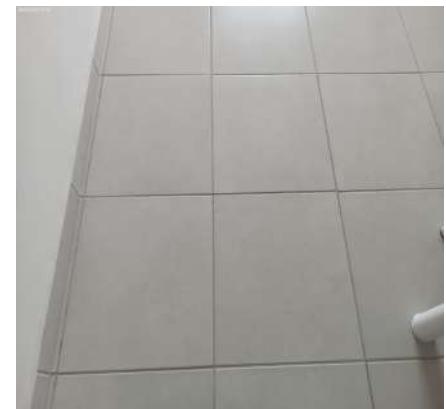
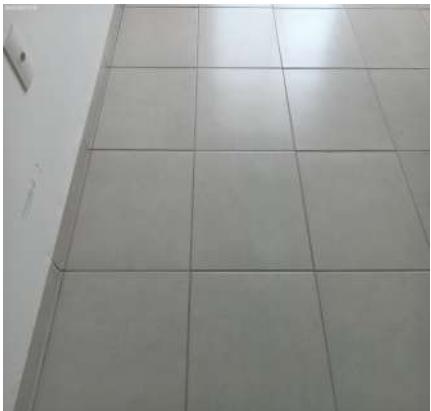
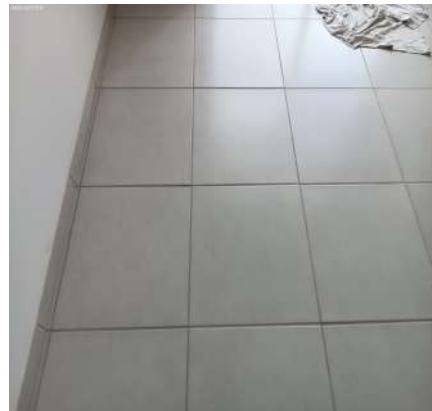
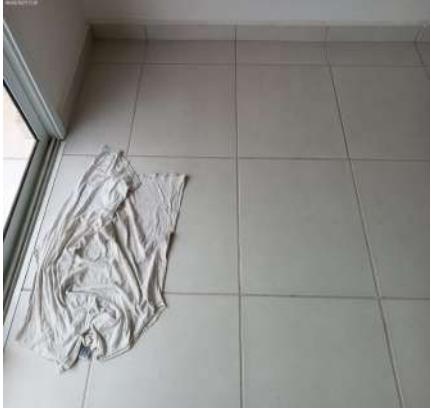
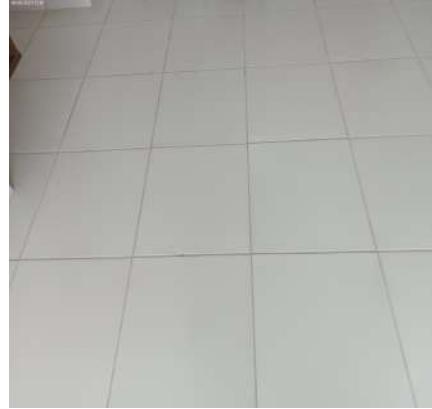
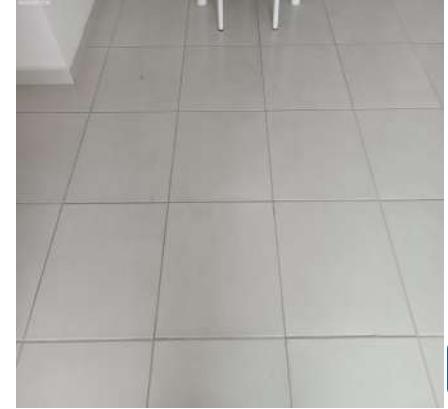
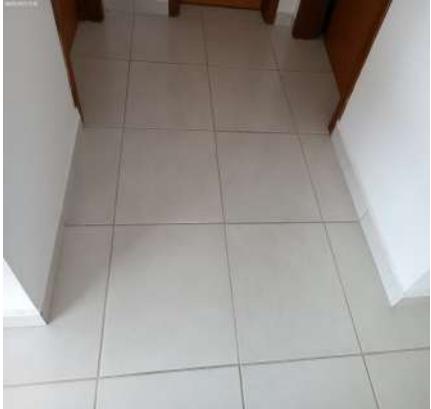
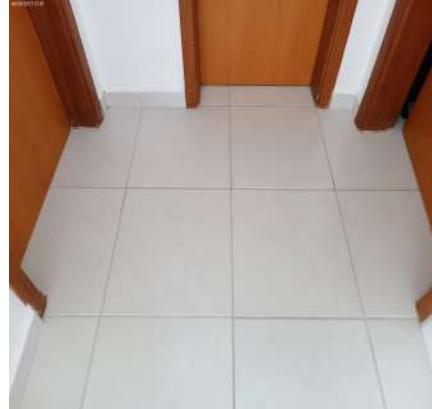
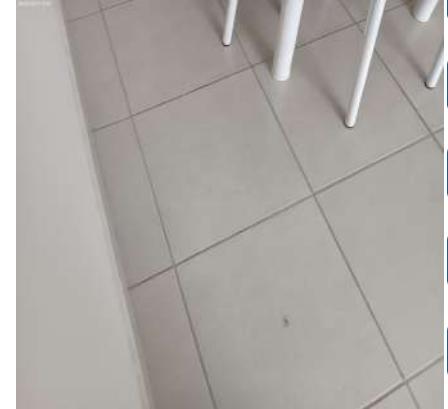
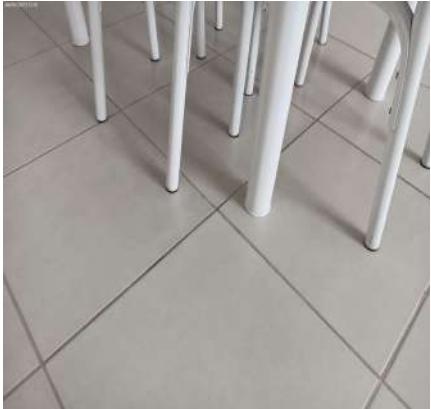
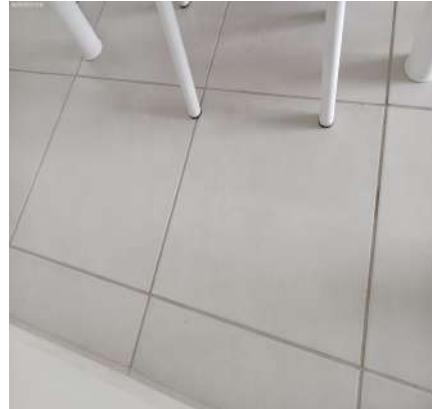
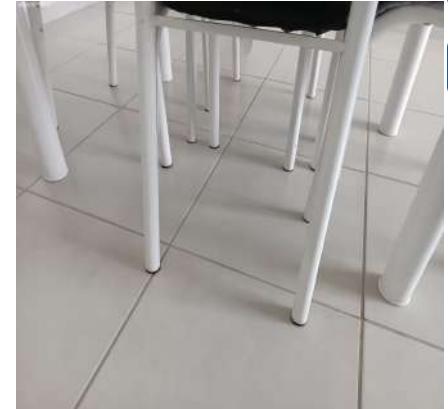
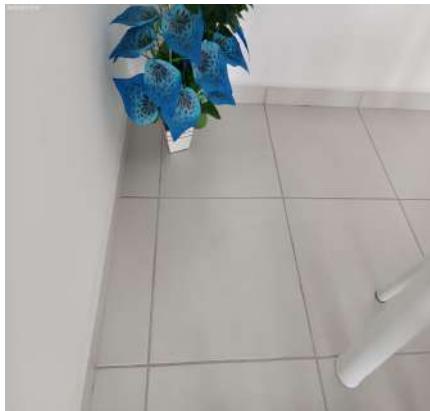
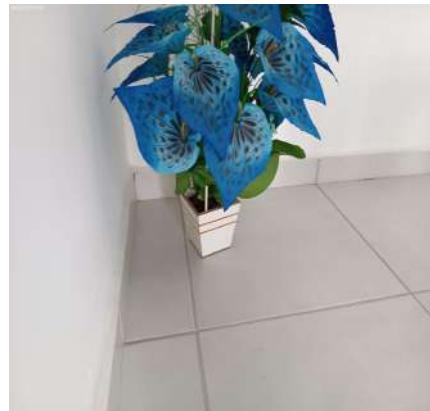
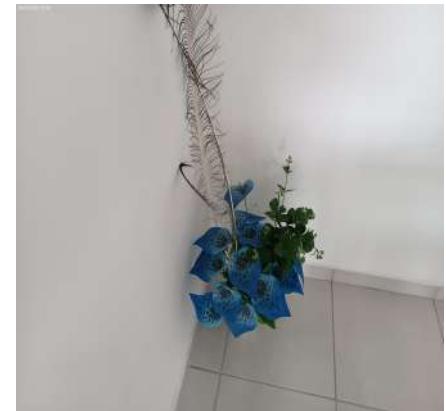
4.2 - Piso de cerâmica na cor branco gelo em bom estado, porém, com lascados, com trincas e com desgaste natural; com rodapé em bom estado. Obs: 01 vaso MDF na cor branca com planta artificial.

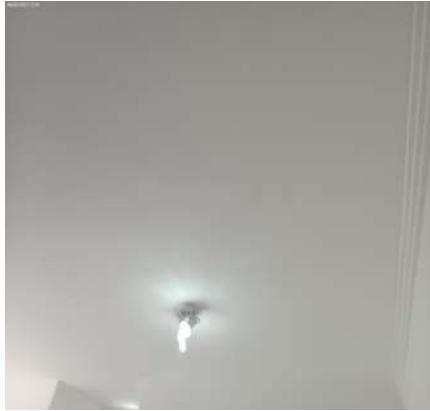
4.3 - Teto de laje na cor branco(a) em bom estado com pintura acrílico fosco, com moldura gesso e com pintura antiga, porém, com fissuras, com desgaste natural e com marcas de sujeira.

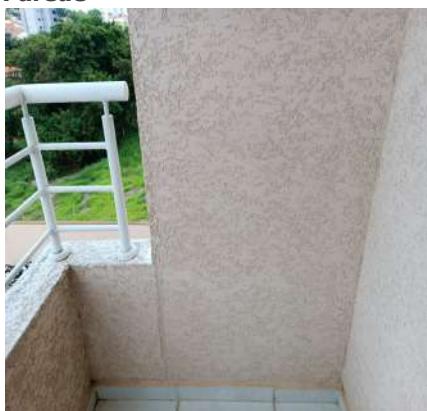
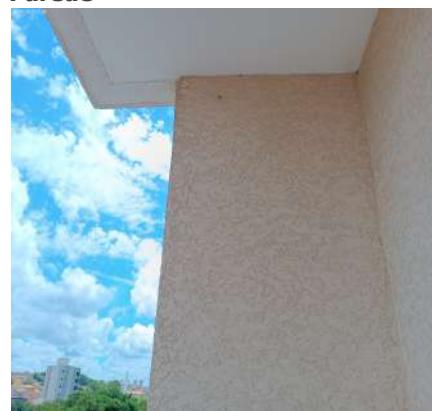
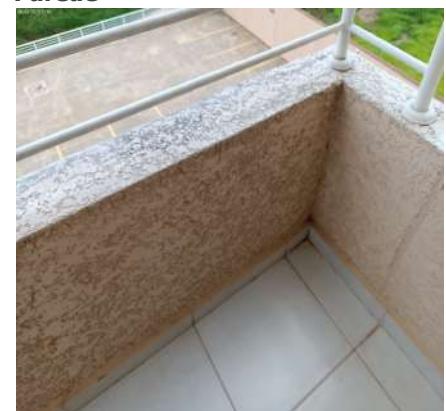
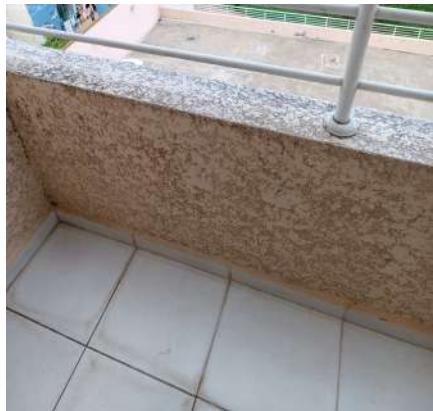
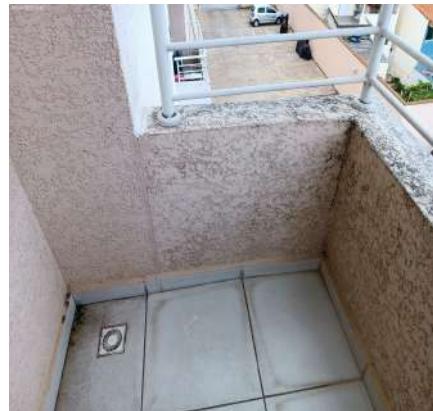
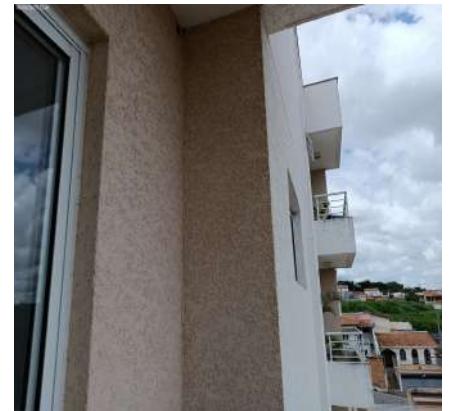
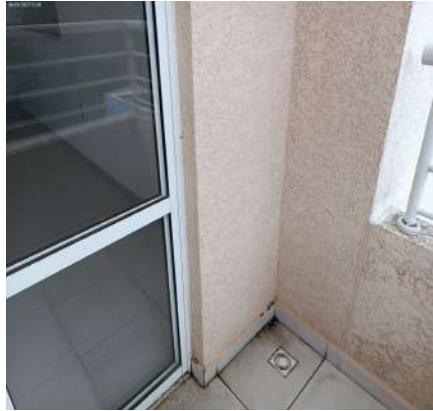
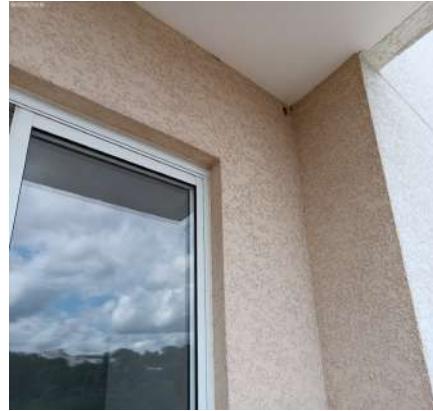
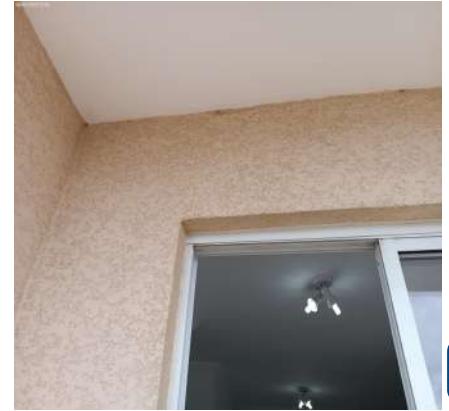
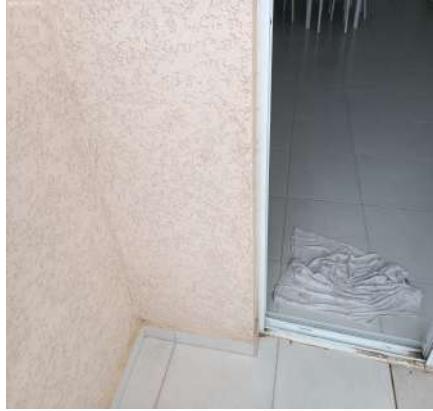
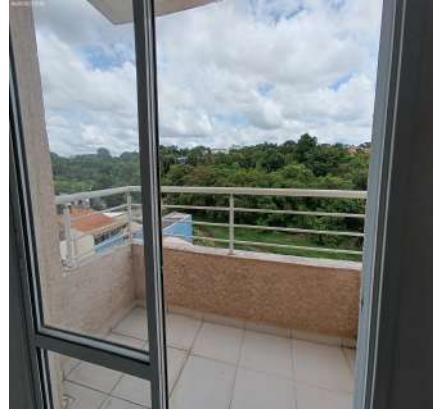
5.1 - Parede de textura na cor bege em estado regular com pintura acrílico fosco, com desgaste natural, porém, com pintura antiga e com padrão do condomínio.

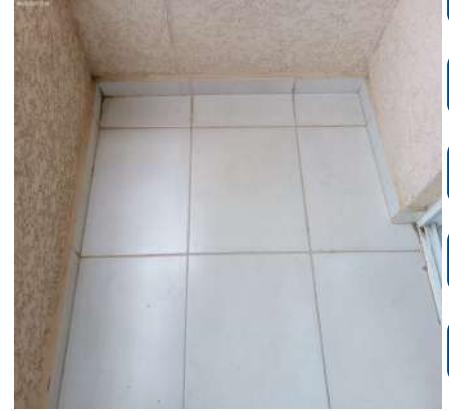
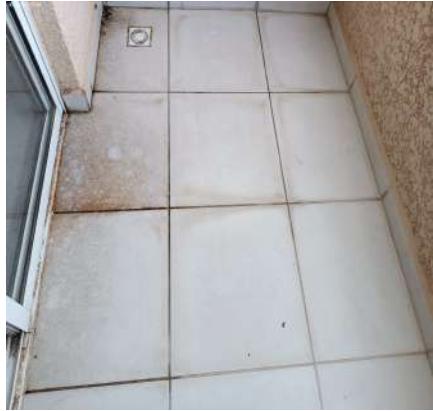
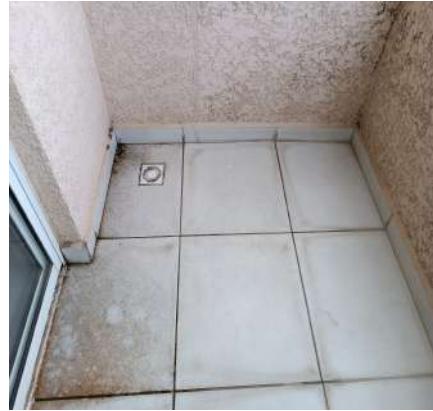
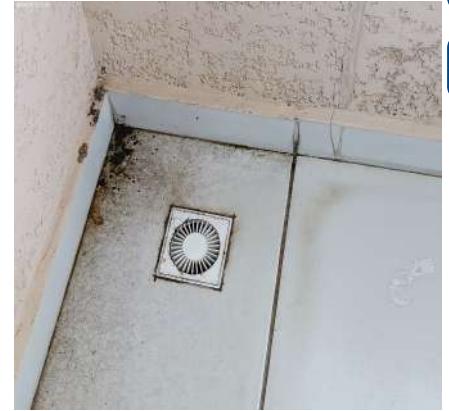
5.2 - Piso de cerâmica na cor branco gelo em bom estado, porém, sujo, com manchas e com desgaste natural; com rodapé em bom estado; com ralo de plástico na cor branco(a) em estado regular, sujo e com desgaste natural.

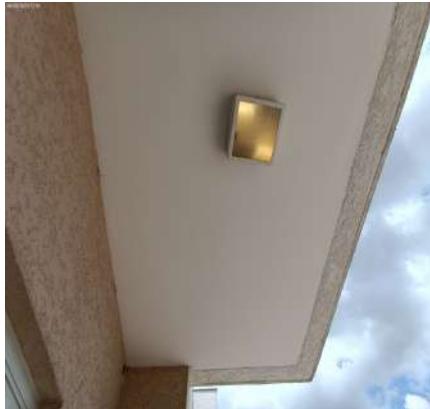
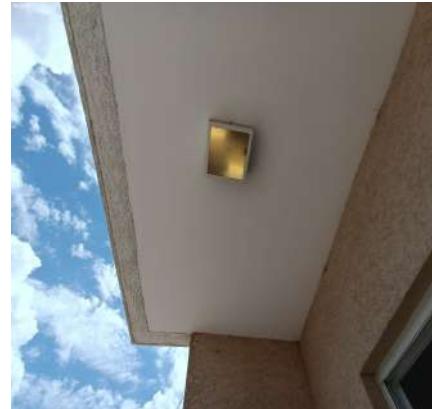
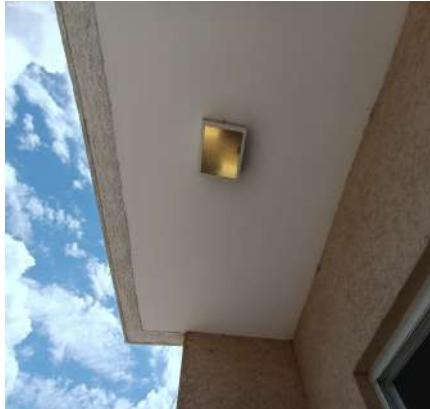
5.3 - Teto de laje na cor branco(a) em bom estado com pintura acrílico fosco, com pintura antiga, porém, com fissuras, com desgaste natural e com marcas de sujeira.

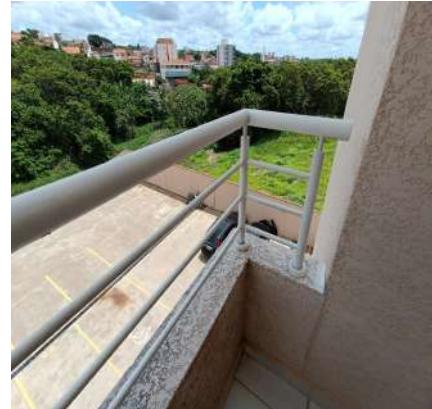
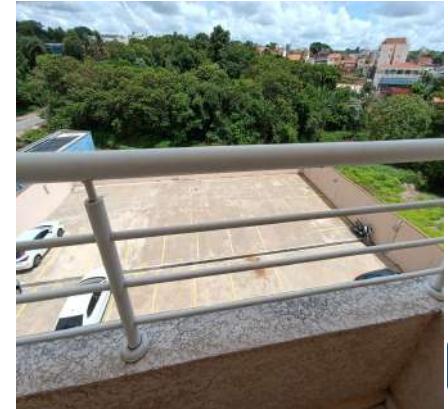
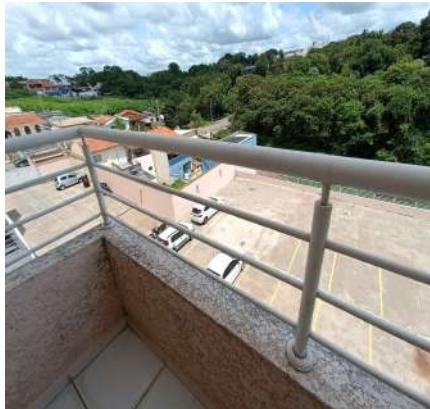
5.4 - Parapeito de metálico na cor branco(a) em estado regular com pintura esmaltada, com desgaste natural, porém, com pintura antiga.

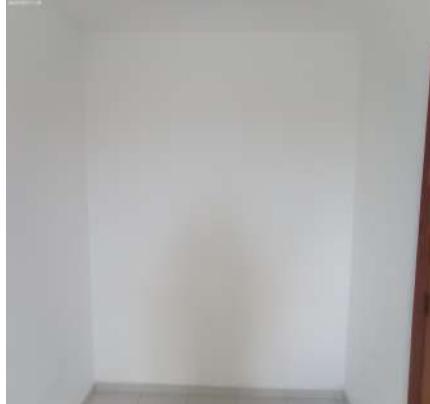
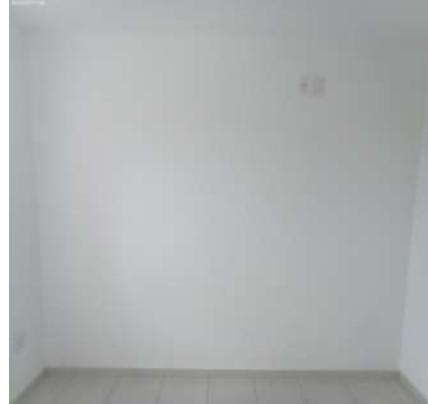
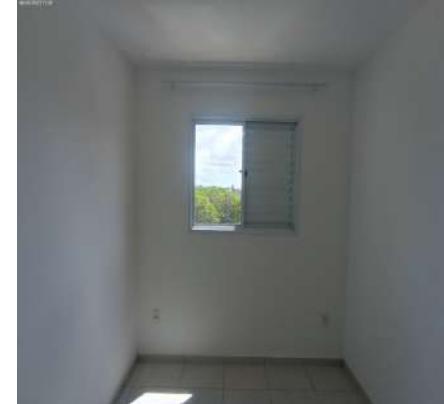
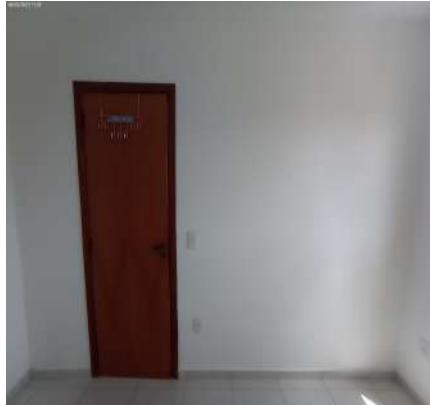
6.1 - Parede na cor branco(a) em bom estado com pintura acrílico fosco, com pintura antiga, porém, com desgaste e com manchas.
