Laudo de Vistoria de Entrada

Código 553

Endereço do imóvel	553 - Rua da Constituição, 690, Bloco A, apto 32, Edifício Florence, Jardim Vera Cruz, Sorocaba - SP.
Proprietários(as)	JOSE GONÇALVES SOBRINHO e MARCIA BUENO MARTINS GONÇALVES
Locatários(as)	VIVIANE APARECIDA OLIVEIRA DOS SANTOS e PATRICIA APARECIDA DE OLIVEIRA PAVAN
Fiadores(as)	SERGIO DE OLIVEIRA e DANIELA JARDINEIRO DE OLIVEIRA
Vistoriadores(as)	Dominai 02 e Dominai Inicial
Data do laudo	06/03/2023 12:27:57

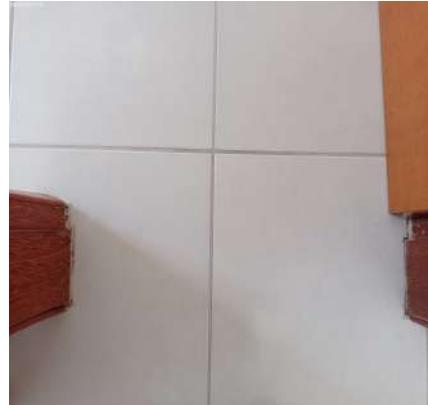
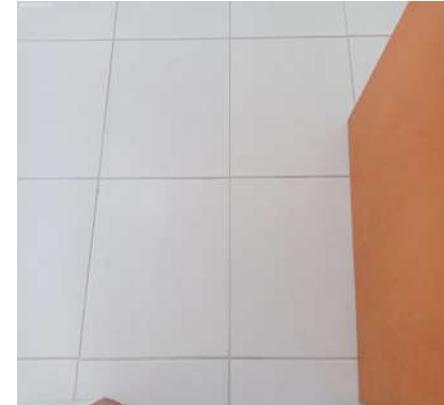
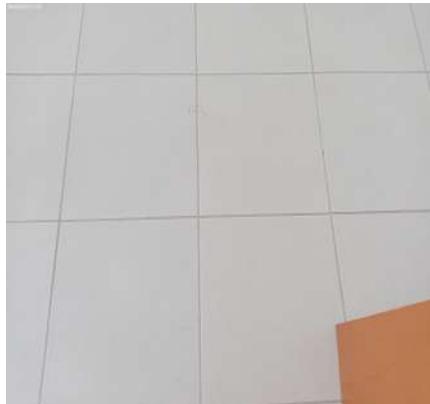
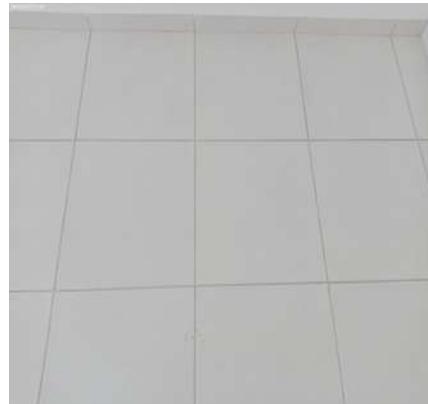
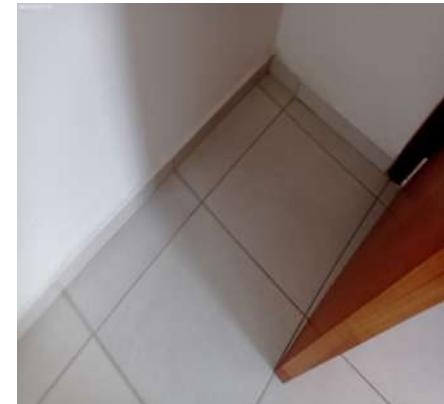
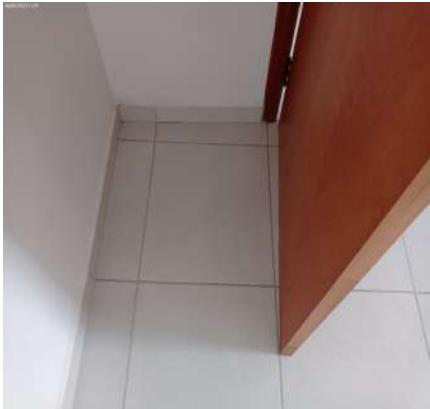
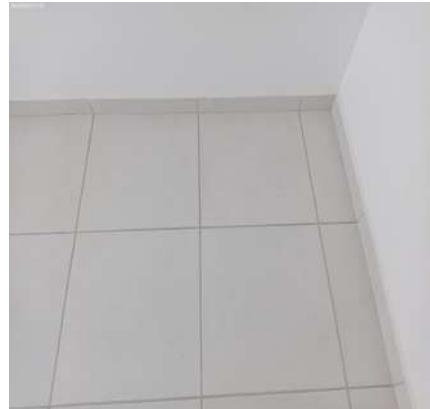
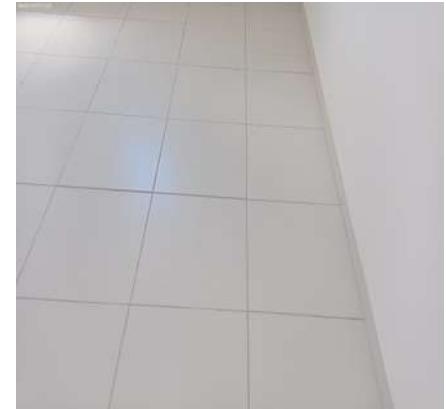
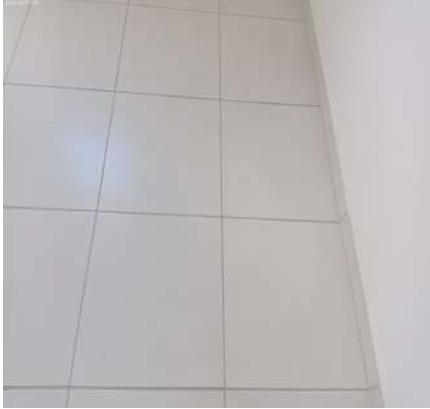
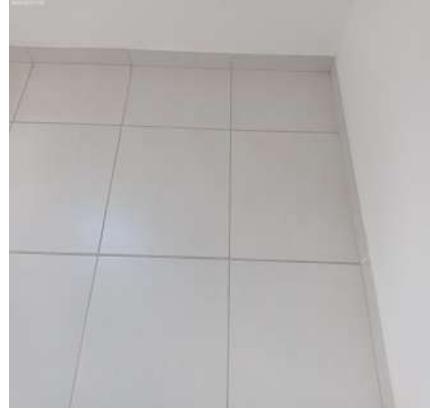
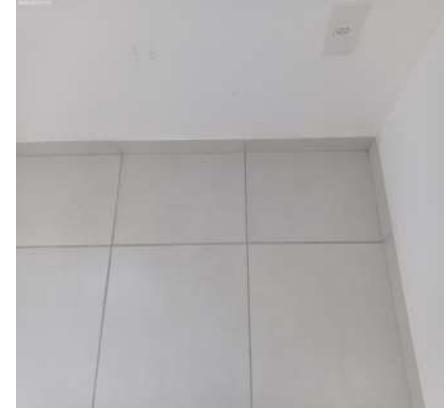
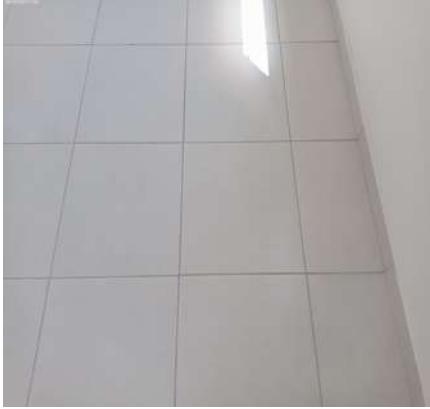
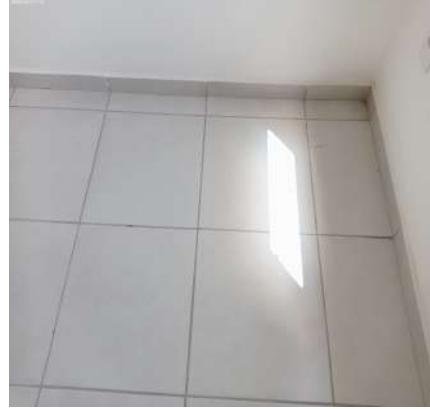
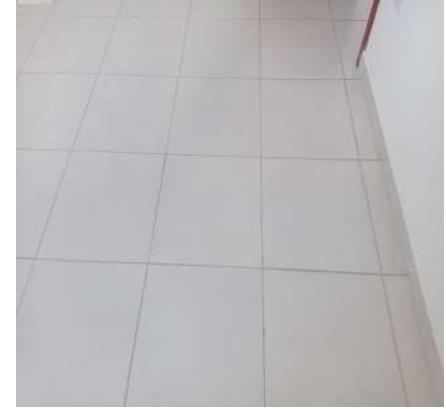
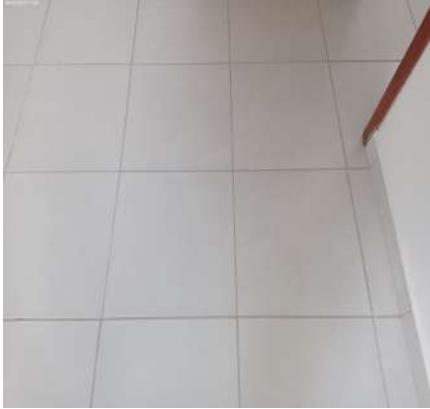
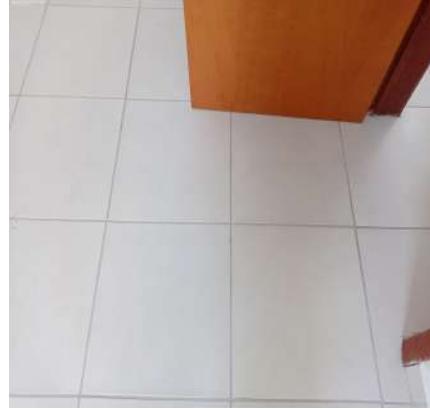
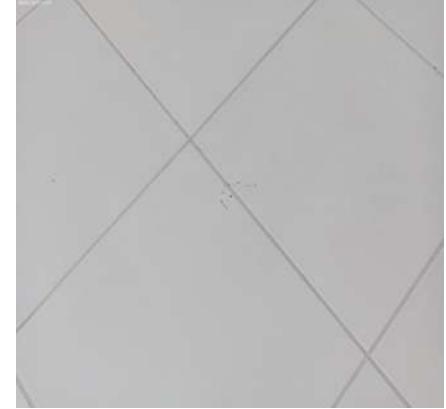
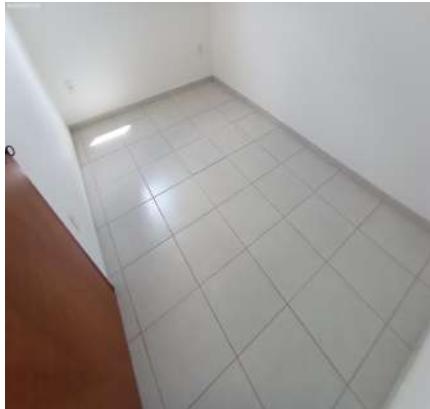
6.2 - Piso de cerâmica na cor cinza em bom estado, porém, sujo, empoeirado e com manchas; com rodapé em bom estado.

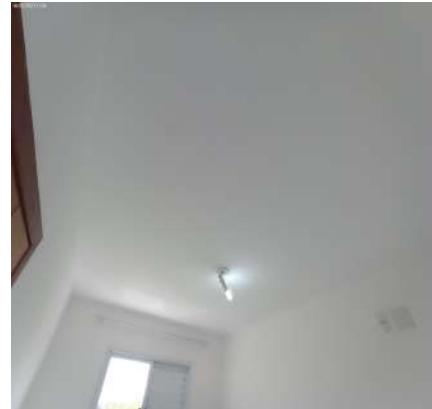
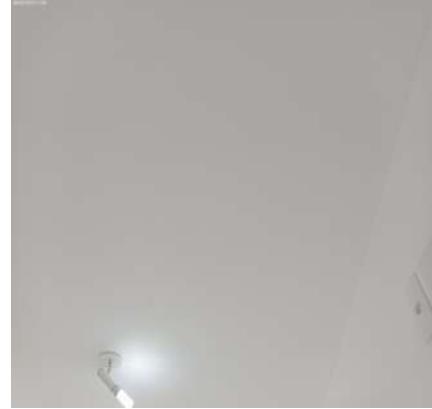
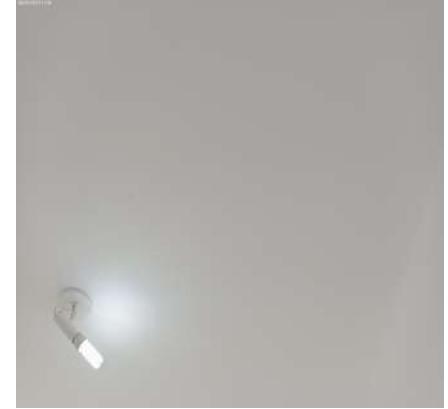
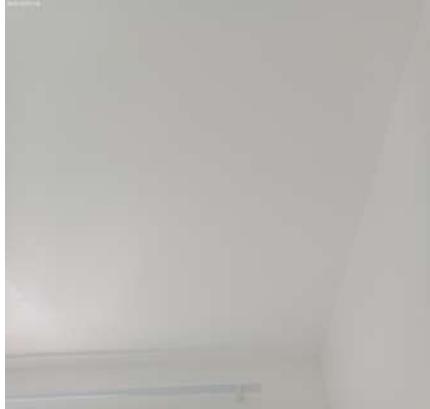
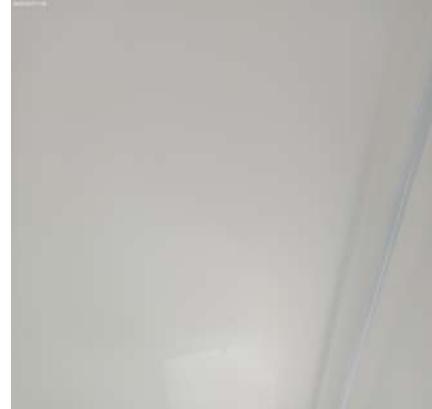
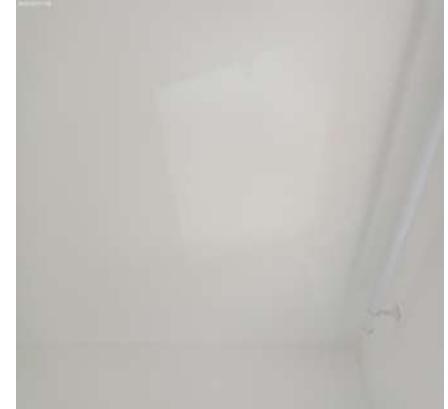
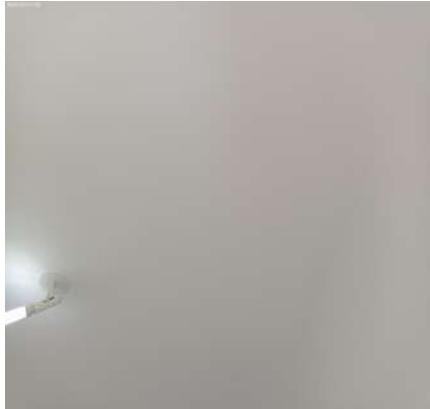
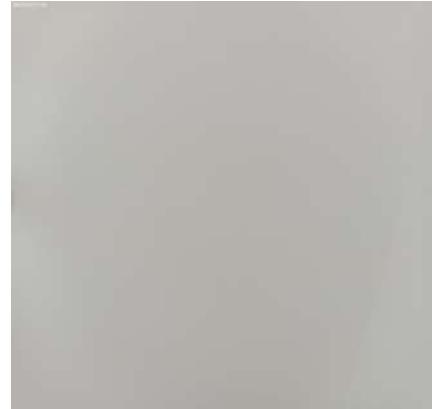
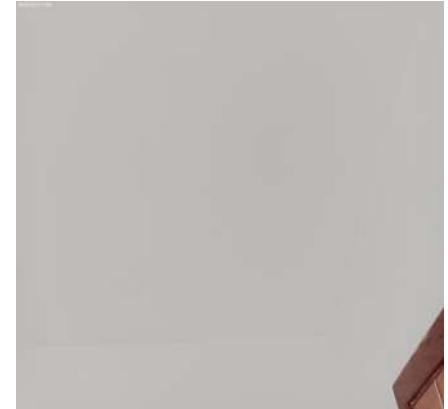
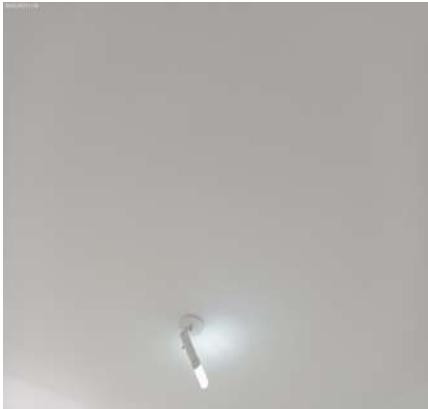
6.3 - Teto de laje na cor branco gelo em bom estado, com pintura antiga, porém, com furos, com fissuras e com manchas.

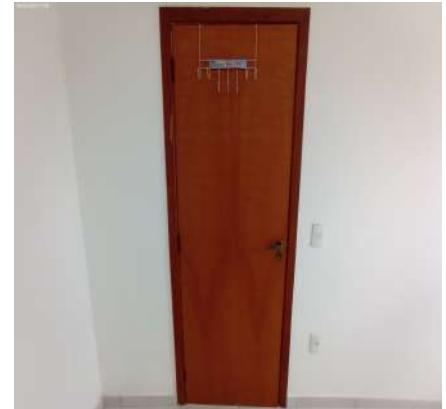
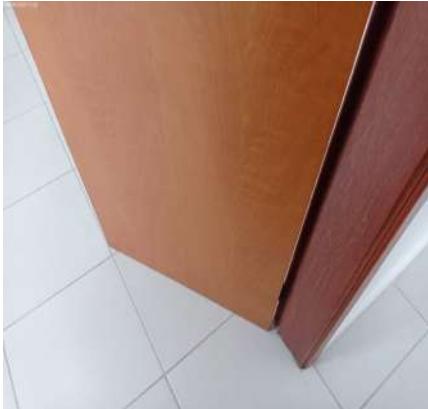
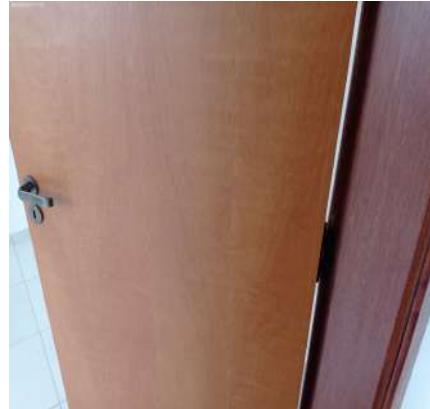
6.4 - Porta de madeira na cor marrom em bom estado, funcionando e com chave, porém, com desgaste e com manchas; com maçaneta de metálico em bom estado. Obs: 01 cabide de toalha para porta.

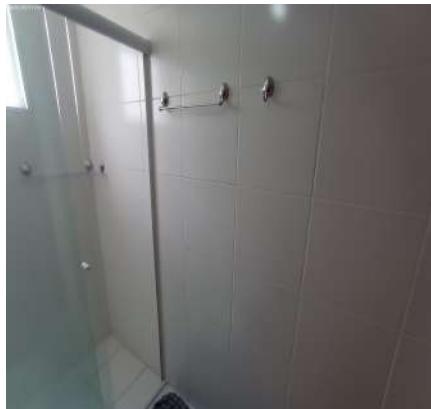
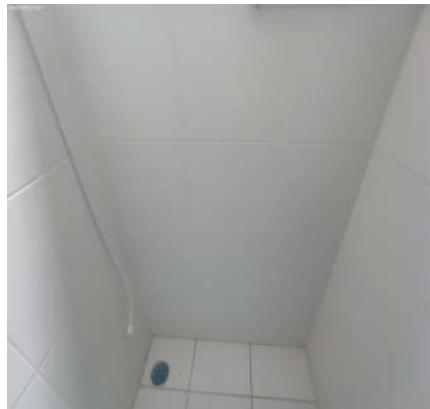
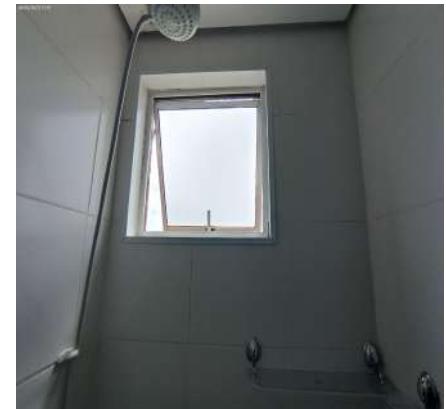
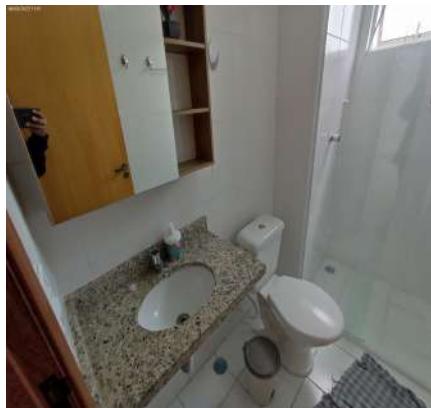
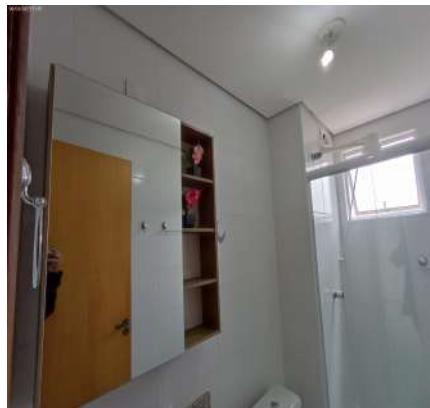
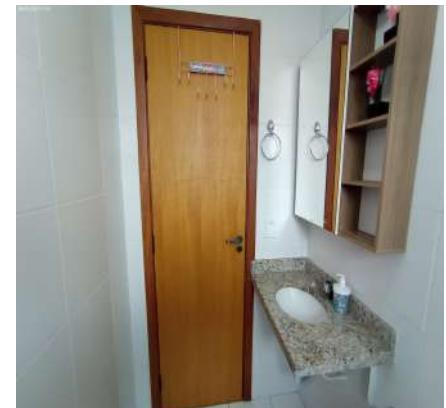
- 7.1 - Parede de cerâmica na cor branco(a) em bom estado, porém, sujo, com manchas e com desgaste natural.
- 7.2 - Piso de cerâmica na cor branco(a) em bom estado, porém, sujo, com manchas e com desgaste natural; com ralo de inox na cor cromado em bom estado, porém, sujo, com manchas e com desgaste natural; com soleira de granito na cor bege em bom estado. Obs: 01 pano de chão. 01 cesto de lixo. 01 escova higiênico.

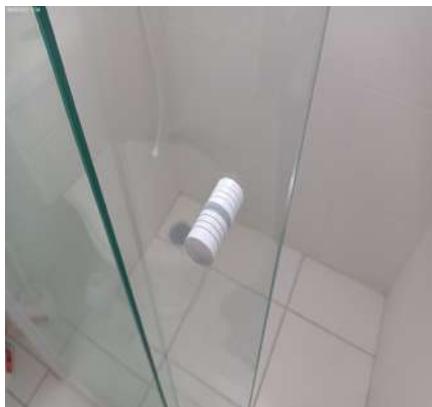
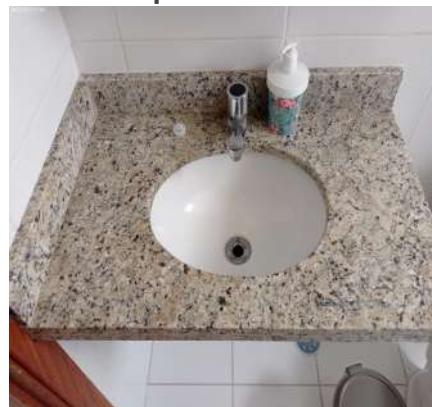
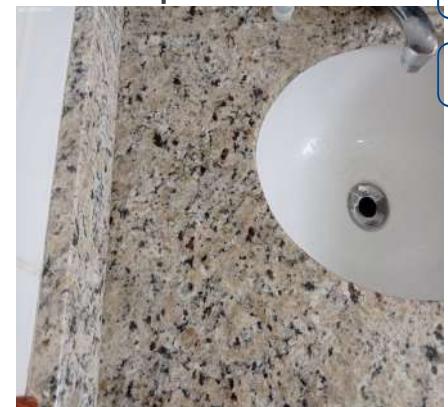
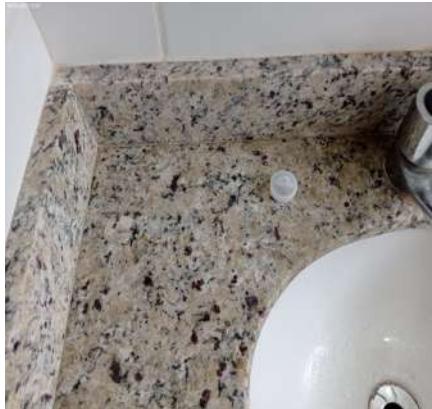
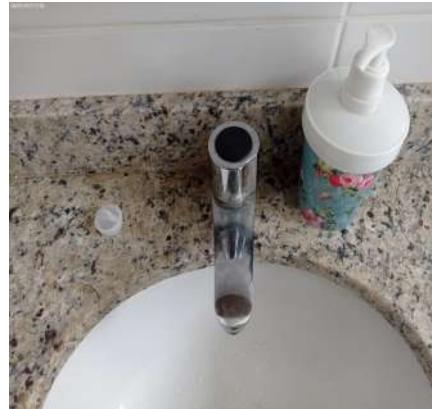
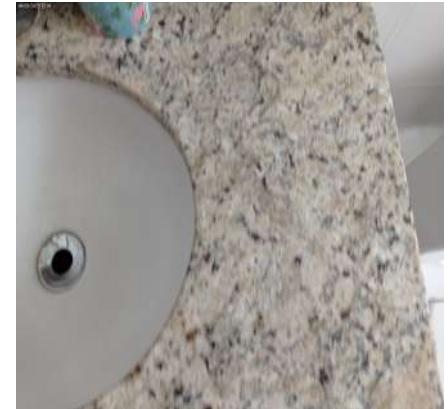
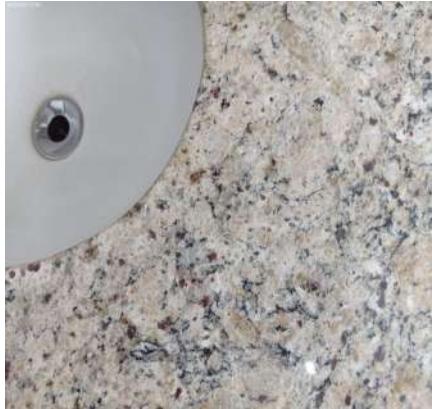
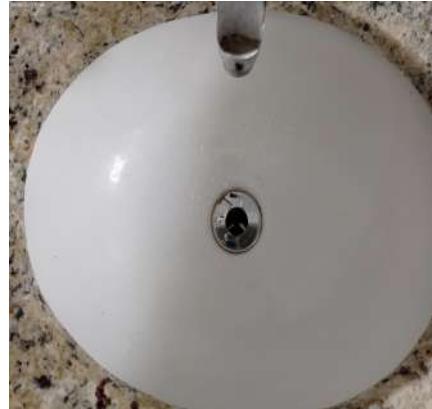
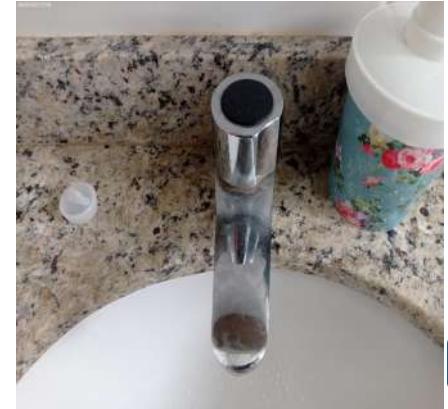
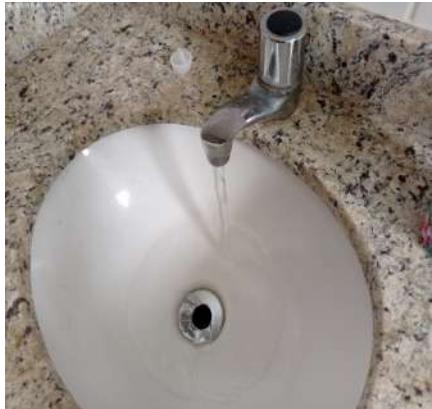
**Bancada da pia**

- 7.7 - Bancada da pia de granito na cor bege em bom estado, com torneira simples, com cuba de louça branca e com sifão pvc sem vazamento, porém, com manchas e com desgaste natural. Obs: 01 sabão líquido. 01 tampa de ralo.

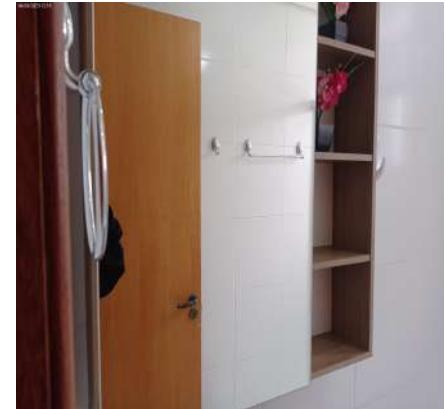
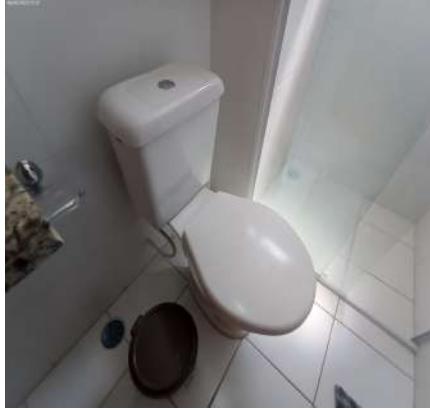
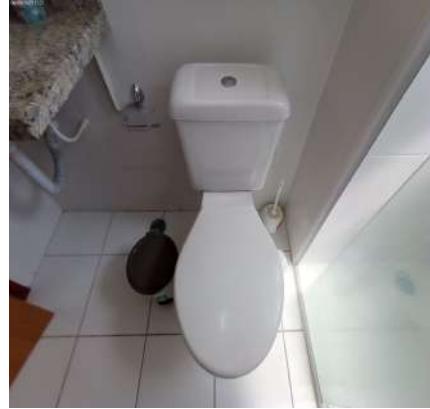
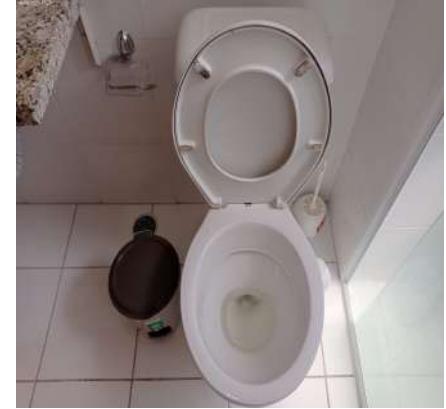
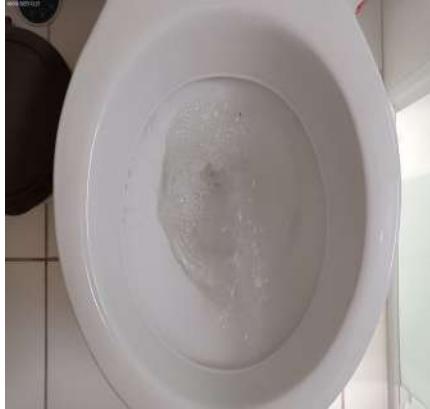
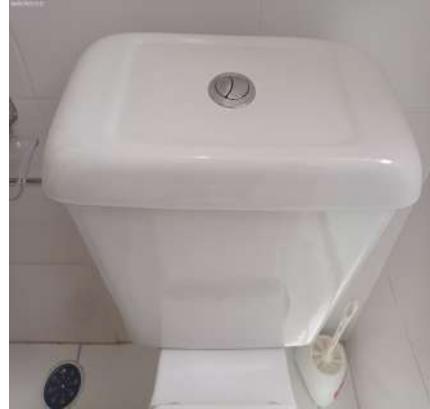
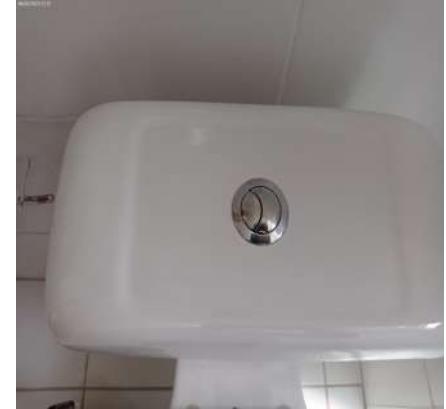
**Vaso Sanitário**

7.9 - Vaso Sanitário de louça na cor branco(a) em bom estado, funcionando, sem vazamento, sem avarias, com caixa acoplada e com assento de plástico, porém, sujo e com manchas; com assento em bom estado.
