Laudo de Vistoria de Entrada

Código 290

Endereço do imóvel	290 - Rua Victória Sacker Reze, 273, Casa 06, Quadra P, Lote 67, Jardim Pagliato, Sorocaba - SP.
Proprietário(a)	MASSAKATSU ODA
Locatário(a)	LEONARDO DE SOUZA SILVA
Vistoriador(a)	Dominai Inicial
Data do laudo	11/06/2021 15:38:26

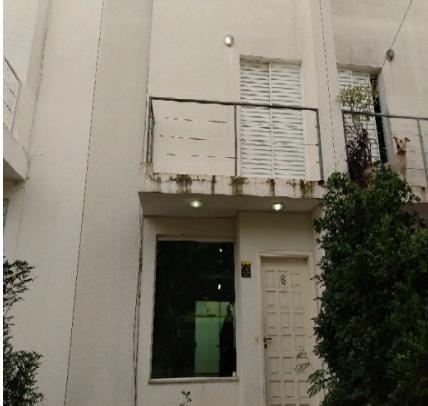
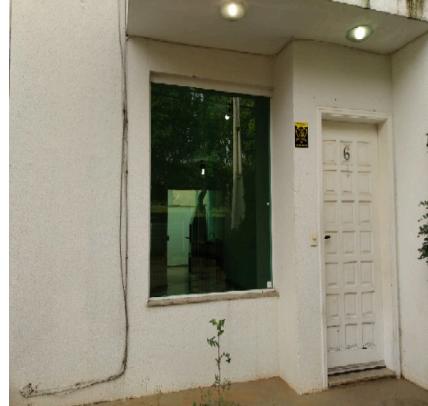
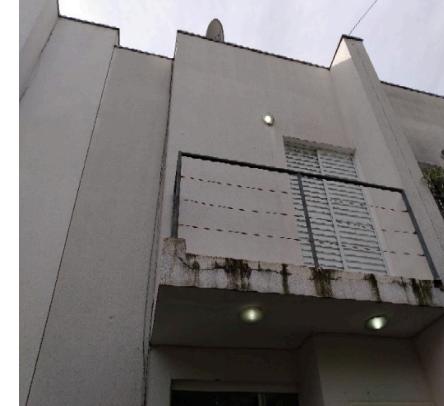
- 1.1 - Parede em estado regular, com desgaste, com manchas e com pequenas trincas, porém, com pintura antiga; com pintura de textura na cor branco(a) em estado regular, Obs: Pintura antiga.

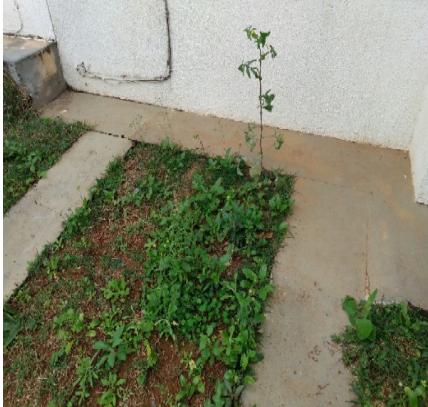
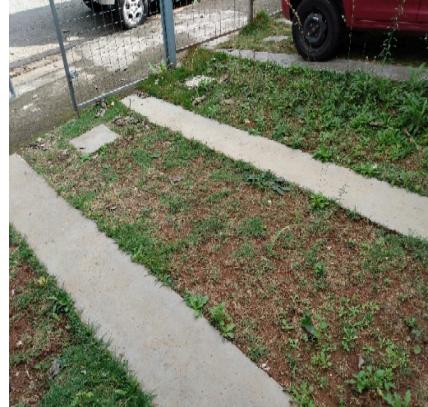
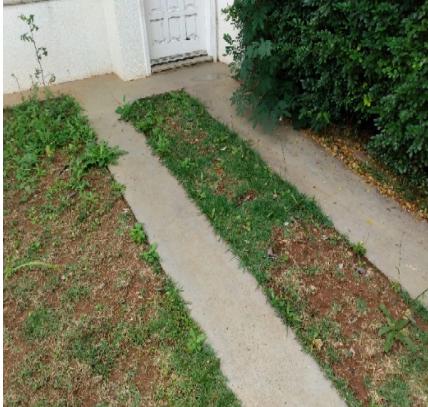
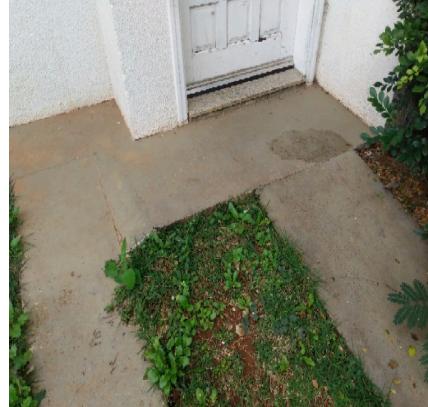
- 1.2 - Piso de concreto na cor cinza em estado regular com pintura esmaltada, sujo, com desgaste e com manchas, porém, com gramado e com pintura antiga. Obs: Grama sem manutenção.

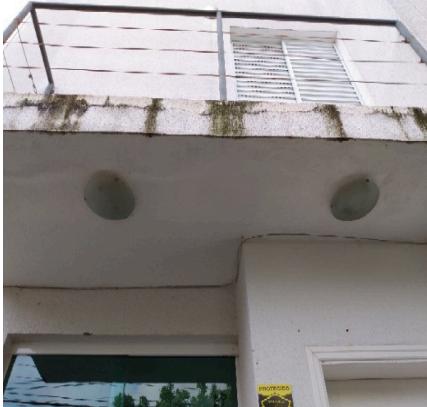
- 1.5 - 2 Luminárias de Teto em estado regular, porém, funcionando, com lâmpadas e com fechamento em vidro.
- 1.6 - Interruptor de plástico na cor branco(a) em estado regular, com manchas, porém, funcionando.

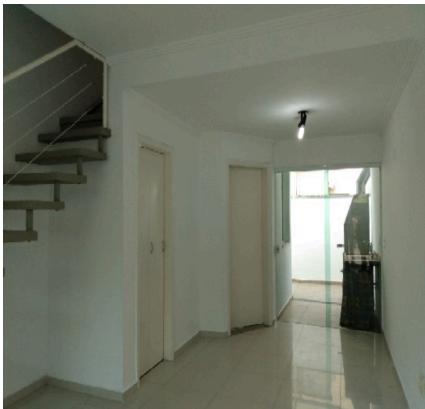
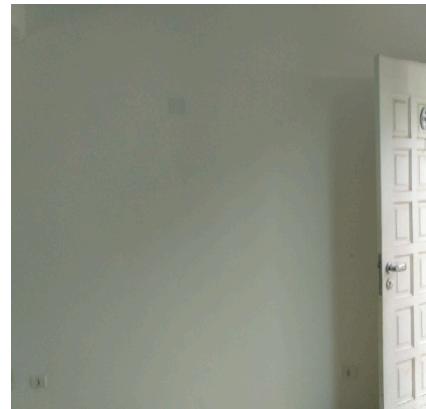
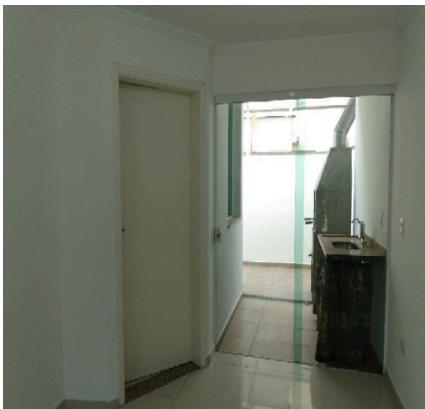
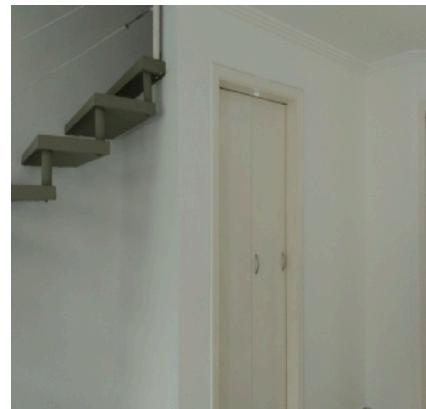
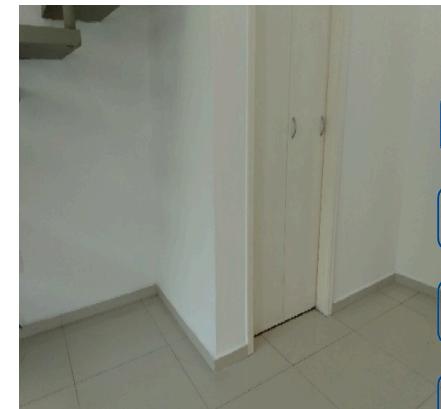
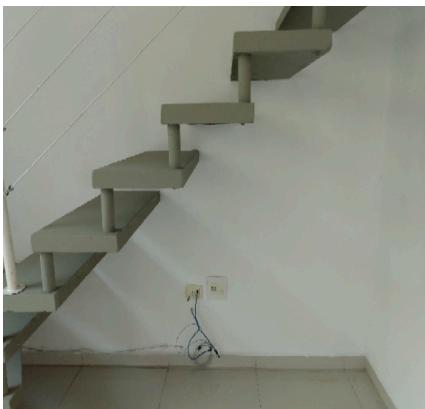
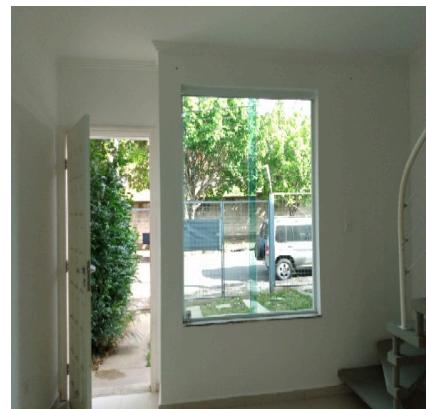
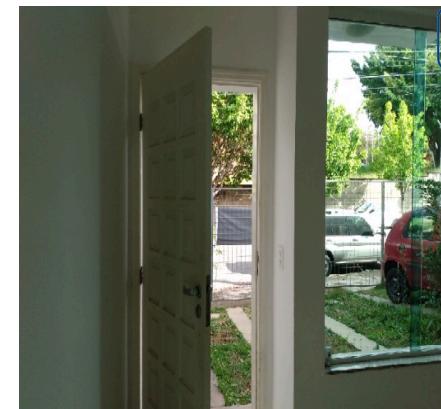
2.1 - Parede na cor branco(a) em estado regular com pintura acrílico fosco, com falhas e com manchas, porém, com pintura nova.

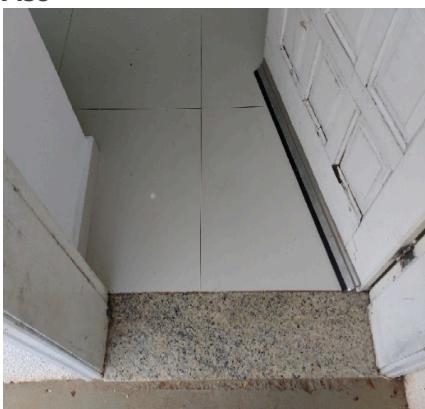
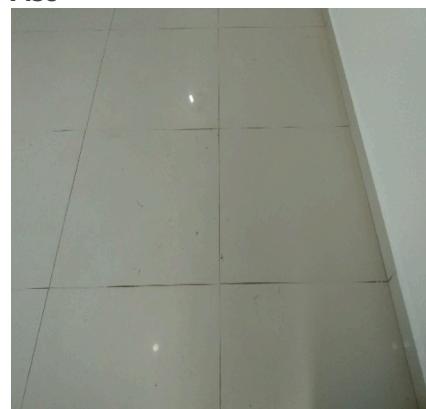
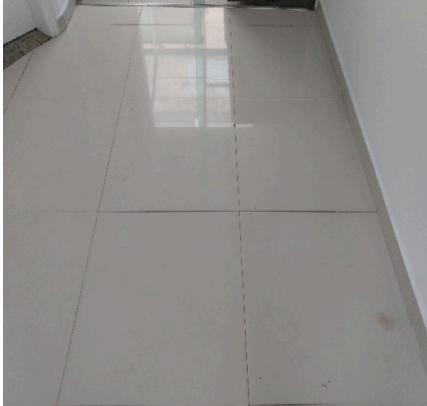
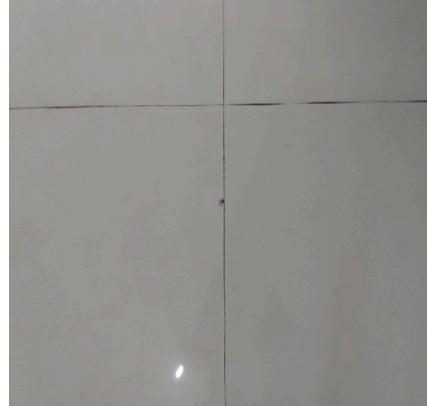
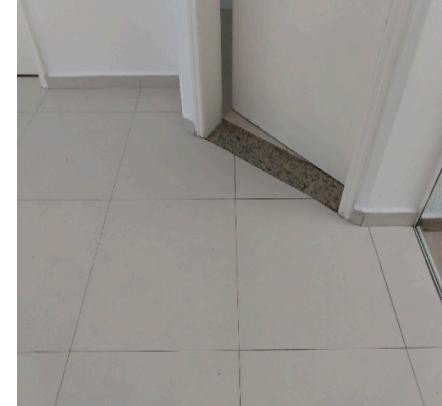
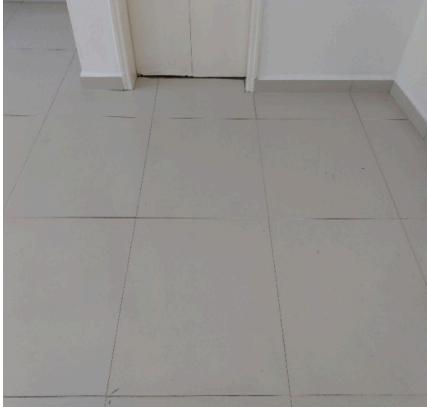
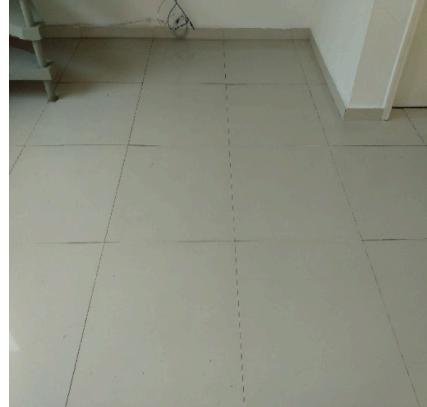
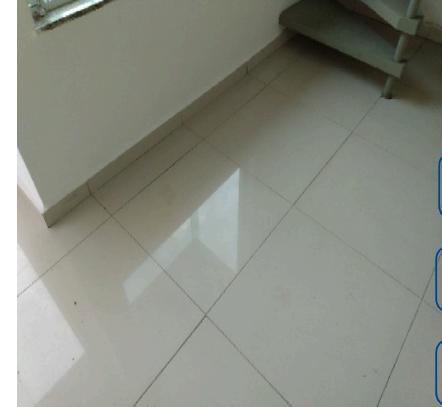
2.2 - Piso de porcelanato na cor creme em estado regular, sujo e com manchas; com rodapé em estado regular; com soleira de granito na cor bege em estado regular, com desgaste natural.

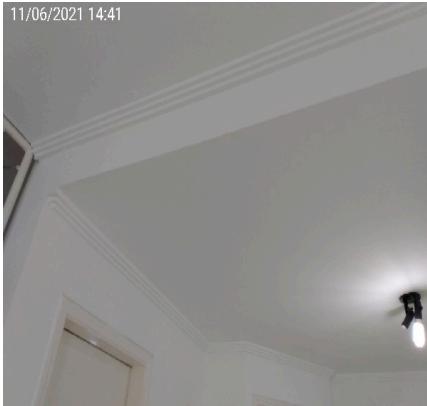
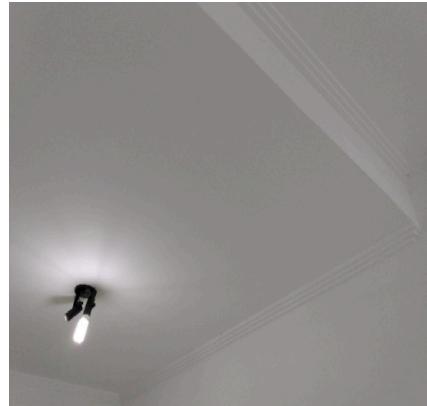
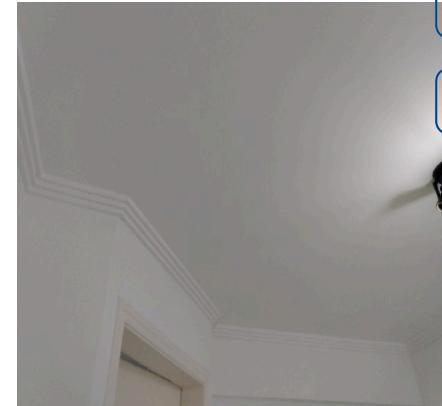
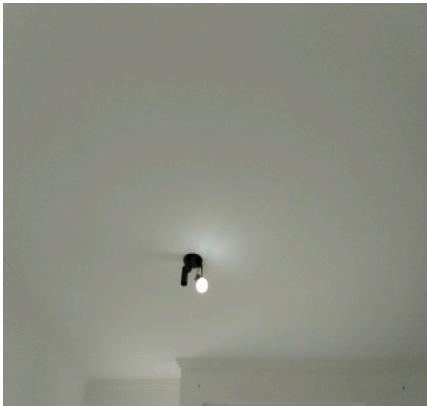
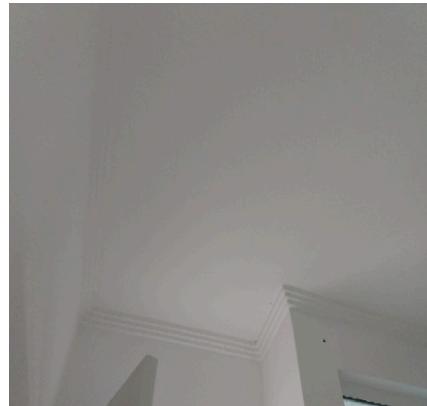
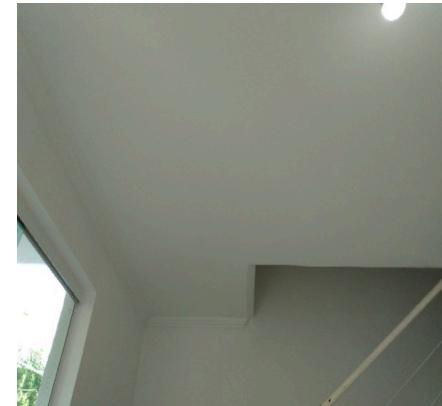
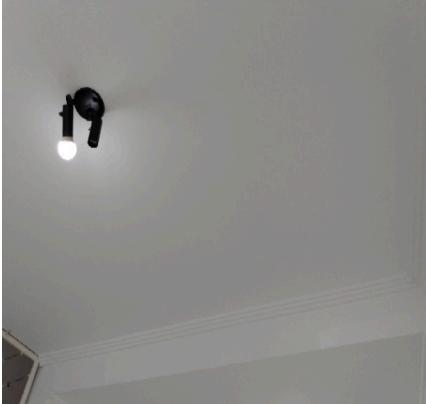
2.3 - Teto na cor branco(a) em estado regular com pintura acrílico fosco, porém, com pintura nova; com moldura de gesso na cor branco(a) em estado regular.

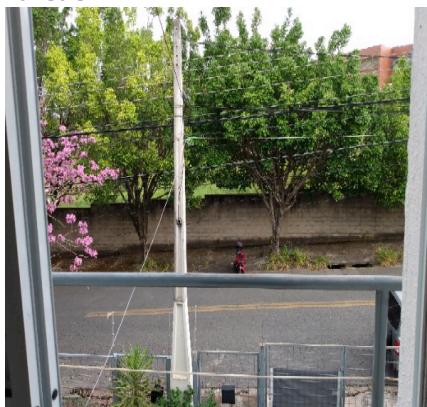
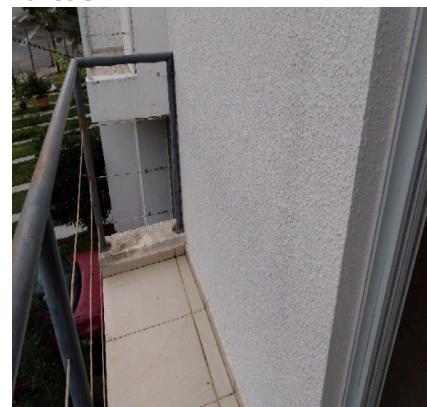
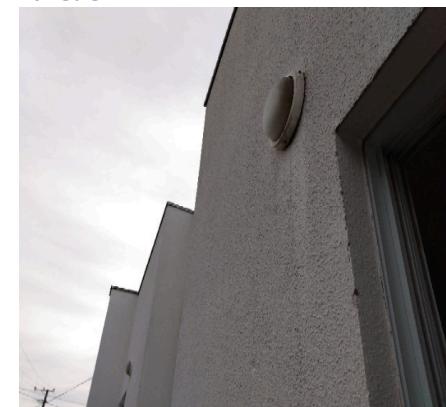
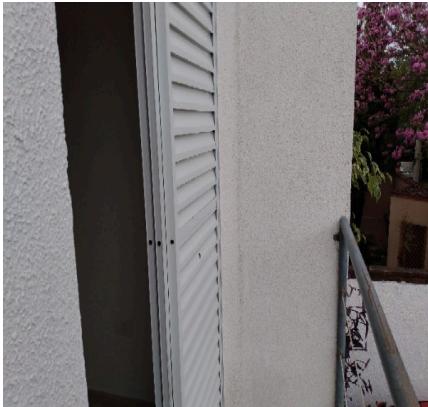
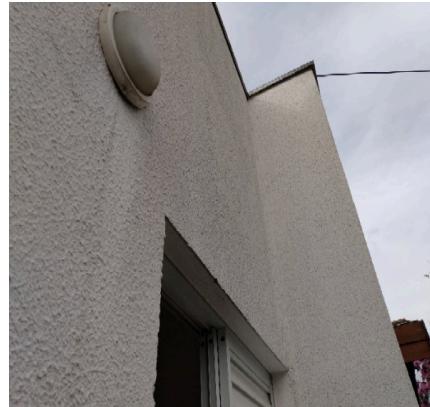
4.1 - Parede de textura na cor branco(a) em estado regular com pintura acrílico fosco, porém, com pintura antiga.

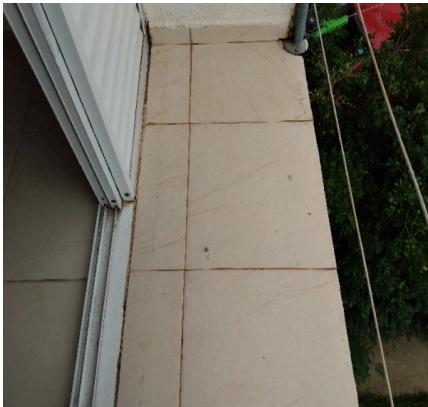
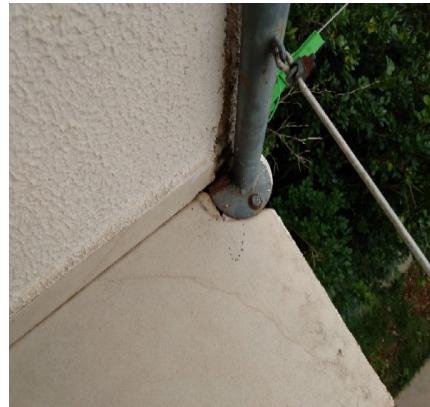
4.2 - Piso de porcelanato na cor bege em estado regular, com desgaste, com manchas e com trincas; com rodapé em estado regular.

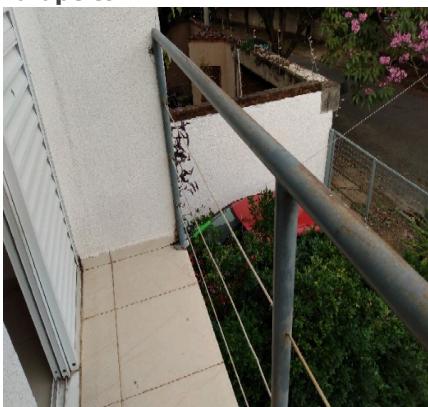
4.3 - Parapeito de metálico na cor cinza em estado regular, com desgaste, com manchas e com ponto de ferrugem, porém, com pintura antiga.

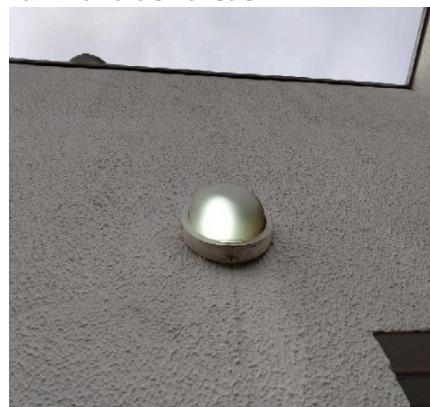
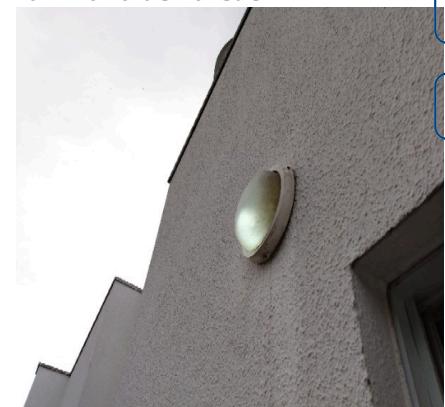
4.4 - Luminária de Parede de metálico com vidros na cor branco(a) em estado regular, suja, porém, funcionando e com lâmpadas.

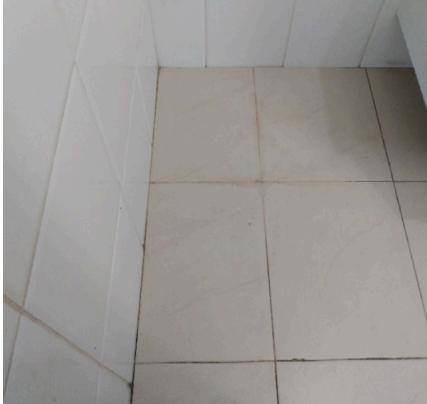
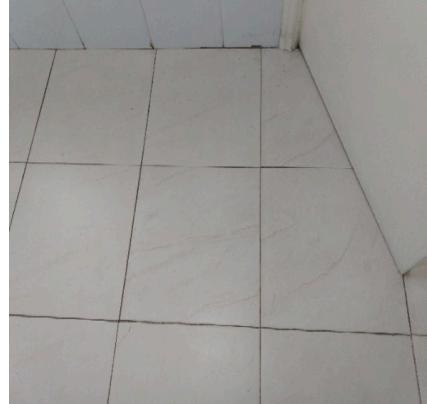
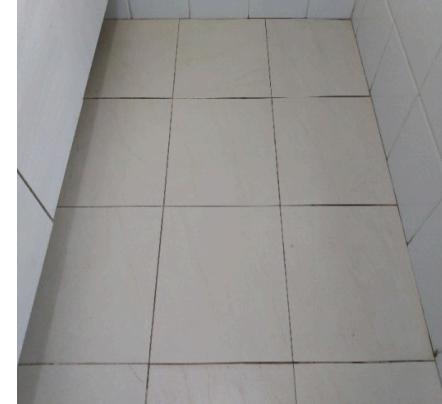
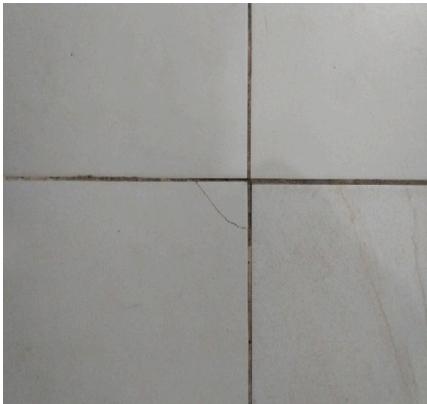
5.2 - Piso de porcelanato na cor bege em estado regular, com trinca; com soleira de granito na cor bege em estado regular, com desgaste.

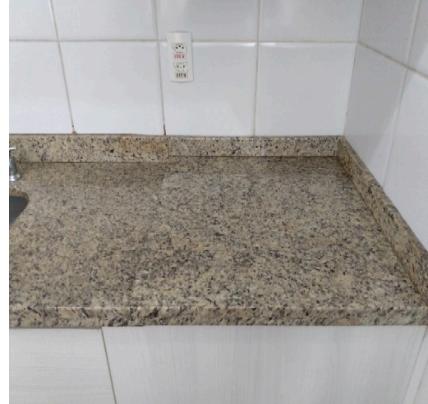
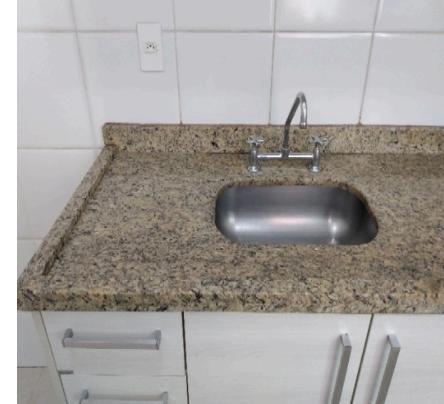
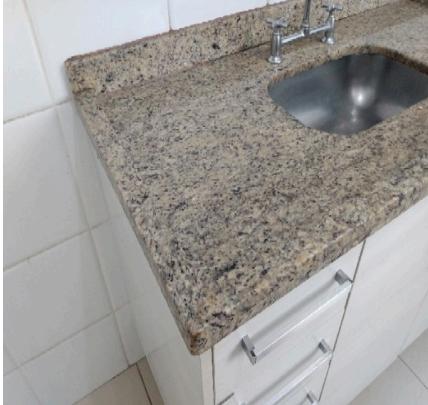
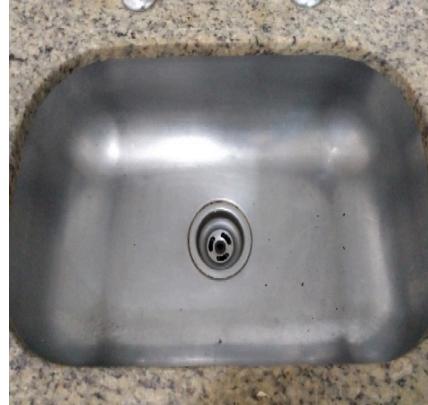
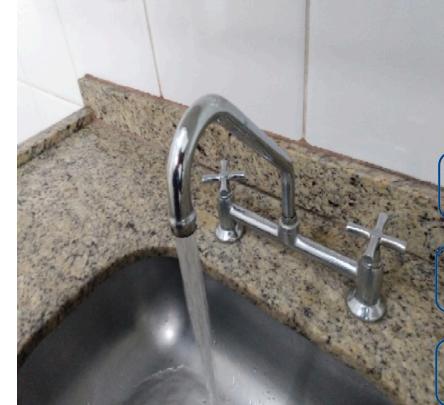
5.6 - Bancada da pia de granito na cor bege em estado regular, com desgaste natural, porém, com cuba de inox, com sifão pvc sem vazamento e sendo 01 torneira bica móvel metálica funcionando sem vazamento.

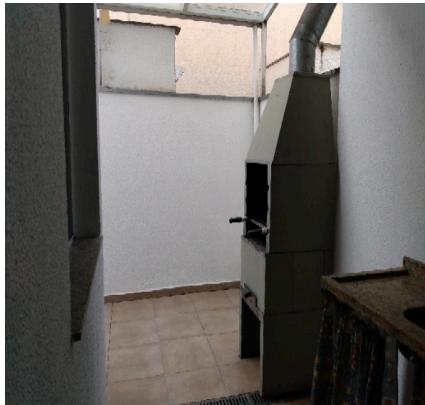
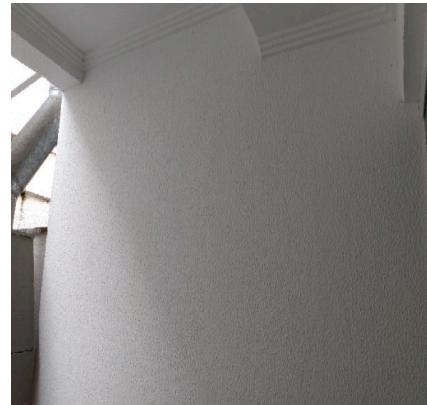
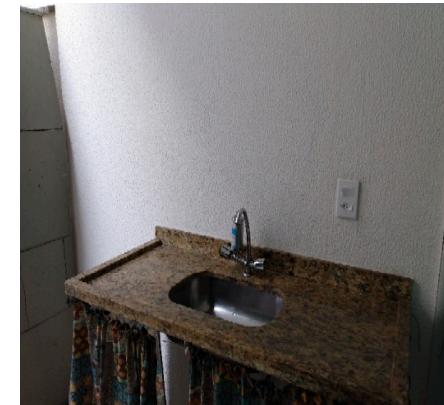
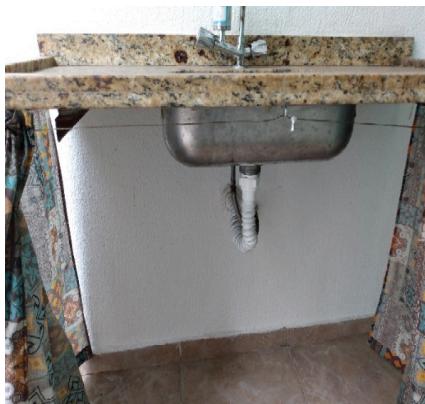
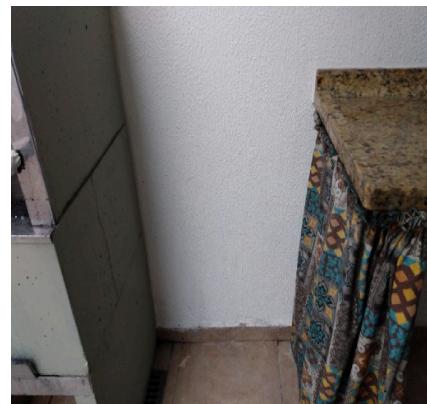
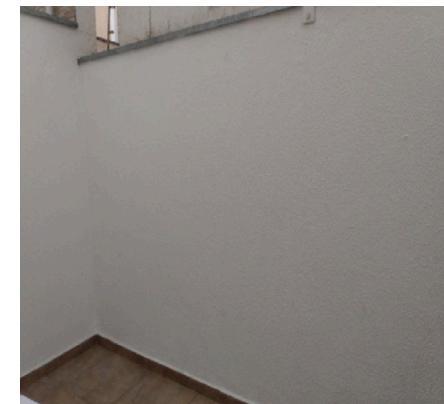
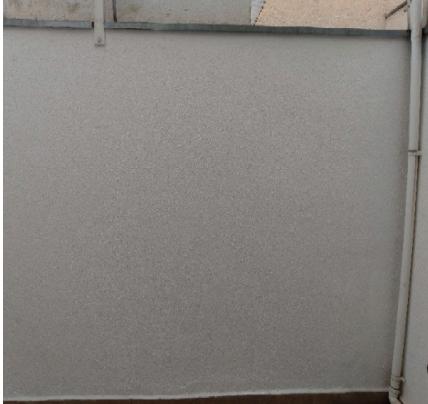
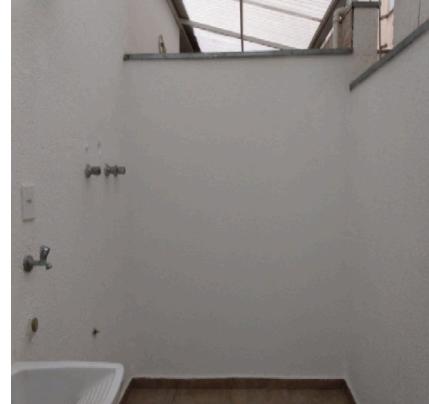
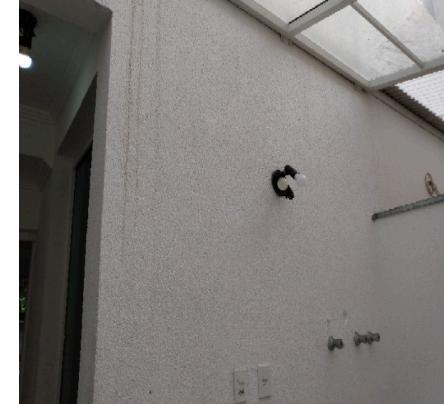
6.1 - Parede de textura na cor branco(a) em estado regular com pintura acrílico fosco, com falhas e com manchas, porém, com pintura nova.

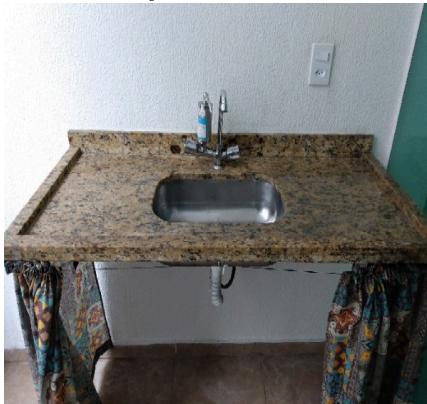
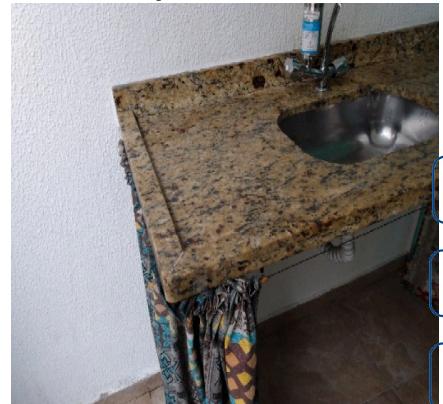
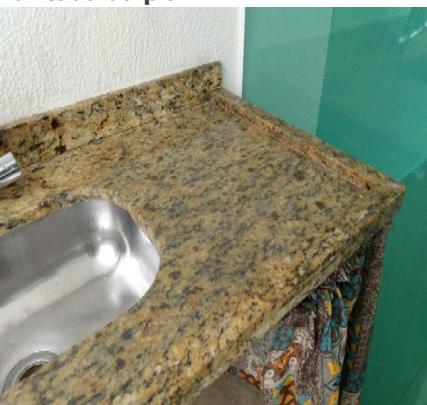
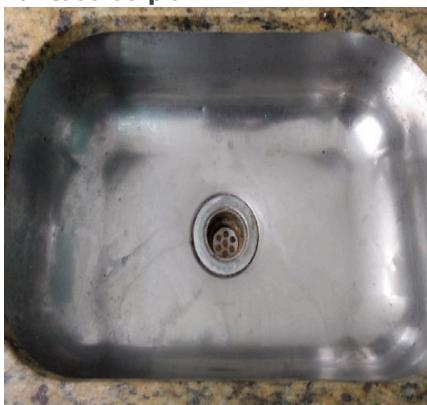
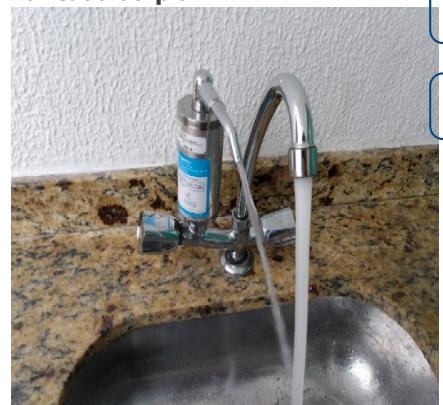
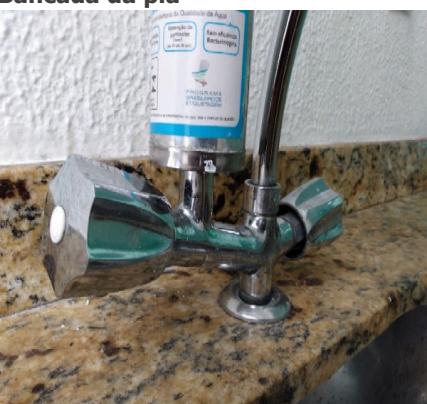
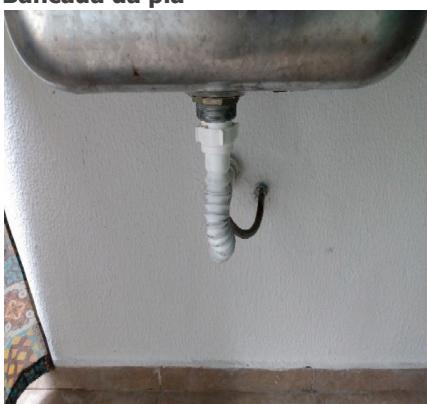
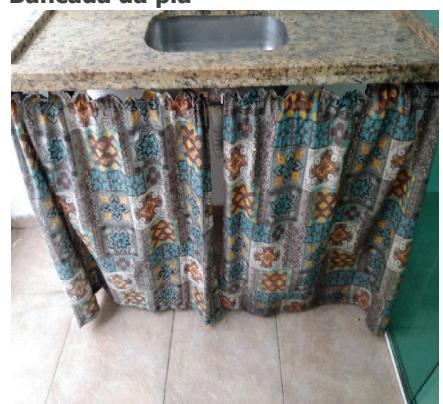
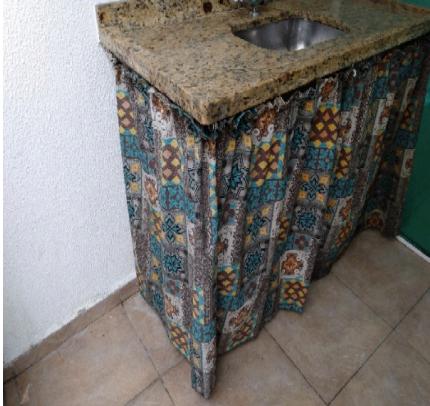
6.4 - Bancada da pia de granito na cor bege em estado regular, porém, com cuba de inox, com filtro de água e sendo 01 torneira bica móvel metálica funcionando sem vazamento. Obs: Acabamento inferior em tecido sem avarias.

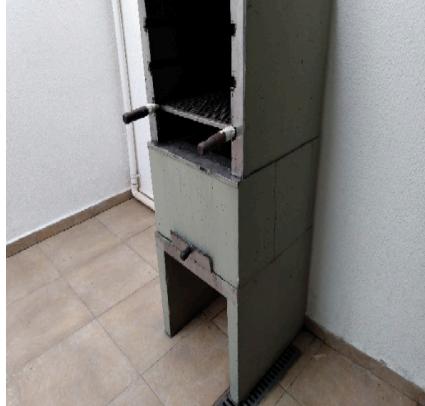
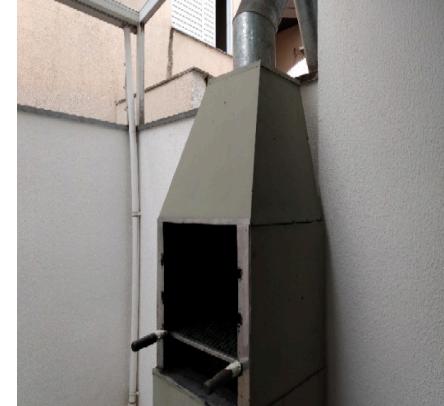
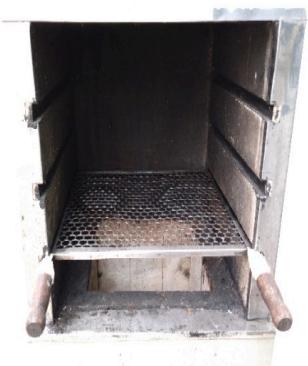
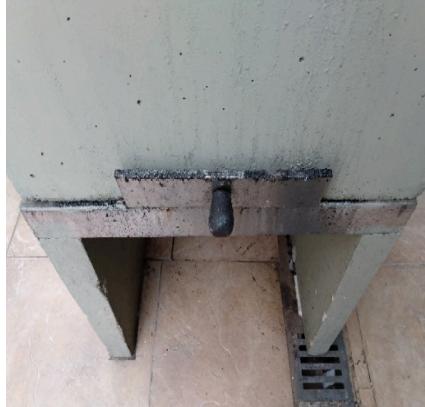
6.5 - Churrasqueira de alvenaria na cor cinza em estado regular, suja, com trinca, com desgaste e com manchas, porém, com grelha e com 01 gaveta.

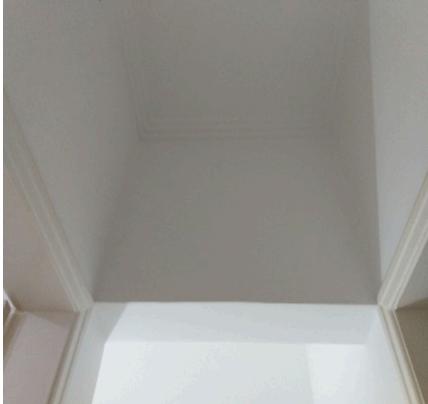
7.1 - Parede na cor branco(a) em estado regular com pintura acrílico fosco, com falhas, porém, com pintura nova.
 7.2 - Piso de concreto na cor cinza em estado regular com pintura esmalhada, sujo e com desgaste, porém, com corrimão e com pintura antiga; com soleira de granito na cor bege em estado regular. Obs: Parte em porcelanato bege sem avarias.

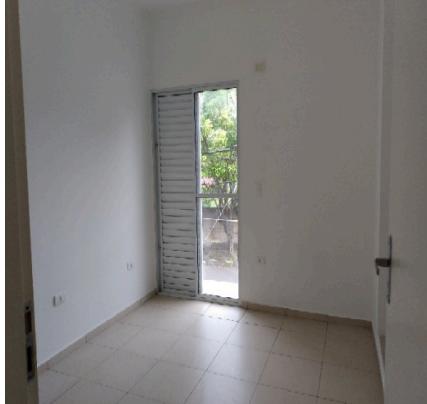
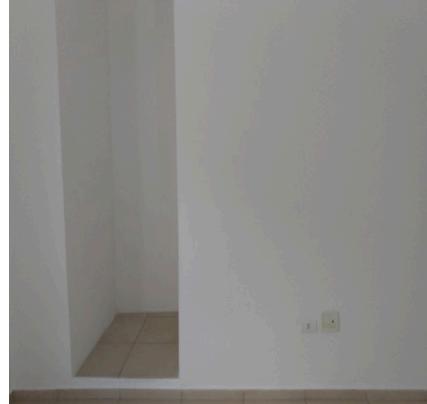
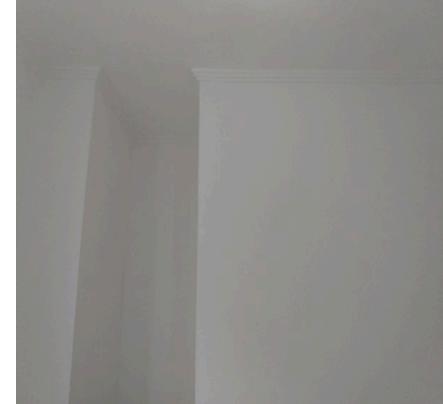
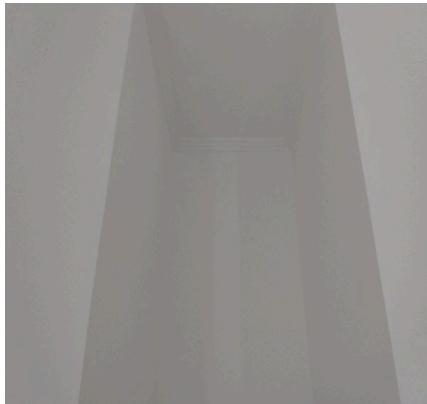
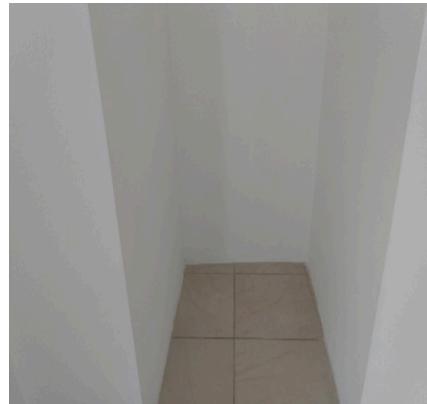
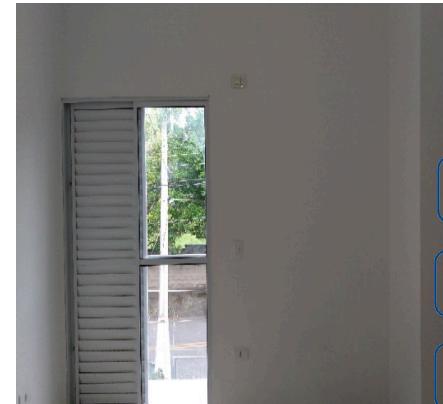
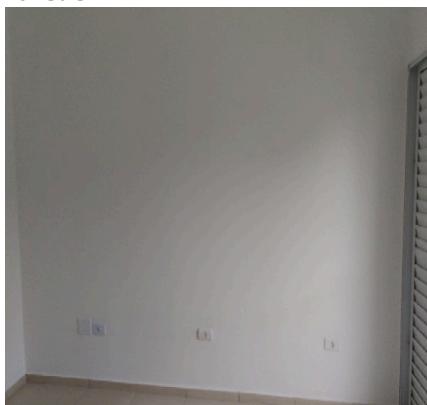
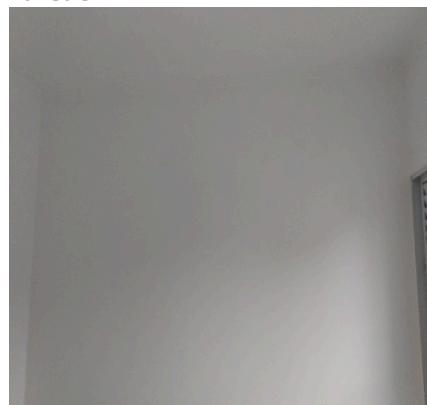
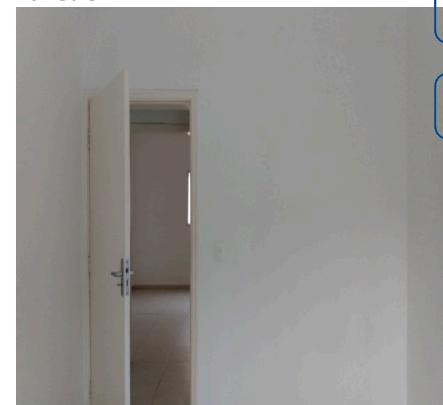
8.1 - Parede na cor branco(a) em estado regular com pintura acrílico fosco, com falhas e com manchas, porém, com pintura nova.

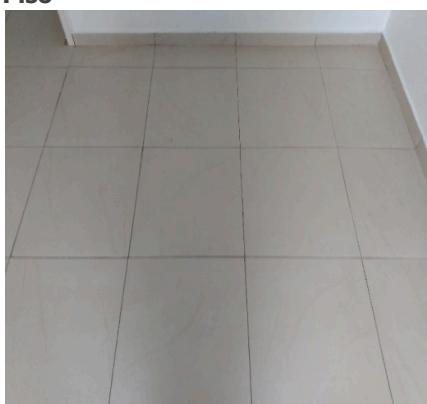
8.2 - Piso de porcelanato na cor bege em estado regular; com rodapé em estado regular.

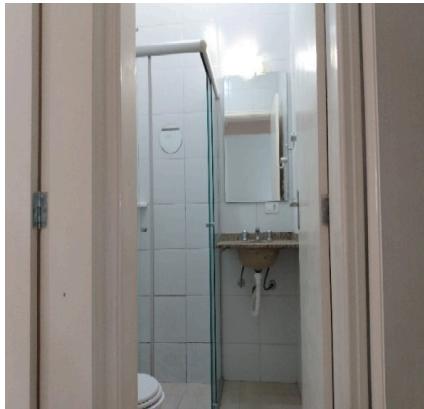
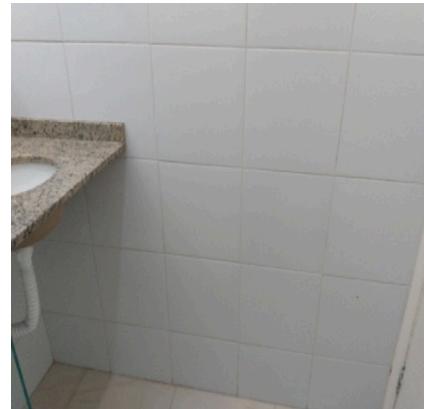
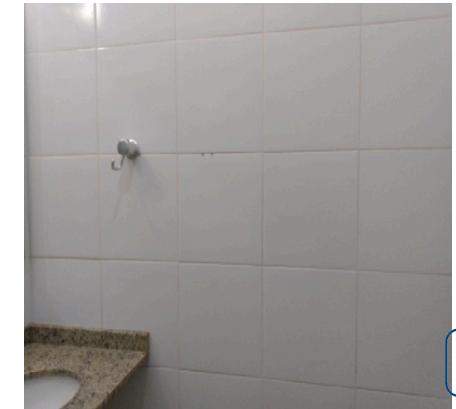
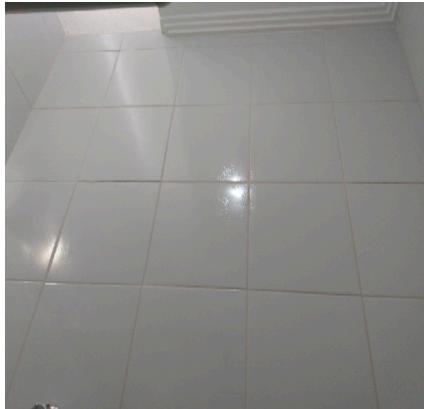
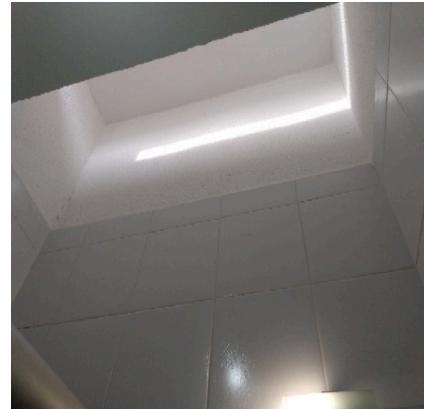
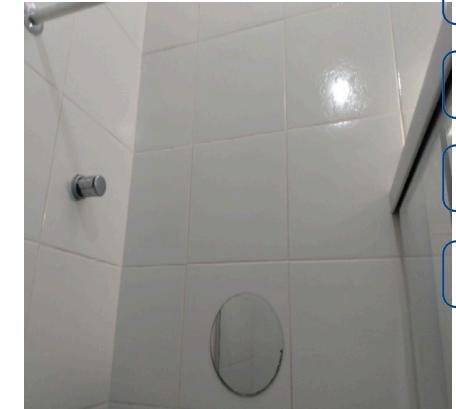
9.1 - Parede de azulejo na cor branco(a) em estado regular, com manchas e com 02 furos, porém, sem avarias.

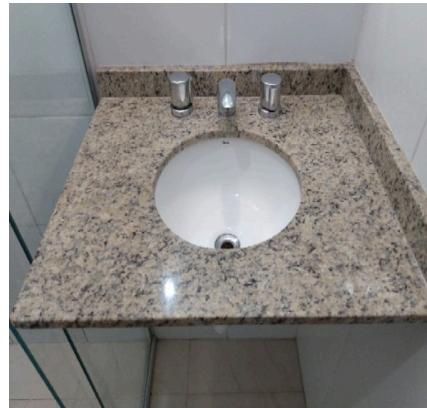
9.6 - Lavatório de granito na cor bege em estado regular, com desgaste, porém, com espelho, com cuba de louça branca, com sifão pvc sem vazamento e sendo 01 torneira simples metálica funcionando sem vazamento.
