Laudo de Vistoria de Entrada

Endereço do imóvel	589 - Rua Ministro Salgado Filho, 616, Bloco A, apto 65, Bela Fiori Residencial, Vila Fiori, Sorocaba - SP - Cep: 18075605.
Proprietários(as)	MARCUS VINICIUS DE OLIVEIRA e VANESSA DANTAS VIEIRA
Locatário(a)	RENAN ONA BARRETO
Fiador(a)	VILMA FERREIRA ONA
Vistoriador(a)	Dominai Inicial
Data do laudo	09/08/2023 16:00:53

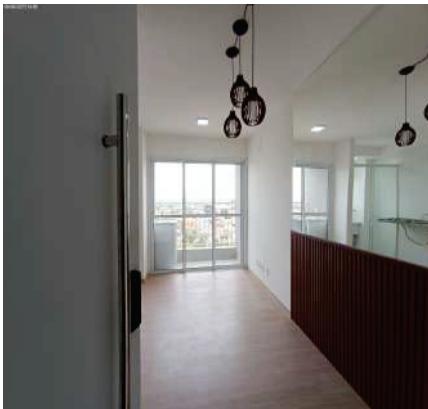
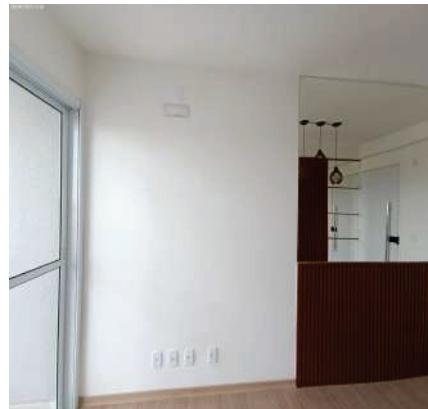
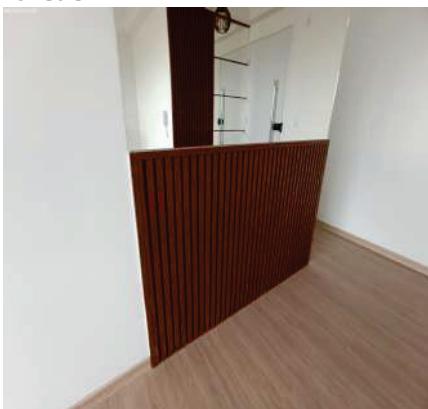
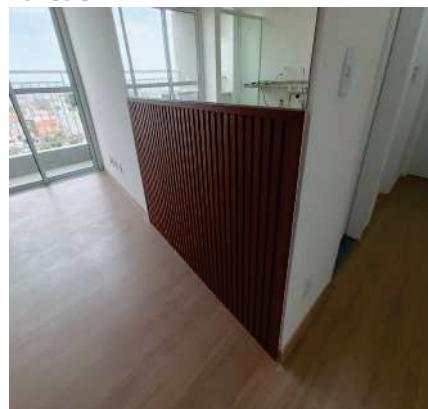
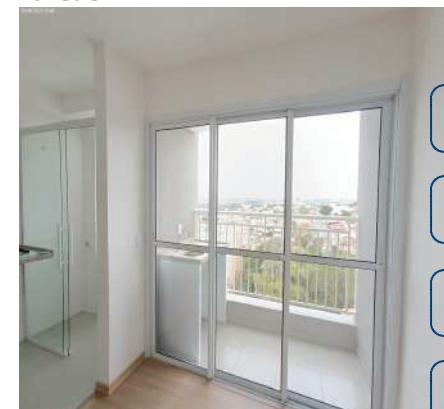
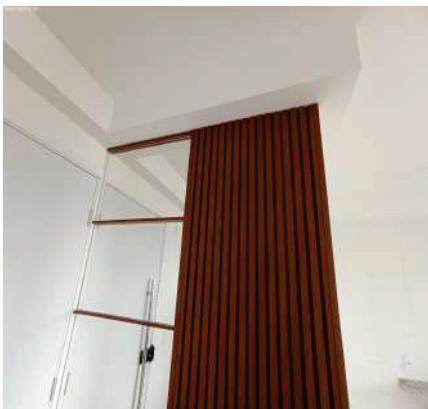
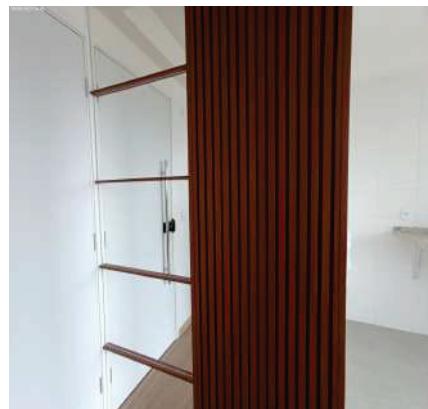
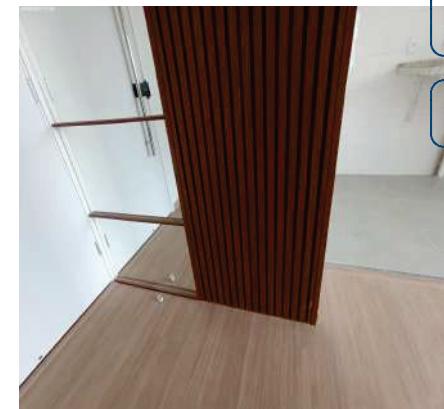
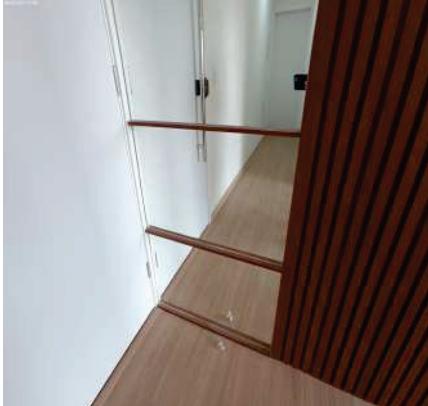
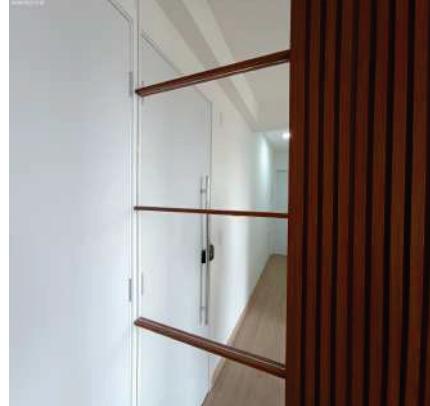
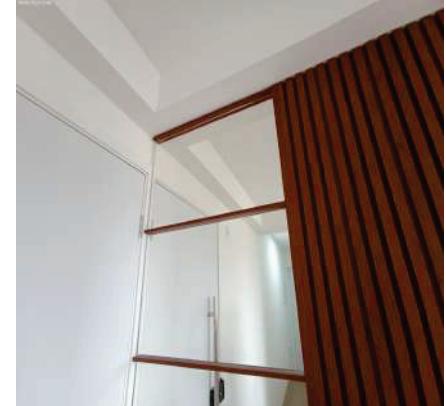
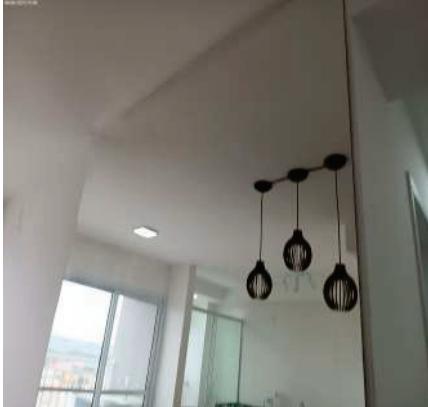
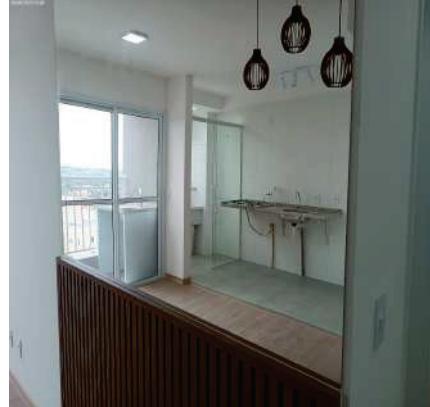
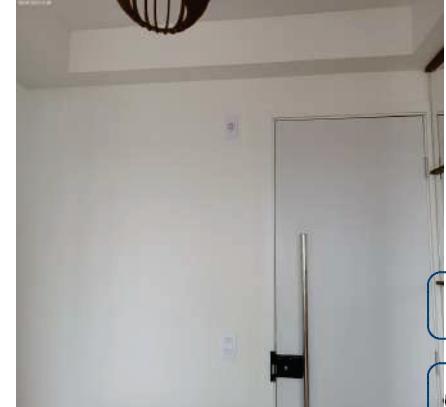
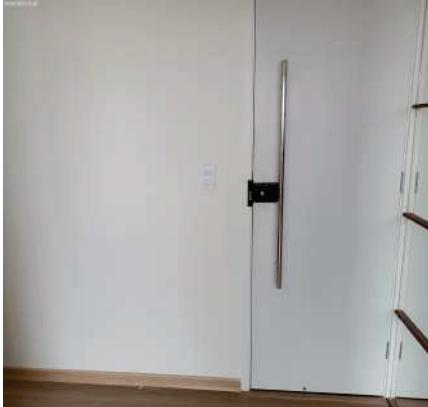
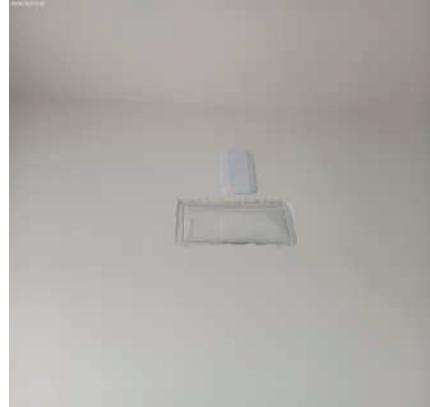
- 1.1 - Parede na cor branco(a) em bom estado com pintura acrílico fosco, com pintura nova e com moldura para ar condicionando, porém, com falhas; com parte de mdf na cor marrom em bom estado, com espelhos, porém, com manchas.

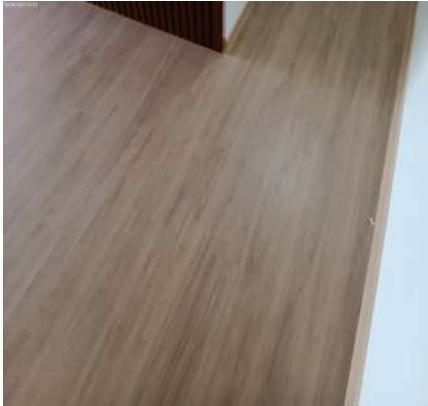
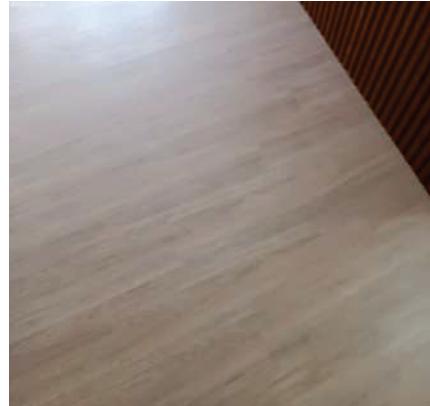
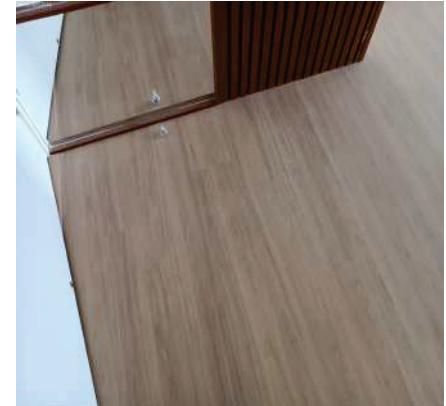
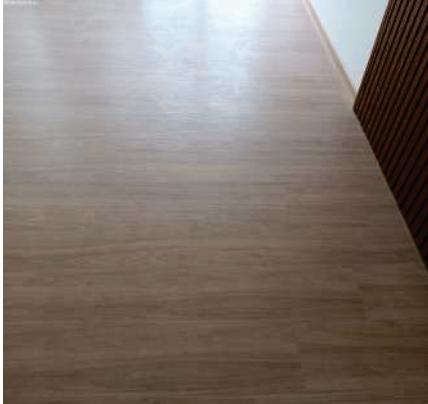
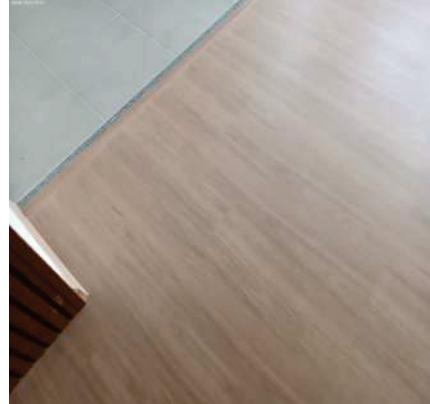
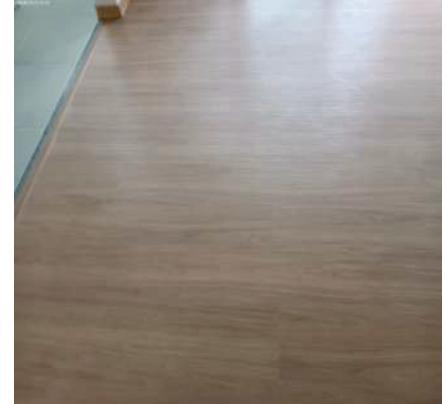
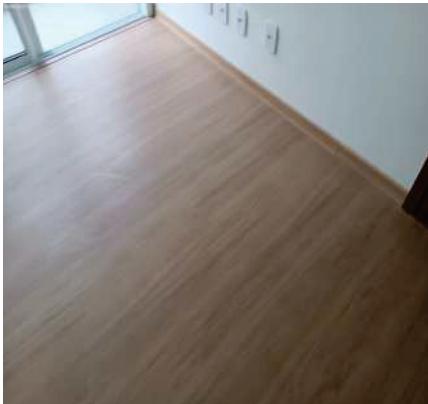
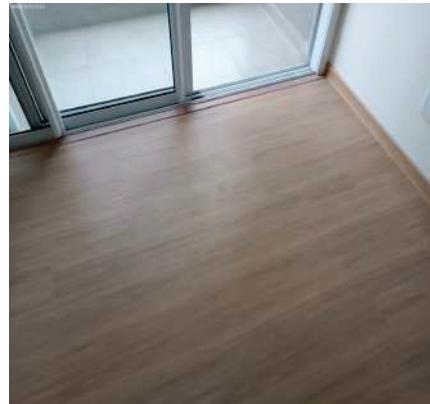
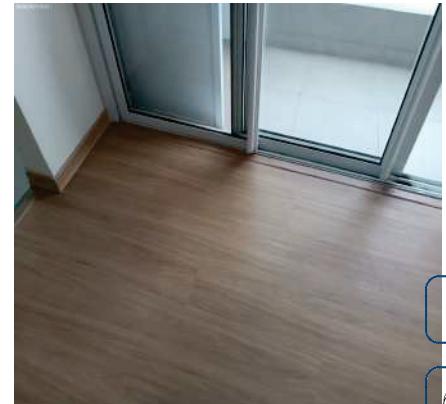
- 1.2 - Piso de laminado na cor marrom em bom estado, sem avarias, porém, sujo; com soleira de granito na cor cinza em bom estado; com rodapé em bom estado.

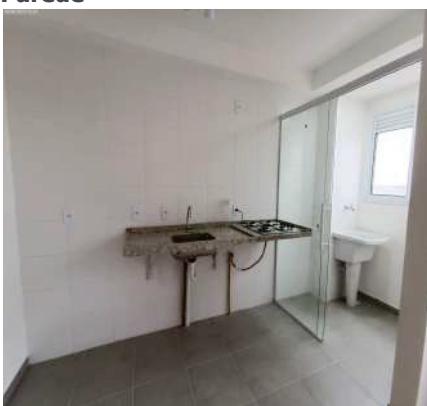
3.1 - Parede na cor branco(a) em bom estado com pintura acrílico fosco, com pintura nova e com moldura para ar condicionando, porém, com falhas; com parte de azulejo na cor branco(a) em bom estado, com cantoneira de alumínio.

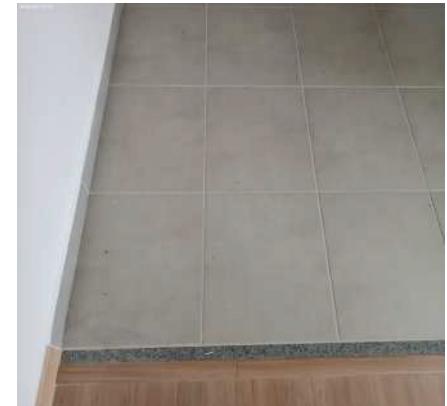
3.2 - Piso de cerâmica na cor cinza em bom estado, sem avarias, porém, sujo; com rodapé em bom estado; com ralo de plástico na cor branco(a) em bom estado, sem avarias; com soleira de granito na cor cinza em bom estado, sem avarias.

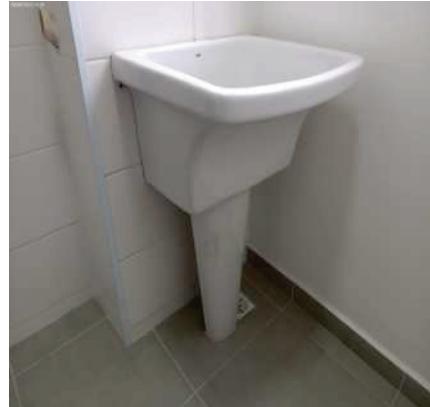
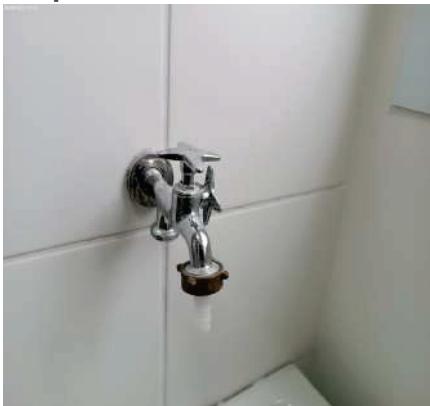
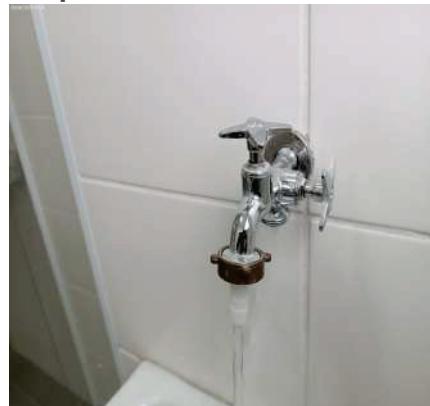
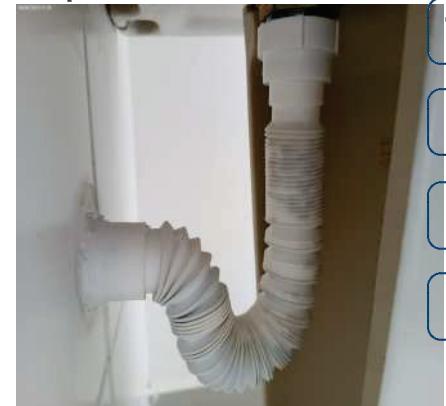
3.6 - Tanque de louça na cor branco(a) em bom estado, com coluna, com sifão pvc sem vazamento e sendo 01 torneira simples metálica funcionando sem vazamento, porém, marcas de cola.

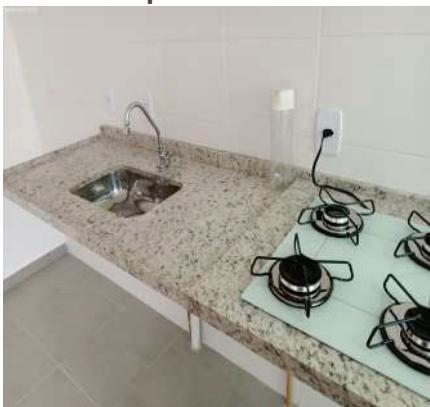
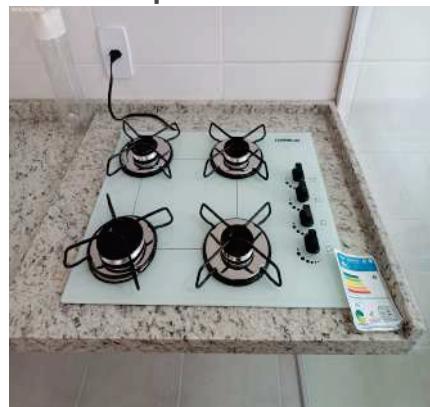
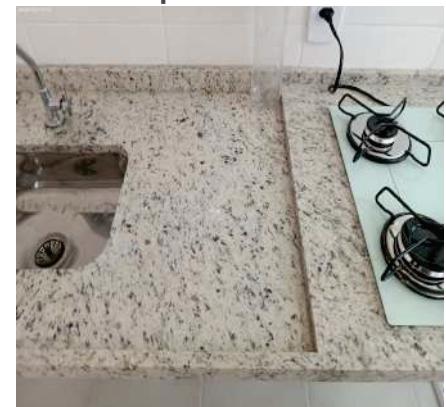
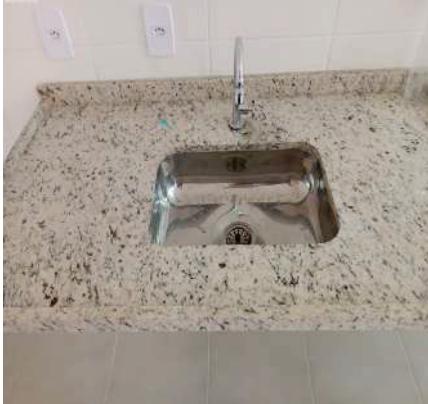
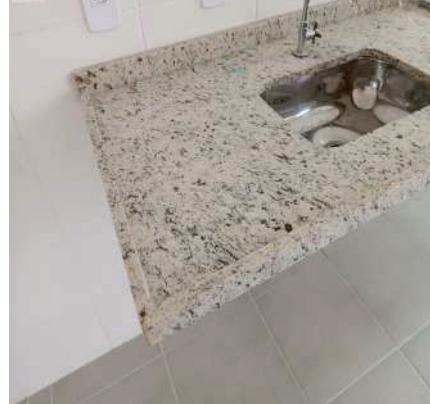
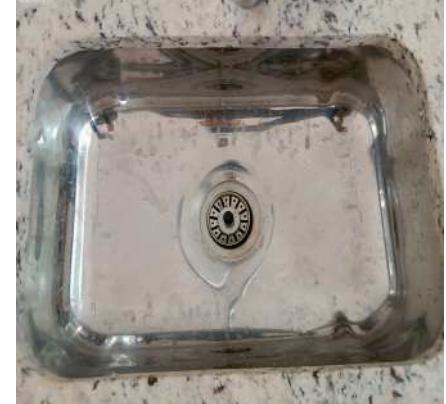
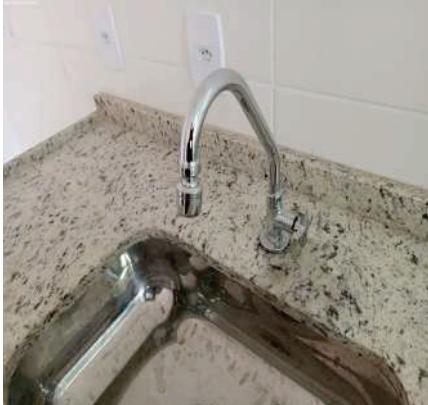
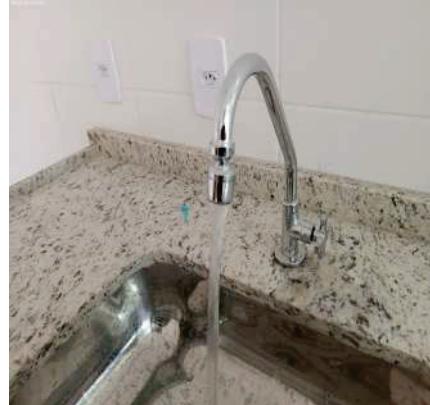
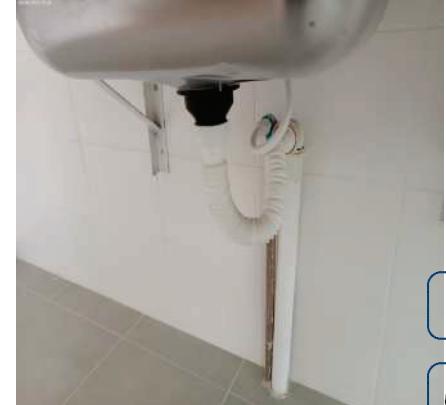
3.7 - Bancada da pia de granito na cor bege em bom estado, sem avarias, com cuba de inox, com sifão pvc sem vazamento e sendo 01 torneira bica móvel metálica funcionando sem vazamento.

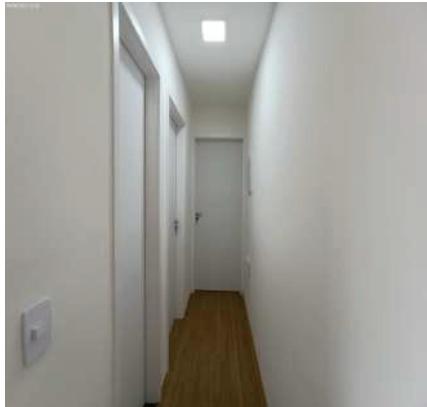
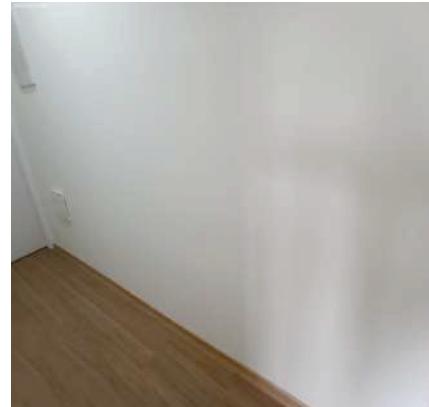
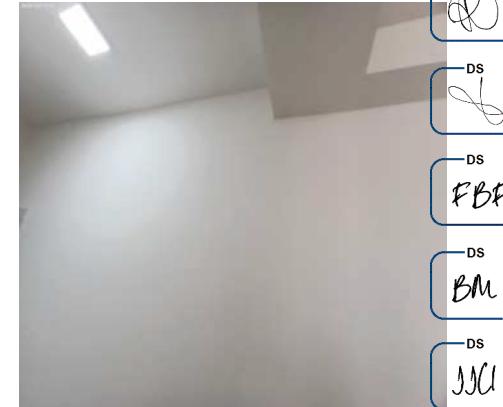
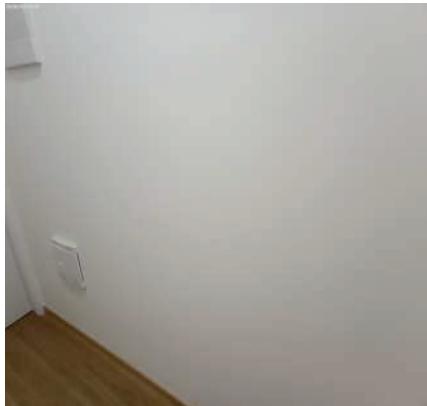
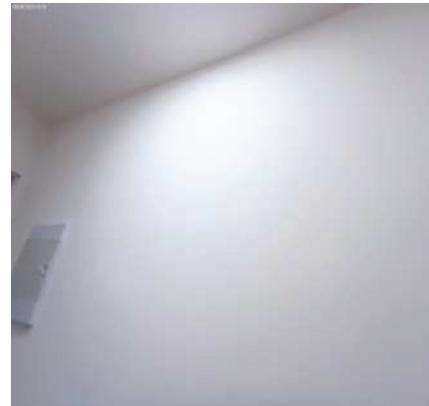
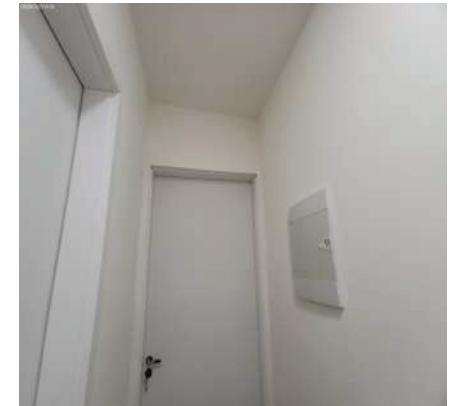
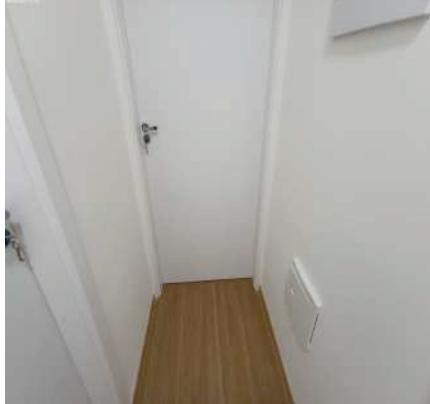
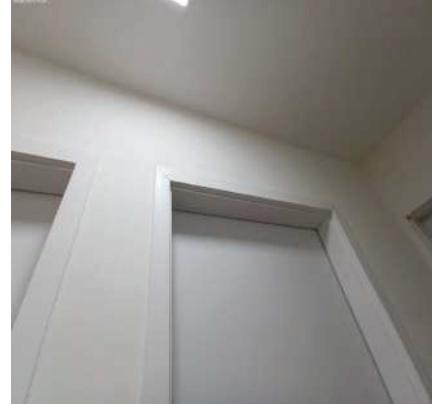
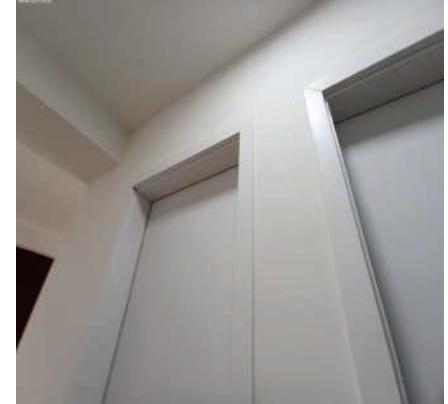
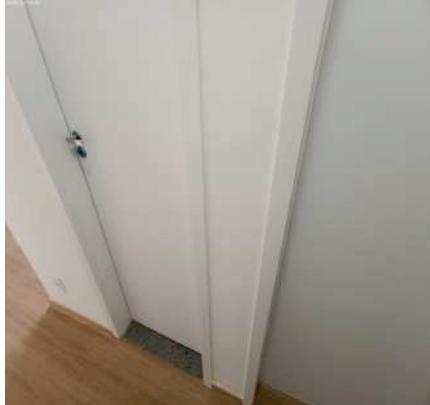
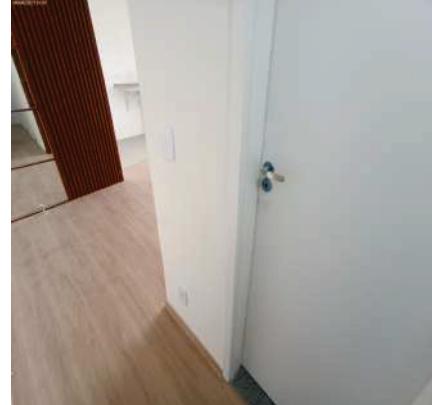
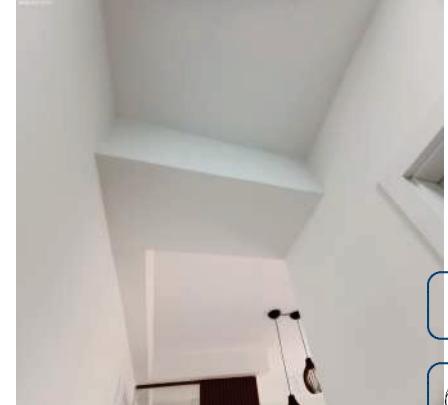
- 4.1 - Parede na cor branco(a) em bom estado com pintura acrílico fosco, com pintura nova e com moldura para ar condicionando, porém, com falhas.
- 4.2 - Piso de laminado na cor marrom em bom estado, sem avarias, porém, sujo; com rodapé em bom estado.
- 4.3 - Teto de laje na cor branco(a) em bom estado com pintura acrílico fosco, com pintura nova, porém, com falhas.
- 4.4 - 2 Quadros Disjuntor de termoplástico na cor branco(a) em bom estado, sem avarias e com 01 porta.
- 4.5 - Plafon de alumínio embutido na cor branco(a) em bom estado, funcionando, com iluminação led e com vidro leitoso.
- 4.6 - Interruptor de termoplástico na cor branco(a) em bom estado, funcionando e sem avarias.
- 4.7 - Tomada de termoplástico na cor branco(a) em bom estado, funcionando e sem avarias.

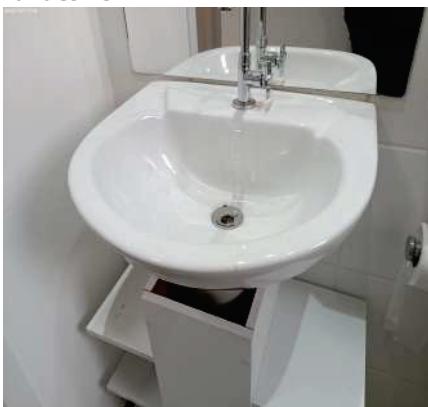
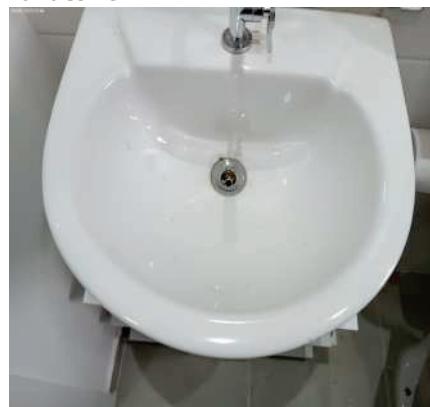
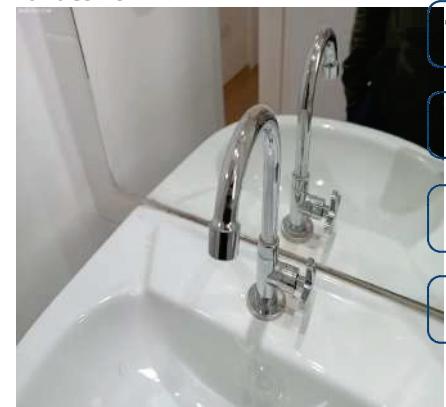
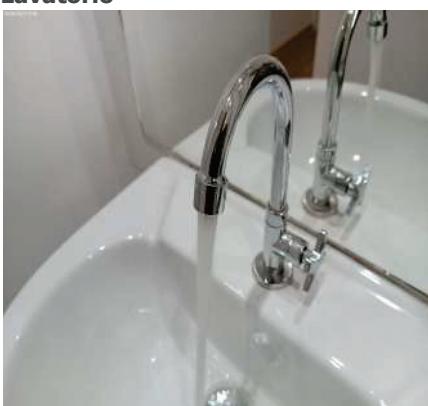
5.7 - Lavatório de louça na cor branco(a) em bom estado, funcionando, com coluna, sem avarias, com sifão pvc sem vazamento e sendo 01 torneira bica móvel metálica funcionando sem vazamento.

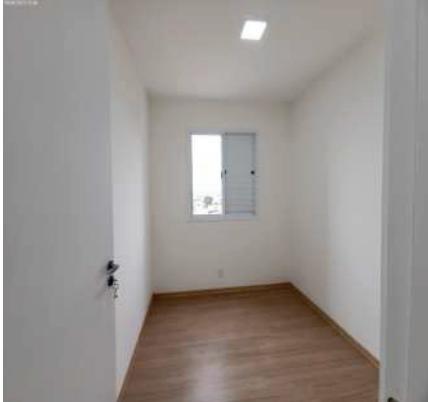
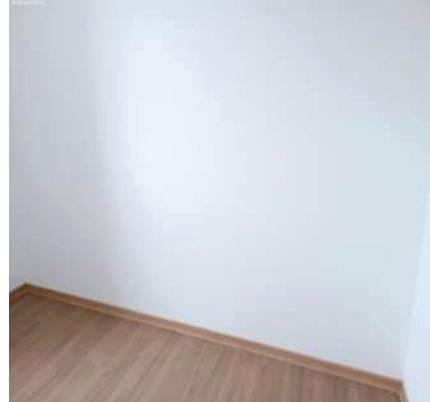
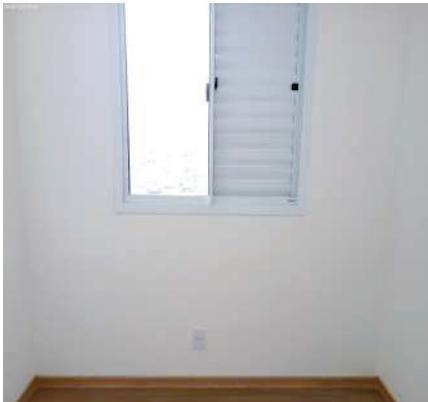
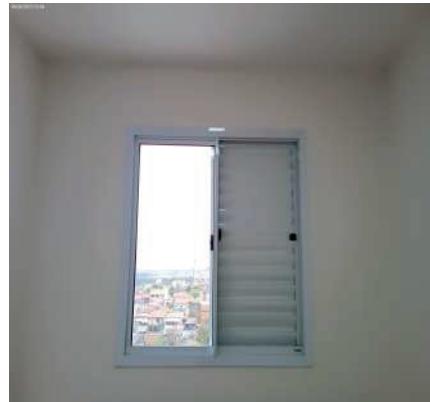
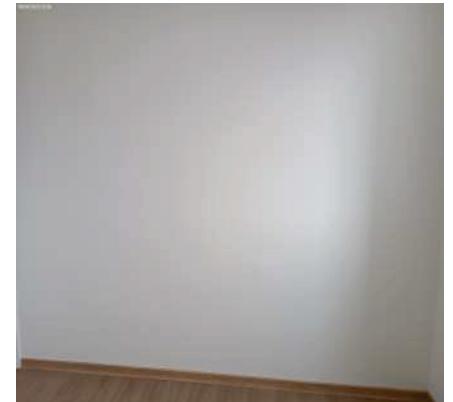
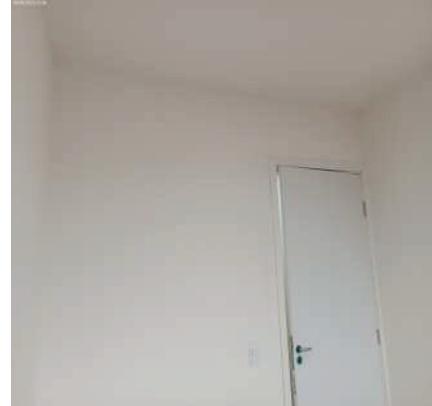
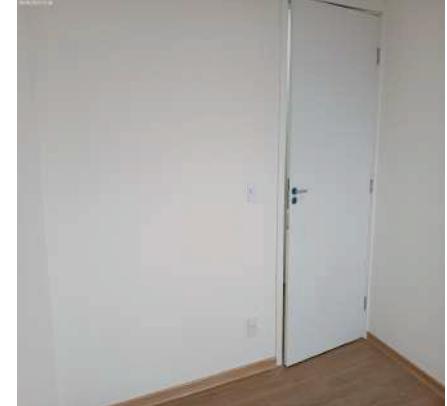
- 6.1 - Parede na cor branco(a) em bom estado com pintura acrílico fosco, com pintura nova e com moldura para ar condicionando, porém, com falhas.
- 6.2 - Piso de laminado na cor marrom em bom estado, sem avarias, porém, sujo; com rodapé em bom estado.

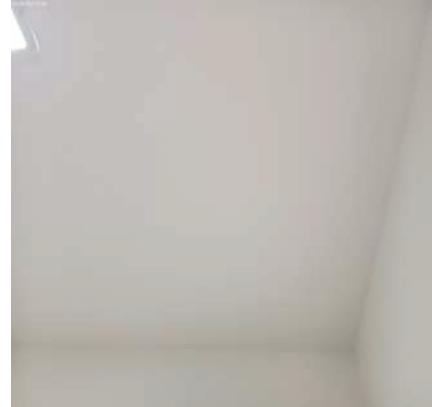
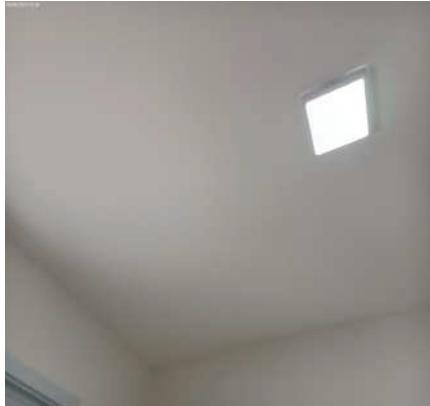
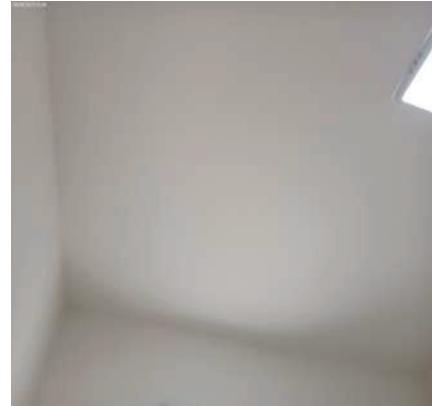
- 6.3 - Teto de laje na cor branco(a) em bom estado com pintura acrílico fosco, com pintura nova, porém, com falhas.
- 6.4 - Porta de madeira na cor branco(a) em bom estado; com batente em bom estado; com fechadura de plástico na cor preto(a) em bom estado, funcionando e com chave. Obs: Modelo pronta.

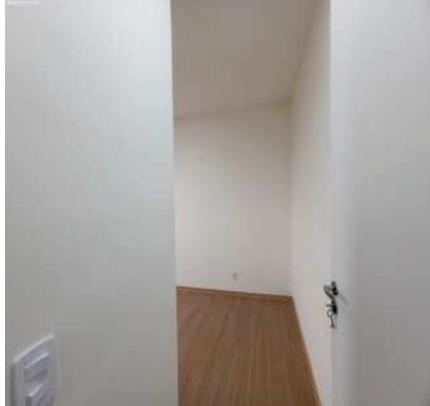
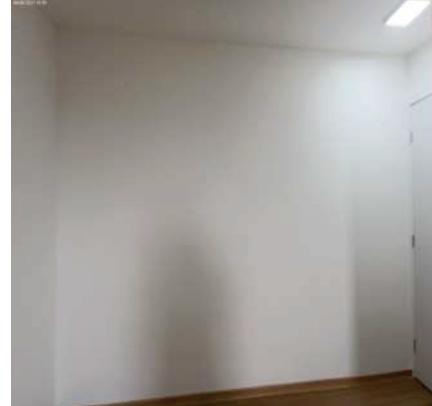
- 7.1 - Parede na cor branco(a) em bom estado com pintura acrílico fosco, com pintura nova e com moldura para ar condicionando, porém, com falhas.
- 7.2 - Piso de laminado na cor marrom em bom estado, sem avarias, porém, sujo; com rodapé em bom estado.
