## Laudo de Vistoria de Entrada

**Código** 25713

| <b>Endereço do imóvel</b> | 25713 - Avenida General Carneiro, 803, SALA 11, Vila Lucy, Sorocaba - SP - Cep: 18043003. |

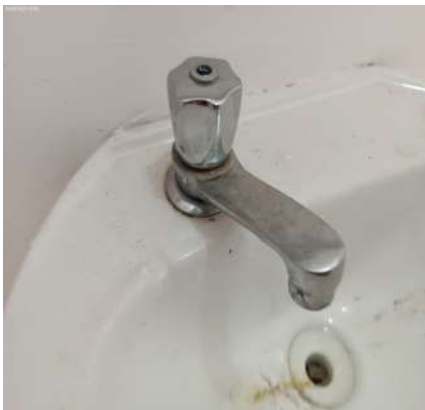
2.7 - Lavatório de louça na cor branco(a) em bom estado, funcionando e com sifão pvc sem vazamento, porém, sendo 01 torneira simples metálica funcionando com vazamento. Obs: Torneira não fecha.
