## Laudo de Vistoria de Entrada

**Código** 32630

<b>Endereço do imóvel</b>	32630 - Avenida Barão de Tatuí, 966, Jardim Vergueiro, Sorocaba - SP - Cep: 18030000.
<b>Proprietário(a)</b>	ADRIANA BRAUL ROMANO
<b>Locatário(a)</b>	RENOVAGY BRASIL ENERGIA CONTROLE E SISTEMAS LTDA
<b>Fiadores(as)</b>	ANTONIO RODRIGUES CARDOSO e LUCIA CONCEIÇÃO GONÇALVES CARDOSO
<b>Vistoriadores(as)</b>	Dominai Final - RB e Eric Souza Amorim
<b>Data do laudo</b>	22/08/2023 16:07:40

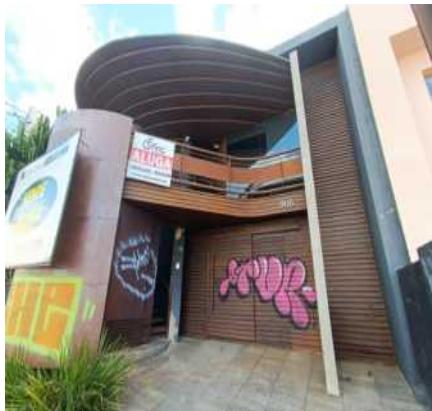
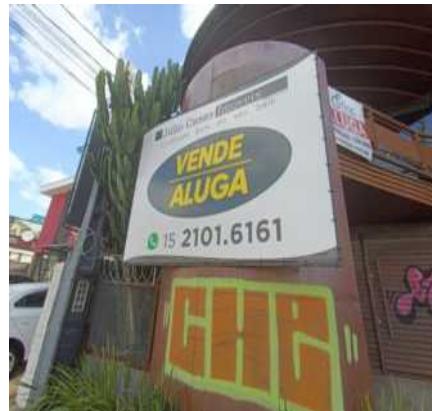
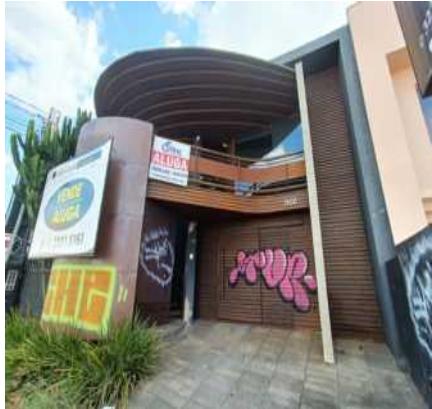
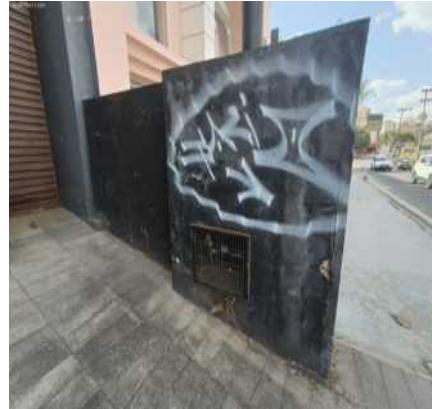
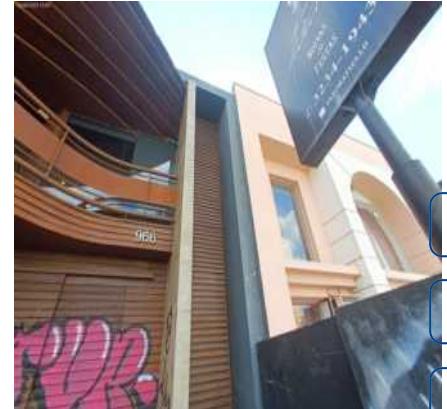
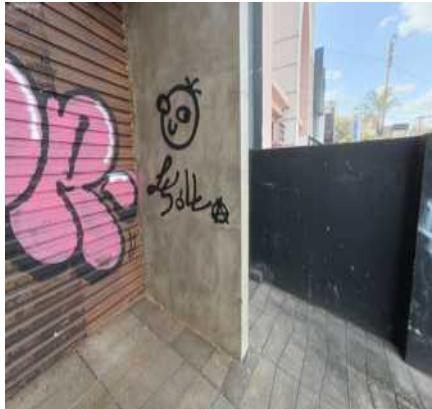
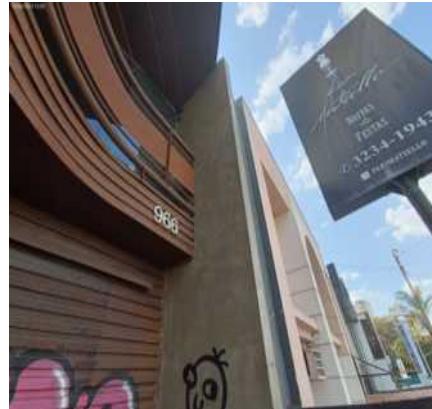
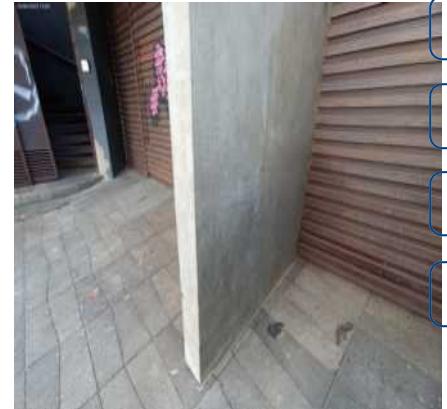
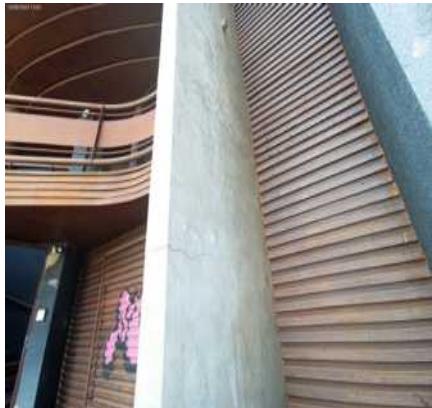
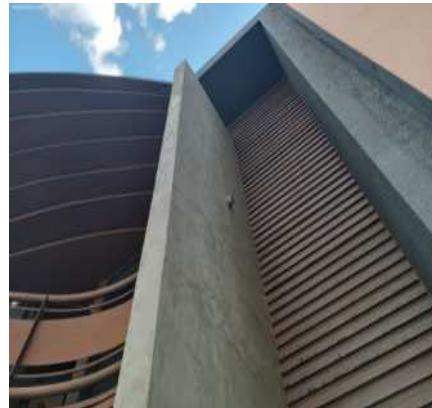
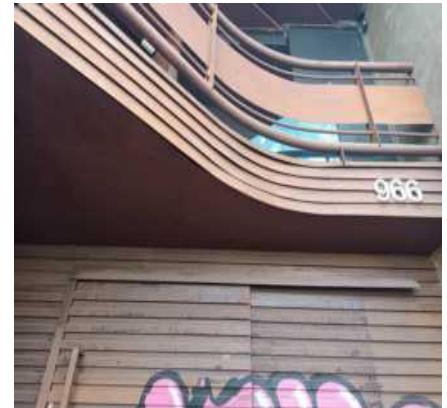
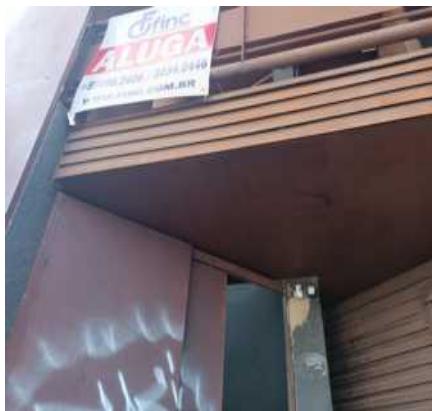
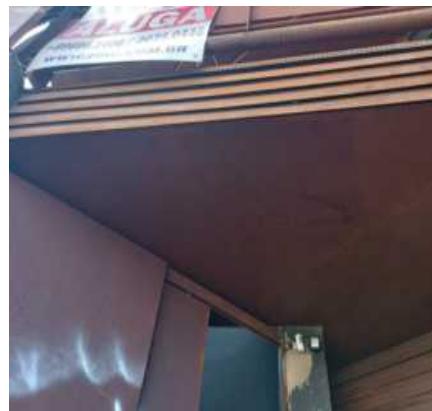
1.1 - Parede de textura na cor preto(a) em estado regular com pintura acrílico fosco, com desgaste, com falhas e com manchas, porém, com pintura antiga; com parte de aço em bom estado, porém, com desgaste natural. Obs: Aço corten; com parte de concreto na cor cinza em bom estado, porém, com fissuras, com trincas e com desgaste natural.

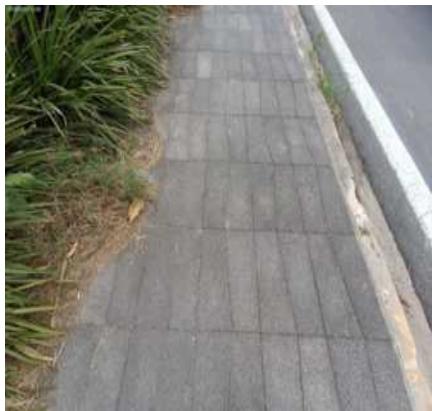
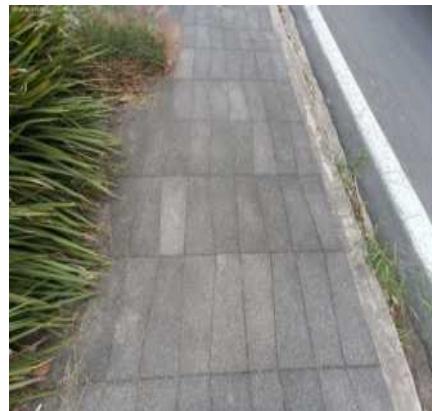
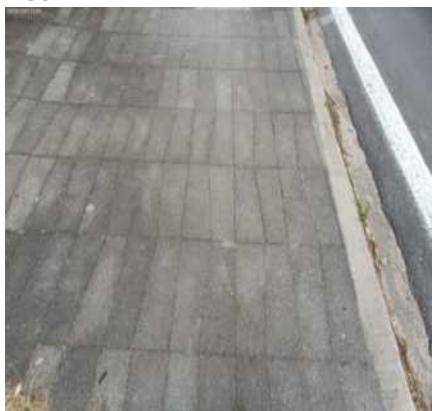
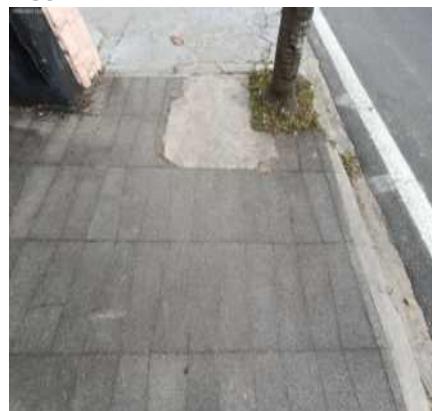
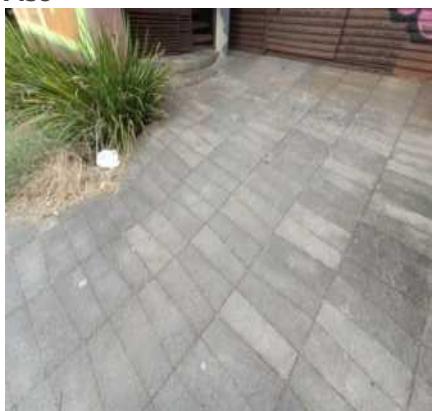
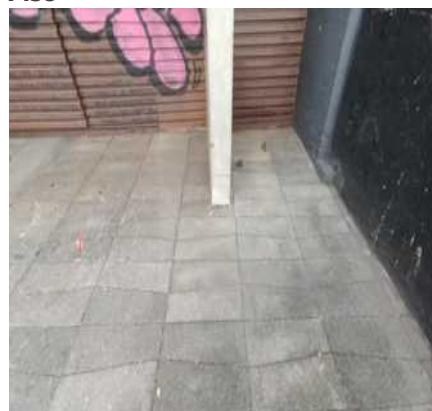
1.2 - Piso de concreto na cor cinza em bom estado, porém, sujo, com manchas e com desgaste natural.

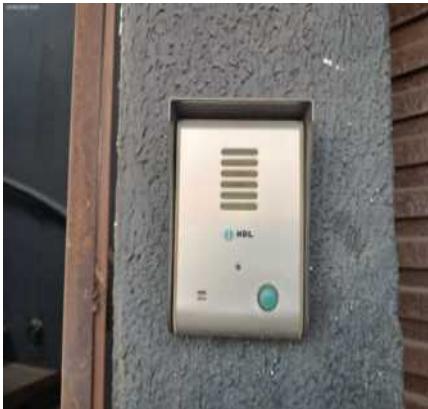
**Interfone**

1.4 - Interfone de alumínio na cor cinza em bom estado, funcionando e sem avarias, porém, com desgaste natural.

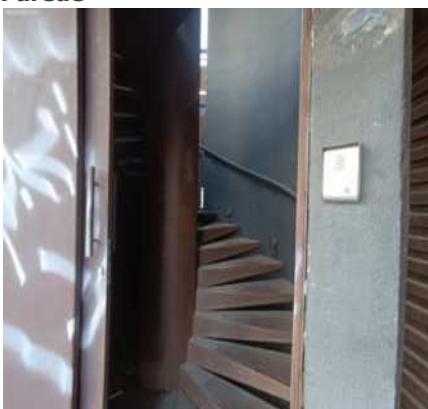
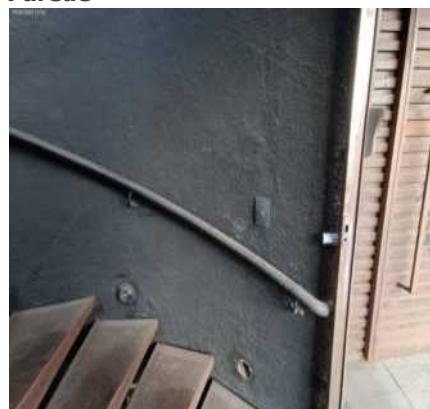
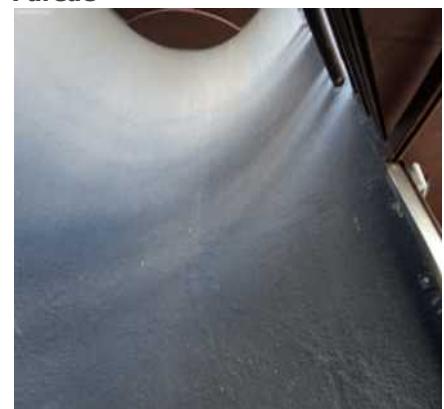
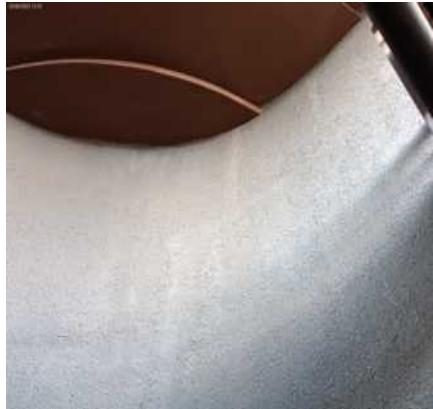
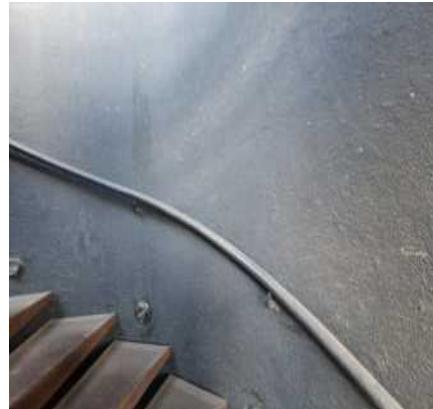
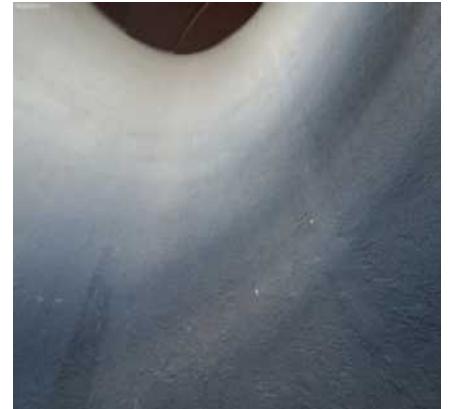
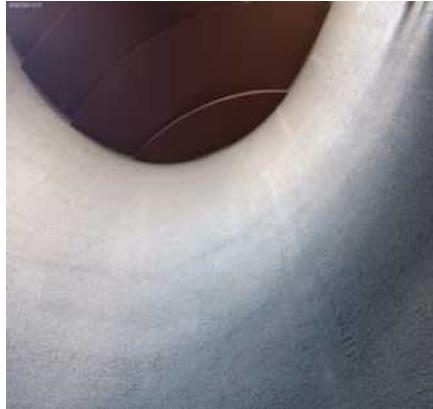
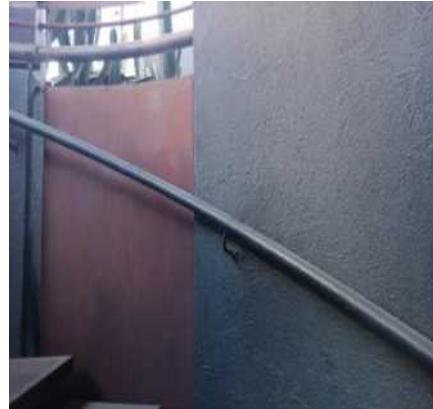
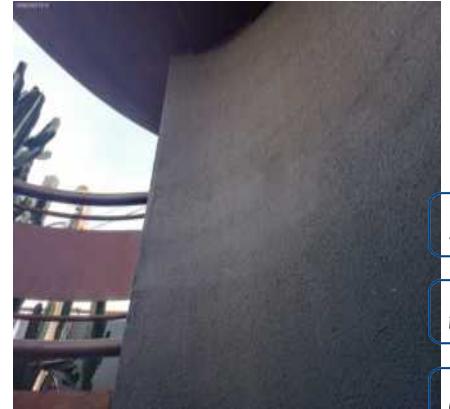
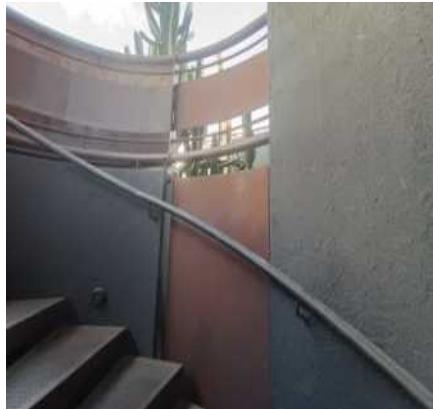
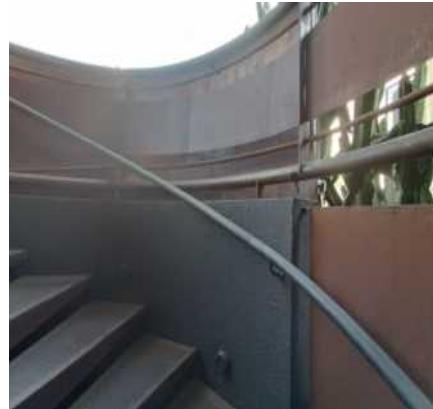
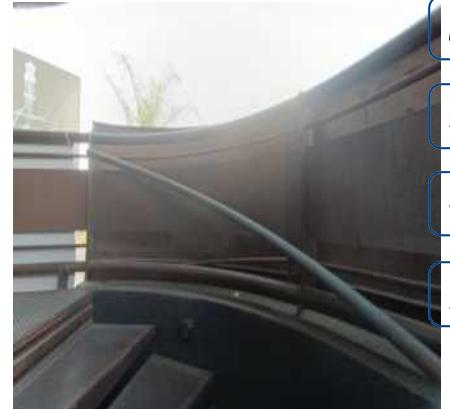
- 2.1 - Parede de textura na cor preto(a) em bom estado, com pintura antiga, porém, sujo, com manchas e com desgaste natural.
- 2.2 - Piso de metálico em bom estado, porém, empoeirado, enferrujado, com manchas e com desgaste natural.

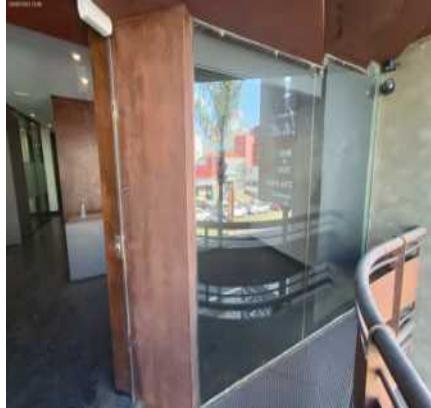
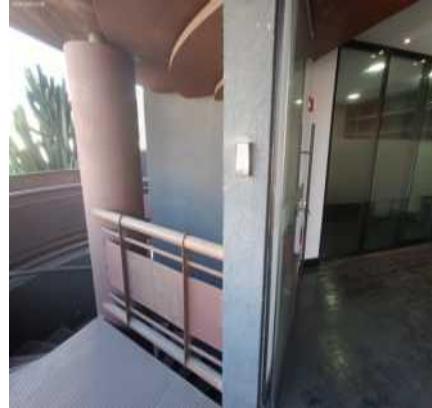
- 3.1 - Parede de textura na cor preto(a) em bom estado, com pintura antiga, porém, sujo, com manchas e ~~com~~ desgaste natural; com parte de metálico na cor marrom em bom estado, com pintura antiga, porém, sujo, ~~com~~ enferrujado e com manchas.

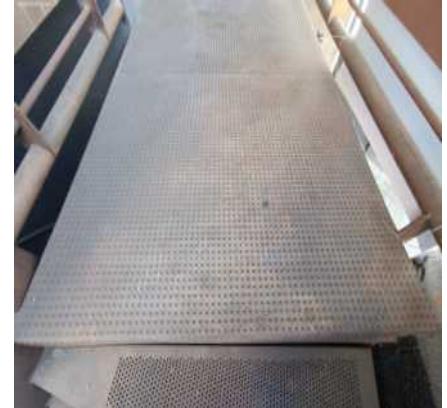
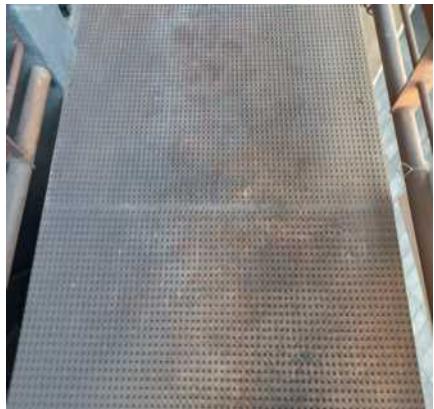
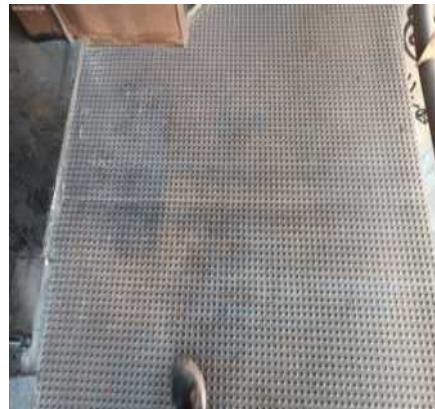
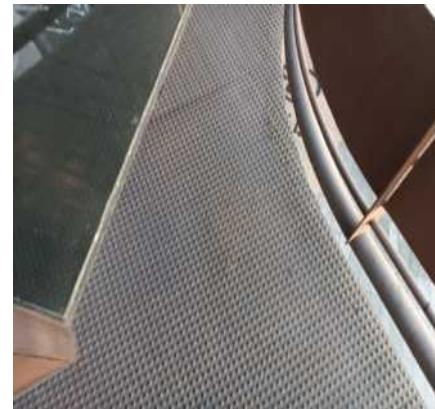
- 3.2 - Piso de metálico na cor marrom em bom estado, porém, empoeirado, enferrujado, com manchas e ~~com~~ desgaste natural.
- 3.3 - Teto de metálico na cor marrom em bom estado, com pintura antiga, porém, enferrujado, com desgaste e ~~com~~ desgaste natural.

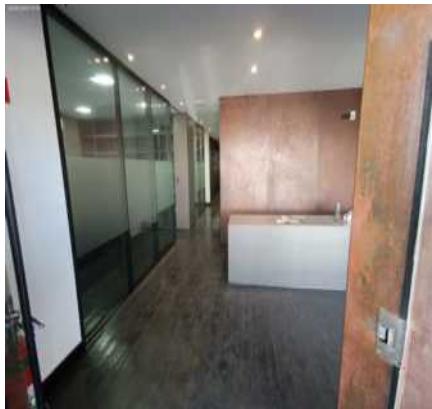
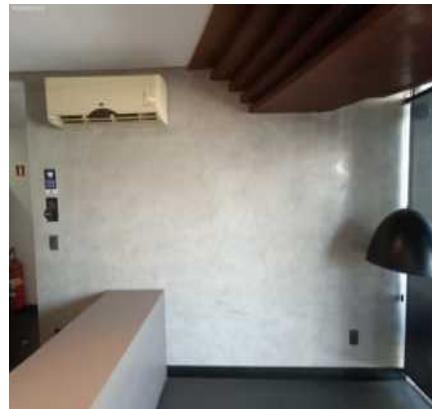
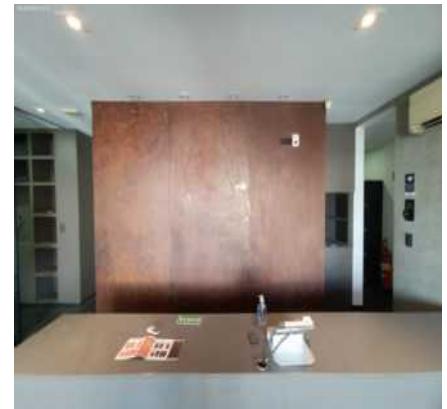
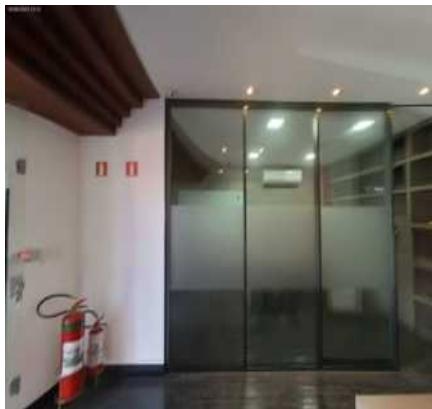
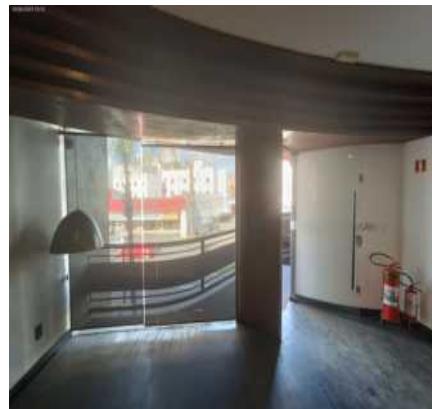
- 4.1 - Parede de cimento queimado na cor cinza em bom estado, sem avarias e com pintura antiga, porém, sujo; com parte de metálico na cor marrom em bom estado, com pintura antiga, porém, enferrujado e com manchas; com parte na cor branco(a) em bom estado com pintura acrílico fosco, com pintura antiga, porém, com manchas e com desgaste natural.

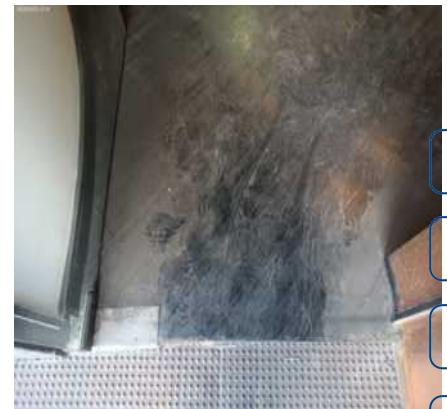
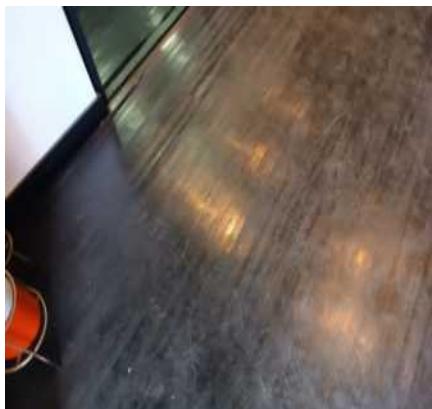
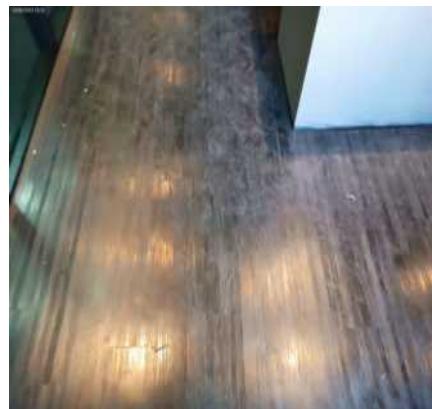
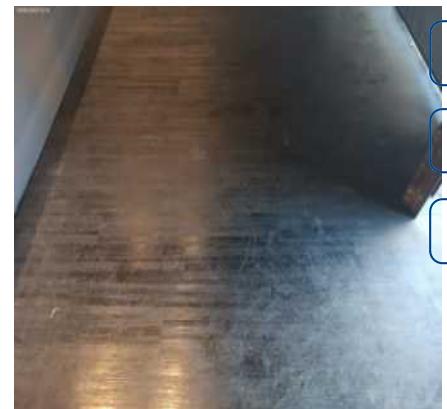
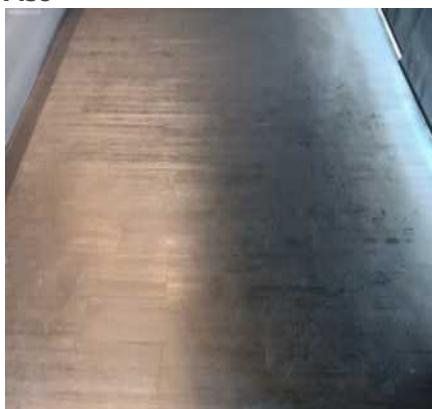
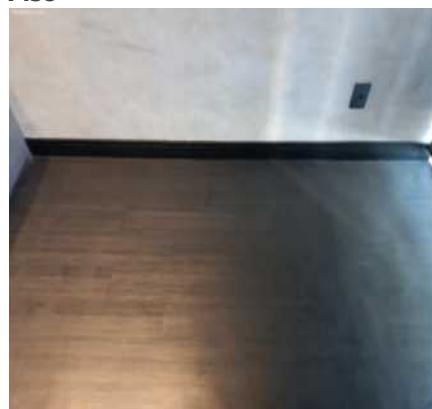
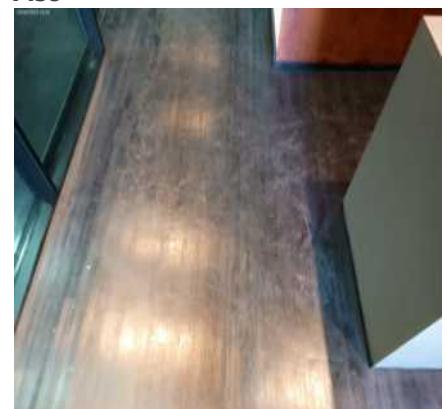
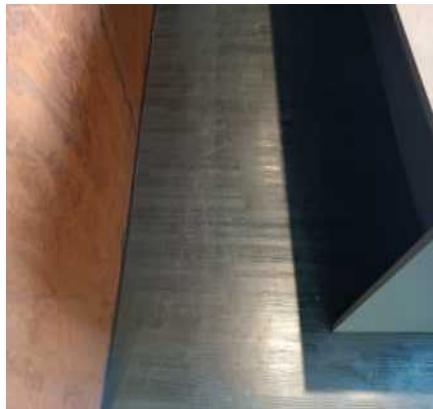
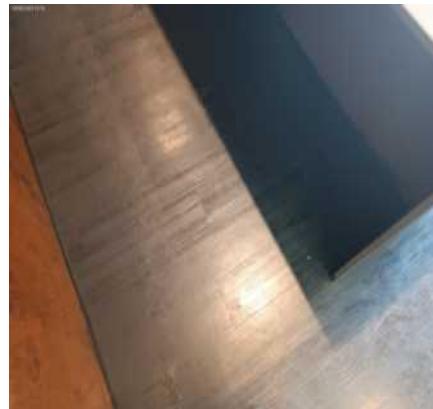
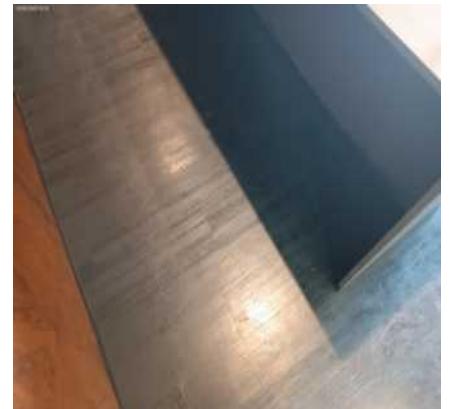
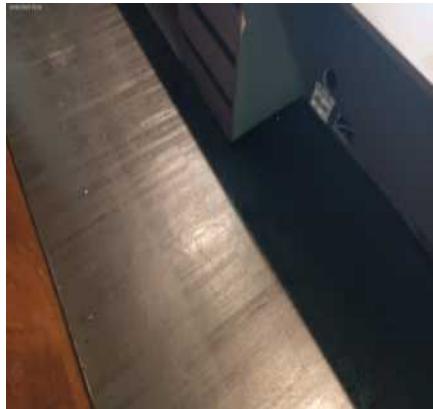
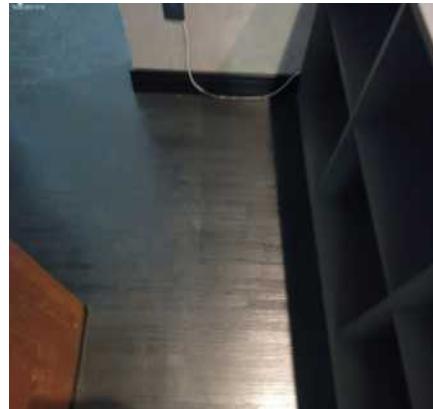
- 4.2 - Piso de madeira na cor preto(a) em bom estado com pintura esmaltada, porém, sujo e com desgaste natural; com rodapé de mdf na cor preto(a) em bom estado, sem avarias, porém, sujo.

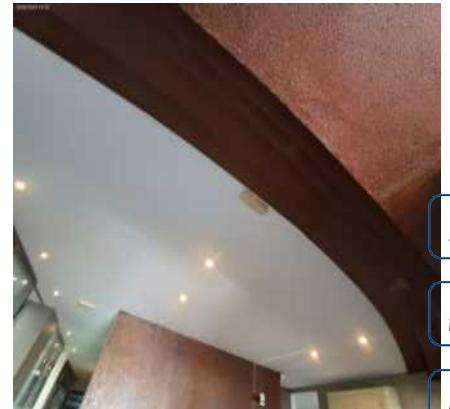
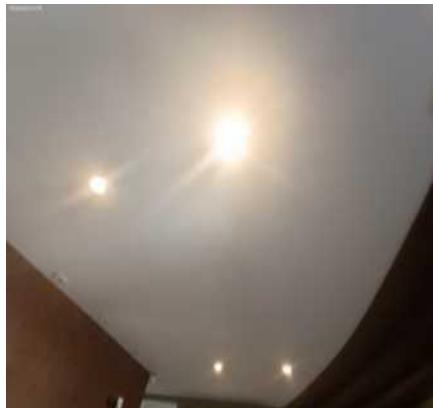
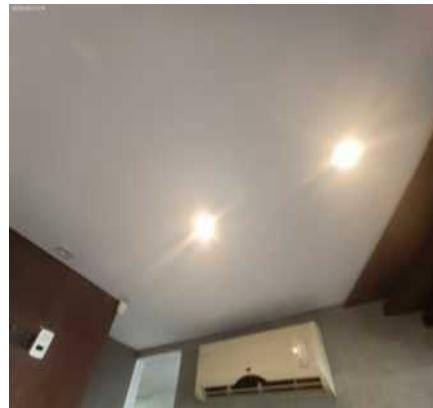
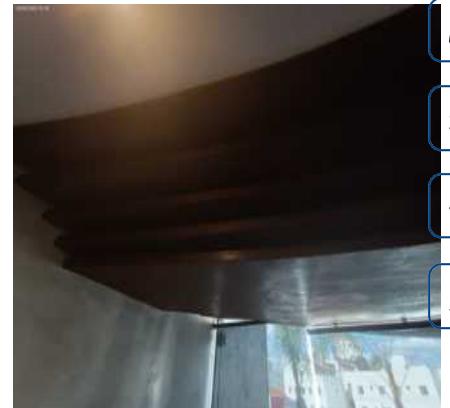
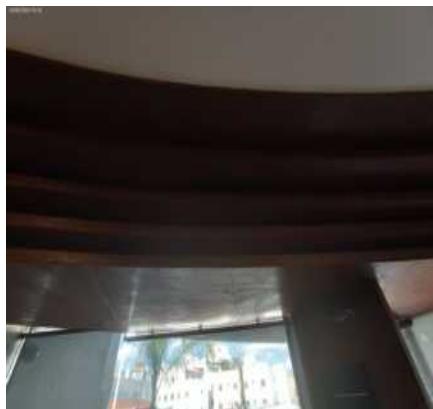
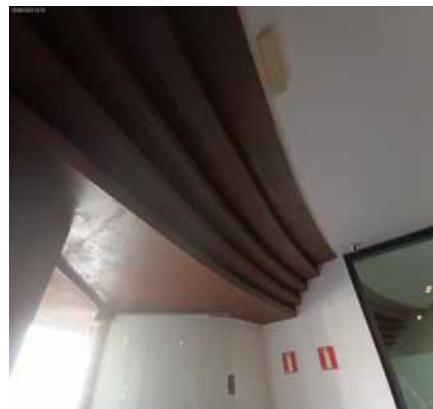
**Teto**

- 4.3 - Teto de gesso na cor branca em bom estado com pintura acrílico fosco, com pintura antiga, porém, com desgaste e com desgaste natural. Obs: Uma parte possui acabamento em aço corten.

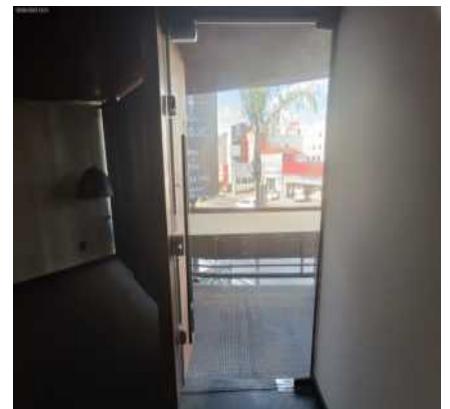
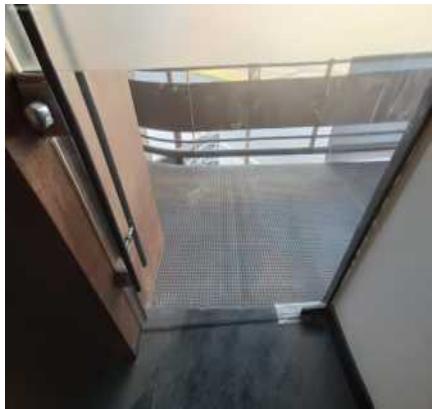
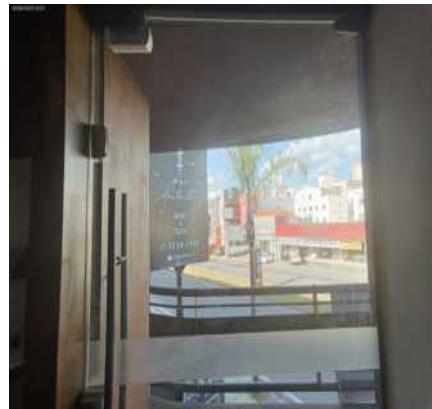
**Porta**

- 4.4 - Porta de alumínio/vidro na cor preto(a) em bom estado, com trinco, com puxador de alumínio e com fechaduras tetras com chaves funcionando, porém, com marcas de sujeira; com fechadura de metálico na cor cromado em bom estado, funcionando e com chave, porém, sujo.

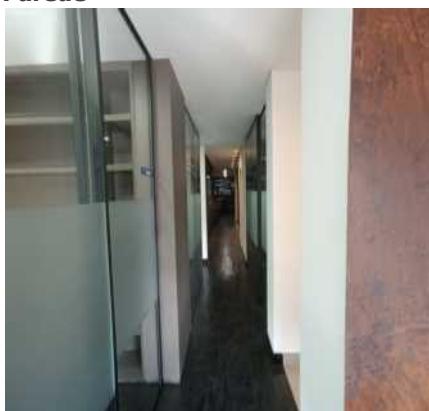
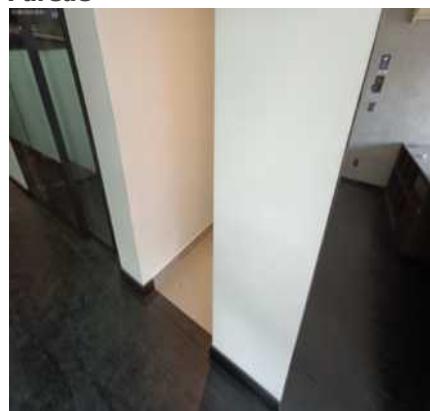
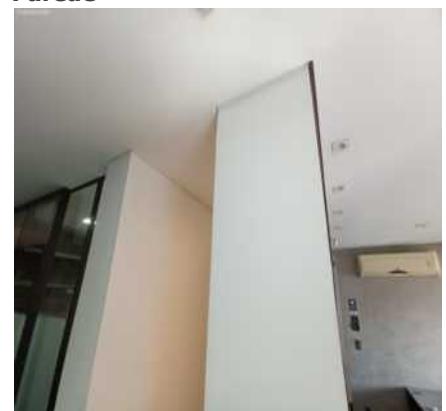
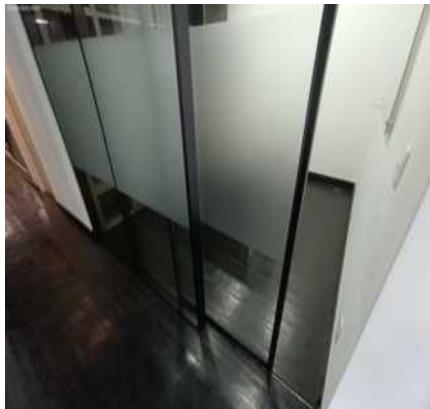
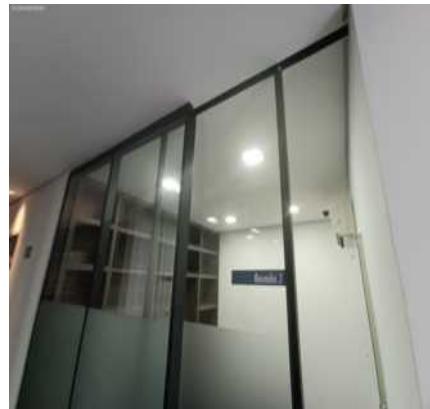
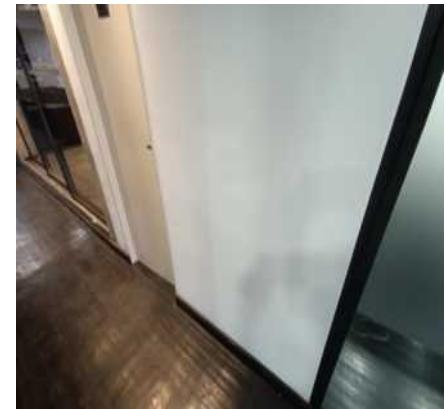
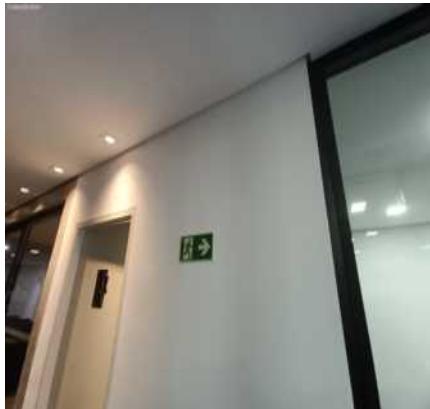
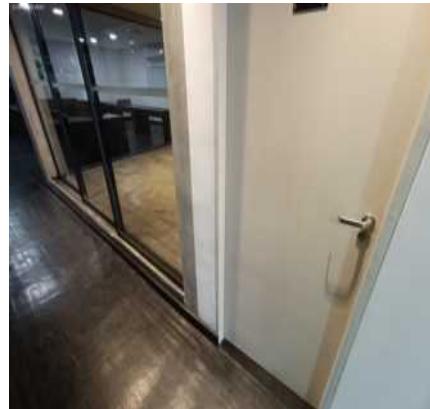
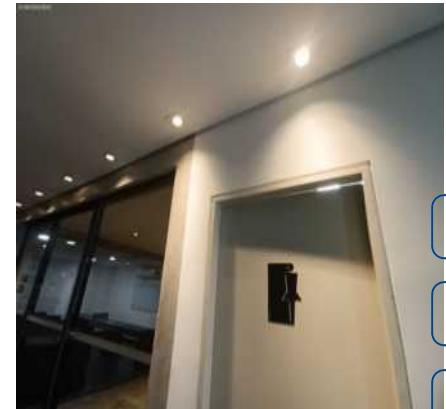
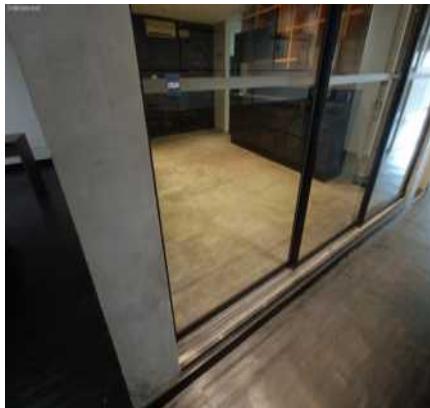
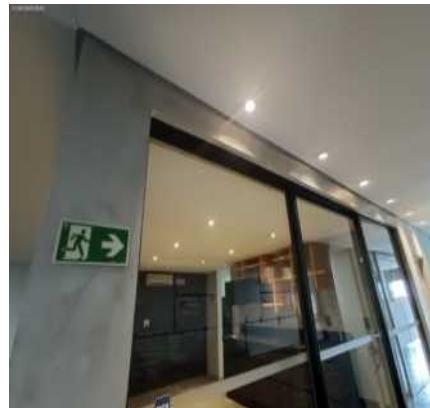
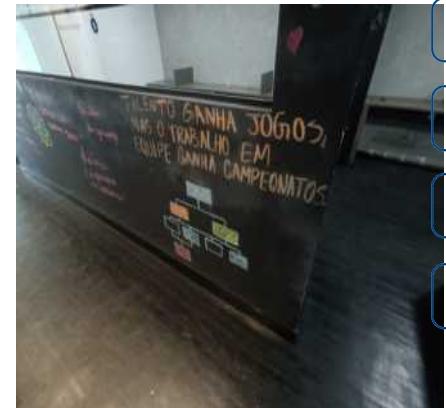
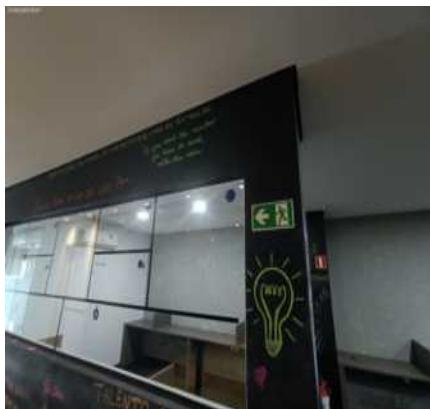
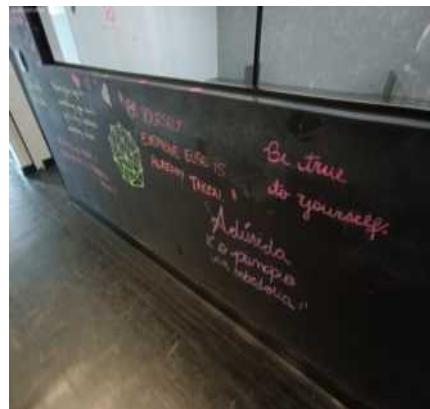
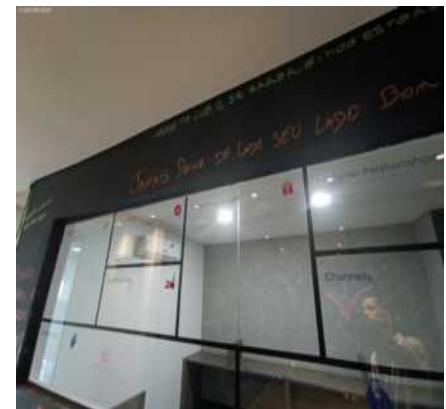
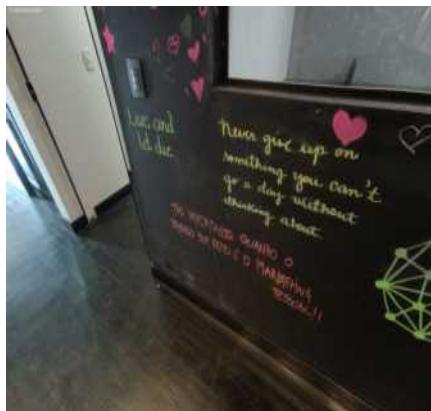
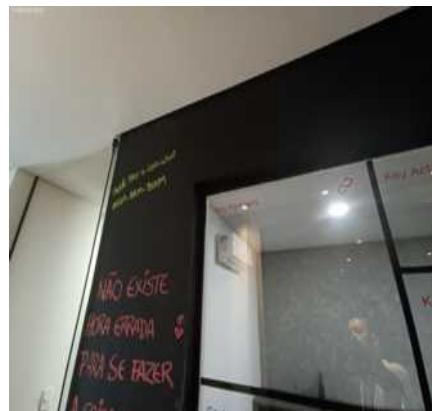
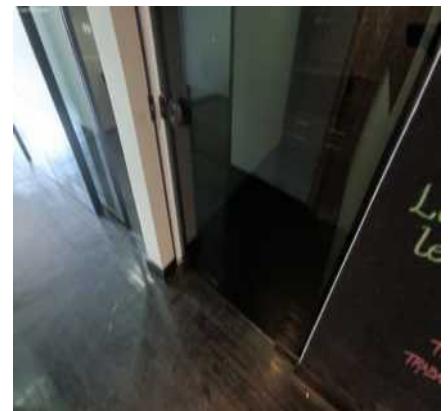
**Parede**

- 5.1 - Parede nas cores branco(a) e preto(a) em bom estado, decorados e com pintura antiga, porém, com manchas com parte de cimento queimado em bom estado, com pintura antiga, porém, com manchas.
- 5.2 - Piso de madeira na cor preto(a) em bom estado com pintura esmaltada, porém, sujo e com desgaste natural com rodapé de mdf na cor preto(a) em bom estado, sem avarias, porém, sujo.
- 5.3 - Sanca de gesso na cor branco(a) em bom estado, com pintura antiga, porém, com manchas.
- 5.4 - Interruptor de termoplástico na cor preto(a) em bom estado, porém, com desgaste natural.
- 5.5 - 6 Spots de metálico na cor branco(a) em bom estado, funcionando e com iluminação led, porém, com manchas de tinta. Obs: 2 spot não funcionando.
- 5.6 - Luz de Emergência de plástico na cor branco(a) em bom estado, porém, sujo, não testado e com desgaste natural.

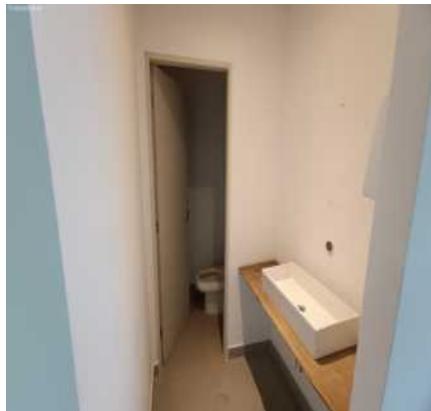
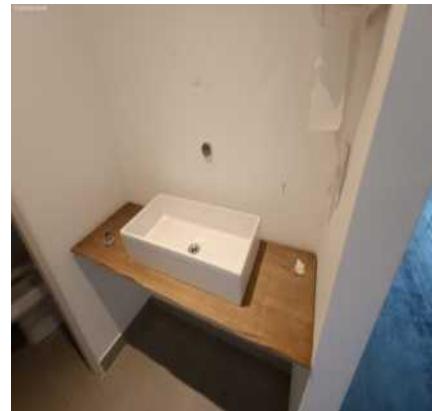
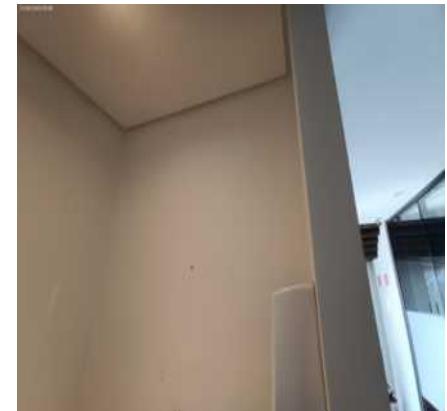
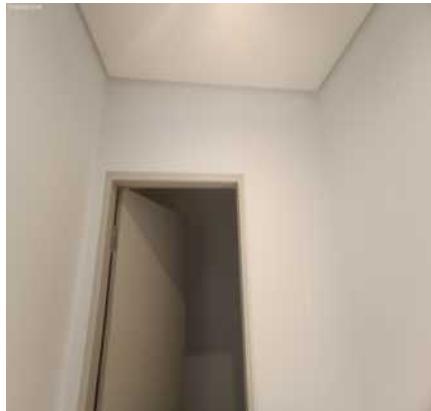
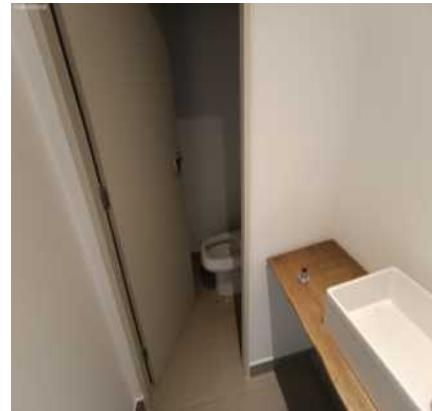
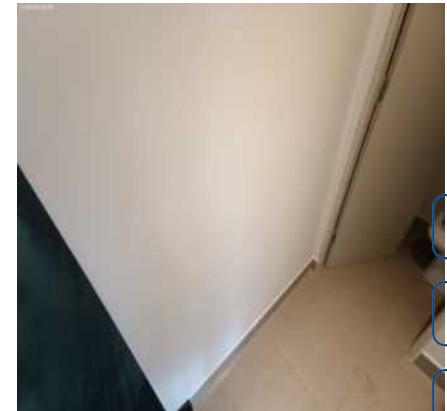
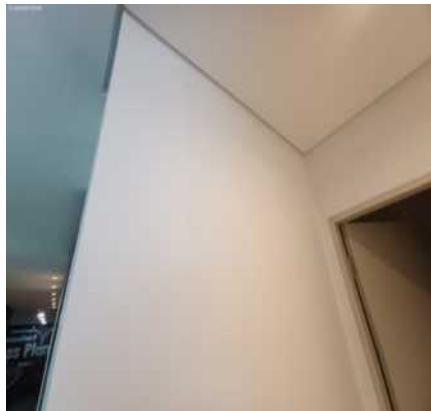
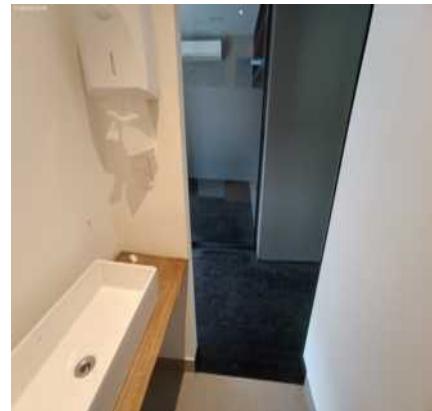
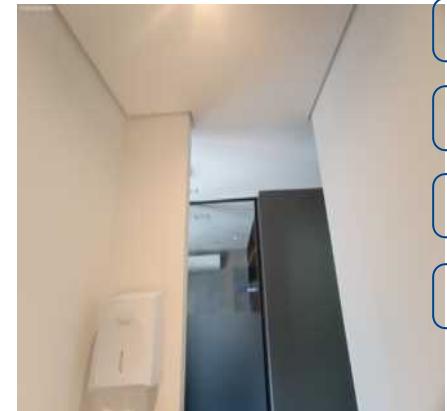
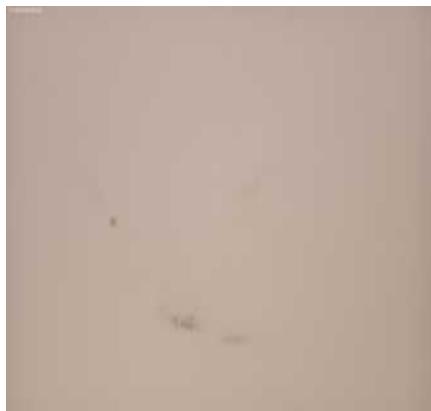
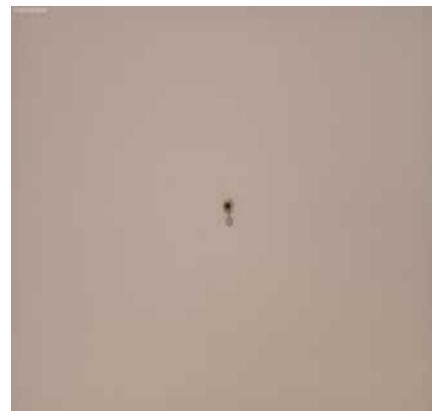
**Parede**

- 7.1 - Parede na cor branco(a) em bom estado com pintura acrílico fosco, com 01 parafuso e com pintura antiga, porém, com manchas.
- 7.2 - Piso de porcelanato na cor bege em bom estado, porém, sujo, com manchas e com desgaste natural; com rodapé de porcelanato na cor bege em bom estado, porém, sujo; com soleira de granito na cor preto(a) em bom estado, porém, sujo.

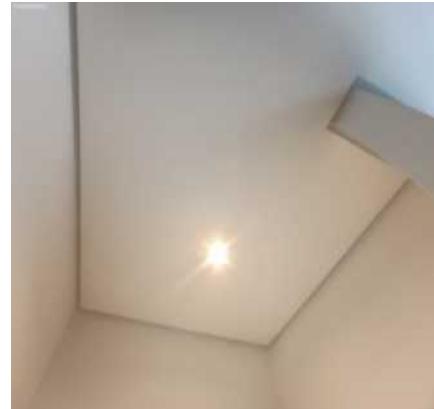
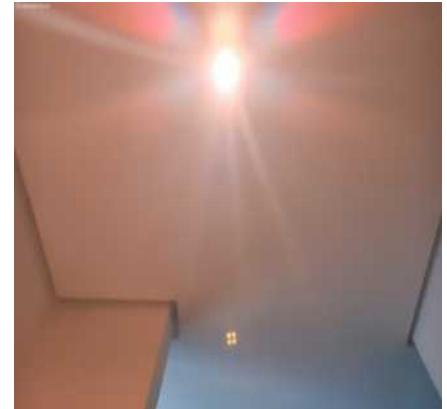
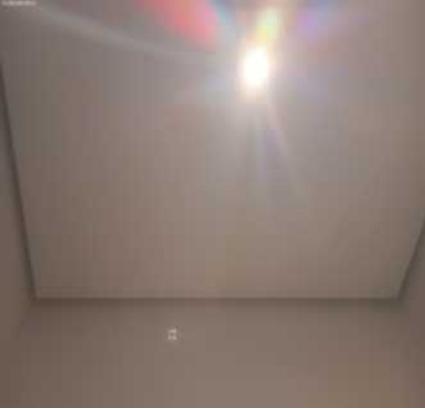
**Sanca**

- 7.3 - Sanca de gesso na cor branco(a) em bom estado, com pintura antiga, porém, com manchas.
- 7.4 - Bancada da pia de madeira em bom estado, com cuba de louça branca e com sifão de inox com copo sem vazamento. Obs: 01 ponto hidráulico sem tampão.

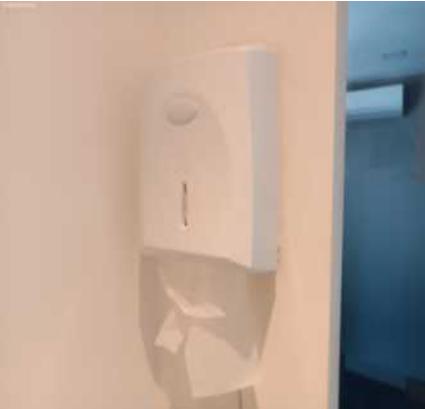
**Porta Toalha**

- 7.5 - Porta Toalha de plástico na cor branco(a) em bom estado, fixo na parede, porém, com marcas de sujeira.
- 7.6 - Spot de metálico na cor branca em bom estado, led e sem avarias, porém, sujo. Obs: Funcionando.

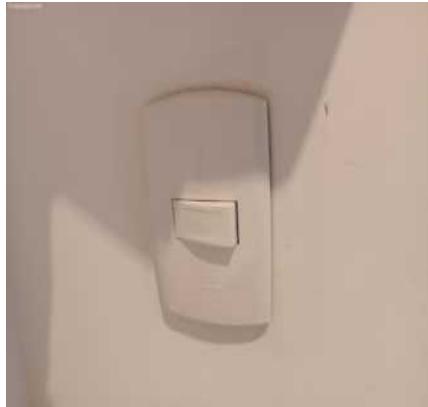
## Interruptor

- 7.7 - Interruptor de termoplástico na cor branco(a) em bom estado, porém, com desgaste natural.

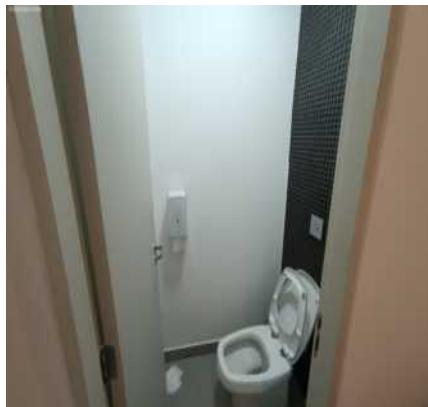
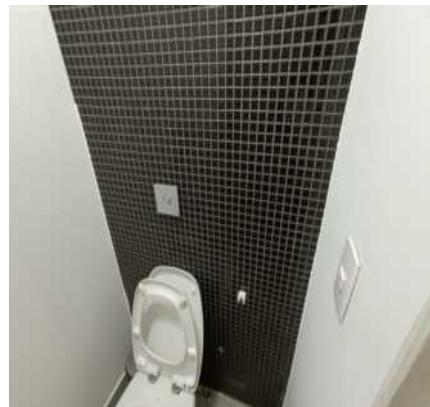
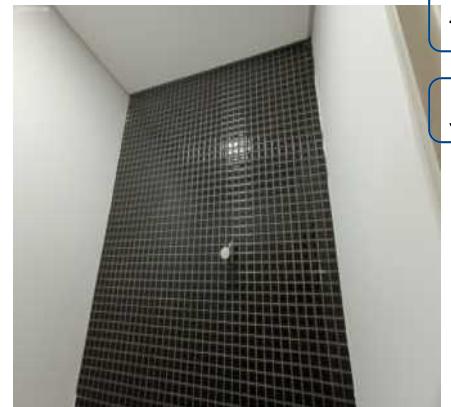
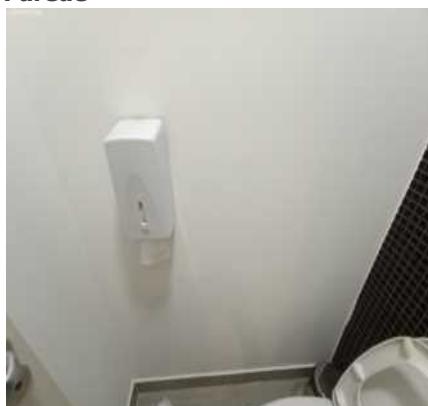
- 8.1 - Parede na cor branco(a) em bom estado com pintura acrílico fosco, com pintura antiga, porém, com manchas; com parte de pastilhas na cor preto(a) em bom estado, porém, com manchas e com desgaste natural.

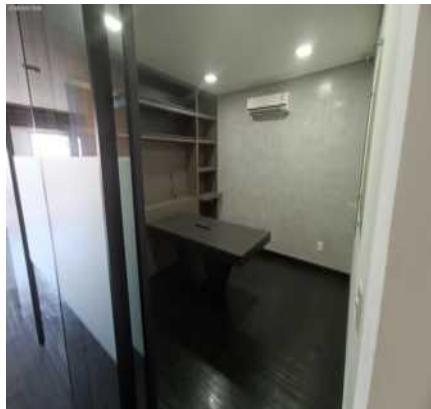
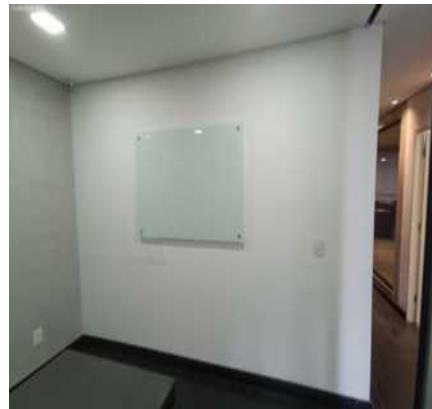
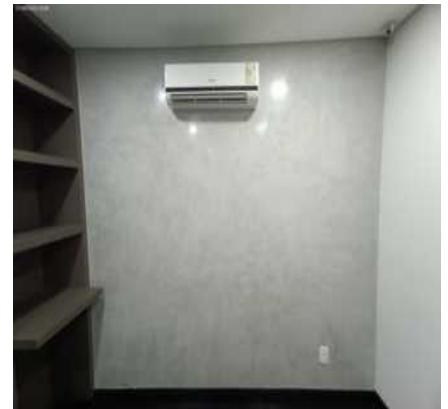
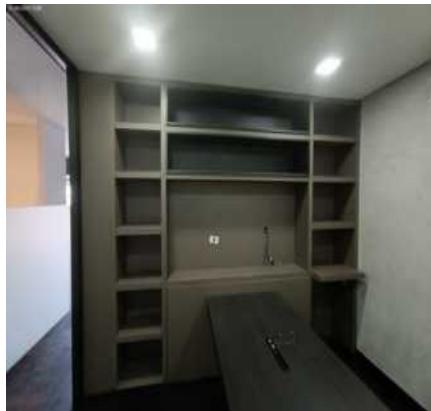
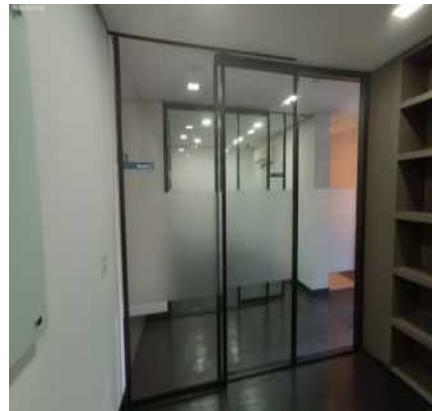
**Parede**

- 9.1 - Parede na cor branco(a) em bom estado, com pintura antiga, porém, com manchas; com parte de cimento queimado em bom estado, com pintura antiga, porém, com manchas.

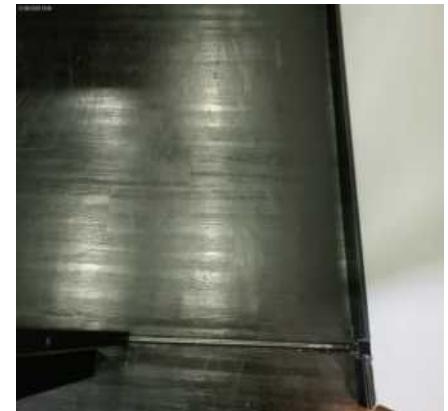
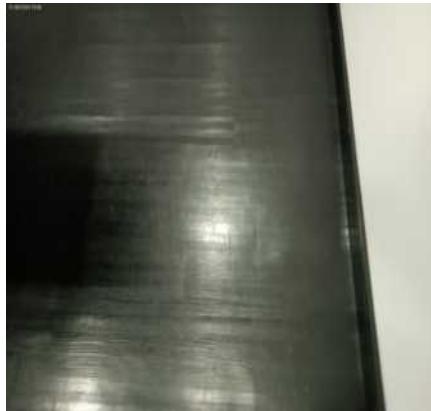
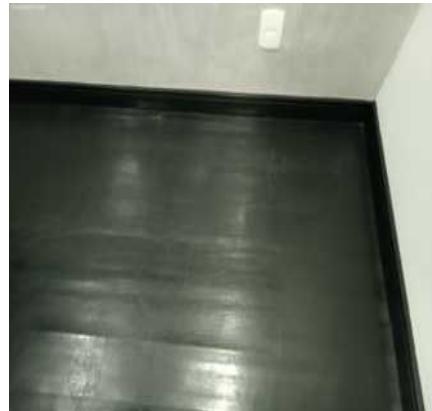
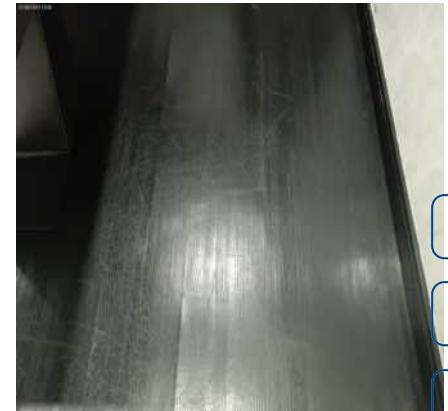
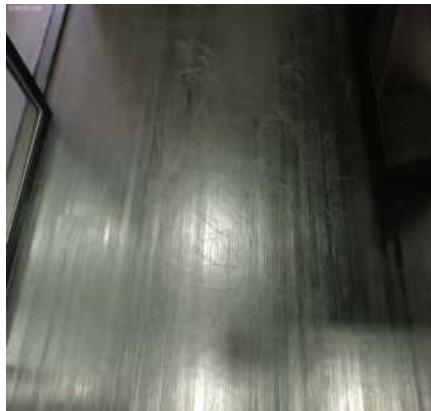
**Piso**

- 9.2 - Piso de madeira na cor preto(a) em bom estado com pintura esmaltada, porém, sujo e com desgaste natural; com rodapé de mdf na cor preto(a) em bom estado, sem avarias, porém, sujo.

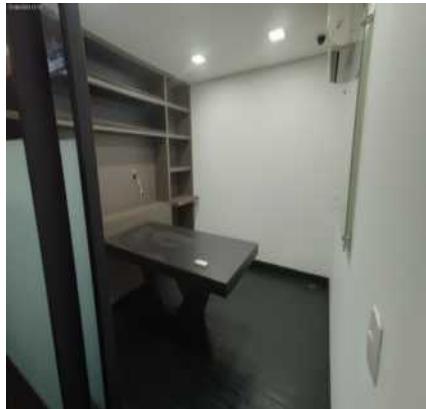
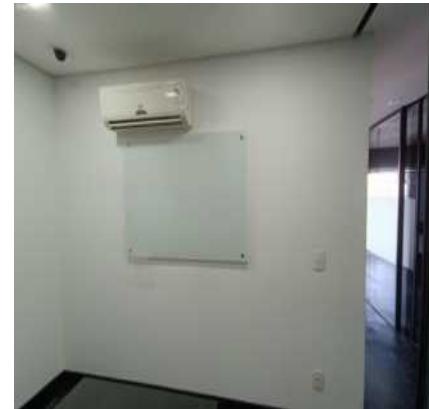
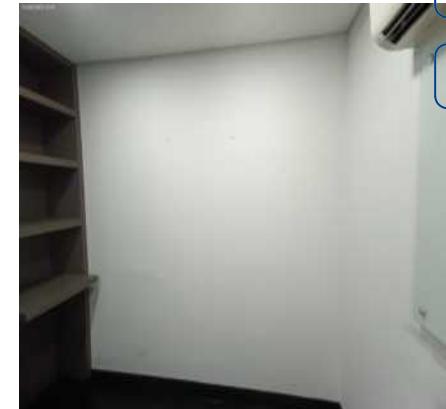
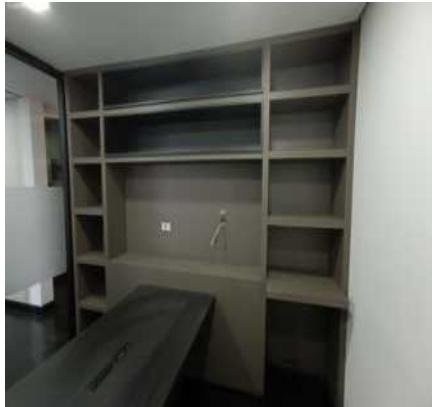
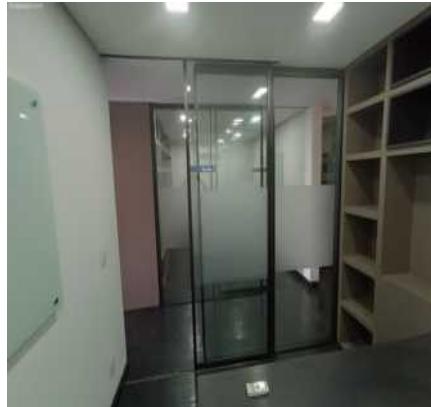
- 10.1 - Parede na cor branco(a) em bom estado, com pintura antiga, porém, com manchas; com parte de cimento queimado em bom estado, com pintura antiga, porém, com manchas.
