## Laudo de Vistoria de Entrada

**Código** 32630

<b>Endereço do imóvel</b>	32630 - Avenida Barão de Tatuí, 966, Jardim Vergueiro, Sorocaba - SP - Cep: 18030000.
<b>Proprietário(a)</b>	ADRIANA BRAUL ROMANO
<b>Locatário(a)</b>	RENOVAGY BRASIL ENERGIA CONTROLE E SISTEMAS LTDA
<b>Fiadores(as)</b>	ANTONIO RODRIGUES CARDOSO e LUCIA CONCEIÇÃO GONÇALVES CARDOSO
<b>Vistoriadores(as)</b>	Dominai Final - RB e Eric Souza Amorim
<b>Data do laudo</b>	22/08/2023 16:07:40

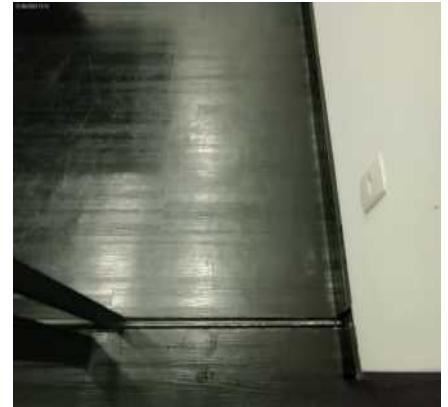
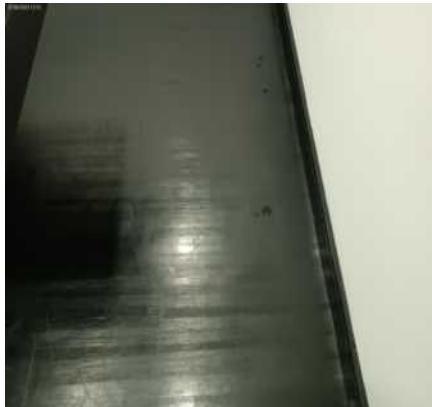
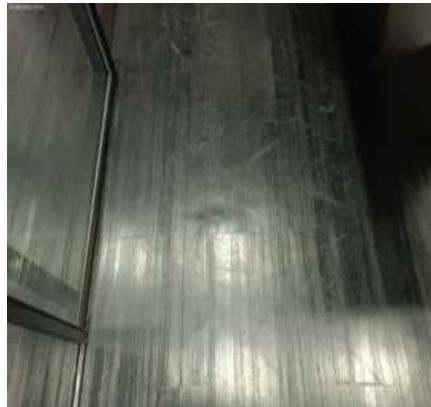
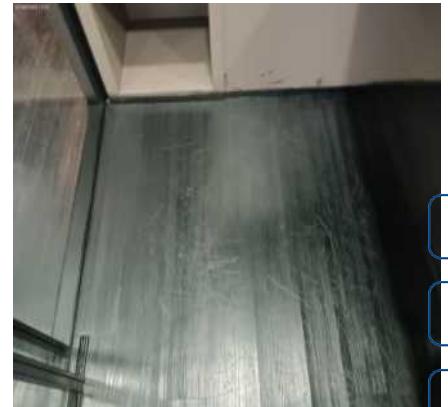
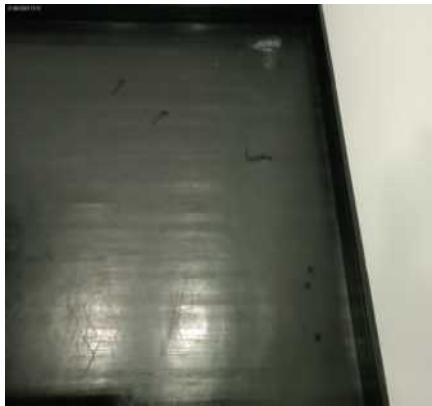
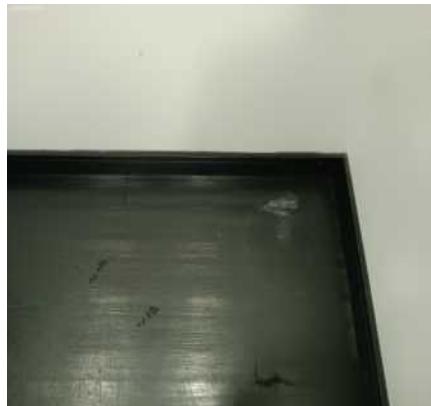
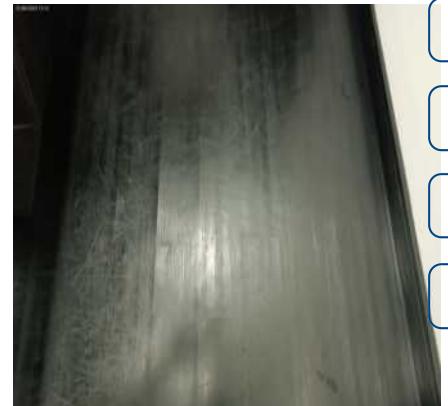
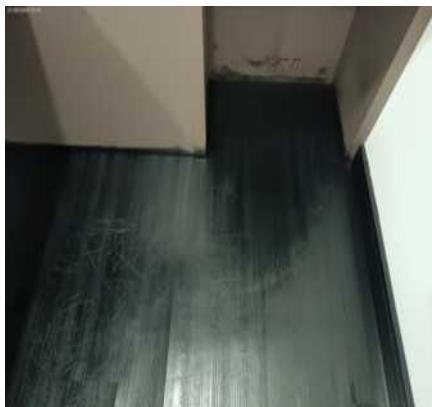
- 10.2 - Piso de madeira na cor preto(a) em bom estado com pintura esmaltada, porém, sujo e com desgaste natural; com rodapé de mdf na cor preto(a) em bom estado, sem avarias, porém, sujo.

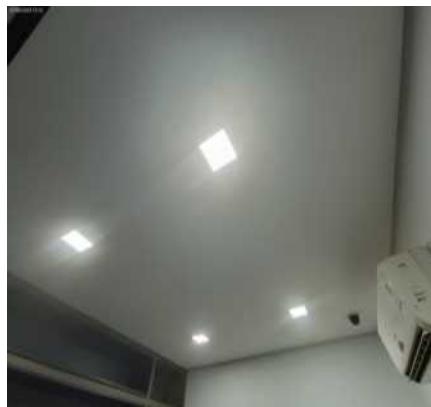
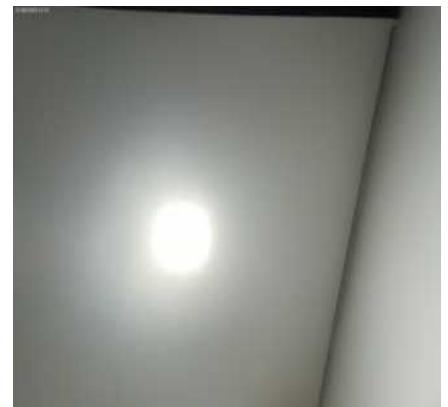
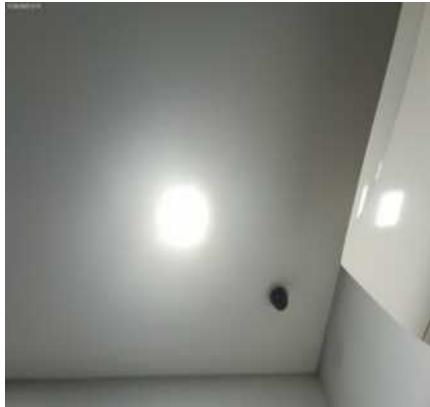
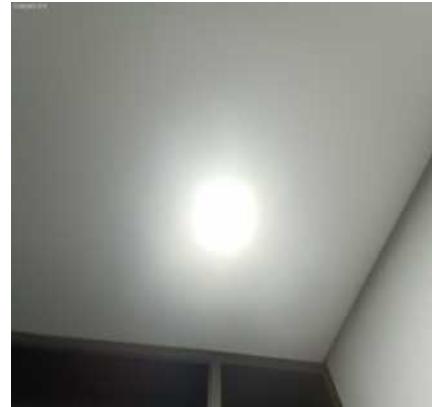
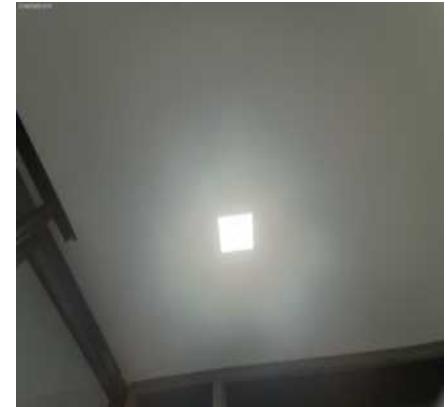
- 10.3 - Sanca de gesso na cor branco(a) em bom estado com pintura acrílico fosco, com pintura antiga, porém, com manchas e com desgaste natural.
- 10.4 - Porta Balcão de alumínio na cor preto(a) em bom estado, com 02 partes fixas e com 01 parte de correr.

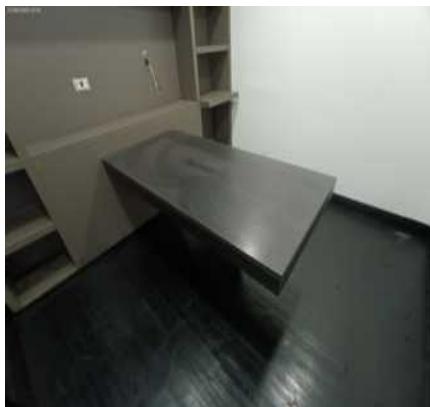
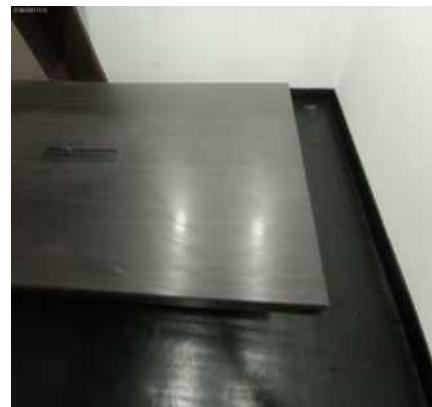
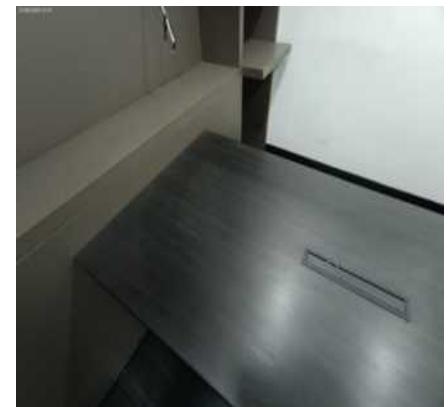
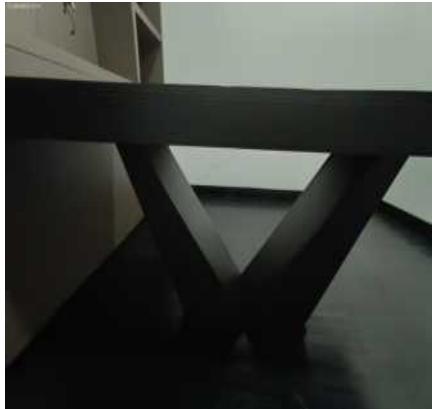
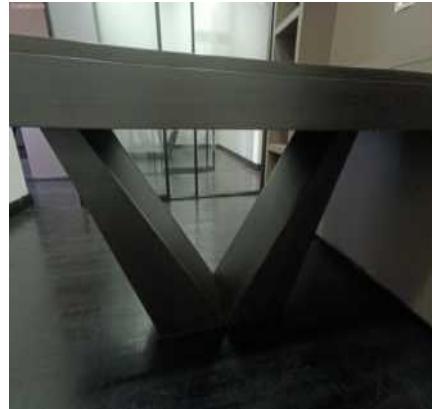
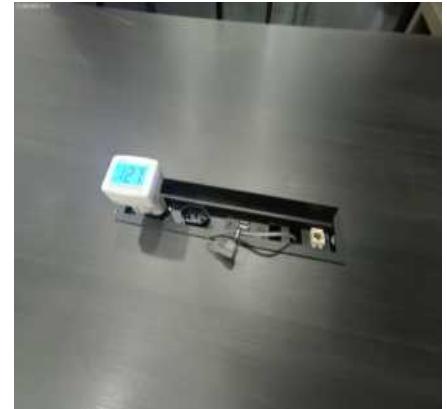
- 10.5 - Mesa de mdf na cor marrom em bom estado, sem avarias, porém, suja. Obs: 04 tomadas 01 HDMI 01 tomadas de rede.
- 10.6 - Ar condicionado de termoplástico gree na cor branco(a) em bom estado, sem controle, porém, não testado.

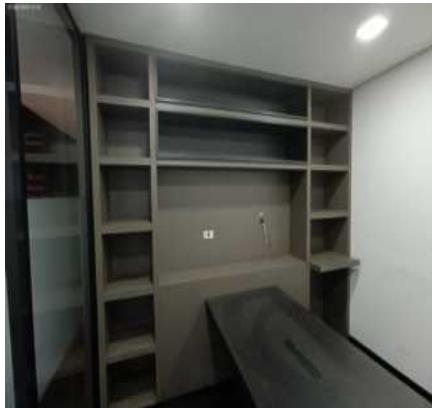
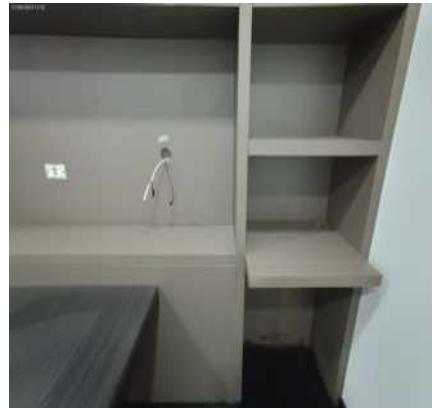
- 10.7 - Armario Nicho de mdf na cor marrom em bom estado, porém, sujo e com manchas. Obs: 01 tomada.
- 10.8 - Painel de vidro liso em bom estado, sem avarias e fixo na parede.

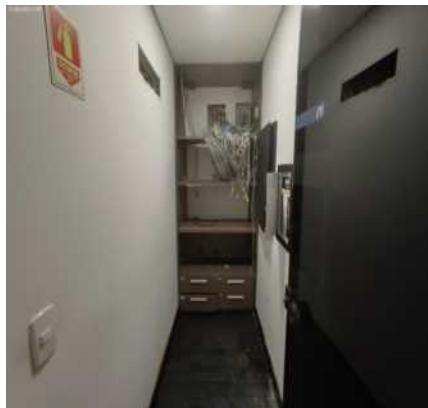
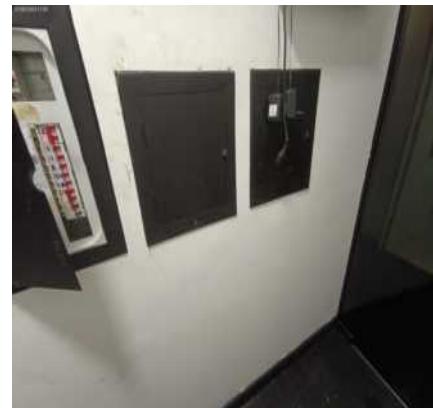
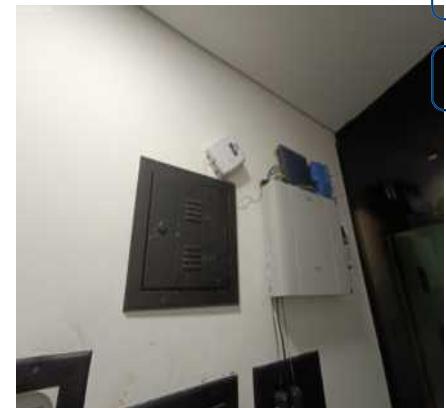
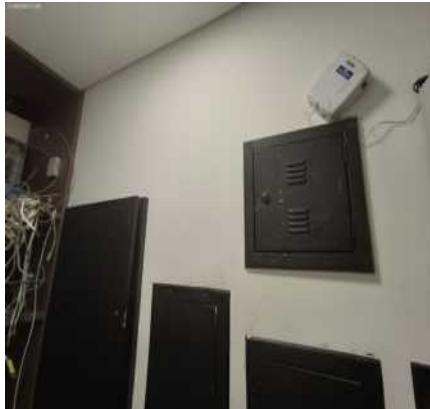
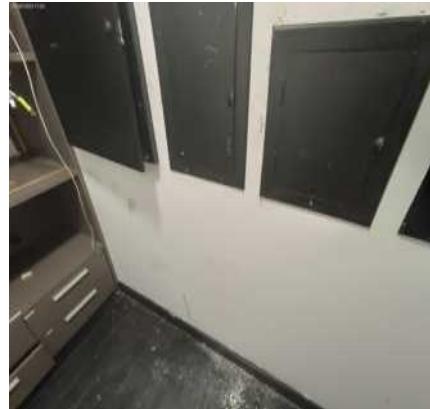
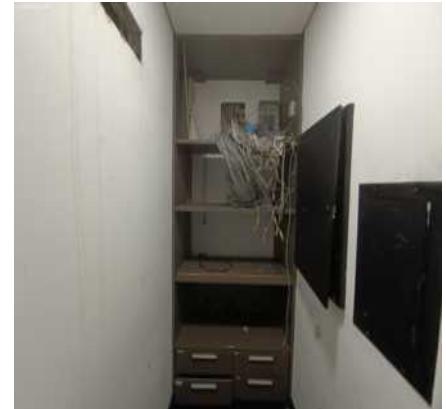
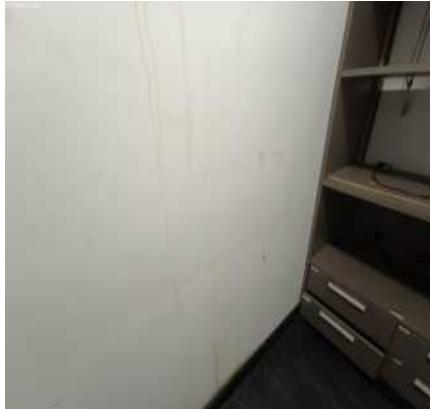
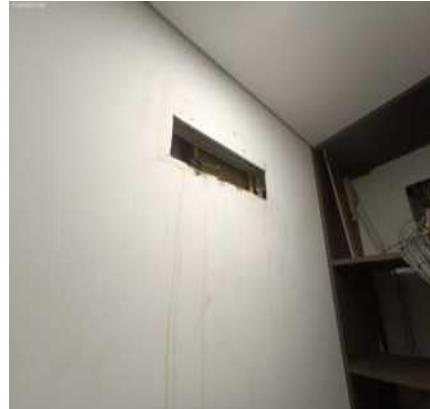
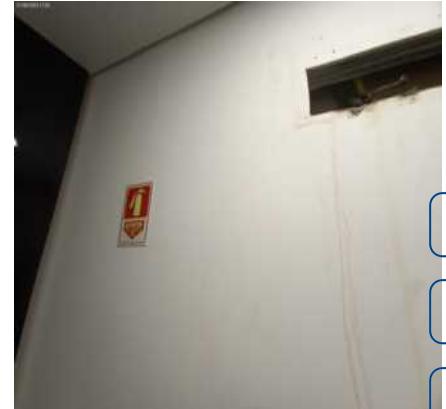
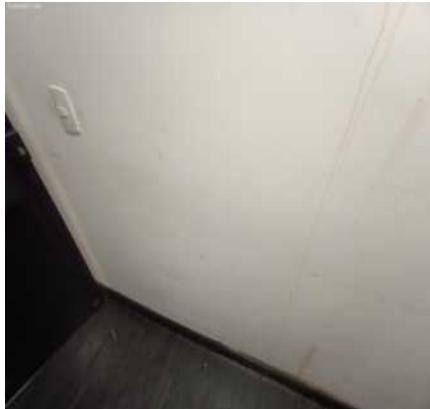
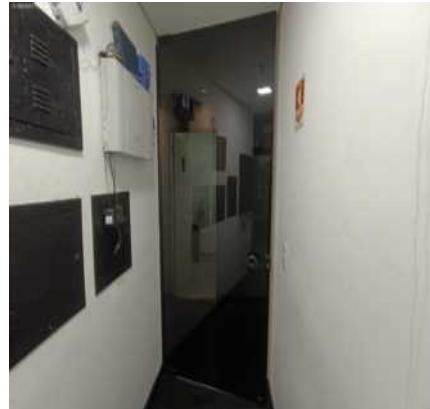
11.1 - Parede na cor branco(a) em bom estado, com pintura antiga, porém, com manchas, com desgaste natural e com marcas de sujeira.

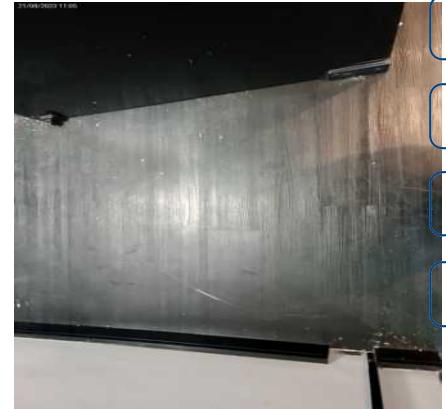
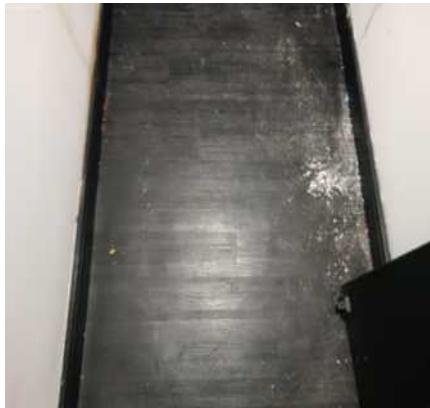
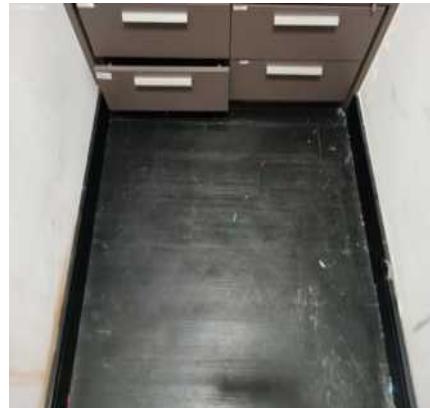
11.2 - Piso de madeira na cor preto(a) em bom estado com pintura esmaltada, porém, sujo e com desgaste natural; com rodapé de mdf na cor preto(a) em bom estado, sem avarias, porém, sujo.

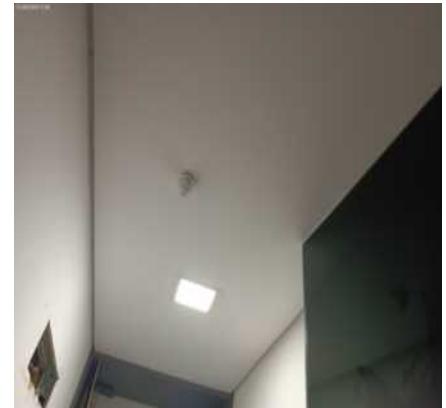
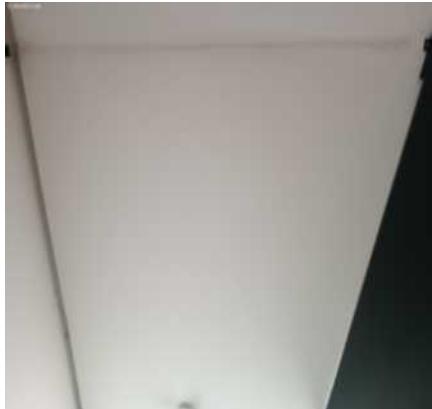
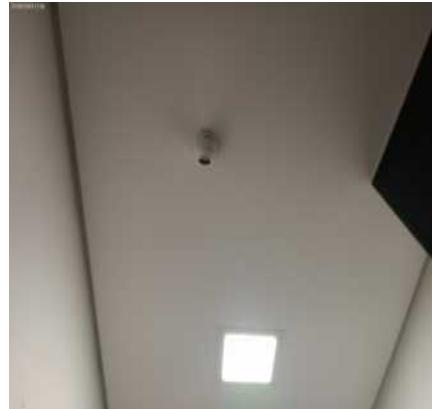
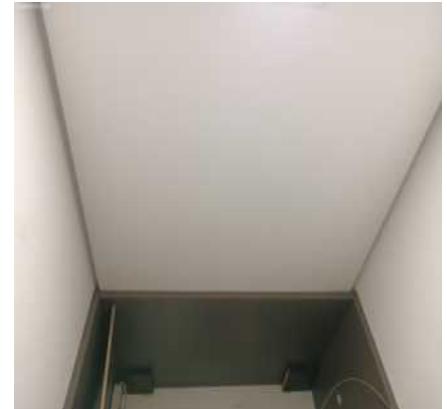
11.3 - Sanca de gesso na cor branco(a) em bom estado com pintura acrílico fosco, com pintura antiga, porém, com manchas e com desgaste natural.

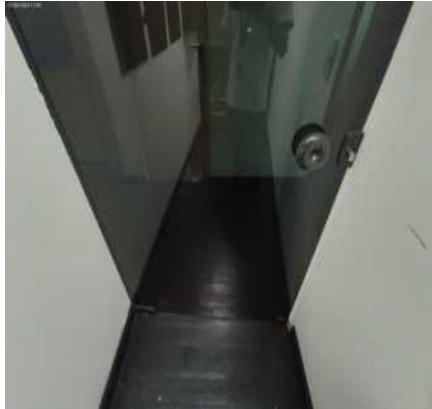
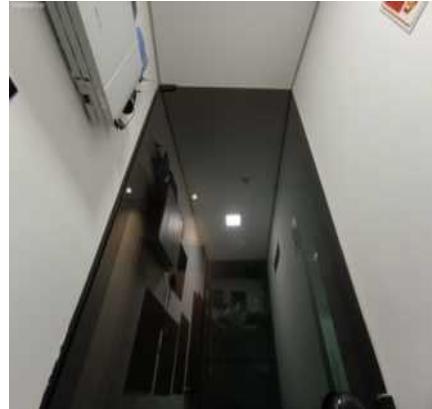
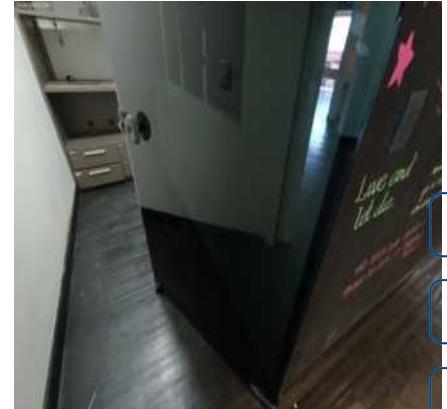
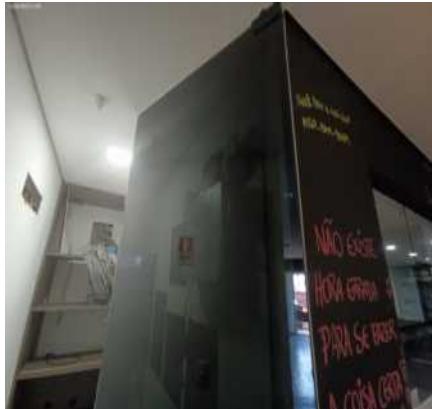
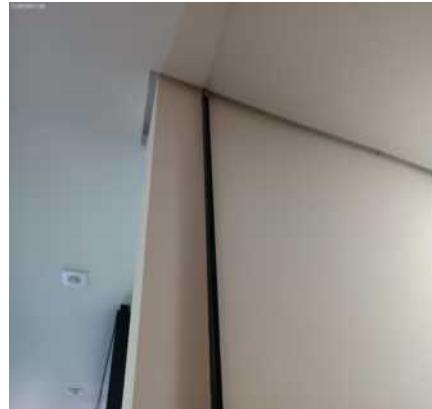
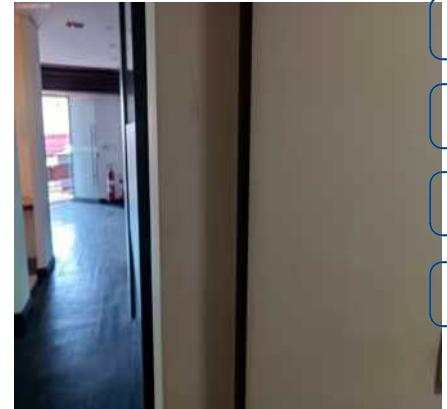
11.4 - Porta Balcão de vidro liso na cor preto(a) em bom estado, com trinco, porém, suja, sem chave e com desgaste natural; com batente de alumínio na cor preto(a) em bom estado, porém, com manchas e com desgaste natural; com puxador de acrílico na cor preto(a) em bom estado.

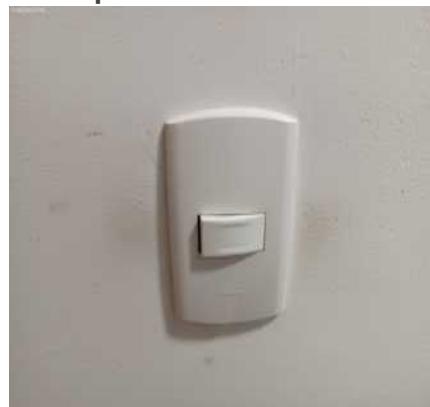
**Interruptor**

11.10 - Interruptor de termoplástico na cor branco(a) em bom estado, porém, com trinca e com desgaste natural.

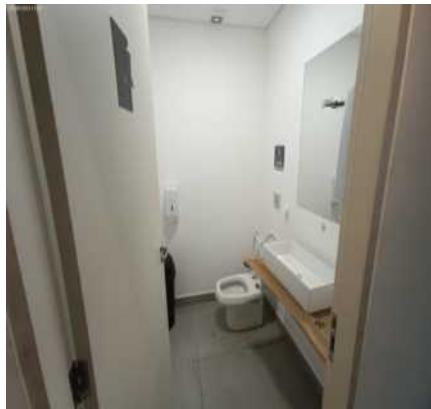
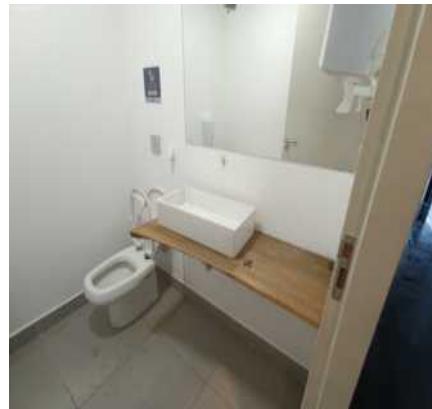
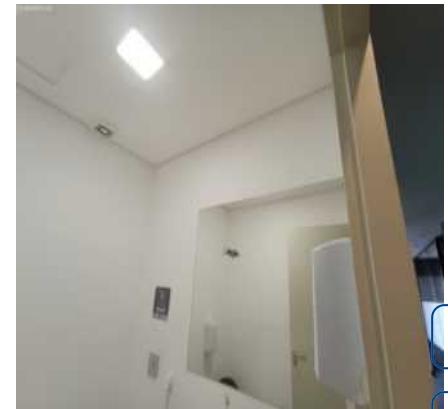
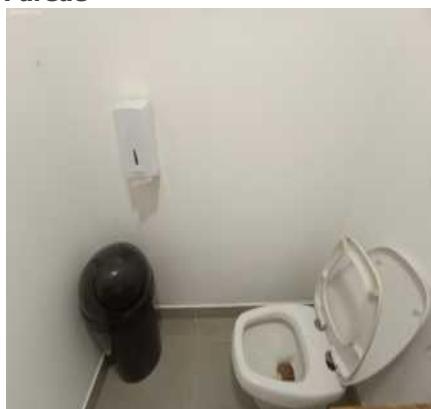
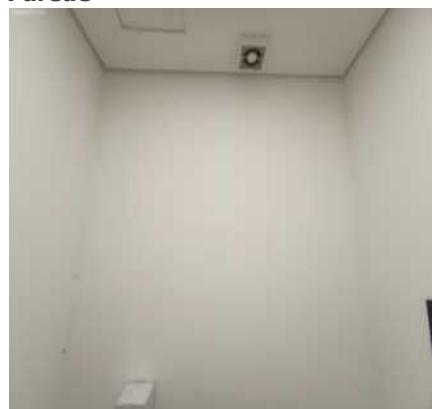
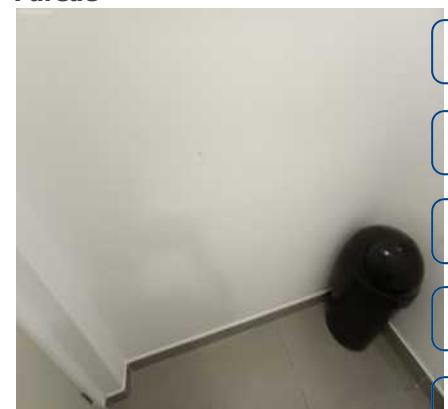
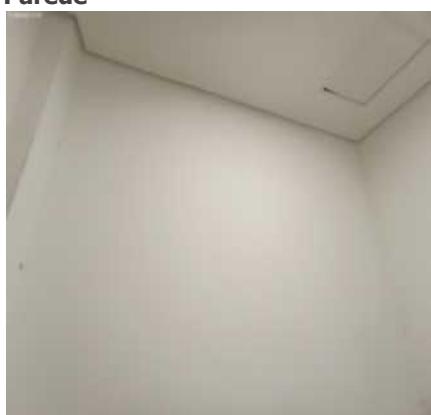
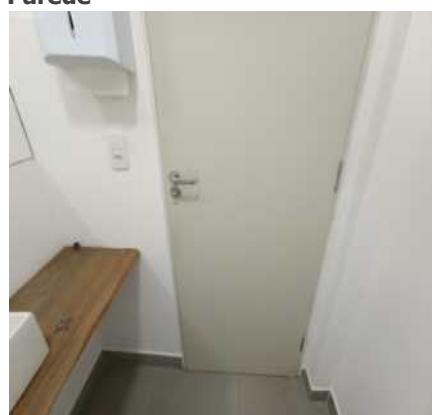
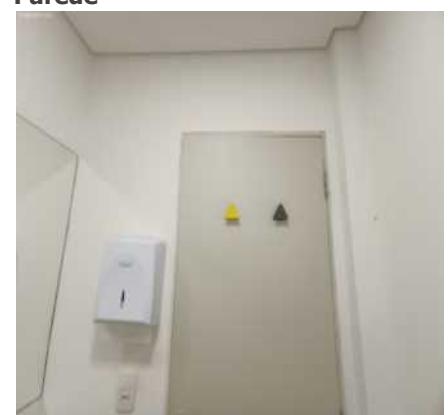
12.1 - Parede na cor branco(a) em bom estado com pintura acrílico fosco, com pintura antiga, porém, com manchas e com desgaste natural.

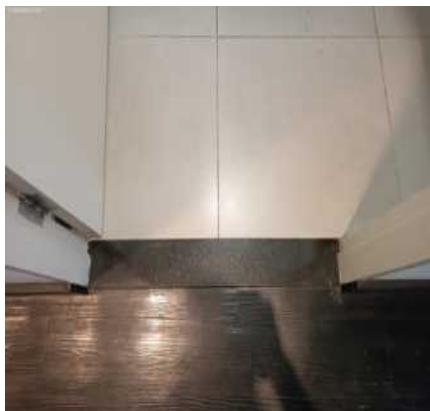
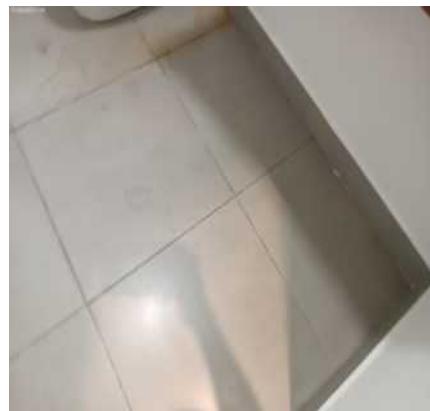
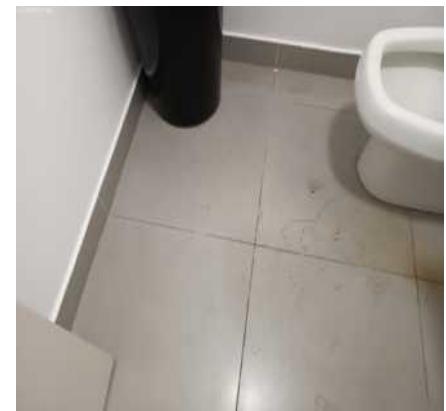
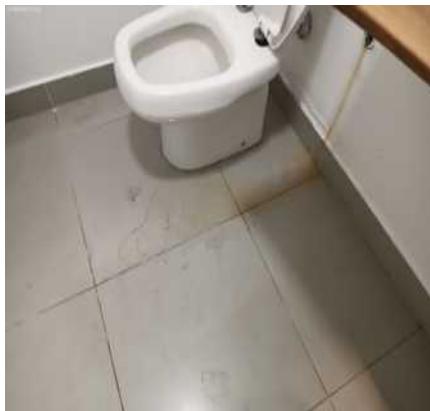
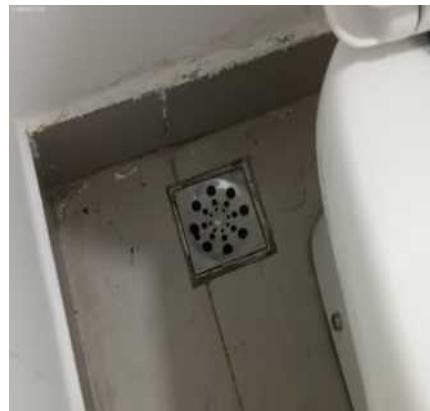
**Piso**

12.2 - Piso de porcelanato na cor bege em bom estado, porém, sujo, com manchas e com desgaste natural; com rodapé de porcelanato na cor bege em bom estado, porém, sujo; com soleira de granito na cor preto(a) em bom estado, porém, sujo; com ralo de inox na cor cromado em bom estado, porém, sujo e com desgaste natural.

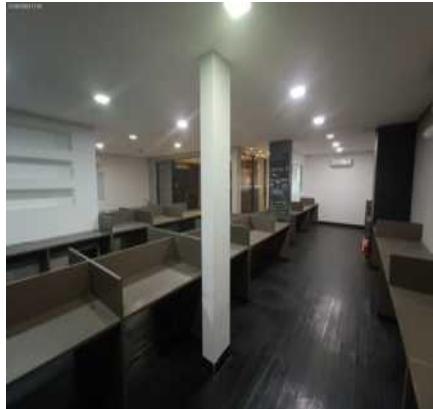
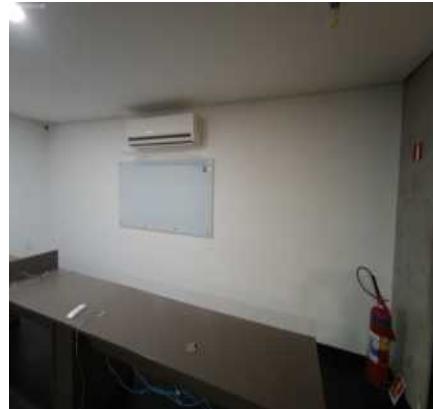
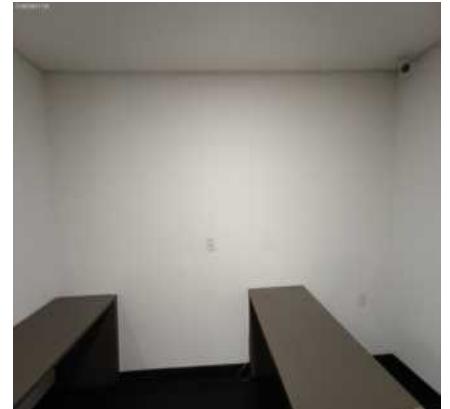
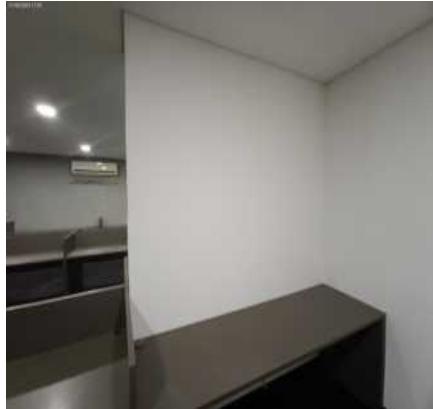
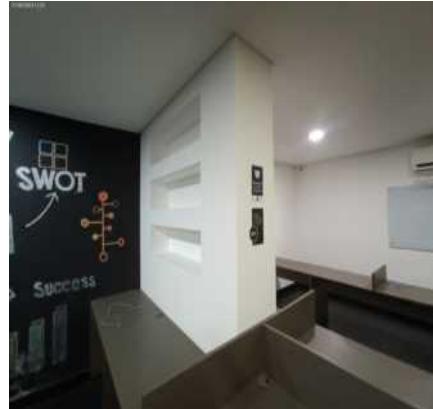
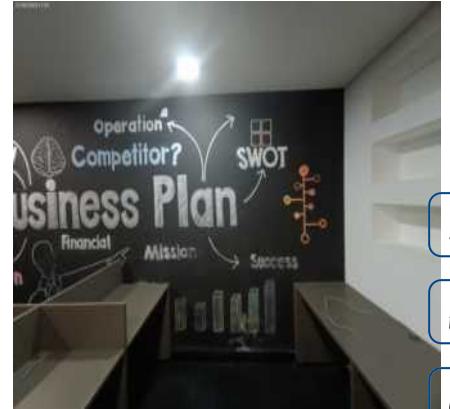
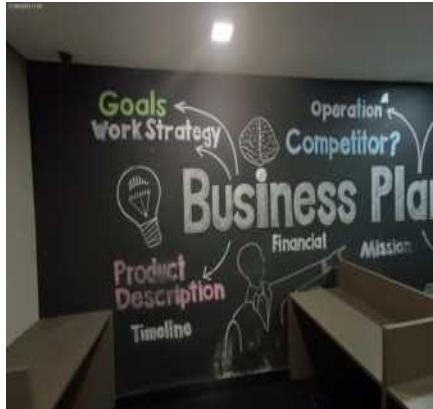
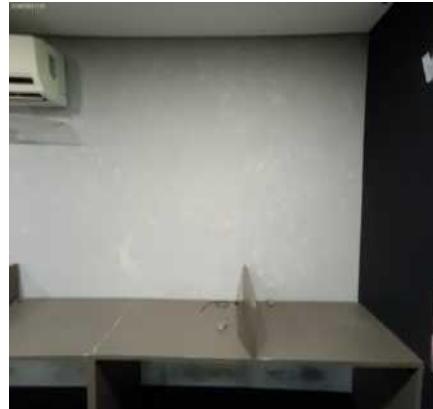
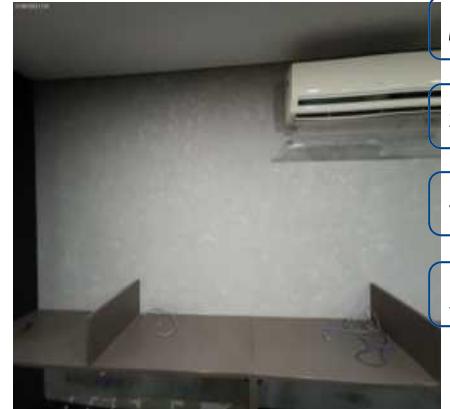
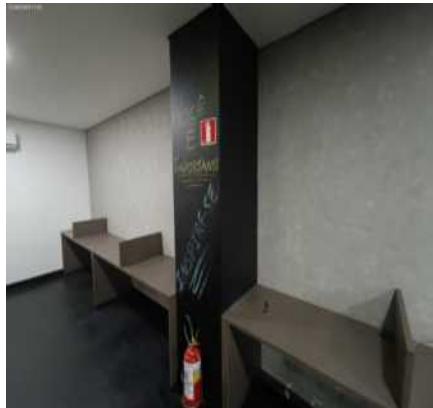
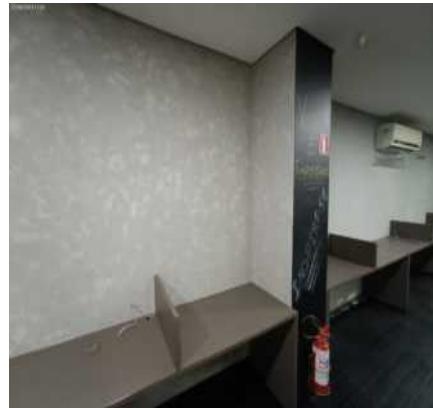
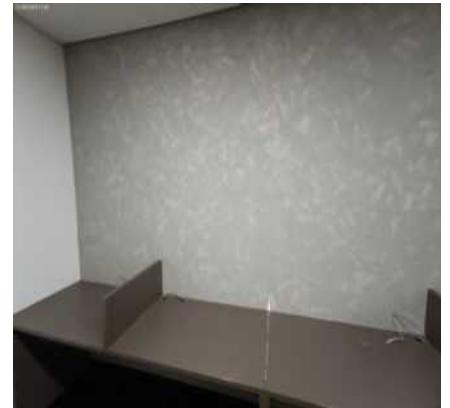
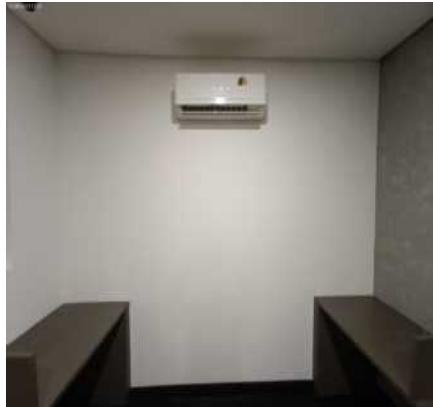
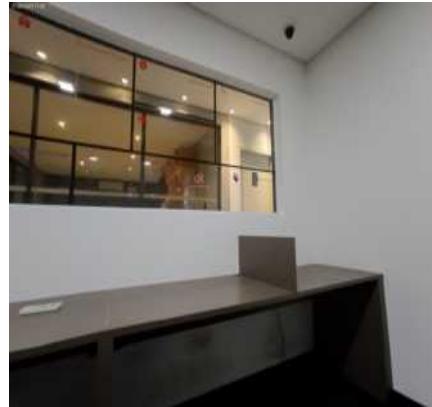
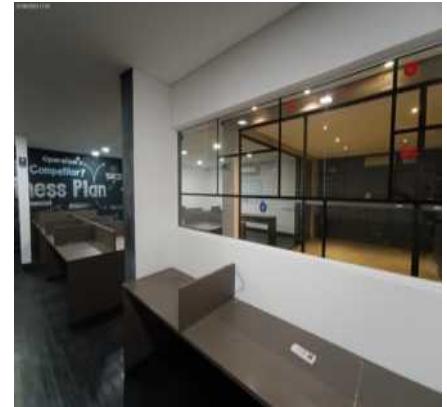
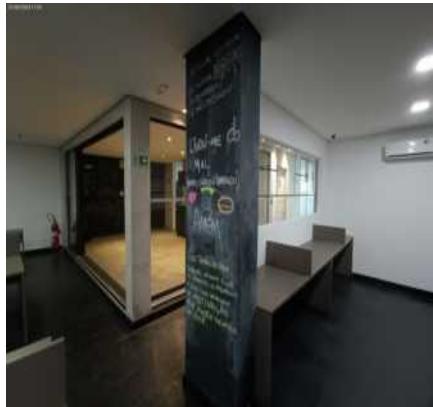
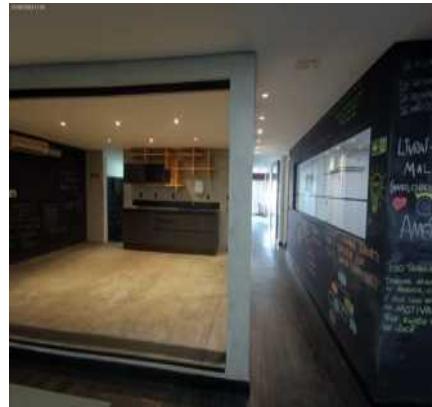
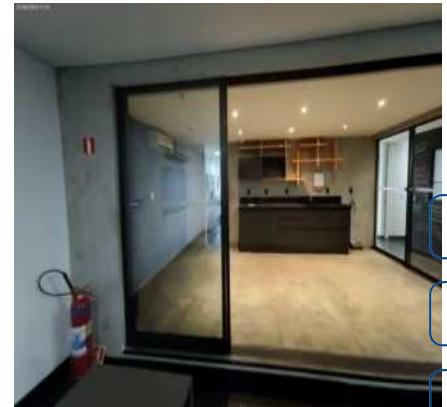
- 13.1 - Parede na cor branco(a) em bom estado, com pintura antiga, porém, com manchas; com parte de cimento queimado em bom estado, com pintura antiga, porém, com manchas; com parte na cor preto(a) em bom estado com pintura acrílico fosco, decorados e com pintura antiga.

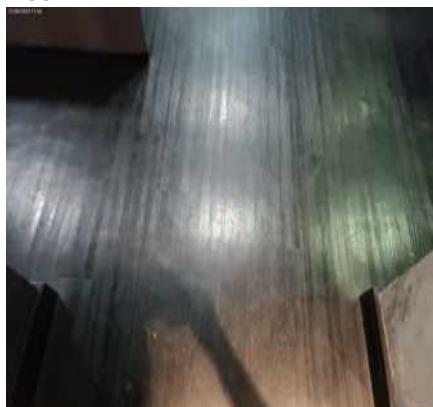
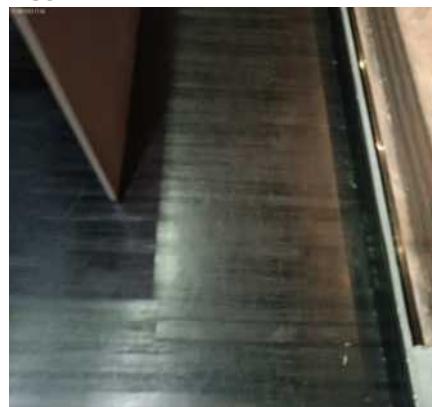
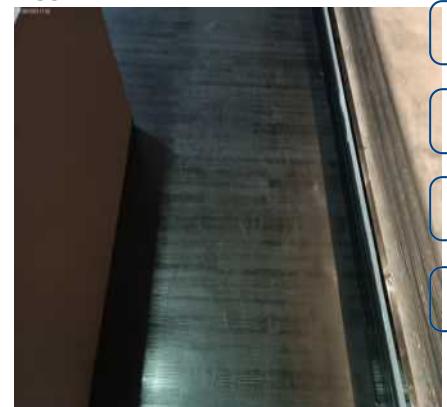
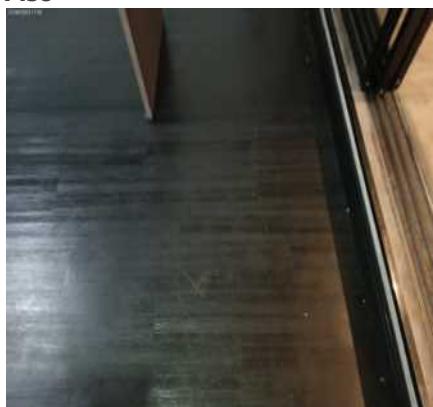
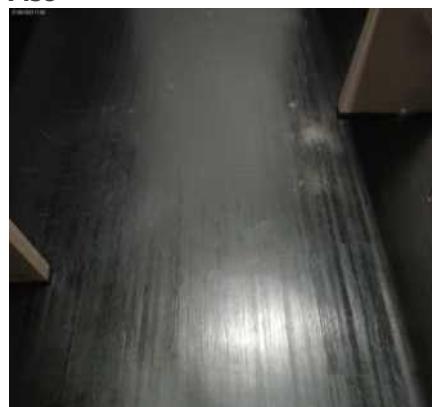
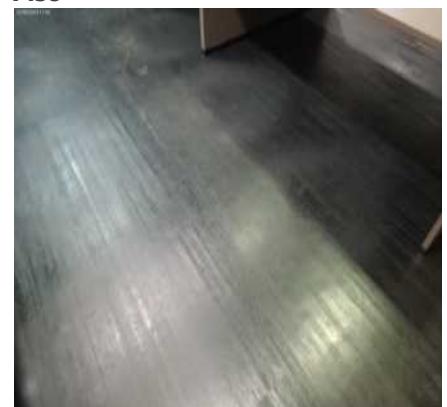
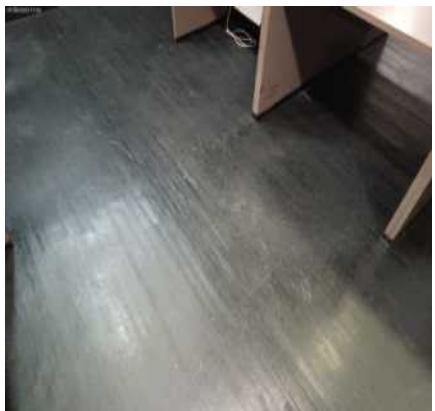
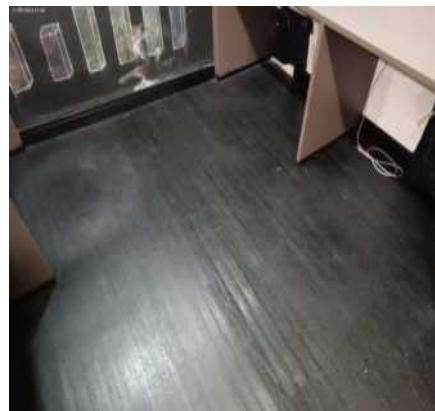
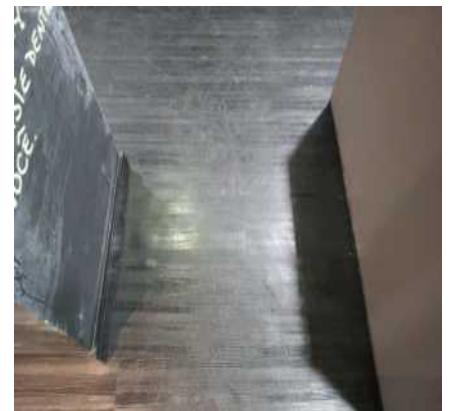
- 13.2 - Piso de madeira na cor preto(a) em bom estado com pintura esmaltada, porém, sujo e com desgaste natural, com rodapé de mdf na cor preto(a) em bom estado, sem avarias, porém, sujo.

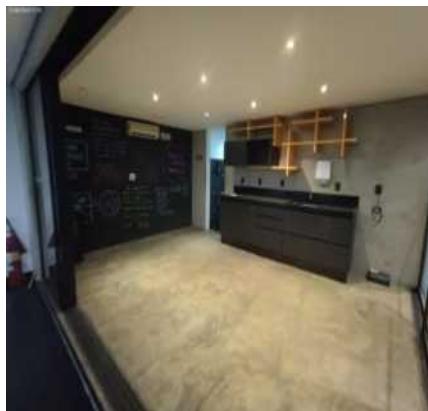
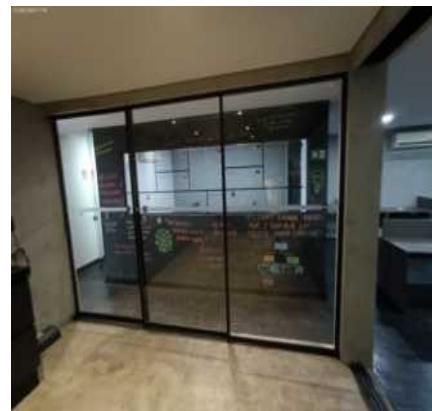
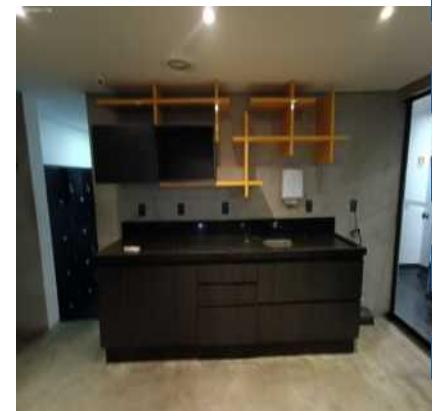
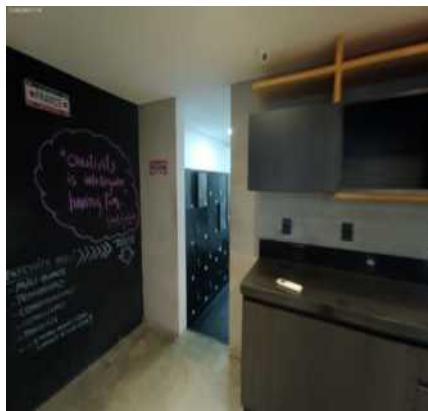
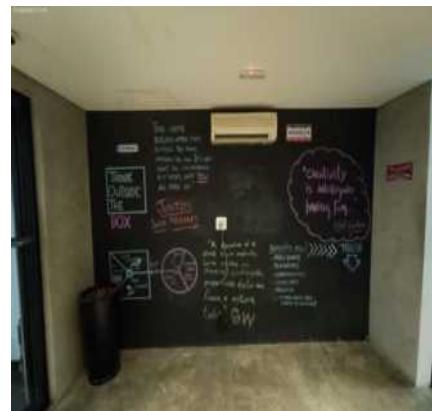
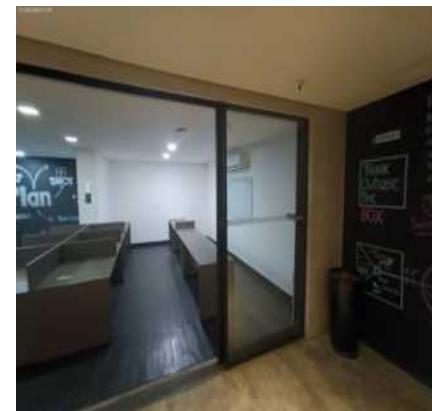
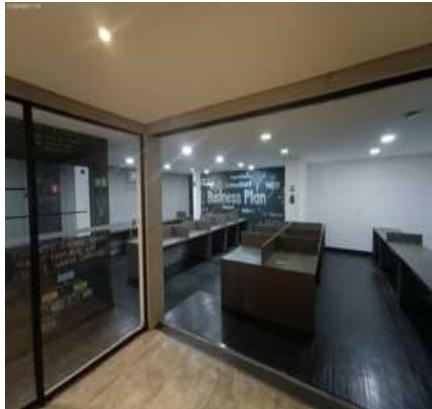
14.1 - Parede na cor preto(a) em bom estado, decorados e com pintura antiga, porém, com marcas de sujeira; com parte de concreto queimado na cor cinza em bom estado, com pintura antiga, porém, com marcas de sujeira.

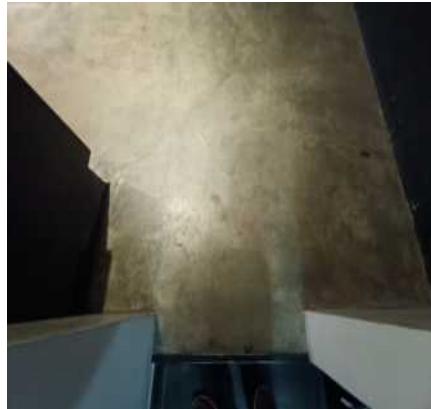
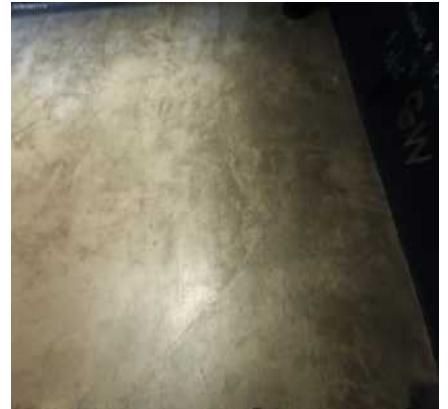
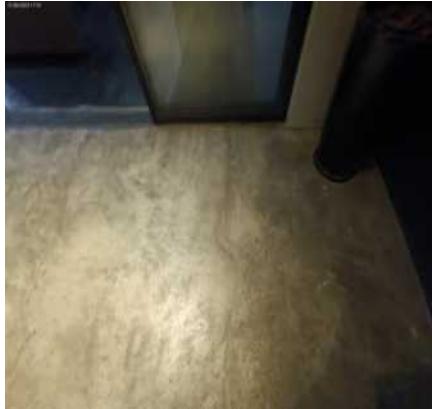
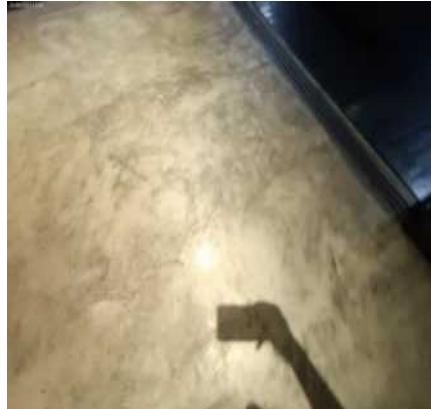
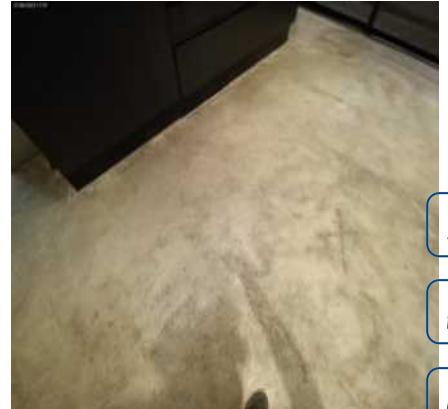
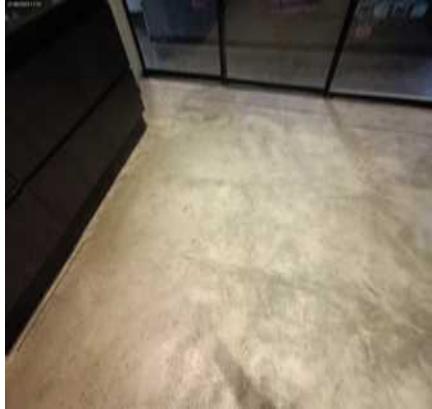
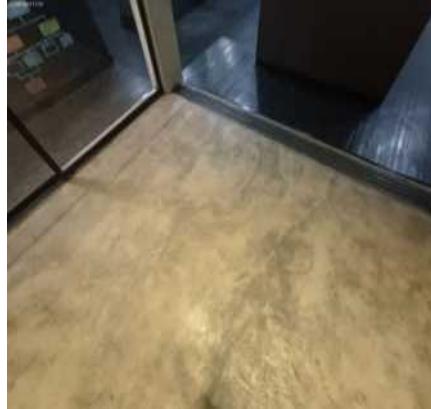
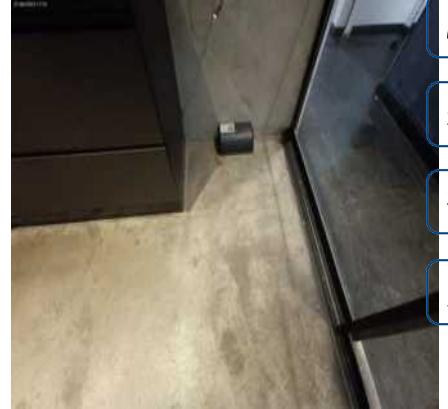
14.2 - Piso de concreto usinado na cor cinza em bom estado, porém, sujo e com desgaste natural.
