## Laudo de Vistoria de Entrada

**Código** 32630

<b>Endereço do imóvel</b>	32630 - Avenida Barão de Tatuí, 966, Jardim Vergueiro, Sorocaba - SP - Cep: 18030000.
<b>Proprietário(a)</b>	ADRIANA BRAUL ROMANO
<b>Locatário(a)</b>	RENOVAGY BRASIL ENERGIA CONTROLE E SISTEMAS LTDA
<b>Fiadores(as)</b>	ANTONIO RODRIGUES CARDOSO e LUCIA CONCEIÇÃO GONÇALVES CARDOSO
<b>Vistoriadores(as)</b>	Dominai Final - RB e Eric Souza Amorim
<b>Data do laudo</b>	22/08/2023 16:07:40

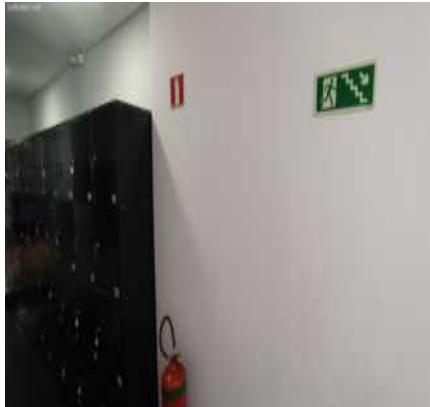
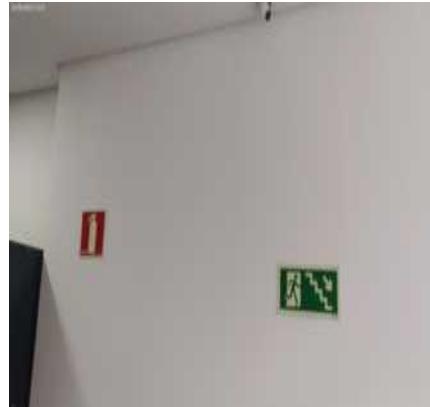
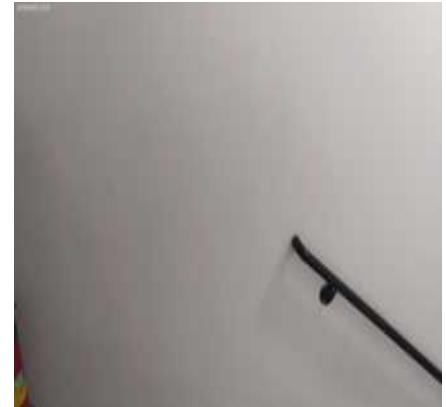
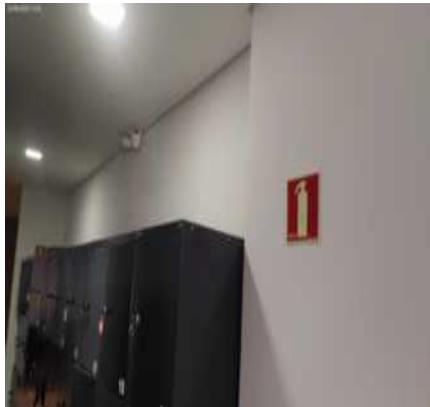
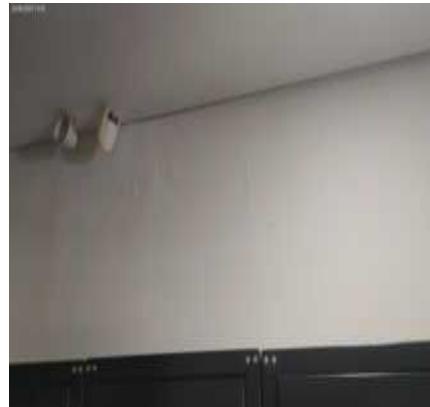
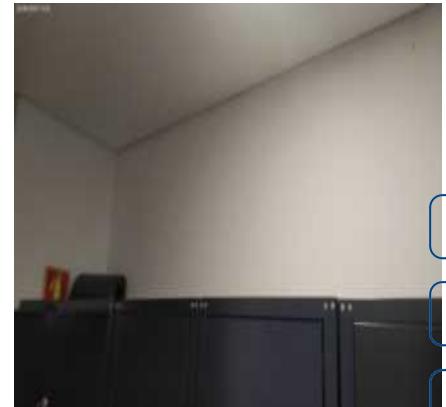
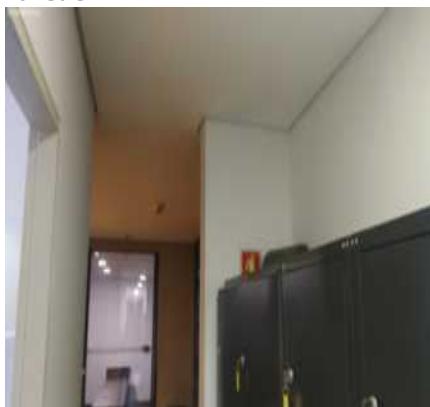
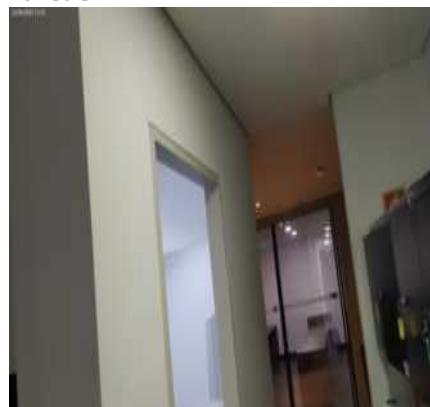
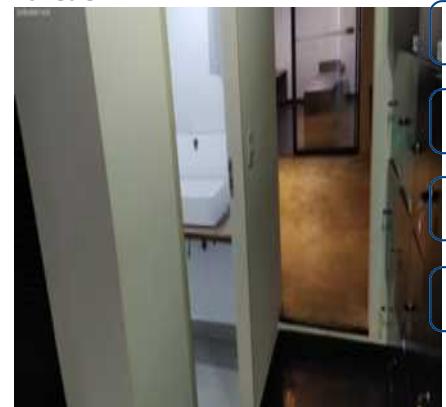
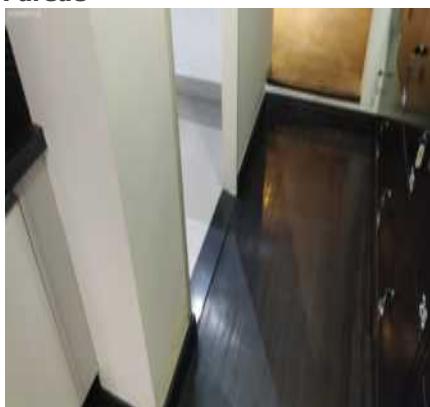
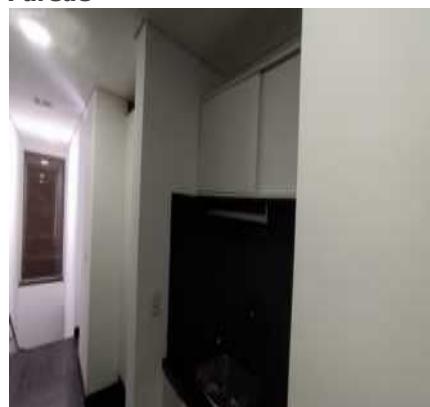
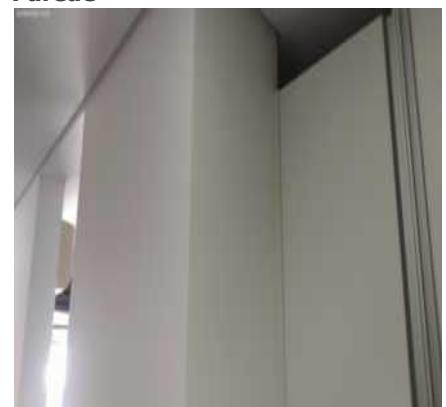
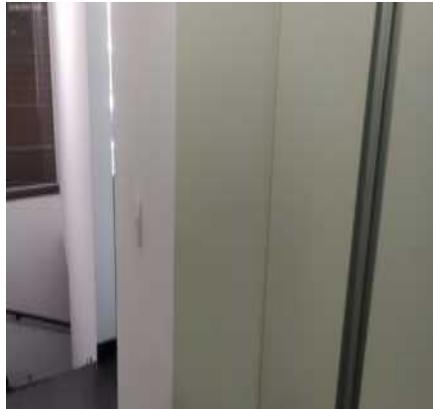
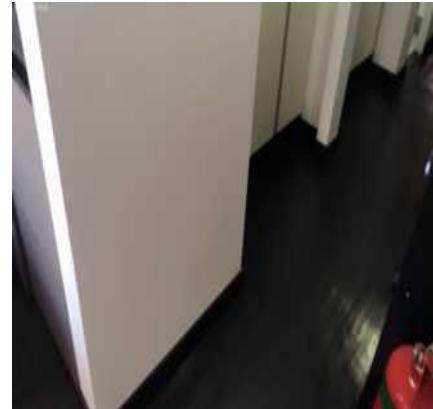
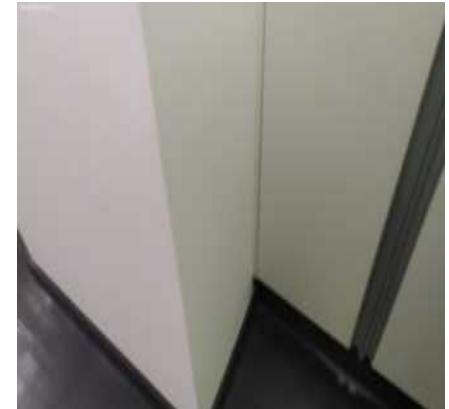
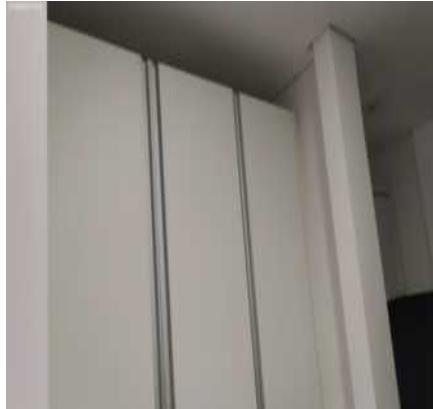
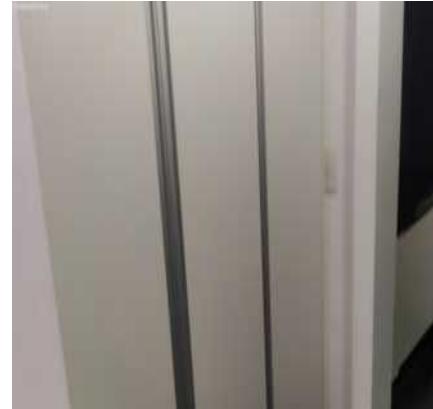
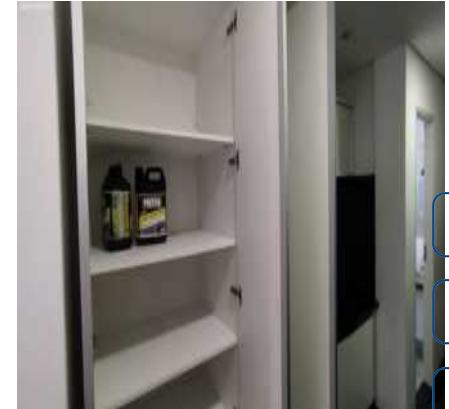
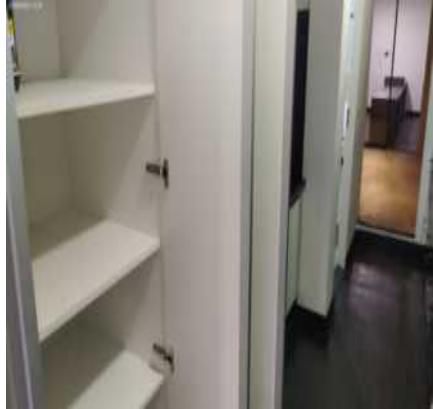
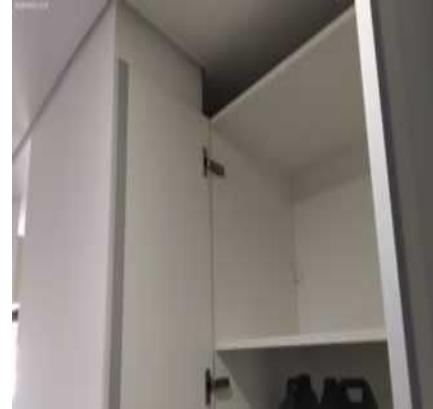
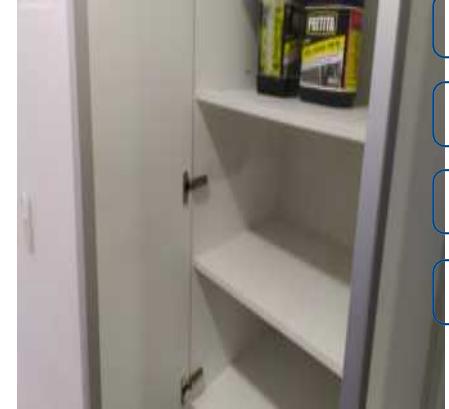
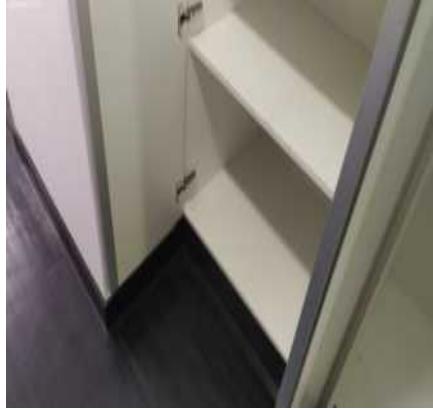
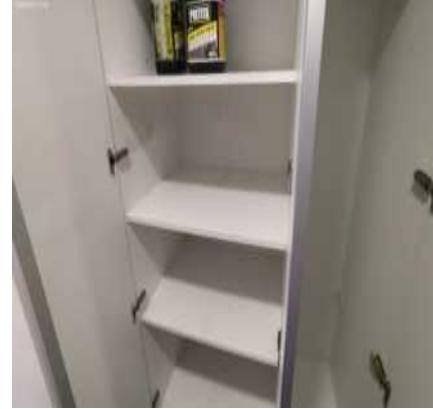
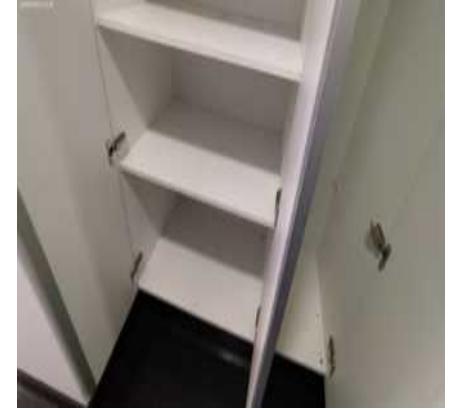
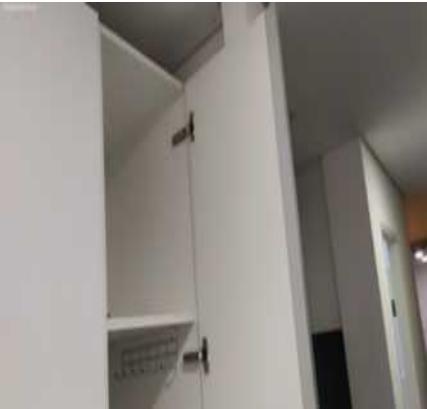
15.1 - Parede na cor branco(a) em bom estado com pintura acrílico fosco, com pintura antiga e com armário em bom estado, porém, com manchas, com marcas de sujeira e com sinal de umidade; com parte de pastilhas faltando peça(s) na cor preto(a) em estado regular.

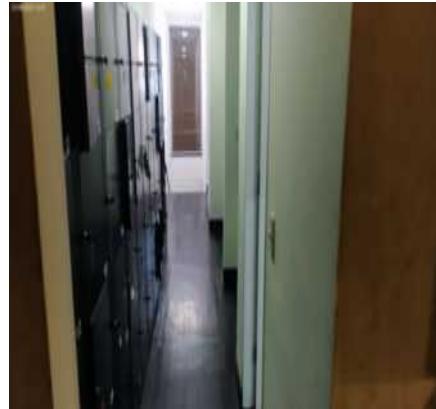
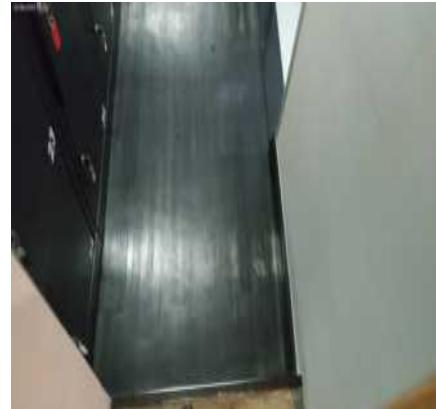
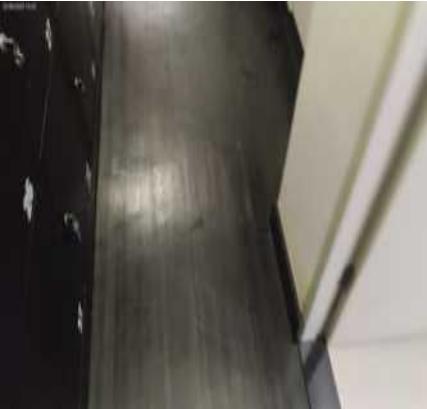
15.2 - Piso de assoalho de madeira na cor preto(a) em bom estado, extintor tipo a, porém, com riscos e com manchas; com rodapé de mdf na cor preto(a) em bom estado. Obs: Extintor com carga vencida.

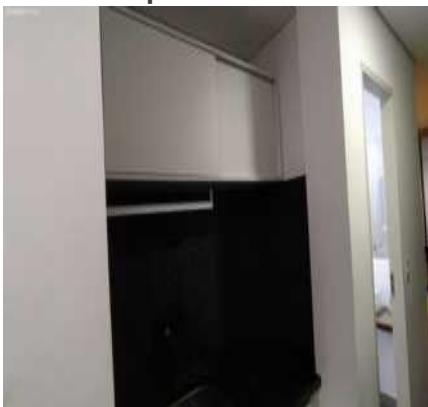
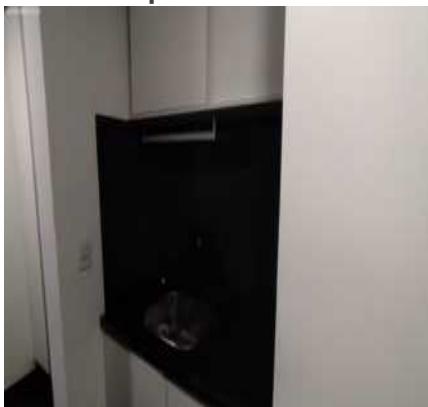
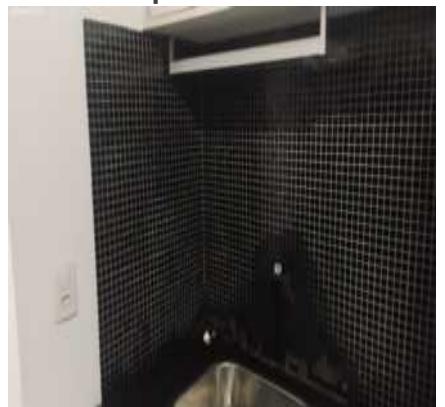
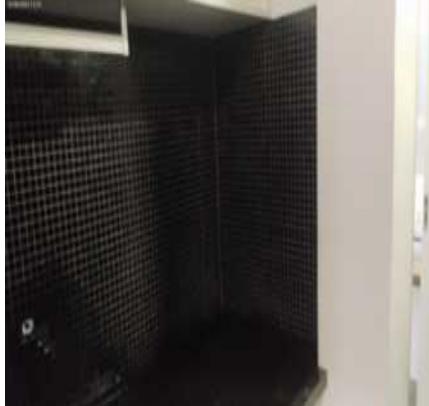
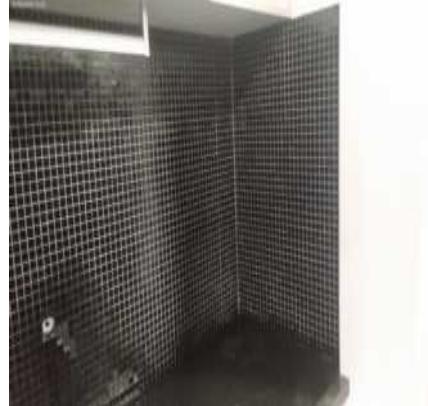
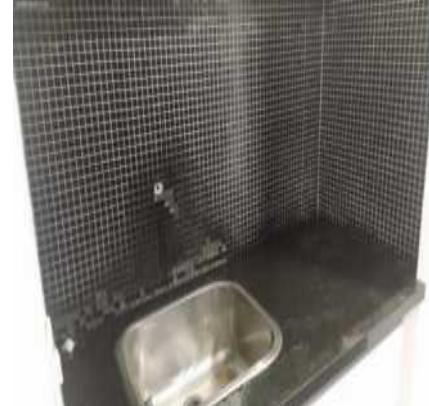
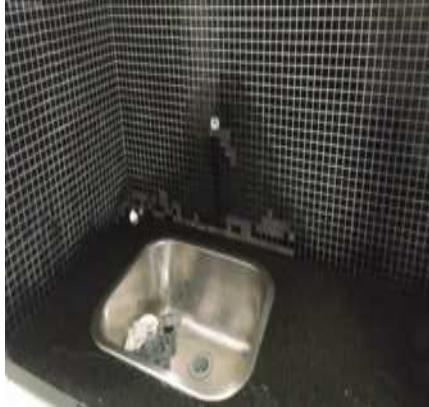
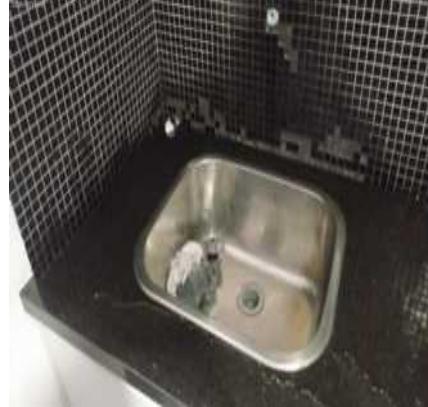
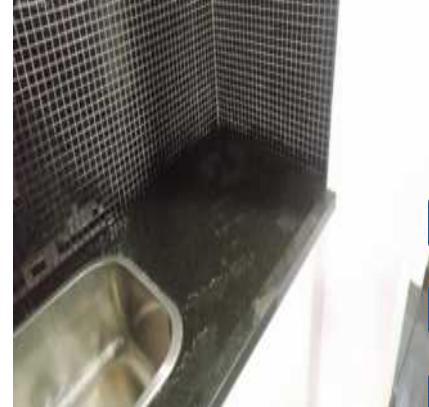
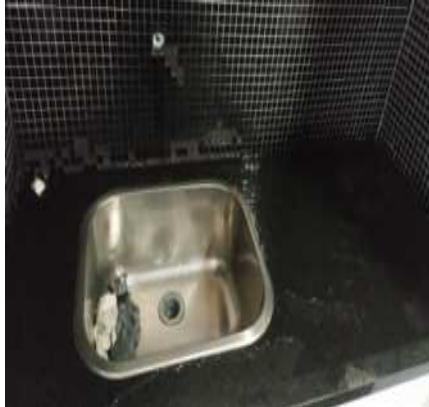
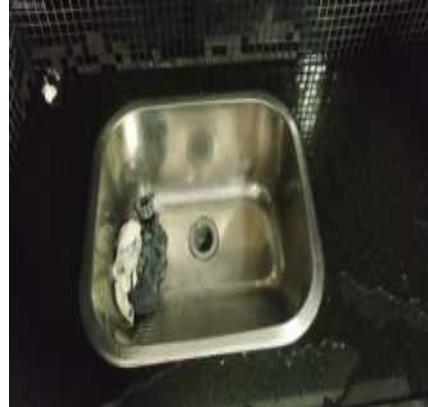
15.8 - Bancada da pia de granito na cor preto(a) em bom estado, com registro, com cuba de inox, com armário em estado regular e com sifão pvc sem vazamento, porém, com mancha, com vazamento, sem torneira e com marcas de sujeira.

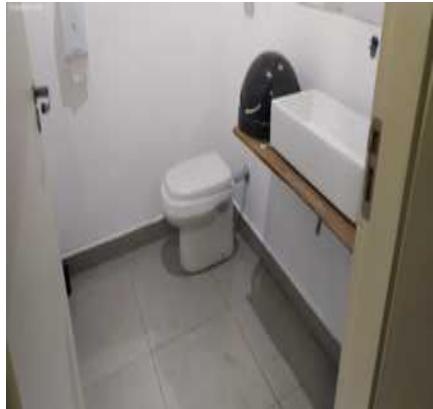
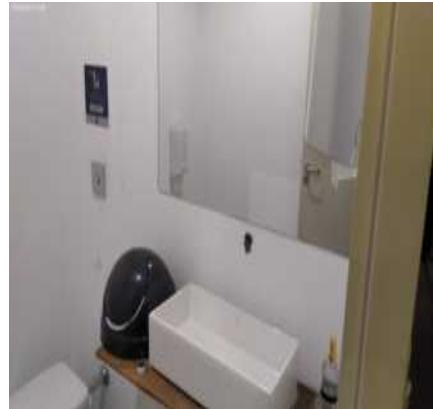
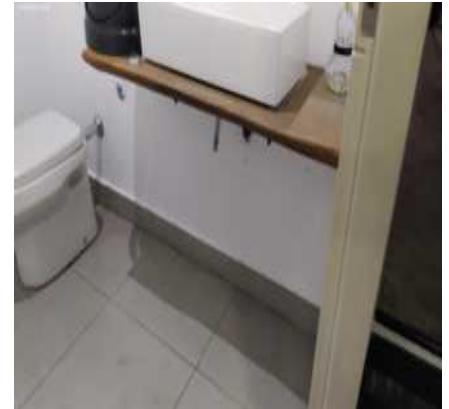
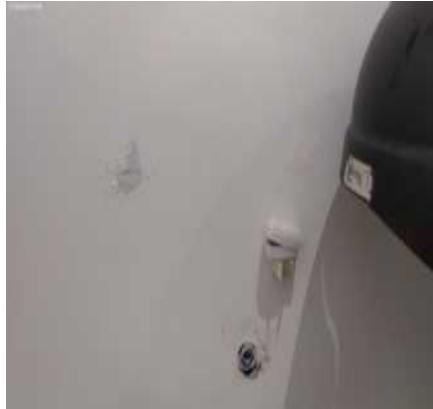
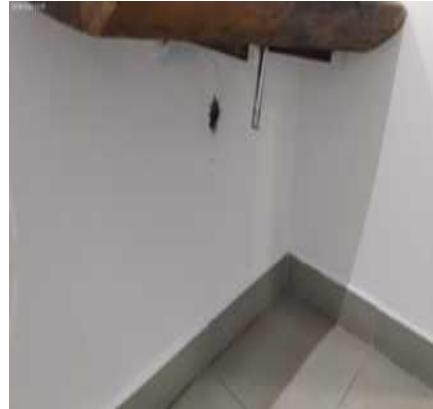
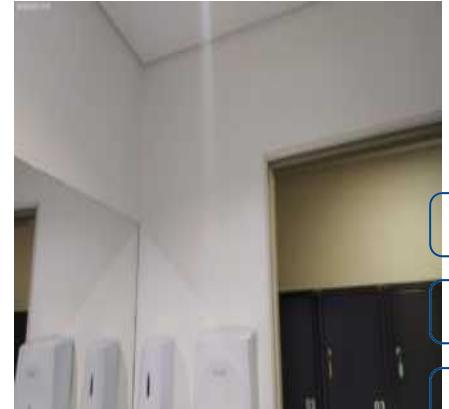
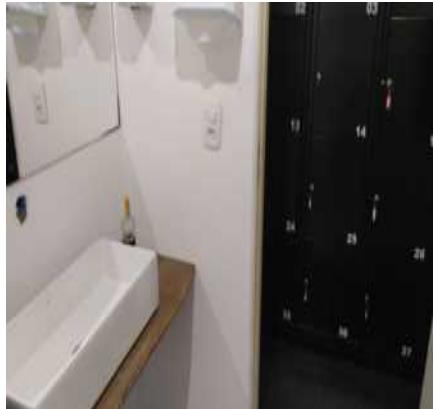
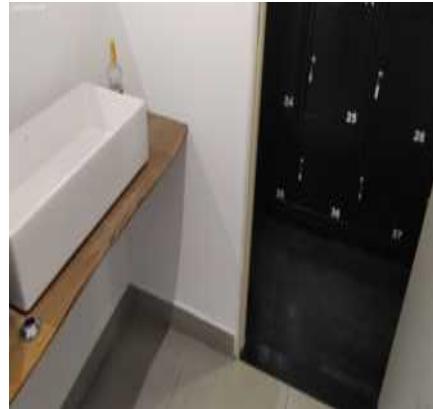
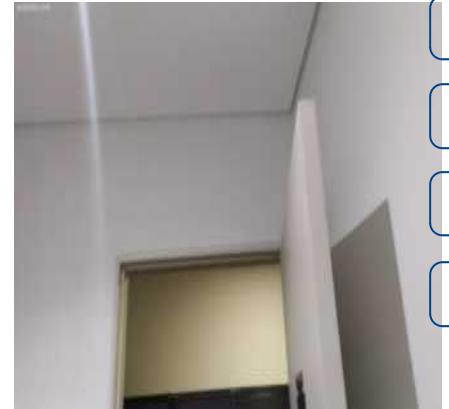
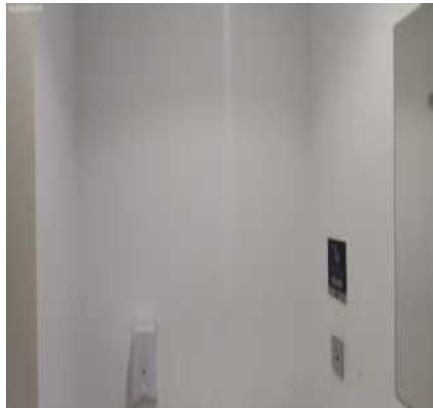
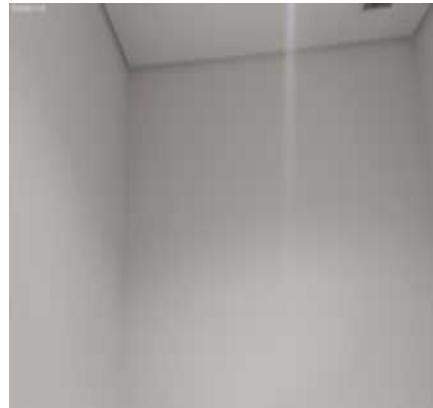
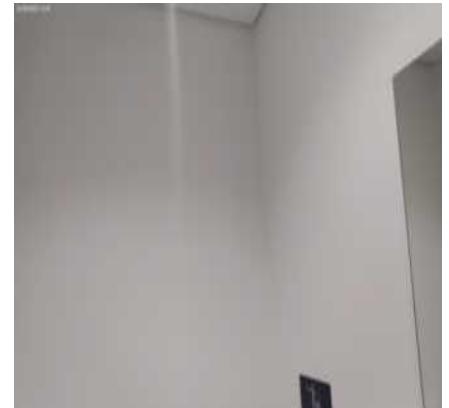
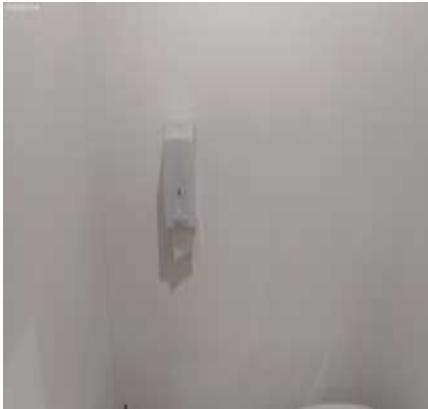
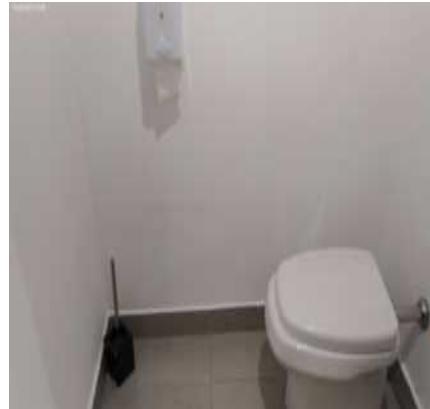
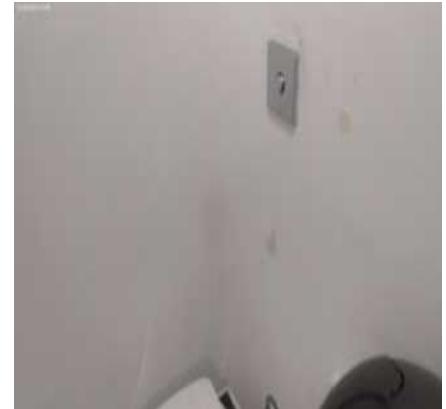
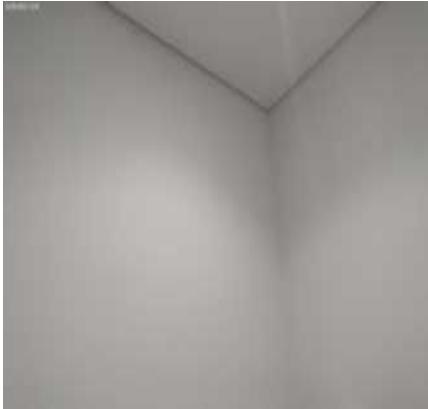
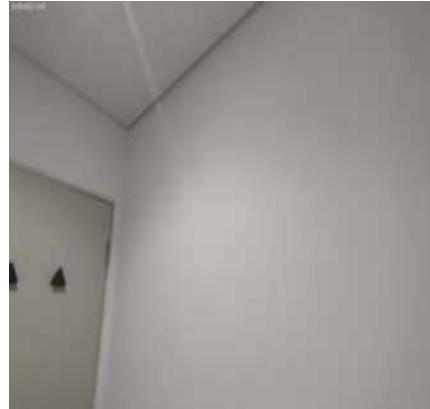
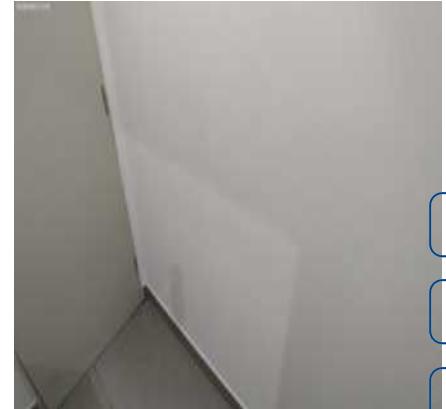
- 16.1 - Parede de alvenaria na cor branco(a) em bom estado com pintura acrílico fosco, com pintura antiga, porém, com marcas; com parte de drywall na cor branco(a) em bom estado com pintura acrílico fosco, com pintura antiga, porém, com marcas de sujeira.

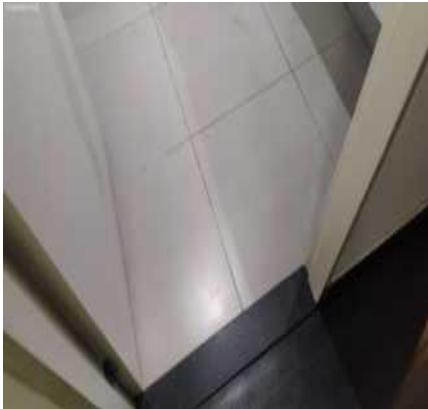
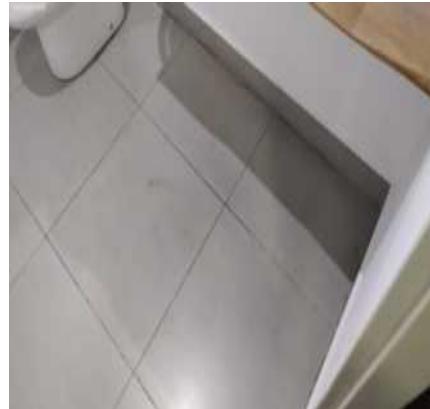
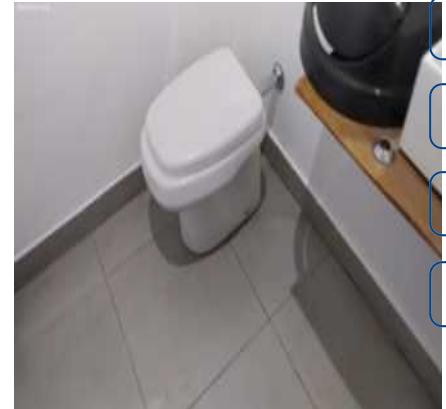
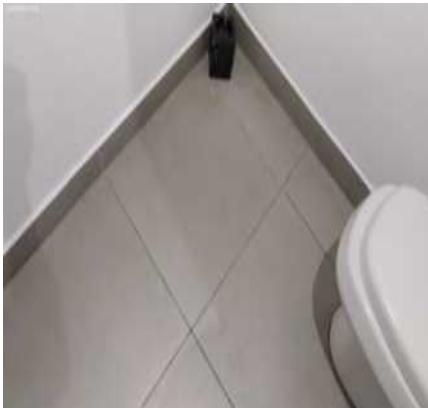
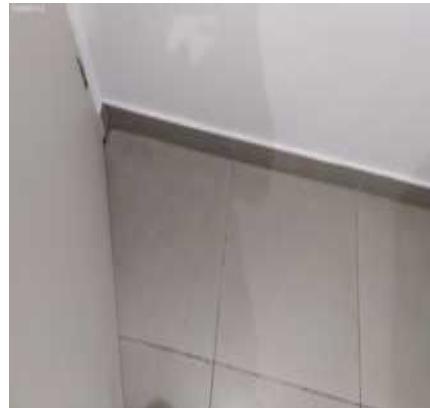
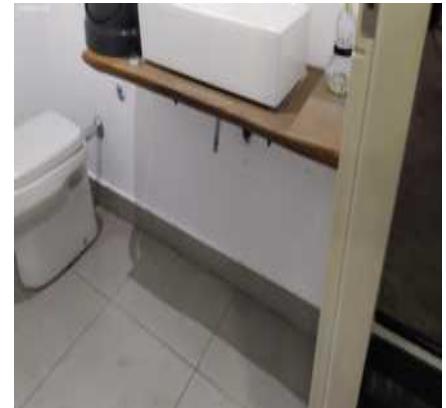
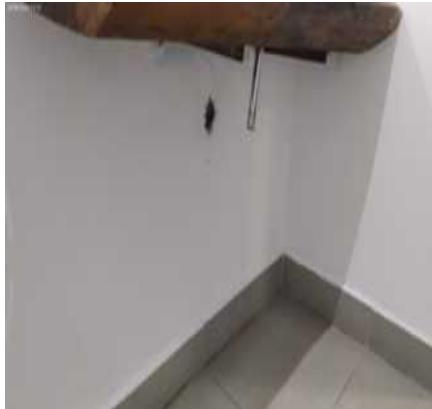
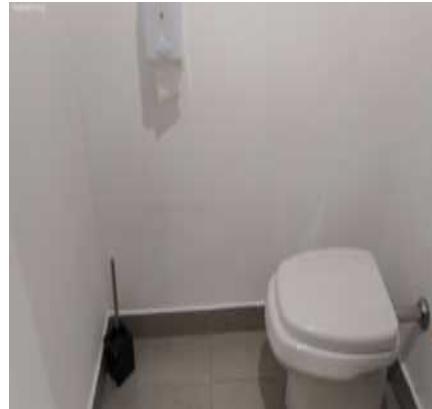
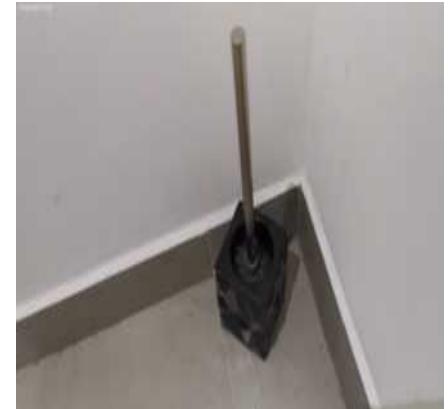
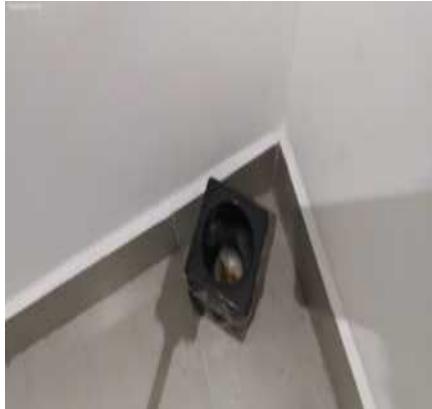
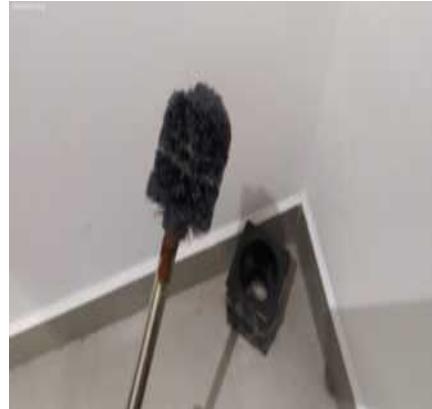
- 16.2 - Piso de porcelanato na cor bege em bom estado, com escova sanitária, em uso e sem danos, porém, sujo e com falha no rejunte; com ralo de inox em bom estado; com soleira de granito na cor preto(a) em bom estado; com rodapé de porcelanato na cor bege em bom estado, porém, sujo. Obs: 01 porta escova sanitária em cerâmica na cor preta.

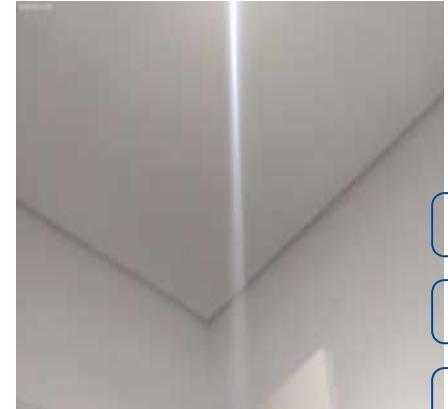
- 16.3 - Teto de gesso na cor branco(a) em bom estado com pintura acrílico fosco, com pintura antiga e com exaustor para banheiro, porém, com marcas de sujeira. Obs: Exaustor funcionando.

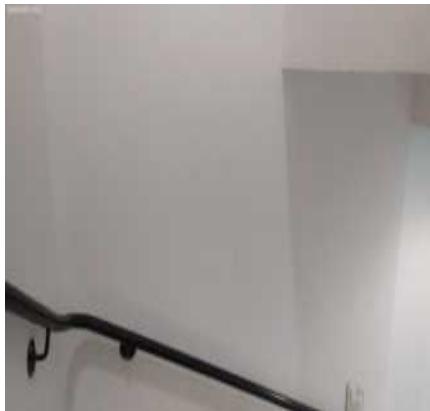
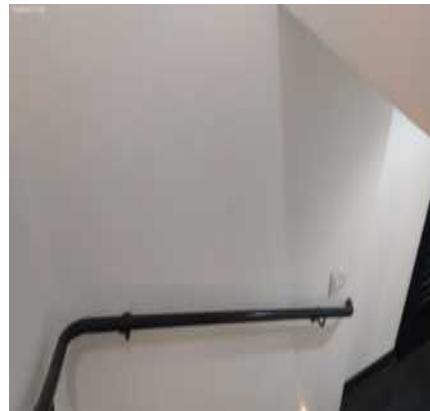
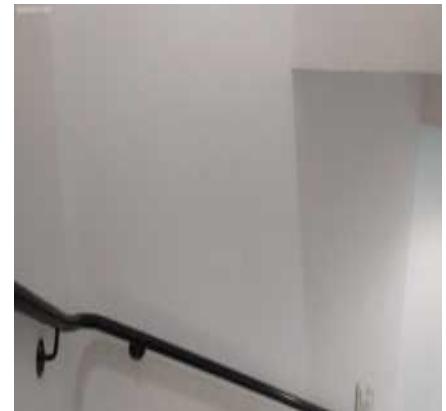
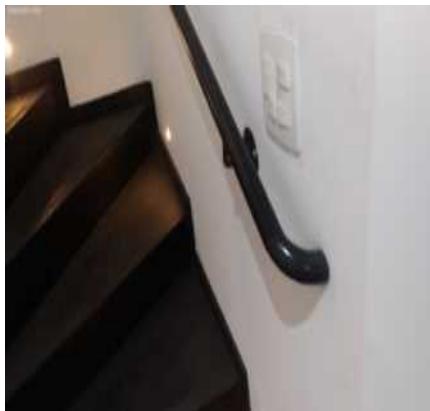
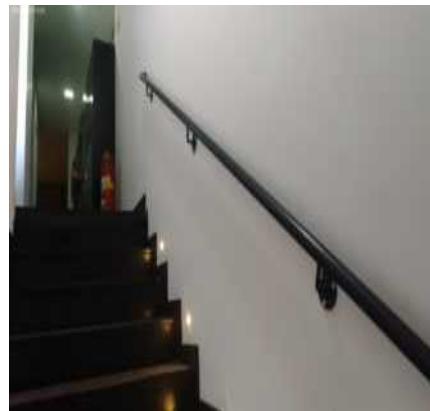
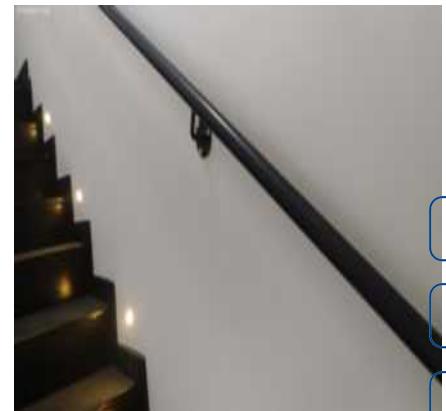
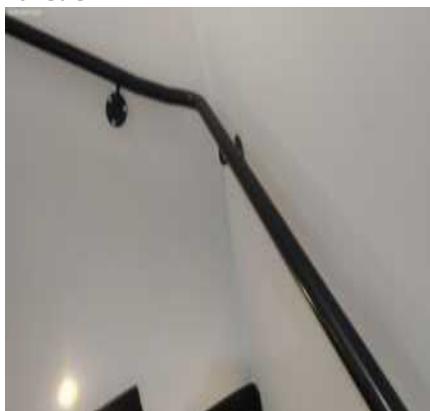
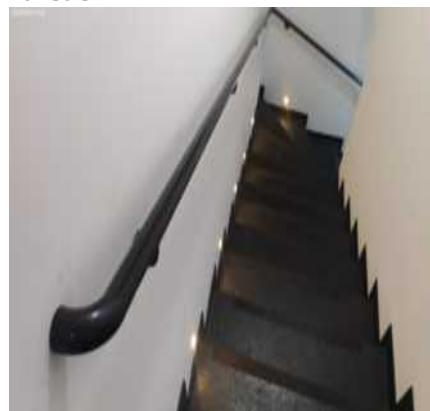
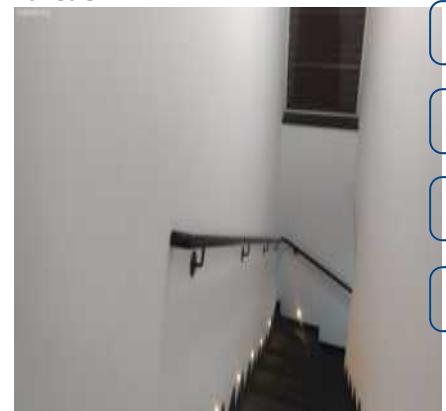
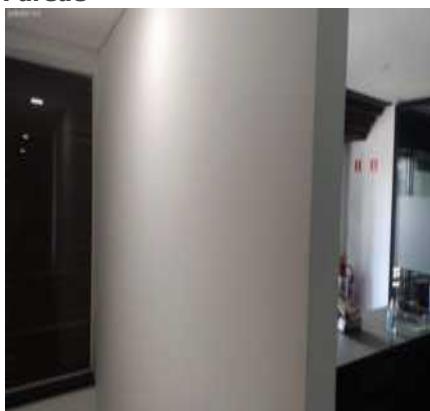
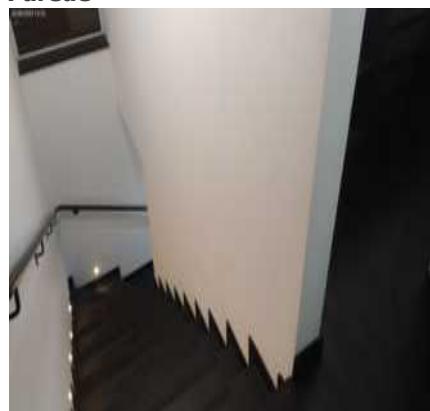
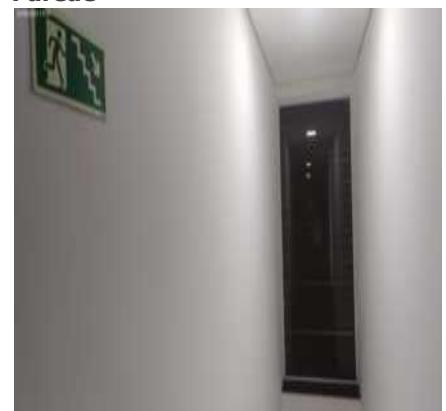
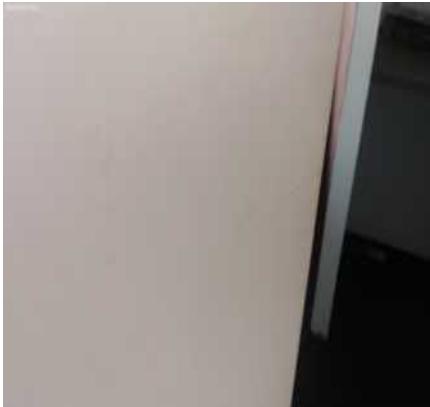
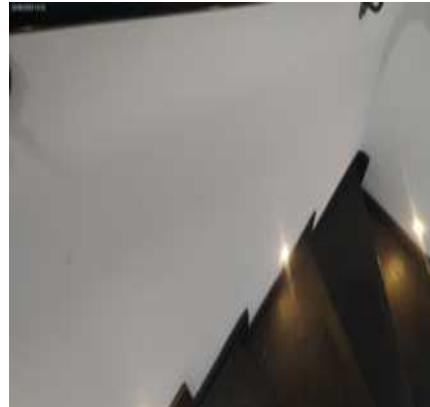
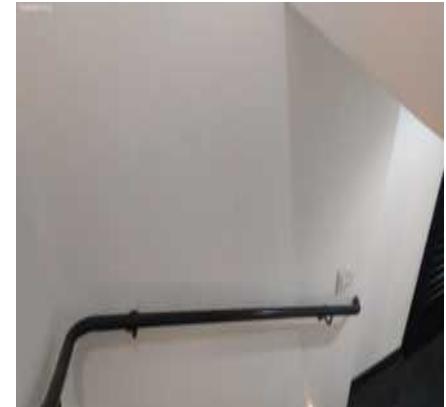
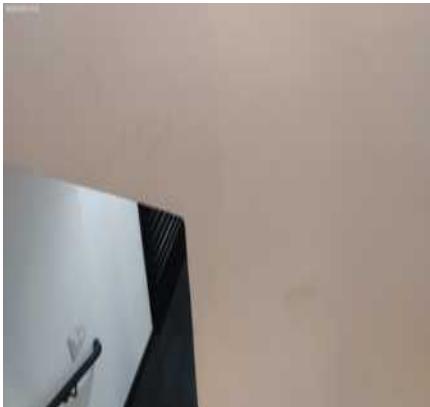
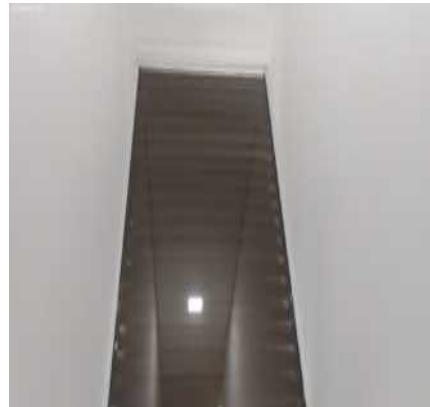
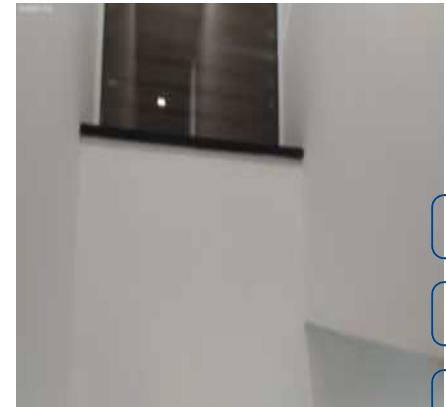
**Parede**

- 17.1 - Parede na cor branco(a) em bom estado com pintura acrílico fosco, com corrimão e com pintura antiga, porém, com marcas de sujeira; com parte, fixo e com vidro liso. Obs: Corrimão metálico.
- 17.2 - Piso na cor preto(a) em bom estado, com pintura antiga; com rodapé de mdf na cor preto(a) em bom estado.
- 17.3 - Teto na cor branco(a) em bom estado com pintura acrílico fosco, com pintura antiga.
- 17.4 - 1 Plafon de metálico na cor branco(a) em bom estado, funcionando.

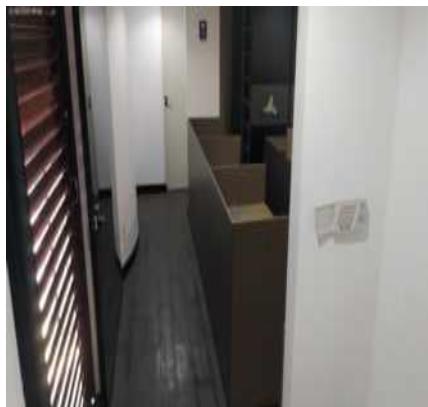
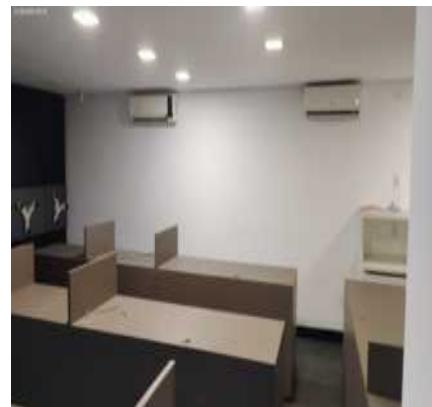
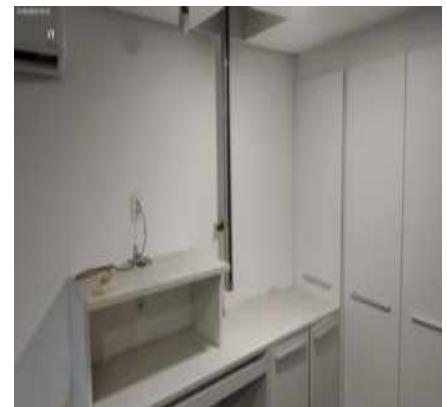
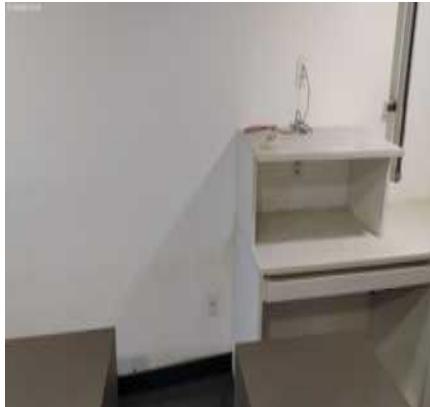
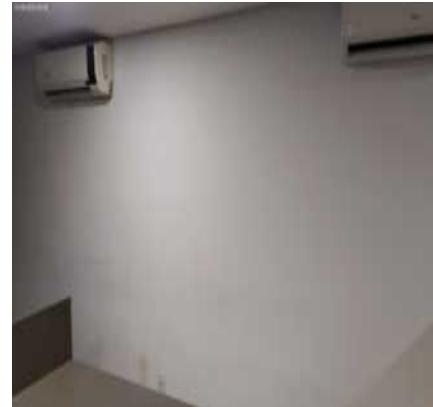
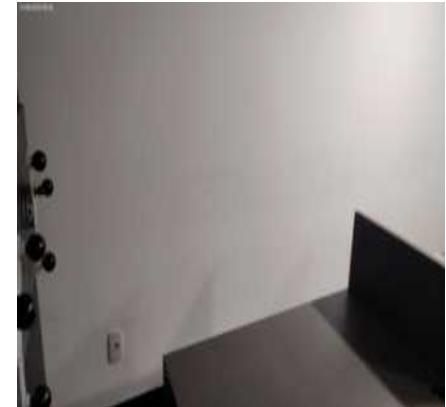
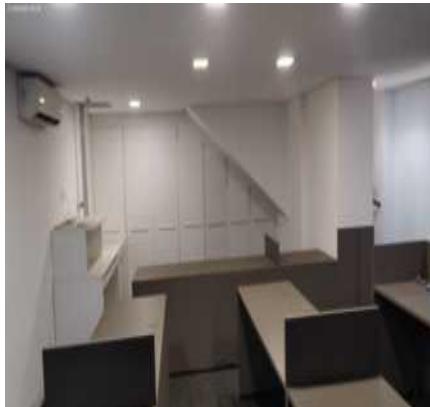
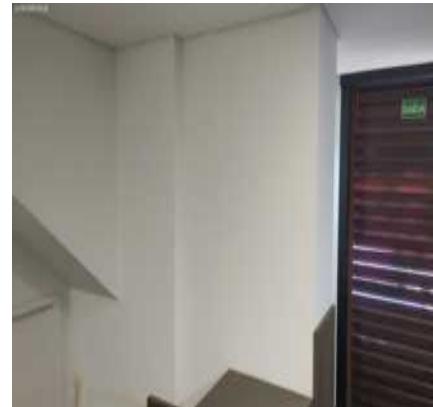
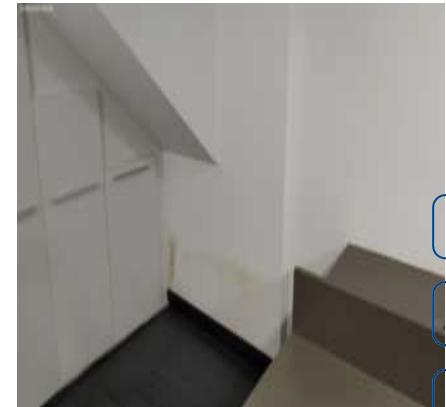
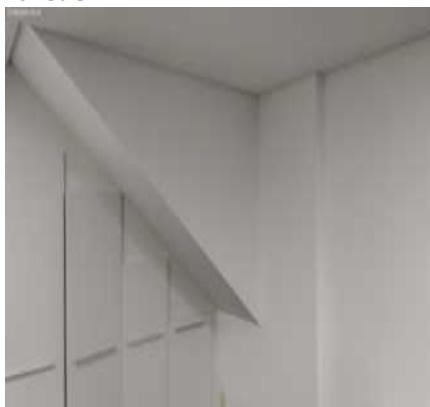
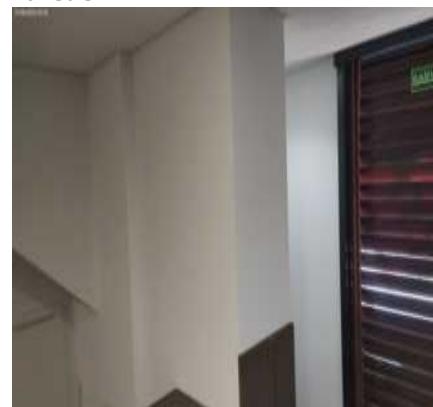
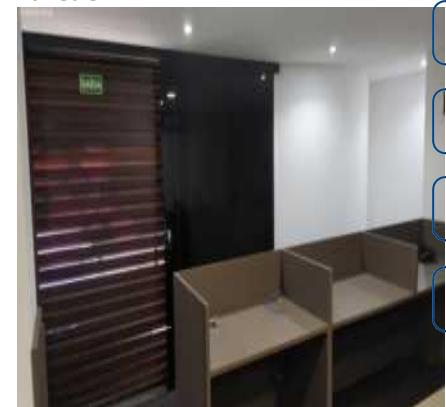
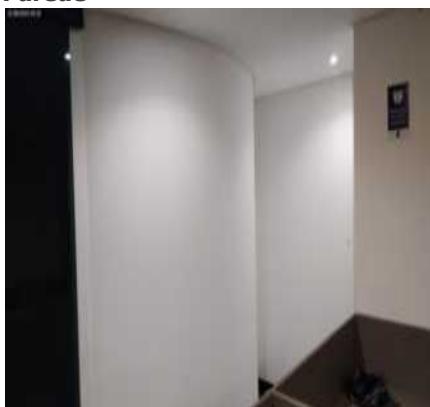
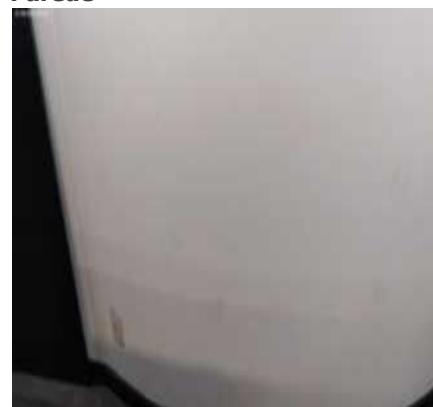
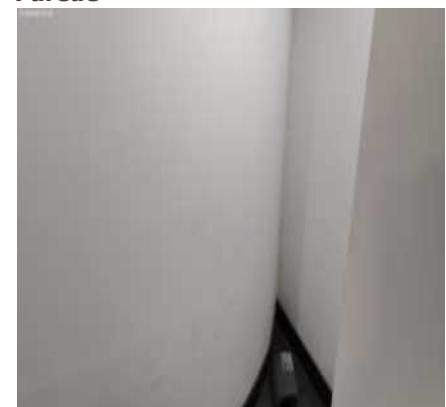
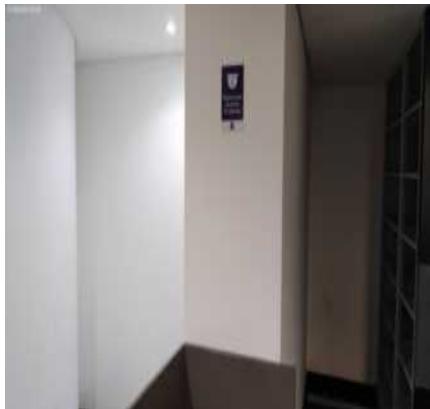
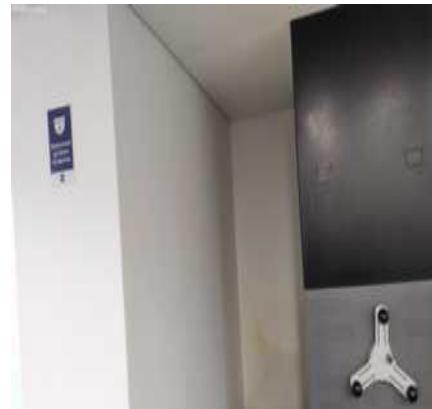
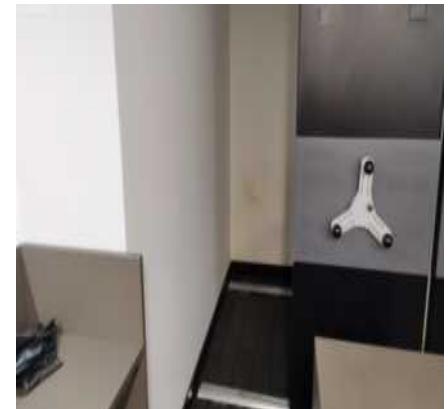
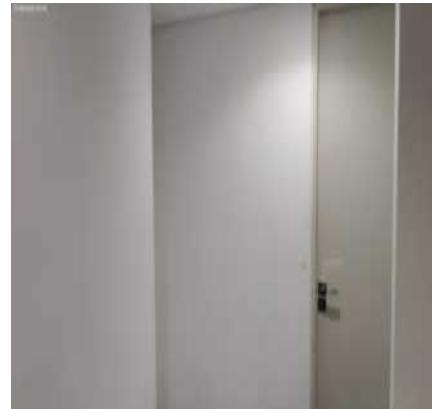
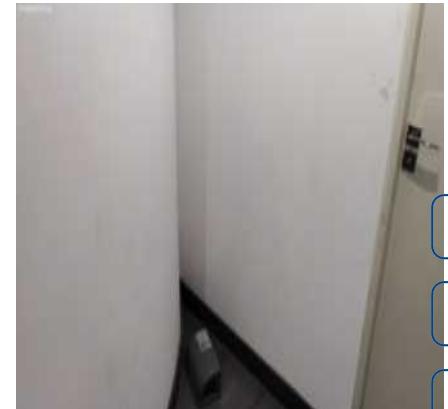
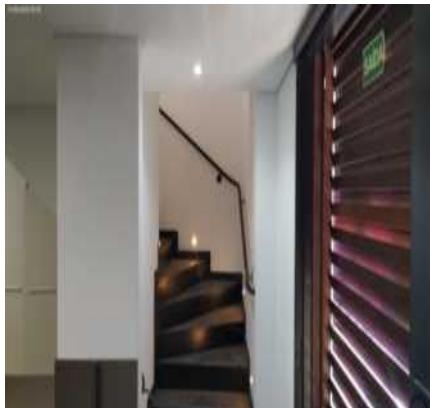
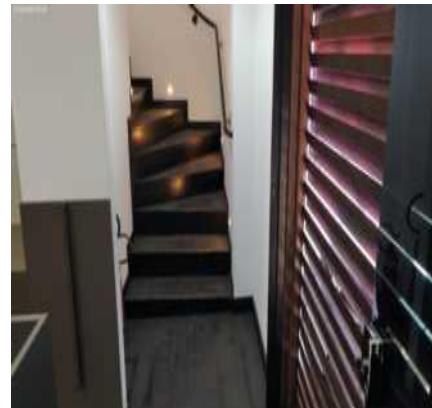
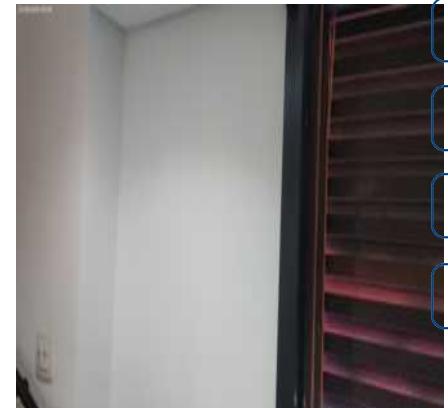
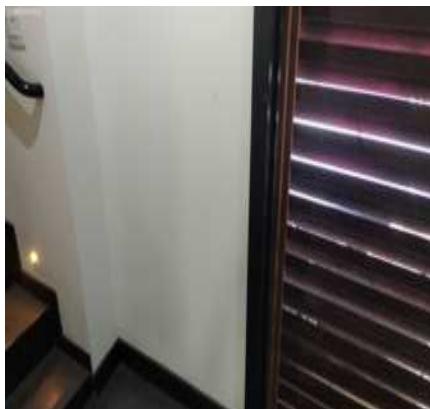
**Parede**

18.1 - Parede de alvenaria na cor branco(a) em bom estado com pintura acrílico fosco, com pintura antiga, porém, com manchas e com marcas de sujeira; com parte de drywall na cor branco(a) em bom estado com pintura acrílico fosco, com pintura antiga, porém, com manchas.

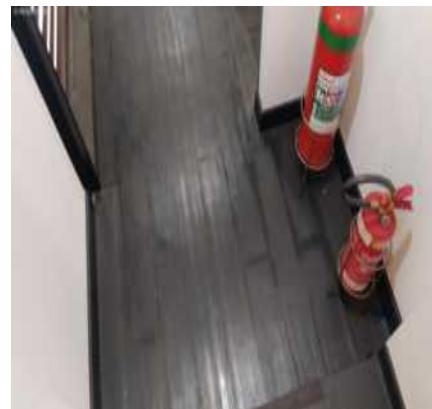
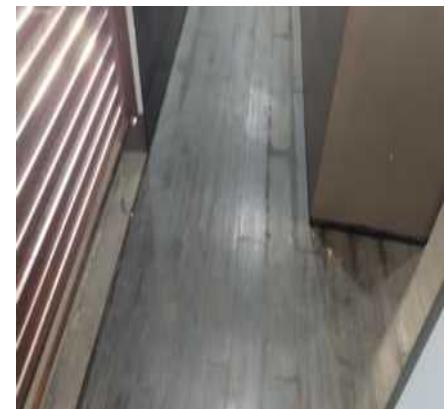
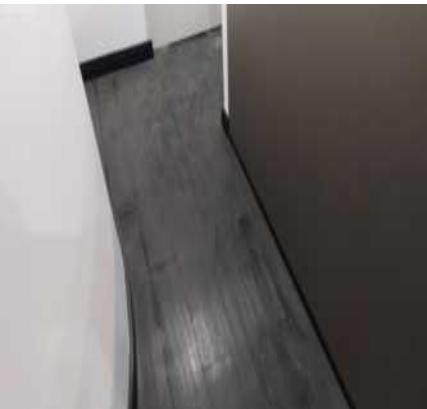
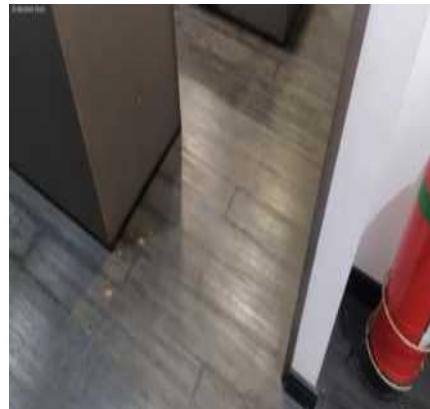
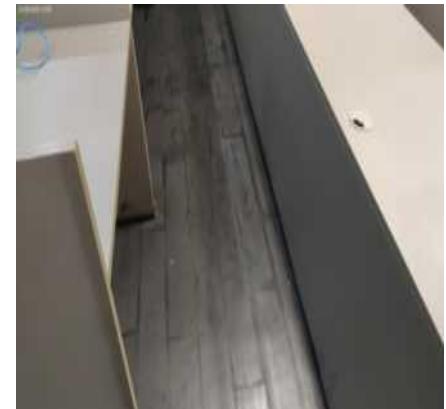
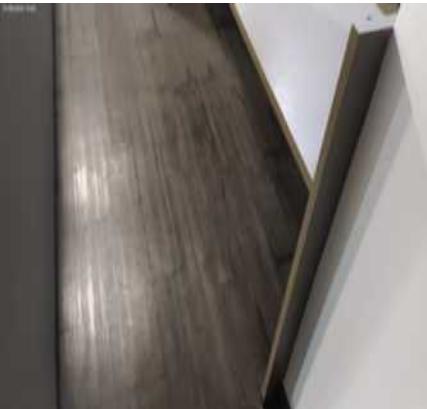
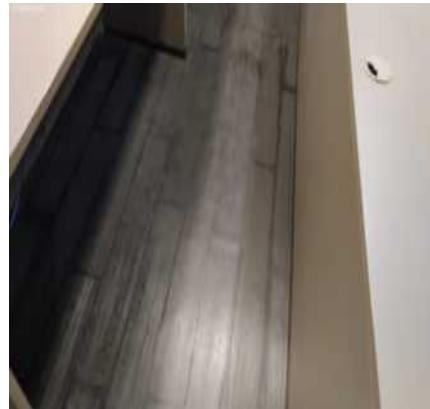
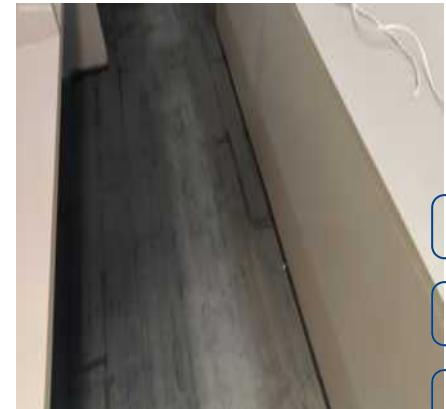
**Piso**

18.2 - Piso de assoalho de madeira na cor preto(a) em bom estado, extintor tipo a e extintor tipo bc, porém, com riscos e com manchas; com rodapé de mdf na cor preto(a) em estado regular, descolando. Obs: Extintor com cargas vencidas.
