## Laudo de Vistoria de Entrada

**Código** 32630

<b>Endereço do imóvel</b>	32630 - Avenida Barão de Tatuí, 966, Jardim Vergueiro, Sorocaba - SP - Cep: 18030000.
<b>Proprietário(a)</b>	ADRIANA BRAUL ROMANO
<b>Locatário(a)</b>	RENOVAGY BRASIL ENERGIA CONTROLE E SISTEMAS LTDA
<b>Fiadores(as)</b>	ANTONIO RODRIGUES CARDOSO e LUCIA CONCEIÇÃO GONÇALVES CARDOSO
<b>Vistoriadores(as)</b>	Dominai Final - RB e Eric Souza Amorim
<b>Data do laudo</b>	22/08/2023 16:07:40

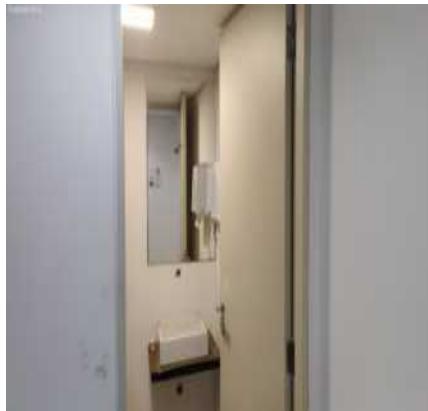
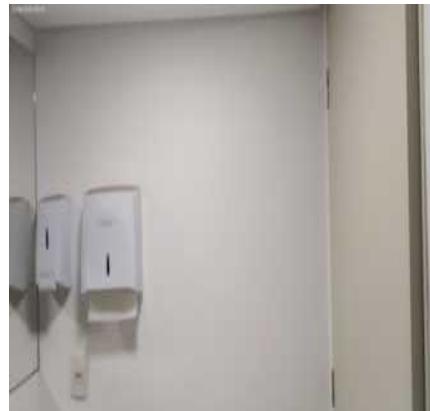
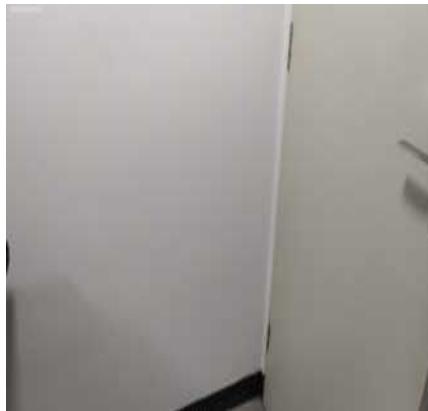
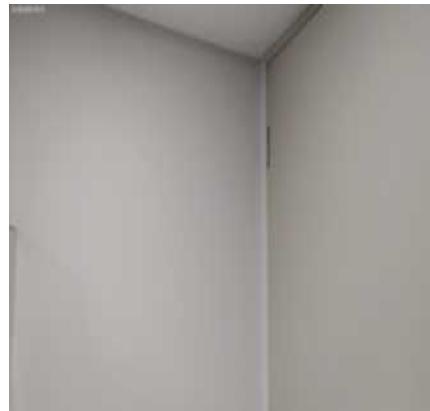
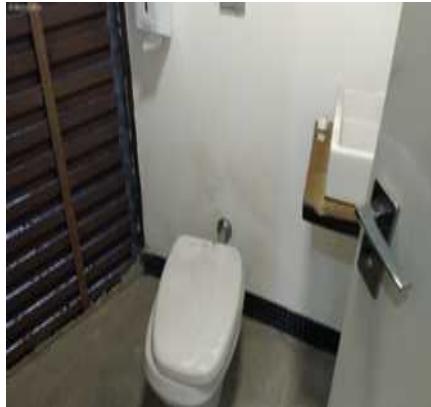
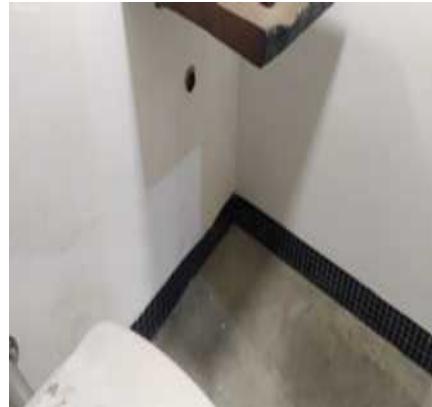
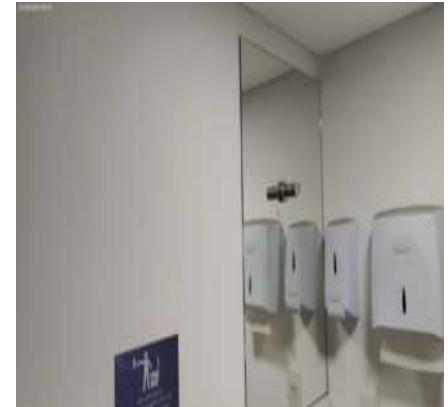
19.1 - Parede de alvenaria na cor branco(a) em estado regular com pintura acrílico fosco, com manchas de umidade, porém, com pintura antiga e com estufados na parte inferior; com parte de drywall na cor branco(a) em bom estado

com pintura acrílico fosco, com pintura antiga, porém, com leves fissuras e com marcas de sujeira; com 1 parte de alumínio/vidro, porém, com vidro quebrado, Obs: Estrutura em alumínio na cor preta, com desgastes, com janela superior em vidro liso, sendo 02 partes fixas e 01 basculante. Obs: Estrutura em alumínio na cor preta, com desgastes, com janela superior em vidro liso, sendo 02 partes fixas e 01 basculante;. Vidro temperado quebrado.
