## Laudo de Vistoria de Entrada

<b>Endereço do imóvel</b>	498 - Rua Evangelina Pinto dos Santos, 142, Colina Santa Mônica, Votorantim - SP.
<b>Proprietário(a)</b>	Luzia Nogueira
<b>Locatário(a)</b>	Cefas dos Santos Rodrigues
<b>Vistoriador(a)</b>	Dominai Inicial
<b>Data do laudo</b>	28/07/2022 13:40:35

#### 1. Fachada

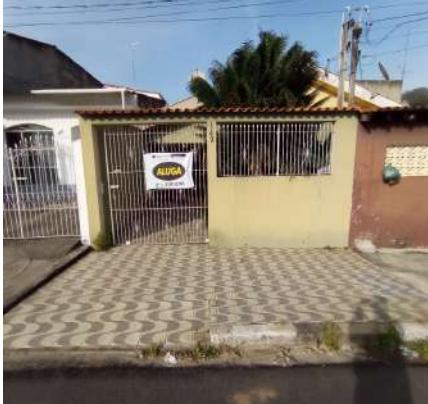
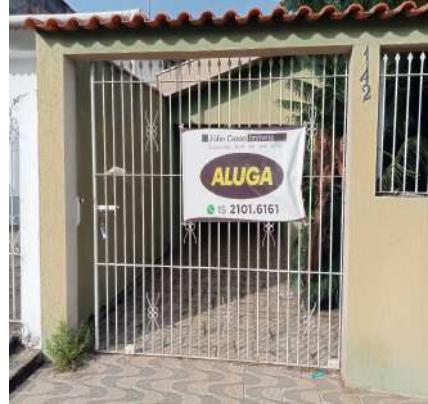
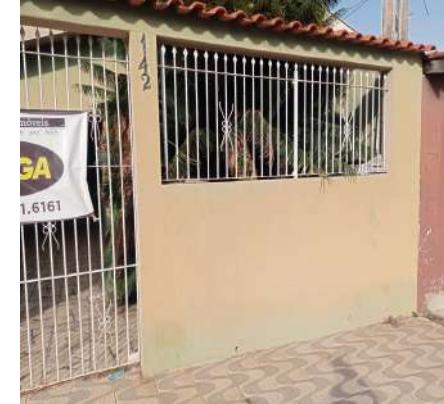
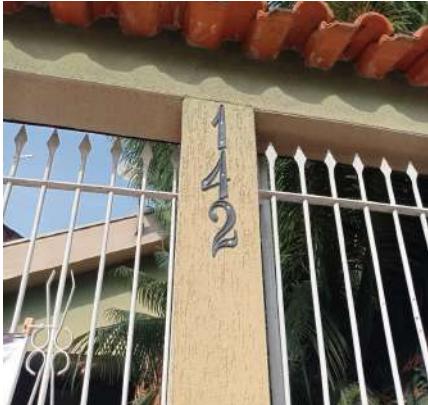
- 1.1 - Parede de textura na cor verde em estado regular com pintura acrílico fosco, com fissuras, com desgaste natural e com marcas de sujeira, porém, numeração completa e com pintura antiga.  
 1.2 - Piso de cerâmica nas cores branco(a) e cinza em estado regular. Obs: 01 peça quebrada.

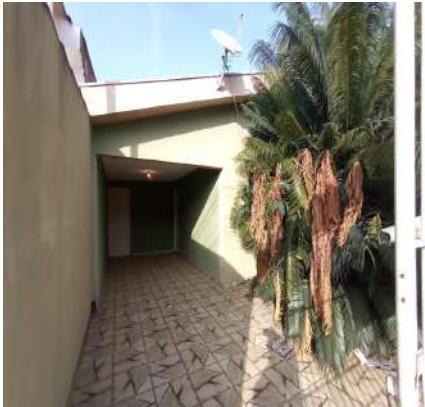
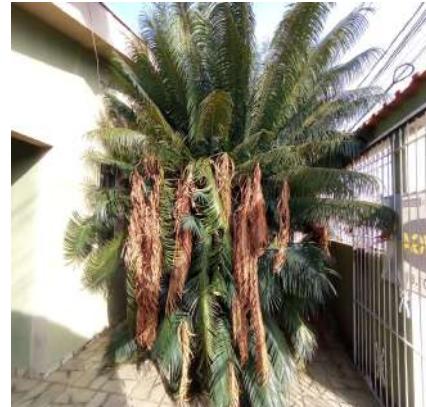
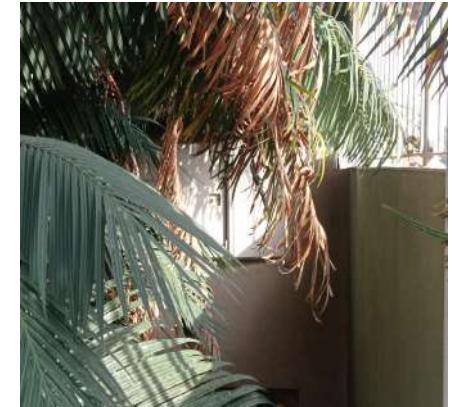
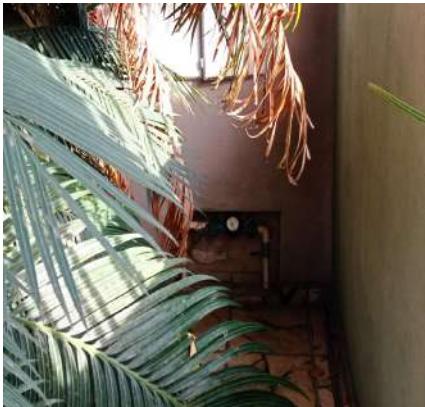
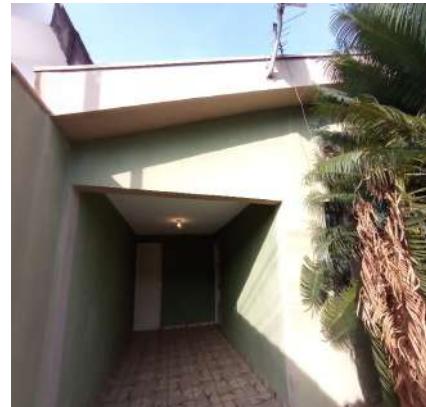
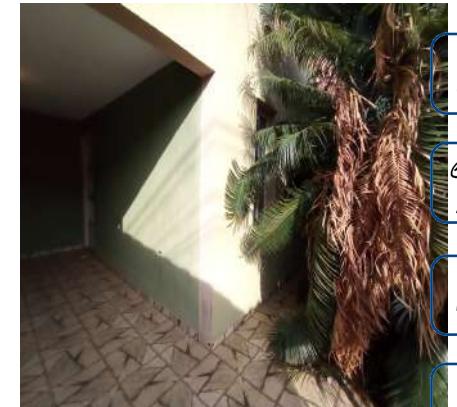
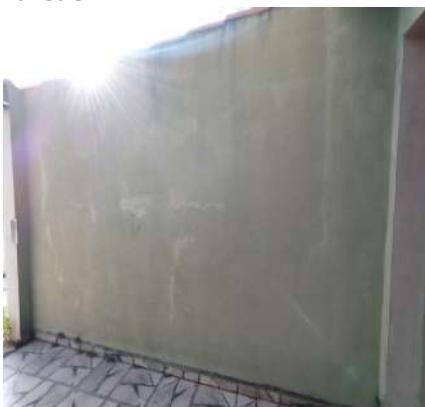
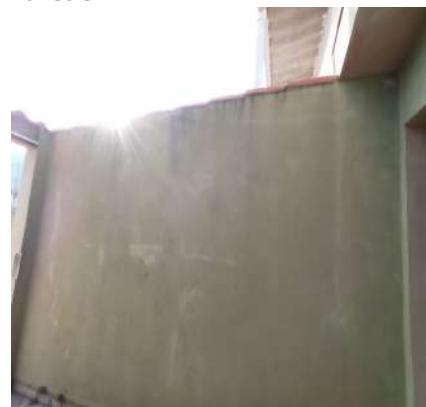
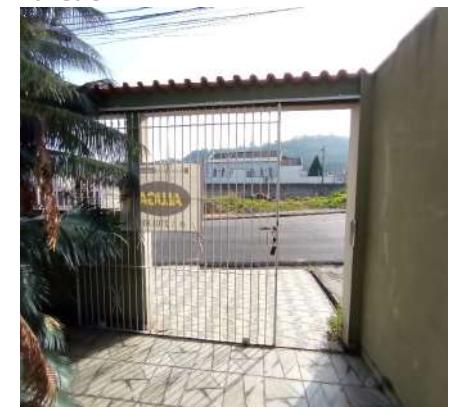
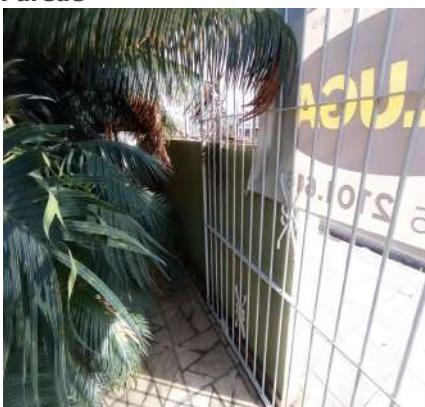
2.1 - Parede na cor verde em estado regular com pintura acrílico fosco, com fissuras, com desgaste natural e com marcas de sujeira, porém, com pintura antiga. Obs: Abrigo de energia + hidrômetro: planta sem manutenção impedindo acesso.

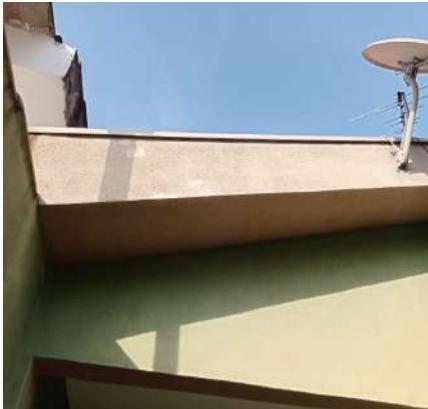
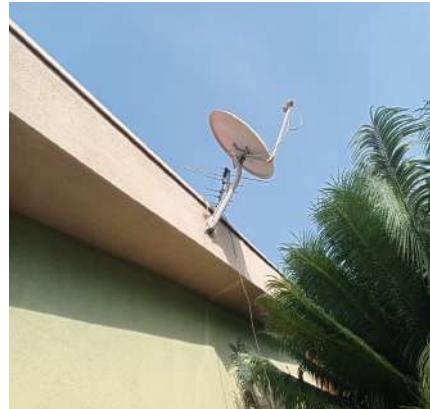
**Beiral**

2.3 - Beiral na cor bege em bom estado com pintura acrílico fosco, com pintura antiga, porém, com fissuras e com desgaste natural. Obs: 02 antenas.

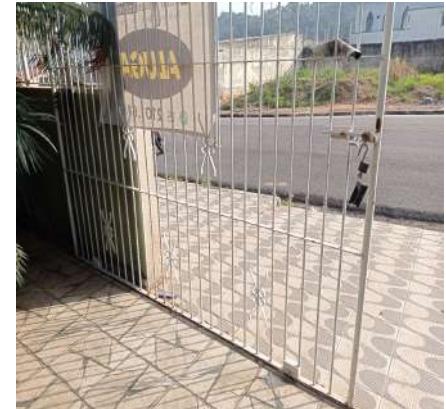
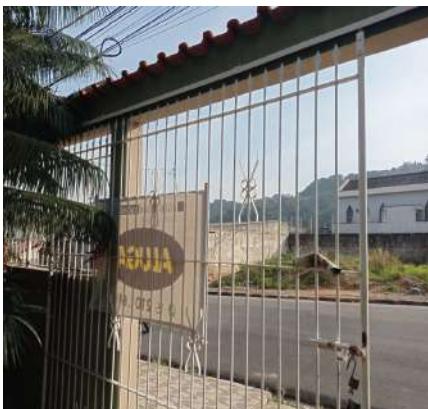
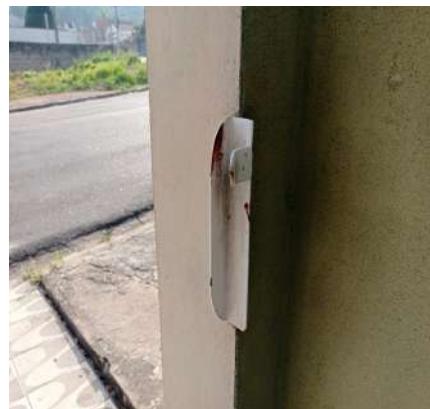
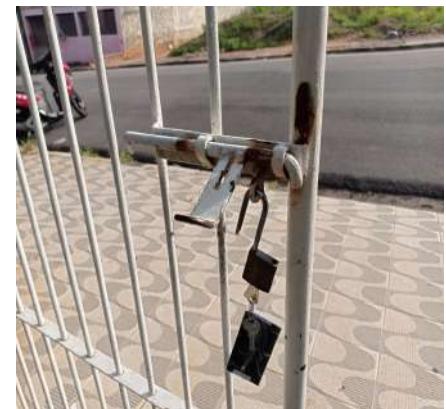
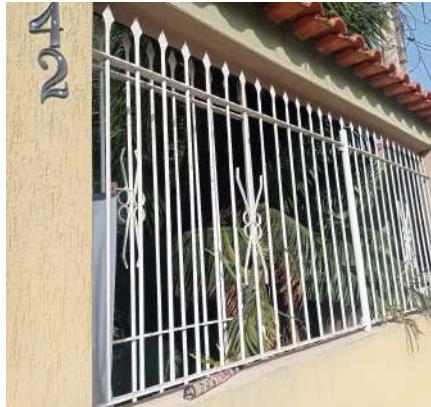
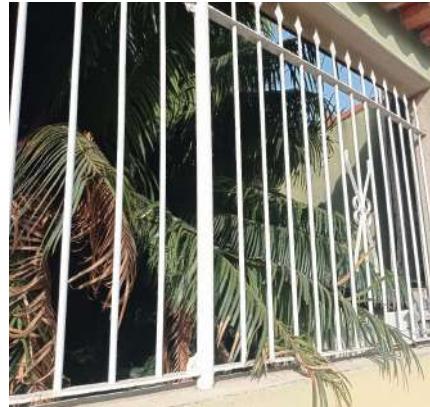
**Portão**

2.4 - Portão de metálico na cor branco(a) em bom estado com pintura esmaltada, com trinco, com pintura antiga, cadeado médio com chave e com grade de proteção, porém, com desgaste natural e com pontos de ferrugem.

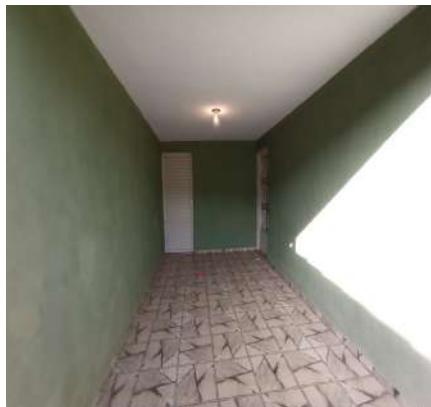
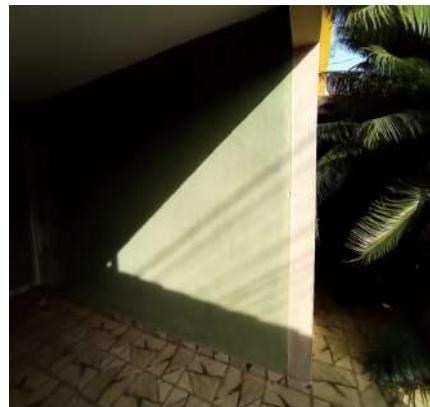
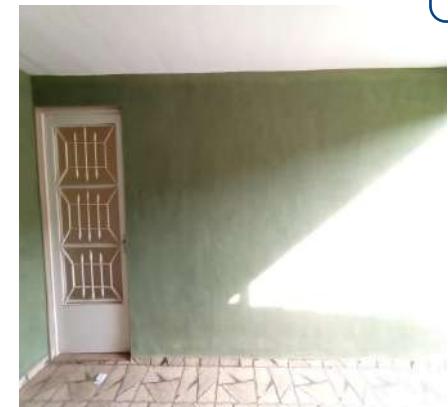
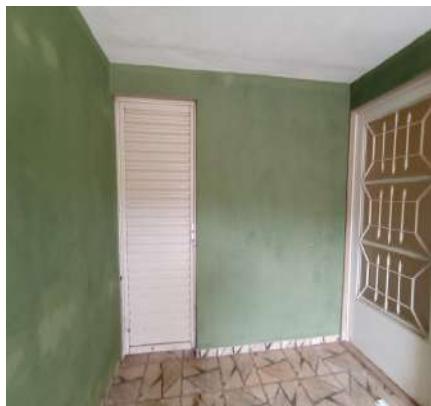
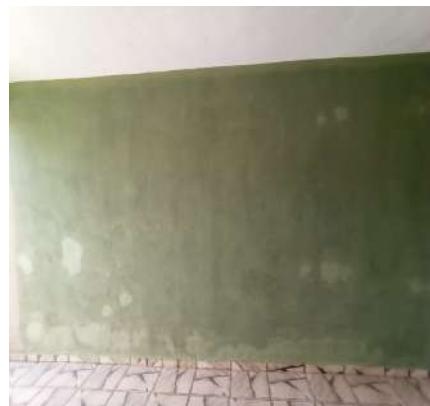
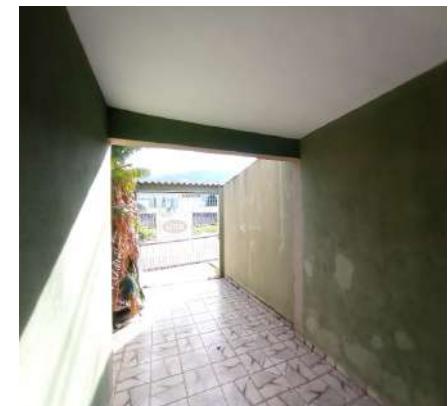
**Parede**

- 3.1 - Parede na cor verde em estado regular com pintura acrílico fosco, com fissuras, com desgaste natural e ~~com~~ marcas de sujeira, porém, com pintura antiga.
- 3.2 - Piso de cerâmica nas cores verde e bege em bom estado, porém, sujo e com desgaste natural; com rodapé em bom estado.
- 3.3 - Teto de laje na cor branco(a) em estado regular com pintura acrílico fosco, com fissuras e com desgaste natural, porém, com ondulações e com pintura antiga.
- 3.4 - Porta de metálico na cor branco(a) em estado regular com pintura esmaltada, com desgaste natural e ~~com~~ ponto de ferrugem, porém, com trincos e com pintura antiga; com batente em estado regular; com fechadura de metálico na cor cromado em estado regular, sem miolo e sem maçaneta.
- 3.5 - Plafon de metálico na cor cinza em bom estado, funcionando e com lâmpadas, porém, sem acabamento.

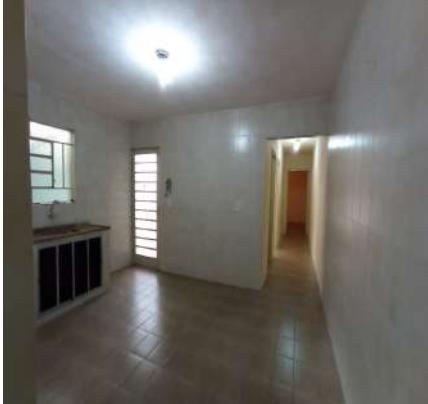
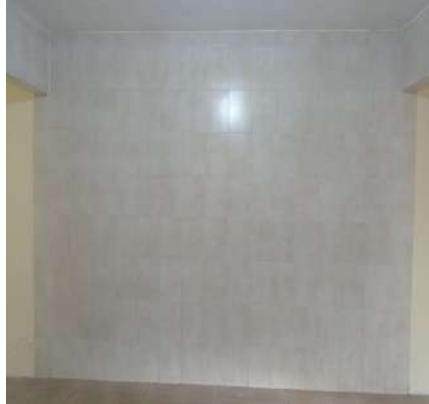
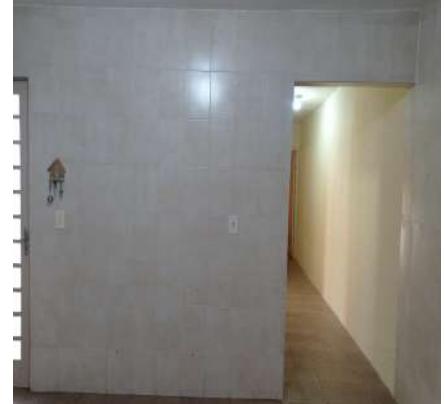
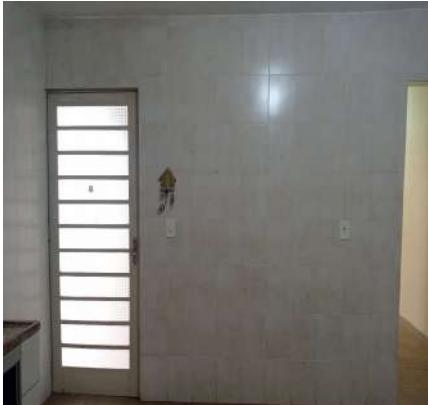
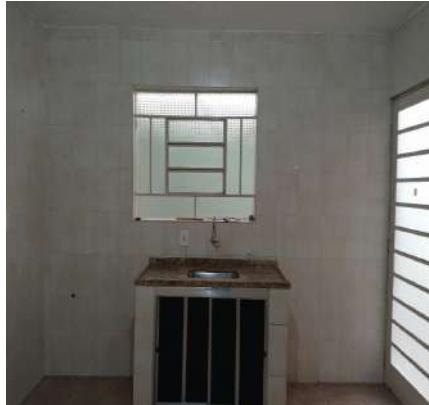
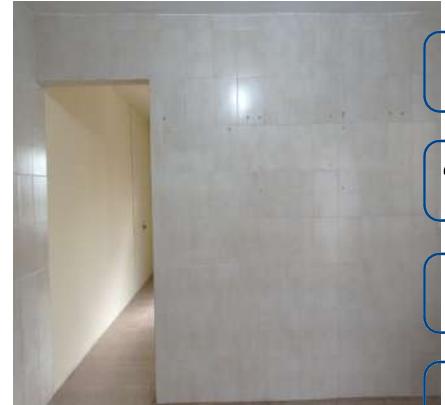
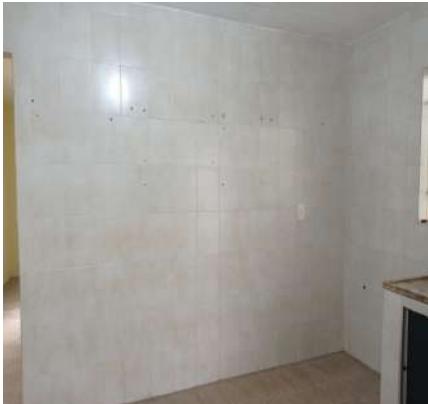
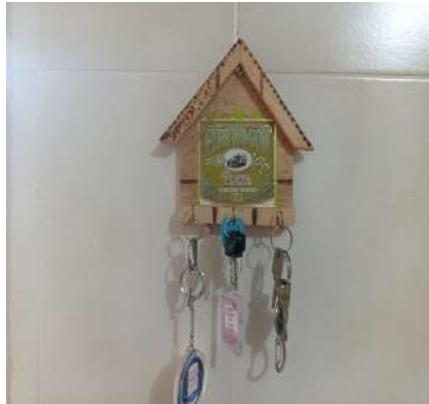
- 5.1 - Parede de azulejo na cor bege em estado ruim, com furos, com trincas e com desgaste natural. Obs: 01 chaveiro em madeira com desgastes.
- 5.2 - Piso de cerâmica na cor marrom em bom estado, porém, com lascados e com desgaste natural.

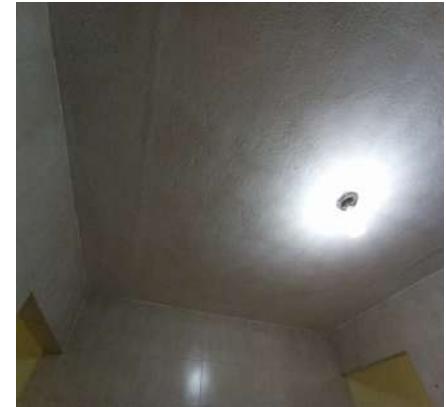
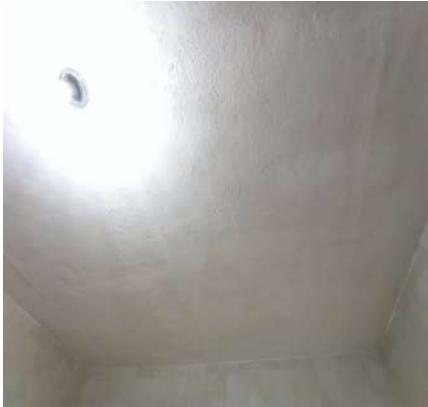
- 5.3 - Teto de laje na cor branco(a) em estado regular com pintura acrílico fosco, com fissuras e com desgaste natural, porém, com ondulações e com pintura antiga.

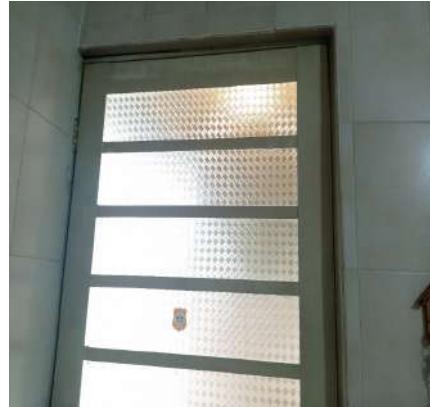
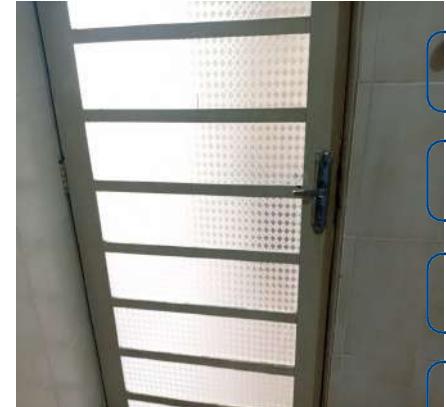
- 5.4 - Porta de metálico na cor branco(a) em estado regular com pintura esmaltada, com desgaste natural e com 01 vidro trincado, porém, com vidro e com pintura antiga; com batente em estado regular; com fechadura de metálico na cor cromado em estado regular, com desgaste natural, porém, funcionando e com chave.
