## Laudo de Vistoria de Entrada

**Código** 538

<b>Endereço do imóvel</b>	538 - Rua Dorli Nunes, 41, Caputera, Sorocaba - SP.
<b>Proprietários(as)</b>	Cesar Mezadri de Araújo e Maria Cristina Gomes de Freitas Araújo
<b>Locatário(a)</b>	Interproject Projetos e Instalações Ltda
<b>Vistoriador(a)</b>	Dominai Inicial
<b>Data do laudo</b>	03/01/2023 17:25:56

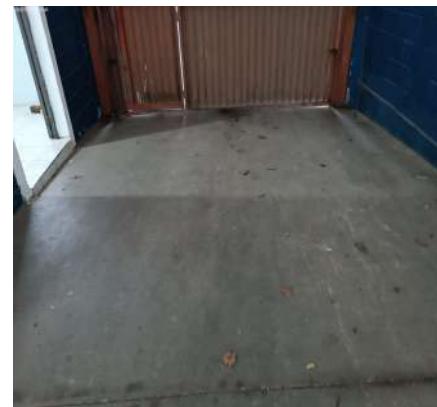
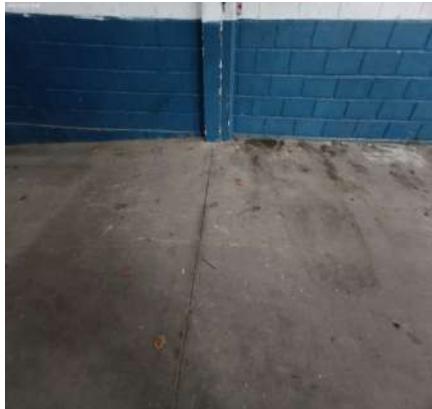
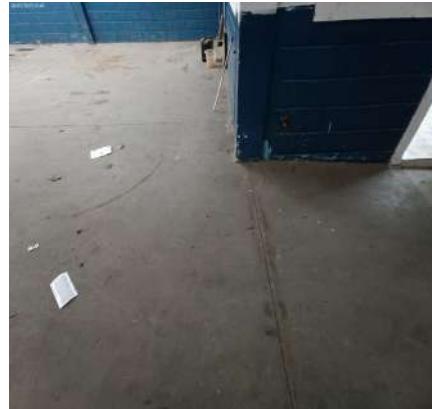
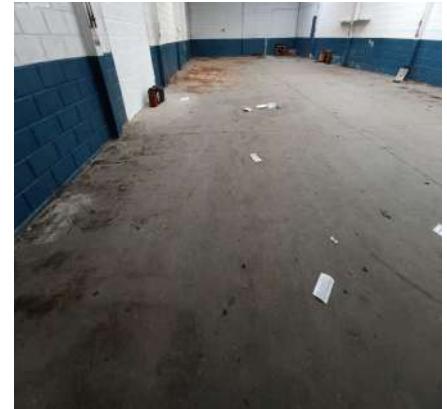
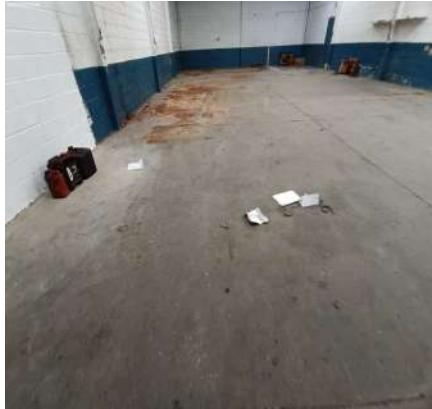
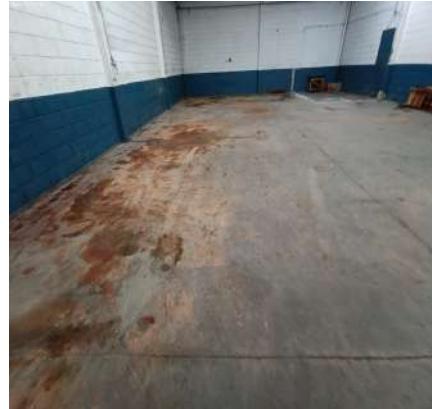
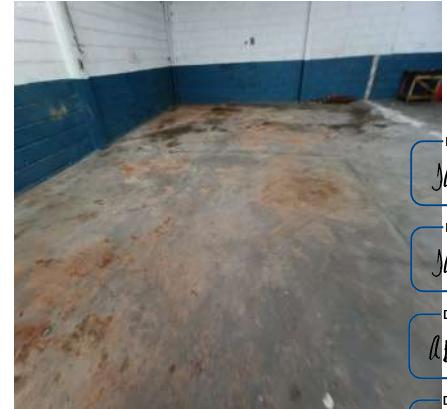
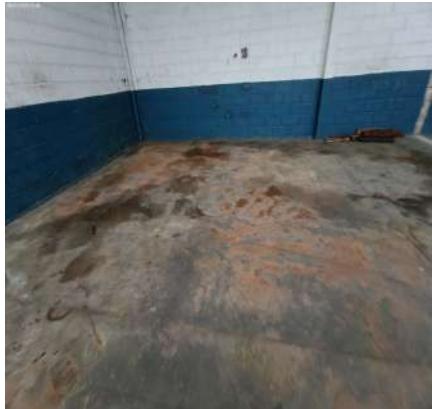
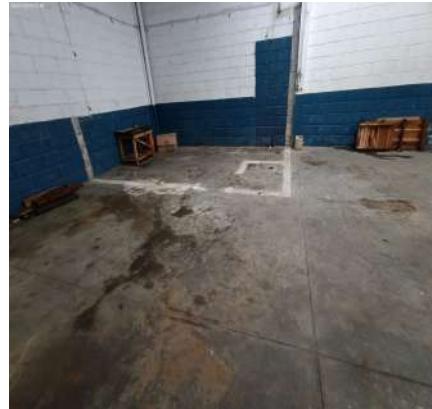
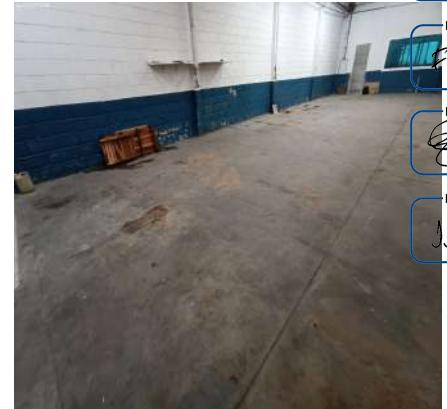
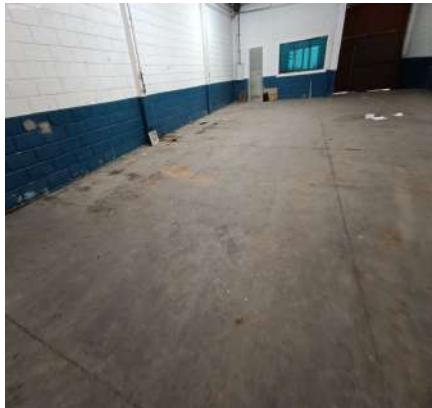
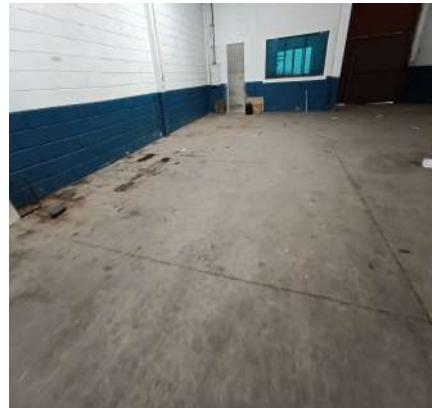
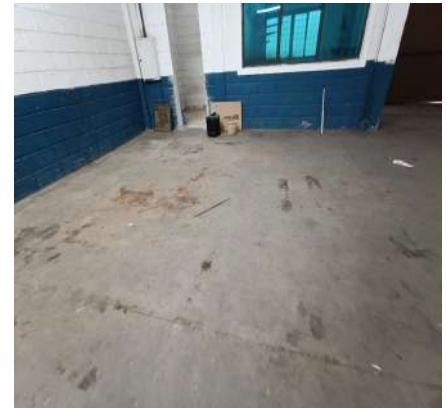
- 1.1 - Parede na cor branco(a) em estado regular com pintura acrílico fosco, com fissuras, com imperfeições, com desgaste natural e com marcas de sujeira, porém, com pintura antiga.
- 1.2 - Piso de concreto em estado regular, sujo, com imperfeições e com desgaste natural, porém, com mato alto e com canteiro de plantas.
- 1.3 - Beiral de laje na cor branco(a) em estado regular com pintura acrílico fosco, com fissuras e com desgaste natural, porém, com pintura antiga.
- 1.4 - Relógio de Força de metálico na cor cinza em estado regular, com desgaste natural, porém, com pintura antiga.
- 1.5 - Hidrômetro em estado regular, com vazamento, porém, funcionando e padrão.
- 1.6 - 3 Plafons de metálico em estado regular, sem acabamento, porém, funcionando, com lâmpadas e com sensor de presença. Obs: Apenas 1 funcionando.

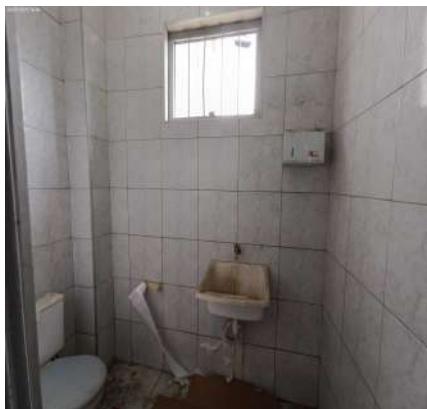
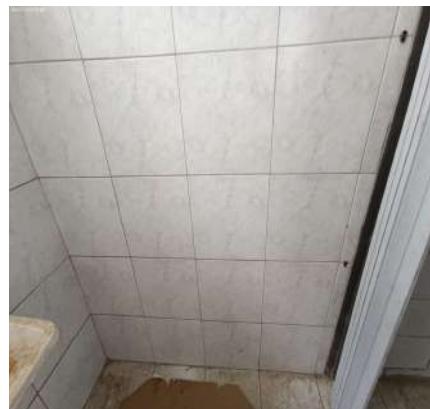
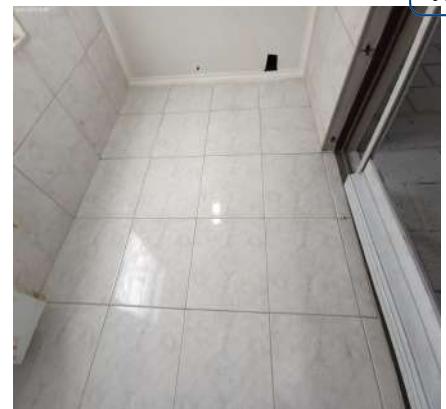
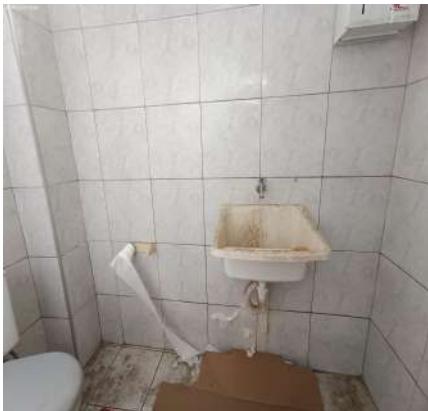
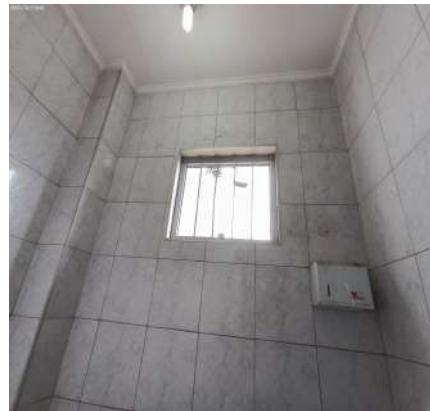
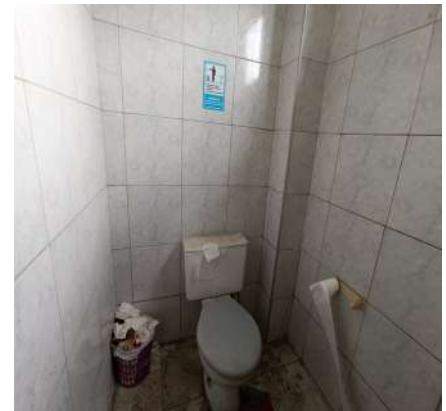
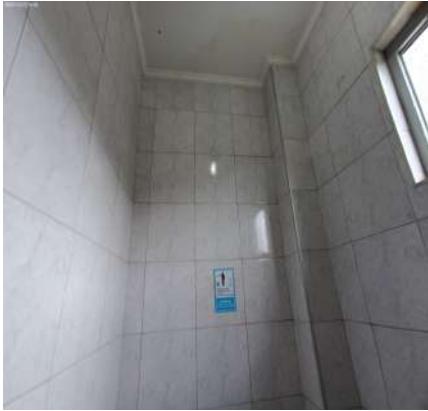
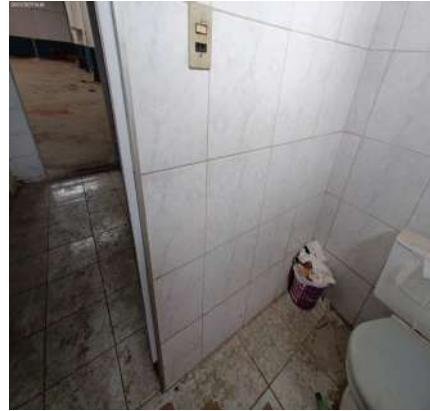
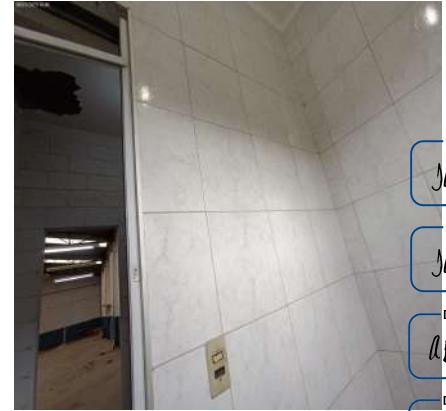
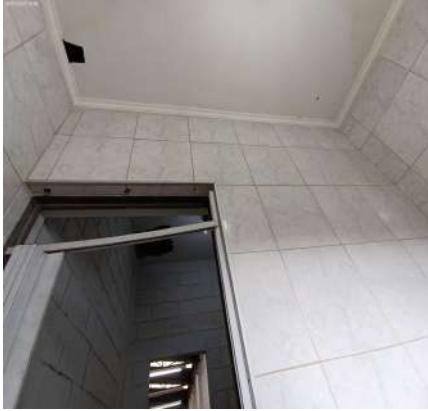
- 4.1 - Parede nas cores branco(a) e cinza em bom estado, porém, sujo e com desgaste natural.
- 4.2 - Piso de cerâmica na cor branco(a) em estado regular, sujo, com lascados, com manchas e com desgaste natural.

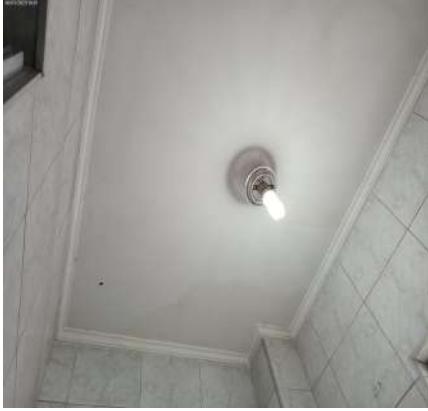
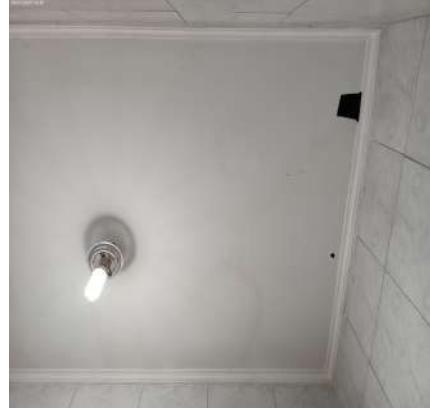
- 4.3 - Teto de gesso na cor branco(a) em estado regular com pintura acrílico fosco, com imperfeições, com desgaste natural, com manchas de umidade e com marcas de sujeira, porém, com pintura antiga; com moldura de gesso em estado regular.

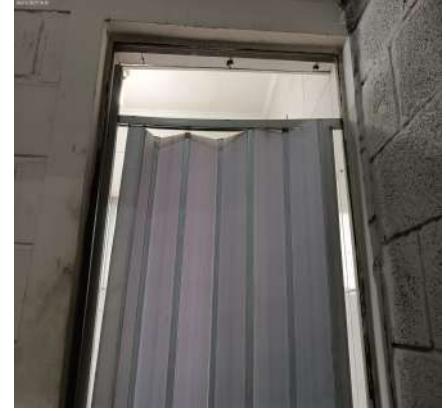
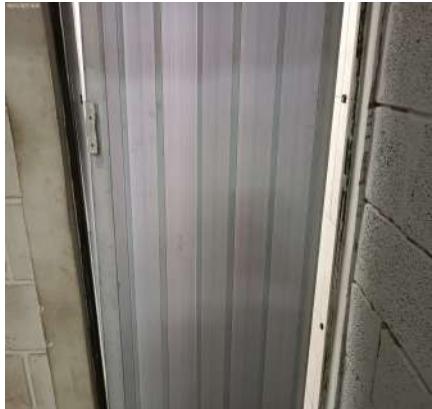
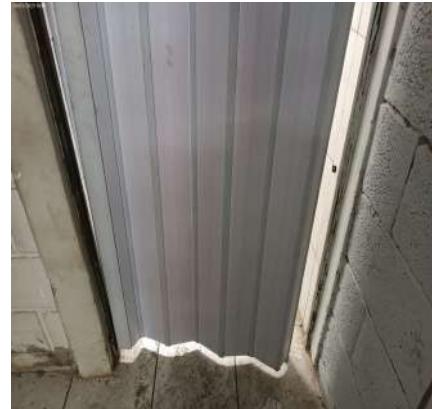
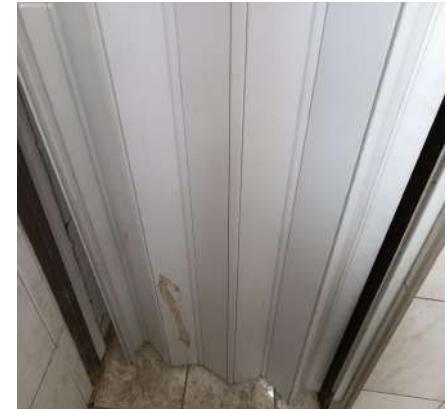
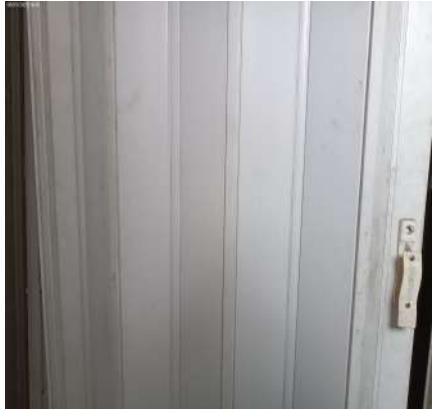
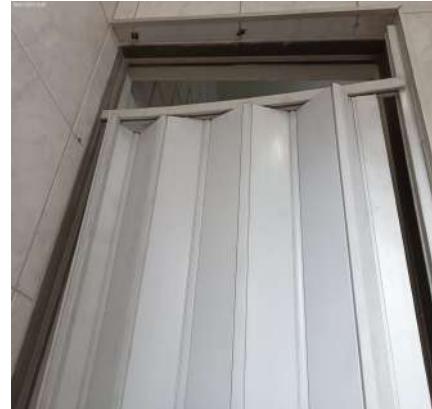
- 4.4 - Porta de pvc na cor branco(a) em estado regular, com imperfeições e com desgaste natural, porém com puxadores.
- 4.5 - Esquadria de metálico na cor cinza em bom estado com pintura esmaltada, sem trinco e com pintura antiga, porém, sem vidro e com desgaste natural.

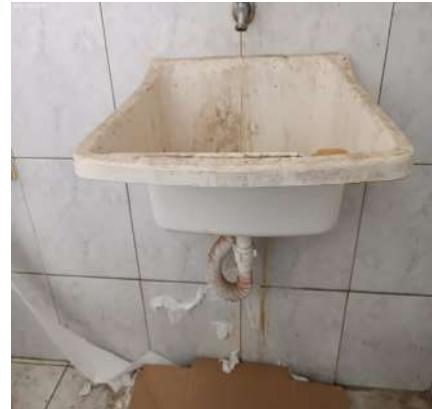
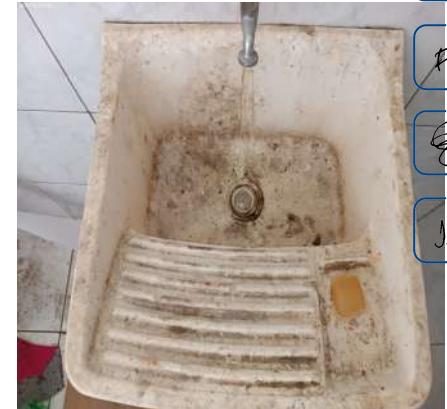
- 4.6 - Tanque de plástico na cor branco(a) em estado regular, sujo, com desgaste natural e sendo 01 torneira simples metálica funcionando com vazamento, porém, com sifão pvc sem vazamento.

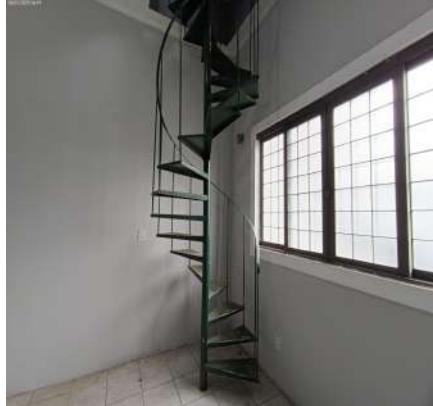
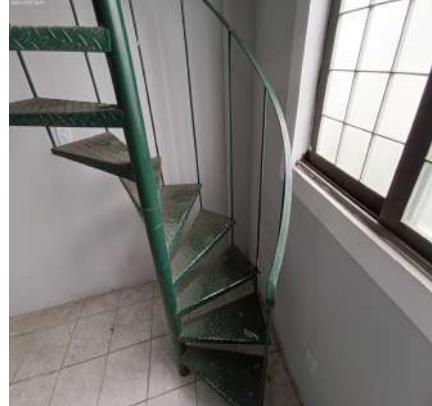
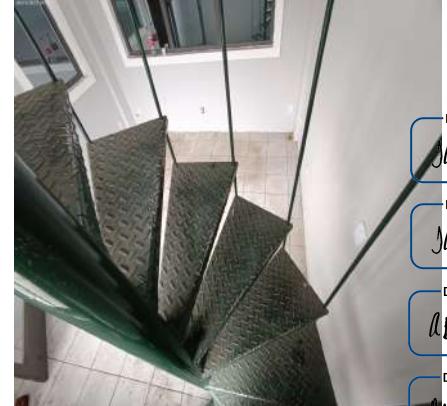
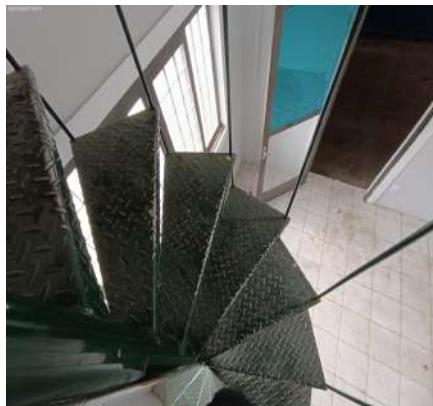
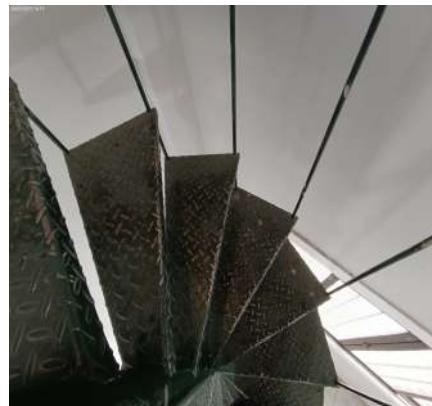
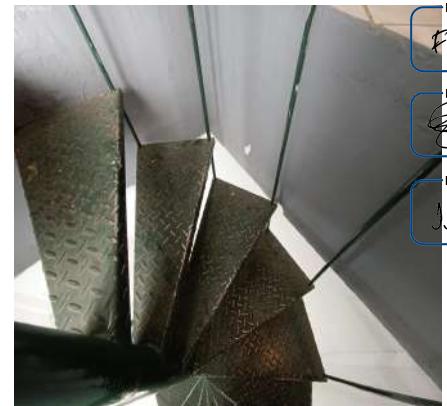
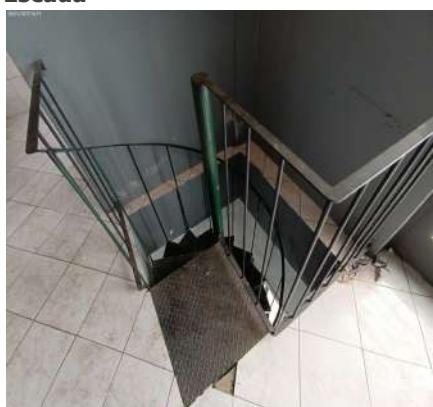
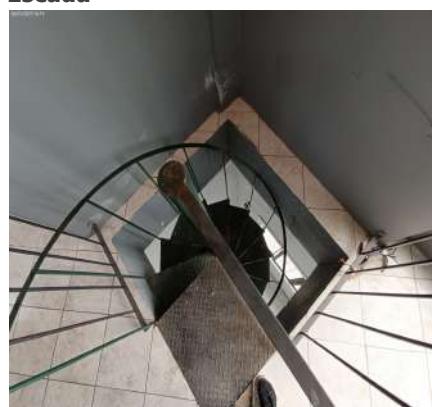
6.1 - Escada de metálico na cor verde em estado regular com pintura esmaltada, com desgaste natural, porém, com corrimão e com pintura antiga.

**Escada**

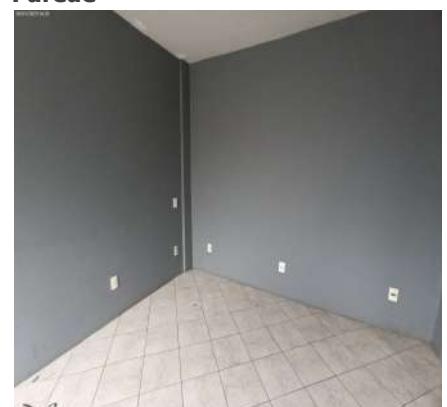
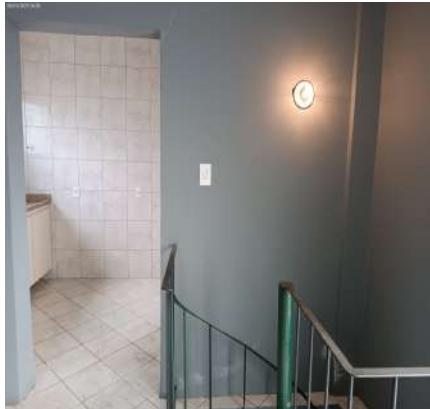
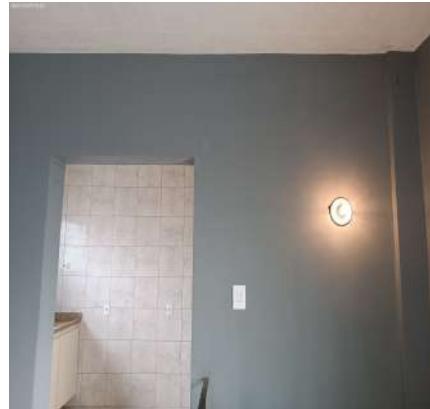
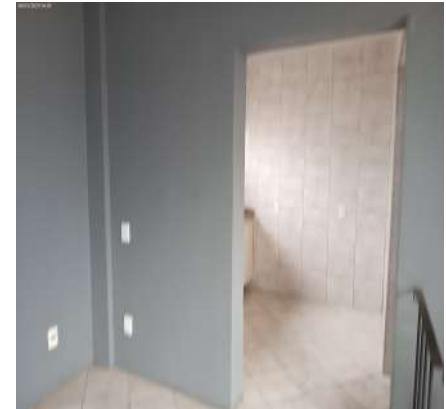
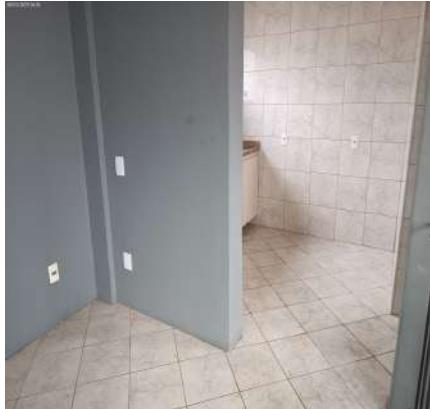
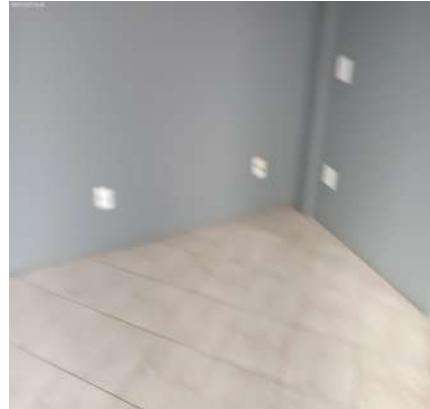
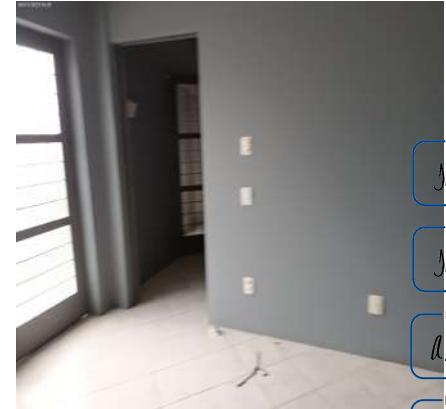
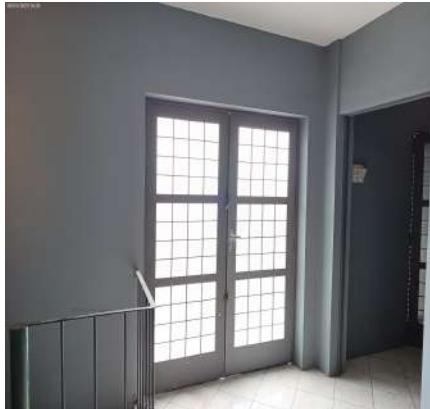
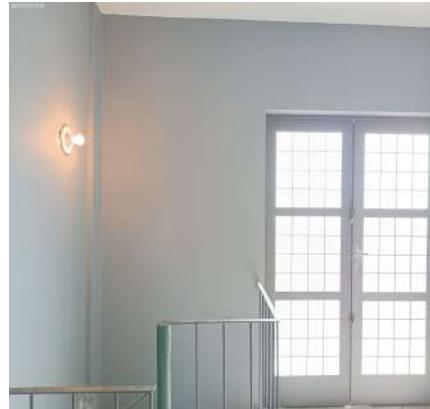
6.2 - Parede na cor cinza em bom estado com pintura acrílico fosco, com pintura antiga, porém, com fissuras, com desgaste natural e com marcas de sujeira.

**Parede**

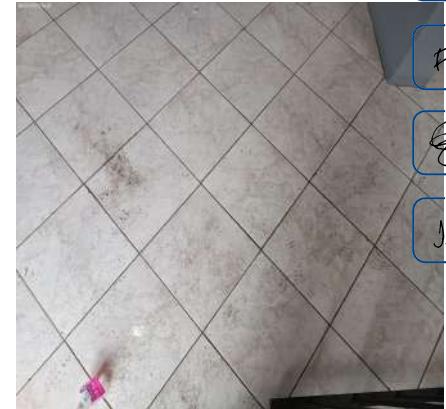
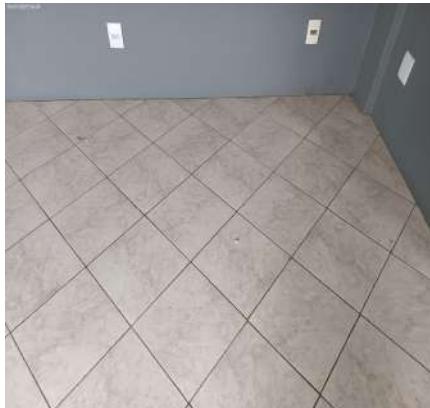
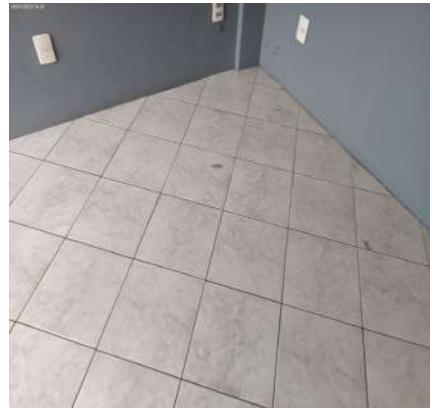
6.3 - Piso de cerâmica na cor branco(a) em estado regular, sujo, com lascados, com manchas e com desgaste natural.

**Piso**

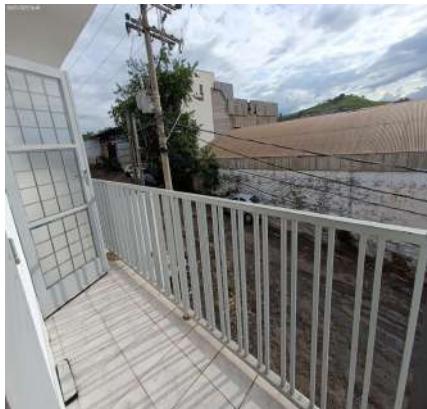
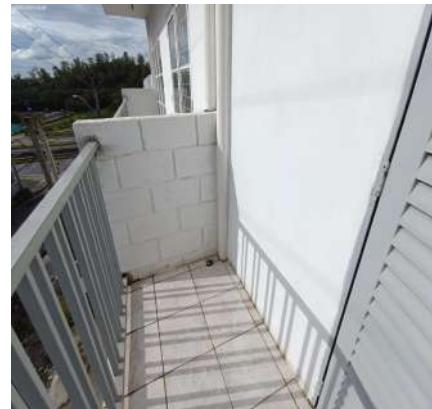
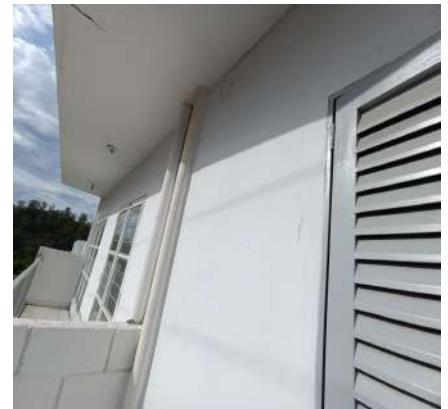
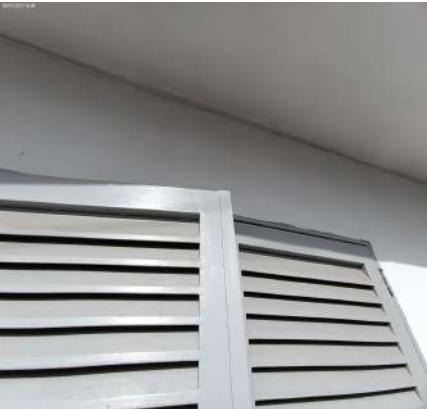
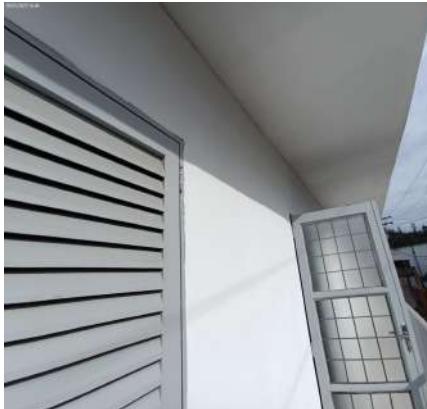
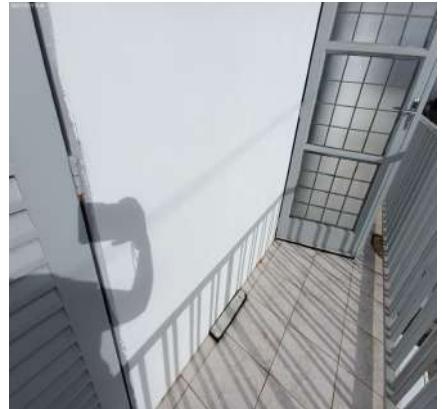
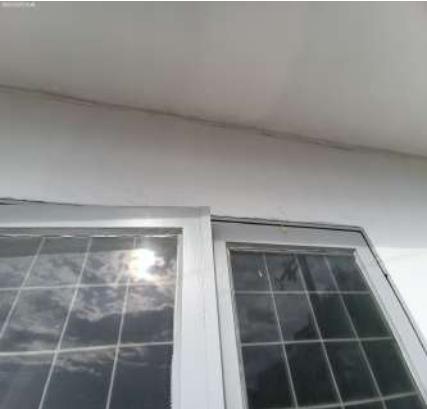
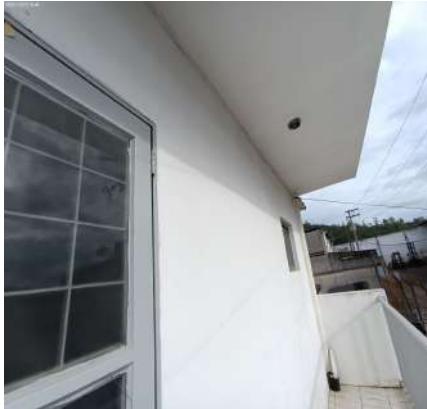
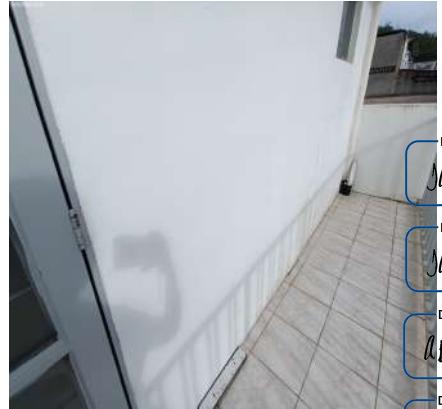
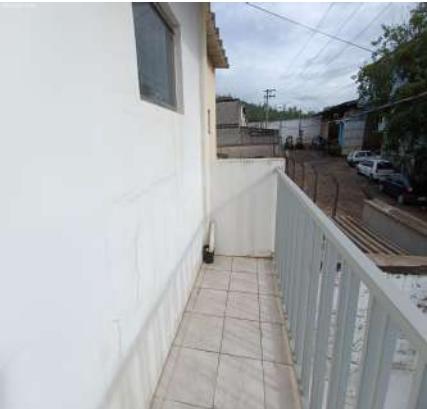
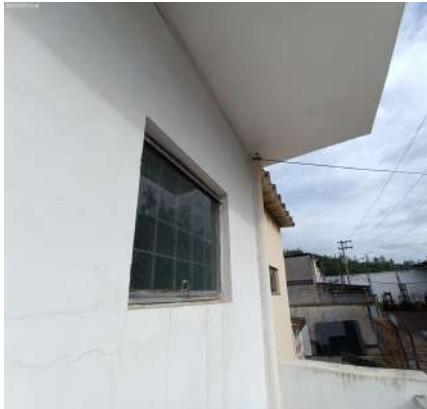
**Parede**

- 10.1 - Parede na cor branco(a) em estado regular com pintura acrílico fosco, com fissuras, com desgaste natural e com marcas de sujeira, porém, com pintura antiga.
- 10.2 - Piso de cerâmica na cor branco(a) em estado regular, sujo, com imperfeições, com lascados, com manchas, com trincas e com desgaste natural.
- 10.3 - Teto de laje na cor branco(a) em estado regular com pintura acrílico fosco, com desgaste natural e com marcas de sujeira, porém, com pintura antiga.
- 10.4 - Parapeito de metálico na cor cinza em estado regular com pintura esmaltada, com desgaste natural, porém, com pintura antiga.
- 10.5 - Plafon de metálico na cor cinza em estado regular, sem lâmpada.
- 10.6 - Ponto elétrico em estado regular, sem acabamento e com fiação exposta.
