Laudo de Vistoria de Entrada

Endereço do imóvel	354 - Rua Clodomiro Paschoal, 206, Jardim Paulistano, Sorocaba - SP.
Proprietário(a)	Portal da Infância Administração e Participações de Bens EIRELI
Locatários(as)	DOUGLAS IECCO RAVACCI e FERNANDA DE OLIVEIRA DUARTE
Vistoriadores(as)	Dominai Inicial e Eric Souza Amorim
Data do laudo	19/04/2023 11:05:03

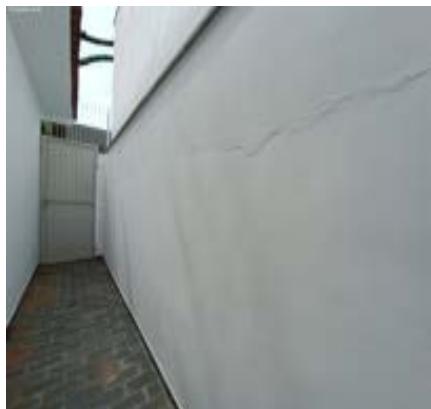
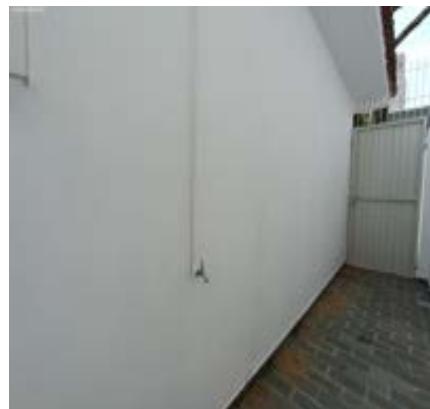
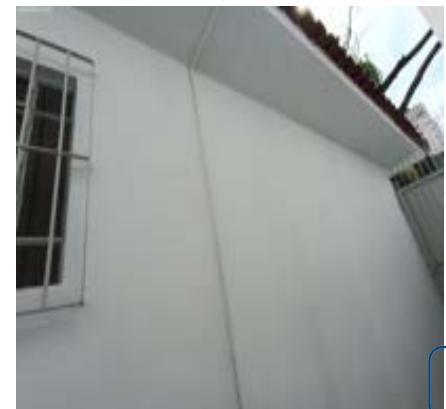
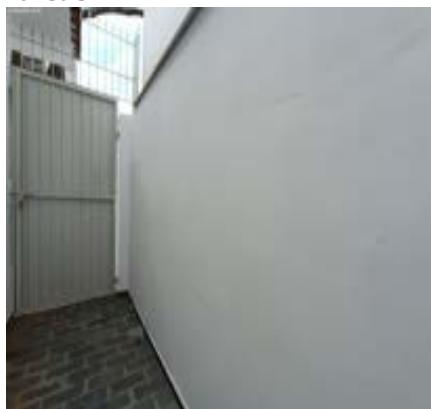
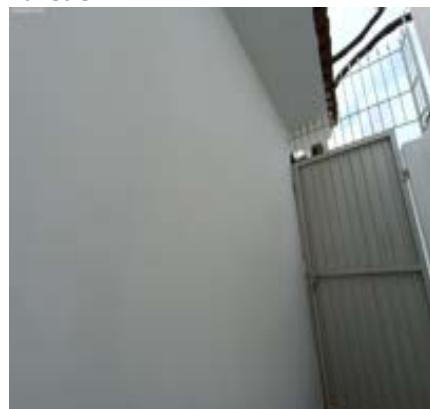
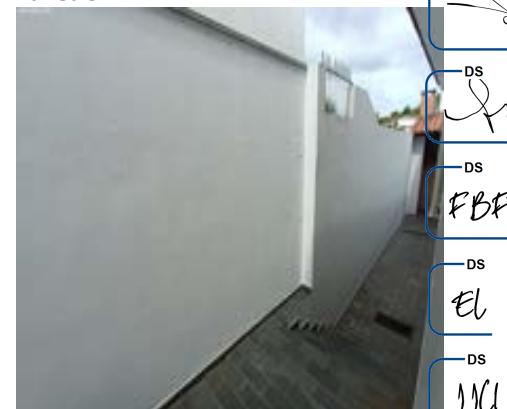
- 14.1 - Parede na cor branco gelo em bom estado com pintura acrílico fosco, com pintura nova, porém, com falhas.
14.2 - Piso de pedra ardósia em estado regular, sujo e com desgaste natural; com 2 grelhas de metálico em estado

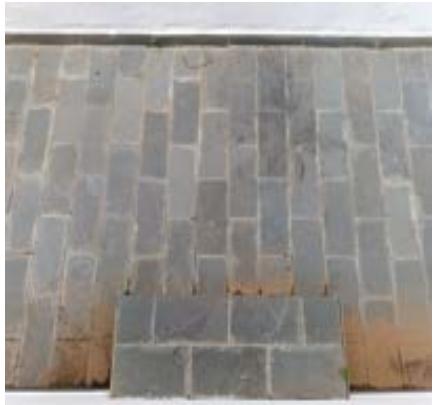
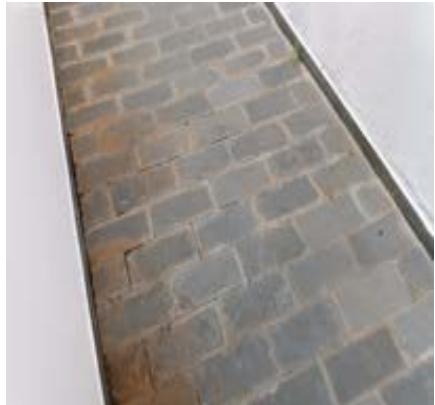
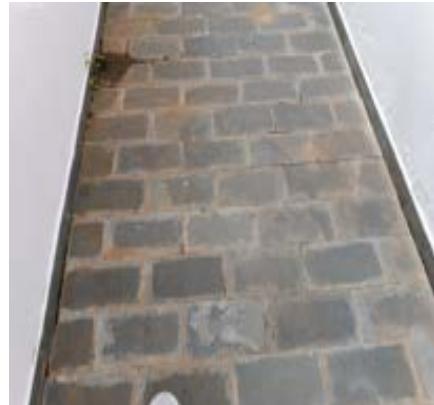
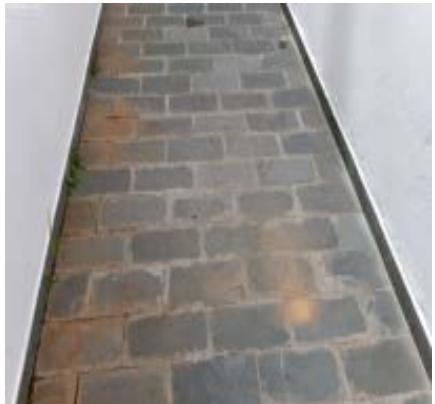
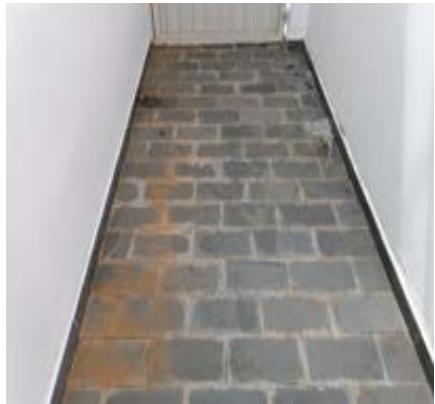
Piso

regular, com ferrugem; com rodapé em estado regular.
