## Auto de Vistoria de Saída

Código 301

**Endereço do imóvel** 301 - Rua Tocantins, 582, casa, Vila Jardim, Sorocaba - SP.

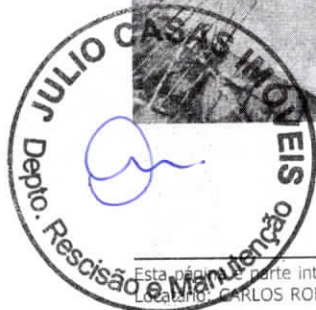
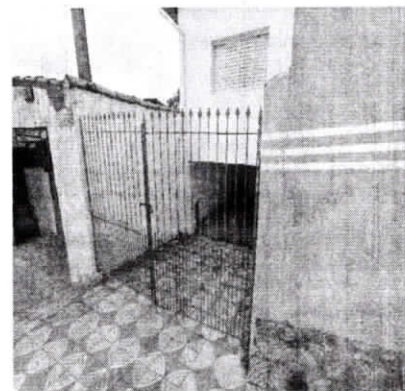
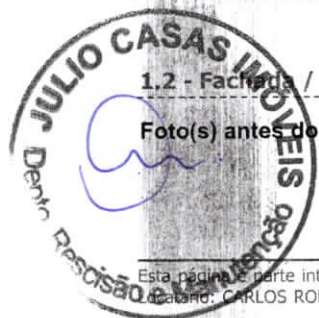
#### 1.1 - Fachada / Parede: Lixar e pintar

Não realizado Visto: 13/12/2021 17:39

repintar para cobrir melhor o fundo verde

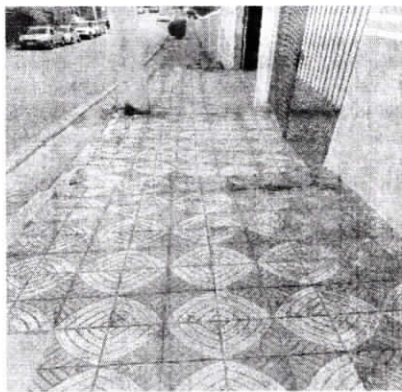
1.2 - Fachada / Piso: Fazer limpeza

Não realizado Visto: 13/12/2021 08:39

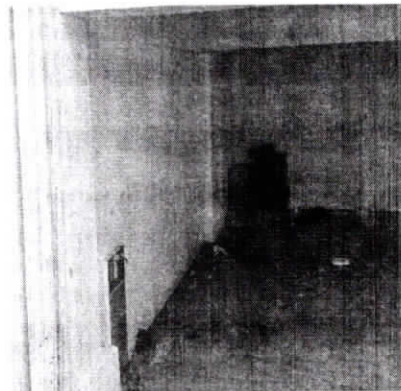
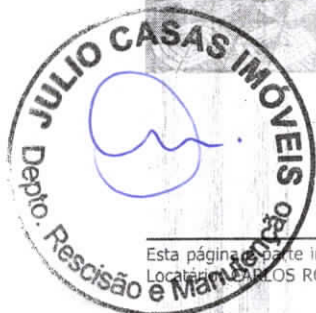
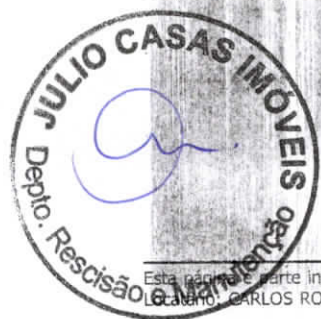
## 2.1 - Garagem / Parede: Lixar e pintar

Não realizado Visto: 13/12/2021 08:41
